SDC/INV	SiPuCol	Fecha	Hoja
	Informe de inspección principal	12/09/12	1
15-9008-029.00 Las Flores II			
Regional.....: 15 Magdalena			
Ruta.....: Transversal del Caribe			
Carretera.....: Santa Marta - Río Palomino			
Lado de la car...: 0			
Abscisa.....: 61+0363			
No del registro..: 1215			
Año de construcción.....: 1972			
Año de la última reconstrucción.....:			
Paso Superior/Inferior.....: S			
Dir. de abs. de la carretera principal.: E			
Requisitos de la inspección.....: 9 Otro			
Recolección de datos : Fecha.....: 2012.07.03			
: Iniciales.....: JAG			
Posición geográfica..:			
Latitud: 11 gra 15,149 min N Longitud: 73 gra 39,476 min O Altitud: 14 m			
Geometría: Número de luces.....: 2			
Longitud de la luz menor (m): 7,30			
Longitud de la luz mayor (m): 17,25			
Longitud total(m): 24,55			
Ancho del tablero.....(m): 8,95			
Ancho del separador.....(m): 0,00			
Ancho del andén izquierdo(m): 0,00			
Ancho del andén derecho..(m): 0,00

Resumen cronológico:	Fecha	Actividades
	1996.11.07	Inspección principal
	1998.03.11	Inspección principal
	2001.09.25	Inspección principal
	2007.01.24	Inspección principal
	2012.07.03	Inspección principal

Ultima inspección principal :

Fecha..

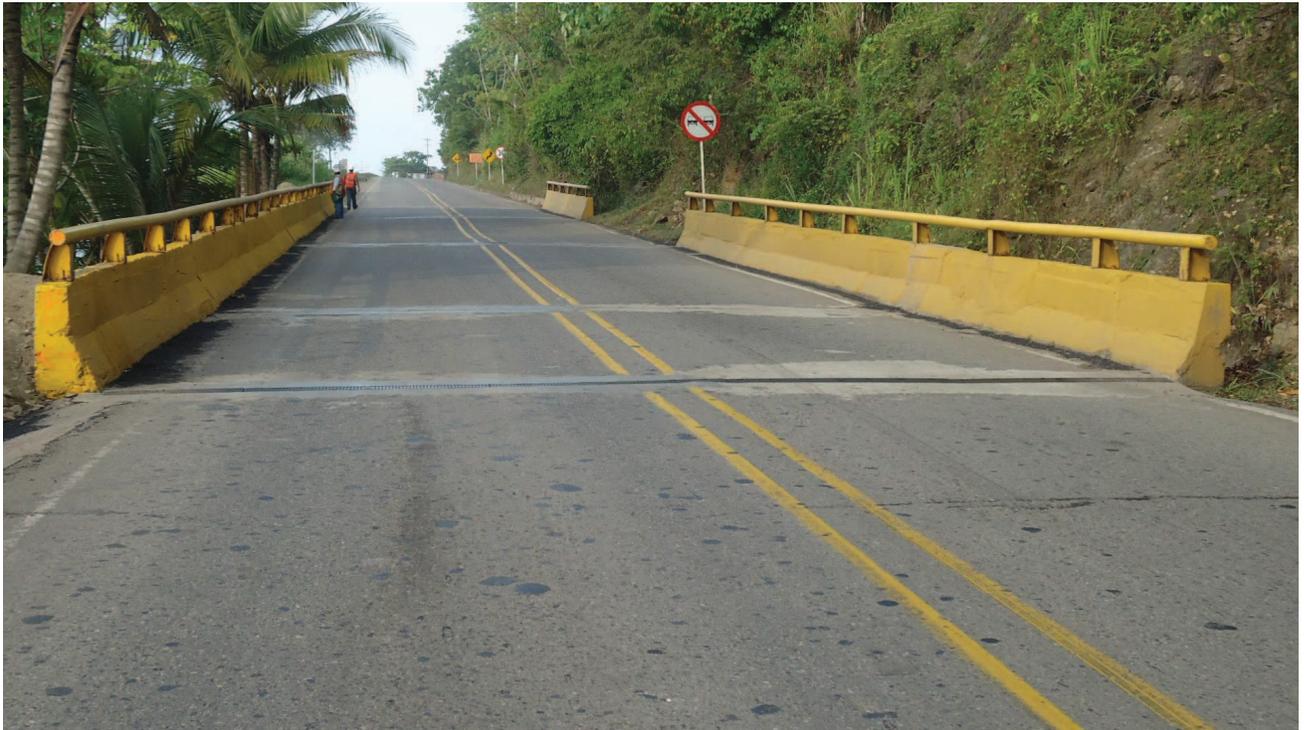
Componente.....: 1 Superficie del puente

Calif./Mantenim....: 2 / -

Daño/Observaciones.: Perdida de material en el sector de la junta

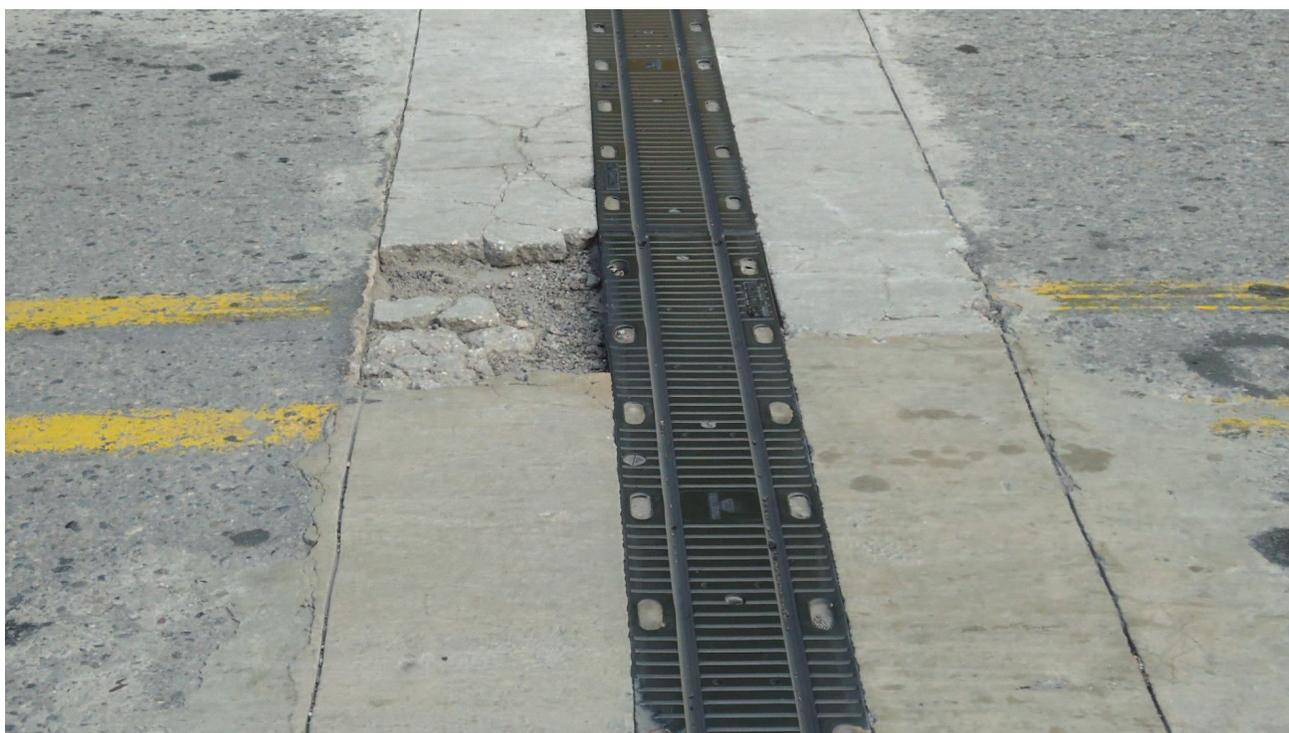
Componente.....: 1 Superficie del puente

Calif./Mantenim....: 2 / -

Daño/Observaciones.: Perdida de material en el sector de la junta

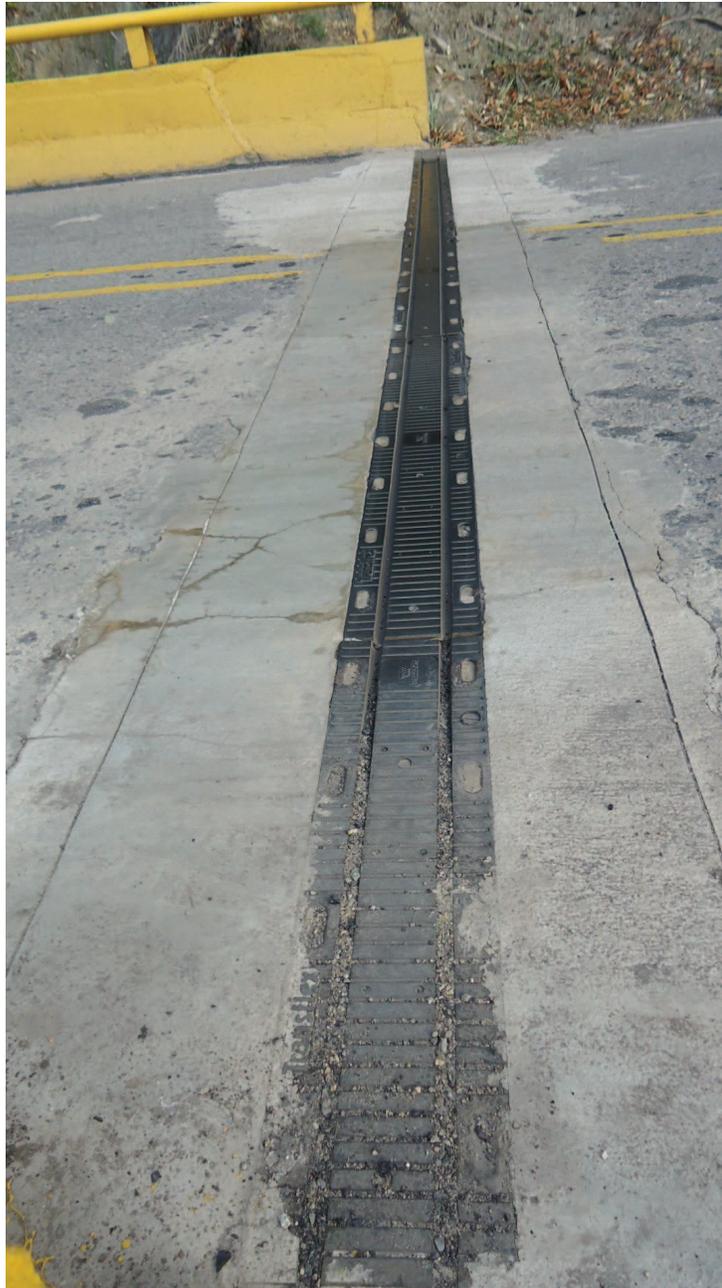
Componente.....: 2 Juntas de expansión

Calif./Mantenim....: 1 / +

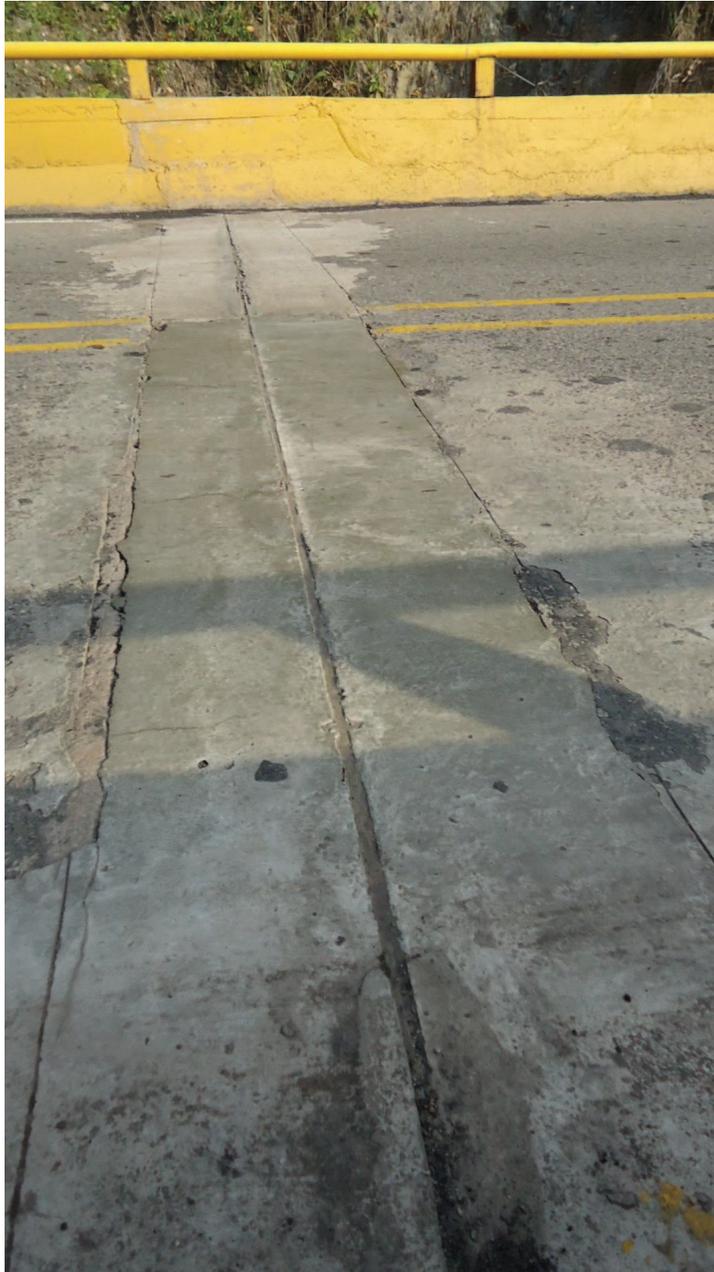
Componente.....: 2 Juntas de expansión

Calif./Mantenim....: 1 / +

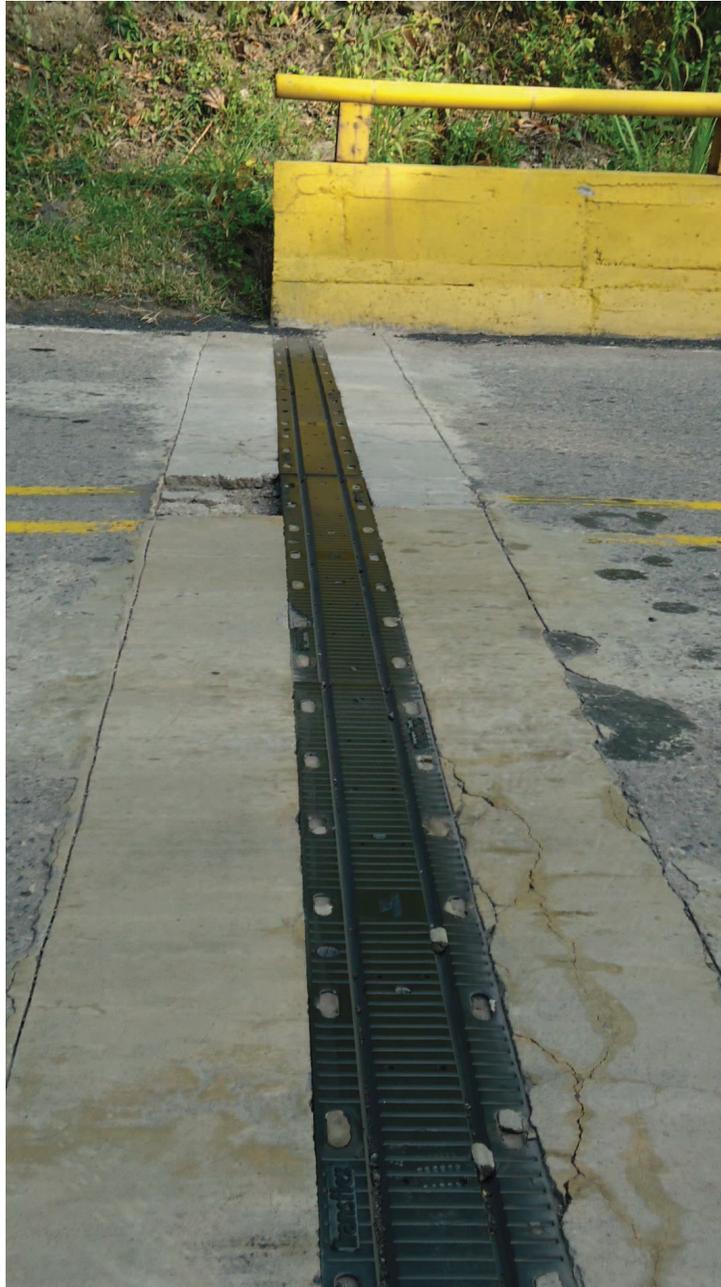
Componente.....: 2 Juntas de expansión

Calif./Mantenim....: 1 / +

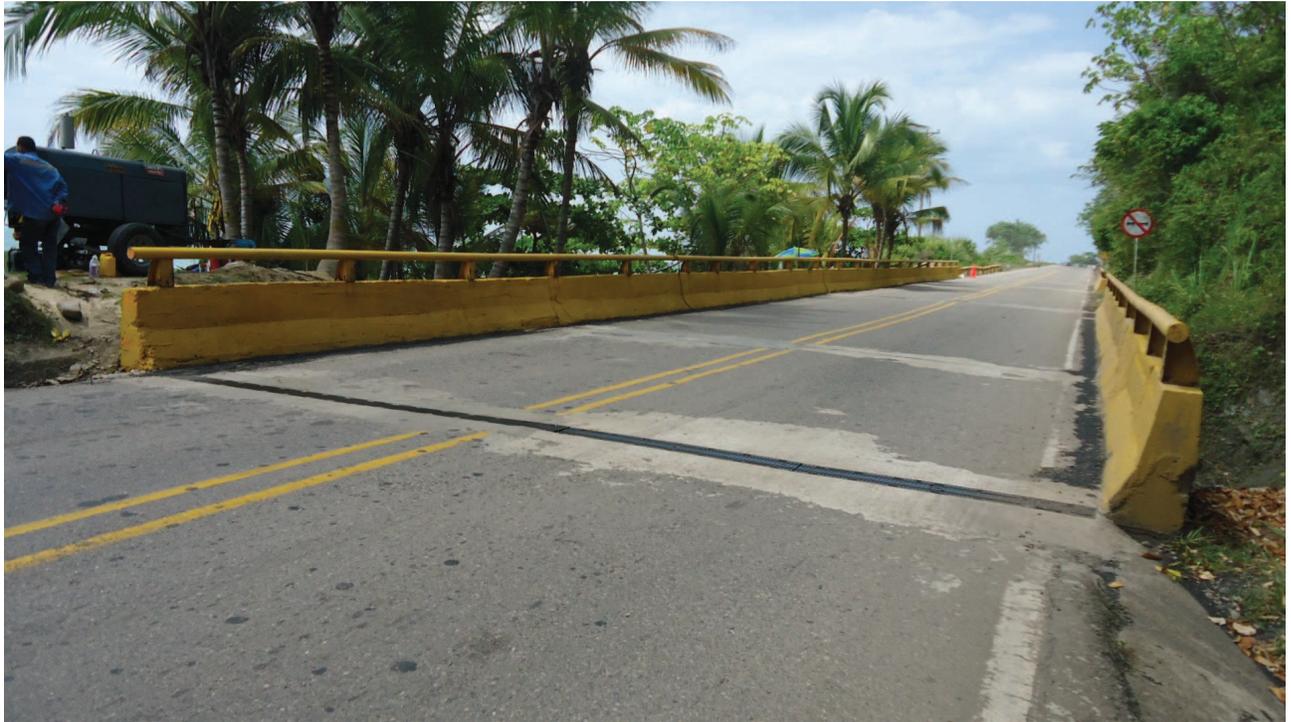
Componente.....: 4 Barandas

Calif./Mantenim....: 1 / -

Daño/Observaciones.: Corrosión de elementos de fijación del pasamanos
Requiere pintura

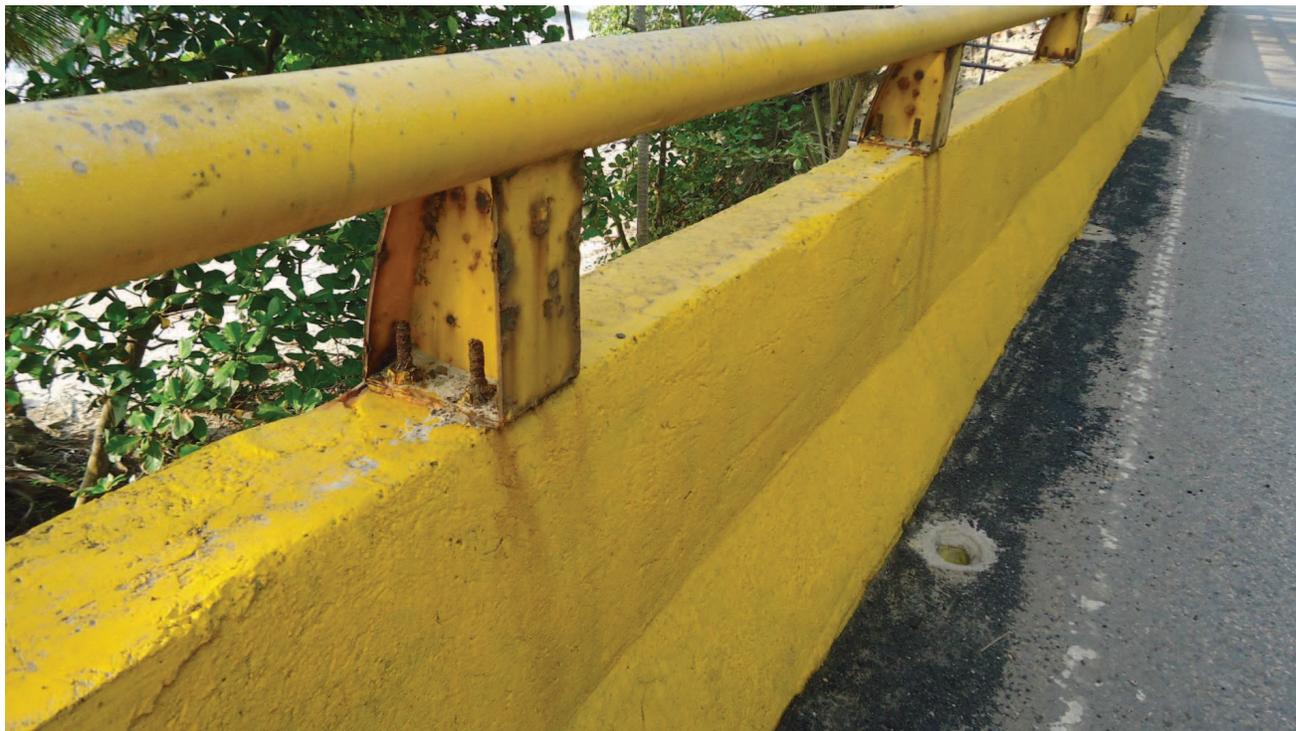
Componente.....: 4 Barandas

Calif./Mantenim....: 1 / -

Daño/Observaciones.: Corrosión de elementos de fijación del pasamanos
Requiere pintura

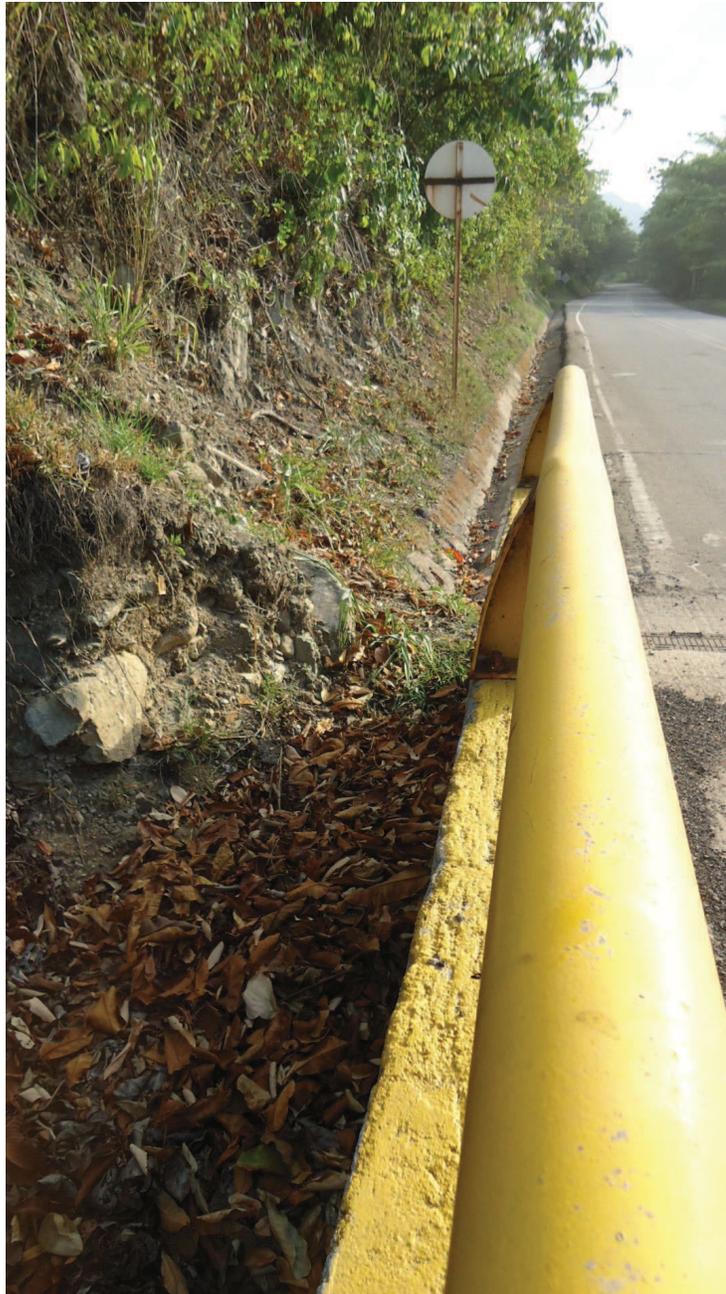
Componente.....: 5 Conos/Taludes

Calif./Mantenim....: 1 / +

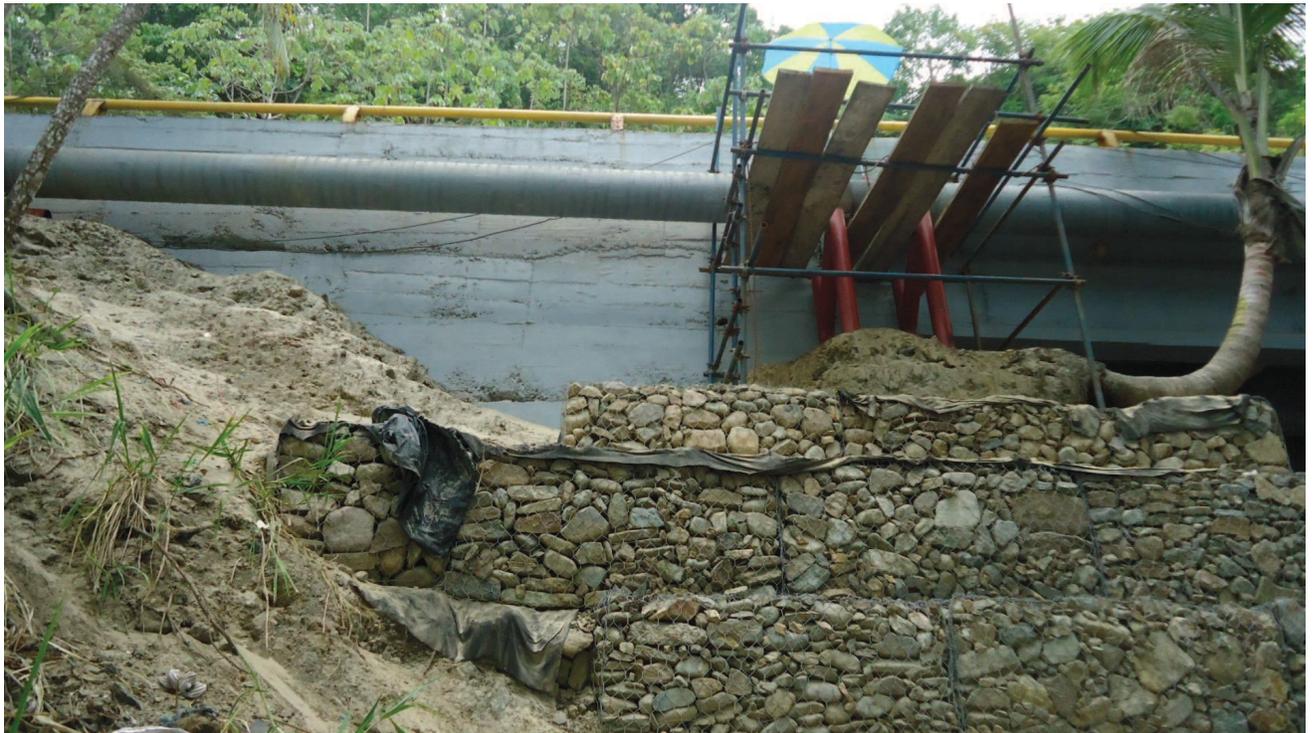
Componente.....: 6 Aletas

Calif./Mantenim....: 0 / -

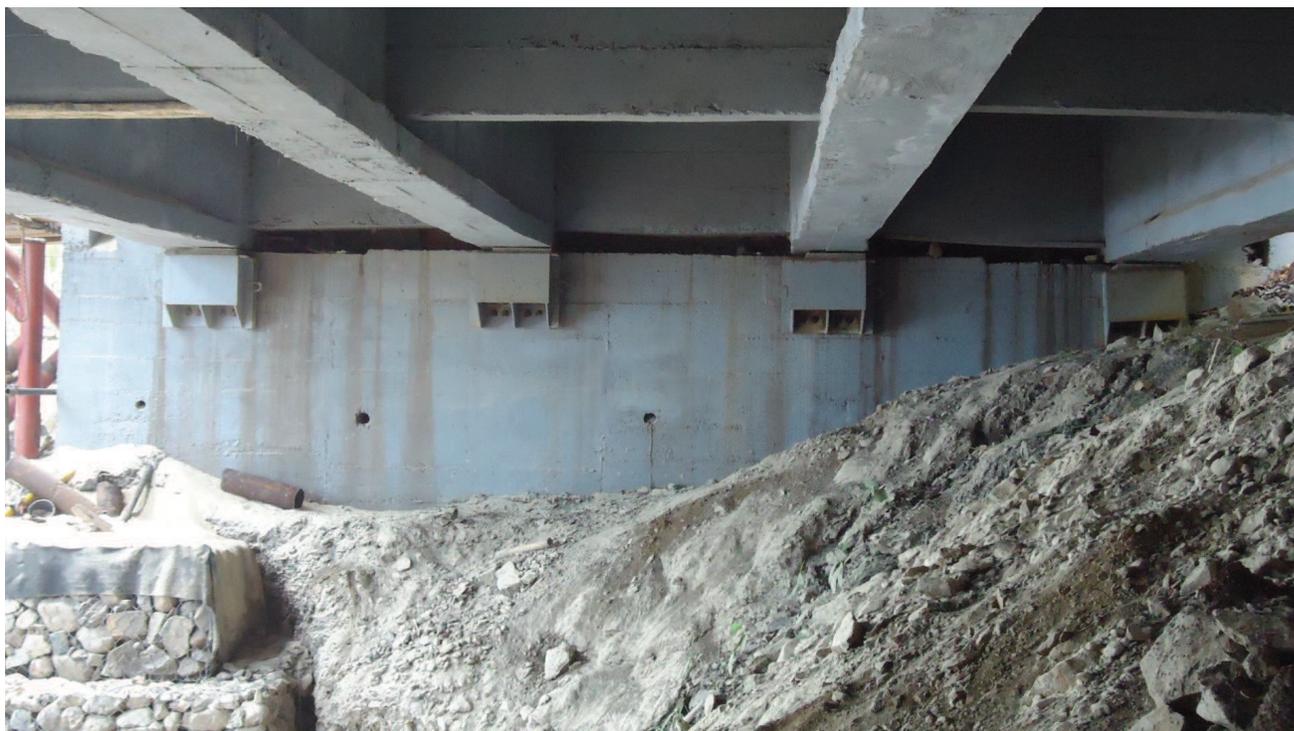
Componente.....: 7 Estribos

Calif./Mantenim....: 0 / -

Daño/Observaciones.: No fue posible inspeccionar el estribo No. 1 por encontrarse inaccesible, sin embargo se observa de los planos que se trata de un estribo de silla muy bajo.

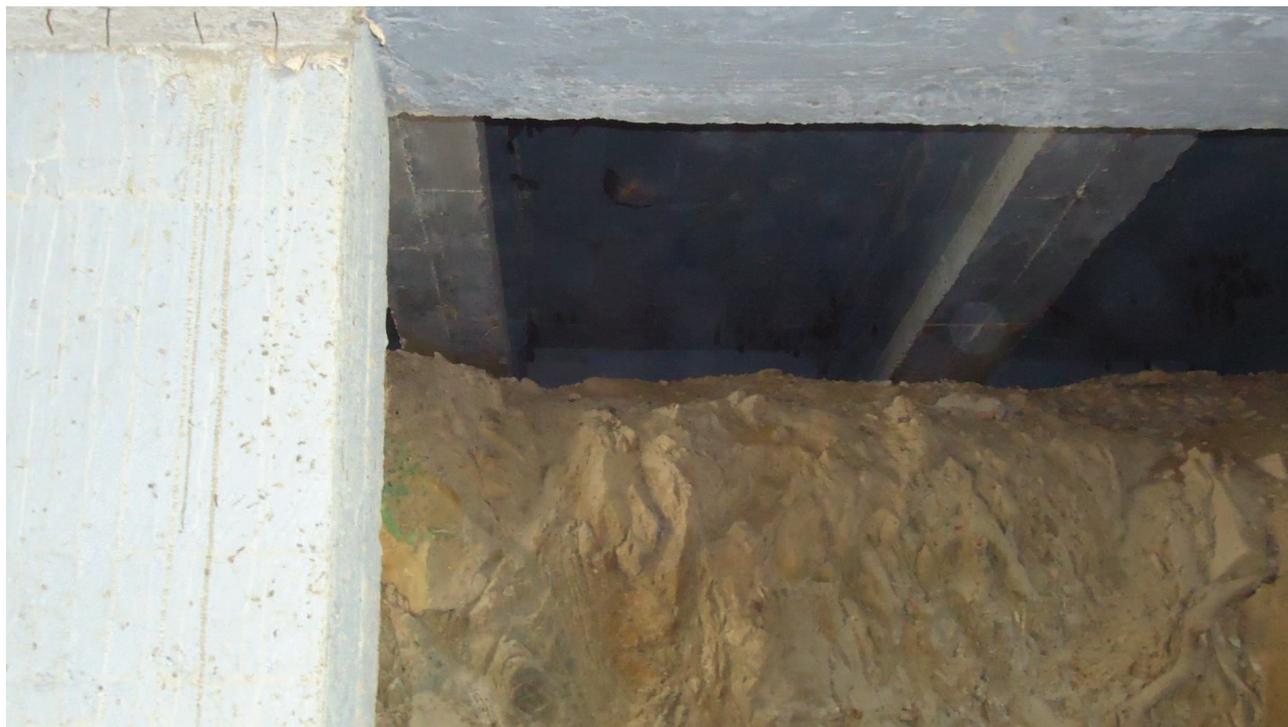
Componente.....: 7 Estribos

Calif./Mantenim....: 0 / -

Daño/Observaciones.: No fue posible inspeccionar el estribo No. 1 por encontrarse inaccesible, sin embargo se observa de los planos que se trata de un estribo de silla muy bajo.

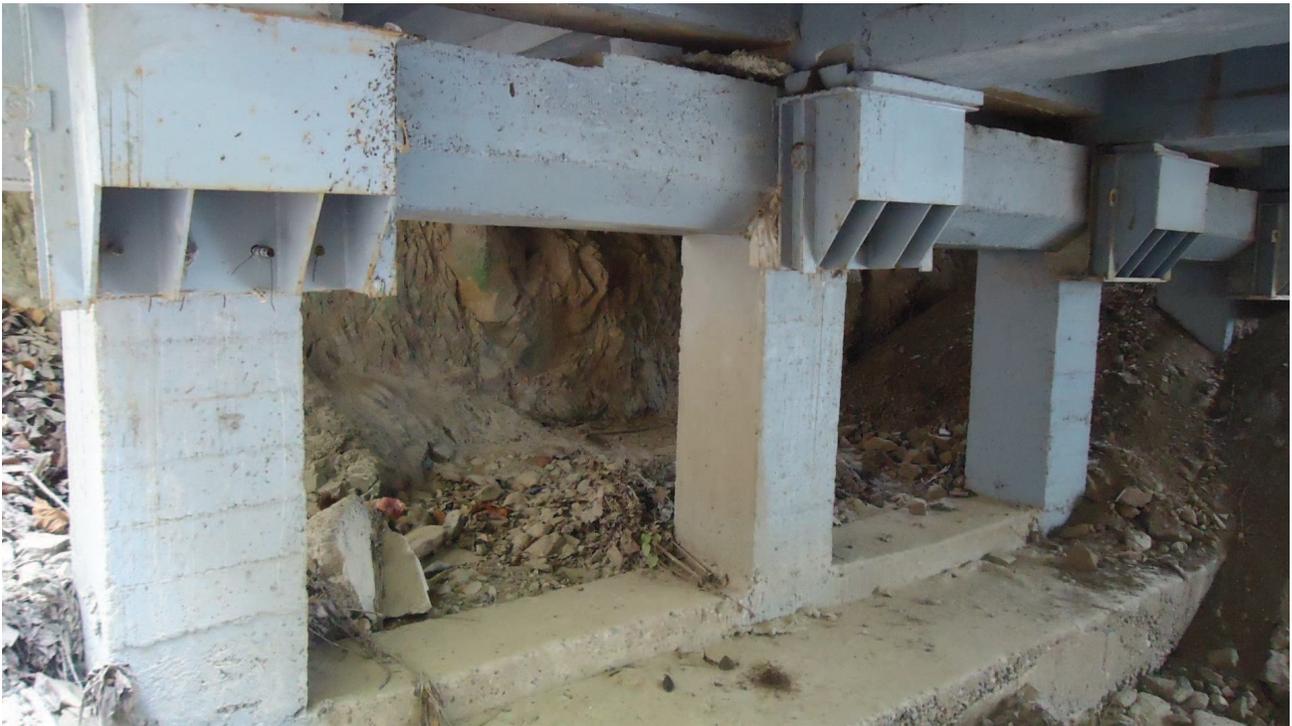
Componente.....: 8 Pilas

Calif./Mantenim....: 1 / -

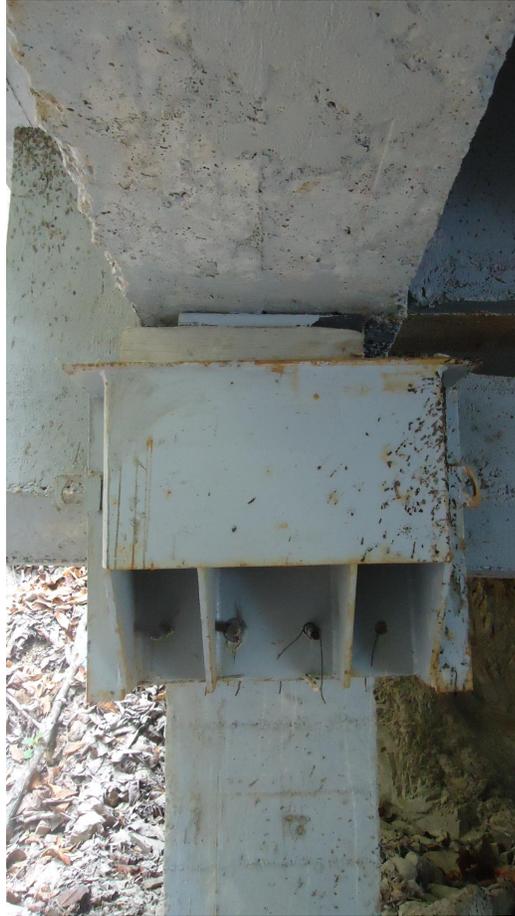
Componente.....: 9 Apoyos

Calif./Mantenim....: 1 / +

Daño/Observaciones.: Faltan tuercas en elementos de fijación.

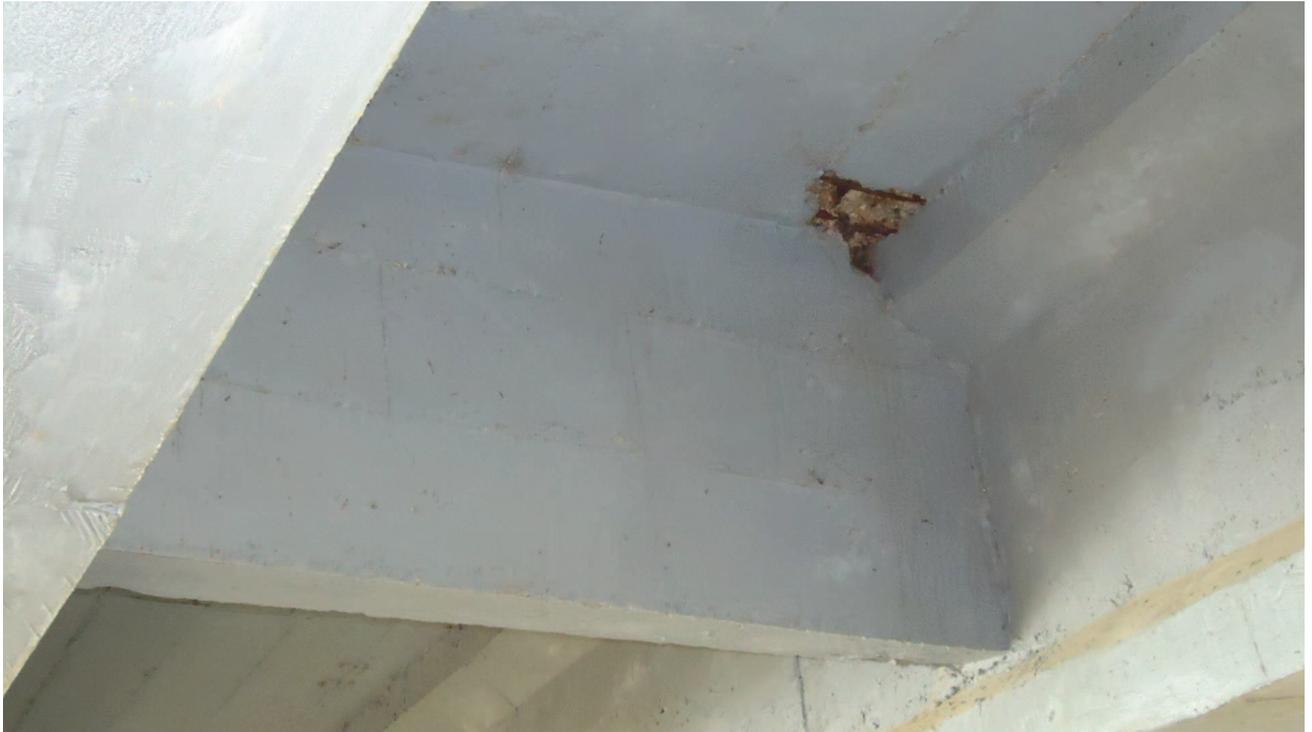
Componente.....: 10 Losa

Calif./Mantenim.....: 2 / -

Daño/Observaciones.: Daño en concreto
Alargar drenes

Tipo de daño.....: Daño en concreto / corr. ref.

Reparaciones.....: B Reparación de concreto

E Reparación de drenes

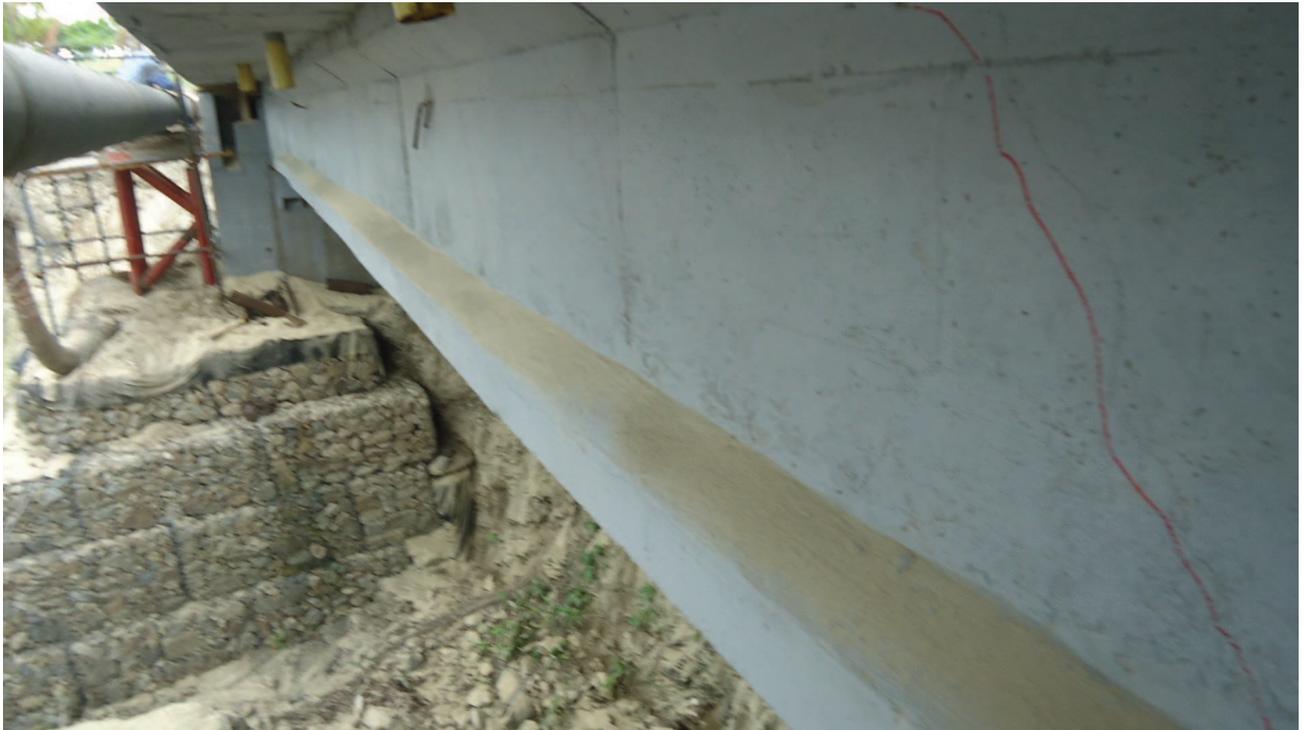
Componente.....: 11 Vigas/Largueros/Diafragmas

Calif./Mantenim....: 2 / -

Daño/Observaciones.: Fisuras por flexión y cortante

Tipo de daño.....: Daño estr. (sobrecar./dis.insu)

Reparaciones.....: D Inyección de grietas

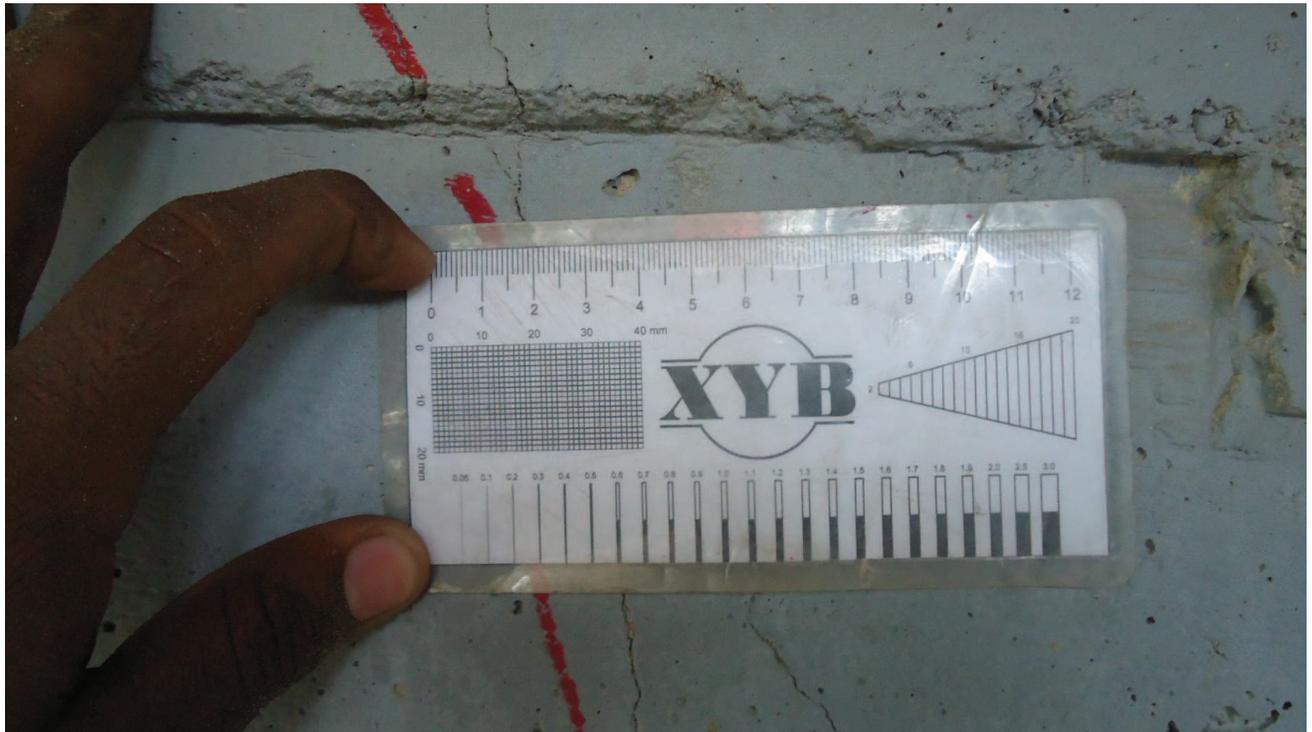
Componente.....: 11 Vigas/Largueros/Diafragmas

Calif./Mantenim....: 2 / -

Daño/Observaciones.: Fisuras por flexión y cortante

Tipo de daño.....: Daño estr. (sobrecar./dis.insu)

Reparaciones.....: D Inyección de grietas

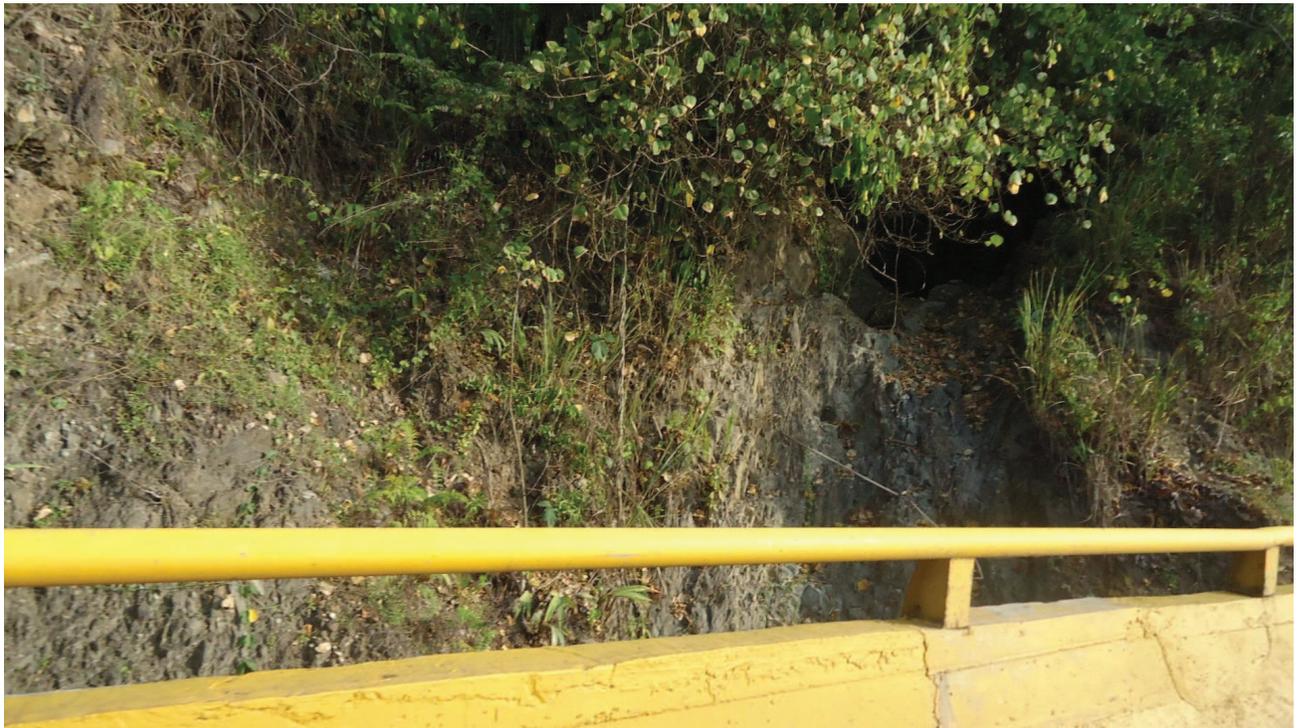
Componente.....: 15 Cauce

Calif./Mantenim....: 1 / -

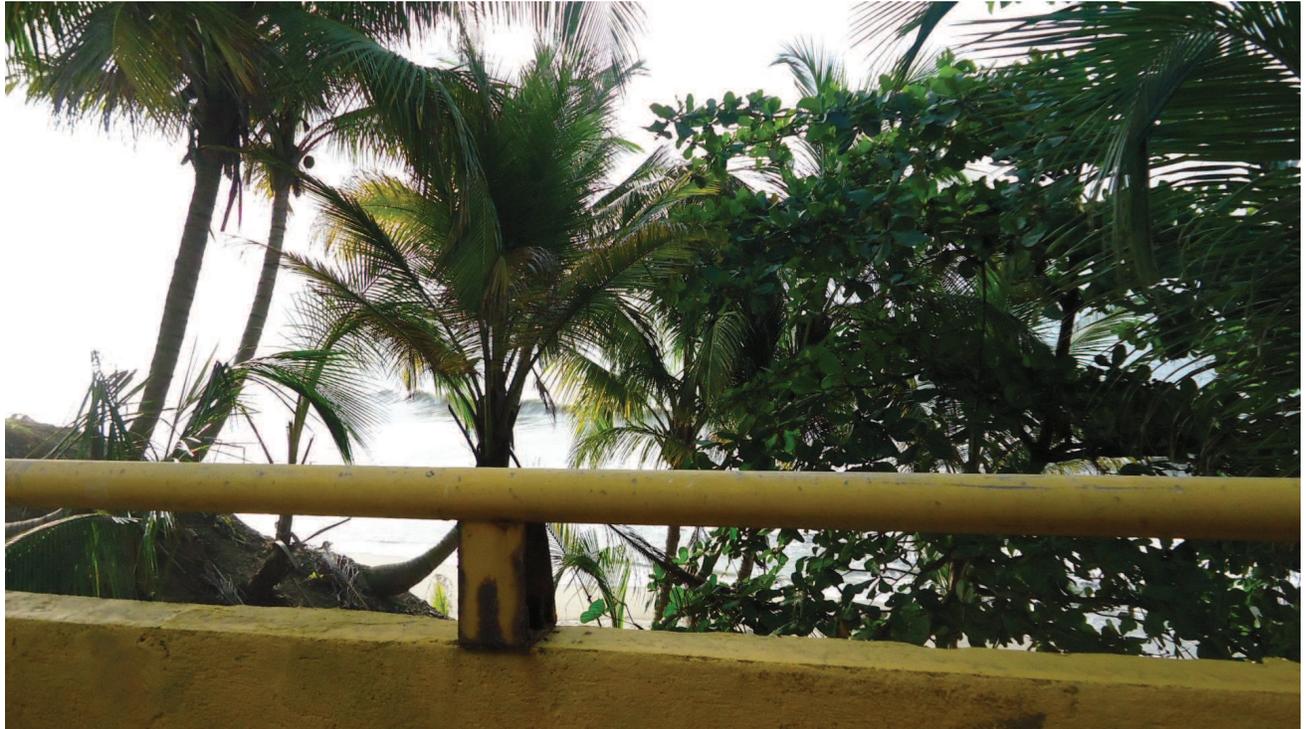
Componente.....: 15 Cauce

Calif./Mantenim....: 1 / -

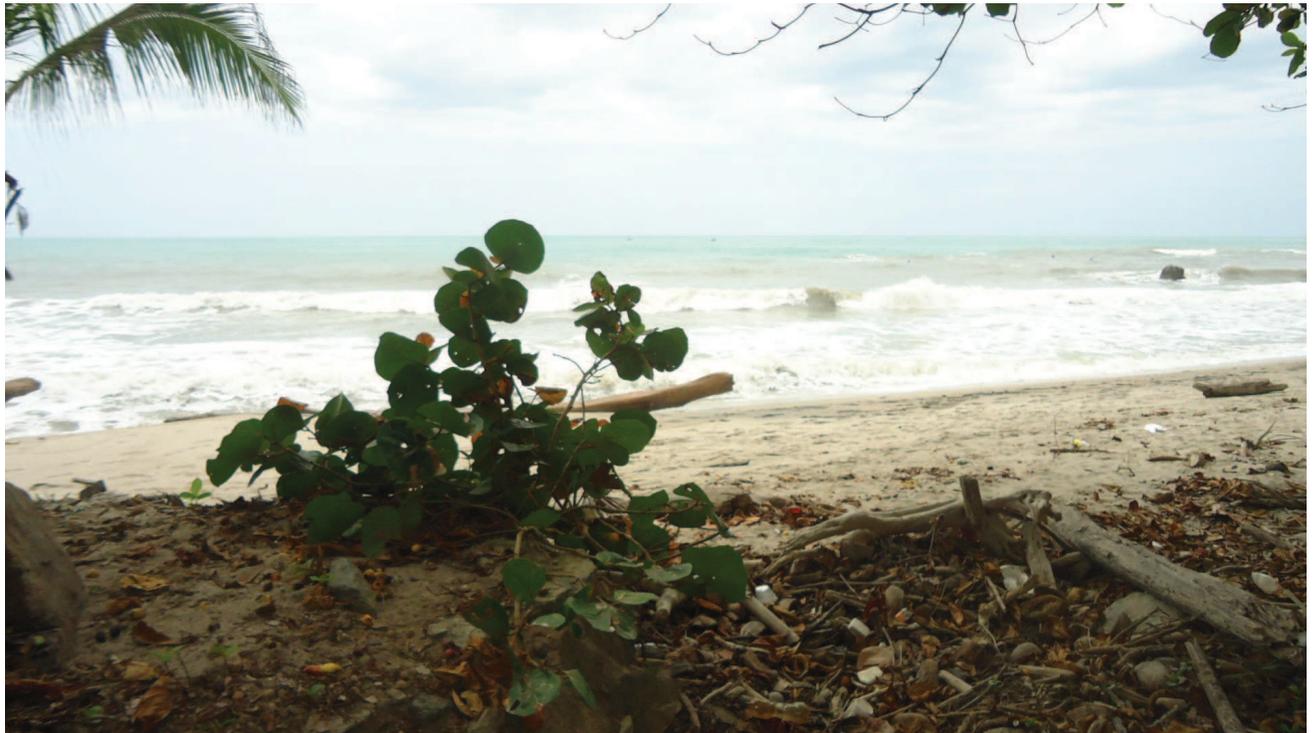
Componente.....: 15 Cauce

Calif./Mantenim....: 1 / -

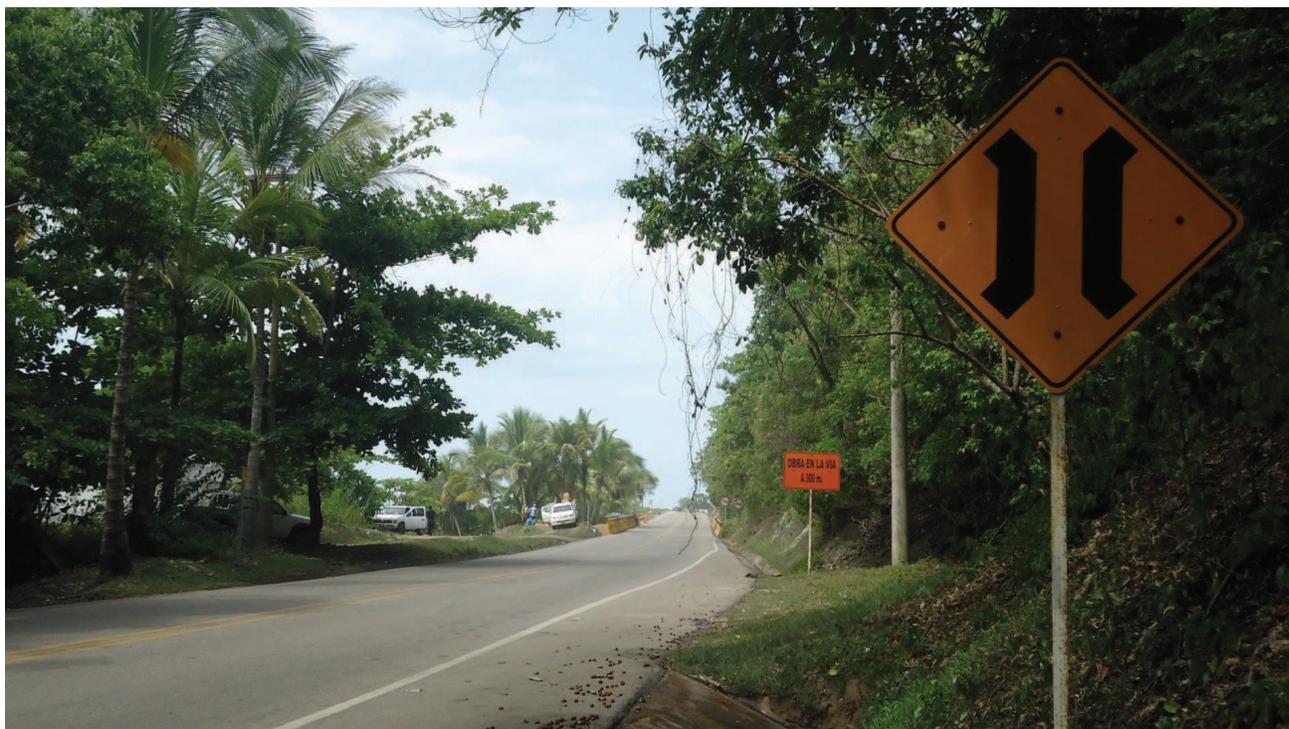
Componente.....: 16 Otros elementos

Calif./Mantenim....: 1 /

Daño/Observaciones.: Existe señal de puente angosto
Los estribos y las pilas presentan una estructura de protección en gaviones para evitar la erosión de los elementos y conos.

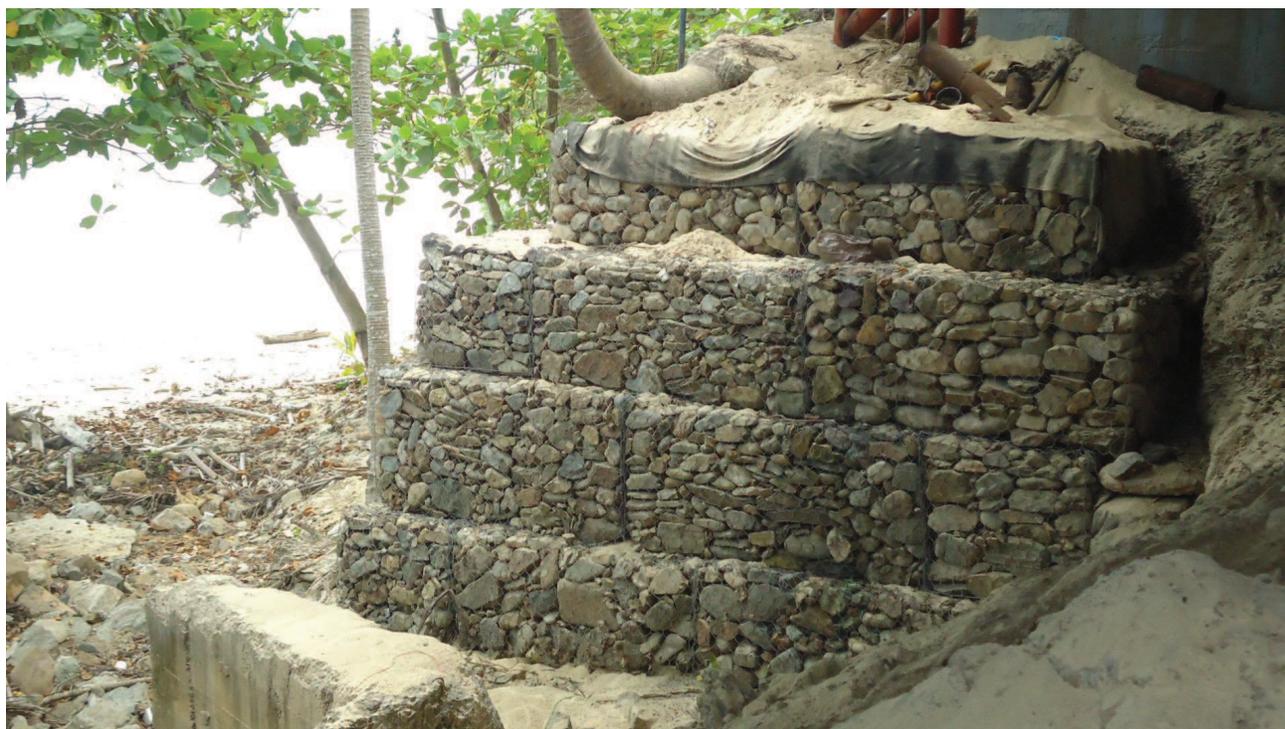
Componente.....: 16 Otros elementos

Calif./Mantenim....: 1 /

Daño/Observaciones.: Existe señal de puente angosto
Los estribos y las pilas presentan una estructura de protección en gaviones para evitar la erosión de los elementos y conos.

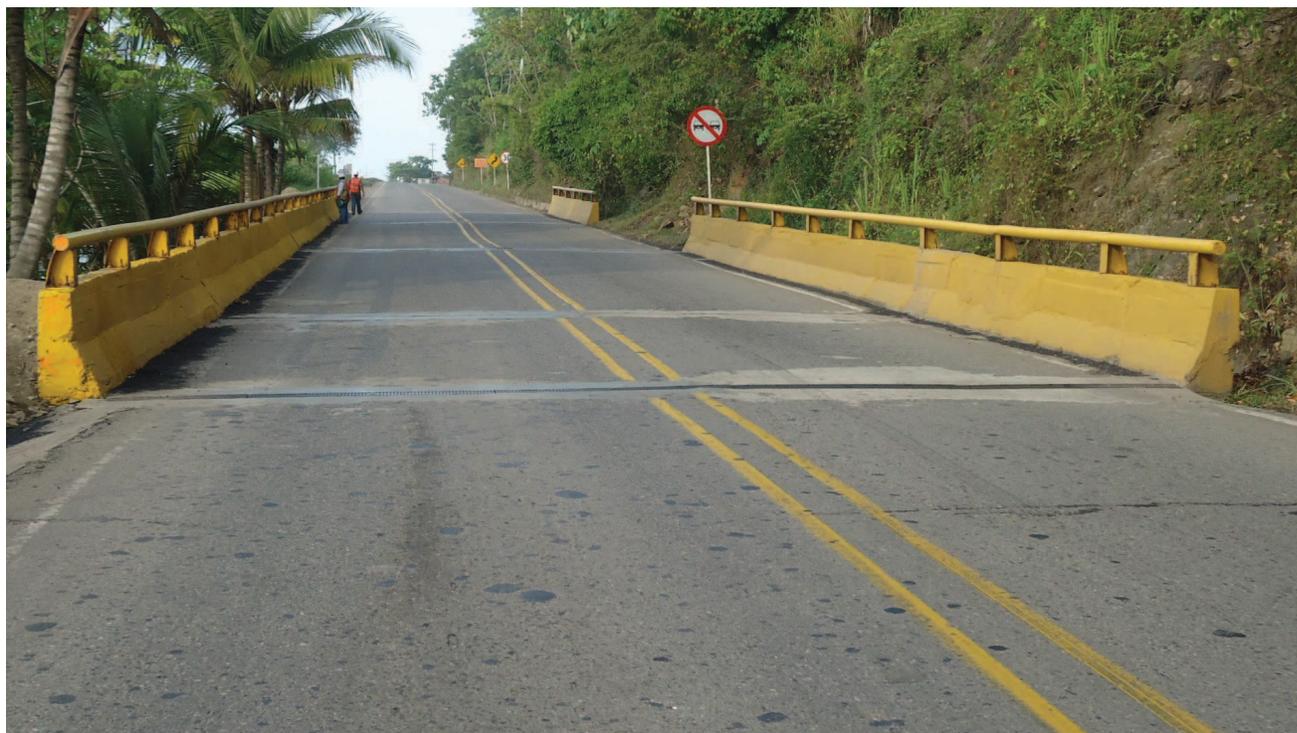
Componente.....: 17 Puente en general

Calif./Mantenim....: 2 / -

Daño/Observaciones.: Existe evidencia de reparación y mantenimiento en puente
 La apliación de los apoyos con ménsulas metálicas en la pila central es deficiente. La conexión de las mensulas NO es adecuada y no hay tuercas en algunos casos.
 Corrosion de acero en losa y vigas

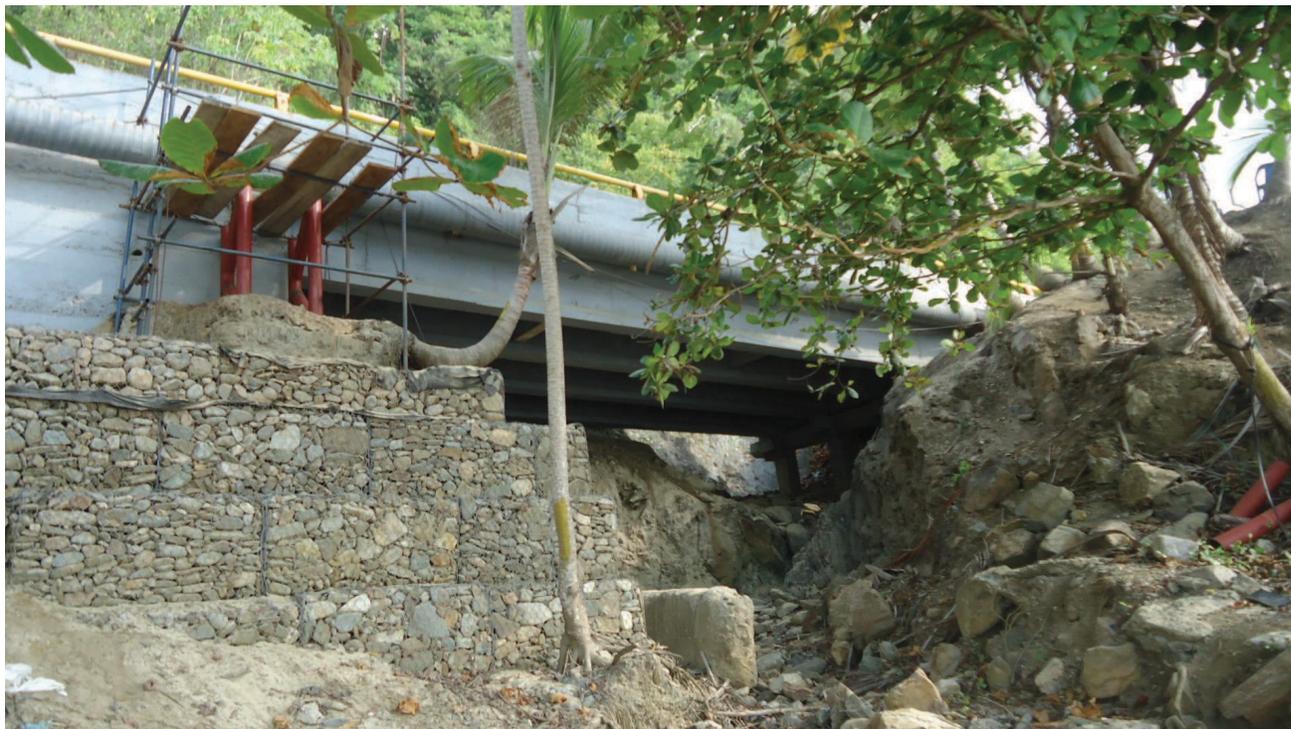
Componente.....: 17 Puente en general

Calif./Mantenim....: 2 / -

Daño/Observaciones.: Existe evidencia de reparación y mantenimiento en puente
 La aplicación de los apoyos con ménsulas metálicas en la pila central es deficiente. La conexión de las mensulas NO es adecuada y no hay tuercas en algunos casos.
 Corrosion de acero en losa y vigas
