SDC/INV	SiPuCol	Fecha	Hoja
	Informe de inspección principal	12/09/12	1
15-9008-033.00 Los Achotes			
Regional.....: 15 Magdalena			
Ruta.....: Transversal del Caribe			
Carretera.....: Santa Marta - Río Palomino			
Lado de la car...: 0			
Abscisa.....: 65+0764			
No del registro..: 1219			
Año de construcción.....: 1968			
Año de la última reconstrucción.....:			
Paso Superior/Inferior.....: S			
Dir. de abs. de la carretera principal.: E			
Requisitos de la inspección.....: 9 Otro			
Recolección de datos : Fecha.....: 2012.07.10			
: Iniciales.....: JAG			
Posición geográfica..:			
Latitud: 11 gra 15,412 min N      Longitud: 73 gra 37,184 min O      Altitud: 18 m			
Geometría: Número de luces.....: 2			
Longitud de la luz menor (m): 20,20			
Longitud de la luz mayor (m): 30,50			
Longitud total .....(m): 50,70			
Ancho del tablero.....(m): 11,00			
Ancho del separador.....(m): 0,00			
Ancho del andén izquierdo(m): 0,70

SDC/INV	SiPuCol	Fecha	Hoja
	Informe de inspección principal	28/07/12	2
15-9008-033.00 Los Achotes			
Subestructura:			
Estribos.: Tipo.....	10	Con aletas integrados	
Material.....	21	Concreto reforzado	
Tipo de cimentación.....	10	Cimentación superficial	
Pilas....

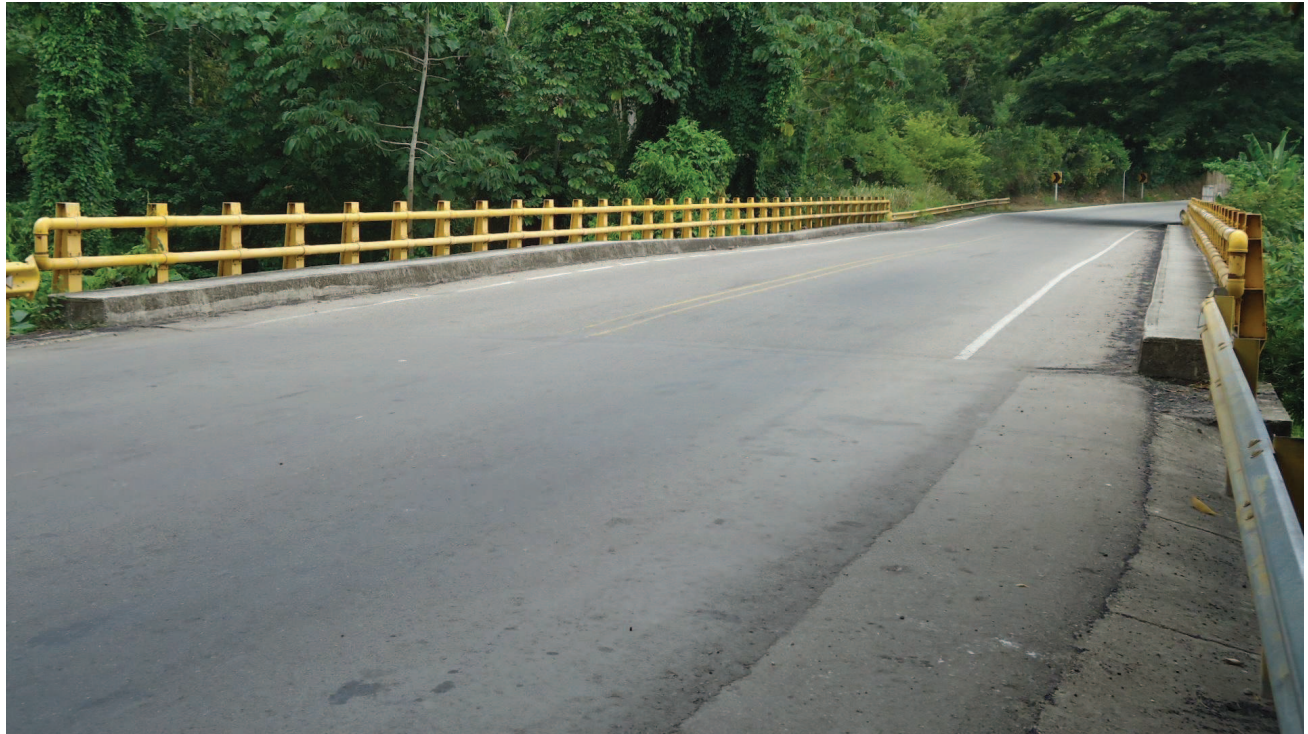
Componente.....: 1 Superficie del puente

Calif./Mantenim....: 0 / +

Daño/Observaciones.: Falta remarcar la demarcación de acceso al puente

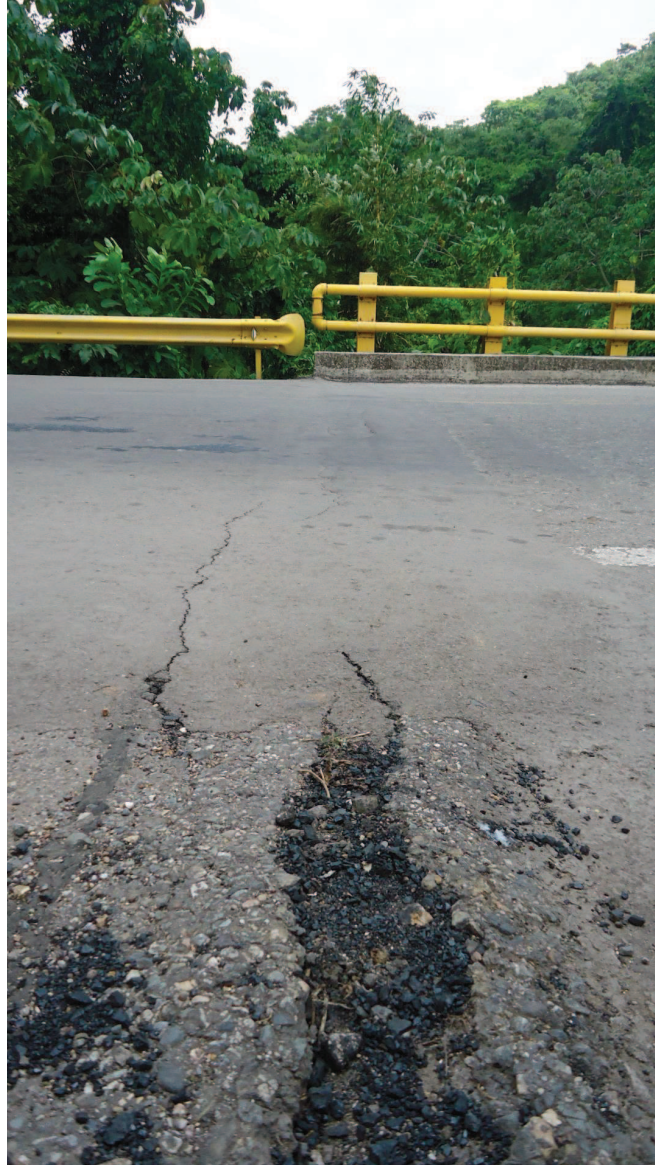
Componente.....: 2 Juntas de expansión

Calif./Mantenim....: 2 / -

Daño/Observaciones.: No se observa junta de expansión sobre la pila 4

Tipo de daño.....: Descomposición

Reparaciones.....: C Cambio a junta de goma asfáltica

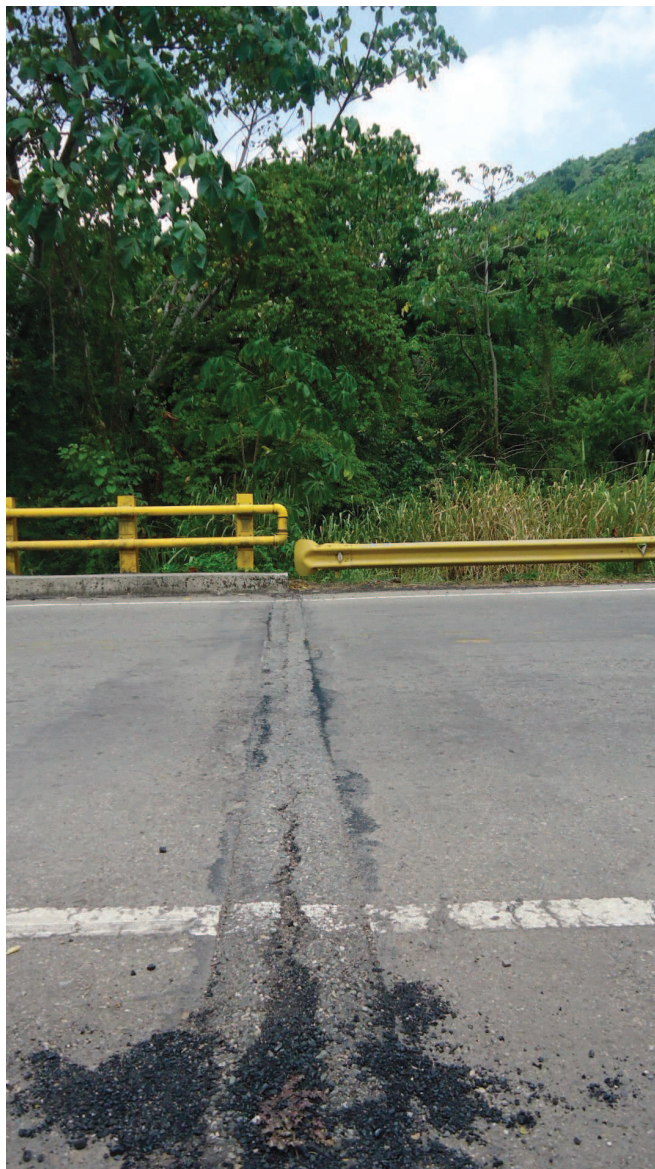
Componente.....: 2 Juntas de expansión

Calif./Mantenim....: 2 / -

Daño/Observaciones.: No se observa junta de expansión sobre la pila 4

Tipo de daño.....: Descomposición

Reparaciones.....: C Cambio a junta de goma asfáltica

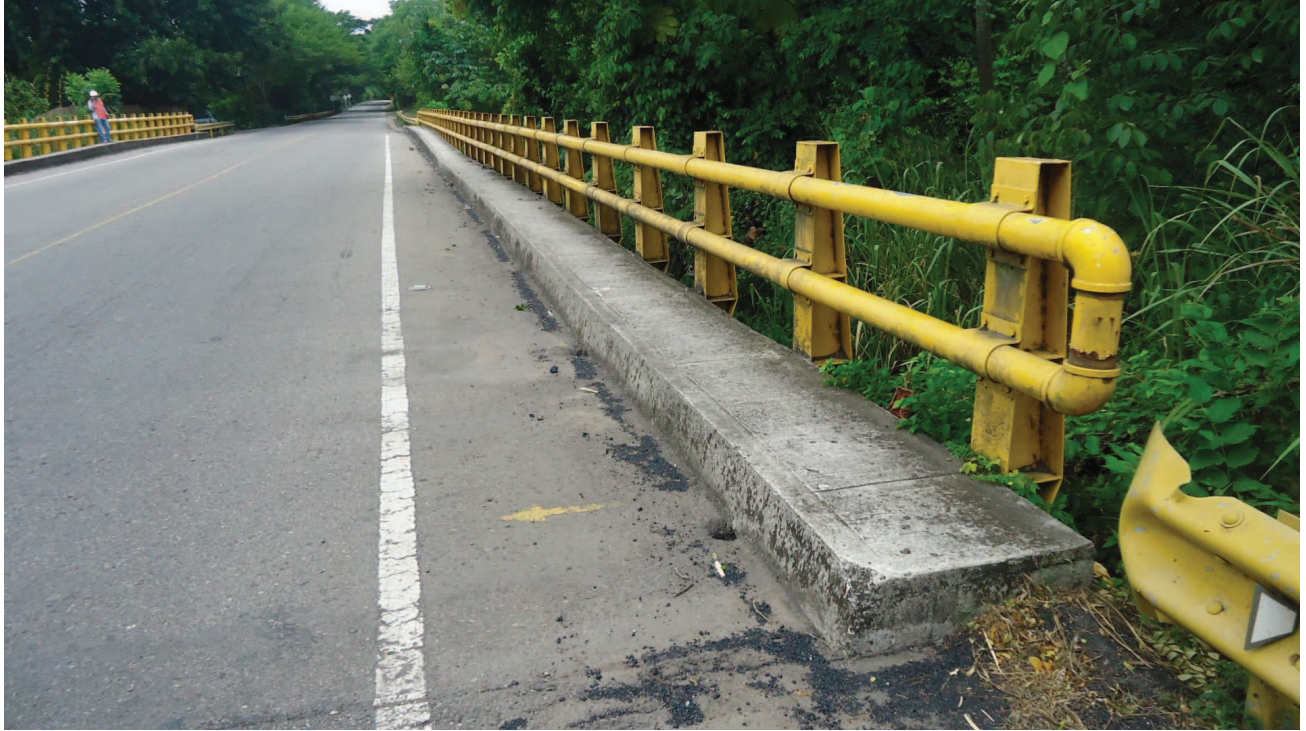
Componente.....: 4 Barandas  
Calif./Mantenim....: 1 / -  
Daño/Observaciones.: Requiere pintura

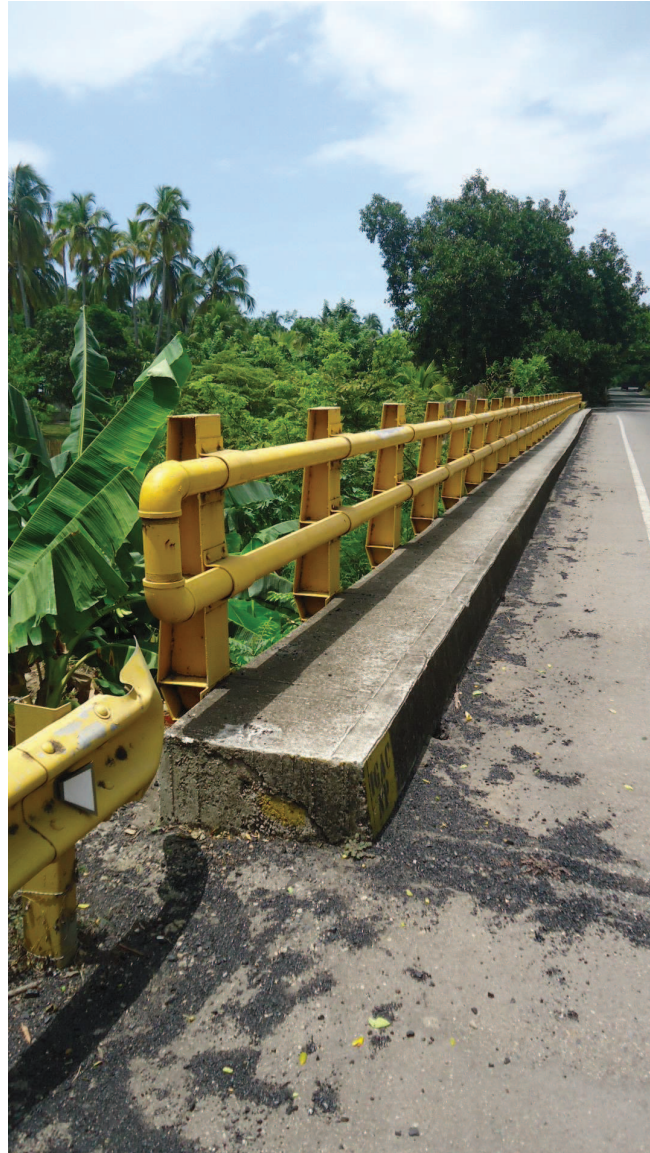
Componente.....: 4 Barandas

Calif./Mantenim....: 1 / -

Daño/Observaciones.: Requiere pintura

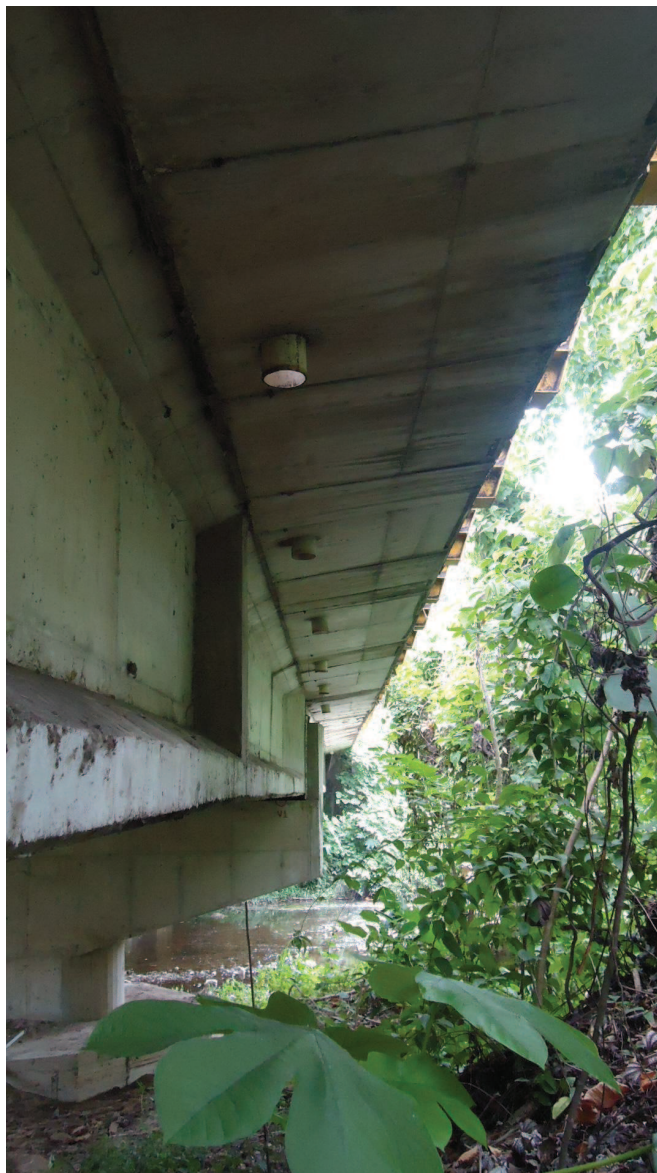
Componente.....: 10 Losa

Calif./Mantenim....: 2 / -

Daño/Observaciones.: Se recomienda alargar drenes

Tipo de daño.....: Infiltración

Reparaciones.....: E Reparación de drenes

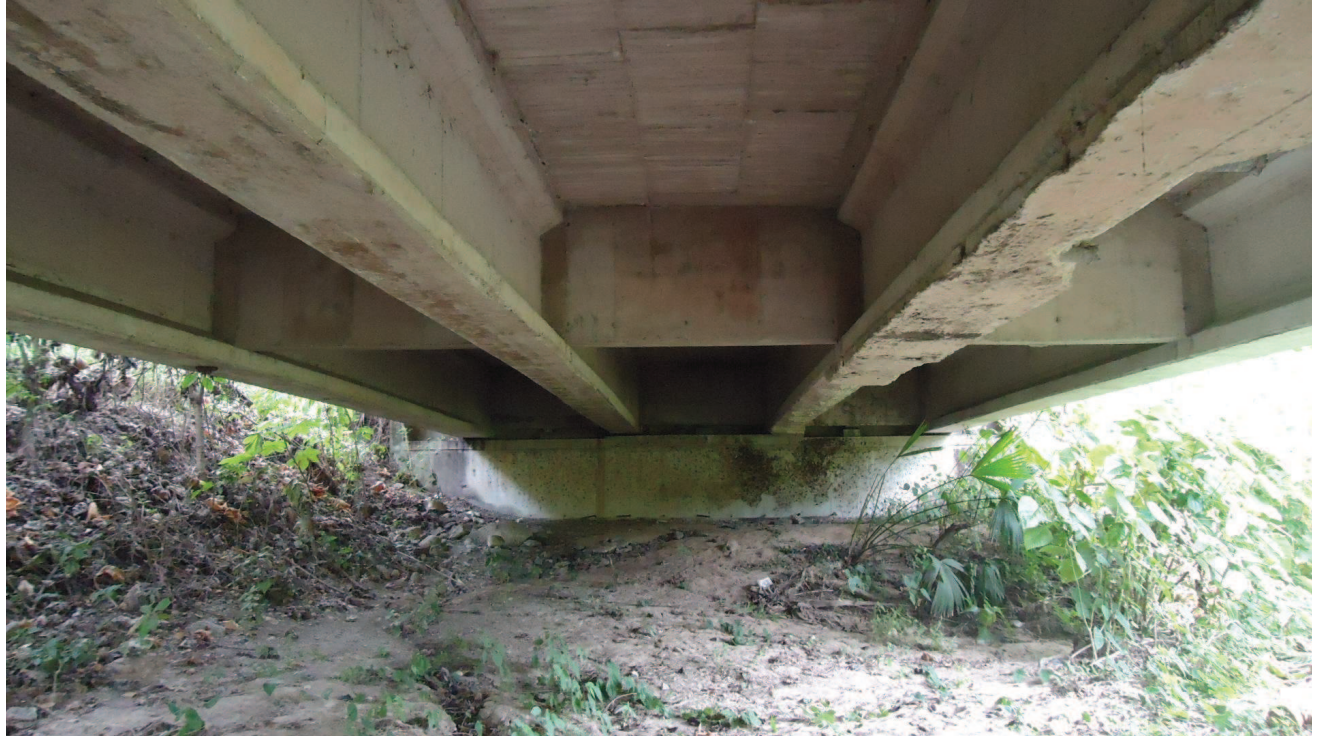
Componente.....: 11 Vigas/Largueros/Diafragmas

Calif./Mantenim....: 2 / -

Daño/Observaciones.: Fisuras horizontales

Tipo de daño.....: Otro

Reparaciones.....: D Inyección de grietas

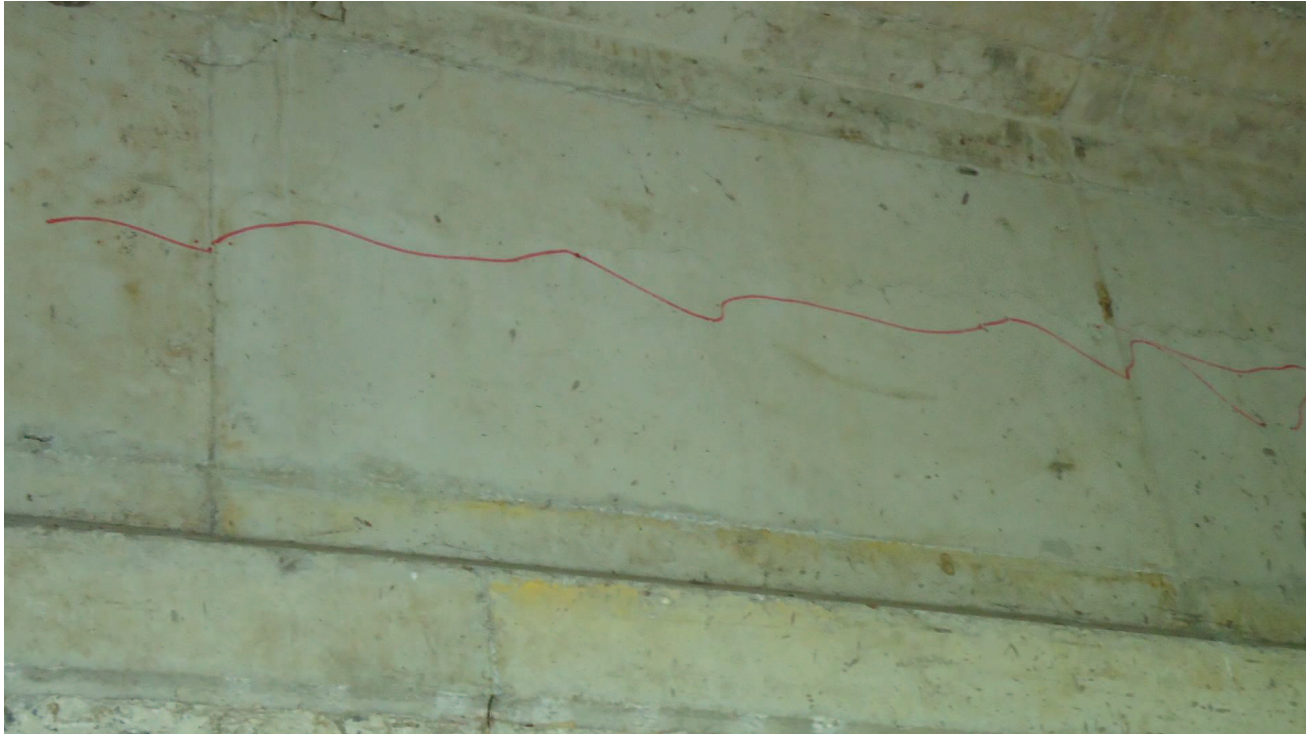
Componente.....: 11 Vigas/Largueros/Diafragmas

Calif./Mantenim....: 2 / -

Daño/Observaciones.: Fisuras horizontales

Tipo de daño.....: Otro

Reparaciones.....: D Inyección de grietas

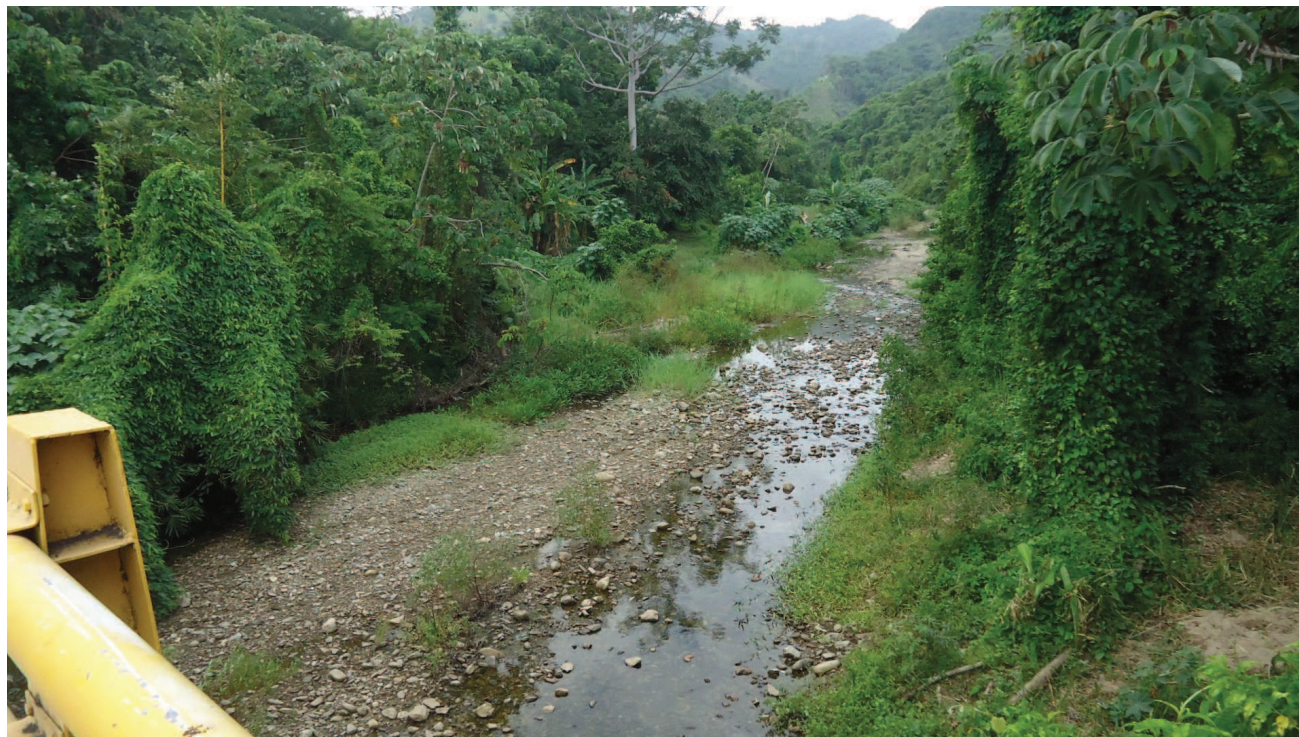
Componente.....: 15 Cauce

Calif./Mantenim....: 1 / -

Daño/Observaciones.: 1) Demoler y/o retirar estructura antigua

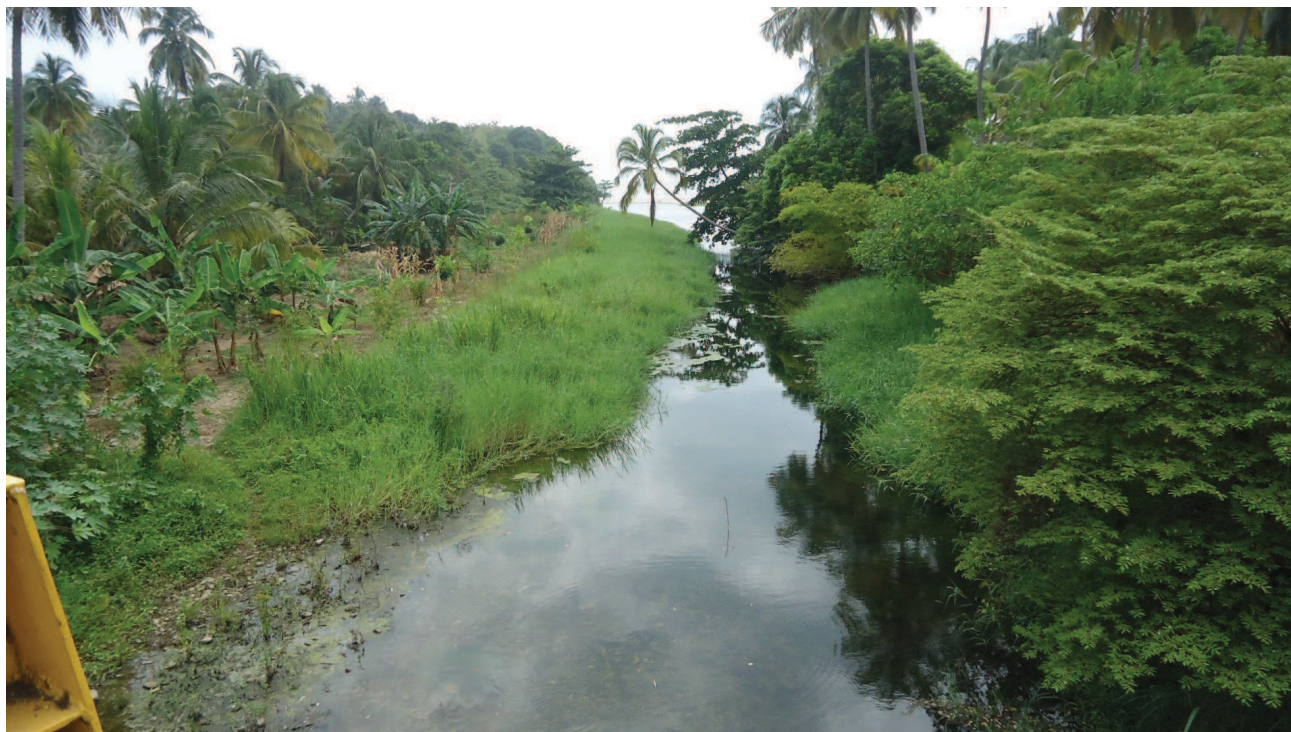
Componente.....: 15 Cauce

Calif./Mantenim....: 1 / -

Daño/Observaciones.: 1) Demoler y/o retirar estructura antigua
