FORMATO PARA INSPECCIÓN VISUAL DE PUENTES Y PONTONES

EVALUACIÓN DEL ESTADO ACTUAL DE LAS OBRAS DEL CONTRATO SE SERVICIOS No. 0671

NOMBRE DE LA VÍA: CORREDOR VIAL VILLAVICENCIO PUERTO LOPEZ

ID.	PR. DEL PUENTE	PR 3+0785		
	NOMBRE DEL PUENTE	PUENTE CARLOS LLERAS RESTREPO		
	OBSTÁCULO QUE SALVA	RIO META	ESVIAJAMIENTO	0°
	TIPO DE PUENTE (1)	LONGITUDINAL: 01 -Vigas simplemente apoyadas	TRANSVERSAL	1-Losa sobre vigas

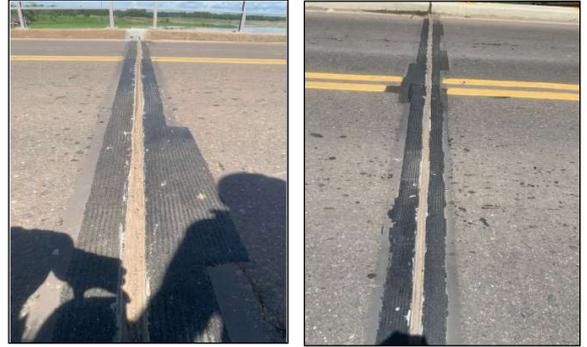
FOTO 2:

ELEMENTO	REGISTRO DE DAÑOS										OBSERVACIONES
		Sello		Perfiles		Guardacantos		Otros				
SUPERFICIE Y EQUIPAMIENTO	SUPERFICIE DEL PUENTE Y ACCESOS	Para daños presentes en superficies tipo 01 y 02 diligenciar, los formatos establecidos para levantamientos de pavimentos										pavimento flexible con carpeta asfáltica, presenta desgaste normal por Funcionamiento, no se intervino capa de rodadura Foto 1
	01- Asfalto											
	JUNTAS EXPANSIÓN	Tipo(3):										Se evidencian juntas cerradas con elastomero, se realizo recientemente mantenimiento a las mismas, se observa en buen estado, sin fisuras evidentes, son 12 juntas de dilatacion de L= 7.65 m Foto 2

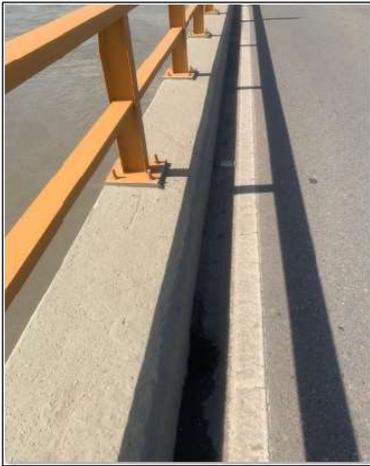
FOTO 3:

02: Juntas selladas											
	ANDENES/BORDILLOS	Dimensiones: 0.60m x 0.18m		Desporillamiento		Acero expuesto		Dimensión insuficiente		Otros		Bordillo en concreto reforzado con dimensiones adecuadas (0.60m x 0.18m) , se realizo mantenimiento reciente, no se evidencian daños. Foto 3
	BARANDAS	Material (3):		Pintura		Postes		Pasamanos		Otros		Barandas metalicas en ambos costados (AC): Se realizo mantenimiento reciente de barandas, no se evidencian daños. Foto: 4

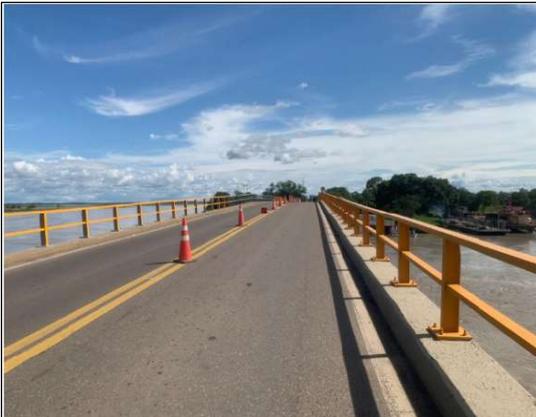
FOTO 5:

03: Metálica											
	ILUMINACIÓN:	Verificar la existencia de elementos de iluminación y el funcionamiento de los mismos										No se evidencia iluminacion, foto 5
	SEÑALIZACIÓN:	Horizontal		Vertical		Reductores		Otros				En la entrada (E) y salida (S) del puente ausencia (AUE) de señalización vertical, se evidencia señalización vertical en el area intermedia del puente, existen señalizacion horizontal legible sin evidencia de daños: Foto 6
	DRENAJES:	Taponamiento:		Ausencia		Long. Insuficiente		Otros				Se evidencian drenajes en ambos costados, se realizo mantenimiento reciente, se encuentran en buenas condiciones sin daños, y de longitud adecuada. Foto: 7
SUBESTRUCTURA	ALETAS	Material (5):		Diseño		Construcción		Funcionamiento		Otros		Aletas en concreto reforzado, se realizo mantenimiento reciente, no se evidencian daños (Foto: 8)

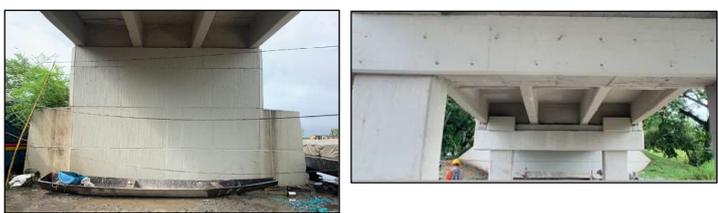
FOTO 9:

03: Concreto reforzado											
	ESTRIBOS	Material (5):		Diseño		Construcción		Funcionamiento		Otros		Estribos en concreto reforzado con aletas en ambos costados, se realizo mantenimiento reciente, no se evidencian daños Foto: 9.

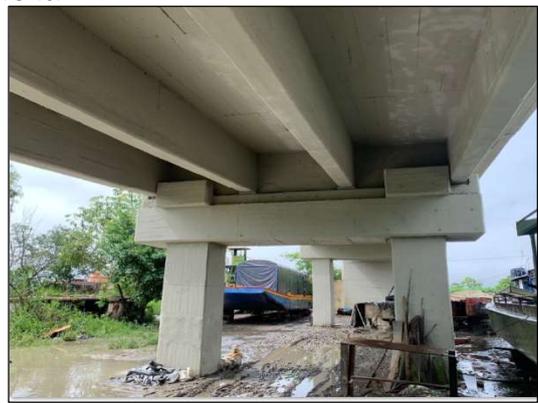
FOTO 10:

03: Concreto reforzado											
SUPERESTRUCTURA CONCRETO	PILAS	Tipo (6): 02		Diseño		Construcción		Funcionamiento		Otros		dos Columnas en concreto reforzado seccion cuadrada que soportan la viga cabezal, se realizo mantenimiento reciente, no se evidencian daños Foto 10
	Sección(7): 02											
	LOSA	Tipo (8):		Diseño		Construcción		Funcionamiento		Otros		Losa maciza apoyada sobre vigas en concreto en las cuatro luces de cada extremo y vigas metalicas en las tres luces intermediad, las losa fue intervenida recientemente, no se evidencian daños, foto 11

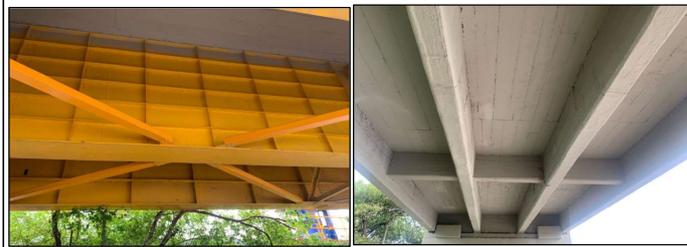
FOTO 12:

04: Macizas											
	VIGAS	Tipo (9): 01-00		Diseño		Construcción		Funcionamiento		Otros		4 vigas en concreto reforzado en los ejes 1 al 4 y 8 al 12 y 4 vigas metalicas en el tramos central ejes 5 al 7, fueron intervenidas recientemente, no se evidencian daños en el concreto ni el acero de las vigas Foto 12
	Sección(10): 01											
SUPERESTRUCTURA METÁLICA	RIOSTRAS	Diseño		Construcción		Funcionamiento		Otros				Vigas riostras en concreto reforzado, se realizo mantenimiento reciente, no se evidencian daños. Foto 11 y 12
	APOYOS	Tipo (11):		Desplazamiento		Descomposición		Deformación		Otros		En los ejes 1 al 4 y 8 al 12 y 4 se evidencian apoyos con placas en neopreno, se encuentran en buenas condiciones, y ejes del 5 al 7 se observan apoyos fijos metalicos, no presentan daños. Foto 13
	03 Placas en Neopreno y 04 apoyos fijos											
	ARCOS (CONCRETO/MAMPOSTERIA)	Material:		Diseño		Construcción		Funcionamiento		Otros		No aplica

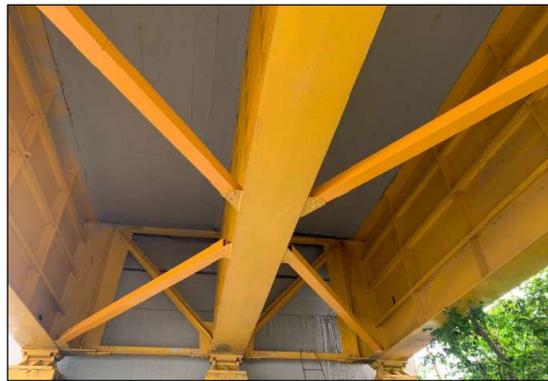
FOTO 14:

SUPERESTRUCTURA METÁLICA	PERFILES METÁLICOS	Tipo (12):		Vigas		Largueros		Diafragmas		Otros		Vigas metalicas en el tramo central ejes del 5 al 7, se realizo mantenimiento reciente, no se evidencian daños, Foto 14
	ARMADURAS	Tipo (13):		Cordones		Montantes		Diagonales		Otros		No aplica
	CONEXIONES	Con soldaduras		Con conectores		Con Pasadores		Otros				No aplica
OTROS	CABLE/PENDOLONES/TORRES	Cables		Pensolones		Torres		Otros				No aplica
	ACCESO PEATONAL (ESPALERA/RAMPA)	Peldaños/Losa		Viga gualdera		Barandas		Otros				No aplica
OTROS	OTROS ELEMENTOS	Tipo:		Diseño		Construcción		Funcionamiento		Otros		
	CAUCE											
	PUENTE EN GENERAL	Se realizo mantenimiento, limpieza general, reparacion de concretos, tratamiento de refuerzo expuesto de la parte inferior del tablero, se realizo impermeabilizacion de infraestructura y superestructura de concreto, alargue de drenajes y mantenimiento de barandas y bordillos, no se intervino la cara suerior del tablero, se realizo rehabilitacion de las vigas metalicas
