FORMATO PARA INSPECCIÓN VISUAL DE PUENTES Y PONTONES  
EVALUACIÓN DEL ESTADO ACTUAL DE LAS OBRAS DEL CONTRATO SE SERVICIOS No. \_\_\_\_\_

FECHA: 24 may 2024

NOMBRE DE LA VÍA: CORREDOR VIAL VILLAVICENCIO PUERTO LOPEZ

| | NOMBRE DEL PUENTE | PUENTE BAJO MENEGUA | | |

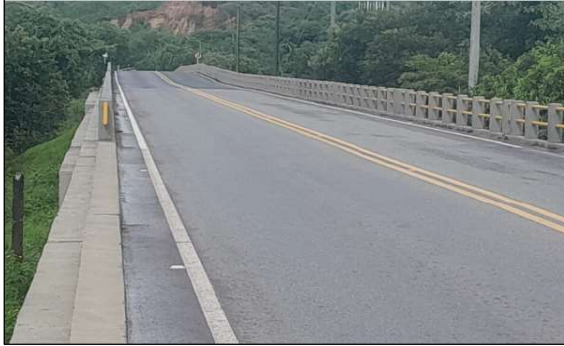
FOTO 1:

| ELEMENTO | | REGISTRO DE DAÑOS | | | | | | | | | | | | OBSERVACIONES | | | | |
|---|---|---|---|---|---|---|---|---|---|---|---|---|---|---|---|--|---|--|
| SUPERFICIE Y EQUIPAMIENTO | SUPERFICIE DEL PUENTE Y ACCESOS | | Para daños presentes en superficies tipo 01 y 02 diligenciar, los formatos establecidos para levantamientos de pavimentos | | | | | | | | | | | | pavimento flexible con carpeta asfáltica, presenta desgaste normal por Funcionamiento, no se evidencian daños Foto 1 | | | |
| | ILUMINACIÓN: | | Verificar la existencia de elementos de iluminación y el funcionamiento de los mismos | | | | | | | | | | | | No se evidencia iluminacion, foto 1 | | | |

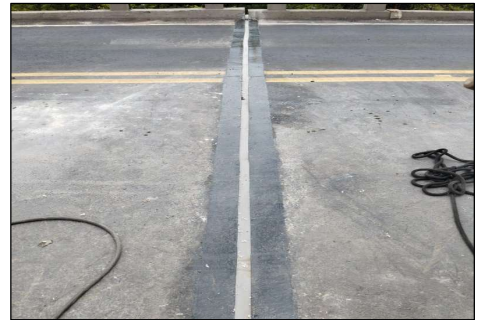
FOTO 2:

| ELEMENTO | | REGISTRO DE DAÑOS | | | | | | | | | | | | OBSERVACIONES | | | | |
|---|---|---|---|---|---|---|---|---|---|---|---|---|---|---|---|--|---|--|
| | JUNTAS EXPANSIÓN | Tipo(3): | Sello | | | Perfiles | | | Guardacantos | | | Otros | | | Se evidencian juntas cerradas con elastomero, se realizo recientemente mantenimiento a las mismas, se observa en buen estado, sin fisuras evidentes, son 8 juntas de dilatacion de L"= 7 m Foto 2. | | | |

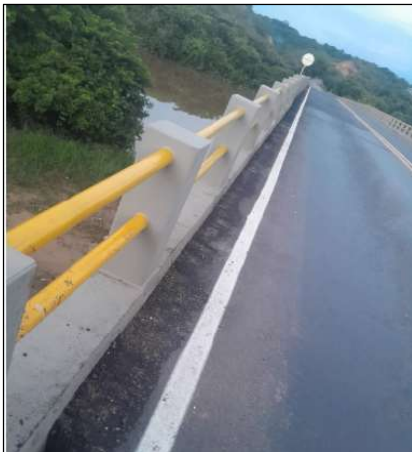
FOTO 3:

| ELEMENTO | | REGISTRO DE DAÑOS | | | | | | | | | | | | OBSERVACIONES | | | | |
|---|---|---|---|---|---|---|---|---|---|---|---|---|---|---|---|--|---|--|
| | ANDENES/BORDILLOS | | Desportillamiento | | | Acero expuesto | | | Dimensión insuficiente | | | Otros | | | Bordillo en concreto reforzado con dimensiones adecuadas (0.40m x 0.25m) , se realizo mantenimiento reciente, no se evidencian daños. Foto 3 | | | |

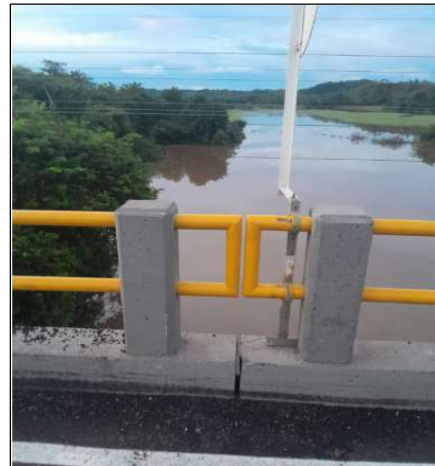
FOTO 4:

| ELEMENTO | | REGISTRO DE DAÑOS | | | | | | | | | | | | OBSERVACIONES | | | | |
|---|---|---|---|---|---|---|---|---|---|---|---|---|---|---|---|--|---|--|
| | BARANDAS | Material (3): | Pintura | | | Postes | | | Pasamanos | | | Otros | | | Barandas con postes en concreto y pasamanos metalicos en ambos costados (AC): Se realizo mantenimiento reciente de barandas, no se evidencian daños. Foto: 4 | | | |

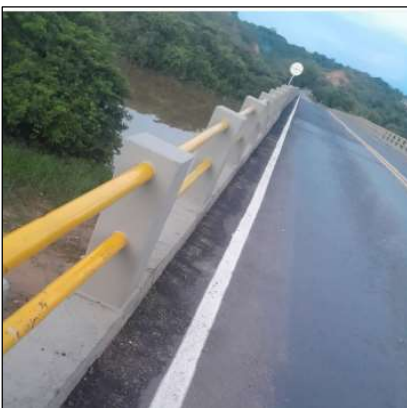
FOTO 5:

| ELEMENTO | | REGISTRO DE DAÑOS | | | | | | | | | | | | OBSERVACIONES | | | | |
|---|---|---|---|---|---|---|---|---|---|---|---|---|---|---|---|--|---|--|
| SUBESTRUCTURA | SEÑALIZACIÓN: | | Horizontal | | | Vertical | | | Reductores | | | Otros | | | En la entrada (E) y salida (S) del puente ausencia (AUE) de señalización vertical, se evidencia señalizacion vertical en el area intermedia del puente, existen señalizacion horizontal legible sin evidencia de daños: Foto 5 | | | |

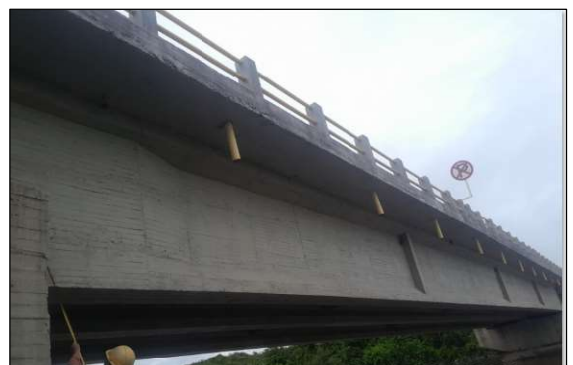
FOTO 6:

| ELEMENTO | | REGISTRO DE DAÑOS | | | | | | | | | | | | OBSERVACIONES | | | | |
|---|---|---|---|---|---|---|---|---|---|---|---|---|---|---|---|--|---|--|
| | DRENAJES: | | Taponamiento: | | | Ausencia | | | Long. Insuficiente | | | Otros | | | Se evidencian drenajes en ambos costados, se realizo mantenimiento reciente, se encuentran en buenas condiciones sin daños, y de longitud adecuada. Foto: 6 | | | |

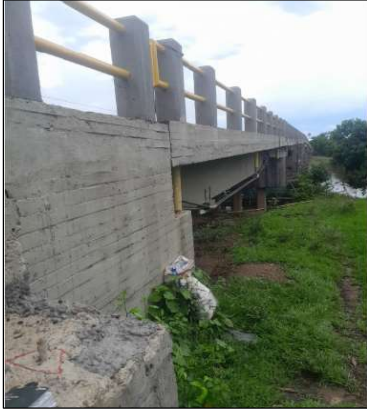
FOTO 7:

| ELEMENTO | | REGISTRO DE DAÑOS | | | | | | | | | | | | OBSERVACIONES | | | | |
|---|---|---|---|---|---|---|---|---|---|---|---|---|---|---|---|--|---|--|
| | ALETAS | Material (5): | Diseño | | | Construcción | | | Funcionamiento | | | Otros | | | Aletas en concreto reforzado, se realizo mantenimiento reciente, no se evidencian daños (Foto: 7) | | | |
| | ESTRIBOS | Material (5): | Diseño | | | Construcción | | | Funcionamiento | | | Otros | | | Estribos en concreto reforzado, se realizo mantenimiento reciente, no se evidencian daños Foto: 7. | | | |

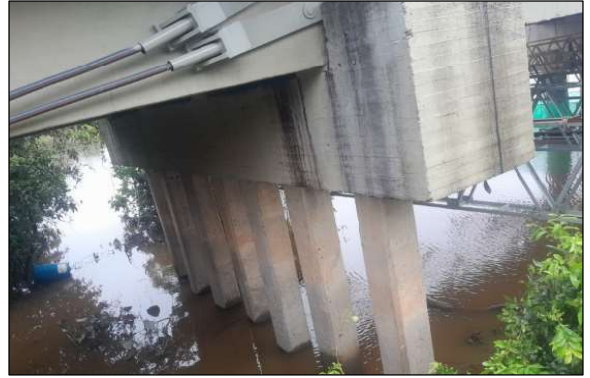
FOTO 8:

| ELEMENTO | | REGISTRO DE DAÑOS | | | | | | | | | | | | OBSERVACIONES | | | | |
|---|---|---|---|---|---|---|---|---|---|---|---|---|---|---|---|--|---|--|
| | PILAS | Tipo (6): 02 | Diseño | | | Construcción | | | Funcionamiento | | | Otros | | | Siete pilas en concreto reforzado, dos pilas con una sola columna y viga cabezal y cinco pilas de mas de 2 columnas y una viga cabezal, se realizo mantenimiento reciente, no se evidencian daños Foto 8 | | | |

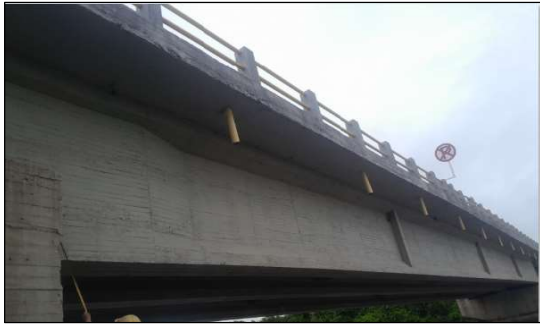
FOTO 9:

| ELEMENTO | | REGISTRO DE DAÑOS | | | | | | | | | | | | OBSERVACIONES | | | | |
|---|---|---|---|---|---|---|---|---|---|---|---|---|---|---|---|--|---|--|
| SUPERESTRUCTURA CONCRETO | LOSA | | Tipo (8): | | Diseño | | | Construcción | | | Funcionamiento | | | Otros | | | Losa maciza apoyada sobre vigas en concreto y vigas metalicas, las losa fue intervenida recientemente, no se evidencian daños, foto 9 | |

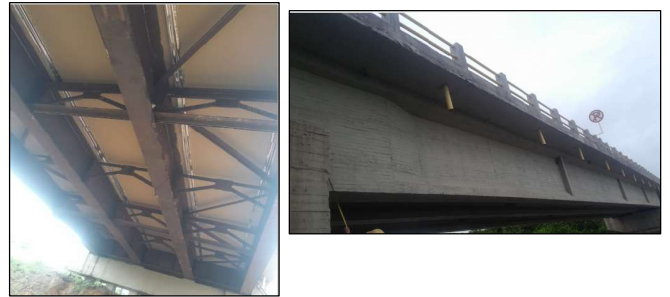
FOTO 10:

| ELEMENTO | | REGISTRO DE DAÑOS | | | | | | | | | | | | OBSERVACIONES | | | | |
|---|---|---|---|---|---|---|---|---|---|---|---|---|---|---|---|--|---|--|
| | VIGAS | Tipo (9): | 01-00 | | Diseño | | | Construcción | | | Funcionamiento | | | Otros | | | 4 vigas en postensado en las luces 1, 2, 3, 5, 6, 7 y 8 4 vigas metalicas en las luz 4, fueron intervenidas recientemente, no se evidencian daños en el concreto ni el acero de las vigas Foto 10 | |
| | RIOSTRAS | | Diseño | | | Construcción | | | Funcionamiento | | | Otros | | | Vigas riostras metalicas, se realizo mantenimiento reciente, no se evidencian daños. Foto 10 | | | |

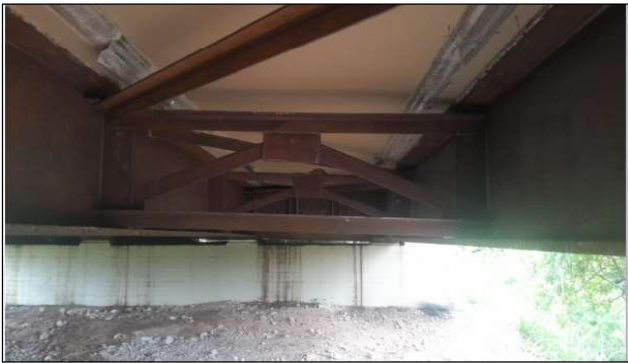
FOTO 11:

| ELEMENTO | | REGISTRO DE DAÑOS | | | | | | | | | | | | OBSERVACIONES | | | | |
|---|---|---|---|---|---|---|---|---|---|---|---|---|---|---|---|--|---|--|
| SUPERESTRUCTURA METÁLICA | APOYOS | | Tipo (11): | | Desplazamiento | | | Descomposición | | | Deformación | | | Otros | | | se evidencian apoyos con placas en neopreno, se encuentran en bienas condiciones, no presentan daños. Foto 11 | |

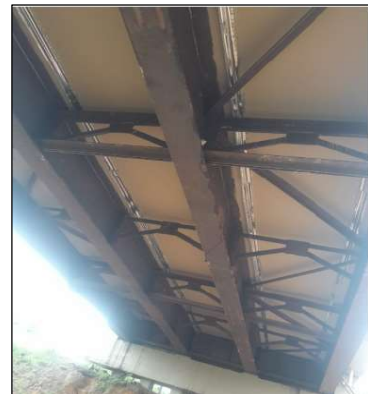
FOTO 12:

| ELEMENTO | | REGISTRO DE DAÑOS | | | | | | | | | | | | OBSERVACIONES | | | | |
|---|---|---|---|---|---|---|---|---|---|---|---|---|---|---|---|--|---|--|
| | PERFILES METÁLICOS | Tipo (12): | Vigas | | | Largueros | | | Diafragmas | | | Otros | | | Vigas metalicas en el tramo central ,se realizo mantenimiento reciente, no se evidencian daños, Foto 12 | | | |
