SDC/INV	SiPuCol	Fecha	Hoja
	Informe de inspección principal	15/08/12	1
16-4009-002.00 Arimena II			
Regional.....: 16 Meta			
Ruta.....: Transversal Buenaventura-Villavicencio-Pto.Carreño			
Carretera.....: Puerto Gaitán - Puente Arimena			
Lado de la car...: 0			
Abscisa.....: 68+0980			
No del registro...: 1278			
Año de construcción.....:			
Año de la última reconstrucción.....:			
Paso Superior/Inferior.....: S			
Dir. de abs. de la carretera principal.: E			
Requisitos de la inspección.....: 3 Bote			
Recolección de datos : Fecha.....: 2012.05.05			
: Iniciales.....: M.E.R			
Posición geográfica...:			
Latitud: 4 gra 36 min N Longitud: 71 gra 34,77 min O Altitud: 146 m			
Geometría: Número de luces.....: 4			
Longitud de la luz menor (m): 3,15			
Longitud de la luz mayor (m): 3,27			
Longitud total(m): 13,10			
Ancho del tablero.....(m): 9,10			
Ancho del separador.....(m): 0,00			
Ancho del andén izquierdo(m): 0,00

SDC/INV	SiPuCol	Fecha	Hoja
	Informe de inspección principal	15/08/12	2
16-4009-002.00 Arimena II			
Subestructura:			
Estribos.: Tipo.....	11	Con aletas separados	
Material.....	21	Concreto reforzado	
Tipo de cimentación.....	10	Cimentación superficial	
Pilas.....

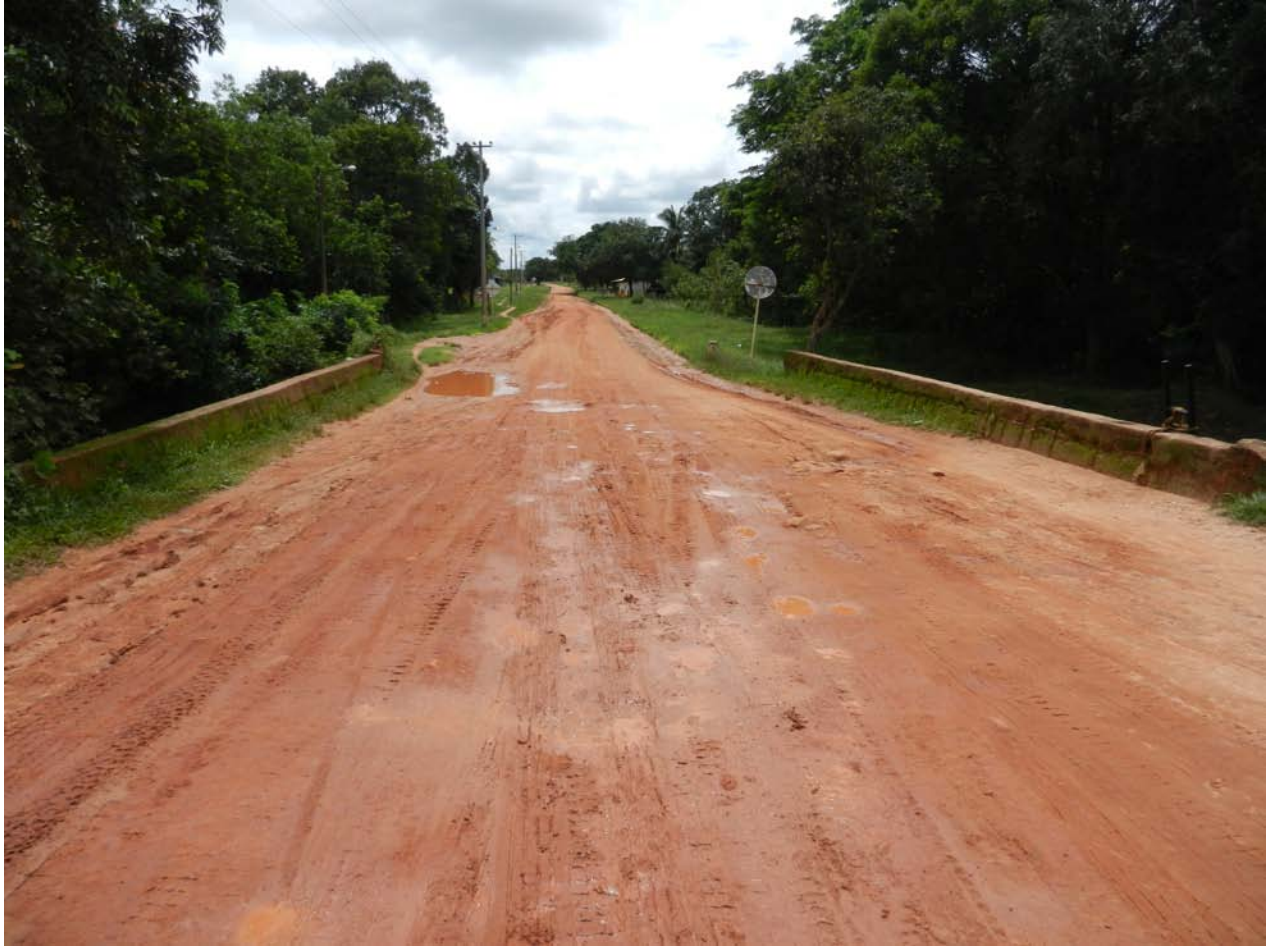
Componente.....: 1 Superficie del puente

Calif./Mantenim....: 2 / -

Daño/Observaciones.: El puente presenta afirmado como capa de rodadura con hundimientos en el centro y vegetación en los costados. Se recomienda reemplazarla por pavimento asfáltico. Se debe retirar todo el material de la superficie.

Tipo de daño.....: No registrado

Reparaciones.....: A Cambio del pavimento asfáltico

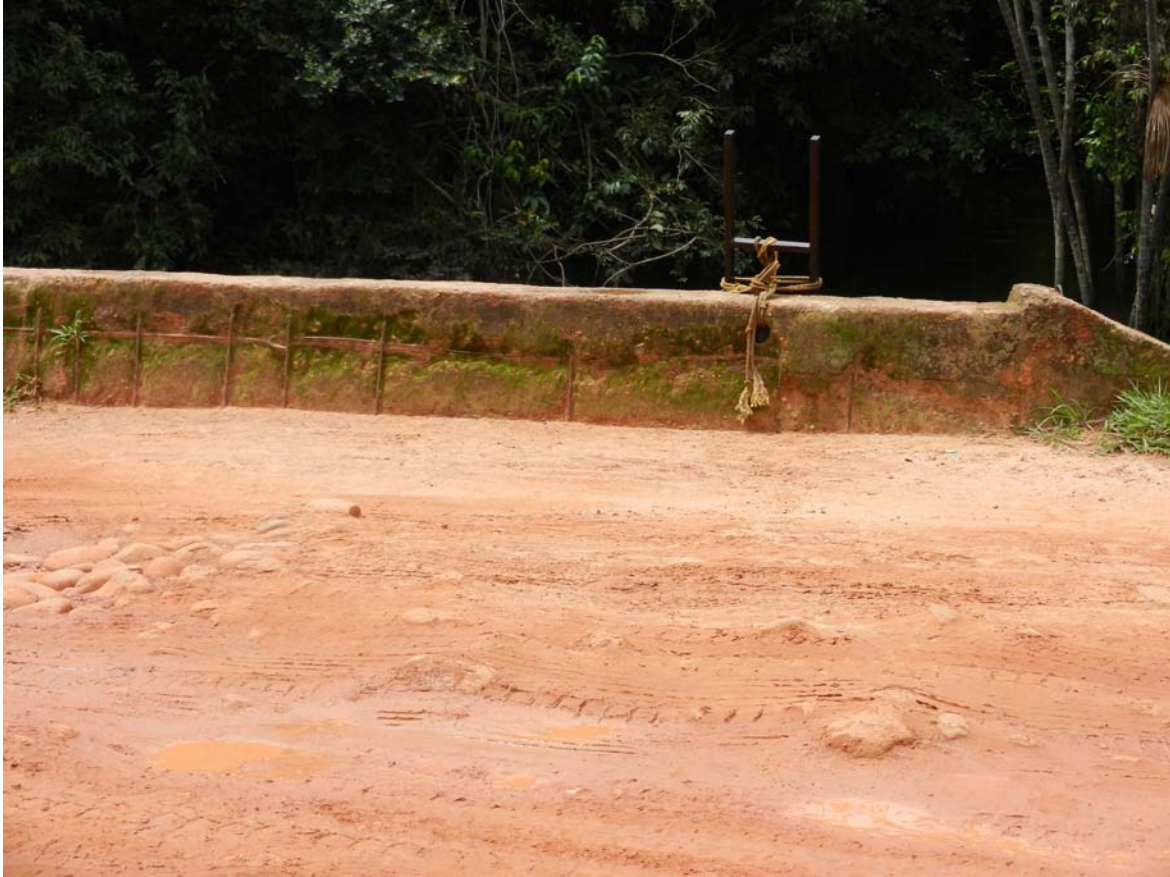
Componente.....: 3 Andenes/Bordillos

Calif./Mantenim....: 4 / -

Daño/Observaciones.: Se observa descascamiento del recubrimiento de los guardarruedas presentando refuerzo expuesto con corrosión. Vegetación. Servidumbre de agua en Bordillo 1.

Tipo de daño.....: Daño en concreto / corr. ref.

Reparaciones.....: B Reparación de concreto

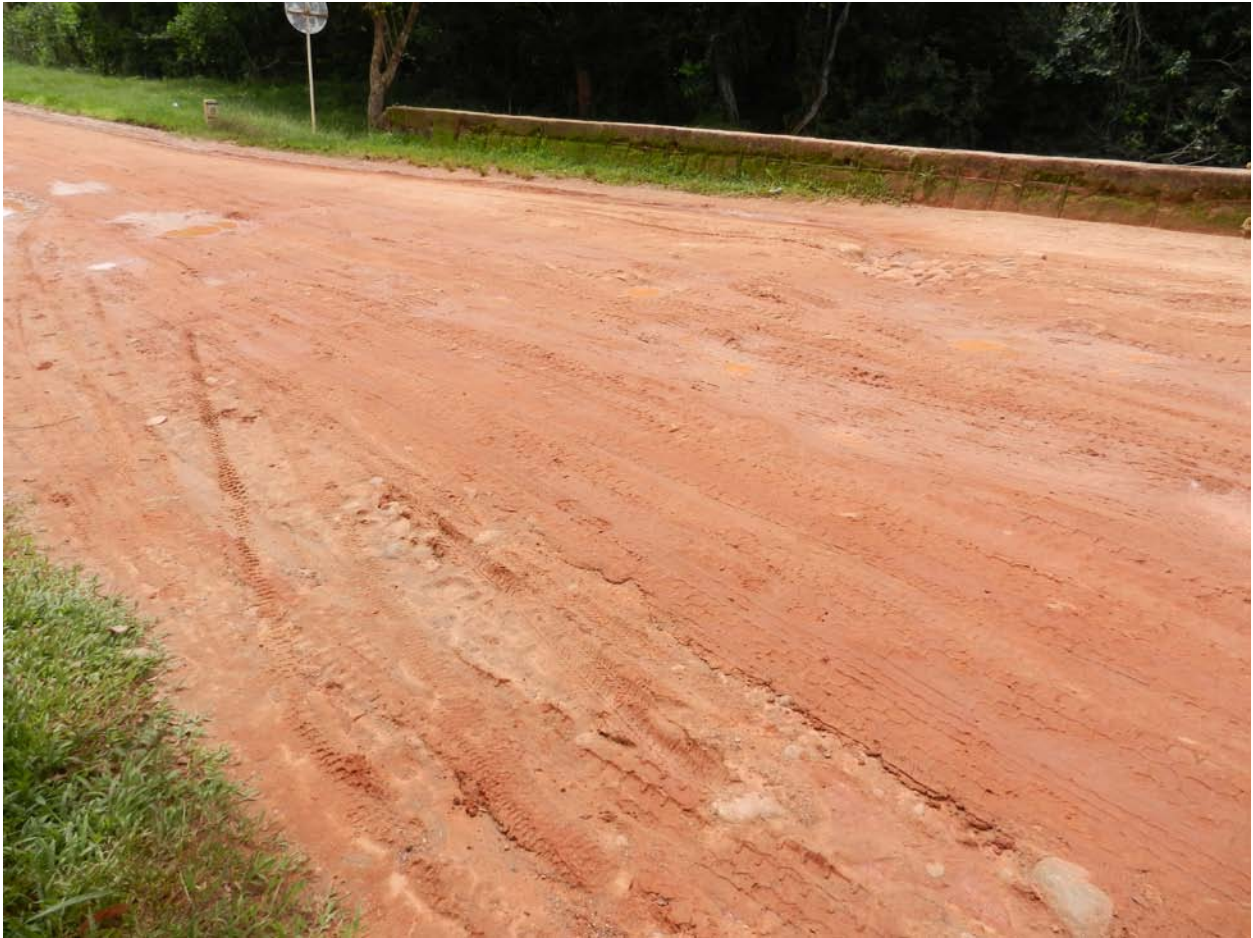
Componente.....: 4 Barandas

Calif./Mantenim....: 4 / -

Daño/Observaciones.: No cuenta con barandas. Se deben instalar barandas vehiculares metálicas.
Z(m): Instalación de barandas vehiculares metálicas.

Reparaciones.....: Z Otra

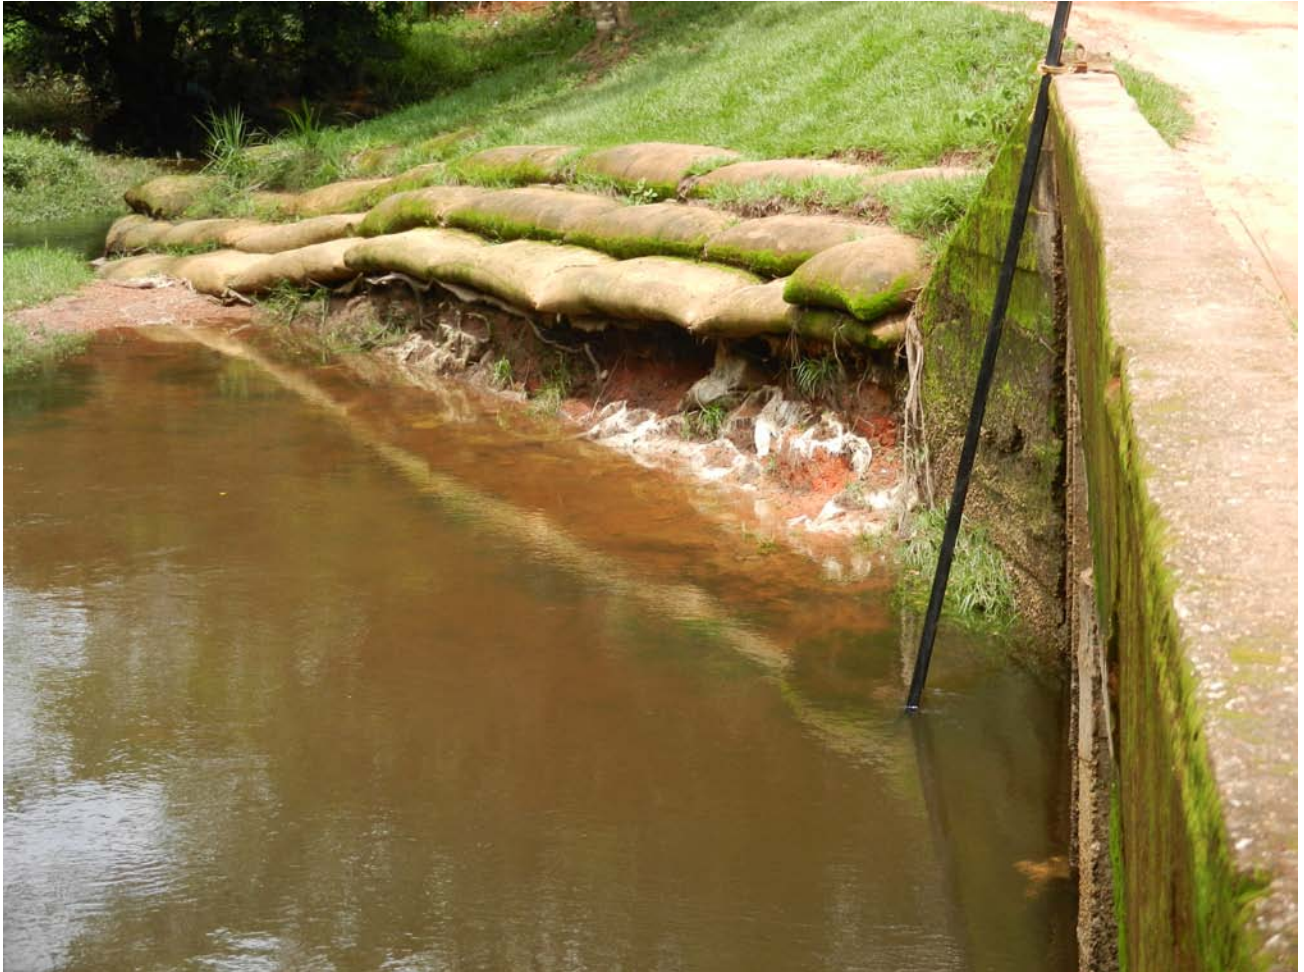
Componente.....: 5 Conos/Taludes

Calif./Mantenim....: 1 / -

Daño/Observaciones.: Los taludes se observaron en buen estado y estables. Vegetación abundante en conos 1 y 3. El talud de la aleta #2 presenta protección con bolsacretos. Se recomienda mantenimiento.

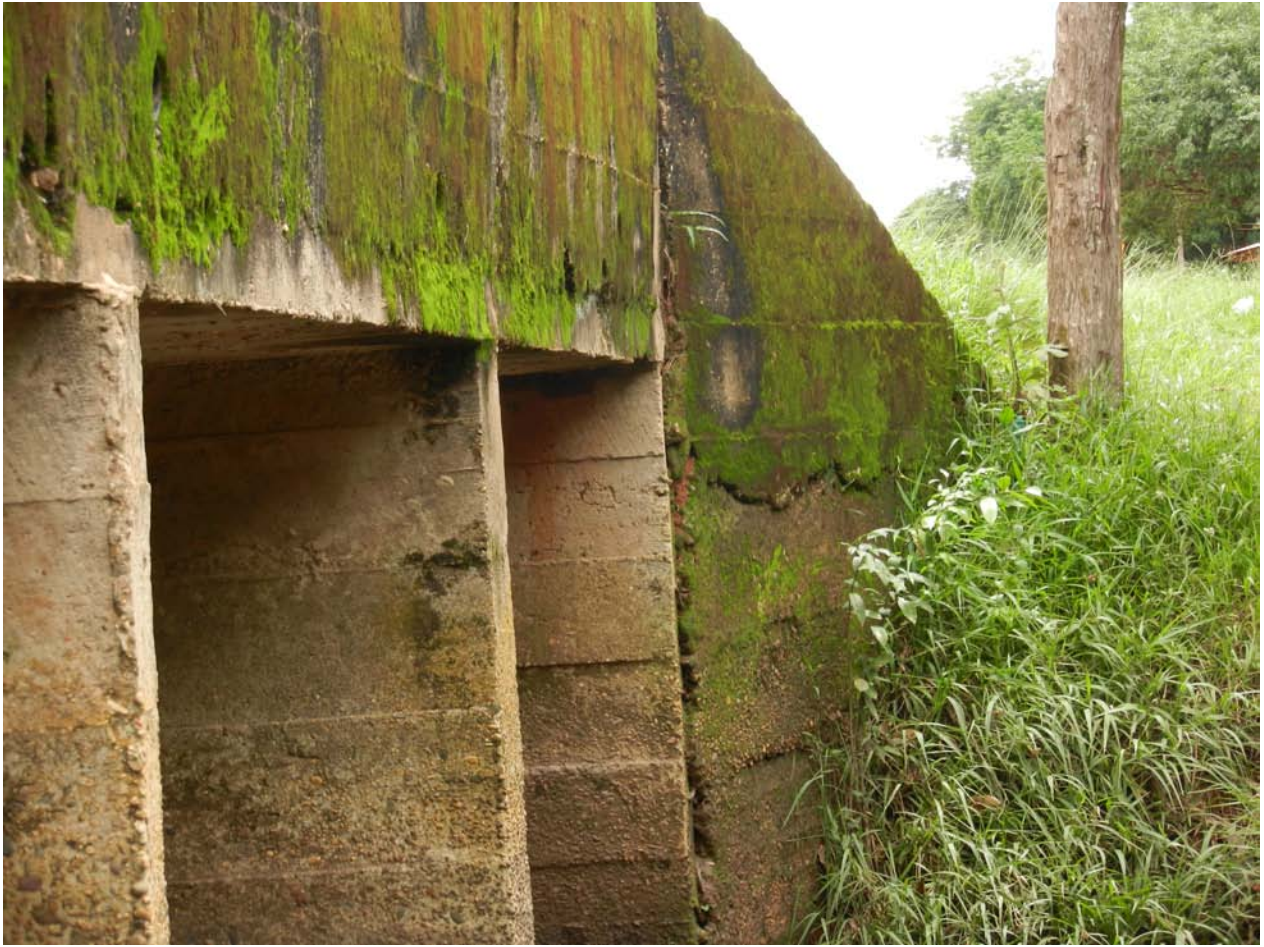
Componente.....: 6 Aletas

Calif./Mantenim.....: 2 / -

Daño/Observaciones.: Grietas de promedio 3cm en las juntas frías de las
aletas. Acero expuesto entre aletas y estribos.
Humedad y vegetación abundante.

Tipo de daño.....: Daño en conc. / acero expuesto

Reparaciones.....: A Reparación de concreto

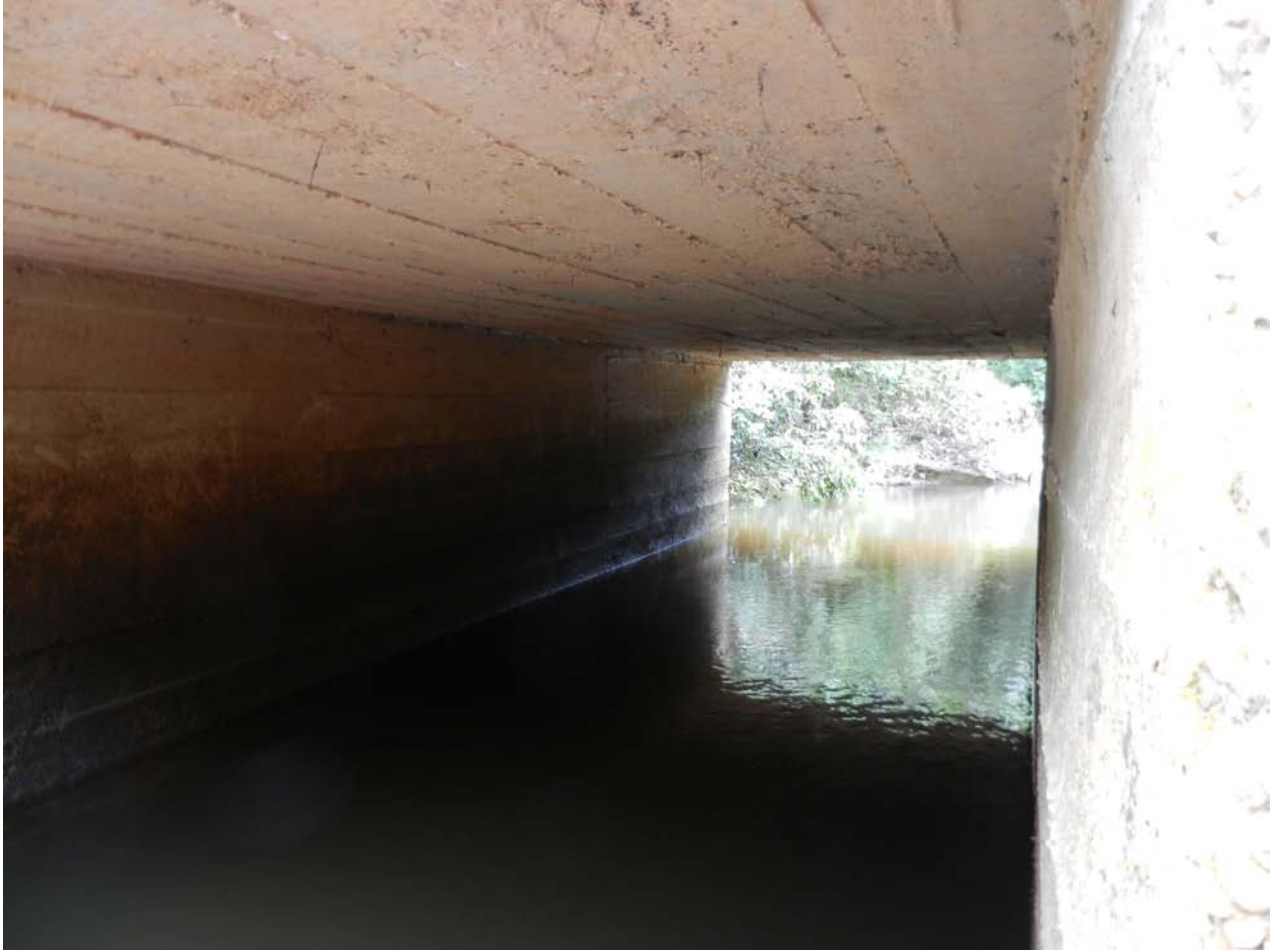
Componente.....: 7 Estribos

Calif./Mantenim....: 1 / -

Daño/Observaciones.: Buen estado. Descomposición leve del concreto en las superficies expuestas al agua.

Tipo de daño.....: Descomposición

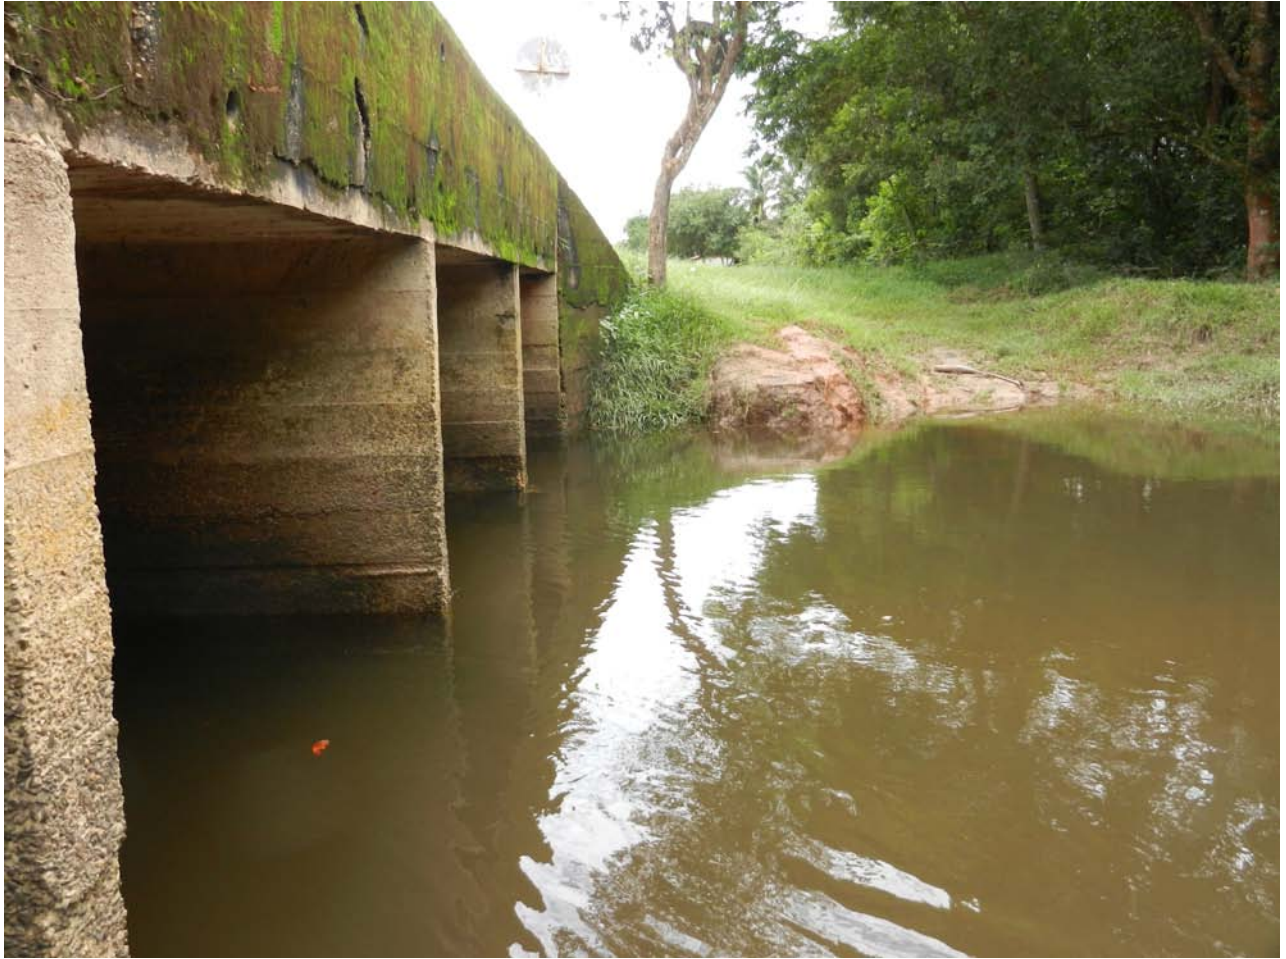
Componente.....: 8 Pilas
 Calif./Mantenim....: 1 / -
 Daño/Observaciones.: (Tabiques interiores del box) En buen estado.
 Descomposición leve del concreto.
 Tipo de daño.....: Descomposición

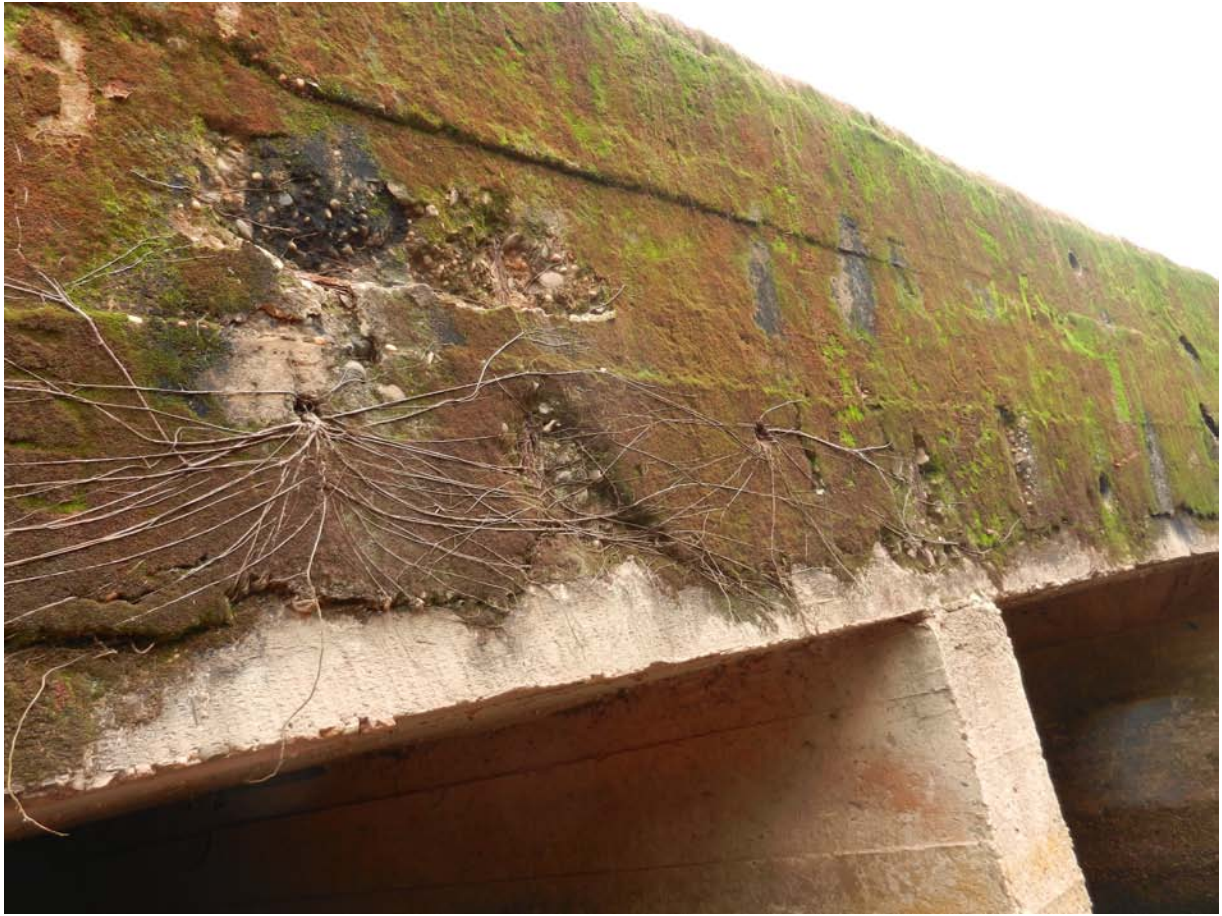
Componente.....: 10 Losa

Calif./Mantenim....: 2 / -

Daño/Observaciones.: Acero de refuerzo expuesto bajo los bordillos,
aguas abajo. Drenajes obstruidos y sin tubos.

Tipo de daño.....: Descomposición

Reparaciones.....: A Refuerzo (Sobrelosa)
E Reparación de drenes

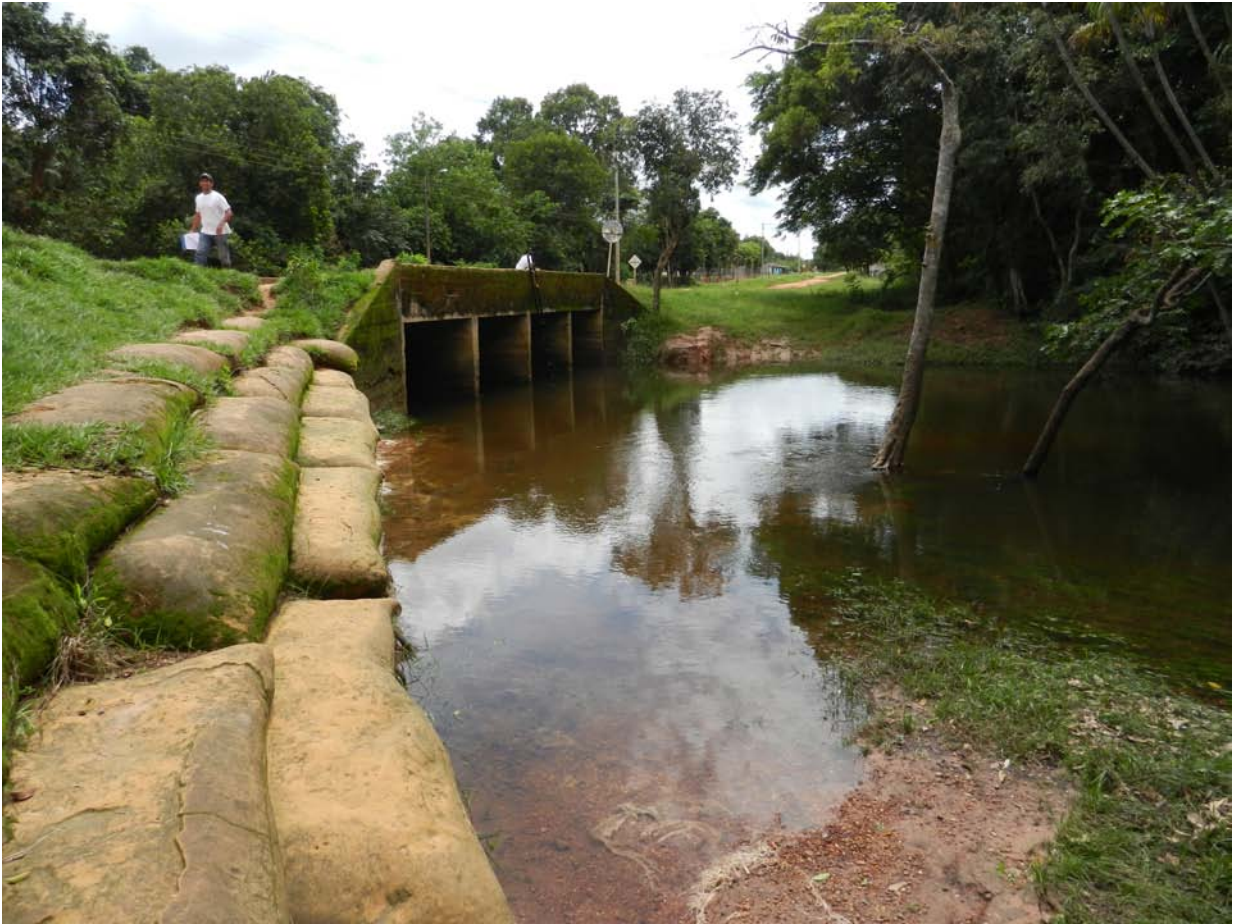
Componente.....: 15 Cauce

Calif./Mantenim....: 1 / -

Daño/Observaciones.: Se observa protección, aunque en mal estado, al pie de la aleta #2 y de su talud para protegerlos de la erosión y la socavación. Cauce reducido aguas abajo, cerca de acceso 2 por vegetación. Ver Anexo 2.
Recomendaciones Hidráulicas y Ver Anexo 3
Recomendaciones Geológicas.

Tipo de daño.....: Erosión / socavación

Reparaciones.....: C Protección del cauce

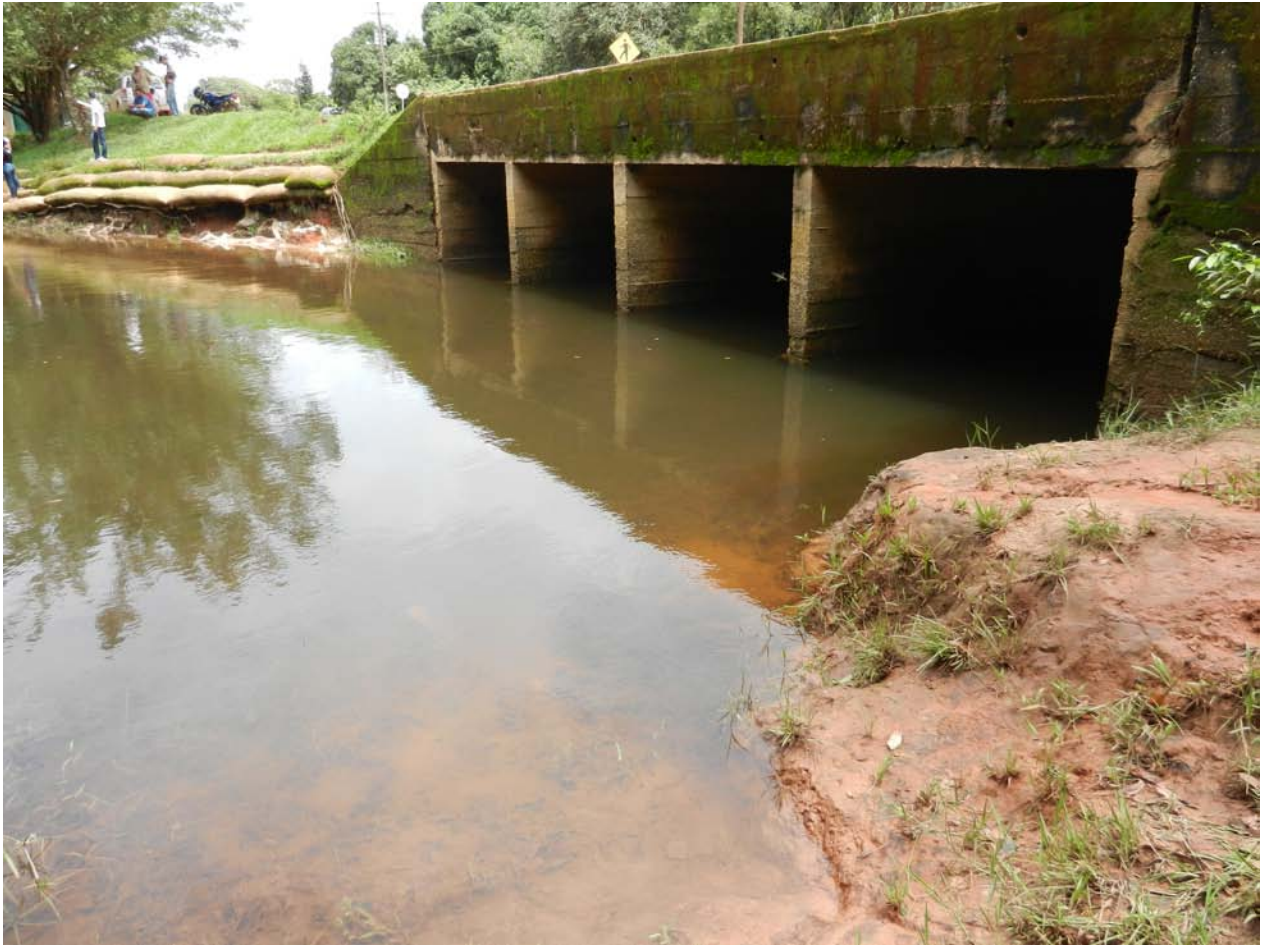
Componente.....: 17 Puente en general

Calif./Mantenim....: 2 / -

Daño/Observaciones.: La base de la protección con bolsacretos presenta socavación. Puente en buen estado.
Ver Anexo 4.
Recomendaciones Geotécnicas
