SDC/INV	SiPuCol	Fecha	Hoja
	Informe de inspección principal	15/08/12	1
16-4007-001.00 Ocoa			
Regional.....: 16 Meta			
Ruta.....: Transversal Buenaventura-Villavicencio-Pto.Carreño			
Carretera.....: Villavicencio - Puerto López			
Lado de la car...: 0			
Abscisa.....: 0+0015			
No del registro...: 1270			
Año de construcción.....:			
Año de la última reconstrucción.....:			
Paso Superior/Inferior.....: S			
Dir. de abs. de la carretera principal.: E			
Requisitos de la inspección.....: 0 Nada			
Recolección de datos : Fecha.....: 2012.05.12			
: Iniciales.....: M.E.R			
Posición geográfica...:			
Latitud: 4 gra 6,75 min N Longitud: 73 gra 36,33 min O Altitud: 390 m			
Geometría: Número de luces.....: 2			
Longitud de la luz menor (m): 31,20			
Longitud de la luz mayor (m): 31,20			
Longitud total(m): 62,40			
Ancho del tablero.....(m): 8,00			
Ancho del separador.....(m): 0,00			
Ancho del andén izquierdo(m): 0,00

16-4007-001.00 Ocoa

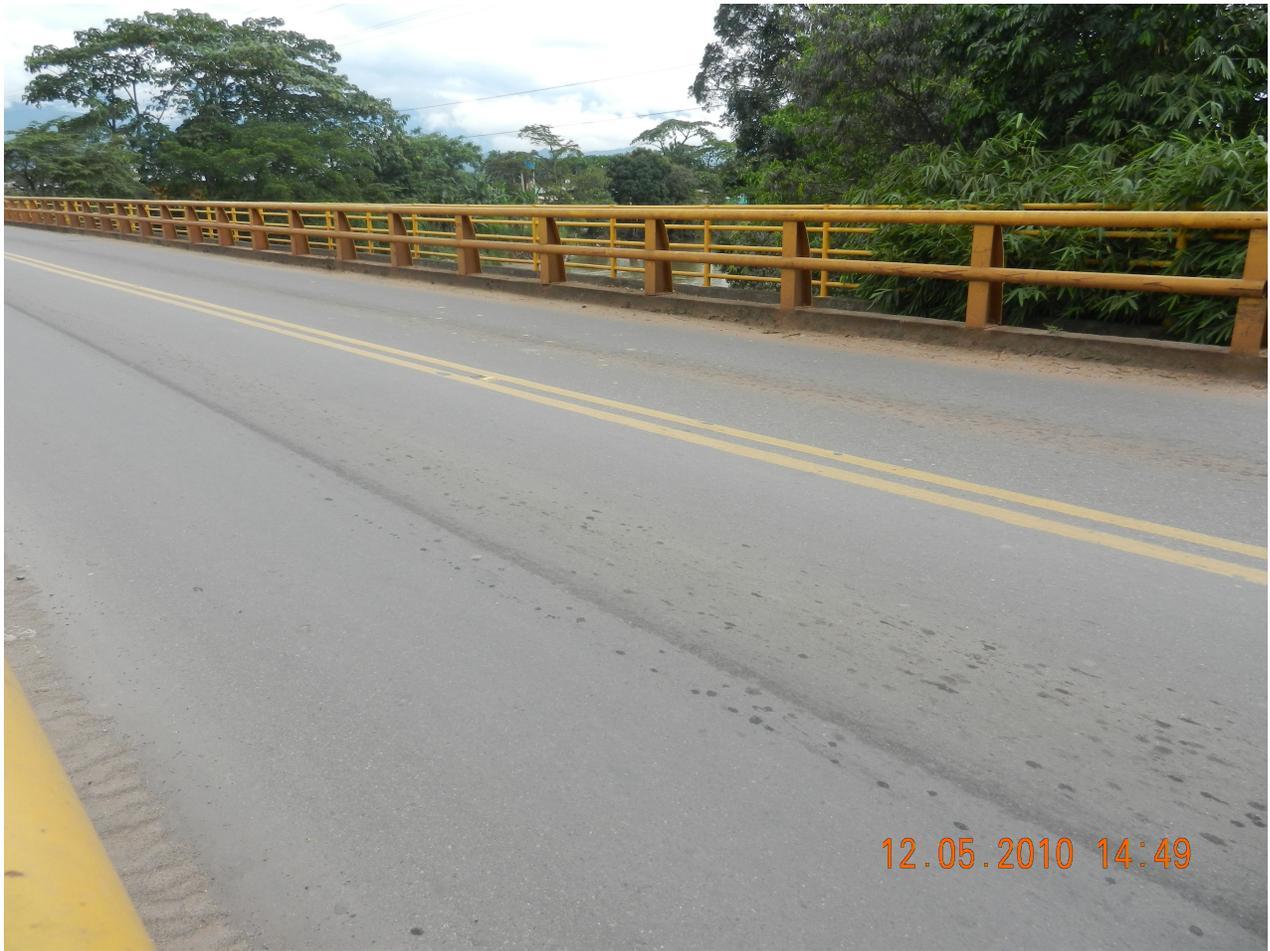
Componente.....: 1 Superficie del puente

Daño/Observaciones.: La superficie del puente se encuentra en buen estado, presenta señalización adecuada y desgaste normal.

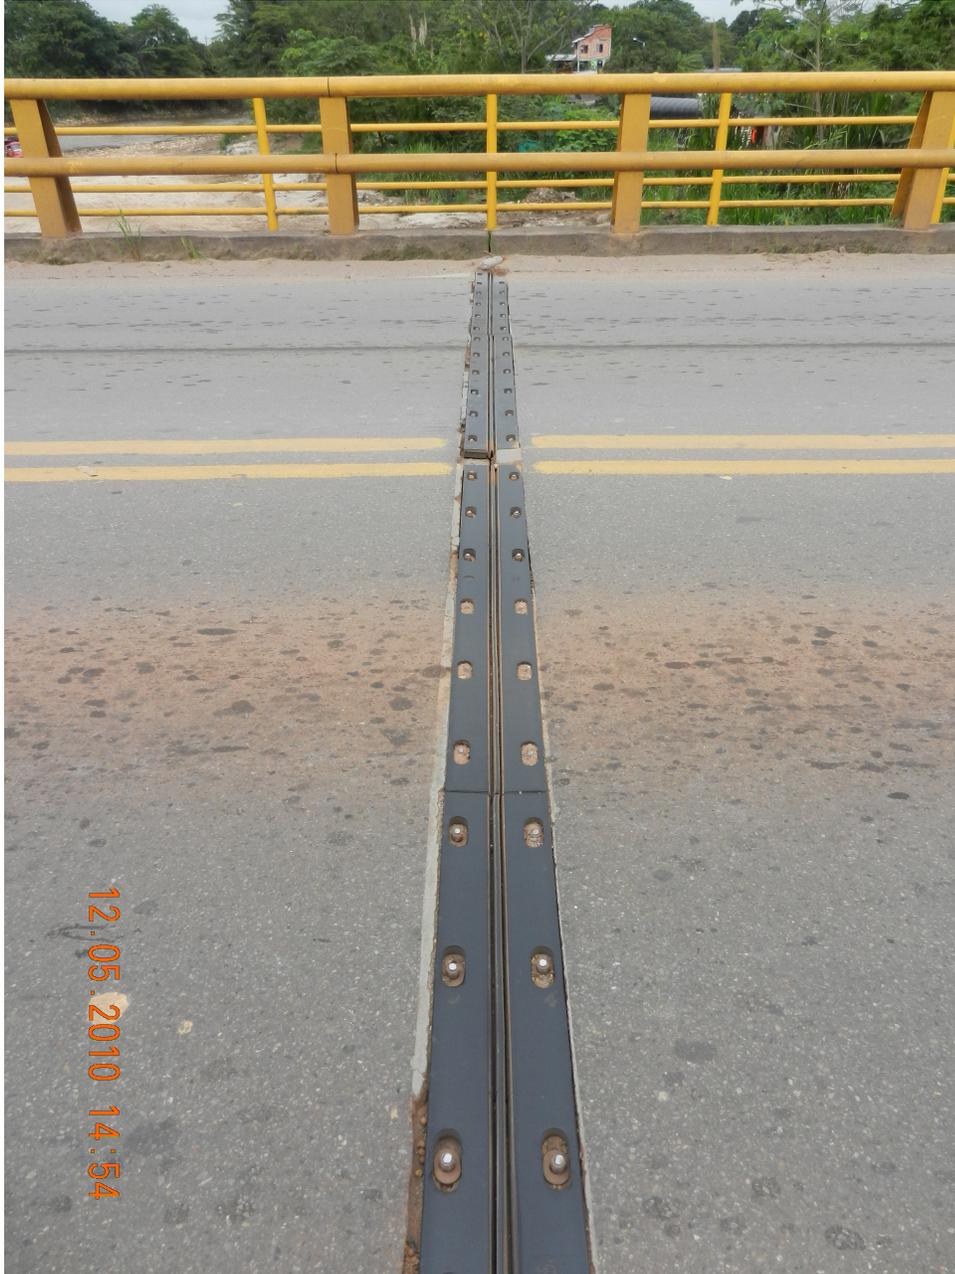
Componente.....: 2 Juntas de expansión

Calif./Mantenim....: 2 / -

Daño/Observaciones.: Por la poca adherencia entre el asfalto y el acero de la junta, se presentan: fisuras, Hundimientos y desprendimiento del pavimento en las zonas de las juntas, se recomienda el cambio de las juntas para evitar la infiltración y mejorar el transito.

Tipo de daño.....: Infiltración

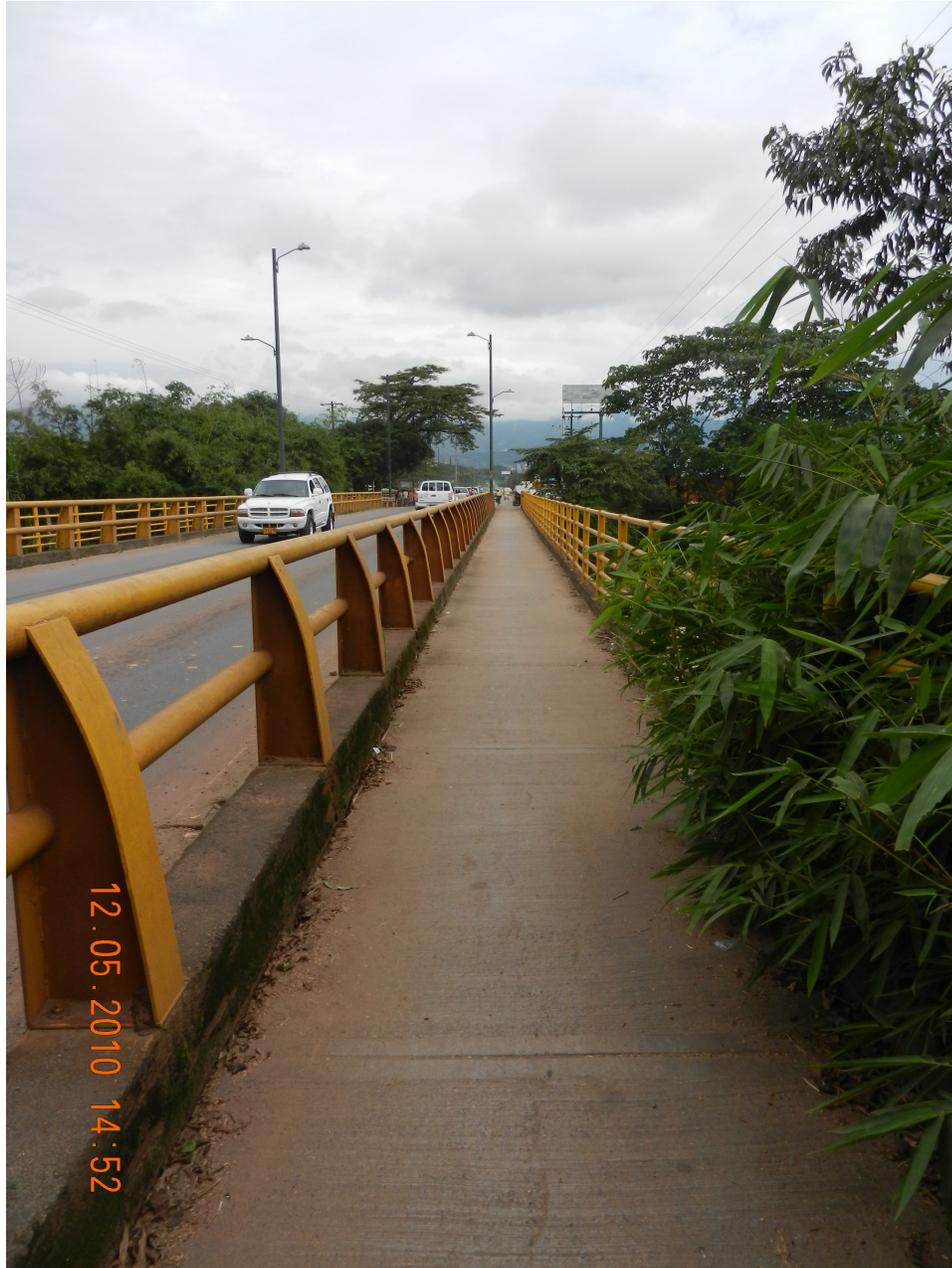
Componente.....: 3 Andenes/Bordillos

Daño/Observaciones.: Los bordillos se encuentran en buen estado,
requieren de labores de mantenimiento rutinario.

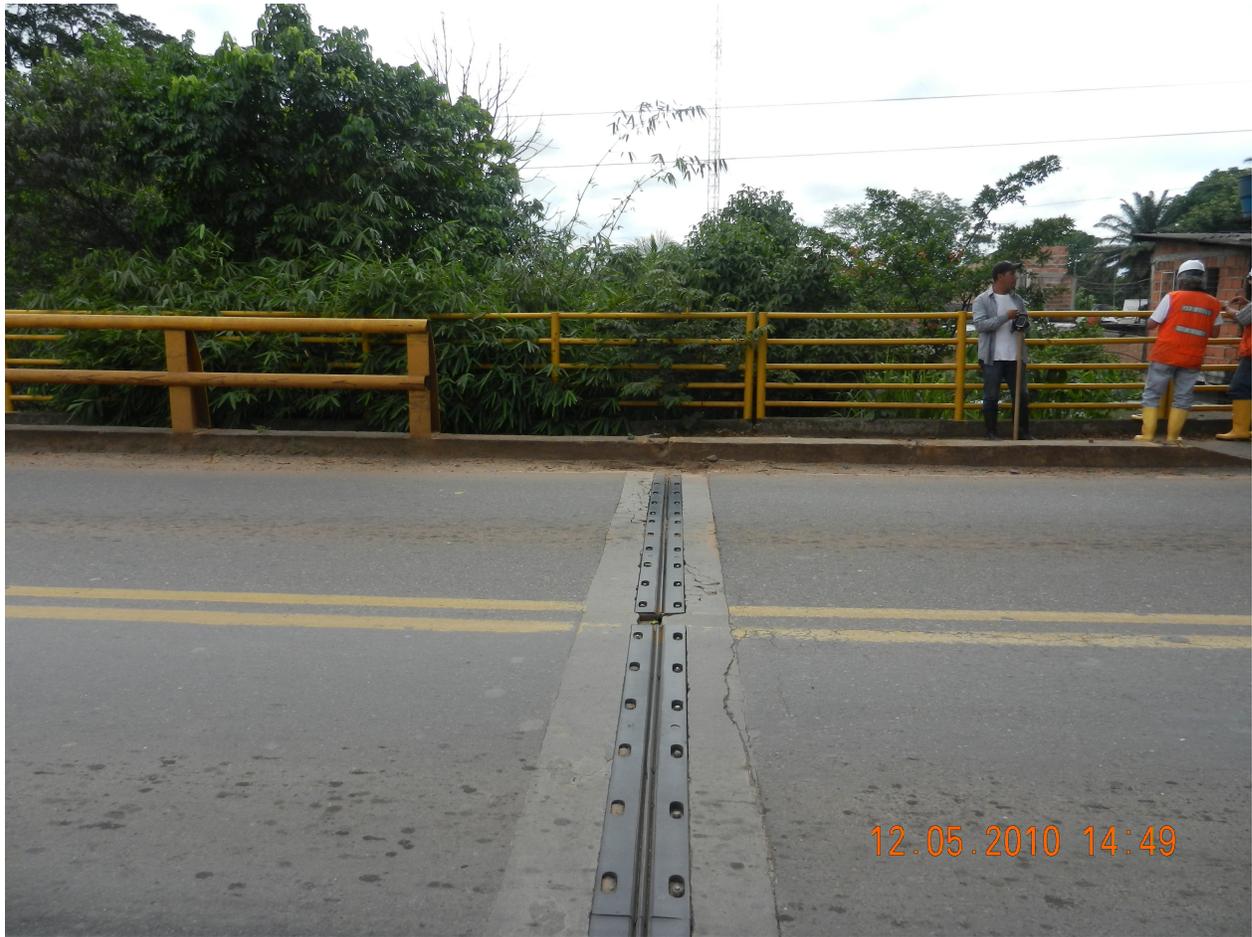
Componente.....: 4 Barandas

Calif./Mantenim....: 2 / -

Daño/Observaciones.: Las barandas presentan Impactos vehiculares .
Faltan 6 metros de baranda en acceso 2 aguas abajo.
Corrosión superficial.
Z(m): Instalación de barandas vehiculares metálicas.

Tipo de daño.....: Impacto

Reparaciones.....: B Reparación de baranda de acero

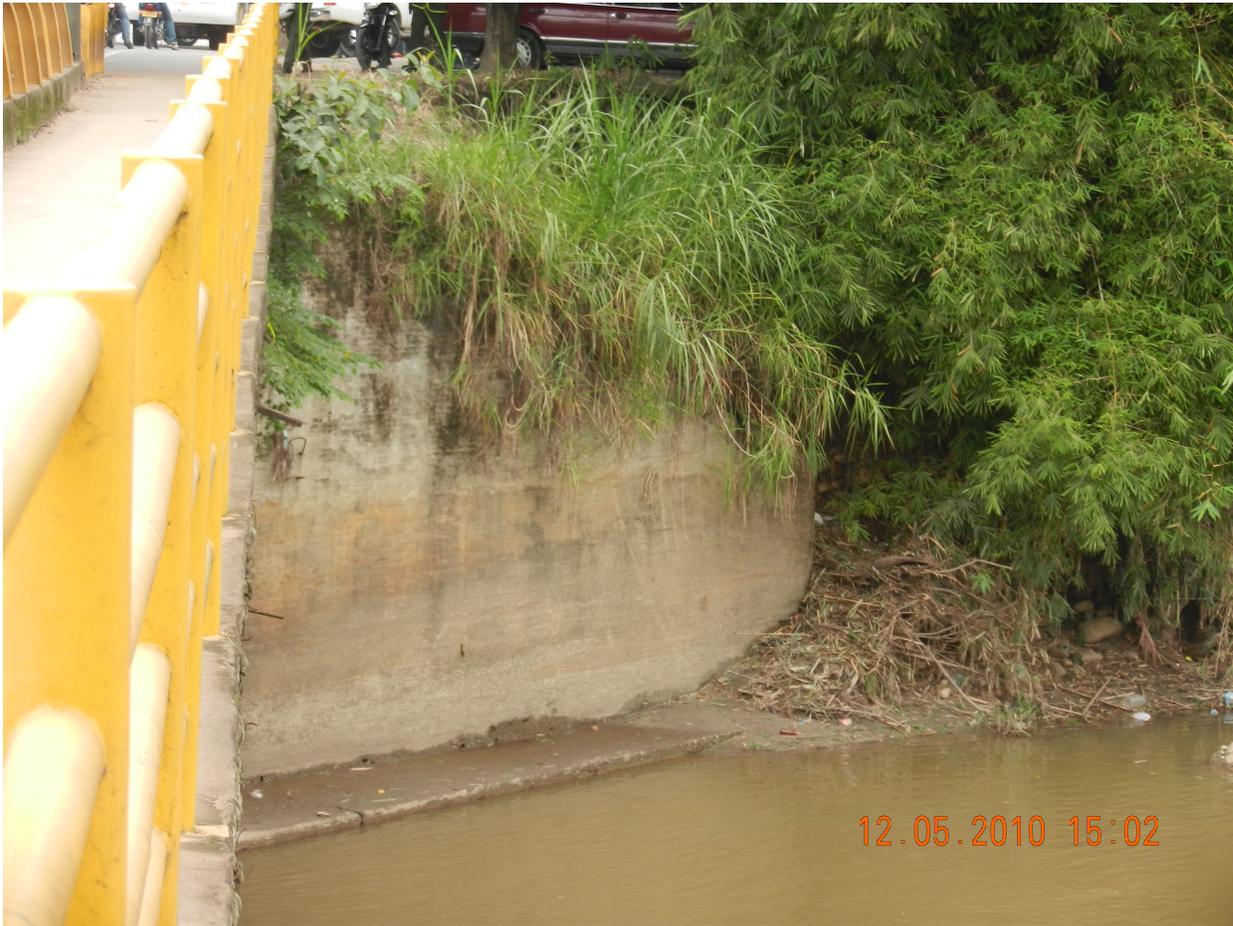
Componente.....: 5 Conos/Taludes

Daño/Observaciones.: Los conos se encuentran en buen estado. El cono 4 presenta erosión y deslizamiento leve junto a la pata de la aleta.

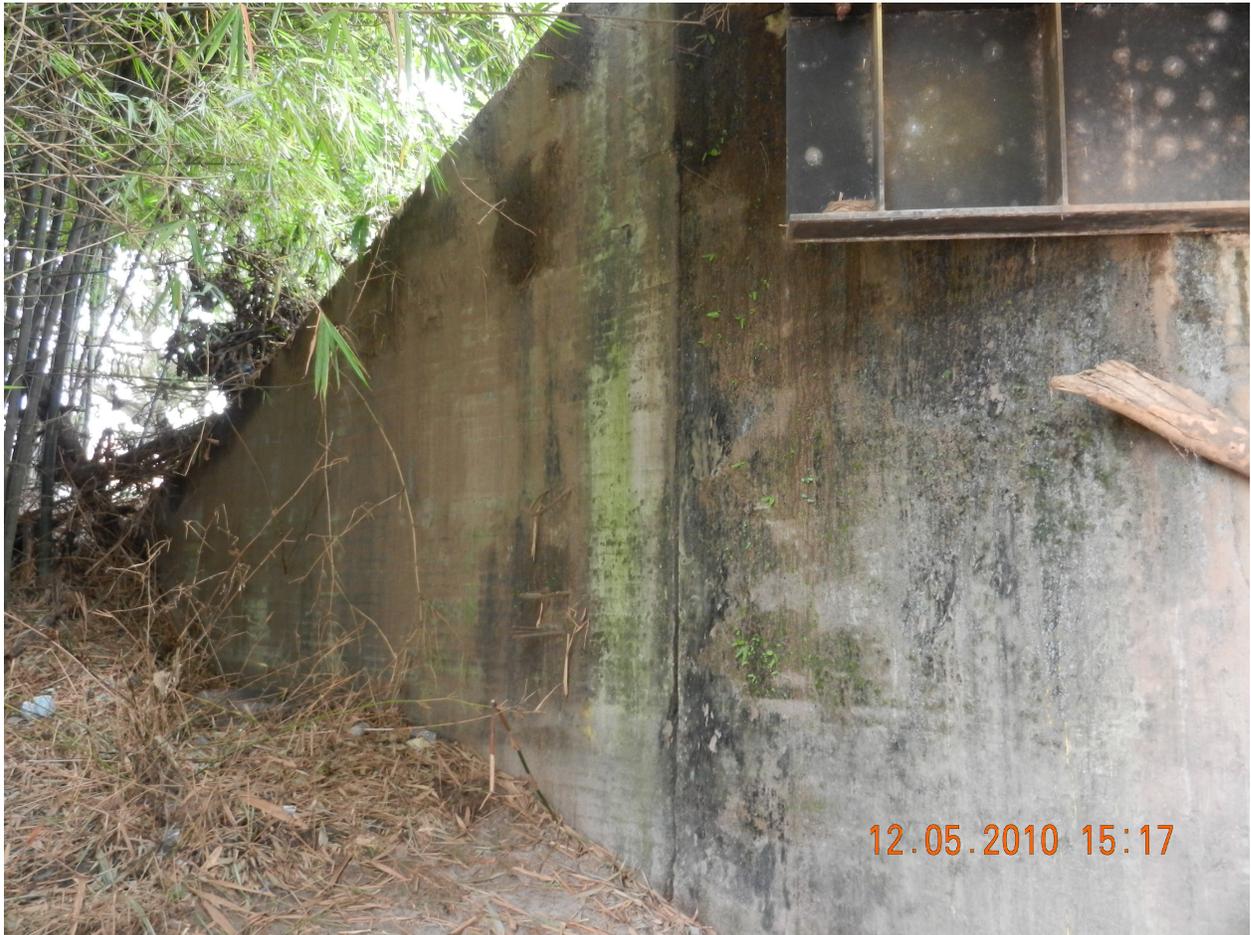
Componente.....: 6 Aletas

Daño/Observaciones.: Las aletas se encuentran en buen estado. Se recomienda mantenimiento rutinario.

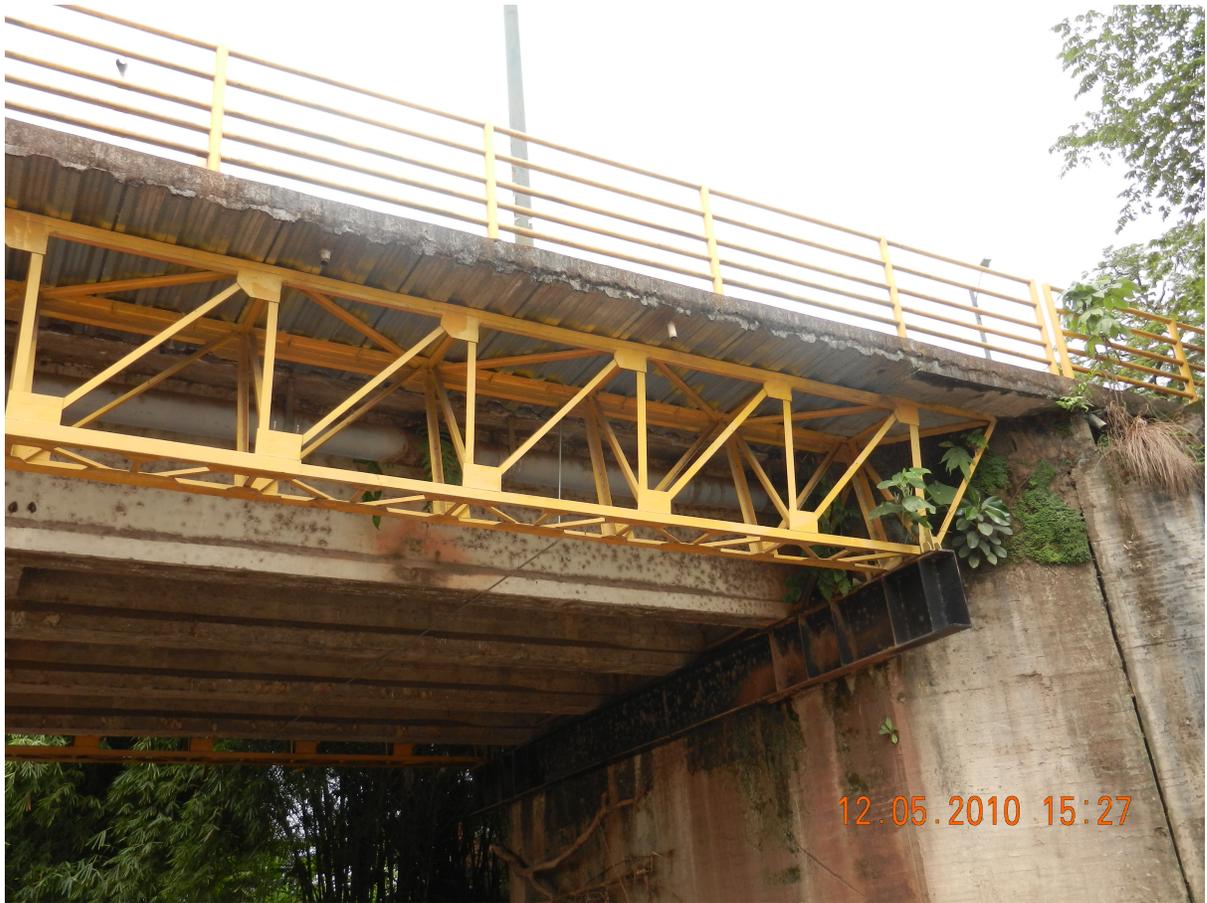
Componente.....: 7 Estribos

Daño/Observaciones.: Se encontró adosado perfil metálico para sostenimiento de pasos peatonales. Vegetación y Humedad.

Tipo de daño.....: Infiltración

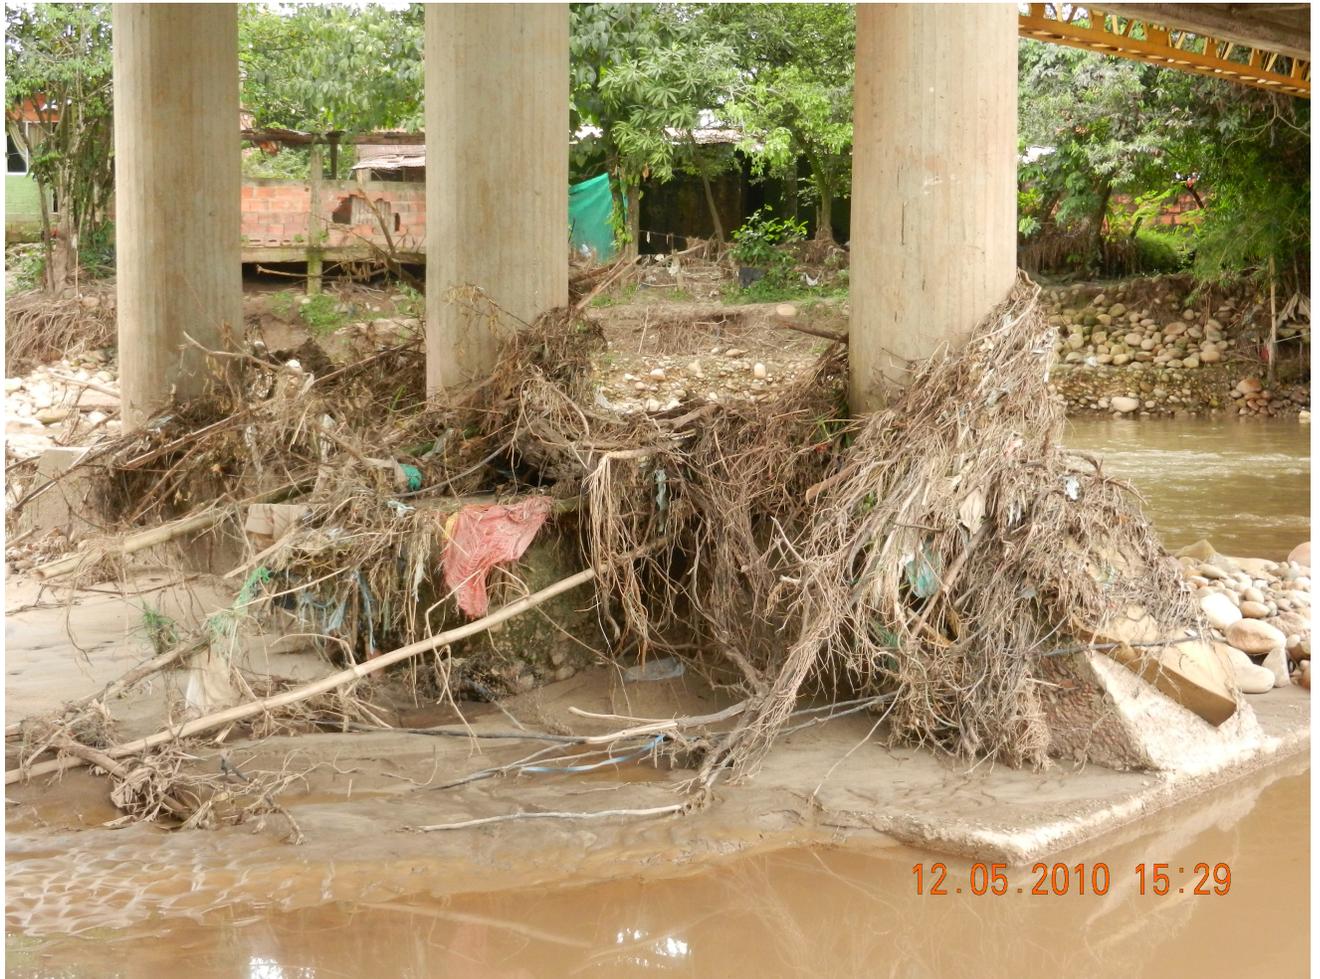
Componente.....: 8 Pilas

Daño/Observaciones.: Se presenta infiltración y vegetación a través de la junta de expansión. Material de arrastre.

Tipo de daño.....: Infiltración

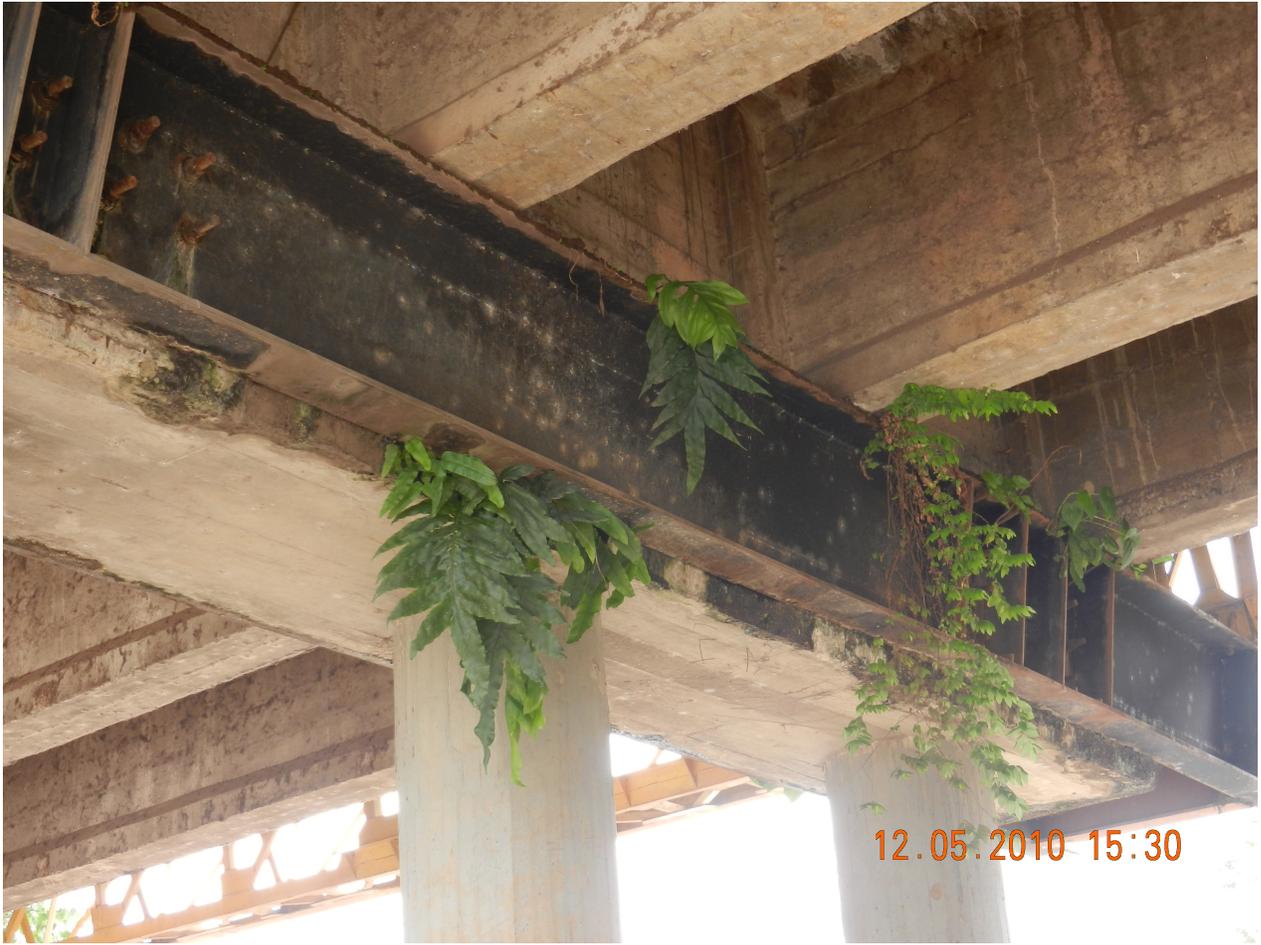
Componente.....: 8 Pilas

Daño/Observaciones.: Se presenta infiltración y vegetación a través de la junta de expansión. Material de arrastre.

Tipo de daño.....: Infiltración

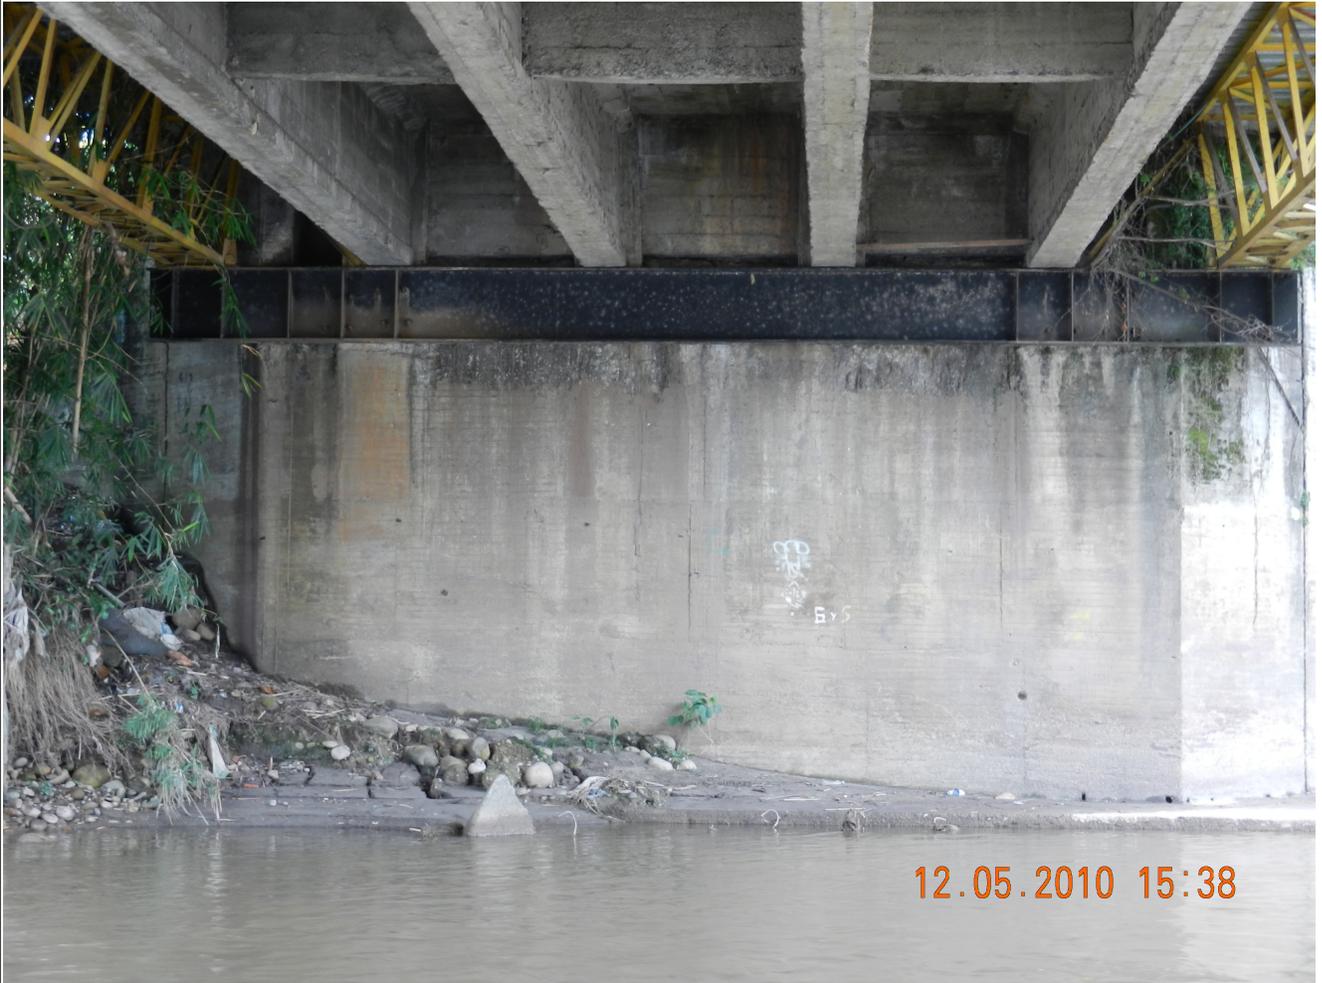
Componente.....: 9 Apoyos

Daño/Observaciones.: Los apoyos de observan en buen estado. Humedad por Filtraciones.

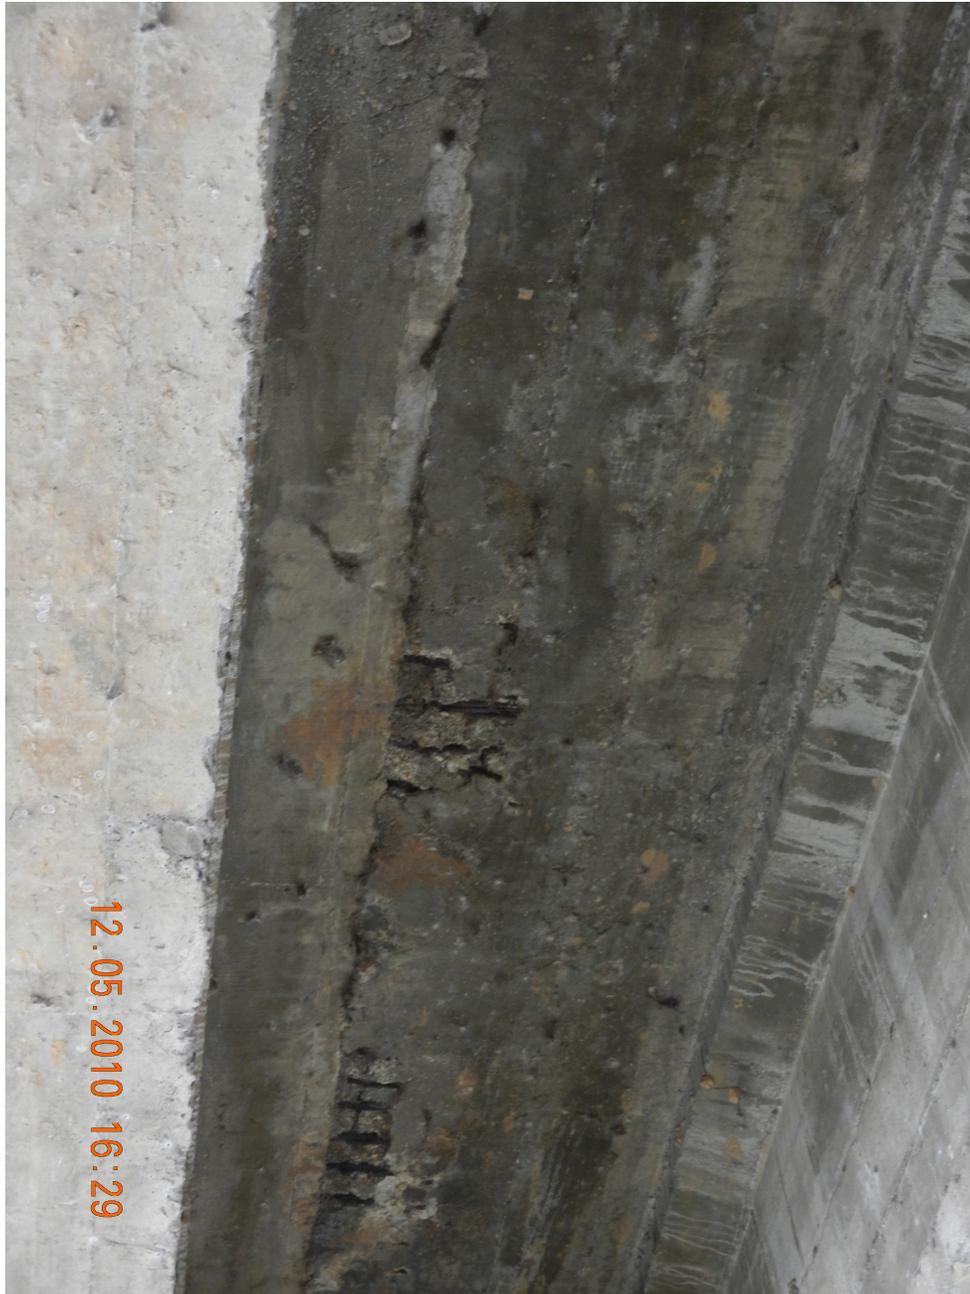
Componente.....:	10	Losa
Calif./Mantenim....:	2	/ -
Daño/Observaciones.:	Acero expuesto entre V1 y V2 cerca a ES2.Tubería colgada de la losa que desvía el agua hacia la viga. Manchas de humedad por drenajes tapados o sin alargue. Acero expuesto en voladizos.	
Tipo de daño.....:	Daño en concreto / corr. ref.	
Reparaciones.....:	E Reparación de drenes

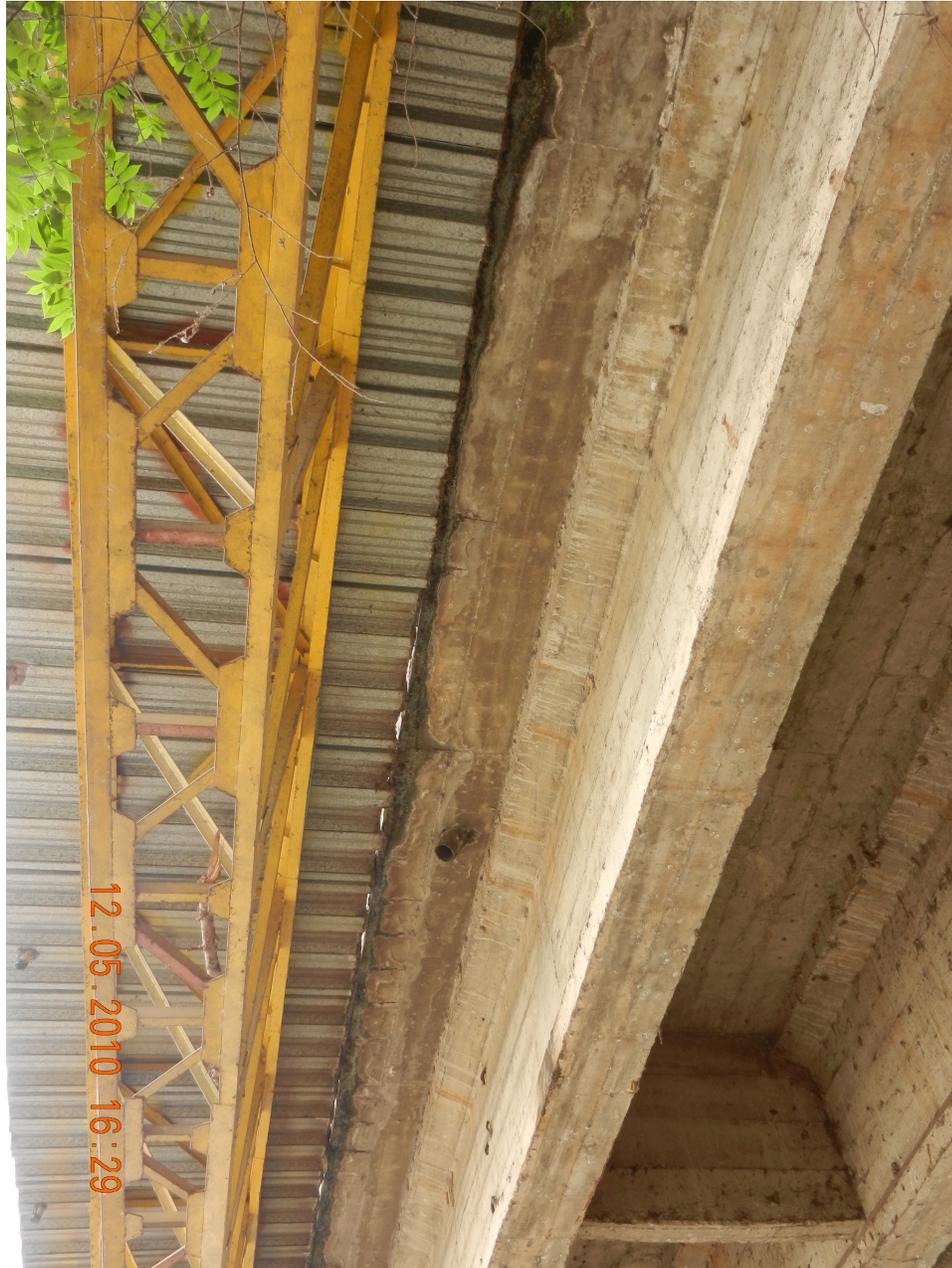
Componente.....: 10 Losa

Calif./Mantenim....: 2 / -

Daño/Observaciones.: Acero expuesto entre V1 y V2 cerca a ES2. Tubería colgada de la losa que desvía el agua hacia la viga. Manchas de humedad por drenajes tapados o sin alargue. Acero expuesto en voladizos.

Tipo de daño.....: Daño en concreto / corr. ref.

Reparaciones.....: E Reparación de drenes

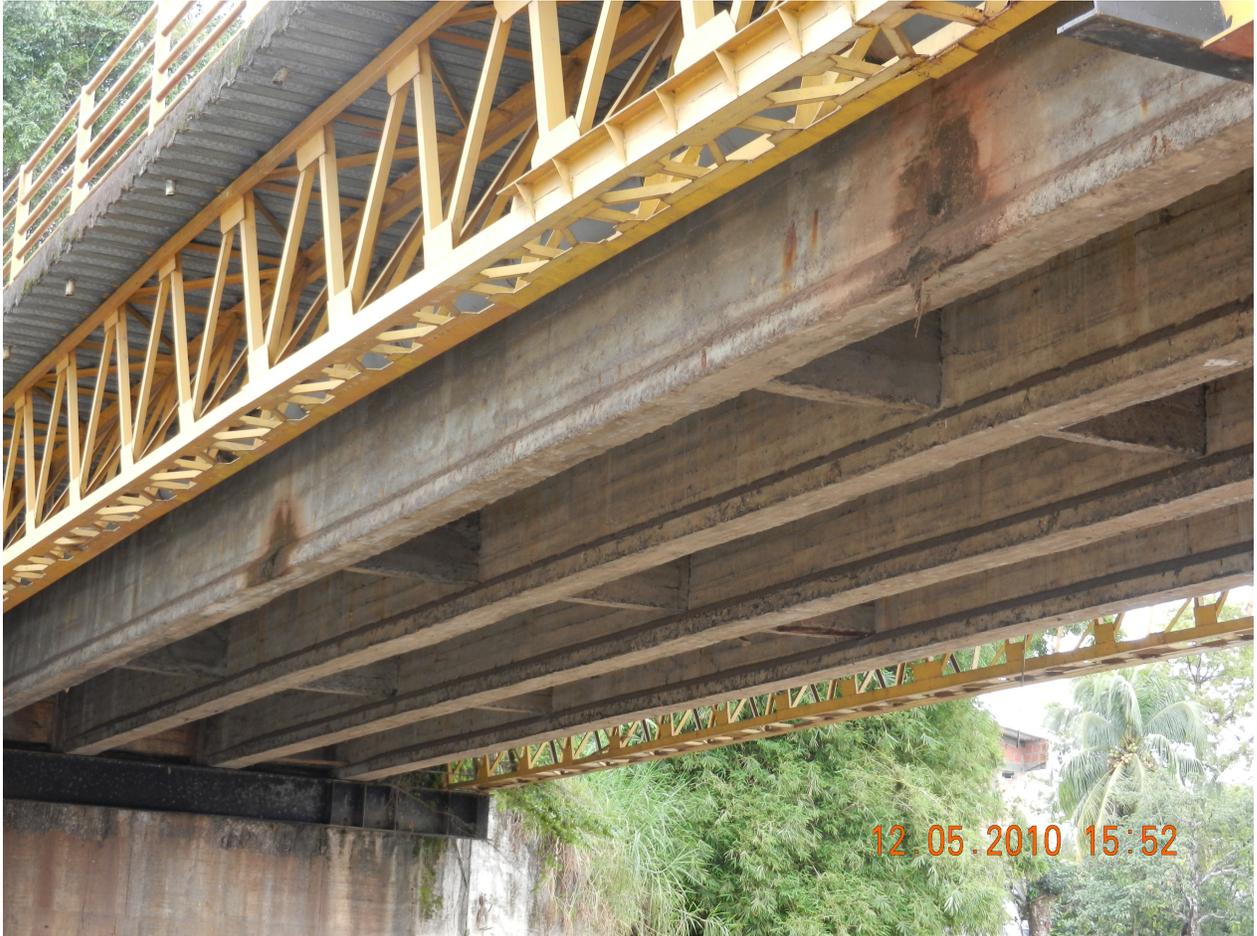
Componente.....: 11 Vigas/Largueros/Diafragmas
 Calif./Mantenim....: 1 / -
 Daño/Observaciones.: Vigas en buen estado salvo por las manchas de
 humedad que produce el tubo en la V1.

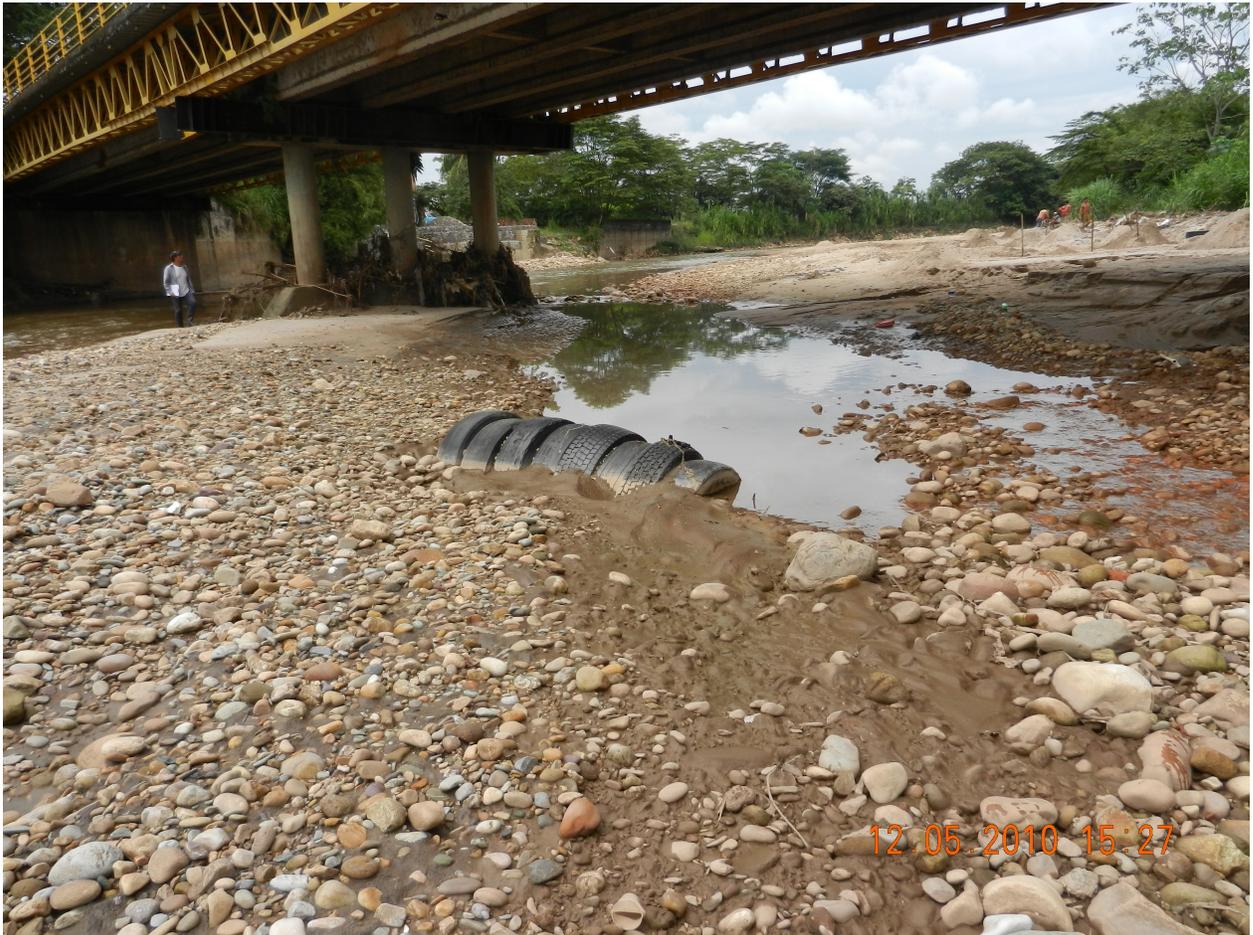
Componente.....: 15 Cauce

Daño/Observaciones.: Presenta sedimentación. Se recomienda hacer un seguimiento de las estructuras que se están construyendo. Se recomienda la construcción de cuatro espolones y hacer estabilización del muro de gaviones. Ver Anexo 2. Recomendaciones Hidráulicas y Ver Anexo 3 Recomendaciones Geológicas.

Reparaciones.....: A Renivelar

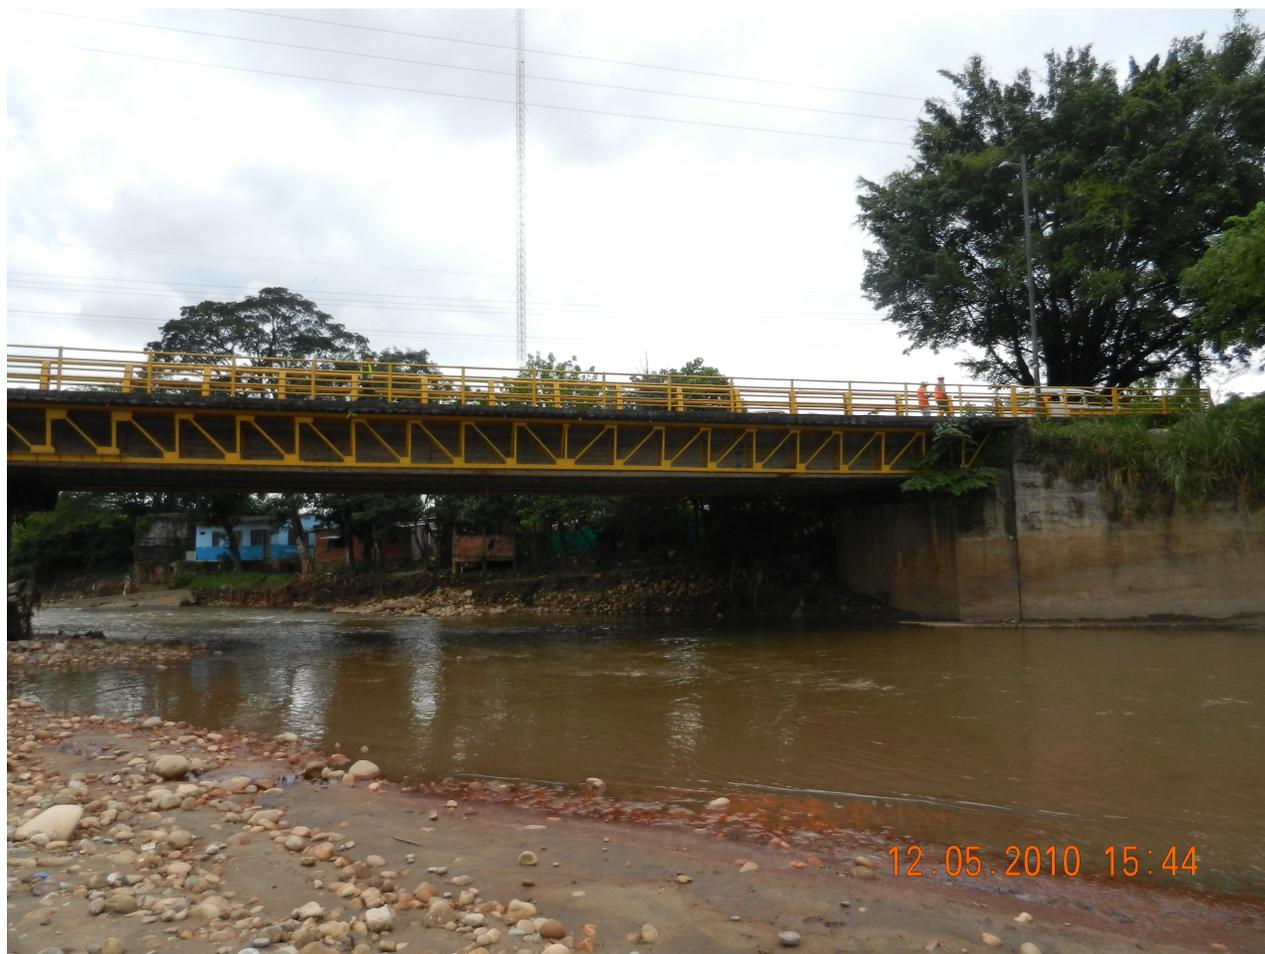
Componente.....: 17 Puente en general

Calif./Mantenim....: 2 / -

Daño/Observaciones.: El puente en general se encuentra en buen estado, pero se recomienda protegerlo del impacto permanente de la corriente del caudal. Ver Anexo 4. Recomendaciones Geotécnicas
