SDC/INV	SiPuCol	Fecha	Hoja
	Informe de inspección principal	15/08/12	1
16-4007-002.00 Quenane			
Regional.....: 16 Meta			
Ruta.....: Transversal Buenaventura-Villavicencio-Pto.Carreño			
Carretera.....: Villavicencio - Puerto López			
Lado de la car...: 0			
Abscisa.....: 27+0819			
No del registro...: 1271			
Año de construcción.....:			
Año de la última reconstrucción.....:			
Paso Superior/Inferior.....: S			
Dir. de abs. de la carretera principal.: E			
Requisitos de la inspección.....: 0 Nada			
Recolección de datos : Fecha.....: 2012.05.11			
: Iniciales.....: M.E.R			
Posición geográfica...:			
Latitud: 4 gra 4,56 min N Longitud: 73 gra 22,52 min O Altitud: 278 m			
Geometría: Número de luces.....: 1			
Longitud de la luz menor (m): 20,50			
Longitud de la luz mayor (m): 20,50			
Longitud total(m): 20,50			
Ancho del tablero.....(m): 13,40			
Ancho del separador.....(m): 0,00			
Ancho del andén izquierdo(m): 0,55

16-4007-002.00 Quenane

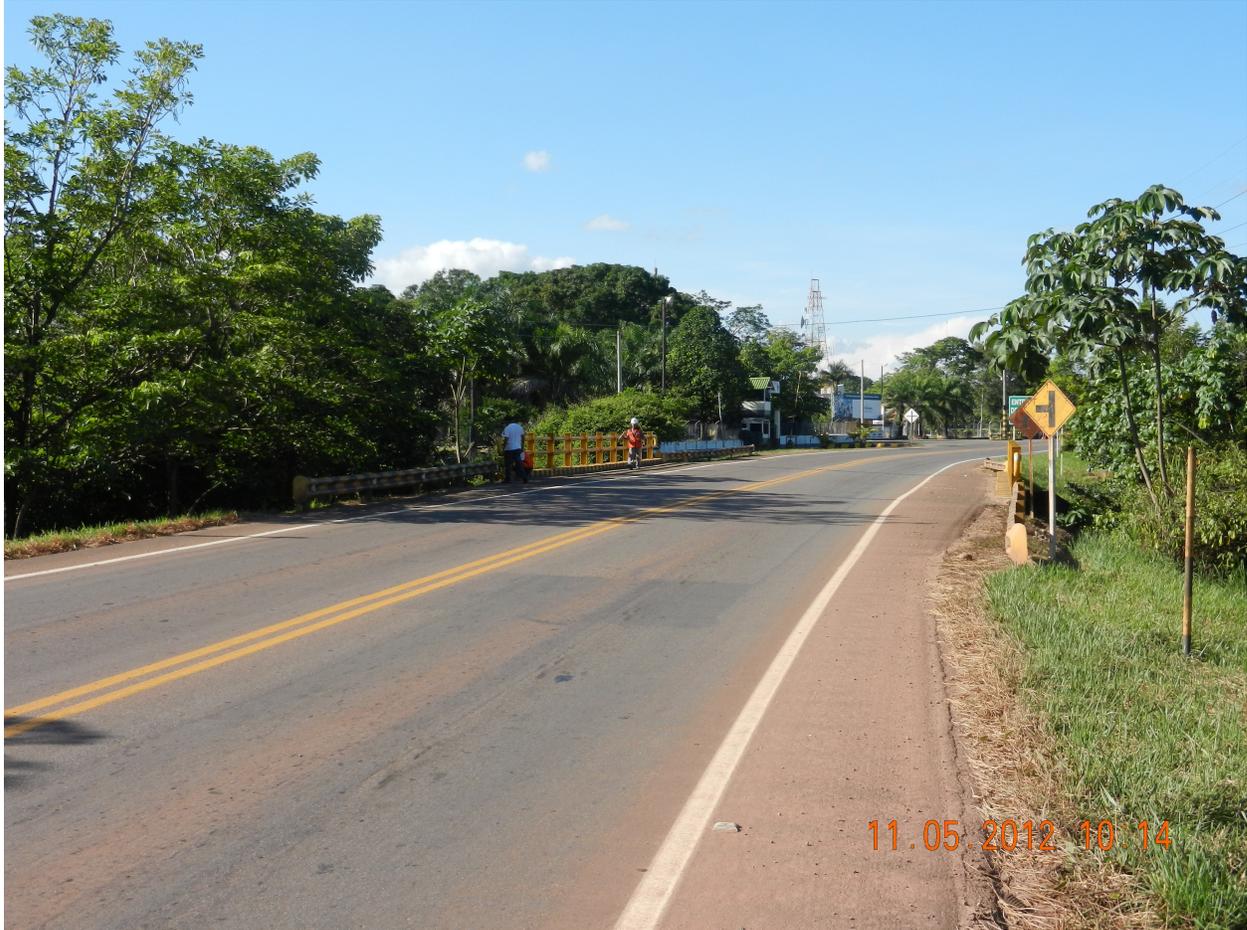
Componente.....: 1 Superficie del puente

Calif./Mantenim....: 0 / -

Daño/Observaciones.: La superficie se encuentra en buen estado, excepto en las juntas donde se ha desprendido el asfalto por la falta de adherencia entre la capa de rodadura y el metal de la junta.

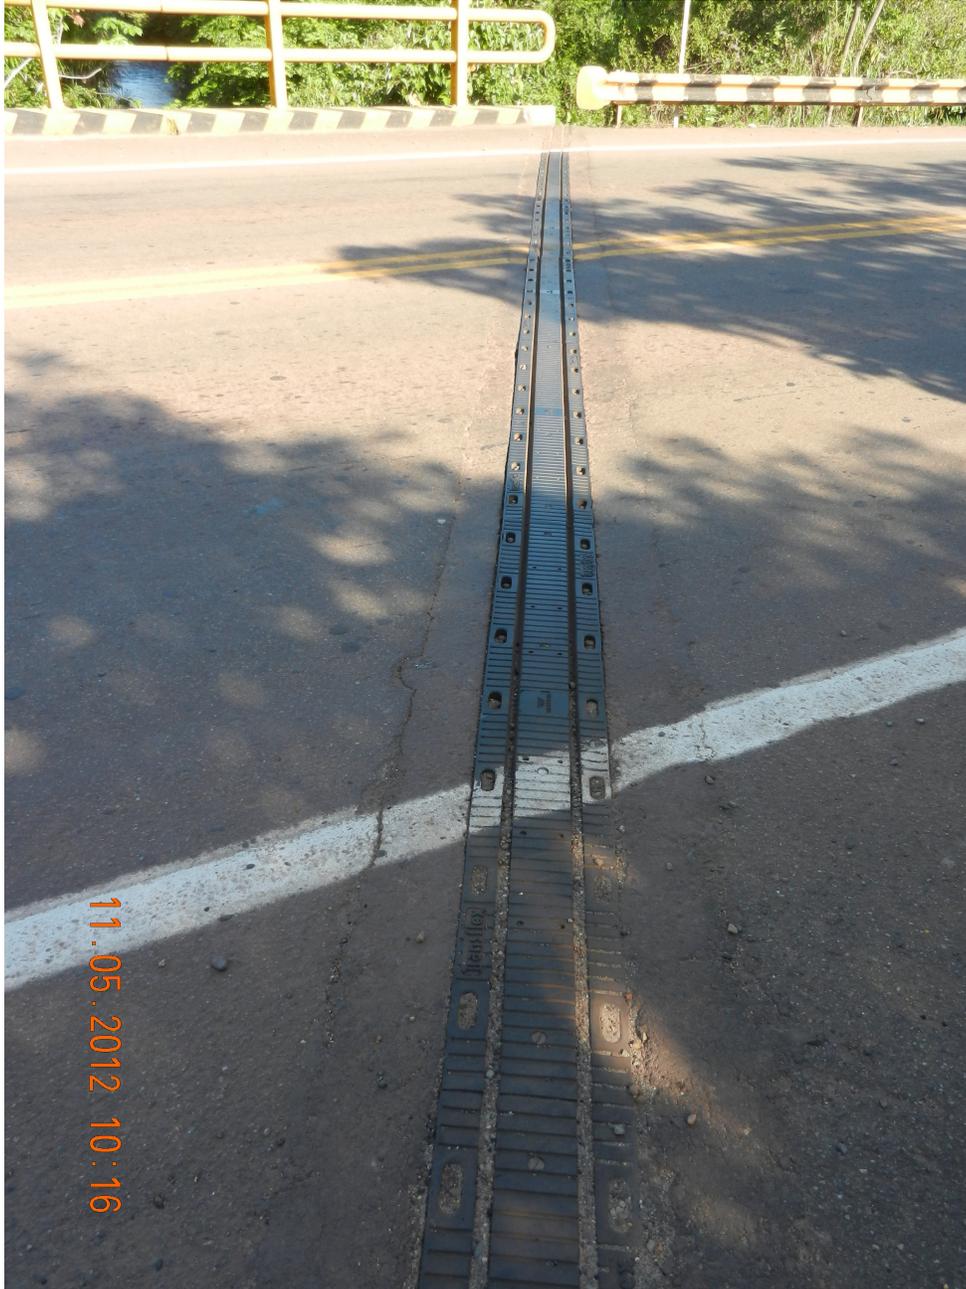
Componente.....: 2 Juntas de expansión

Calif./Mantenim....: 1 / -

Daño/Observaciones.: Las juntas están funcionando, pero se recomienda mantenimiento rutinario.

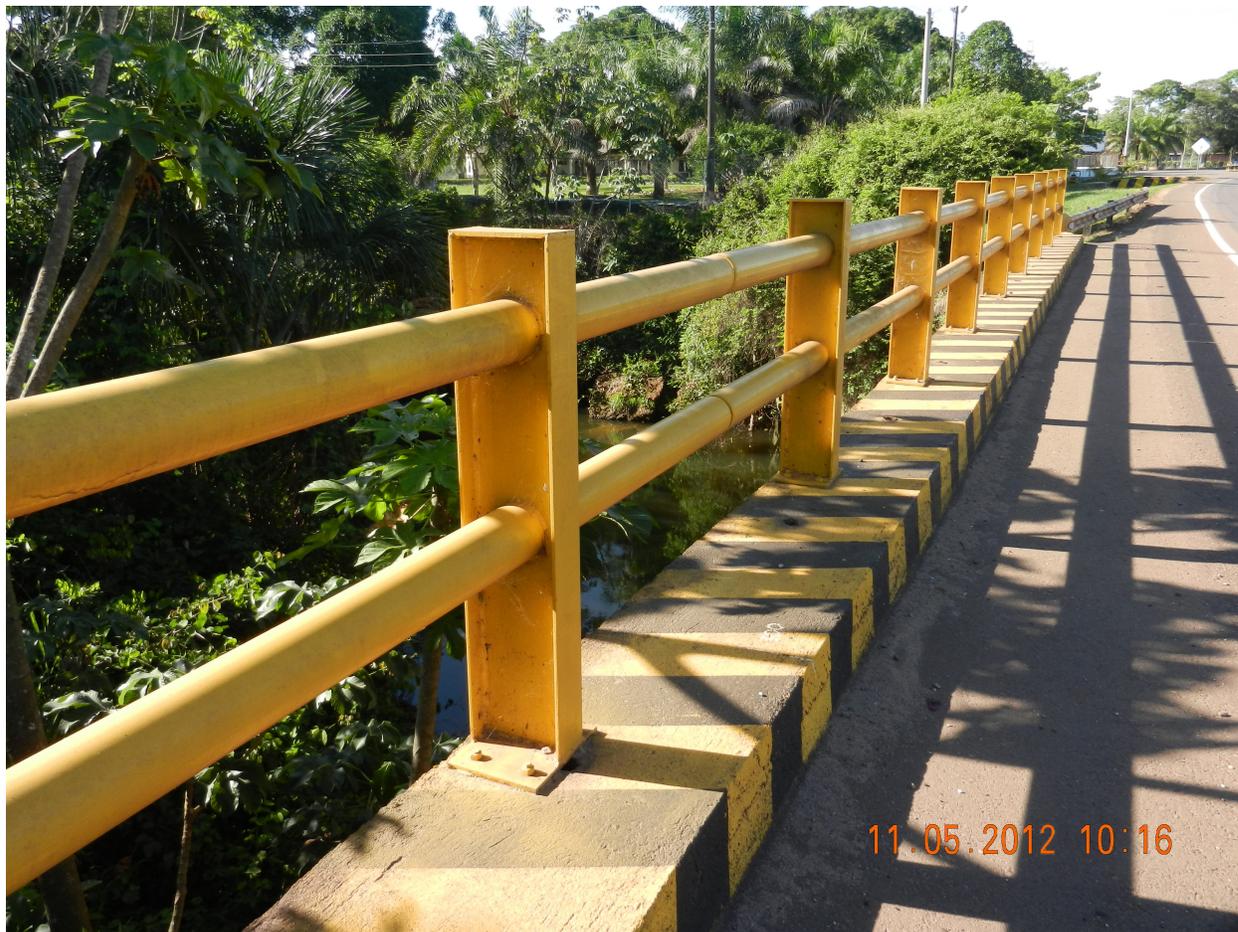
Componente.....: 3 Andenes/Bordillos
Calif./Mantenim....: 0 / -
Daño/Observaciones.: Los bordillos se encuentran en buen estado.

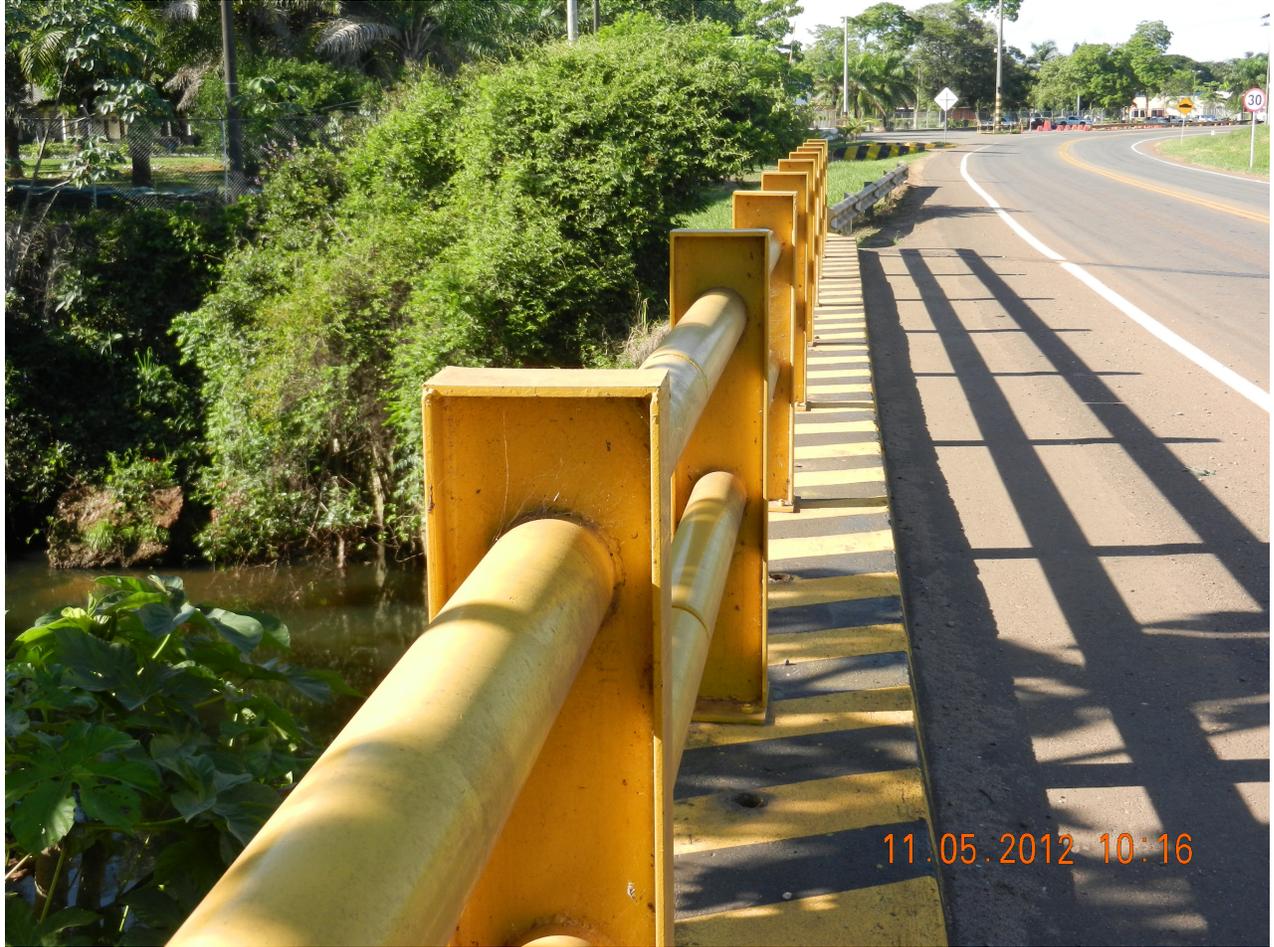
Componente.....: 4 Barandas
Calif./Mantenim....: 0 / -
Daño/Observaciones.: En buen estado

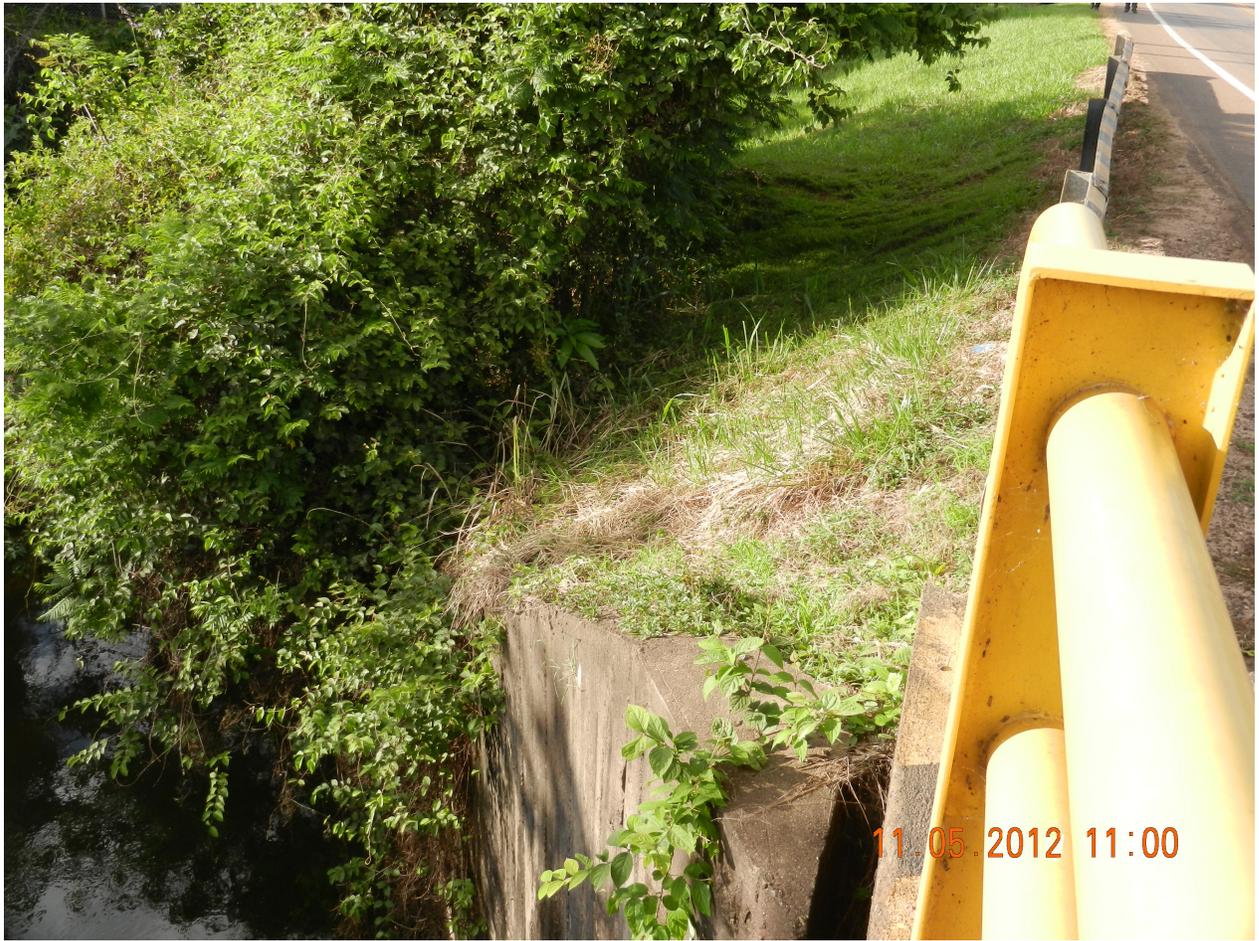
Componente.....: 5 Conos/Taludes
Calif./Mantenim....: 1 / -
Daño/Observaciones.: Estables y en buen estado.

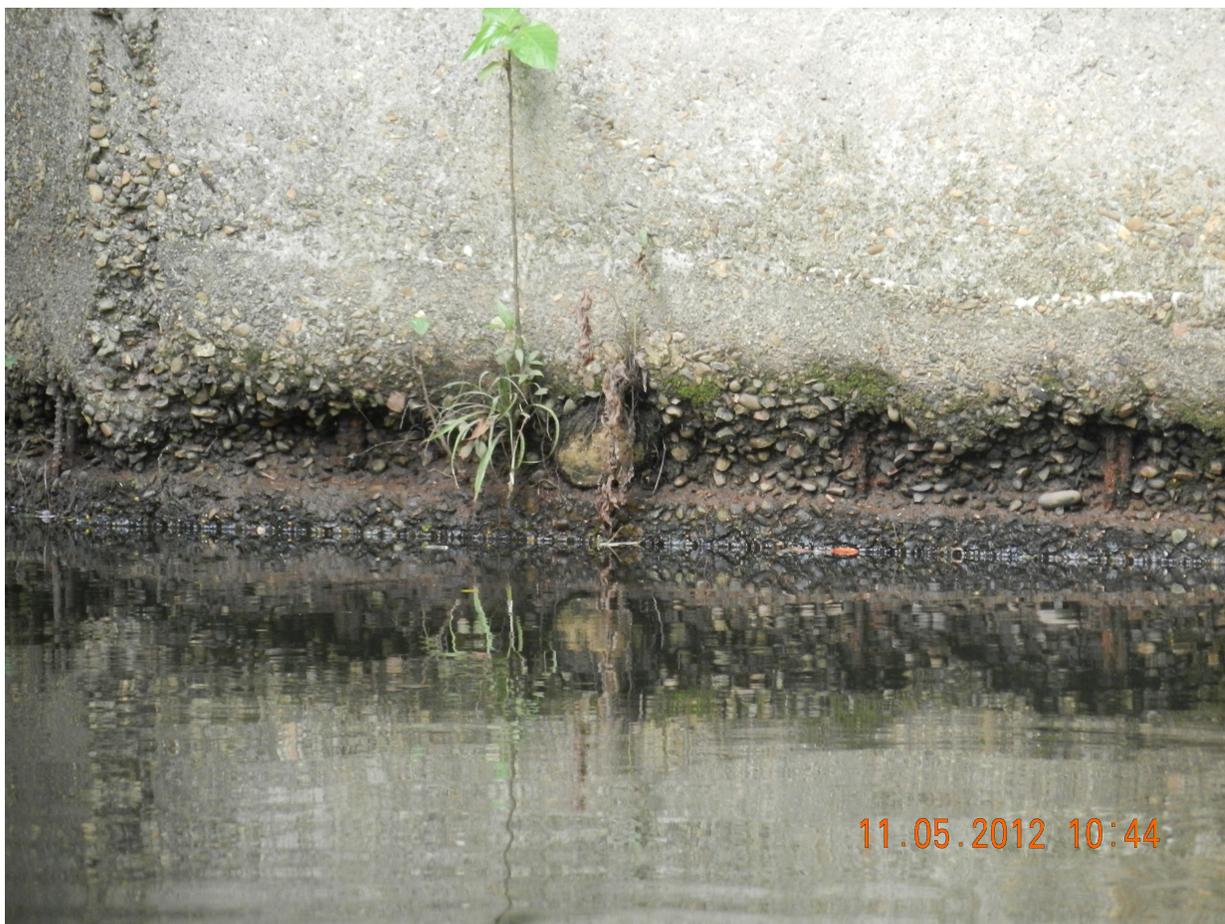
Componente.....: 6 Aletas

Calif./Mantenim....: 1 / -

Daño/Observaciones.: En buen estado salvo la AL 4, con acero expuesto en su base.

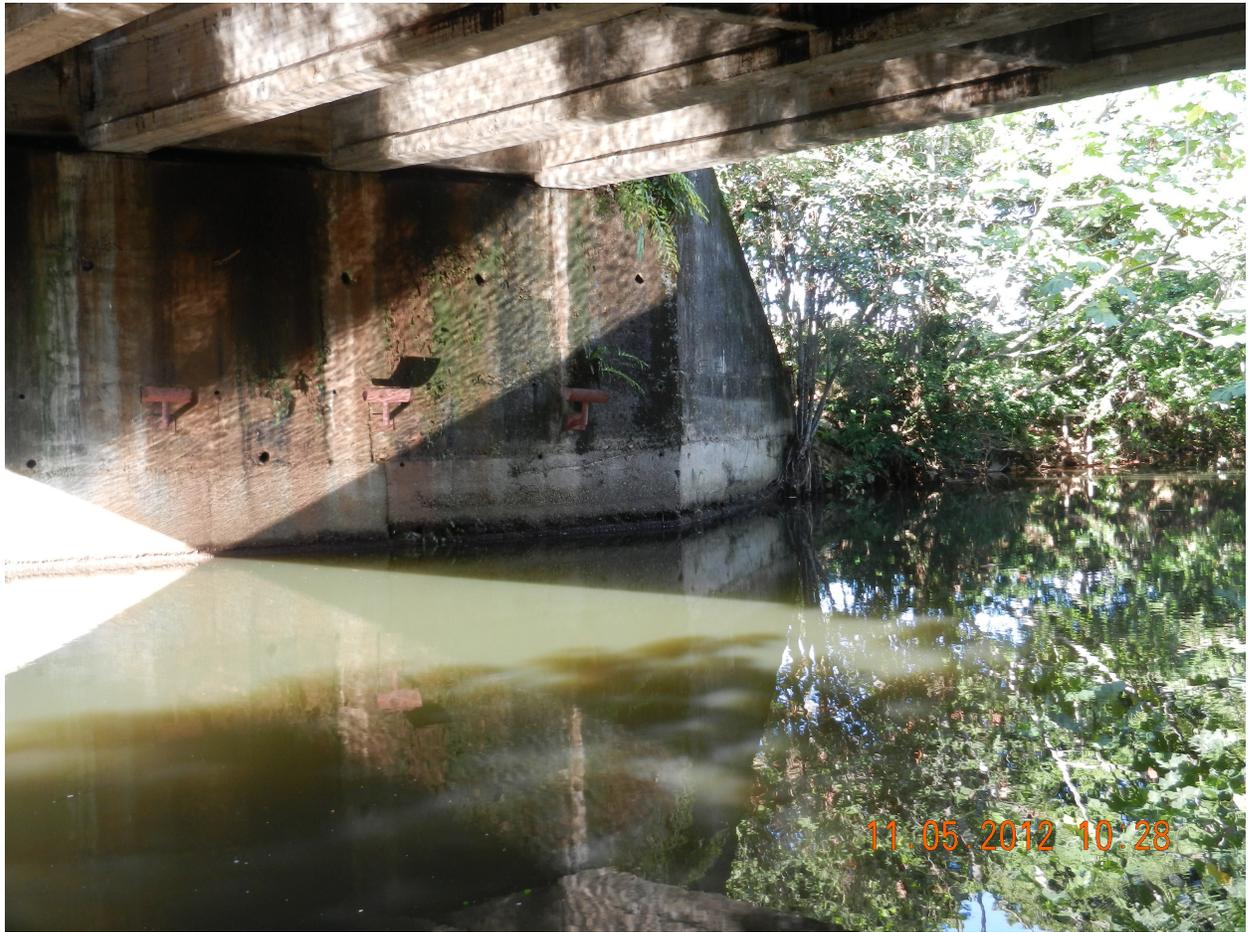
Componente.....: 7 Estribos

Calif./Mantenim....: 1 / -

Daño/Observaciones.: Filtración y vegetación. En estribo 2 hay signos de socavación y platinas de soporte de tuberías.

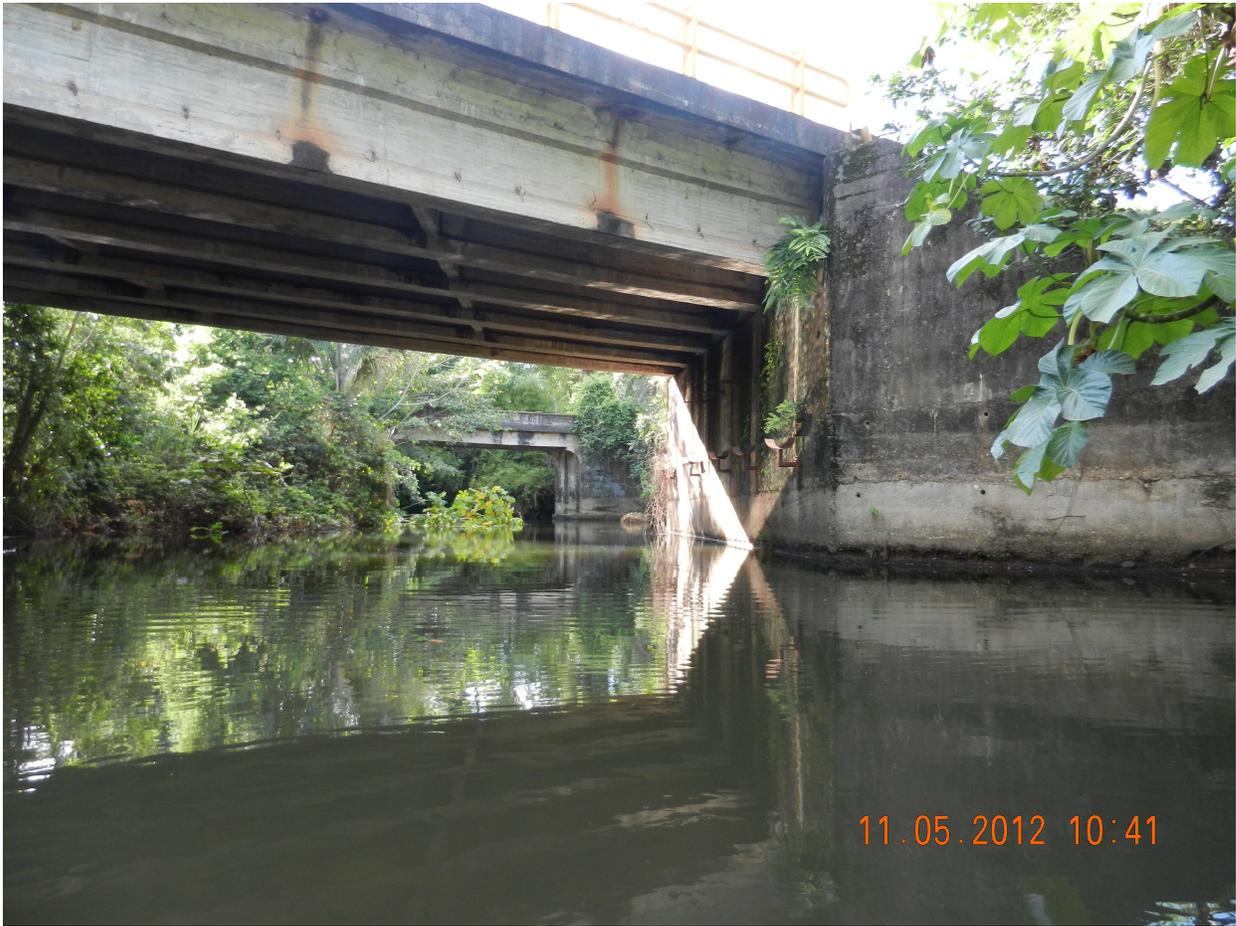
Componente.....:	10	Losa
Calif./Mantenim....:	2	/ -
Daño/Observaciones.:	La losa entre vigas se encuentra en buen estado. Los voladizos presentan manchas de humedad por drenes sin tubería.	
Tipo de daño.....:	Infiltración	
Reparaciones.....:	E Reparación de drenes

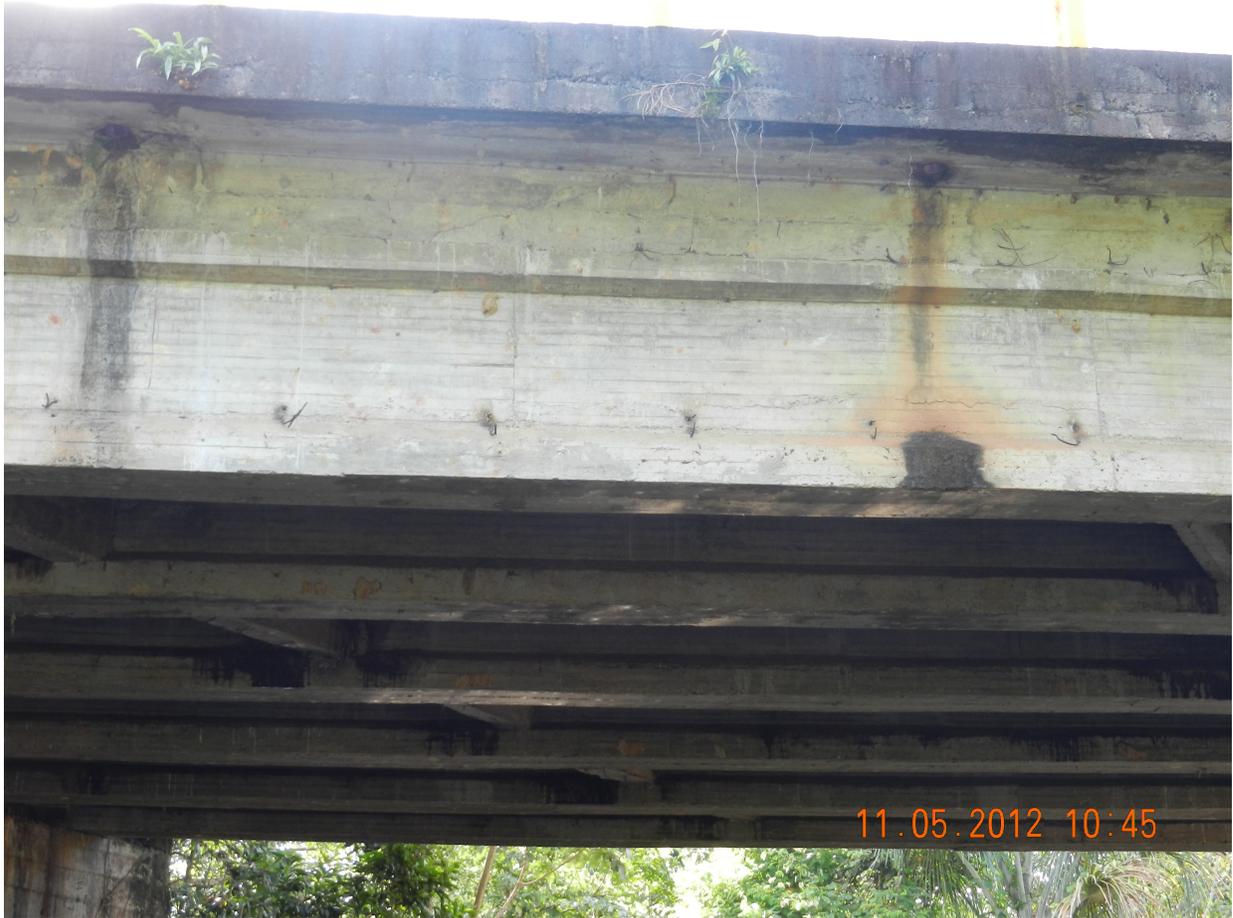
Componente.....: 11 Vigas/Largueros/Diafragmas
 Calif./Mantenim....: 1 / -
 Daño/Observaciones.: Humedad en caras externas de V1 y V6 por
 filtraciones de los drenes.
 Tipo de daño.....: Infiltración

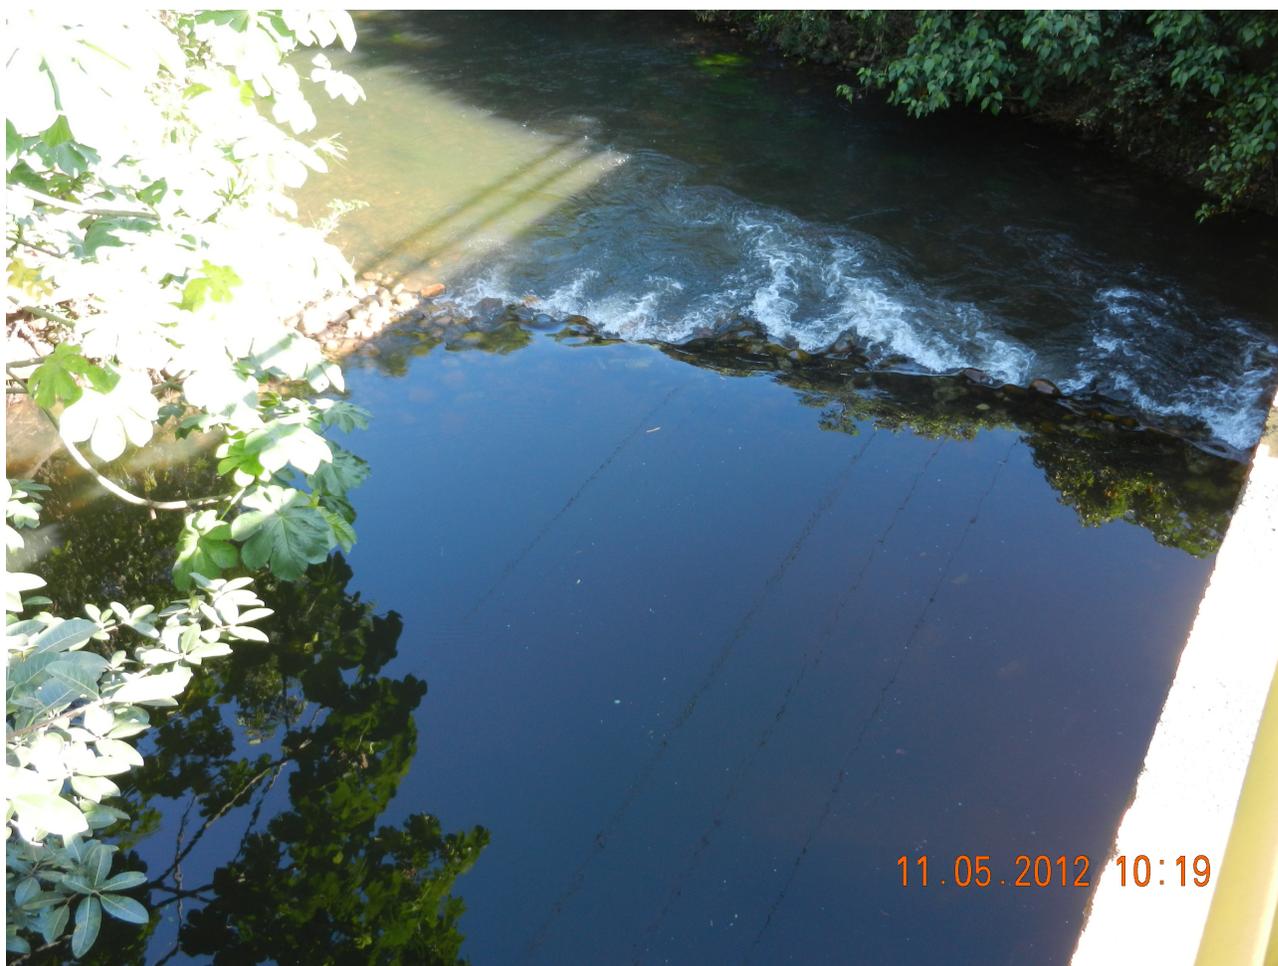
Componente.....: 15 Cauce

Calif./Mantenim....: 2 / -

Daño/Observaciones.: Aguas arriba del puente se ha elaborado un dique con el fin de represar el cauce, dado que el sitio es utilizado para la pesca.
Se observó que el estribo derecho aguas arriba está presentando socavación en la base, es posible que ésta situación se este presentando igualmente en el estribo izquierdo. Ver Anexo 2. Recomendaciones

Tipo de daño.....: Erosión / socavación

Reparaciones.....: C Protección del cauce

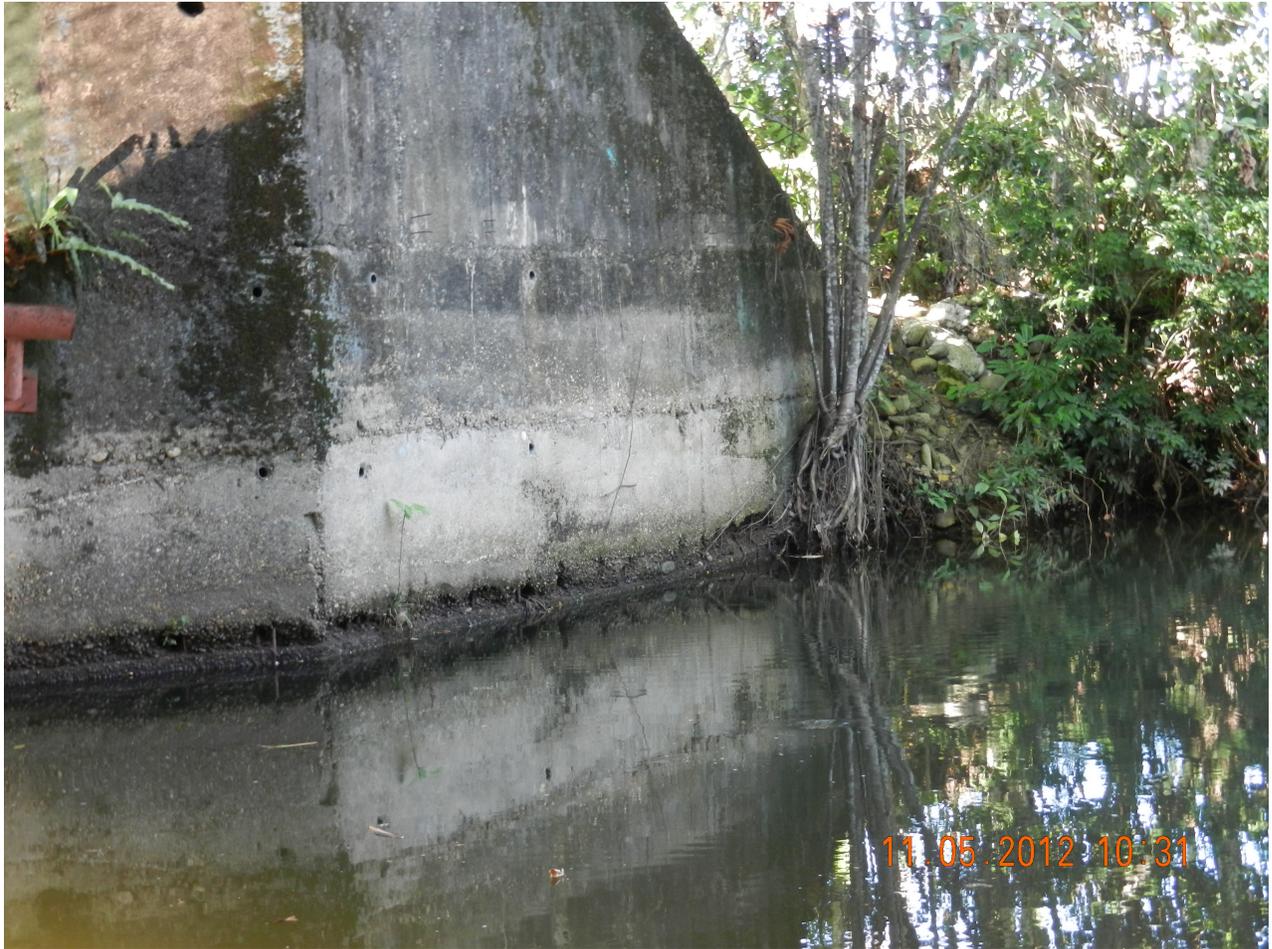
Componente.....: 15 Cauce

Calif./Mantenim....: 2 / -

Daño/Observaciones.: Aguas arriba del puente se ha elaborado un dique con el fin de represar el cauce, dado que el sitio es utilizado para la pesca.
Se observó que el estribo derecho aguas arriba está presentando socavación en la base, es posible que ésta situación se este presentando igualmente en el estribo izquierdo. Ver Anexo 2. Recomendaciones

Tipo de daño.....: Erosión / socavación

Reparaciones.....: C Protección del cauce

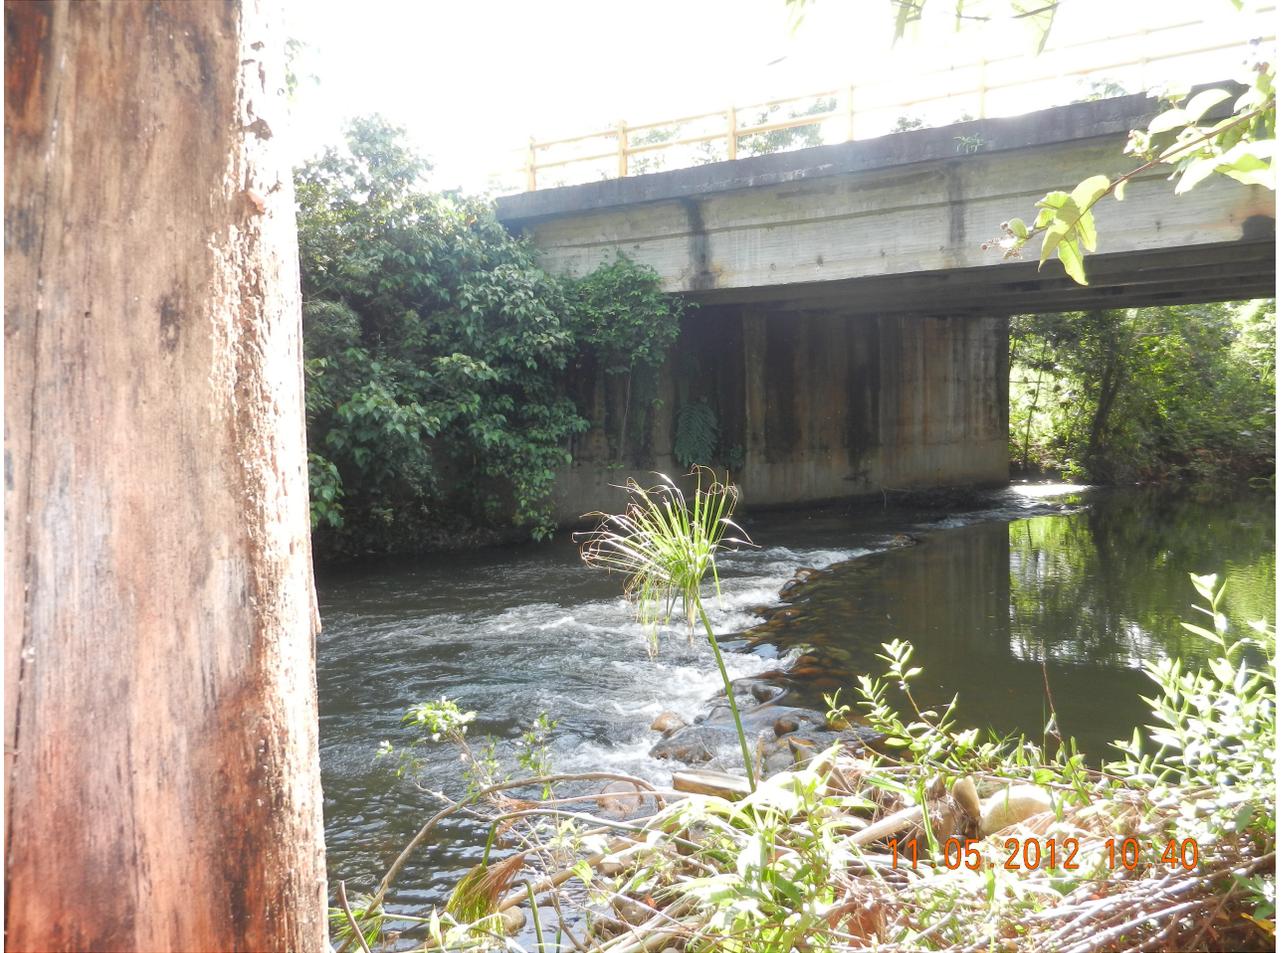
Componente.....: 17 Puente en general

Calif./Mantenim....: 2 / -

Daño/Observaciones.: Se recomienda inspección especial y remoción del bloque de concreto frente a estribo. Ver Anexo 4. Recomendaciones Geotécnicas

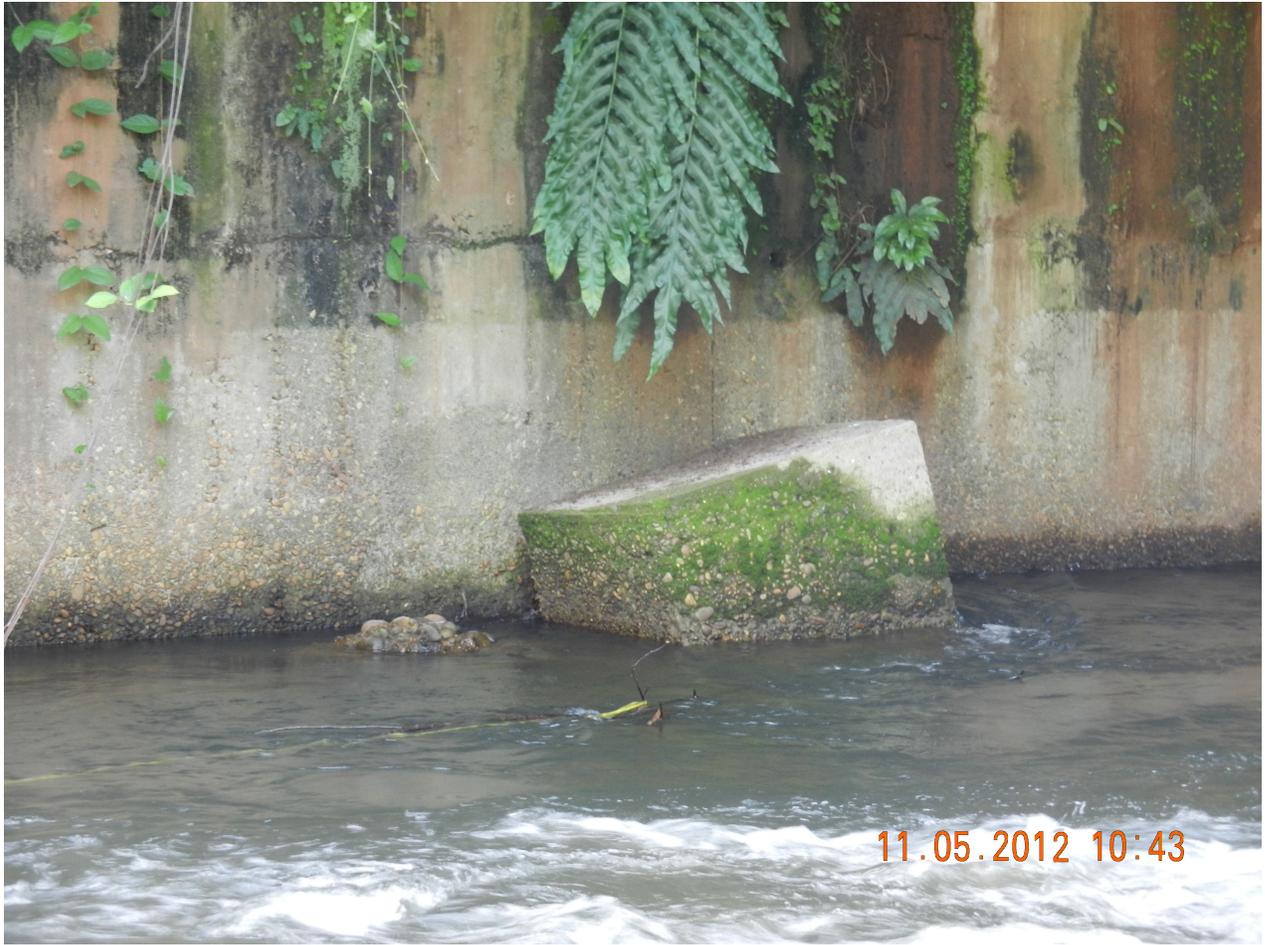
Componente.....: 17 Puente en general

Calif./Mantenim....: 2 / -

Daño/Observaciones.: Se recomienda inspección especial y remoción del bloque de concreto frente a estribo. Ver Anexo 4. Recomendaciones Geotécnicas
