SDC/INV	SiPuCol	Fecha	Hoja
	Informe de inspección principal	15/08/12	1
16-4007-003.00 La Balsa			
Regional.....: 16 Meta			
Ruta.....: Transversal Buenaventura-Villavicencio-Pto.Carreño			
Carretera.....: Villavicencio - Puerto López			
Lado de la car...: 0			
Abscisa.....: 67+0331			
No del registro...: 1272			
Año de construcción.....: 1990			
Año de la última reconstrucción.....:			
Paso Superior/Inferior.....: S			
Dir. de abs. de la carretera principal.: E			
Requisitos de la inspección.....: 1 Grúa con canastilla (snooper)			
Recolección de datos : Fecha.....: 2012.05.10			
: Iniciales.....: M.E.R			
Posición geográfica...:			
Latitud: 4 gra 3,66 min N Longitud: 73 gra 3,18 min O Altitud: 186 m			
Geometría: Número de luces.....: 1			
Longitud de la luz menor (m): 101,50			
Longitud de la luz mayor (m): 101,50			
Longitud total(m): 101,50			
Ancho del tablero.....(m): 9,25			
Ancho del separador.....(m): 0,00

16-4007-003.00 La Balsa

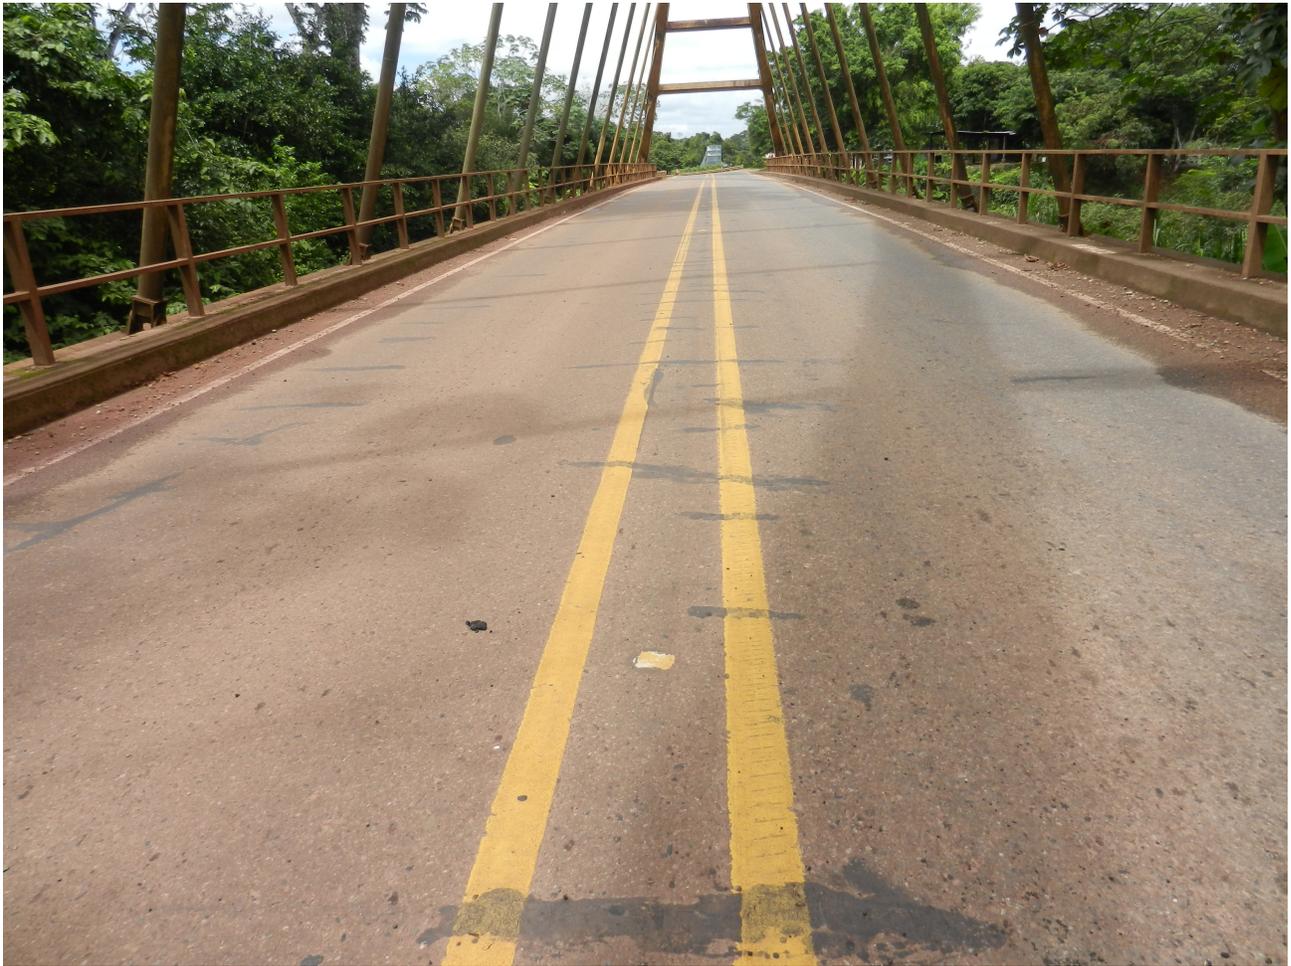
Componente.....: 1 Superficie del puente

Daño/Observaciones.: La superficie se encuentra en buen estado, con desgaste. Presenta brea sobre fisuras, se recomienda mantenimiento.

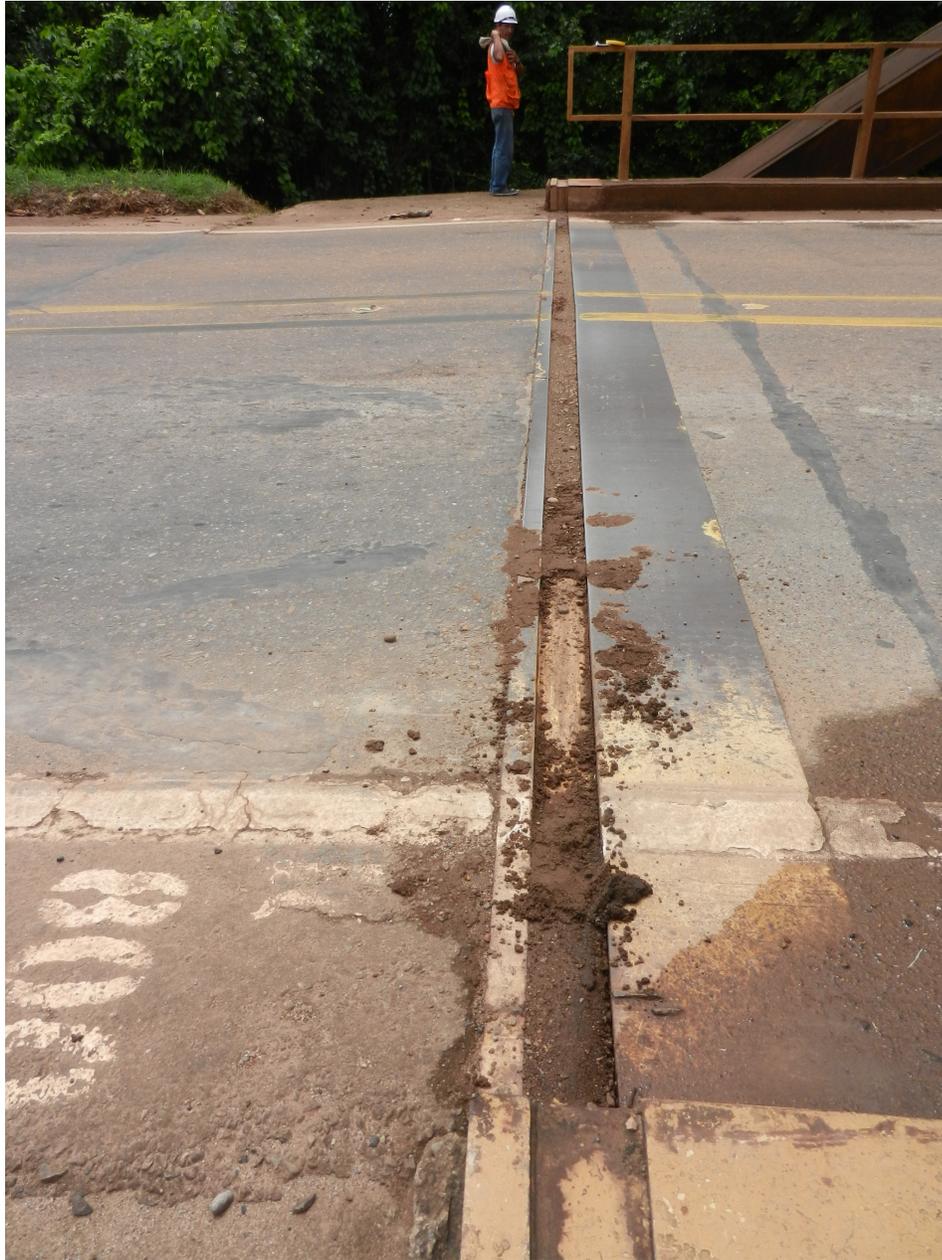
Componente.....: 2 Juntas de expansión

Daño/Observaciones.: Se encuentran en buen estado. Desprendimiento del asfalto en losa de aproximación de acceso 2.

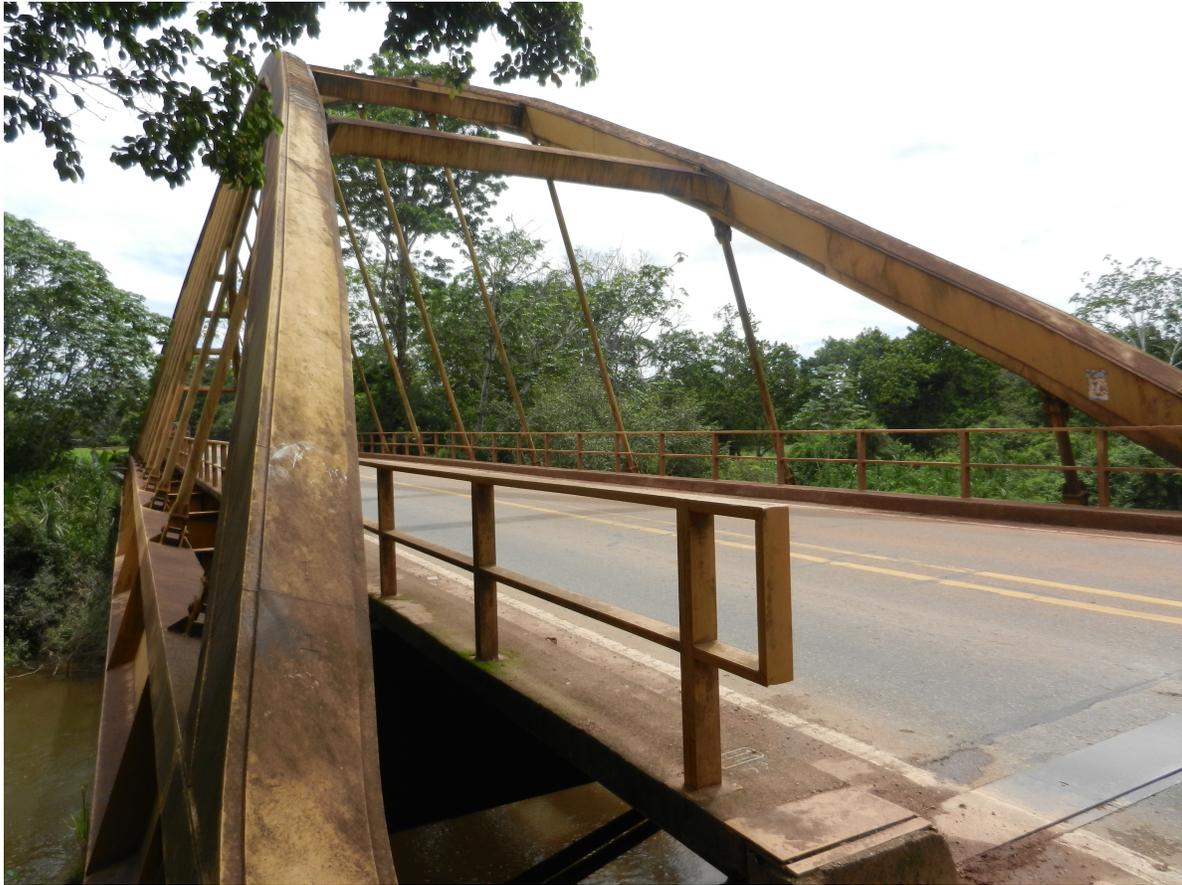
Componente.....: 3 Andenes/Bordillos

Daño/Observaciones.: Se encuentran en buen estado requiere mantenimiento rutinario por presencia de verdin.

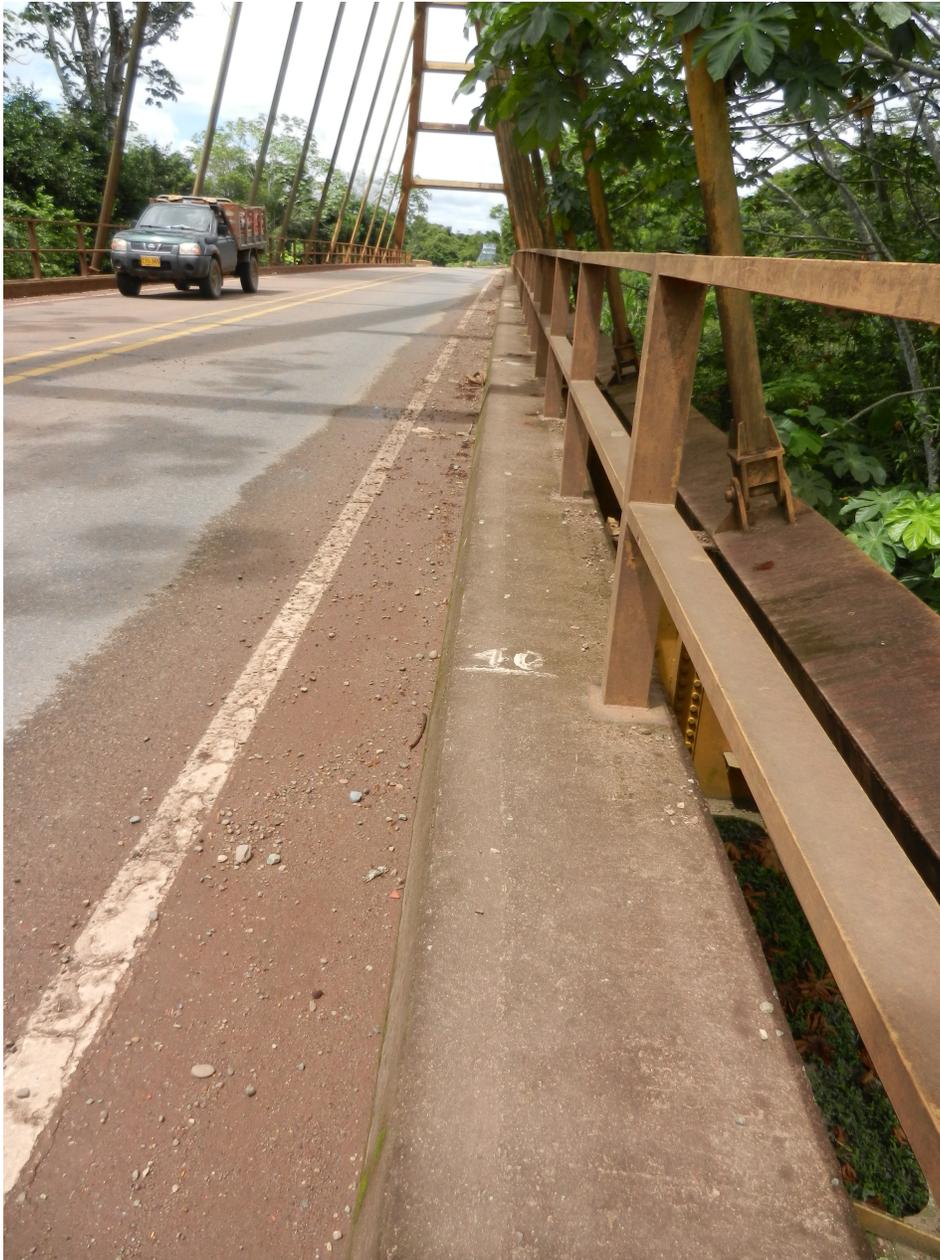
Componente.....: 4 Barandas

Daño/Observaciones.: Se encuentran en buen estado requiere mantenimiento rutinario. Corrosión superficial.

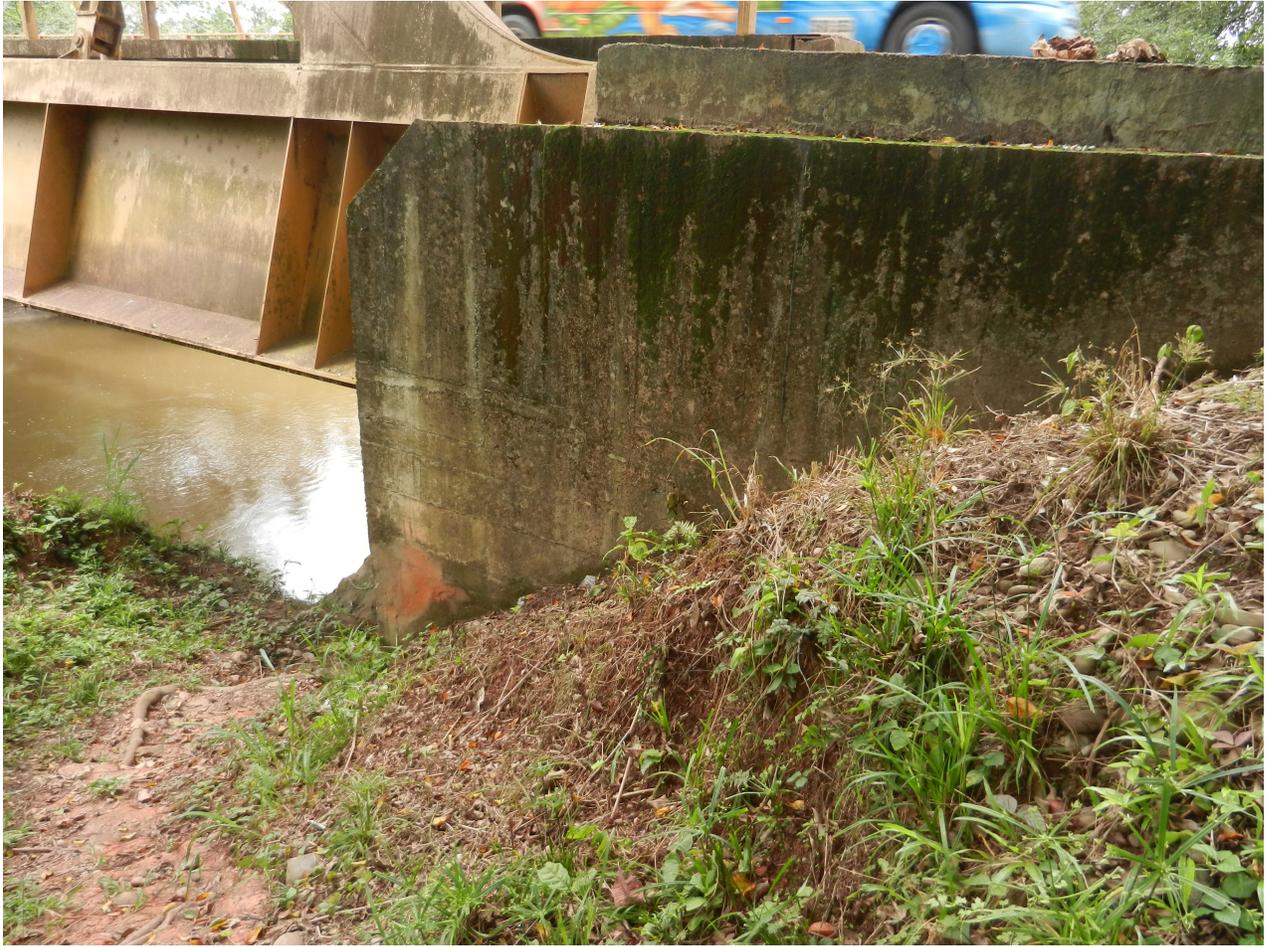
Componente.....: 5 Conos/Taludes

Daño/Observaciones.: Se encuentran estables, en buen estado; requiere mantenimiento rutinario.

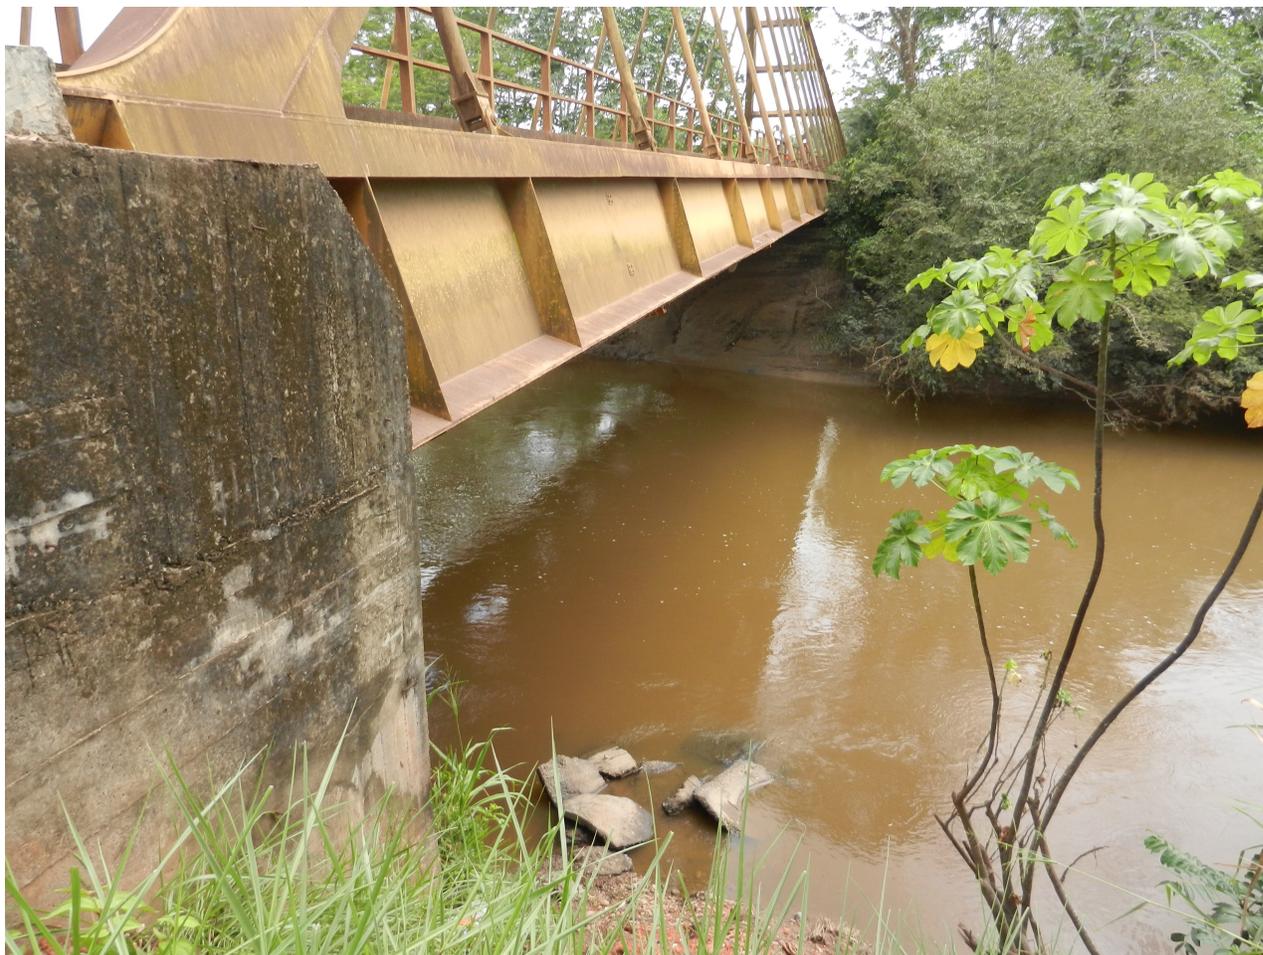
Componente.....: 6 Aletas

Daño/Observaciones.: Se encuentran en buen estado, con verdín, requieren mantenimiento rutinario.

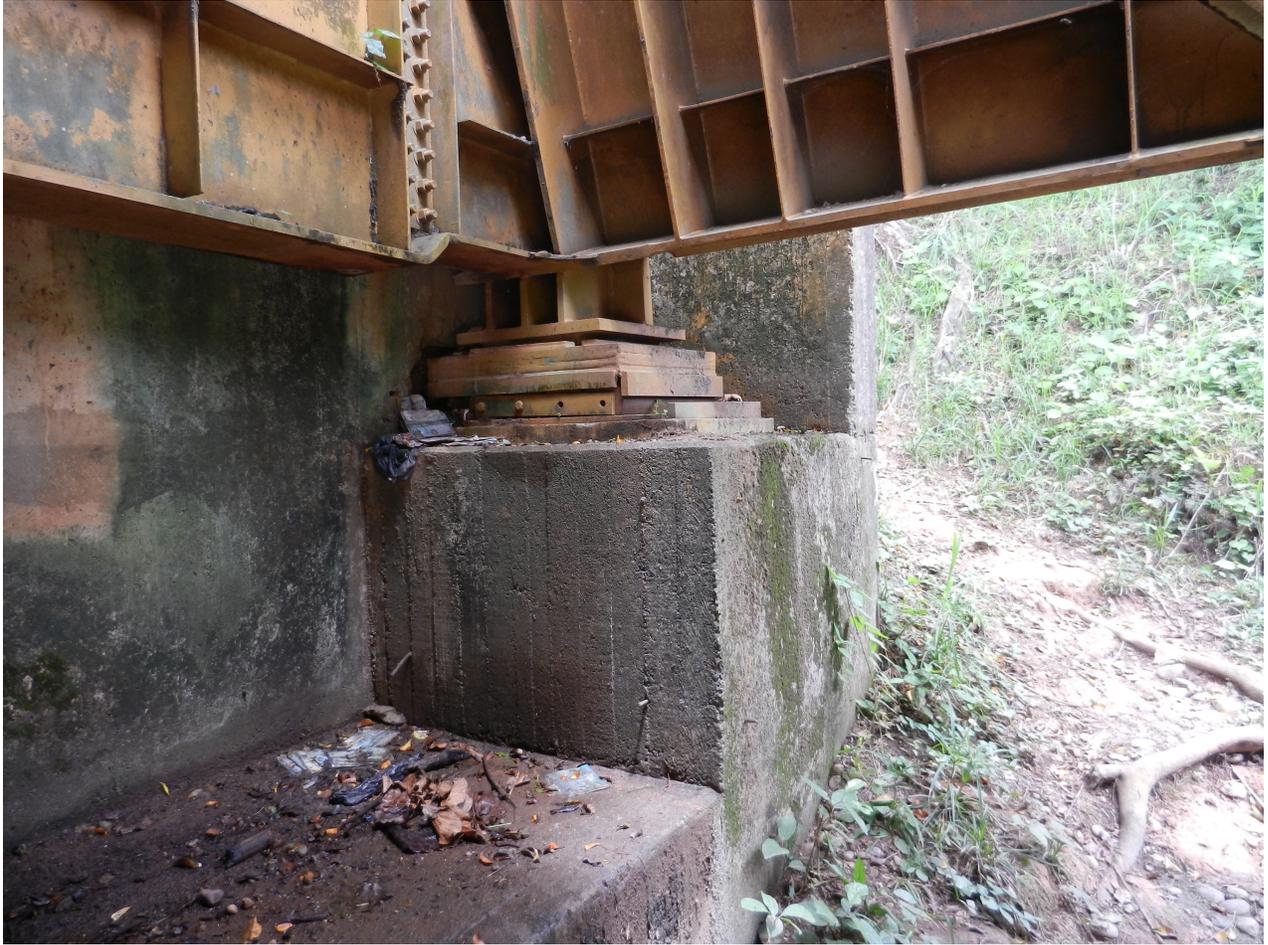
Componente.....: 7 Estribos

Daño/Observaciones.: En buen estado, con filtraciones y vegetación.

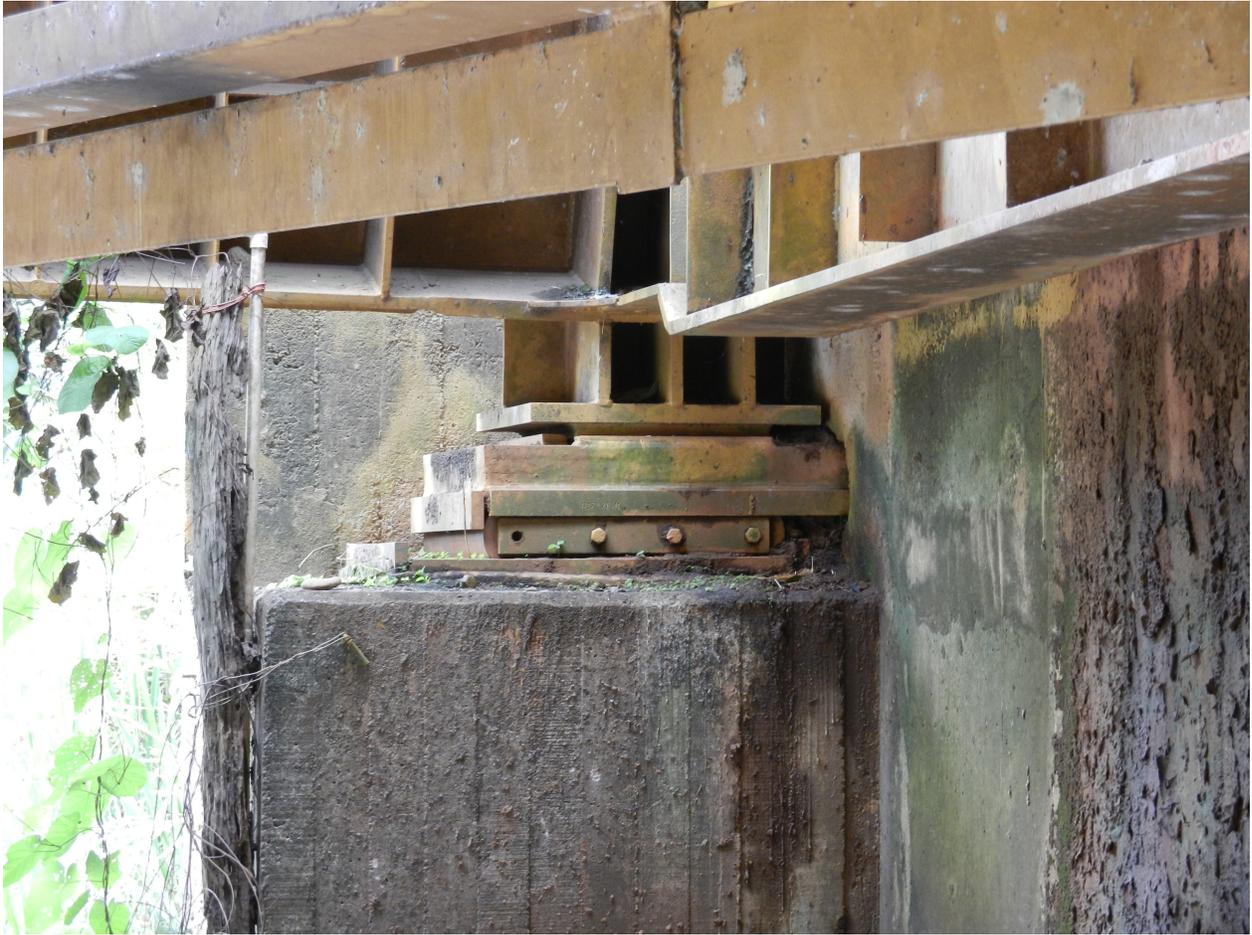
Componente.....: 9 Apoyos

Daño/Observaciones.: Los apoyos se encuentran en buen estado, requieren de labores de mantenimiento rutinario por humedad.

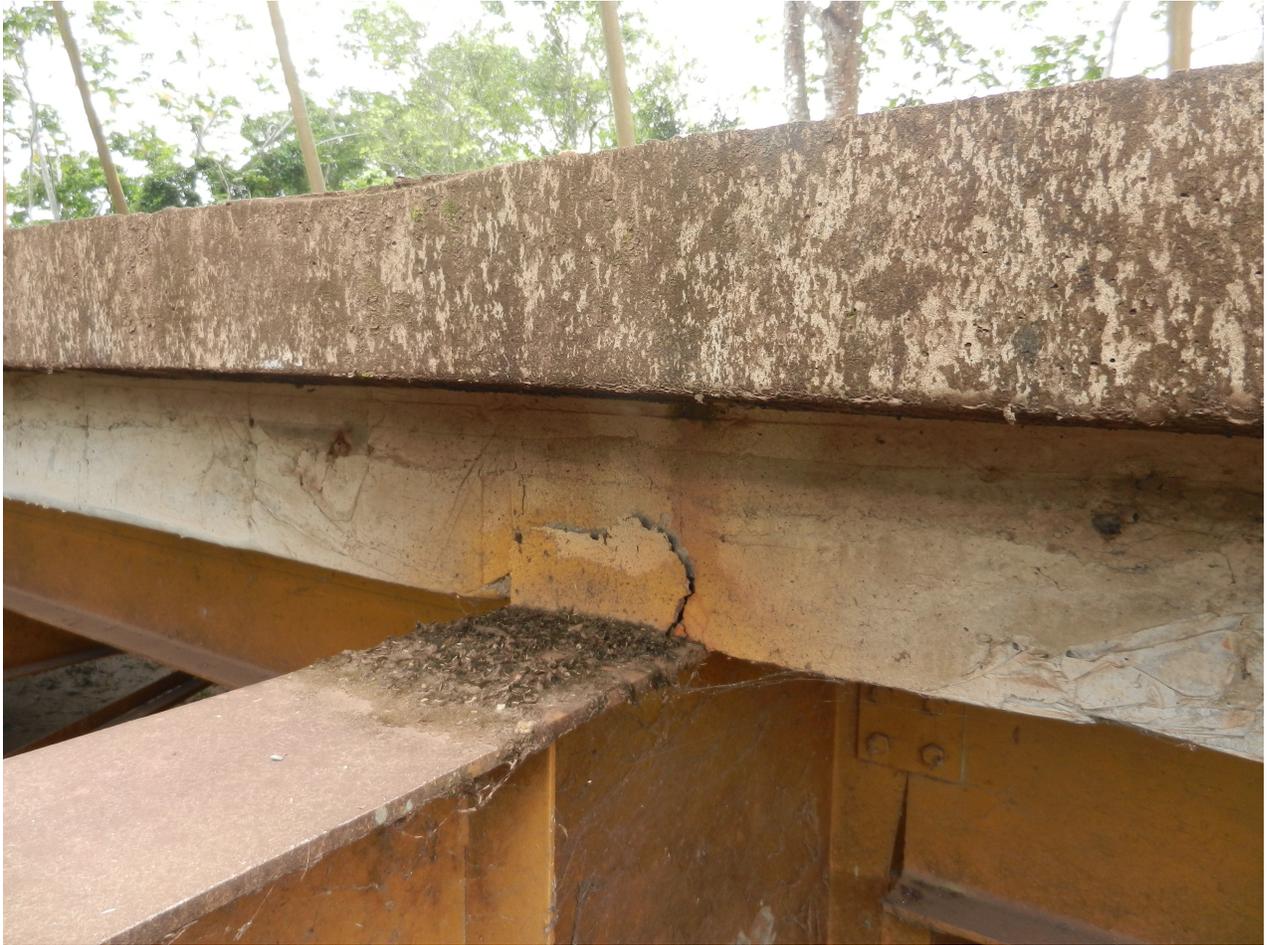
Componente.....: 10 Losa

Daño/Observaciones.: La losa se observa en buen estado, presenta fisuras de 0.05mm causadas por la retracción del fraguado. Desprendimiento de concreto y acero expuesto entre pendolones 4 y 7, costado izquierdo.

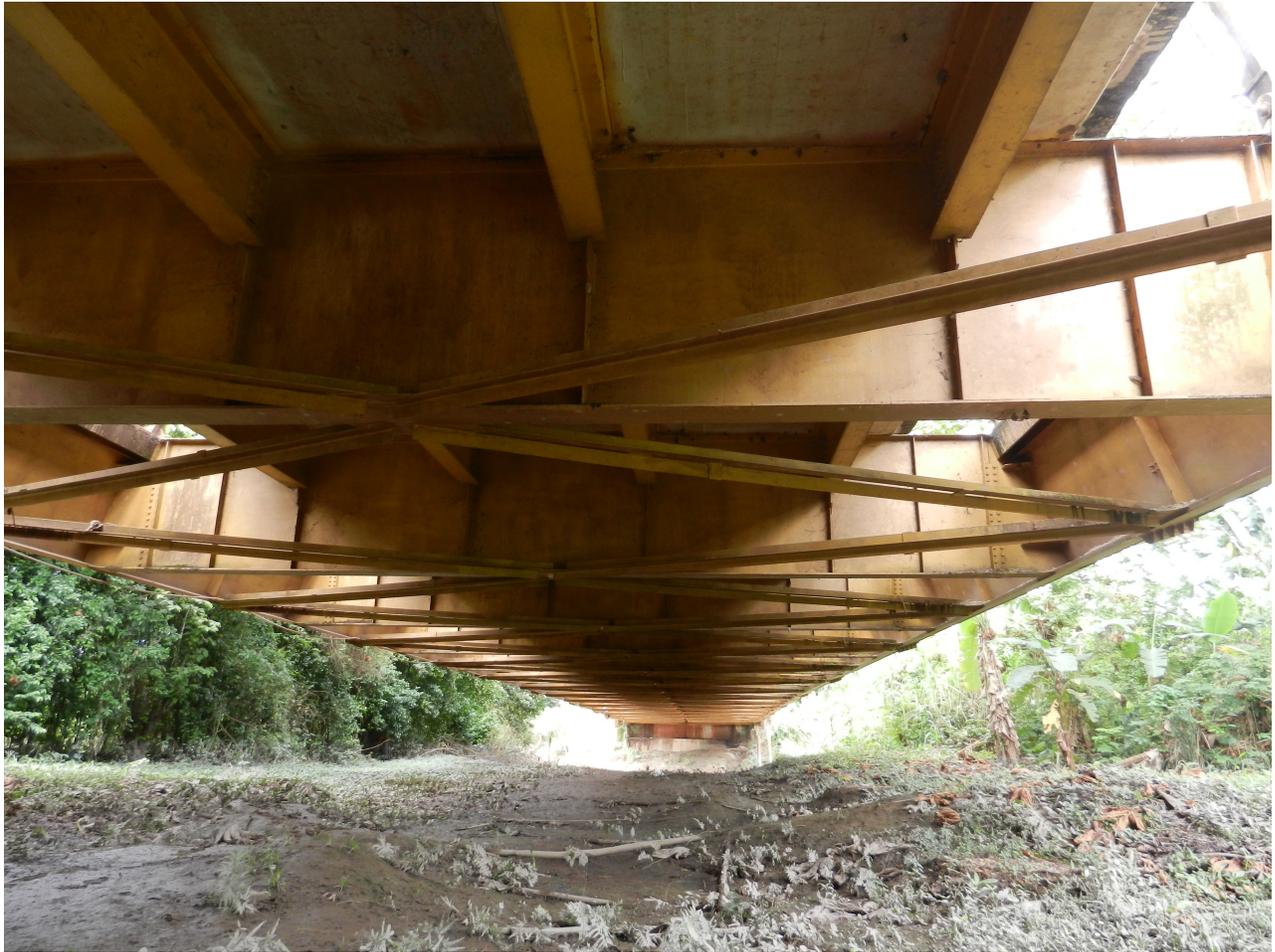
Componente.....: 11 Vigas/Largueros/Diafragmas

Daño/Observaciones.: Vigas transversales, longitudinales, de unión de arcos y cortavientos en buen estado. Se recomienda mantenimiento a corrosión superficial y pintura.

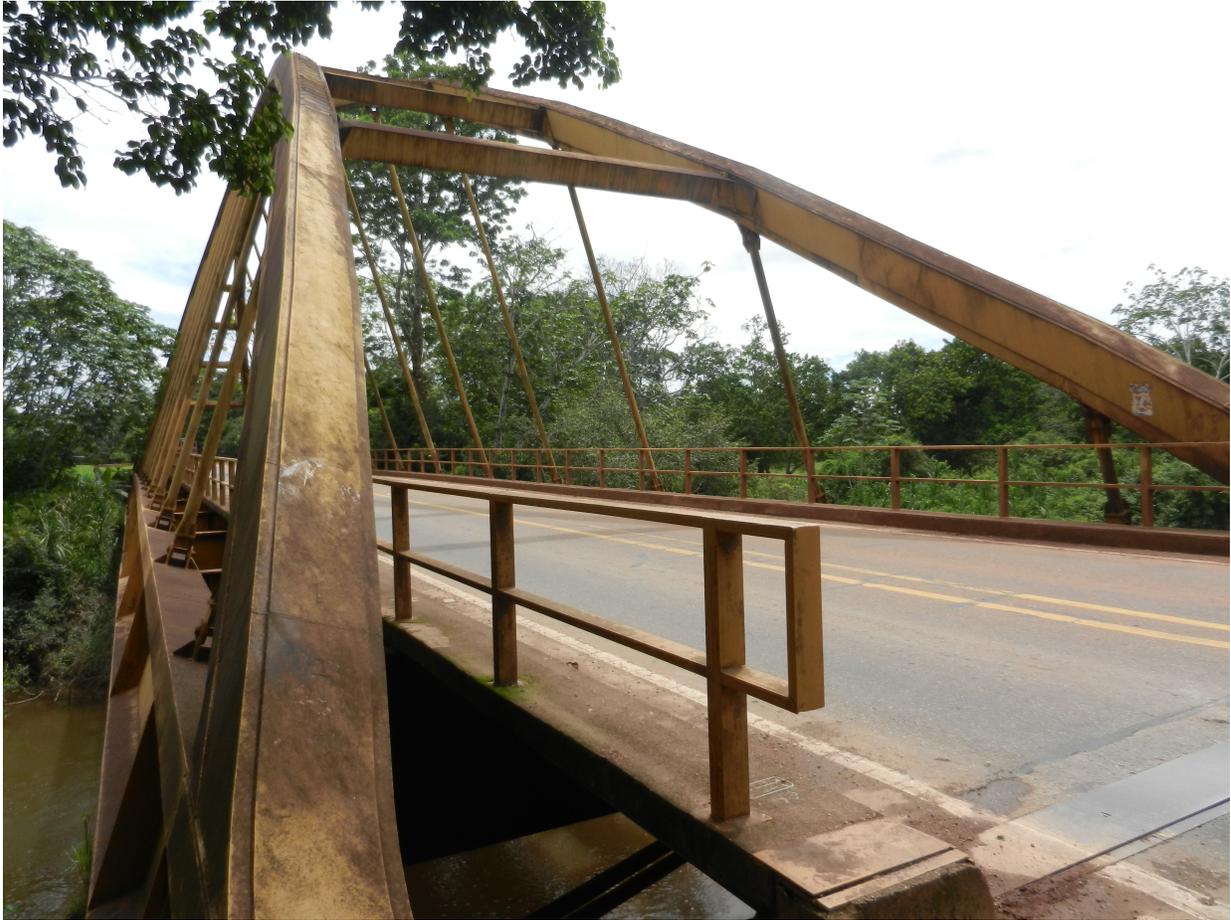
Componente.....: 12 Elementos de arco

Daño/Observaciones.: Buen estado. Se recomienda mantenimiento de corrosión superficial y pintura.

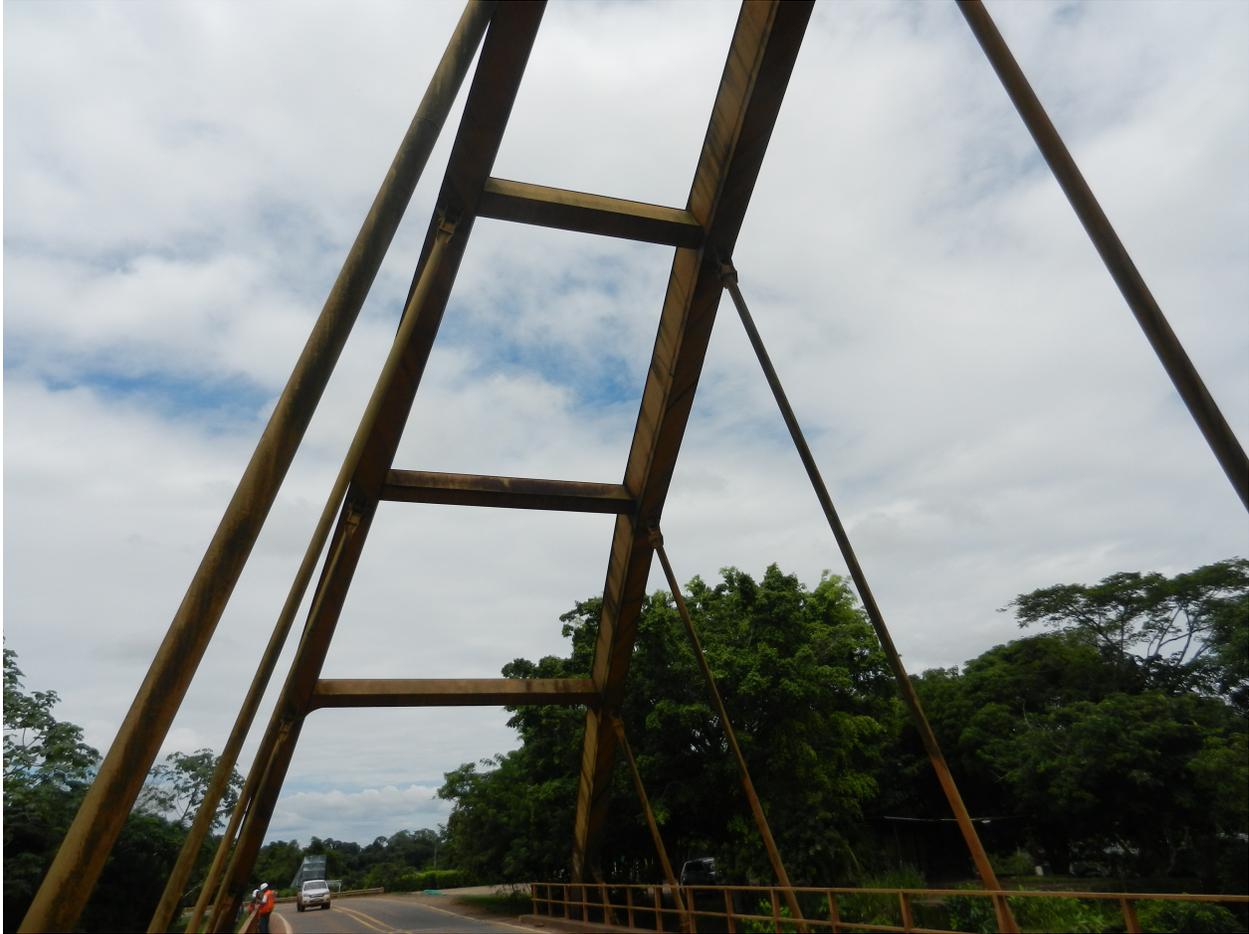
Componente.....: 13 Cables/Pendolon./Torres/Maciz.

Daño/Observaciones.: Los pendolones se observan en buen estado. El pendolón #7 del arco #2 se observa que vibra demasiado, pero no se observan anomalías en su integridad.

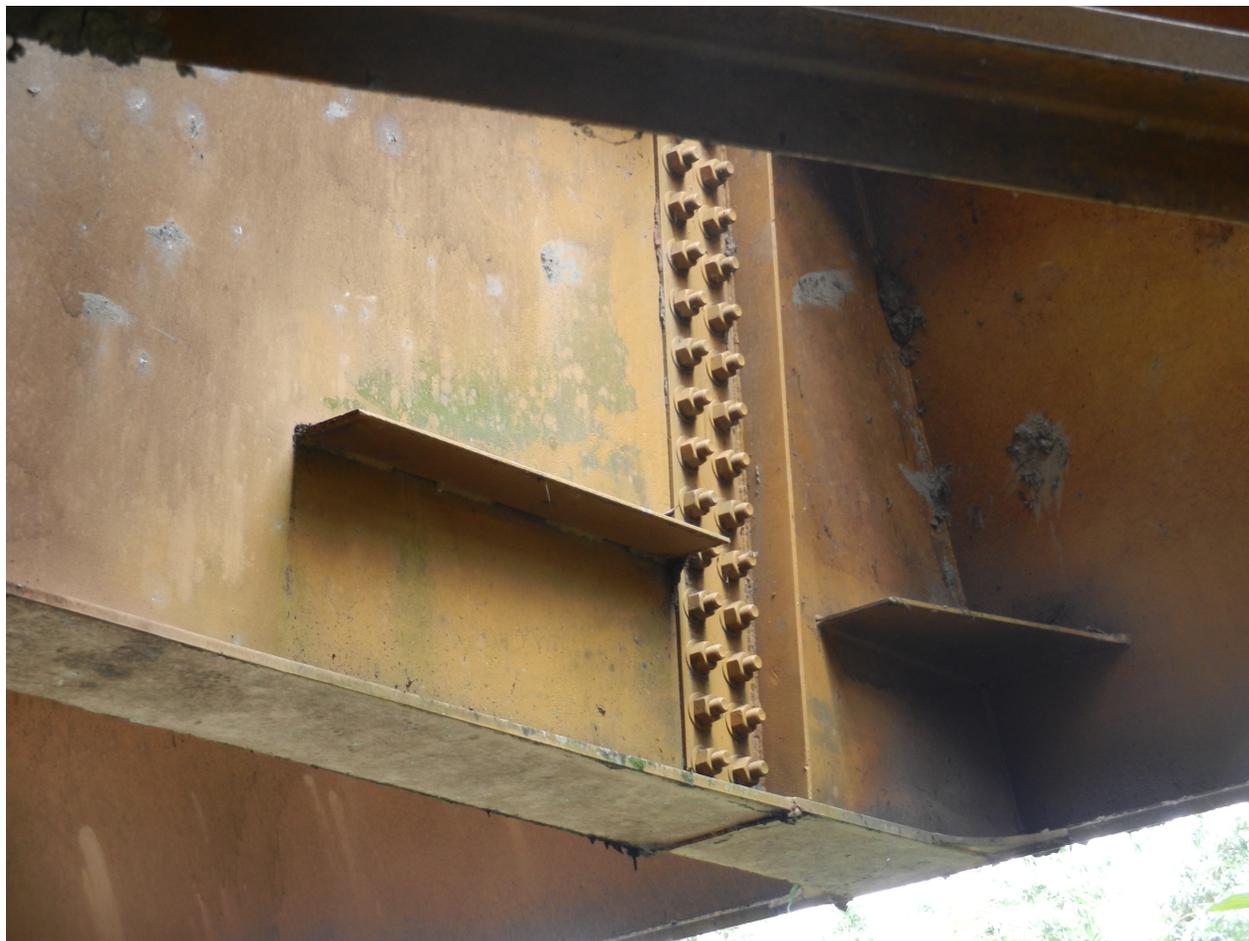
Componente.....: 14 Elementos de armadura
Calif./Mantenim....: 0 / -
Daño/Observaciones.: Presillas y Uniones en buen estado.

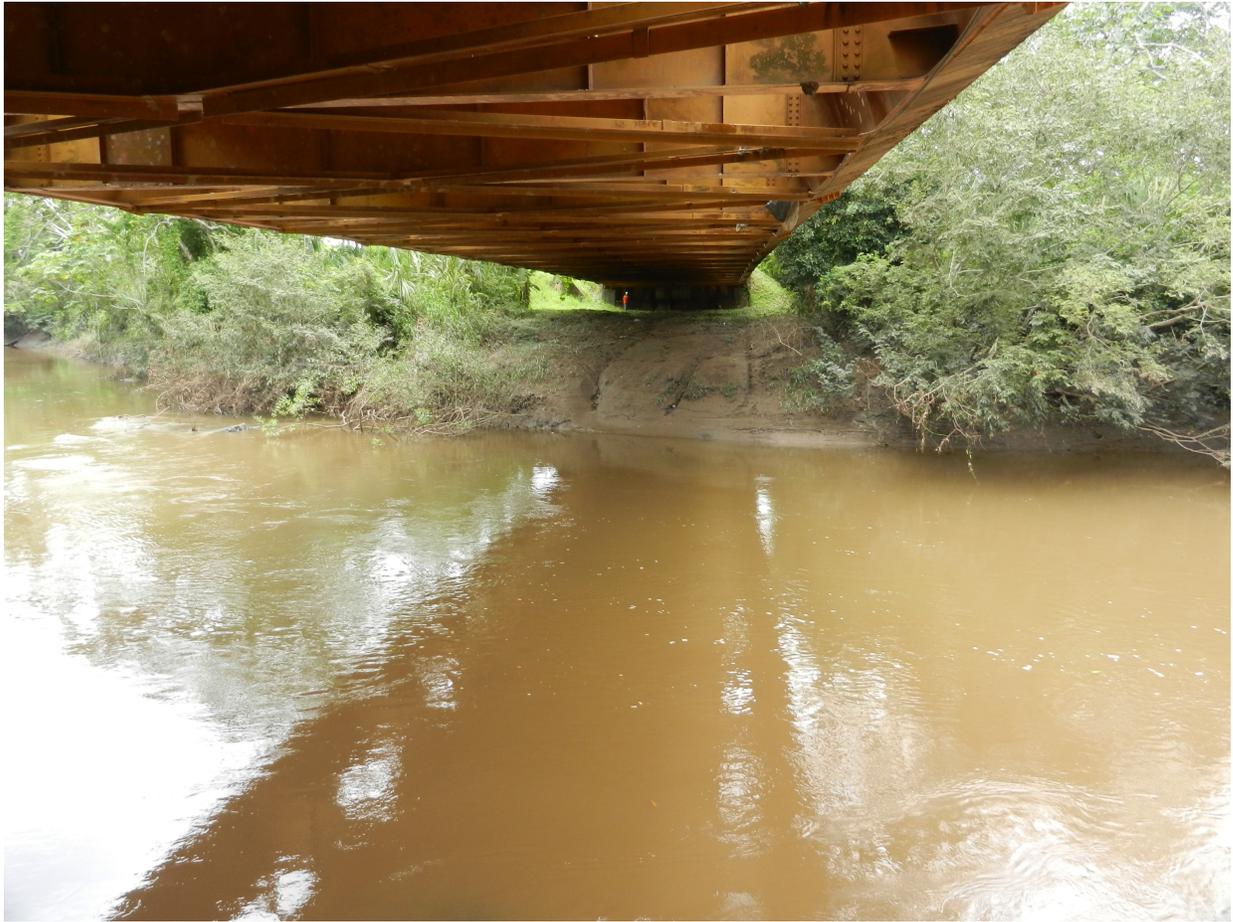
Componente.....: 15 Cauce

Daño/Observaciones.: Sobre la margen derecha se está presentando erosión, sin embargo aún no se ha afectado la estabilidad del estribo. Se propone proteger la margen derecha estribos por bosacretos, cimentados, por lo menos, hasta la profundidad de socavación, que deberá ser calculada.. Ver Anexo 2. Recomendaciones Hidráulicas y Ver Anexo 3 Recomendaciones

Tipo de daño.....: Erosión / socavación

Reparaciones.....: C Protección del cauce

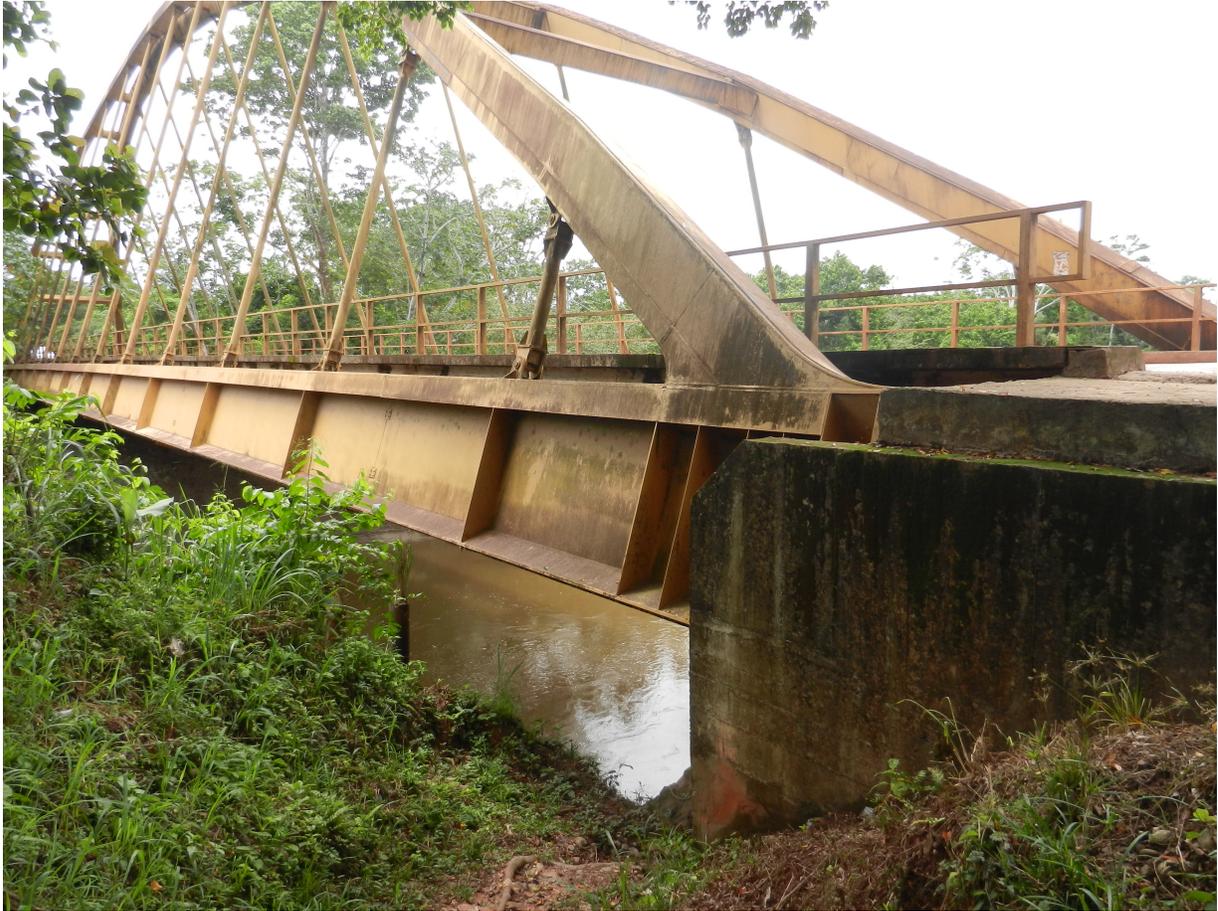
Componente.....: 17 Puente en general

Daño/Observaciones.: Puente en buen estado. Se recomienda trabajo de anticorrosión y pintura. Revisar las losas de aproximación, porque por su alta pendiente hacen que los vehículos impacten el puente al acceder a él. Ver Anexo 4. Recomendaciones Geotécnicas
