SDC/INV SiPuCol Fecha Ноја Informe de inspección principal 19/07/12 1 16-4008-003.00 Yucao Sección de inspección 1. Regional..... 16 Meta Ruta..... Transversal Buenaventura-Villavicencio-Pto.Carreto Carretera..... Puerto López - Puerto Gaitán Lado de la car...: Abscisa..... 101+0100 No del registro..: 1276 Año de construcción....: Año de la última reconstrucción....: Paso Superior/Inferior..... S Dir. de abs. de la carretera principal.: E Requisitos de la inspección...... 2 Grua con canastilla (lift) Recolección de datos : Fecha..... 2012.05.07 : Iniciales..... M.E.R Posición geográfica..: Latitud: 4 gra 20,45 min N Longitud: 72 gra 9,37 min O Altitud: 149 m Geometría: Número de luces..... Longitud de la luz menor (m): 20,30 Longitud de la luz mayor (m): 20,30 Longitud total .....(m): 20,30 Ancho del tablero.....(m): 6,54 Ancho del separador.....(m): 0,00 Ancho del andén izquierdo(m): 0,00 Ancho del andén derecho.. (m): 0,00 Ancho de la calzada.....(m): 4,15 Ancho entre bordillos....(m): 6,14 Ancho del acceso.....(m): 6,14 Area....(m2): 132,76 Altura de pilas....(m): 4,65 Altura de estribos.....(m): 3,40 Long. de apoyos en pilas.(m): 0,50 Long. de apoyos en estrib(m): 1,00 Puente e

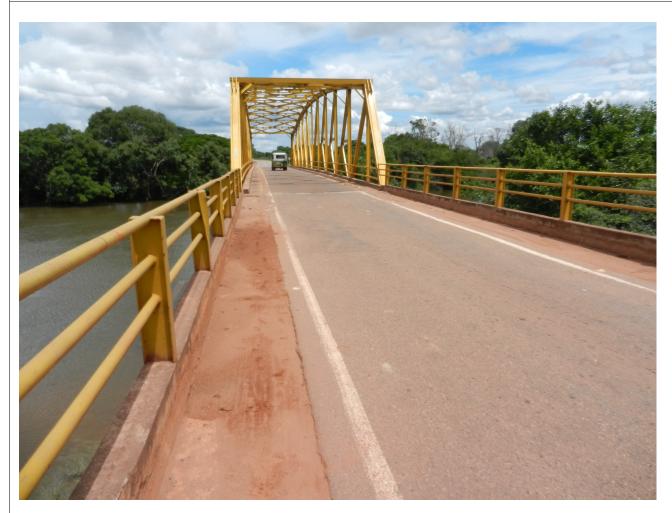
Componente.....: 1 Superficie del puente

Calif./Mantenim...: 3 / -

Daño/Observaciones.: Desgaste de la superficie de rodadura, agregado

expuesto y perdida del espesor de sacrificio,

resanar la superficie y colocar carpeta de rodadura. Se evidencia losa de aproximación de poca longitud.

Se sugiere revisar.

Tipo de daño....: Descomposición
Reparaciones....: A Cambio del pavimento asfáltico

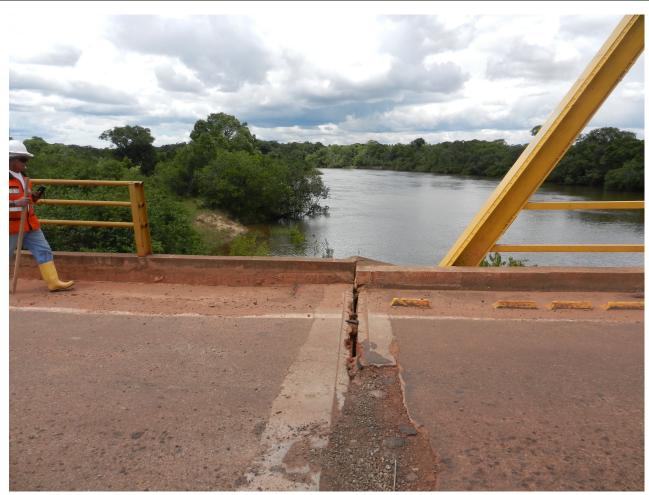
Componente..... 2 Juntas de expansión

Calif./Mantenim...: 3 / -

Daño/Observaciones.: La junta #1 carece de dispositivo. En la junta #2

no se observa el ángulo metálico, hay acero

expuesto. Pérdida y aplastamiento de la superficie

de apoyo del dispositivo.

Tipo de daño....: No registrado

Reparaciones.....: C Cambio a junta de goma asfáltica

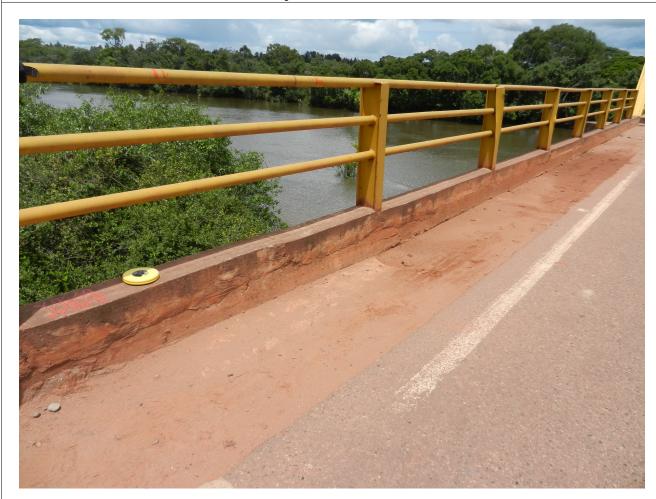
Componente..... 3 Andenes/Bordillos

Calif./Mantenim...: 0 / -

Daño/Observaciones.: En buen estado. Se recomienda mantenimiento

rutinario.

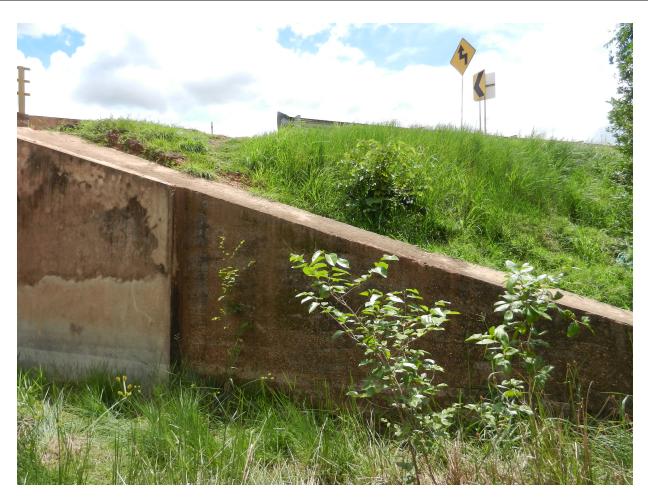
Componente..... 6 Aletas

Calif./Mantenim...: 0 / -

Daño/Observaciones.: En buen estado. Tipo de daño.....: Asentamiento / Movimiento

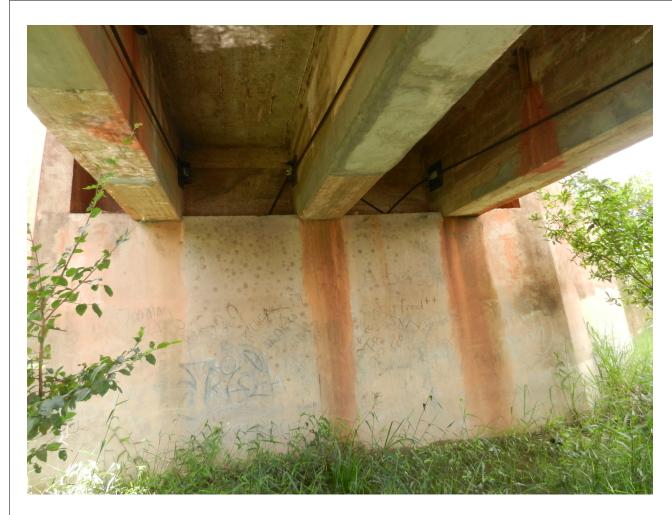
Componente...... 7 Estribos

Calif./Mantenim...: 0 / -

Daño/Observaciones.: En buen estado. Filtración por apoyos.

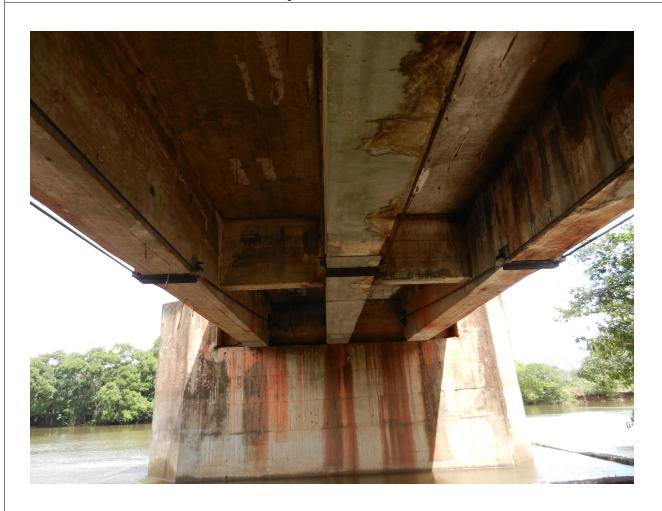
Componente...... 8 Pilas

Calif./Mantenim...: 0 /

Daño/Observaciones.: Tablestaca cubierta por nivel del cauce. Filtración en juntas. Buen estado.

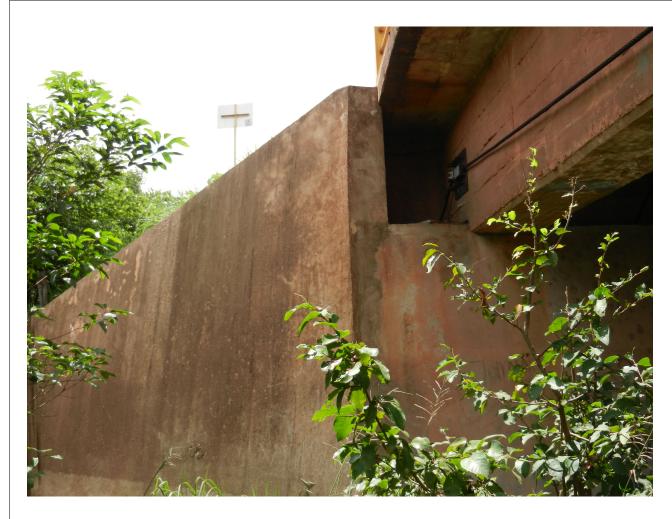
Componente..... 9 Apoyos

Calif./Mantenim...: 1 / -

Daño/Observaciones.: Filtración de agua atraves de las juntas a los

apoyos directos de las vigas de concreto.

Tipo de daño....: Infiltración

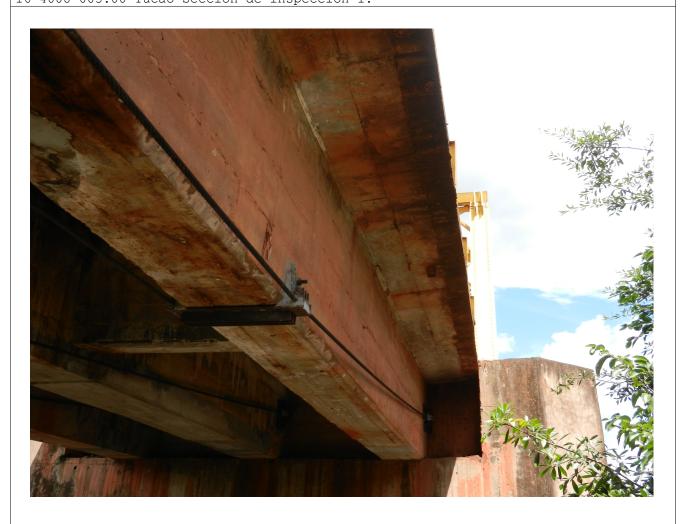
Componente..... 10 Losa

Calif./Mantenim...: 2

Daño/Observaciones.: Los voladizos presentan drenes sin tubería de

alargue.

Tipo de daño....: Infiltración Reparaciones....: E Reparación de drenes

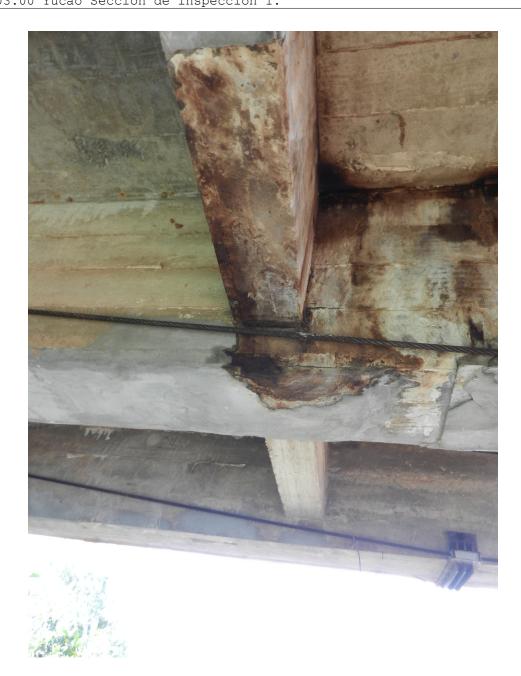
Componente....: 11 Vigas/Largueros/Diafragmas

Calif./Mantenim...: 1 / -

Daño/Observaciones.: Las vigas, en concreto, cuentan con reforzamiento

exterior. Fisuras de cortante en V1, V2 y V3. Alta

humedad en V2 y acero expuesto con señales de corrosión. Recalce en los patines inferiores de V1,

V2 y V3. Soporte de tensor en V1 cerca a ES1

costado aguas abajo, sin tuercas y/o sueltas.

Tipo de daño.....: Daño estr.(sobrecar./dis.insu)

Reparaciones....: D Inyección de grietas A Reparación de concreto

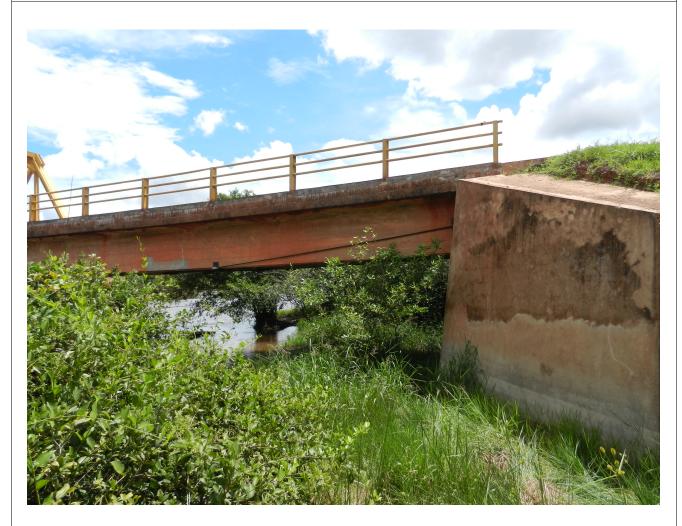
Componente.....: 17 Puente en general

Calif./Mantenim...: 1 / -

Daño/Observaciones.: Puente en buen estado. Ver Anexo 4. Recomendaciones

Geotécnicas.

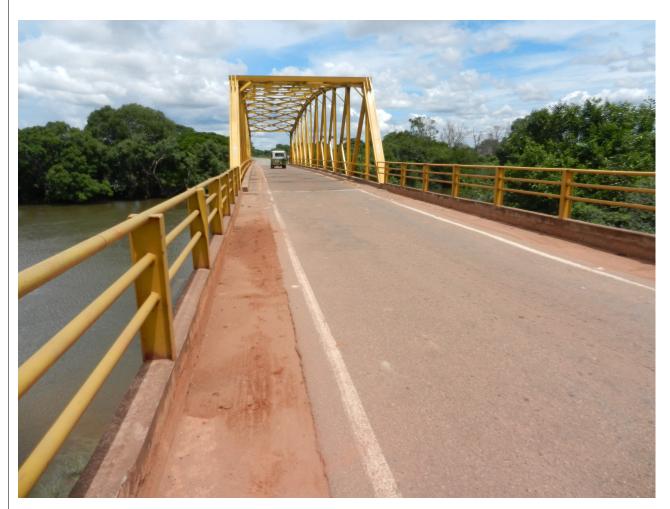
Componente.....: 1 Superficie del puente

Calif./Mantenim...: 3 / -

Daño/Observaciones.: Desgaste de la superficie de rodadura, agregado

expuesto y perdida del espesor de sacrificio,

resanar la superficie y colocar carpeta de rodadura. Se evidencia losa de aproximación de poca longitud.

Se sugiere revisar.

Tipo de daño....: Descomposición
Reparaciones....: A Cambio del pavimento asfáltico

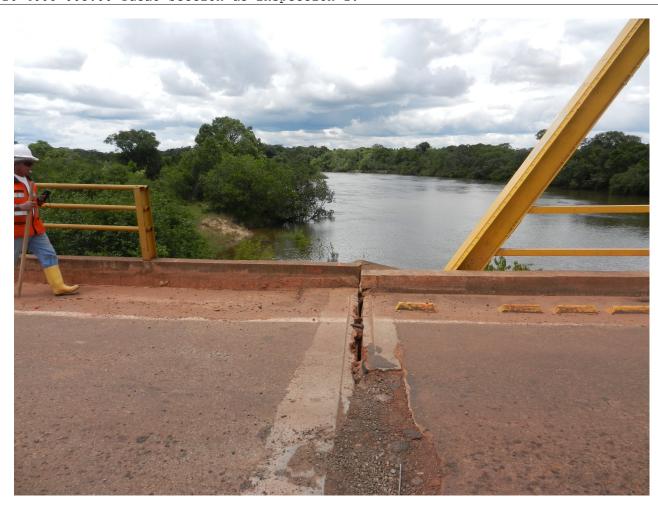
Componente..... 2 Juntas de expansión

Calif./Mantenim...: 3 / -

Daño/Observaciones.: La junta #1 carece de dispositivo.

En la junta #2 se observa que fue retirado el àngulo metàlico del dispositivo, adicionalmente el daño en la junta esta generando daño en la losa, al

punto de exponer el acero de refuerzo.

Pérdida y aplastamiento de la superficie de apoyo

del dispositivo.

Tipo de daño....: No registrado

Reparaciones..... Z Otra

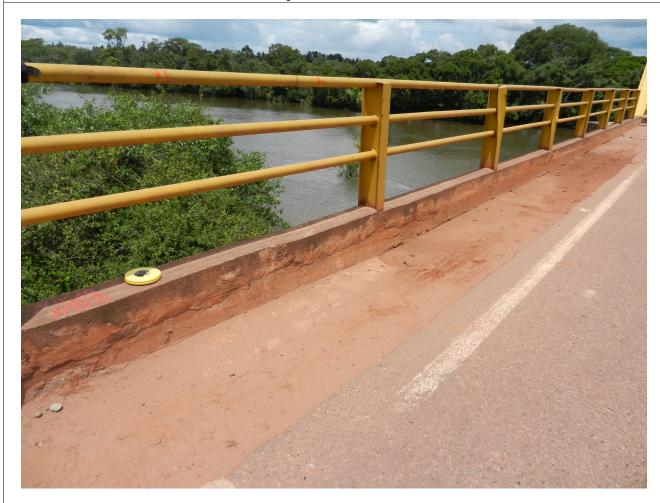
Componente..... 3 Andenes/Bordillos

Calif./Mantenim...: 0 / -

Daño/Observaciones.: En buen estado. Se recomienda mantenimiento

rutinario.

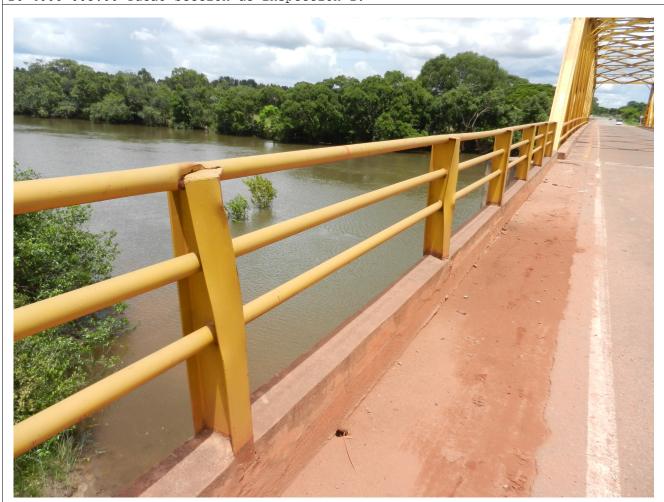
Componente..... 4 Barandas

Calif./Mantenim...: 1 / -

Daño/Observaciones.: En buen estado, salvo por impactos en costado

izquierdo. Se recomienda alargar la baranda del

costado izquierdo 4.00m.

Tipo de daño....: Otro Reparaciones....: Z Otra

Z (m): Instalación de barandas vehiculares metálicas

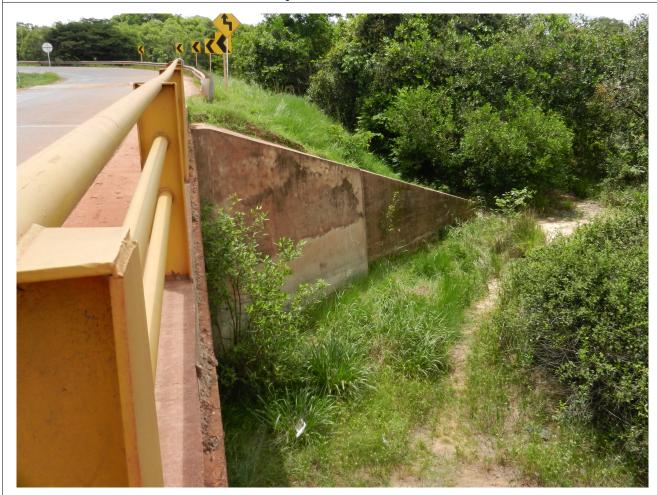
Componente..... 5 Conos/Taludes

Calif./Mantenim...: 0 / -

Daño/Observaciones.: En Buen estado.

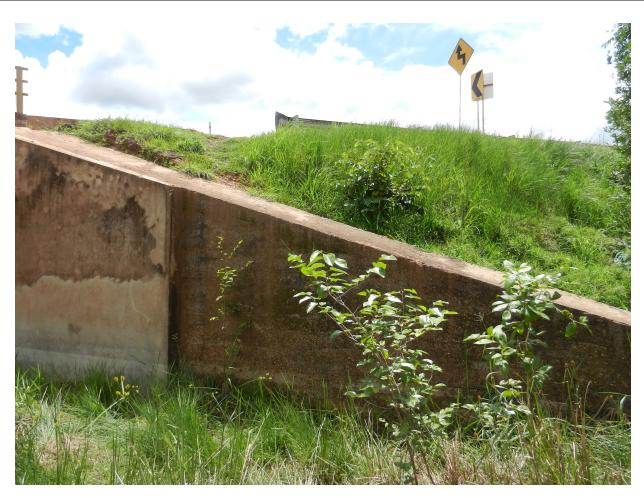
Componente..... 6 Aletas

Calif./Mantenim...: 0 / -

Daño/Observaciones.: En buen estado. Tipo de daño.....: Asentamiento / Movimiento

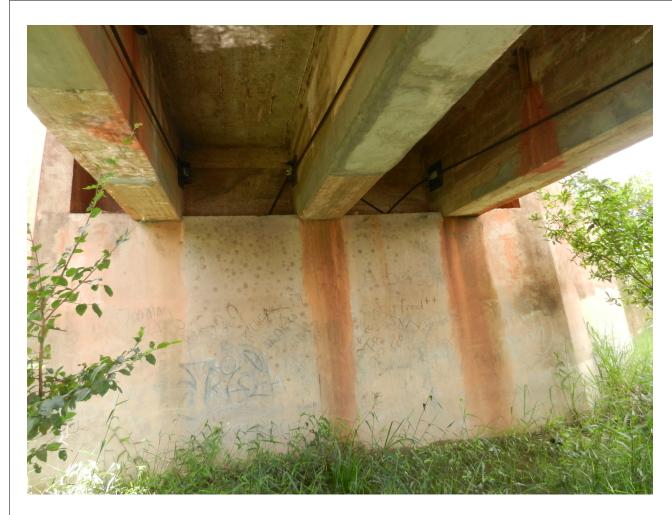
Componente...... 7 Estribos

Calif./Mantenim...: 0 / -

Daño/Observaciones.: En buen estado. Filtración por apoyos.

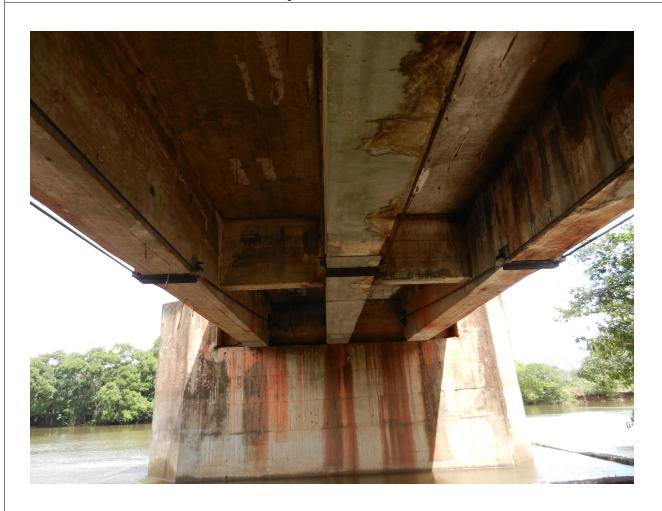
Componente...... 8 Pilas

Calif./Mantenim...: 0 /

Daño/Observaciones.: Tablestaca cubierta por nivel del cauce. Filtración en juntas. Buen estado.

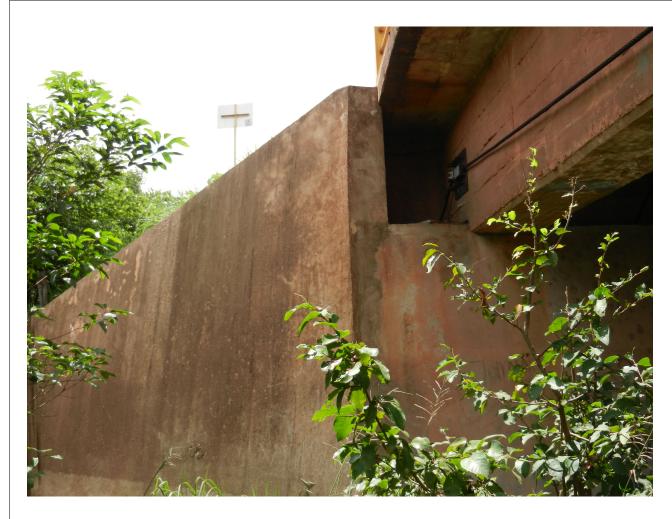
Componente..... 9 Apoyos

Calif./Mantenim...: 1 / -

Daño/Observaciones.: Filtración de agua atraves de las juntas a los

apoyos directos de las vigas de concreto.

Tipo de daño....: Infiltración

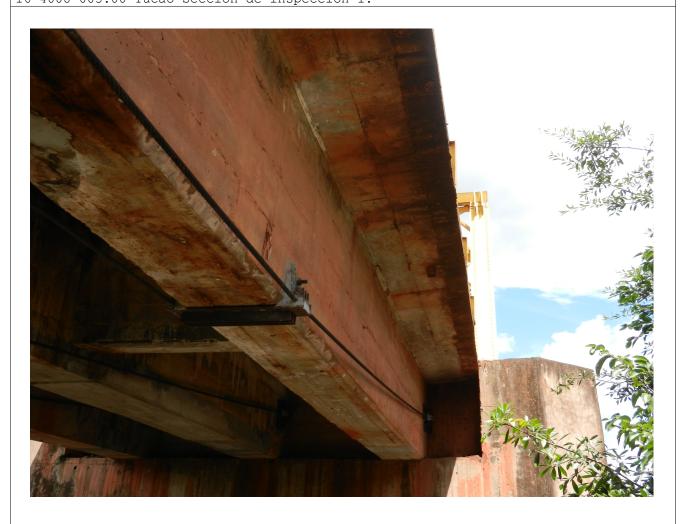
Componente..... 10 Losa

Calif./Mantenim...: 2

Daño/Observaciones.: Los voladizos presentan drenes sin tubería de

alargue.

Tipo de daño....: Infiltración Reparaciones....: E Reparación de drenes

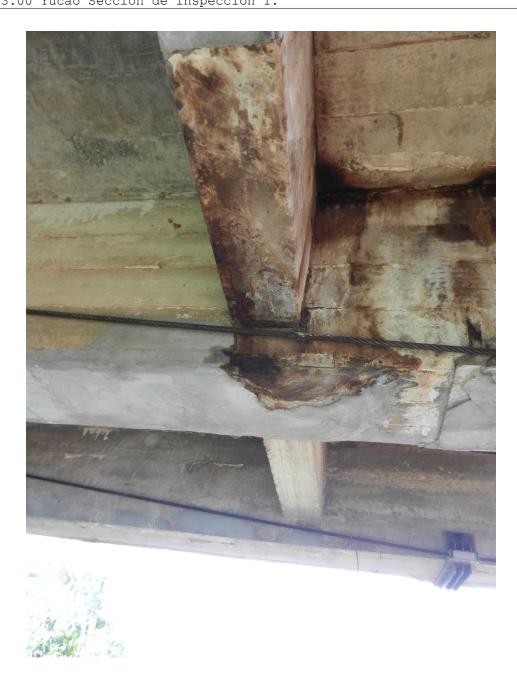
Componente....: 11 Vigas/Largueros/Diafragmas

Calif./Mantenim...: 3 / -

Daño/Observaciones.: Las vigas, en concreto cuentan con reforzamiento

exterior. Fisuras de cortante en V1, V2 y V3. Alta humedad en V2 y acero expuesto con señales de

corrosión.Recalce en los patines inferiores de V1, V2 y V3. Soporte de tensor en V1 cerca a ES1

costado aguas abajo, sin tuercas y/o sueltas.
Los cables de tensionamiento se encuentran

Tipo de daño.....: Daño estr.(sobrecar./dis.insu)

Reparaciones.....: D Inyección de grietas

A Reparación de concreto

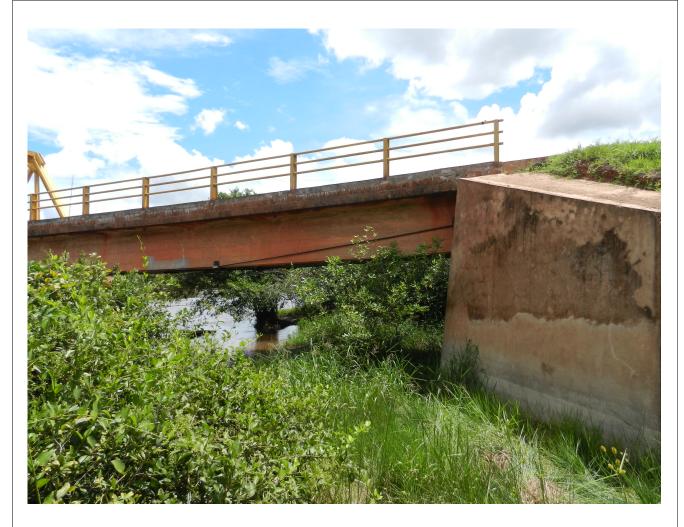
Componente.....: 17 Puente en general

Calif./Mantenim...: 3 / -

Daño/Observaciones.: Puente en buen estado. Ver Anexo 4. Recomendaciones

Geotécnicas.

El puente es muy angosto, permitiendo el paso de un solo vehículo. Debido al tipo de estructura no es

posible realizar una ampliación.

Tipo de daño....: Otro

Reparaciones.....: D Puente nuevo (paralelo)
