SDC/INV	SiPuCol	Fecha	Hoja
Informe de inspección principal		19/07/12	1
16-4008-003.02 Yucao Sección de inspección 2			
Regional.....: 16 Meta			
Ruta.....: Transversal Buenaventura-Villavicencio-Pto.Carreño			
Carretera.....: Puerto López - Puerto Gaitán			
Lado de la car...:			
Abscisa.....: 101+0100			
No del registro...: 1353			
Año de construcción.....:			
Año de la última reconstrucción.....:			
Paso Superior/Inferior.....: S			
Dir. de abs. de la carretera principal.:			
Requisitos de la inspección.....: 3 Bote			
Recolección de datos : Fecha.....: 2012.05.07			
: Iniciales.....: M.E.R			
Posición geográfica...:			
Latitud: 4 gra 20,45 min N Longitud: 72 gra 9,37 min O Altitud: 149 m			
Geometría: Número de luces.....: 1			
Longitud de la luz menor (m): 59,80			
Longitud de la luz mayor (m): 59,80			
Longitud total .....(m): 59,80			
Ancho del tablero.....(m): 6,38			
Ancho del separador.....(m): 0,00			
Ancho del andén izquierdo(m): 0,00

Sección de inspección 1 se refiere a la de vigas en concreto y la sección 2 a la estructura metálica.

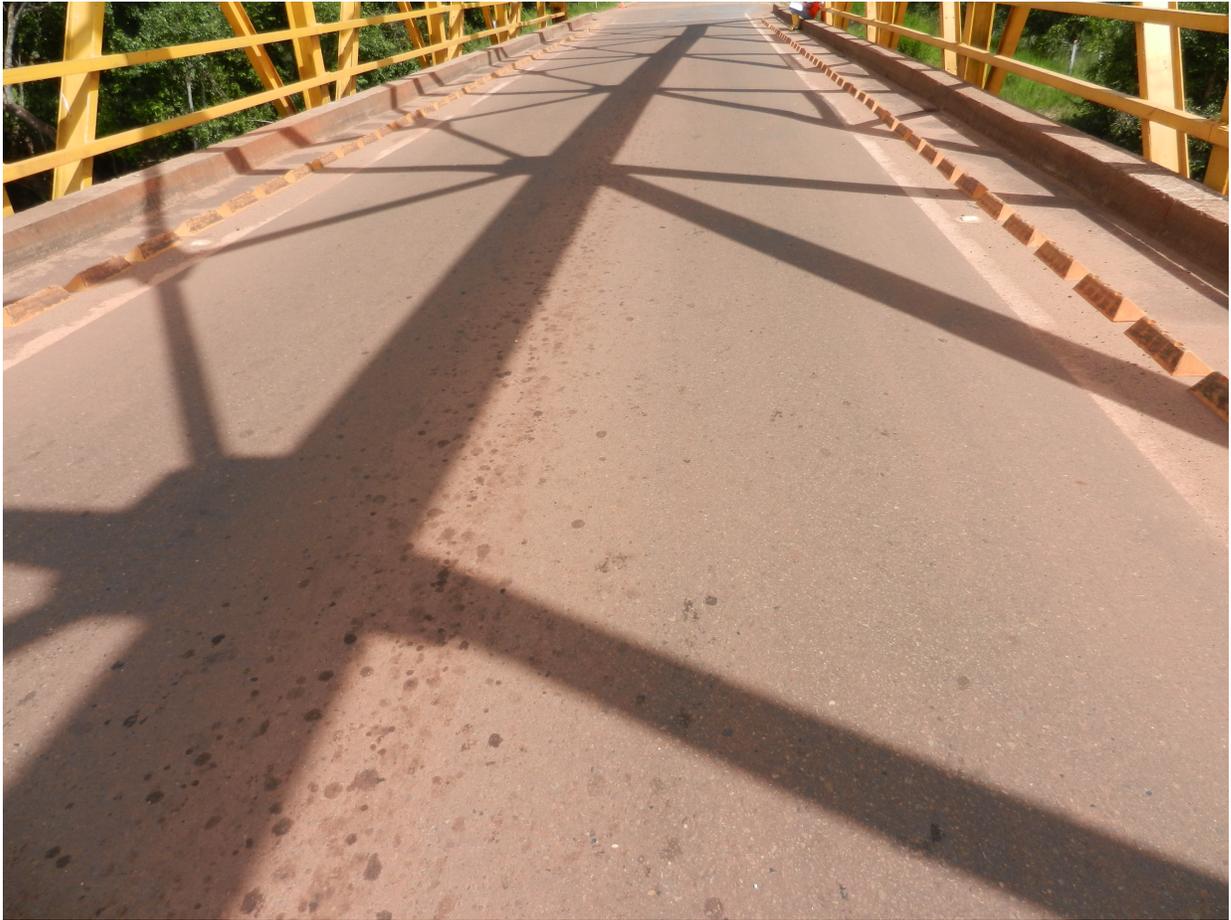
Componente.....: 1 Superficie del puente

Calif./Mantenim....: 3 / -

Daño/Observaciones.: Se sugiere revisar la longitud de la losa de aproximación. Superficie desgastada, con agregado expuesto. Se evidencia fisura longitudinal a lo largo de toda la sección, posiblemente generada en proceso de pavimentación.

Tipo de daño.....: Descomposición

Reparaciones.....: A Cambio del pavimento asfáltico

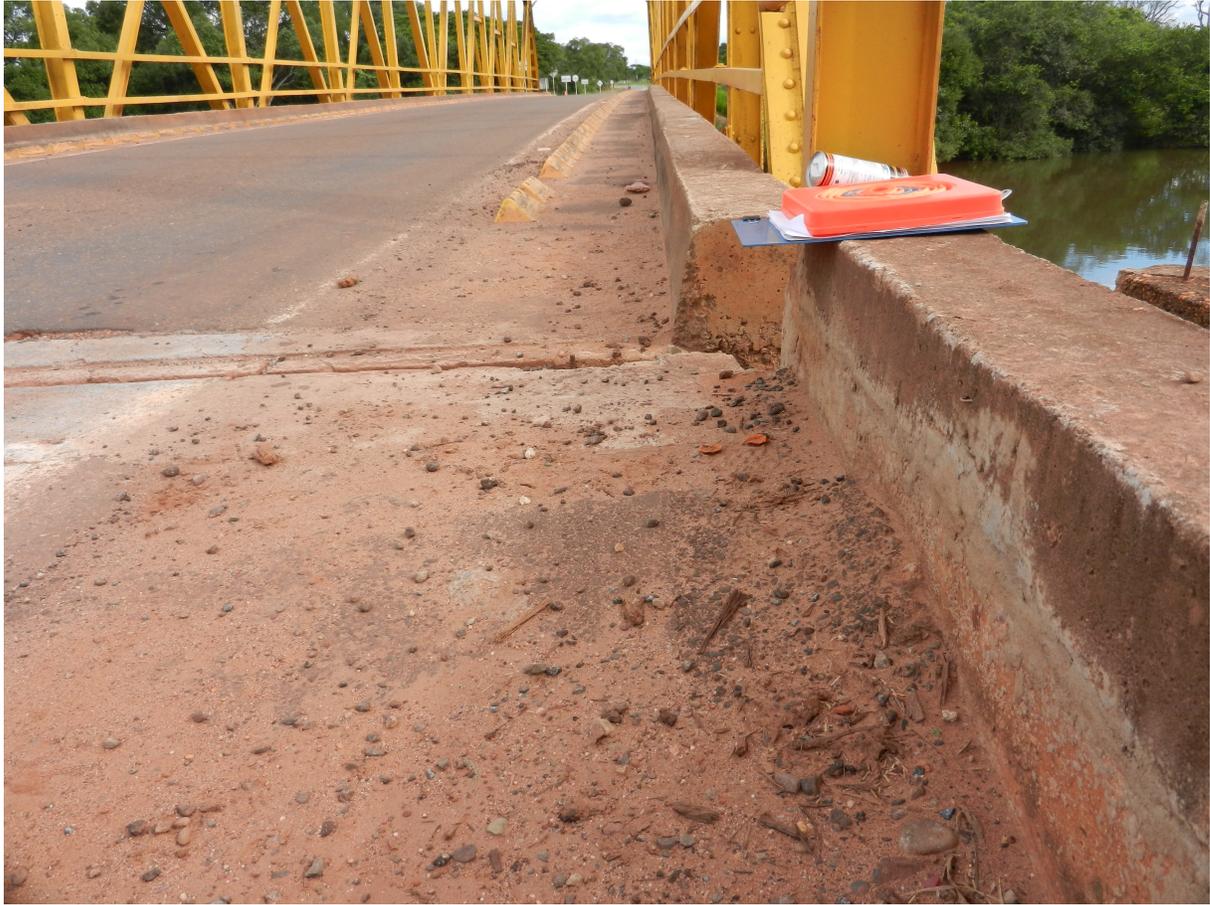
Componente.....: 2 Juntas de expansión

Calif./Mantenim....: 3 / -

Daño/Observaciones.: Dispositivo metálico desnivelado, con pérdida a sus  
lados.  
Z (m): Cambio a junta de bloque de neopreno.

Tipo de daño.....: Infiltración

Reparaciones.....: Z Otra

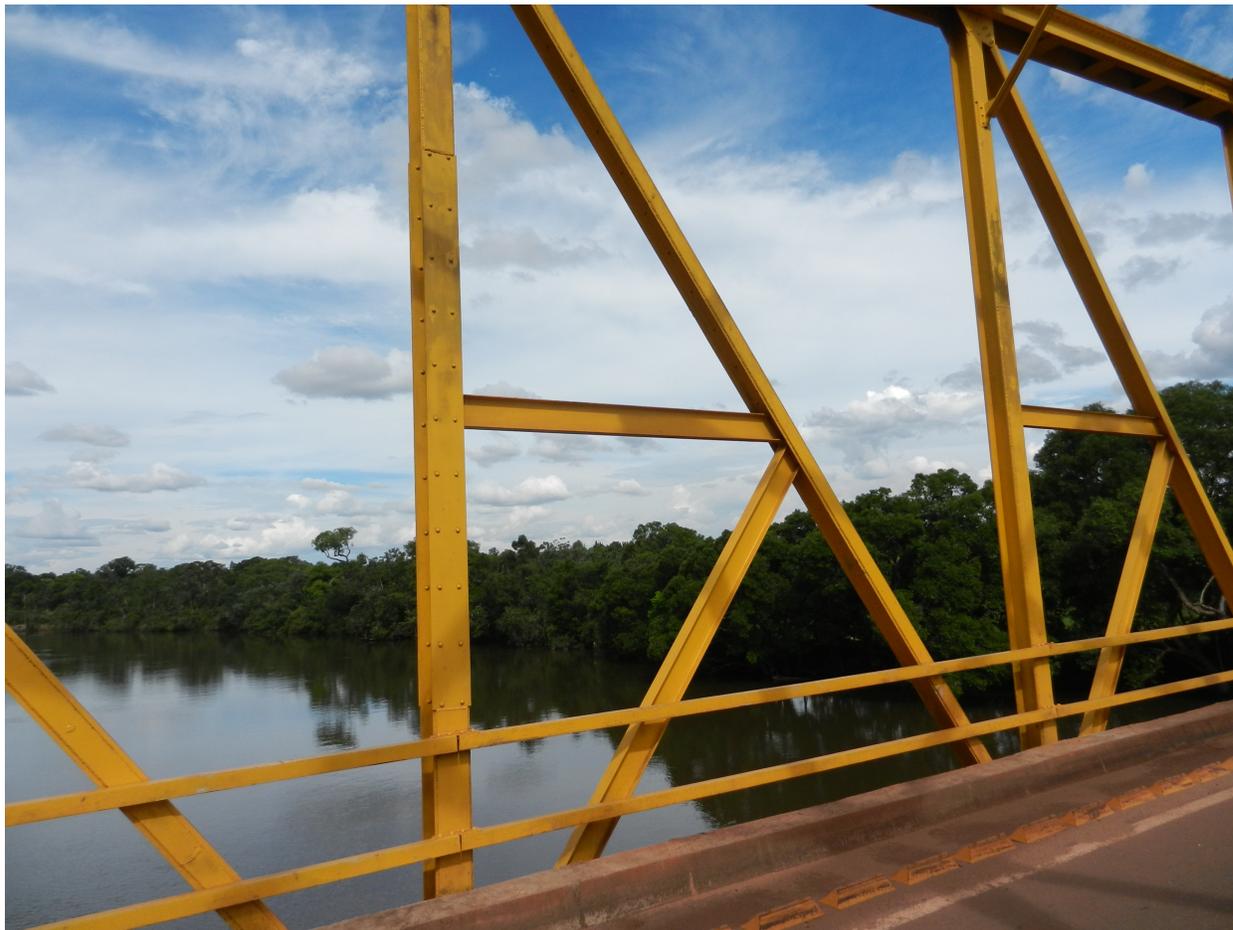
Componente.....: 4 Barandas

Daño/Observaciones.: Las barandas se observaron en buen estado.

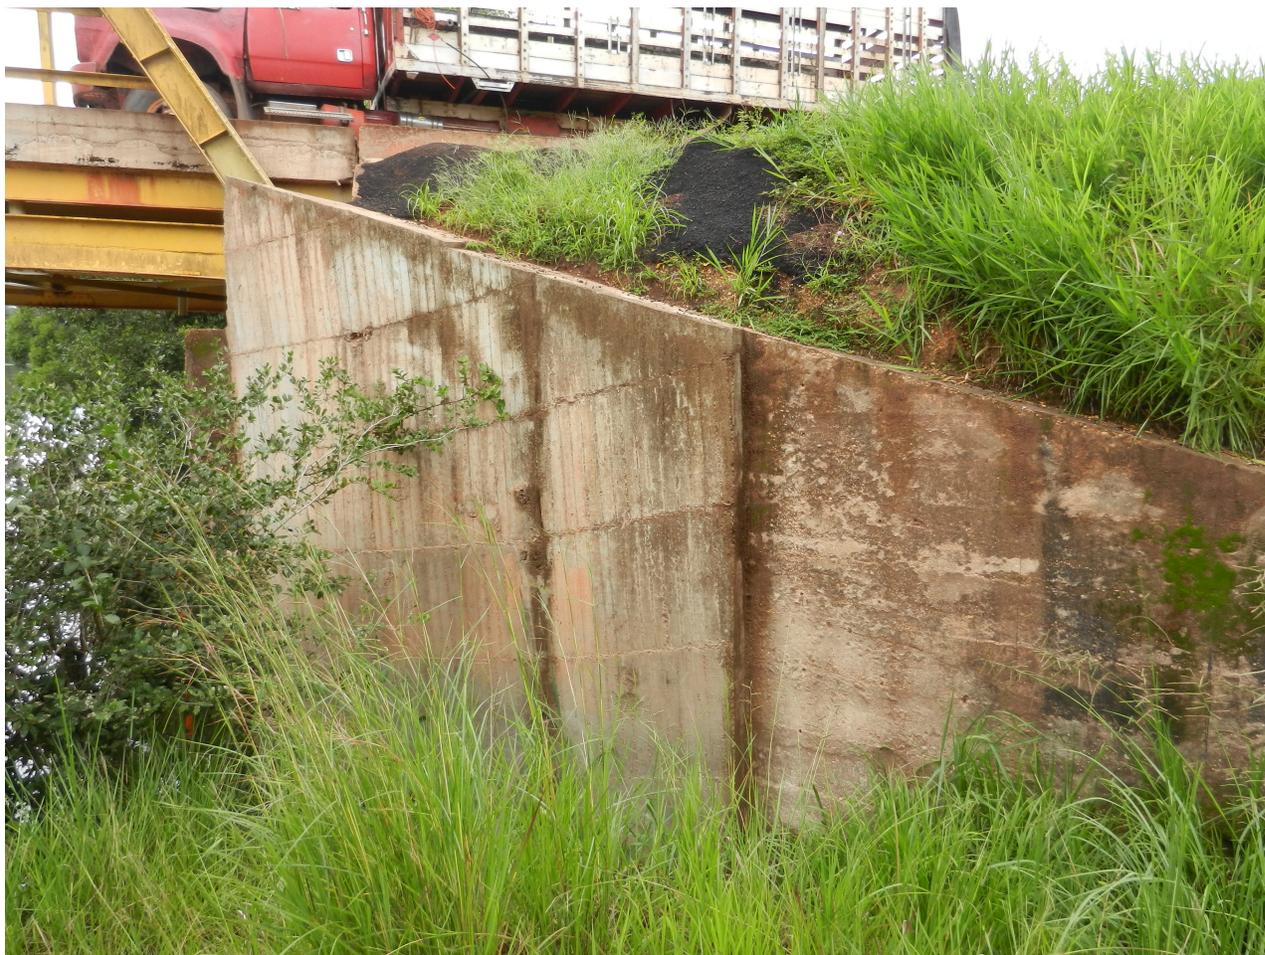
Componente.....: 5 Conos/Taludes

Daño/Observaciones.: En Buen estado.

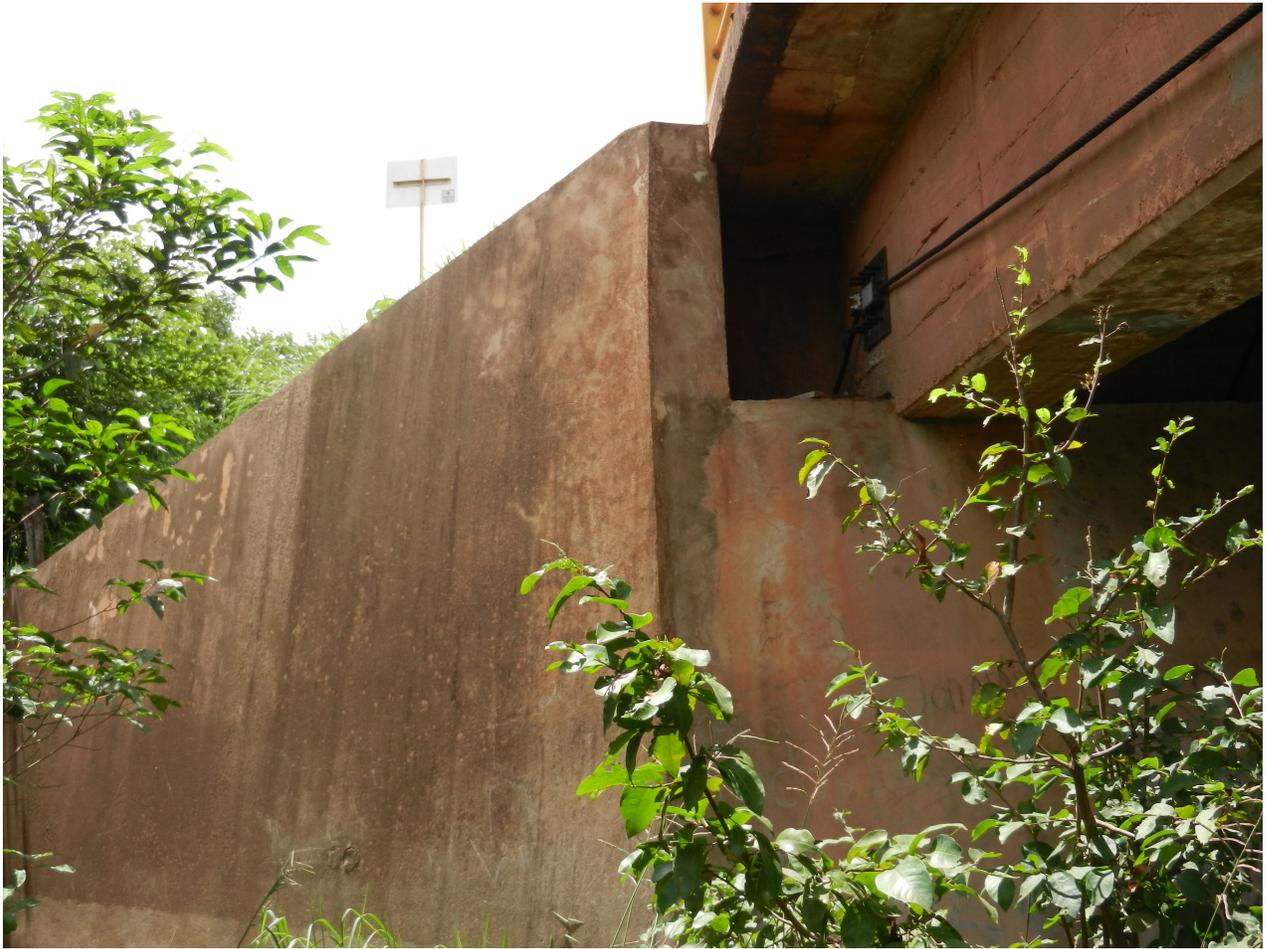
Componente.....:       6       Aletas  
Calif./Mantenim.....:   1   /   -  
Daño/Observaciones.:    En buen estado.

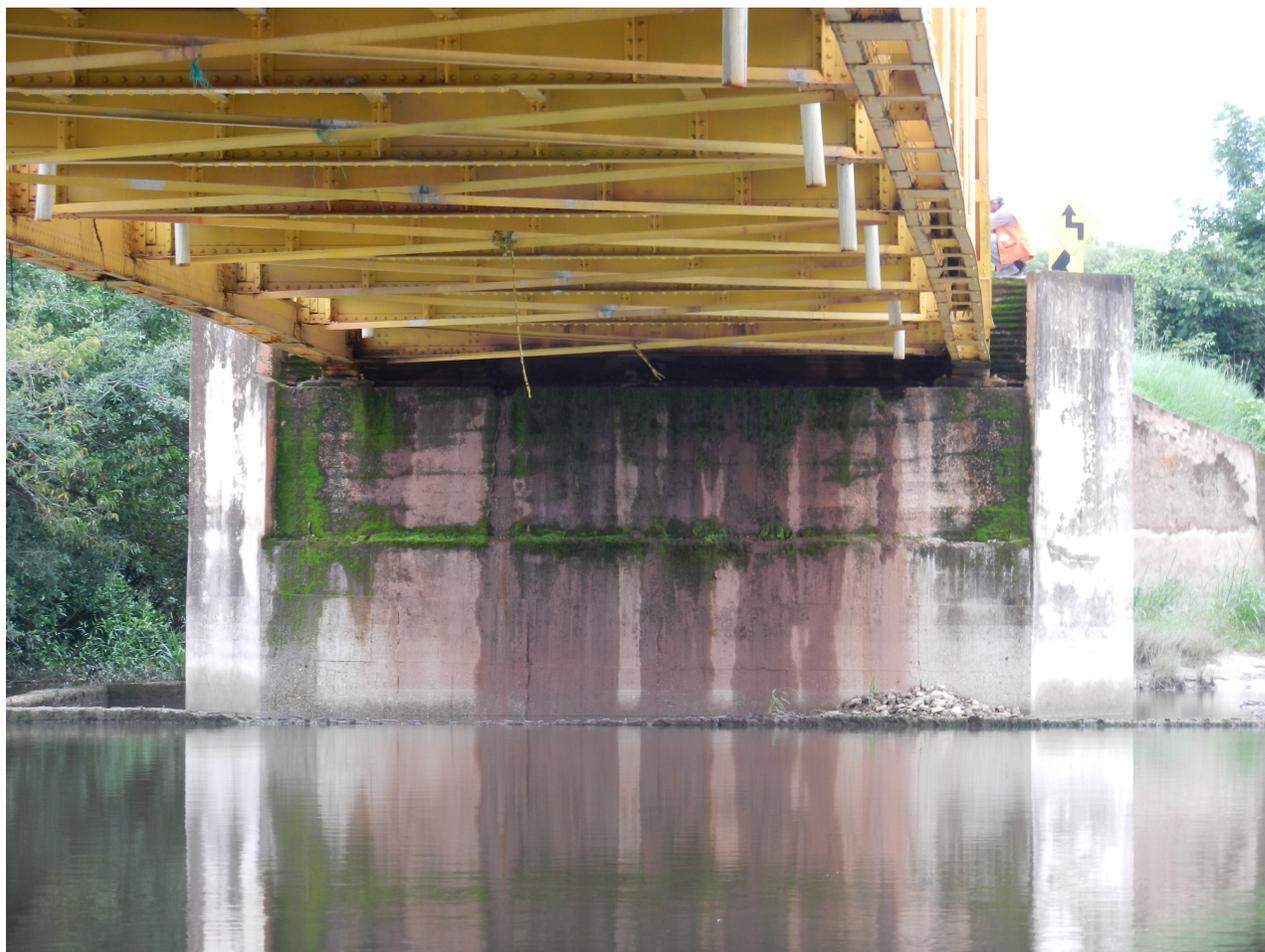
Componente.....: 7 Estribos

Daño/Observaciones.: En buen estado. Presenta humedad y vegetación.

Tipo de daño.....: Infiltración

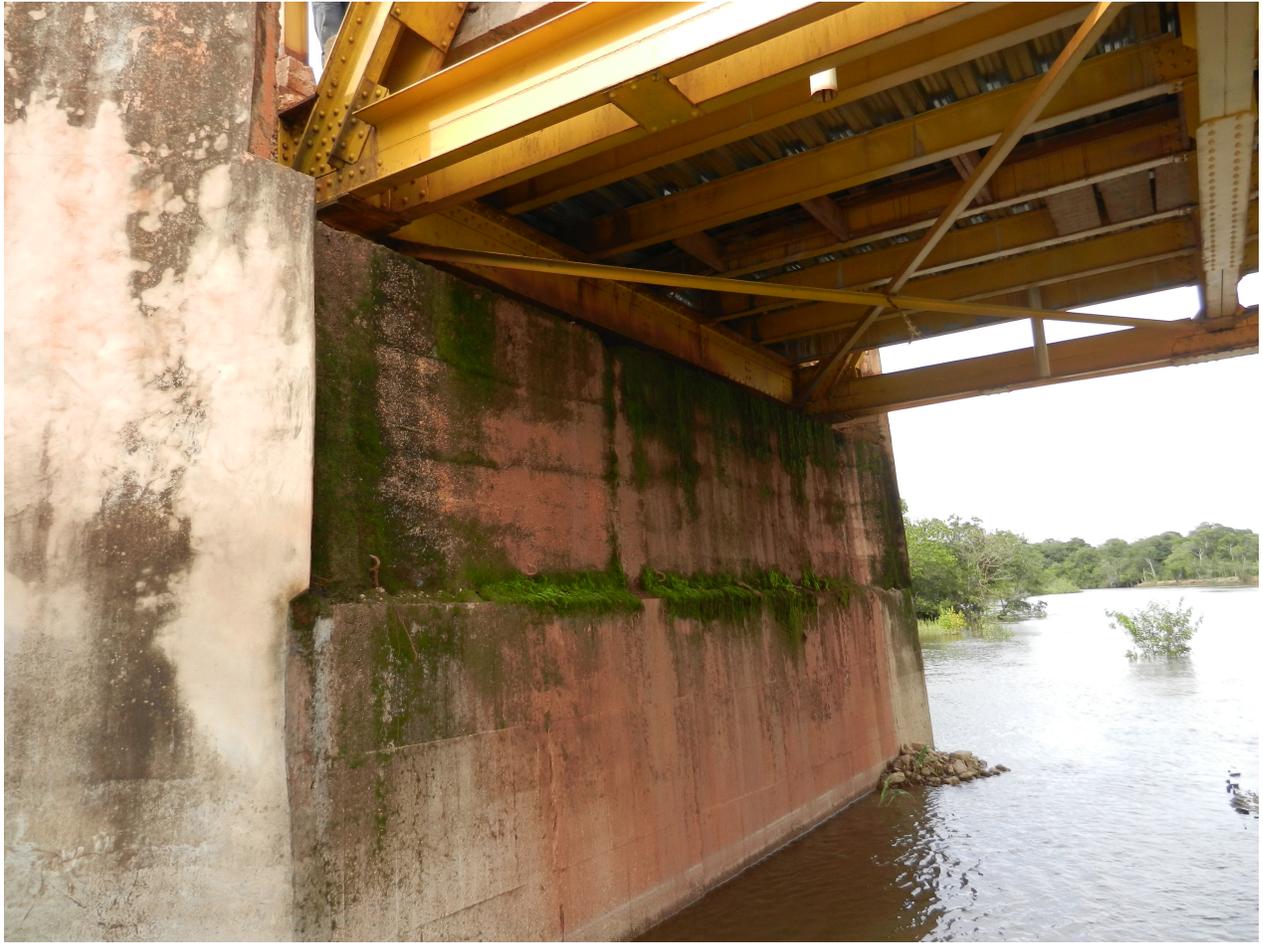
Componente.....: 8 Pilas

Daño/Observaciones.: En buen estado. Tablestaca funcionando. Filtración y vegetación.

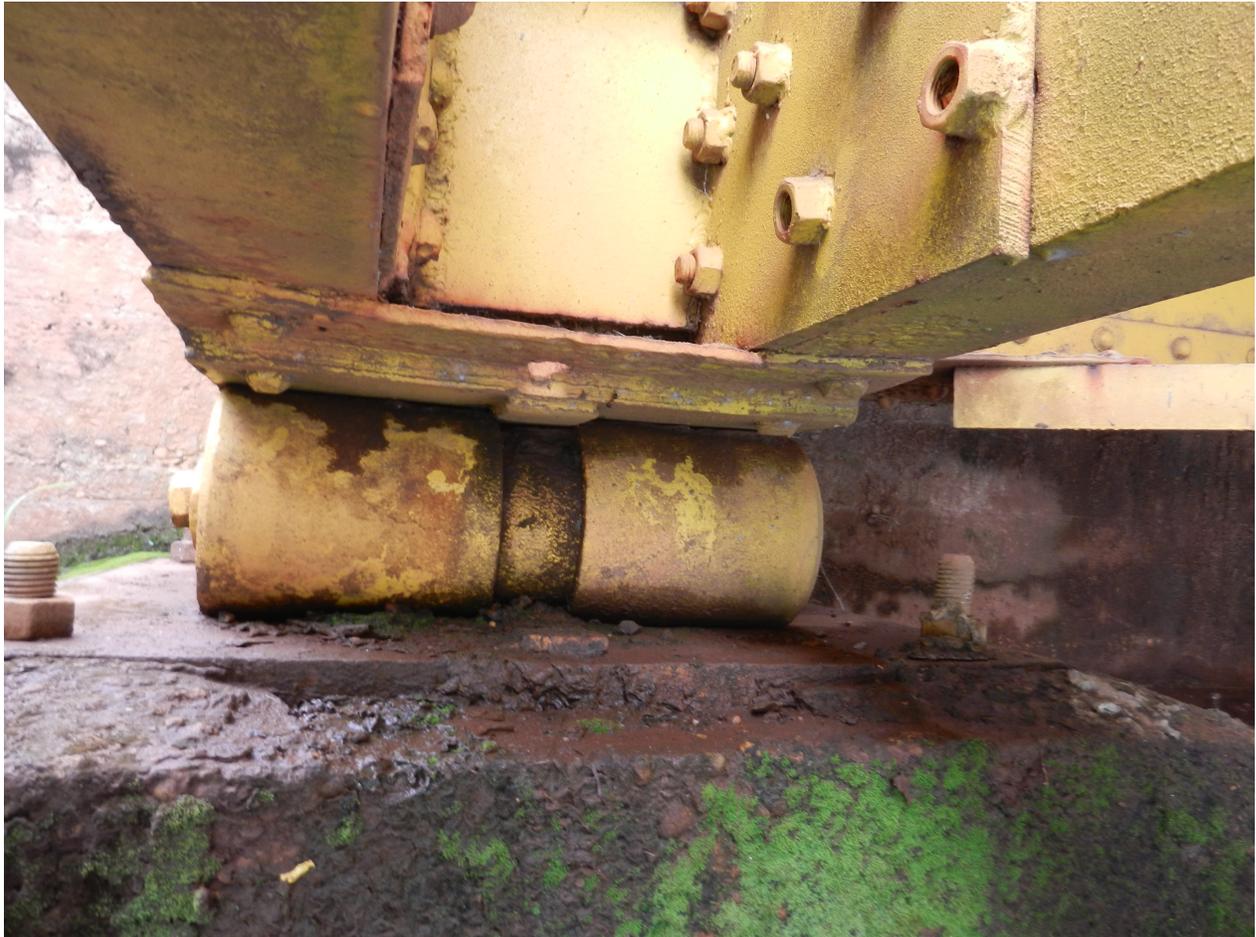
Componente.....: 9 Apoyos

Daño/Observaciones.: Apoyo móvil. En buen estado, pero presenta suciedad y vegetación.

Tipo de daño.....: Infiltración

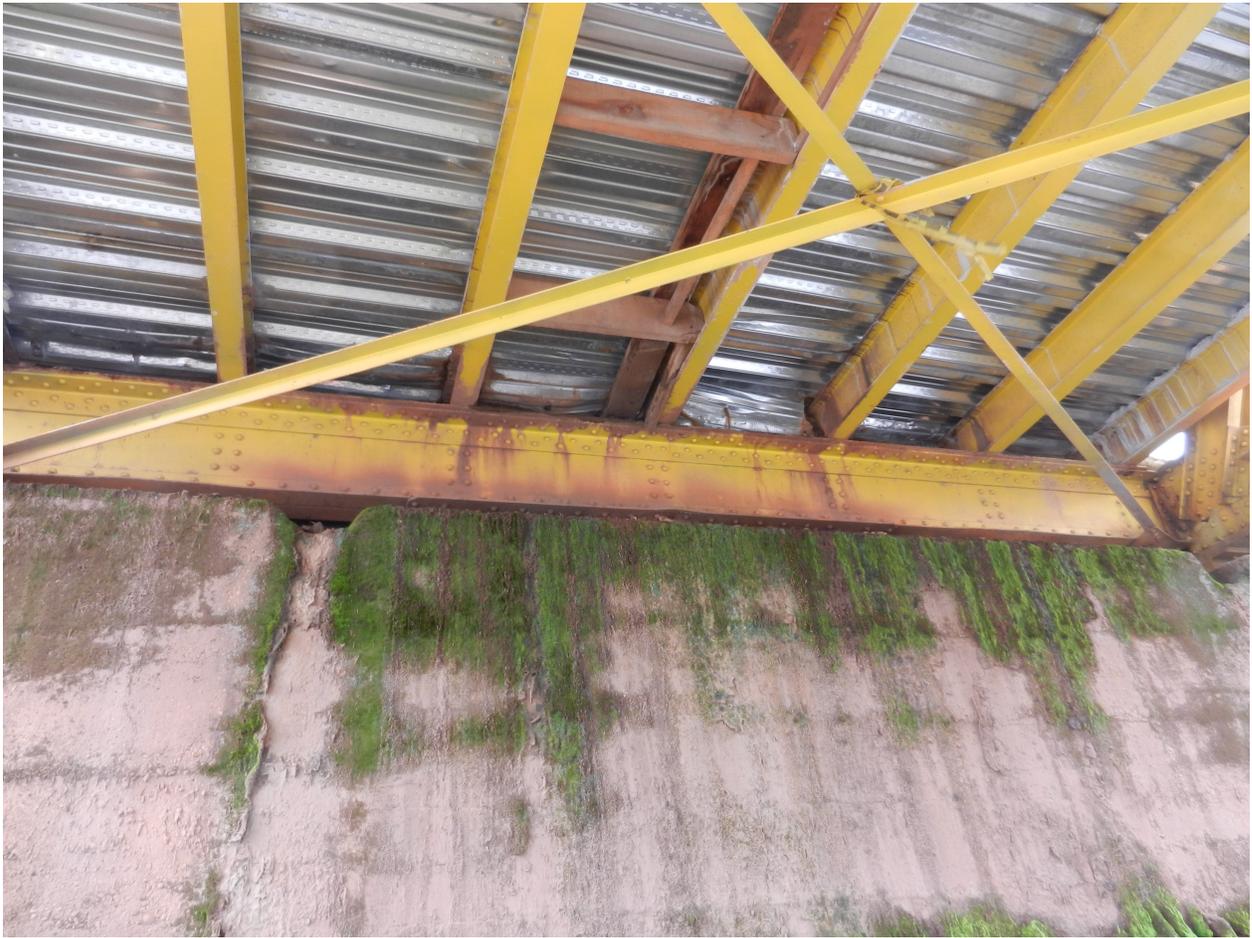
Componente.....: 10 Losa

Calif./Mantenim....: 3 / -

Daño/Observaciones.: La losa de ésta sección es en Steel Deck. En general se encuentra en buen estado, pero se observa un daño localizado en la zona aledaña a las juntas.

Tipo de daño.....: Impacto

Reparaciones.....: B Reparación de concreto

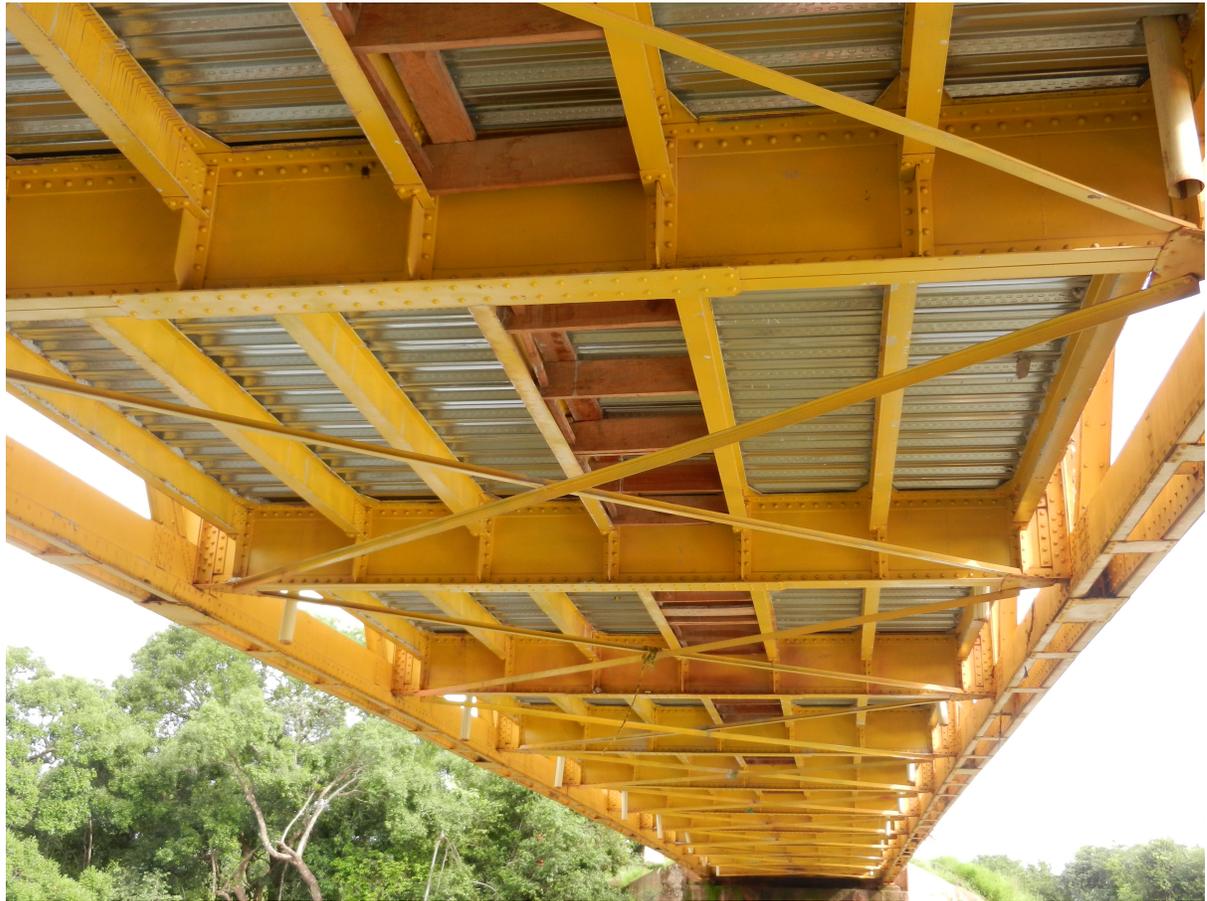
Componente.....: 11 Vigas/Largueros/Diafragmas  
Calif./Mantenim....: 1 / -  
Daño/Observaciones.: En buen estado. Se debe realizar limpieza y mantenimiento rutinario.

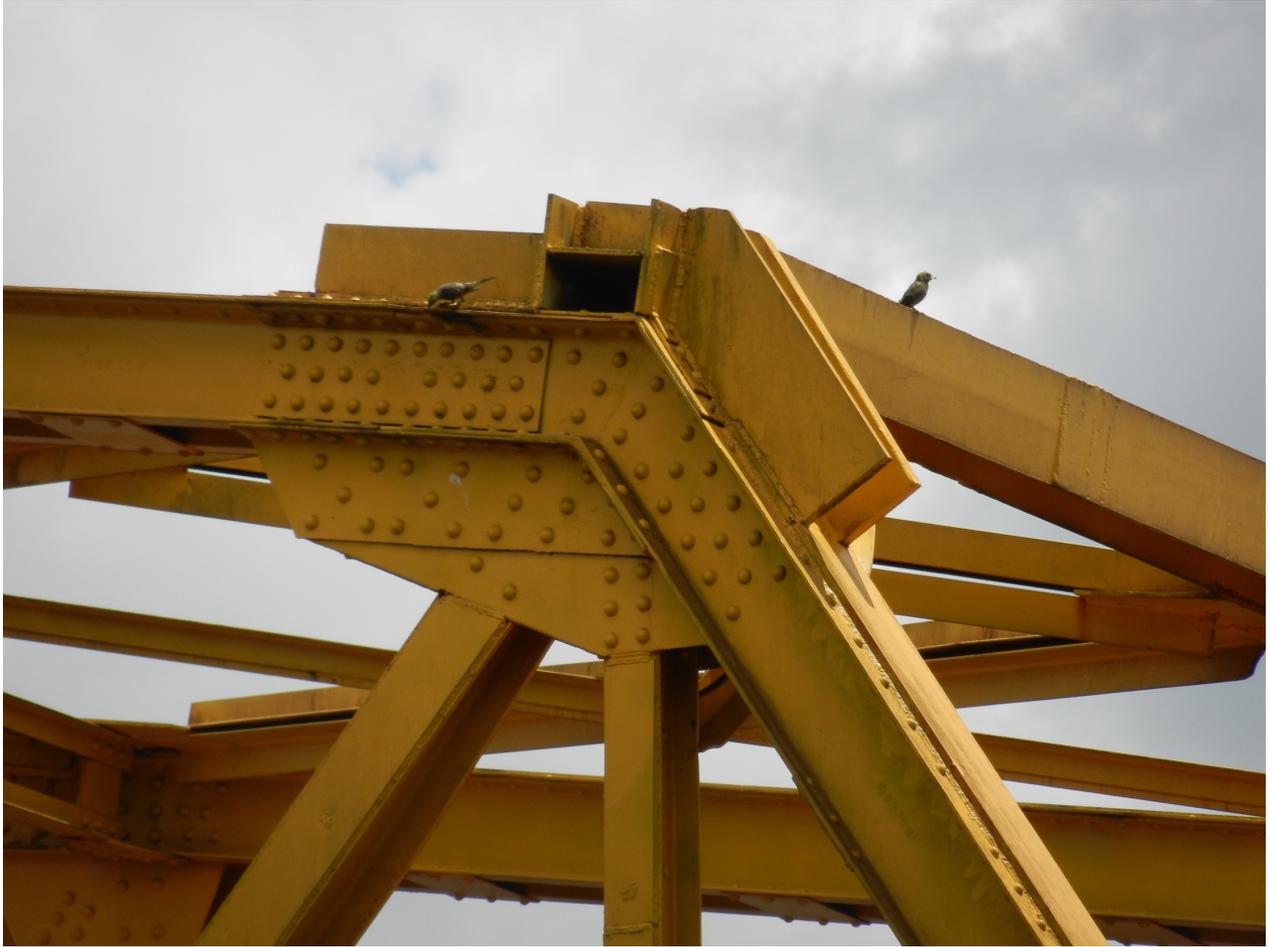
Componente.....:	14	Elementos de armadura
Calif./Mantenim....:	3	/ -
Daño/Observaciones.:	Faltan algunas cabezas de remache y se observa corrosión superficial en la parte superior de la cercha #2. Tensor impactado en cercha #1. Viga impactada en la parte superior de cercha #1. Se debe realizar limpieza y mantenimiento rutinario.	
Tipo de daño.....:	Faltan remaches y/o pernos	
Reparaciones.....:	A Reemplazar pernos y/o remaches defectuosos

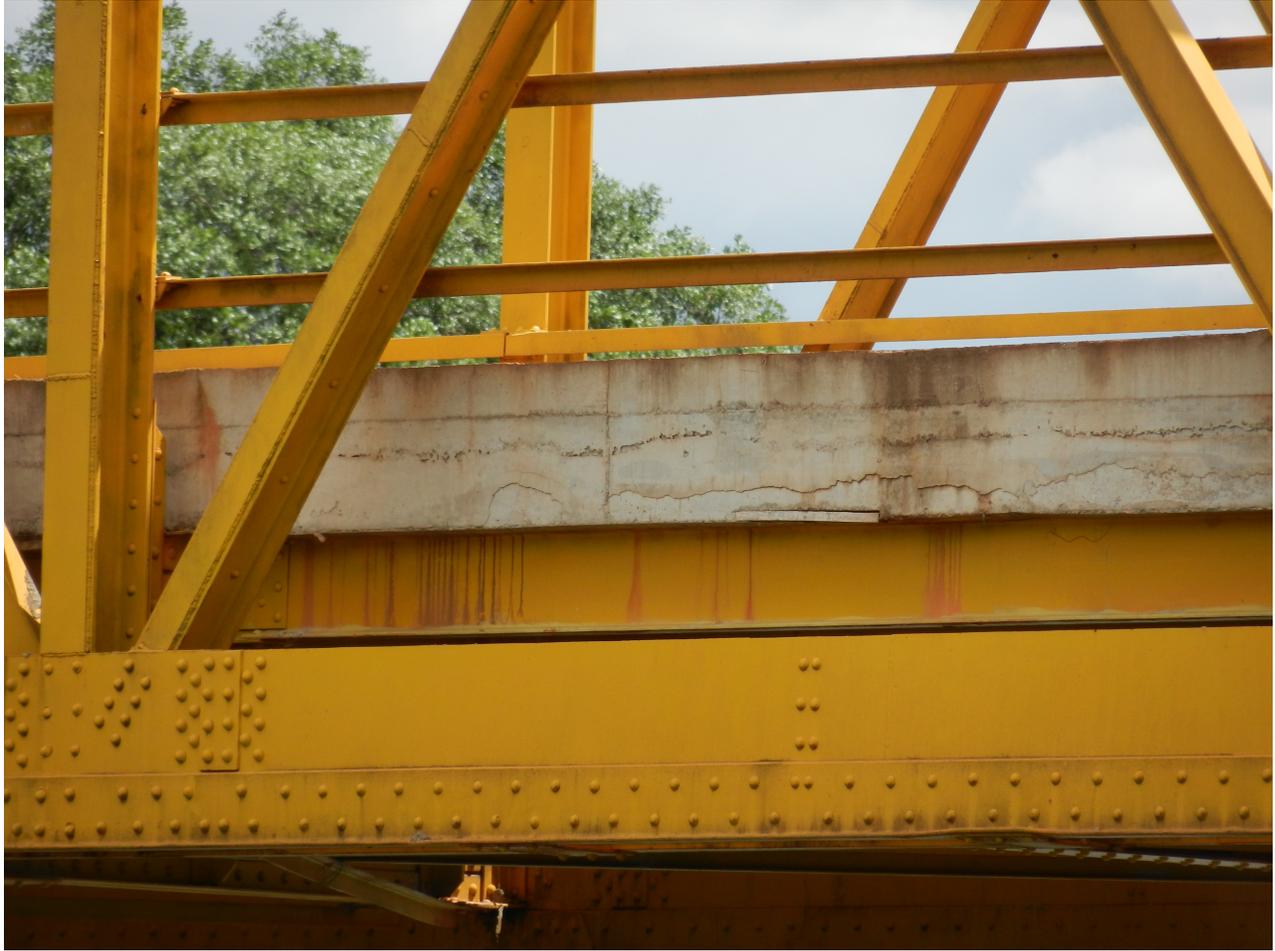
Componente.....:	14	Elementos de armadura
Calif./Mantenim.....:	3	/ -
Daño/Observaciones.:	Faltan algunas cabezas de remache y se observa corrosión superficial en la parte superior de la cercha #2. Tensor impactado en cercha #1. Viga impactada en la parte superior de cercha #1. Se debe realizar limpieza y mantenimiento rutinario.	
Tipo de daño.....:	Faltan remaches y/o pernos	
Reparaciones.....:	A Reemplazar pernos y/o remaches defectuosos

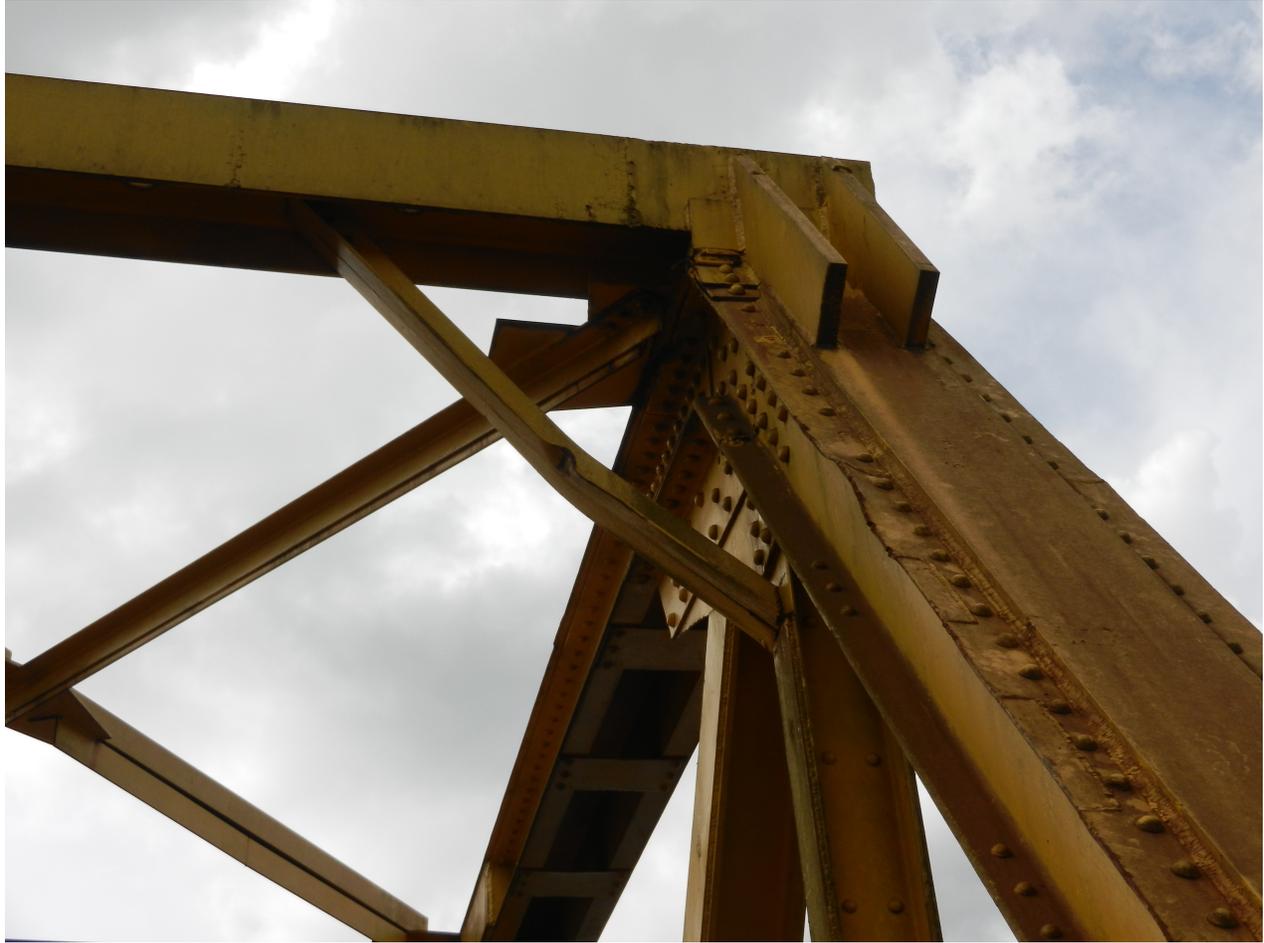
Componente.....:	14	Elementos de armadura
Calif./Mantenim....:	3	/ -
Daño/Observaciones.:	Faltan algunas cabezas de remache y se observa corrosión superficial en la parte superior de la cercha #2. Tensor impactado en cercha #1. Viga impactada en la parte superior de cercha #1. Se debe realizar limpieza y mantenimiento rutinario.	
Tipo de daño.....:	Faltan remaches y/o pernos	
Reparaciones.....:	A Reemplazar pernos y/o remaches defectuosos

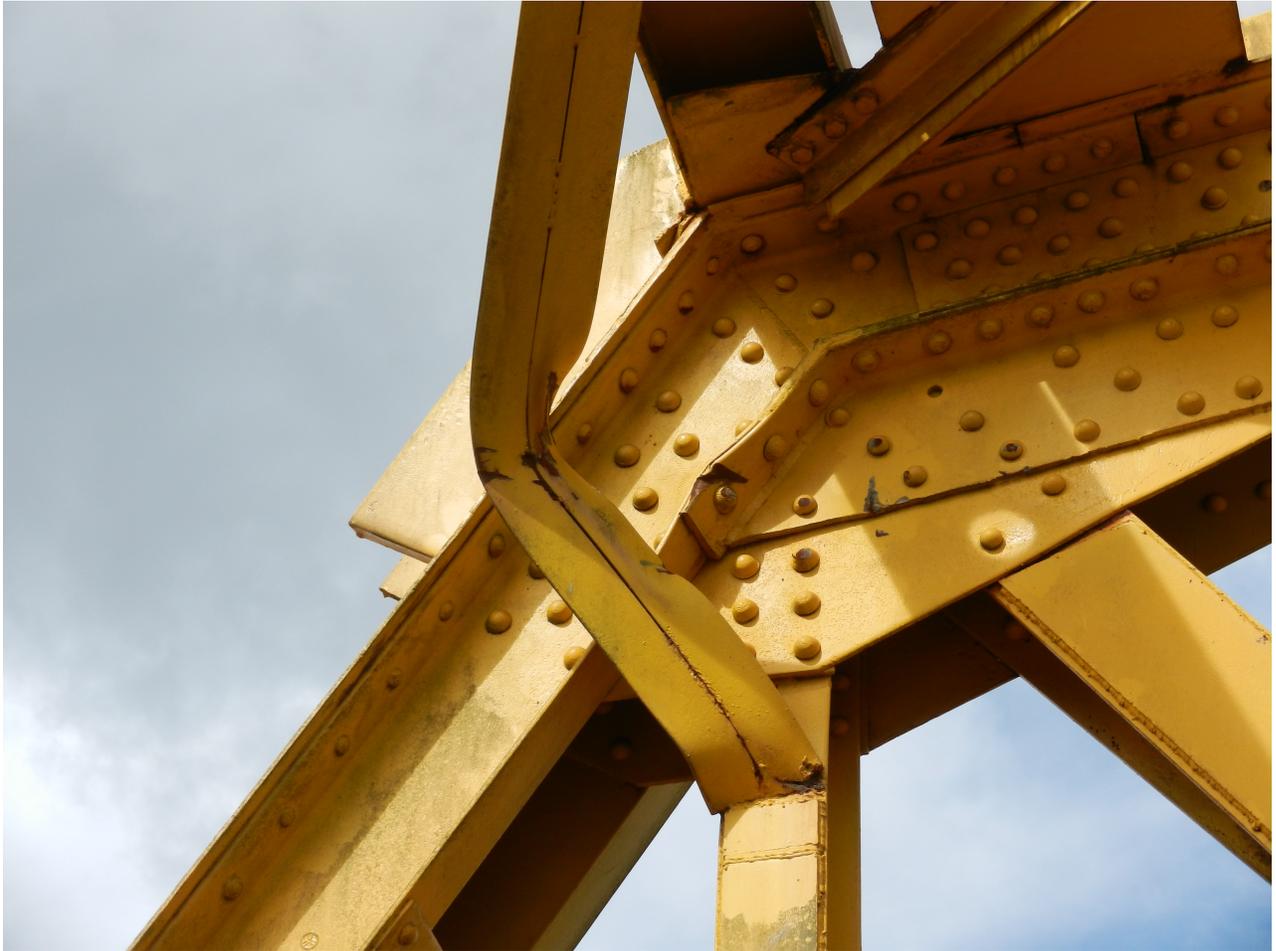
Componente.....:	14	Elementos de armadura
Calif./Mantenim....:	3	/ -
Daño/Observaciones.:	Faltan algunas cabezas de remache y se observa corrosión superficial en la parte superior de la cercha #2. Tensor impactado en cercha #1. Viga impactada en la parte superior de cercha #1. Se debe realizar limpieza y mantenimiento rutinario.	
Tipo de daño.....:	Faltan remaches y/o pernos	
Reparaciones.....:	A Reemplazar pernos y/o remaches defectuosos

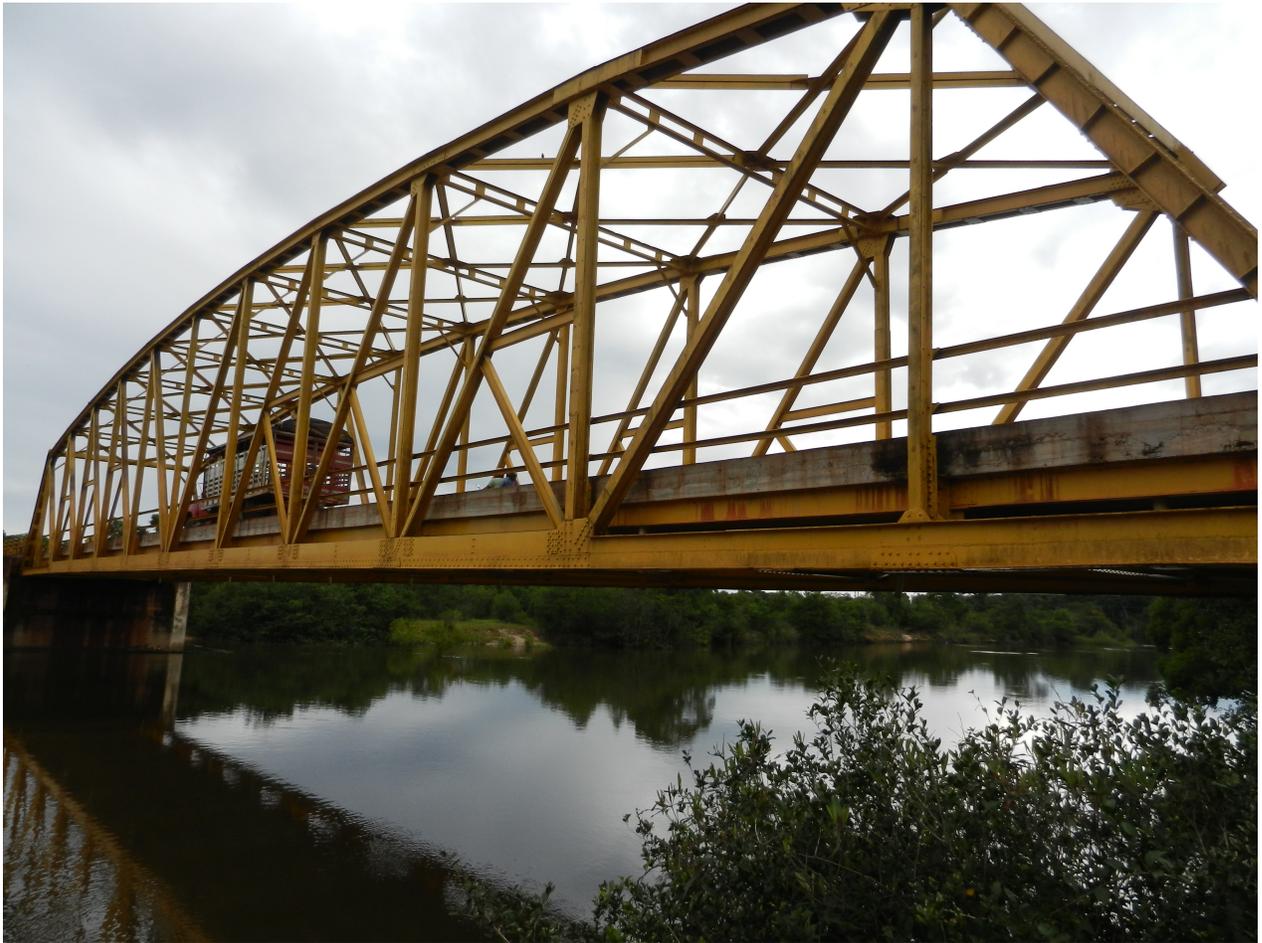
SDC/INV		SiPuCol			Fecha			Hoja
		Informe de inspección principal			15/08/12			6
16-4008-003.02 Yucao Sección de inspección 2								
Número de componente Trabajo - Descripción del daño Tipo de daño	Cal ifi	Man ten	Ins Esp	Obras de reparación				Fo tos
				T P	Can ti	Año	Costo	
17 Puente en general D:Puente nuevo (paralelo) - Se deben reemplazar las juntas. Ver Anexo 4. Recomendaciones Geotécnicas El puente es muy angosto, permitiendo el paso de un solo vehículo. Debido al tipo de estructura no es posible realizar una ampliación. Otro	3	-		D	1	2013		1

Componente.....: 17 Puente en general  
Calif./Mantenim....: 3 / -  
Daño/Observaciones.: Se deben reemplazar las juntas. Ver Anexo 4.  
Recomendaciones Geotécnicas
