SDC/INV	SiPuCol	Fecha	Hoja
	Informe de inspección principal	15/08/12	1
16-4008-004.00 Manacacias Sección de inspección 1.			
Regional.....: 16 Meta			
Ruta.....: Transversal Buenaventura-Villavicencio-Pto.Carreño			
Carretera.....: Puerto López - Puerto Gaitán			
Lado de la car...:			
Abscisa.....: 111+0890			
No del registro...: 1277			
Año de construcción.....: 1973			
Año de la última reconstrucción.....:			
Paso Superior/Inferior.....: S			
Dir. de abs. de la carretera principal.: E			
Requisitos de la inspección.....: 3 Bote			
Recolección de datos : Fecha.....: 2012.05.06			
: Iniciales.....: M.E.R			
Posición geográfica...:			
Latitud: 4 gra 18,72 min N      Longitud: 72 gra 4,61 min O      Altitud: 147 m			
Geometría: Número de luces.....: 2			
Longitud de la luz menor (m): 9,80			
Longitud de la luz mayor (m): 10,65			
Longitud total .....(m): 20,45			
Ancho del tablero.....(m): 7,93			
Ancho del separador.....(m): 0,00

Sección de inspección 1 se refiere a la de concreto y la sección 2 a la estructura metálica.  
 Cuenta con reforzamiento tanto en vigas de concreto como metálicas. Para el diseño del reforzamiento se utilizó un camión C40-95

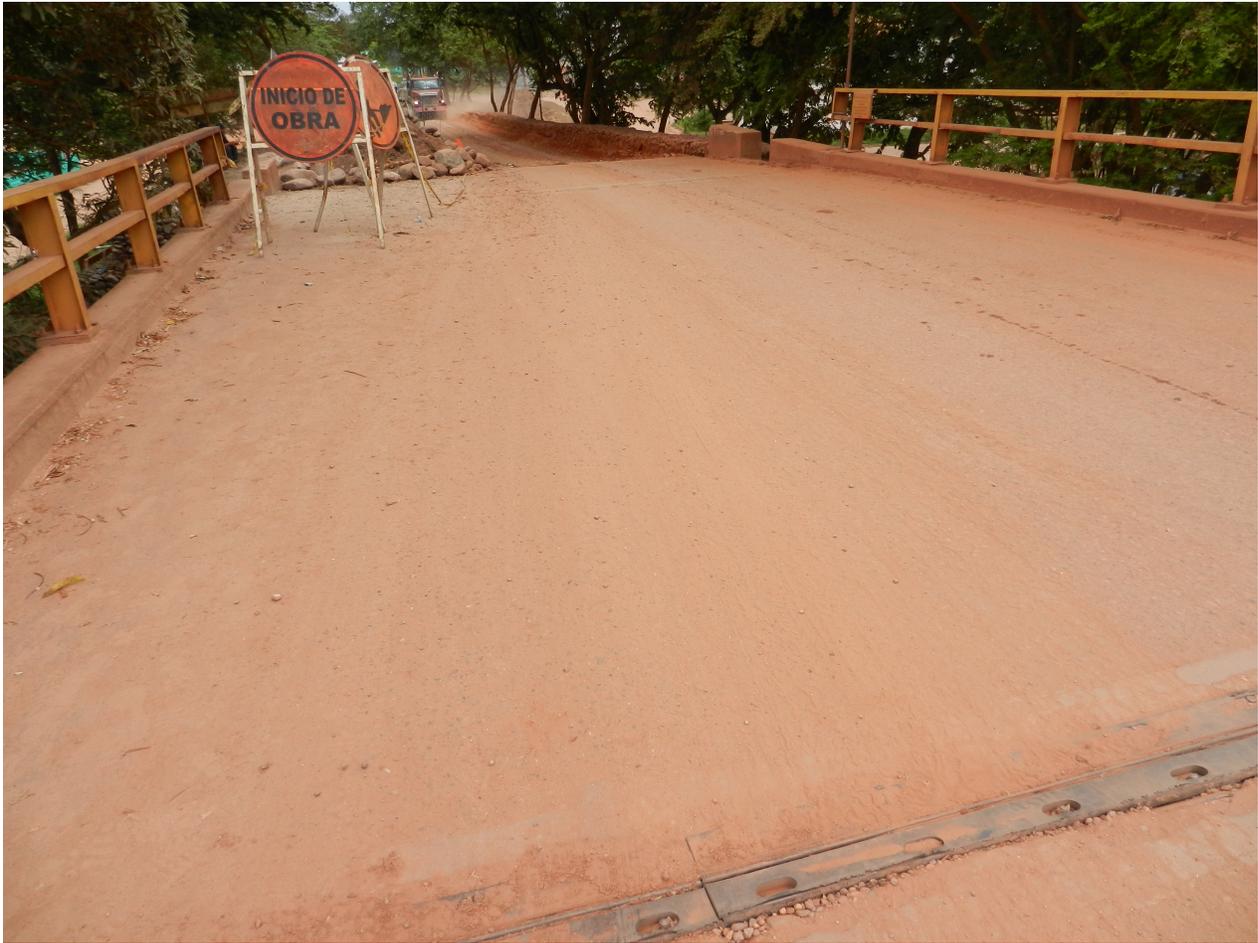
Componente.....: 1 Superficie del puente

Calif./Mantenim....: 3 / -

Daño/Observaciones.: Capa de rodadura con alto nivel de desgaste. No se observan fisuras sobre capa de rodadura. Suciedad a ambos costados.

Tipo de daño.....: Descomposición

Reparaciones.....: A Cambio del pavimento asfáltico

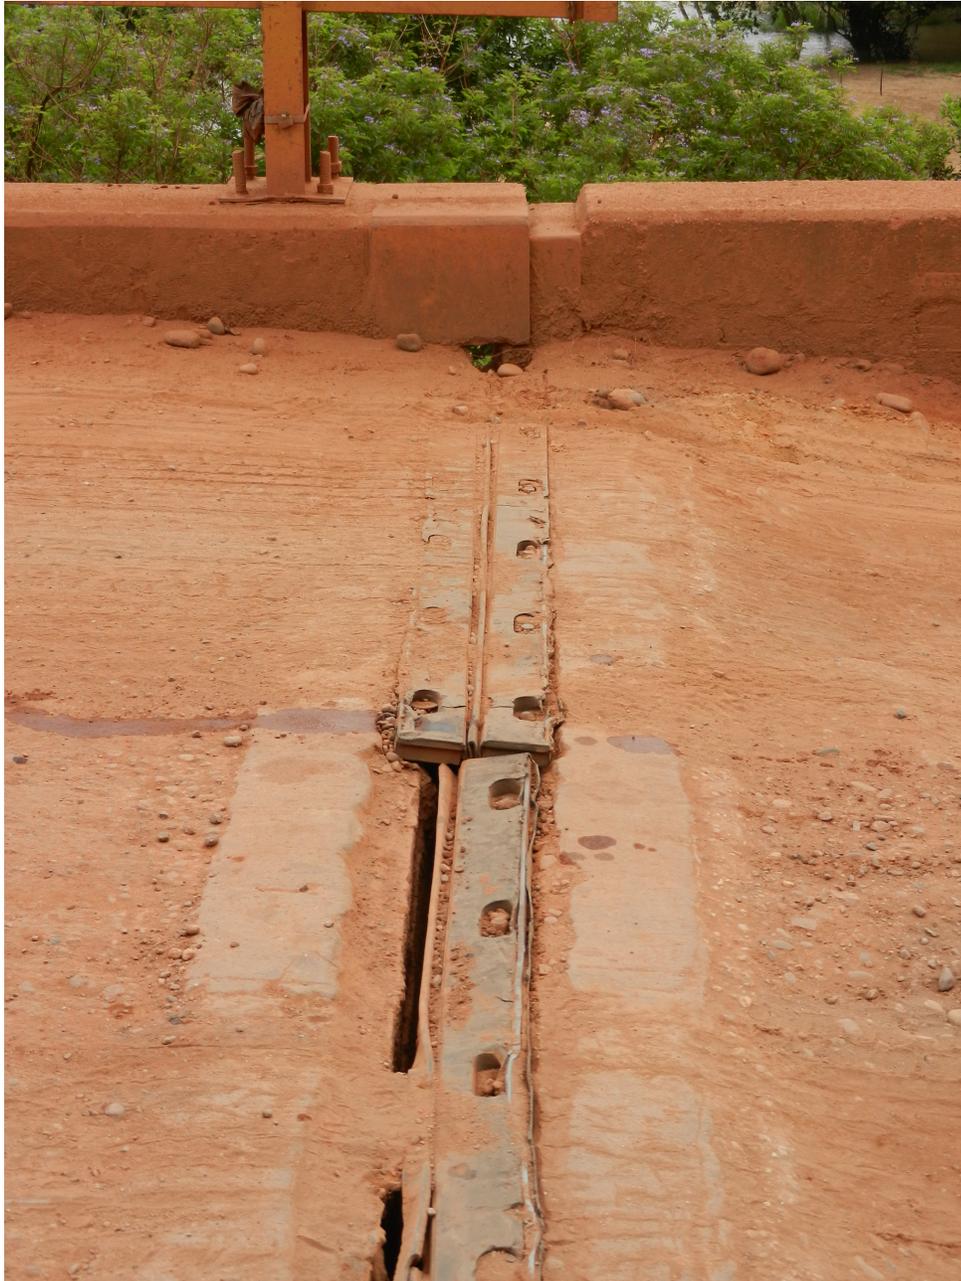
Componente.....: 2 Juntas de expansión

Calif./Mantenim....: 2 / -

Daño/Observaciones.: La junta dentada se encuentra tapada en un 50% y falta una parte de ella. La parte descubierta presenta alto nivel de desgaste por flujo vehicular. La junta de Neopreno está obstruida y rota.  
Z(m): Colocación de junta de bloque de neopreno.

Tipo de daño.....: Infiltración

Reparaciones.....: Z otra

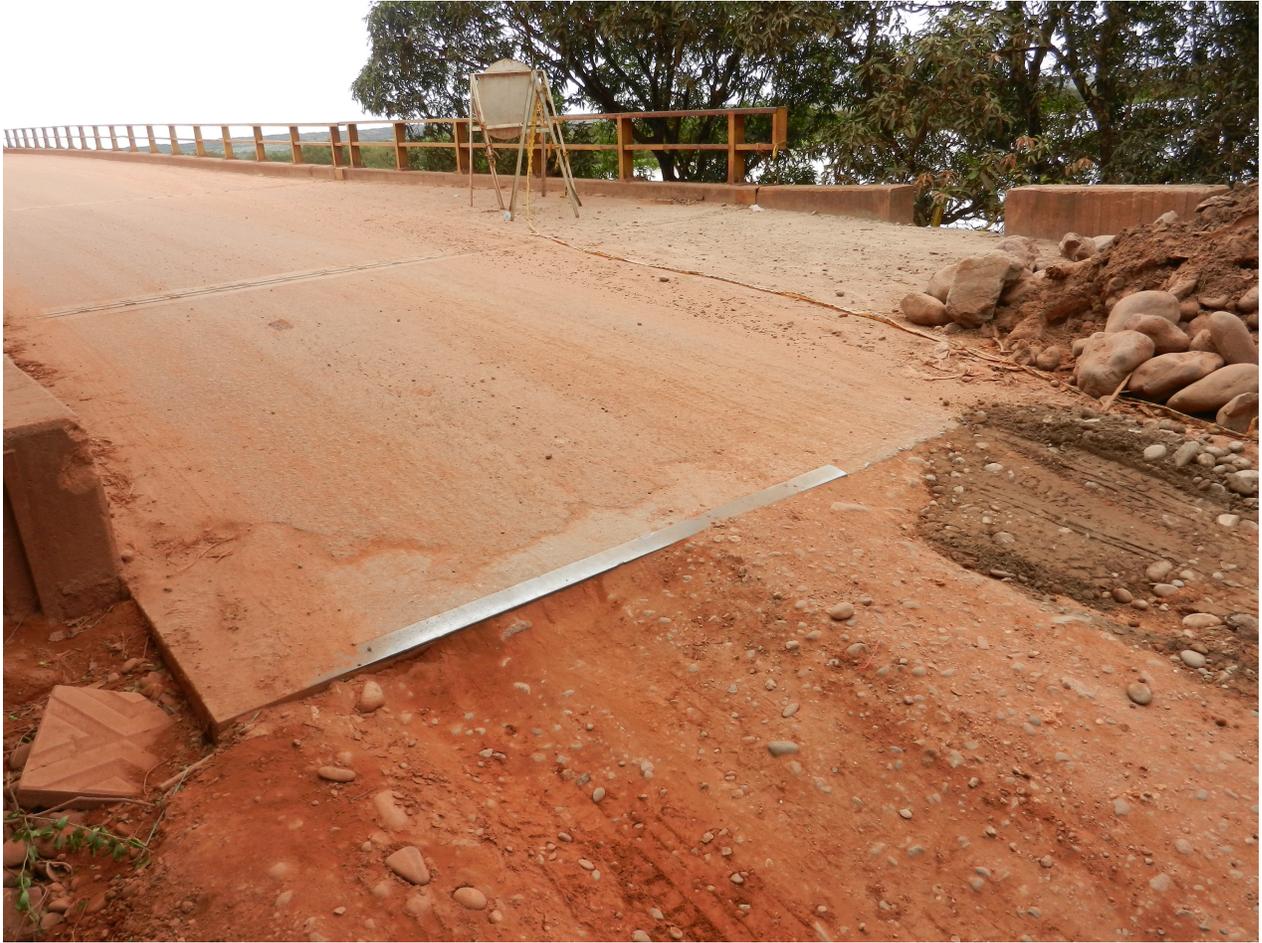
Componente.....: 2 Juntas de expansión

Calif./Mantenim....: 2 / -

Daño/Observaciones.: La junta dentada se encuentra tapada en un 50% y falta una parte de ella. La parte descubierta presenta alto nivel de desgaste por flujo vehicular. La junta de Neopreno está obstruida y rota.

Tipo de daño.....: Infiltración

Z(m): Colocación de junta de bloque de neopreno.

Reparaciones.....: Z otra

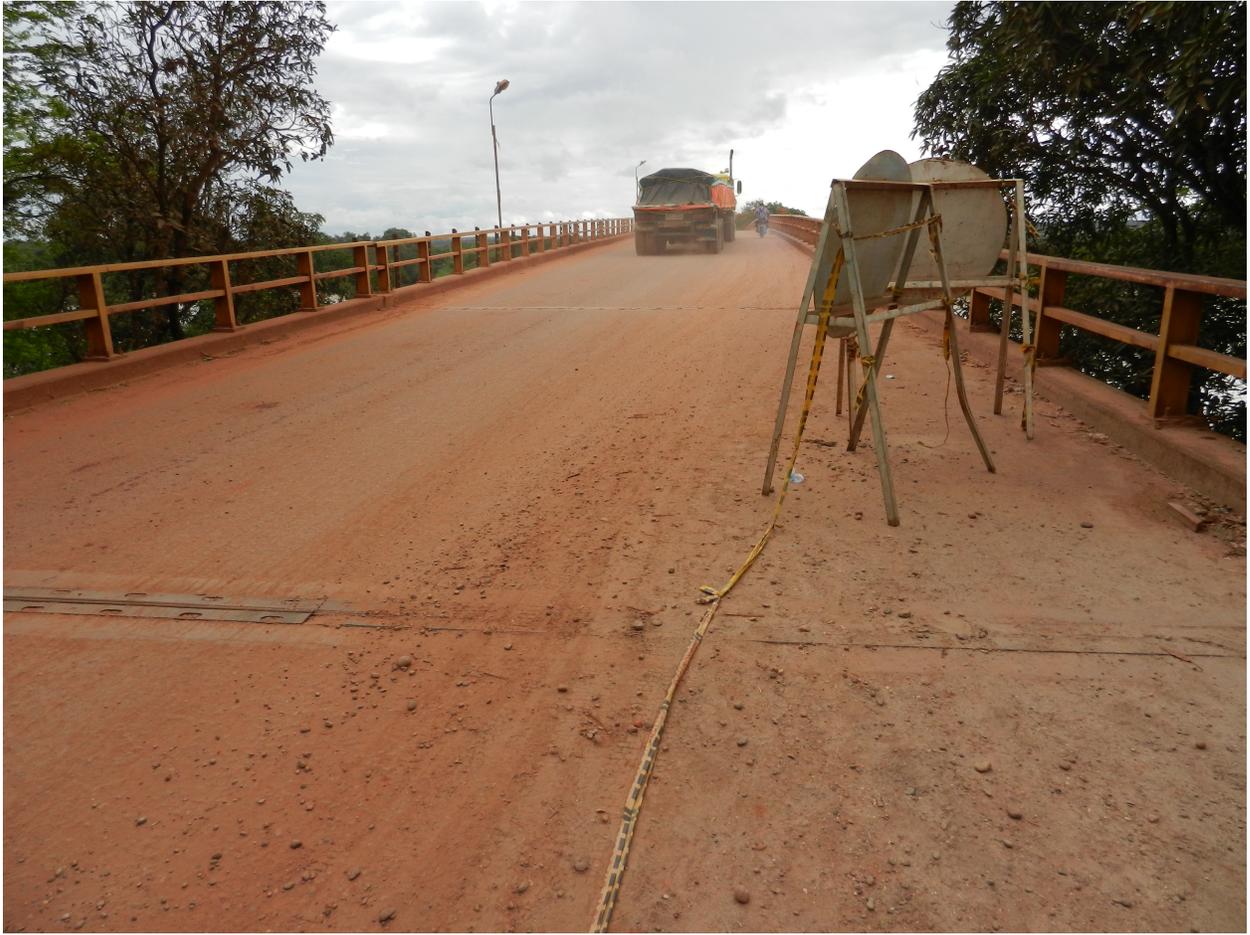
Componente.....: 3 Andenes/Bordillos

Calif./Mantenim....: 0 / -

Daño/Observaciones.: En buen estado. Requieren mantenimiento rutinario.

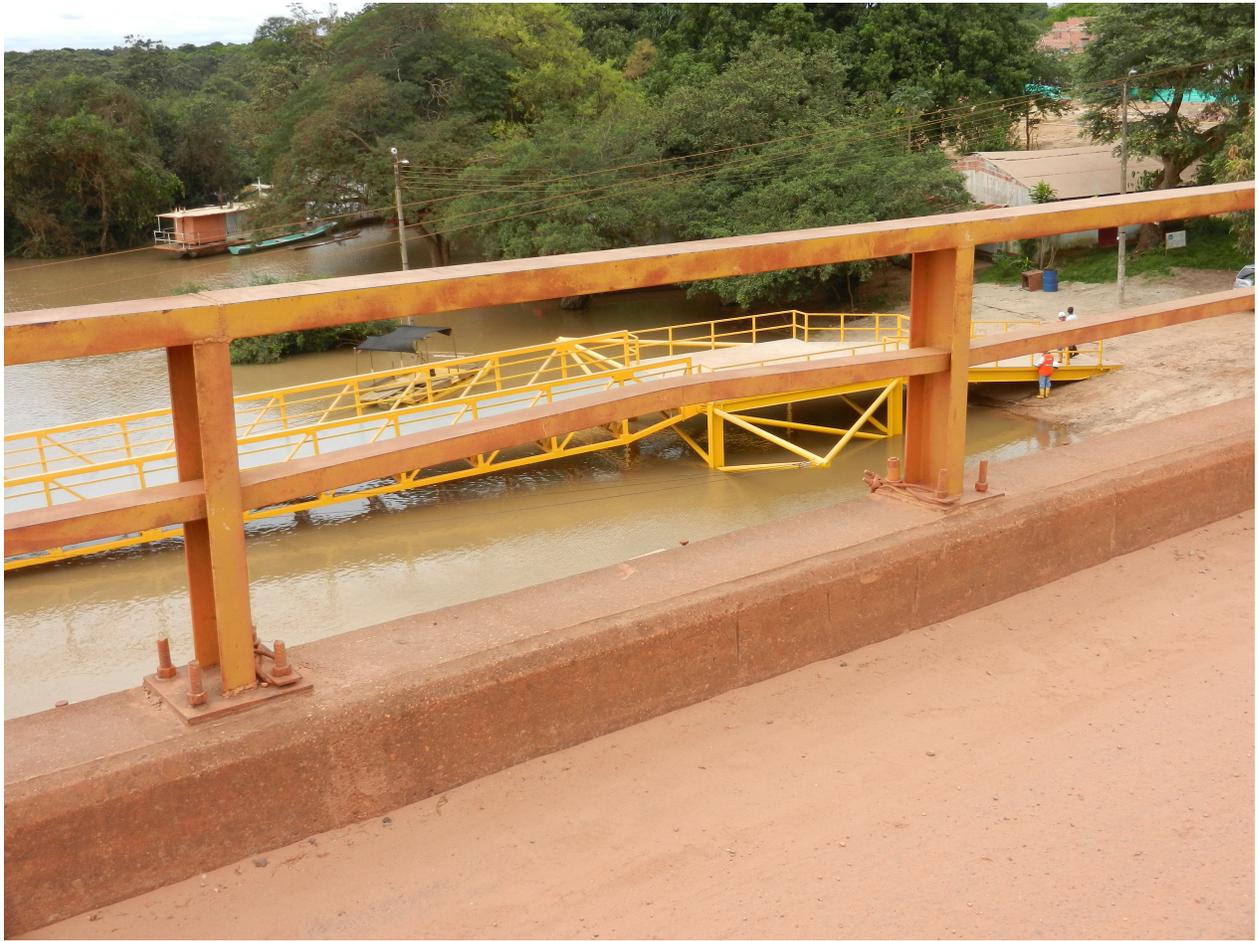
Componente.....: 4 Barandas

Calif./Mantenim....: 2 / -

Daño/Observaciones.: En buen estado. Barandas impactadas. Signos de corrosión leve.

Tipo de daño.....: Impacto

Reparaciones.....: B Reparación de baranda de acero

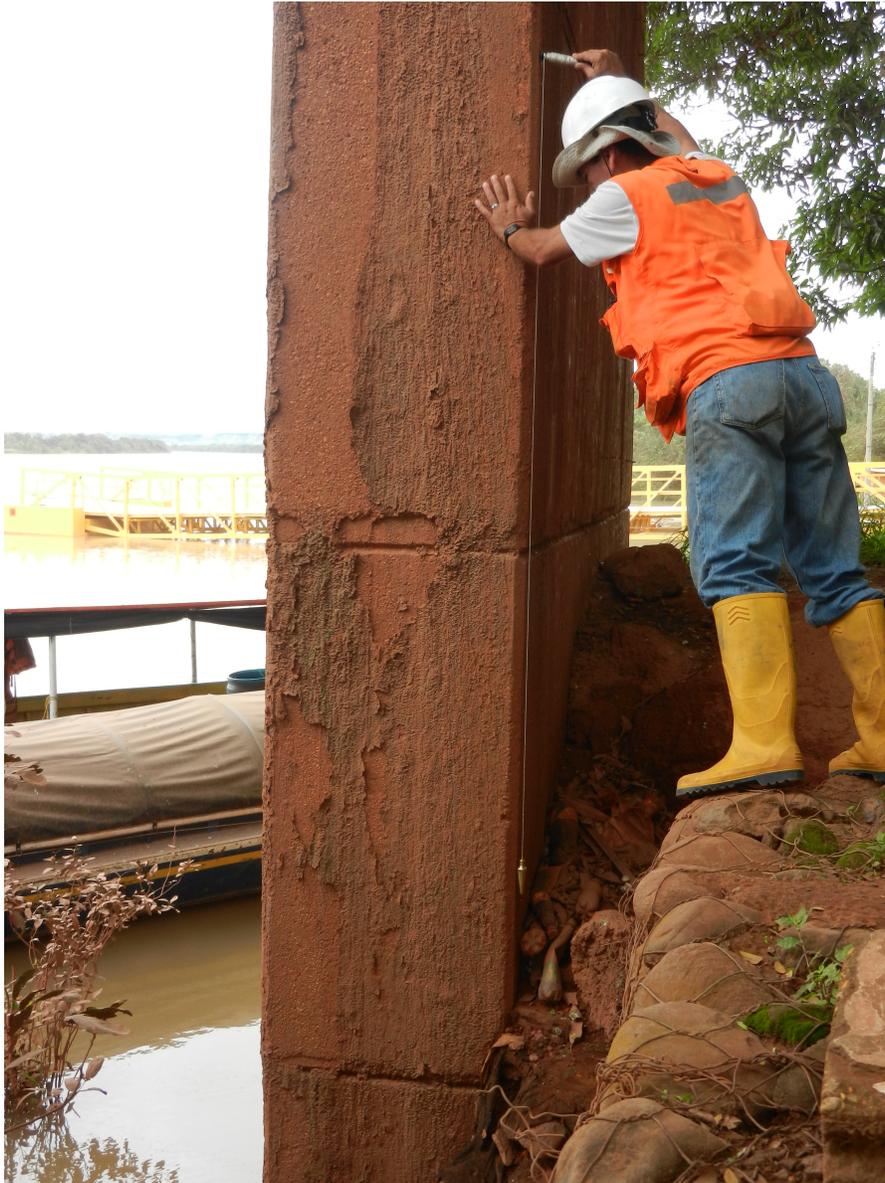
Componente.....: 5 Conos/Taludes

Calif./Mantenim....: 1 / -

Daño/Observaciones.: En buen estado. Se construyen nuevos gaviones en rampa de aproximación. Hubo deslizamiento del talud frente a ES1, represado y sostenido por la Pila 1, que mantiene verticalidad.

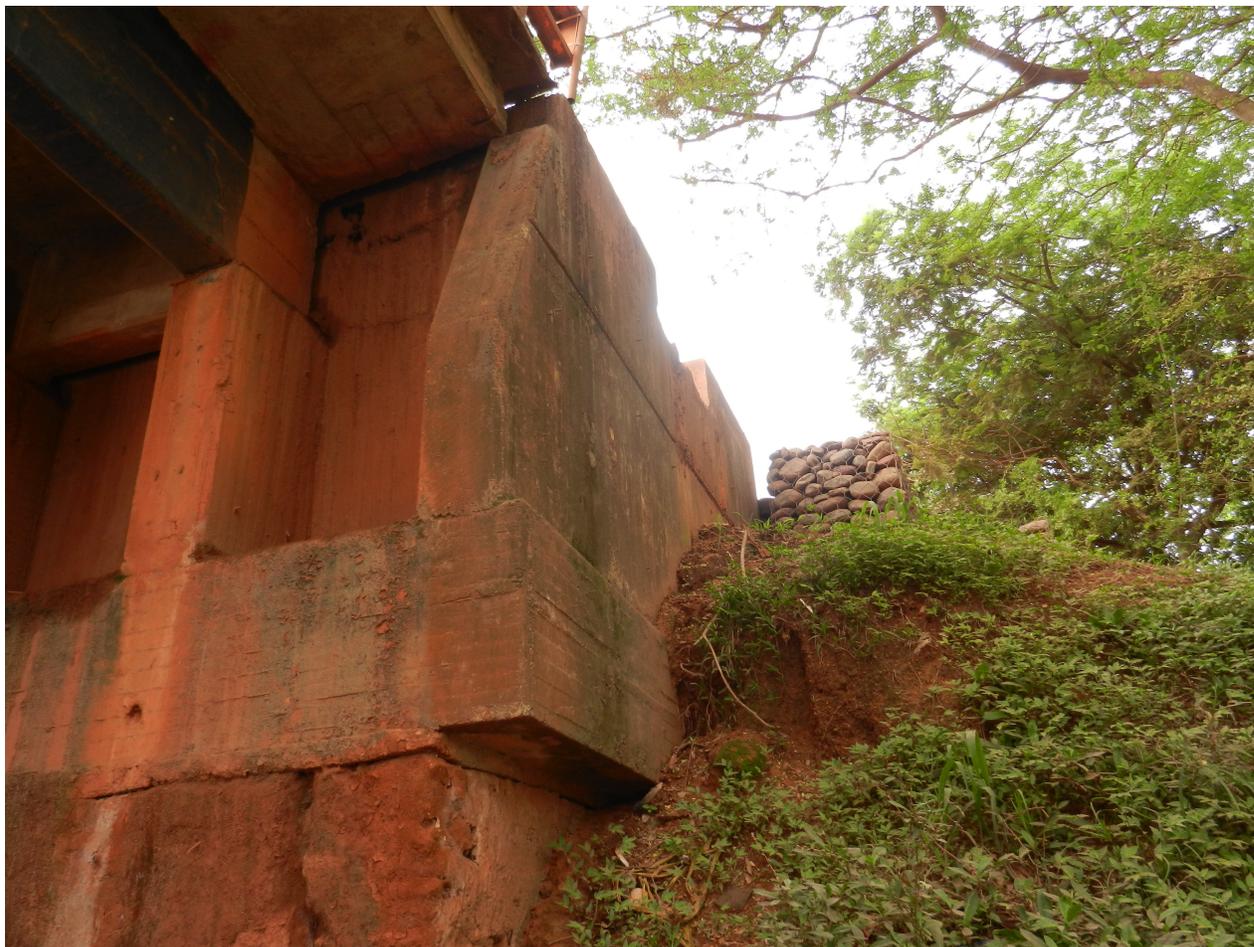
Componente.....:       6       Aletas  
Calif./Mantenim....:       1     /   -  
Daño/Observaciones.:       En buen estado

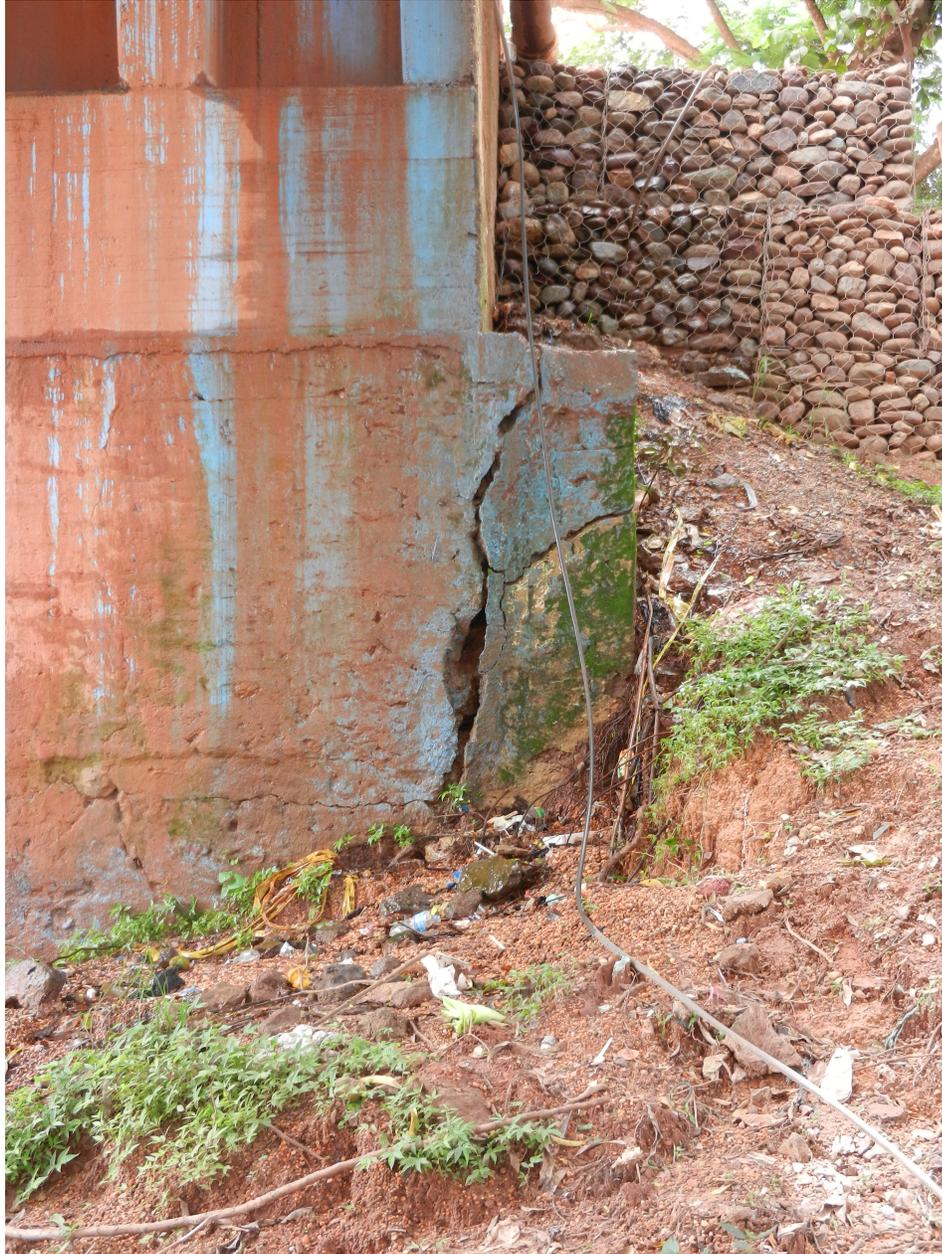
Componente.....: 7 Estribos

Calif./Mantenim....: 3 / -

Daño/Observaciones.: Fractura del concreto. Ciclópeo expuesto. Altos niveles de filtración. En testigo de costado izquierdo se evidencia desplazamiento superior de 2 cm con respecto a la cimentación.

Tipo de daño.....: Descomposición

Reparaciones.....: A Reparación de concreto

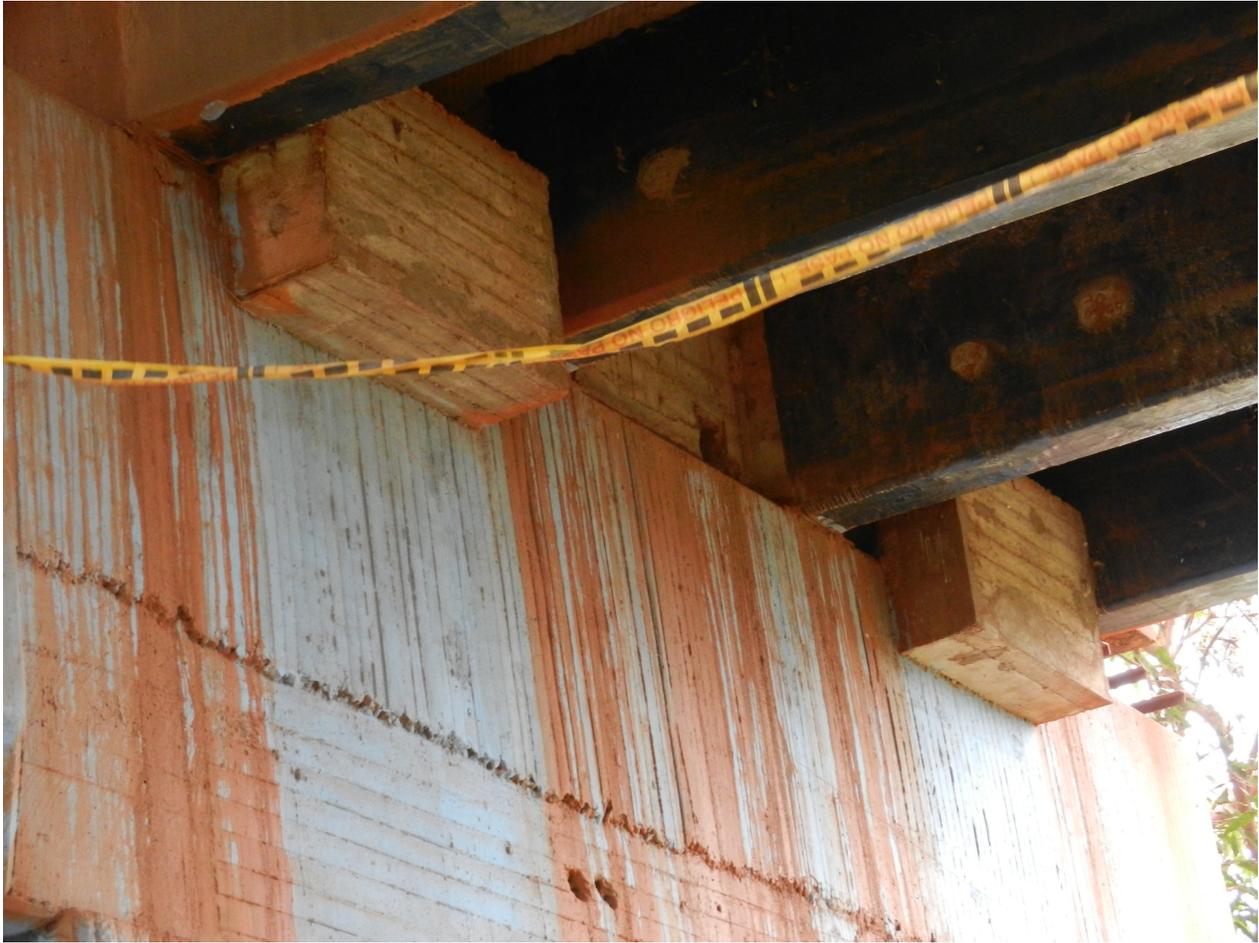
Componente.....: 8 Pilas

Calif./Mantenim....: 1 / -

Daño/Observaciones.: Altos niveles de filtración en Pila 1. Se adosaron topes. Pila 1 contiene material de relleno.

Ver Anexo 1.

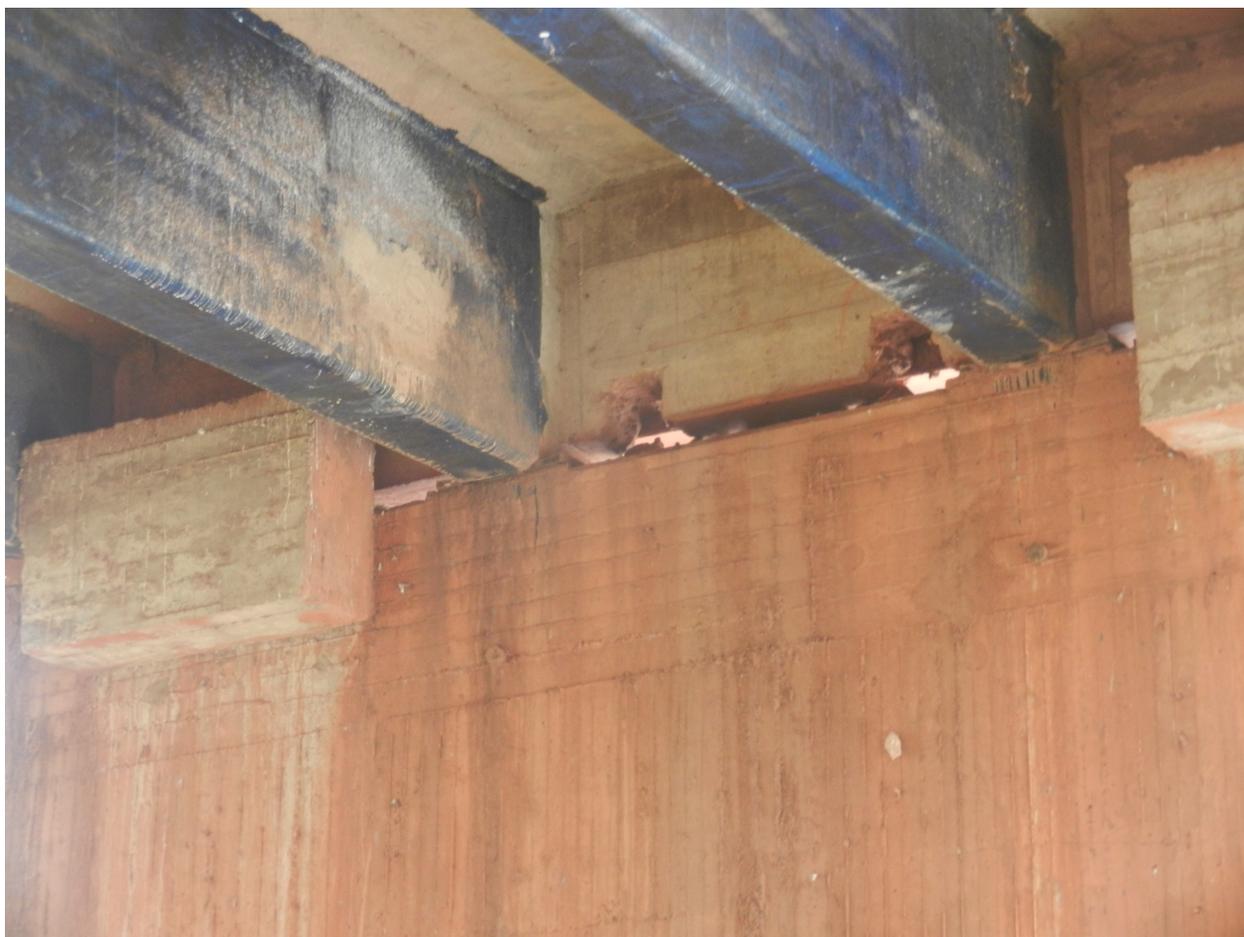
Componente.....: 9 Apoyos  
Calif./Mantenim....: 1 / -  
Daño/Observaciones.: En buen estado. Con filtración.

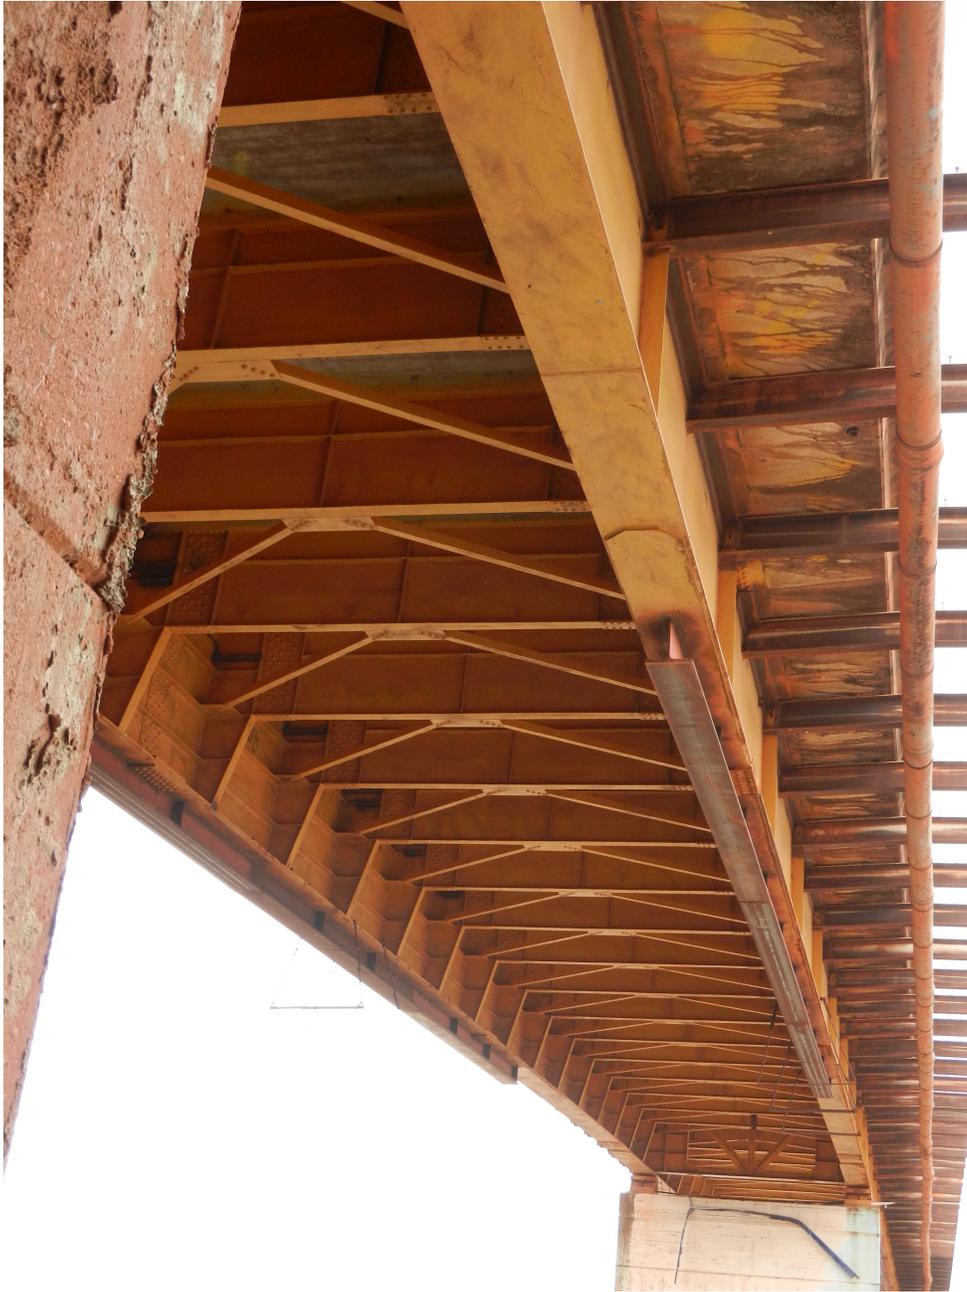
Componente.....: 10 Losa

Calif./Mantenim....: 2 / -

Daño/Observaciones.: En buen estado. Se deben prolongar los drenajes. Cuenta con adosamiento de estructura metálica para paso peatonal. En Estribo 2 humedad por fuga en tubería colgada.

Tipo de daño.....: Infiltración

Reparaciones.....: E Reparación de drenes

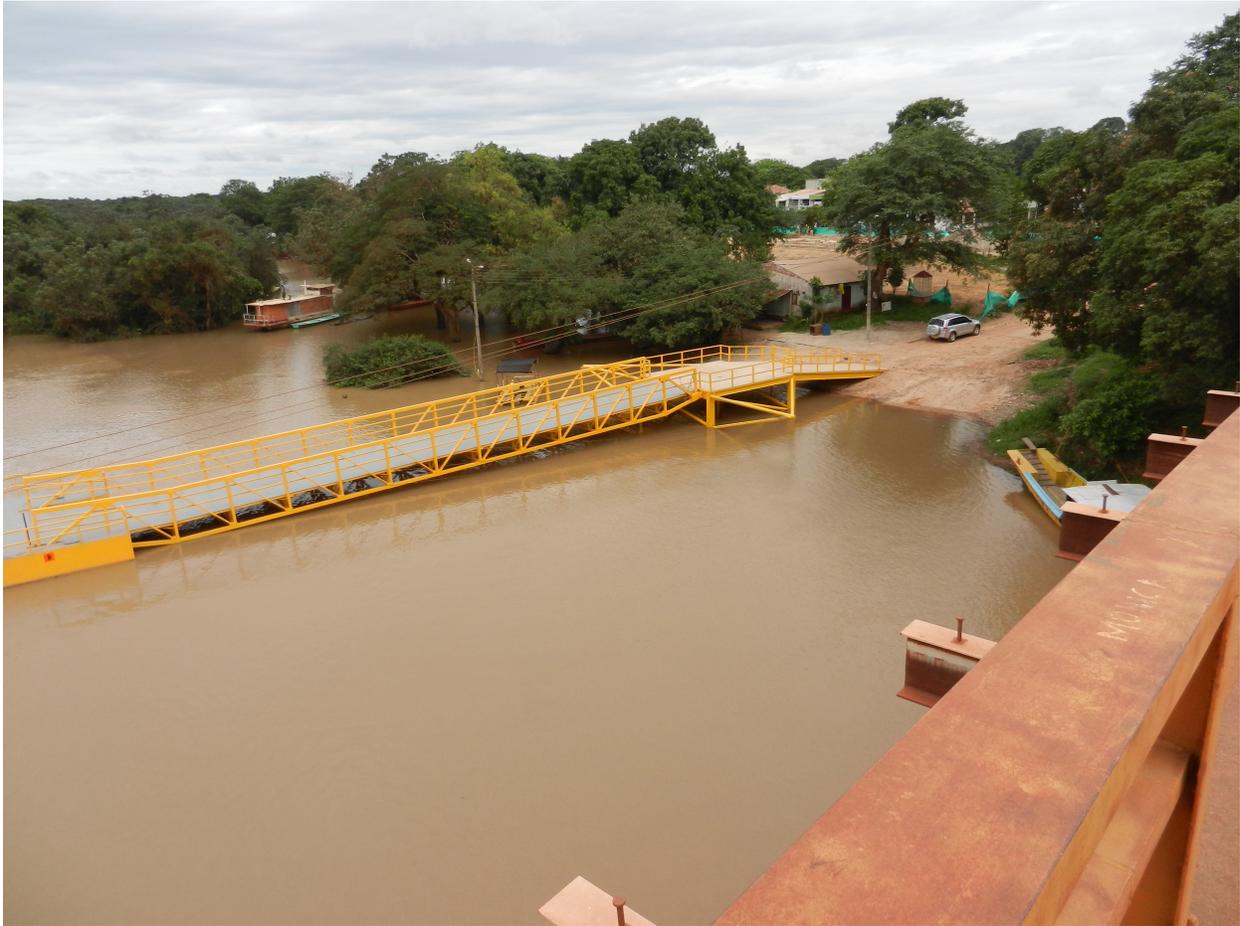
Componente.....: 15 Cauce

Calif./Mantenim....: 2 / -

Daño/Observaciones.: En buen estado. Muelle del INVIAS aguas arriba.  
Gaviones en buen estado. Camiones trabajando. Se  
recomienda proteger estribos con bolsacretos. Ver  
Anexo 2. Recomendaciones Hidráulicas y Ver Anexo 3  
Recomendaciones Geológicas.

Tipo de daño.....: Erosión / socavación

Reparaciones.....: C Protección del cauce

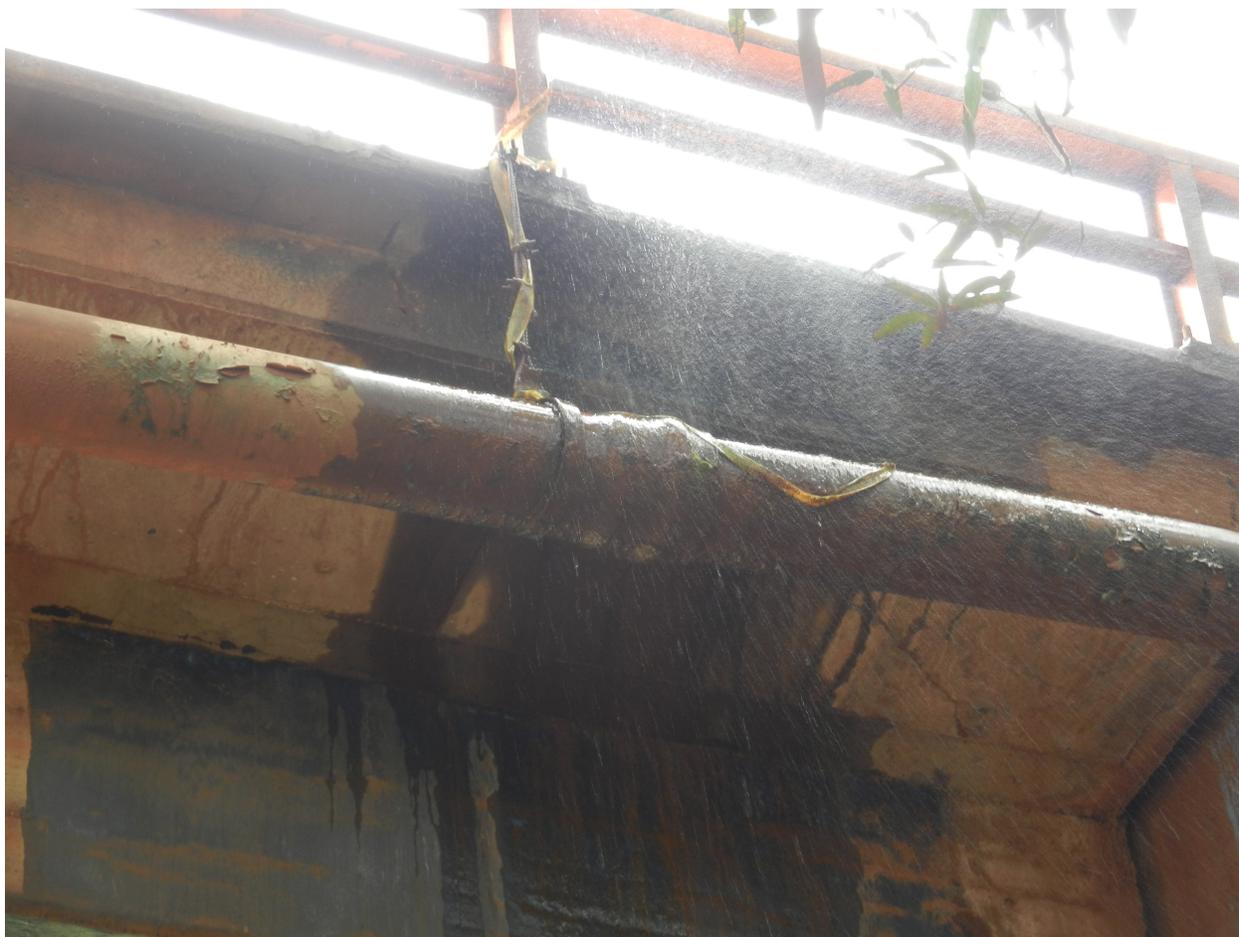
Componente.....: 16 Otros elementos

Calif./Mantenim....: 1 /

Daño/Observaciones.: El puente tiene anclada, por medio de torones, una tubería de agua potable que presenta fuga sobre el cono de derrame #4

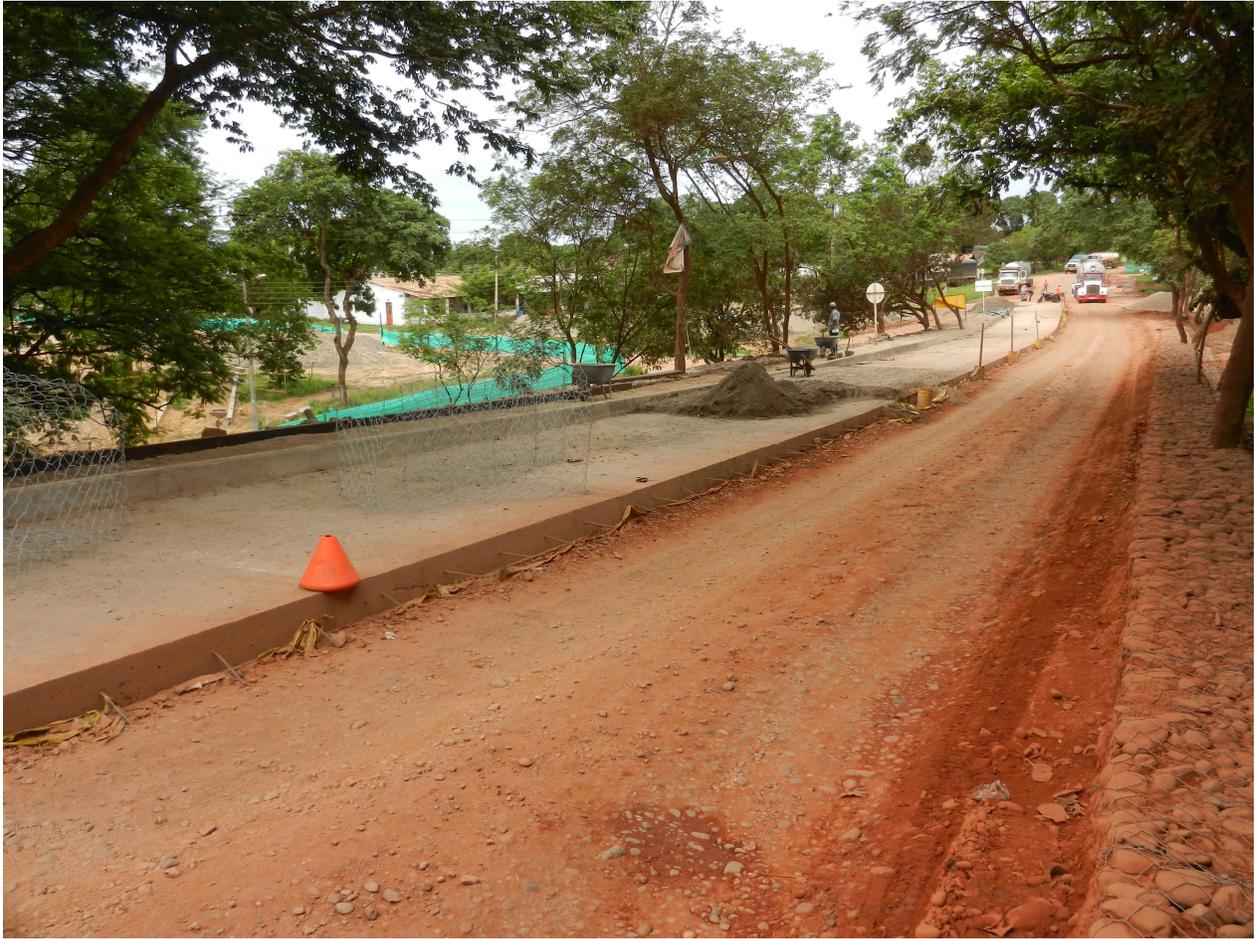
Componente.....: 17 Puente en general

Calif./Mantenim....: 3 / -

Daño/Observaciones.: Se debe hacer seguimiento a cimentación de ES1 y placa de aproximación. Construcción de pavimento rígido, en accesos, gaviones, y circulación peatonal en rampa de acceso. Solo se admite circulación alternada en un sentido a pesar de ser de doble calzada. Ver Anexo 4. Recomendaciones Geotécnicas
