SDC/INV	SiPuCol	Fecha	Hoja
	Informe de inspección principal	15/08/12	1
16-4008-004.02 Manacacias Sección de inspección 2			
Regional.....: 16 Meta			
Ruta.....: Transversal Buenaventura-Villavicencio-Pto.Carreño			
Carretera.....: Puerto López - Puerto Gaitán			
Lado de la car...: 0			
Abscisa.....: 111+0890			
No del registro..: 1354			
Año de construcción.....: 1973			
Año de la última reconstrucción.....:			
Paso Superior/Inferior.....: S			
Dir. de abs. de la carretera principal..:			
Requisitos de la inspección.....: 3 Bote			
Recolección de datos : Fecha.....: 2012.06.06			
: Iniciales.....: M.E.R			
Posición geográfica...:			
Latitud: 4 gra 18,72 min N Longitud: 72 gra 4,61 min O Altitud: 147 m			
Geometría: Número de luces.....: 4			
Longitud de la luz menor (m): 40,15			
Longitud de la luz mayor (m): 41,30			
Longitud total(m): 161,90			
Ancho del tablero.....(m): 7,93			
Ancho del separador.....(m): 0,00

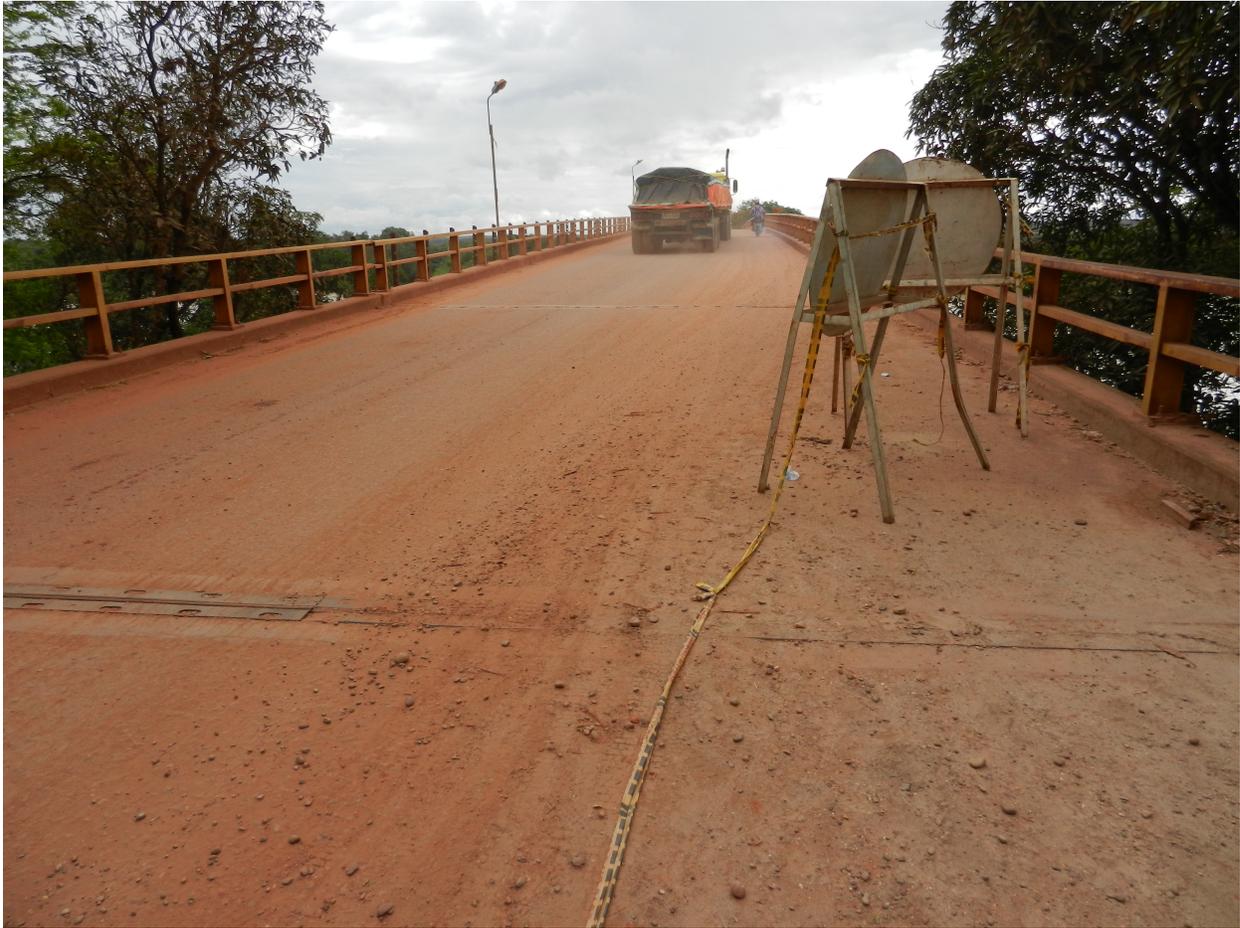
Componente.....: 1 Superficie del puente

Calif./Mantenim....: 3 / -

Daño/Observaciones.: Capa de rodadura con alto nivel de desgaste. No se observan fisuras sobre capa de rodadura. Suciedad a ambos costados.

Reparaciones.....: A Cambio del pavimento asfáltico
Descomposición.

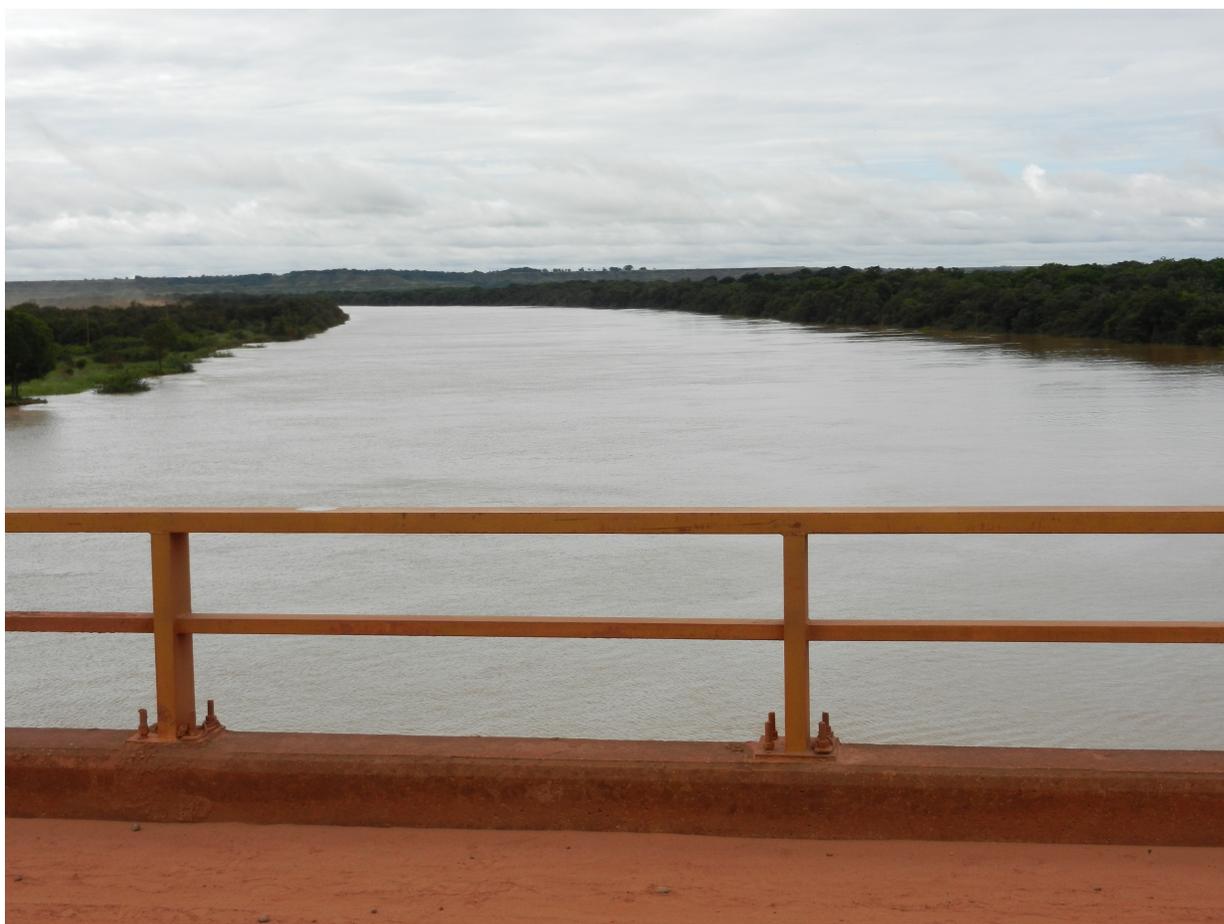
Componente.....: 3 Andenes/Bordillos

Calif./Mantenim....: 0 / -

Daño/Observaciones.: En buen estado

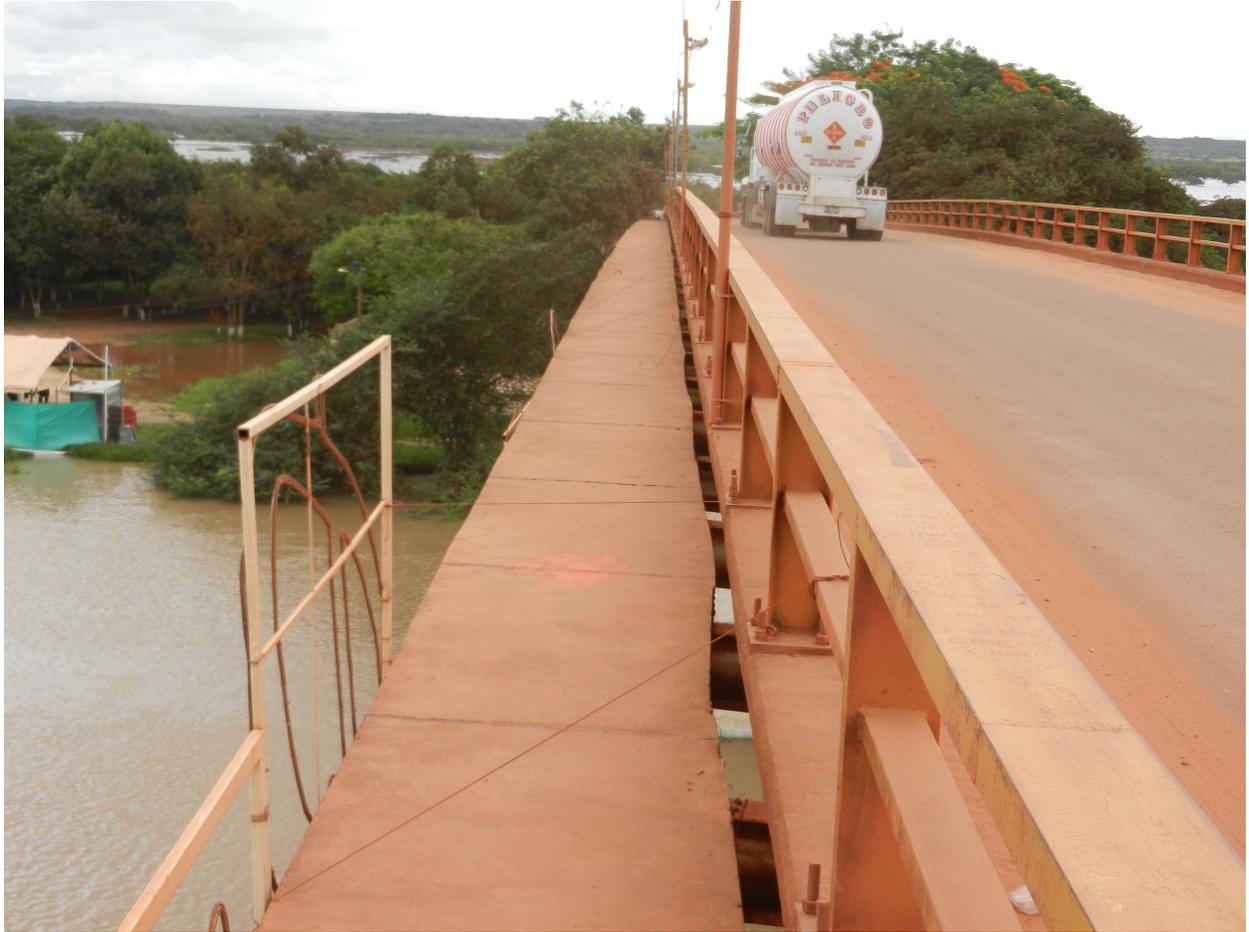
Componente.....: 4 Barandas

Calif./Mantenim....: 2 / -

Daño/Observaciones.: Baranda 1 entre pilas 2 y 3 tiene colgado alambre para sostener iluminación comercial. Corrosión superficial. Impactos leves.

Tipo de daño.....: Impacto

Reparaciones.....: B Reparación de baranda de acero

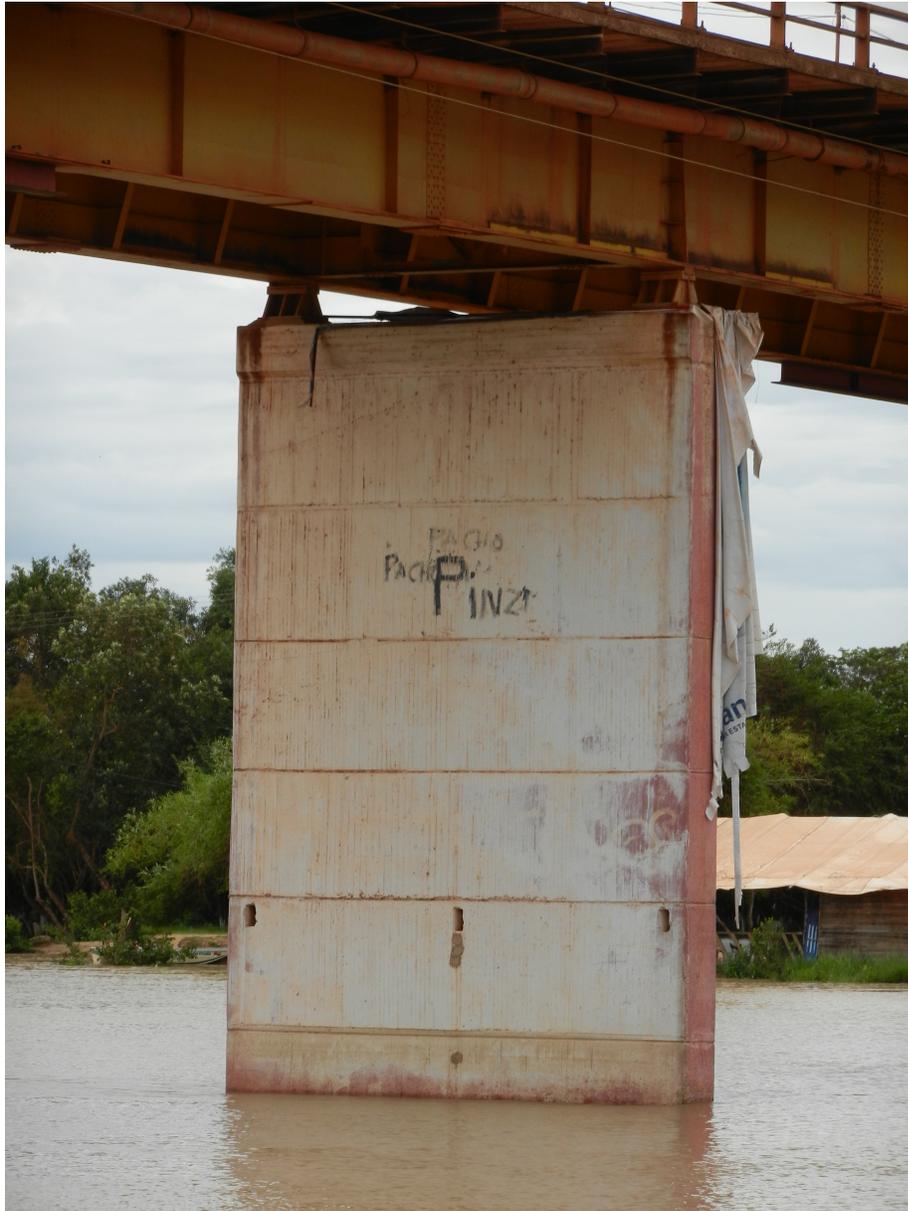
Componente.....: 8 Pilas
Calif./Mantenim....: 1 / -
Daño/Observaciones.: En buen estado
Tipo de daño.....: Descomposición

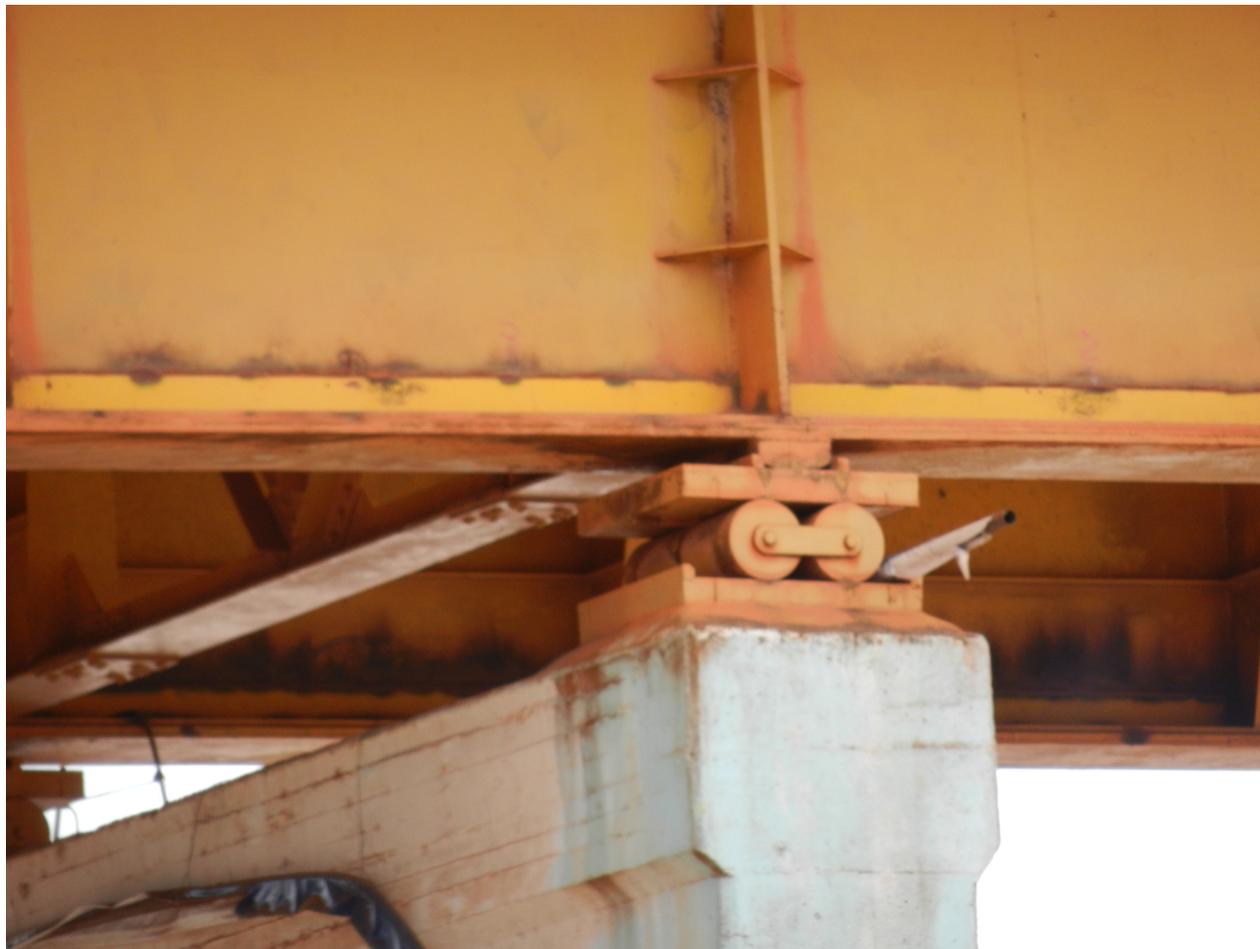
Componente.....: 9 Apoyos
Calif./Mantenim....: 0 / -
Daño/Observaciones.: En buen estado. Corrosión leve.

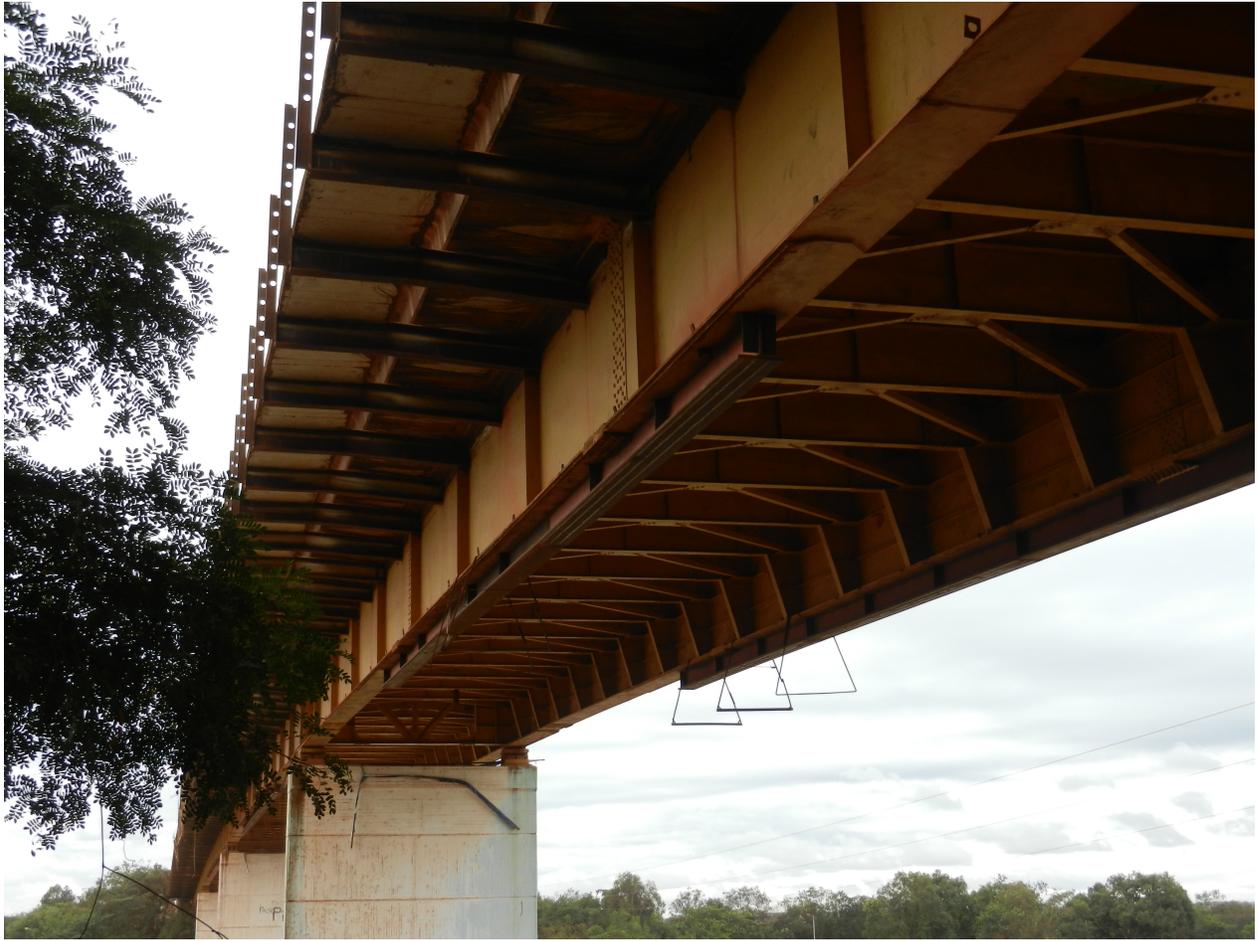
Componente.....: 10 Losa

10 Losa E:Reparación de drenes - En buen estado. Requiere prolongación y destape de drenajes. Infiltración	2	-		E	32	2013		1

Calif./Mantenim....: 2 / -

Daño/Observaciones.: En buen estado. Requiere prolongación y destape de drenajes.

Tipo de daño.....: Infiltración

Reparaciones.....: E Reparación de drenes

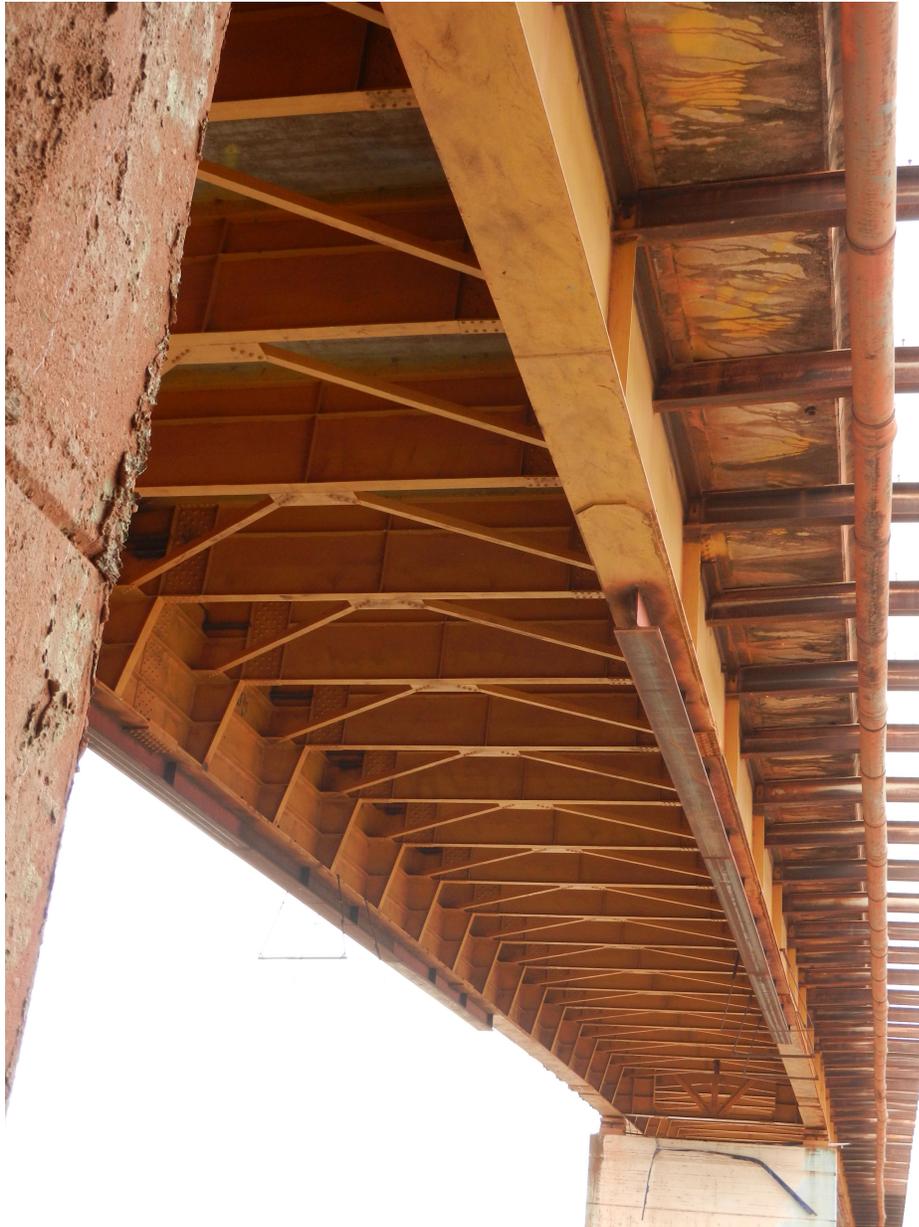
Componente.....: 11 Vigas/Largueros/Diafragmas

Calif./Mantenim....: 1 / -

Daño/Observaciones.: Los perfiles en I entre luces 2, 3, 4 y 5 se observa refuerzo a flexión en los patines inferiores de las vigas transversales. Hay vigas I soldadas perpendicularmente a las transversales para ampliación de peatonal.

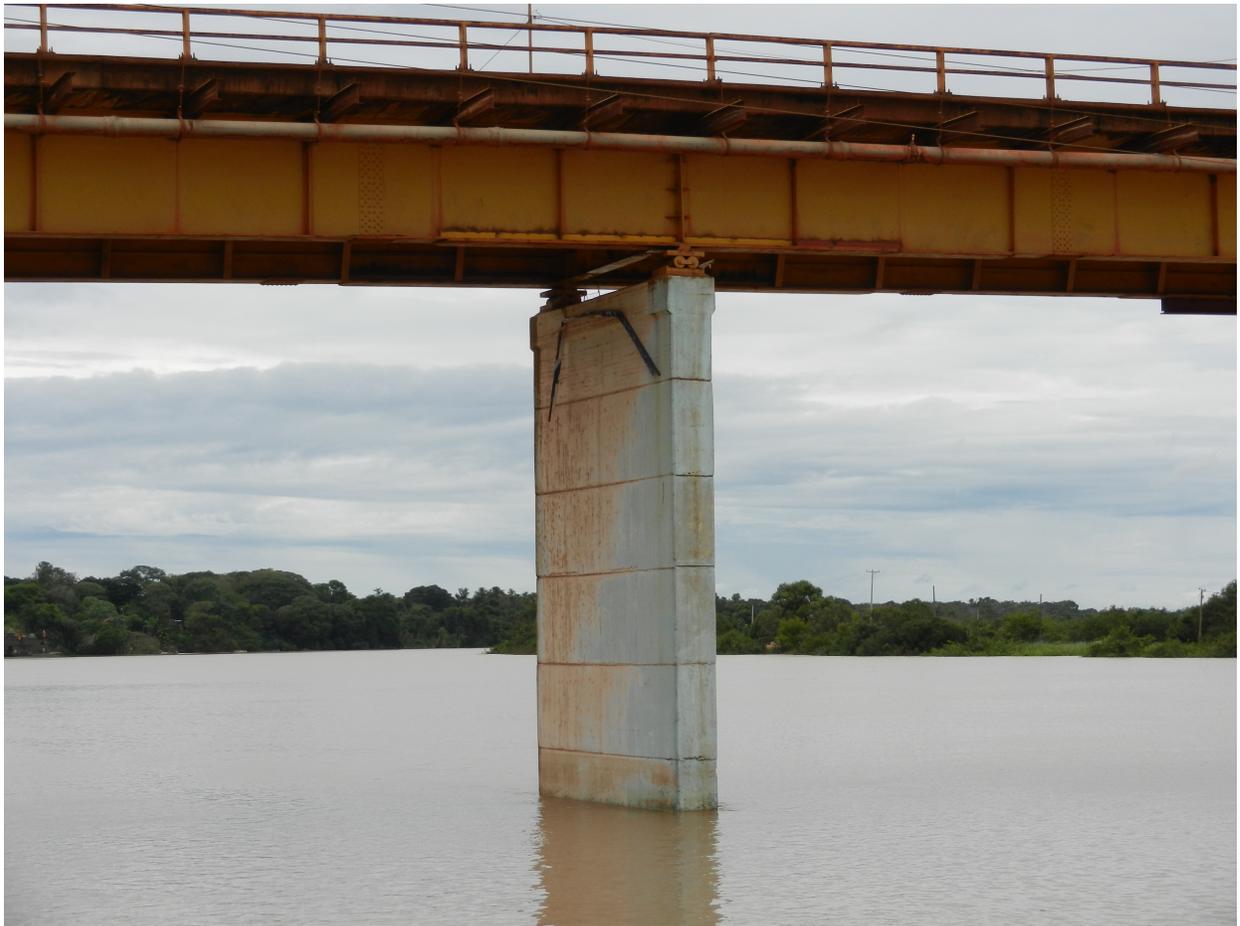
Componente.....: 15 Cauce

Calif./Mantenim....: 2 / -

Tipo de daño.....: Erosión / socavación

Daño/Observaciones.: Se recomienda proteer los estribos con muro de bolsacretos. Ver Anexo 2. Recomendaciones Hidráulicas y Ver Anexo 3 Recomendaciones Geológicas.

Reparaciones.....: C Protección del cauce

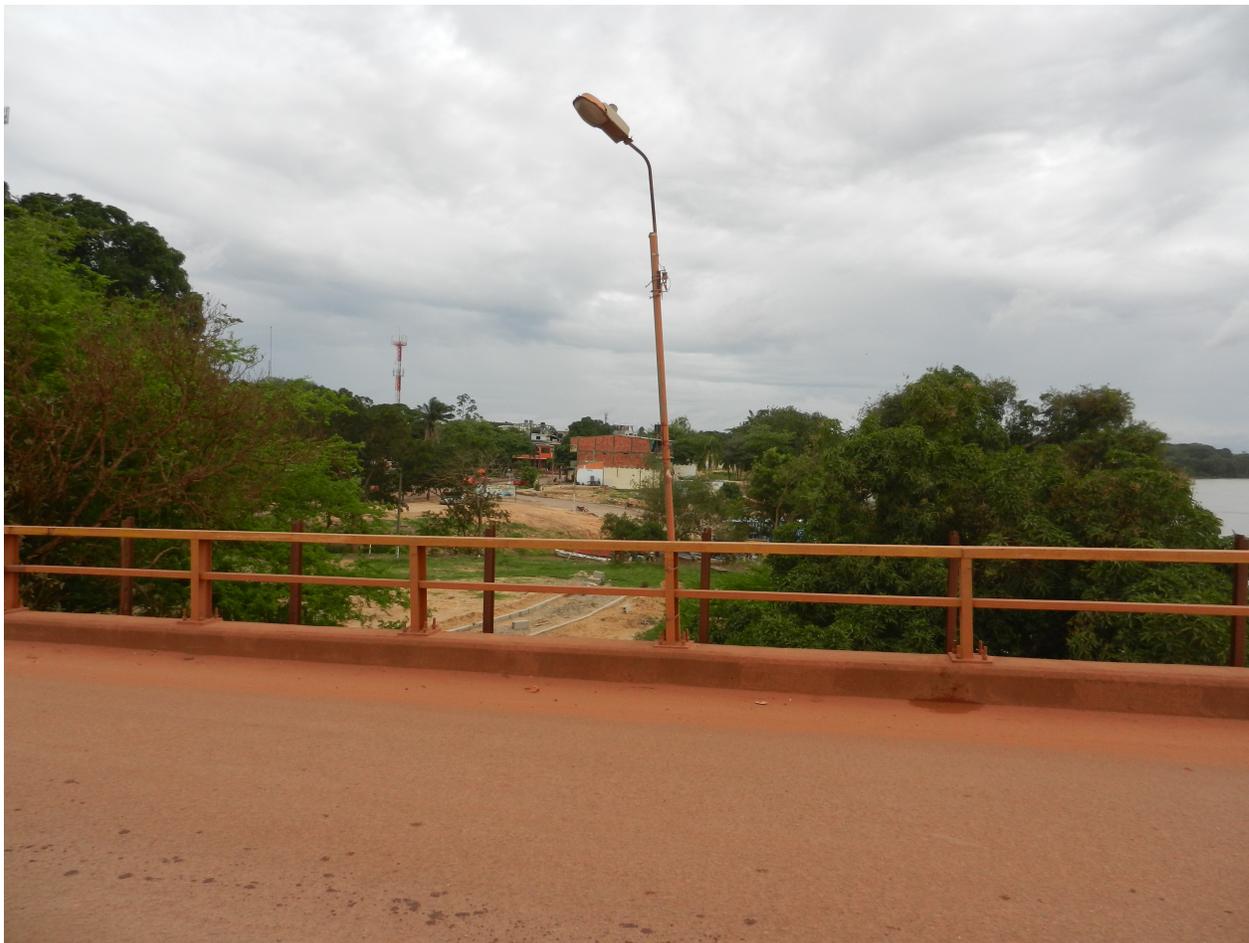
Componente.....: 16 Otros elementos

Calif./Mantenim....: 1 /

Daño/Observaciones.: Sistema de iluminación adosado a baranda 1

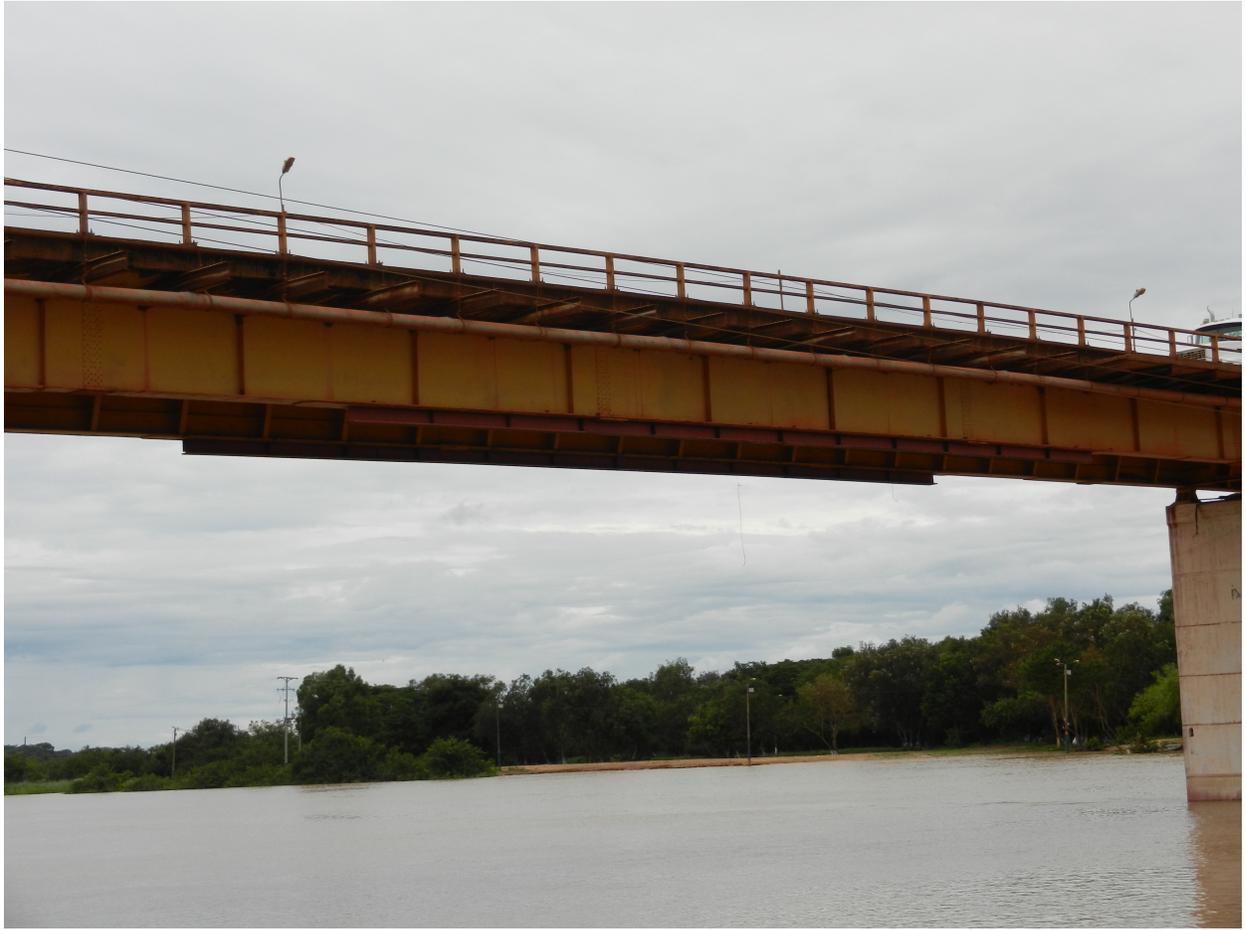
Componente.....: 17 Puente en general

17 Puente en general - Estructura metálica en buen estado. Ver Anexo 4. Recomendaciones Geotécnicas. Se encuentra una tubería de agua potable adosada al puente con fuga, afectando los elementos metálicos. Se recomienda reparar la tubería para evitar deterioro de la estructura metálica.	2	-	-					1

Calif./Mantenim....: 2 / -

Daño/Observaciones.: Estructura metálica en buen estado. Ver Anexo 4.
Recomendaciones Geotécnicas
Servidumbre tubería de agua potable adosada al puente,
con fuga afectando elementos metálicos.
