| SDC/INV | SiPuCol | Fecha | Hoja |
|---|---|---|---|
| | Informe de inspección principal | 15/08/12 | 1 |
| 16-4009-001.00 Arimena I | | | |
| Ruta.....: Transversal Buenaventura-Villavicencio-Pto.Carreño | | | |
| Carretera.....: Puerto Gaitán - Puente Arimena | | | |

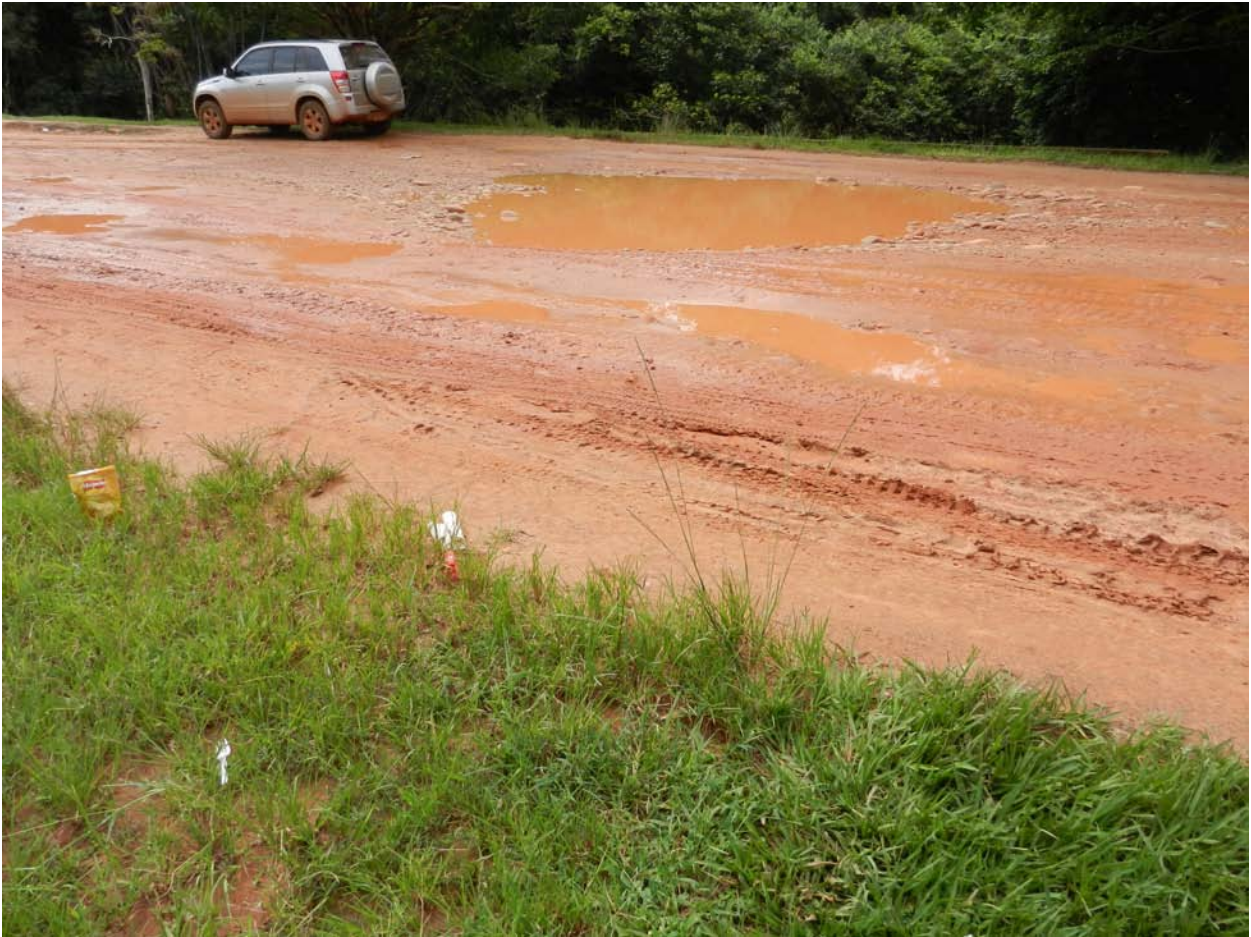
Componente.....: 1 Superficie del puente

| SDC/INV | | SiPuCol | | | Fecha | | | Hoja |
|--|---|---|---|---|---|---|---|---|
| 1 Superficie del puente A:Cambio del pavimento asfáltico - El puente presenta afirmado como capa de rodadura, con hundimiento en el centro del puente y vegetación en los extremos. Se recomienda reemplazarla por pavimento asfáltico. Apozamiento por falta de bombeo. Es necesario retirar todo el material de la superficie del puente. No registrado | 2 | - | | A | 230 | 2013 | | 1 |

Calif./Mantenim....: 2 / -

Daño/Observaciones.: El puente presenta afirmado como capa de rodadura, con hundimiento en el centro del puente y vegetación en los extremos. Se recomienda reemplazarla por pavimento asfáltico.

Apozamiento por falta de bombeo. Es necesario retirar todo el material de la superficie del puente.

Tipo de daño.....: No registrado

Reparaciones.....: A Cambio del pavimento asfáltico

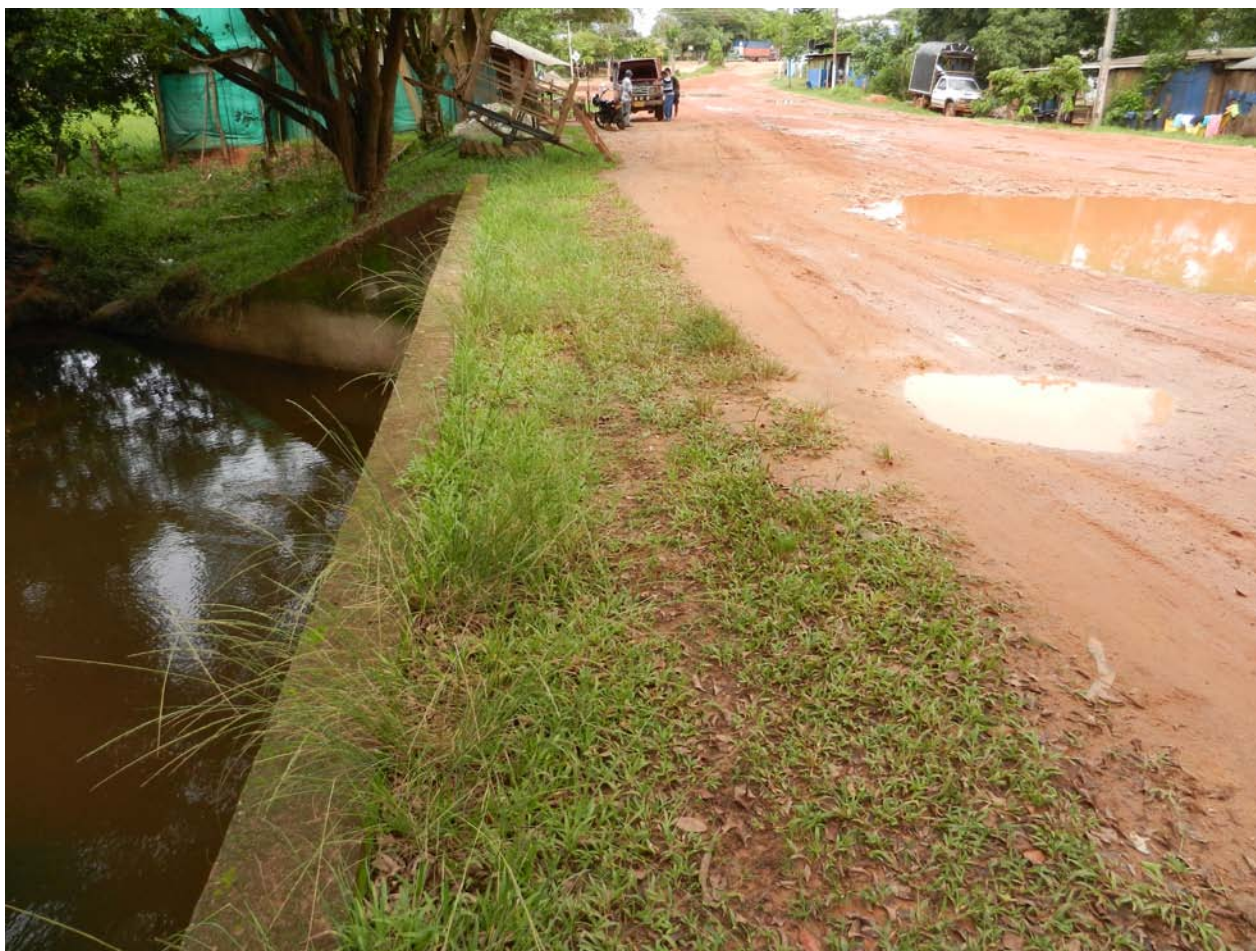
Componente.....: 3 Andenes/Bordillos

| SDC/INV | | SiPuCol | | | Fecha | | | Hoja |
|--|---|---|---|---|---|---|---|---|
| 3 Andenes/Bordillos - Humedad y Verdín en todas sus caras. Servidumbre de agua en Bordillo 1 | 1 | - | | | | | | 1 |

Calif./Mantenim....: 1 / -

Daño/Observaciones.: Humedad y Verdín en todas sus caras. Servidumbre de agua en Bordillo 1

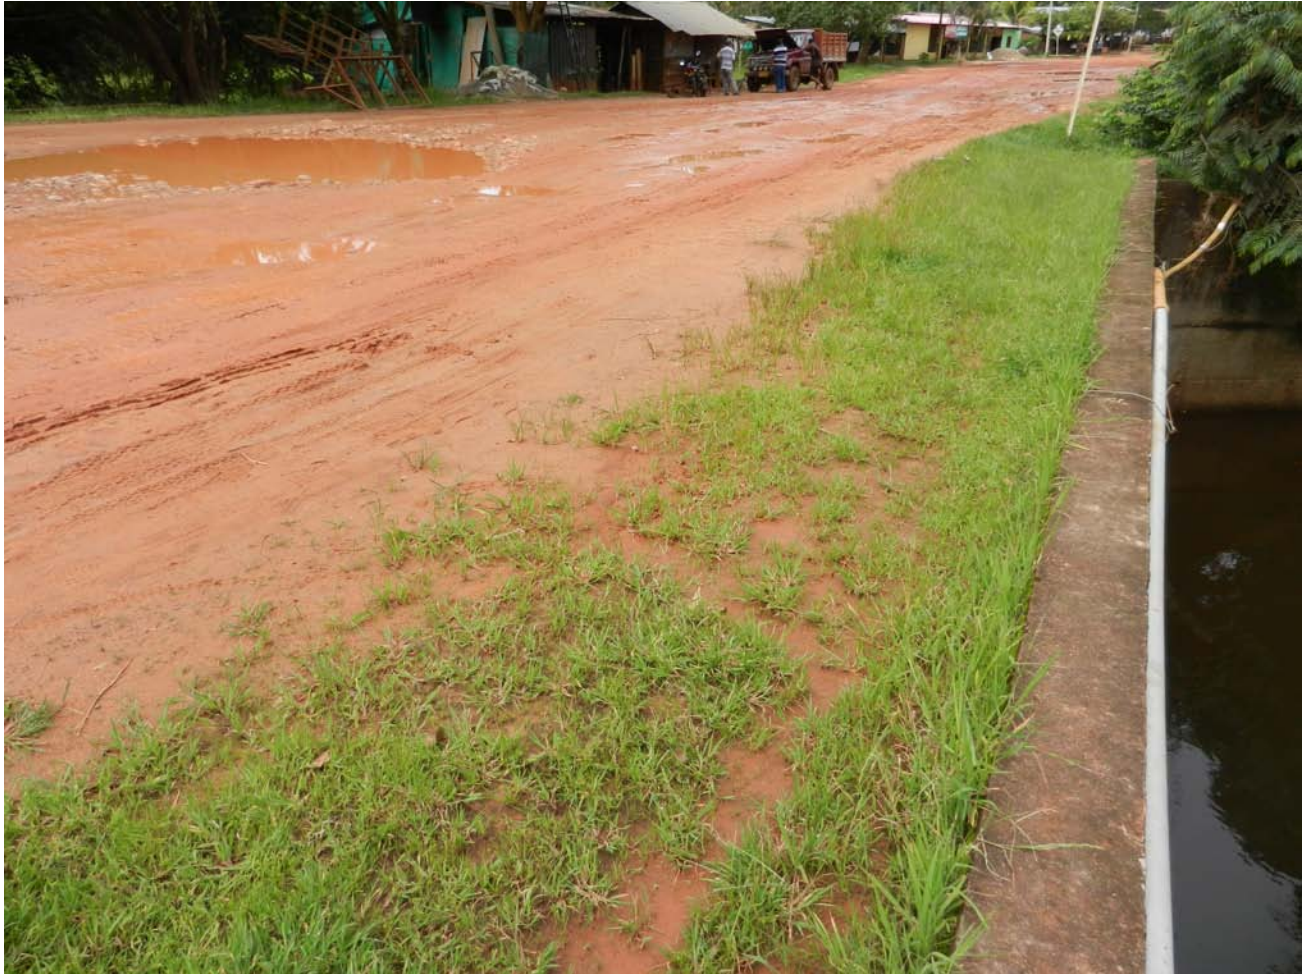
Componente.....: 4 Barandas

| SDC/INV | | SiPuCol | | | Fecha | | | Hoja |
|--|---|---|---|---|---|---|---|---|
| 4 Barandas Z:Otra - El box-culvert carece de barandas. Instalar barandas vehiculares metálicas. Z (m): Instalación de barandas vehiculares metálicas No registrado | 2 | - | | Z | 30 | 2013 | | 1 |

Calif./Mantenim....: 2 / -

Daño/Observaciones.: El box-culvert carece de barandas. se recomienda instalar barandas vehiculares metálicas.

Tipo de daño.....: No registrado

Z(m): Instalación de barandas vehiculares metálicas.

Reparaciones.....: Z Otra

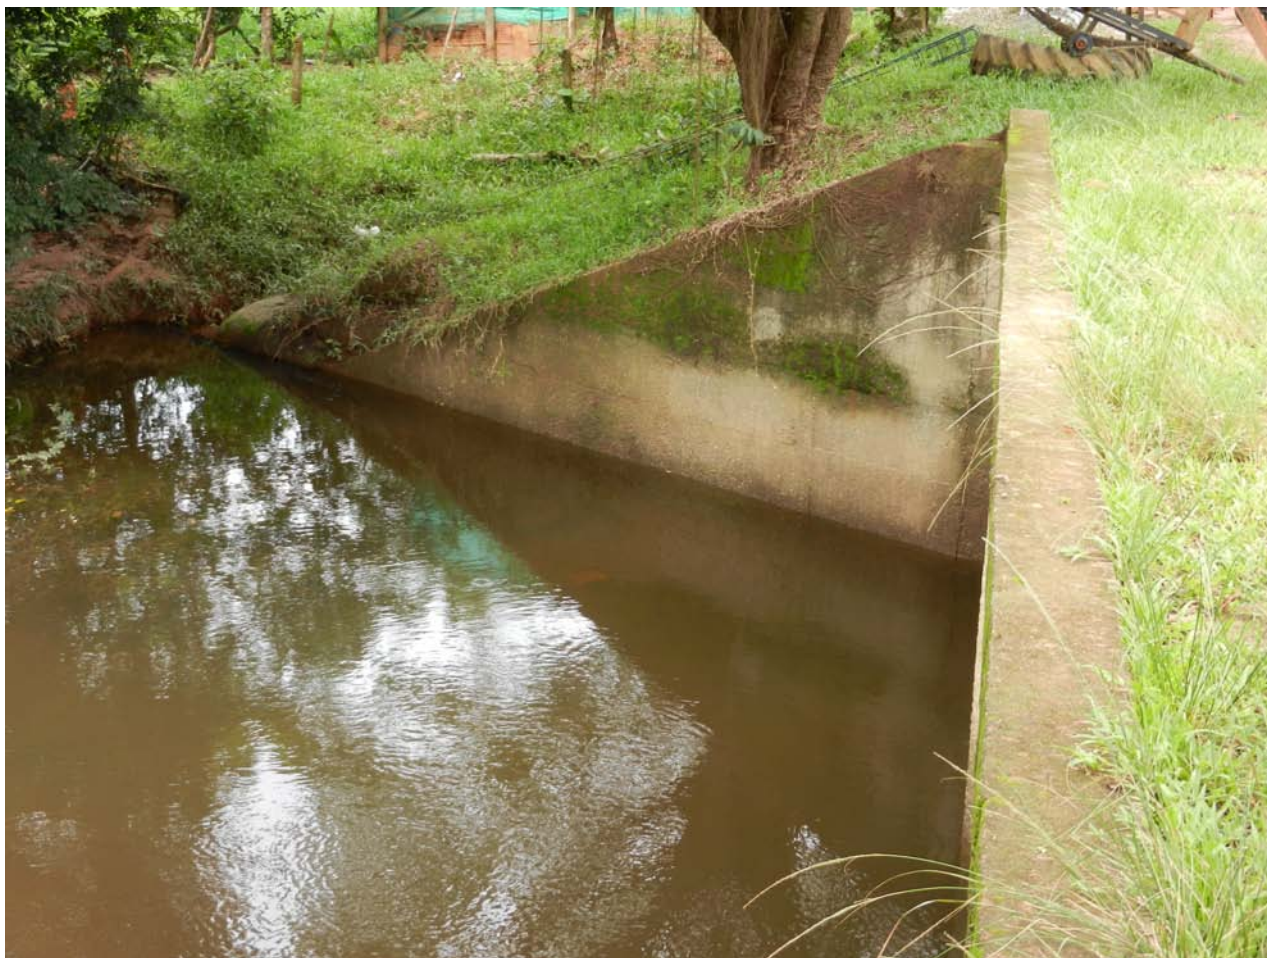
Componente.....: 5 Conos/Taludes

Calif./Mantenim....: 0 / -

Daño/Observaciones.: En buen estado.

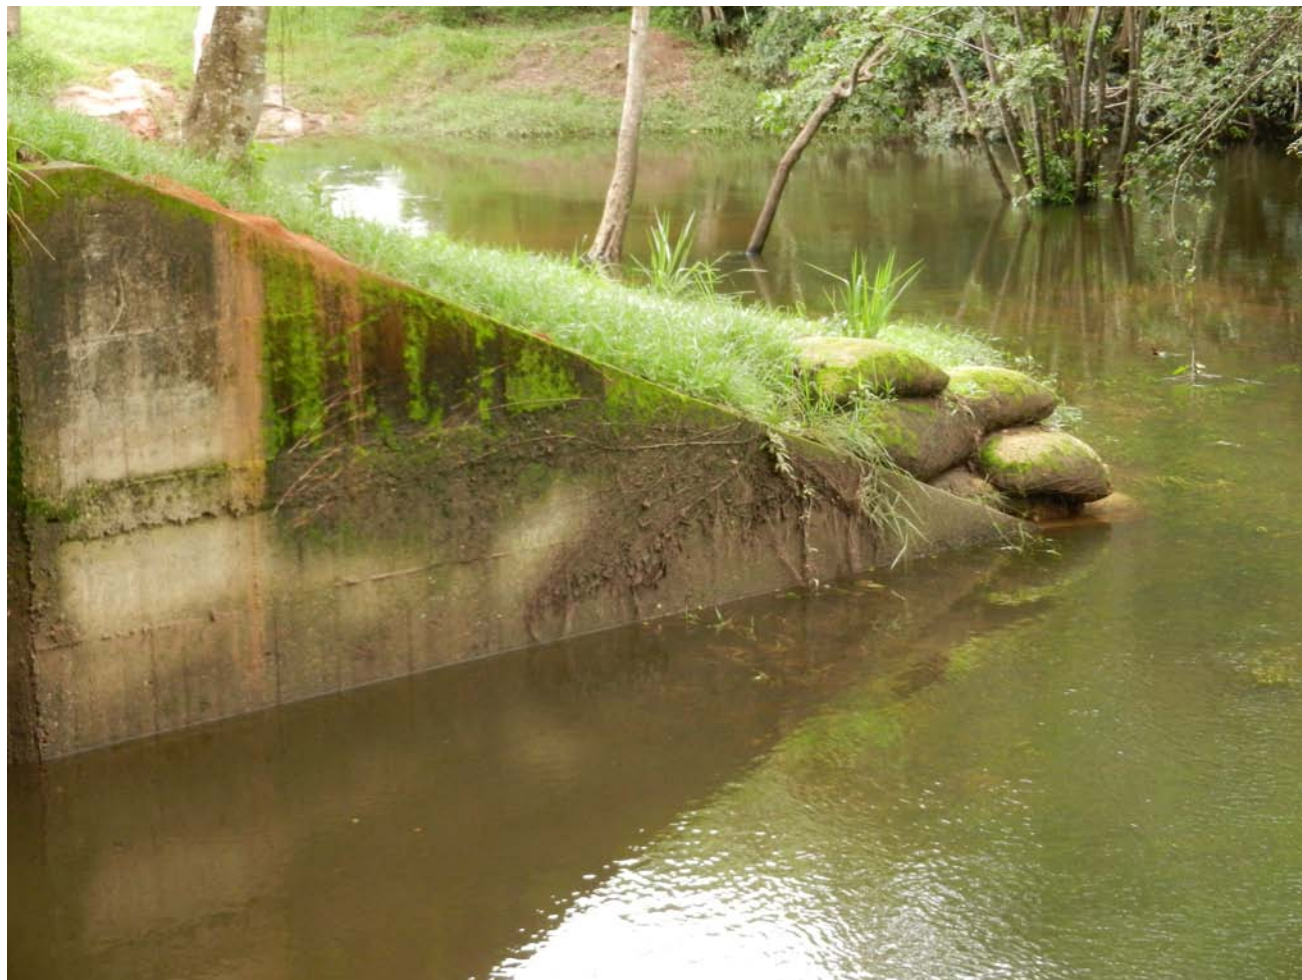
Componente.....: 6 Aletas

Calif./Mantenim....: 0 / -

Daño/Observaciones.: En buen estado. Humedad y Vegetación.

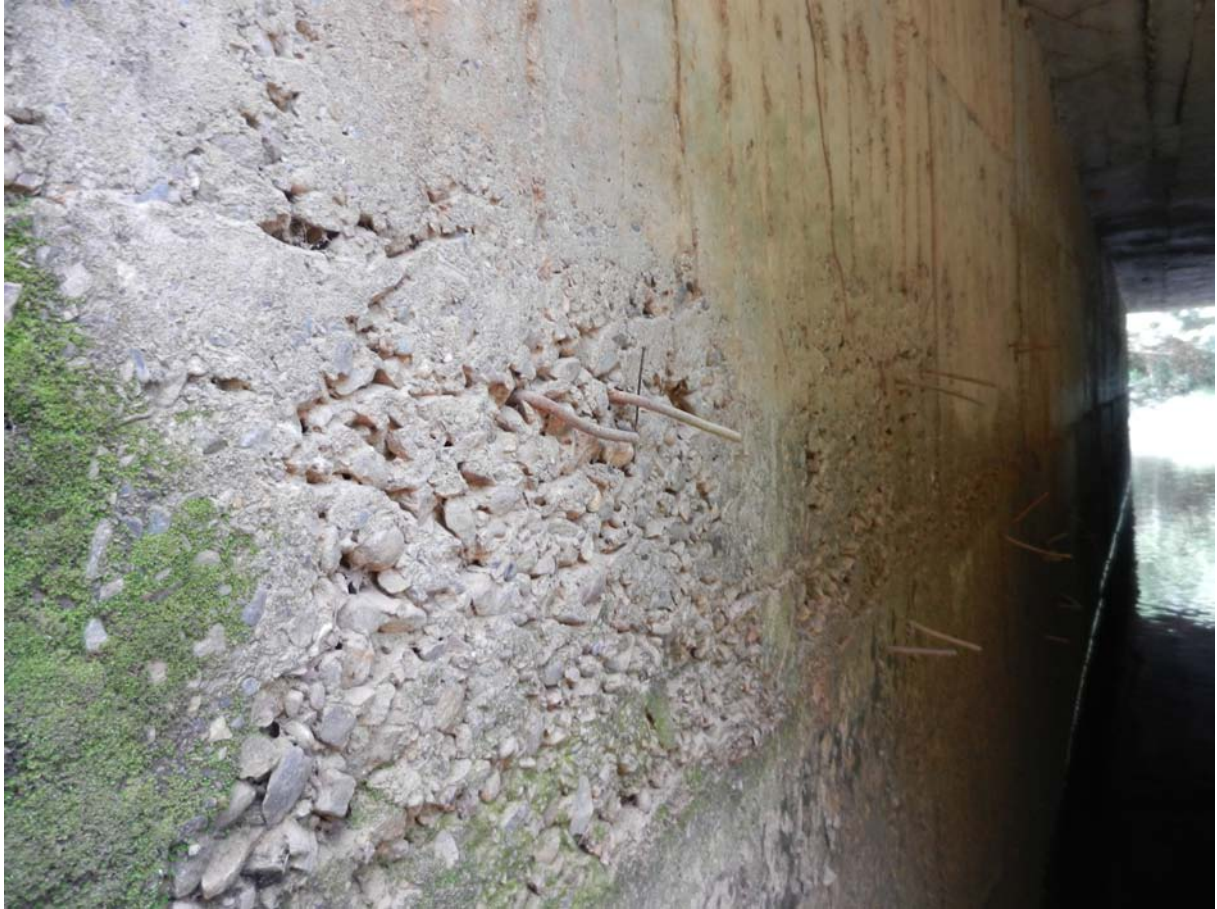
Componente.....: 7 Estribos

| SDC/INV | | SiPuCol | | | Fecha | | | Hoja |
|--|---|---|---|---|---|---|---|---|
| 7 Estribos - Se observan hormigueros por mala práctica constructiva. Manchas por humedad. Se debe realizar limpieza y mantenimiento rutinario. Descomposición | 1 | - | | | | | | 1 |

Calif./Mantenim....: 1 / -

Daño/Observaciones.: Hormigueos por mala práctica constructiva.

Manchas por humedad.

Tipo de daño.....: Descomposición

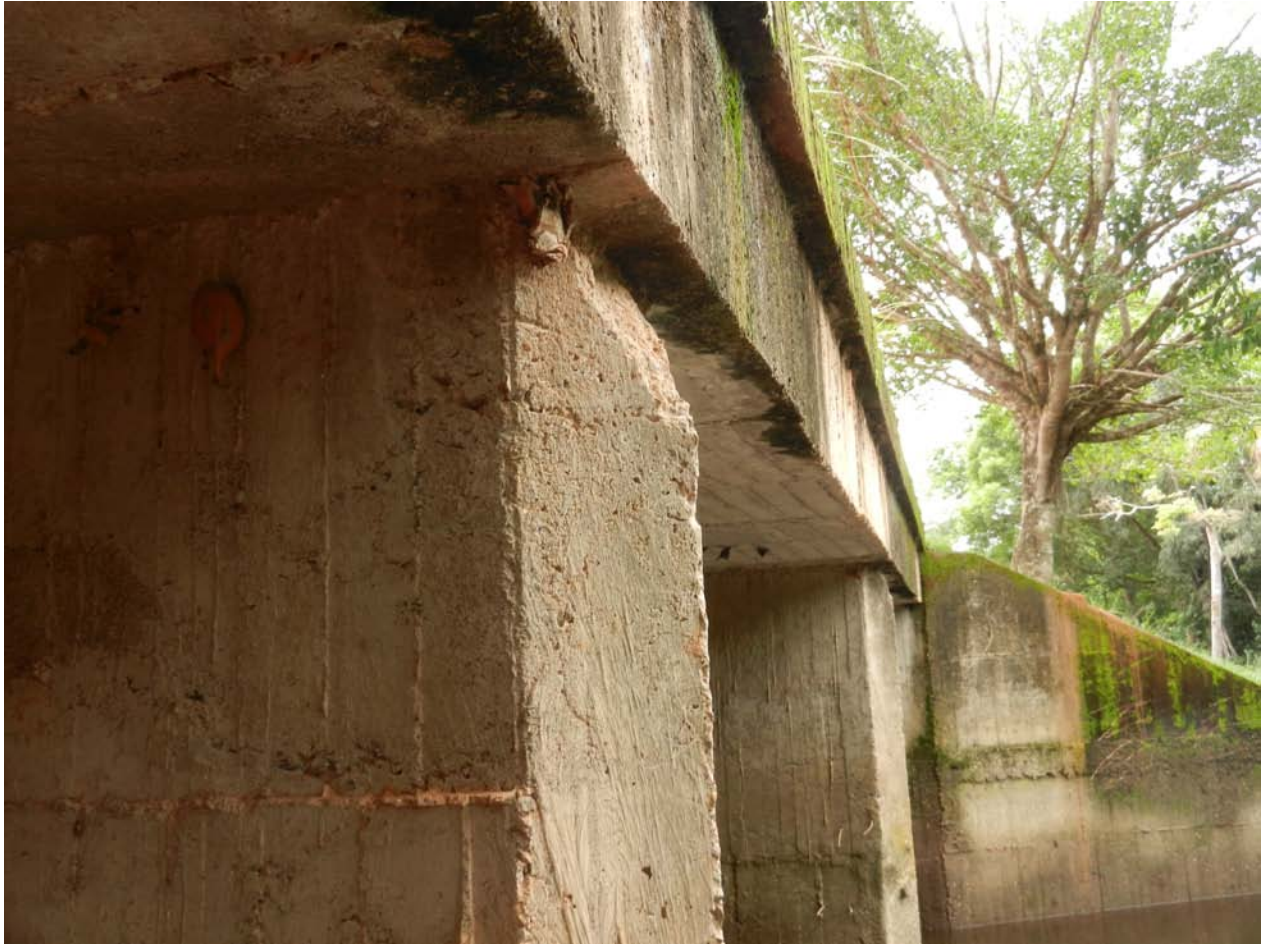
Componente.....: 8 Pilas

| SDC/INV | | SiPuCol | | | Fecha | | Hoja | |
|--|---|---|---|---|---|---|---|---|
| 8 Pilas A:Reparación de concreto - En pila 1 (tabique del box) aguas abajo se observa daño local del concreto en la parte superior. Se observan hormigueros en las bases. Presenta manchas de humedad y vegetación. Se debe realizar limpieza y mantenimiento rutinario. Otro | 1 | - | | A | 1 | 2013 | | 2 |

Calif./Mantenim....: 1 / -

Daño/Observaciones.: En pila 1 (tabique del box) aguas abajo, se observa dano local del concreto en la parte superior

Verdín y humedad.

Hormigueros en las bases.

Tipo de daño.....: Descomposición

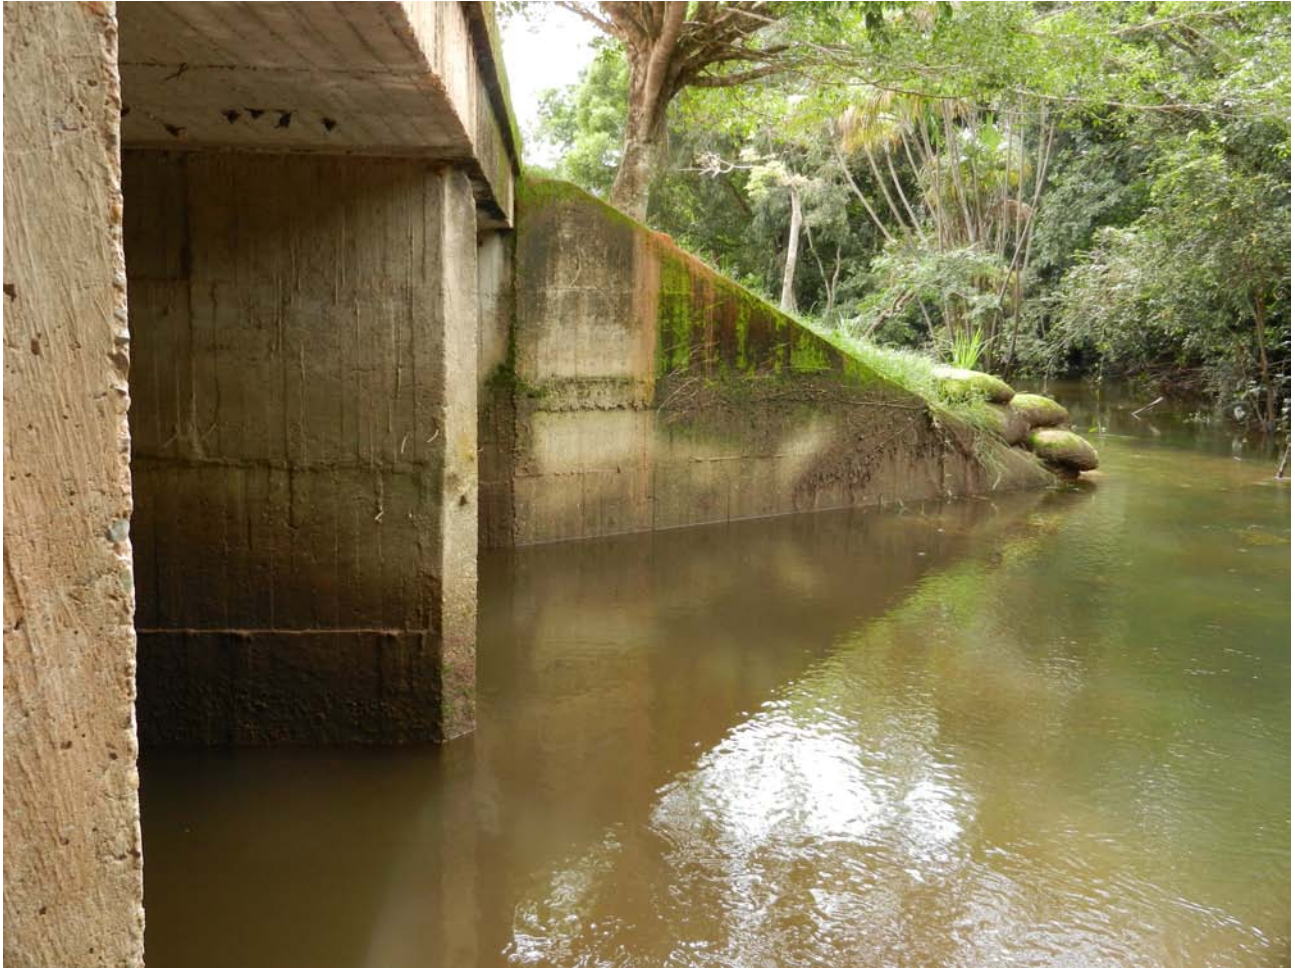
Componente.....: 8 Pilas

Calif./Mantenim.....: 1 / -

Daño/Observaciones.: En pila 1 (tabique del box) aguas abajo, se observa dano local en la parte superior del concreto.

Verdín y humedad.

Hormigueros en las bases.

Tipo de daño.....: Descomposición

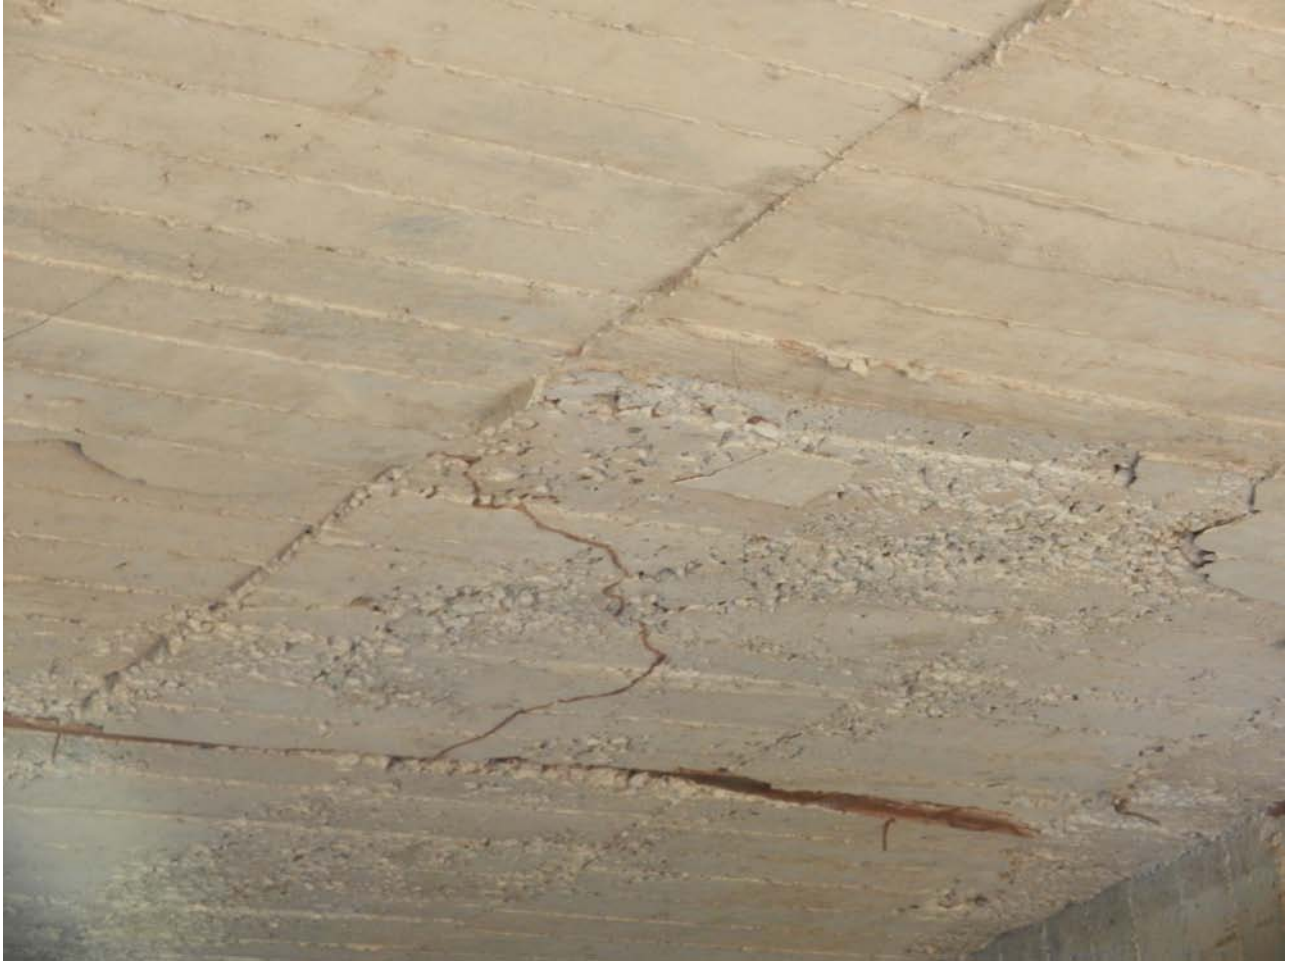
Componente.....: 10 Losa

| SDC/INV | | SiPuCol | | | Fecha | | Hoja | |
|--|---|---|---|---|---|---|---|---|
| 10 Losa E:Reparación de drenes - Los drenajes, además de carecer de tubo para evacuación, se encuentran tapados por vegetación y material de la capa de rodadura. La junta fría evidencia humedad. Infiltración | 1 | - | | E | 8 | 2013 | | 1 |

Calif./Mantenim....: 1 / -

Daño/Observaciones.: Los drenajes, además de carecer de tubo para evacuación, se encuentran tapados por vegetación y material de la capa de rodadura. La junta fría evidencia humedad.

E(und): Reparación de drenajes.

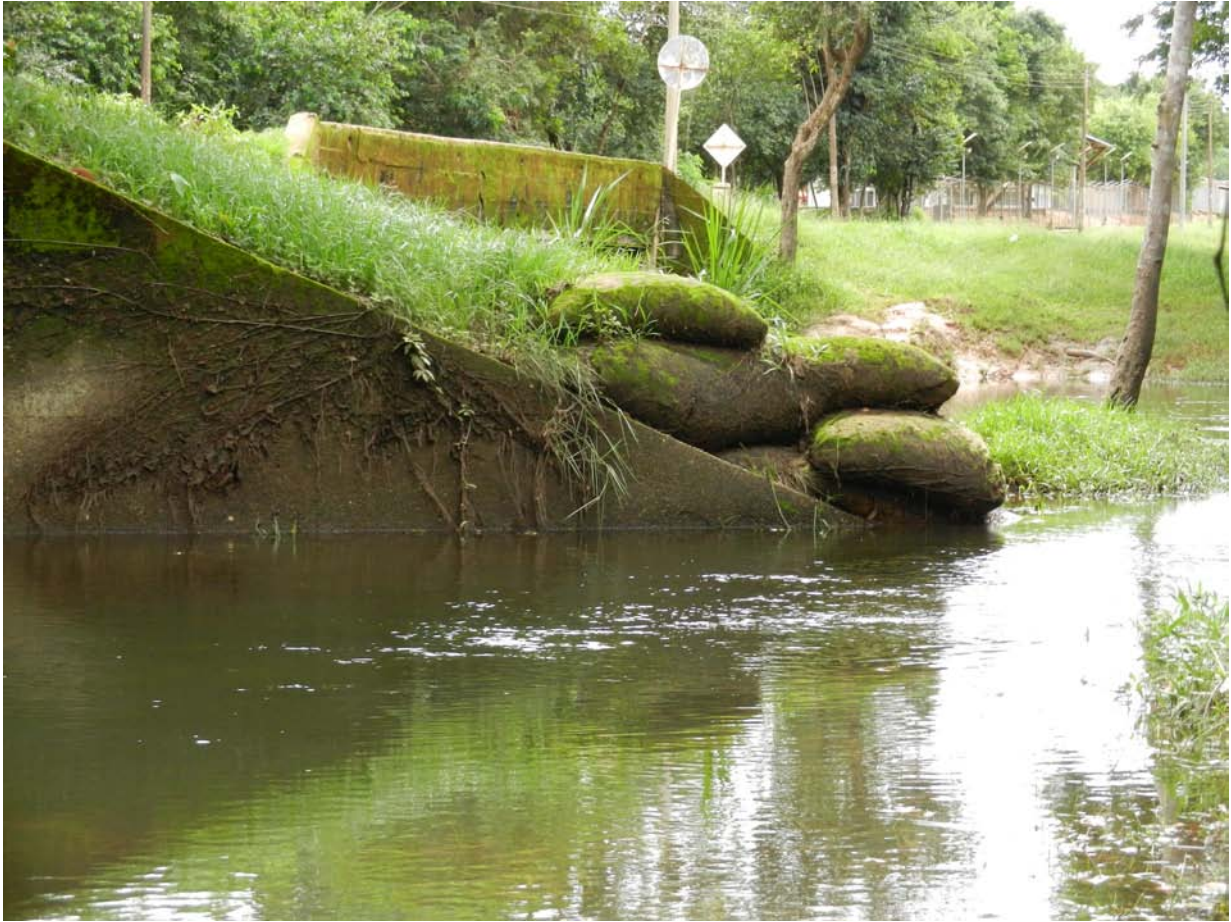
Componente.....: 15 Cauce

| SDC/INV | | SiPuCol | | | Fecha | | Hoja | |
|--|---|---|---|---|---|---|---|---|
| 15 Cauce C:Protección del cauce - En Buen estado. Se recomienda reconstrucción en la protección de bolsacretos en las aletas Aguas Arriba. Ver Anexo 2. Recomendaciones Hidráulicas y Ver Anexo 3 Recomendaciones Geológicas. Erosión / socavación | 1 | - | | C | 20 | 2013 | | 1 |

Calif./Mantenim.....: 1 / -

Daño/Observaciones.: En Buen estado. Se recomienda reconstrucción en la protección de bolsacretos en las aletas Aguas Arriba. Ver Anexo 2. Recomendaciones Hidráulicas y Ver Anexo 3 Recomendaciones Geológicas.

Tipo de daño.....: Erosión / socavación

Reparaciones.....: C Protección del cauce

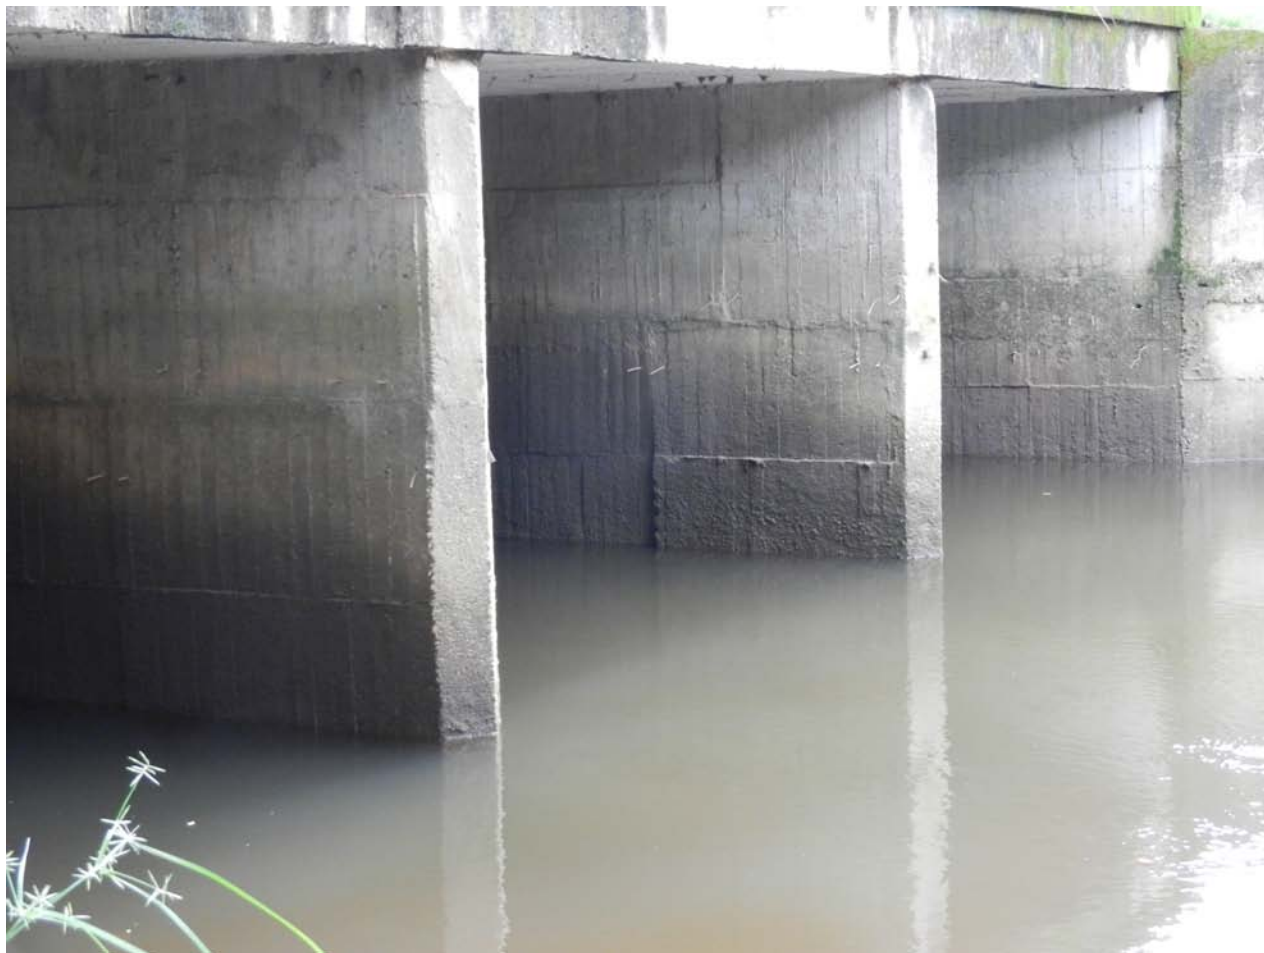
Componente.....: 17 Puente en general

| SDC/INV | | SiPuCol | | | Fecha | | | Hoja |
|--|---|---|---|---|---|---|---|---|
| 17 Puente en general - Buen estado. Se recomienda mantenimiento a la superficie. Ver Anexo 4. Recomendaciones Geotécnicas. | 2 | - | | | | | | 1 |

Calif./Mantenim....: 2 / -

Daño/Observaciones.: Buen estado. Se recomienda mantenimiento a la superficie. Ver Anexo 4. Recomendaciones Geotécnicas.
