SDC/INV	SiPuCol	Fecha	Hoja
	Informe de inspección principal	30/08/12	1
16-6507-001.00 Caño La María			
Regional.....: 16 Meta			
Ruta.....: Troncal Villa Garzón - Saravena			
Carretera.....: San José del Guaviare - Cruce Puerto Rico			
Lado de la car...:			
Abscisa.....: 6+0165			
No del registro...: 1231			
Año de construcción.....:			
Año de la última reconstrucción.....:			
Paso Superior/Inferior.....: S			
Dir. de abs. de la carretera principal..: O			
Requisitos de la inspección.....: 0 Nada			
Recolección de datos : Fecha.....: 2012.04.28			
: Iniciales.....: O.L.V			
Posición geográfica..:			
Latitud: 2 gra 32,27 min N Longitud: 72 gra 41,37 min O Altitud: 167 m			
Geometría: Número de luces.....: 1			
Longitud de la luz menor (m): 15,70			
Longitud de la luz mayor (m): 15,70			
Longitud total .....(m): 15,70			
Ancho del tablero.....(m): 7,60			
Ancho del separador.....(m): 0,00			
Ancho del andén izquierdo(m): 0,00

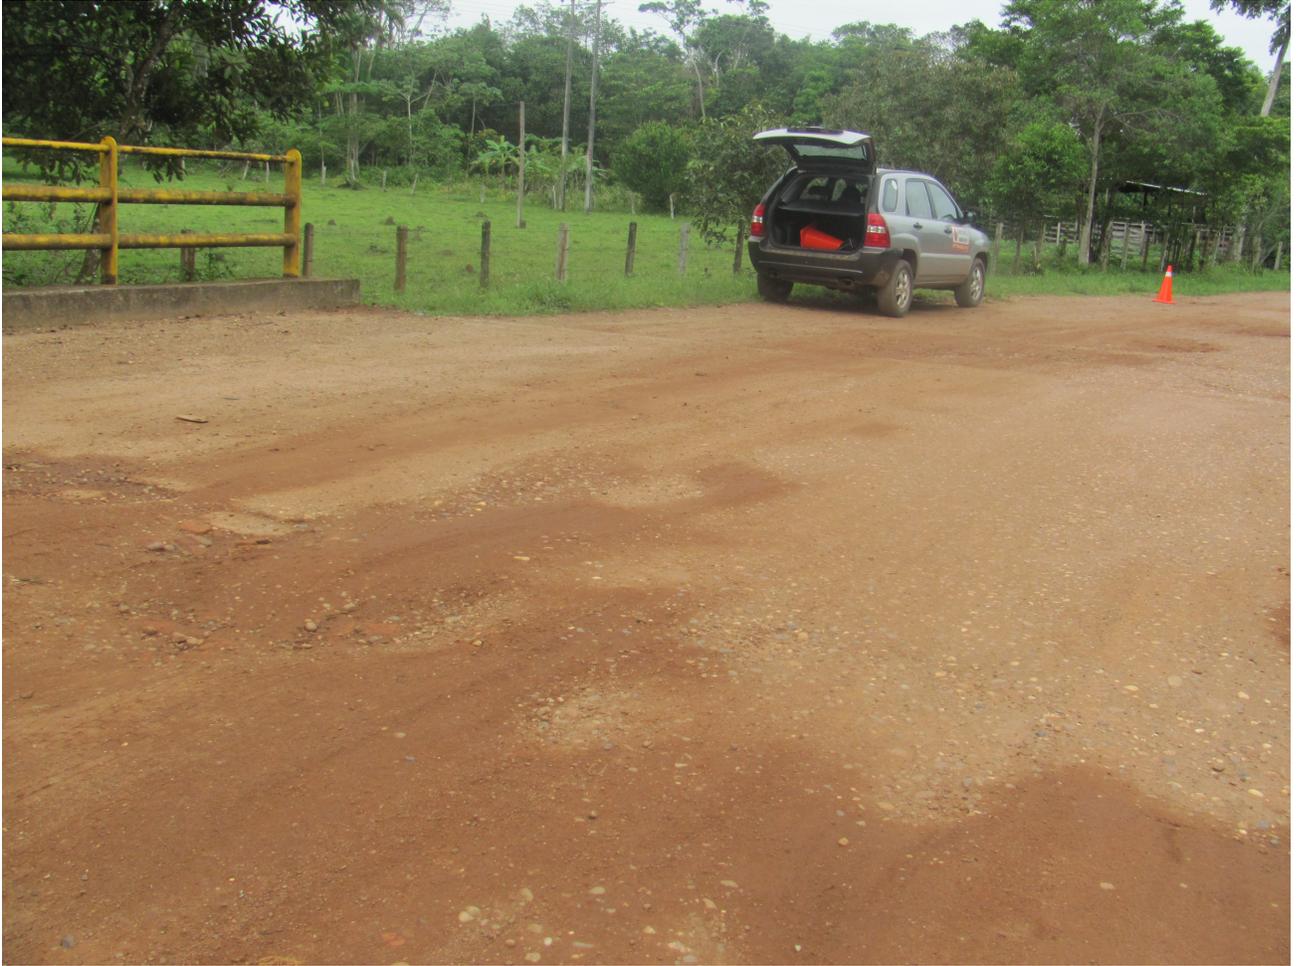
Componente.....: 1 Superficie del puente

Calif./Mantenim.....: 3 / -

Daño/Observaciones.: Superficie desgastada, presenta perdida total del pavimento asfáltico en la losa se observa perdida de agregado.

Tipo de daño.....: Descomposición

Reparaciones.....: A Cambio del pavimento asfáltico

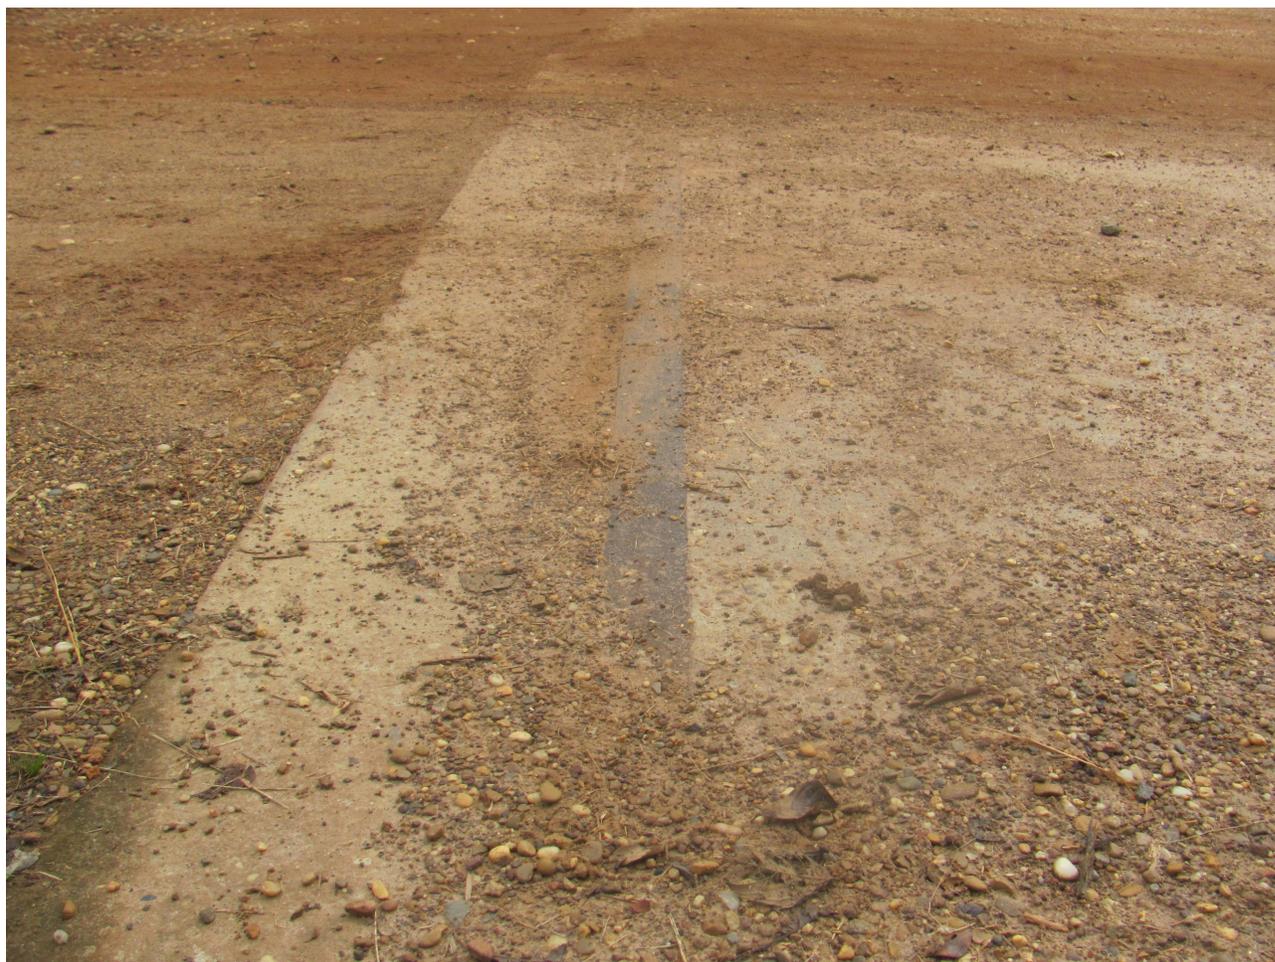
Componente.....: 2 Juntas de expansión  
 Calif./Mantenim....: 2 / -  
 Daño/Observaciones.: Filtración de agua a los estribos. Colocar junta de  
 bloque de neopreno una vez colocada la carpeta  
 asfáltica.  
 Tipo de daño.....: Z (m): Instalación de junta de bloque de neopreno.  
 Reparaciones.....: Infiltración  
 Z Otra

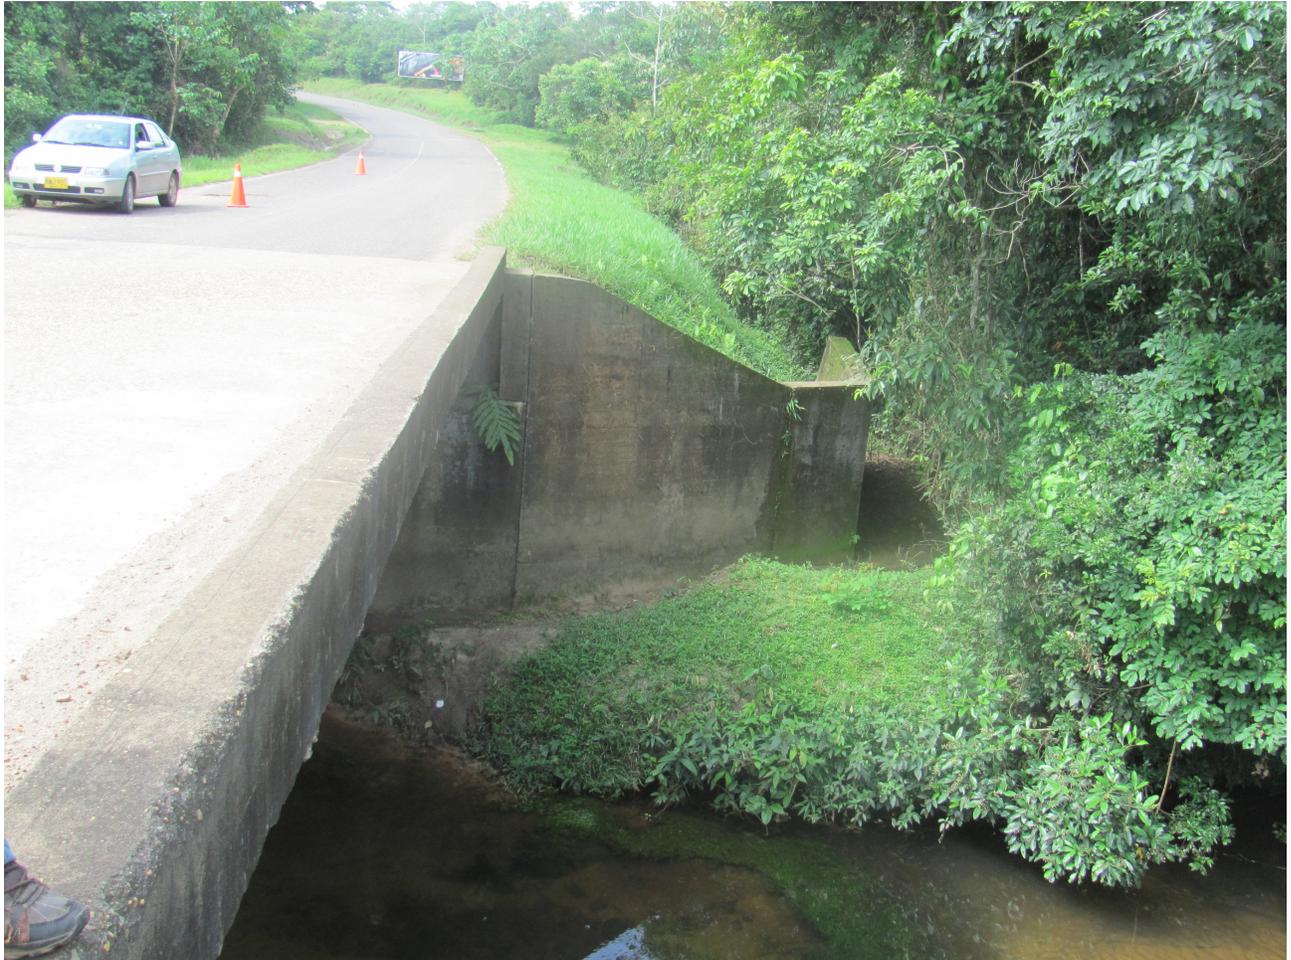
Componente.....:       6       Aletas

6 Aletas - aletas se encuentran en buen estado, la aleta #2 presenta movimiento debido a empuje activo de tierra con un desplazamiento de 5cm hacia fuera, se recomienda instalar lloraderos para disminuir el empuje. Asentamiento / Movimiento	3	-						1
7 Estribos - Problemas de carbonatación. Se recomienda inyección de fisuras.	2	-						1

Calif./Mantenim.....:   3   /   -

Daño/Observaciones.:    aletas se encuentran en buen estado, la aleta #2  
                                   presenta movimiento debido a empuje activo de  
                                   tierra con un desplazamiento de 5cm hacia fuera,  
                                   se recomienda instalar lloraderos para disminuir  
                                   el empuje.

Tipo de daño.....:       Asentamiento / Movimiento

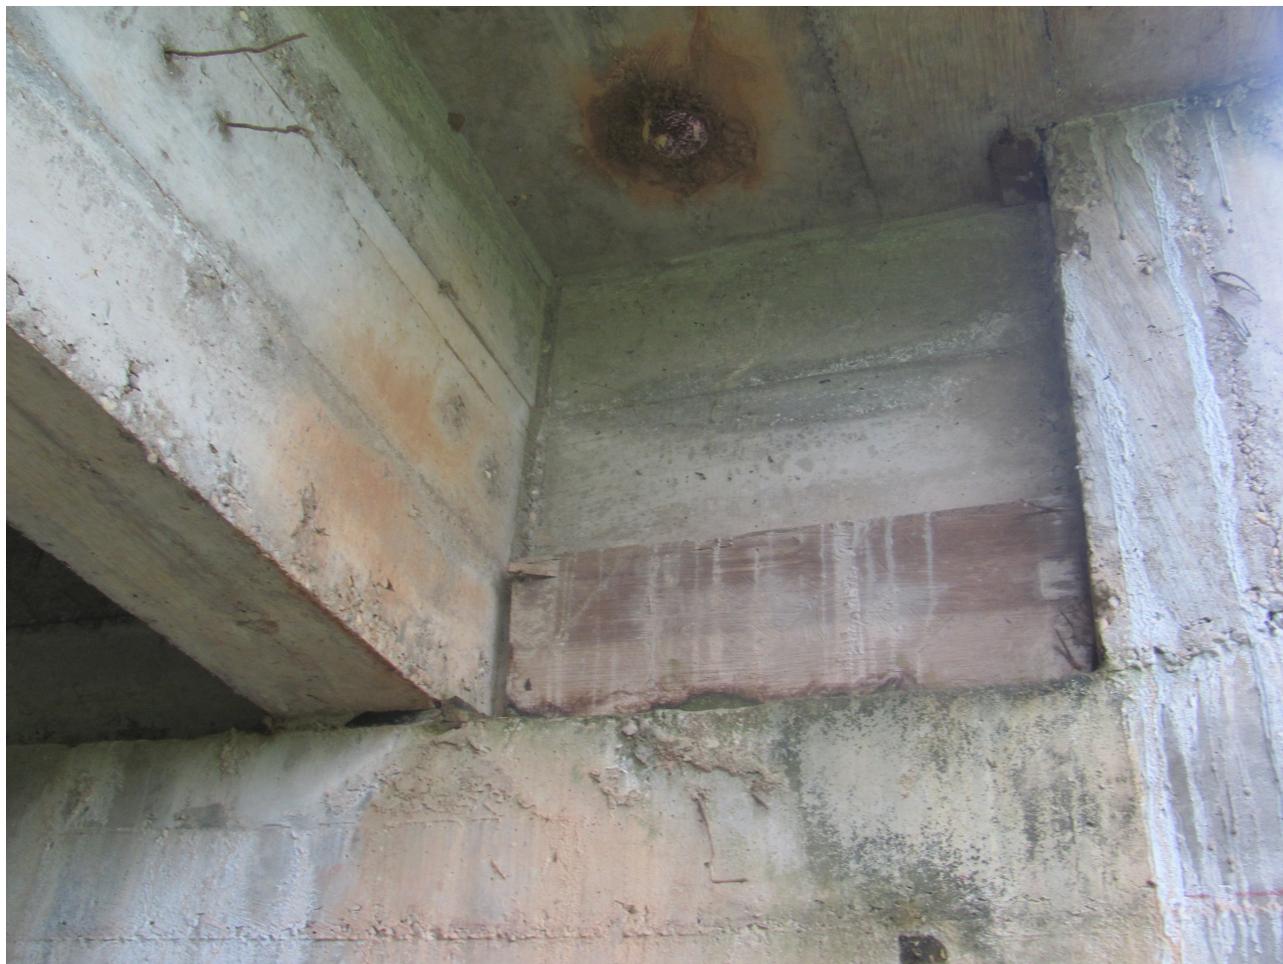
Componente.....: 7 Estribos

Calif./Mantenim....: 2 / -

Daño/Observaciones.: Problemas de carbonatación. Se recomienda inyección de fisurtas.

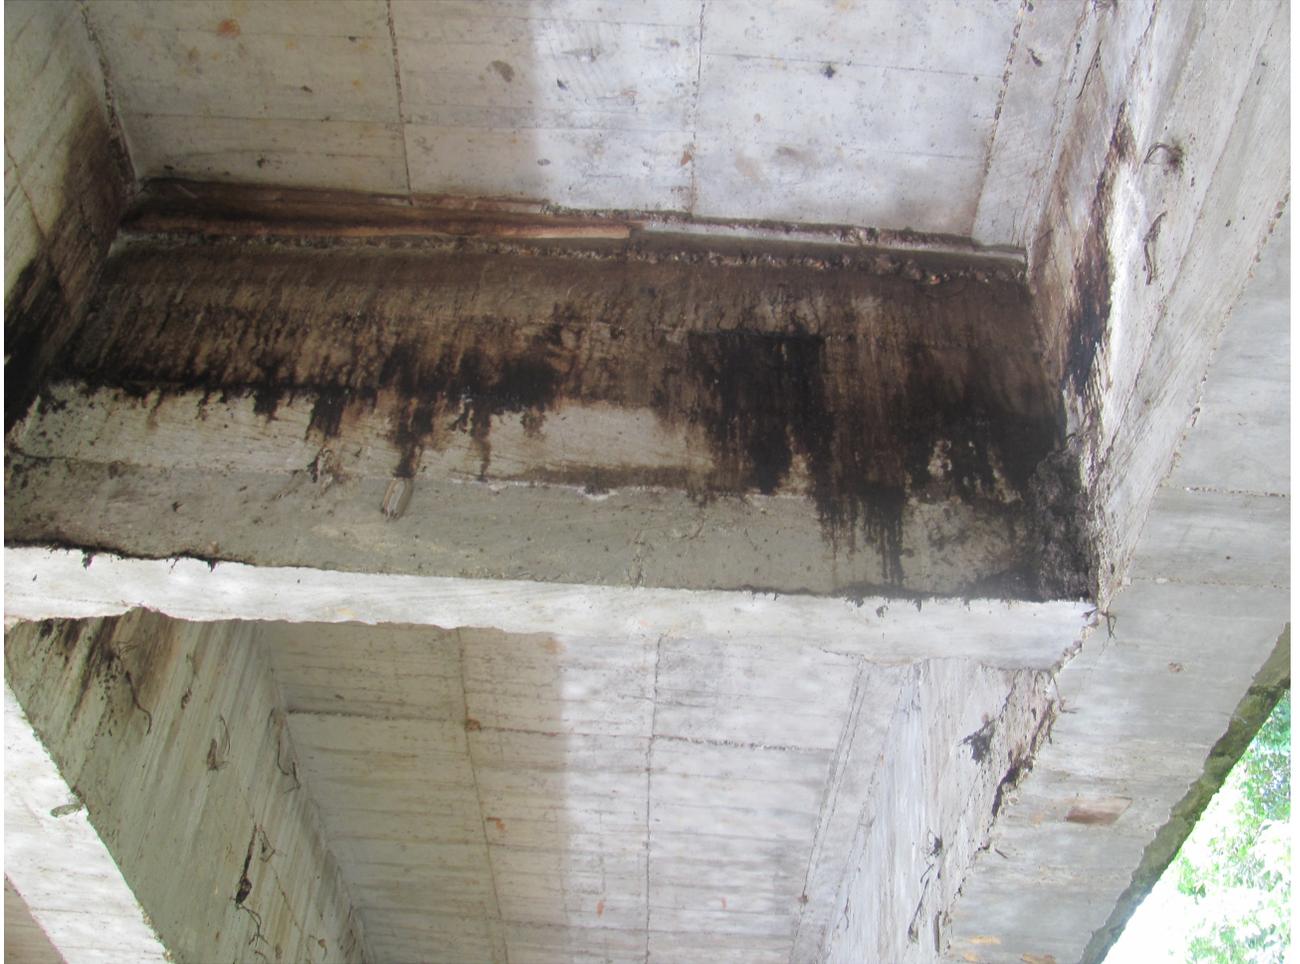
Componente.....: 10 Losa

Calif./Mantenim....: 3 / -

Daño/Observaciones.: Se Observa acero expuesto con corrosión y desprendimiento del concreto en los voladizos.

Tipo de daño.....: Daño en concreto / corr. ref.

Reparaciones.....: B Reparación de concreto

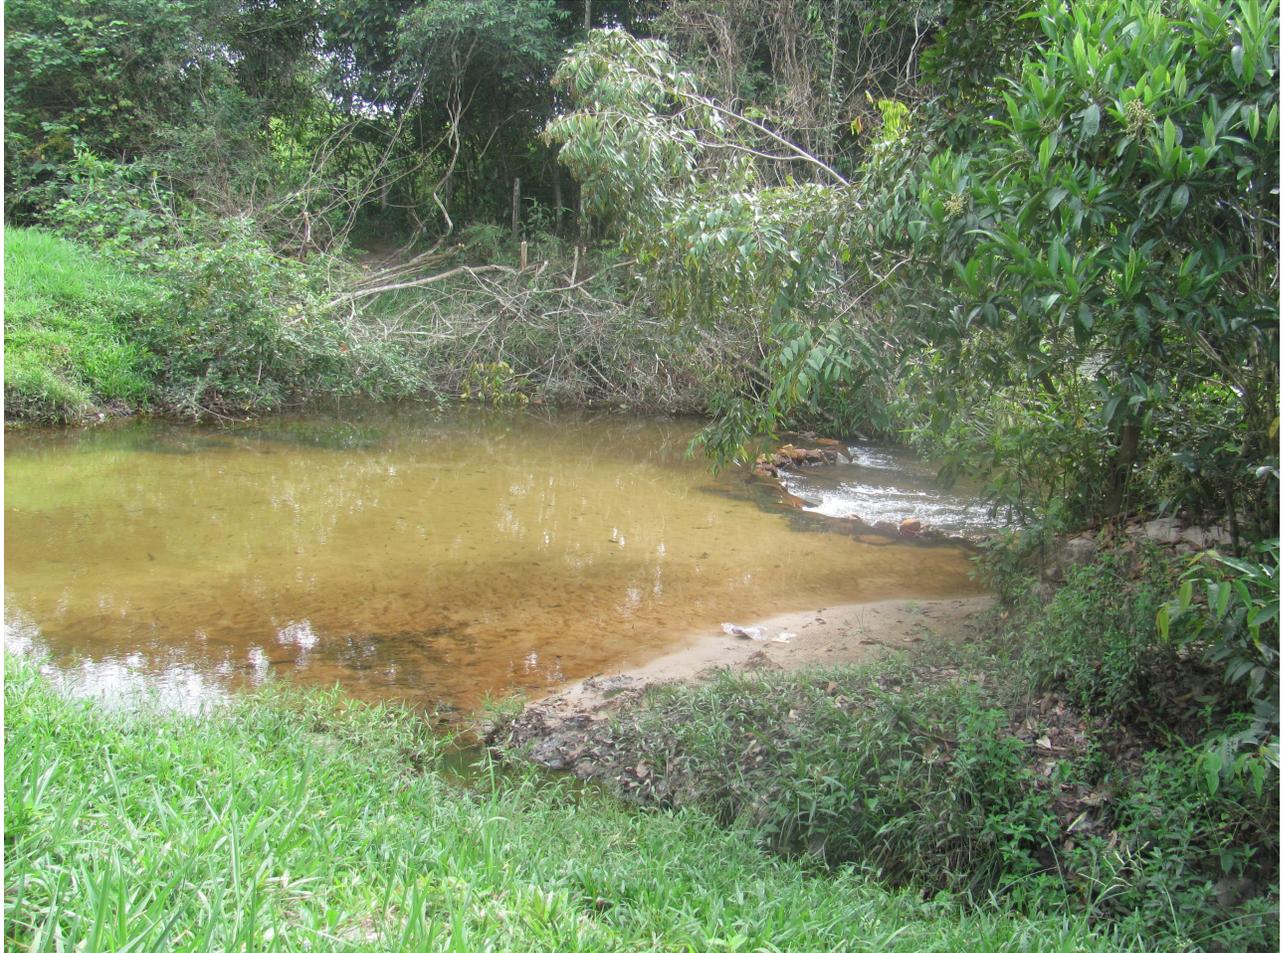
Componente.....: 15 Cauce

Calif./Mantenim....: 1 / -

Daño/Observaciones.: Al pie del estribo #2 se observan restos de concreto utilizados para erigir la formaleta para la construcción del puente y le sirve de protección.  
Se anexa informe de Geología # 3  
Se anexa informe Hidráulico # 2

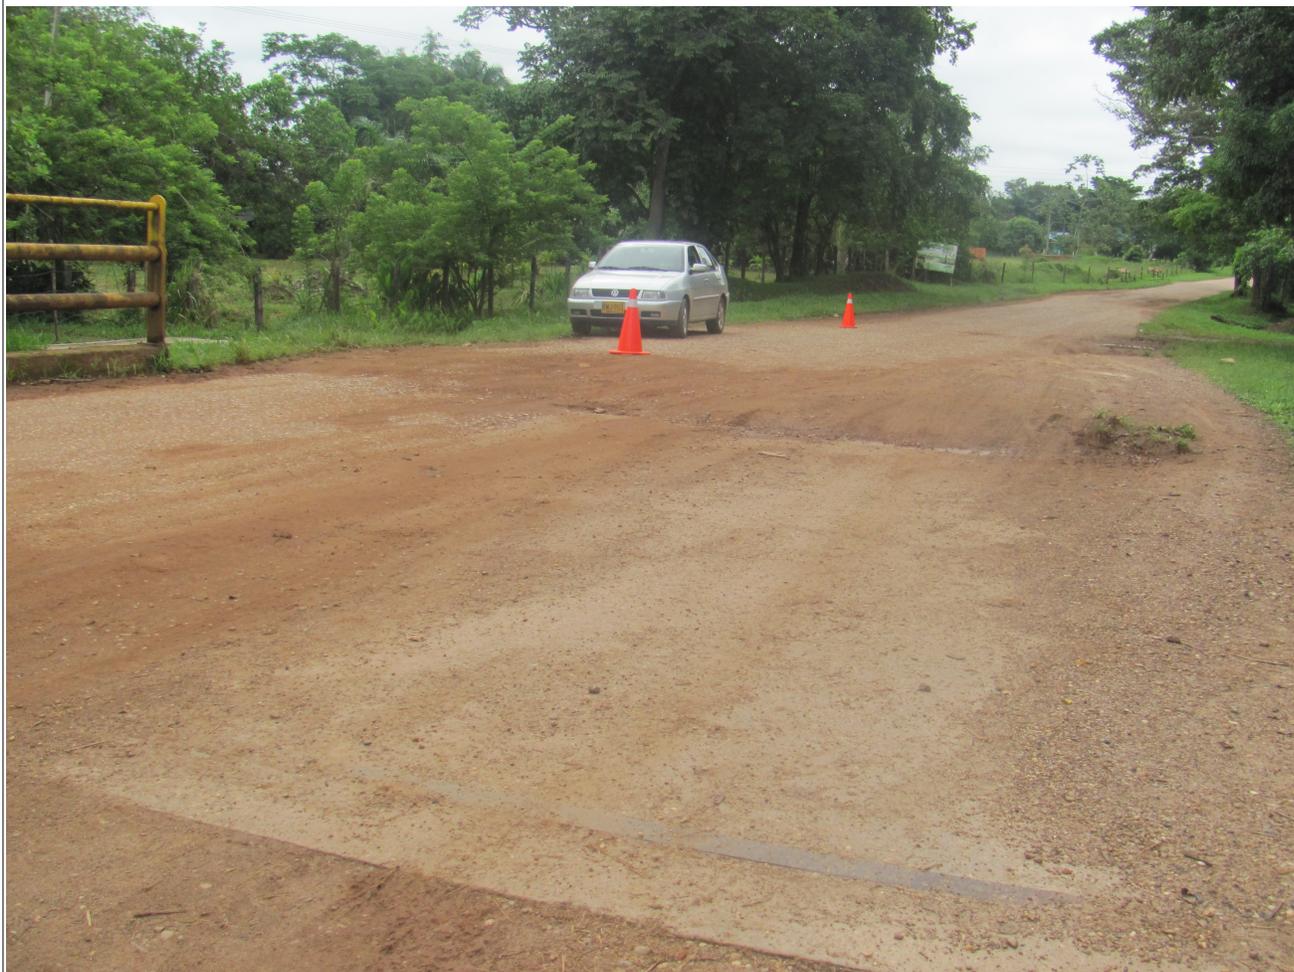
Componente.....: 17 Puente en general

Calif./Mantenim.....: 1 / -

Daño/Observaciones.: El puente se aprecia en buen estado.  
Se anexa informe getecnico #4.
