SDC/INV	SiPuCol	Fecha	Hoja
	Informe de inspección principal	14/09/12	1
16-6507-001.01 Caño Negro I			
Regional.....: 16 Meta			
Ruta.....: Troncal Villa Garzón - Saravena			
Carretera.....: San José del Guaviare - Cruce Puerto Rico			
Lado de la car...:			
Abscisa.....: 12+0040			
No del registro...: 5074			
Año de construcción.....:			
Año de la última reconstrucción.....:			
Paso Superior/Inferior.....: S			
Dir. de abs. de la carretera principal.: O			
Requisitos de la inspección.....: 0 Nada			
Recolección de datos : Fecha.....: 2012.04.28			
: Iniciales.....: O.L.V			
Posición geográfica...:			
Latitud: 2 gra 25,64 min N Longitud: 72 gra 32,02 min O Altitud: 310 m			
Geometría: Número de luces.....: 4			
Longitud de la luz menor (m): 4,35			
Longitud de la luz mayor (m): 4,35			
Longitud total (m): 17,55			
Ancho del tablero..... (m): 11,20			
Ancho del separador..... (m): 0,00			
Ancho del andén izquierdo (m): 0,00

16-6507-001.01 Caño Negro I

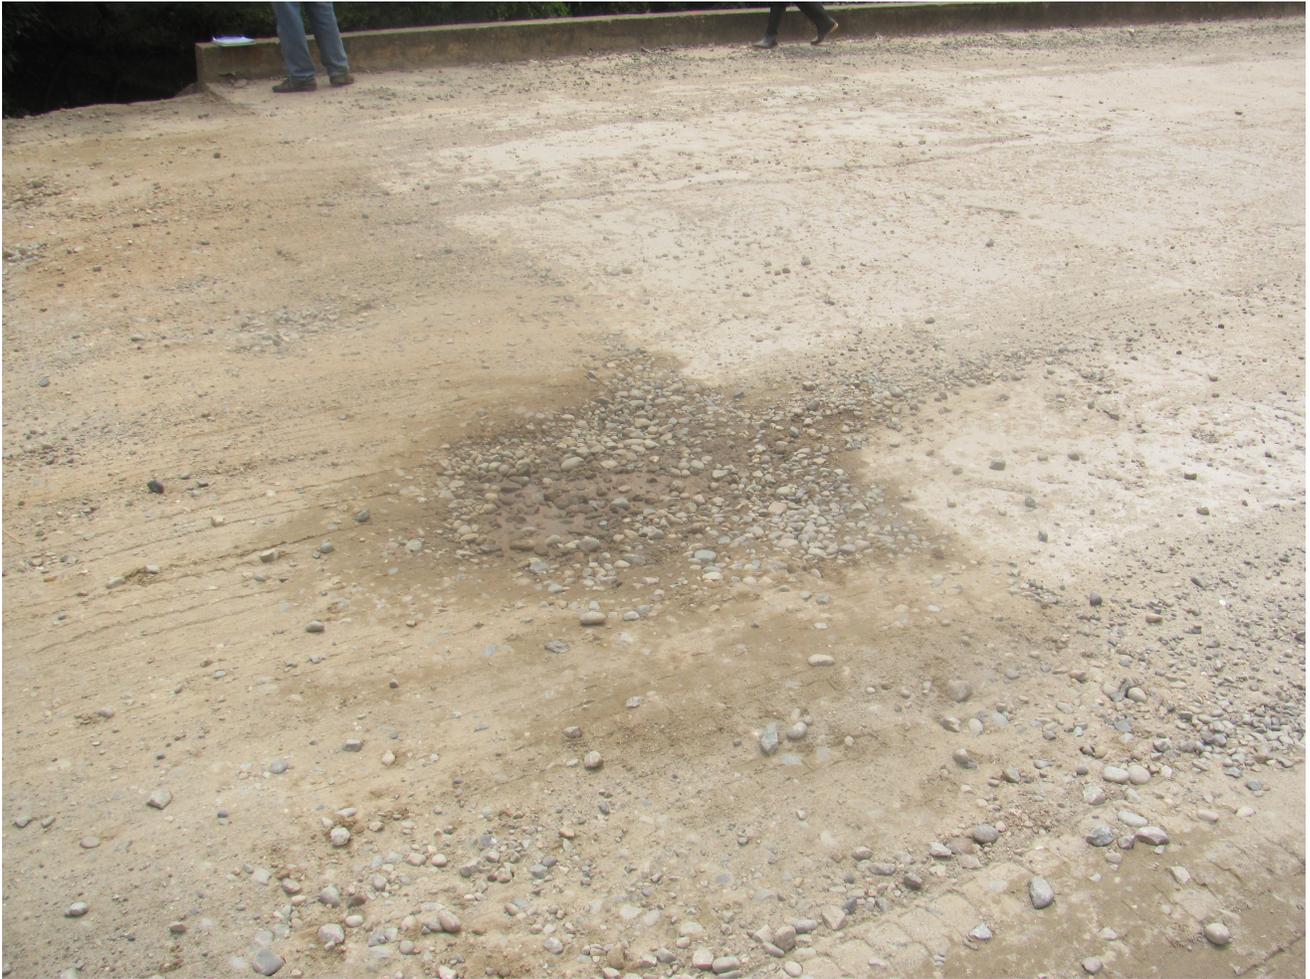
Componente.....: 1 Superficie del puente

Calif./Mantenim.....: 3 / -

Daño/Observaciones.: La superficie presenta desgaste y agregado expuesto, a pesar que la vía se pavimento con asfalto recientemente, no se le colocó a la superficie del puente. Se observa hundimiento y deterioro del pavimento en el terraplén de acceso #1 al puente debido a la falla en la losa de aproximación.

Tipo de daño.....: Descomposición

Reparaciones.....: B Cambio del pavimento de concreto

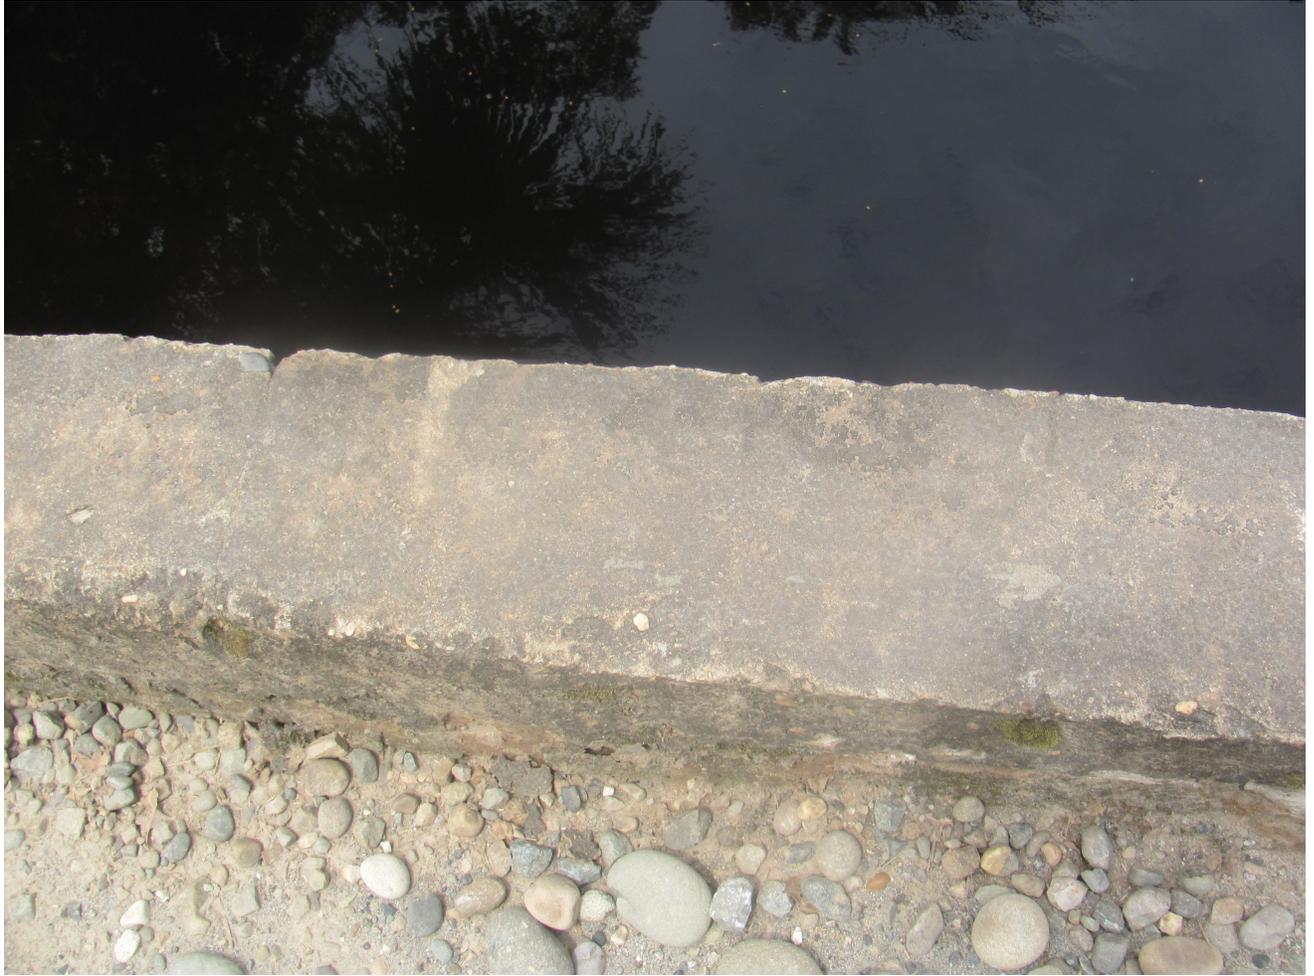
Componente.....: 6 Aletas

5 Conos/Taludes	0	-						
6 Aletas - Buen estado. Es necesario construir estructuras de caída adyacentes a la cara interior de las aletas, con el fin de proteger la pata de los terraplenes de acceso, que el agua de escorrentía ha erosionado.	2	-						1

Calif./Mantenim....: 2 / -

Daño/Observaciones.: Buen estado.

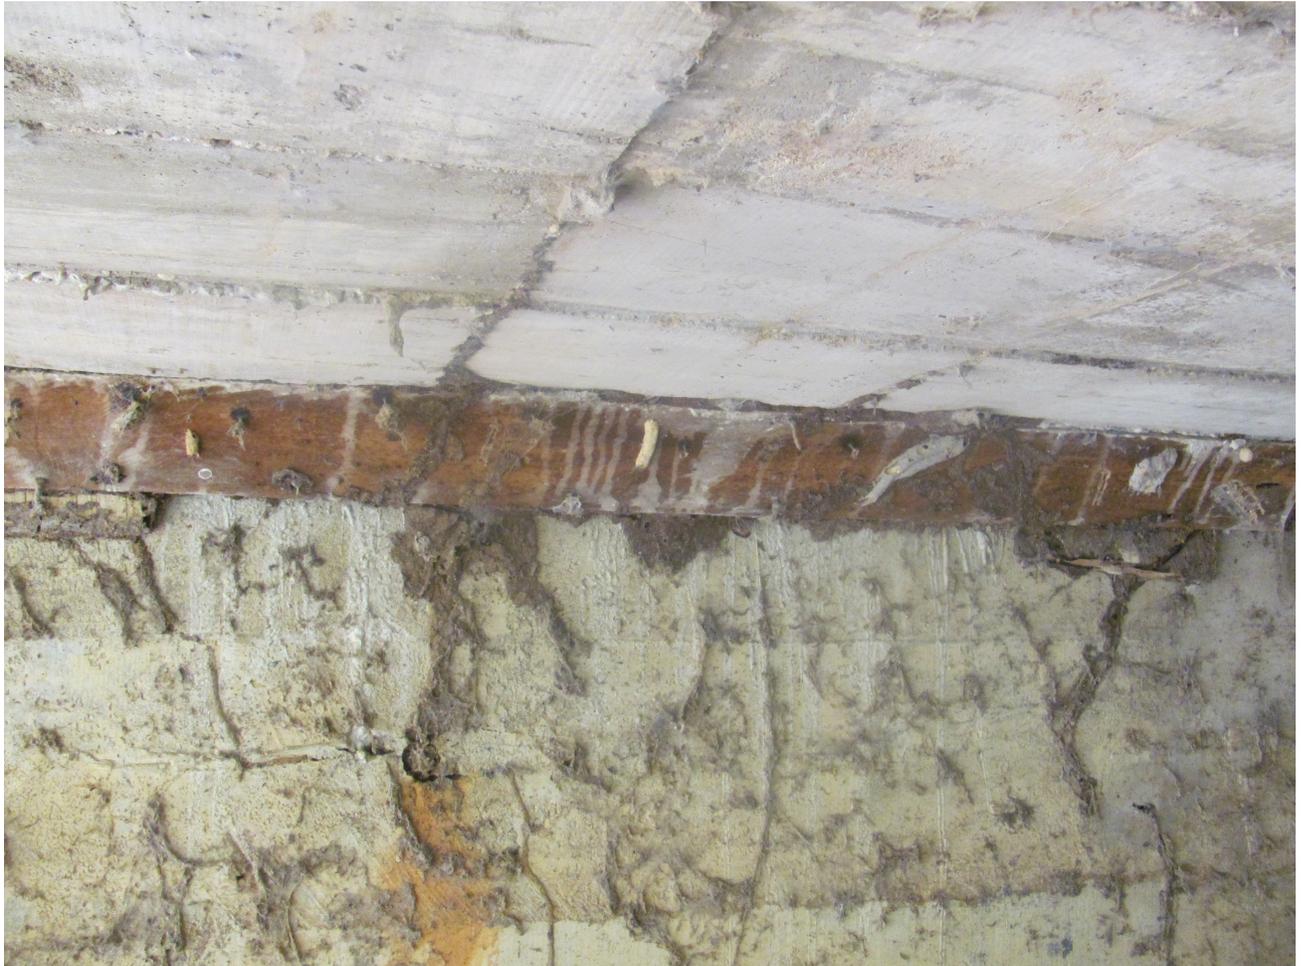
Componente.....: 10 Losa

Calif./Mantenim.....: 3 / -

Daño/Observaciones.: En las luces 2 y 3 se aprecia que las tortas de recubrimiento se están desprendiendo y dejando expuesto el acero de refuerzo a la corrosión.

Tipo de daño.....: Daño en concreto / corr. ref.

Reparaciones.....: B Reparación de concreto

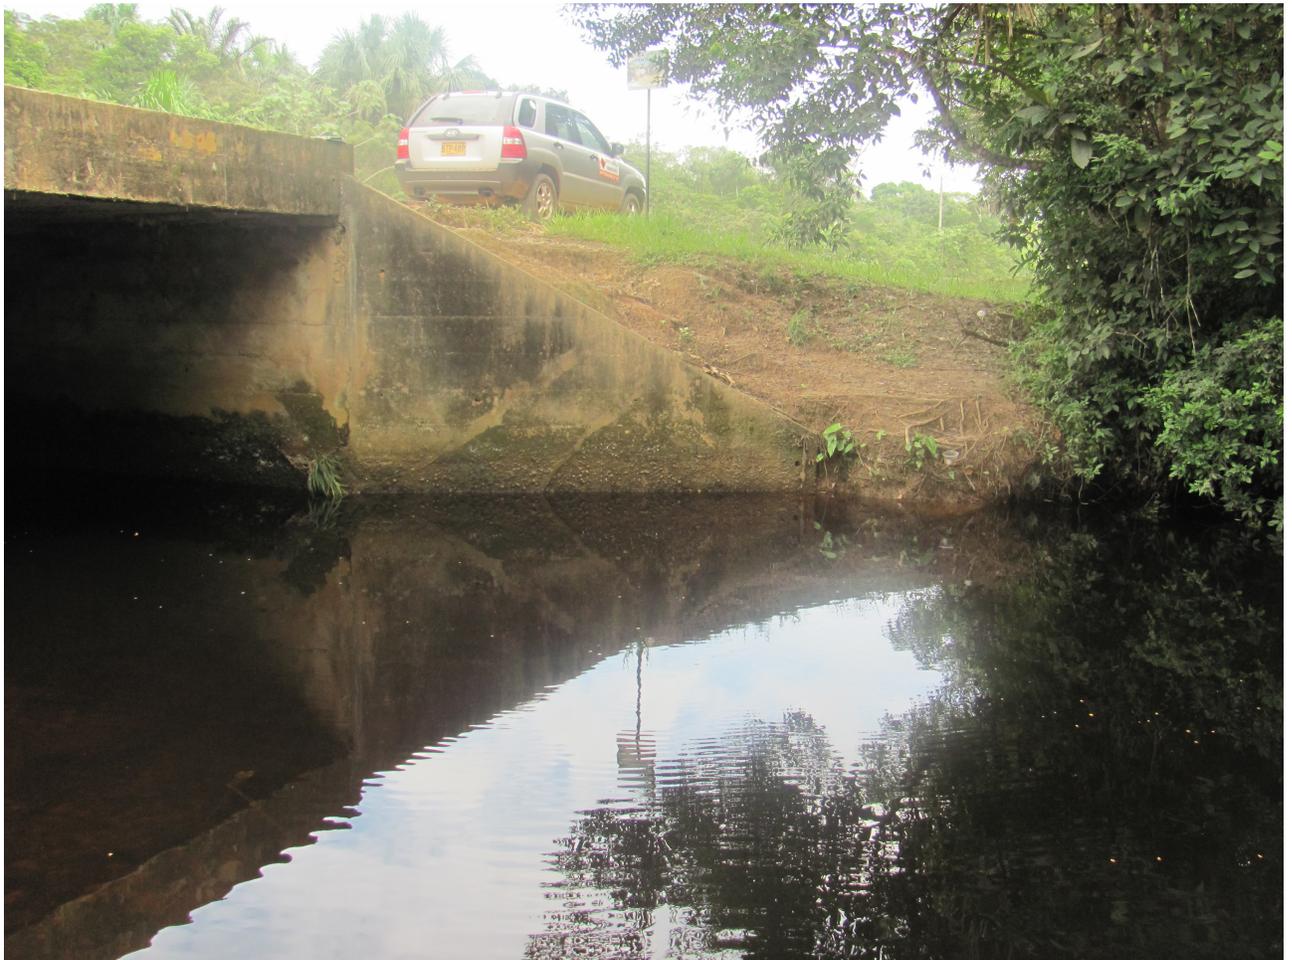
Componente.....: 15 Cauce

Calif./Mantenim.....: 2 / -

Daño/Observaciones.: No se aprecia socavación en las base del
box-culvert.
Se anexa informe de Geología # 3
Se anexa informe Hidráulico # 2

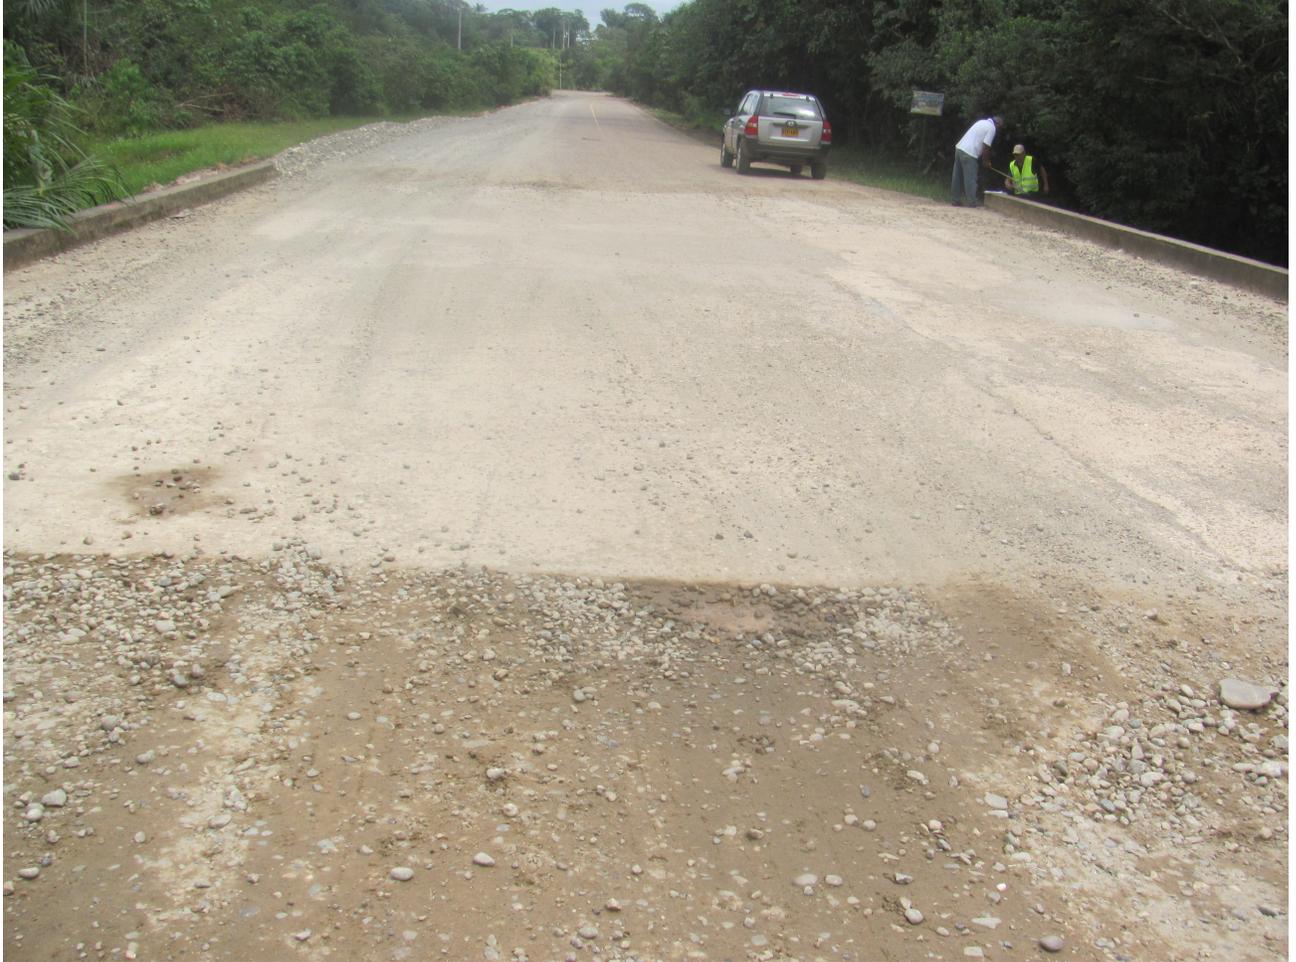
Componente.....: 17 Puente en general

Calif./Mantenim.....: 3 / -

Daño/Observaciones.: Se trata de un box culvert de cuatro cajas construido por medias calzadas y en el que se observan daños debidos a corrosión en la losa superior y en los tabiques, aunque se trata de una estructura altamente hiperestatica se recomienda su reparación a fin de alargar su vida útil.
Se anexa informe de Geotecnia # 4
