SDC/INV	SiPuCol	Fecha	Hoja
	Informe de inspección principal	17/09/12	1
16-6507-001.10 Picapiedra			
Regional.....: 16 Meta			
Ruta.....: Troncal Villa Garzón - Saravena			
Carretera.....: San José del Guaviare - Cruce Puerto Rico			
Lado de la car...:			
Abscisa.....: 10+0385			
No del registro...: 2909			
Año de construcción.....:			
Año de la última reconstrucción.....:			
Paso Superior/Inferior.....: S			
Dir. de abs. de la carretera principal.:			
Requisitos de la inspección.....: 0 Nada			
Recolección de datos : Fecha.....: 2012.04.28			
: Iniciales.....: O.L.V			
Posición geográfica...:			
Latitud: 2 gra 27,63 min N Longitud: 72 gra 42,3 min O Altitud: 320 m			
Geometría: Número de luces.....: 4			
Longitud de la luz menor (m): 3,85			
Longitud de la luz mayor (m): 4,10			
Longitud total (m): 17,00			
Ancho del tablero..... (m): 12,60			
Ancho del separador..... (m): 0,00			
Ancho del andén izquierdo (m): 0,00

16-6507-001.10 Picapiedra

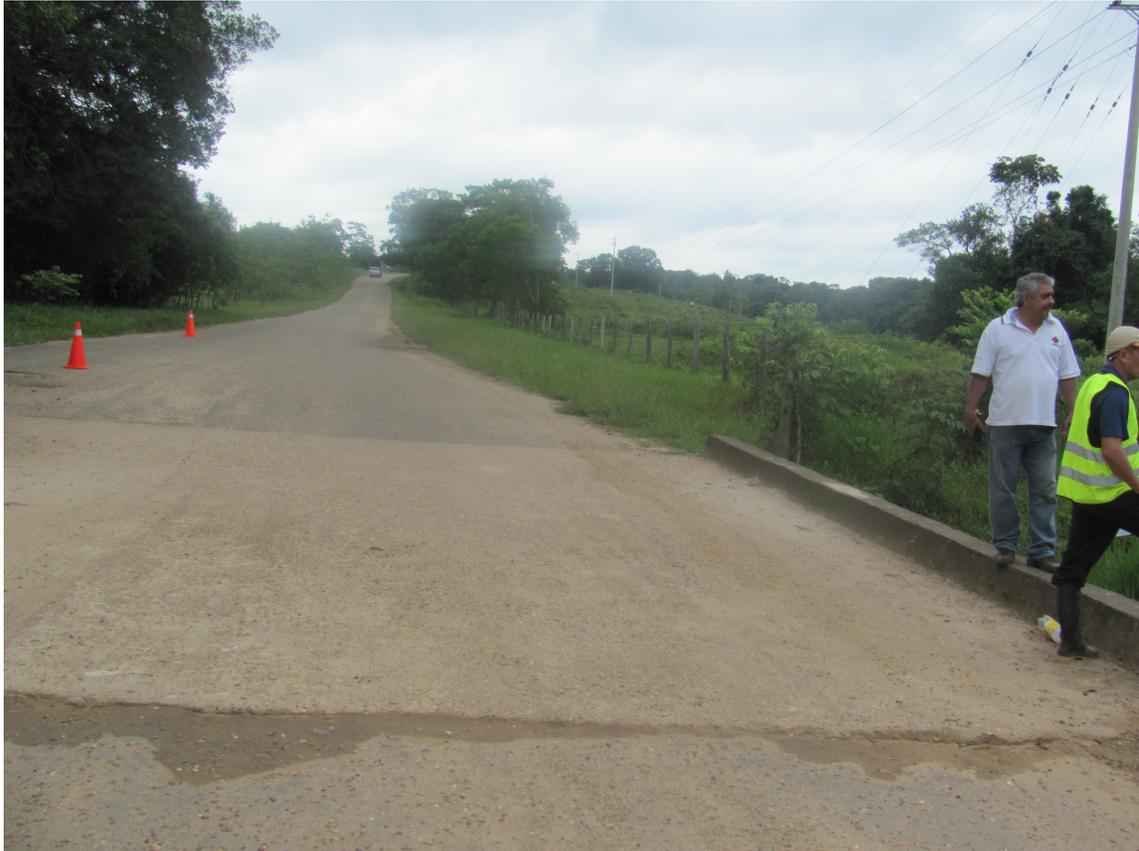
Componente.....: 1 Superficie del puente

Calif./Mantenim.....: 3 /

Daño/Observaciones.: Se observa en buen estado.

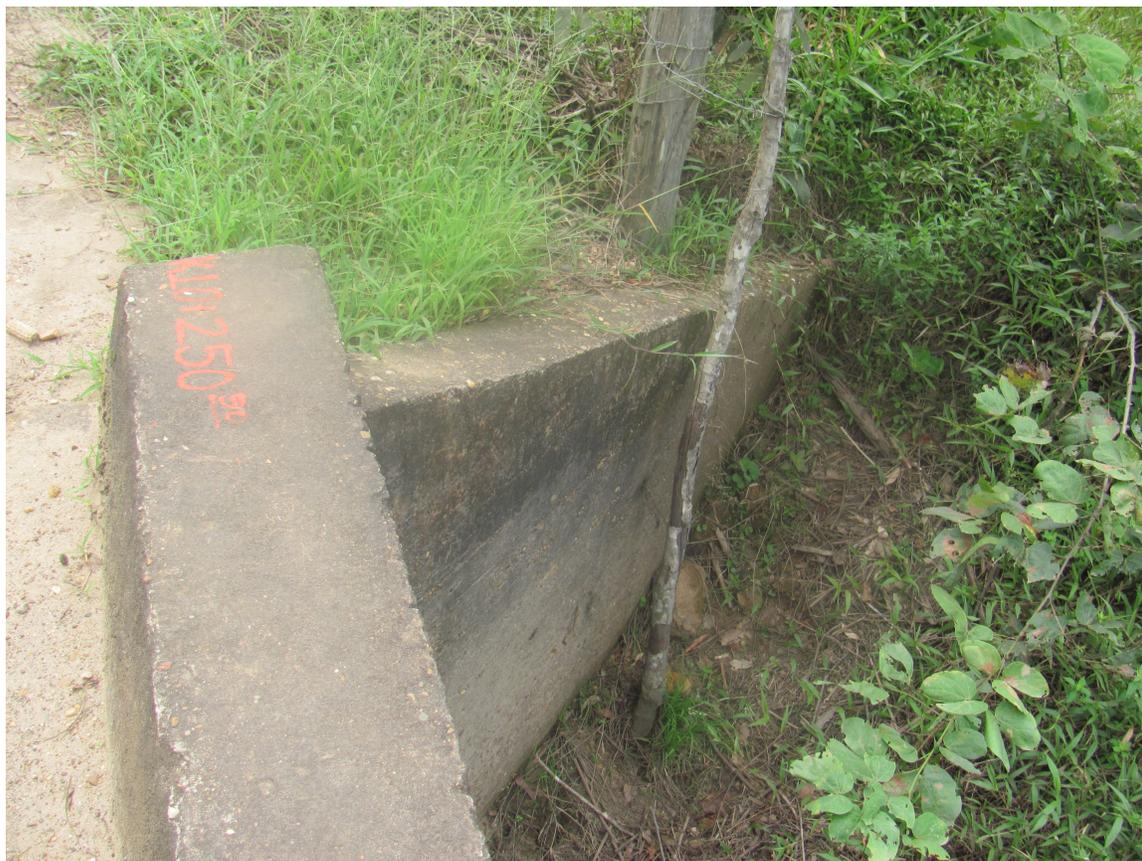
Componente.....: 3 Andenes/Bordillos
Calif./Mantenim....: 2 /
Daño/Observaciones.: Se observa en buen estado.

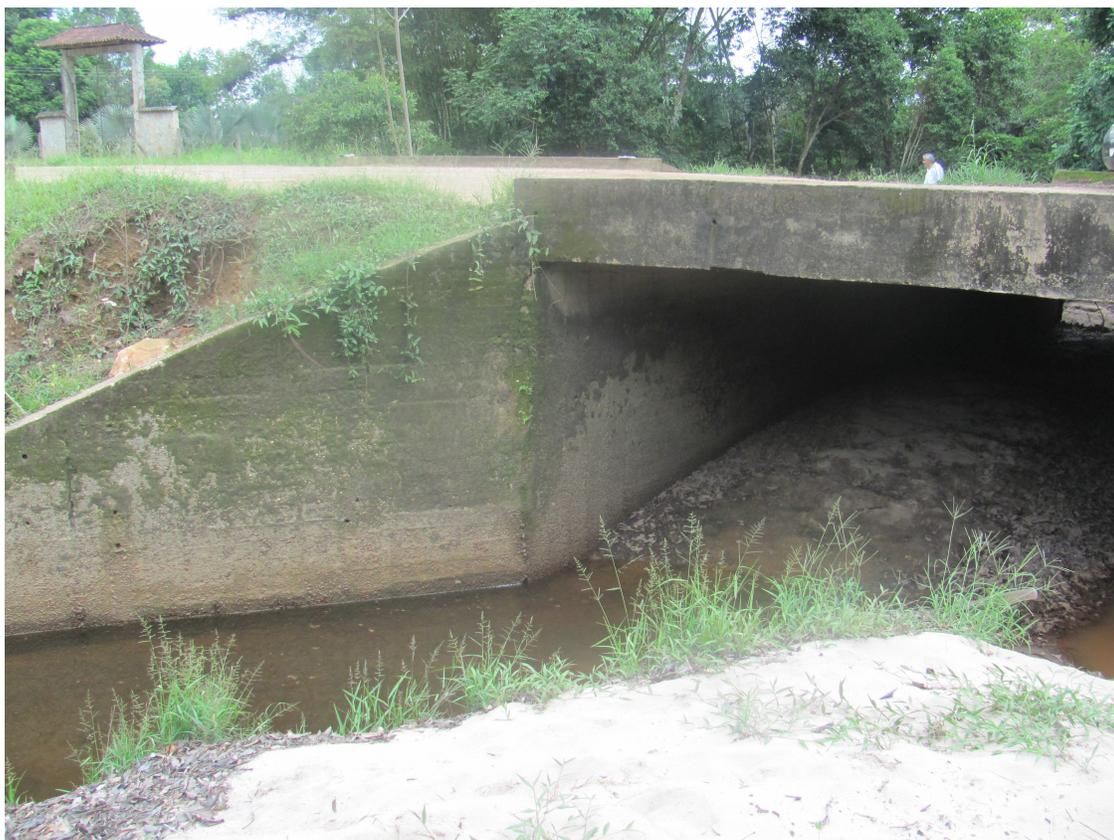
Componente.....: 4 Barandas
 Calif./Mantenim....: 5 /
 Daño/Observaciones.: Puente carece de barandas. Se deben instalar
 barandas vehiculares metálicas.
 Z (m): Instalación de baranda vehicular metálica.
 Tipo de daño.....: No registrado
 Reparaciones.....: Z Otra

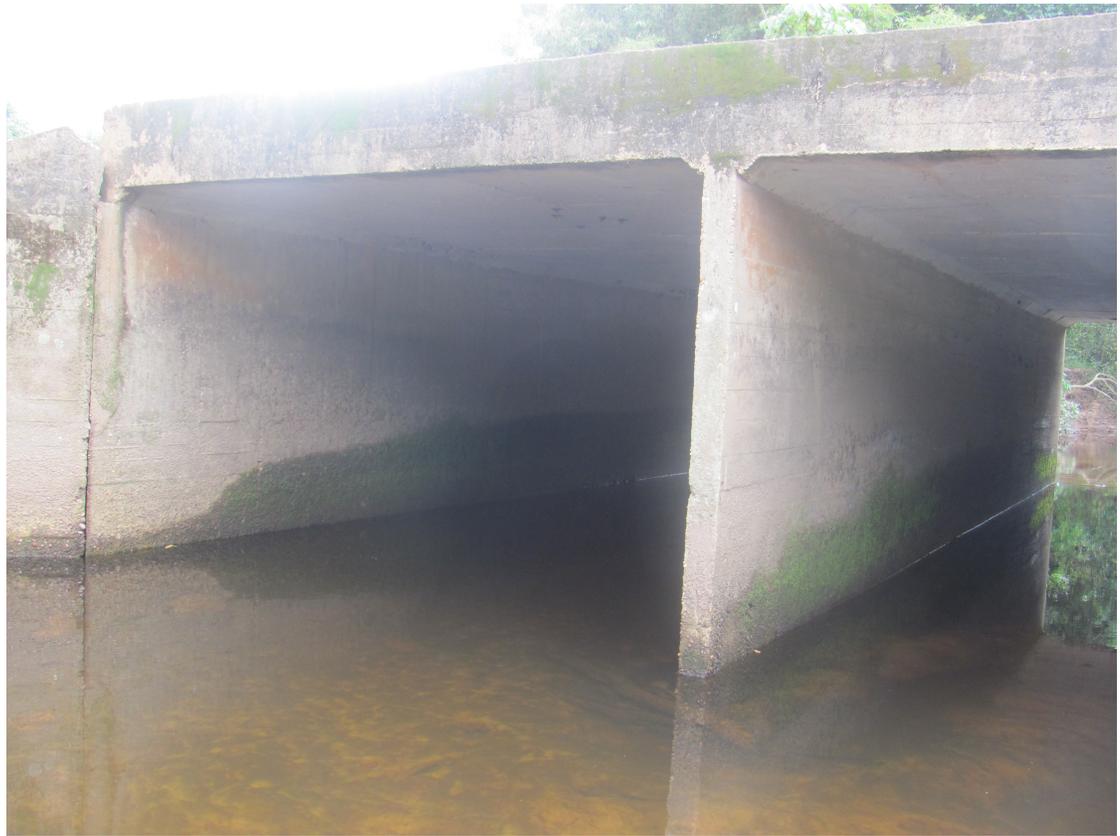
Componente.....: 6 Aletas

Calif./Mantenim....: 3 /

Daño/Observaciones.: Se observan en buen estado.

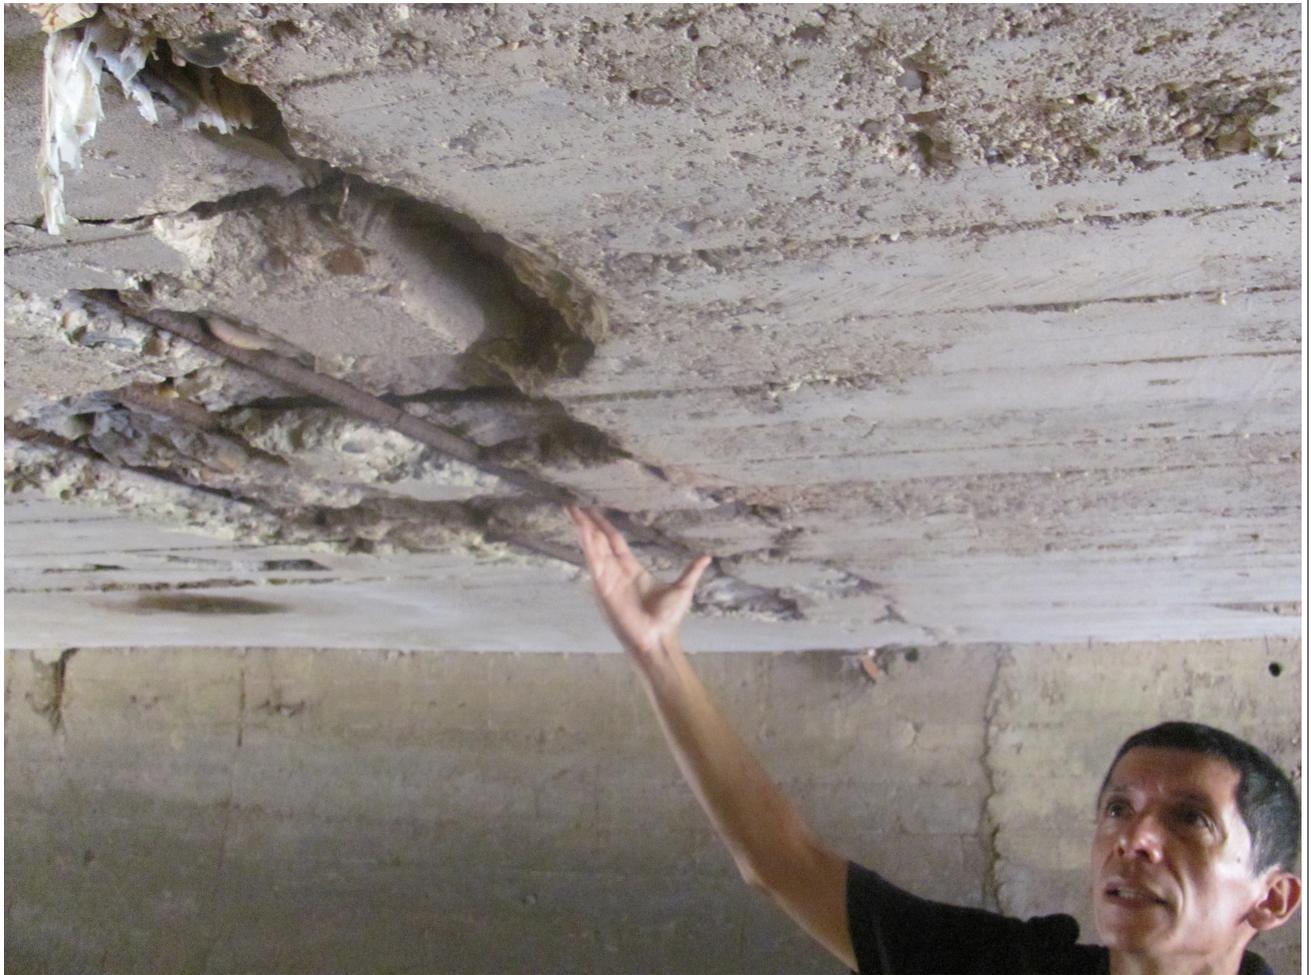
Componente.....: 7 Estribos

Calif./Mantenim....: 3 /

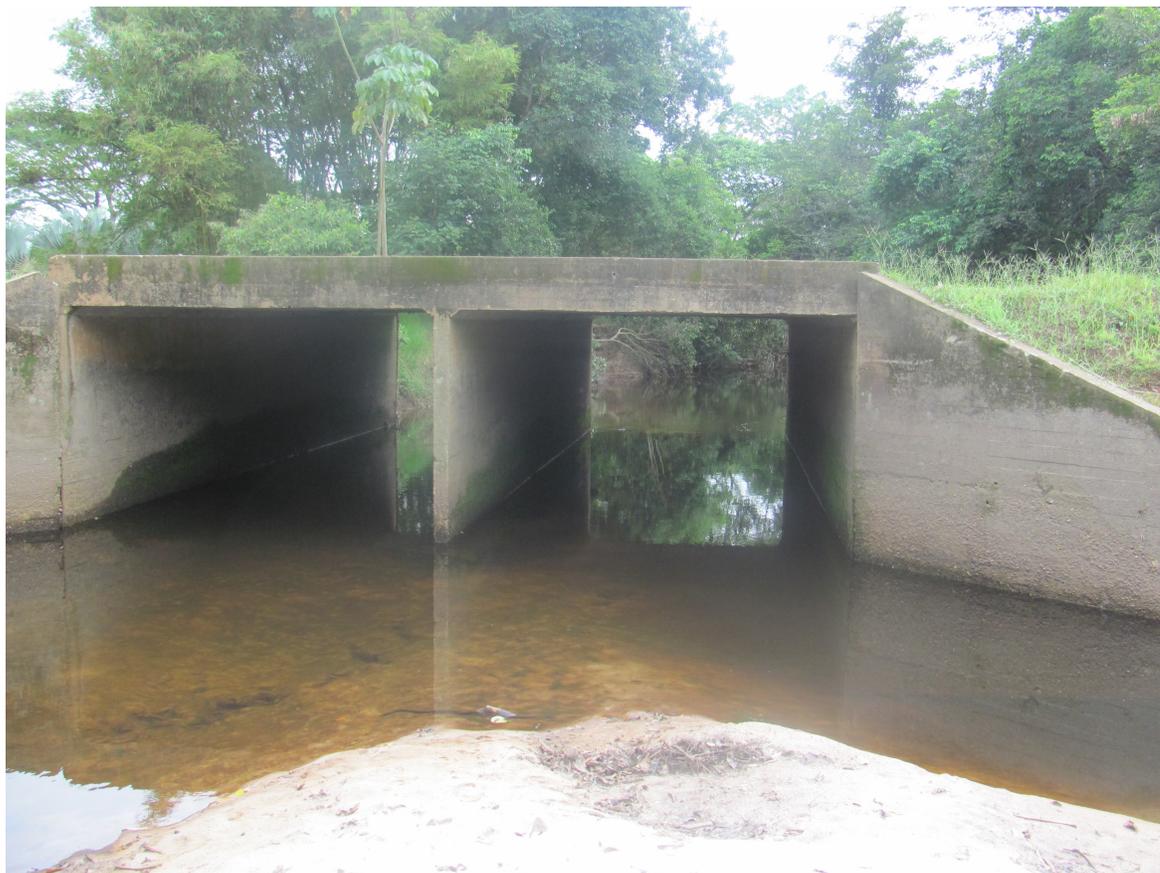
Componente.....: 10 Losa

Cuatro cajas box
 Primera caja expuesto el acero en un 60% en la losa
 Separacion de 3.5 cm las aletas del estribo
 Retirar la arena sedimentada en las alcantarillas periodicamente.

Calif./Mantenim....: 3 /

Daño/Observaciones.: Se observa daño estructural en la placa, se requiere reparación urgente.
En el aexo estructural se analiza ésta situación en detalle.

Tipo de daño.....: Daño estr.(sobrecar./dis.insu)

Reparaciones.....: B Reparación de concreto

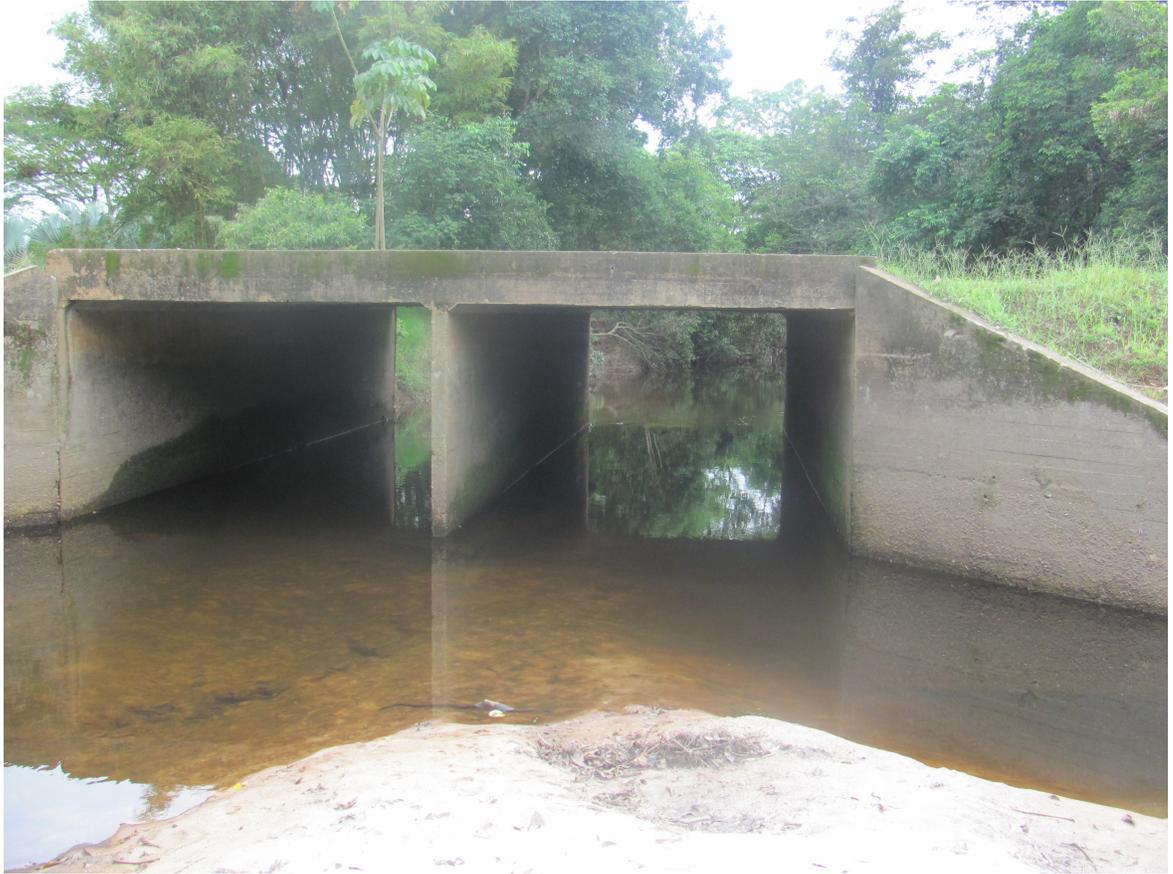
Componente.....: 15 Cauce
Calif./Mantenim....: 3 /
Daño/Observaciones.: Cauce normal.

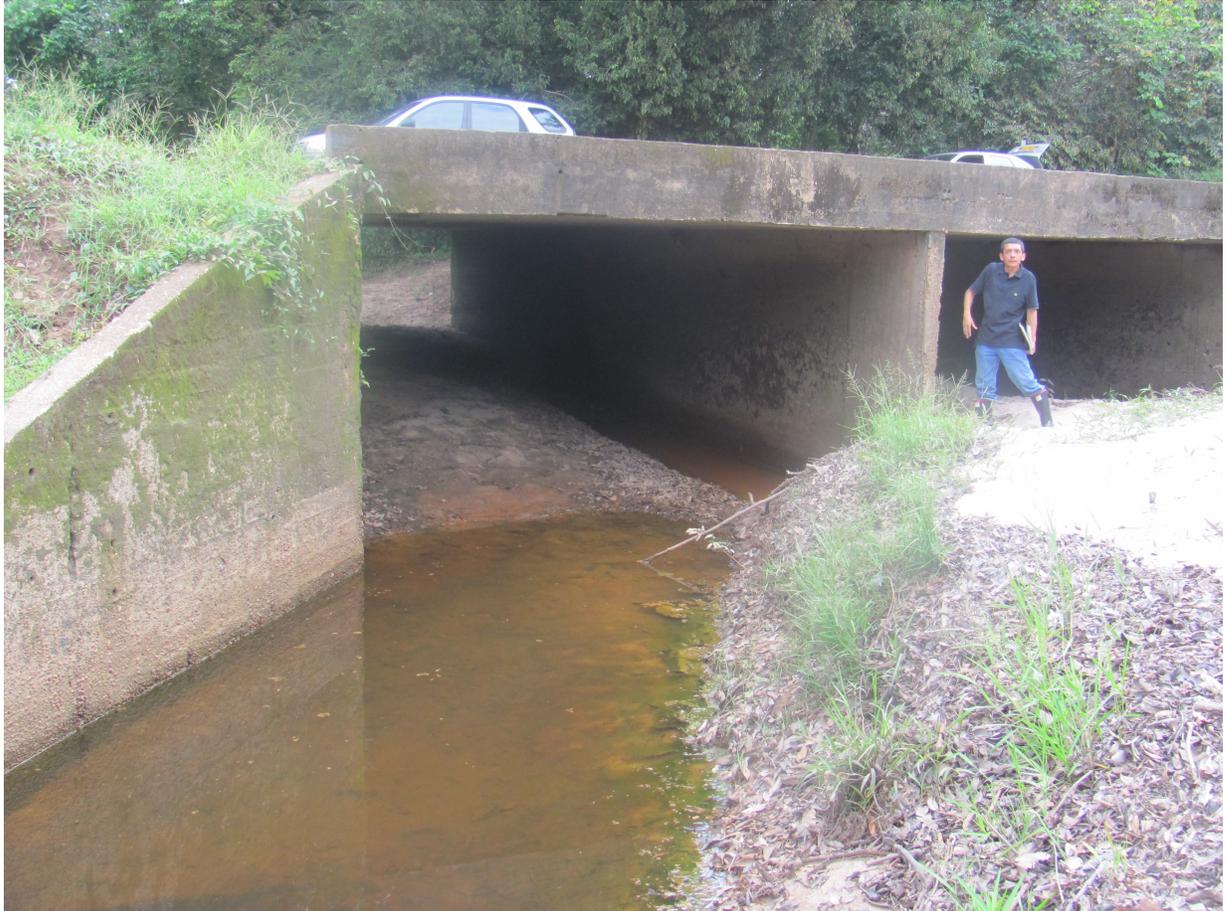
Componente.....: 17 Puente en general

Calif./Mantenim.....: 3 /

Daño/Observaciones.: Se anexa informe Estructural # 1
