SDC/INV			SiPuCol		Fecha	Ноја
	Informe of	de	inspección	principal	14/09/12	4

16-6507-001.03 La Cristalina

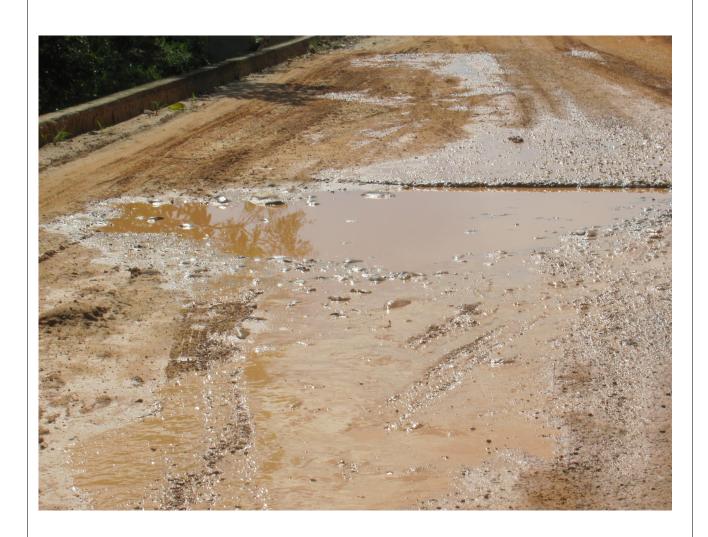
Componente...... 1 Superficie del puente

- Presenta desgaste de la losa, se								
observa agregado expuesto,								
fisuramiento y perdida de agregado.								
Se recomienda retirar el material								
depositado en la capa de rodadura.								
Descomposición								
2 Juntas de expansión	3

Calif./Mantenim...: 3 / -

Daño/Observaciones.: Presenta desgaste de la losa, se observa agregado

expuesto, fisuramiento y perdida de agregado.

Tipo de daño....: Descomposición

Reparaciones.....: A Cambio del pavimento asfáltico

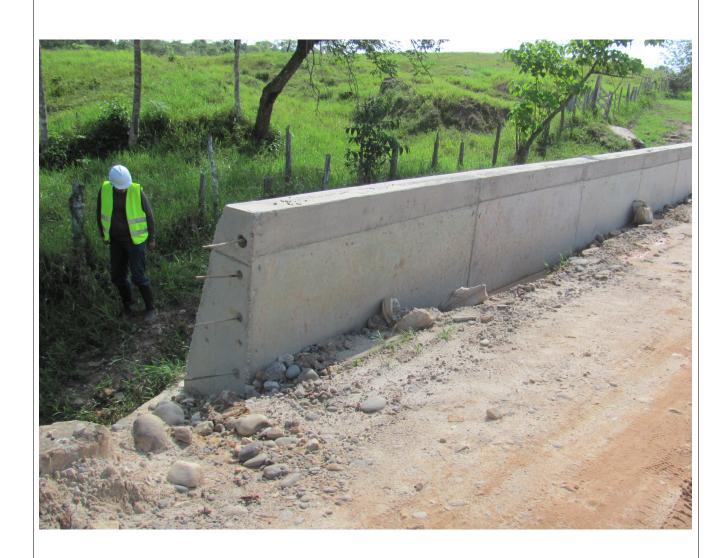
Componente...... 3 Andenes/Bordillos

Calif./Mantenim...: 2 / -

Daño/Observaciones.: Los bordillos se encuentran en buen estado.

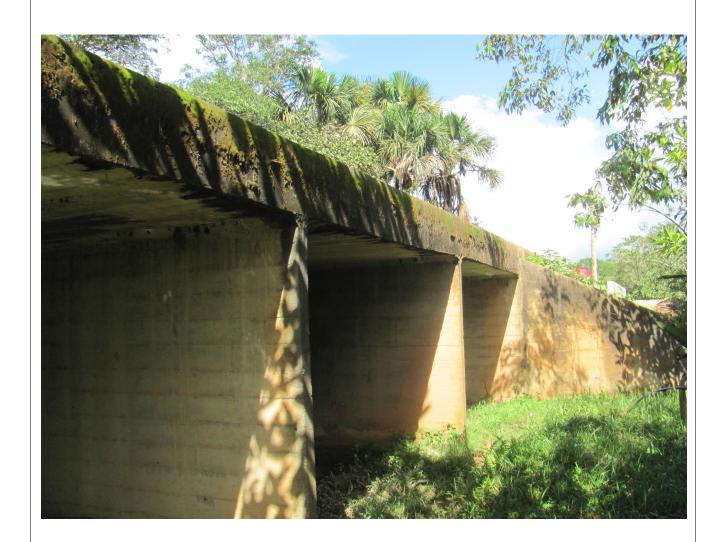
Componente..... 6 Aletas

- La aleta #3 presenta un								
desplazamiento de 1cm hacia fuera,								
presenta vegetación y acumulación								
de suciedad, requiere mantenimiento								
rutinario.								
Es necesario construir estructuras								
de caída adyacentes a la cara								
interior de las aletas, con el fin								
de proteger la pata de los								
terraplenes de acceso, que el agua								
de escorrentía ha erosionado

Calif./Mantenim...: 2 / -

Daño/Observaciones.: La aleta #3 presenta un desplazamiento de 1cm hacia

fuera, presenta vegetación y acumulación de suciedad, requiere mantenimiento rutinario.

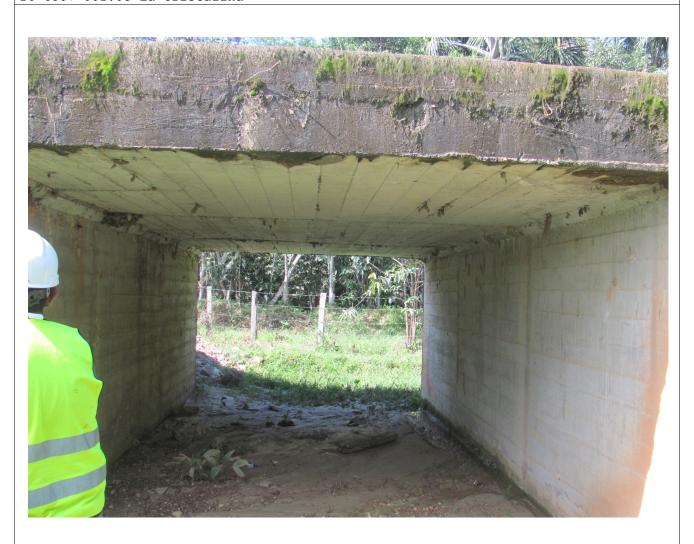
Componente...... 7 Estribos

Calif./Mantenim...: 2 / -

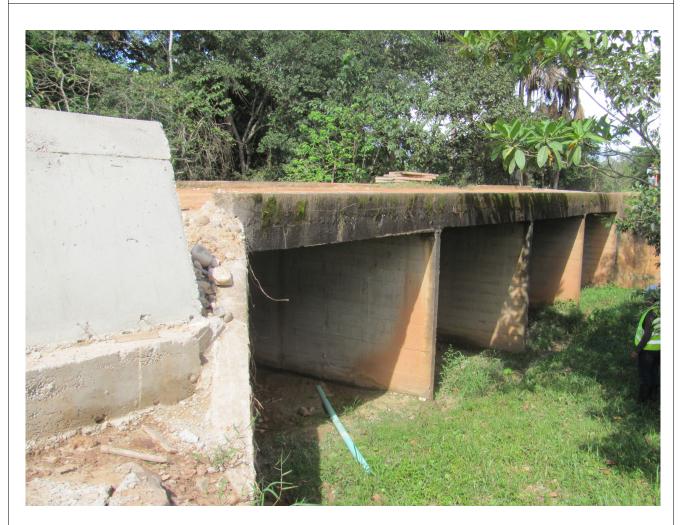
Componente..... 10 Losa

Calif./Mantenim...: 2 / -

Daño/Observaciones.: La losa se encuentra en buen estado, se observan

manchas de humedad en los bordes por escurrimiento

de agua de la cara exterior de los bordillos.

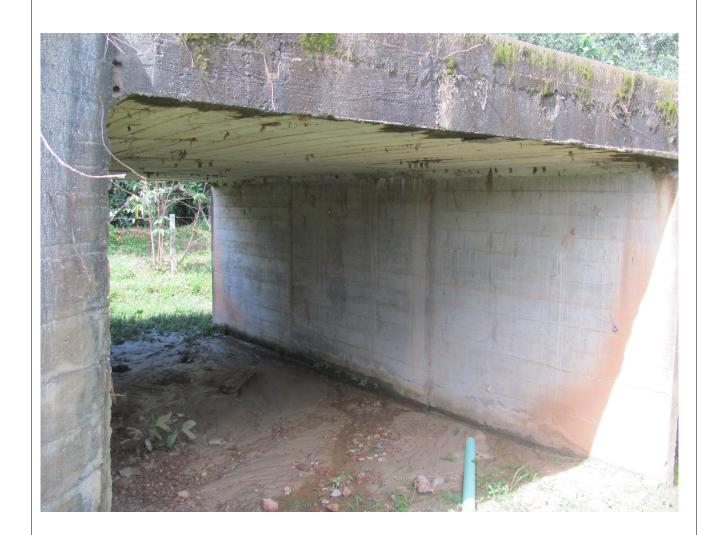
Componente..... 15 Cauce

Calif./Mantenim...: 2 /

Daño/Observaciones.: El cauce es una zona de inundación, no se

observaron problemas de socavación. Se anexa informe de Geología # 3 Se anexa informe Hidráulico # 2

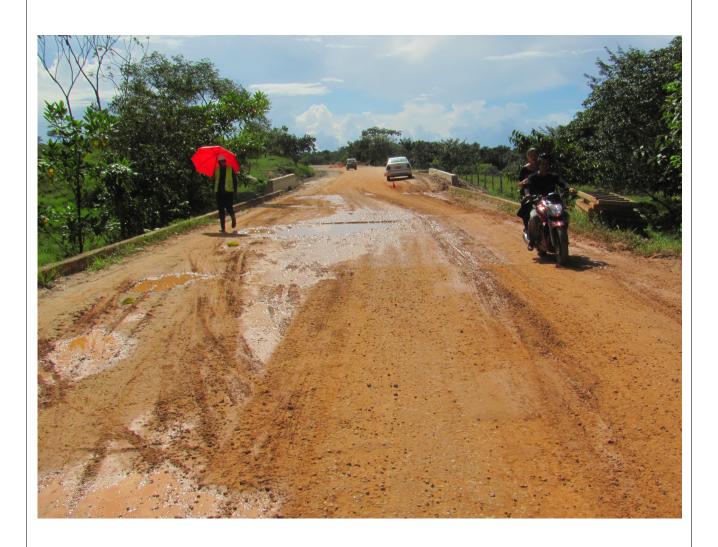
Componente.....: 17 Puente en general

Calif./Mantenim...: 3 / -

Daño/Observaciones.: Se requiere realizar obras complementarias del

puente (Superficie, barandas).
Se anexa informe de Geotecnia # 4
