SDC/INV	SiPuCol	Fecha	Hoja
	Informe de inspección principal	17/09/12	1
16-6507-002.00 Puente Nowen			
Regional.....: 16 Meta			
Ruta.....: Troncal Villa Garzón - Saravena			
Carretera.....: San José del Guaviare - Cruce Puerto Rico			
Lado de la car...:			
Abscisa.....: 16+0010			
No del registro...: 8024			
Año de construcción.....: 1998			
Año de la última reconstrucción.....:			
Paso Superior/Inferior.....: S			
Dir. de abs. de la carretera principal.: O			
Requisitos de la inspección.....: 1 Grúa con canastilla (snooper)			
Recolección de datos : Fecha.....: 2012.07.03			
: Iniciales.....: O.L.V			
Posición geográfica...:			
Latitud: 2 gra 34 min N Longitud: 72 gra 45 min O Altitud: 219 m			
Geometría: Número de luces.....: 20			
Longitud de la luz menor (m): 24,74			
Longitud de la luz mayor (m): 110,00			
Longitud total (m): 914,44			
Ancho del tablero..... (m): 11,43			
Ancho del separador..... (m): 0,00

SDC/INV	SiPuCol	Fecha	Hoja
	Informe de inspección principal	17/09/12	2
16-6507-002.00 Puente Nowen			
Subestructura:			
Estribos.: Tipo.....:	10	Con aletas integrados	
Material.....:	21	Concreto reforzado	
Tipo de cimentación.....:	30	Caissón de concreto	
Pilas.....: Tipo..

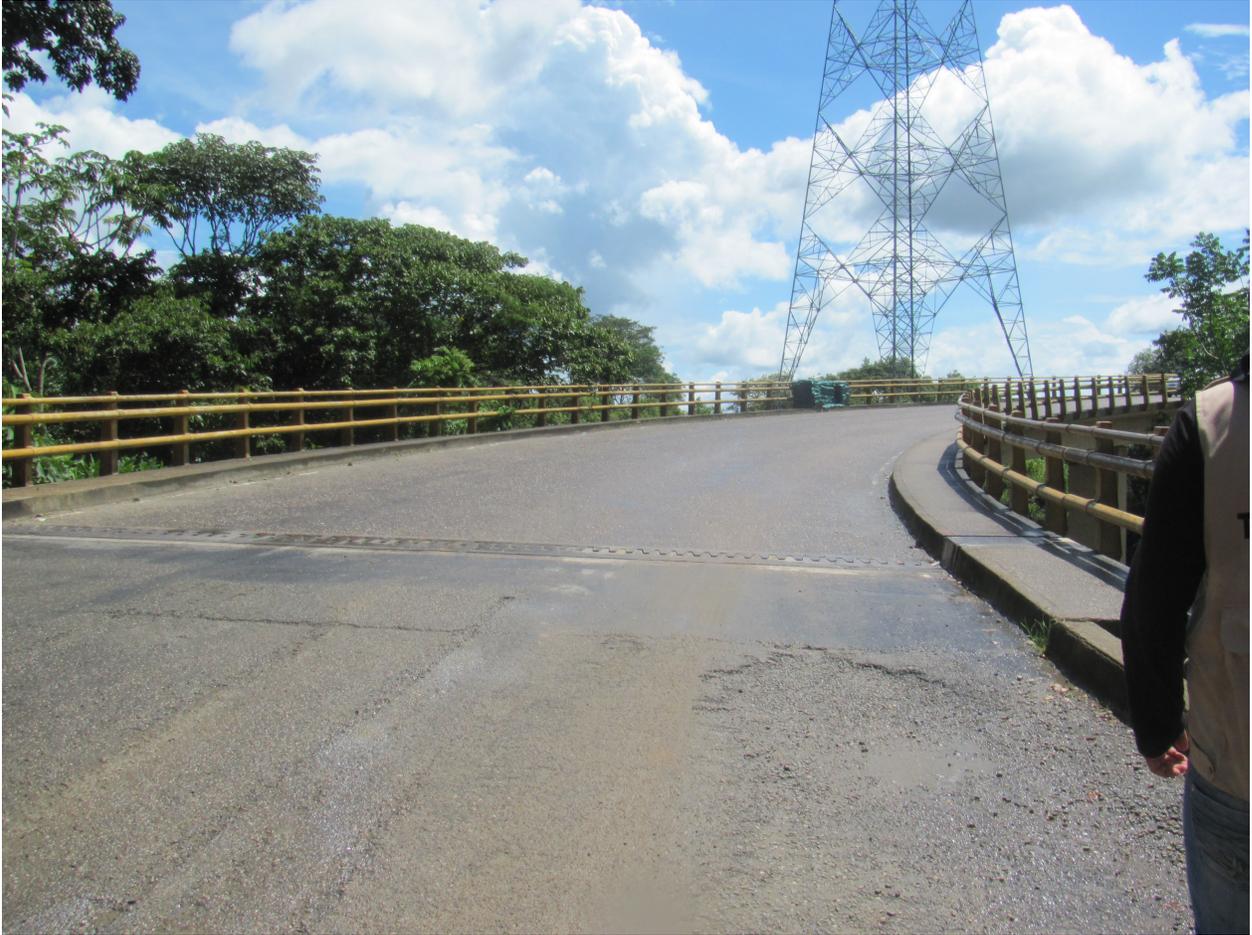
Componente.....: 1 Superficie del puente

Calif./Mantenim.....: 2 / -

Daño/Observaciones.: La superficie del pavimento asfáltico presenta
desgaste, presenta agregado expuesto y pérdida del
ligante.

Tipo de daño.....: Descomposición

Reparaciones.....: C Tratamiento superficial (sello)

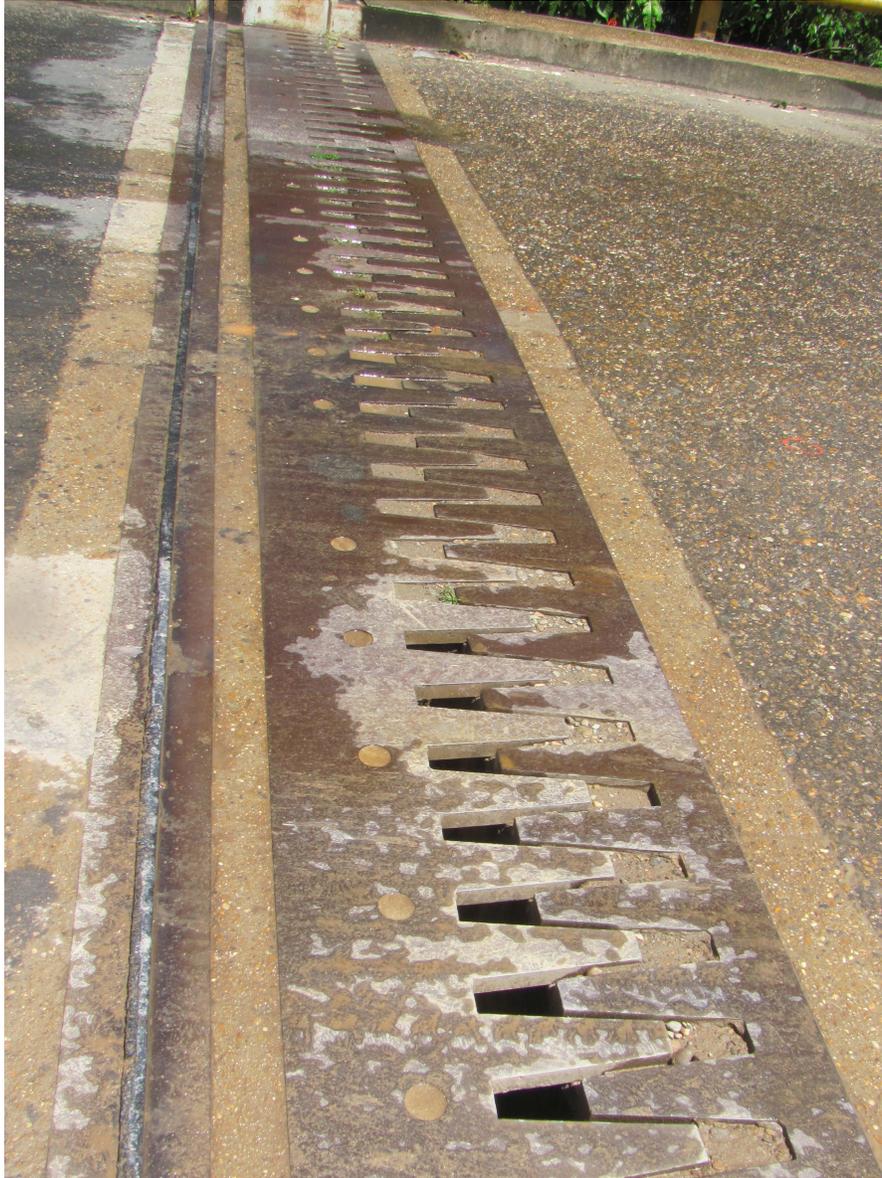
Componente.....: 2 Juntas de expansión

Calif./Mantenim.....: 3 / -

Daño/Observaciones.: El sello de la junta es del tamaño del solo cajón, dejando el resto expuesto a la filtración, tiene una aventura de 14 cm.

Tipo de daño.....: Infiltración

Reparaciones.....: C Cambio a junta de goma asfáltica

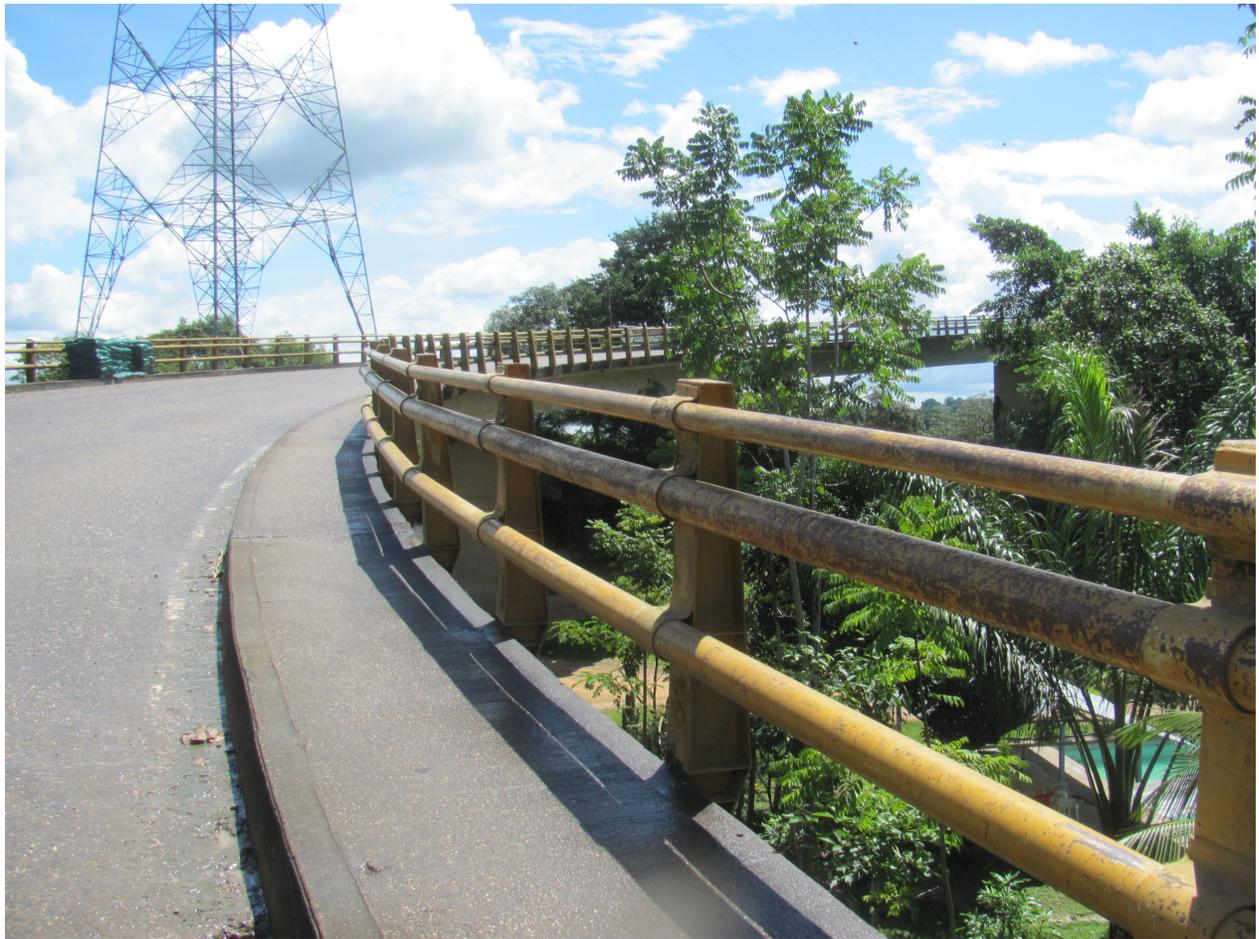
Componente.....: 3 Andenes/Bordillos

Calif./Mantenim....: 3 / +

Daño/Observaciones.: Presentan fisuras, selladas con epóxico no dan muestras de haberse abierto, pero se aprecia que se encuentran en ambas caras del voladizo del anden, en otro tramo las fisuras que se presentan en el anden y que fueron selladas de han extendido por sus caras laterales en donde se observa descorche del concreto.

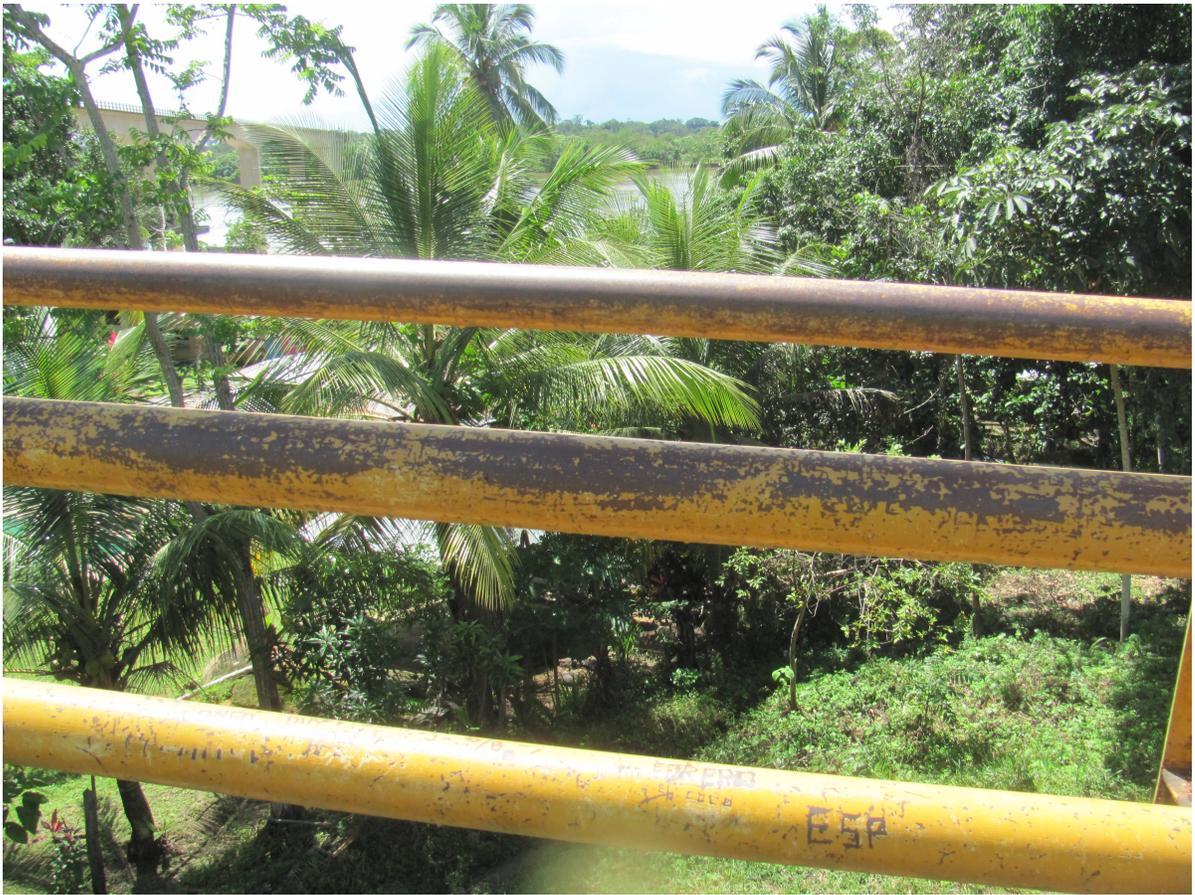
Componente.....: 4 Barandas

Calif./Mantenim....: 3 / -

Daño/Observaciones.: Comienza a perder la pintura protectora y empieza a presentarse corrosión superficial, baranda impactada en el acceso #2, se recomienda limpieza y pintura (z m2)

Tipo de daño.....: Impacto

Reparaciones.....: B Reparación de baranda de acero

Z Otra

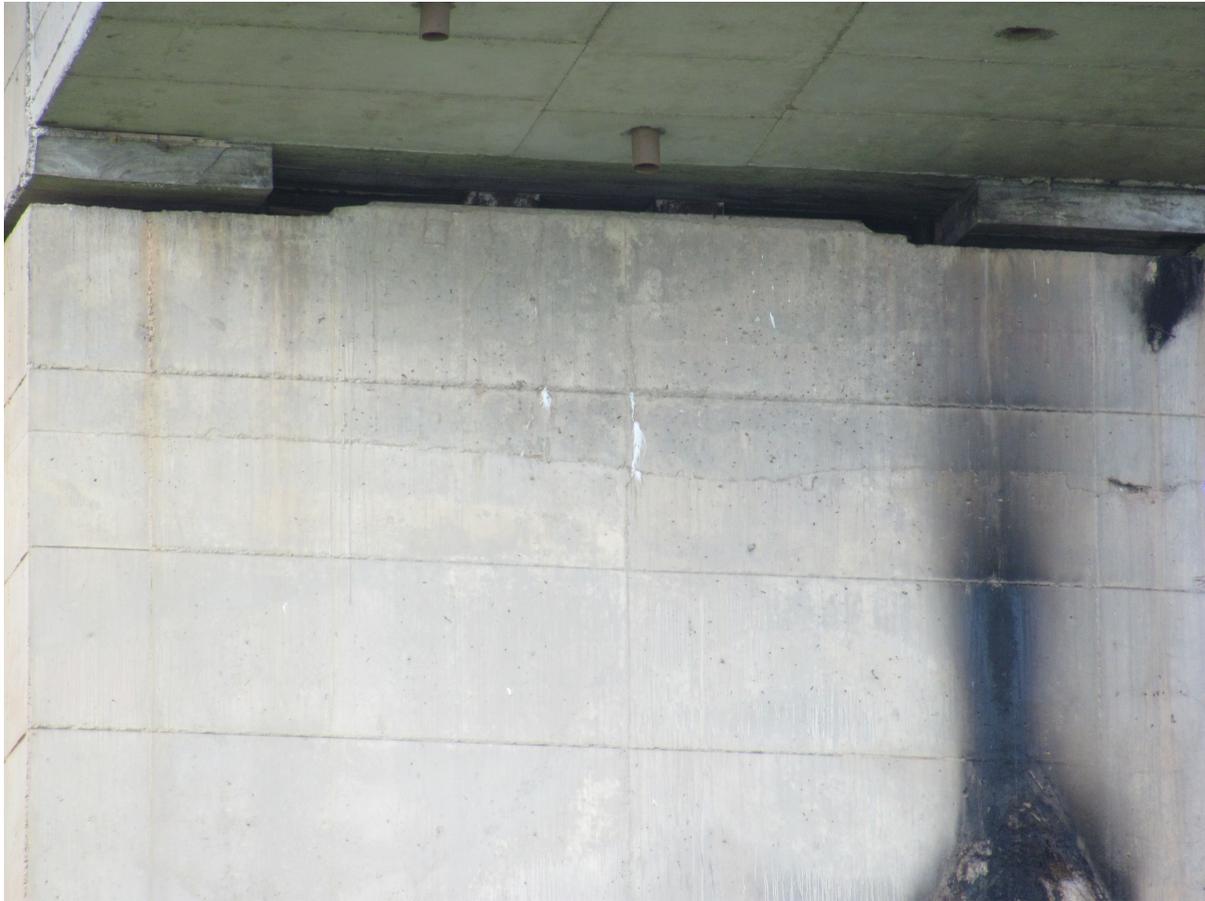
Componente.....: 7 Estribos

Calif./Mantenim.....: 3 / -

Daño/Observaciones.: El estribo se encuentra en buen estado presenta manchas por infiltración en la junta, requiere de labores de mantenimiento rutinario.

Tipo de daño.....: Infiltración

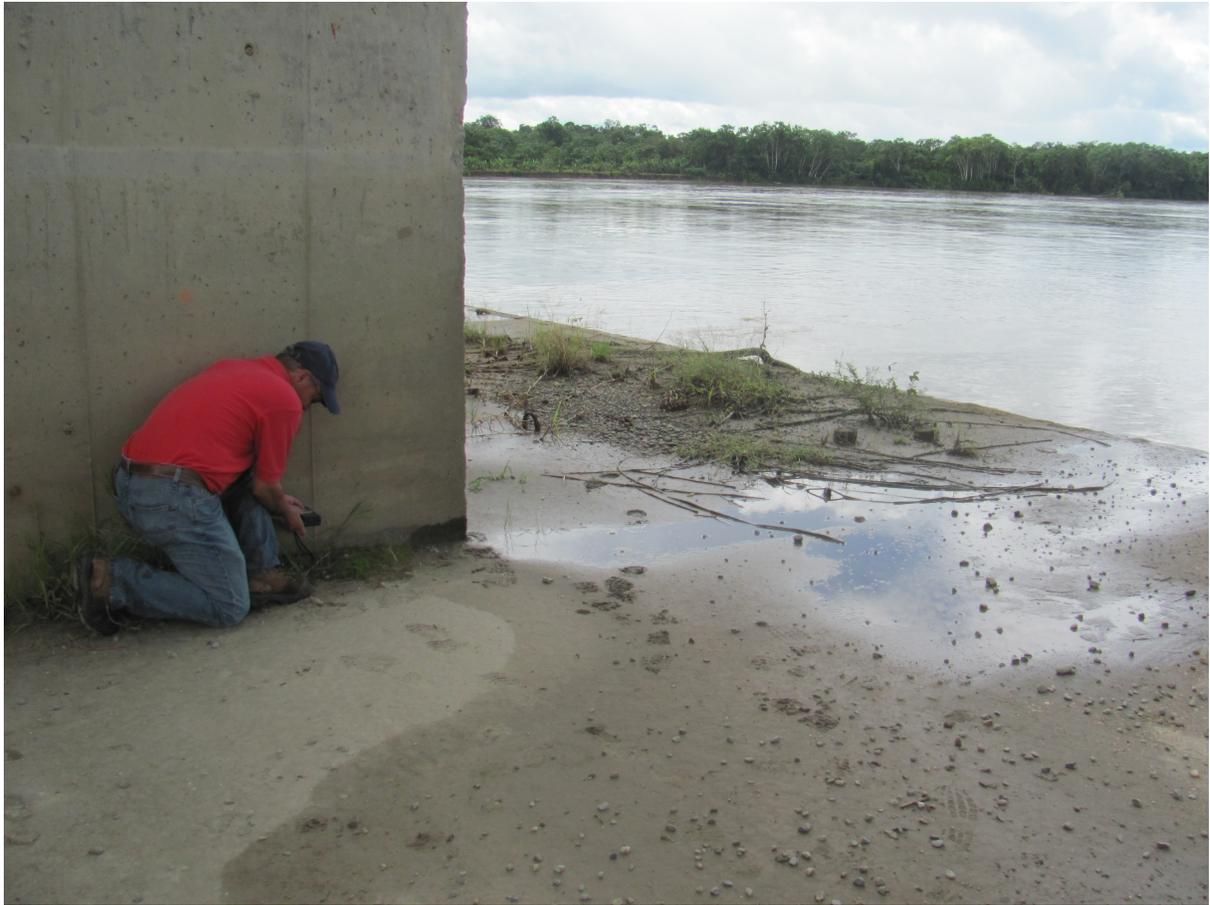
Componente.....: 8 Pilas

Calif./Mantenim....: 3 /

Daño/Observaciones.: Las pilas se encuentran en buen estado, la pila #4 presenta fisuras diagonales en sus caras laterales que continúan horizontalmente en la cara frontal de manera horizontal, esta pila tiene manchas de humedad a los lados por la infiltración en la junta con sello del tamaño del cajón. En la pila #5 se dejaron los aceros utilizados para colocar la

Tipo de daño.....: Infiltración

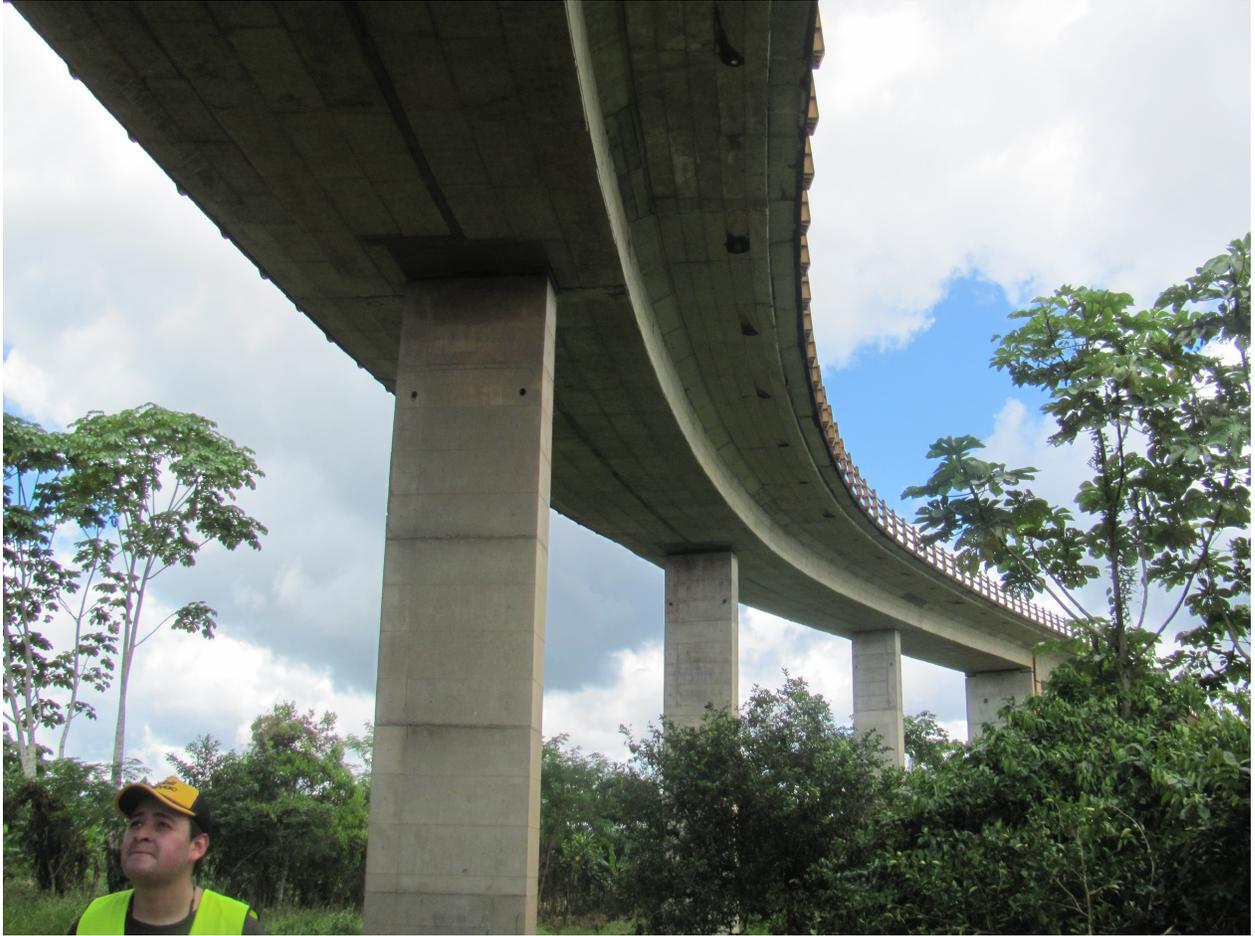
Componente.....: 11 Vigas/Largueros/Diafragmas

Calif./Mantenim....: 1 / -

Daño/Observaciones.: La viga en general se encuentra en buen estado, se recomienda realizar mantenimiento y limpieza.

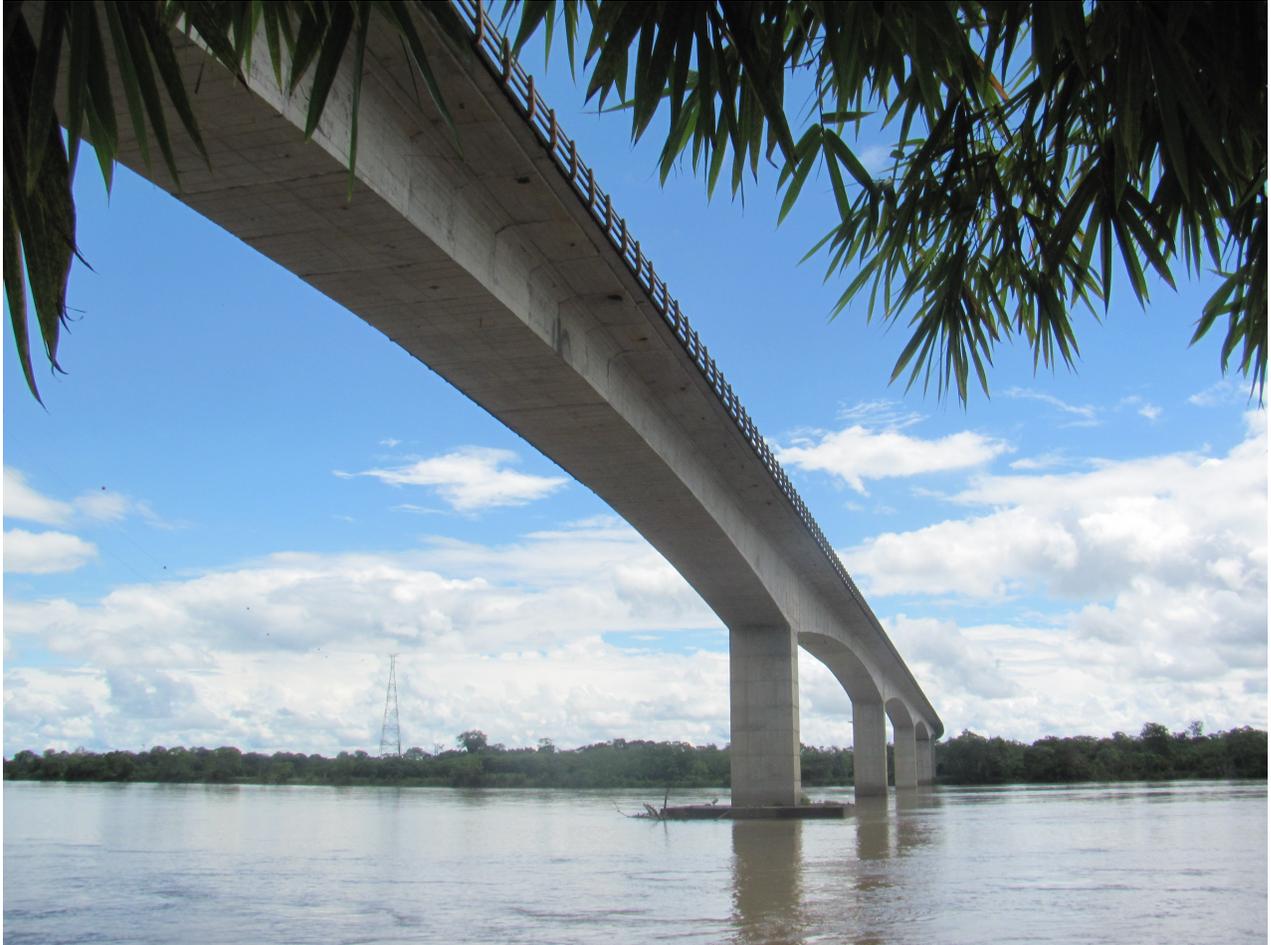
Componente.....: 11 Vigas/Largueros/Diafragmas

Calif./Mantenim.....: 1 / -

Daño/Observaciones.: La viga en general se encuentra en buen estado, se recomienda realizar mantenimiento y limpieza.

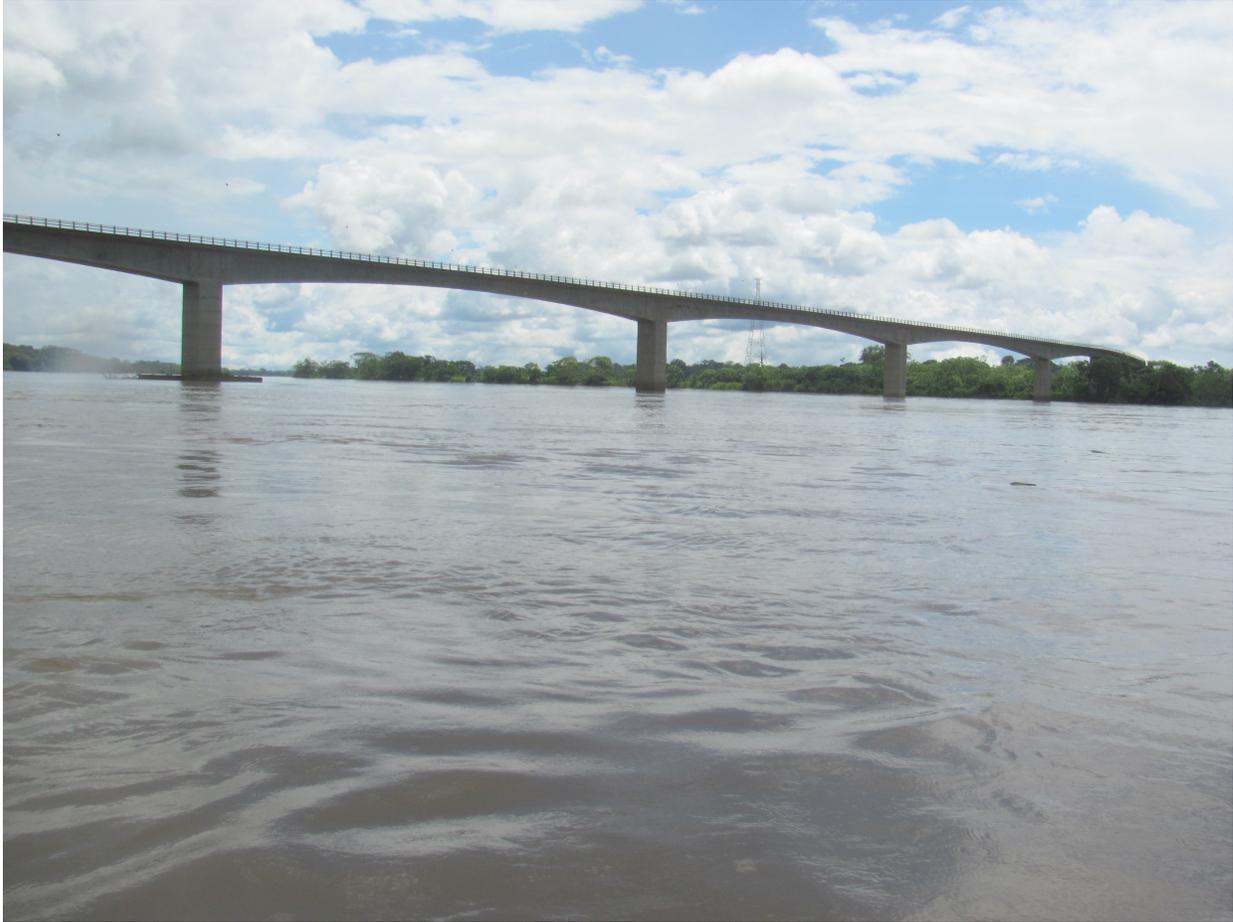
Componente.....: 15 Cauce

Calif./Mantenim....: 4 /

Daño/Observaciones.: Alrededor de la pila #5 se construyo una protección en piedra. En la pila #6 agua arriba se ha acumulado material de arrastre y en la pila #7 esto puede ocasionar la formación de islas.

Tipo de daño.....: Erosión / socavación

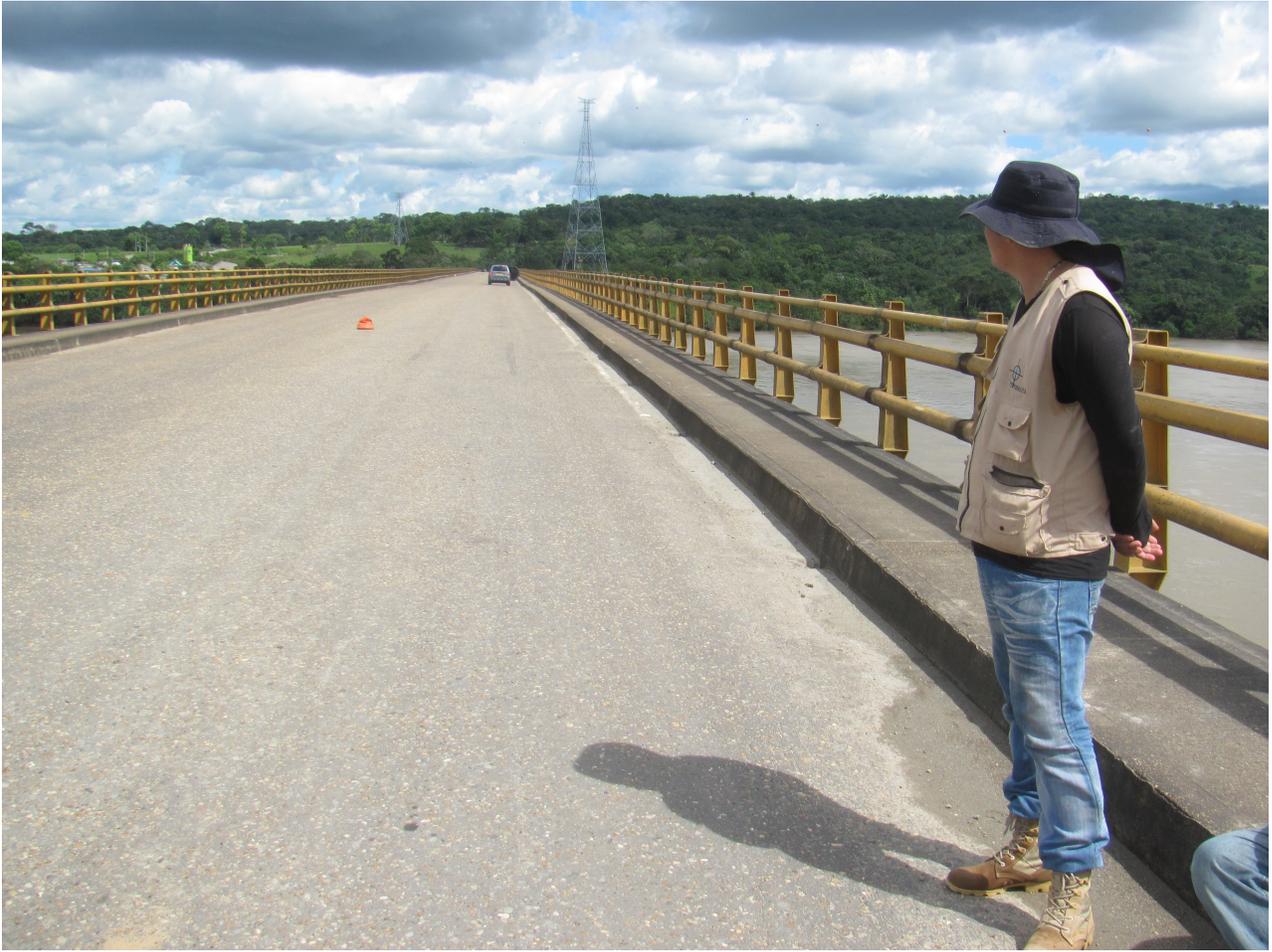
Componente.....: 17 Puente en general

Calif./Mantenim.....: 3 /

Daño/Observaciones.: El puente en general se encuentra en regulares condiciones, impacto en las barandas. Presenta problemas alrededor de las pilas lo cual hace que se presente socavación y puede afectar la estructura.
