SDC/INV	SiPuCol	Fecha	Hoja
	Informe de inspección principal	14/09/12	1
16-6507-004.00 Palomas			
Regional.....: 16 Meta			
Ruta.....: Troncal Villa Garzón - Saravena			
Carretera.....: San José del Guaviare - Cruce Puerto Rico			
Lado de la car...:			
Abscisa.....: 47+0349			
No del registro...: 1233			
Año de construcción.....: 2005			
Año de la última reconstrucción.....:			
Paso Superior/Inferior.....: S			
Dir. de abs. de la carretera principal.: O			
Requisitos de la inspección.....: 0 Nada			
Recolección de datos : Fecha.....: 2012.04.28			
: Iniciales.....: O.L.V			
Posición geográfica...:			
Latitud: 2 gra 48,25 min N Longitud: 72 gra 46,52 min O Altitud: 214 m			
Geometría: Número de luces.....: 1			
Longitud de la luz menor (m): 26,80			
Longitud de la luz mayor (m): 26,80			
Longitud total (m): 26,80			
Ancho del tablero..... (m): 8,00			
Ancho del separador..... (m): 0,00			
Ancho del andén izquierdo (m): 0,00

Ultima inspección principal :

Fecha.....: 2012.04.28
 Iniciales.....: O.L.V
 Tiempo.....: Soleado
 Temperatura..... (gra. C): 33

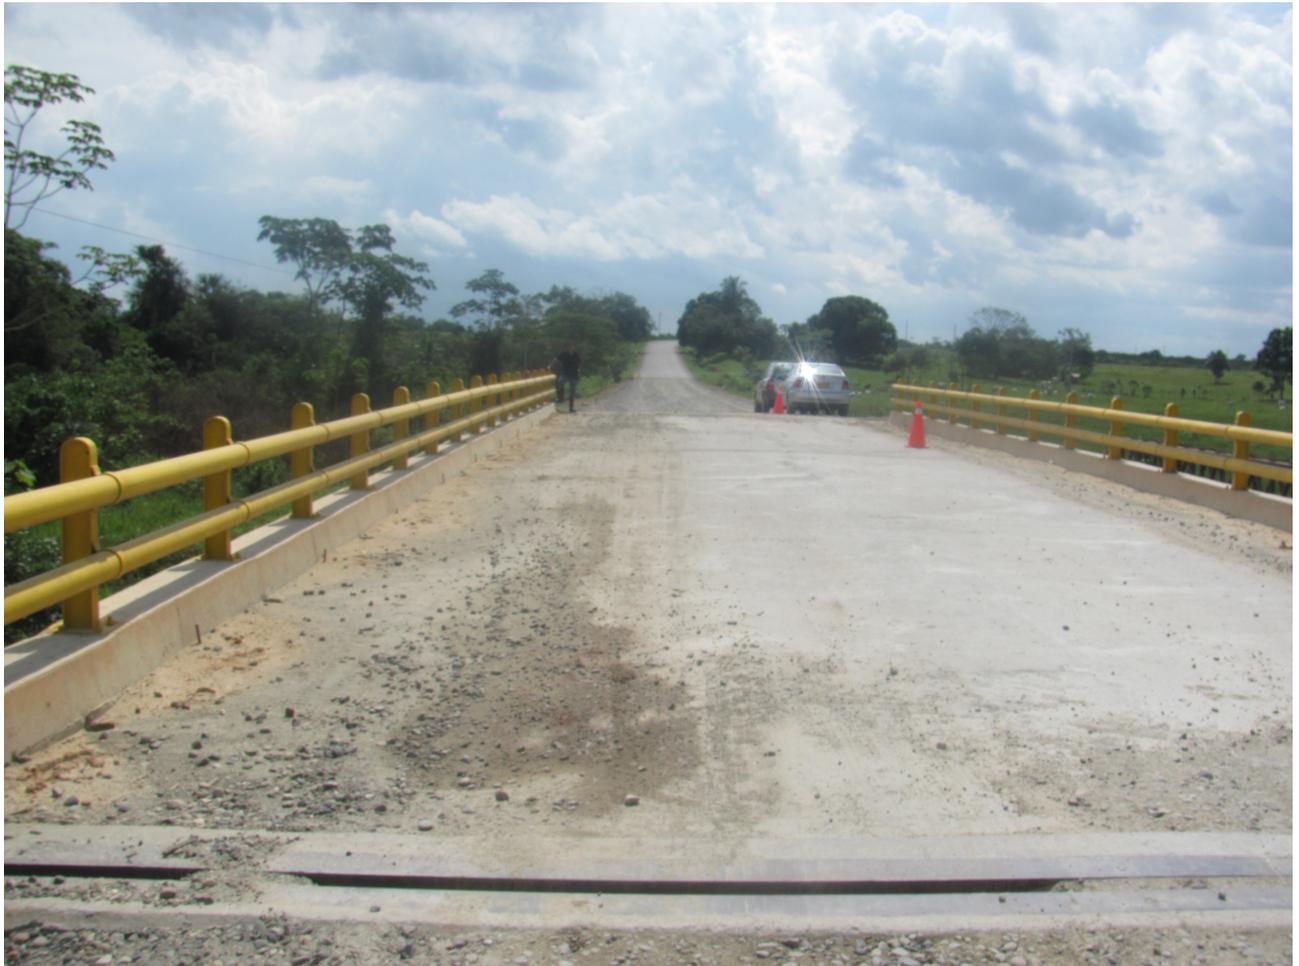
Componente.....: 1 Superficie del puente
Calif./Mantenim....: 0 / -
Daño/Observaciones.: Superficie en buen estado.

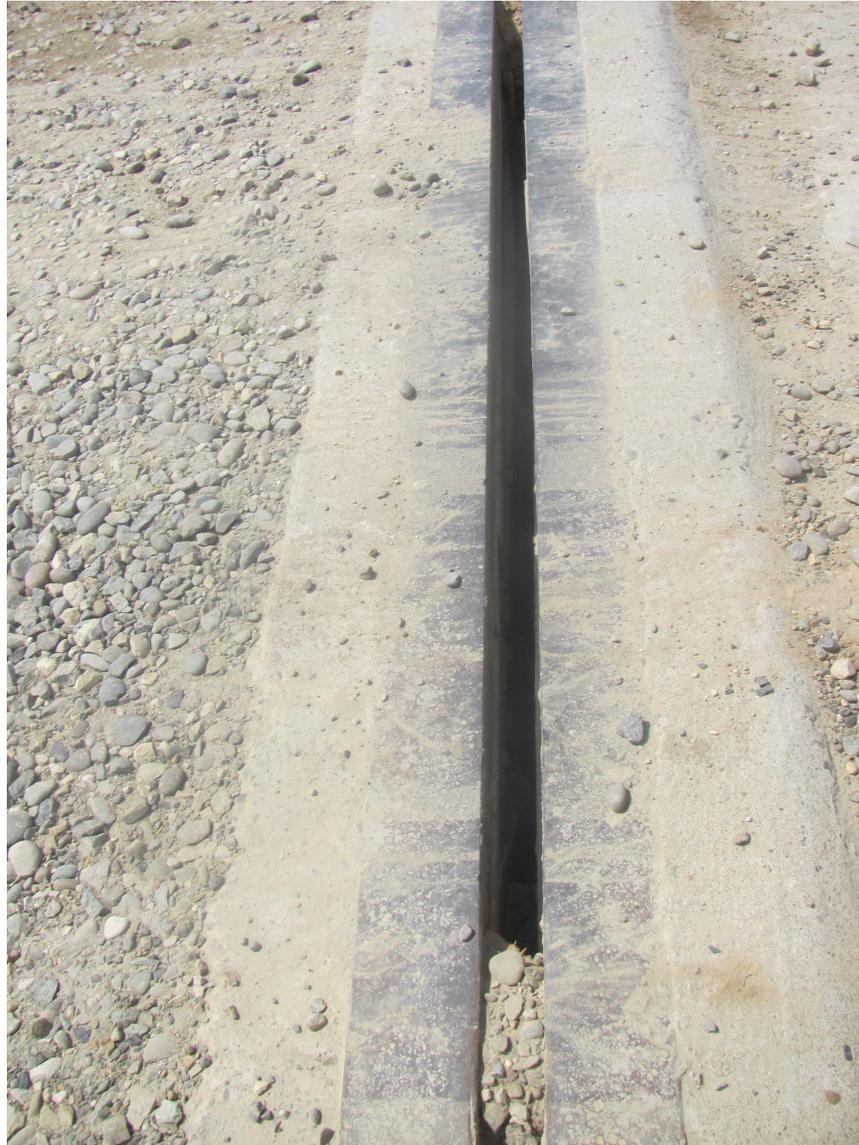
Componente.....: 2 Juntas de expansión

Calif./Mantenim....: 1 / -

Daño/Observaciones.: Se observa que faltaria neoprenos en las juntas.

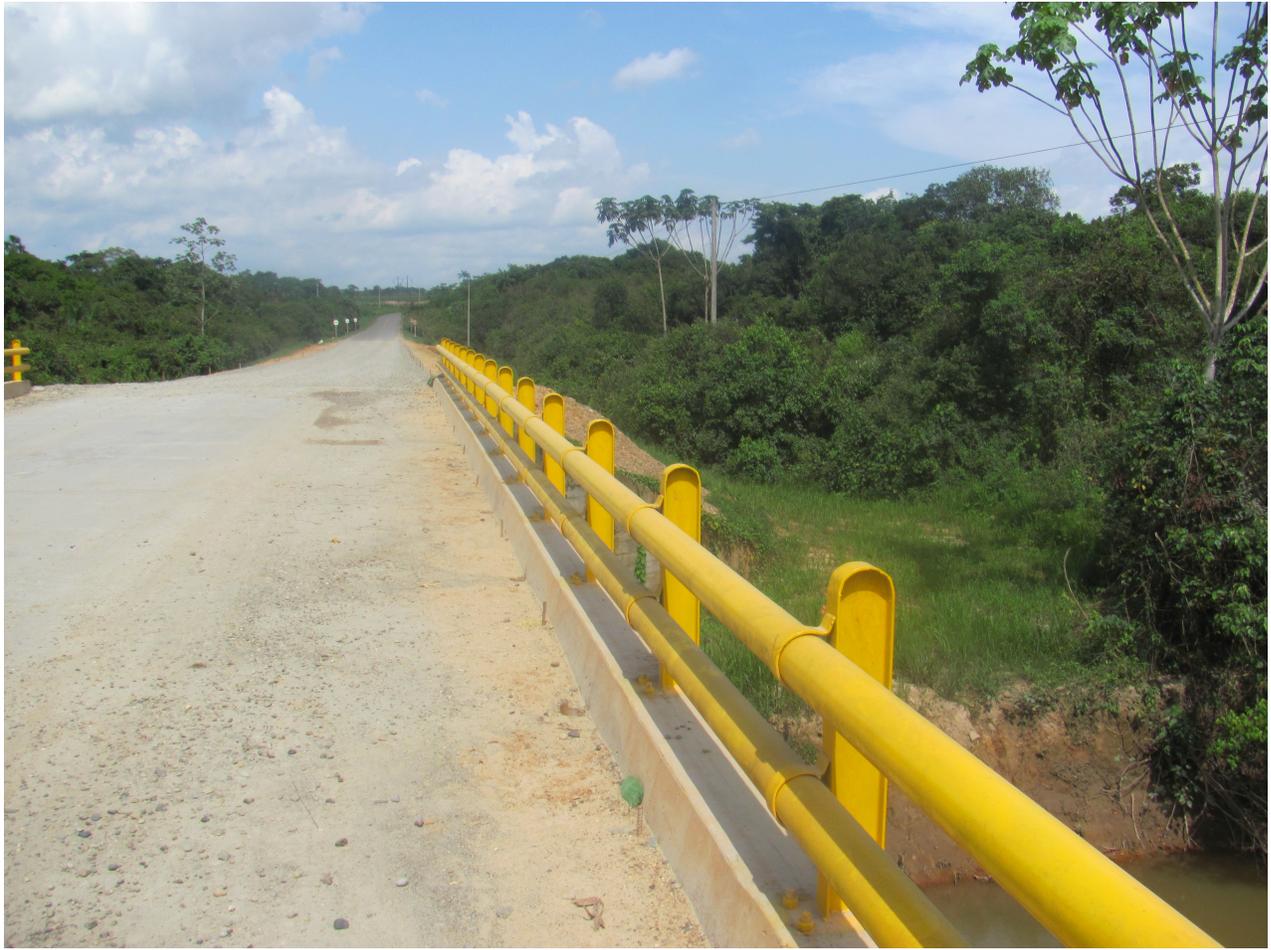
Componente.....: 3 Andenes/Bordillos

Calif./Mantenim....: 1 / -

Daño/Observaciones.: No tiene andenes pero los bordillos se encuentran en buenas condiciones.

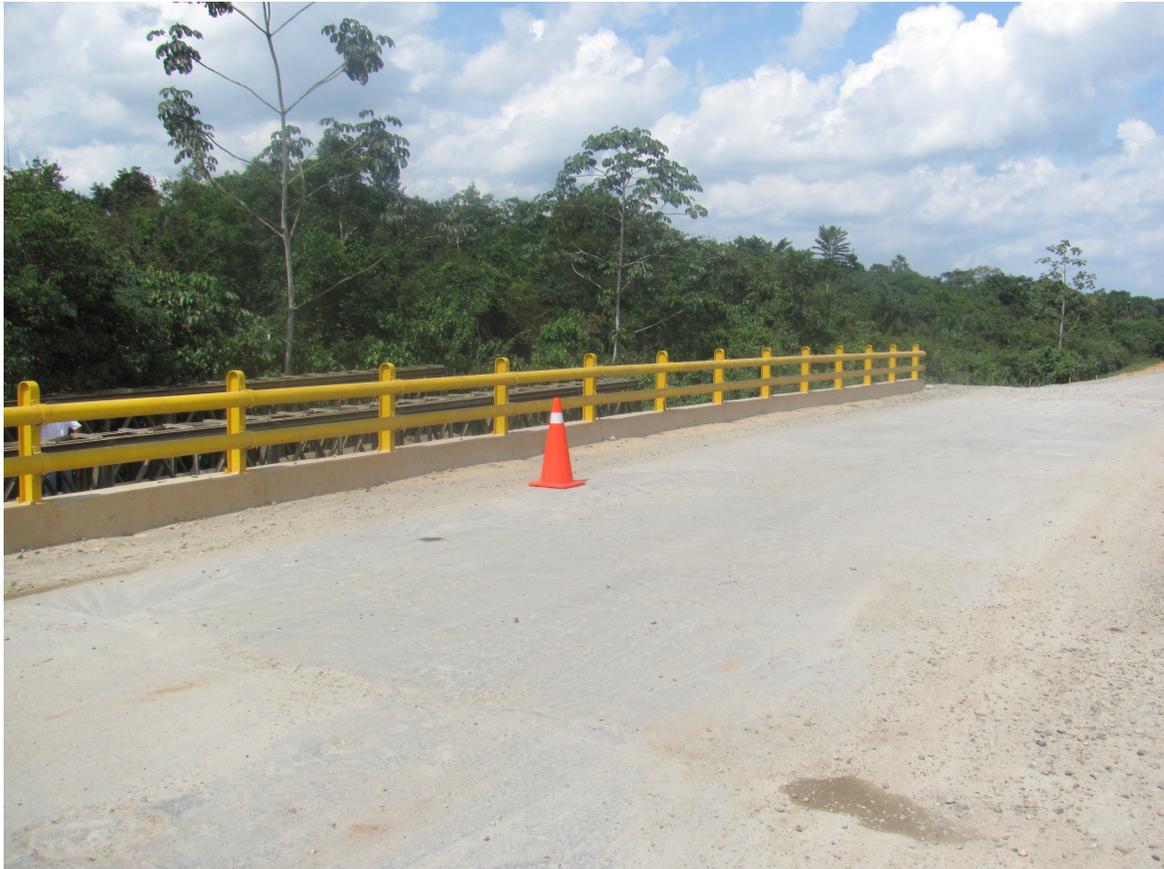
Componente.....: 4 Barandas

Calif./Mantenim....: 1 / -

Daño/Observaciones.: En buenas condiciones

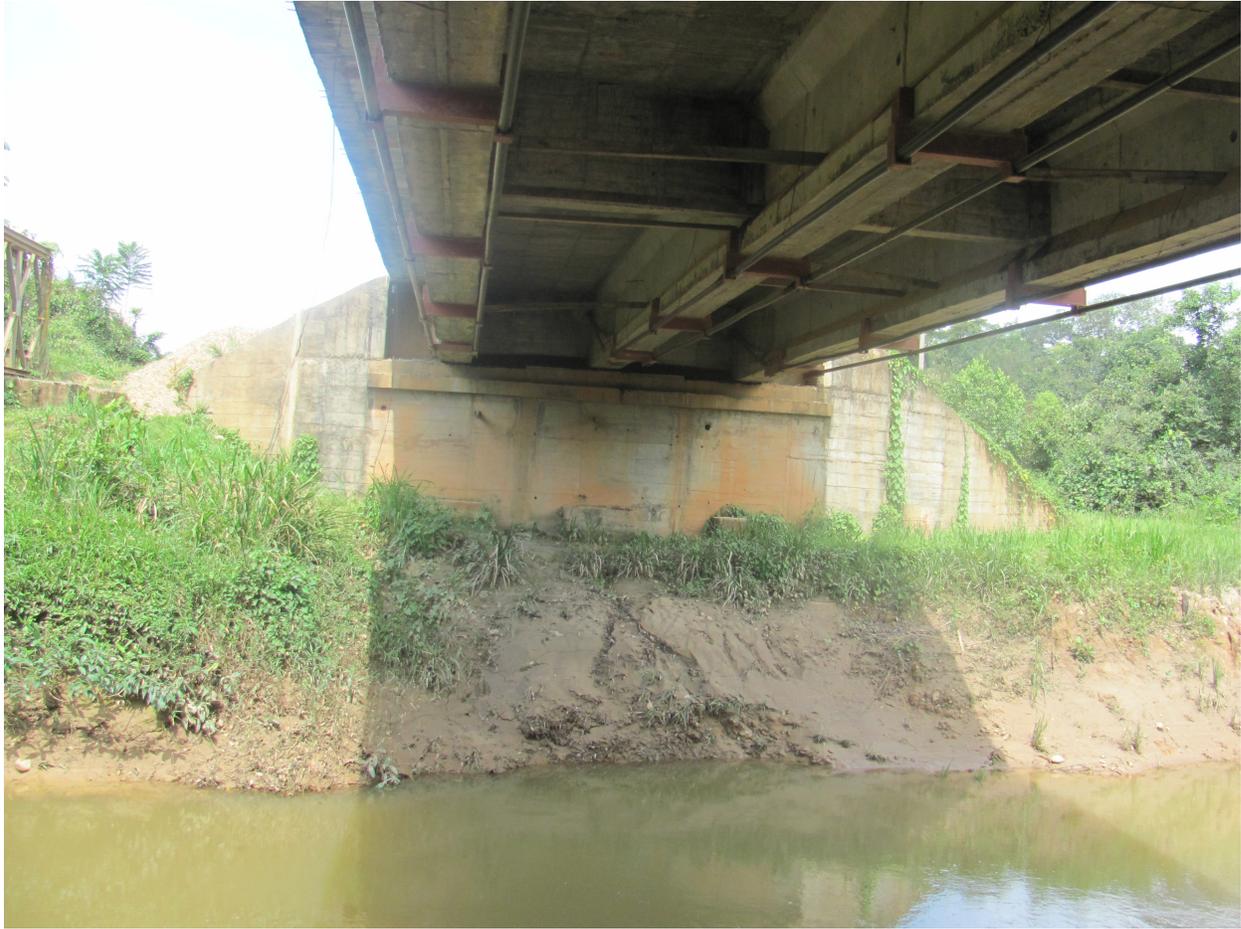
Componente.....: 5 Conos/Taludes

Calif./Mantenim....: 1 / -

Daño/Observaciones.: Se encuentran con leves deslizamientos.

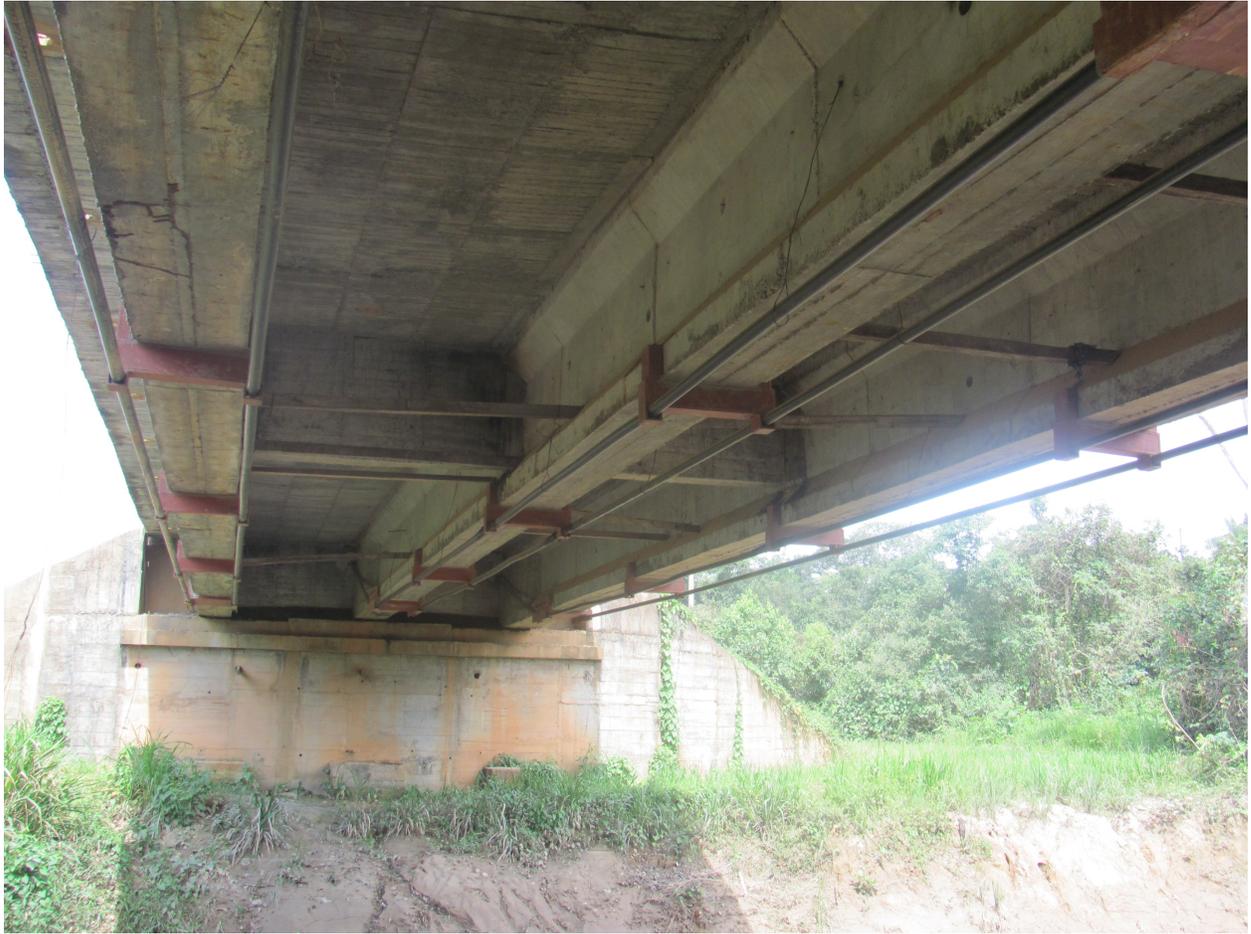
Componente.....: 6 Aletas

Calif./Mantenim....: 0 / -

Daño/Observaciones.: Se encuentran en buen estado.

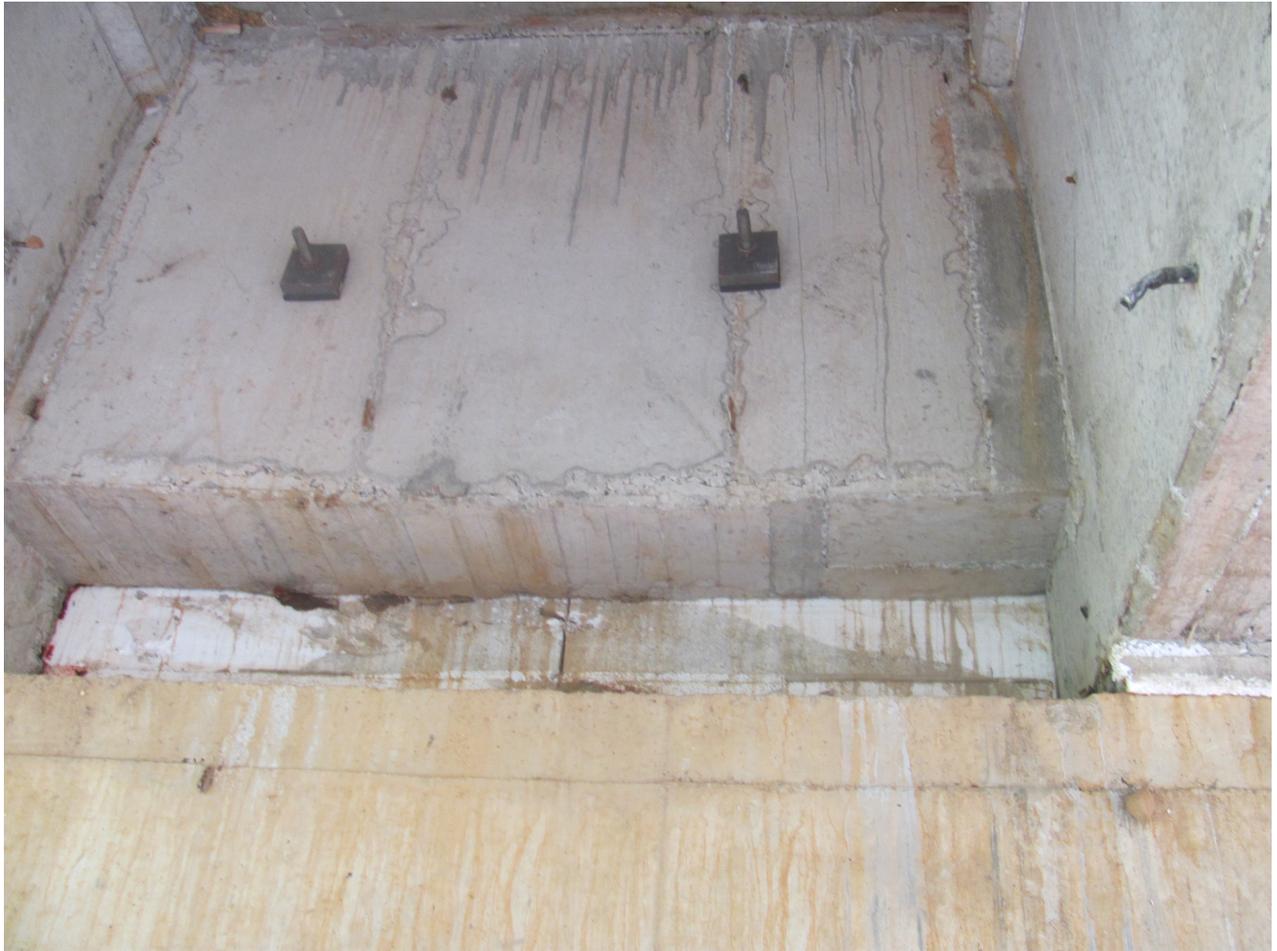
Componente.....: 7 Estribos

Calif./Mantenim....: 0 / -

Daño/Observaciones.: Se encuentran en buenas condiciones.

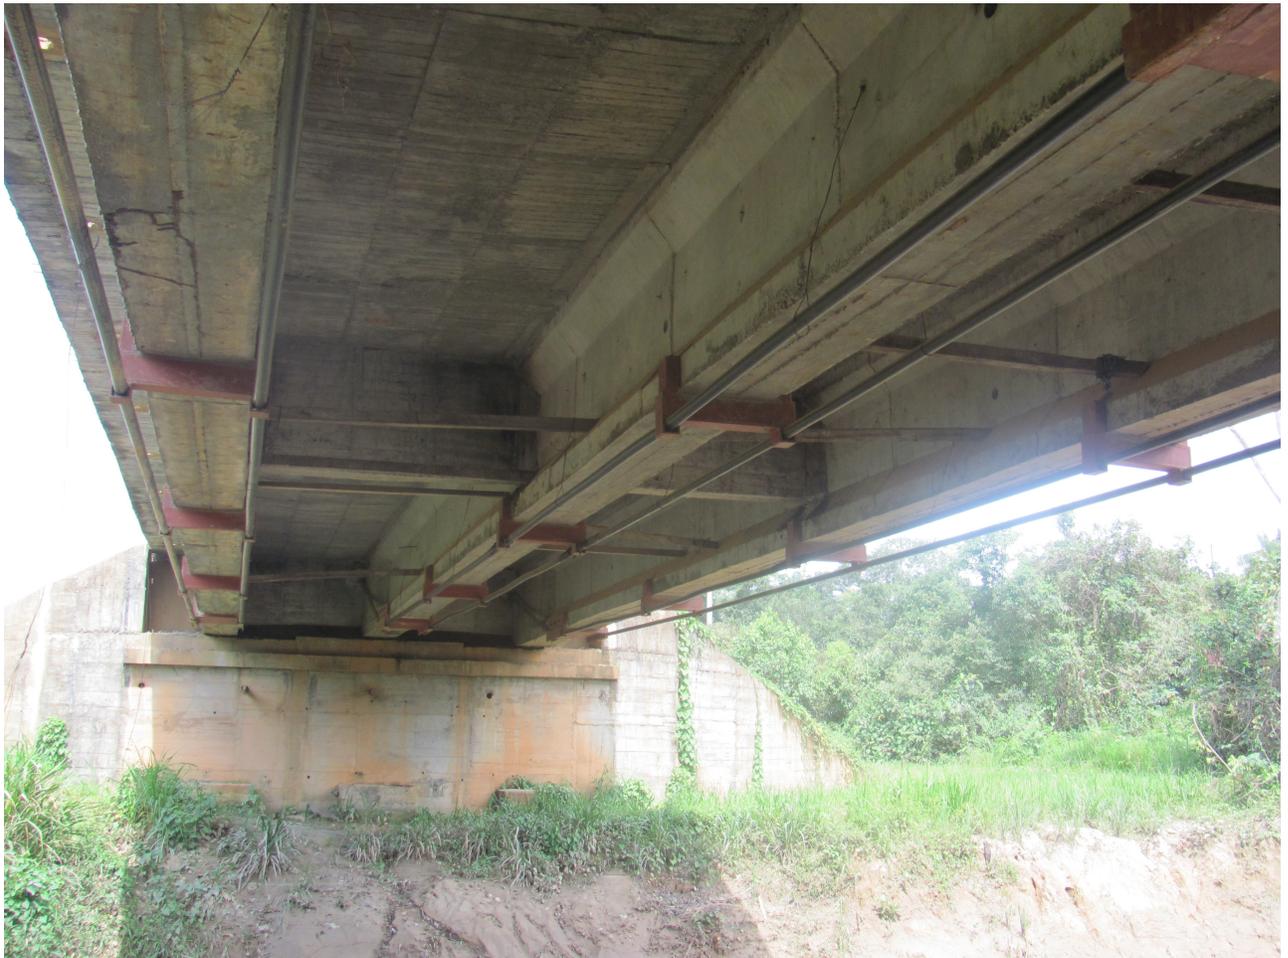
Componente.....: 10 Losa

Calif./Mantenim....: 0 / -

Daño/Observaciones.: Se encuentra en buenas condiciones.

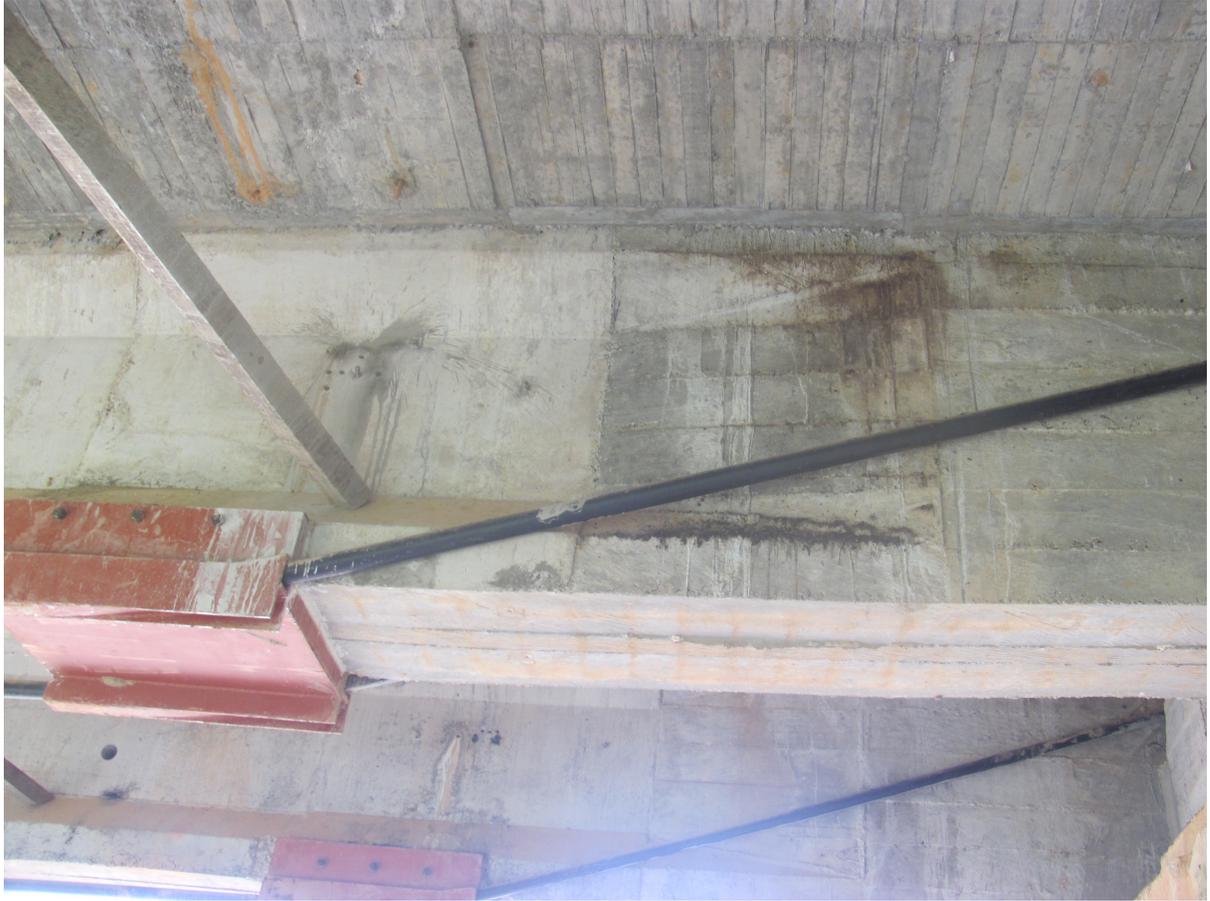
Componente.....: 11 Vigas/Largueros/Diafragmas

Calif./Mantenim....: 0 / -

Daño/Observaciones.: Se encuentra en buen estado.

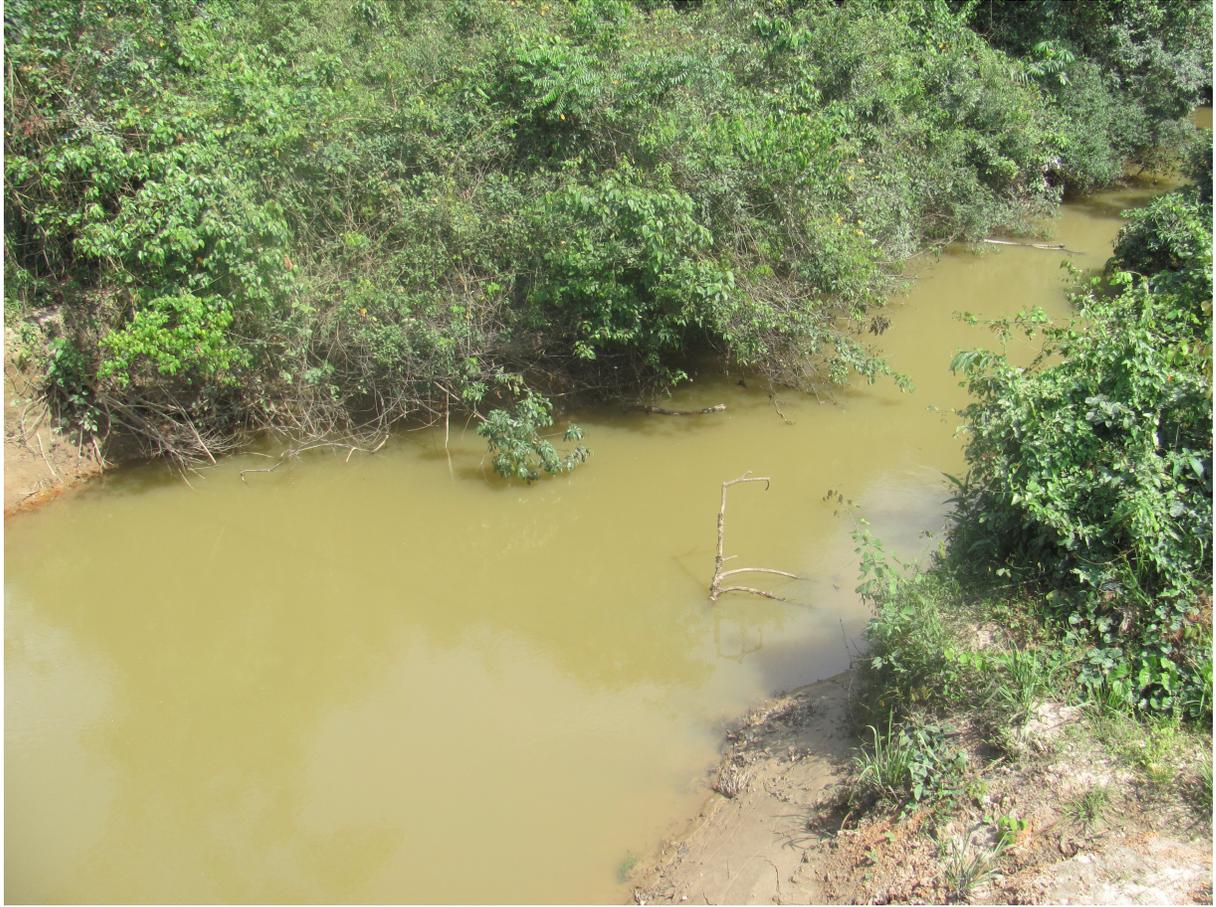
Componente.....: 15 Cauce

Calif./Mantenim....: 0 / -

Daño/Observaciones.: Como se puede observar el cauce esta bajo pero en temporada de lluvias puede llegar a subir de 3 a 4 metros, informaci3n suministrada por el administrador vial.
Se anexa informe de Geología # 3
Se anexa informe Hidráulico # 2

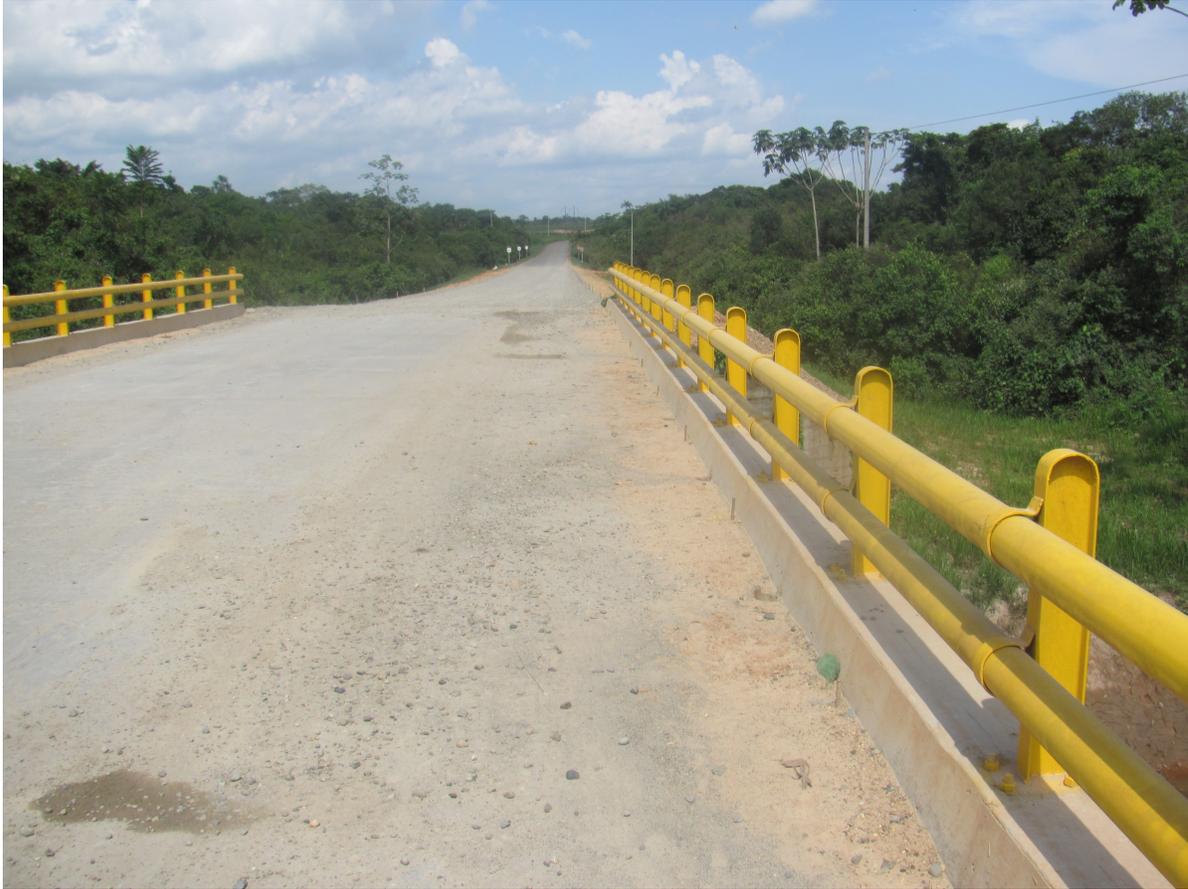
Componente.....: 17 Puente en general

Calif./Mantenim....: 0 / -

Daño/Observaciones.: El puente fue construido hace poco tiempo, por tal motivo la estructura se aprecia nueva.
Se anexa informe de Geotecnia # 4
