SDC/INV	SiPuCol	Fecha	Hoja
	Informe de inspección principal	14/09/12	1
16-6507-006.00 La Torre			
Regional.....: 16 Meta			
Ruta.....: Troncal Villa Garzón - Saravena			
Carretera.....: San José del Guaviare - Cruce Puerto Rico			
Lado de la car...:			
Abscisa.....: 88+0010			
No del registro...: 1235			
Año de construcción.....:			
Año de la última reconstrucción.....:			
Paso Superior/Inferior.....: S			
Dir. de abs. de la carretera principal.: 0			
Requisitos de la inspección.....: 0 Nada			
Recolección de datos : Fecha.....: 2012.04.28			
: Iniciales.....: O.L.V			
Posición geográfica...:			
Latitud: 2 gra 53,42 min N Longitud: 72 gra 55,27 min O Altitud: 312 m			
Geometría: Número de luces.....: 1			
Longitud de la luz menor (m): 32,15			
Longitud de la luz mayor (m): 32,15			
Longitud total ..... (m): 32,15			
Ancho del tablero..... (m): 8,60			
Ancho del separador..... (m): 0,00			
Ancho del andén izquierdo (m): 0,00

16-6507-006.00 La Torre

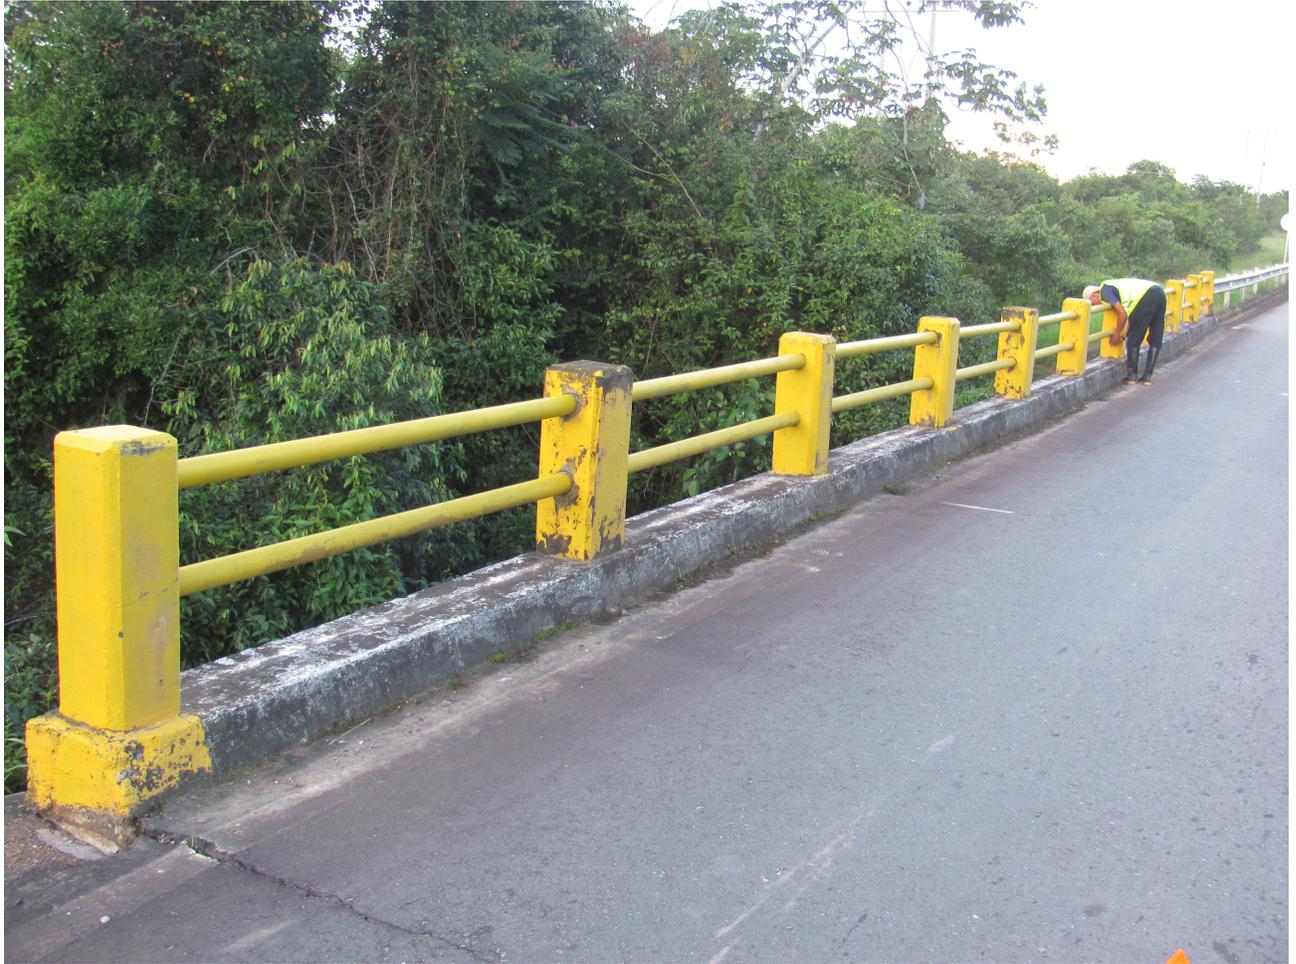
Componente.....: 1 Superficie del puente  
 Calif./Mantenim....: 3 / -  
 Daño/Observaciones.: Superficie en buen estado.  
 Tipo de daño.....: Descomposición  
 Reparaciones.....: A Cambio del pavimento asfáltico

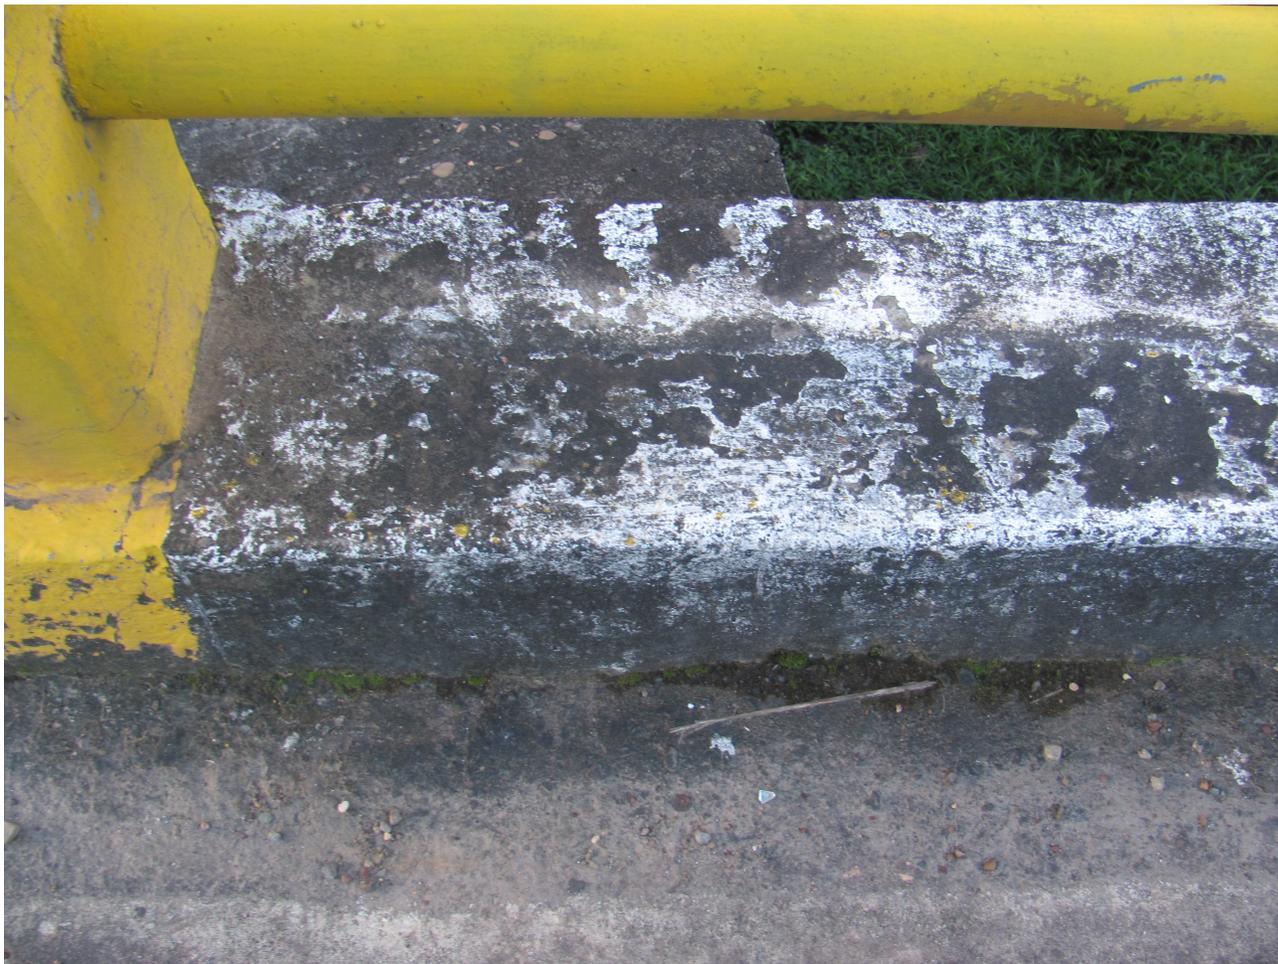
Componente.....: 3 Andenes/Bordillos

Calif./Mantenim....: 3 / -

Daño/Observaciones.: Los bordillos se encuentran en buen estado.

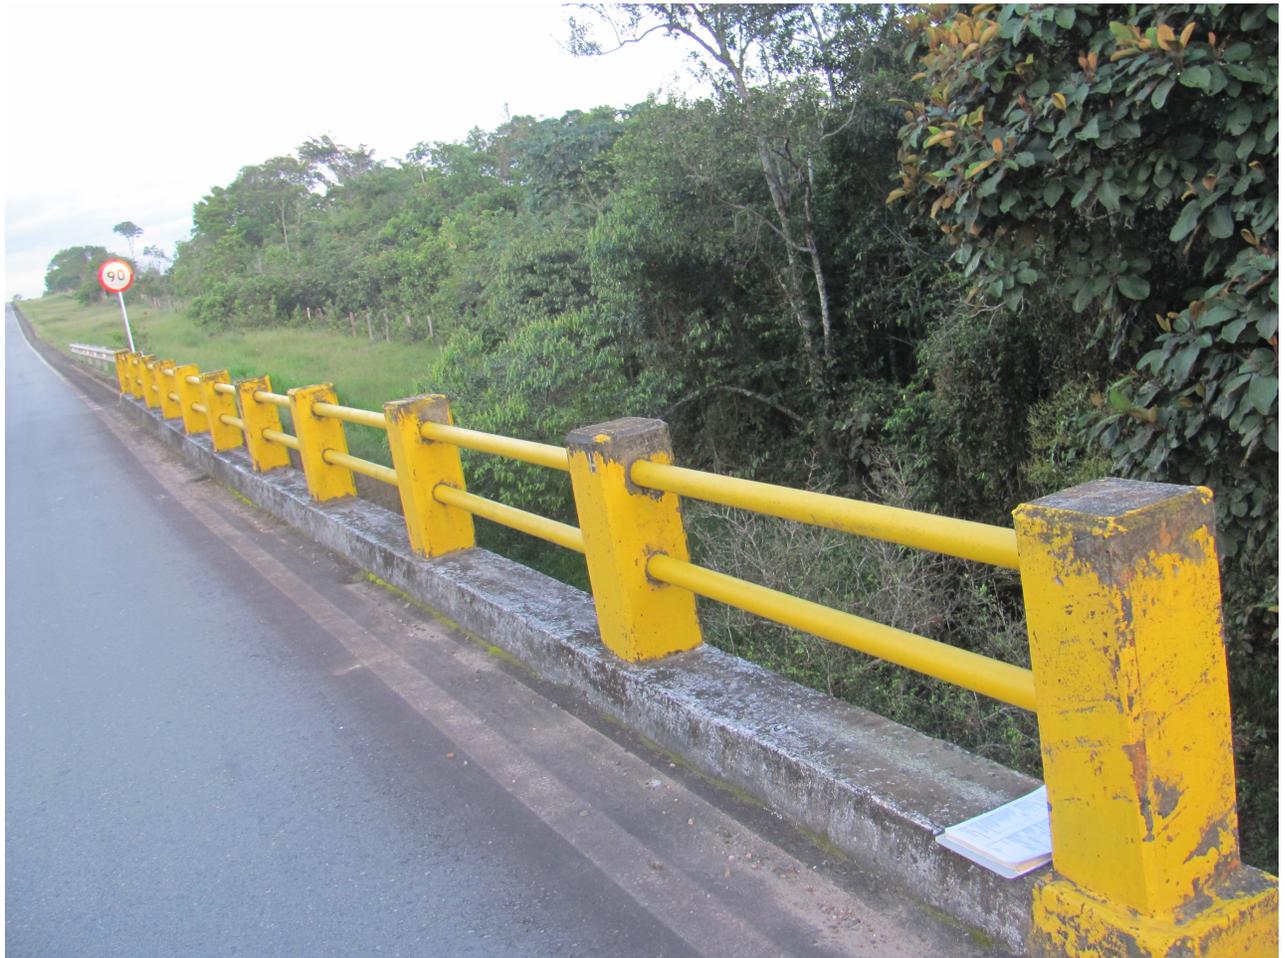
Componente.....: 4 Barandas

Calif./Mantenim....: 2 / -

Daño/Observaciones.: Las barandas se encuentran en buen estado, sin embargo los pasamanos están empezando a perder la pintura protectora y en algunos tramos se observó corrosión superficial.

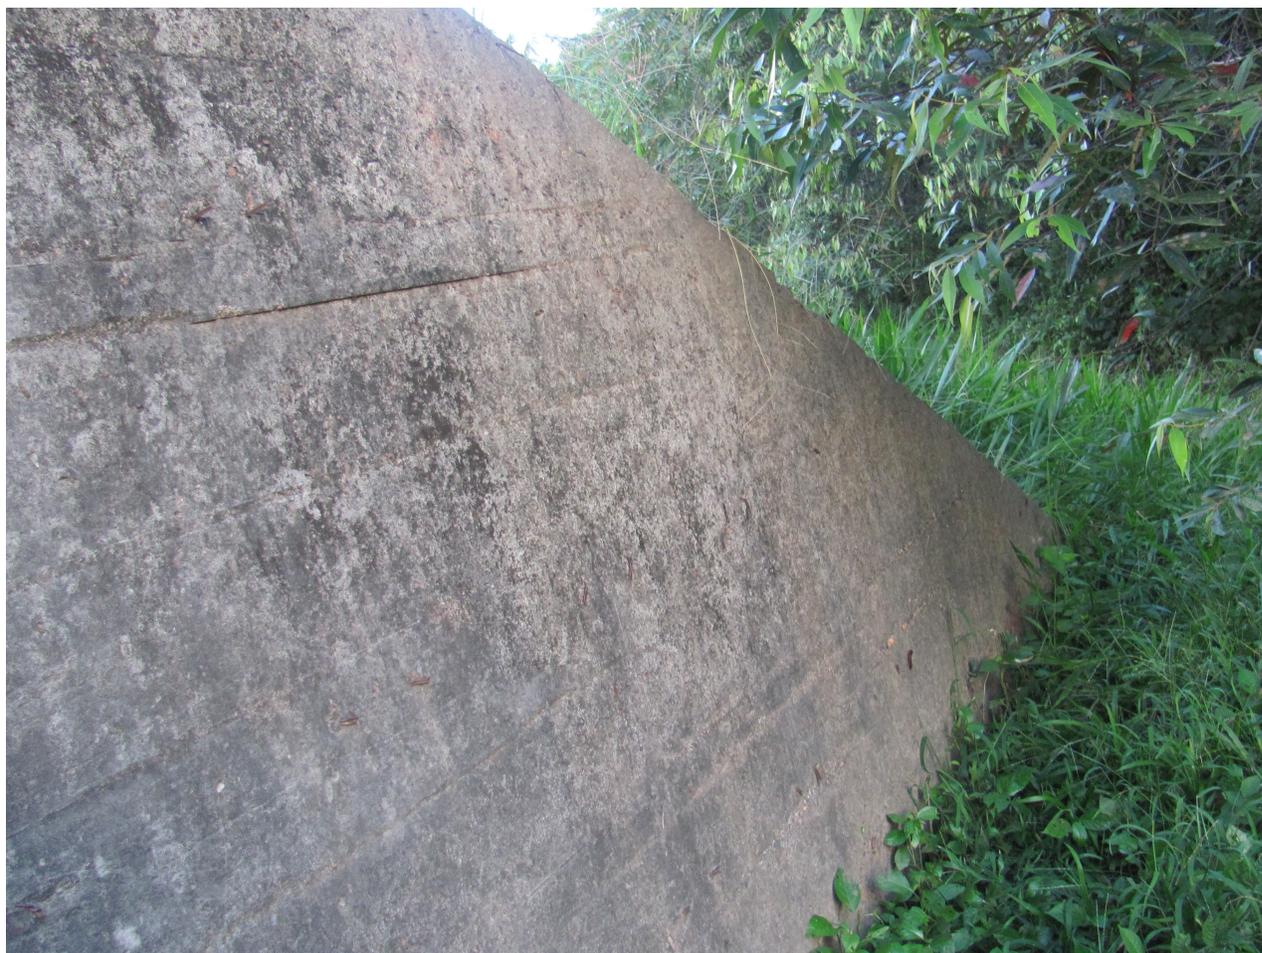
Componente.....: 6 Aletas

Calif./Mantenim....: 2 / -

Daño/Observaciones.: Las aletas se encuentran en buen estado.

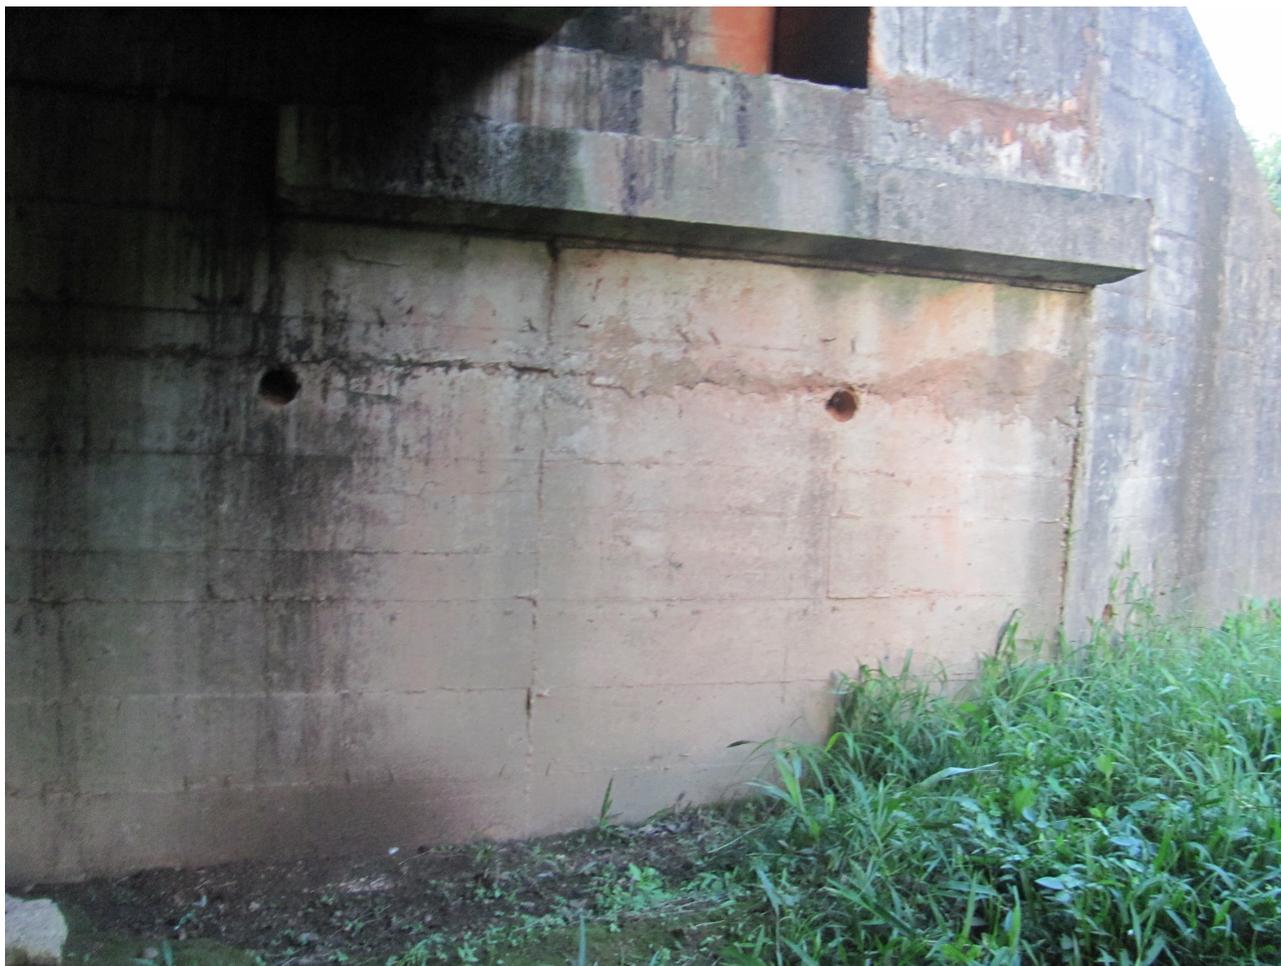
Componente.....: 7 Estribos

Calif./Mantenim....: 1 / -

Daño/Observaciones.: Se encuentran en buen estado.

Tipo de daño.....: Infiltración

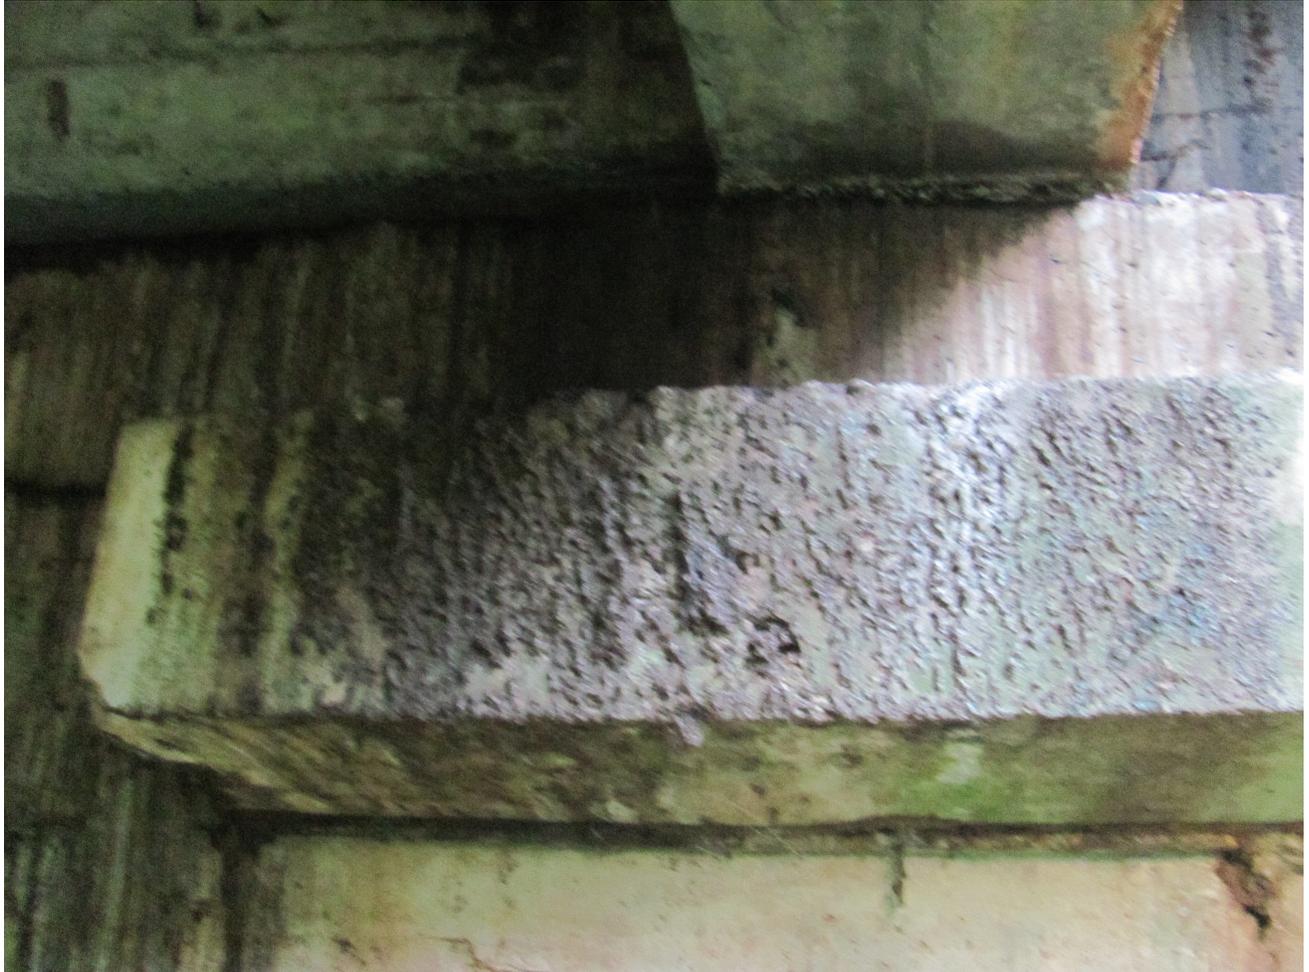
Componente.....: 9 Apoyos

Calif./Mantenim....: 1 / -

Daño/Observaciones.: Los apoyos se encuentran en buen estado presentan alta concentración de humedad y vegetación.

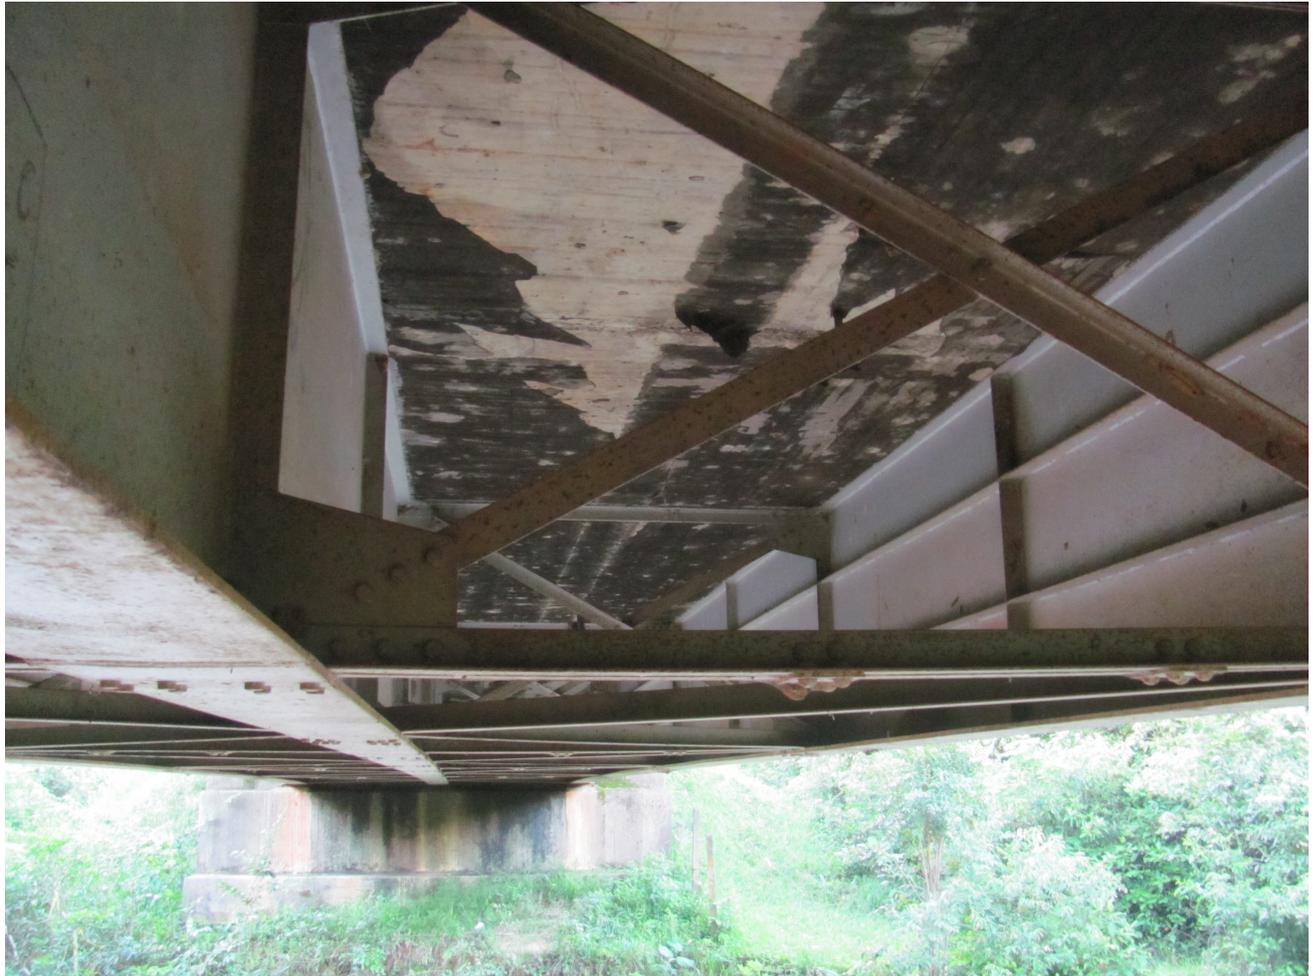
Componente.....: 11 Vigas/Largueros/Diafragmas

Calif./Mantenim....: 0 / -

Daño/Observaciones.: No se observa daños en las vigas.

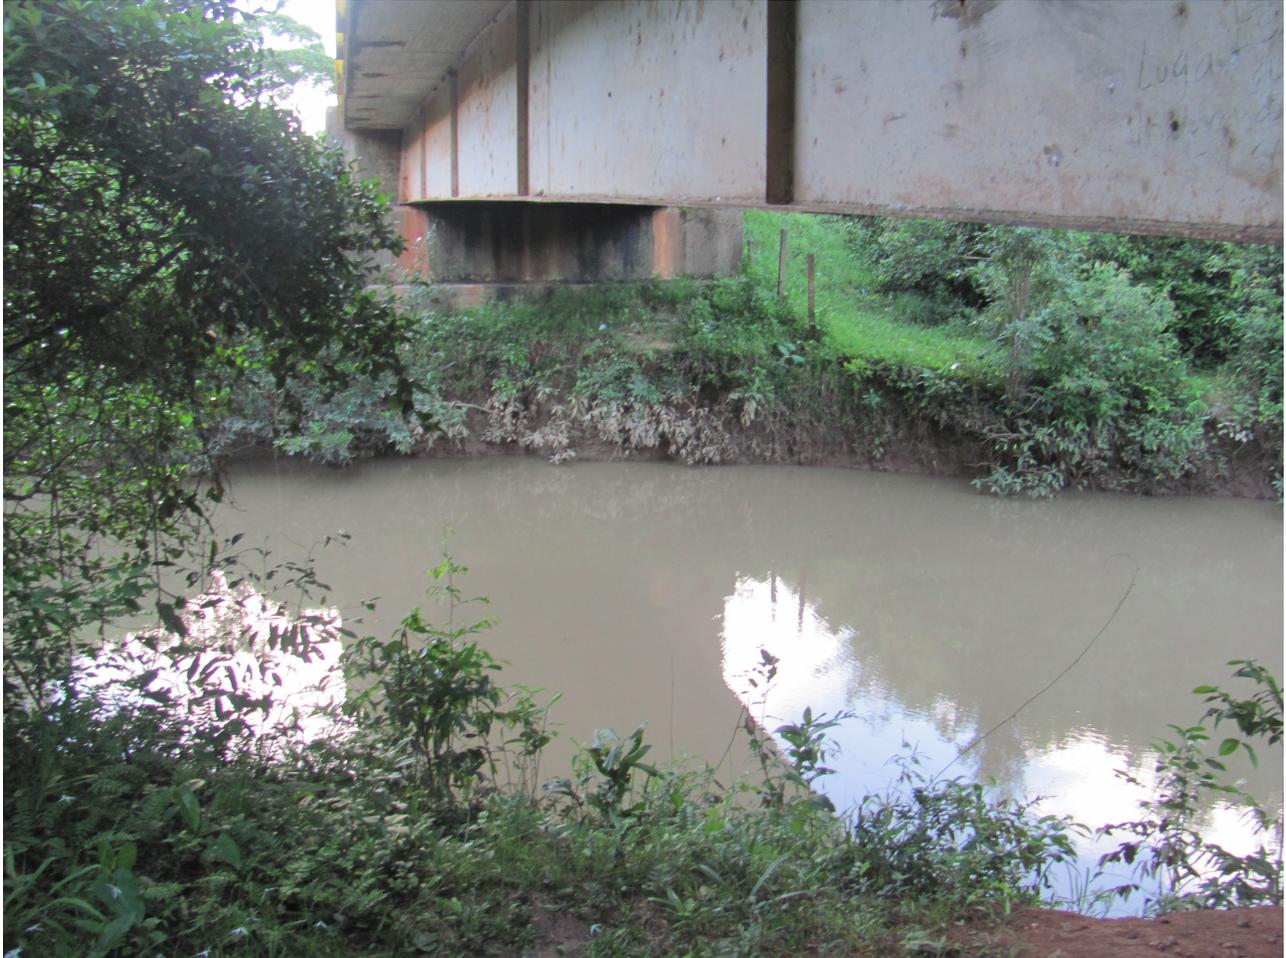
Componente.....: 15 Cauce

Calif./Mantenim....: 2 / +

Daño/Observaciones.: Al pie de los estribos se esta presentando erosión debido a aguas provenientes de los conos también erosionados (cono 2 y 4), para remediar esto se debe solucionar el problema de los conos. En los huecos dejados en los estribos debajo de los voladizos se presenta vegetación abundante por ausencia de mantenimiento. Se debe proteger el pie

SDC/INV		SiPuCol				Fecha		Hoja
		Informe de inspección principal				14/09/12		5
16-6507-006.00 La Torre								
Número de componente Trabajo - Descripción del daño Tipo de daño	Cal ifi	Man ten	Ins Esp	Obras de reparación				Fo tos
				T P	Can ti	Año	Costo	
9 Apoyos - Los apoyos se encuentran en buen estado presentan alta concentración de humedad y vegetación.	1	-						1
10 Losa E:Reparación de drenes - Filtración de agua, alargar los drenes. Infiltración	2	-		E	12	2016		0
11 Vigas/Largueros/Diafragmas - No se observa daños en las vigas.	0	-						1
12 Elementos de arco	-							
13 Cables/Pendolon./Torres/Maciz.	-							
14 Elementos de armadura	-							
15 Cauce - Al pie de los estribos se esta presentando erosión debido a aguas provenientes de los conos también erosionados (cono 2 y 4), para remediar esto se debe solucionar el problema de los conos. En los huecos dejados en los estribos debajo de los voladizos se presenta vegetación abundante por ausencia de mantenimiento. Se debe proteger el pie de los estribos para evitar socavación. Se anexa informe de Geología # 3 Se anexa informe Hidráulico # 2	2	+						1

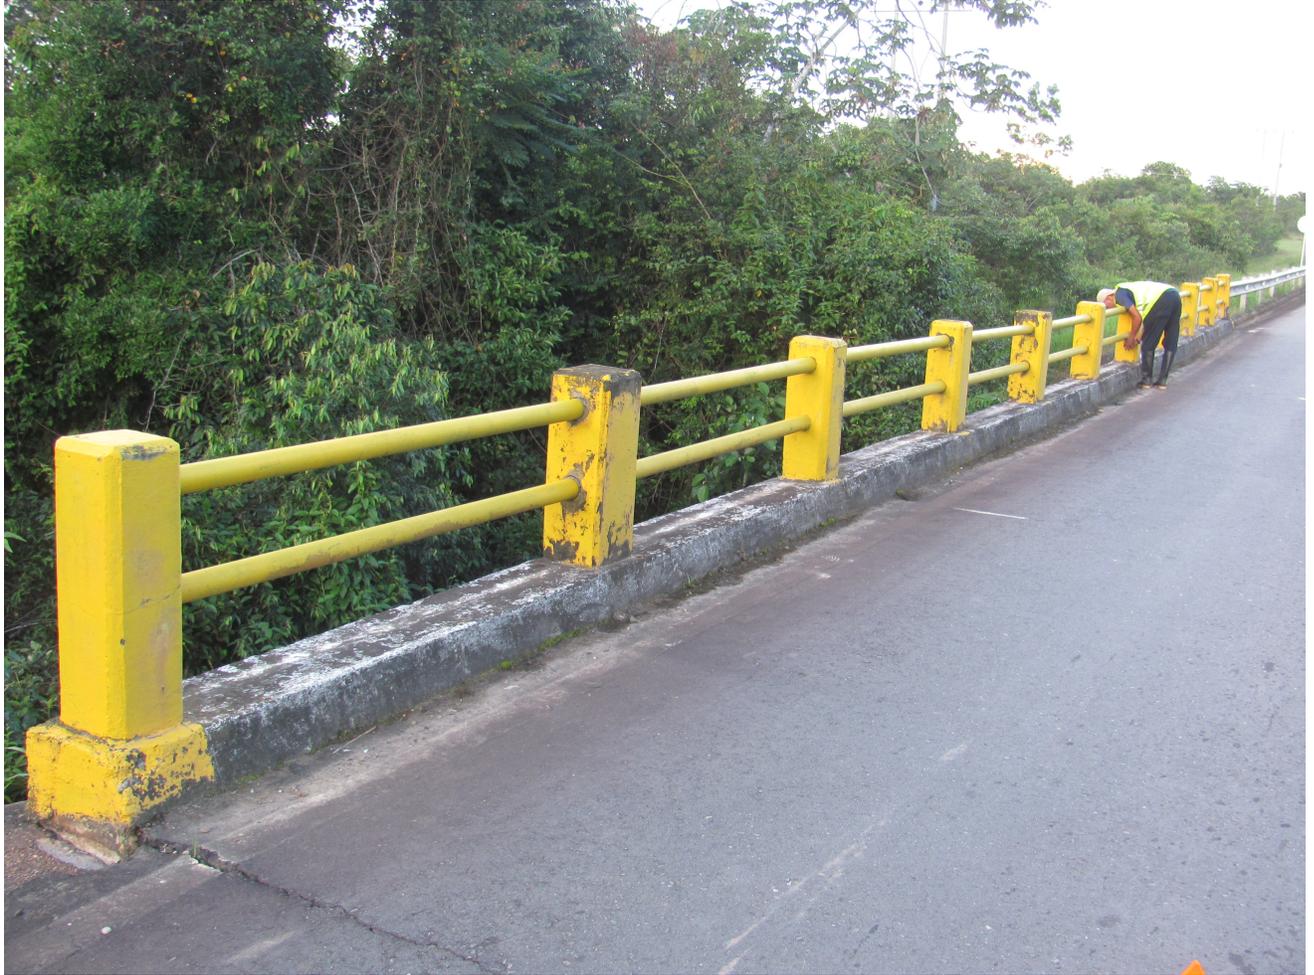
Componente.....: 17 Puente en general  
Calif./Mantenim....: 3 / -  
Daño/Observaciones.: Puente en buen estado.  
Se anexa informe de Geotecnia # 4
