SDC/INV	SiPuCol	Fecha	Hoja
	Informe de inspección principal	14/09/12	1
16-6508-001.00 Mamonas			
Regional.....: 16 Meta			
Ruta.....: Troncal Villa Garzón - Saravena			
Carretera.....: Cruce Puerto Rico - Yé de Granada			
Lado de la car...:			
Abscisa.....: 3+0364			
No del registro...: 1226			
Año de construcción.....: 1988			
Año de la última reconstrucción.....:			
Paso Superior/Inferior.....: S			
Dir. de abs. de la carretera principal.: O			
Requisitos de la inspección.....: 0 Nada			
Recolección de datos : Fecha.....: 2012.04.29			
: Iniciales.....: O.L.V			
Posición geográfica...:			
Latitud: 3 gra 28,31 min N Longitud: 72 gra 32,1 min O Altitud: 313 m			
Geometría: Número de luces.....: 2			
Longitud de la luz menor (m): 26,55			
Longitud de la luz mayor (m): 26,55			
Longitud total ..... (m): 53,10			
Ancho del tablero..... (m): 8,00			
Ancho del separador..... (m): 0,00			
Ancho del andén izquierdo (m): 0,00

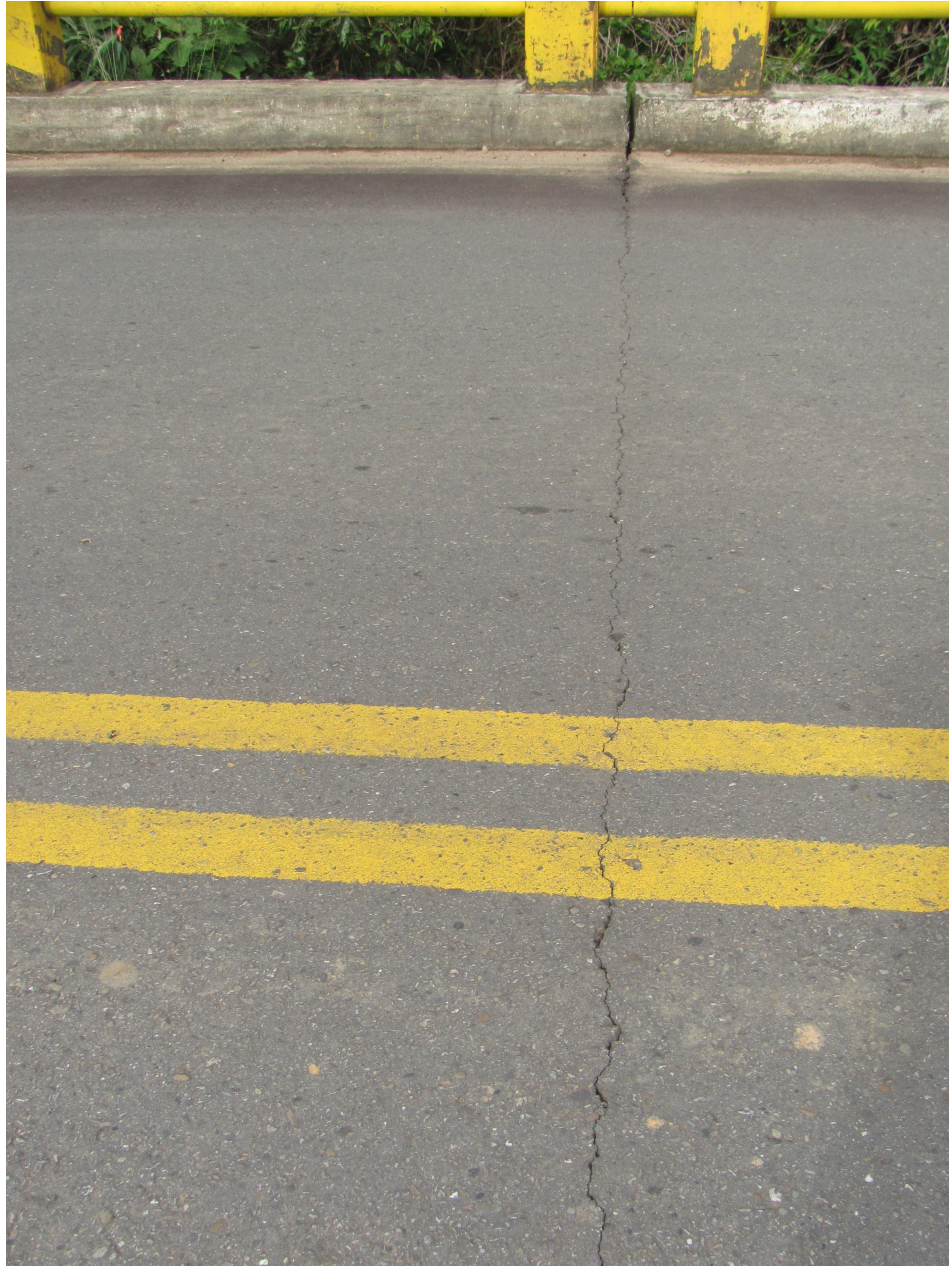
Componente.....: 1 Superficie del puente

Calif./Mantenim....: 1 / -

Daño/Observaciones.: Superficie en buen estado.

Tipo de daño.....: Descomposición

Reparaciones.....: A Cambio del pavimento asfáltico

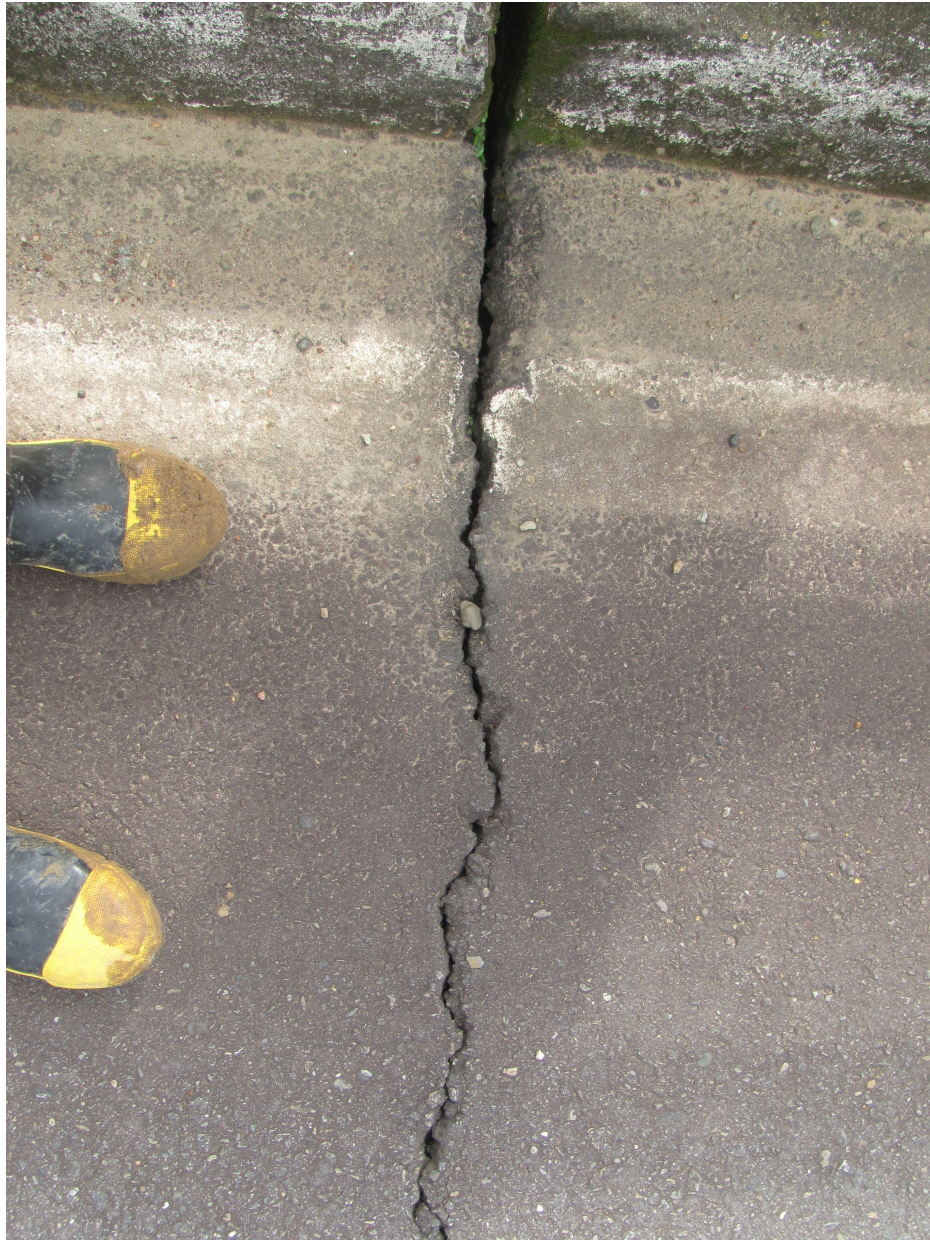
Componente.....: 2 Juntas de expansión

Calif./Mantenim....: 1 / -

Daño/Observaciones.: Las juntas no se pudieron observar.

Tipo de daño.....: Infiltración

Reparaciones.....: A Reparación de junta

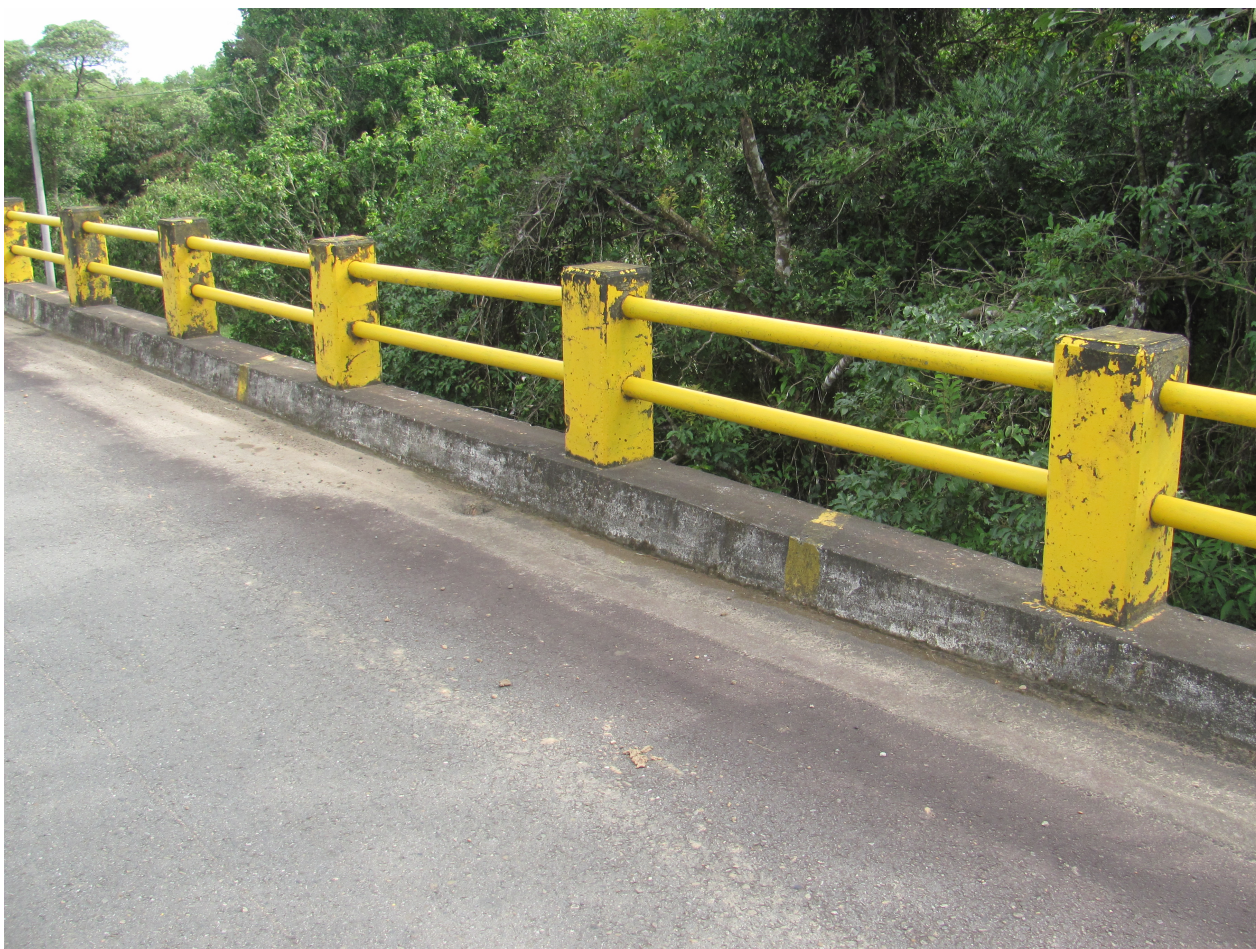
Componente.....: 4 Barandas

Calif./Mantenim....: 2 / -

Daño/Observaciones.: Los pasamanos metálicos de la baranada han perdido la pintura y el anticorrosivo. Pintar las barandas.  
Z (m): Pintura de baranda metálica.

Tipo de daño.....: Otro

Reparaciones.....: Z Otra

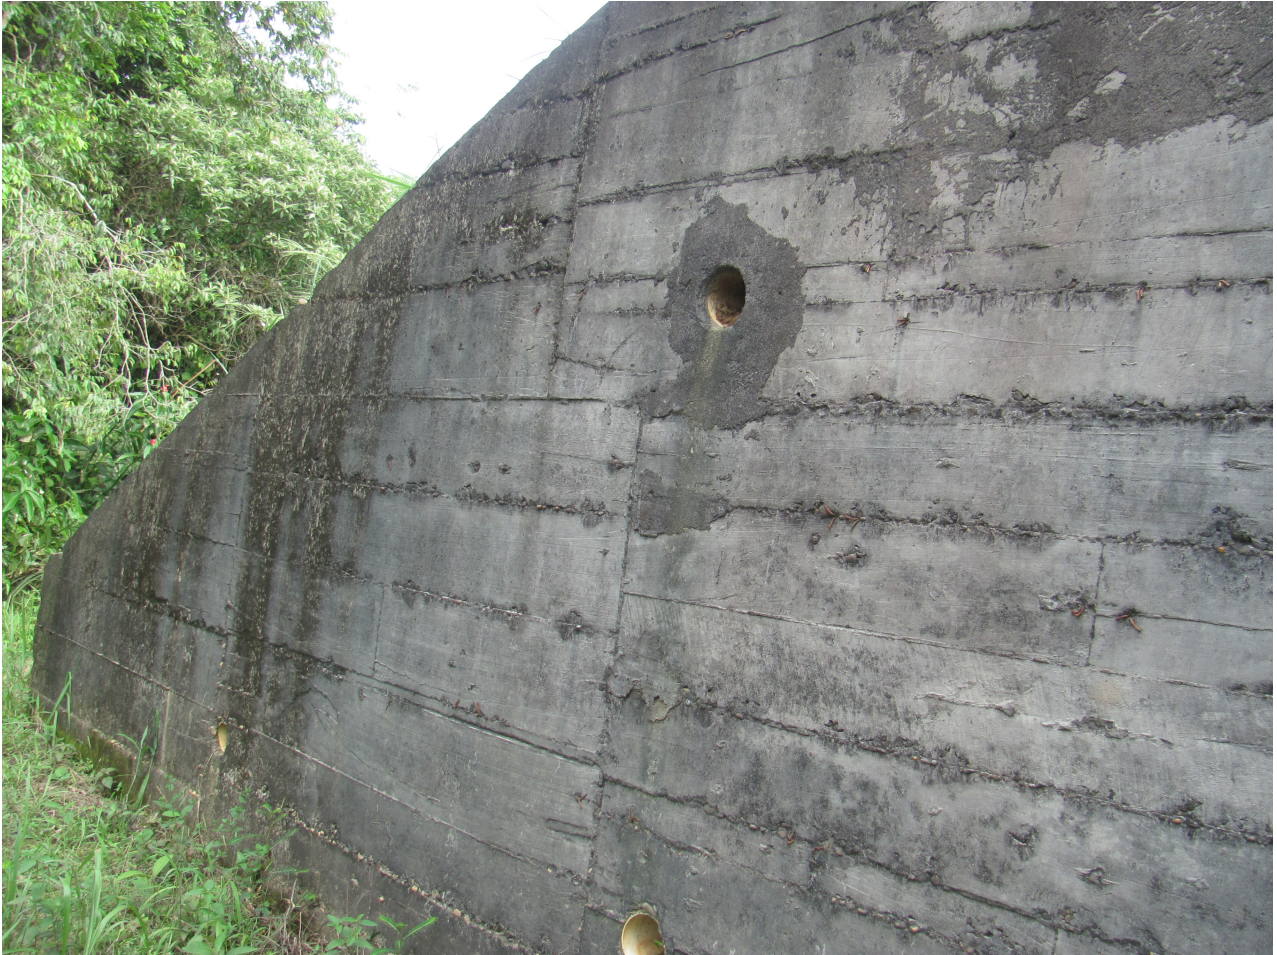
Componente.....: 6 Aletas

Calif./Mantenim....: 3 / -

Daño/Observaciones.: Las aletas se encuentran en buen estado, presentan movimiento rotacional con un desplazamiento máximo de 2cm en su parte superior, hay presencia de vegetación.

Es necesario construir estructuras de caída adyacentes a la cara interior de las aletas con el fin de proteger la pata de los terraplenes de

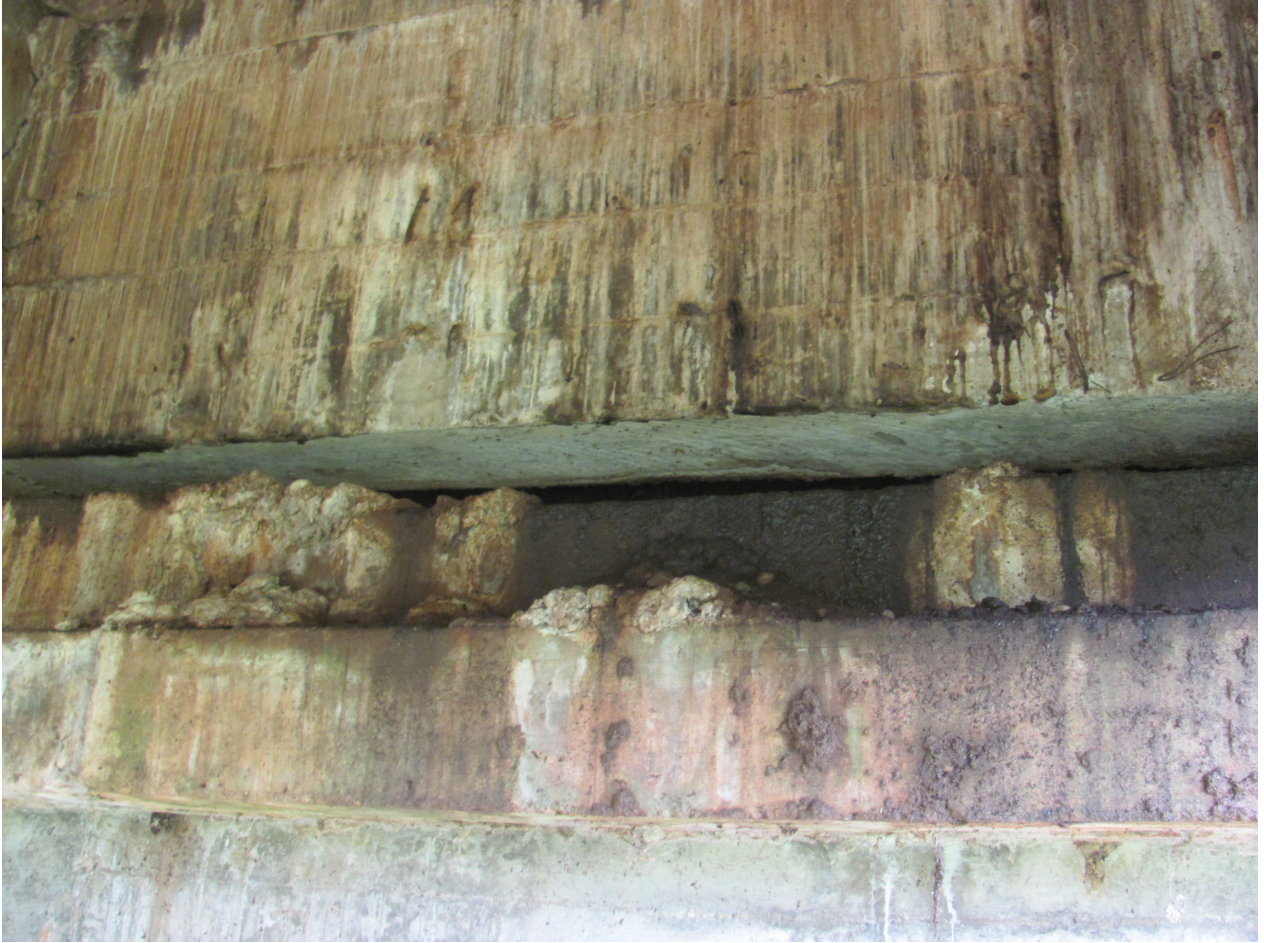
Componente.....: 7 Estribos

Calif./Mantenim....: 2 / -

Daño/Observaciones.: Se observa una fisura vertical de 2.0m y  $e=0.4\text{mm}$ . Justamente debajo de la viga 2 en E1. El estribo presenta manchas de humedad provocadas por la infiltración de agua a través de las pilas.

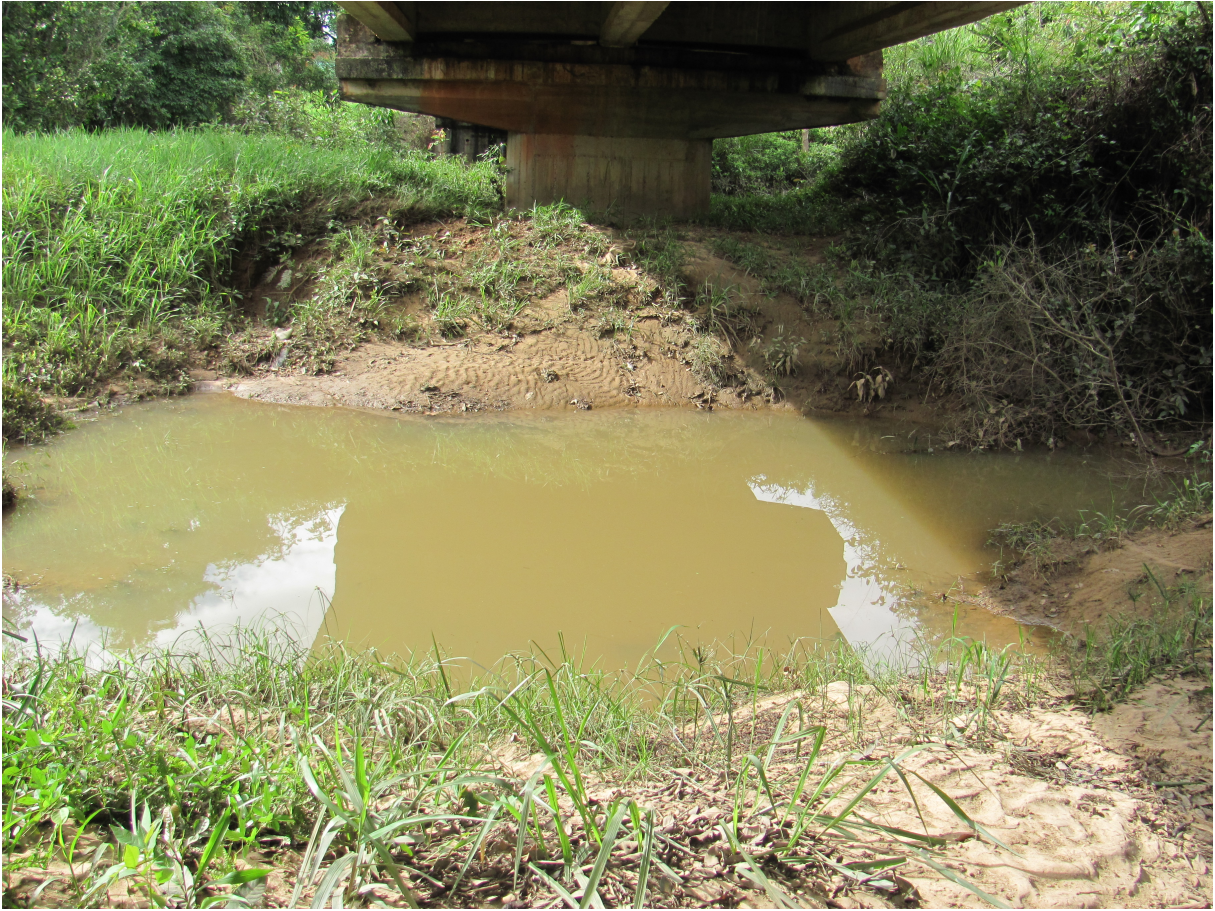
Componente.....: 15 Cauce

Calif./Mantenim....: 1 / -

Daño/Observaciones.: El cauce ha penetrado en la zona de inundación pero no ha erosionado la zona de inundación bajo la luz del puente, Se observan restos de un puente ubicados aguas arriba, que a generado una sedimentación en la zona aledaña a la pila intermedia y estribos.  
Se anexa informe de Geología # 3

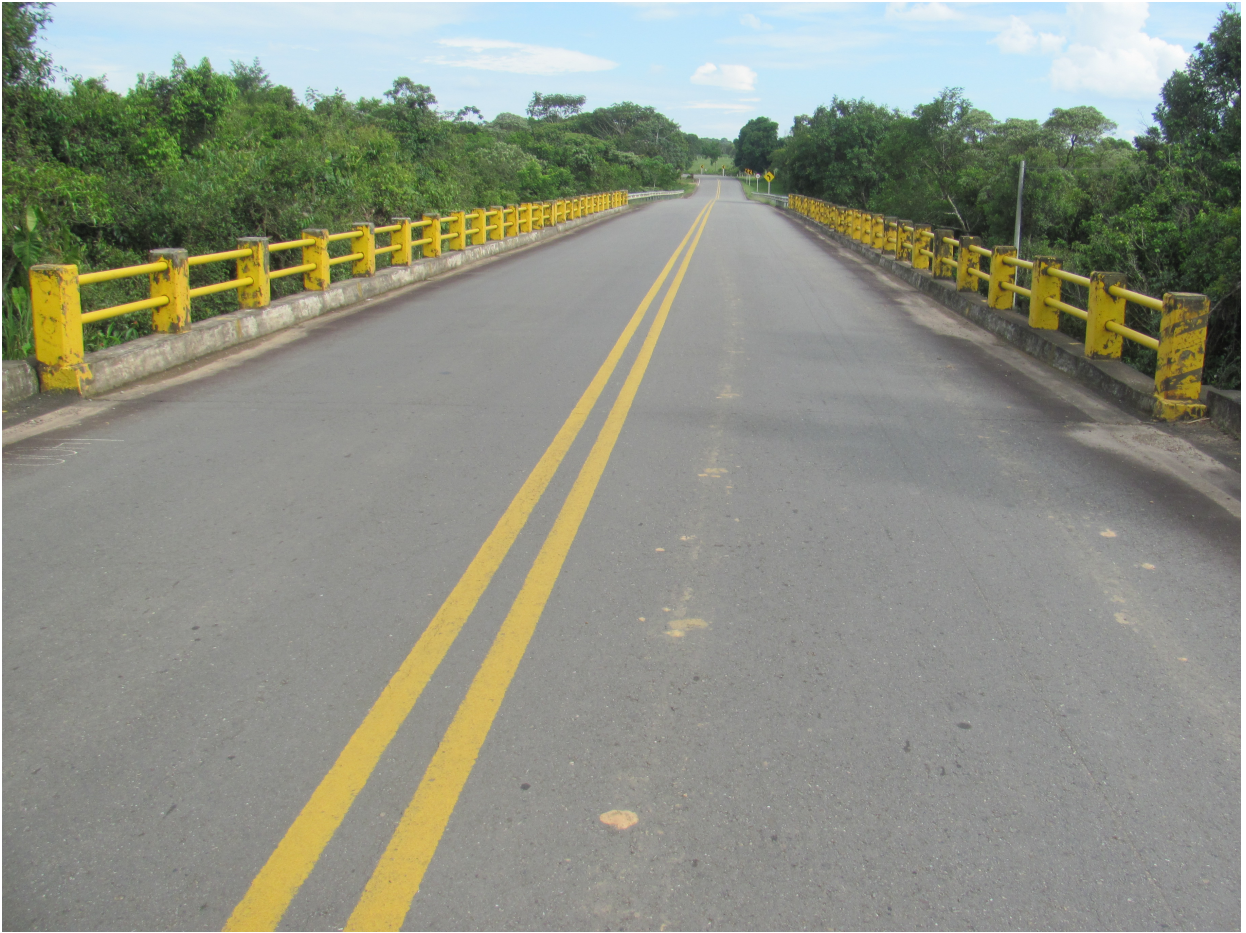
Componente.....: 17 Puente en general

Calif./Mantenim.....: 2 / -

Daño/Observaciones.: Se observa el puente en buenas condiciones, se pudo apreciar que el puente vibra demasiado al paso de vehículos pesados.
