SDC/INV	SiPuCol	Fecha	Hoja
Informe de inspección principal		30/08/12	1
16-6508-002.00 San Vicente			
Regional.....: 16 Meta			
Ruta.....: Troncal Villa Garzón - Saravena			
Carretera.....: Cruce Puerto Rico - Yé de Granada			
Lado de la car...:			
Abscisa.....: 8+0200			
No del registro...: 1227			
Año de construcción.....:			
Año de la última reconstrucción.....:			
Paso Superior/Inferior.....: S			
Dir. de abs. de la carretera principal..: O			
Requisitos de la inspección.....: 0 Nada			
Recolección de datos : Fecha.....: 2012.04.29			
: Iniciales.....: O.L.V			
Posición geográfica..:			
Latitud: 3 gra 43,38 min N Longitud: 76 gra 25,03 min O Altitud: 331 m			
Geometría: Número de luces.....: 1			
Longitud de la luz menor (m): 30,45			
Longitud de la luz mayor (m): 30,45			
Longitud total(m): 30,45			
Ancho del tablero.....(m): 8,00			
Ancho del separador.....(m): 0,00			
Ancho del andén izquierdo(m): 0,00			
Ancho del andén derecho..(m): 0,00

Estructura metálica le faltan apoyos
 Filtración de humedad en el muro de contención

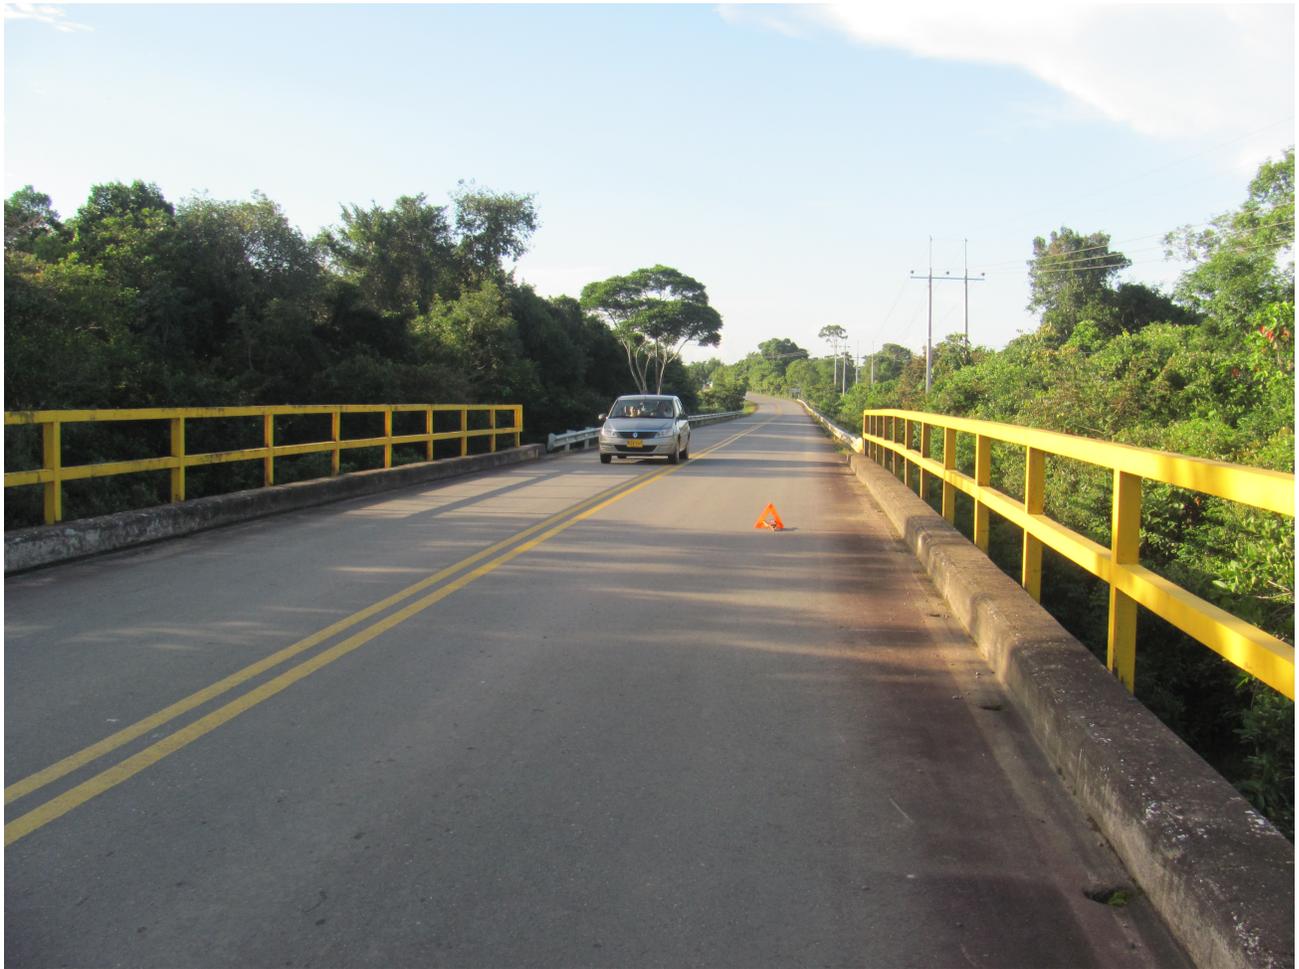
Componente.....: 1 Superficie del puente

Calif./Mantenim.....: 2 / -

Tipo de daño.....: Descomposición

Reparaciones.....: A Cambio del pavimento asfáltico

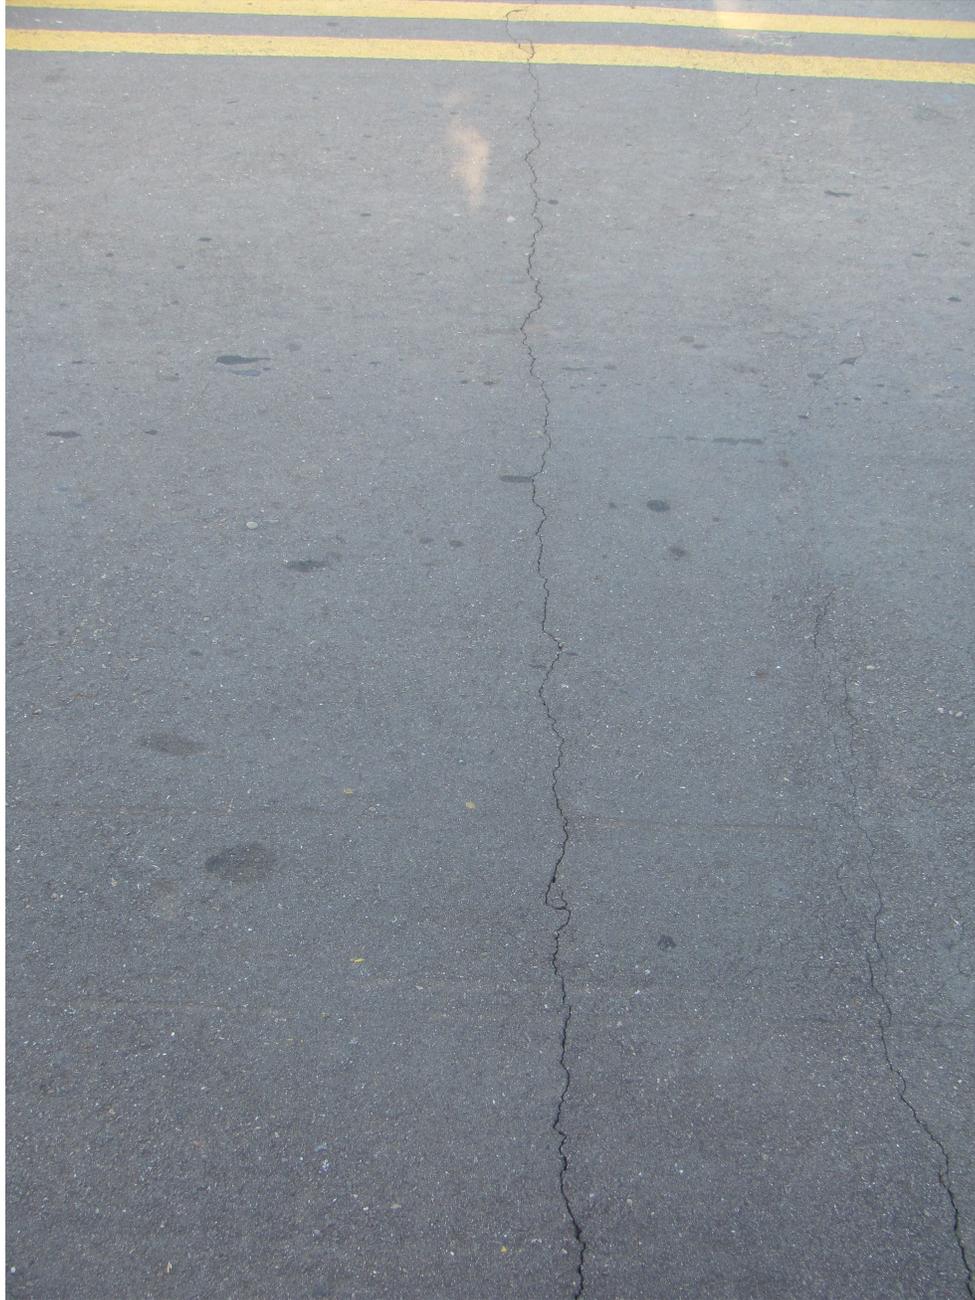
Componente.....: 2 Juntas de expansión

Calif./Mantenim.....: 2 / -

Daño/Observaciones.: Las juntas carecen de sello se recomienda cambiar a juntas de bloque de neopreno.

Tipo de daño.....: Infiltración

Z (m): Instalación de junta de bloque de neopreno

Reparaciones.....: Z Otra

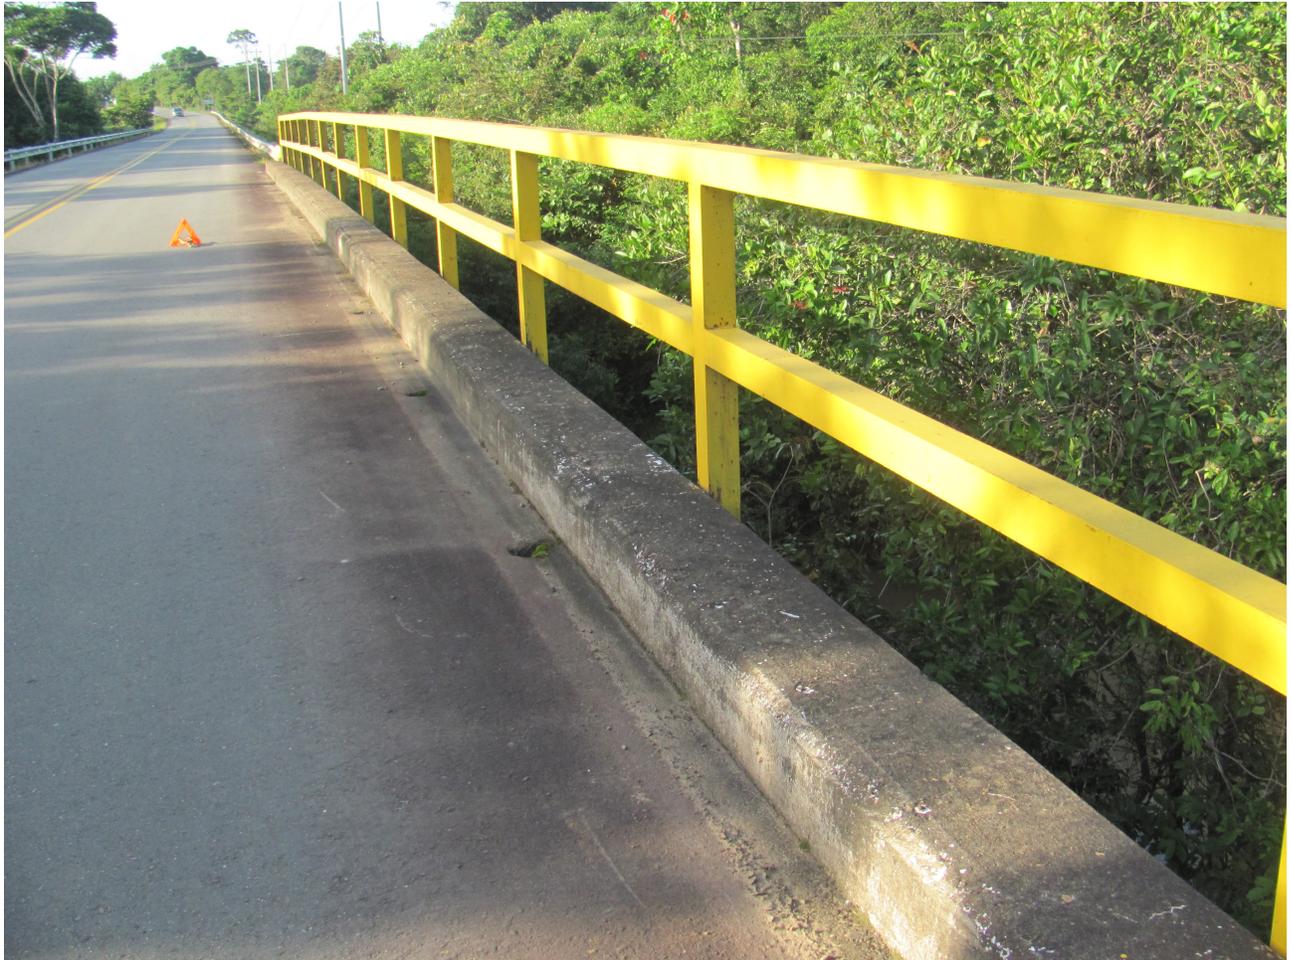
Componente.....: 4 Barandas

Calif./Mantenim....: 2 / -

Tipo de daño.....: Corrosión de acero estructural

Reparaciones.....: Z Otra
