SDC/INV	SiPuCol	Fecha	Hoja
	Informe de inspección principal	31/08/12	1
16-6508-003.00 Guichiral			
Regional.....: 16 Meta			
Ruta.....: Troncal Villa Garzón - Saravena			
Carretera.....: Cruce Puerto Rico - Yé de Granada			
Lado de la car...: 0			
Abscisa.....: 14+0900			
No del registro...: 1228			
Año de construcción.....:			
Año de la última reconstrucción.....:			
Paso Superior/Inferior.....: S			
Dir. de abs. de la carretera principal..: O			
Requisitos de la inspección.....: 0 Nada			
Recolección de datos : Fecha.....: 2012.04.29			
: Iniciales.....: O.L.V			
Posición geográfica..:			
Latitud: 4 gra 48,63 min N Longitud: 72 gra 23,22 min O Altitud: 380 m			
Geometría: Número de luces.....: 1			
Longitud de la luz menor (m): 21,50			
Longitud de la luz mayor (m): 21,50			
Longitud total .....(m): 21,50			
Ancho del tablero.....(m): 8,60			
Ancho del separador.....(m): 0,00			
Ancho del andén izquierdo(m): 0,00

Resumen cronológico:	Fecha	Actividades
	1996.07.13	Inspección principal
	2002.06.22	Inspección principal
	2006.12.17	Inspección principal
	2012.04.29	Inspección principal

Ultima inspección principal :

Fecha.....: 2012.04.29  
 Iniciales.....: O.L.V  
 Tiempo.....: Sol

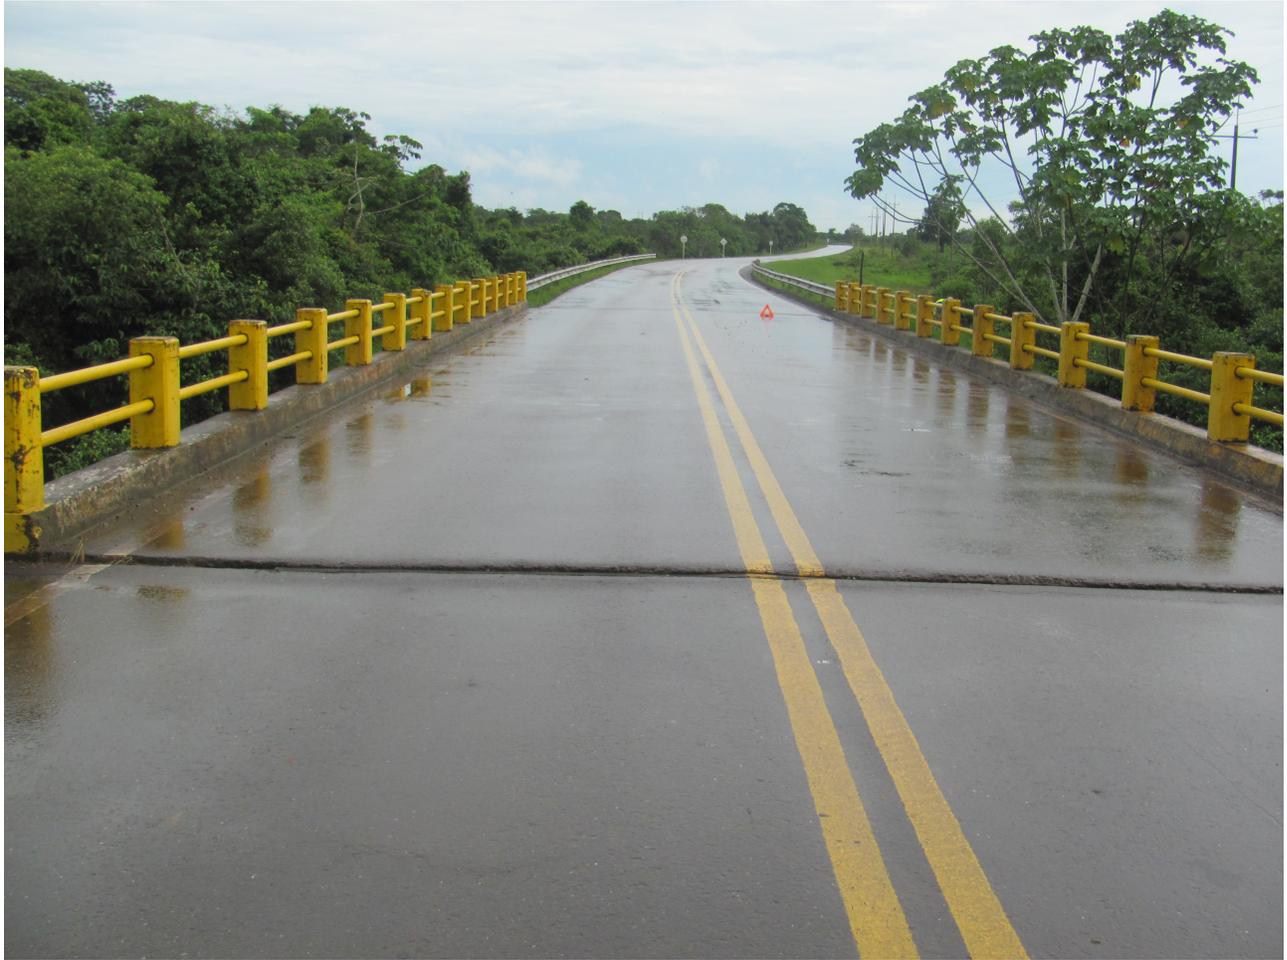
Componente.....: 1 Superficie del puente

Calif./Mantenim.....: 2 / -

Daño/Observaciones.: La superficie presenta desgaste, agregado expuesto y fisuramiento aunque todavía conserva parte de su espesor de sacrificio. El agregado ya empezó a desprenderse.

Tipo de daño.....: Descomposición

Reparaciones.....: A Cambio del pavimento asfáltico

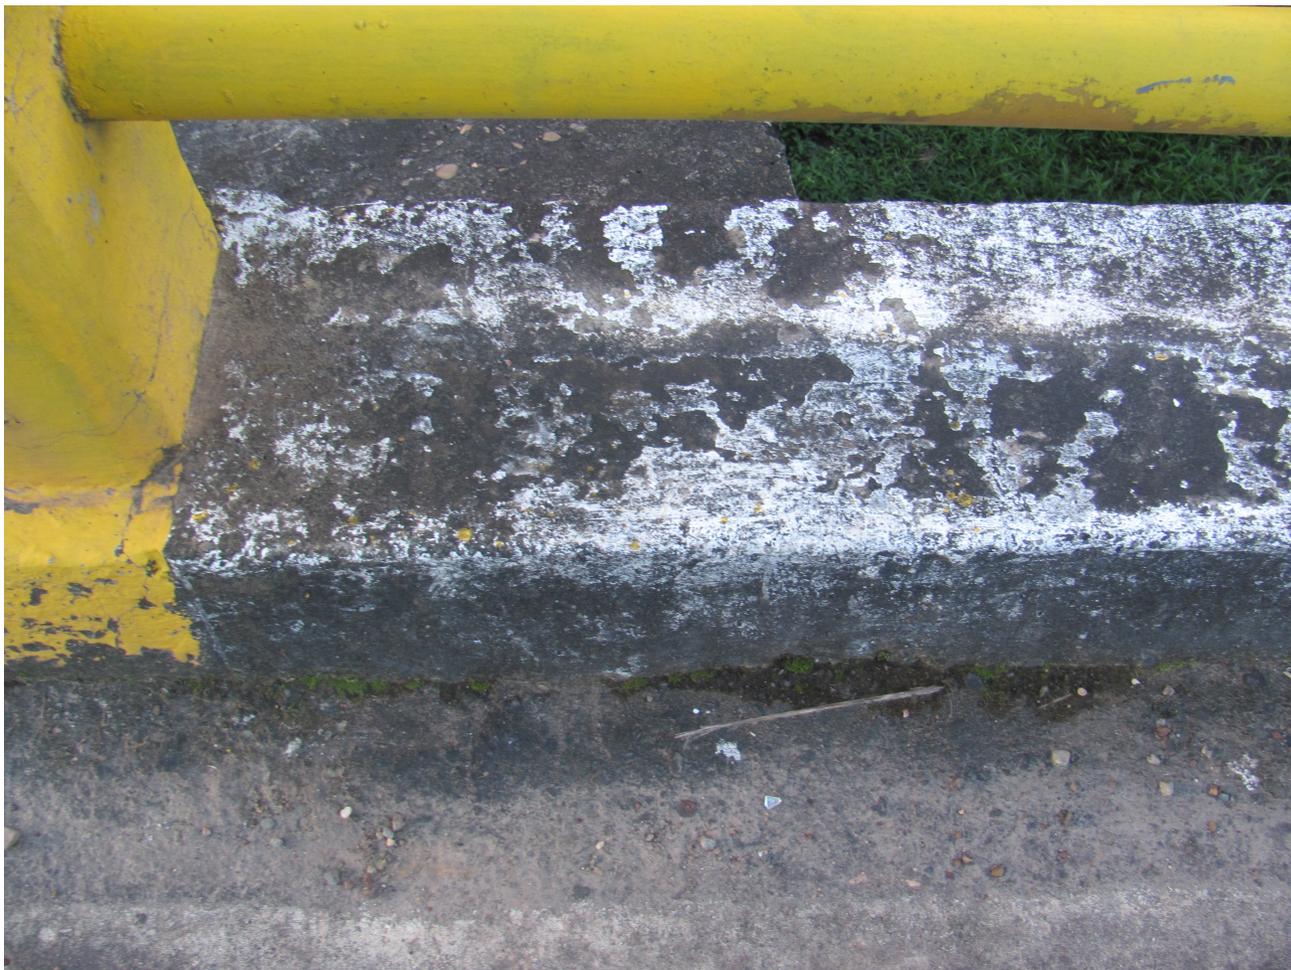
Componente.....: 3 Andenes/Bordillos  
Calif./Mantenim....: 3 / -  
Daño/Observaciones.: Bordillo en regular estado.

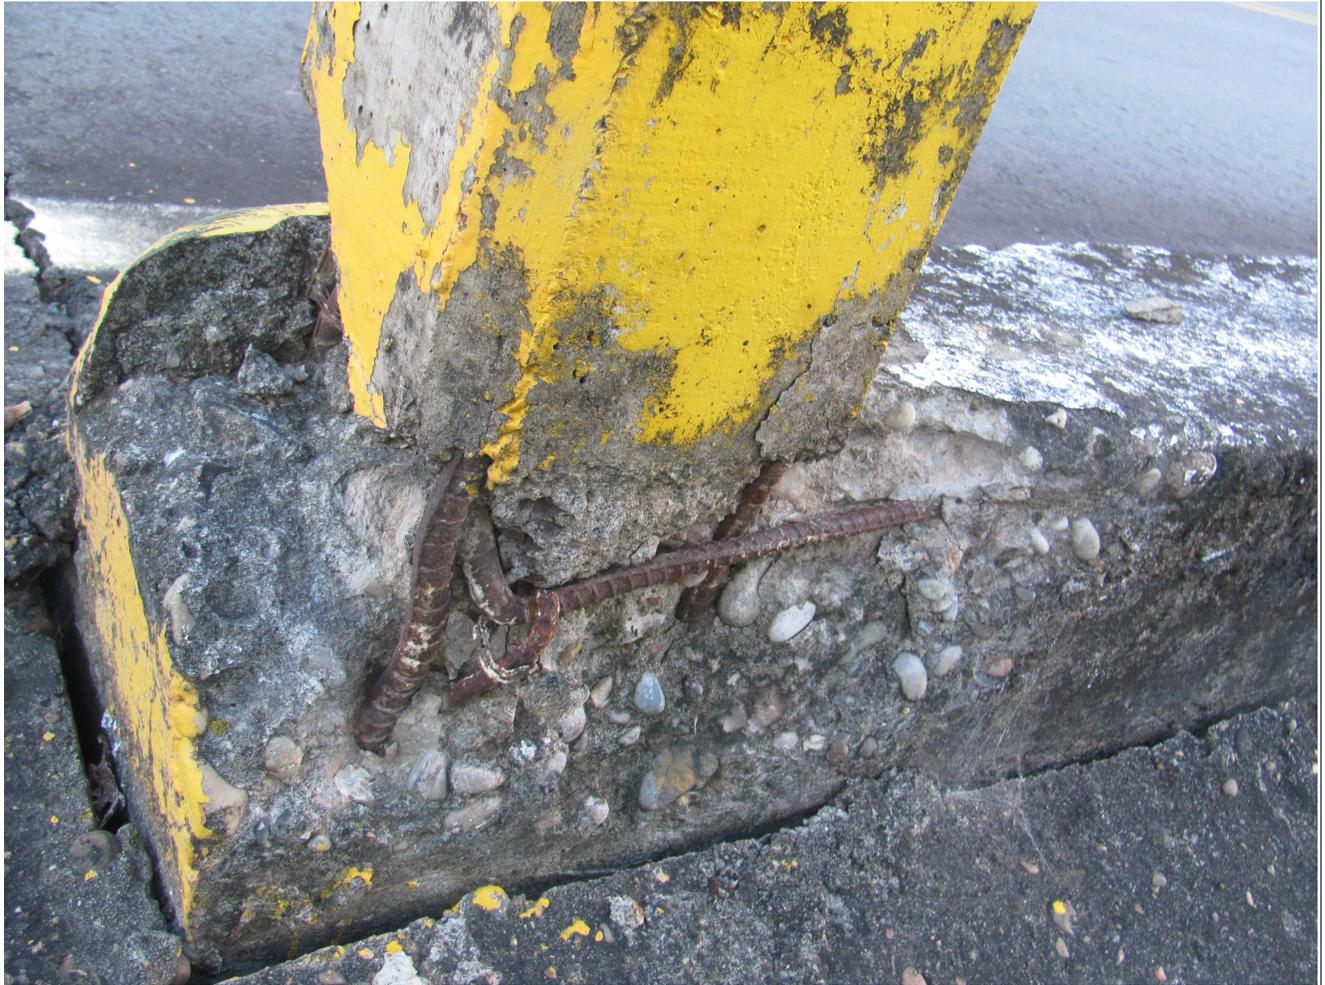
Componente.....: 4 Barandas

Calif./Mantenim.....: 4 / -

Tipo de daño.....: Impacto

Reparaciones.....: A Reparación de barandas de concreto

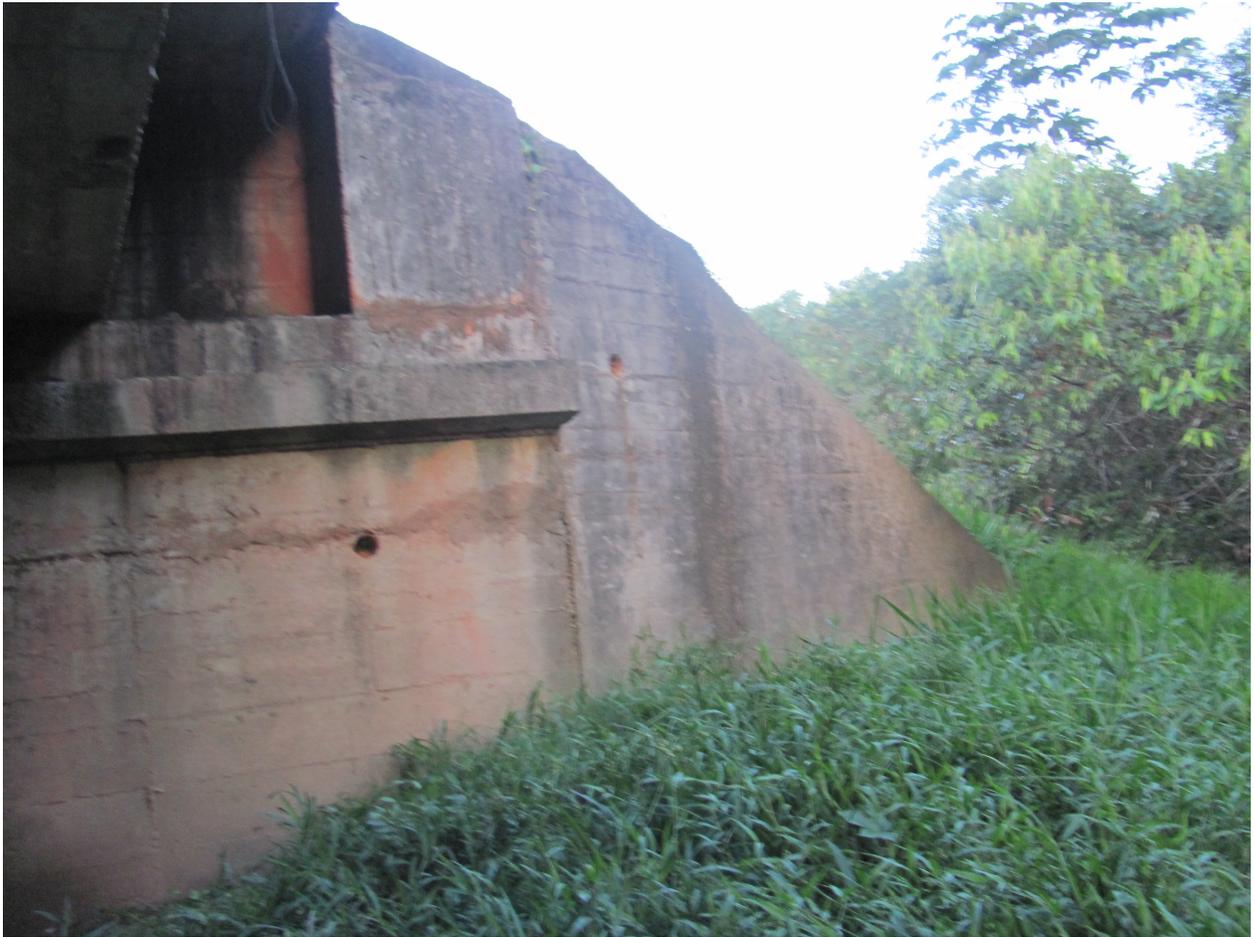
Componente.....: 6 Aletas

Calif./Mantenim....: 2 / -

Daño/Observaciones.: Las aletas se encuentran en buen estado, presentan manchas y vegetación por humedad en sus caras verticales, se observa movimiento por rotación de las aletas con un desplazamiento máximo de 1cm en su parte superior.

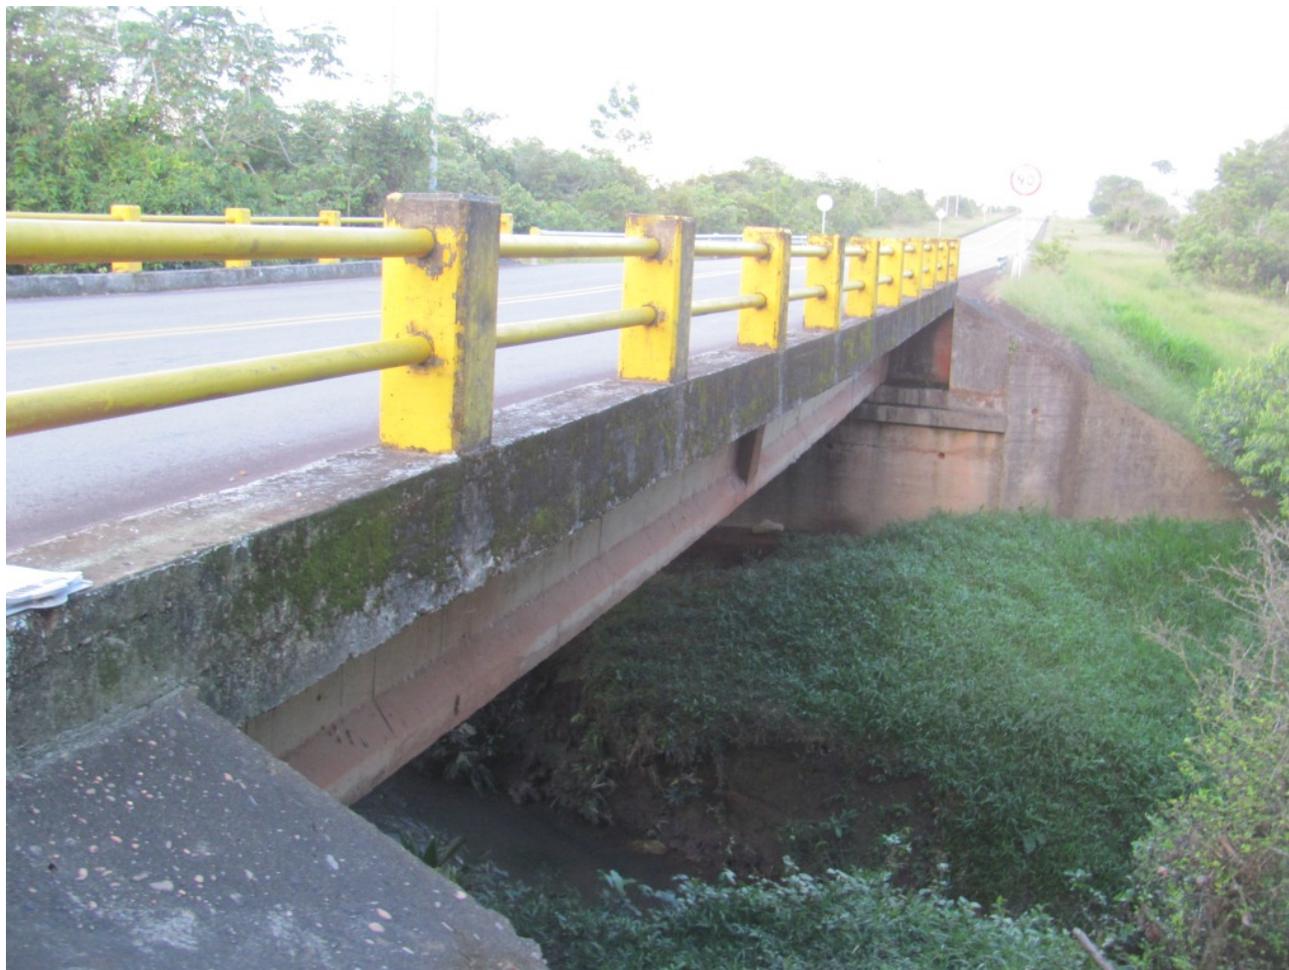
Componente.....:      10      Losa  
 Calif./Mantenim.....:      2      /      -  
 Daño/Observaciones.:  
 Tipo de daño.....:      Infiltración  
 Reparaciones.....:      E Reparación de drenes

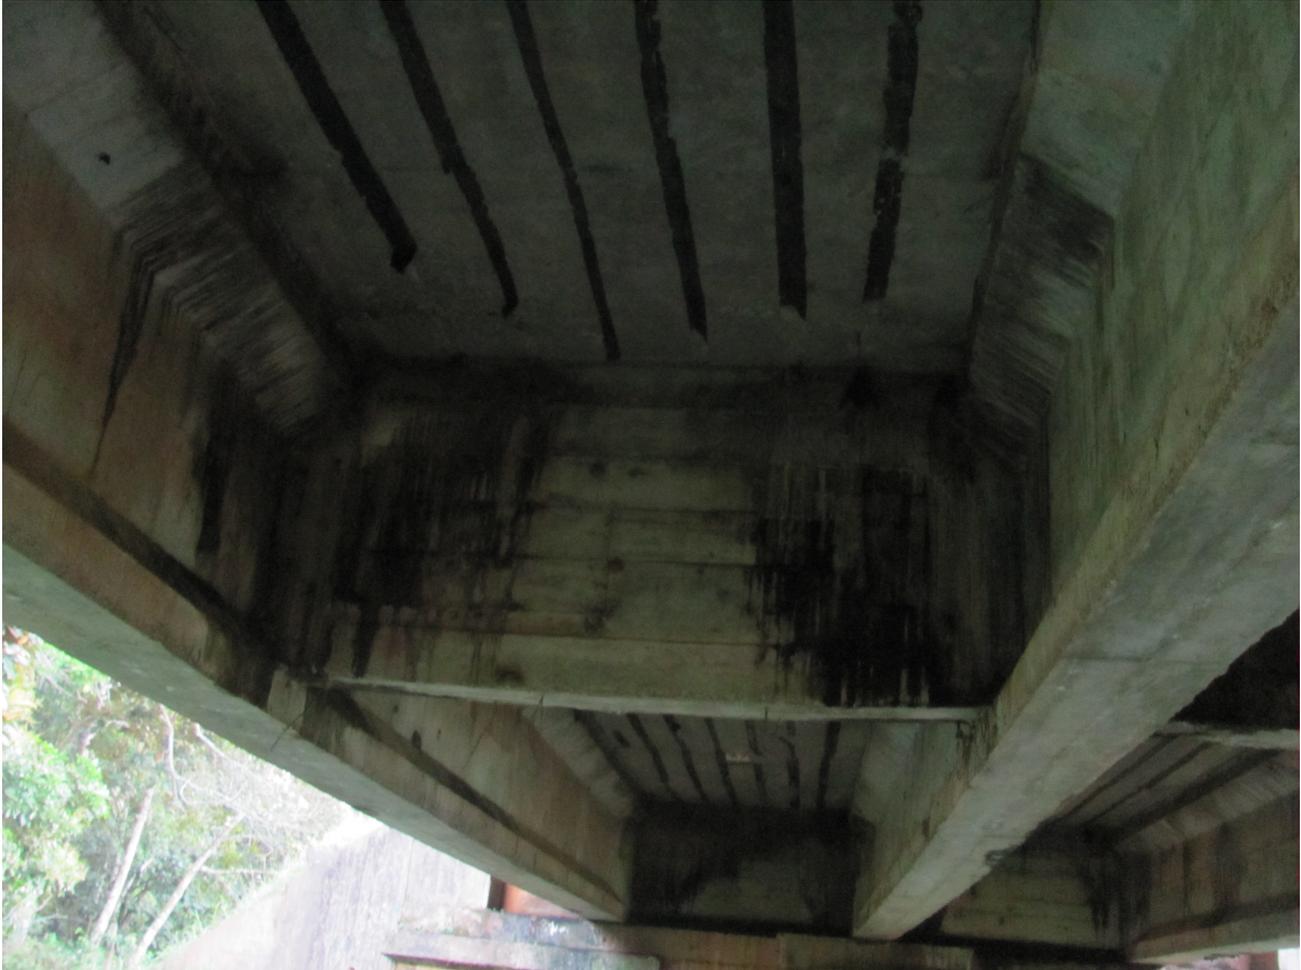
Componente.....: 11 Vigas/Largueros/Diafragmas

Calif./Mantenim....: 4 / -

Daño/Observaciones.: Las vigas presentan deflexión al paso del tráfico pesado, posiblemente por relajamiento del acero de tensión. No se aprecian fisuras importantes, se recomienda inyección de las mismas. Se recomienda tensado externo, ver anexo de informe estructural.

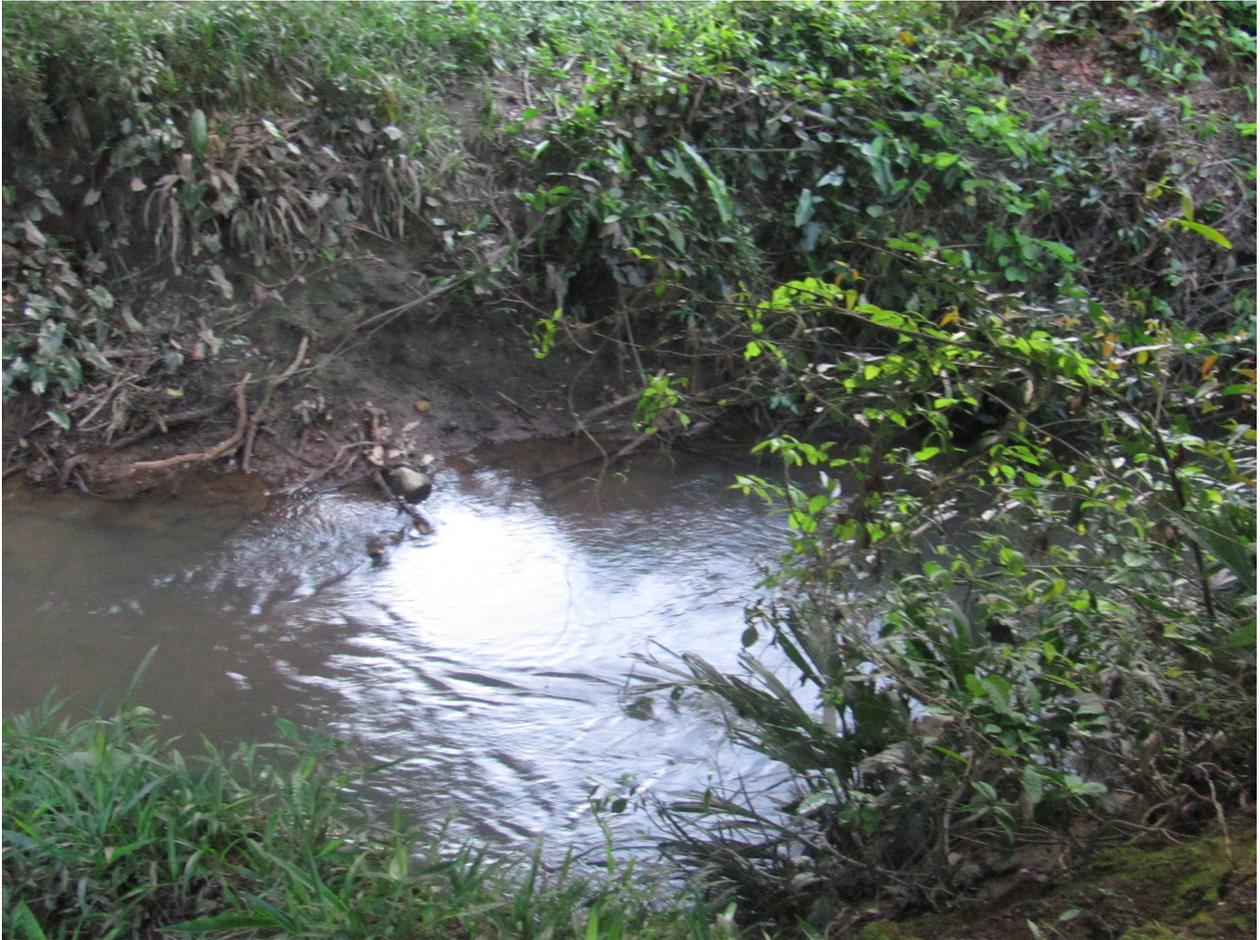
Componente.....: 15 Cauce

Calif./Mantenim....: 2 / -

Daño/Observaciones.: El cauce no presenta amenaza de inestabilidad para estribos. Al frente del estribo #1 se localiza una excavación de 1.5m de profundidad que permite el acceso del agua hasta la zapata del estribo y requiere rellenarla.

Tipo de daño.....: Erosión / socavación

Reparaciones.....: A Renivelar

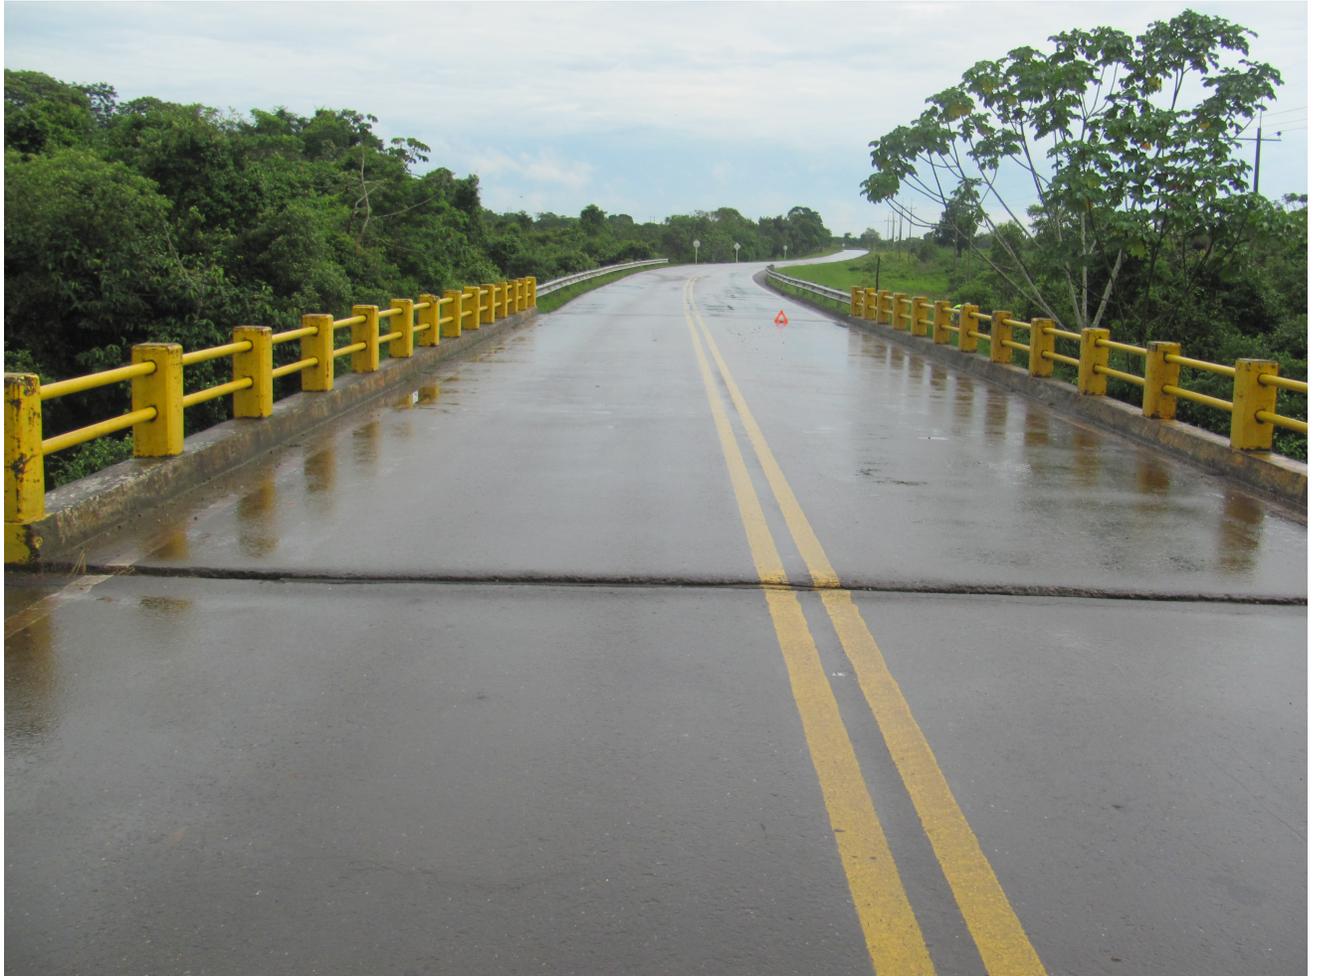
Componente.....: 17 Puente en general

Calif./Mantenim.....: 4 / -

Daño/Observaciones.: Es necesario adelantar reforzamiento de las vigas principales, según recomendaciones de informe estructural.
