SDC/INV	SiPuCol	Fecha	Hoja
	Informe de inspección principal	14/09/12	1
16-6508-004.00 Chafurray			
Regional.....: 16 Meta			
Ruta.....: Troncal Villa Garzón - Saravena			
Carretera.....: Cruce Puerto Rico - Yé de Granada			
Lado de la car...:			
Abscisa.....: 20+0450			
No del registro...: 1229			
Año de construcción.....: 1988			
Año de la última reconstrucción.....:			
Paso Superior/Inferior.....: S			
Dir. de abs. de la carretera principal.: O			
Requisitos de la inspección.....: 0 Nada			
Recolección de datos : Fecha.....: 2012.04.30			
: Iniciales.....: O.L.V			
Posición geográfica...:			
Latitud: 4 gra 54,23 min N Longitud: 72 gra 28,3 min O Altitud: 393 m			
Geometría: Número de luces.....: 1			
Longitud de la luz menor (m): 26,60			
Longitud de la luz mayor (m): 26,60			
Longitud total (m): 26,60			
Ancho del tablero..... (m): 8,00			
Ancho del separador..... (m): 0,00			
Ancho del andén izquierdo (m): 0,00

Ultima inspección principal :

Fecha.....: 2012.04.30
 Iniciales.....: O.L.V
 Tiempo.....: Soleado
 Temperatura.....(gra. C): 35

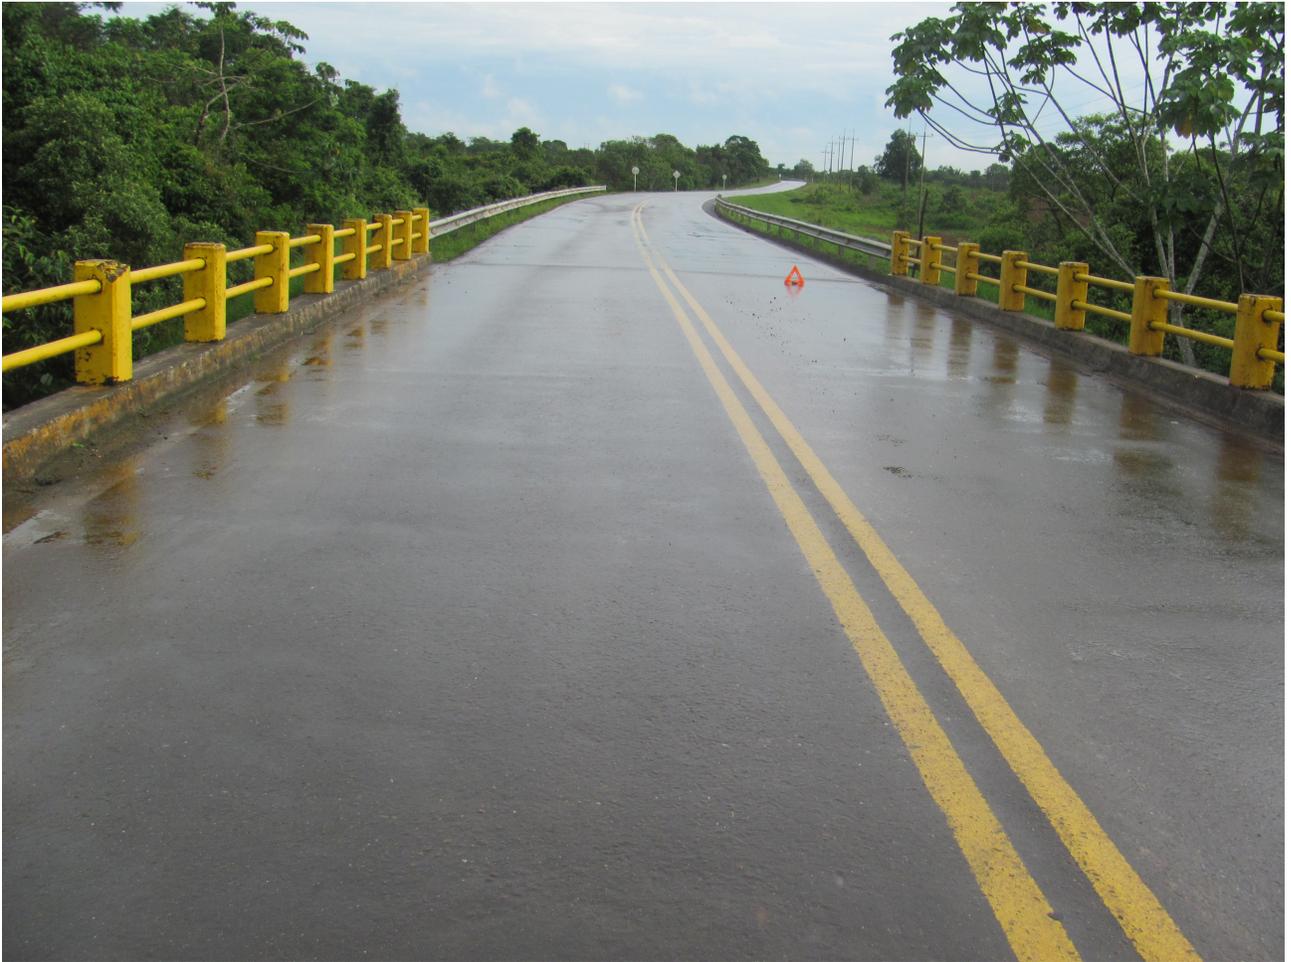
Componente.....: 1 Superficie del puente

Calif./Mantenim.....: 2 / -

Daño/Observaciones.: La superficie presenta agregado expuesto, fisuras y
acero expuesto, presenta un bache en el acceso del
puente.

Tipo de daño.....: Descomposición

Reparaciones.....: A Cambio del pavimento asfáltico

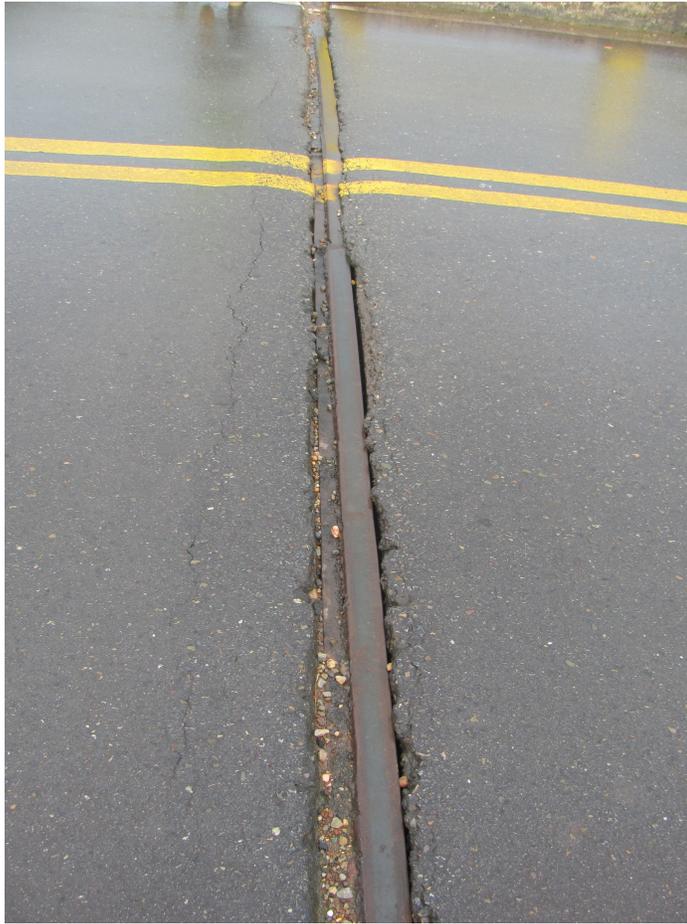
Componente.....: 2 Juntas de expansión

Calif./Mantenim....: 3 / -

Daño/Observaciones.: Las juntas se encuentran deterioradas, carecen de sellante que impida el acceso del agua a los estribos, se recomienda remplazar por juntas de bloque de neopreno.

Tipo de daño.....: Daño estr.(sobrecar./dis.insu)

Z (m): Instalación de junta de bloque de neopreno.

Reparaciones.....: Z Otra

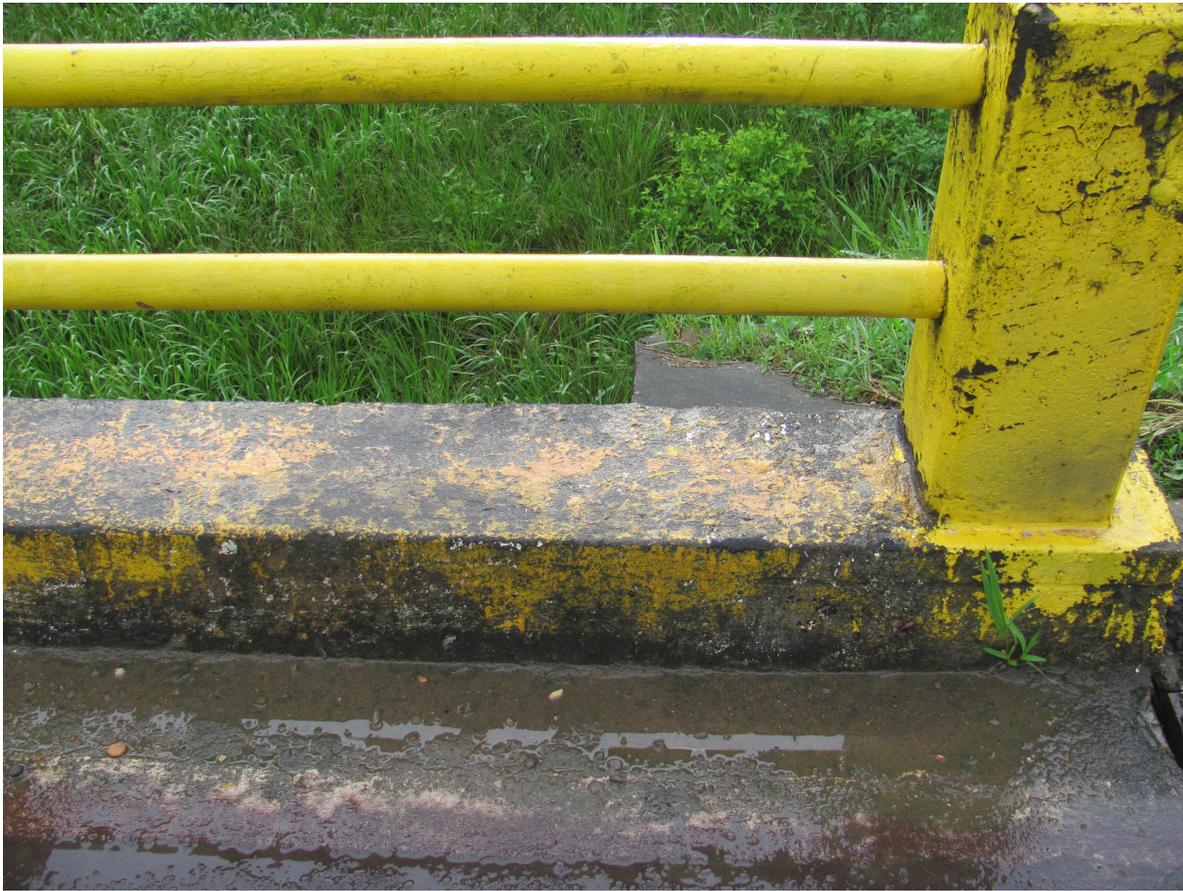
Componente.....: 3 Andenes/Bordillos

Calif./Mantenim....: 2 / -

Daño/Observaciones.: Los bordillos se encuentran en buen estado requieren de mantenimiento rutinario.

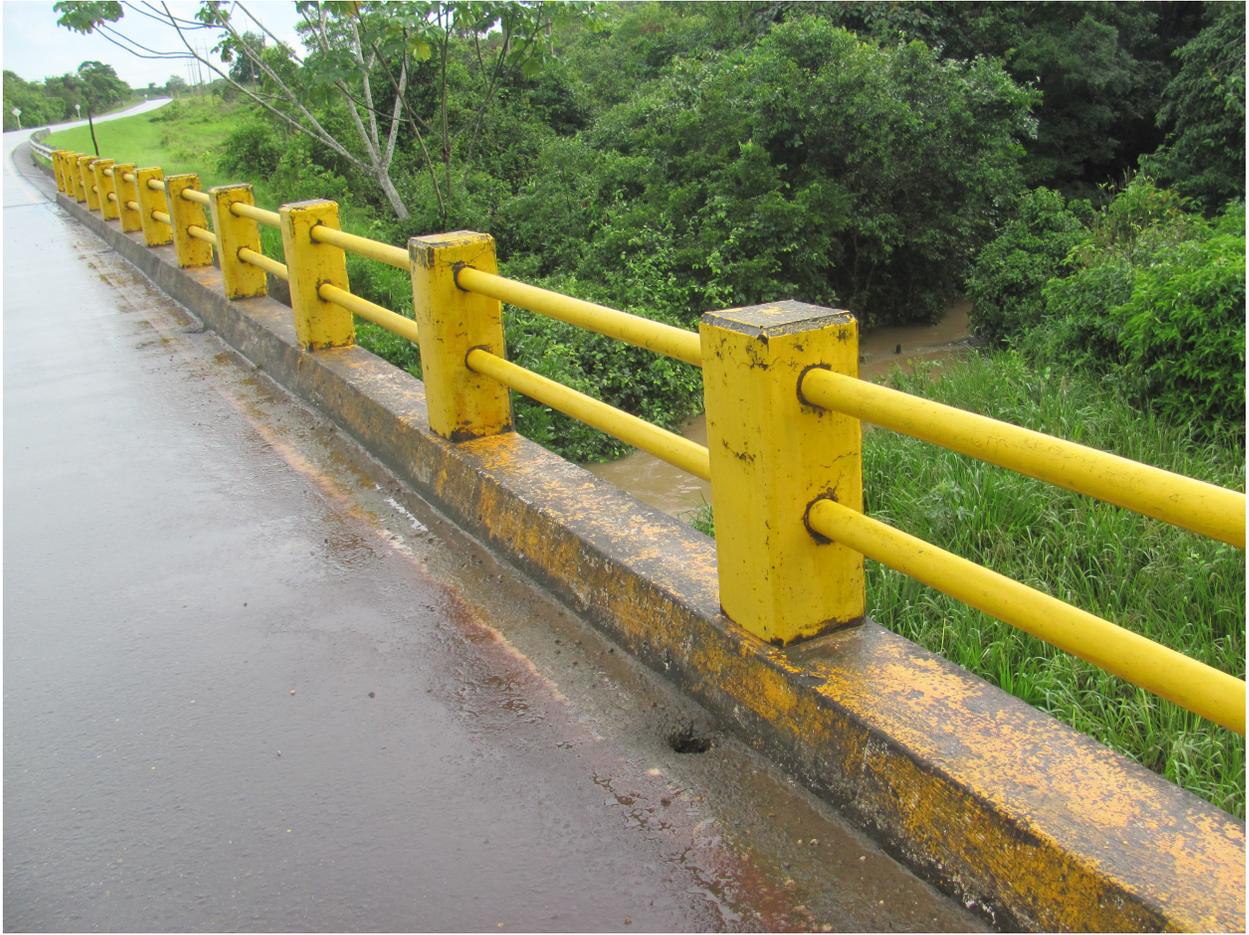
Componente.....: 4 Barandas

Calif./Mantenim....: 2 / -

Daño/Observaciones.: La baranda #1 se encuentra impactada en su modulo 11 y tres pilastras están fracturadas con el acero expuesto.

Tipo de daño.....: Impacto

Reparaciones.....: A Reparación de barandas de concreto

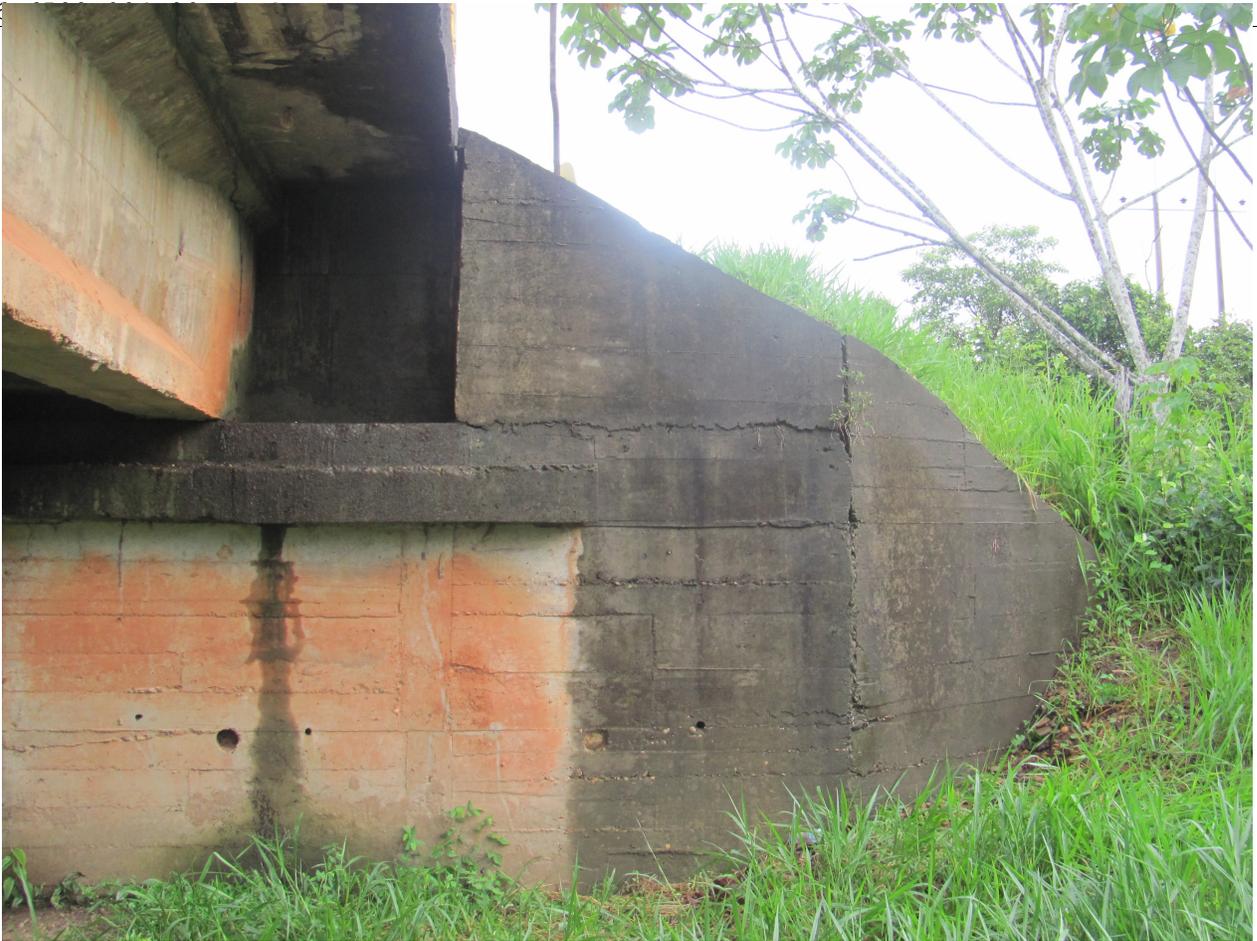
Componente.....: 6 Aletas

Calif./Mantenim....: 3 / -

Daño/Observaciones.: Las aletas presentan suciedad y vegetación acumuladas en sus caras y desplazamientos por rotación con un desplazamiento máximo de 2 cm en su parte superior. Se requieren de labores de mantenimiento rutinario.

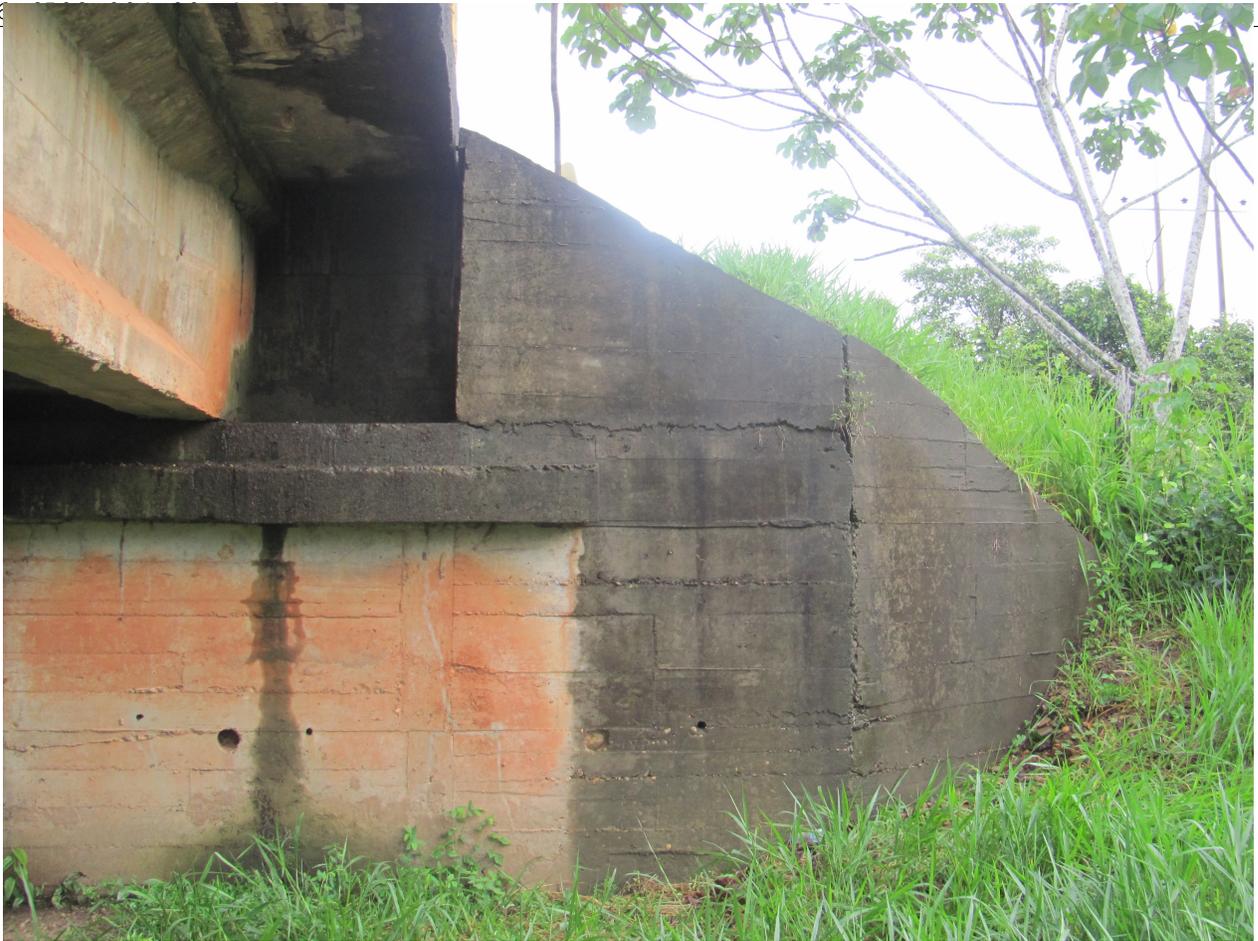
Componente.....: 7 Estribos

Calif./Mantenim....: 2 / -

Daño/Observaciones.: Se observan manchas por infiltración y vegetación en sus caras, esto debido a la falta de mantenimiento rutinario.

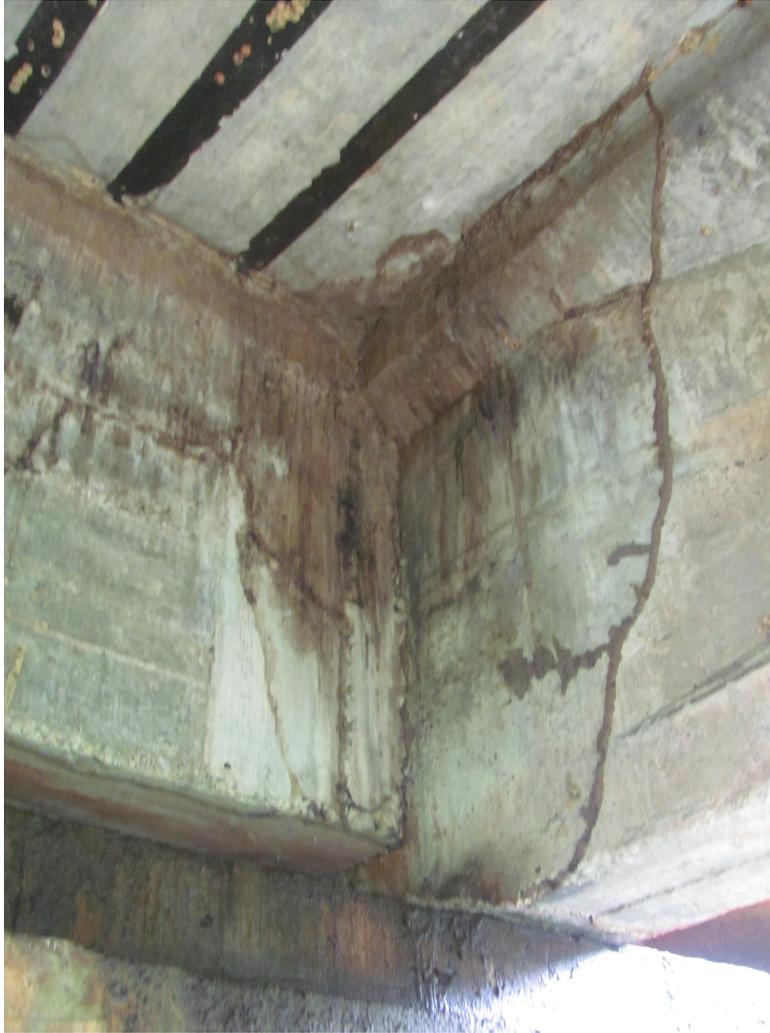
Componente.....: 9 Apoyos

Calif./Mantenim.....: 2 / -

Daño/Observaciones.: Se observa acumulación de tierra humedad y vegetación alrededor de los apoyos, requiere de la aplicación de labores de mantenimiento rutinario.

Tipo de daño.....: No registrado

Reparaciones.....: Z Otra

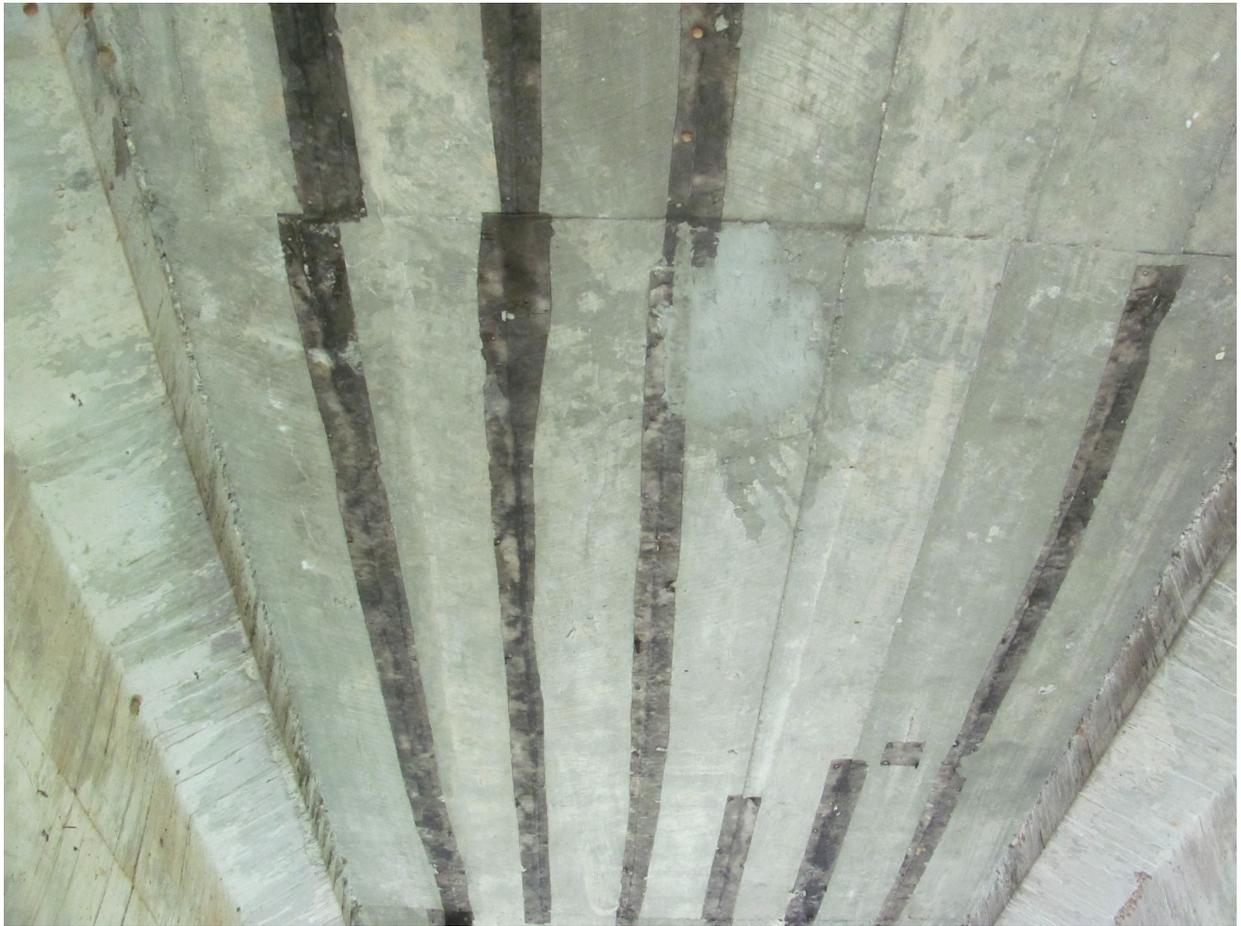
Componente.....: 10 Losa

Calif./Mantenim.....: 2 / -

Daño/Observaciones.: La losa entre vigas se aprecia en buen estado, los voladizos presentan humedad y vegetación en las zonas aledañas a los drenes, porque sus tubos son muy cortos.

Tipo de daño.....: Infiltración

Reparaciones.....: E Reparación de drenes

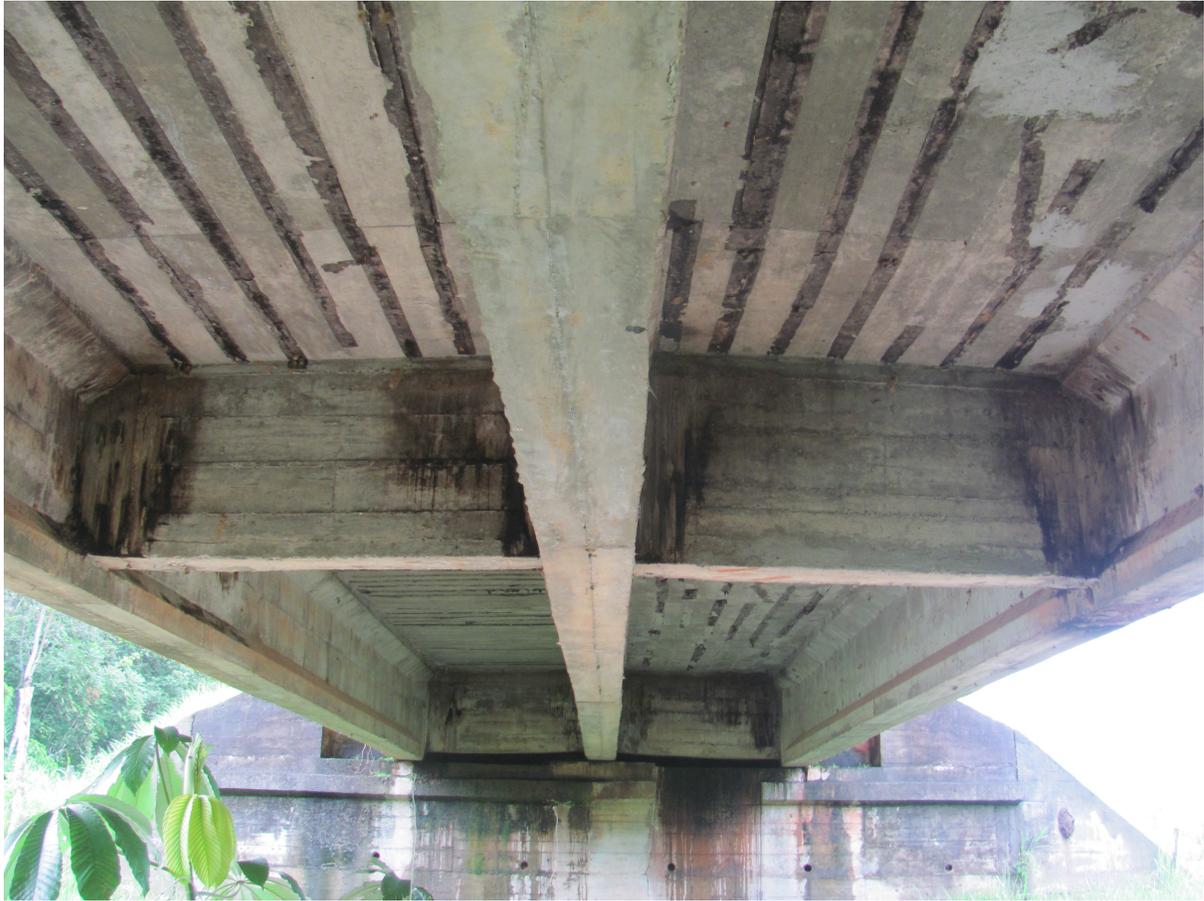
Componente.....: 11 Vigas/Largueros/Diafragmas

Calif./Mantenim....: 1 / -

Daño/Observaciones.: Las vigas se encuentran en buen estado, La viga V1 presenta colmenas de avispas, falta mantenimiento rutinario.

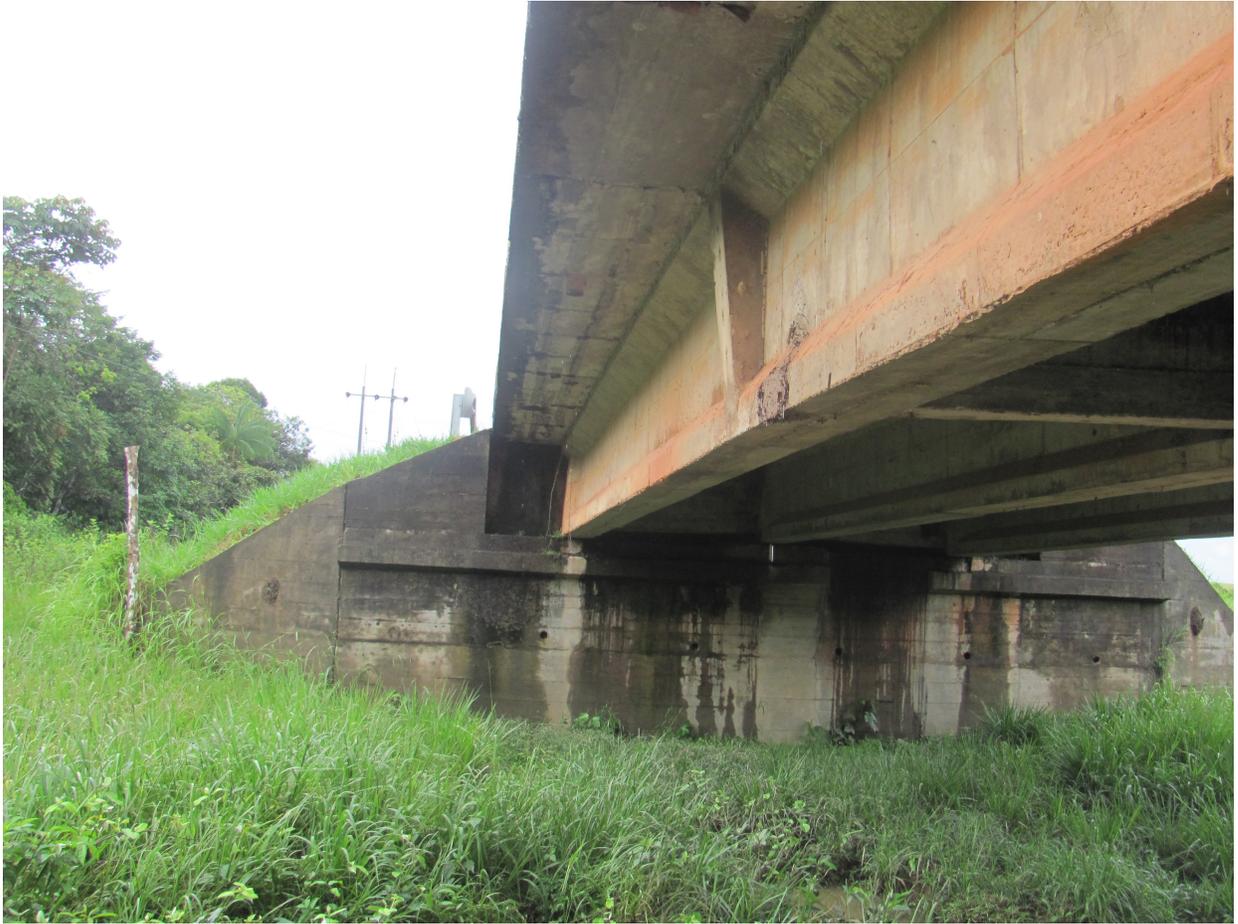
Componente.....: 15 Cauce

Calif./Mantenim....: 3 / -

Daño/Observaciones.: Se aprecia bloques de concreto muy probablemente dejados por los constructores del puente, no se aprecia que afecte la estabilidad de los estribos. El cauce bajo el puente lo precede una curva que pasa cerca de la aleta #3, hay que hacerle seguimiento y controlar que no afecte la contención del mismo estribo.

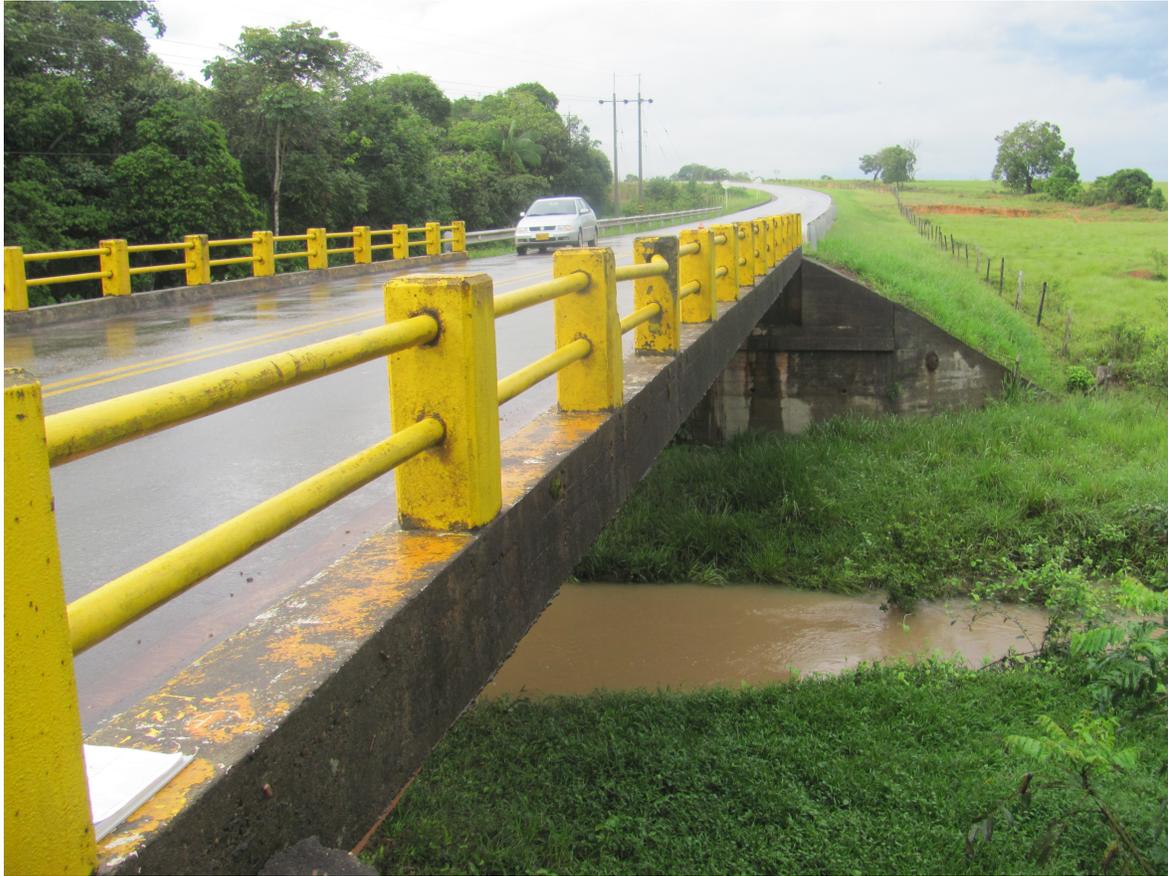
Componente.....: 17 Puente en general

Calif./Mantenim....: 3 / -

Daño/Observaciones.: Se requiere realizar trabajos de mantenimiento rutinario.
Se anexa informe de Geotecnia # 4
