SDC/INV	SiPuCol	Fecha	Hoja
	Informe de inspección principal	02/10/12	1
16-6508-006.00 Caño Iracá			
Regional.....: 16 Meta			
Ruta.....: Troncal Villa Garzón - Saravena			
Carretera.....: Cruce Puerto Rico - Yé de Granada			
Lado de la car...: 0			
Abscisa.....: 48+0481			
No del registro...: 1224			
Año de construcción.....:			
Año de la última reconstrucción.....: 1994			
Paso Superior/Inferior.....: S			
Dir. de abs. de la carretera principal.: O			
Requisitos de la inspección.....: 3 Bote			
Recolección de datos : Fecha.....: 2006.12.17			
: Iniciales.....: N.B.S			
Posición geográfica..:			
Latitud: 3 gra 16,06 min N Longitud: 73 gra 16,61 min O Altitud: 240 m			
Geometría: Número de luces.....: 3			
Longitud de la luz menor (m): 9,07			
Longitud de la luz mayor (m): 33,33			
Longitud total .....(m): 48,50			
Ancho del tablero.....(m): 8,00			
Ancho del separador.....(m): 0,00			
Ancho del andén izquierdo(m): 0,00

16-6508-006.00 Caño Iracá

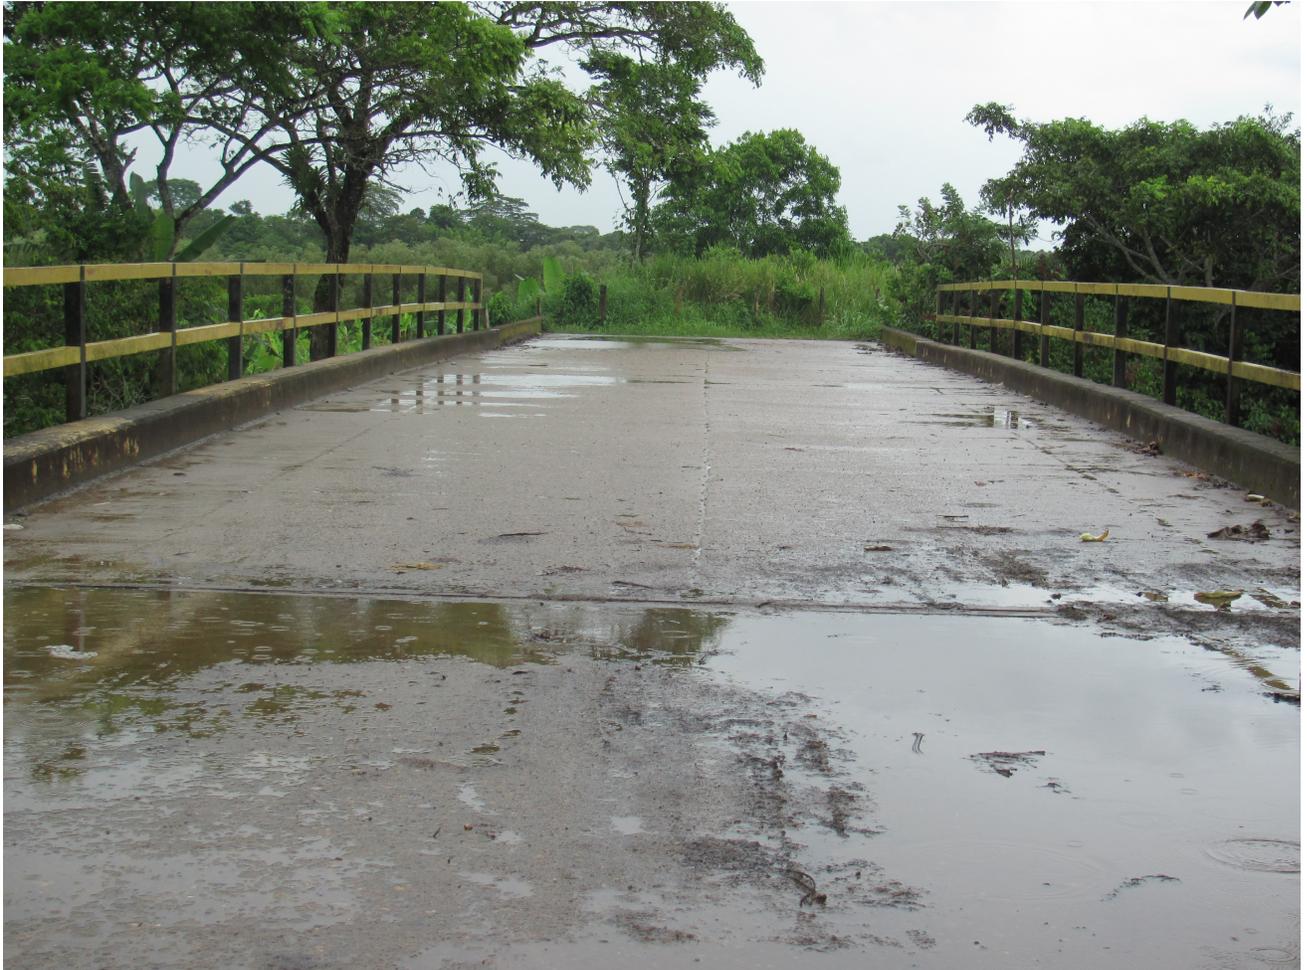
Componente.....: 1 Superficie del puente

Calif./Mantenim....: 3 / -

Daño/Observaciones.: La superficie del puente presenta desgaste, agregado expuesto y en la luz #3 se esta formando un bache, se recomienda colocar carpeta de rodadura en concreto asfáltico.

Tipo de daño.....: Descomposición

Reparaciones.....: A Cambio del pavimento asfáltico

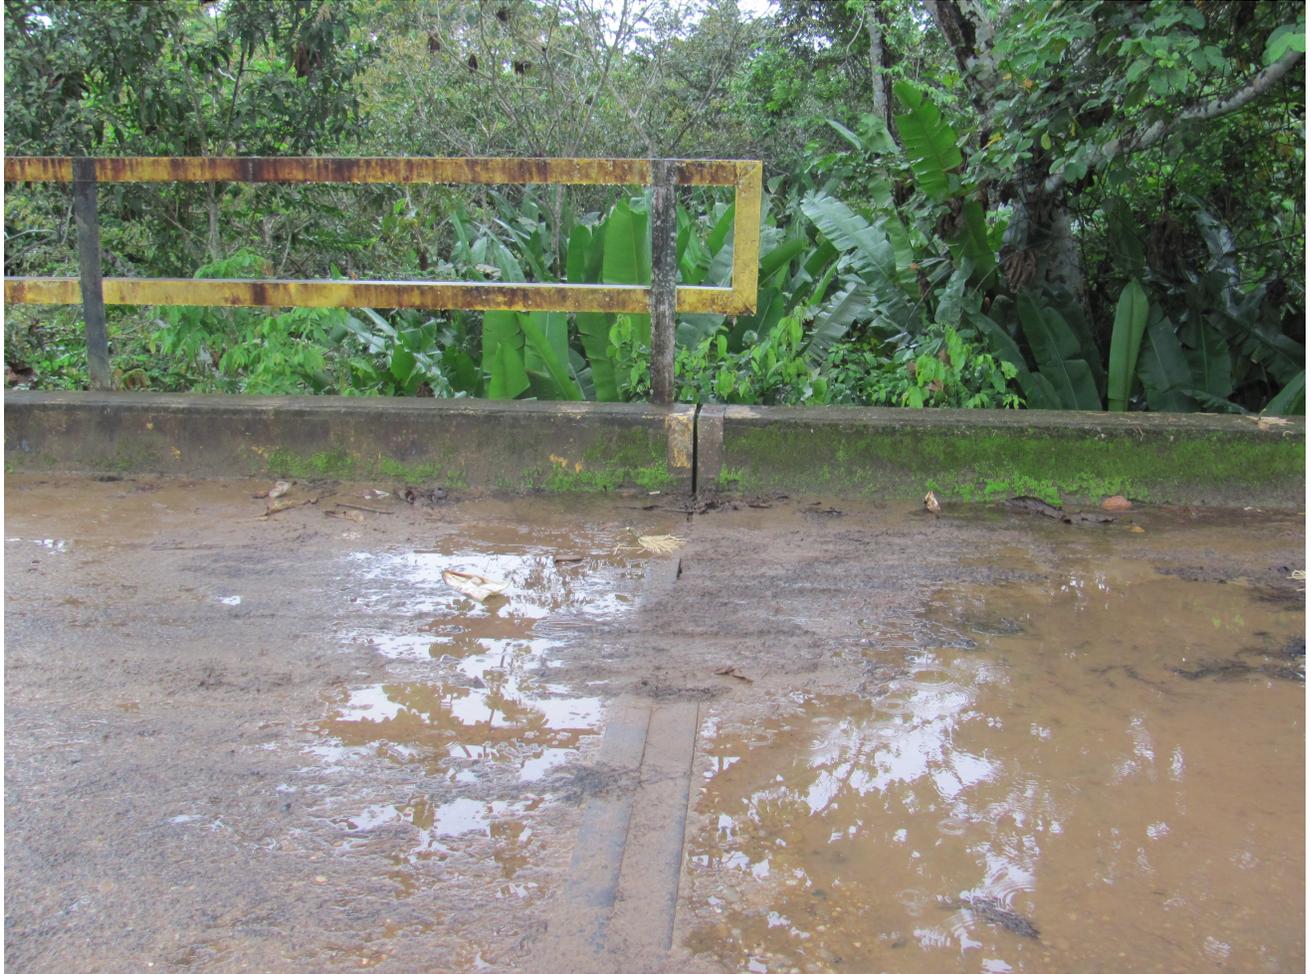
Componente.....: 1 Superficie del puente

Calif./Mantenim....: 3 / -

Daño/Observaciones.: La superficie del puente presenta desgaste, agregado expuesto y en la luz #3 se esta formando un bache, se recomienda colocar carpeta de rodadura en concreto asfáltico.

Tipo de daño.....: Descomposición

Reparaciones.....: A Cambio del pavimento asfáltico

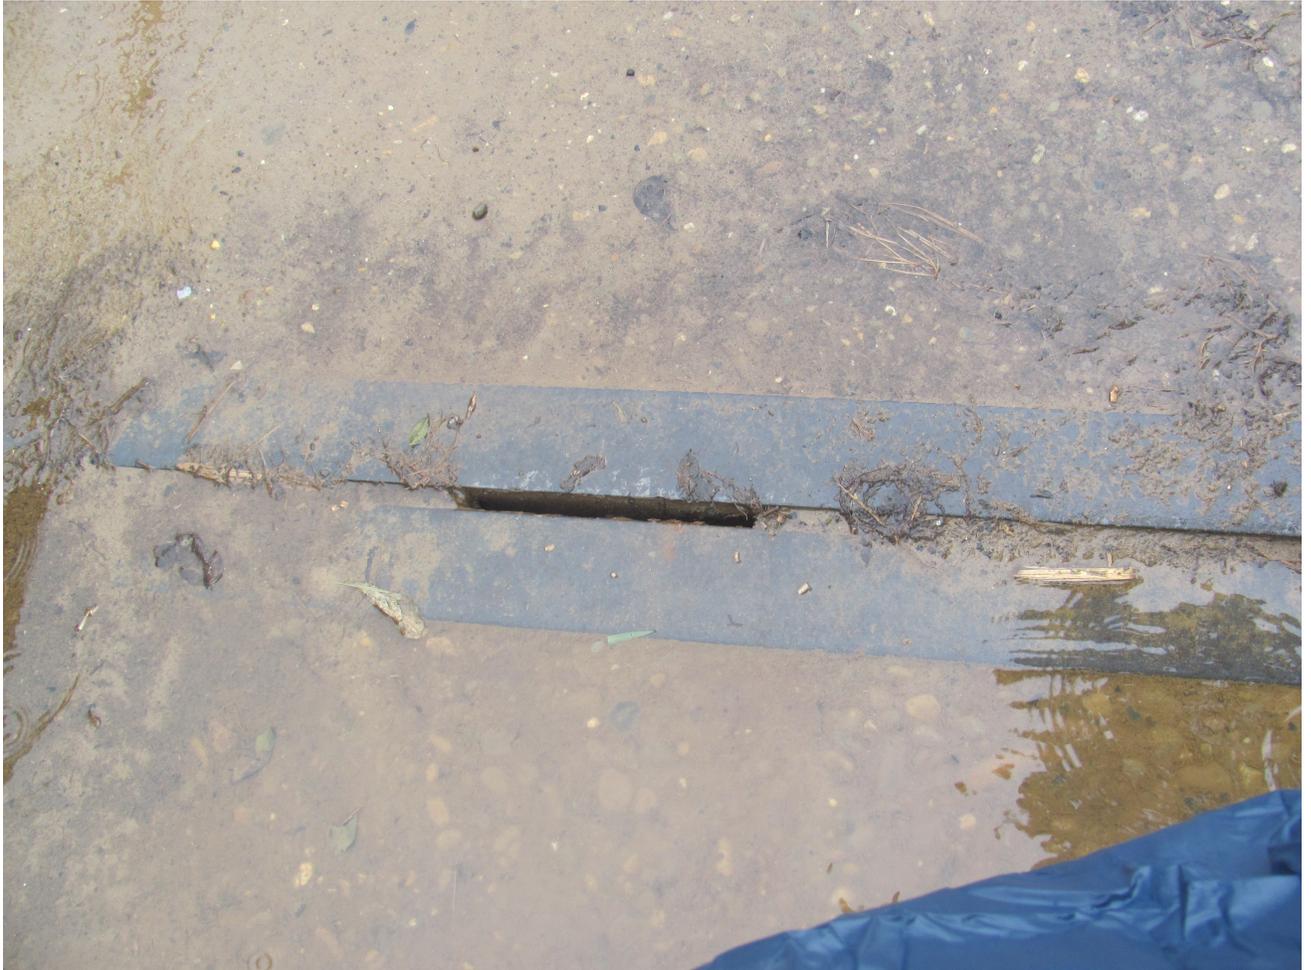
Componente.....: 2 Juntas de expansión

Calif./Mantenim....: 2 / -

Daño/Observaciones.: Pérdida de sellos de las juntas metálicas, se recomienda cambiar juntas a goma asfáltica o en bloque de Neopreno.

Tipo de daño.....: No registrado

Reparaciones.....: C Cambio a junta de goma asfáltica

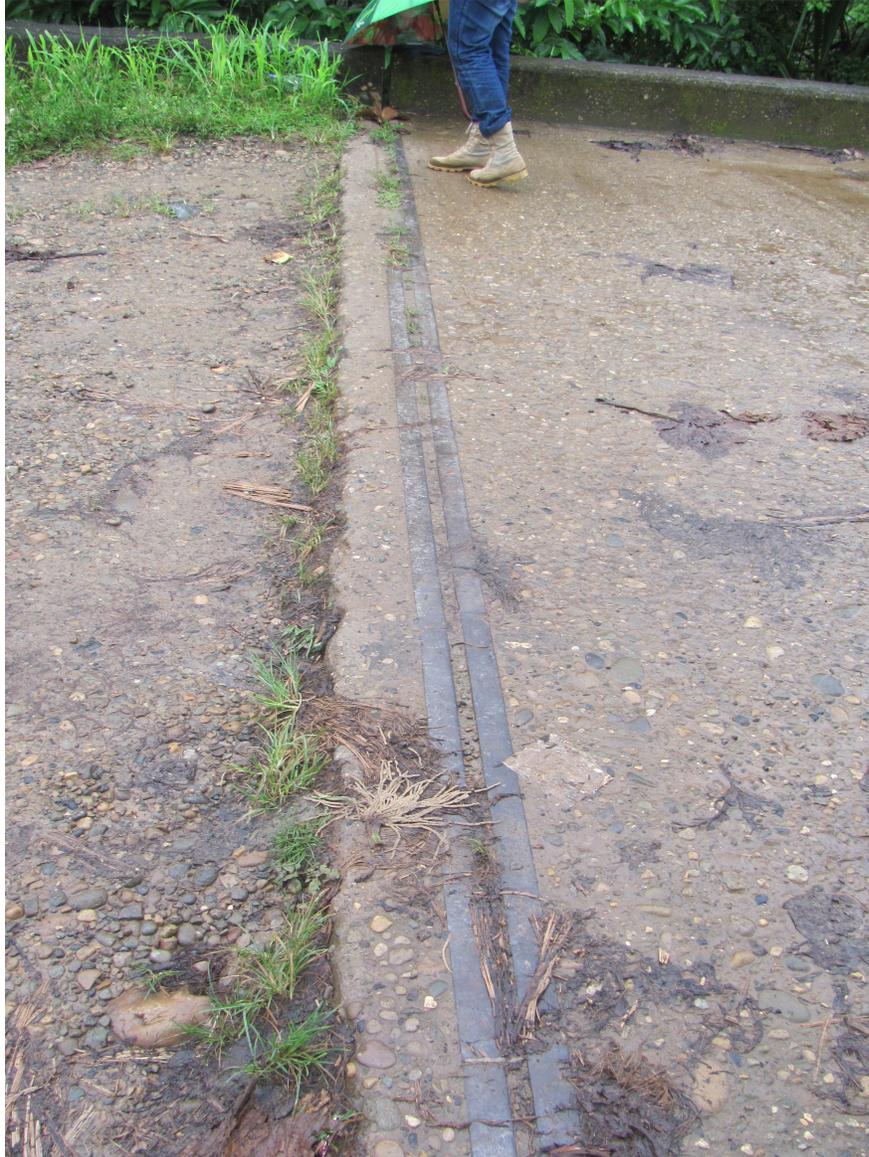
Componente.....: 2 Juntas de expansión

Calif./Mantenim....: 2 / -

Daño/Observaciones.: Pérdida de sellos de las juntas metálicas, se recomienda cambiar juntas a goma asfáltica o en bloque de Neopreno.

Tipo de daño.....: No registrado

Reparaciones.....: C Cambio a junta de goma asfáltica

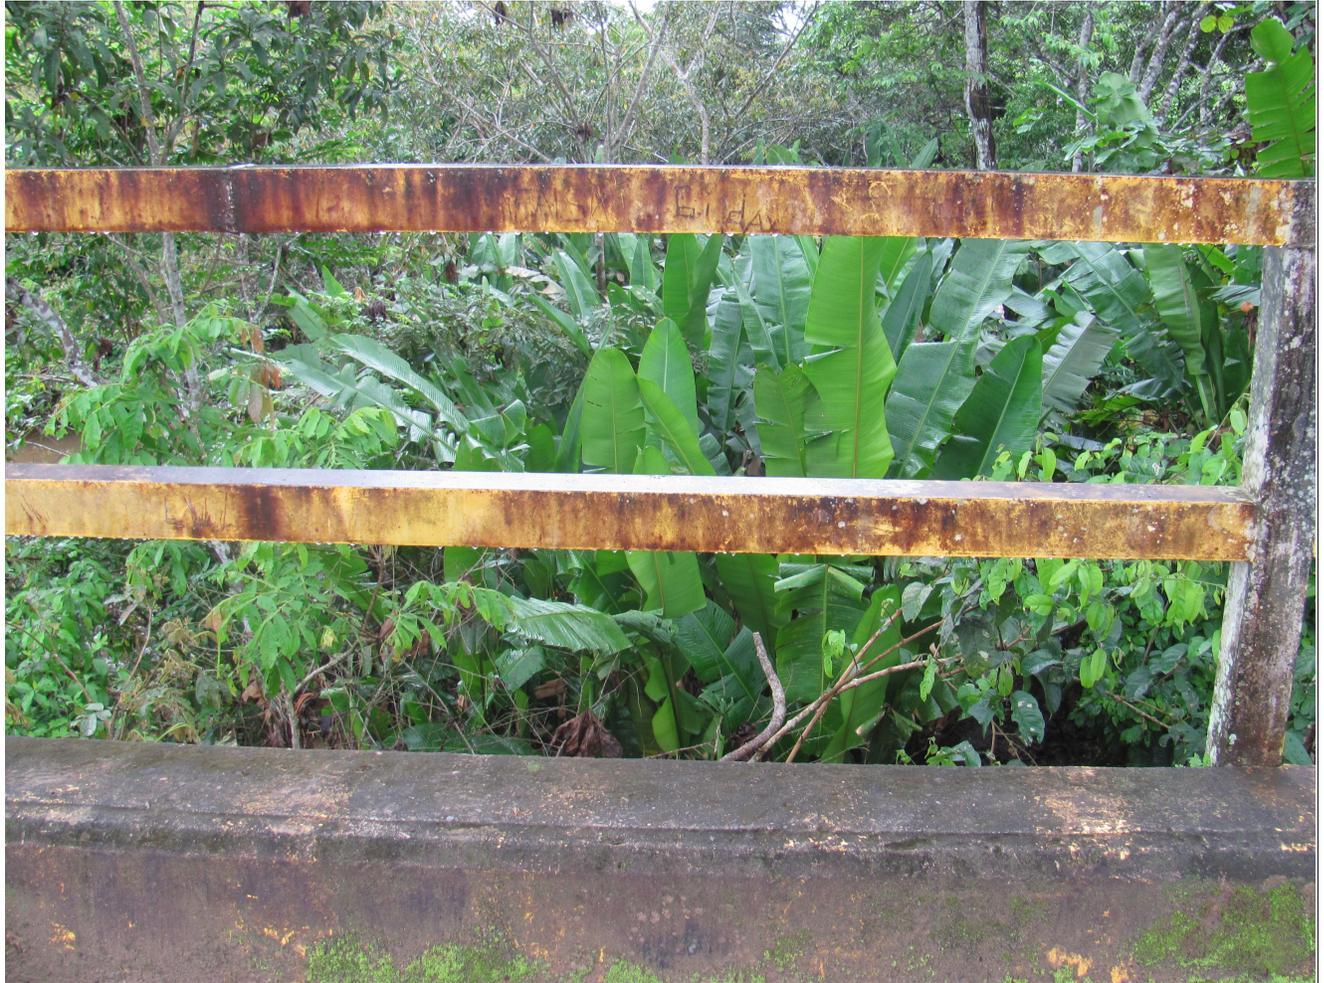
Componente.....: 4 Barandas

Calif./Mantenim....: 2 / -

Daño/Observaciones.: Las barandas presentan corrosión superficial y manchas, requiere de limpieza con chorro de arena y pintura de acero.

Tipo de daño.....: Corrosión de acero estructural

Reparaciones.....: Z Otra

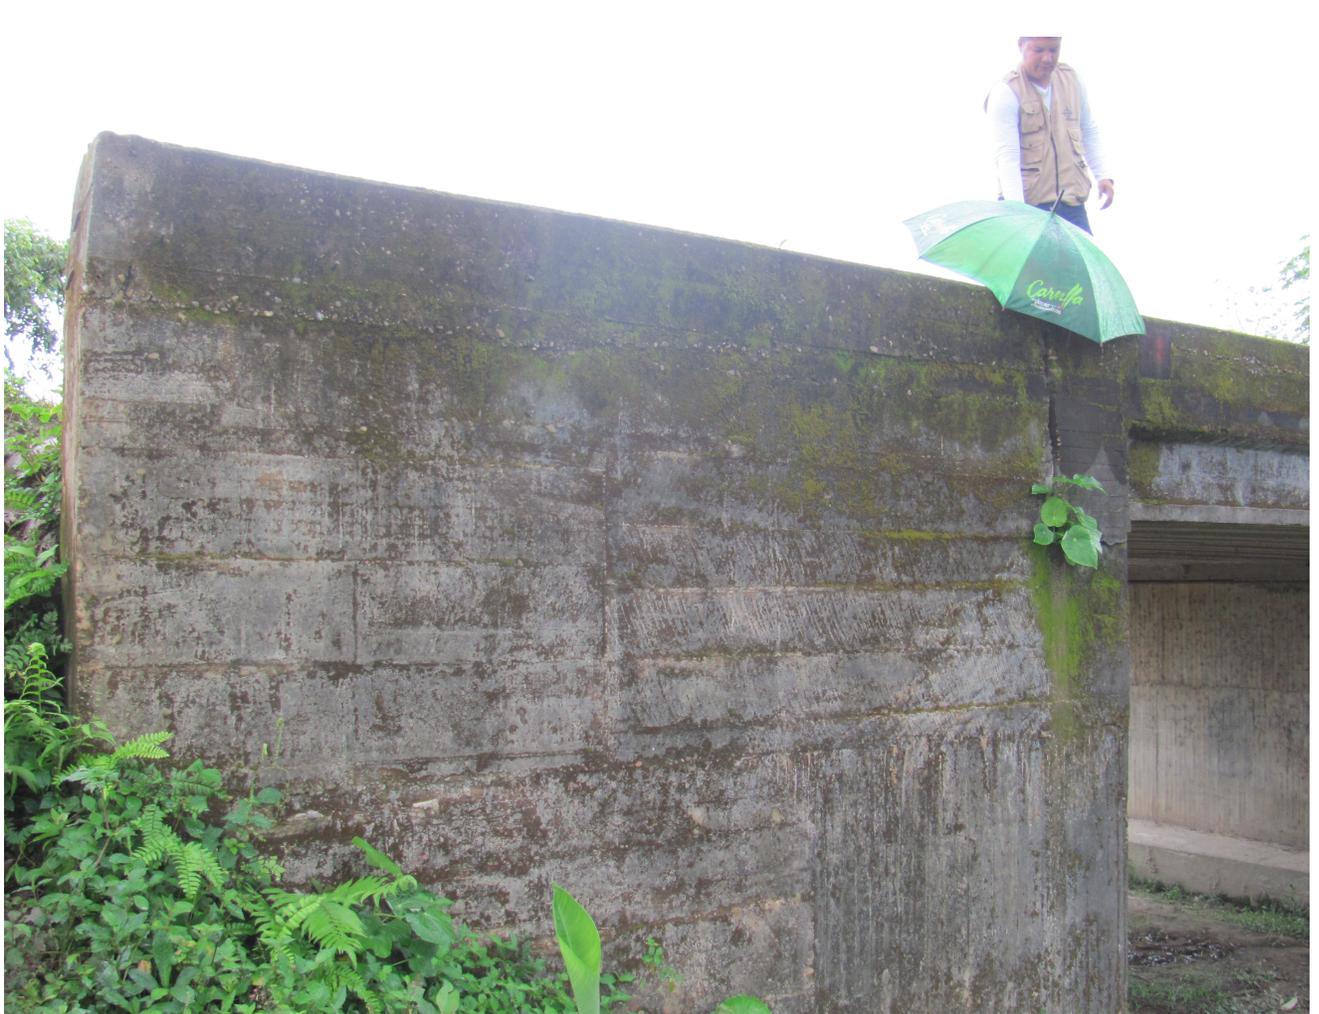
Componente.....: 6 Aletas

Calif./Mantenim....: 1 / -

Daño/Observaciones.: Las aletas presentan vegetación y humedad por falta de mantenimiento rutinario.

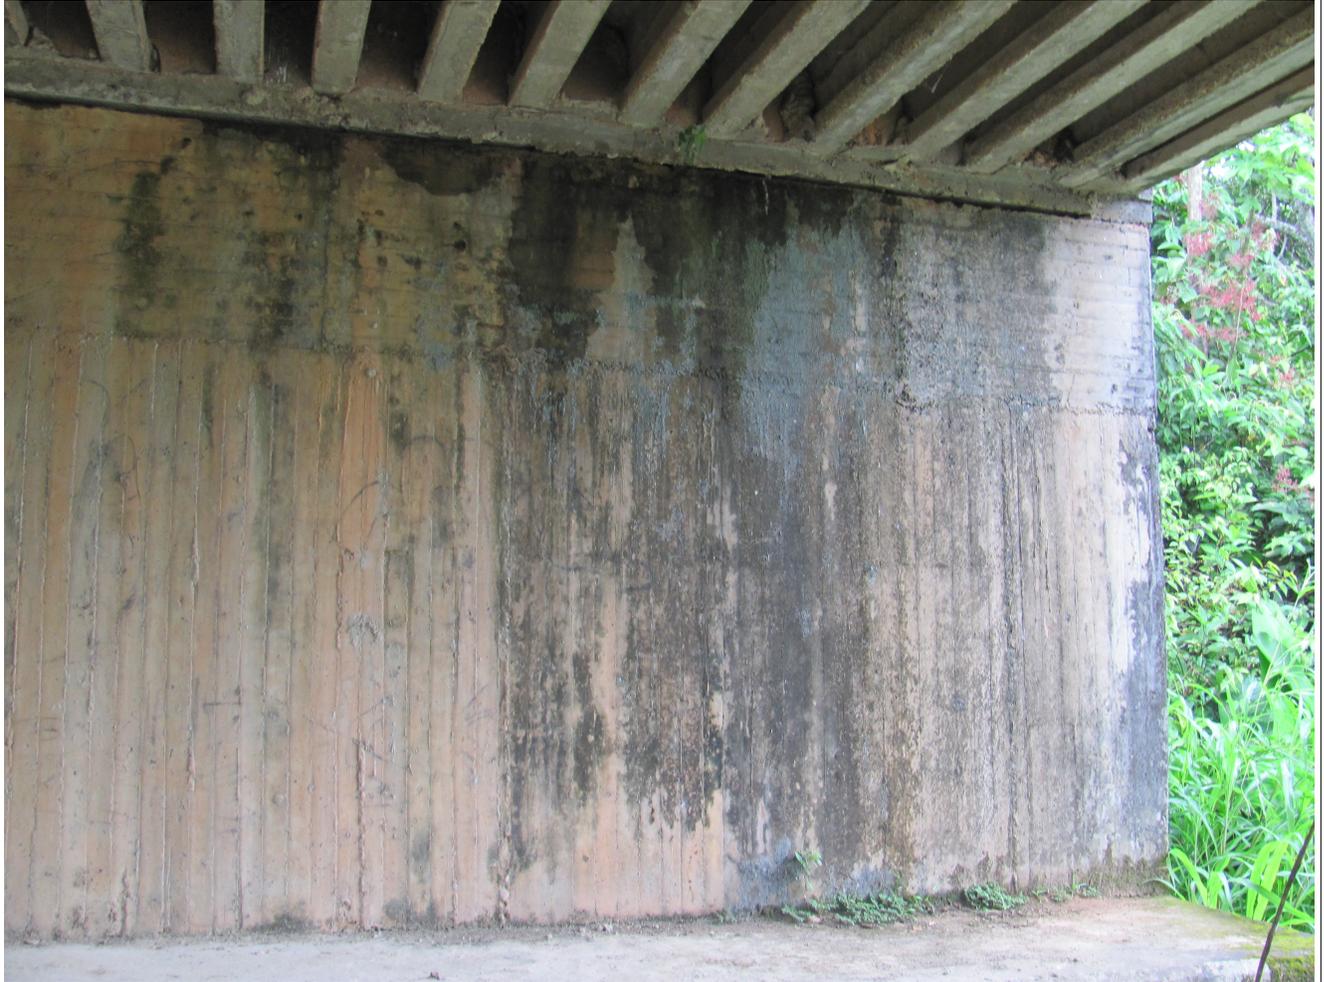
Componente.....: 7 Estribos

Calif./Mantenim....: 1 / -

Daño/Observaciones.: El estribo #1 se encuentra erosionado en su base por causa de la corriente del agua, Los estribos presentan manchas por el escurrimiento de agua y por acumulación de suciedad.

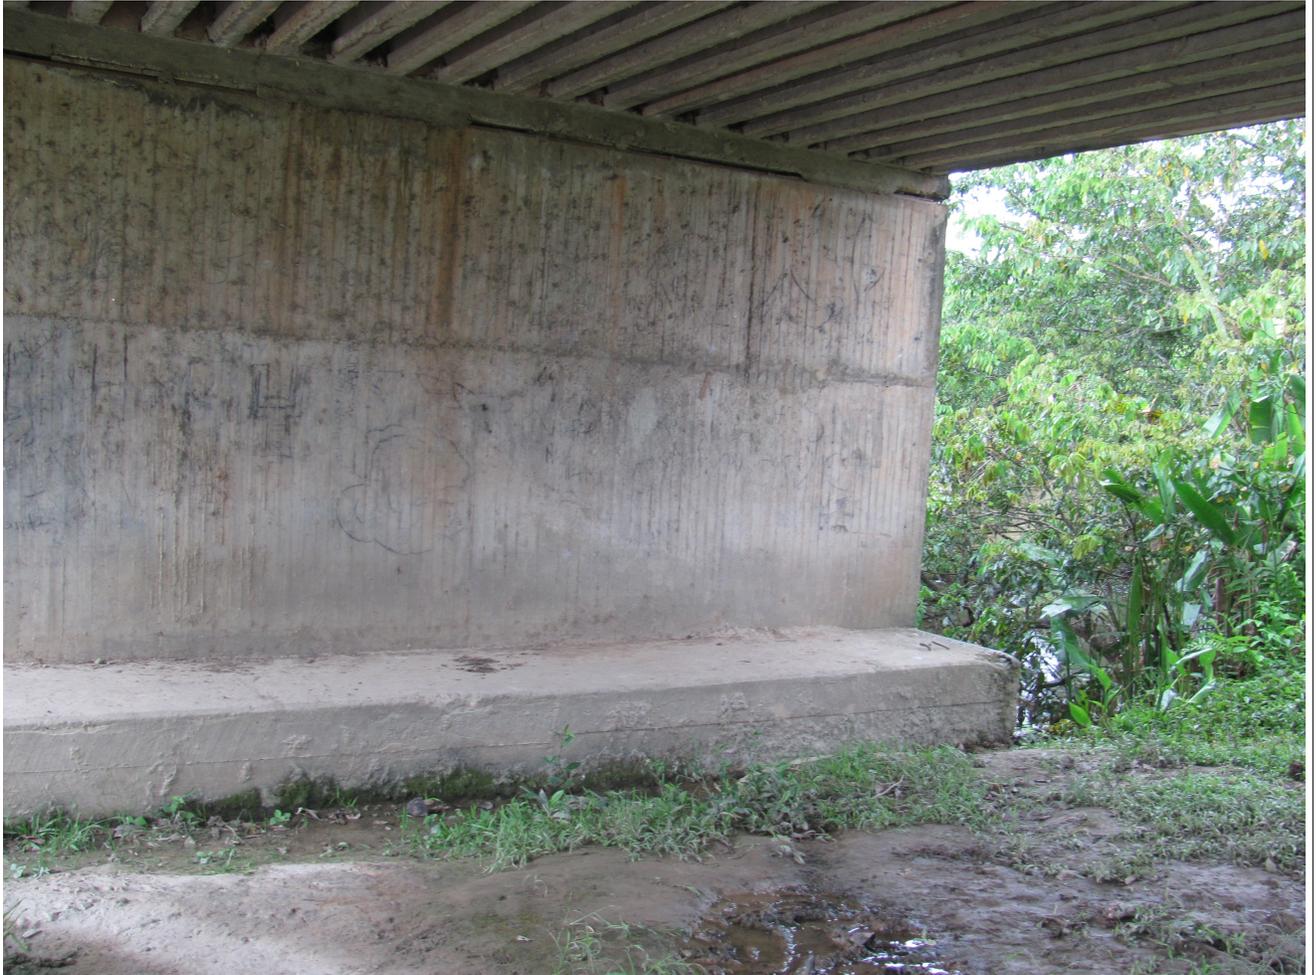
Componente.....: 7 Estribos

Calif./Mantenim....: 1 / -

Daño/Observaciones.: El estribo #1 se encuentra erosionado en su base por causa de la corriente del agua, Los estribos presentan manchas por el escurrimiento de agua y por acumulación de suciedad.

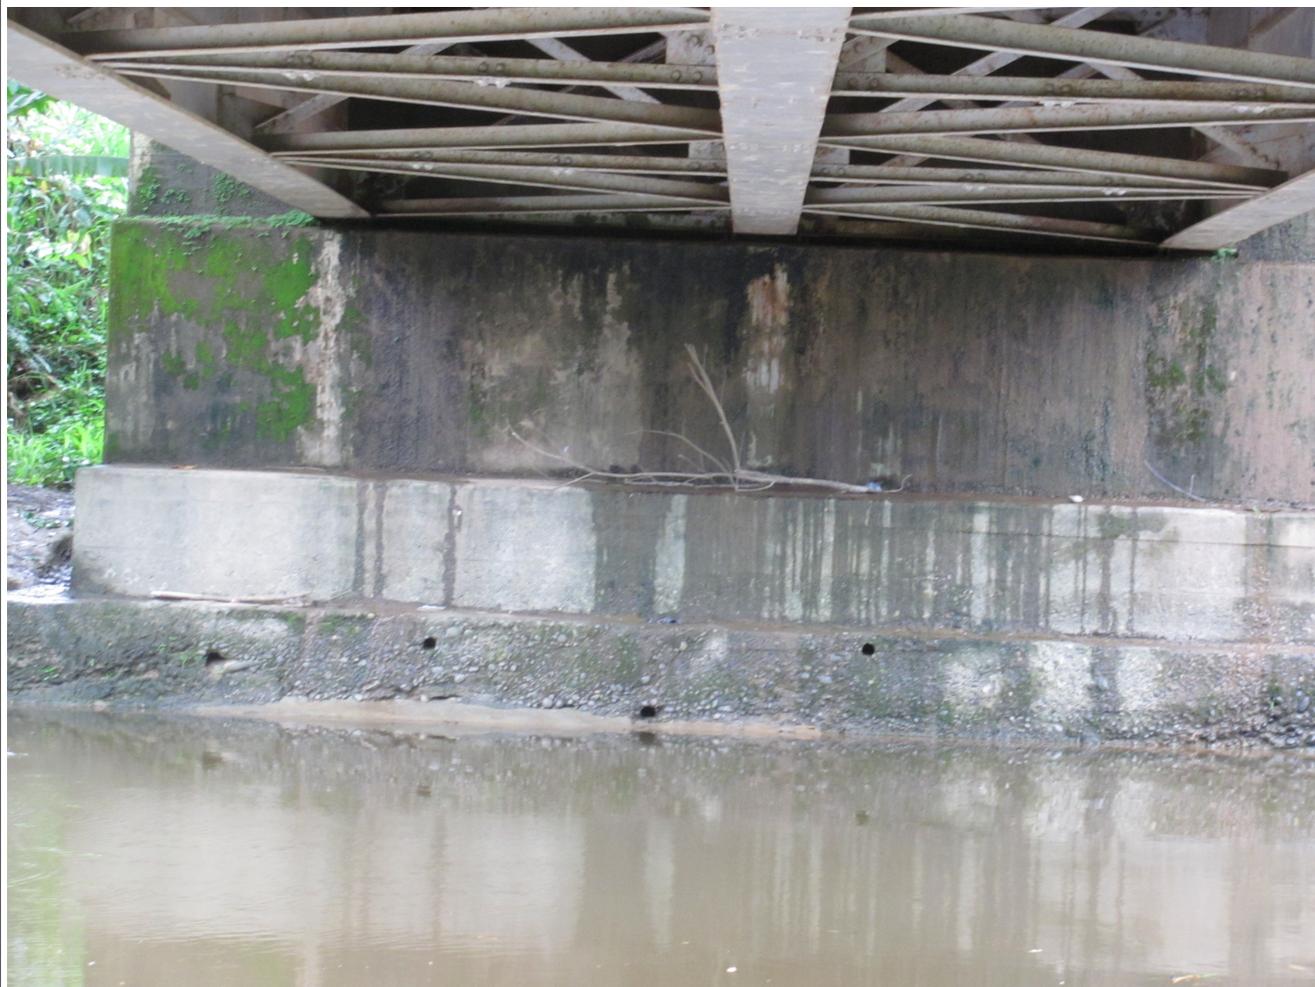
Componente.....: 8 Pilas

Calif./Mantenim....: 1 / -

Daño/Observaciones.: La pila #1 presenta problemas, las caras verticales presentan acumulación de humedad, de suciedad y vegetación por falta de mantenimiento.

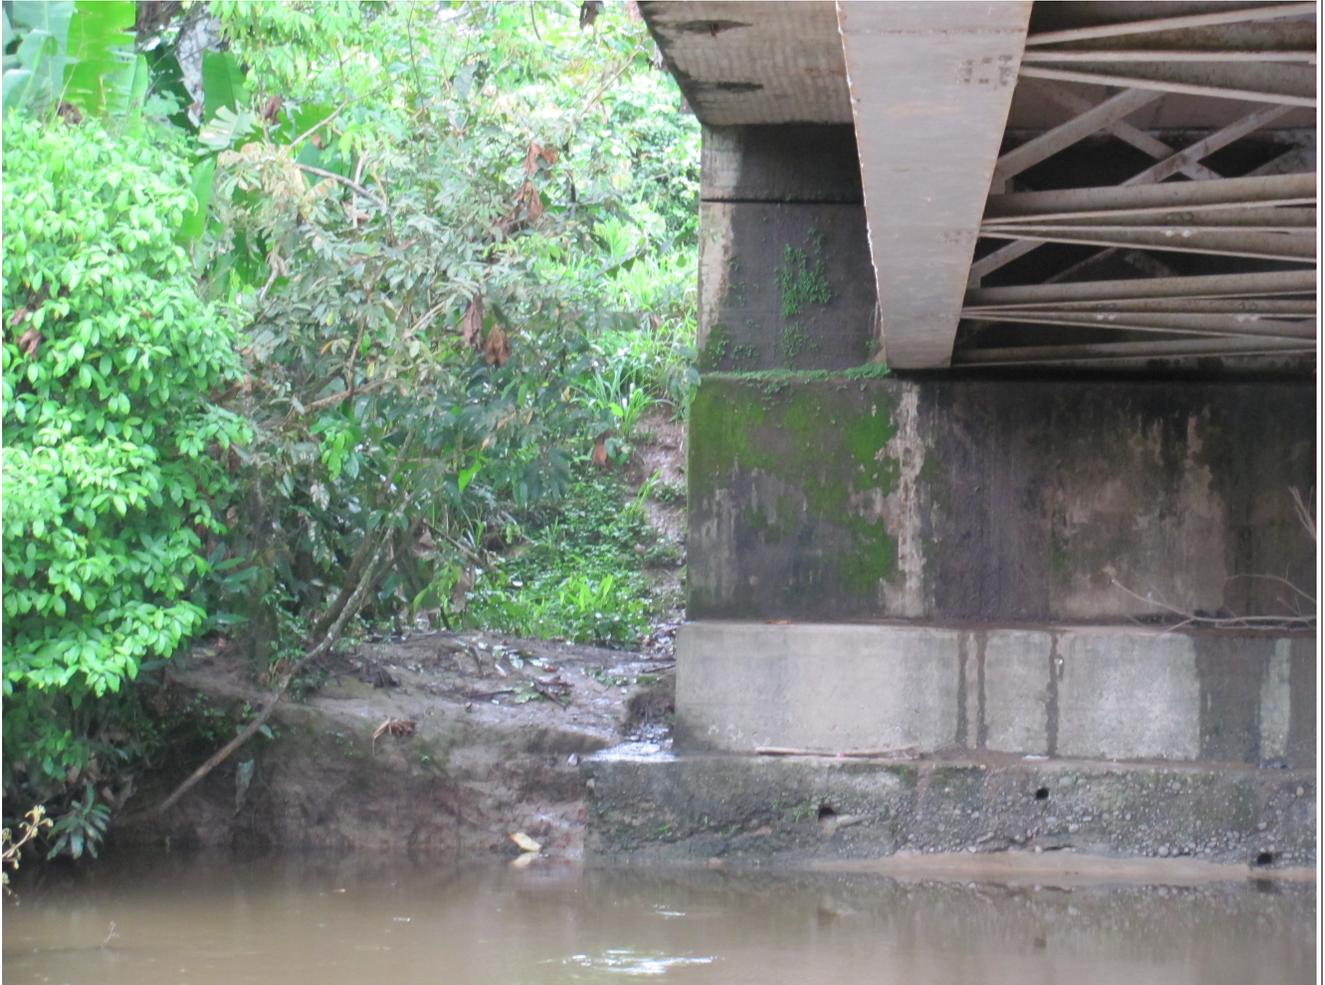
Componente.....: 8 Pilas

Calif./Mantenim....: 1 / -

Daño/Observaciones.: La pila #1 presenta problemas, las caras verticales presentan acumulación de humedad, de suciedad y vegetación por falta de mantenimiento.

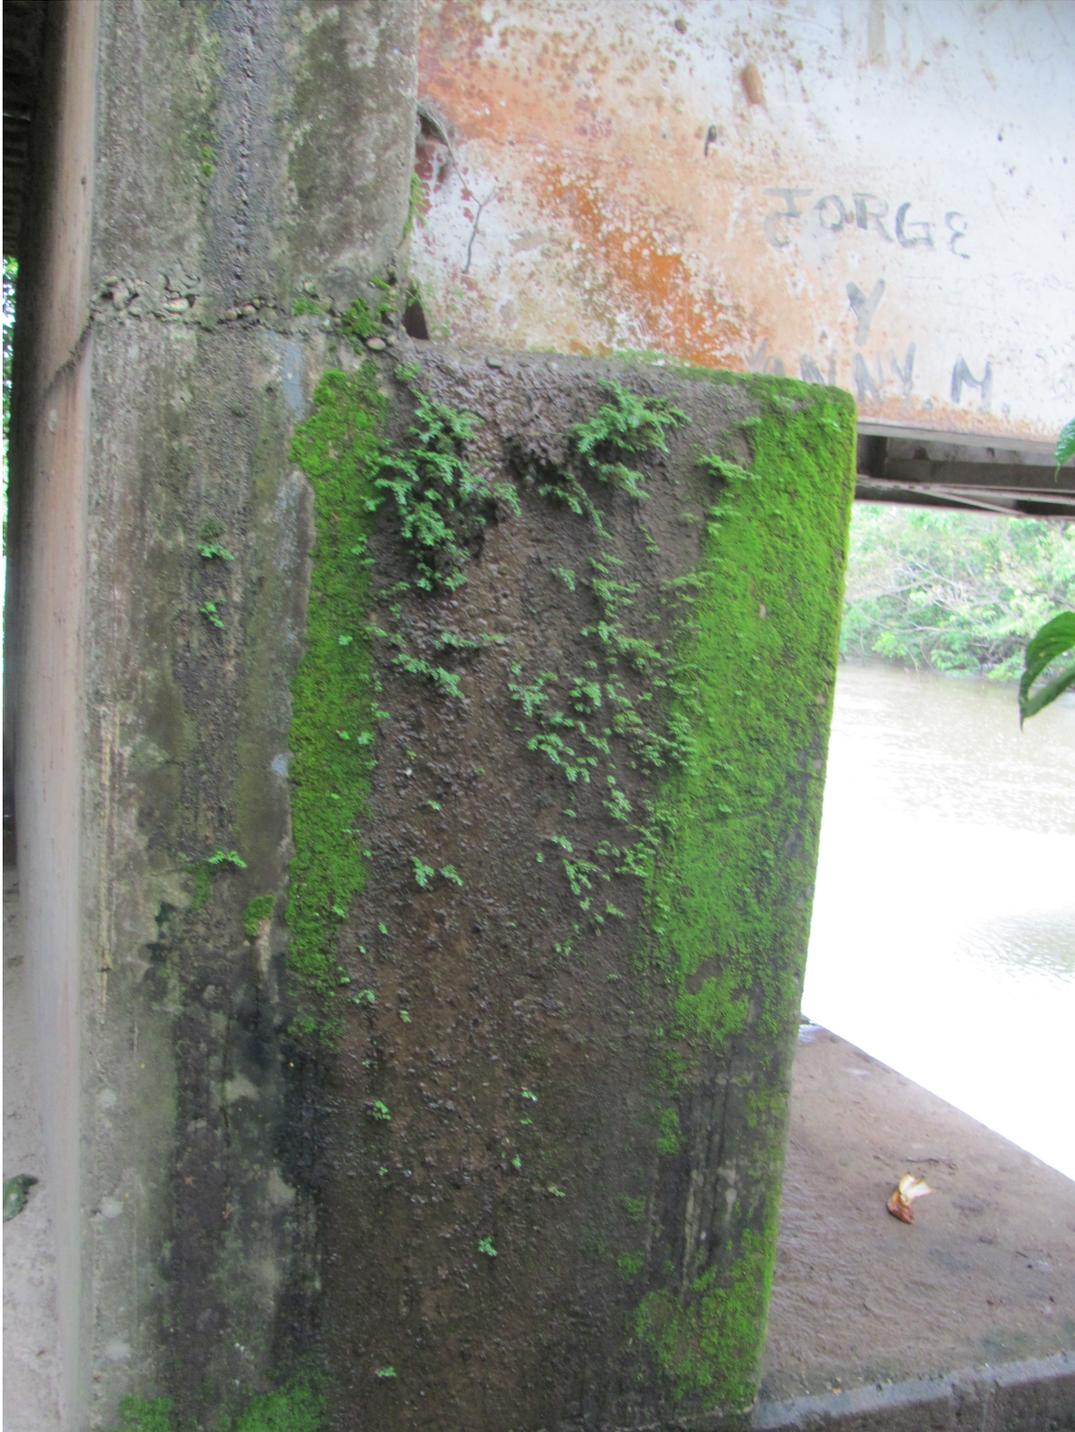
Componente.....: 9 Apoyos

Calif./Mantenim....: 1 / -

Daño/Observaciones.: Los apoyos de las vigas de concreto no presentan ningún daño apreciable.

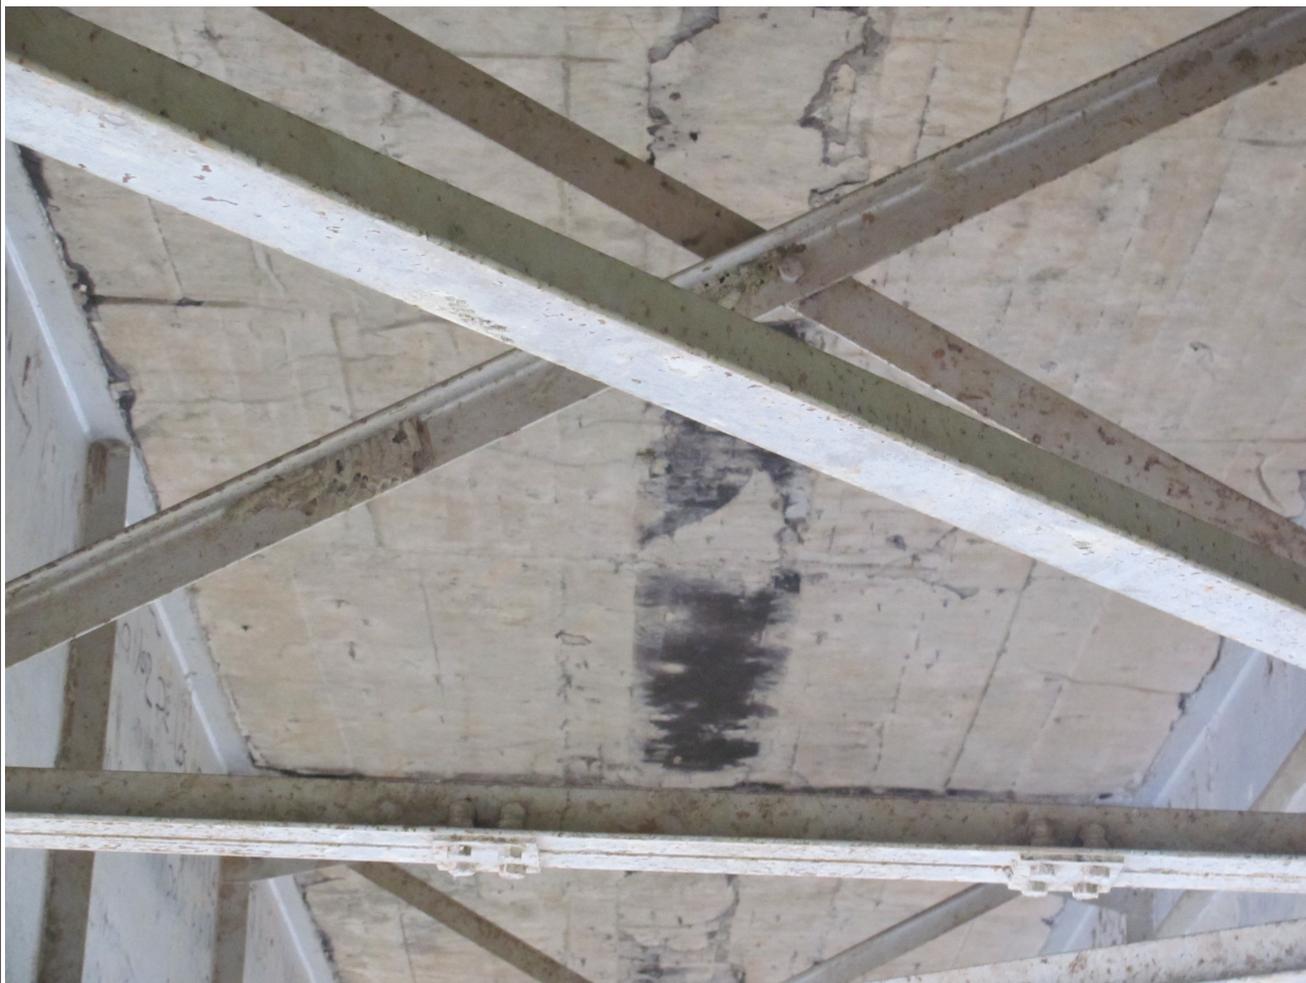
Componente.....: 10 Losa

Calif./Mantenim....: 1 / -

Daño/Observaciones.: Entre el patín superior de las vigas, se observan restos de madera usados durante la construcción del puente.

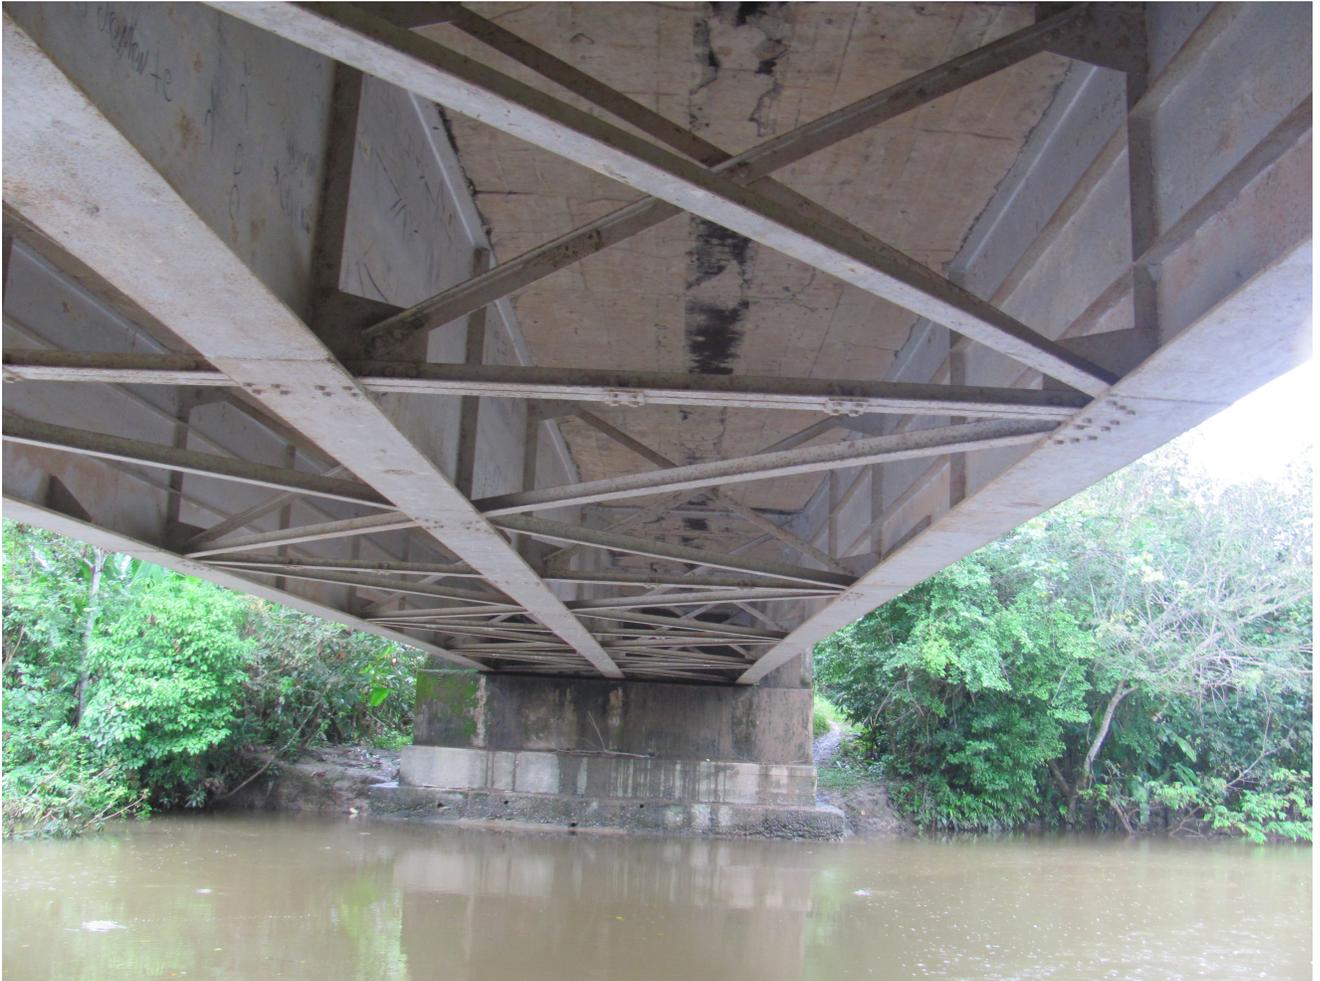
Componente.....: 11 Vigas/Largueros/Diafragmas

Calif./Mantenim....: 3 / -

Daño/Observaciones.: Se aprecian entre las luces #1 y #3 Las vigas V15 y V14 con fisuras longitudinales y corrosión del refuerzo principal.

Tipo de daño.....: Daño en concreto / corr. ref.

Reparaciones.....: A Reparación de concreto

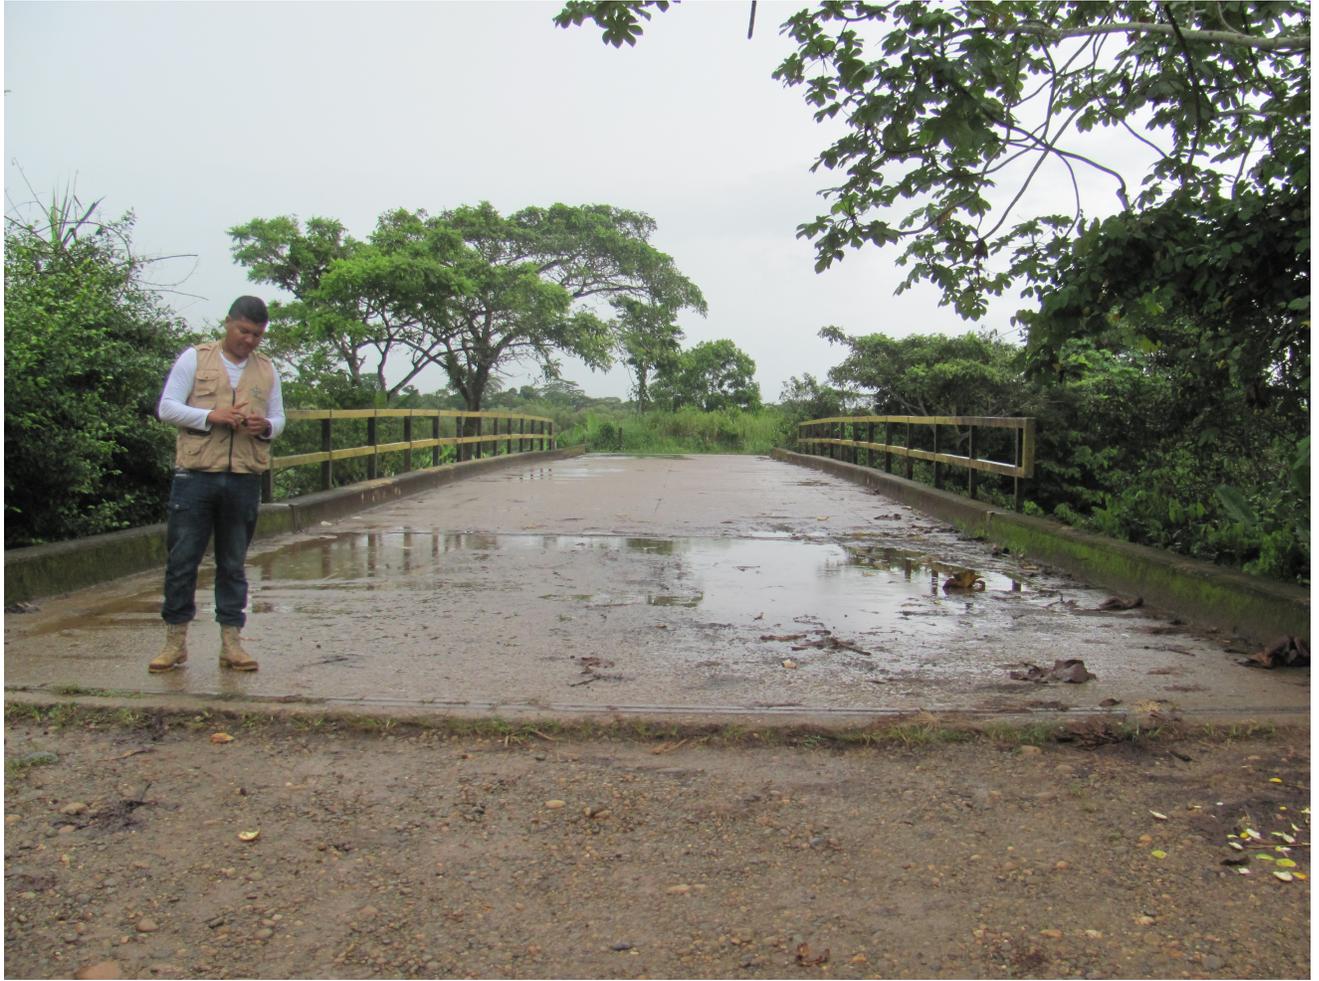
Componente.....: 17 Puente en general

Calif./Mantenim....: 3 / -

Daño/Observaciones.: El puente requiere de trabajos importantes para aumentar su vida útil, como son reparaciones de vigas de concreto, y pintura para la sección metálica del puente.
