SDC/INV	SiPuCol	Fecha	Hoja
	Informe de inspección principal	15/08/12	1
16-6509-001.00 Pte No.1			
Regional.....: 16 Meta			
Ruta.....: Troncal Villa Garzón - Saravena			
Carretera.....: Yé de Granada - Villavicencio			
Lado de la car...:			
Abscisa.....: 3+0157			
No del registro...: 8022			
Año de construcción.....:			
Año de la última reconstrucción.....:			
Paso Superior/Inferior.....: S			
Dir. de abs. de la carretera principal.: N			
Requisitos de la inspección.....: 0 Nada			
Recolección de datos : Fecha.....: 2012.04.06			
: Iniciales.....: M.E.R			
Posición geográfica...:			
Latitud: 3 gra 35 min N Longitud: 73 gra 42 min O Altitud: 366 m			
Geometría: Número de luces.....: 1			
Longitud de la luz menor (m): 11,05			
Longitud de la luz mayor (m): 11,05			
Longitud total(m): 11,05			
Ancho del tablero.....(m): 10,72			
Ancho del separador.....(m): 0,00			
Ancho del andén izquierdo(m): 0,00			
Ancho del andén derecho..(m): 0,00

SDC/INV	SiPuCol	Fecha	Hoja
	Informe de inspección principal	15/08/12	2
16-6509-001.00 Pte No.1			
Subestructura:			
Estribos.: Tipo.....:	10	Con aletas integrados	
Material.....:	20	Concreto ciclópeo	
Tipo de cimentación.....:	10	Cimentación superfici

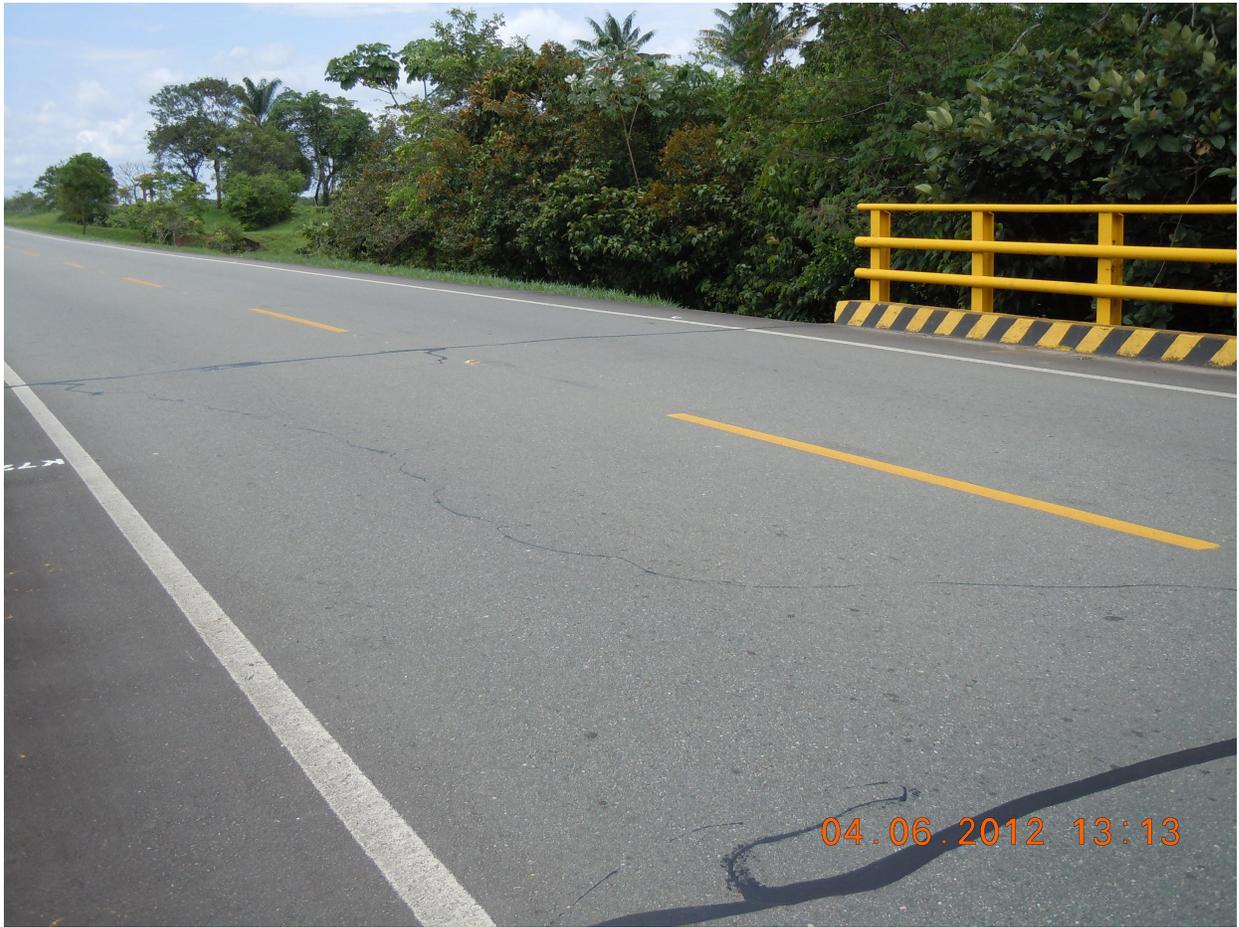
Componente.....: 1 Superficie del puente

Calif./Mantenim....: 0 / -

Daño/Observaciones.: Se encuentra en buen estado, esta debidamente
señalizado horizontalmente.

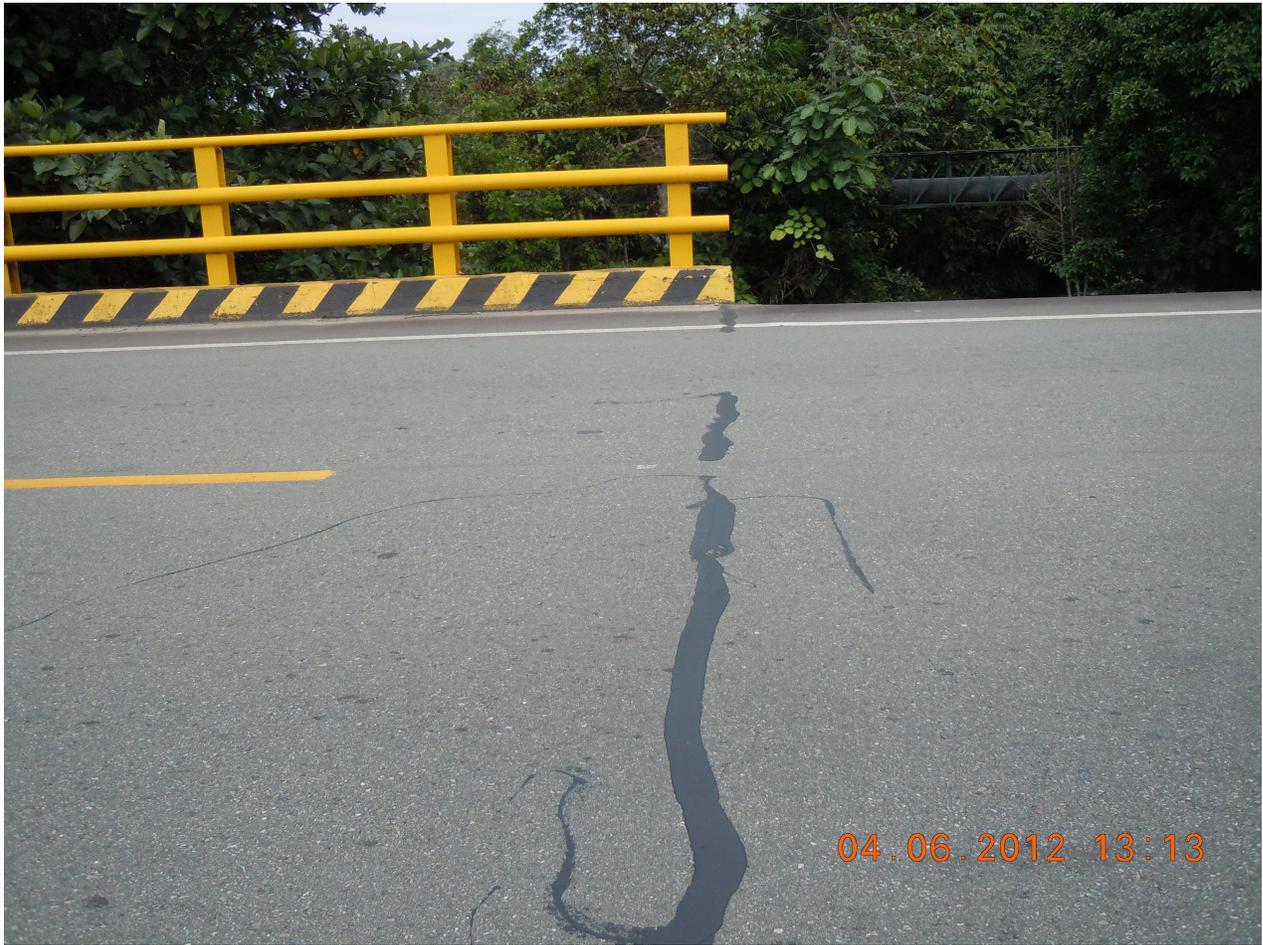
Componente.....: 2 Juntas de expansión

Calif./Mantenim....: 2 / -

Daño/Observaciones.: El puente carece de dispositivos de juntas. Se recomienda instalar juntas de bloque de neopreno.
Z(m): Colocación de junta de bloque de neopreno.

Tipo de daño.....: Infiltración

Reparaciones.....: Z Otra

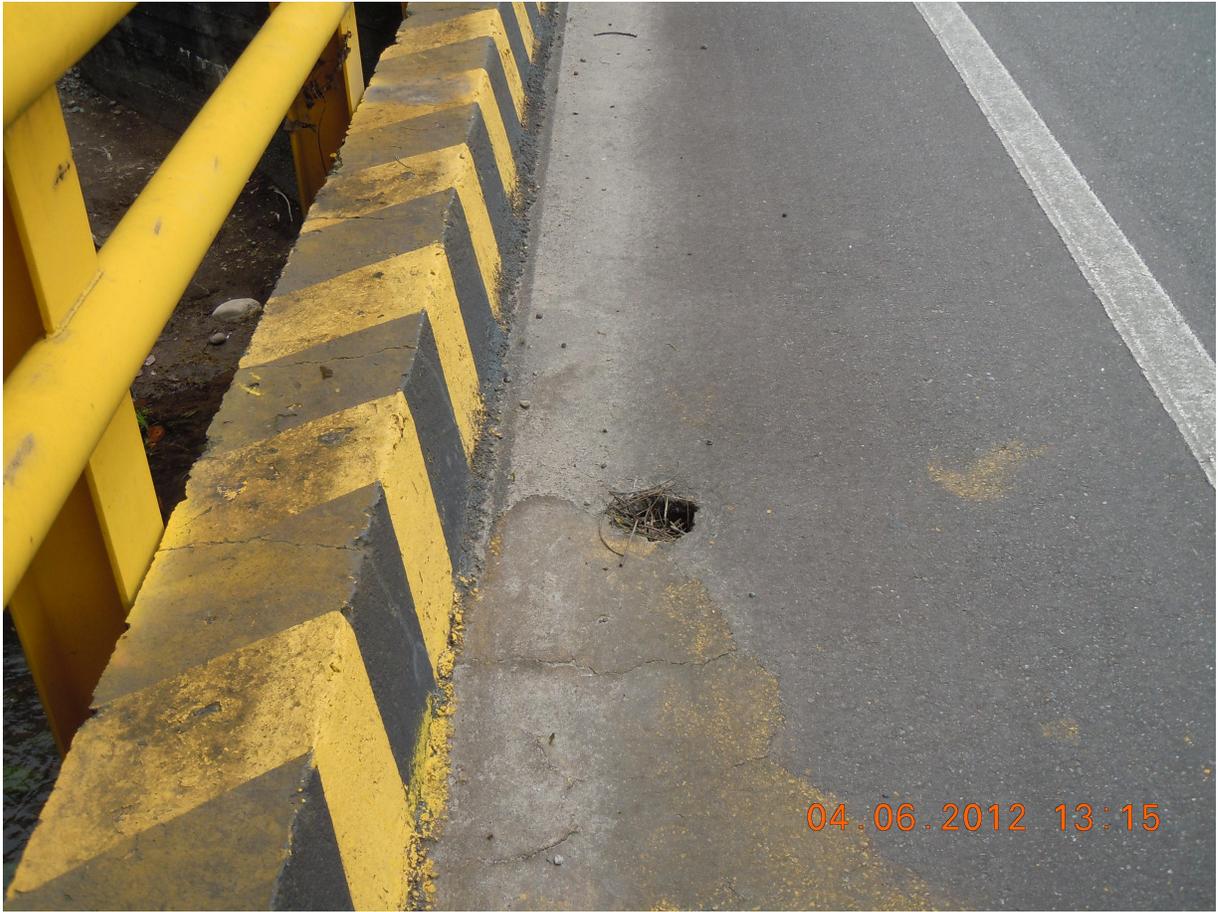
Componente.....: 3 Andenes/Bordillos

Calif./Mantenim....: 0 / -

Daño/Observaciones.: Realizar limpieza y mantenimiento rutinario.

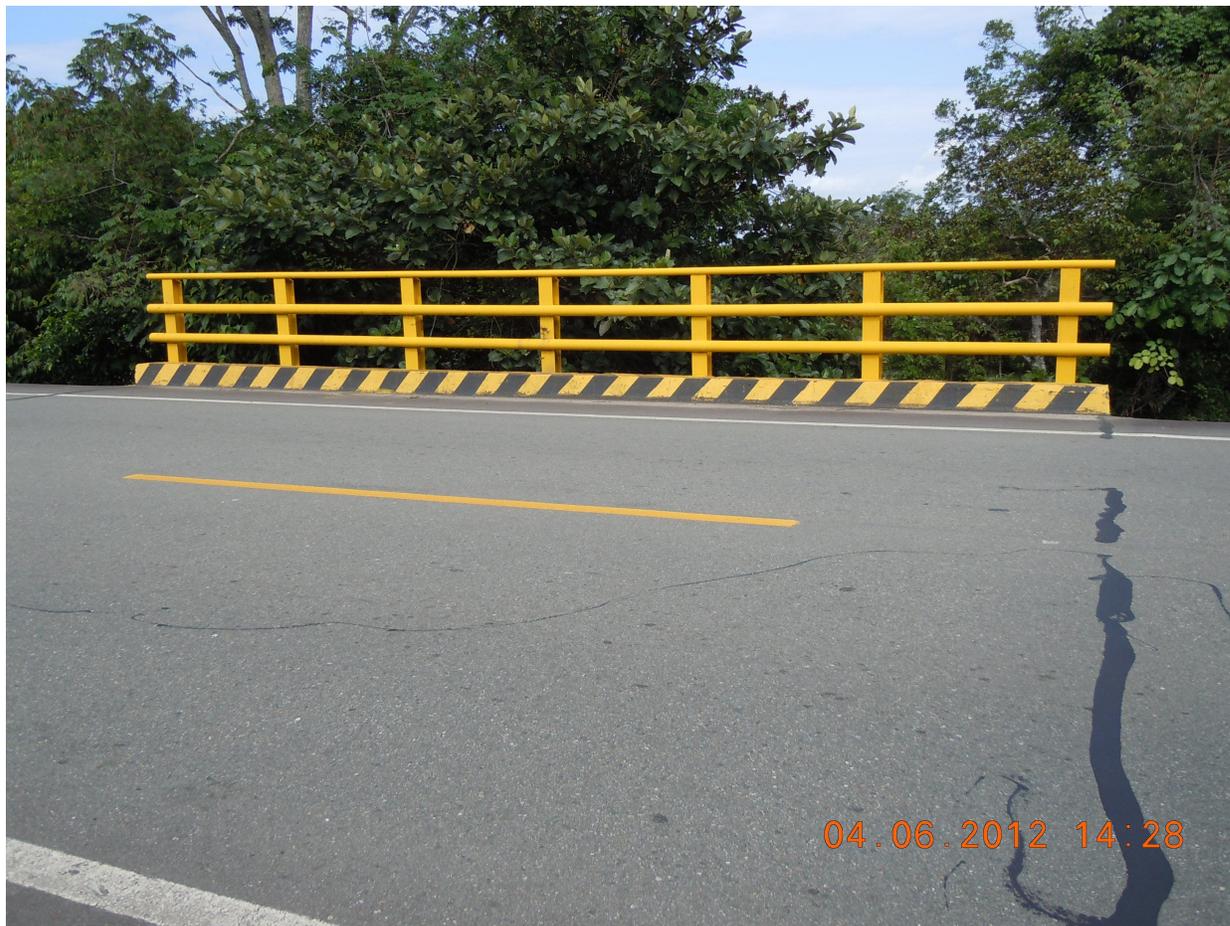
Componente.....: 4 Barandas

Calif./Mantenim....: 0 / -

Daño/Observaciones.: Realizar limpieza y mantenimiento rutinario.

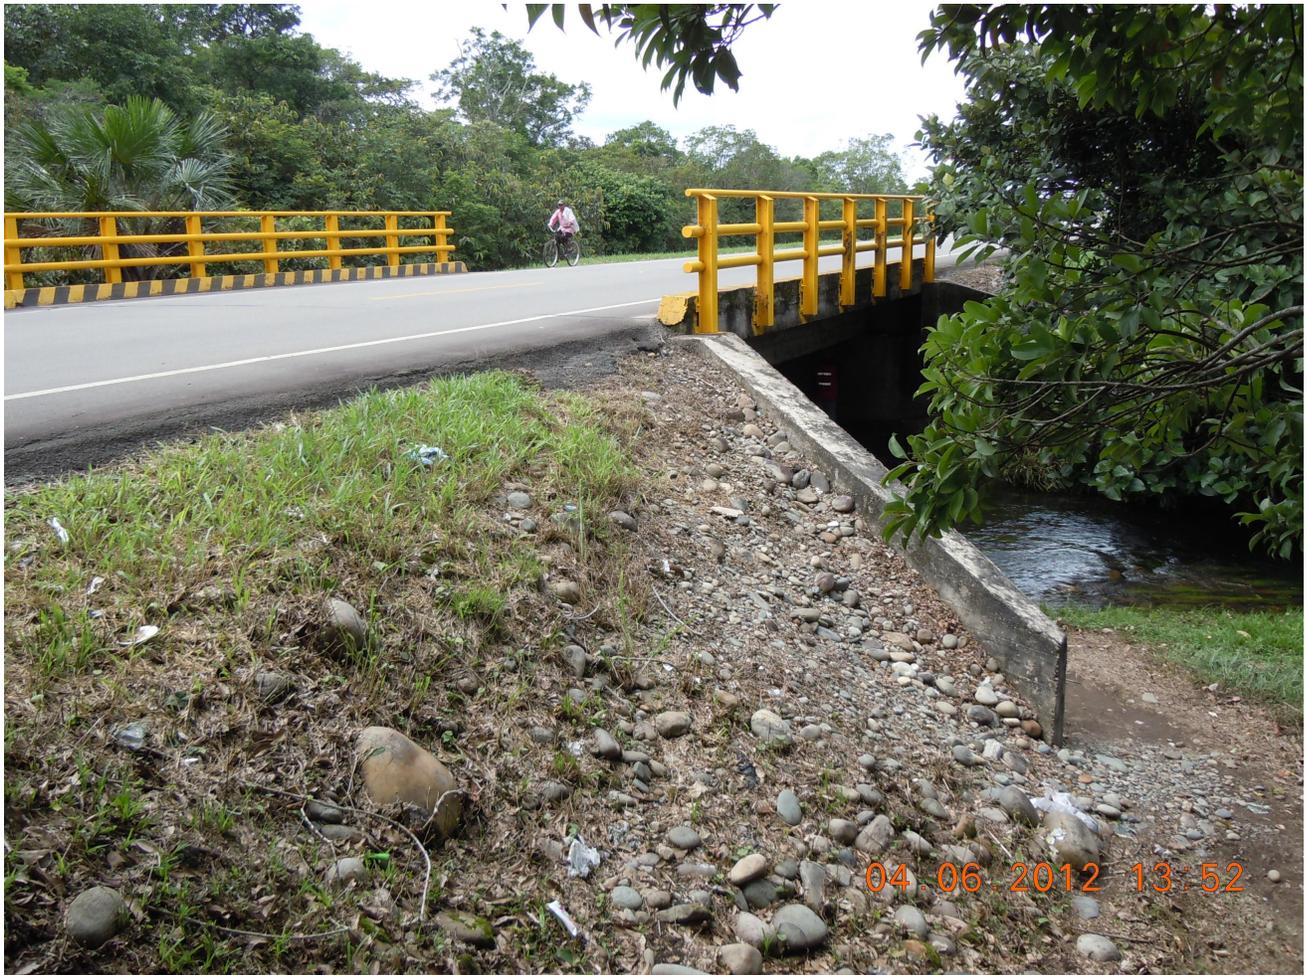
Componente.....: 5 Conos/Taludes

Calif./Mantenim....: 0 / -

Daño/Observaciones.: Se encuentran en buen estado.

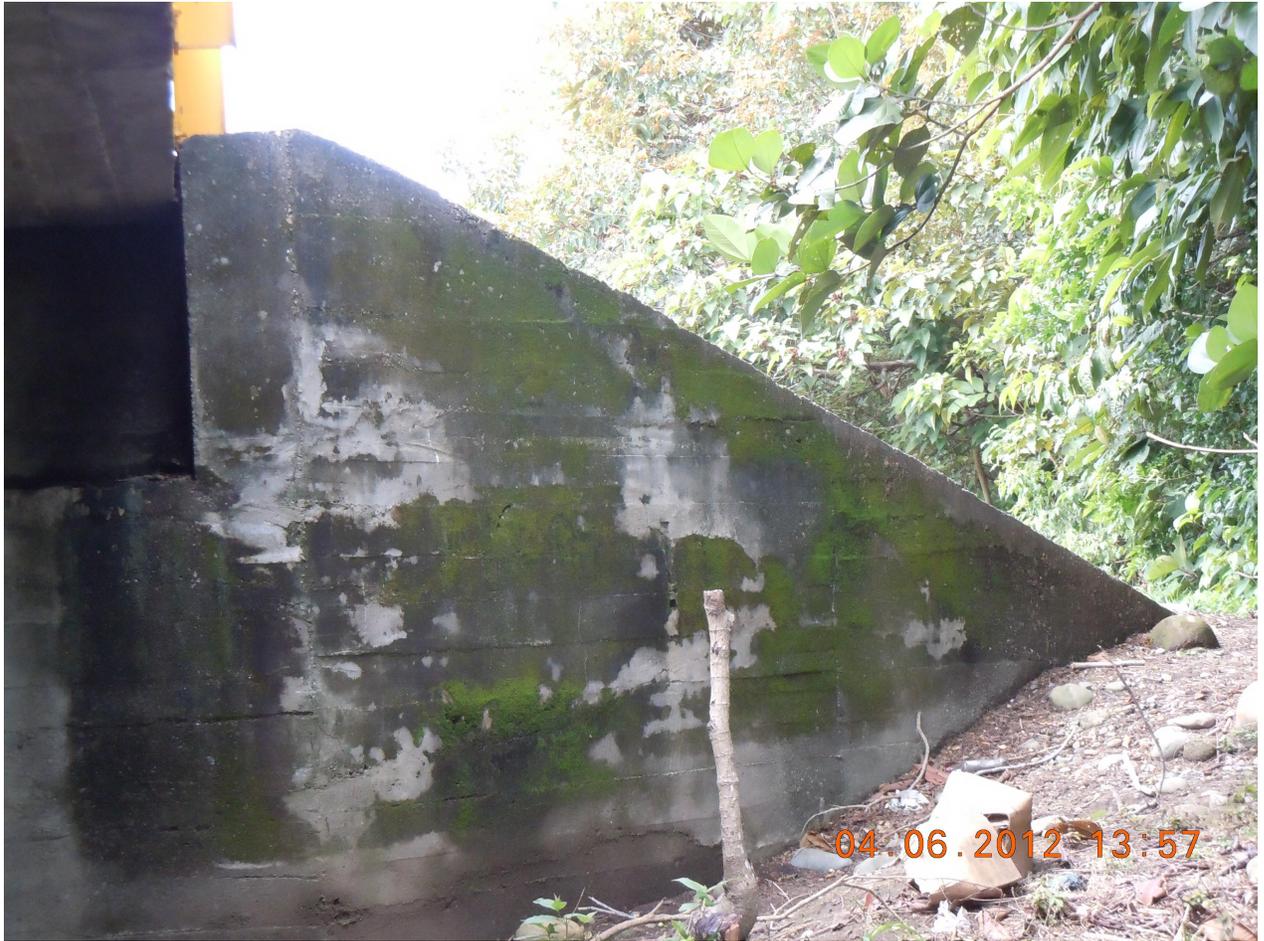
Componente.....: 6 Aletas
Calif./Mantenim....: 1 / -
Daño/Observaciones.: Presentan humedad y vegetación en sus caras,
requieren de labores de mantenimiento rutinario

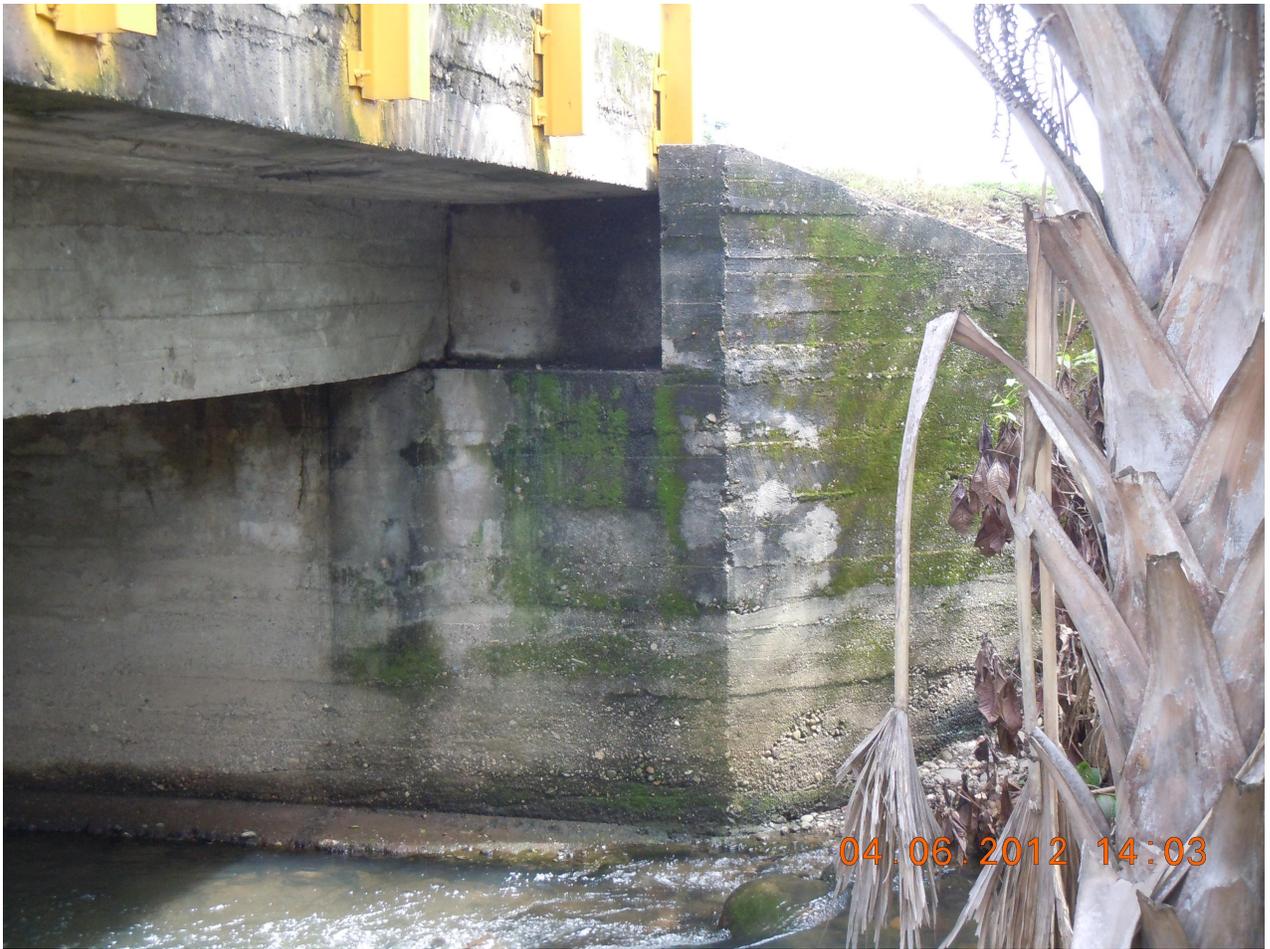
Componente.....: 7 Estribos

Calif./Mantenim....: 1 / -

Daño/Observaciones.: Se aprecia infiltración a través de las juntas de expansión, requiere labores de mantenimiento rutinario.

Tipo de daño.....: Infiltración

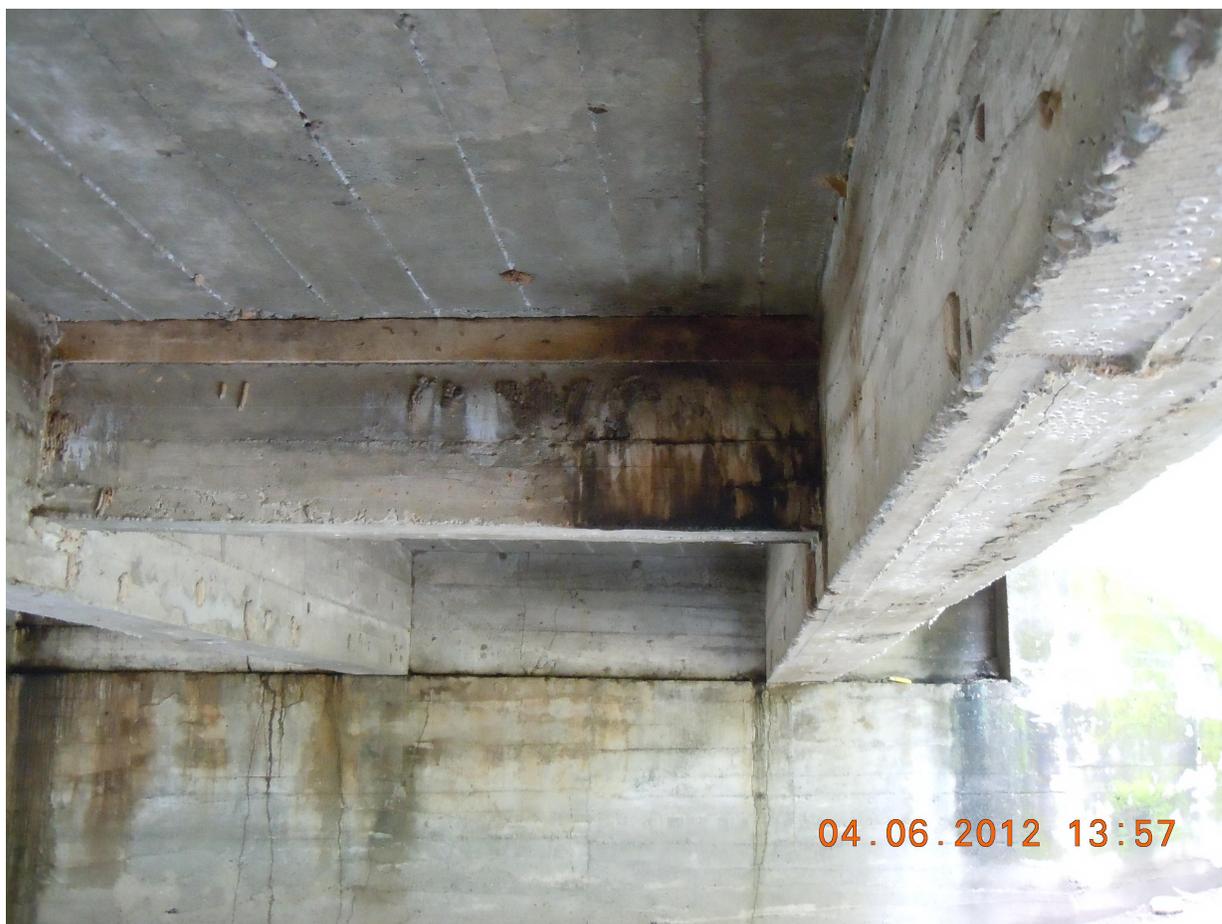
Componente.....: 9 Apoyos

Calif./Mantenim....: 1 / -

Daño/Observaciones.: Se aprecia infiltración a través de las juntas de expansión, requiere labores de mantenimiento rutinario.

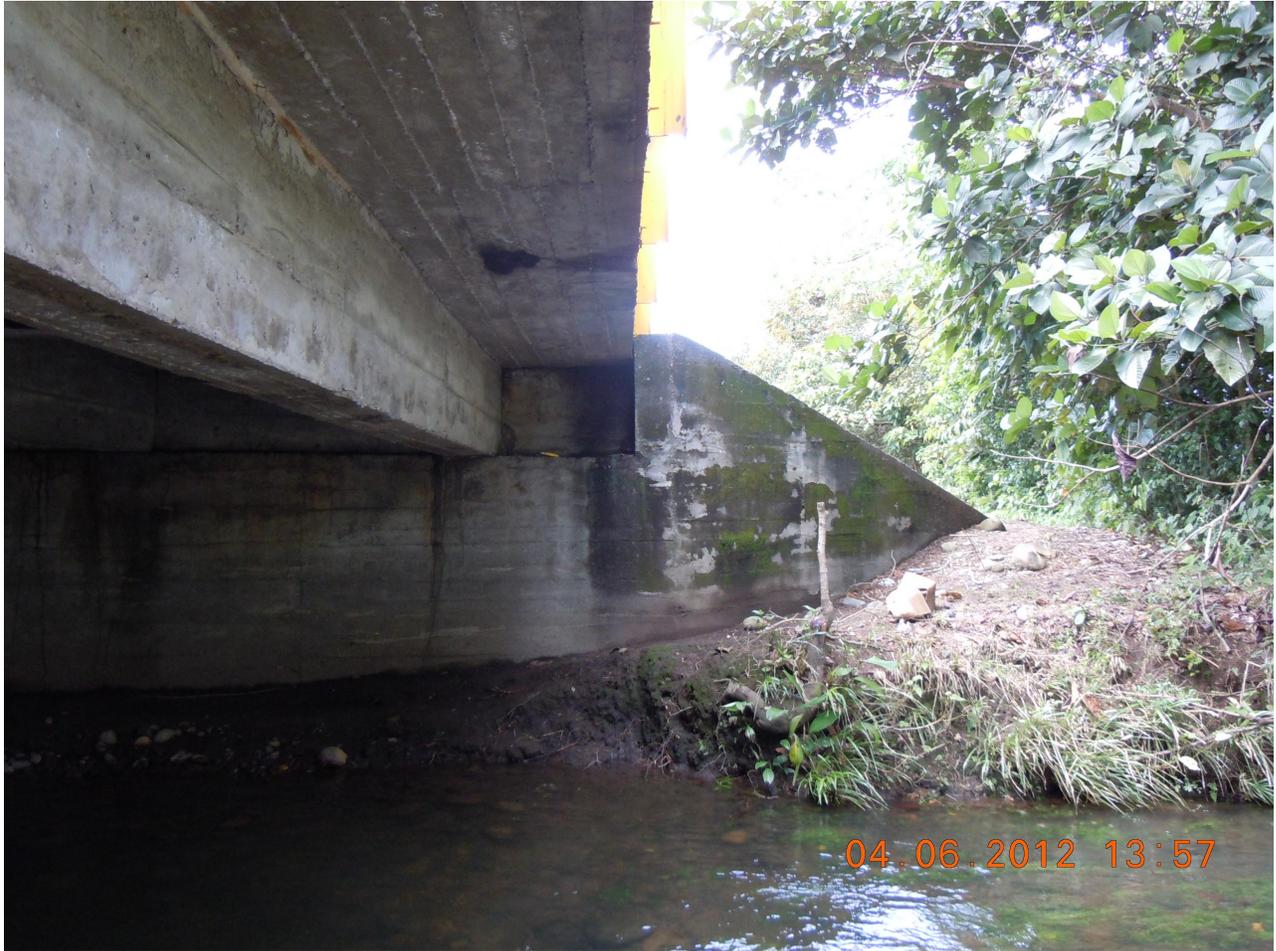
Componente.....: 10 Losa

Calif./Mantenim....: 2 / -

Daño/Observaciones.: Descascaramiento y agregado expuesto en los voladizos de la losa. Los drenajes carecen de tubos lo cual ocasiona humedad y por tanto descomposición del concreto.

Tipo de daño.....: Daño en conc. / acero expuesto

Reparaciones.....: Z Otra

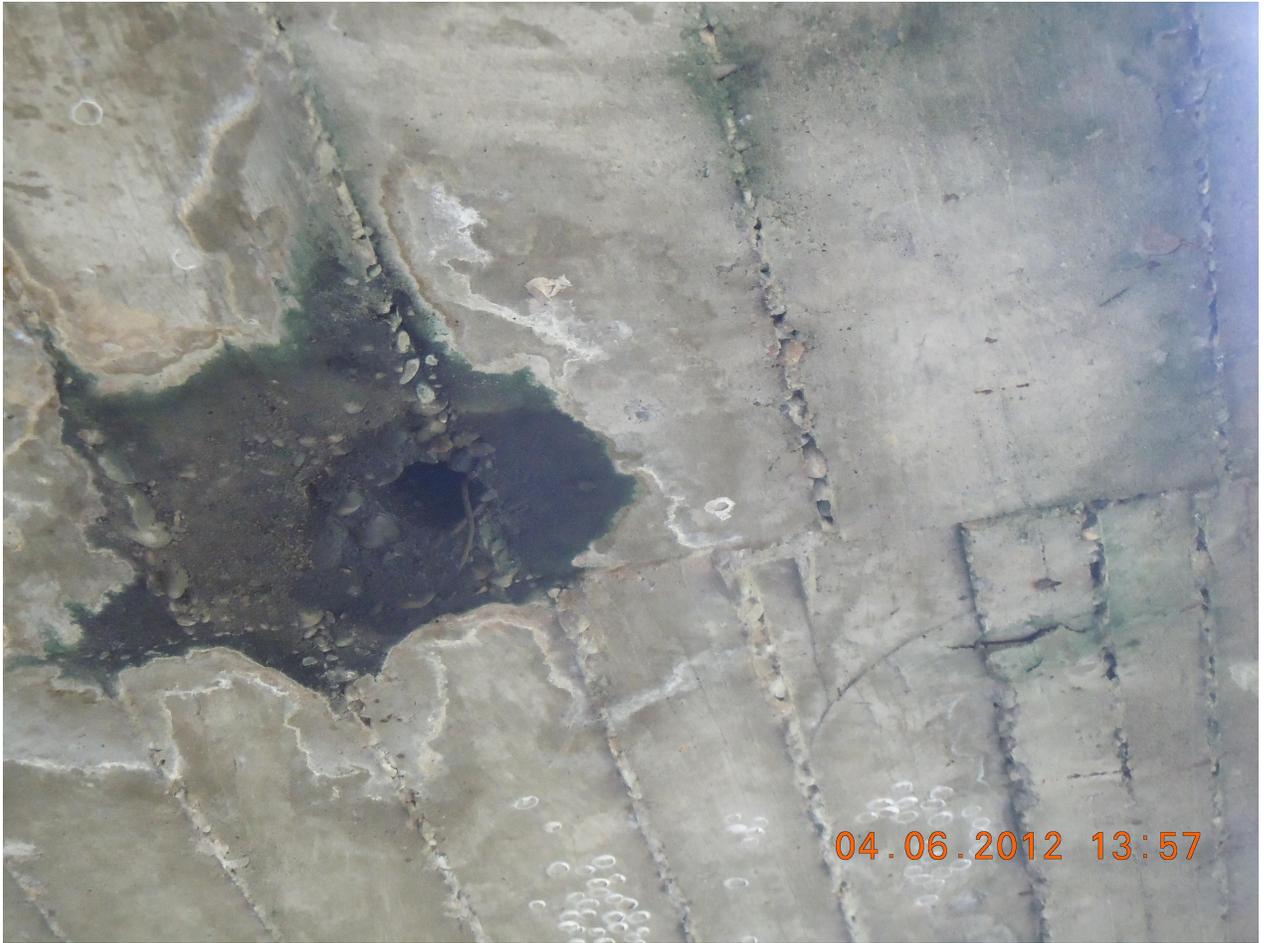
Componente.....: 10 Losa

Calif./Mantenim....: 2 / -

Daño/Observaciones.: Descascaramiento y agregado expuesto en los voladizos de la losa. Los drenajes carecen de tubos lo cual ocasiona humedad y por tanto descomposición del concreto.

Tipo de daño.....: Daño en conc. / acero expuesto

Reparaciones.....: Z Otra

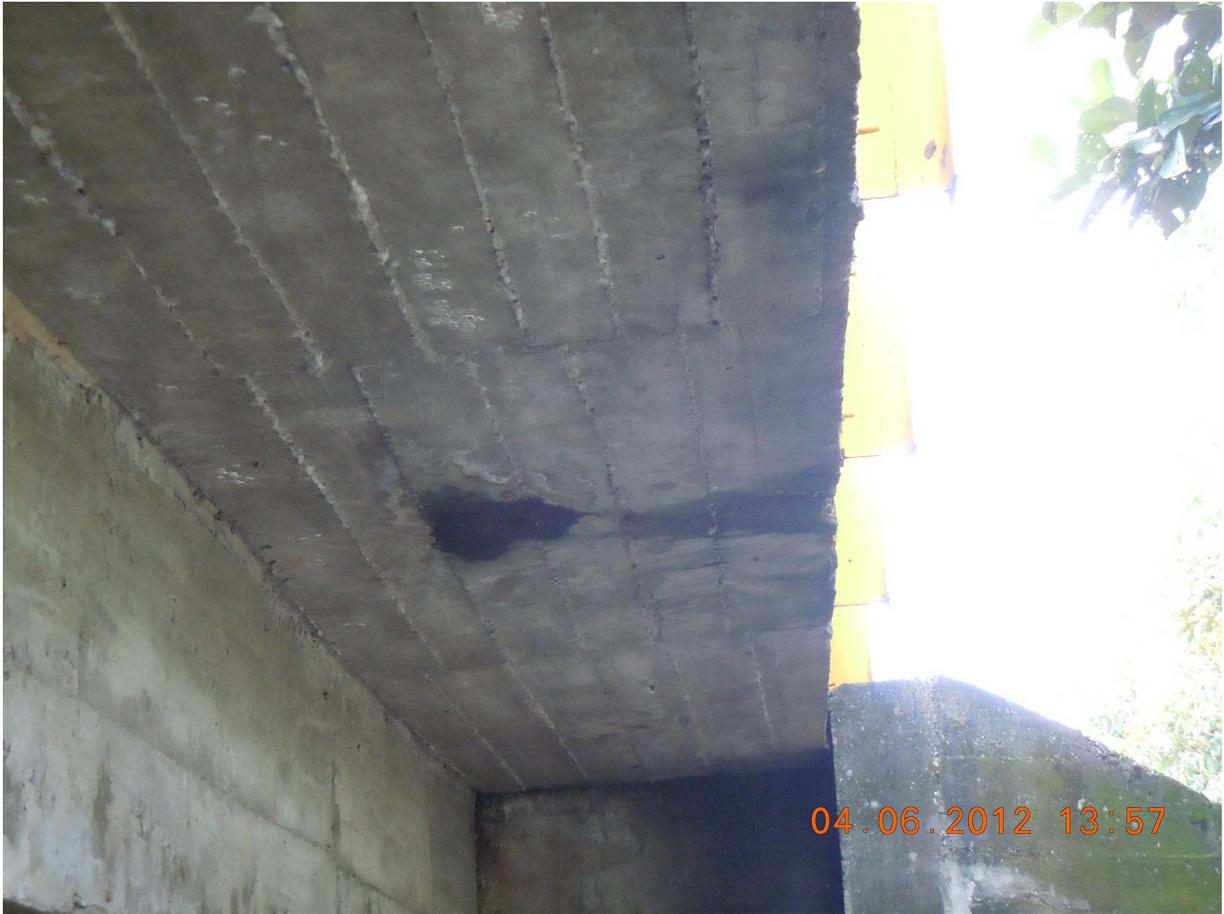
Componente.....: 10 Losa

Calif./Mantenim....: 2 / -

Daño/Observaciones.: Descascaramiento y agregado expuesto en los voladizos de la losa. Los drenajes carecen de tubos lo cual ocasiona humedad y por tanto descomposición del concreto.

Tipo de daño.....: Daño en conc. / acero expuesto

Reparaciones.....: Z Otra

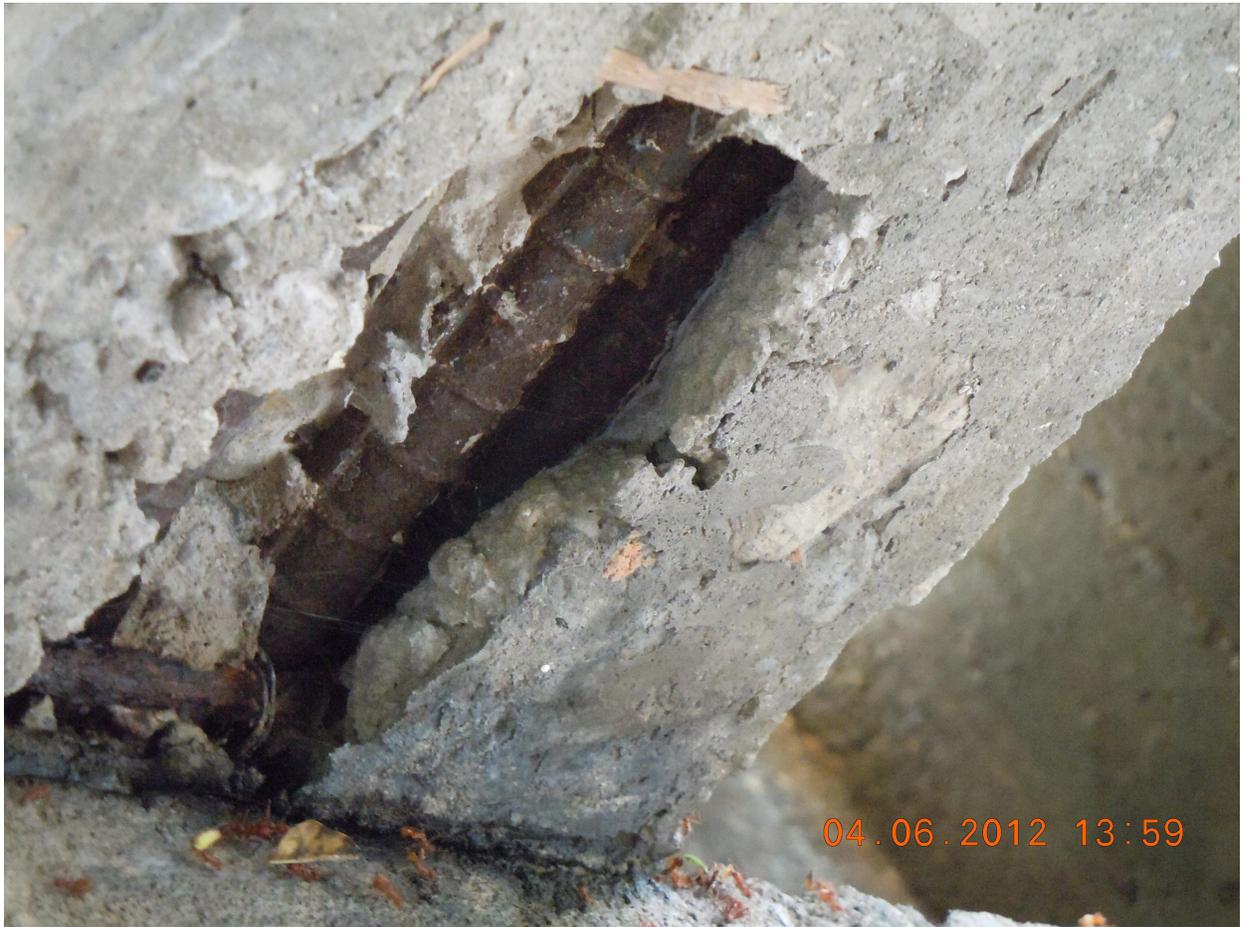
Componente.....: 11 Vigas/Largueros/Diafragmas

Calif./Mantenim....: 3 / -

Daño/Observaciones.: Se observaron fisuras por cortante de 0.15mm en todas las vigas en ambos extremos del puente (cerca a los apoyos) y fisuras de flexión de 0.35mm en V1 y de 0.15mm en V2, V3 y V4. Hormigueros y acero expuesto en V1 y en V2, V3 y V4 por desconche del recubrimiento.

Tipo de daño.....: Daño en conc. / aceroexpuesto

Reparaciones.....: A Reparación de concreto

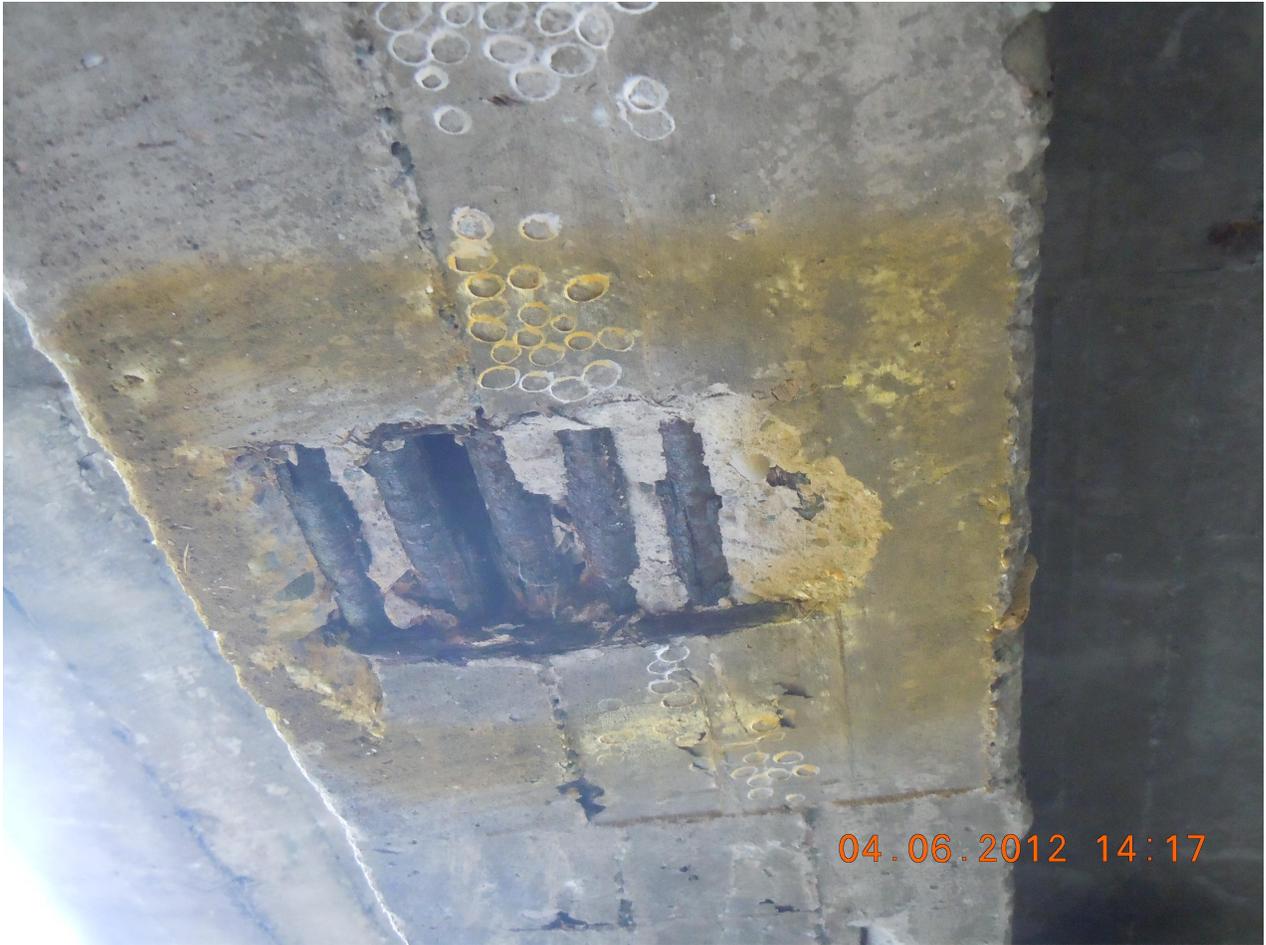
Componente.....: 11 Vigas/Largueros/Diafragmas

Calif./Mantenim.....: 3 / -

Daño/Observaciones.: Se observaron fisuras por cortante de 0.15mm en todas las vigas en ambos extremos del puente (cerca a los apoyos) y fisuras de flexión de 0.35mm en V1 y de 0.15mm en V2, V3 y V4. Hormigueros y acero expuesto en V1 y en V2,V3 y V4 por desconche del recubrimiento.

Tipo de daño.....: Daño en conc. / acero expuesto

Reparaciones.....: A Reparación de concreto

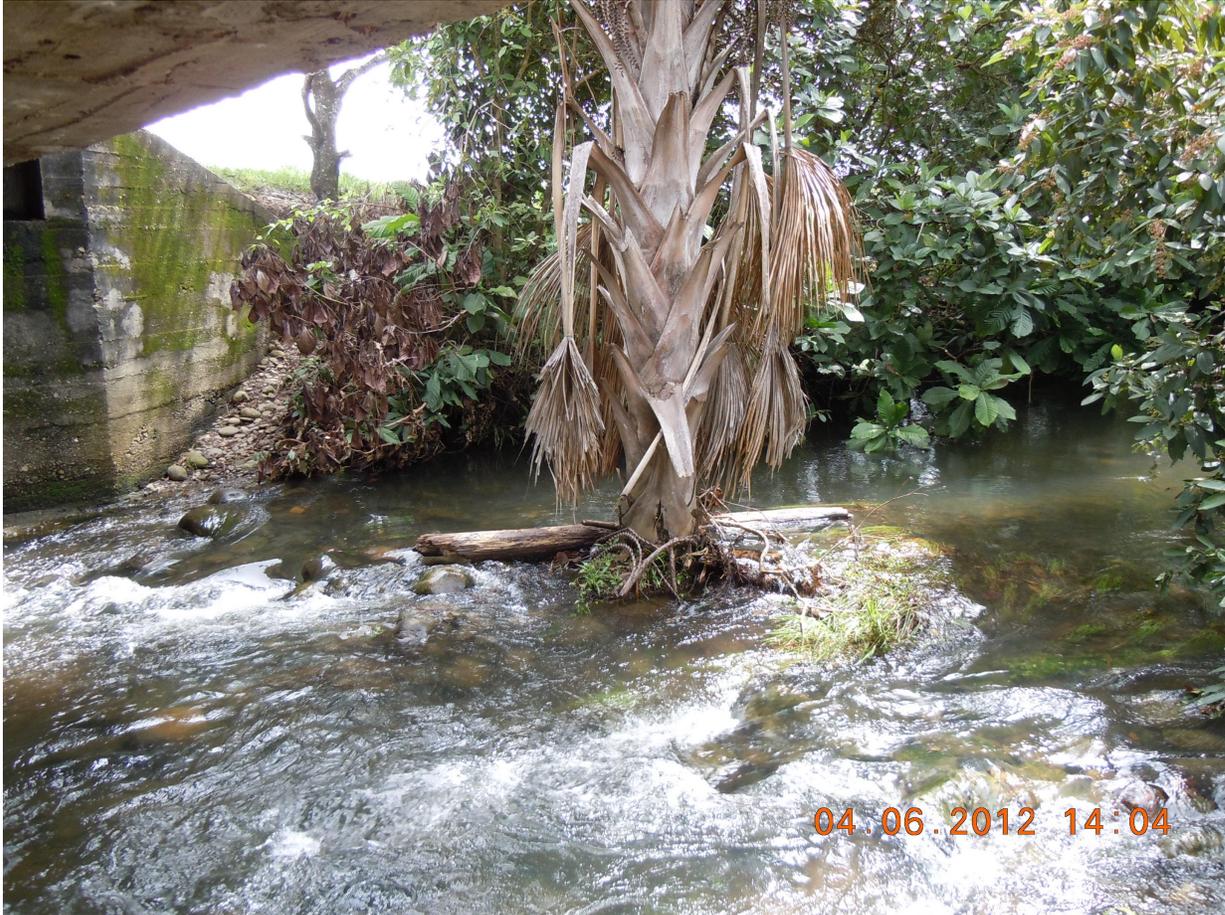
Componente.....: 15 Cauce

Calif./Mantenim....: 1 /

Daño/Observaciones.: El cauce contiene una palmera que se debe retirar para evitar problemas relacionados con la sección hidráulica del puente y posible socavación. Se recomienda realizar una protección del Estribo Derecho con bolsacretos o piedra pegada en dos capas, con diámetro no menor a 0.25m. Ver Anexo 2. Recomendaciones Hidráulicas y Ver Anexo 3

Tipo de daño.....: Erosión / socavación

Reparaciones.....: C Protección del cauce

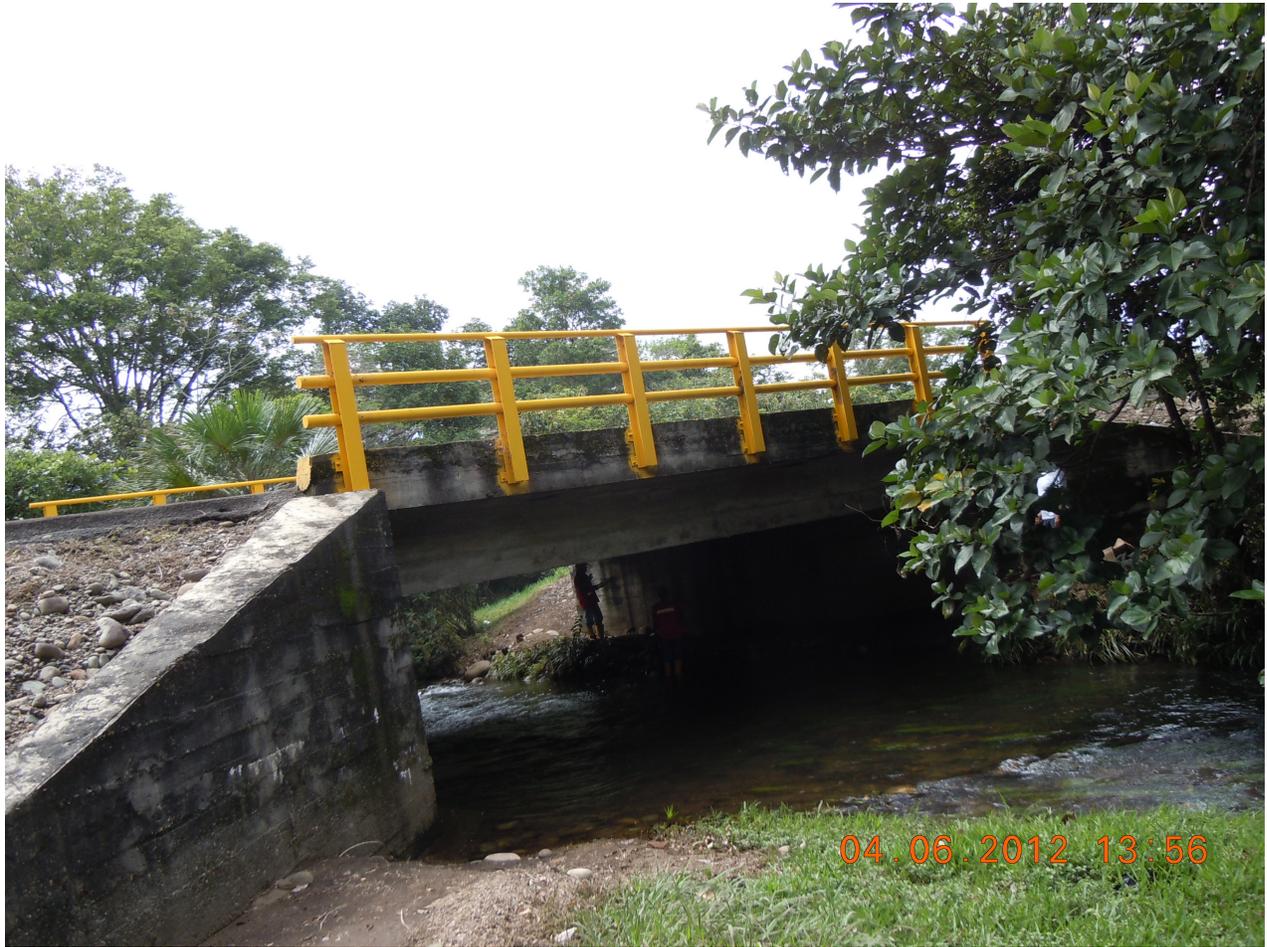
Componente.....: 17 Puente en general

Calif./Mantenim.....: 3 / -

Daño/Observaciones.: El puente requiere reparaciones en vigas y losas.
Ver Anexo 1. Recomendaciones Estructurales y Ver
Anexo 4. Recomendaciones Geotécnicas.
