SDC/INV	SiPuCol	Fecha	Hoja
	Informe de inspección principal	15/08/12	1
16-6509-002.00 Caño Iraca			
Regional.....: 16 Meta			
Ruta.....: Troncal Villa Garzón - Saravena			
Carretera.....: Yé de Granada - Villavicencio			
Lado de la car...:			
Abscisa.....: 8+0665			
No del registro...: 1294			
Año de construcción.....:			
Año de la última reconstrucción.....:			
Paso Superior/Inferior.....: S			
Dir. de abs. de la carretera principal.: N			
Requisitos de la inspección.....: 3 Bote			
Recolección de datos : Fecha.....: 2012.04.07			
: Iniciales.....: M.E.R			
Posición geográfica...:			
Latitud: 3 gra 38,91 min N Longitud: 73 gra 42,28 min O Altitud: 391 m			
Geometría: Número de luces.....: 2			
Longitud de la luz menor (m): 16,01			
Longitud de la luz mayor (m): 16,01			
Longitud total(m): 32,03			
Ancho del tablero.....(m): 10,70			
Ancho del separador.....(m): 0,00			
Ancho del andén izquierdo(m): 0,00			
Ancho del andén derecho..(m): 0,00

Resumen cronológico:	Fecha	Actividades
	1996.07.14	Inspección principal
	2002.06.17	Inspección principal
	2006.12.20	Inspección principal
	2012.04.07	Inspección principal

Fecha.....: 2012.04.07
 Iniciales.....: M.E.R
 Tiempo.....: Nublado
 Te

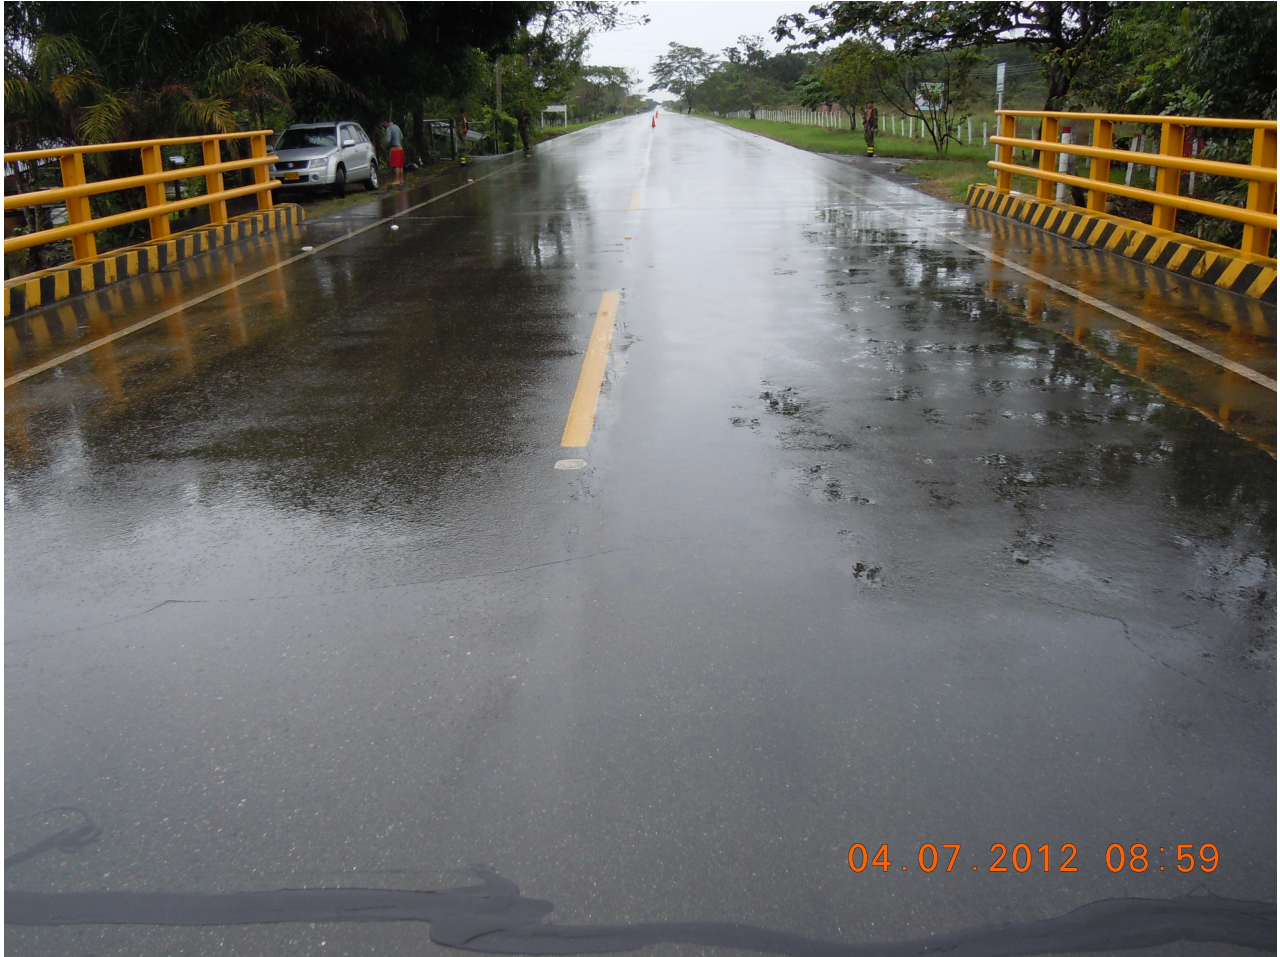
Componente.....: 1 Superficie del puente

Calif./Mantenim....: 0 / -

Daño/Observaciones.: Se encuentra en buen estado, esta debidamente
señalizado horizontalmente incluye tachas
reflectivas.

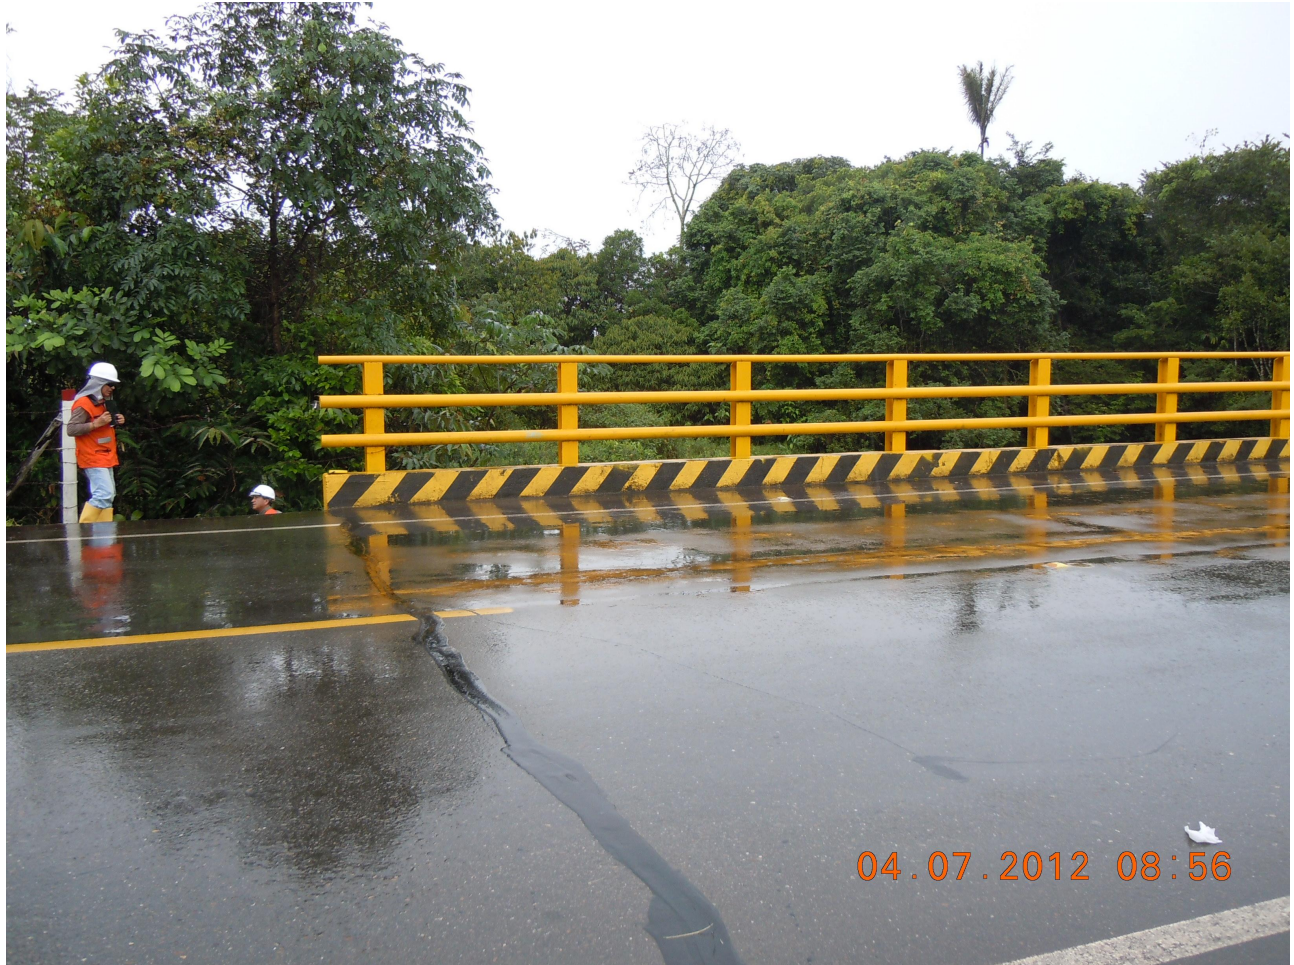
Componente.....: 2 Juntas de expansión
 Calif./Mantenim....: 2 / -
 Daño/Observaciones.: El puente carece de dispositivos de juntas. Se recomienda instalar juntas de bloque de neopreno.
 Z(m): Colocación de junte de bloque de neopreno.
 Tipo de daño.....: No registrado
 Reparaciones.....: Z Otra

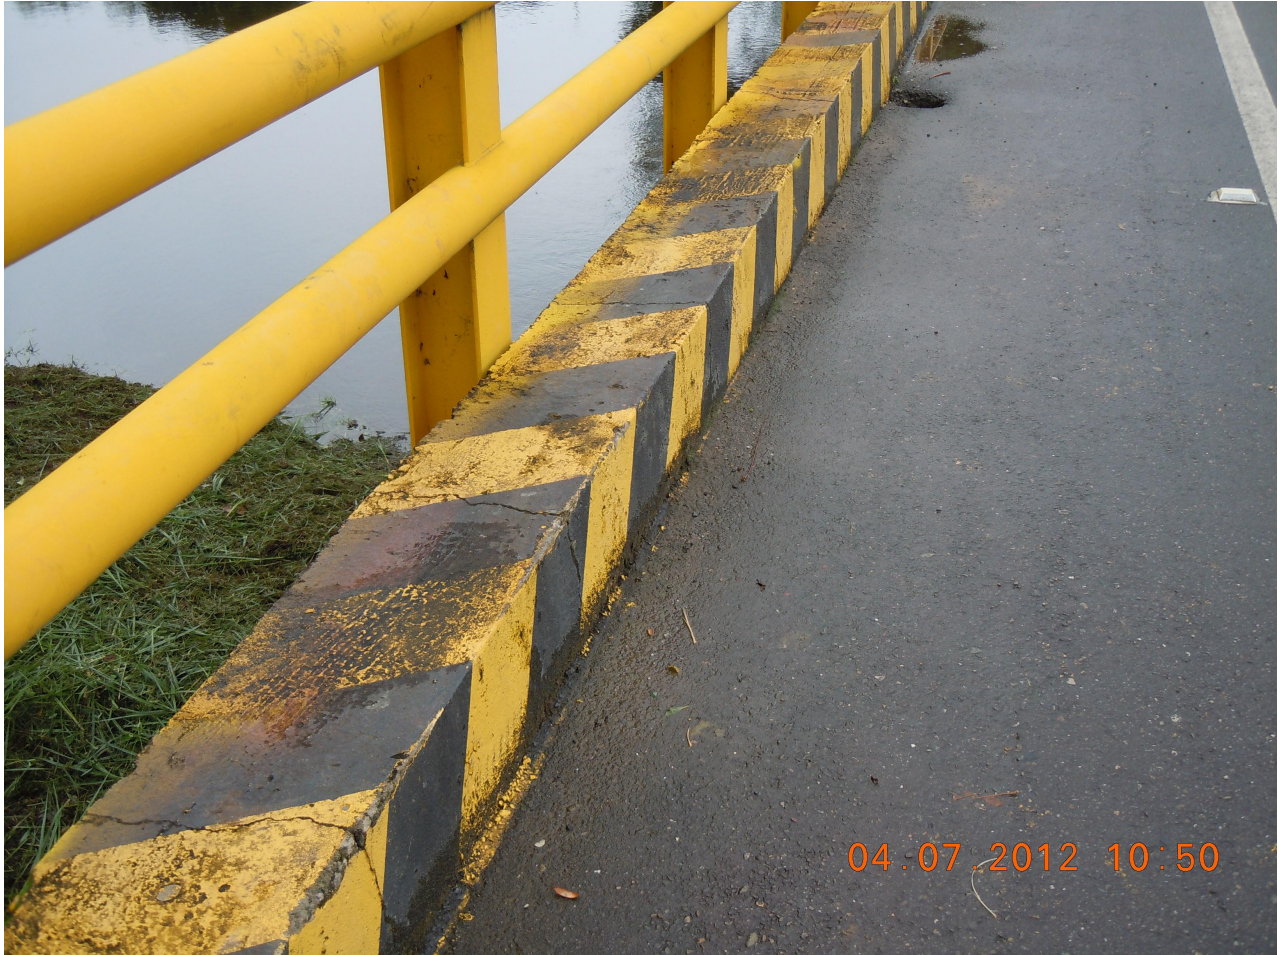
Componente.....: 3 Andenes/Bordillos

Calif./Mantenim....: 0 / -

Daño/Observaciones.: Los bordillos se encuentran en buen estado, debidamente pintados. Se observa humedad en sus caras externas. Realizar limpieza y mantenimiento rutinario.

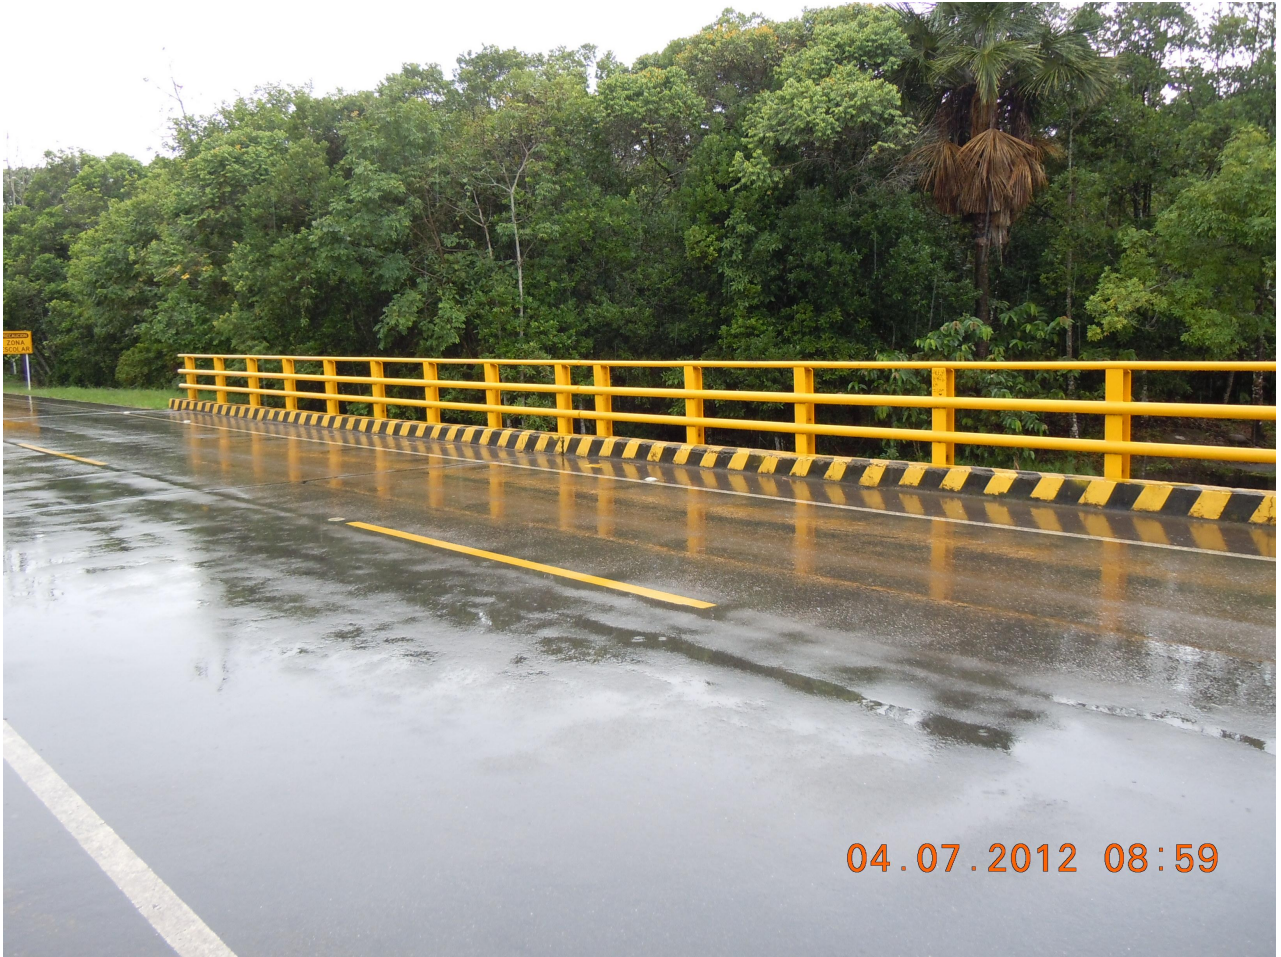
Componente.....: 4 Barandas

Calif./Mantenim....: 0 / -

Daño/Observaciones.: Realizar limpieza y mantenimiento rutinario.

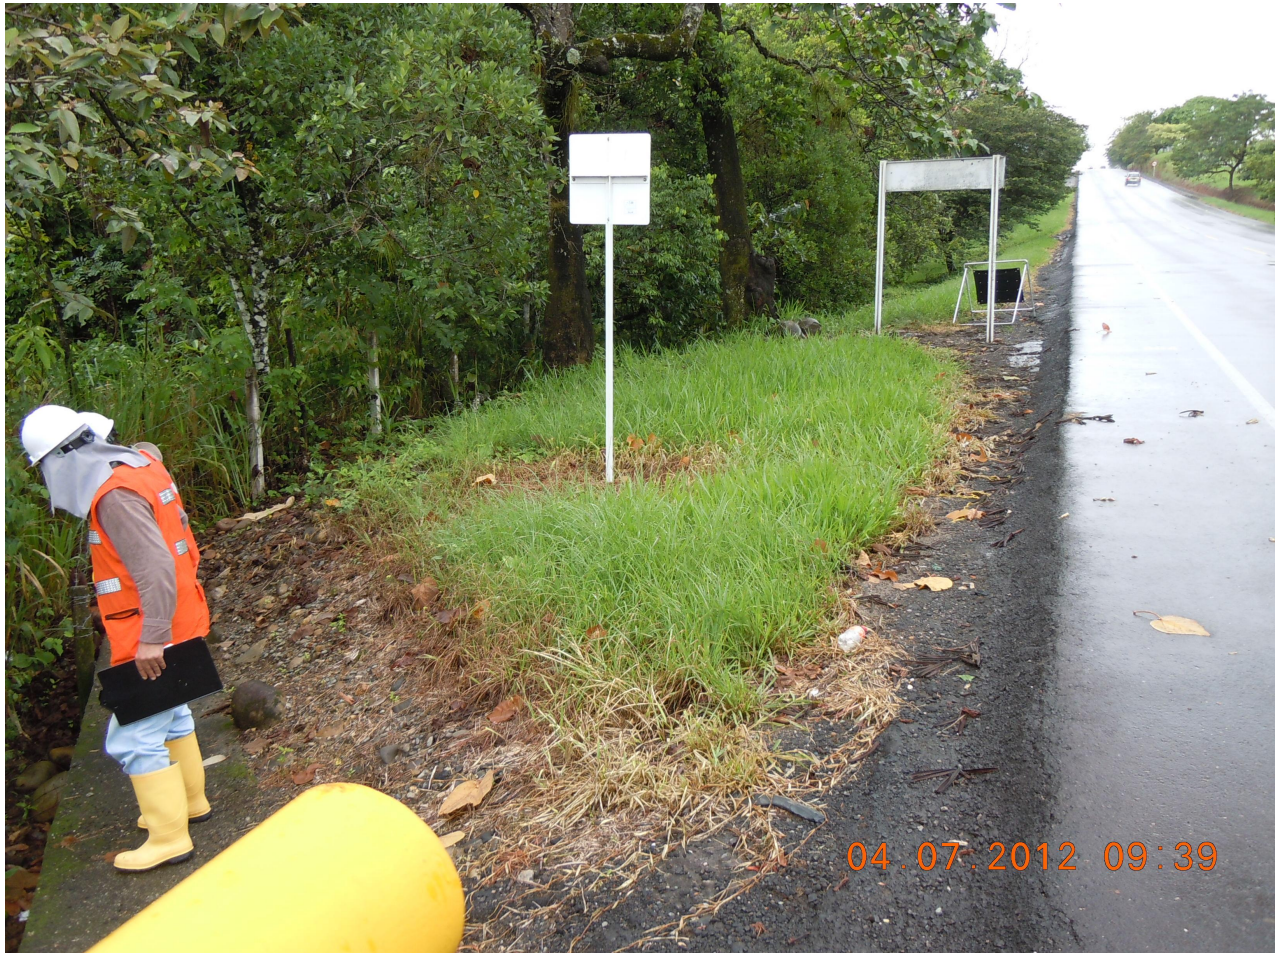
Componente.....: 5 Conos/Taludes

Calif./Mantenim....: 0 / -

Daño/Observaciones.: Los conos se encuentran en buen estado.

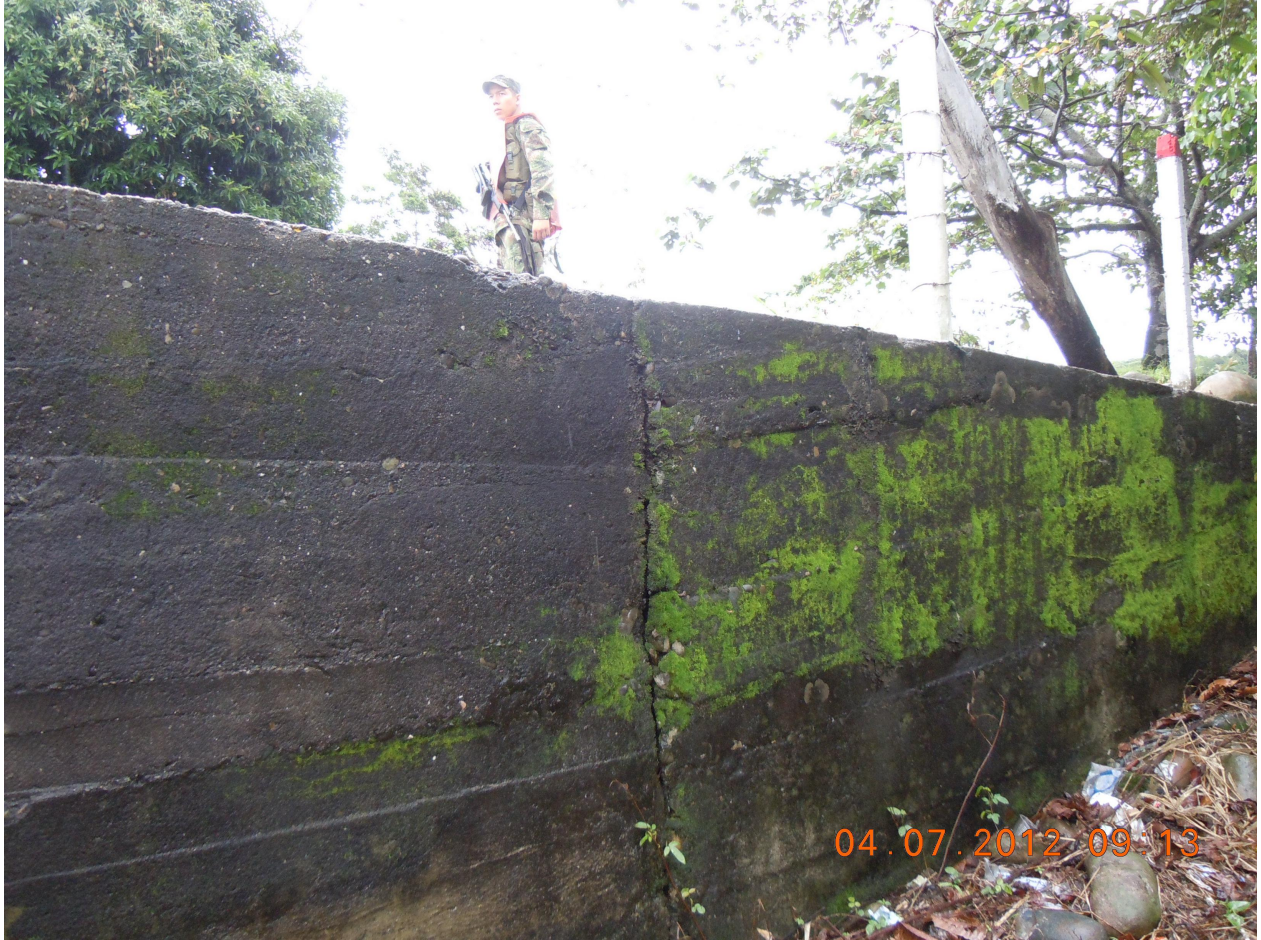
Componente.....: 6 Aletas

Calif./Mantenim....: 1 / -

Daño/Observaciones.: Presentan humedad y vegetación. Requieren de labores de mantenimiento rutinario.

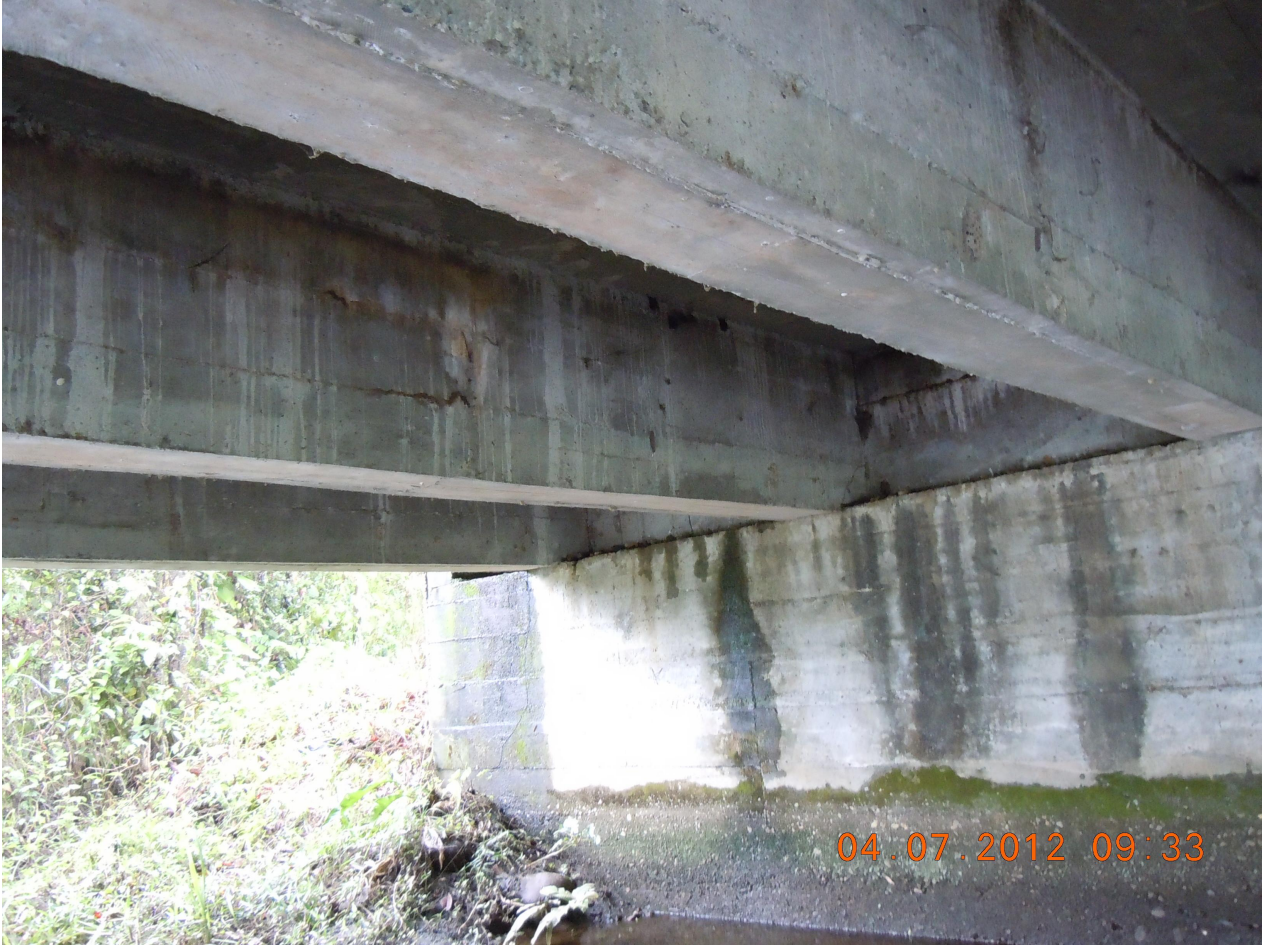
Componente.....: 7 Estribos
Calif./Mantenim....: 1 / -
Daño/Observaciones.: Presentan humedad y vegetación ocasionadas por la infiltración a través de las juntas de expansión del puente
Tipo de daño.....: Infiltración

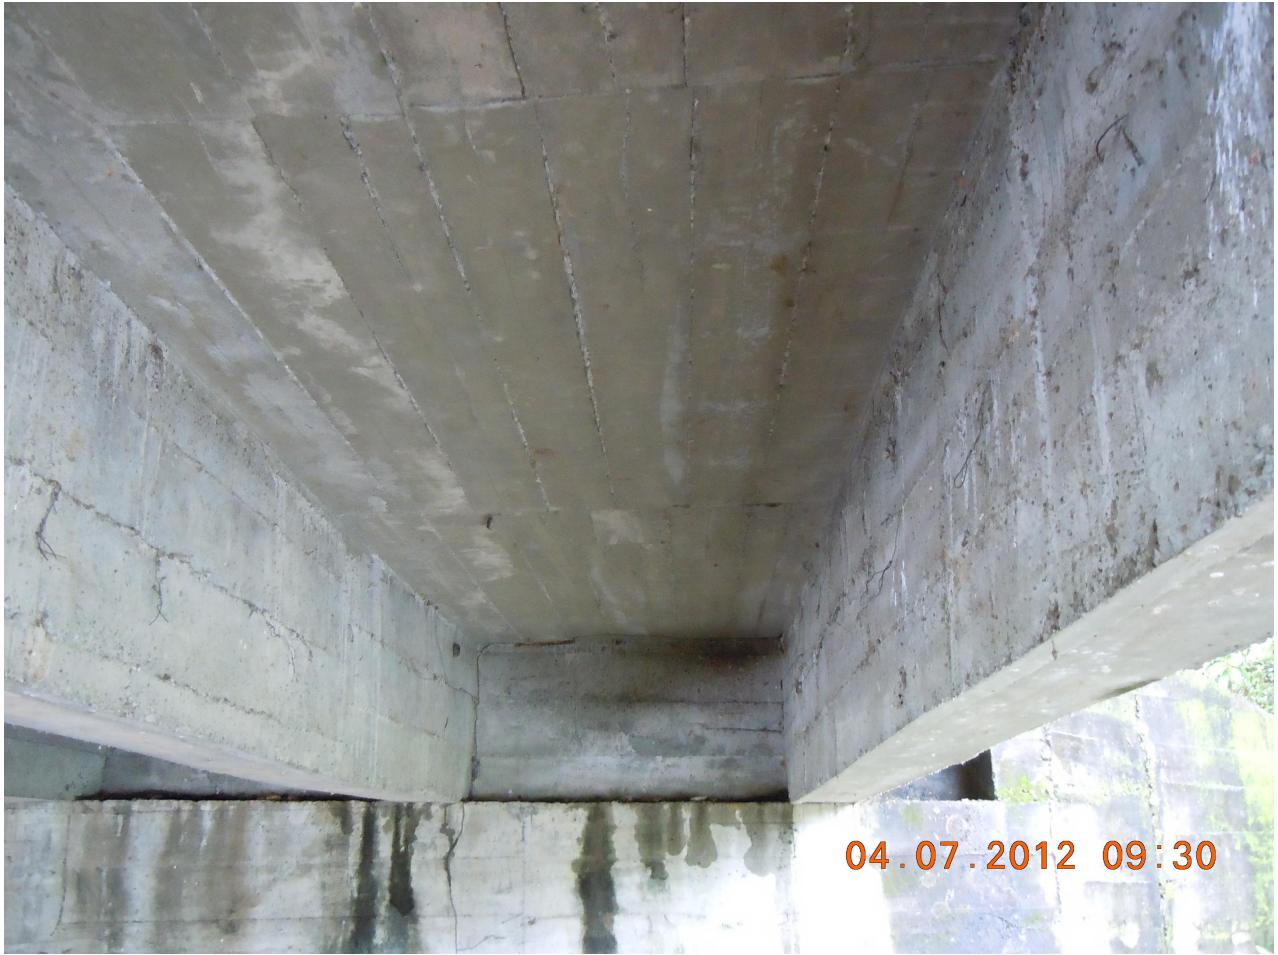
Componente.....: 7 Estribos

Calif./Mantenim....: 1 / -

Daño/Observaciones.: Presentan humedad y vegetación ocasionadas por la infiltración a través de las juntas de expansión del puente

Tipo de daño.....: Infiltración

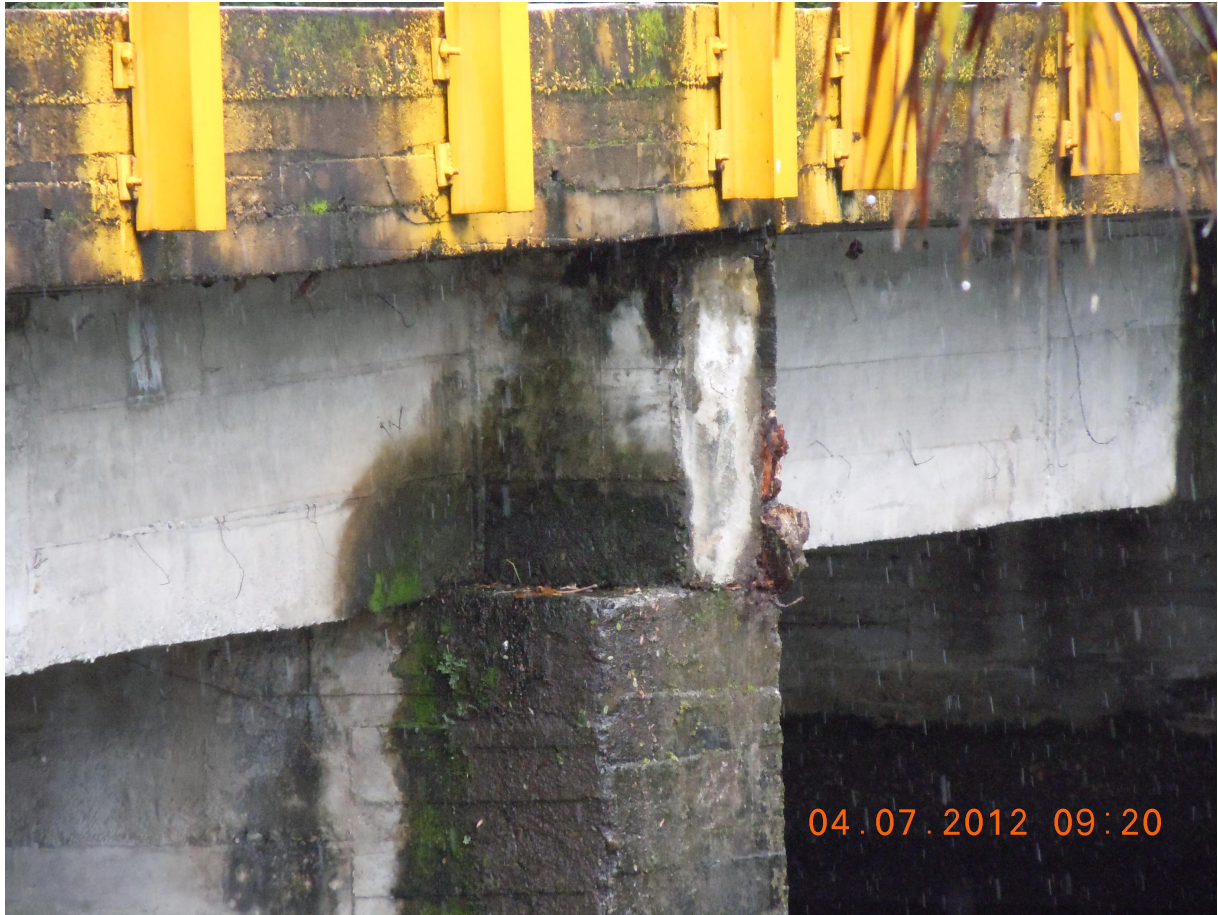
Componente.....: 8 Pilas

Calif./Mantenim....: 1 / -

Daño/Observaciones.: La pila central presenta vegetación y humedad debido a la infiltración proveniente de la junta central del puente. Además se observó exposición del agregado en el concreto. Requiere de labores de mantenimiento rutinario

Tipo de daño.....: Infiltración

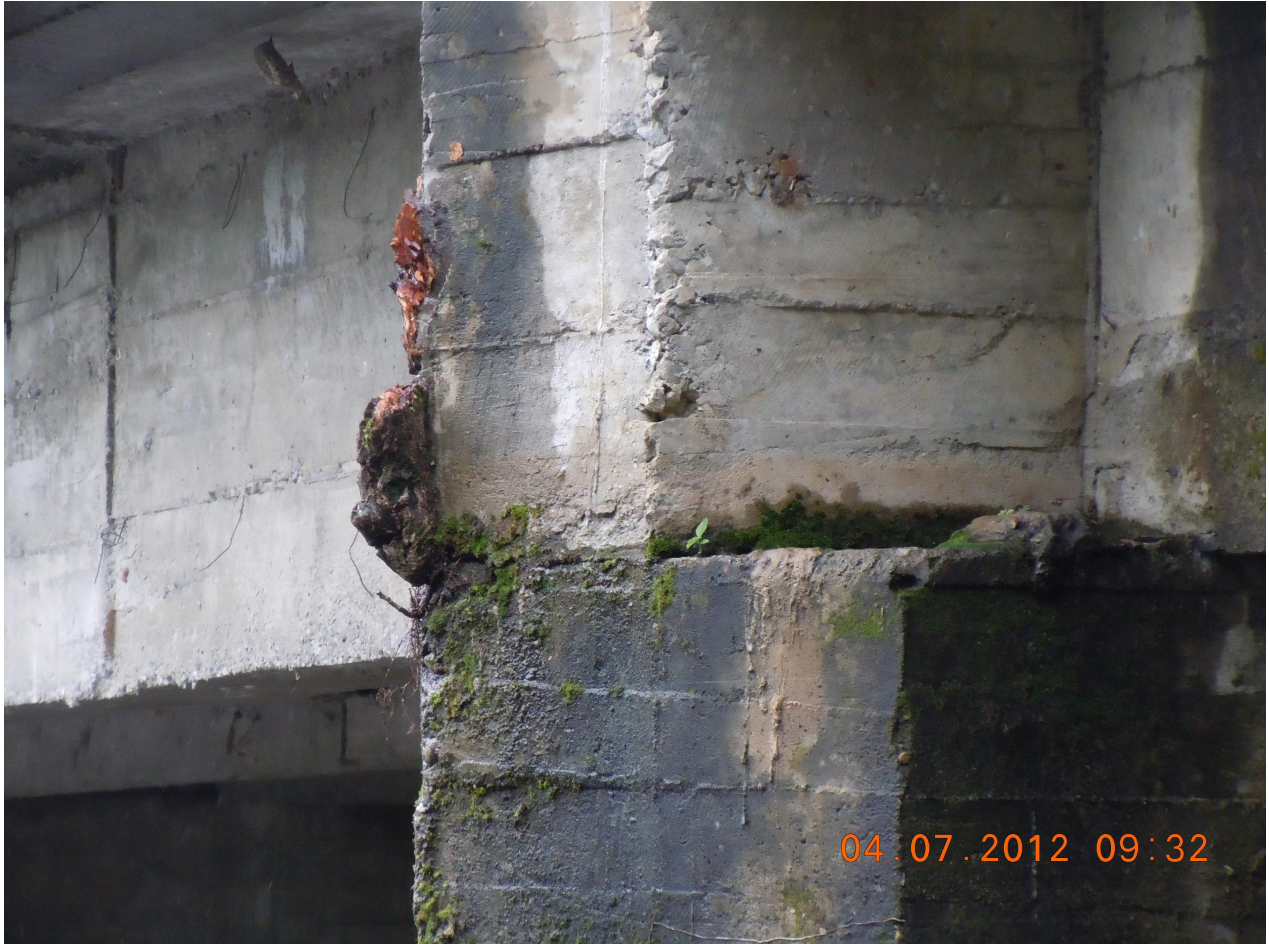
Componente.....: 8 Pilas

Calif./Mantenim....: 1 / -

Daño/Observaciones.: La pila central presenta vegetación y humedad debido a la infiltración proveniente de la junta central del puente. Además se observó exposición del agregado en el concreto. Requiere de labores de mantenimiento rutinario

Tipo de daño.....: Infiltración

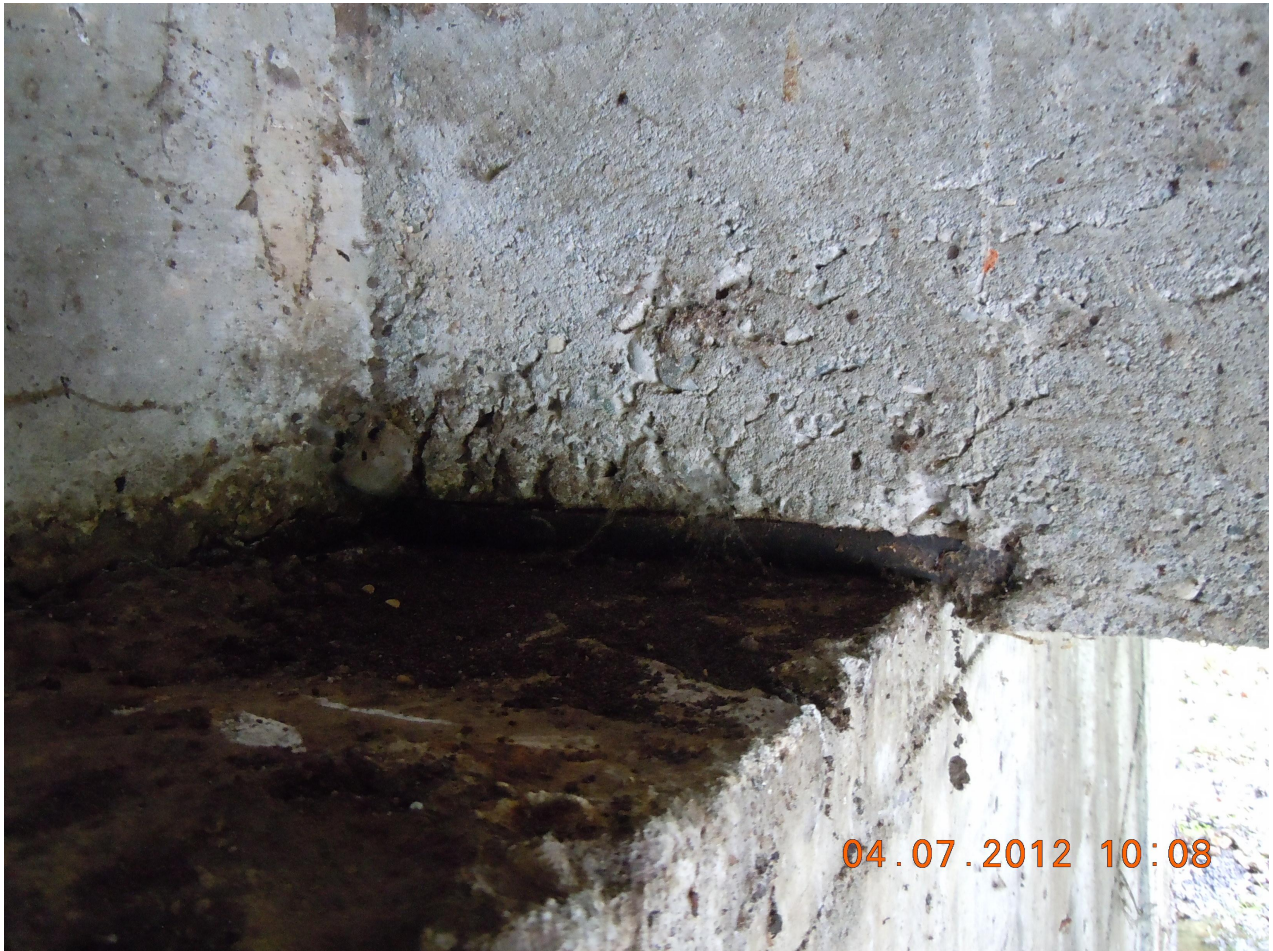
Componente.....: 9 Apoyos

Calif./Mantenim....: 1 / -

Daño/Observaciones.: Requieren labores de mantenimiento rutinario.
Presenta filtración.

Tipo de daño.....: Infiltración

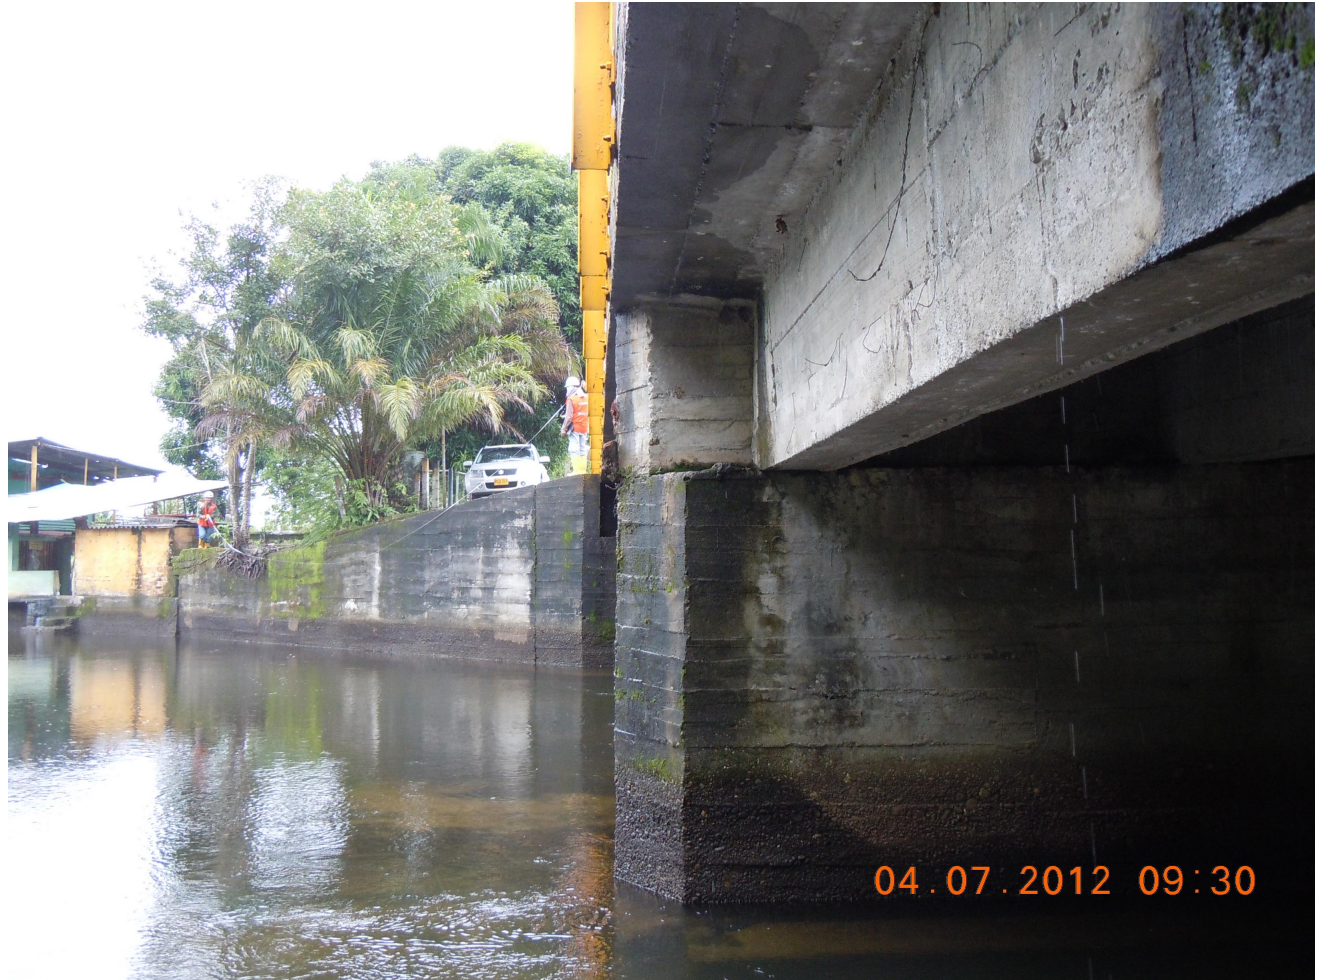
Componente.....: 10 Losa

Calif./Mantenim....: 2 / -

Daño/Observaciones.: Aceros longitudinales expuestos en los voladizos de la losa. Se observó manchas de humedad en el concreto de la losa debido a la carencia de tubos de drenaje.

Tipo de daño.....: Daño en conc. / acero expuesto

Reparaciones.....: Z Otra

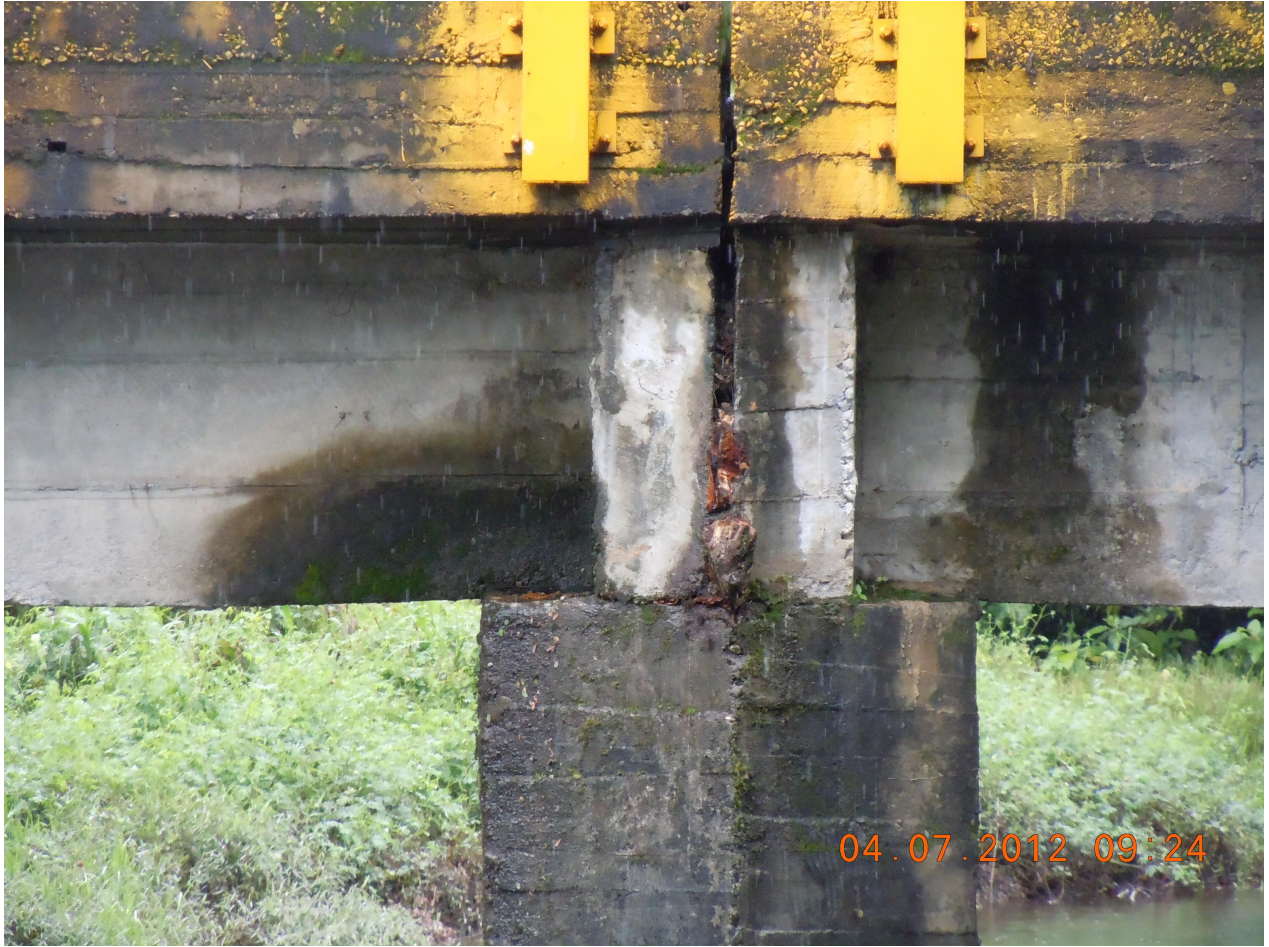
Componente.....: 11 Vigas/Largueros/Diafragmas

Calif./Mantenim....: 1 / -

Daño/Observaciones.: Se observan manchas de humedad proveniente de los drenes de la losa y fisuras por flexión en todas las vigas con espesores de 0.1 mm.

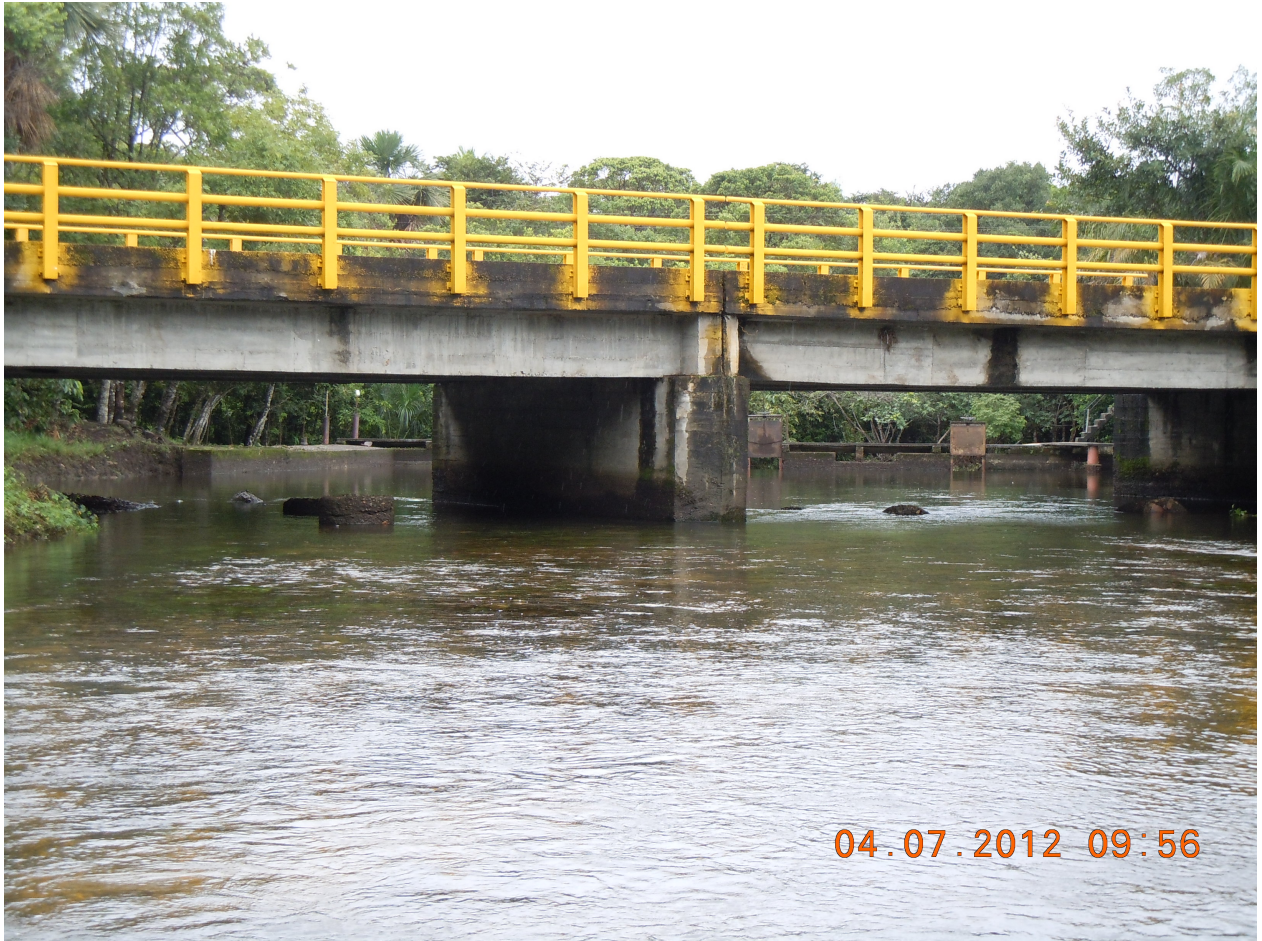
Componente.....: 15 Cauce

Calif./Mantenim....: 1 / -

Daño/Observaciones.: El cauce bajo del puente ha sido represado como balneario. El cauce contiene un bloque de concreto que se debe retirar para evitar problemas relacionados con la sección hidráulica del puente y posible socavación. Ver Anexo 2. Recomendaciones Hidráulicas y Ver Anexo 3 Recomendaciones Geológicas.

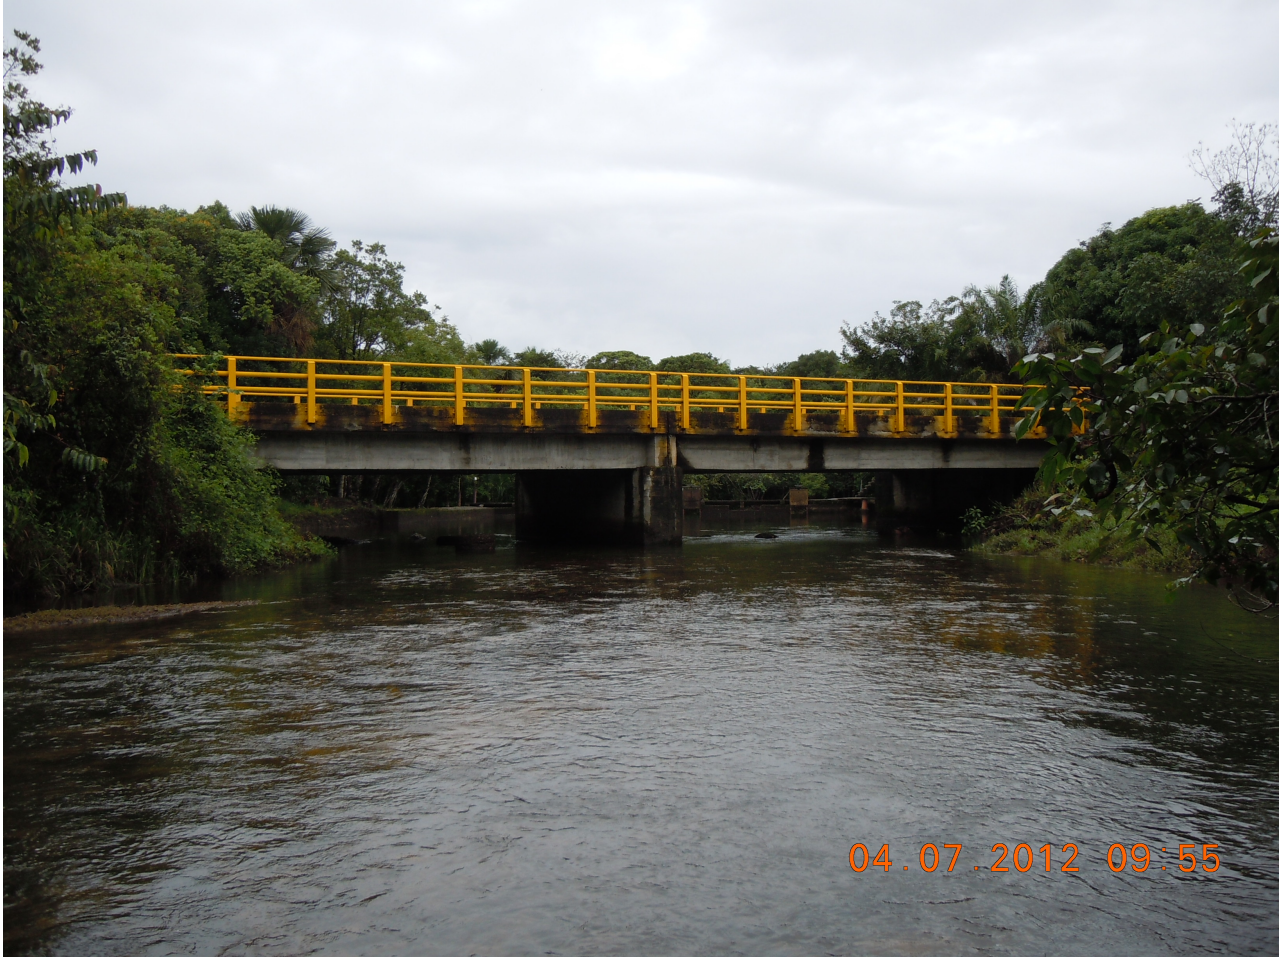
Componente.....: 17 Puente en general

Calif./Mantenim.....: 2 / -

Daño/Observaciones.: El puente requiere de reparación en losa. Ver Anexo 4. Recomendaciones Geotécnicas.
