SDC/INV	SiPuCol	Fecha	Hoja
	Informe de inspección principal	15/08/12	1
16-6509-003.00 Caño Camoa			
Regional.....: 16 Meta			
Ruta.....: Troncal Villa Garzón - Saravena			
Carretera.....: Yé de Granada - Villavicencio			
Lado de la car...:			
Abscisa.....: 14+0312			
No del registro...: 1295			
Año de construcción.....:			
Año de la última reconstrucción.....:			
Paso Superior/Inferior.....: S			
Dir. de abs. de la carretera principal.: N			
Requisitos de la inspección.....: 0 Nada			
Recolección de datos : Fecha.....: 2012.04.07			
: Iniciales.....: M.E.R			
Posición geográfica...:			
Latitud: 3 gra 41,61 min N Longitud: 73 gra 42,17 min O Altitud: 420 m			
Geometría: Número de luces.....: 1			
Longitud de la luz menor (m): 19,18			
Longitud de la luz mayor (m): 19,18			
Longitud total(m): 19,18			
Ancho del tablero.....(m): 10,65			
Ancho del separador.....(m): 0,00			
Ancho del andén izquierdo(m): 0,00			
Ancho del andén derecho..(m): 0,00

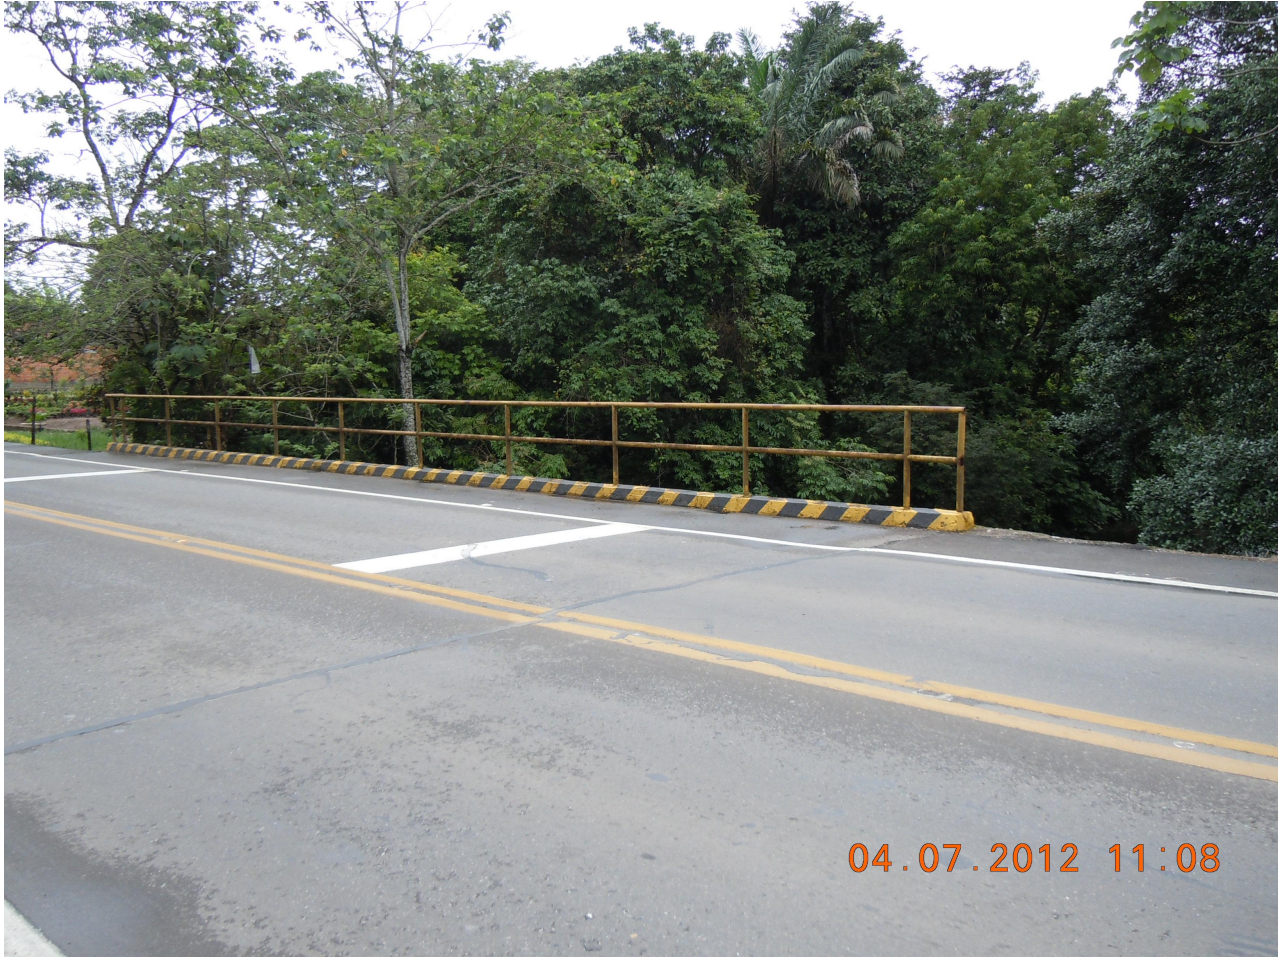
Componente.....: 1 Superficie del puente

Calif./Mantenim....: 0 / -

Daño/Observaciones.: Se encuentra en buen estado, presenta demarcación horizontal con tachas reflectivas.

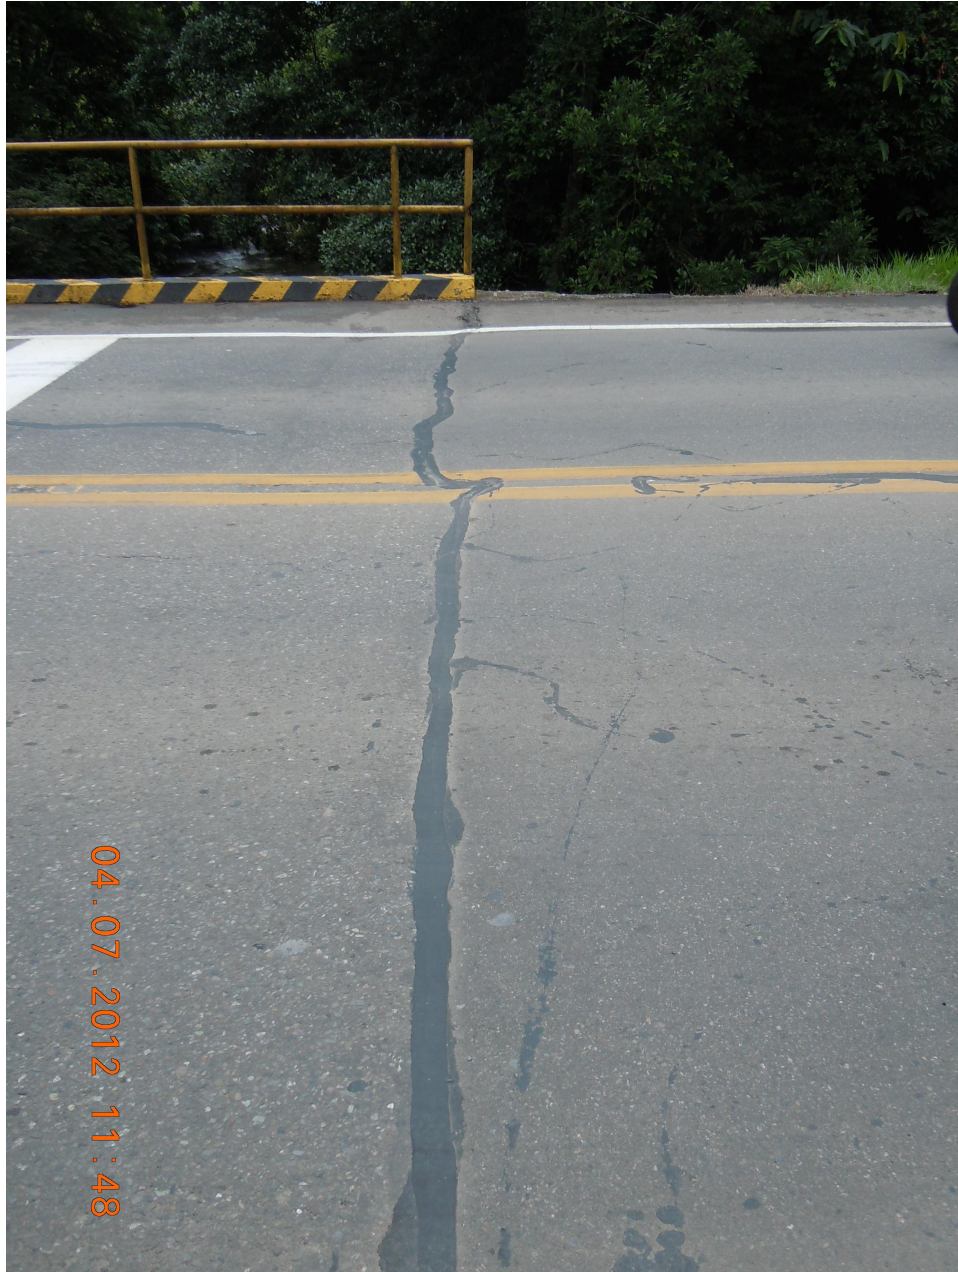
Componente.....: 2 Juntas de expansión

Calif./Mantenim....: 2 / -

Daño/Observaciones.: El puente carece de dispositivos de juntas. Se recomienda instalar juntas de bloque de neopreno.
Z(m): Colocación de junta de bloque de neopreno.

Tipo de daño.....: Infiltración

Reparaciones.....: Z Otra

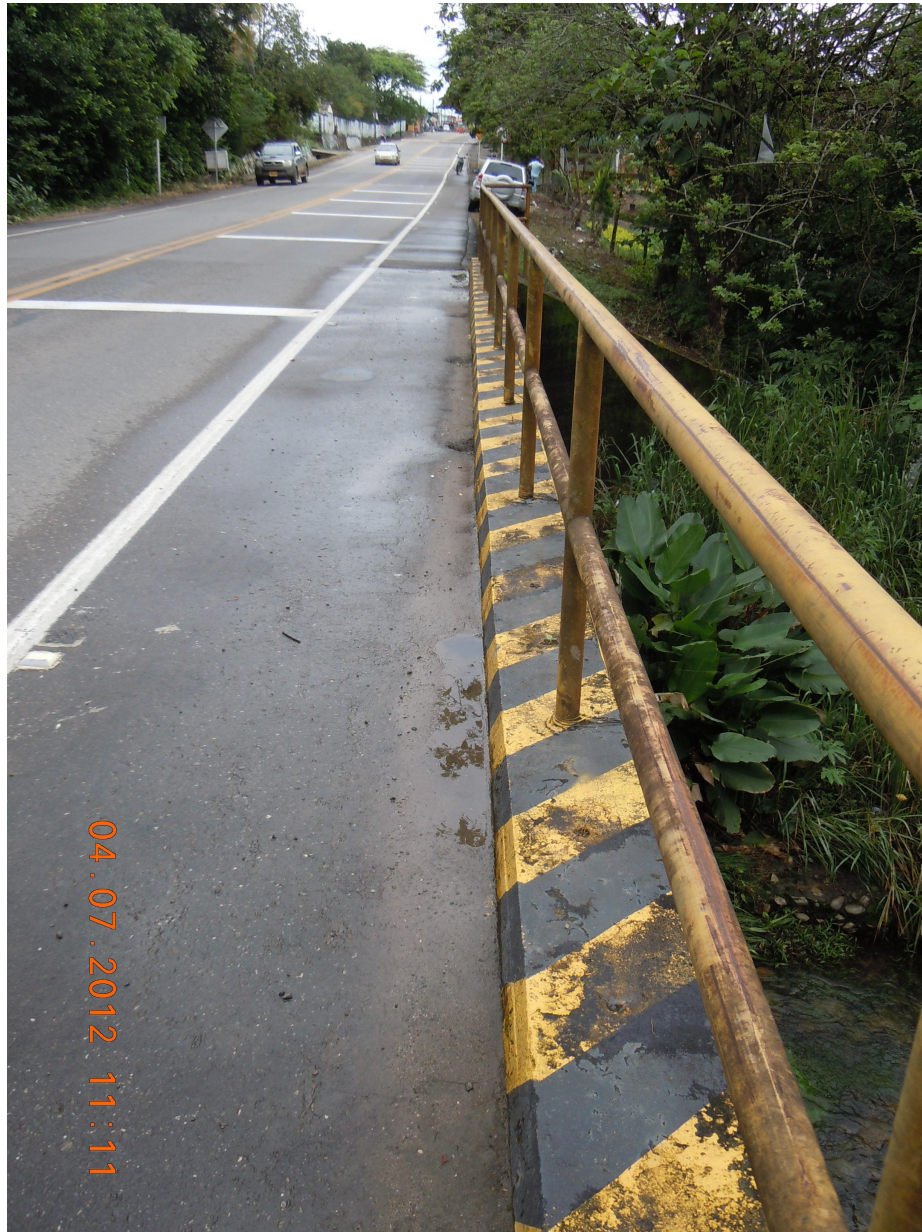
Componente.....: 3 Andenes/Bordillos

Calif./Mantenim....: 1 / -

Daño/Observaciones.: Realizar limpieza y mantenimiento rutinario.

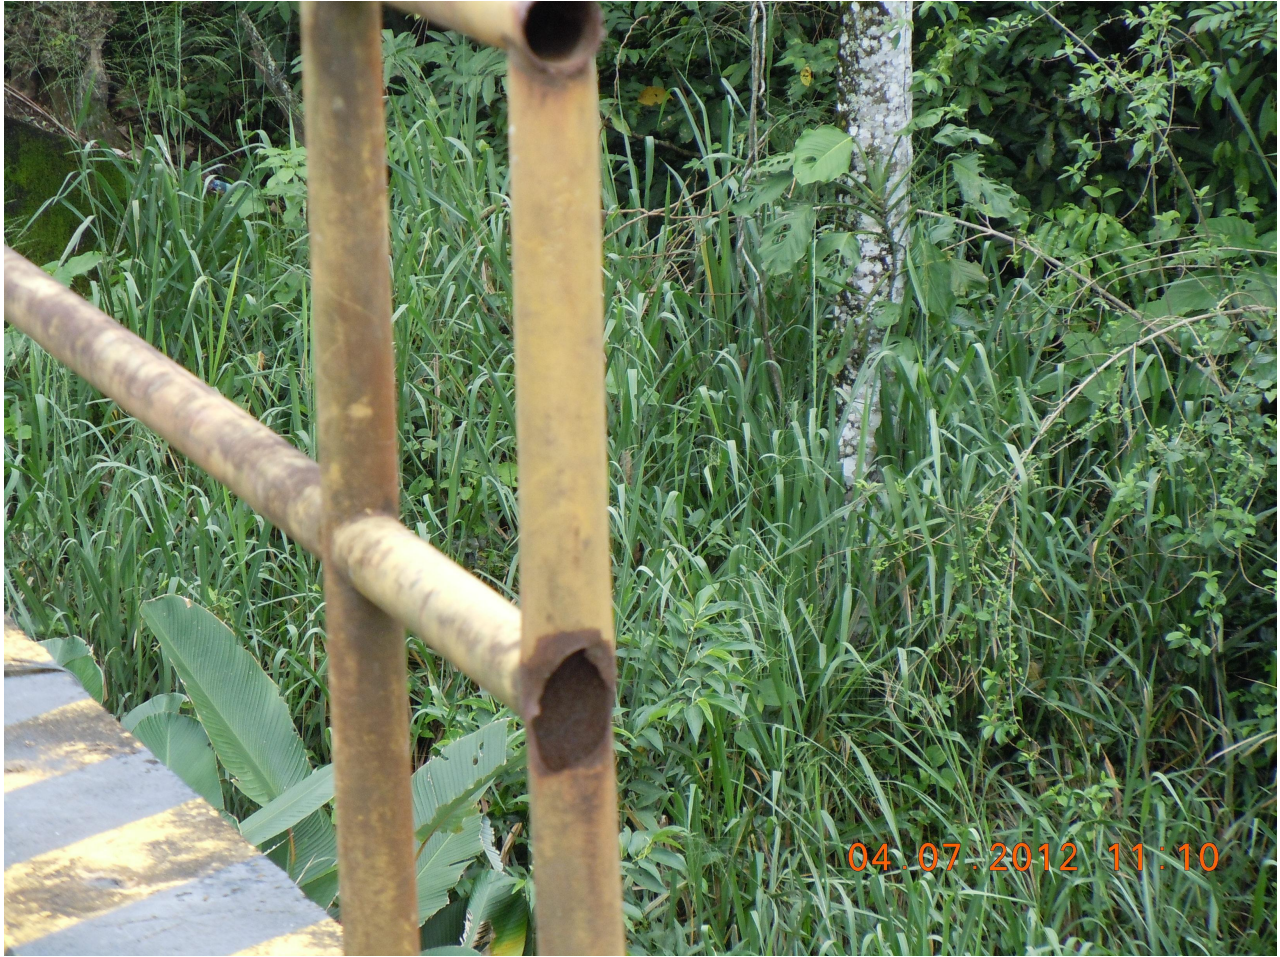
Componente.....: 4 Barandas

Calif./Mantenim....: 4 / -

Daño/Observaciones.: Las barandas existentes presentan corrosión y no cumplen con el código de puentes. Se recomienda reemplazarlas por barandas vehiculares de acero.
Z(m): Instalación de barandas vehiculares metálicas.

Tipo de daño.....: No registrado

Reparaciones.....: D Cambio de baranda de acero

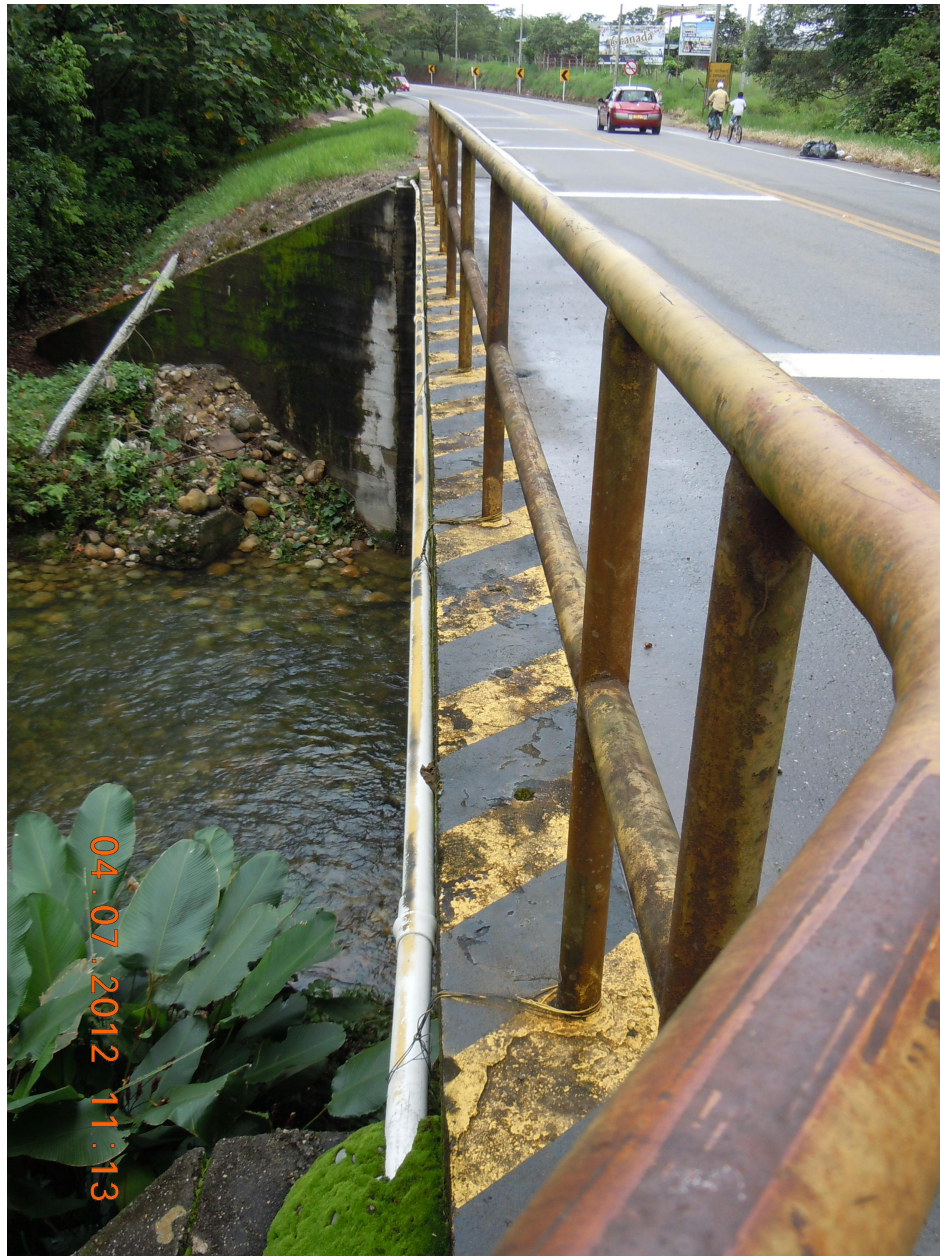
Componente.....: 4 Barandas

Calif./Mantenim....: 4 / -

Daño/Observaciones.: Las barandas existentes presentan corrosión y no cumplen con el código de puentes. Se recomienda reemplazarlas por barandas vehiculares de acero.
Z(m): Instalación de barandas vehiculares metálicas.

Tipo de daño.....: No registrado

Reparaciones.....: D Cambio de baranda de acero

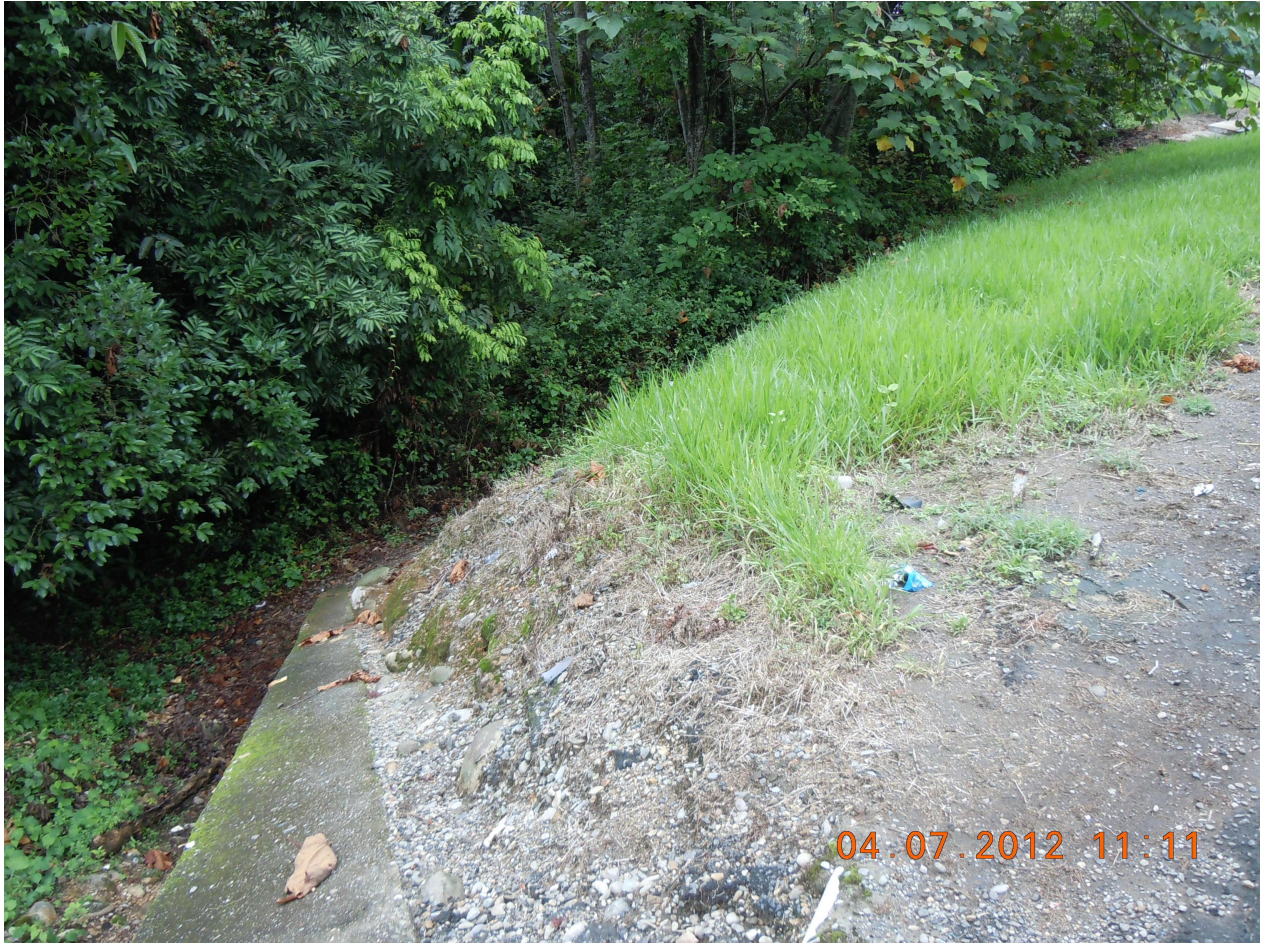
Componente.....: 5 Conos/Taludes

Calif./Mantenim....: 0 / -

Daño/Observaciones.: Se encuentran en buen estado.

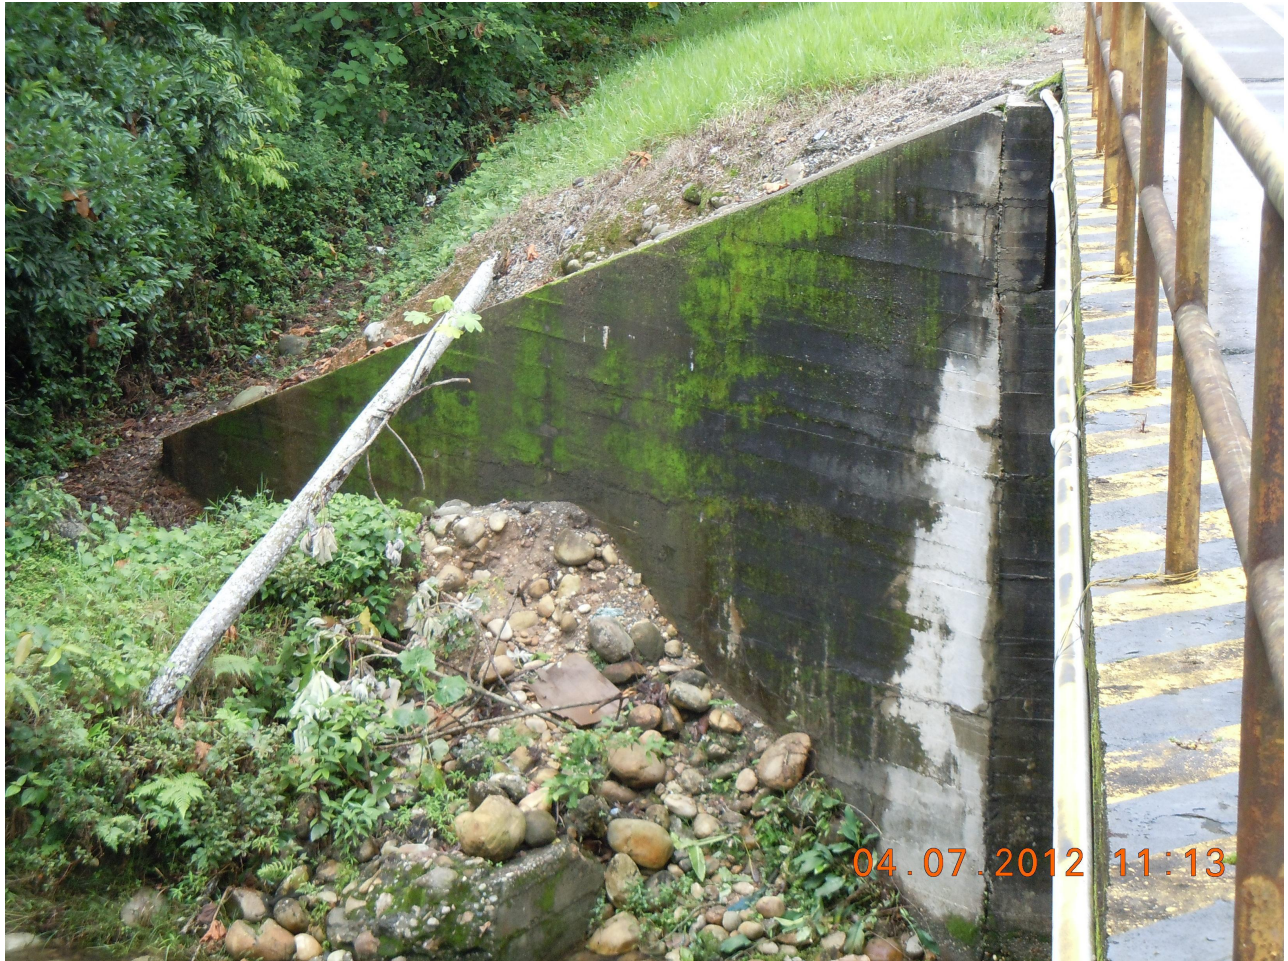
Componente.....: 6 Aletas

Calif./Mantenim....: 1 / -

Daño/Observaciones.: Acumulación de vegetación, concentración de humedad en las aletas, se requiere mantenimiento rutinario.

Tipo de daño.....: Infiltración

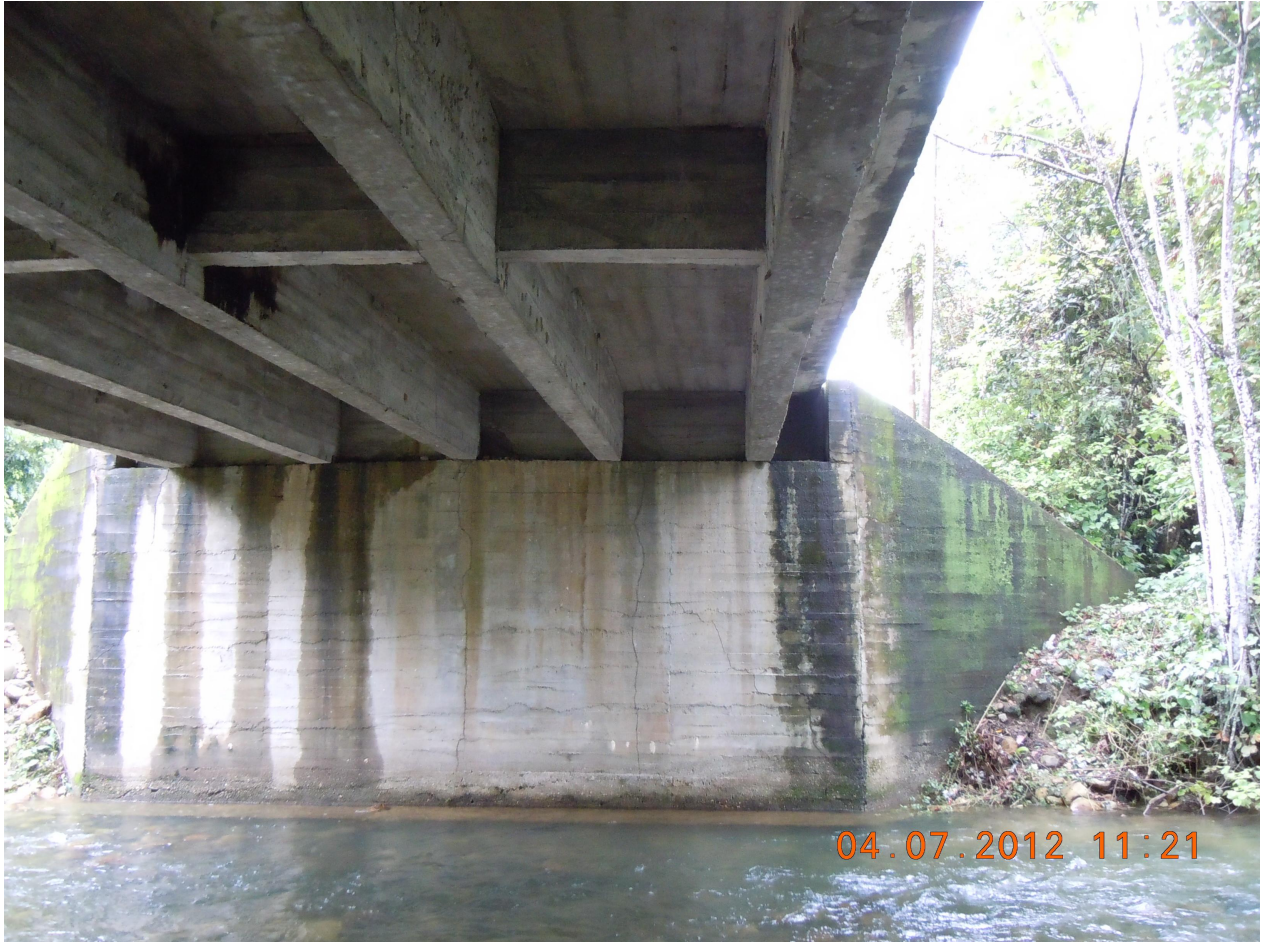
Componente.....: 7 Estribos

Calif./Mantenim....: 1 / -

Daño/Observaciones.: Filtración a través de las juntas, no se
observaron daños en el concreto.

Tipo de daño.....: Infiltración

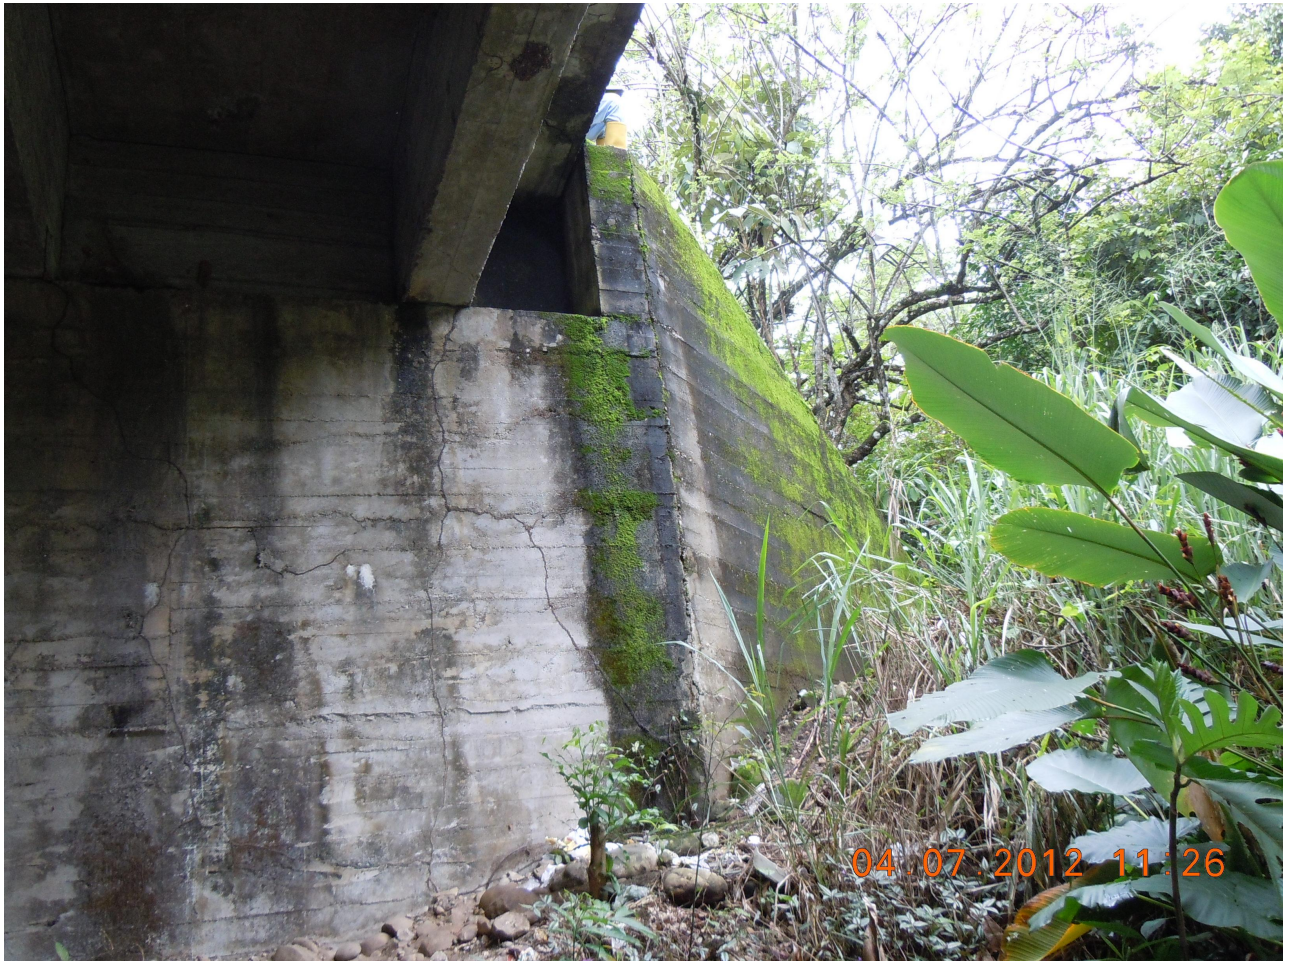
Componente.....: 9 Apoyos

Calif./Mantenim....: 1 / -

Daño/Observaciones.: Se aprecia infiltración a través de las juntas de expansión, requiere labores de mantenimiento rutinario.

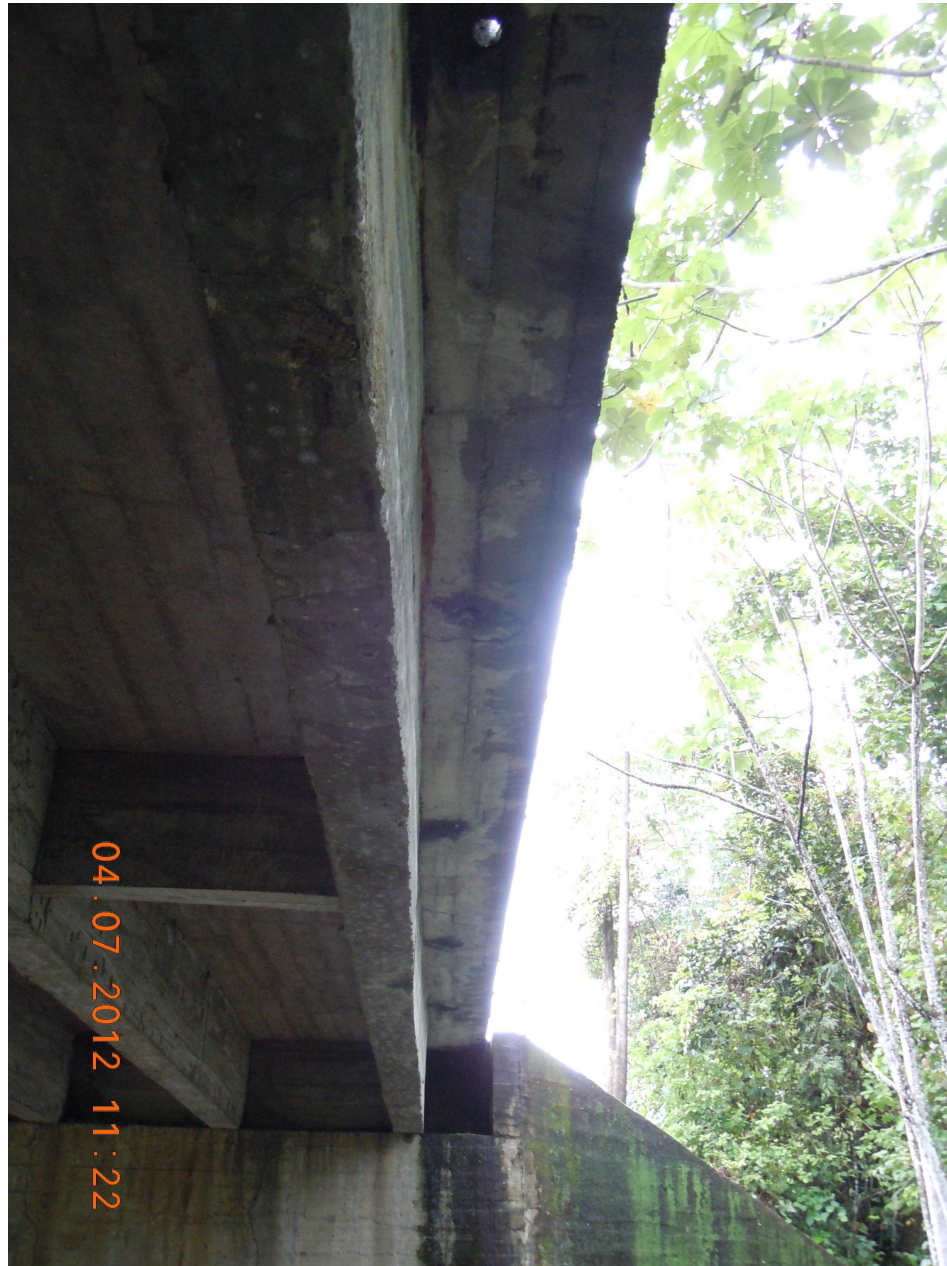
Componente.....: 10 Losa

Calif./Mantenim....: 2 / -

Daño/Observaciones.: Los voladizos presentan concreto con refuerzo expuesto con corrosión superficial y drenes carentes de tubos.

Tipo de daño.....: Infiltración

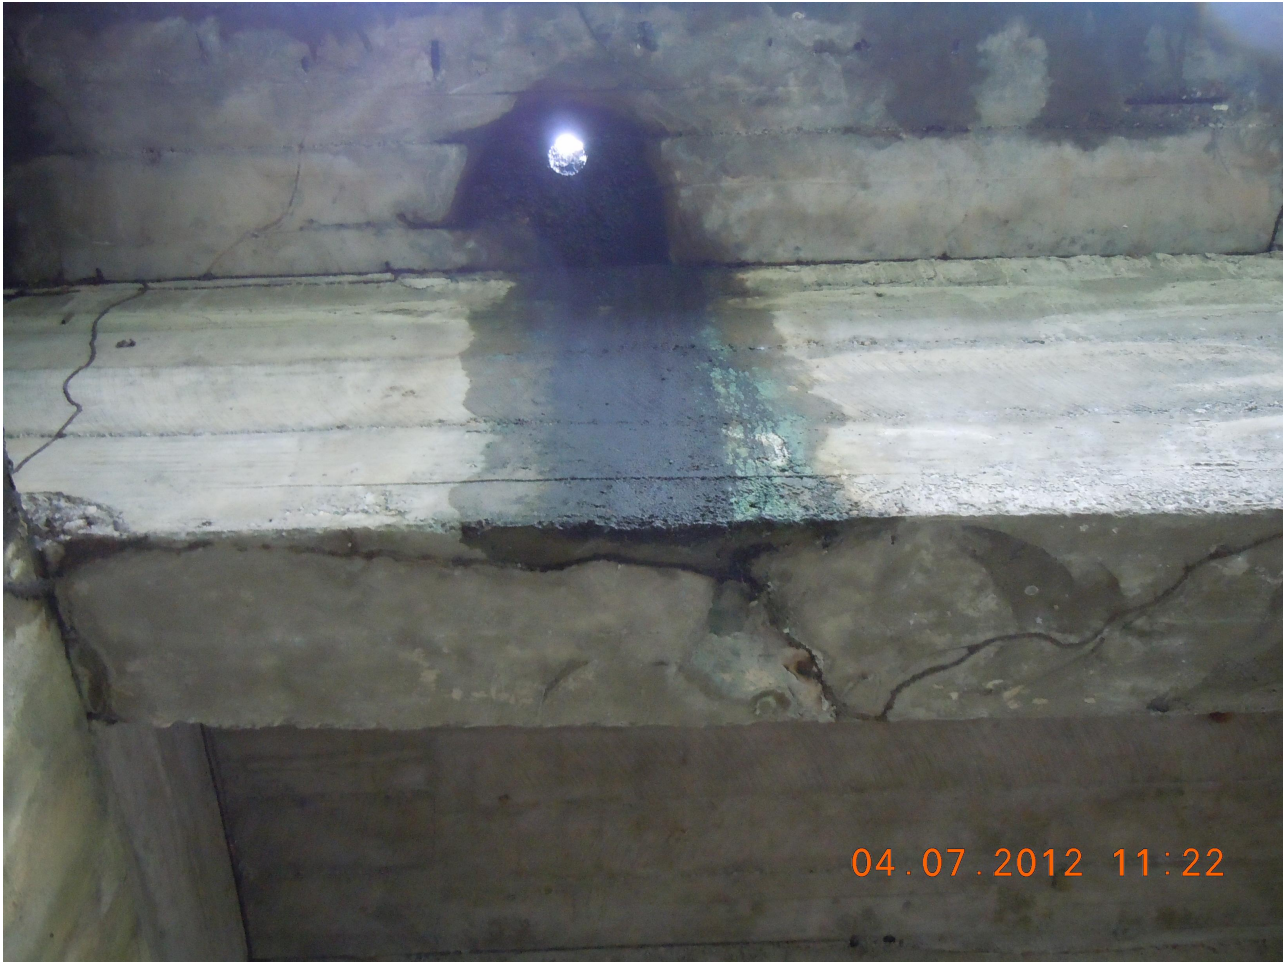
Componente.....: 11 Vigas/Largueros/Diafragmas

Calif./Mantenim....: 1 / -

Daño/Observaciones.: Las vigas externas del tablero presentan manchas de escurrimiento de agua proveniente de los drenes de los voladizos

Tipo de daño.....: Daño en conc. / acero expuesto

Reparaciones.....: A Reparación de concreto

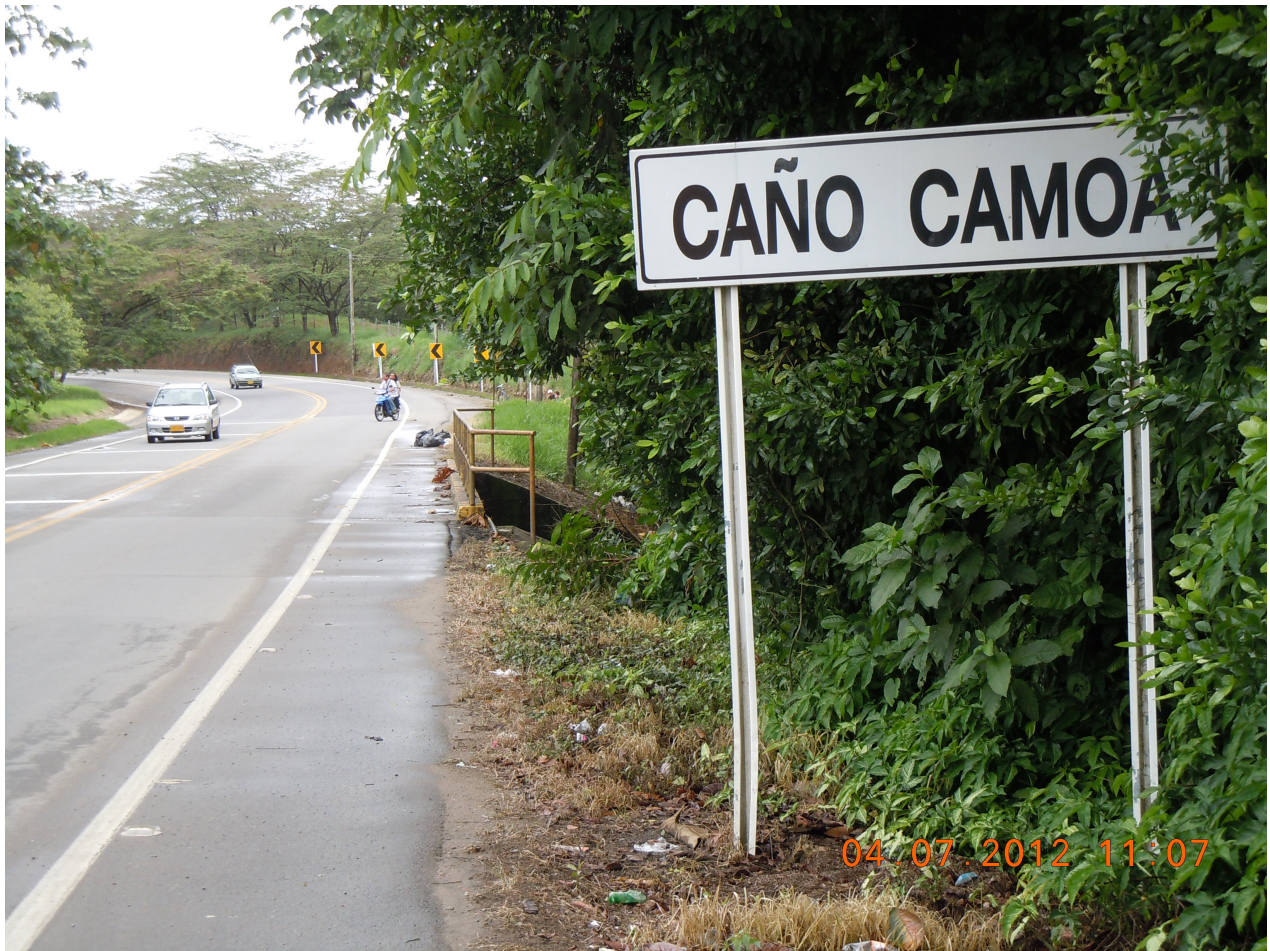
Componente.....: 17 Puente en general

Calif./Mantenim.....: 2 / -

Daño/Observaciones.: Requiere de trabajos en los drenes de los voladizos.
Ver Anexo 4. Recomendaciones Geotécnicas.
