SDC/INV	SiPuCol	Fecha	Hoja
	Informe de inspección principal	15/08/12	1
16-6509-004.00 Caño Marayal			
Regional.....: 16 Meta			
Ruta.....: Troncal Villa Garzón - Saravena			
Carretera.....: Yé de Granada - Villavicencio			
Lado de la car...: 0			
Abscisa.....: 27+0417			
No del registro...: 1296			
Año de construcción.....:			
Año de la última reconstrucción.....:			
Paso Superior/Inferior.....: S			
Dir. de abs. de la carretera principal.: N			
Requisitos de la inspección.....: 0 Nada			
Recolección de datos : Fecha.....: 2012.04.07			
: Iniciales.....: M.E.R			
Posición geográfica...:			
Latitud: 3 gra 47,72 min N Longitud: 73 gra 44,41 min O Altitud: 466 m			
Geometría: Número de luces.....: 1			
Longitud de la luz menor (m): 19,45			
Longitud de la luz mayor (m): 19,45			
Longitud total(m): 19,45			
Ancho del tablero.....(m): 8,62			
Ancho del separador.....(m): 0,00			
Ancho del andén izquierdo(m): 0,00			
Ancho del andén derecho..(m): 0,00

16-6509-004.00 Caño Marayal

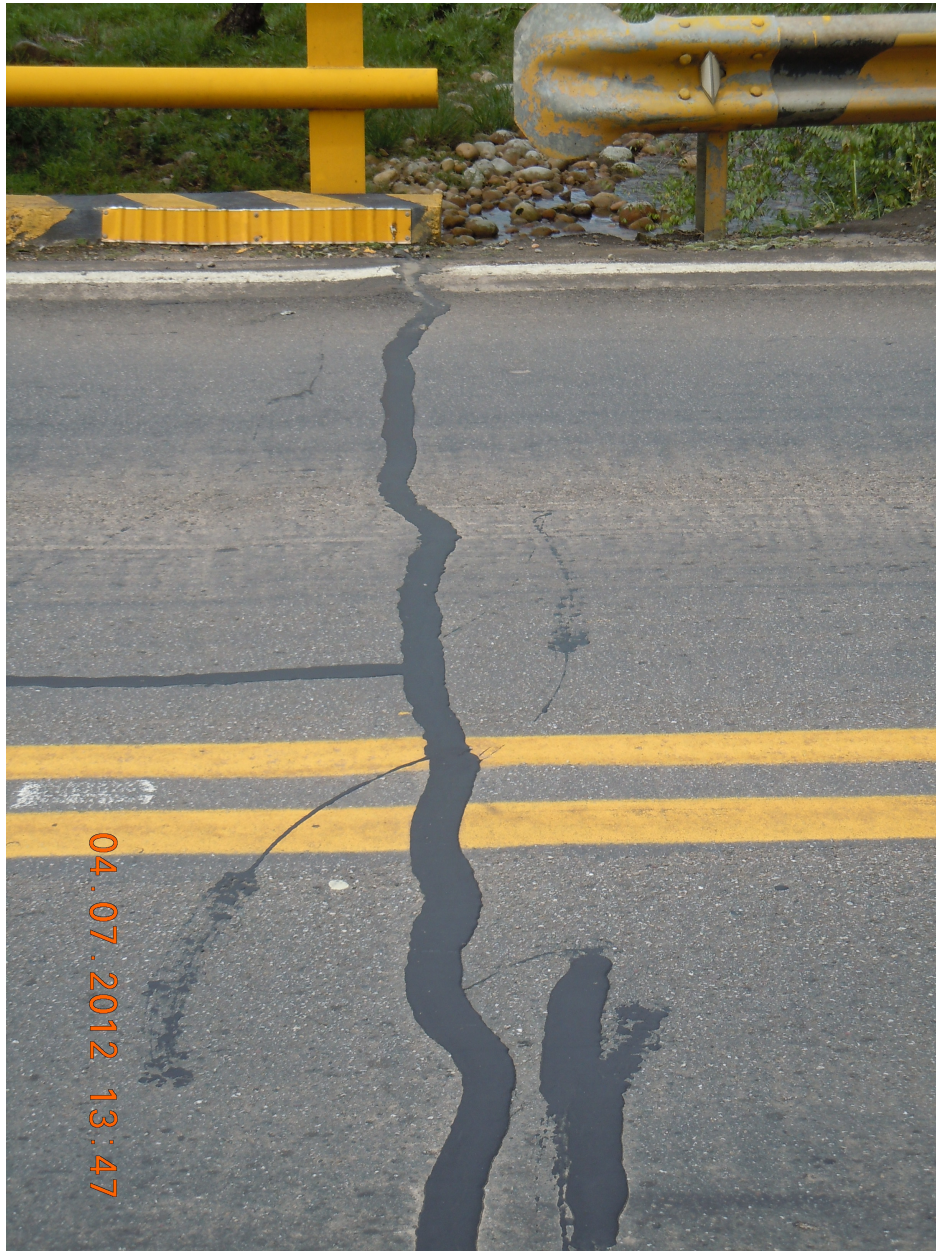
Componente.....: 2 Juntas de expansión

Calif./Mantenim....: 2 / -

Daño/Observaciones.: El puente carece de dispositivos de juntas. Se recomienda instalar juntas de bloque de neopreno.
Z(m): Colocación de junta de bloque de neopreno.

Tipo de daño.....: Infiltración

Reparaciones.....: Z Otra

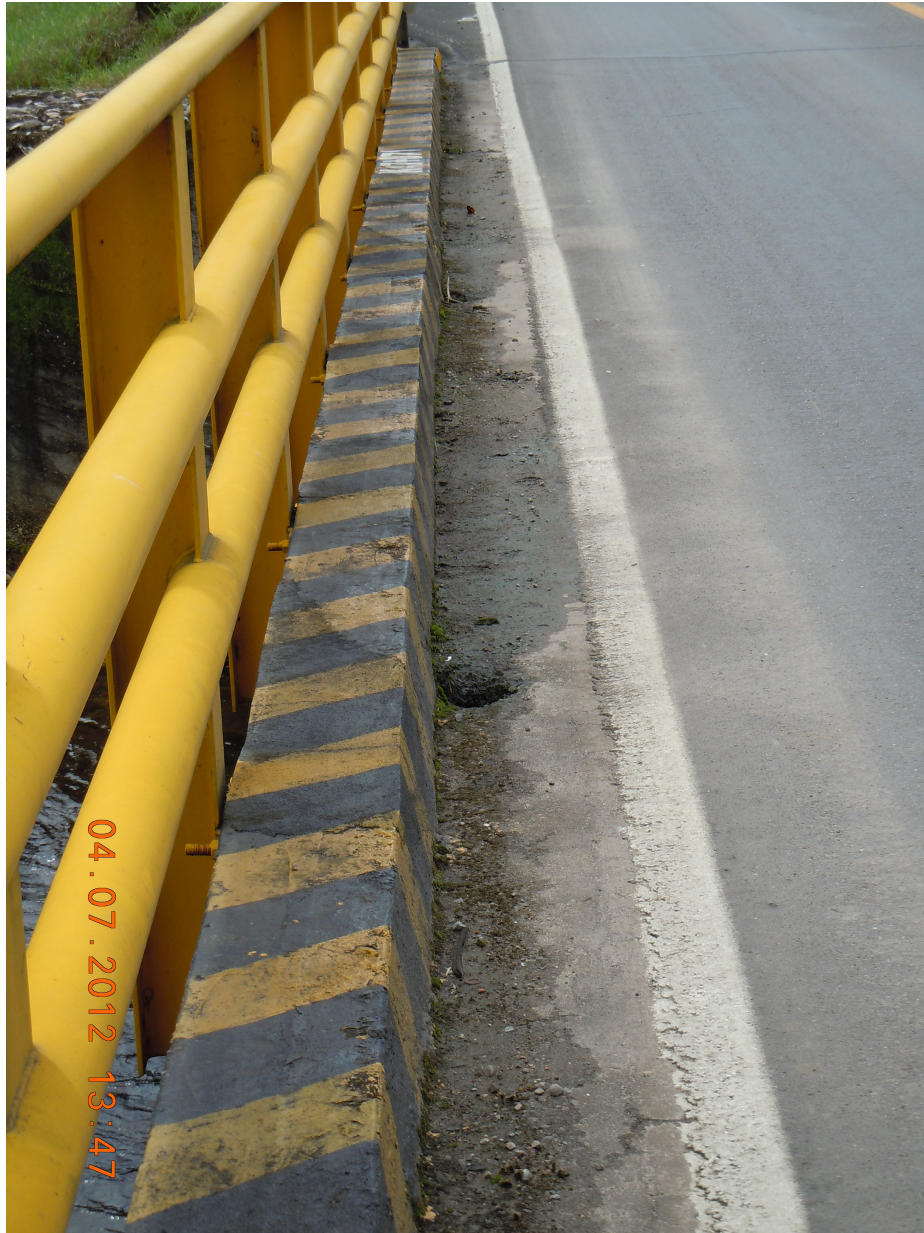
Componente.....: 3 Andenes/Bordillos

Calif./Mantenim....: 1 / -

Daño/Observaciones.: Los bordillos muestran reparaciones de antiguas fracturas. Realizar limpieza y mantenimiento rutinario.

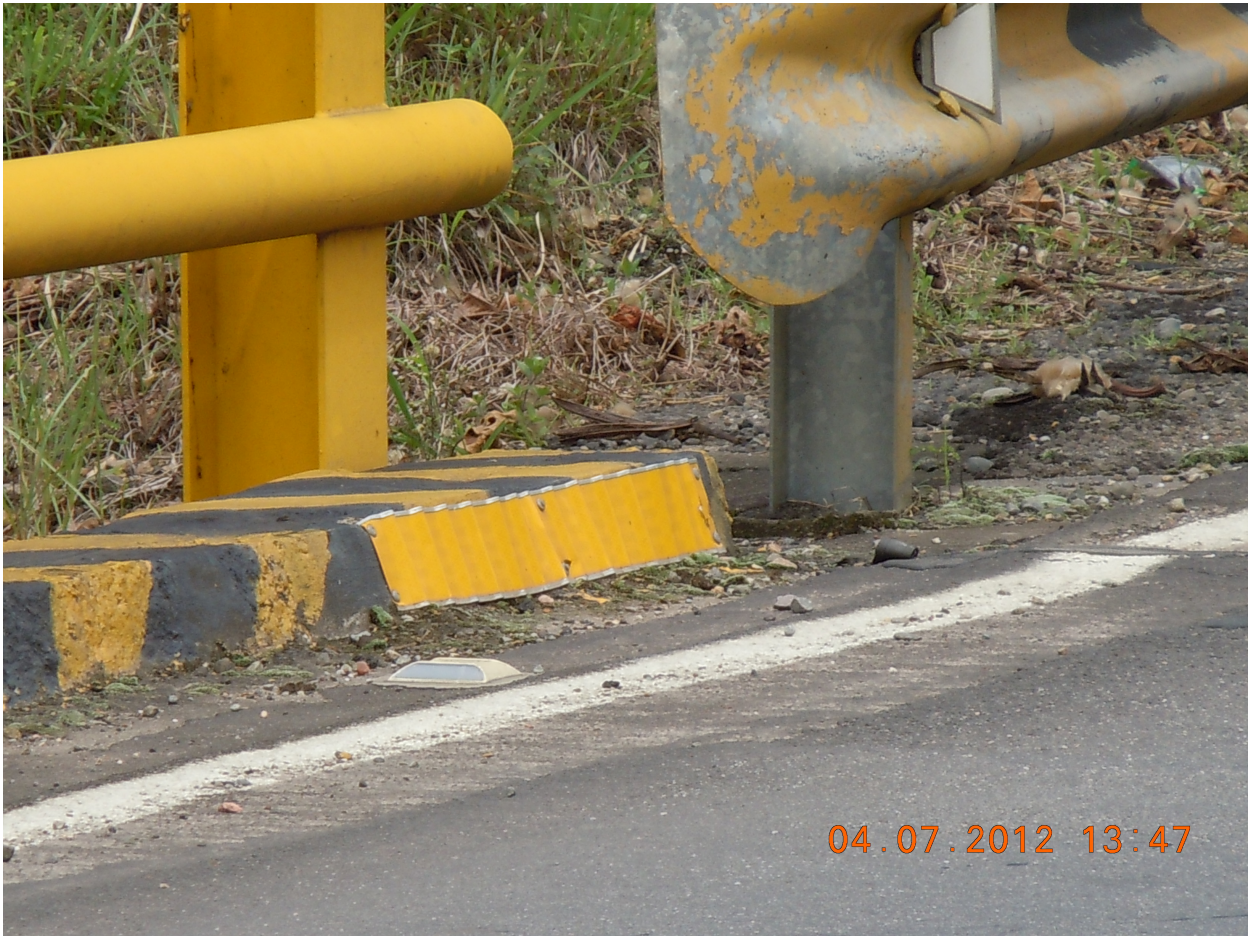
Componente.....: 3 Andenes/Bordillos

Calif./Mantenim....: 1 / -

Daño/Observaciones.: Los bordillos muestran reparaciones de antiguas fracturas. Realizar limpieza y mantenimiento rutinario.

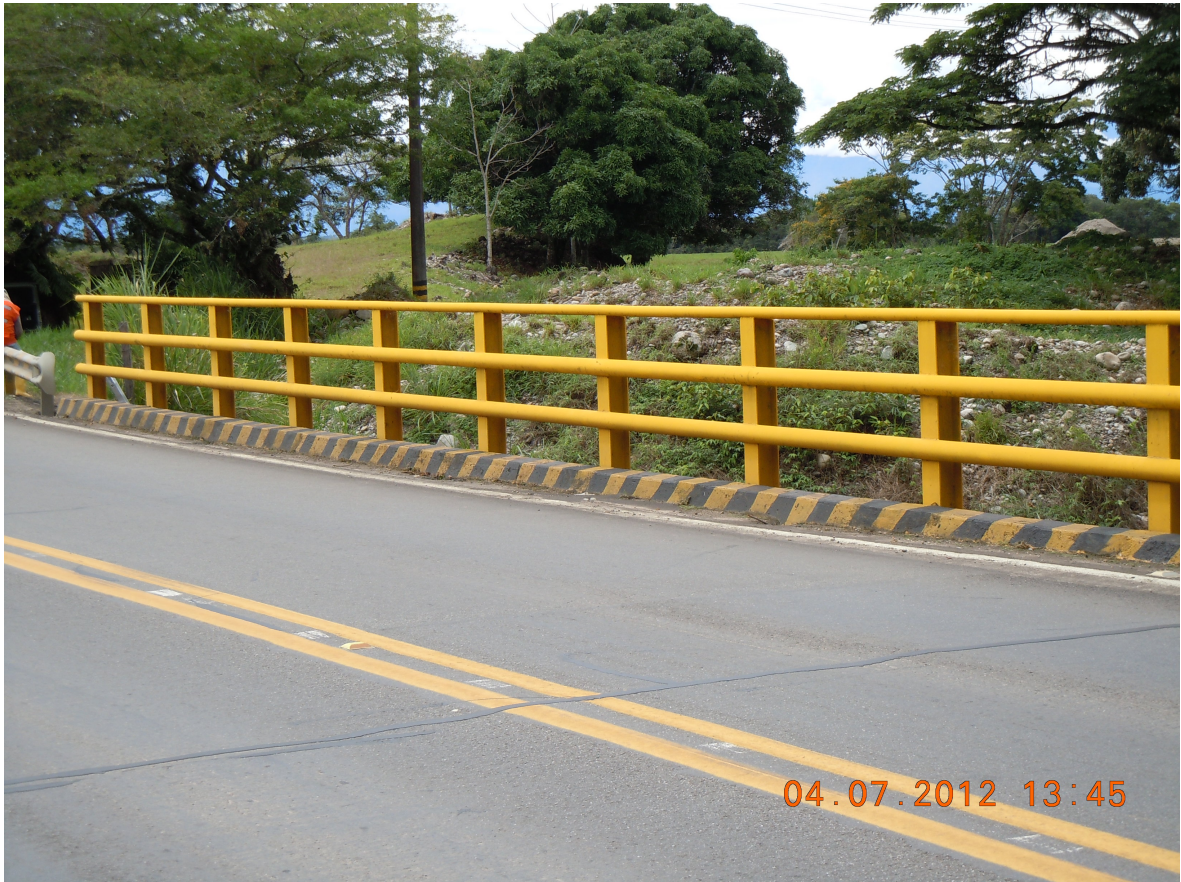
Componente.....: 4 Barandas

Calif./Mantenim....: 0 / -

Daño/Observaciones.: En buen estado. Realizar limpieza y mantenimiento rutinario.

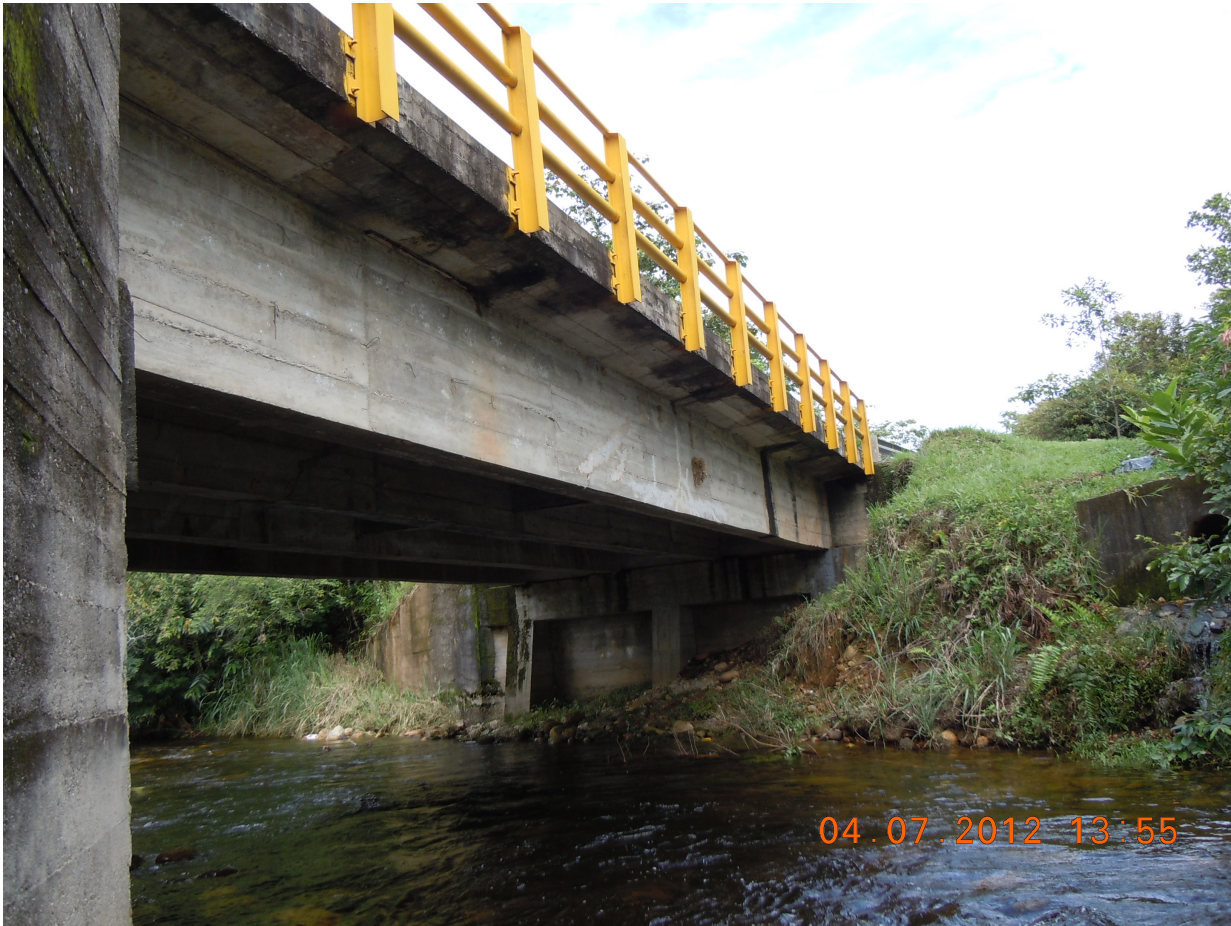
Componente.....: 5 Conos/Taludes

Calif./Mantenim....: 3 / -

Daño/Observaciones.: Erosión con alta posibilidad de derrumbe en el cono correspondiente a la aleta AL1. Se debe realizar mantenimiento rutinario.

Tipo de daño.....: Erosión / socavación

Reparaciones.....: A Rellenar
B Reparación de elementos de protección

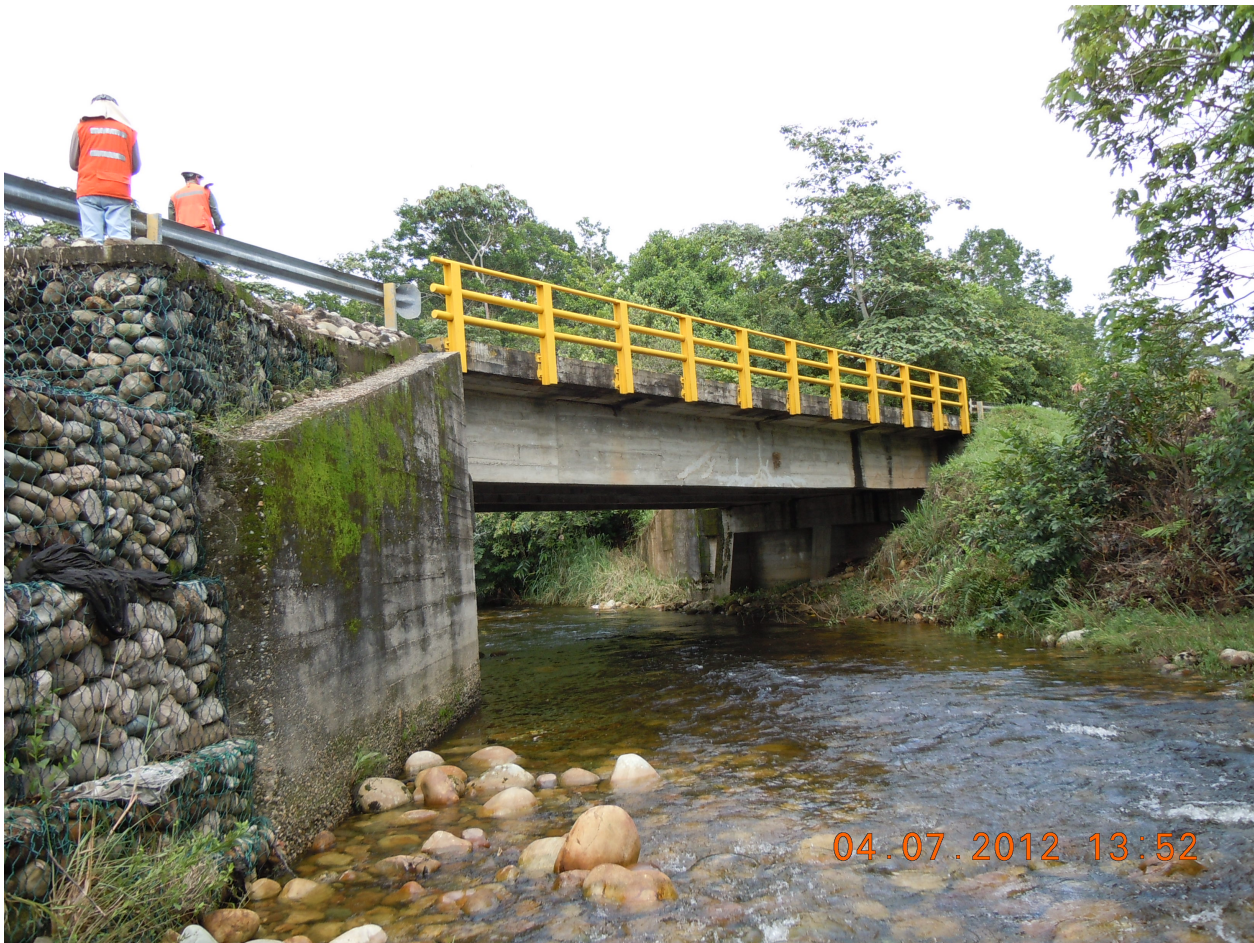
Componente.....: 6 Aletas

Calif./Mantenim....: 4 / -

Daño/Observaciones.: Ausencia de la Aleta AL1. Se recomienda su reconstrucción.

Tipo de daño.....: Desconocido

Reparaciones.....: Z Otra

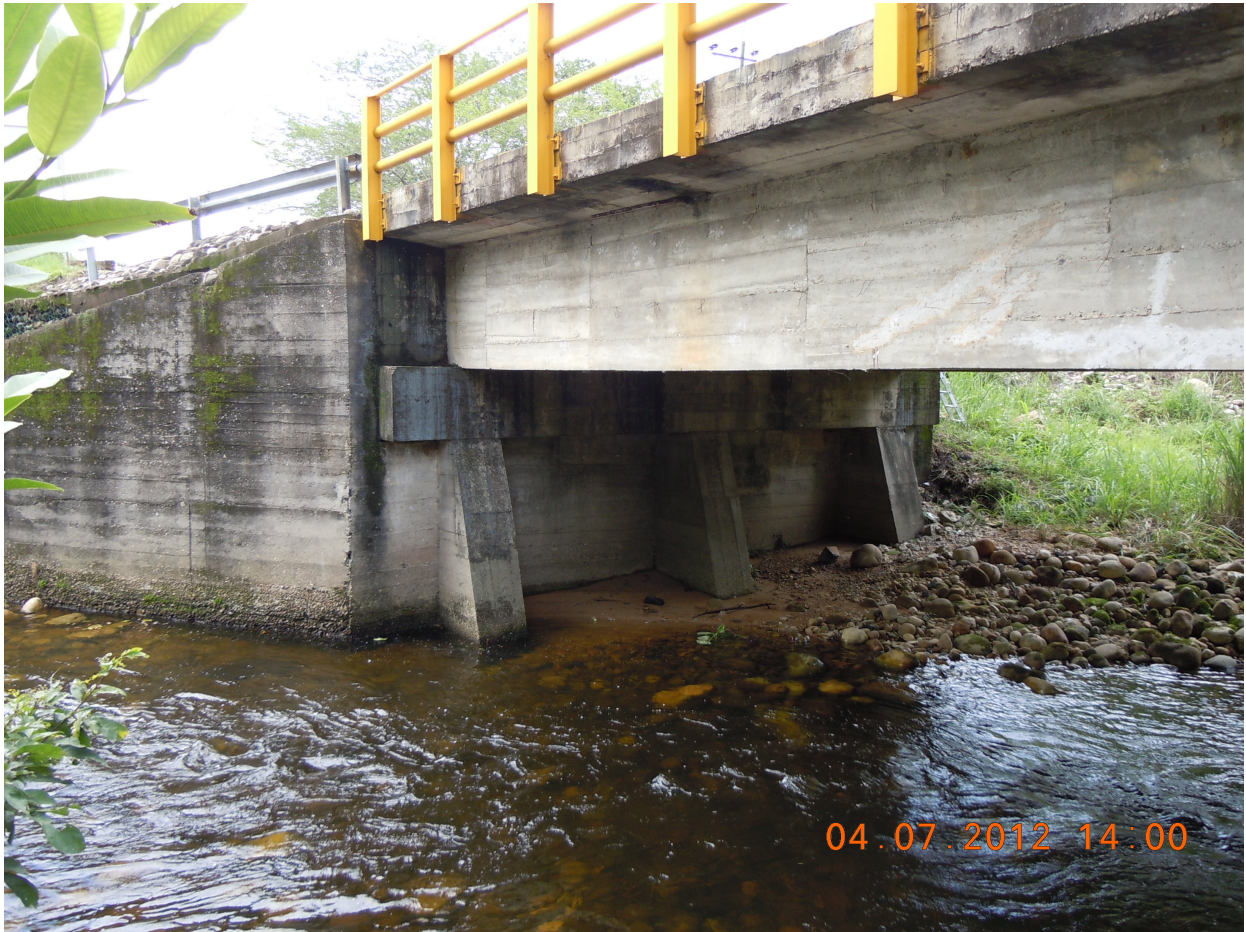
Componente.....: 7 Estribos

Calif./Mantenim....: 1 / -

Daño/Observaciones.: Se aprecia infiltración a través de las juntas de expansión, requiere labores de mantenimiento rutinario. Se observa socavación leve en ES1.

Tipo de daño.....: Infiltración

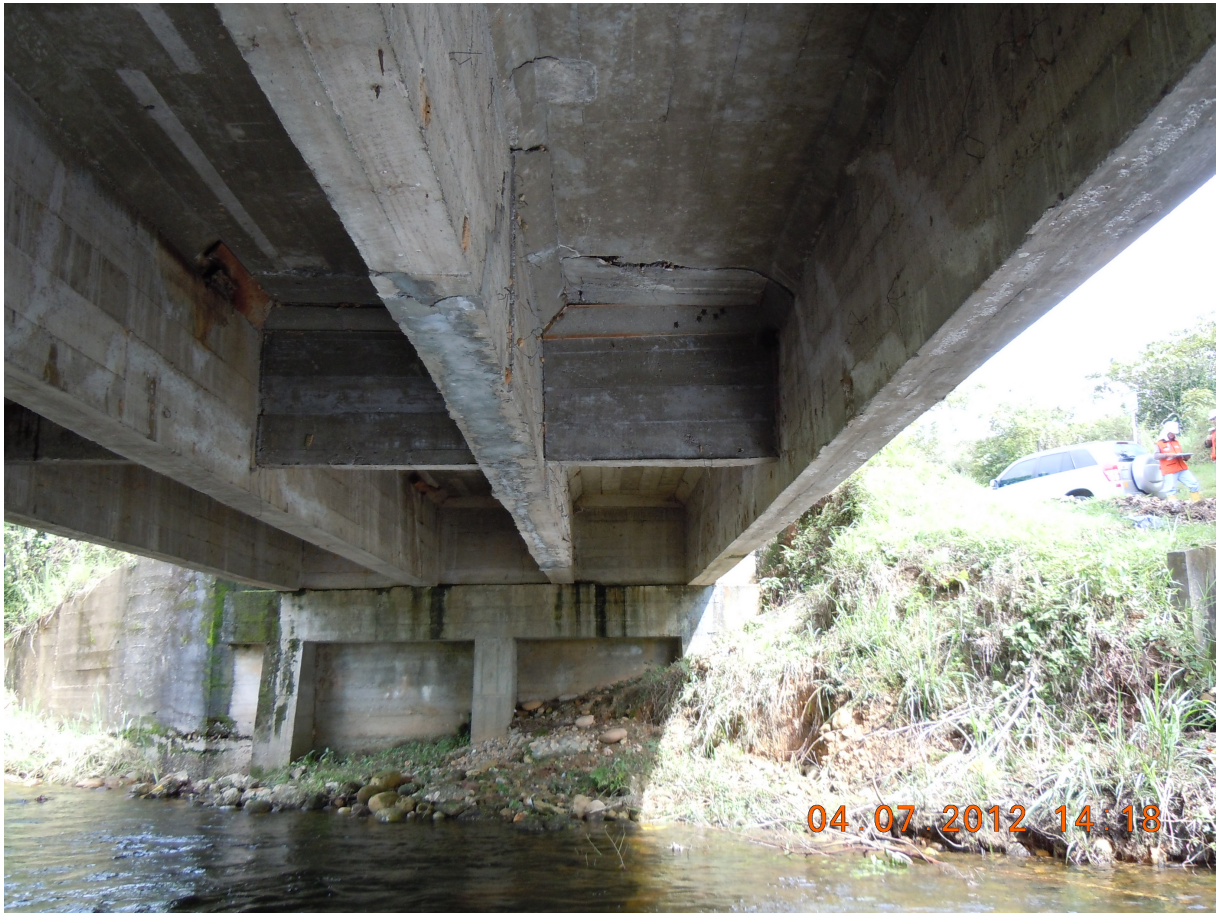
Componente.....: 7 Estribos

Calif./Mantenim....: 1 / -

Daño/Observaciones.: Se aprecia infiltración a través de las juntas de expansión, requiere labores de mantenimiento rutinario. Se observa socavación leve en ES1.

Tipo de daño.....: Infiltración

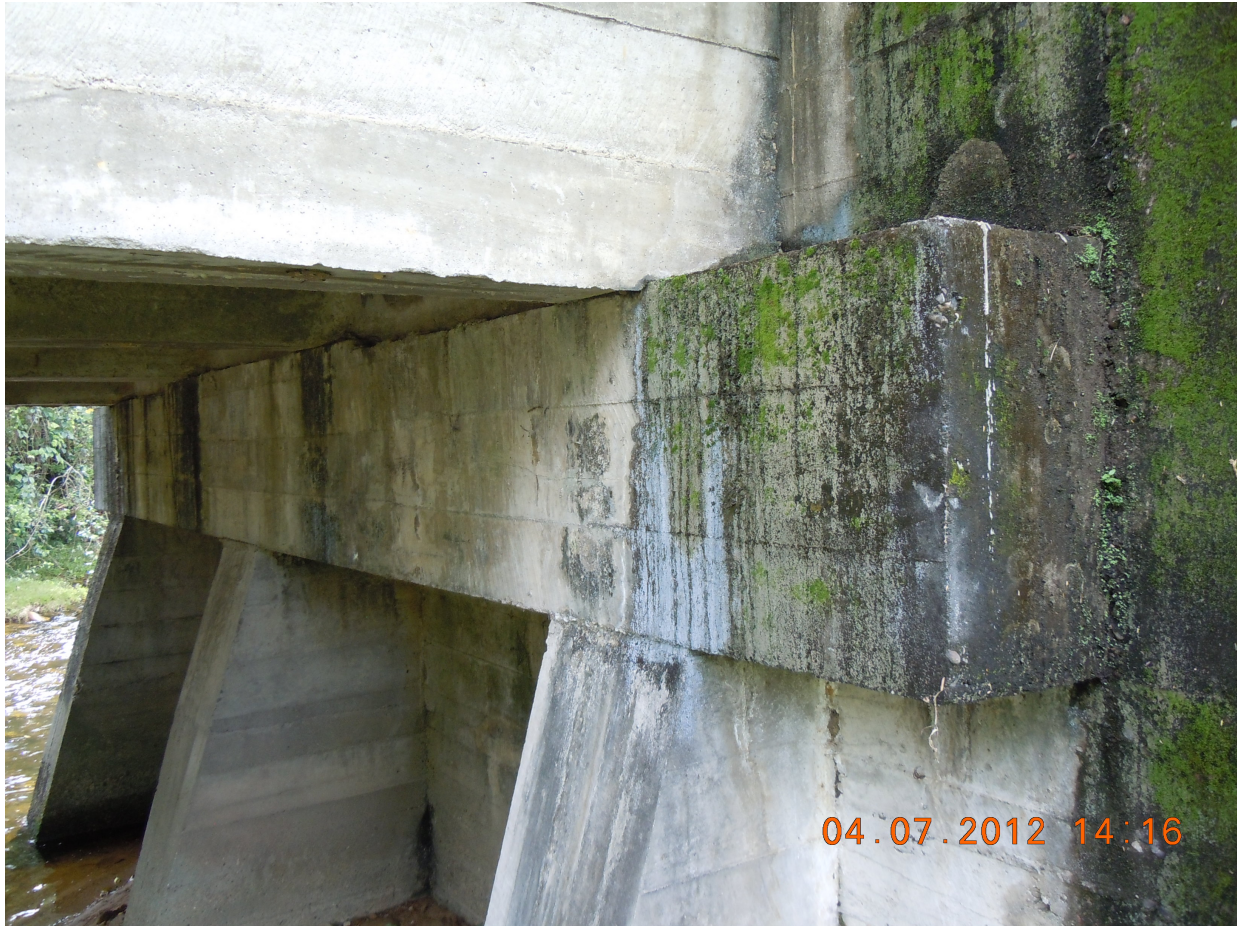
Componente.....: 9 Apoyos

Calif./Mantenim....: 1 / -

Daño/Observaciones.: Presenta suciedad, humedad y vegetación en la silla de apoyo de los estribos. Realizar limpieza y mantenimiento rutinario.

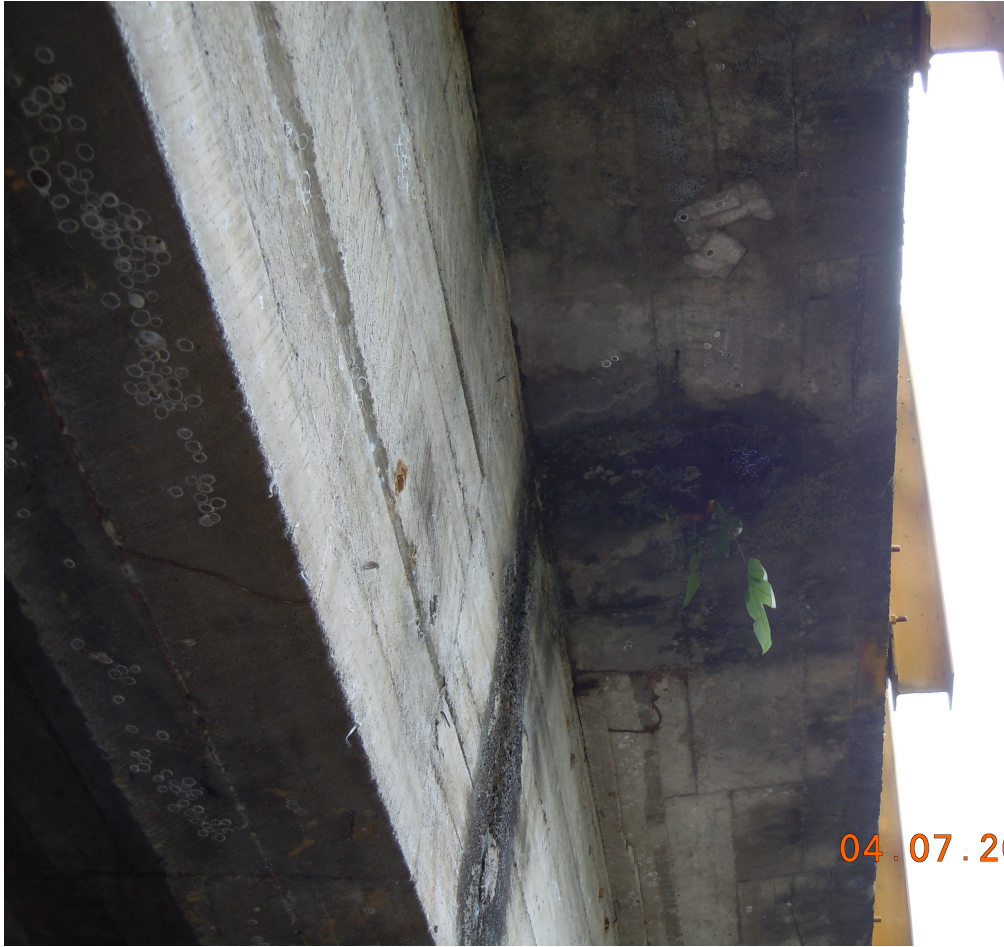
Componente.....: 10 Losa

Calif./Mantenim....: 2 / -

Daño/Observaciones.: Se observó concreto con el agregado grueso segregado en el recubrimiento de la losa. Los voladizos presentan drenes sin tubería de alargamiento y acero expuesto con corrosión. Daño en tablero entre VL1 y VL2 y RI1 y RI2 con acero expuesto con signos de corrosión.

Tipo de daño.....: Daño en conc. / acero expuesto

Reparaciones.....: E Reparación de drenes
B Reparación de concreto

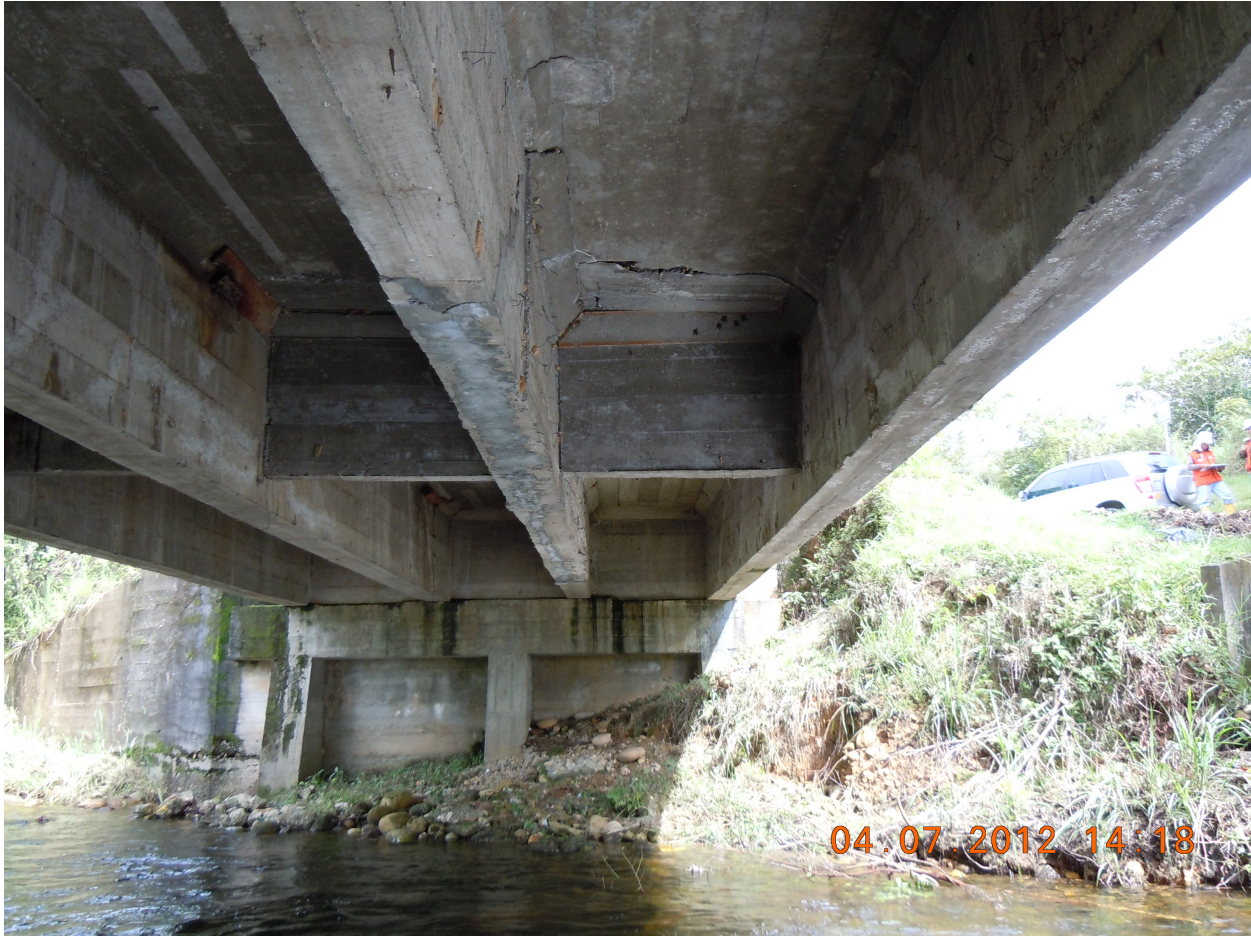
Componente.....: 10 Losa

Calif./Mantenim....: 2 / -

Daño/Observaciones.: Se observó concreto con el agregado grueso segregado en el recubrimiento de la losa. Los voladizos presentan drenes sin tubería de alargamiento y acero expuesto con corrosión. Daño en tablero entre VL1 y VL2 y RI1 y RI2 con acero expuesto con signos de corrosión.

Tipo de daño.....: Daño en conc. / acero expuesto

Reparaciones.....: E Reparación de drenes
B Reparación de concreto

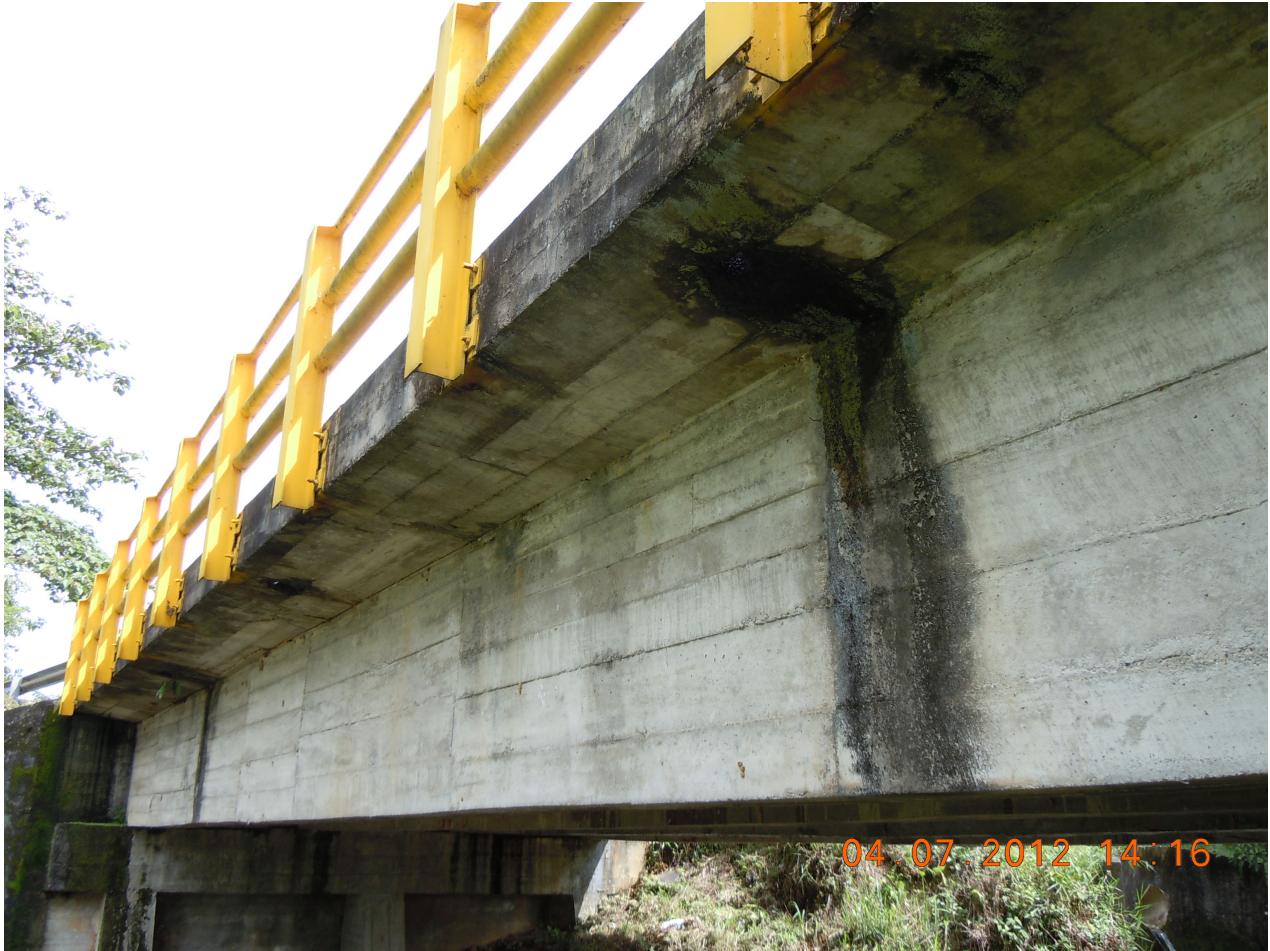
Componente.....: 10 Losa

Calif./Mantenim....: 2 / -

Daño/Observaciones.: Se observó concreto con el agregado grueso segregado en el recubrimiento de la losa. Los voladizos presentan drenes sin tubería de alargamiento y acero expuesto con corrosión. Daño en tablero entre VL1 y VL2 y RI1 y RI2 con acero expuesto con signos de corrosión.

Tipo de daño.....: Daño en conc. / acero expuesto

Reparaciones.....: E Reparación de drenes
B Reparación de concreto

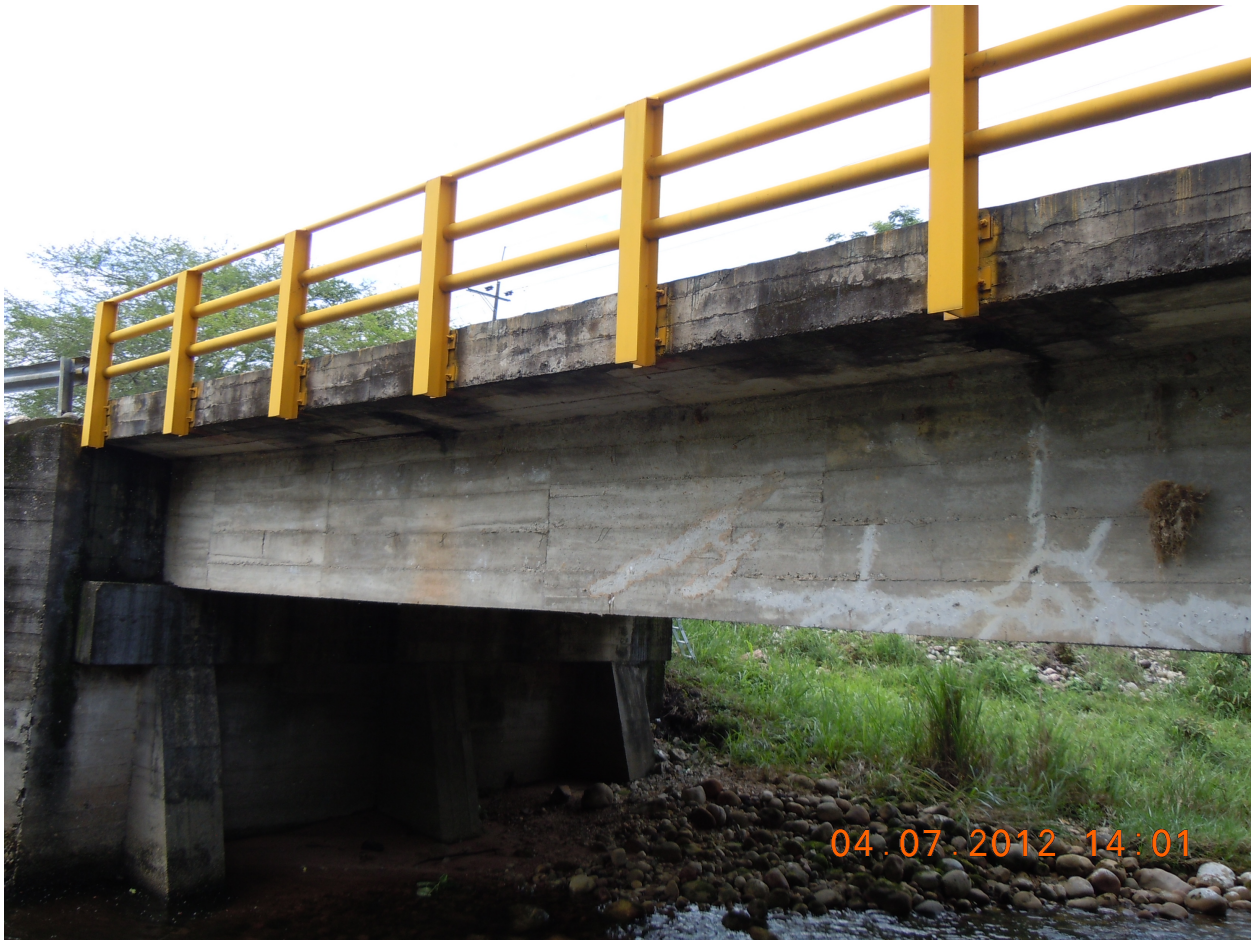
Componente.....: 11 Vigas/Largueros/Diafragmas

Calif./Mantenim....: 1 / -

Daño/Observaciones.: Se observaron reparaciones en el concreto en las vigas. Se recomienda mantenimiento rutinario.

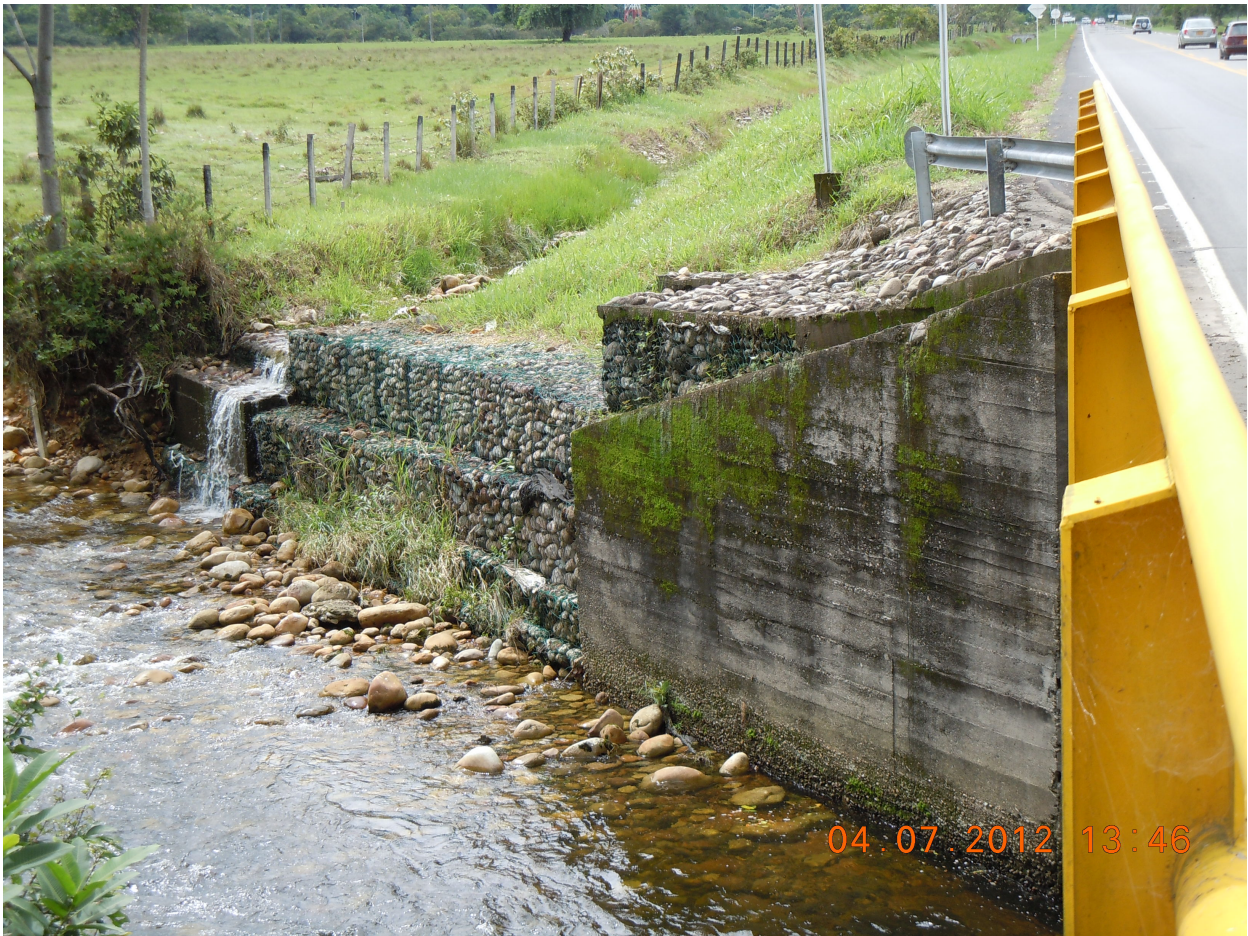
Componente.....: 15 Cauce

Calif./Mantenim....: 2 / -

Daño/Observaciones.: Se observó protección en gaviones en una de las aletas. Se recomienda la protección de márgenes con bolsacretos y la construcción de una estructura de entrega de aguas provenientes de las cunetas. Ver Anexo 2. Recomendaciones Hidráulicas y Ver Anexo 3 Recomendaciones Geológicas.

Tipo de daño.....: Erosión / socavación

Reparaciones.....: C Protección del cauce

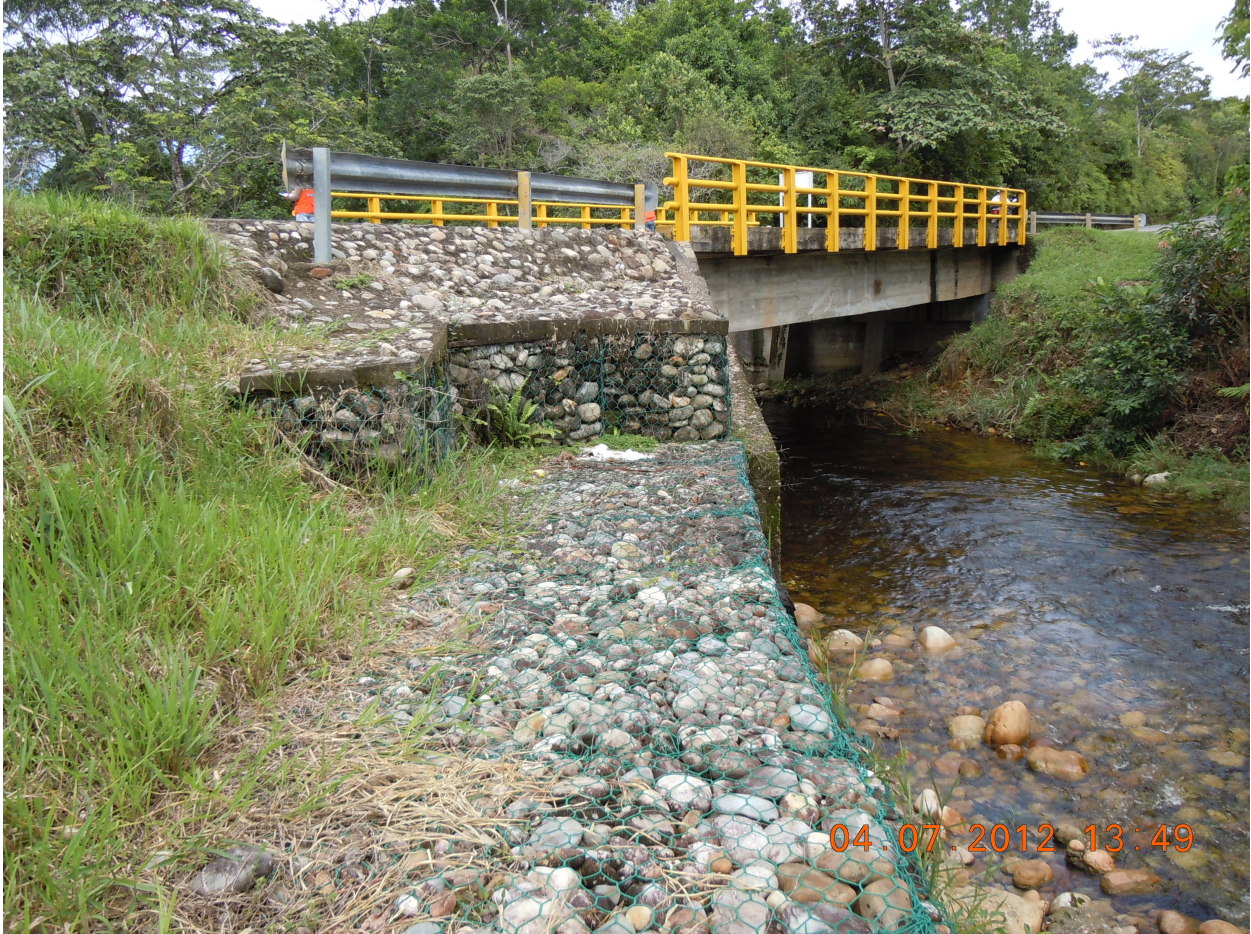
Componente.....: 17 Puente en general

Calif./Mantenim....: 3 / -

Daño/Observaciones.: La ausencia de la aleta AL1 y posible deslizamiento del cono respectivo, requieren correctivos. Ver Anexo 4. Recomendaciones Geotécnicas.

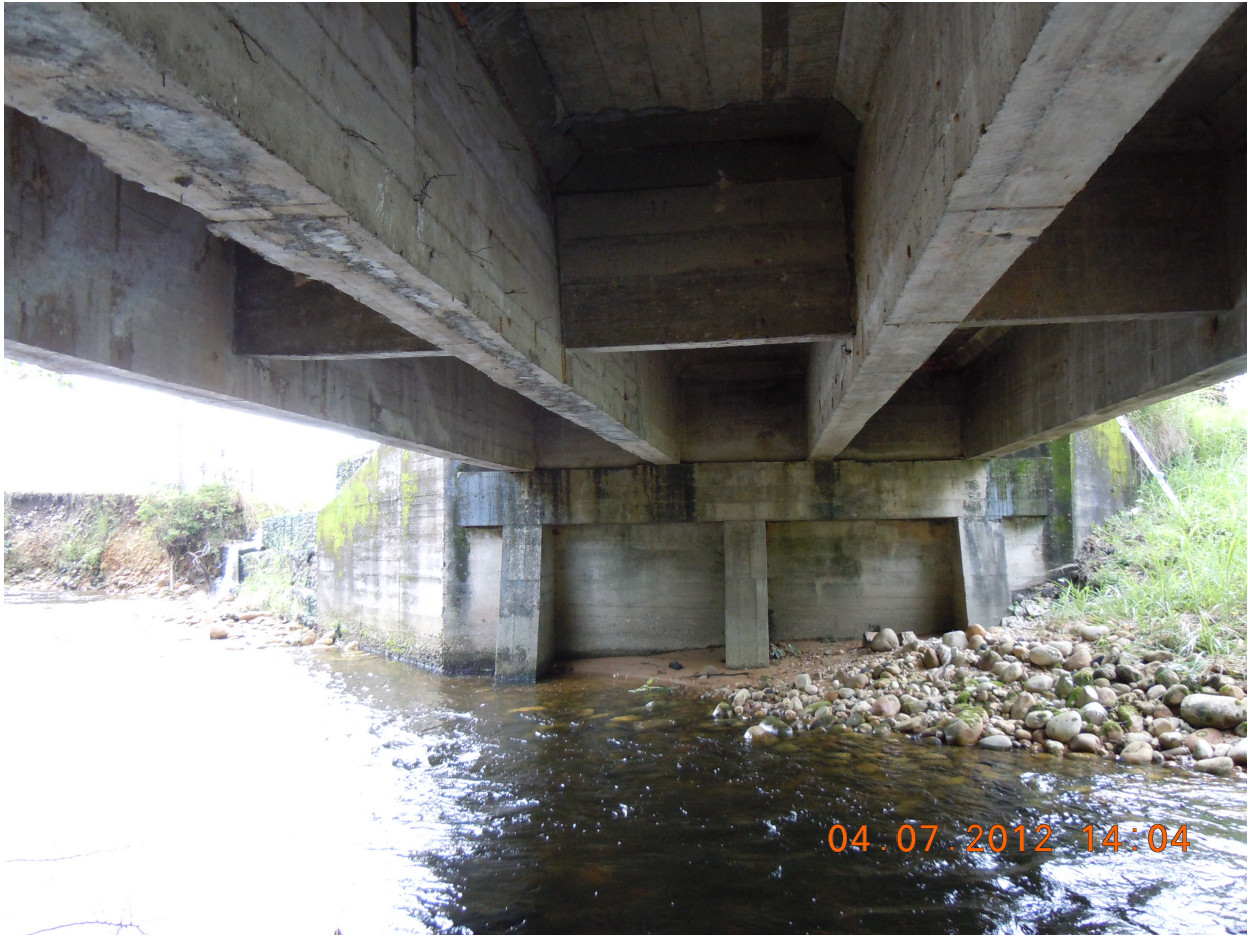
Componente.....: 17 Puente en general

Calif./Mantenim....: 3 / -

Daño/Observaciones.: La ausencia de la aleta AL1 y posible deslizamiento del cono respectivo, requieren correctivos. Ver Anexo 4. Recomendaciones Geotécnicas.

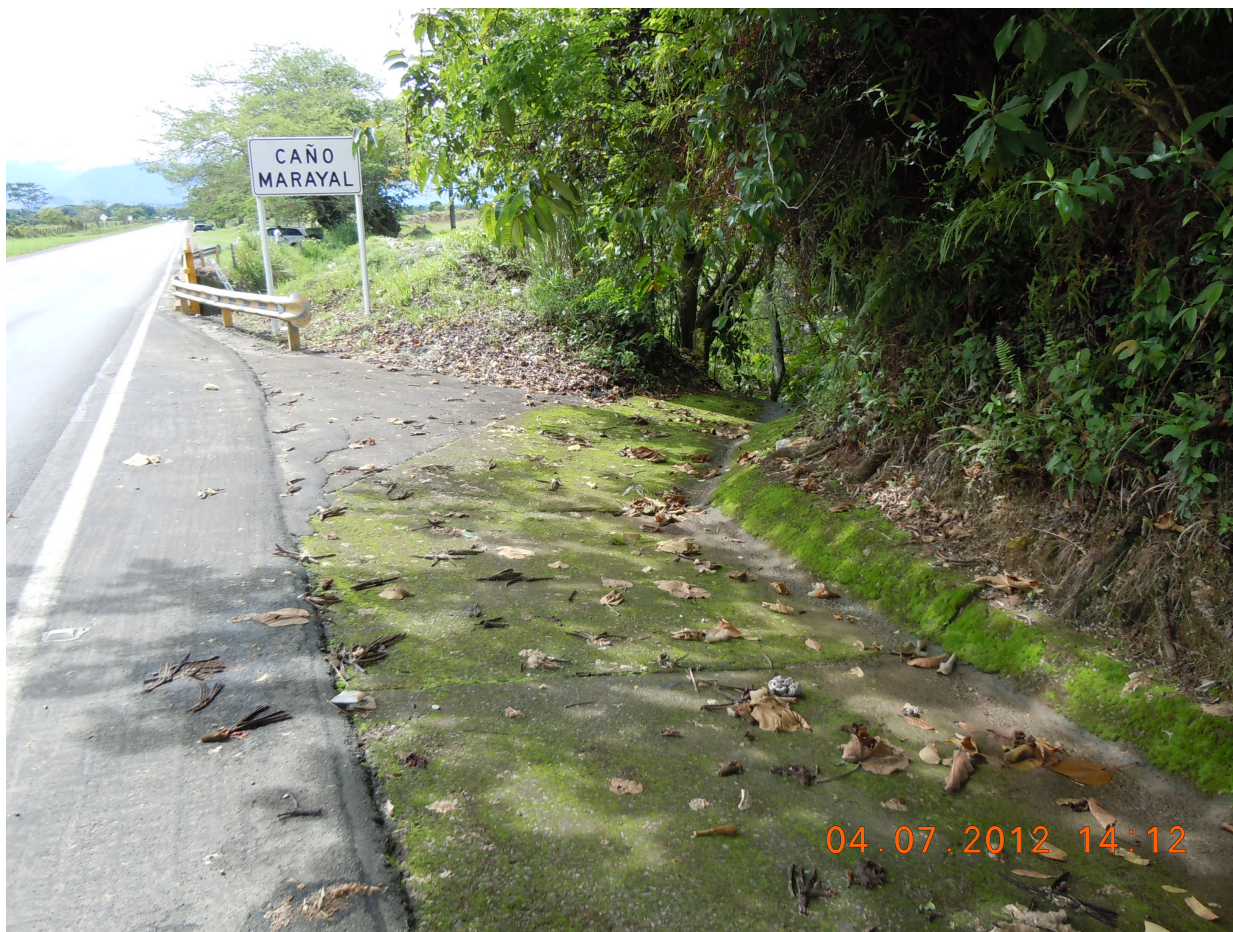
Componente.....: 17 Puente en general

Calif./Mantenim.....: 3 / -

Daño/Observaciones.: La ausencia de la aleta AL1 y posible deslizamiento del cono respectivo, requieren correctivos. Ver Anexo 4. Recomendaciones Geotécnicas.

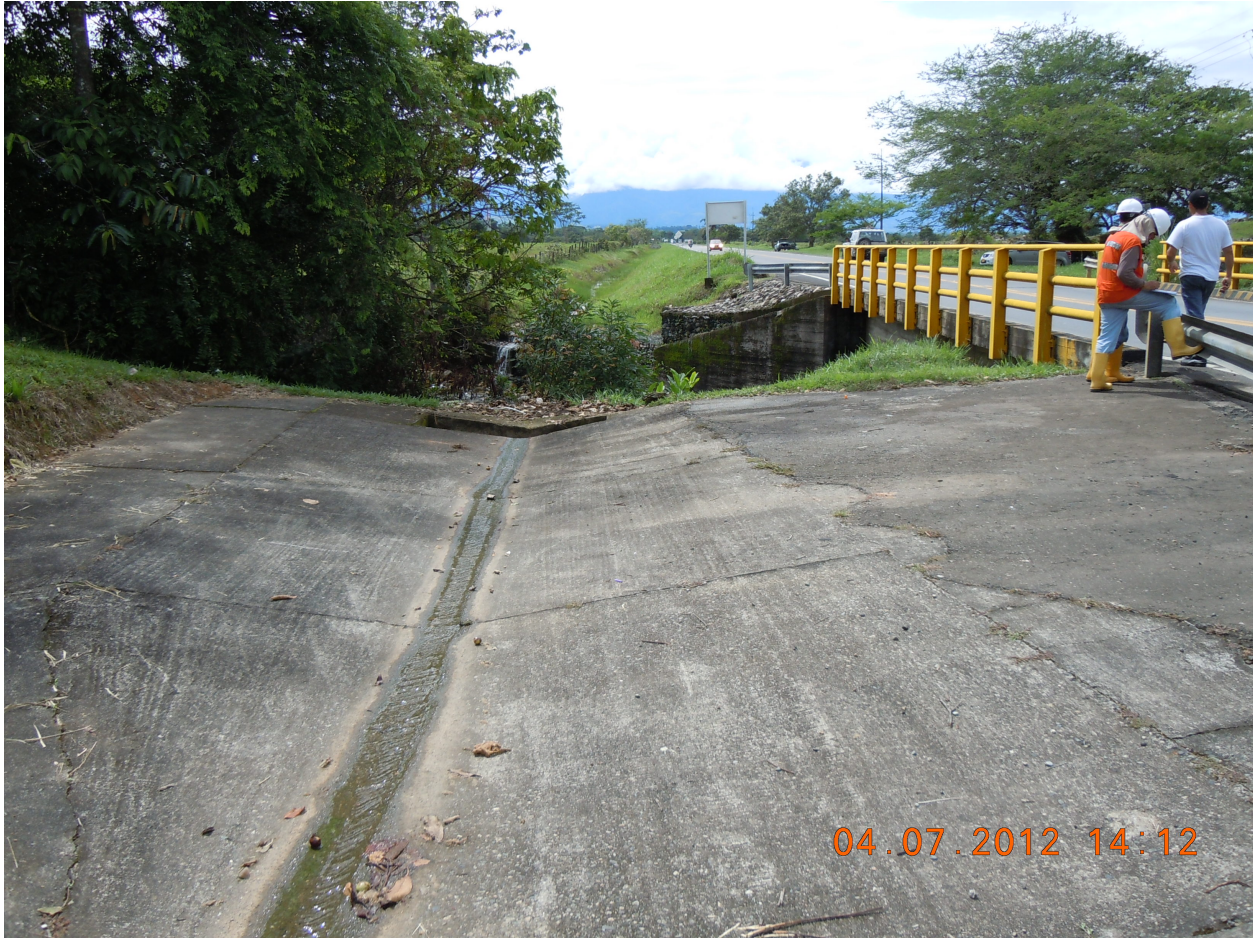
Componente.....: 17 Puente en general

Calif./Mantenim.....: 3 / -

Daño/Observaciones.: La ausencia de la aleta AL1 y posible deslizamiento del cono respectivo, requieren correctivos. Ver Anexo 4. Recomendaciones Geotécnicas.
