SDC/INV	SiPuCol	Fecha	Hoja
	Informe de inspección principal	15/08/12	1
16-6509-005.00 Pte No.2			
Regional.....: 16 Meta			
Ruta.....: Troncal Villa Garzón - Saravena			
Carretera.....: Yé de Granada - Villavicencio			
Lado de la car...:			
Abscisa.....: 28+0833			
No del registro...: 8025			
Año de construcción.....:			
Año de la última reconstrucción.....:			
Paso Superior/Inferior.....: S			
Dir. de abs. de la carretera principal.: N			
Requisitos de la inspección.....: 0 Nada			
Recolección de datos : Fecha.....: 2012.04.09			
: Iniciales.....: M.E.R			
Posición geográfica...:			
Latitud: 3 gra 48,31 min N Longitud: 73 gra 44,07 min O Altitud: 465 m			
Geometría: Número de luces.....: 1			
Longitud de la luz menor (m): 13,40			
Longitud de la luz mayor (m): 13,40			
Longitud total(m): 13,40			
Ancho del tablero.....(m): 8,48			
Ancho del separador.....(m): 0,00			
Ancho del andén izquierdo(m): 0,00			
Ancho del andén derecho..(m): 0,00

16-6509-005.00 Pte No.2

Resumen cronológico:	Fecha	Actividades
	1998.03.23	Inspección principal
	2002.06.17	Inspección principal
	2006.12.20	Inspección principal
	2012.04.09	Inspección principal
	2012.04.12	Inspección principal

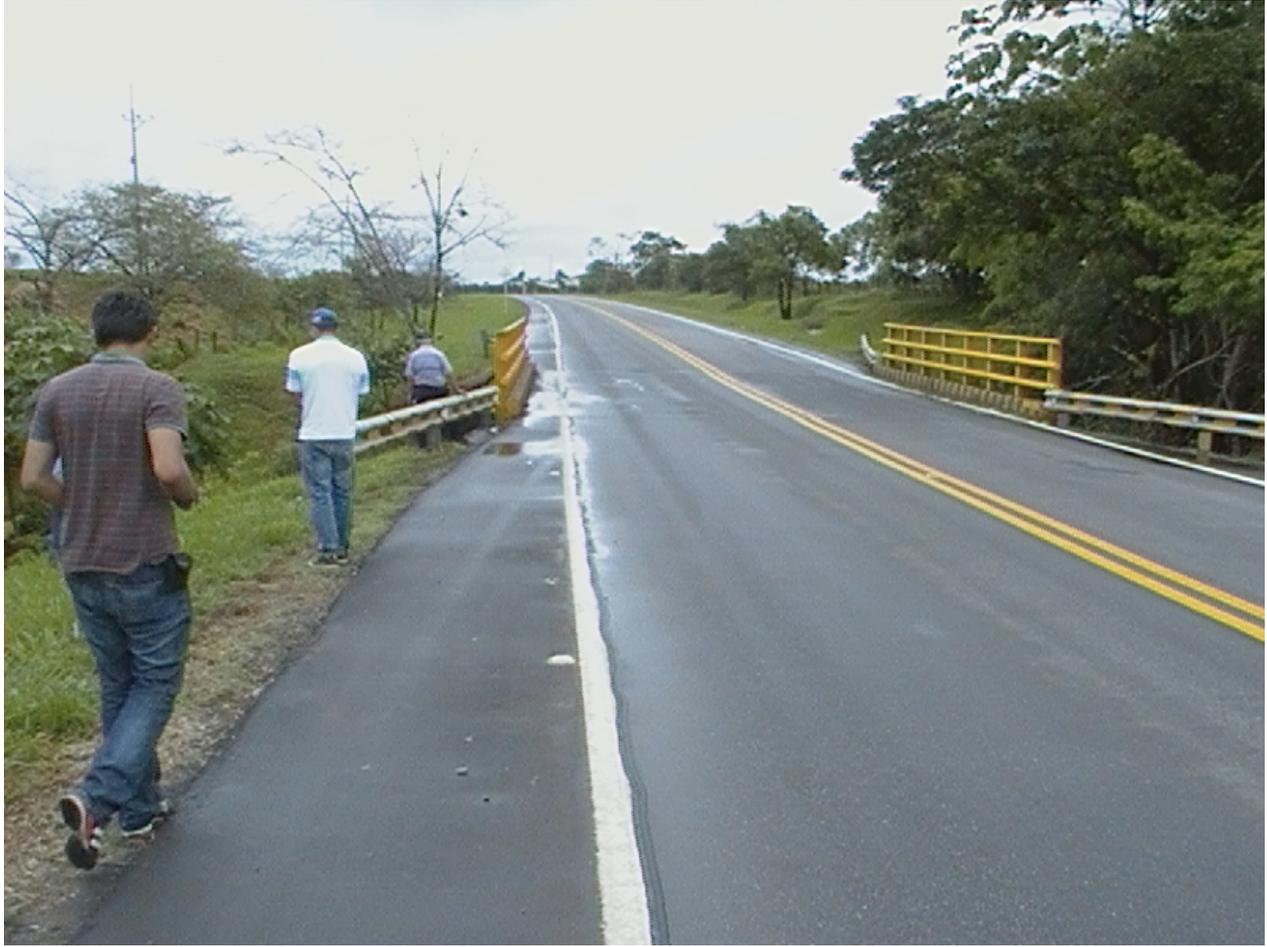
Componente.....: 1 Superficie del puente
Calif./Mantenim....: 1 / -
Daño/Observaciones.: Se encuentra en buen estado.

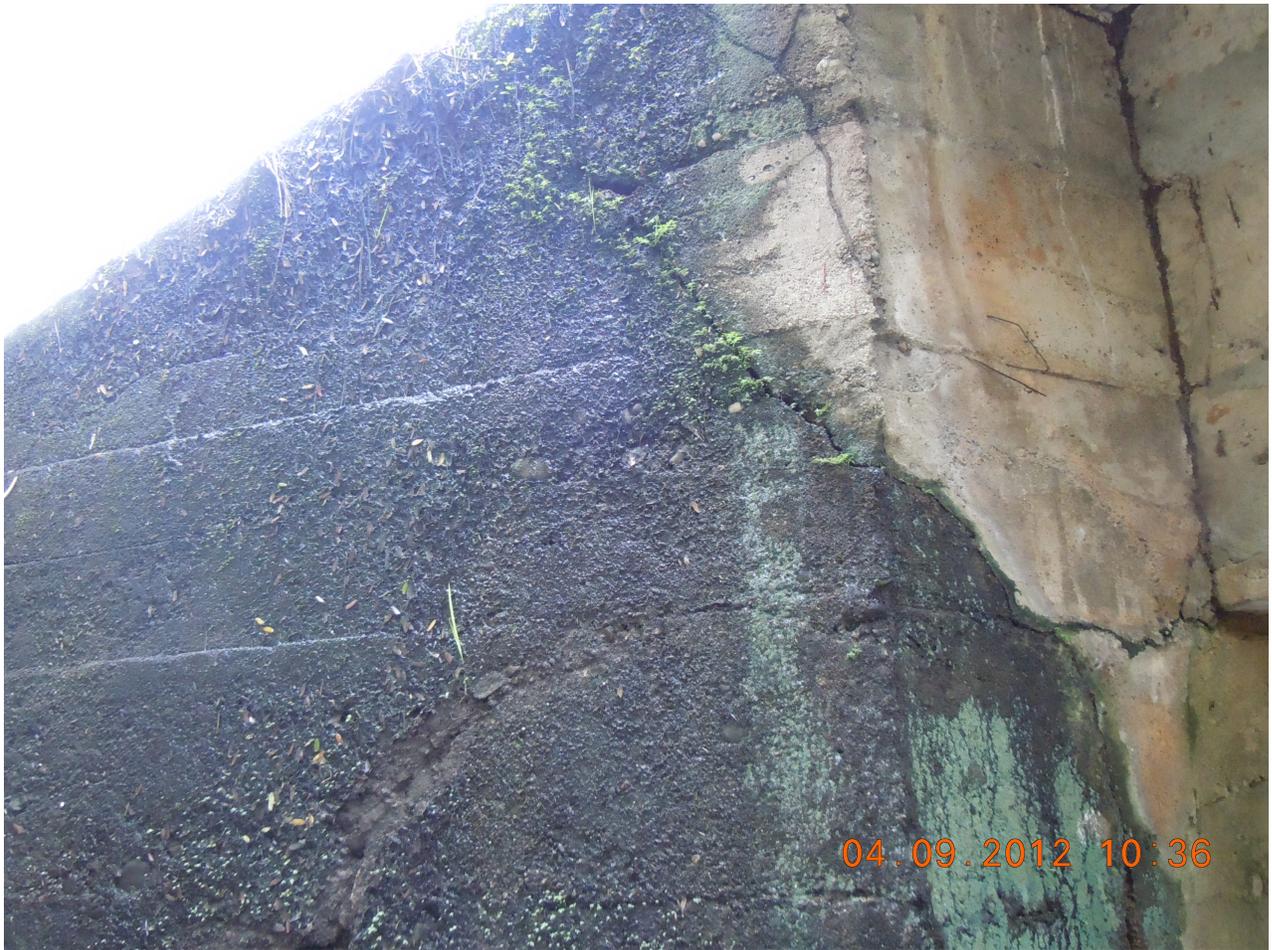
Componente.....: 6 Aletas

Calif./Mantenim....: 2 / -

Daño/Observaciones.: Presentan deterioro debido a la humedad y vegetación, además se observan grietas superficiales. Realizar limpieza y mantenimiento rutinario.

Tipo de daño.....: Descomposición

Reparaciones.....: A Reparación de concreto

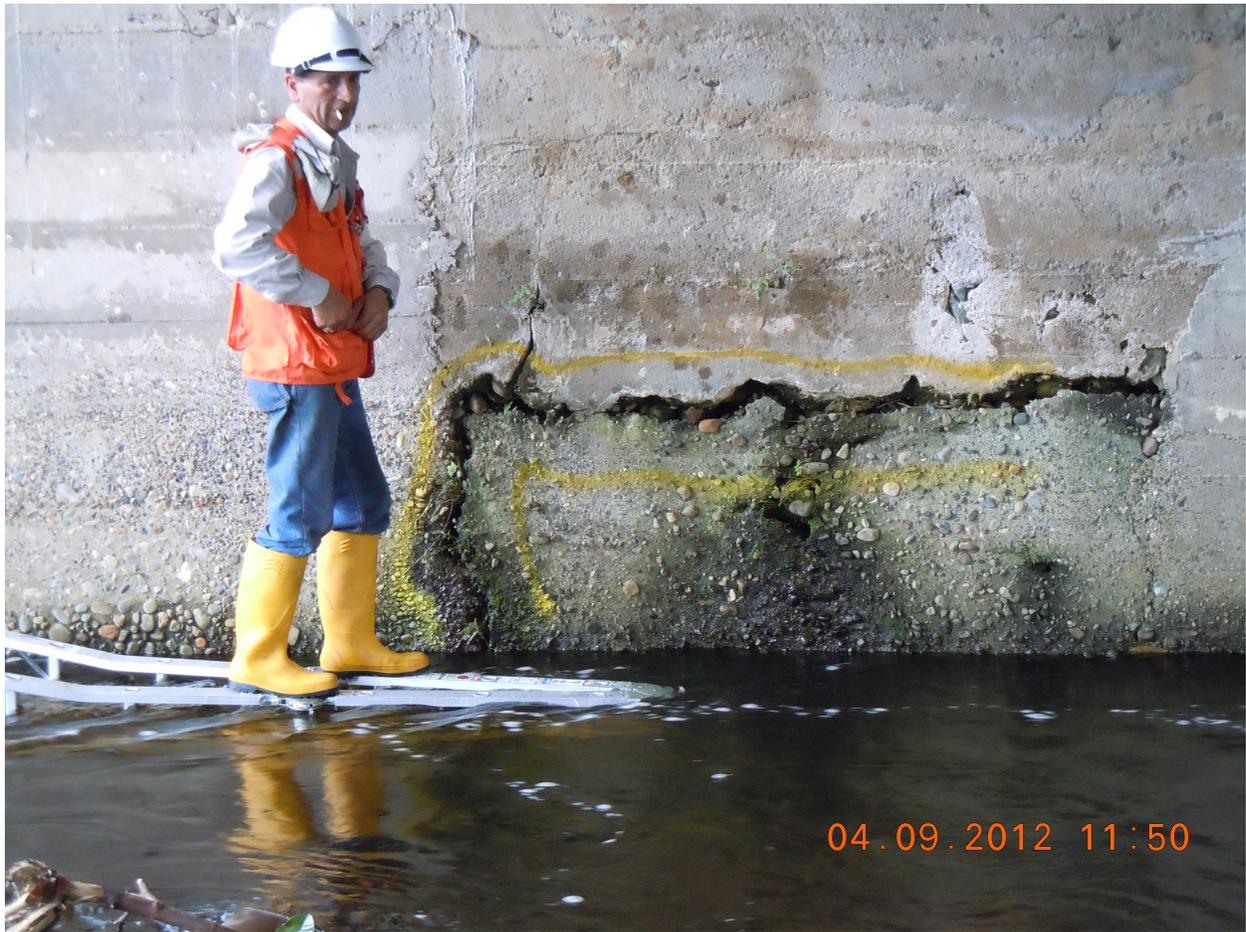
Componente.....: 7 Estribos

Calif./Mantenim....: 2 / -

Daño/Observaciones.: Se aprecia infiltración a través de las juntas de expansión, requiere labores de mantenimiento rutinario. Se observa fisura el Estribo ES1 de 0.07m de ancho promedio, 1.90 de longitud horizontal, 1.00m de longitud vertical y 0.20m de profundidad.

Tipo de daño.....: Infiltración

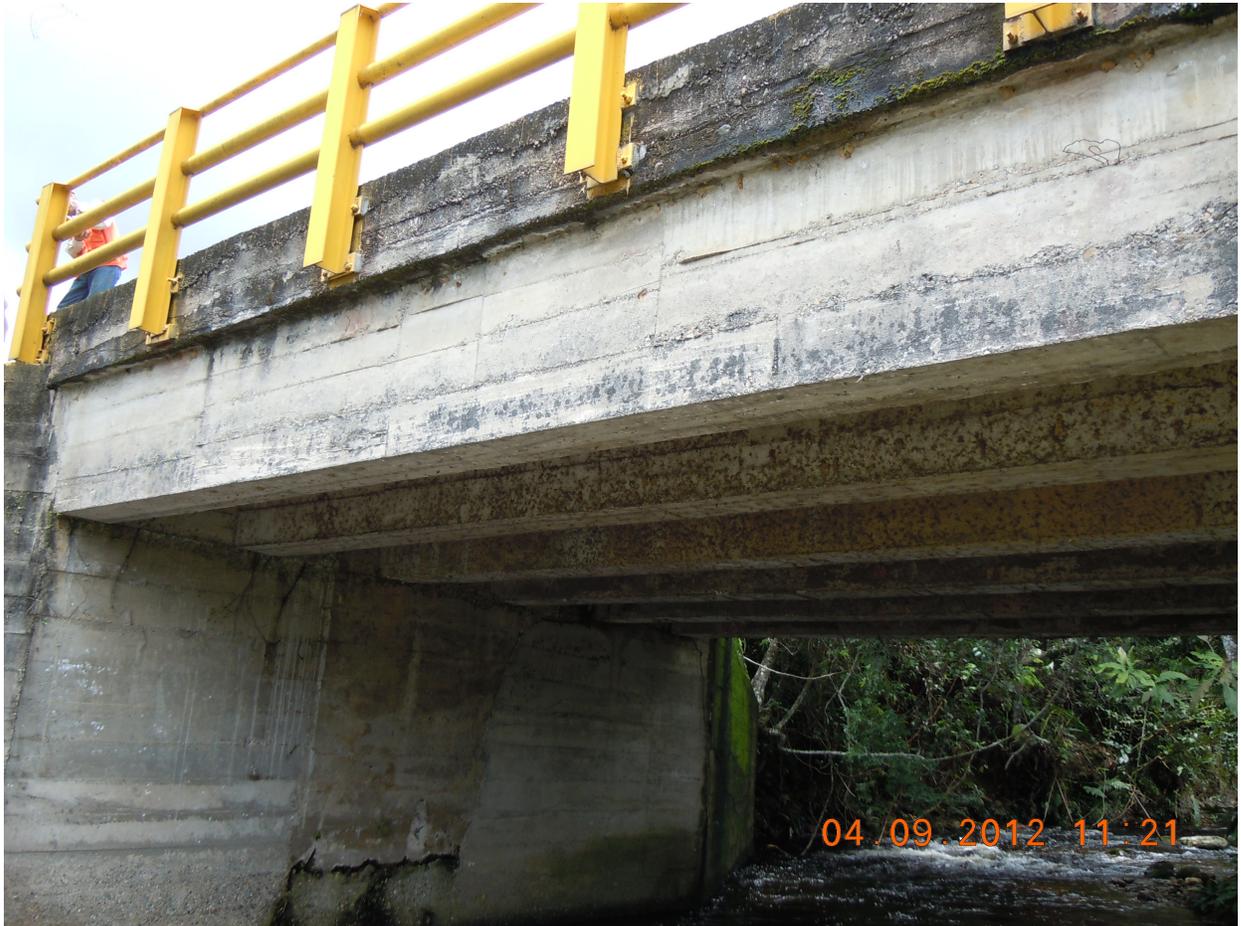
Componente.....: 7 Estribos

Calif./Mantenim....: 2 / -

Daño/Observaciones.: Se aprecia infiltración a través de las juntas de expansión, requiere labores de mantenimiento rutinario. Se observa fisura el Estribo ES1 de 0.07m de ancho promedio, 1.90 de longitud horizontal, 1.00m de longitud vertical y 0.20m de profundidad.

Tipo de daño.....: Infiltración

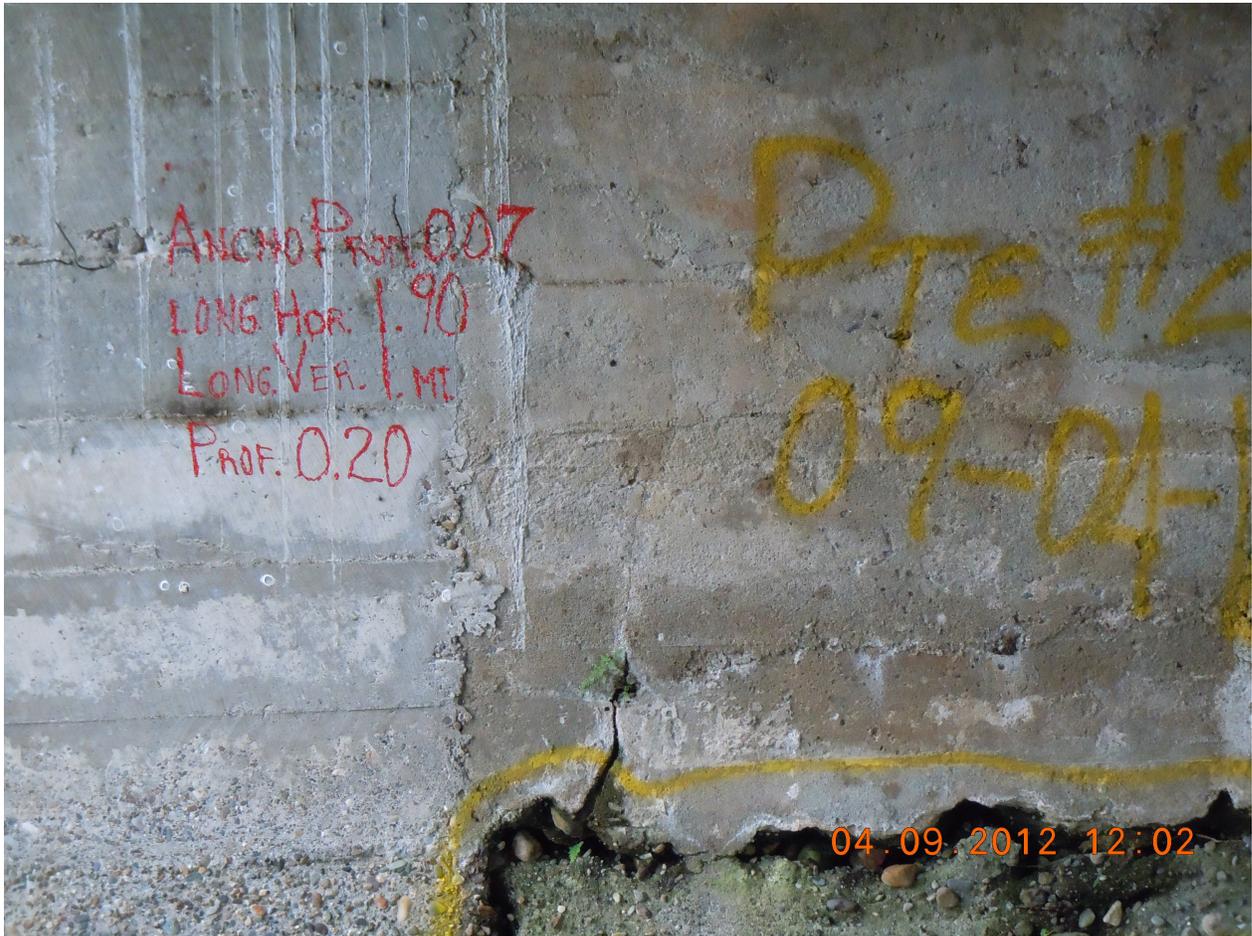
Componente.....: 7 Estribos

Calif./Mantenim....: 2 / -

Daño/Observaciones.: Se aprecia infiltración a través de las juntas de expansión, requiere labores de mantenimiento rutinario. Se observa fisura el Estribo ES1 de 0.07m de ancho promedio, 1.90 de longitud horizontal, 1.00m de longitud vertical y 0.20m de profundidad.

Tipo de daño.....: Infiltración

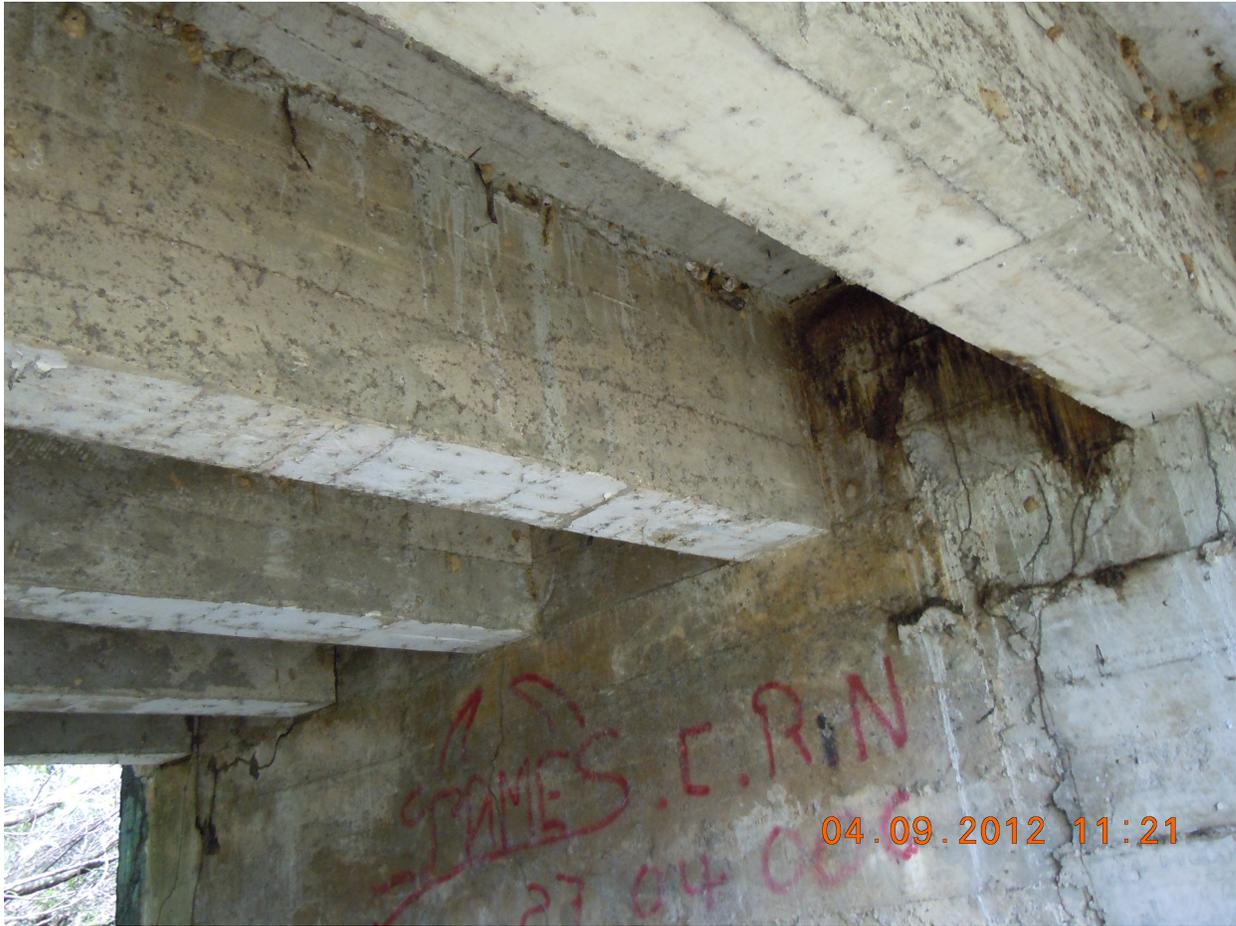
Componente.....: 9 Apoyos

Calif./Mantenim....: 1 / -

Daño/Observaciones.: Se encuentran en buen estado. Realizar limpieza y mantenimiento rutinario.

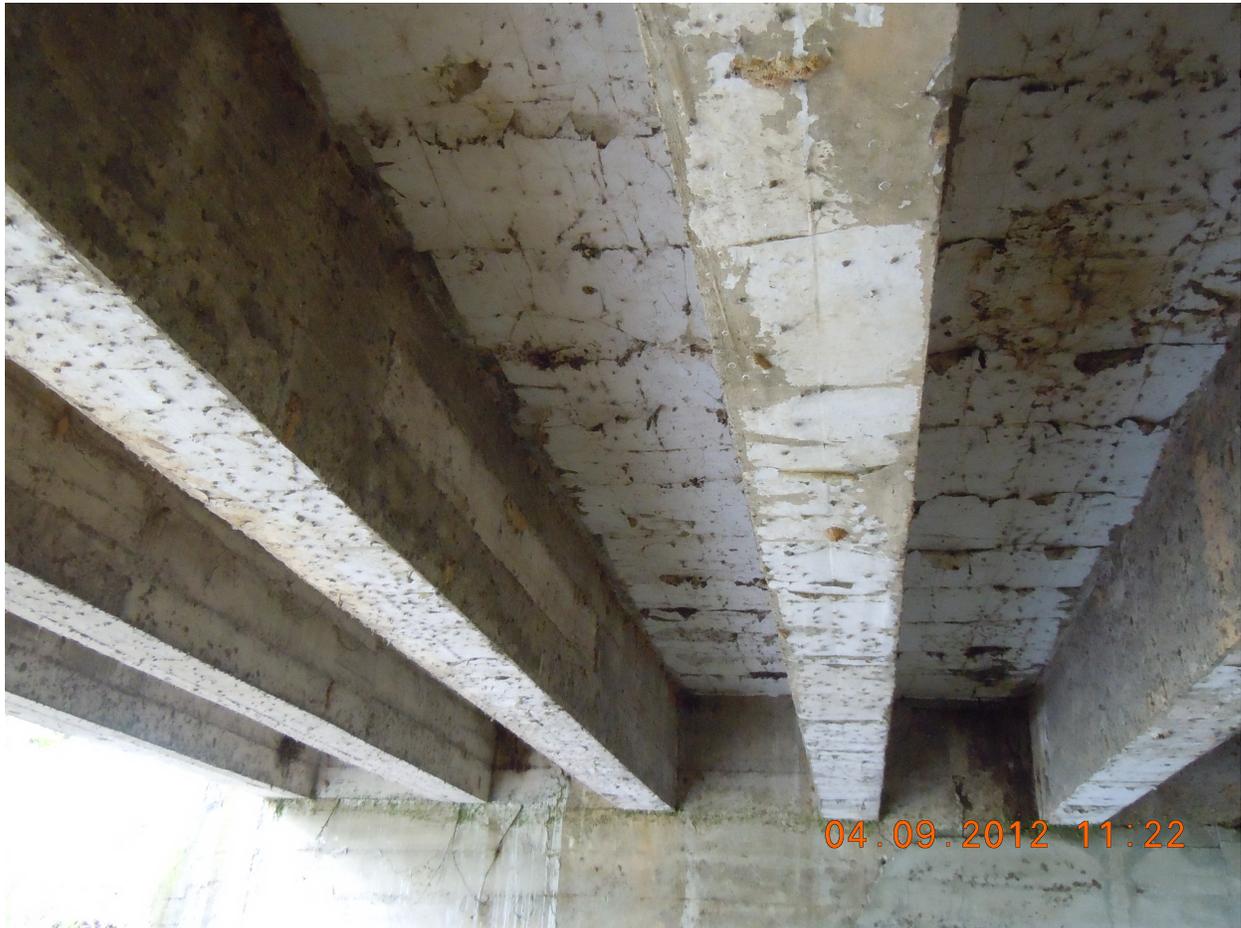
Componente.....: 10 Losa

Calif./Mantenim....: 1 / -

Daño/Observaciones.: Voladizo #1 presenta manchas de humedad debido a la ausencia de drenajes con extensión. Se observa exposición del refuerzo. El puente cuenta con un solo voladizo. Realizar limpieza y mantenimiento rutinario.

Tipo de daño.....: Daño en conc. / acero expuesto

Reparaciones.....: B Reparación de concreto

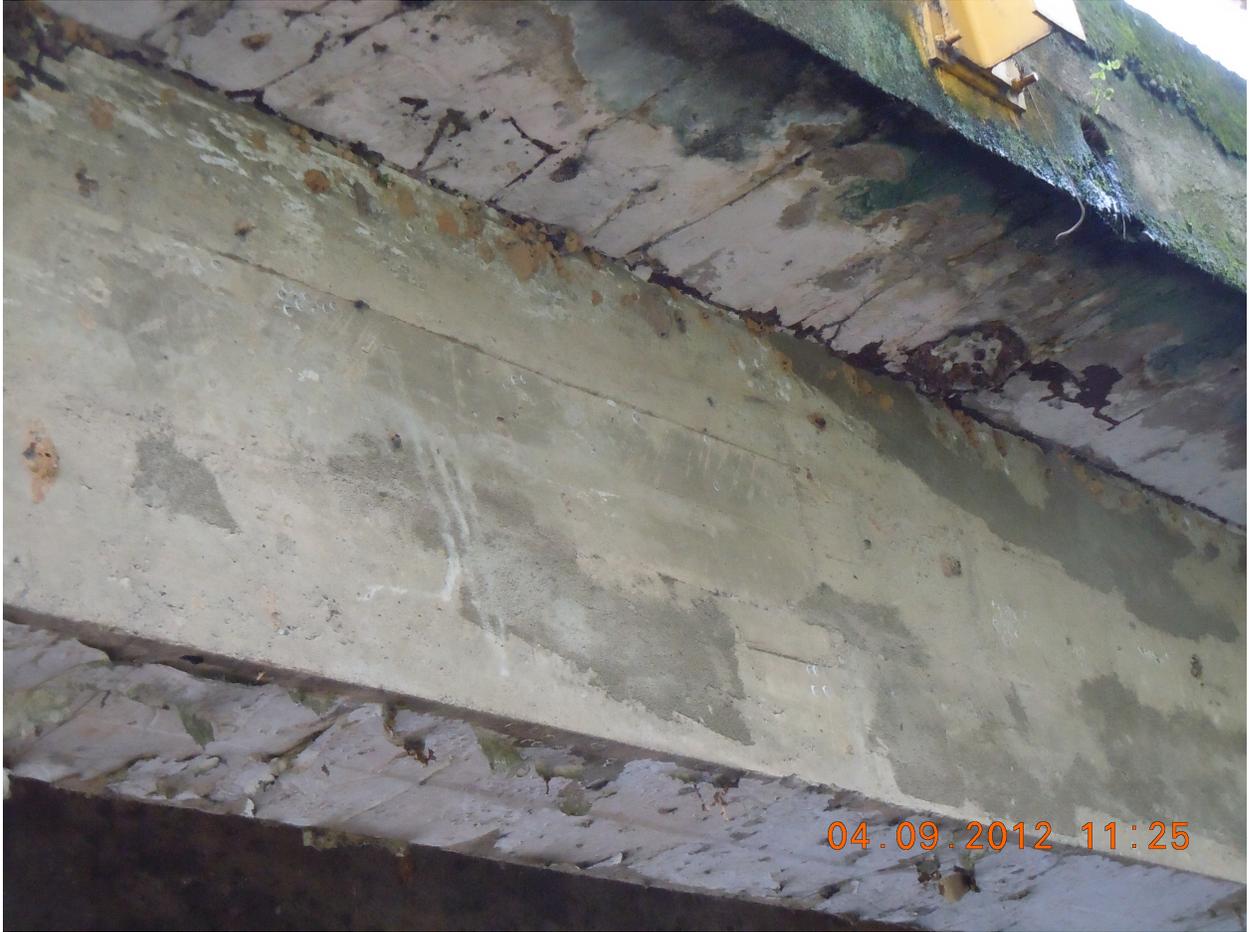
Componente.....: 10 Losa

Calif./Mantenim....: 1 / -

Daño/Observaciones.: Voladizo #1 presenta manchas de humedad debido a la ausencia de drenajes con extensión. Se observa exposición del refuerzo. El puente cuenta con un solo voladizo. Realizar limpieza y mantenimiento rutinario.

Tipo de daño.....: Daño en conc. / acero expuesto

Reparaciones.....: B Reparación de concreto

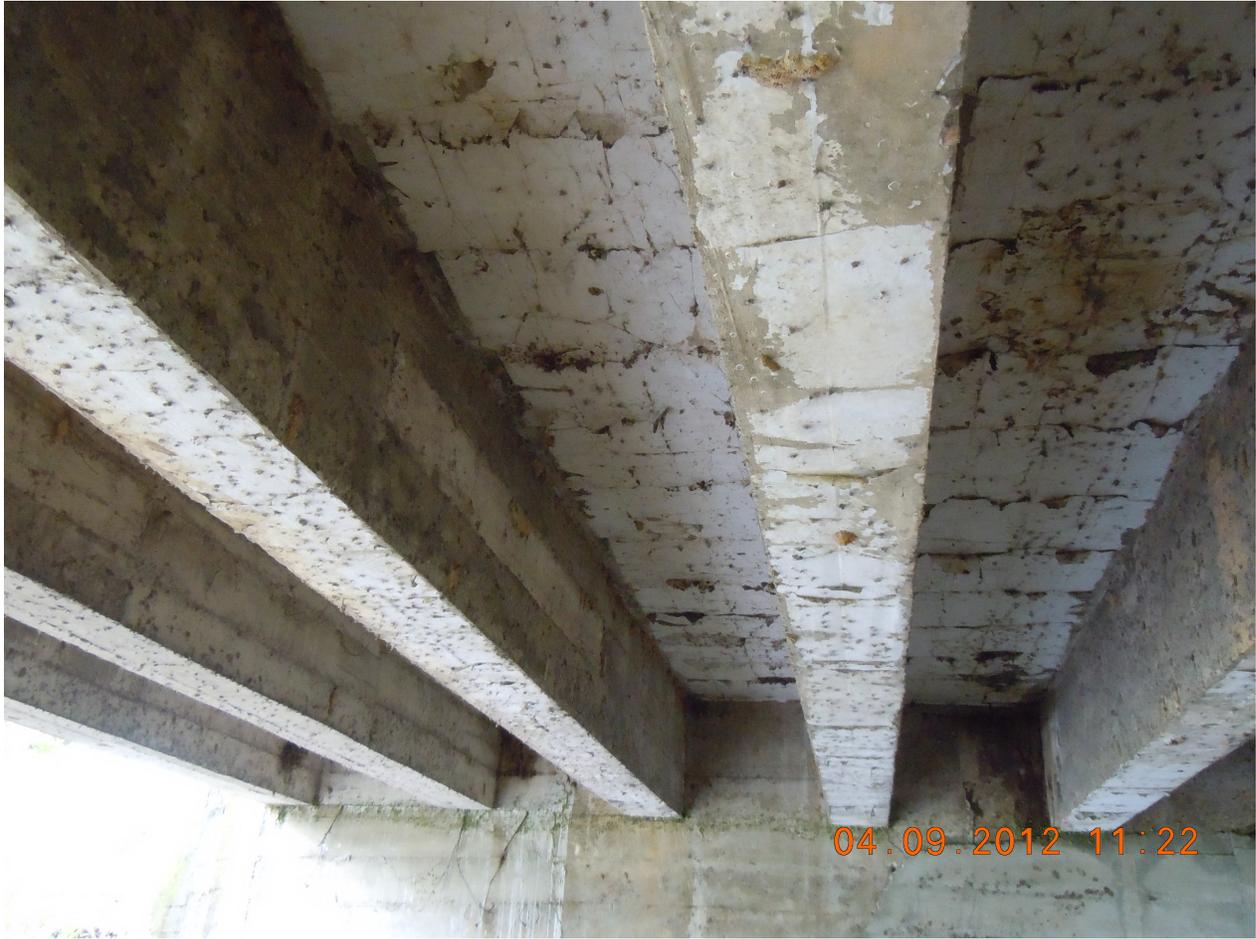
Componente.....: 11 Vigas/Largueros/Diafragmas
Calif./Mantenim....: 1 / -
Daño/Observaciones.: Se encuentran en buen estado. Realizar limpieza y mantenimiento rutinario.

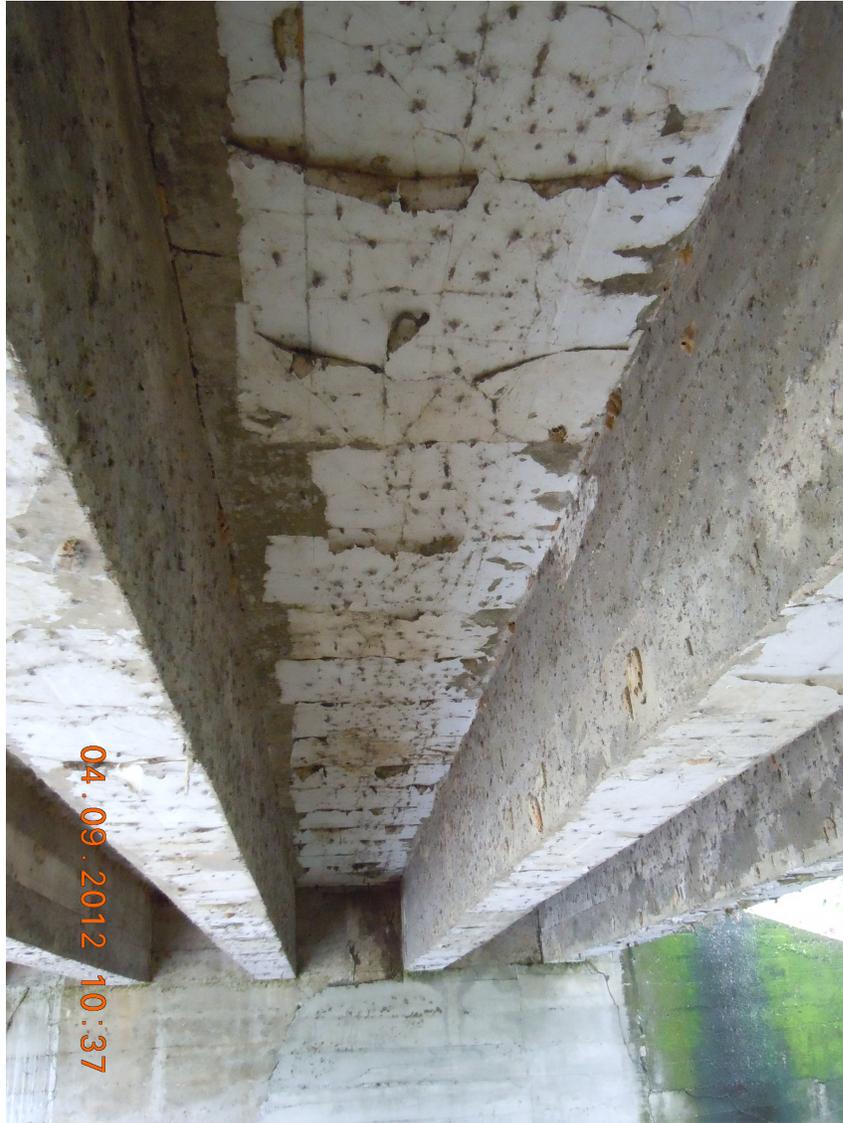
Componente.....: 11 Vigas/Largueros/Diafragmas

Calif./Mantenim....: 1 / -

Daño/Observaciones.: Se encuentran en buen estado. Realizar limpieza y mantenimiento rutinario.

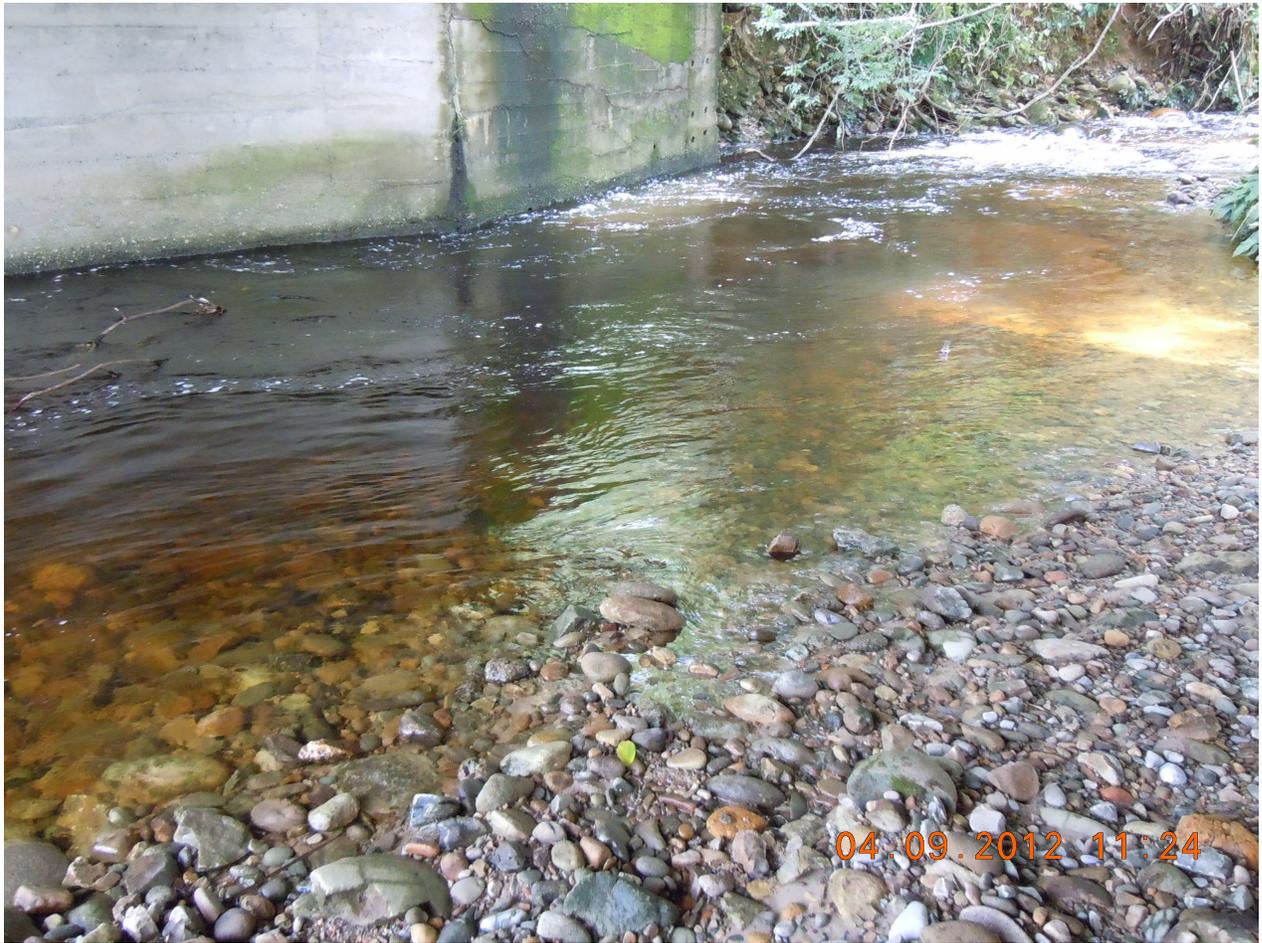
Componente.....: 15 Cauce

Calif./Mantenim....: 2 / -

Daño/Observaciones.: Se observó erosión en la orilla #1 aguas arriba al pie de la aleta #1. Se requiere proteger los márgenes con muros en bolsacretos. Ver Anexo 2. Recomendaciones Hidráulicas y Ver Anexo 3 Recomendaciones Geológicas.

Tipo de daño.....: Erosión / socavación

Reparaciones.....: C Protección del cauce

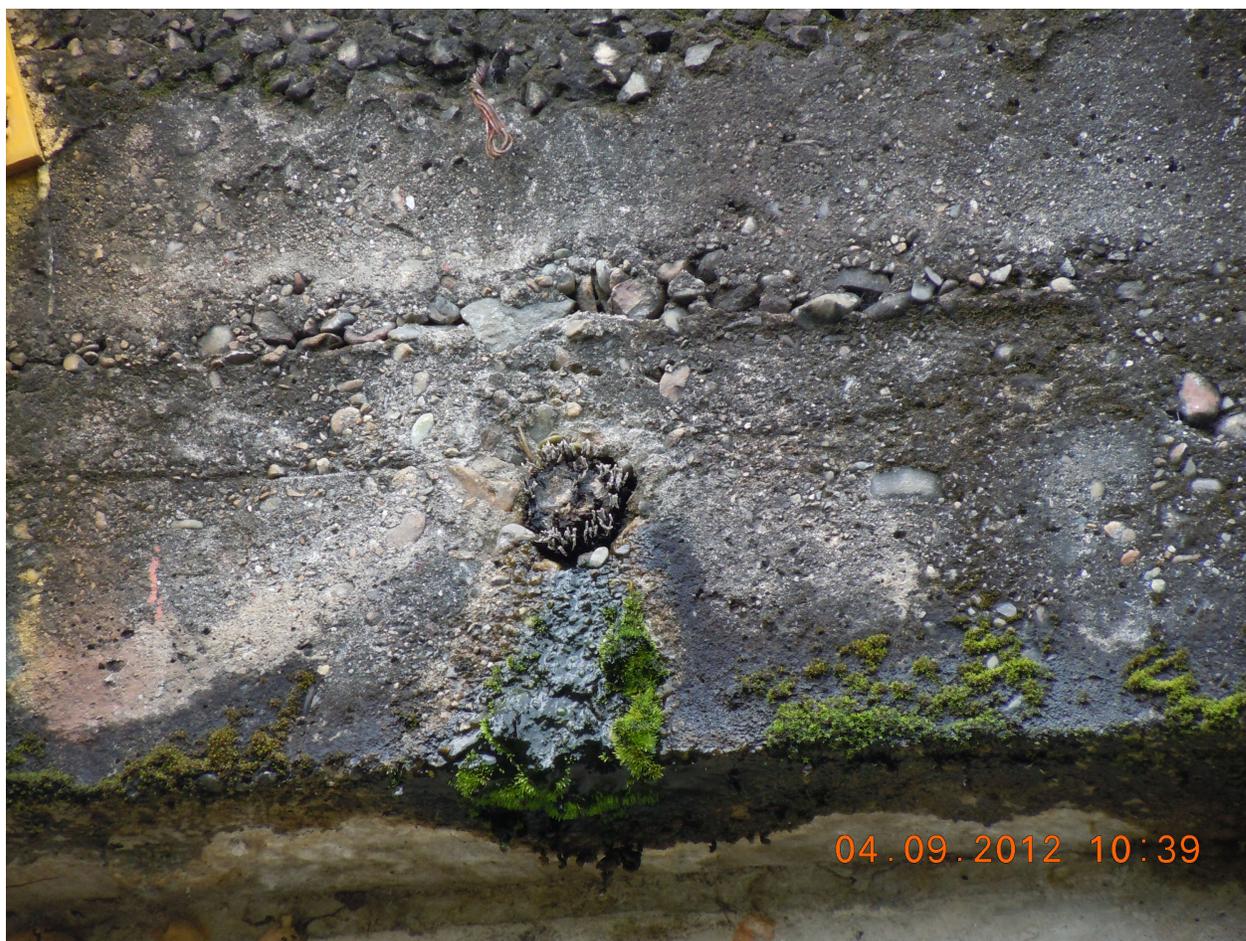
Componente.....: 16 Otros elementos

Calif./Mantenim....: 2 / -

Daño/Observaciones.: Se recomienda alargar los desagües del voladizo #1.
De igual se observa que algunos desagües se
encuentran tapados. Realizar limpieza y
mantenimiento rutinario.

Tipo de daño.....: Otro

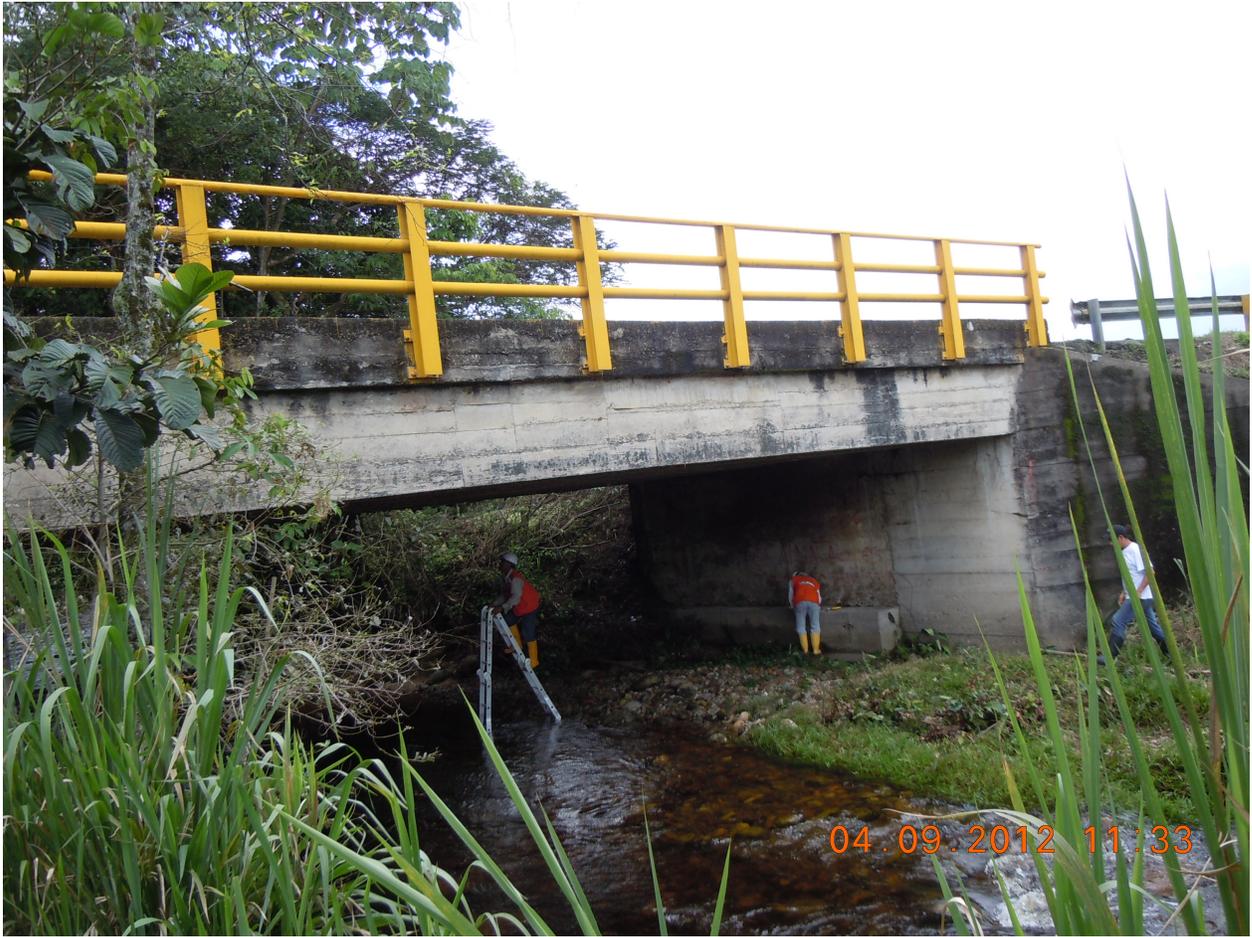
Componente.....: 17 Puente en general

Calif./Mantenim....: 1 / -

Daño/Observaciones.: Realizar limpieza y mantenimiento rutinario. Se debe prestar atención a la fisura del estribo, anteriormente mencionada. De igual forma se debe dar un solución al problema de socavación en la zona de la Aleta #1. Ver Anexo 4. Recomendaciones Geotécnicas

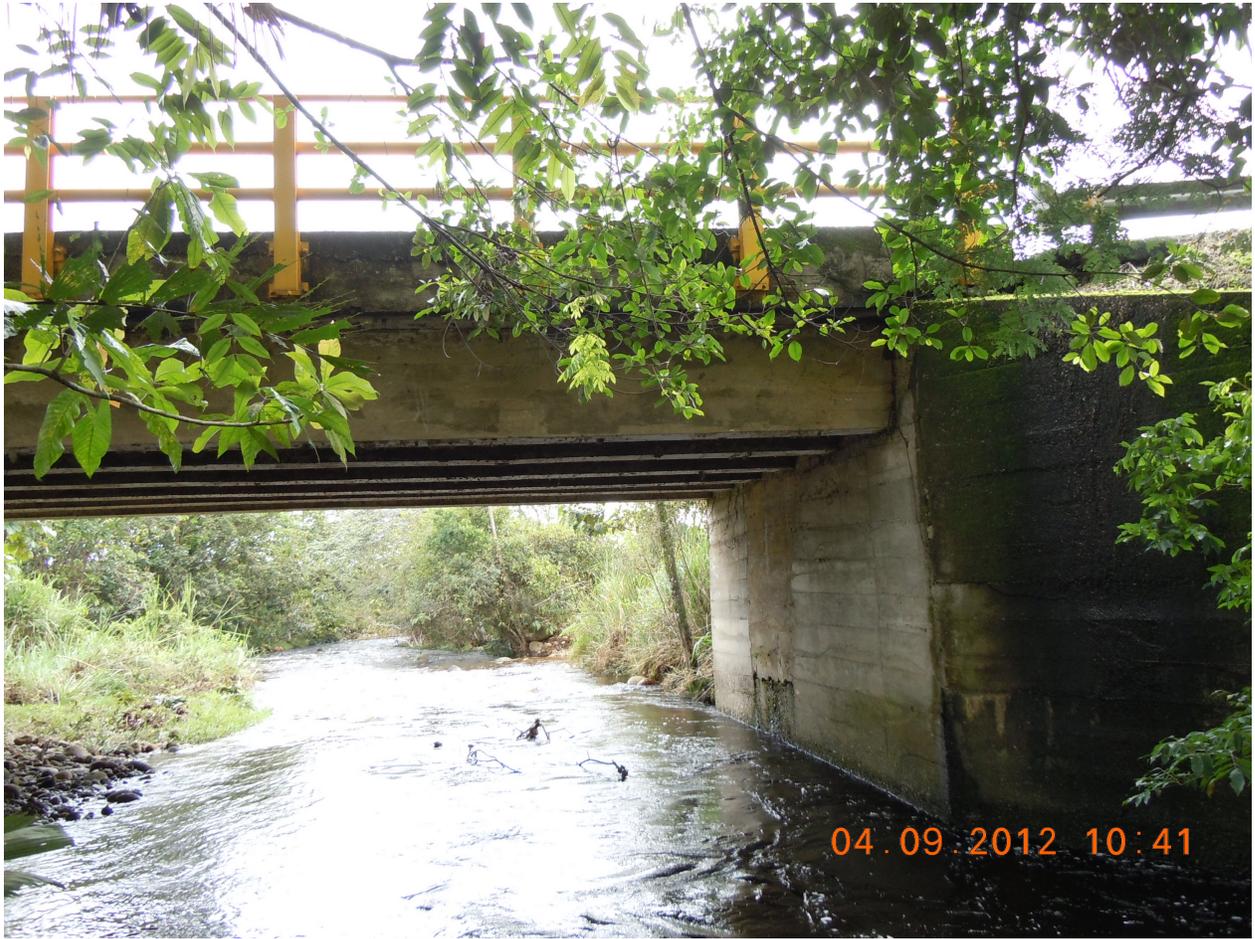
Componente.....: 17 Puente en general

Calif./Mantenim....: 1 / -

Daño/Observaciones.: Realizar limpieza y mantenimiento rutinario. Se debe prestar atención a la fisura del estribo, anteriormente mencionada. De igual forma se debe dar un solución al problema de socavación en la zona de la Aleta #1. Ver Anexo 4. Recomendaciones Geotécnicas
