SDC/INV	SiPuCol	Fecha	Hoja
	Informe de inspección principal	15/08/12	1
16-6509-006.00 Caño Seco			
Regional.....: 16 Meta			
Ruta.....: Troncal Villa Garzón - Saravena			
Carretera.....: Yé de Granada - Villavicencio			
Lado de la car...: 0			
Abscisa.....: 29+0600			
No del registro...: 1297			
Año de construcción.....:			
Año de la última reconstrucción.....: 2009			
Paso Superior/Inferior.....: S			
Dir. de abs. de la carretera principal.: N			
Requisitos de la inspección.....: 0 Nada			
Recolección de datos : Fecha.....: 2012.04.09			
: Iniciales.....: M.E.R			
Posición geográfica...:			
Latitud: 3 gra 48,65 min N Longitud: 73 gra 44,99 min O Altitud: 460 m			
Geometría: Número de luces.....: 1			
Longitud de la luz menor (m): 55,50			
Longitud de la luz mayor (m): 55,50			
Longitud total(m): 55,50			
Ancho del tablero.....(m): 9,95			
Ancho del separador.....(m): 0,00			
Ancho del andén izquierdo(m): 0,00

Resumen cronológico:	Fecha	Actividades
	1996.07.15	Inspección principal
	2002.06.17	Inspección principal
	2006.12.21	Inspección principal
	2012.04.12	Inspección principal

El puente fue reconstruido en el año 2009.

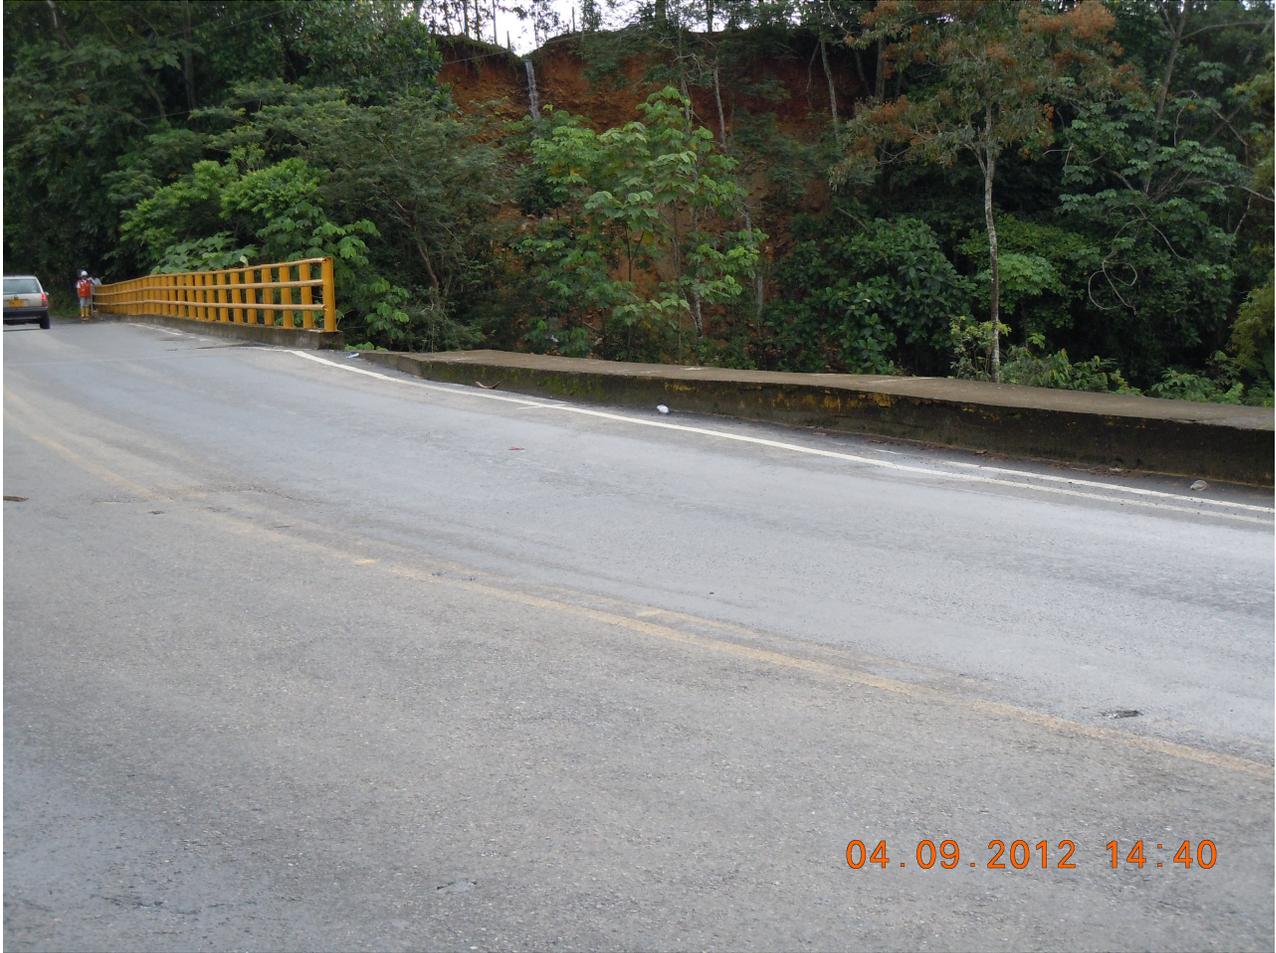
Componente.....: 1 Superficie del puente

Calif./Mantenim....: 1 / -

Daño/Observaciones.: Se presenta hundimiento en los accesos. La carpeta asfáltica se encuentra en buen estado.

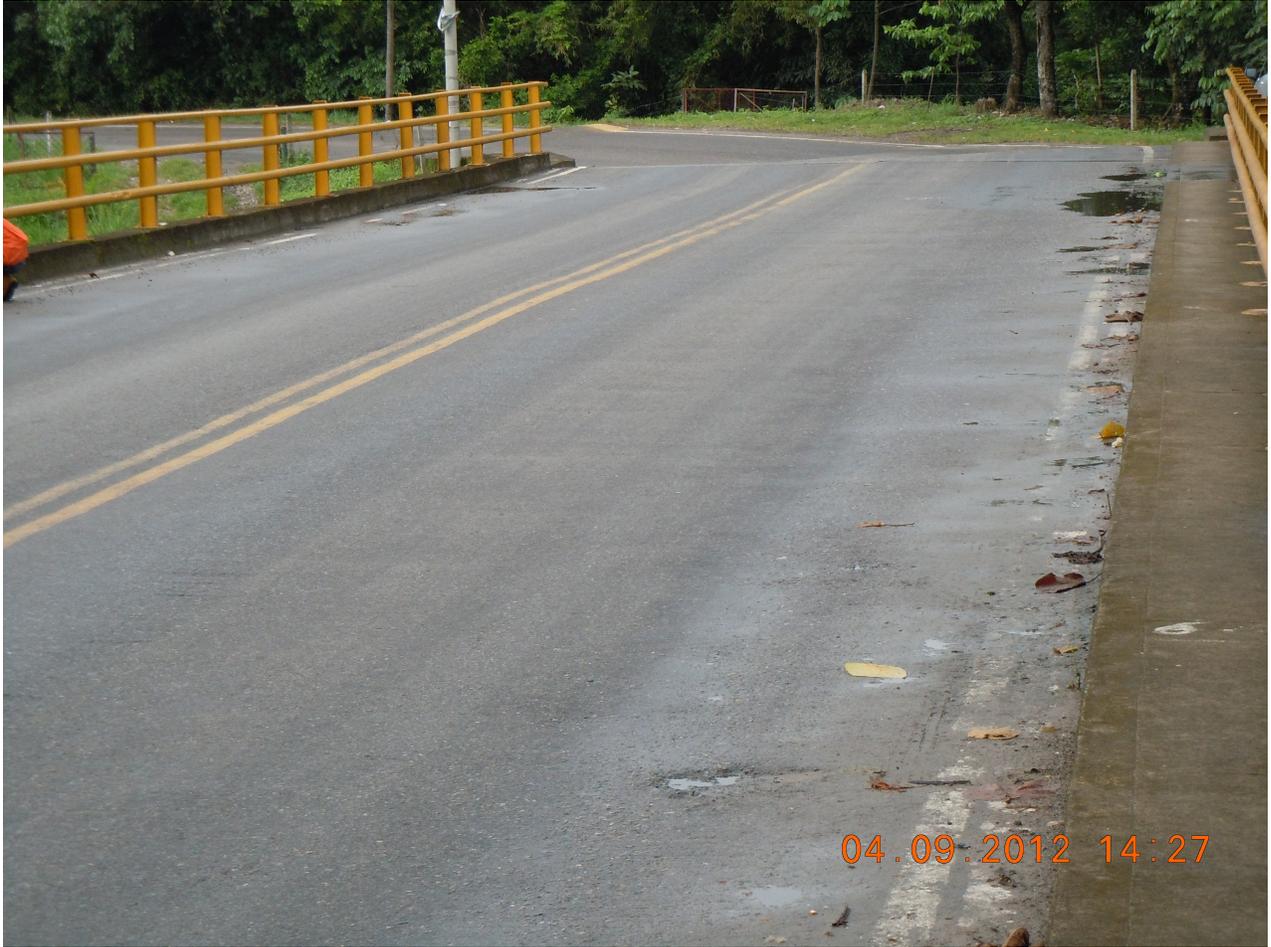
Componente.....: 1 Superficie del puente

Calif./Mantenim....: 1 / -

Daño/Observaciones.: Se presenta hundimiento en los accesos. La carpeta asfáltica se encuentra en buen estado.

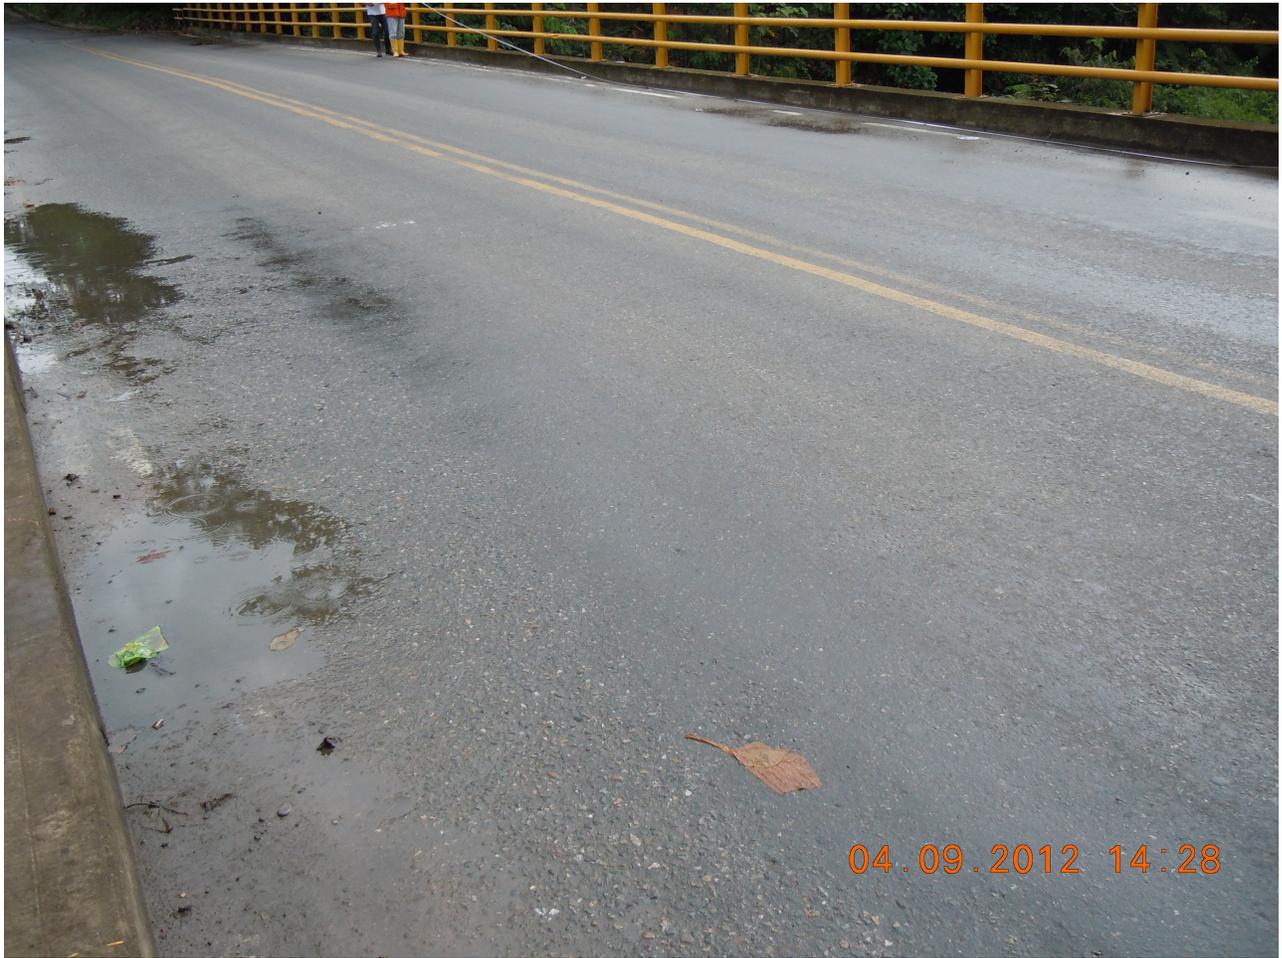
Componente.....: 1 Superficie del puente

Calif./Mantenim....: 1 / -

Daño/Observaciones.: Se presenta hundimiento en los accesos. La carpeta asfáltica se encuentra en buen estado.

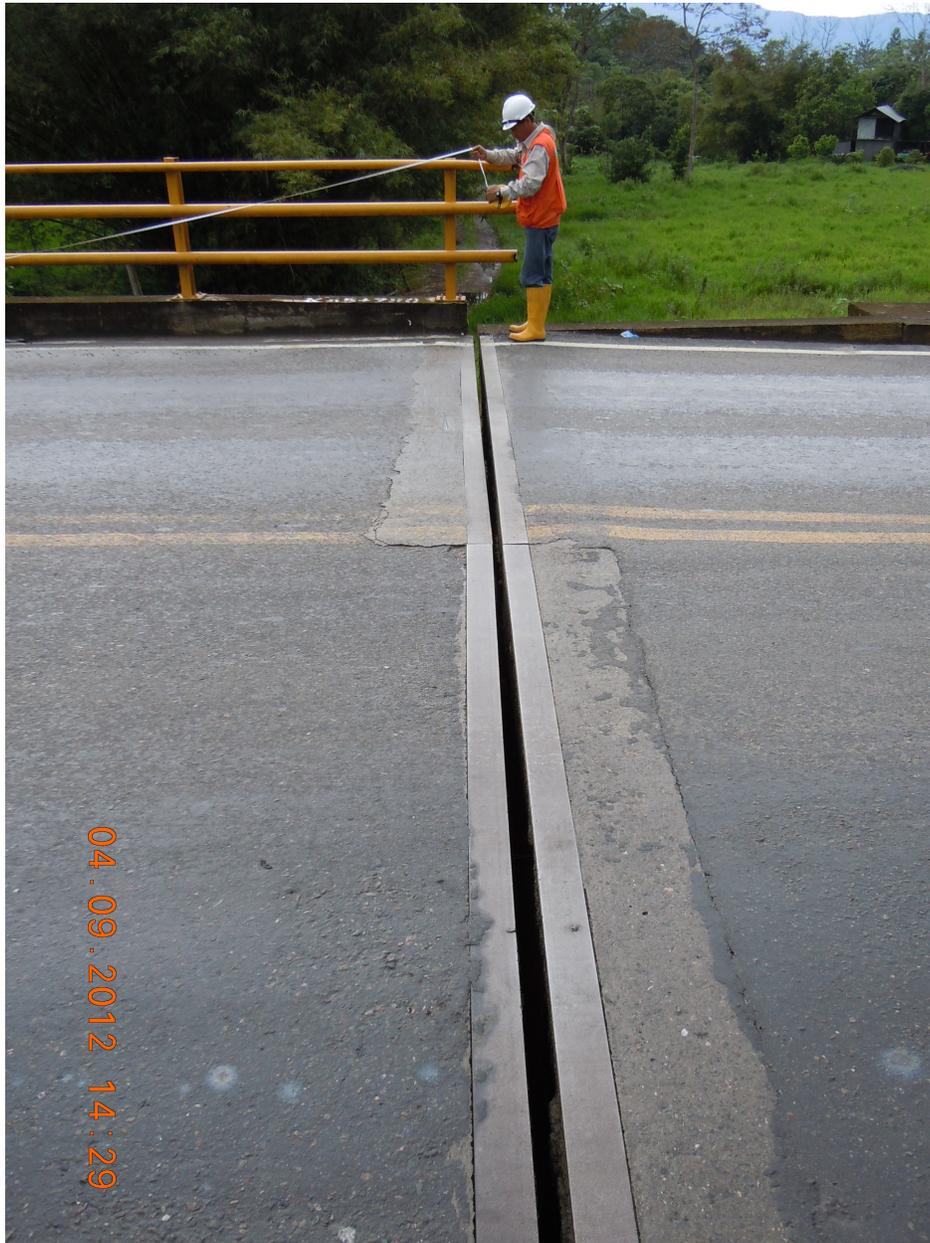
Componente.....: 2 Juntas de expansión

Calif./Mantenim....: 2 / -

Daño/Observaciones.: Se aprecia desprendimiento del bloque de anclaje (deterioro avanzado) y exposición del refuerzo. Se recomienda cambiar juntas por juntas de bloque de neopreno. También se observó infiltración a través de las juntas hacia las vigas transversales y estribos.

Tipo de daño.....: Daño en conc. / acero expuesto

Reparaciones.....: Z Otra

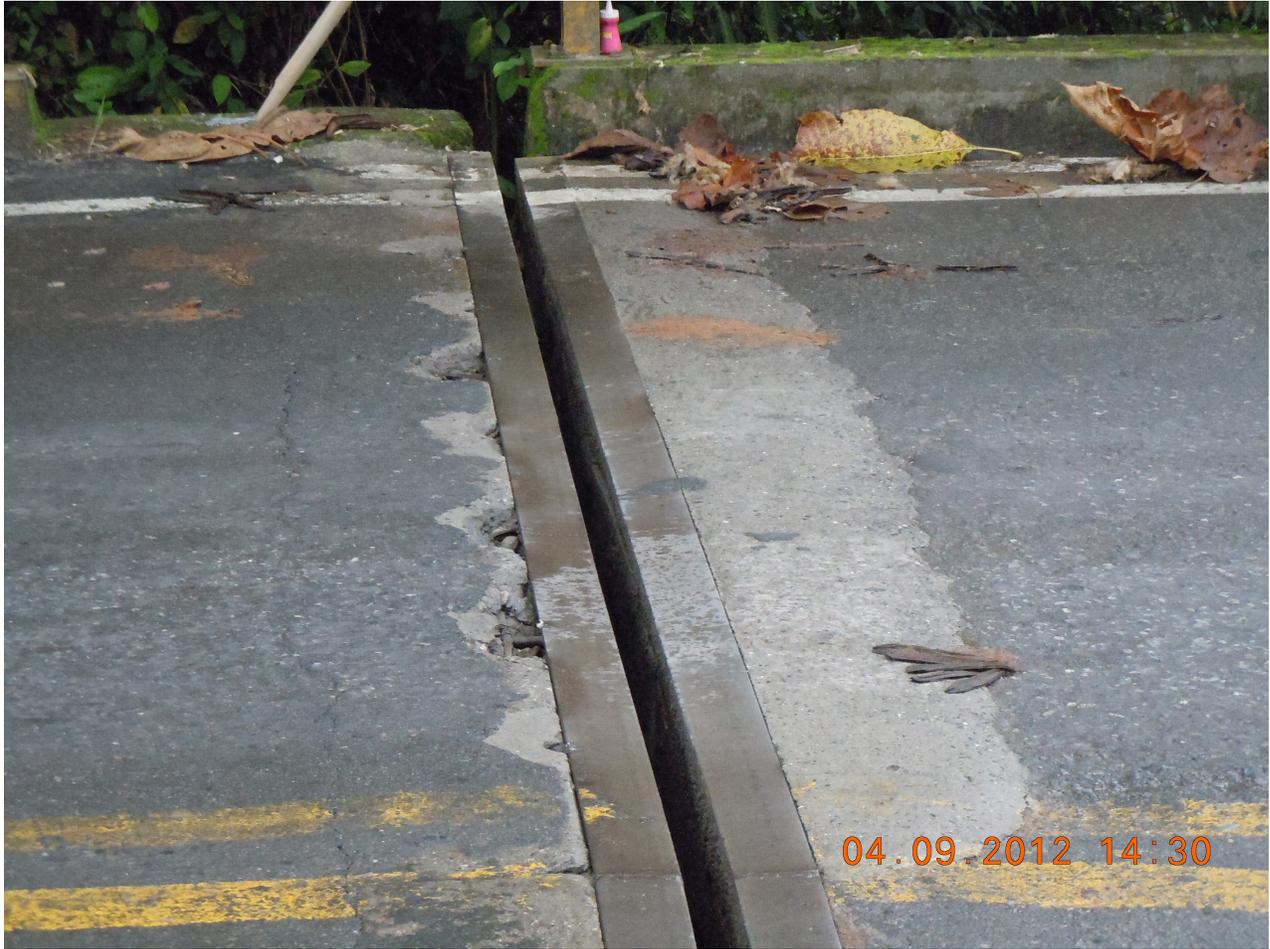
Componente.....: 2 Juntas de expansión

Calif./Mantenim....: 2 / -

Daño/Observaciones.: Se aprecia desprendimiento del bloque de anclaje (deterioro avanzado) y exposición del refuerzo. Se recomienda cambiar juntas por juntas de bloque de neopreno. También se observó infiltración a través de las juntas hacia las vigas transversales y estribos.

Tipo de daño.....: Daño en conc. / acero expuesto

Reparaciones.....: Z Otra

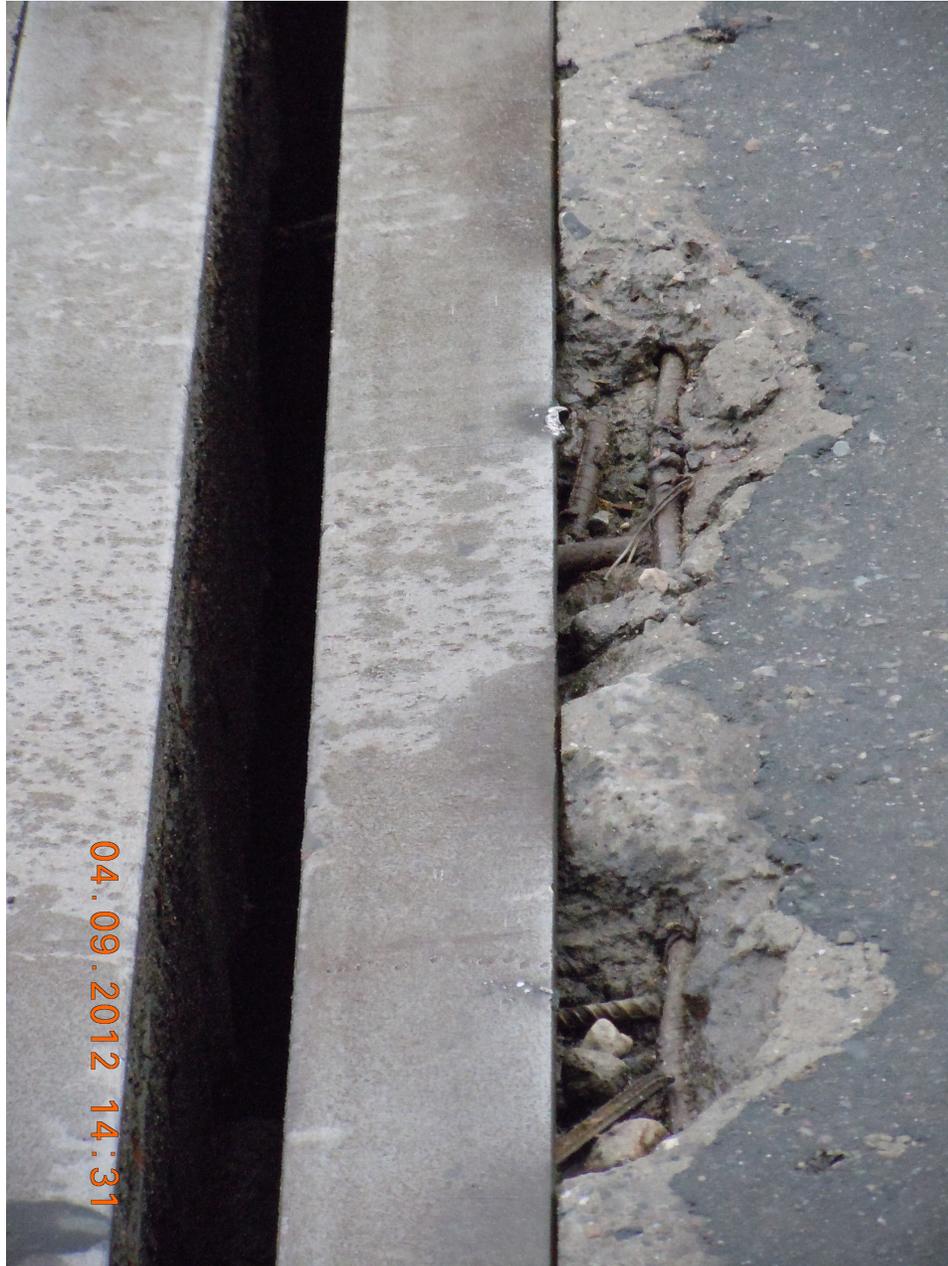
Componente.....: 2 Juntas de expansión

Calif./Mantenim....: 2 / -

Daño/Observaciones.: Se aprecia desprendimiento del bloque de anclaje (deterioro avanzado) y exposición del refuerzo. Se recomienda cambiar juntas por juntas de bloque de neopreno. También se observó infiltración a través de las juntas hacia las vigas transversales y estribos.

Tipo de daño.....: Daño en conc. / acero expuesto

Reparaciones.....: Z Otra

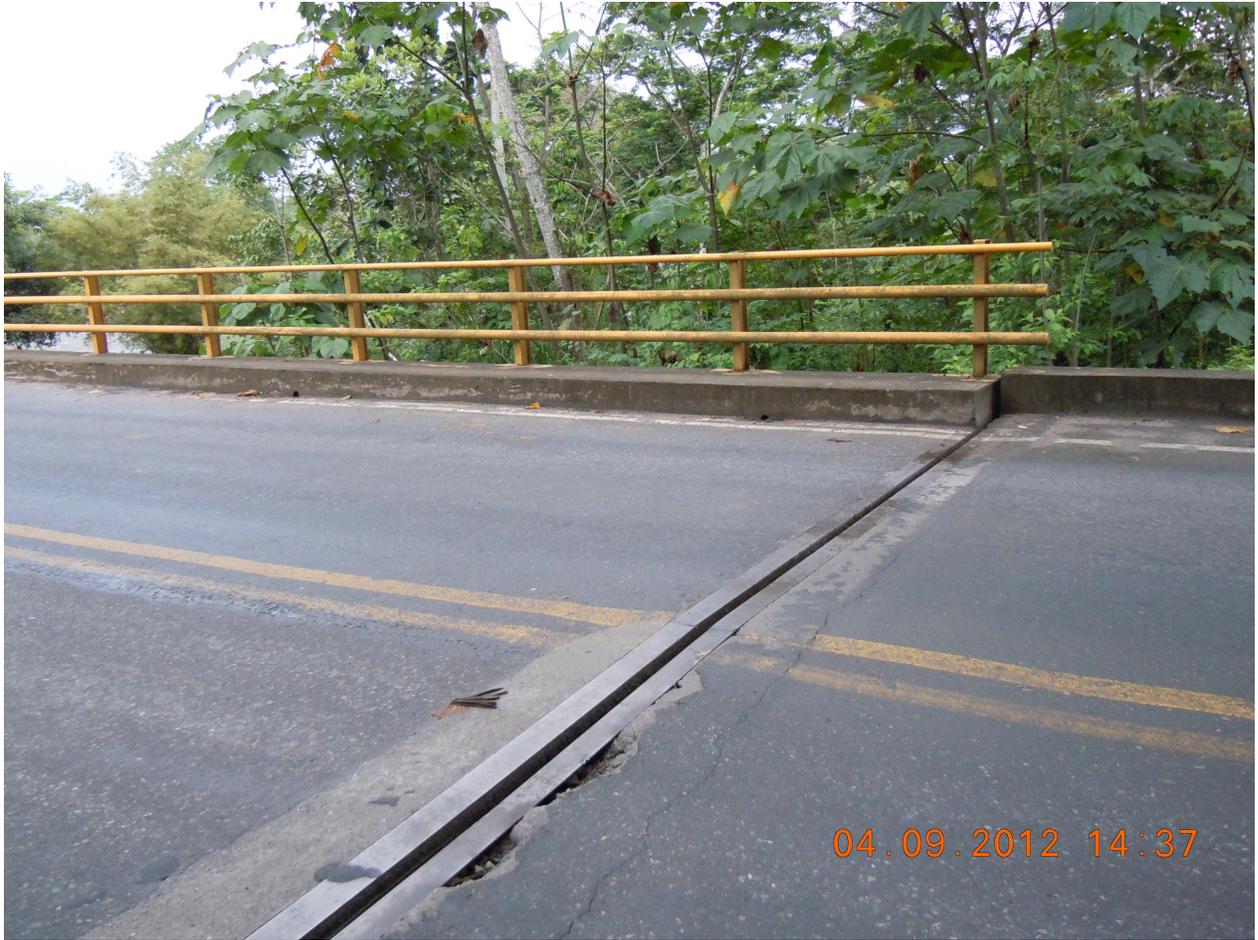
Componente.....: 2 Juntas de expansión

Calif./Mantenim....: 2 / -

Daño/Observaciones.: Se aprecia desprendimiento del bloque de anclaje (deterioro avanzado) y exposición del refuerzo. Se recomienda cambiar juntas por juntas de bloque de neopreno. También se observó infiltración a través de las juntas hacia las vigas transversales y estribos.

Tipo de daño.....: Daño en conc. / acero expuesto

Reparaciones.....: Z Otra

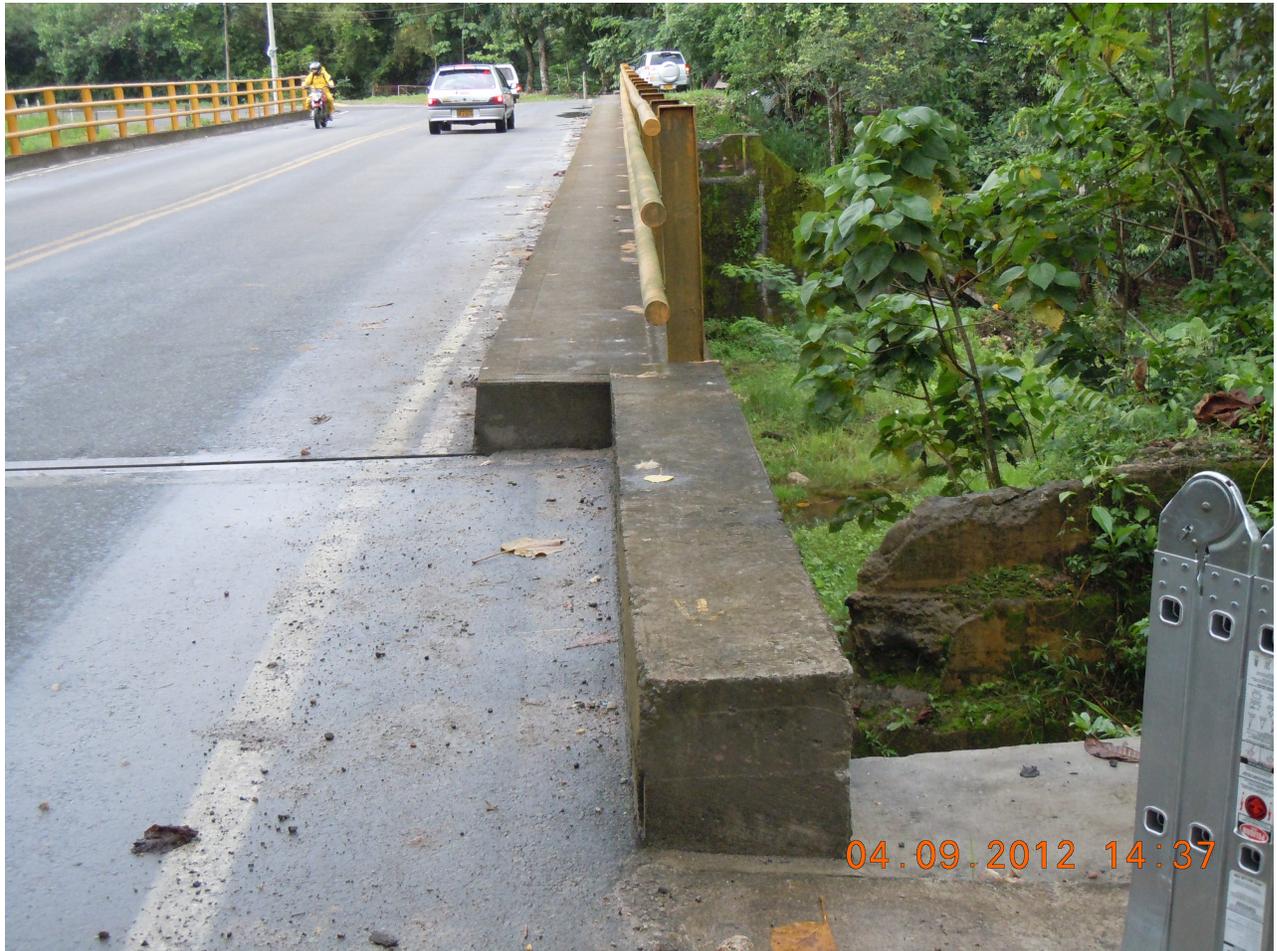
Componente.....: 3 Andenes/Bordillos

Calif./Mantenim....: 0 / -

Daño/Observaciones.: Se encuentran en buen estado. Realizar limpieza y mantenimiento rutinario.

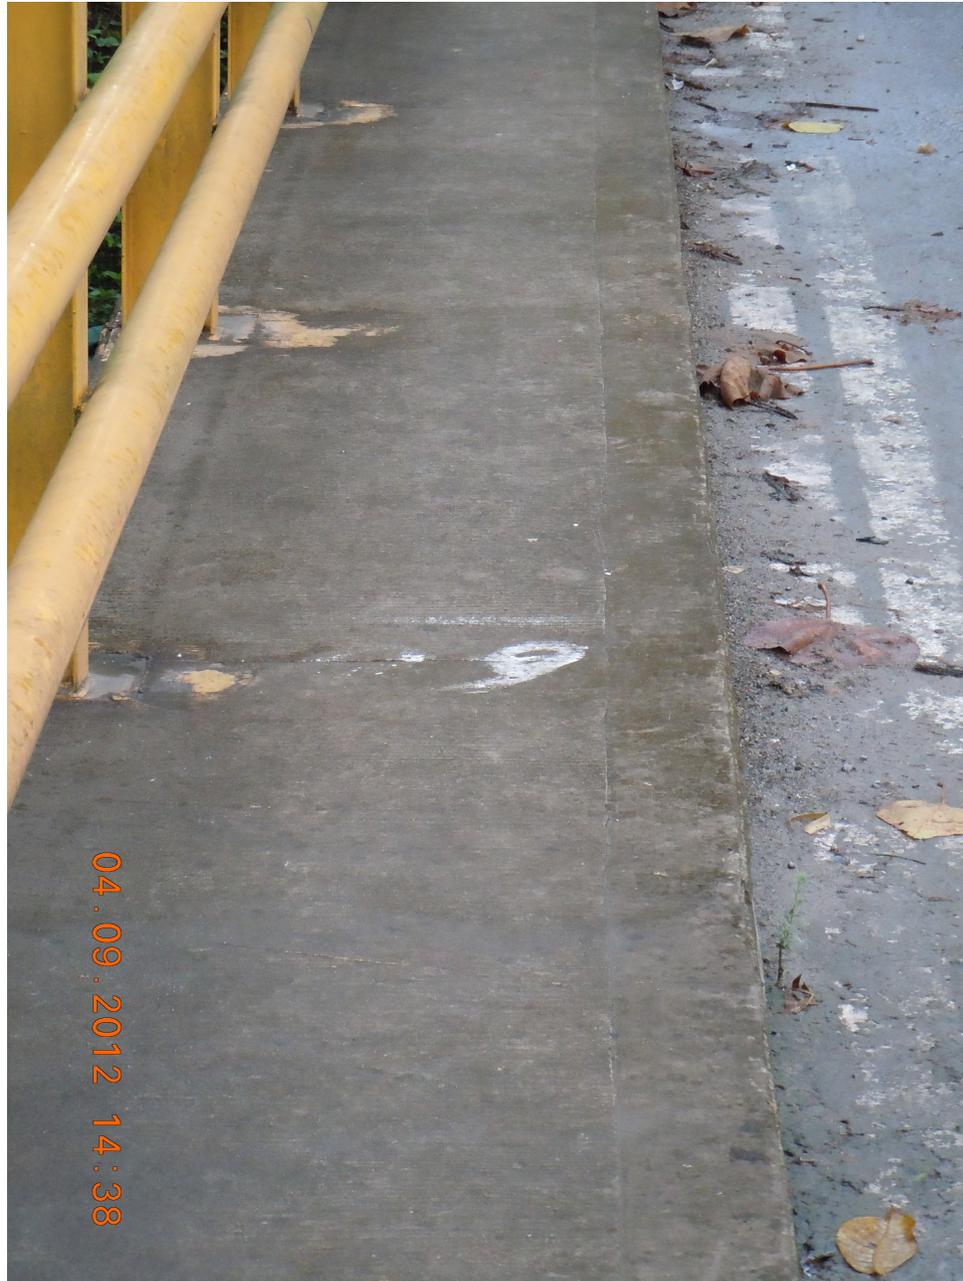
Componente.....: 3 Andenes/Bordillos

Calif./Mantenim....: 0 / -

Daño/Observaciones.: Se encuentran en buen estado. Realizar limpieza y mantenimiento rutinario.

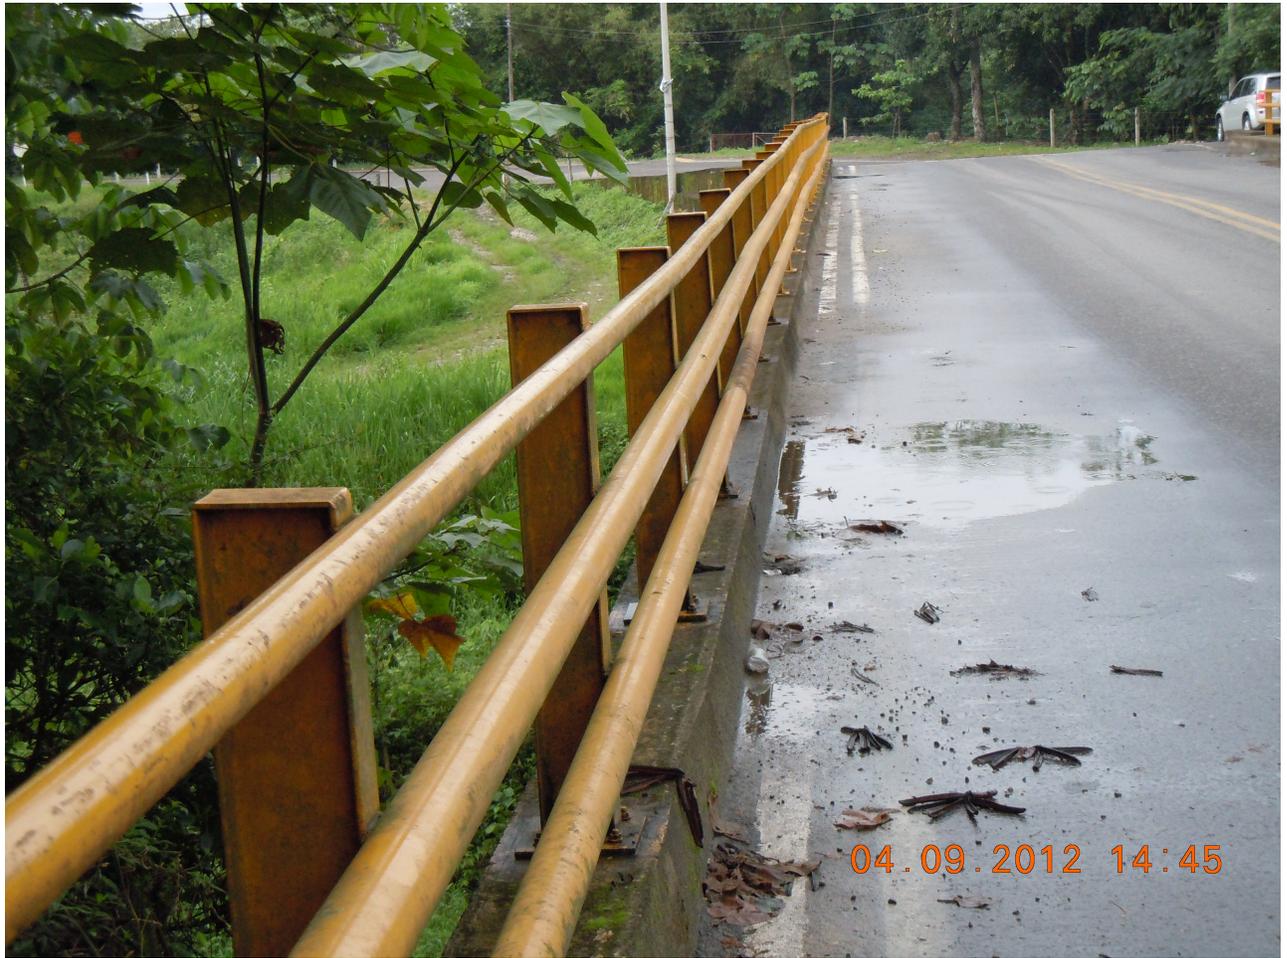
Componente.....: 4 Barandas

Calif./Mantenim....: 0 / -

Daño/Observaciones.: Se encuentran en buen estado. Realizar limpieza y mantenimiento rutinario.

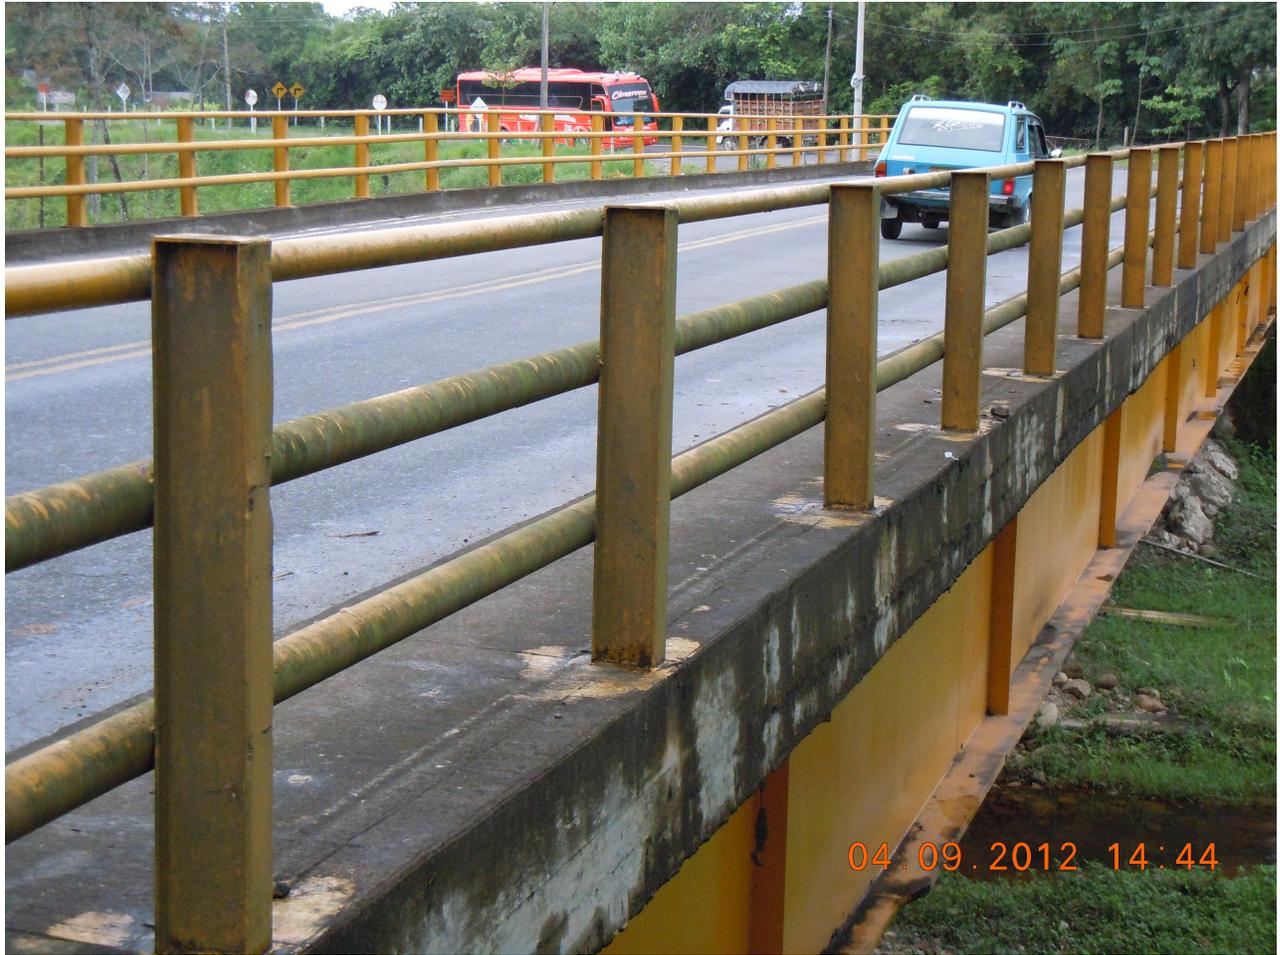
Componente.....: 4 Barandas

Calif./Mantenim....: 0 / -

Daño/Observaciones.: Se encuentran en buen estado. Realizar limpieza y mantenimiento rutinario.

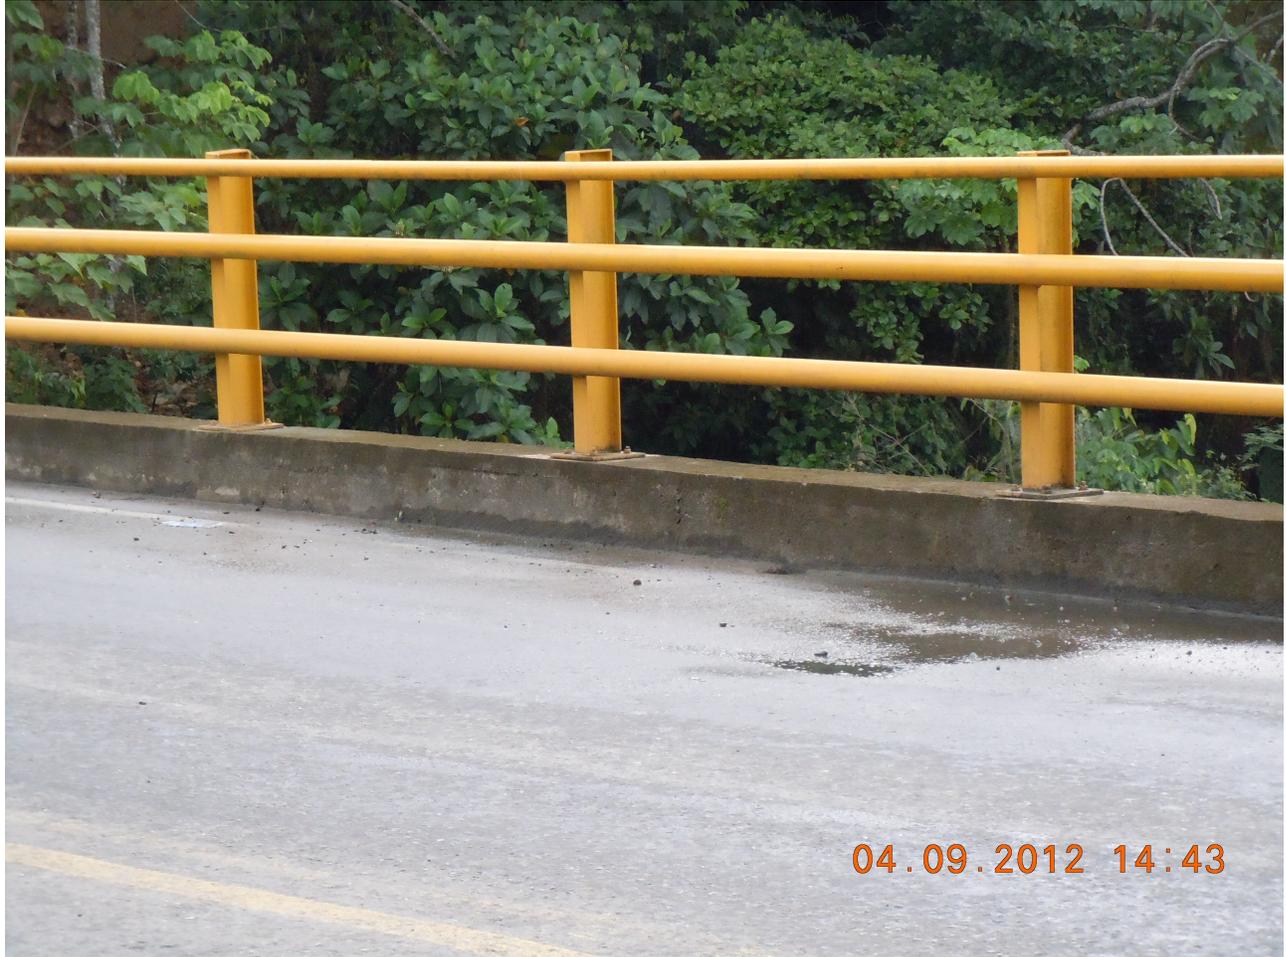
Componente.....: 4 Barandas

Calif./Mantenim....: 0 / -

Daño/Observaciones.: Se encuentran en buen estado. Realizar limpieza y mantenimiento rutinario.

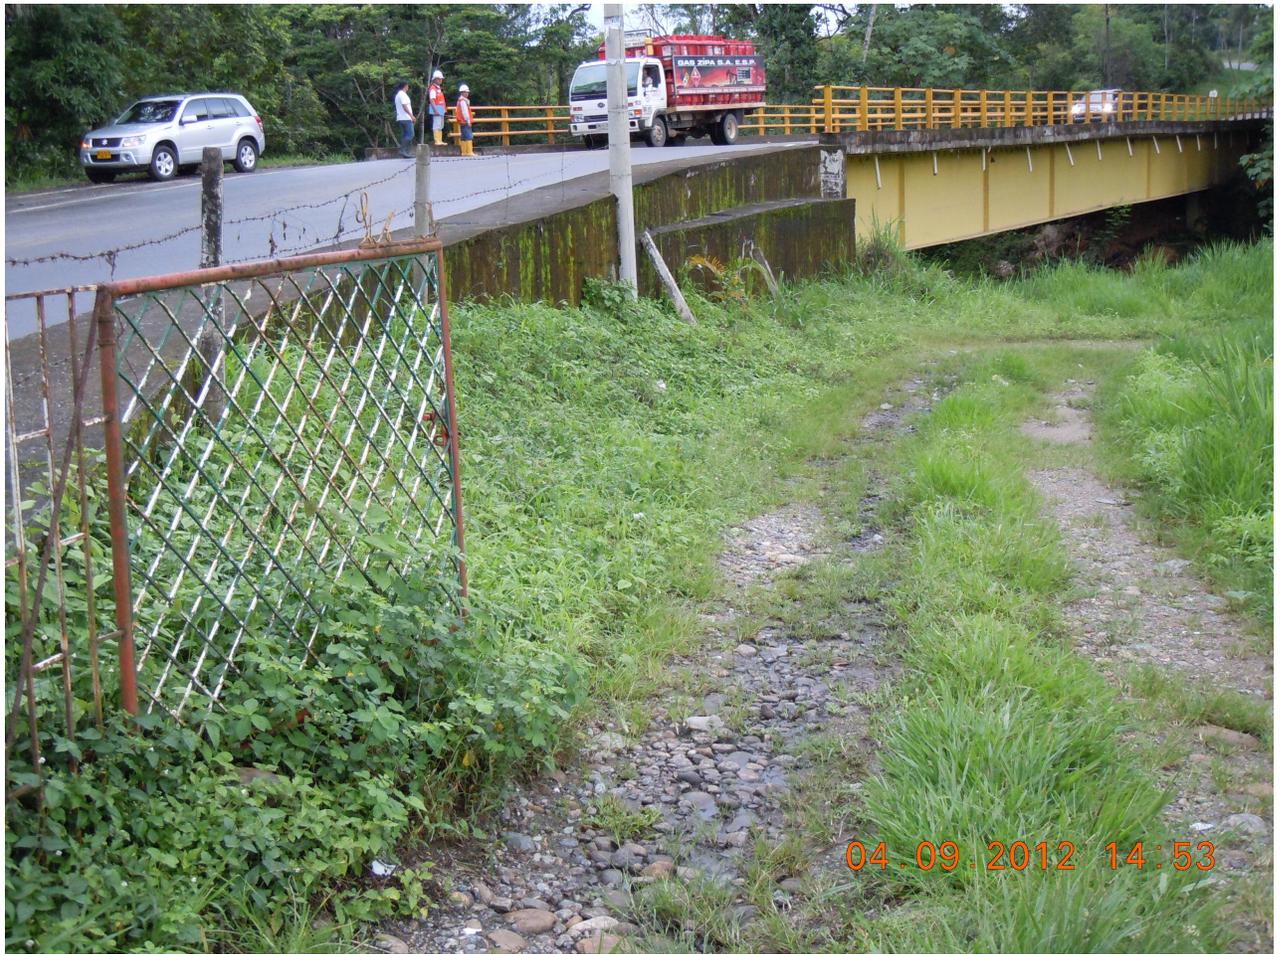
Componente.....: 5 Conos/Taludes

Calif./Mantenim....: 0 / -

Daño/Observaciones.: Se encuentran en buen estado. Cuentan con cunetas, disipadores de energía.

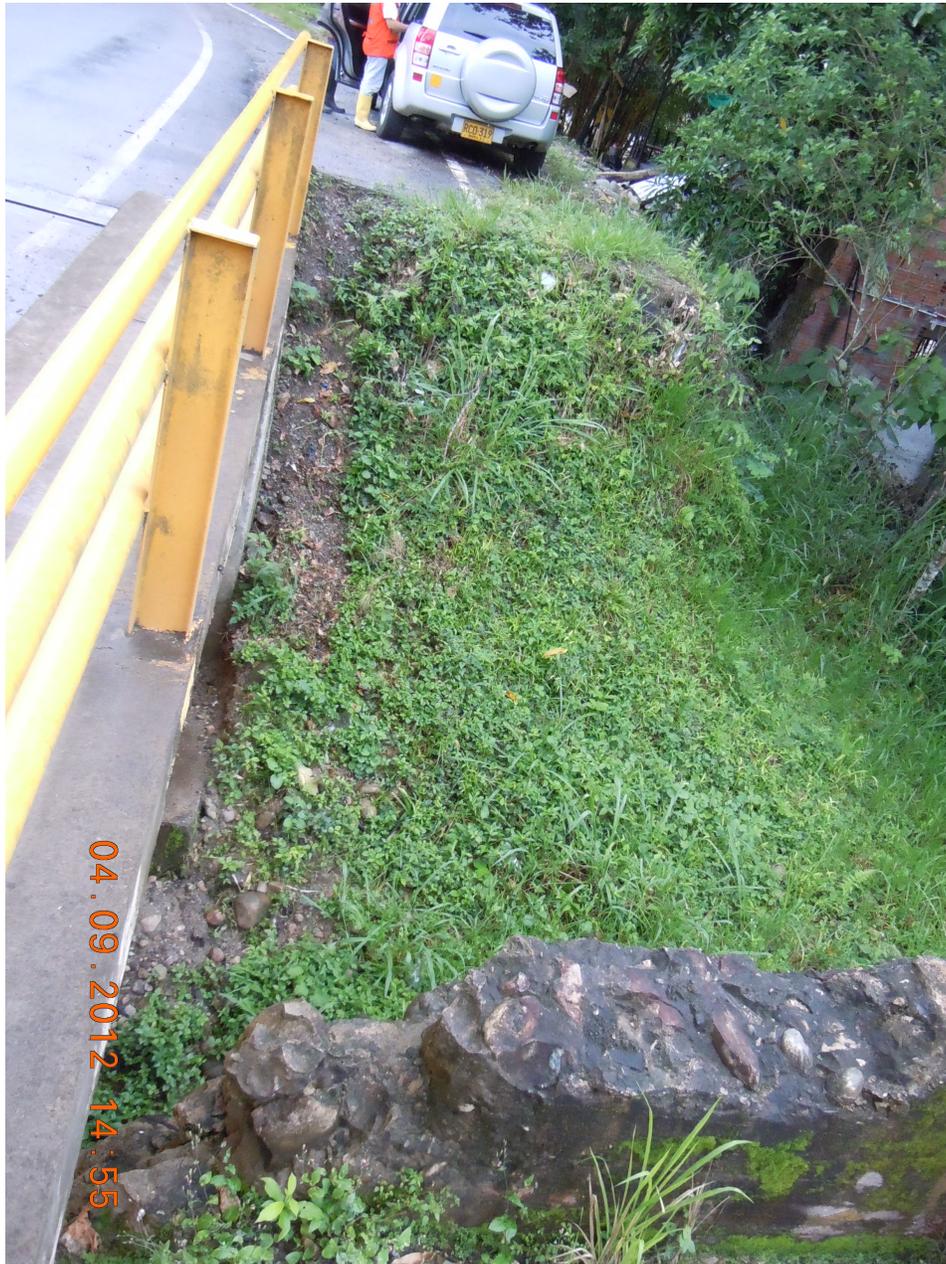
Componente.....: 5 Conos/Taludes

Calif./Mantenim....: 0 / -

Daño/Observaciones.: Se encuentran en buen estado. Cuentan con cunetas, disipadores de energía.

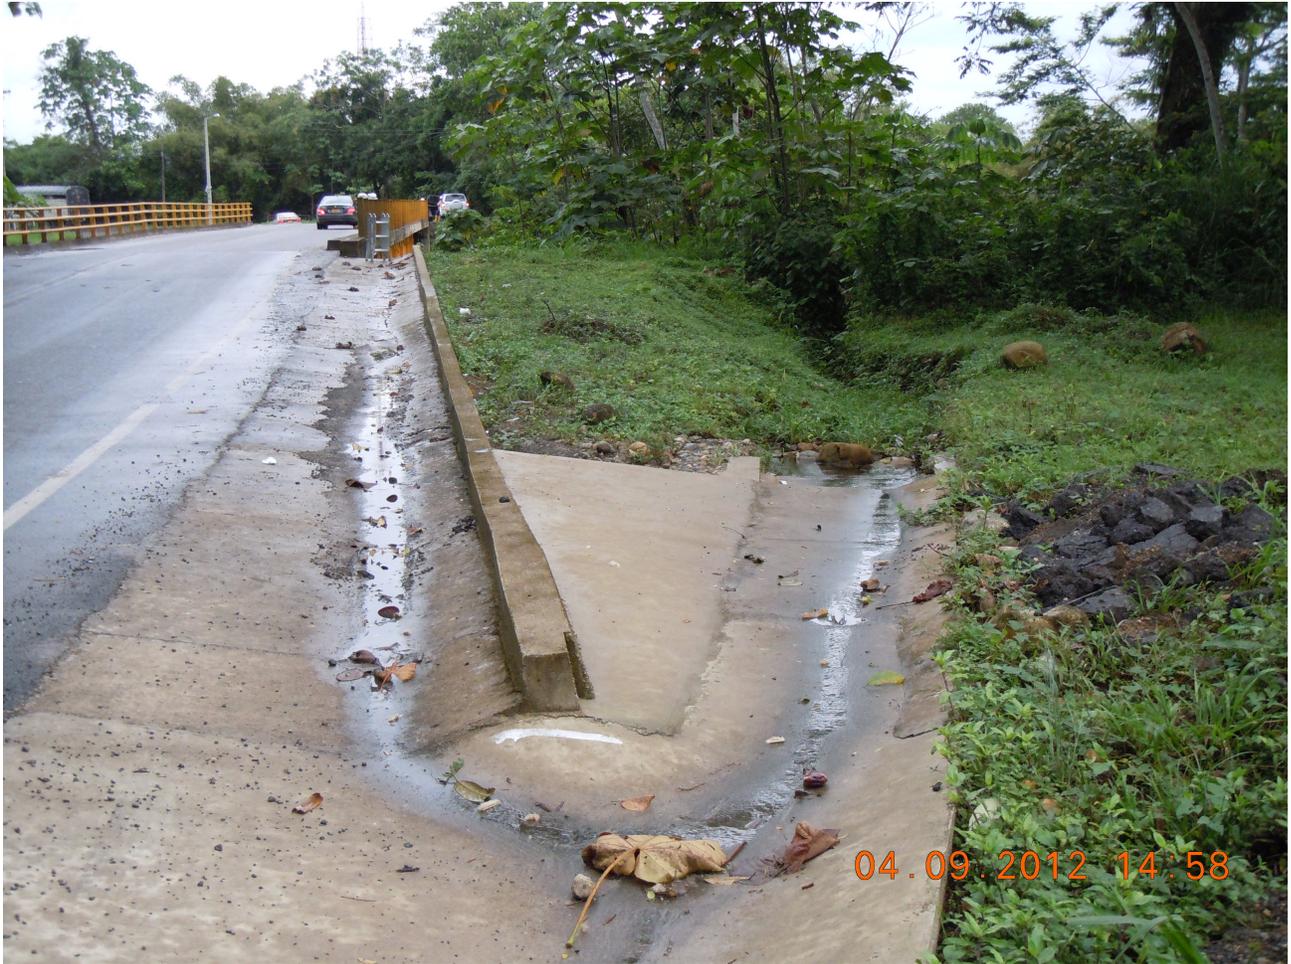
Componente.....: 5 Conos/Taludes

Calif./Mantenim....: 0 / -

Daño/Observaciones.: Se encuentran en buen estado. Cuentan con cunetas, disipadores de energía.

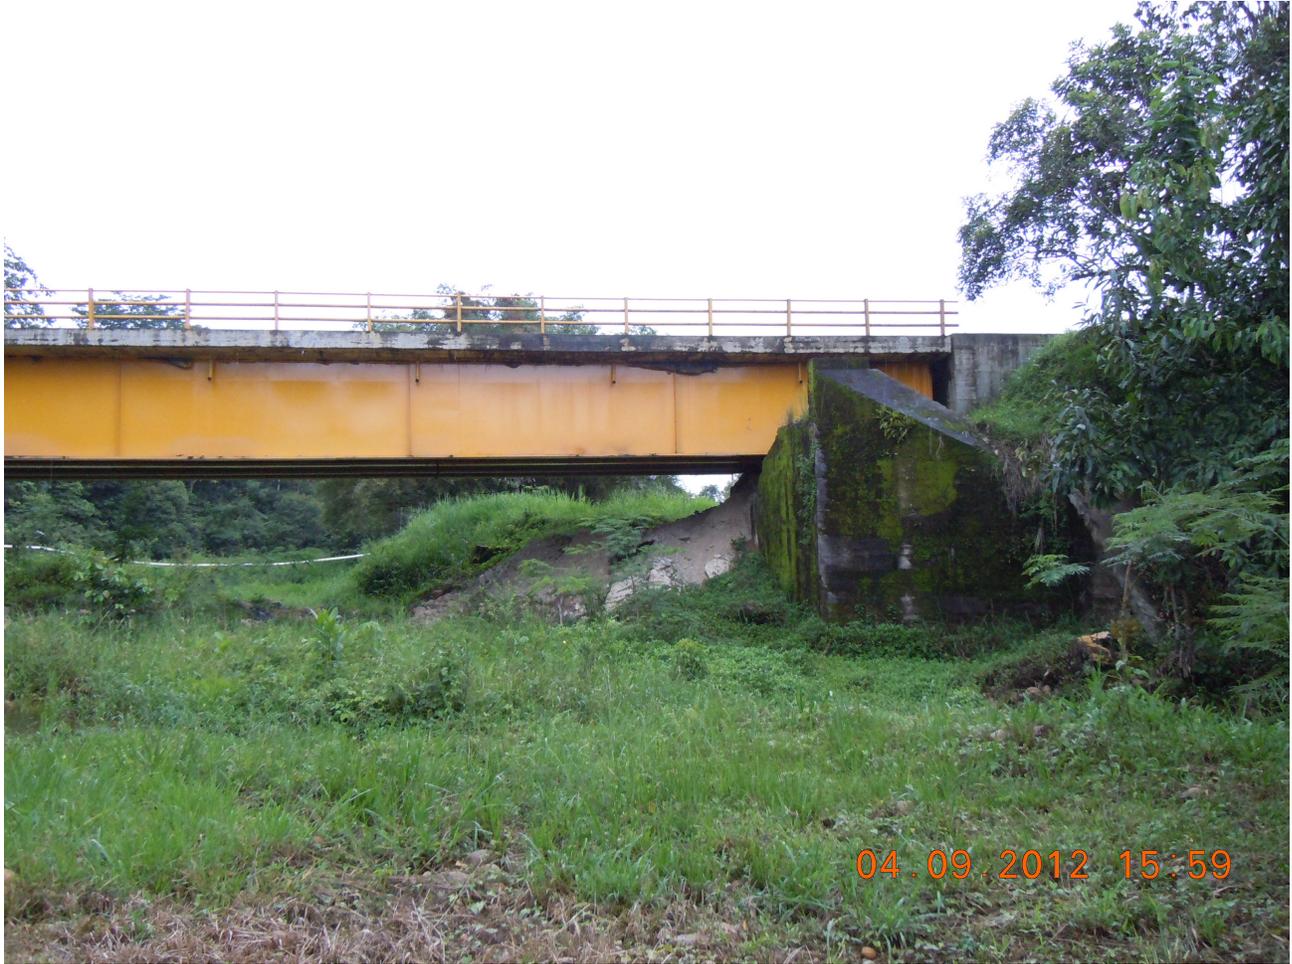
Componente.....: 6 Aletas

Calif./Mantenim....: 1 / -

Daño/Observaciones.: Las aletas requieren de labores de mantenimiento rutinario debido a la vegetación y suciedad acumulada en sus caras. Las aletas son restos del antiguo puente.

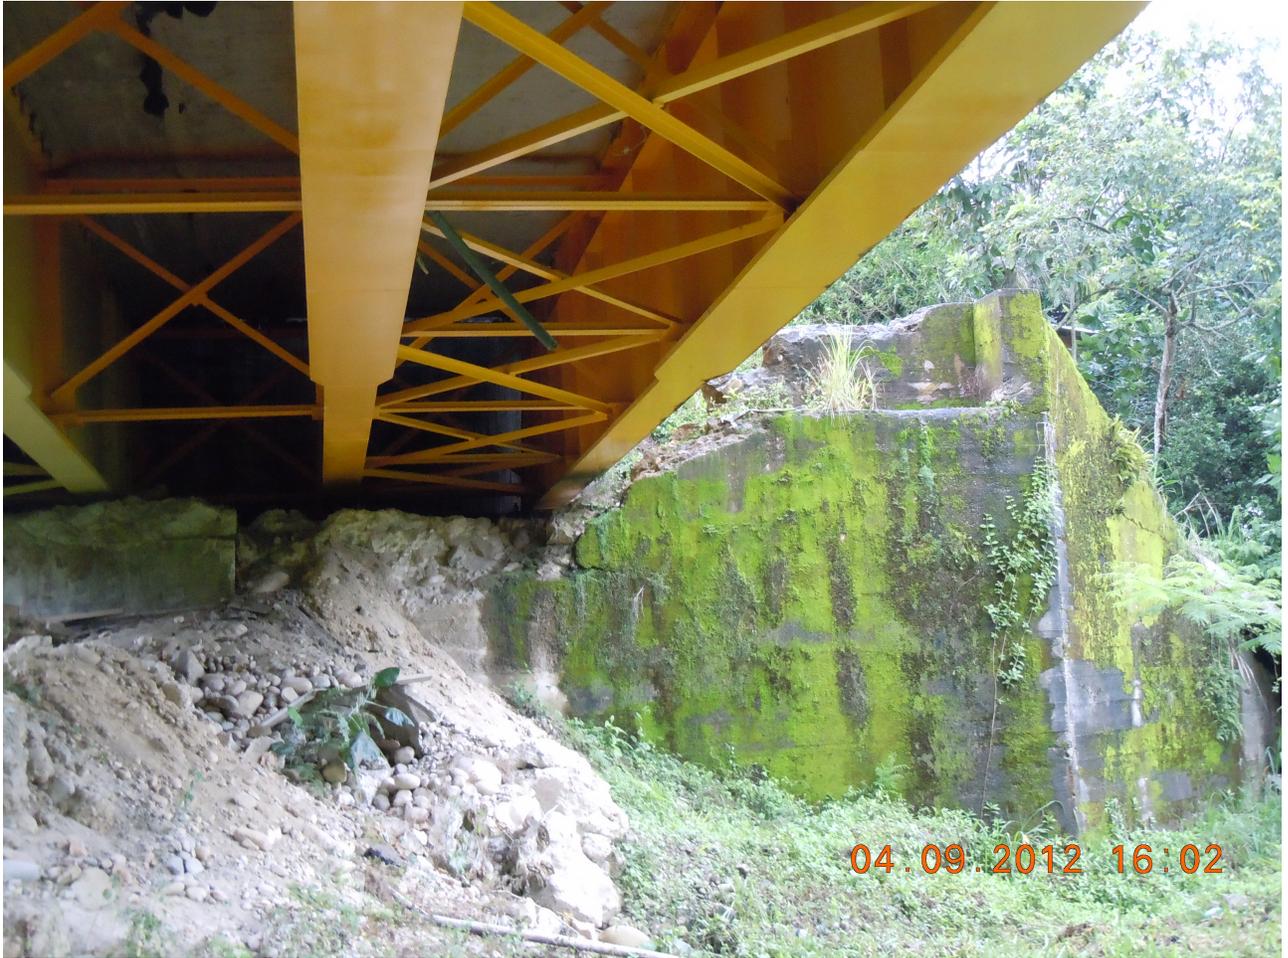
Componente.....: 6 Aletas

Calif./Mantenim....: 1 / -

Daño/Observaciones.: Las aletas requieren de labores de mantenimiento rutinario debido a la vegetación y suciedad acumulada en sus caras. Las aletas son restos del antiguo puente.
