SDC/INV	SiPuCol	Fecha	Hoja
	Informe de inspección principal	15/08/12	1
16-6509-006.00 Caño Seco			
Regional.....: 16 Meta			
Ruta.....: Troncal Villa Garzón - Saravena			
Carretera.....: Yé de Granada - Villavicencio			
Lado de la car...: 0			
Abscisa.....: 29+0600			
No del registro...: 1297			
Año de construcción.....:			
Año de la última reconstrucción.....: 2009			
Paso Superior/Inferior.....: S			
Dir. de abs. de la carretera principal.: N			
Requisitos de la inspección.....: 0 Nada			
Recolección de datos : Fecha.....: 2012.04.09			
: Iniciales.....: M.E.R			
Posición geográfica...:			
Latitud: 3 gra 48,65 min N Longitud: 73 gra 44,99 min O Altitud: 460 m			
Geometría: Número de luces.....: 1			
Longitud de la luz menor (m): 55,50			
Longitud de la luz mayor (m): 55,50			
Longitud total(m): 55,50			
Ancho del tablero.....(m): 9,95			
Ancho del separador.....(m): 0,00			
Ancho del andén izquierdo(m): 0,00

Resumen cronológico:	Fecha	Actividades
	1996.07.15	Inspección principal
	2002.06.17	Inspección principal
	2006.12.21	Inspección principal
	2012.04.12	Inspección principal

El puente fue reconstruido en el año 2009.

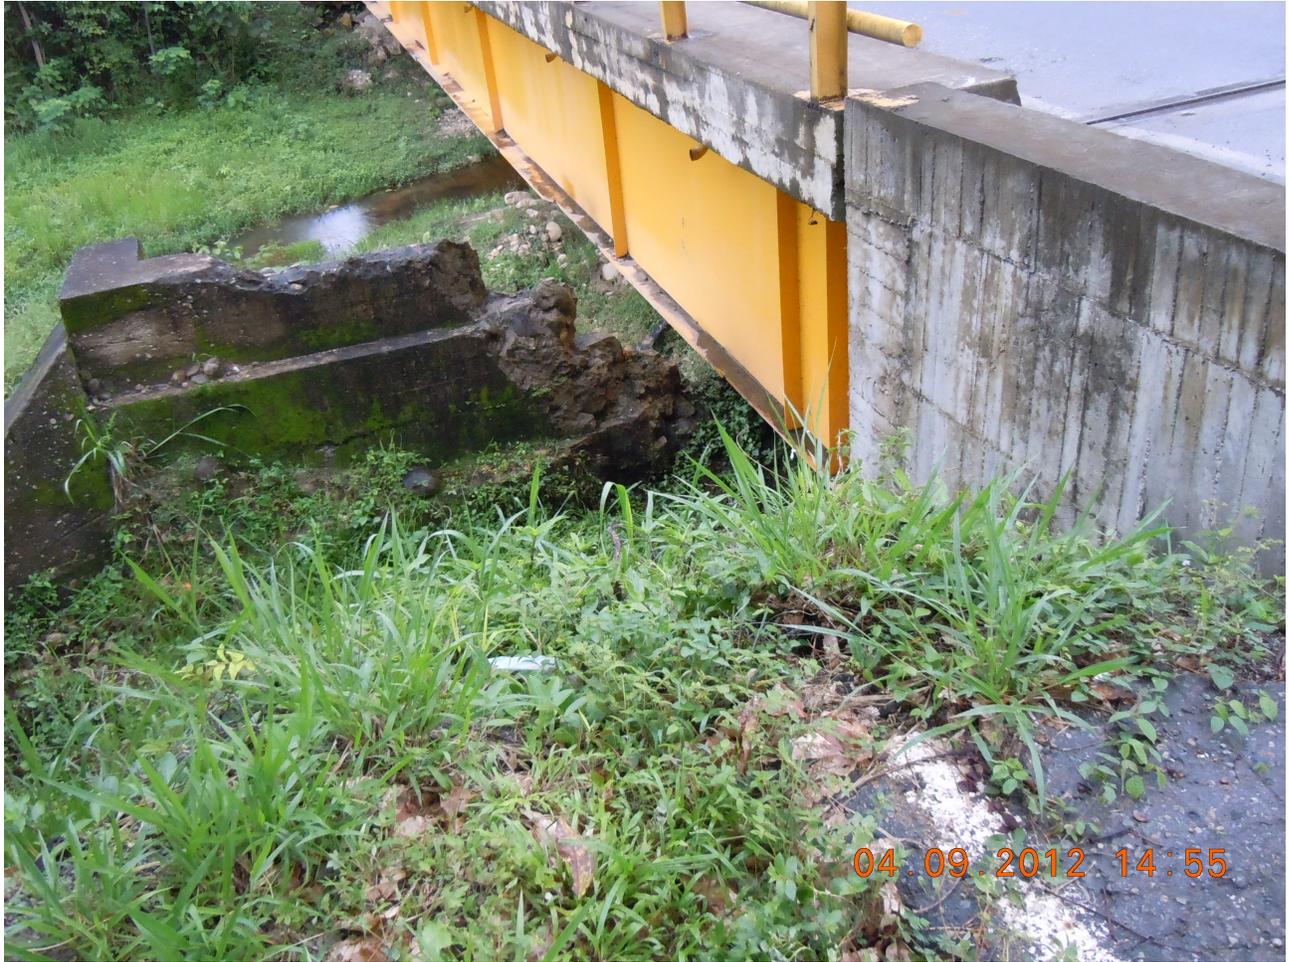
Componente.....: 6 Aletas

Calif./Mantenim....: 1 / -

Daño/Observaciones.: Las aletas requieren de labores de mantenimiento rutinario debido a la vegetación y suciedad acumulada en sus caras. Las aletas son restos del antiguo puente.

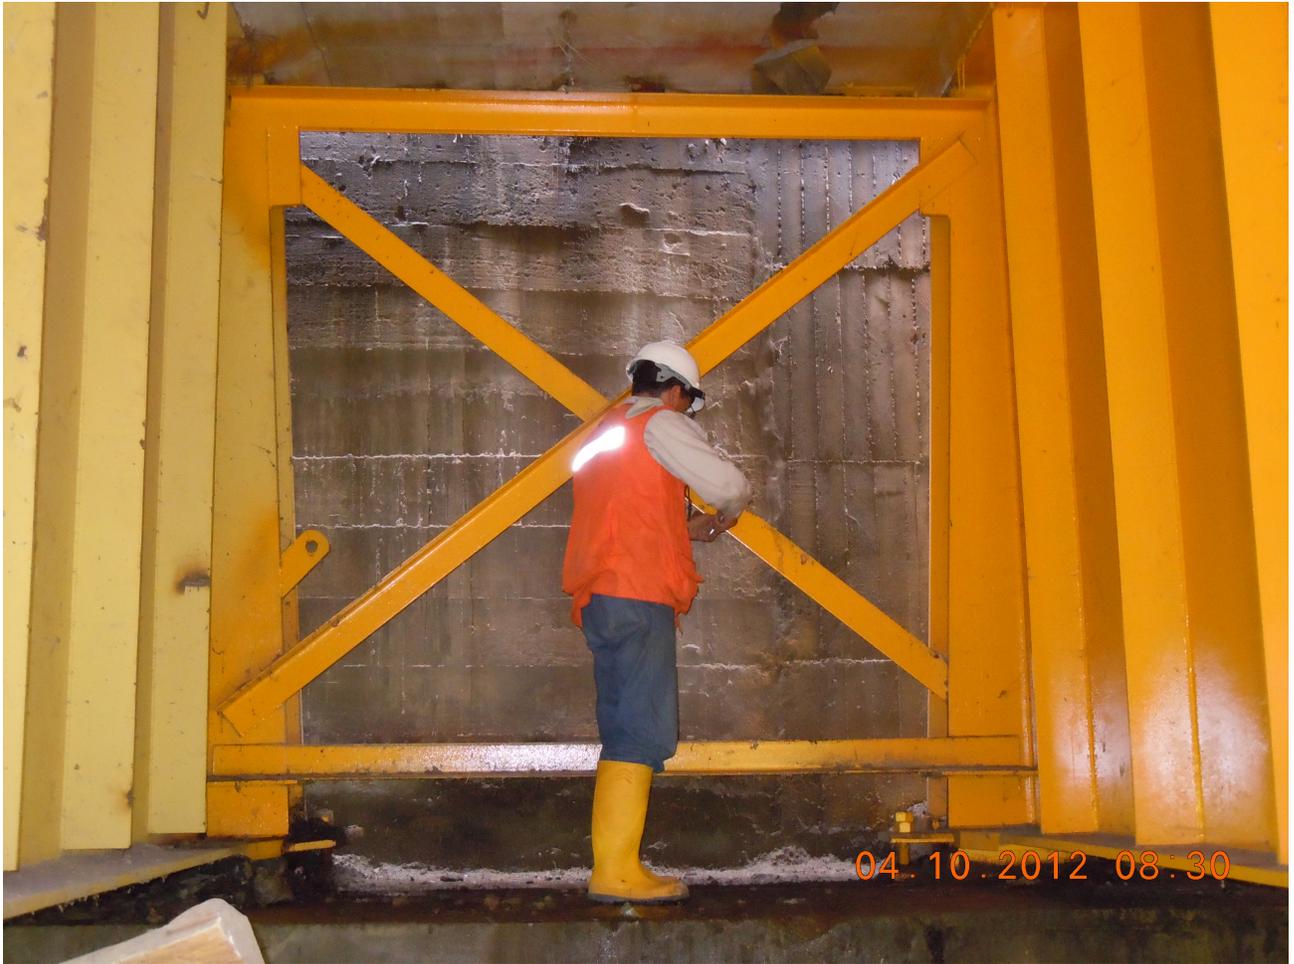
Componente.....: 7 Estribos

Calif./Mantenim....: 1 / -

Daño/Observaciones.: Se observa manchas de humedad y de vegetación causadas por la infiltración proveniente de las juntas de expansión del puente.

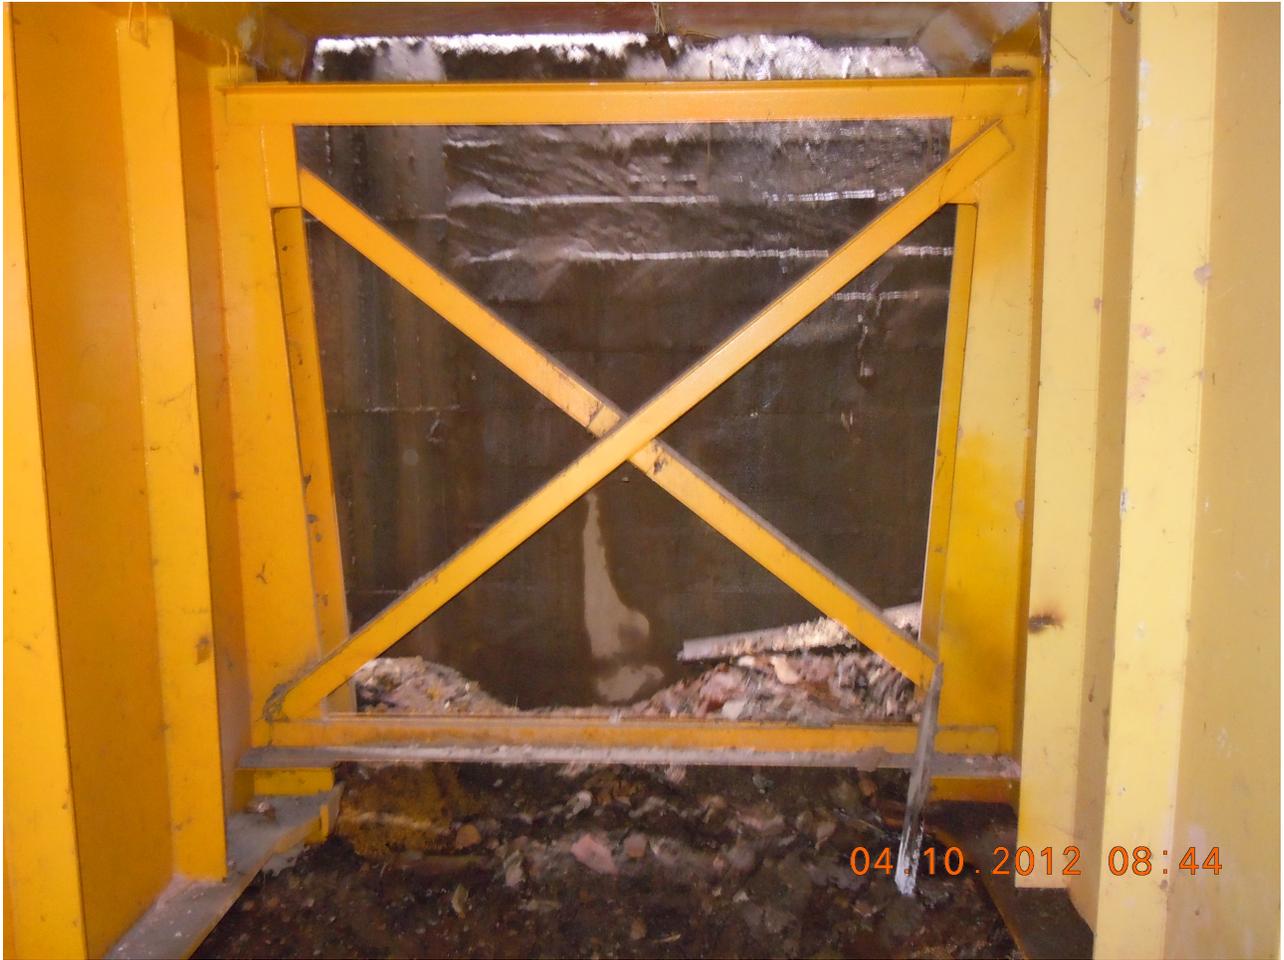
Componente.....: 7 Estribos

Calif./Mantenim....: 1 / -

Daño/Observaciones.: Se observa manchas de humedad y de vegetación causadas por la infiltración proveniente de las juntas de expansión del puente.

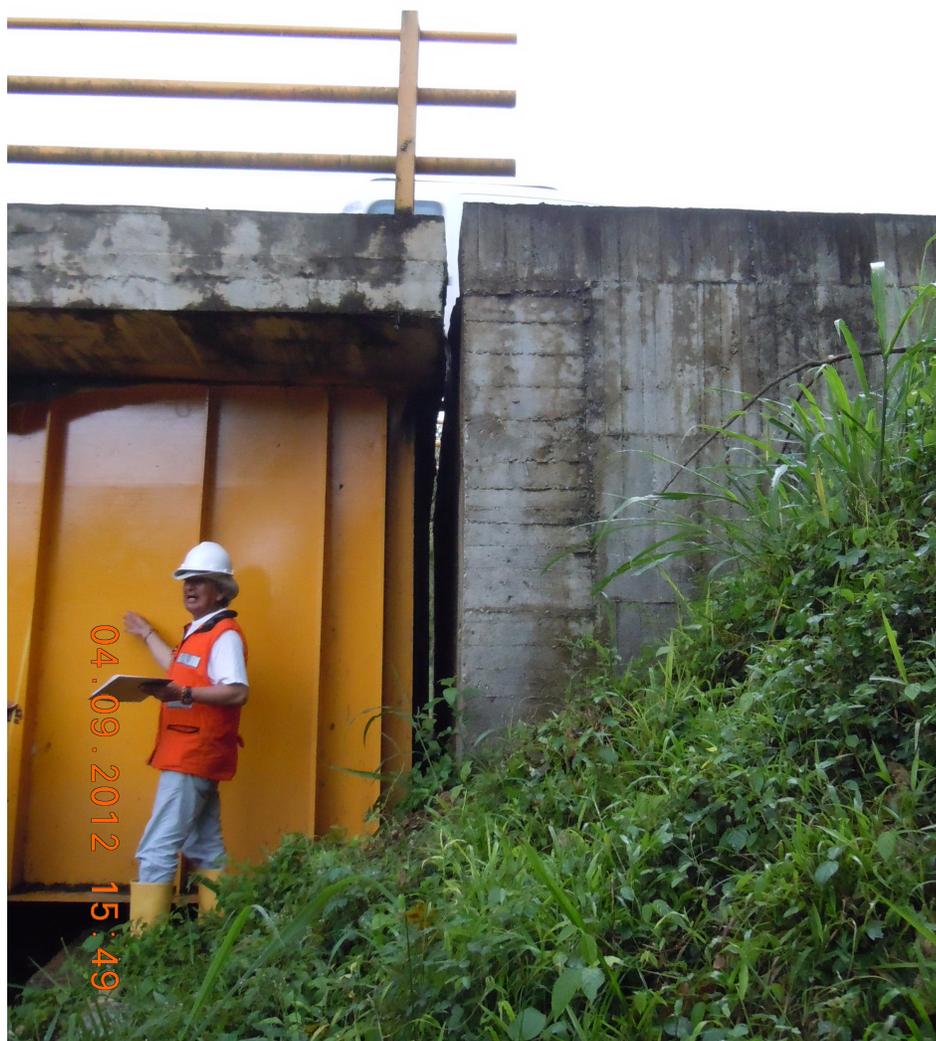
Componente.....: 7 Estribos

Calif./Mantenim....: 1 / -

Daño/Observaciones.: Se observa manchas de humedad y de vegetación causadas por la infiltración proveniente de las juntas de expansión del puente.

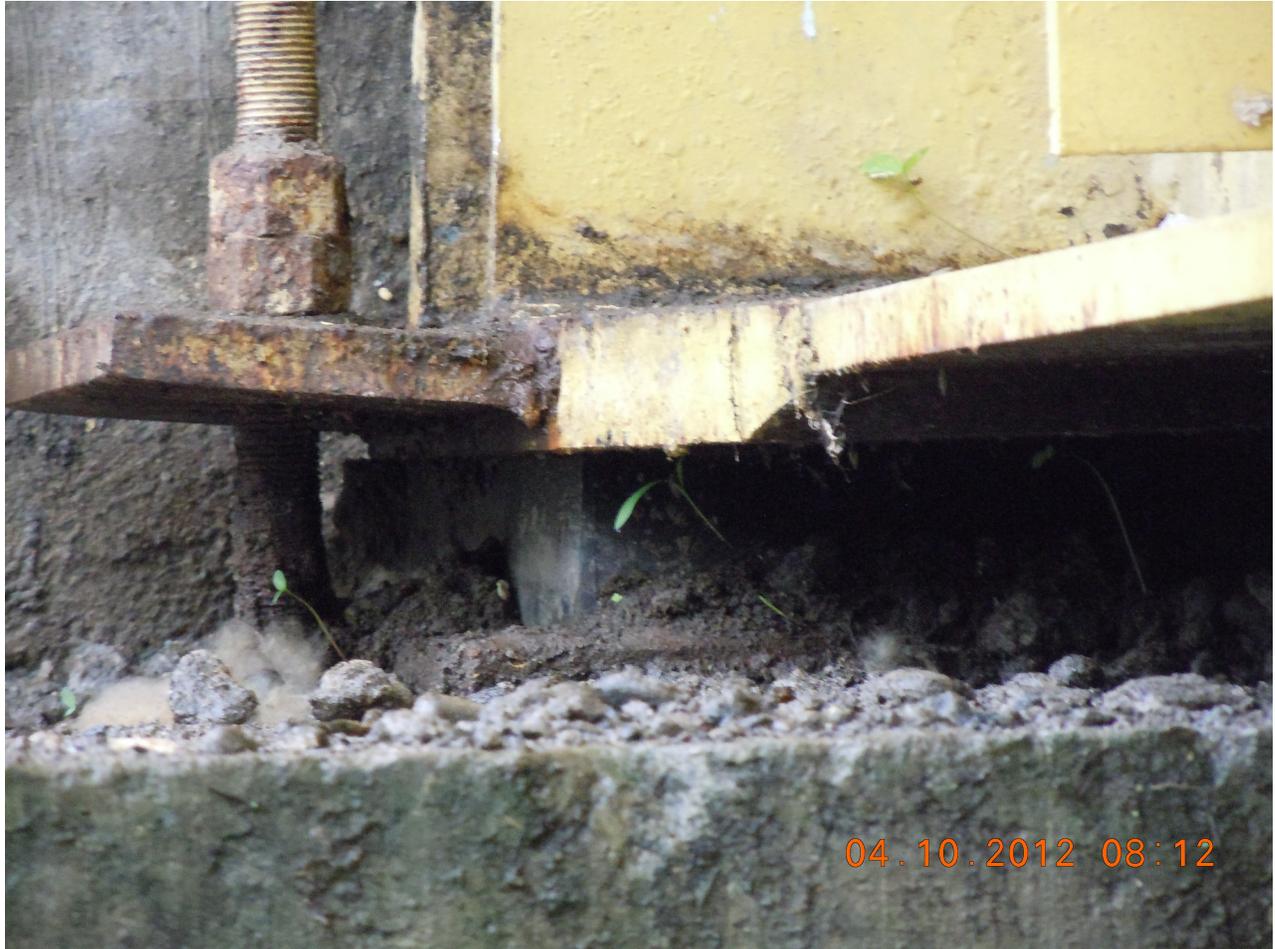
Componente.....: 9 Apoyos
 Calif./Mantenim....: 1 / -
 Daño/Observaciones.: Los apoyos presentan humedad, vegetación, suciedad acumulada y corrosión superficial en sus dispositivos. Realizar limpieza y mantenimiento rutinario.
 Tipo de daño.....: Corrosión de acero estructural
 Reparaciones.....: Z Otra

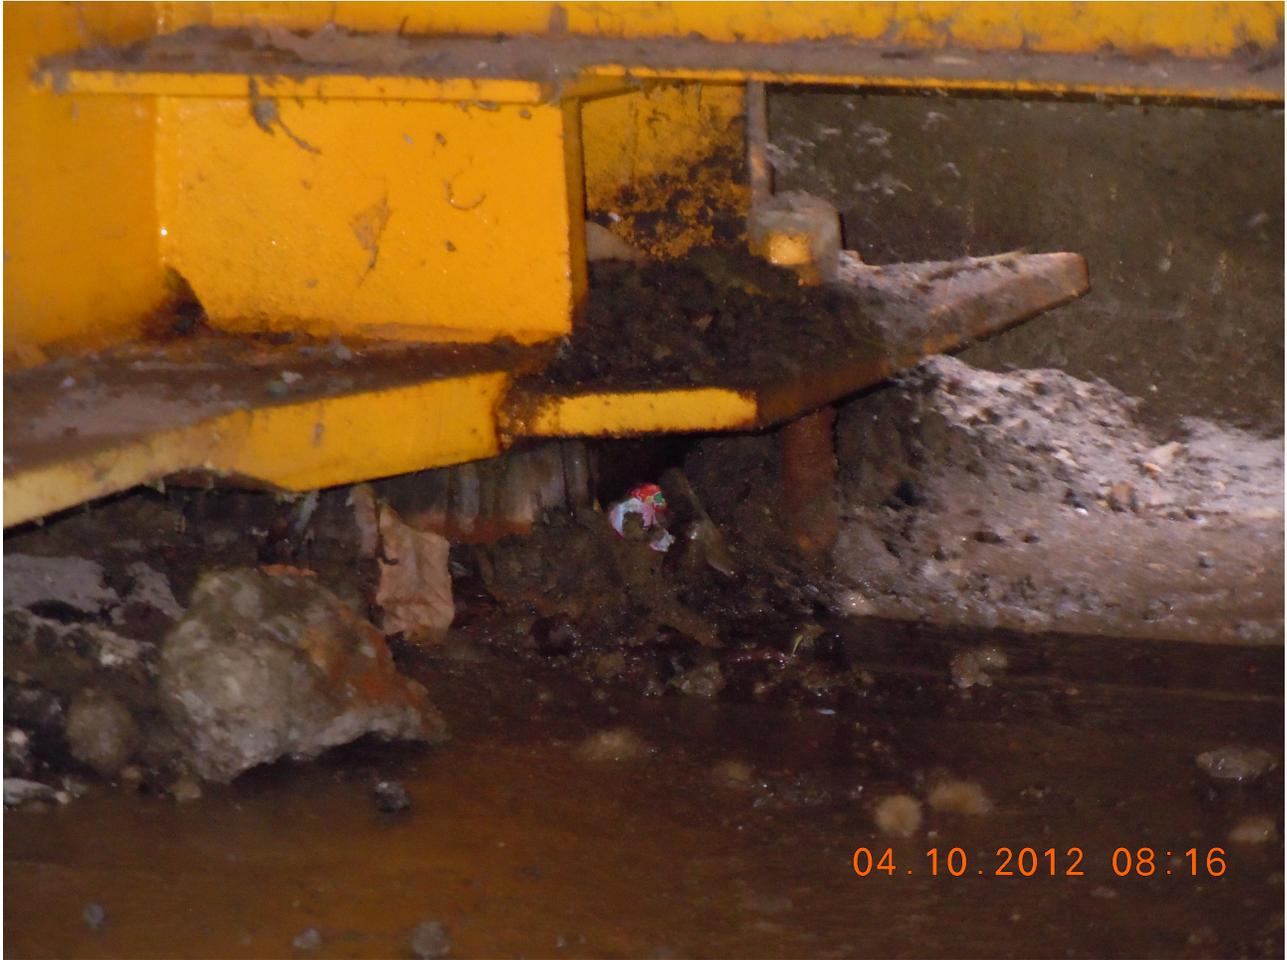
Componente.....: 9 Apoyos

Calif./Mantenim....: 1 / -

Daño/Observaciones.: Los apoyos presentan humedad, vegetación, suciedad acumulada y corrosión superficial en sus dispositivos. Realizar limpieza y mantenimiento rutinario.

Tipo de daño.....: Corrosión de acero estructural

Reparaciones.....: Z Otra

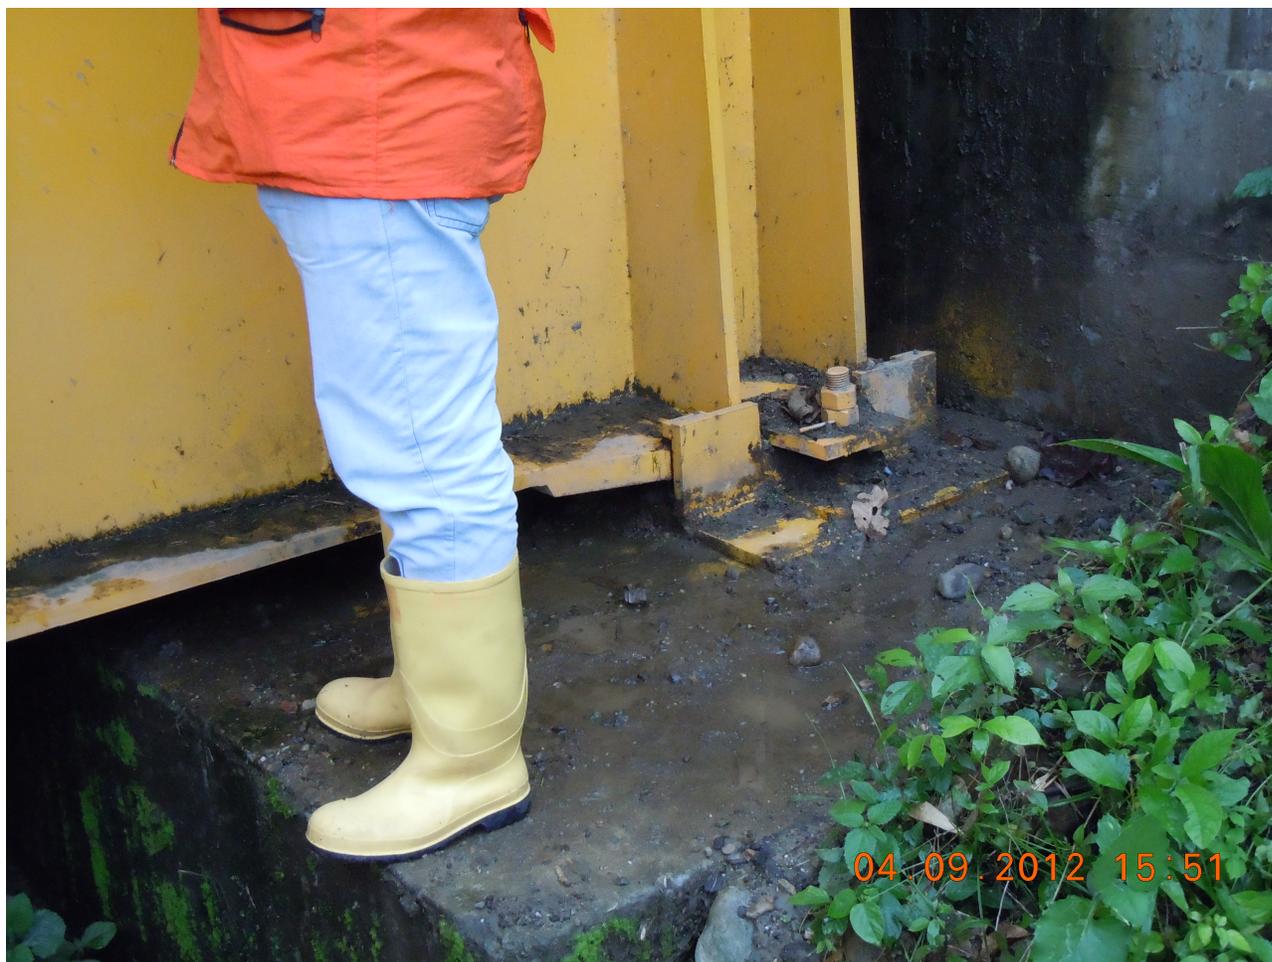
Componente.....: 9 Apoyos

Calif./Mantenim....: 1 / -

Daño/Observaciones.: Los apoyos presentan humedad, vegetación, suciedad acumulada y corrosión superficial en sus dispositivos. Realizar limpieza y mantenimiento rutinario.

Tipo de daño.....: Corrosión de acero estructural

Reparaciones.....: Z Otra

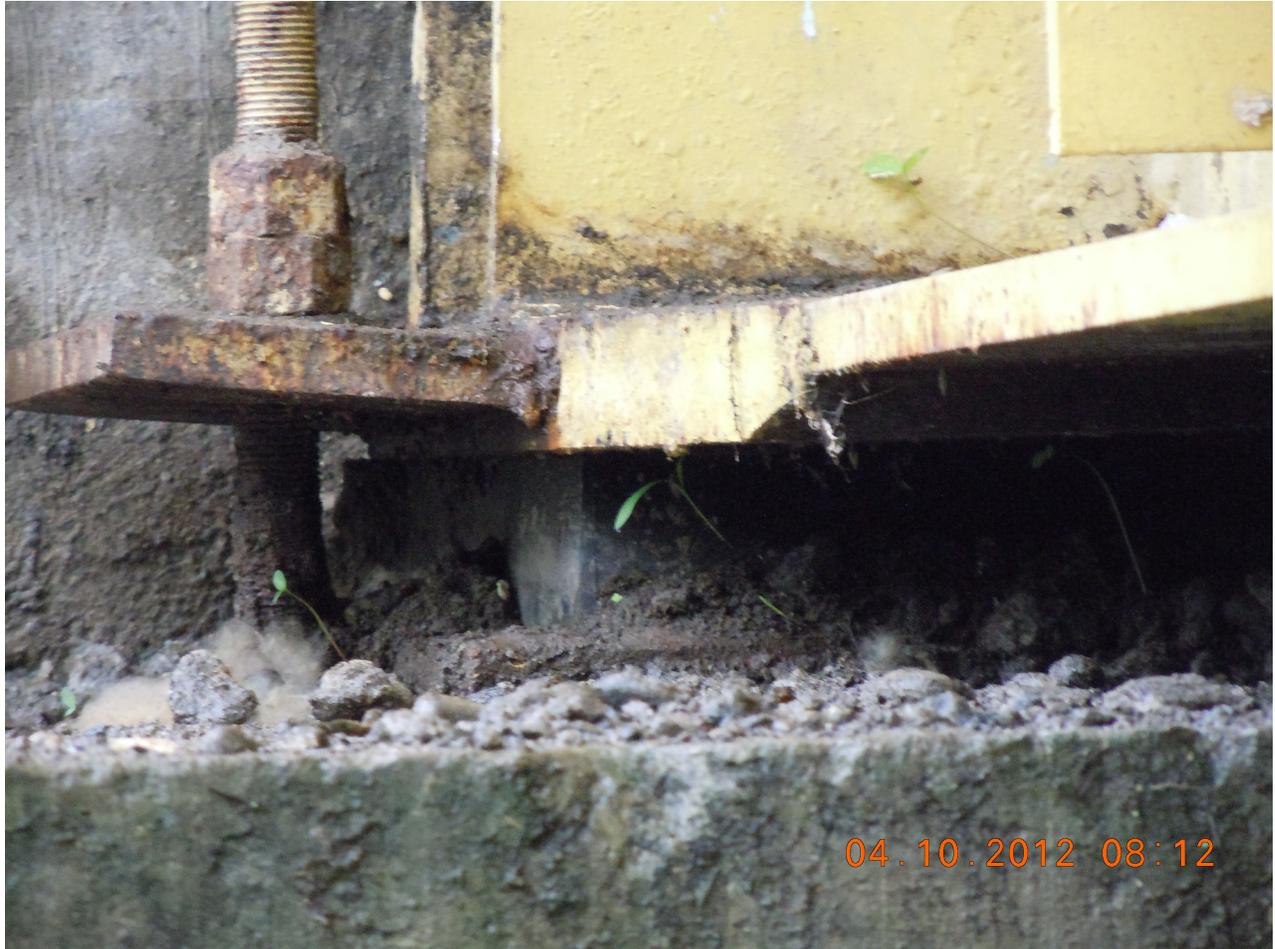
Componente.....: 9 Apoyos
 Calif./Mantenim....: 1 / -
 Daño/Observaciones.: Los apoyos presentan humedad, vegetación, suciedad acumulada y corrosión superficial en sus dispositivos. Realizar limpieza y mantenimiento rutinario.
 Tipo de daño.....: Corrosión de acero estructural
 Reparaciones.....: Z Otra

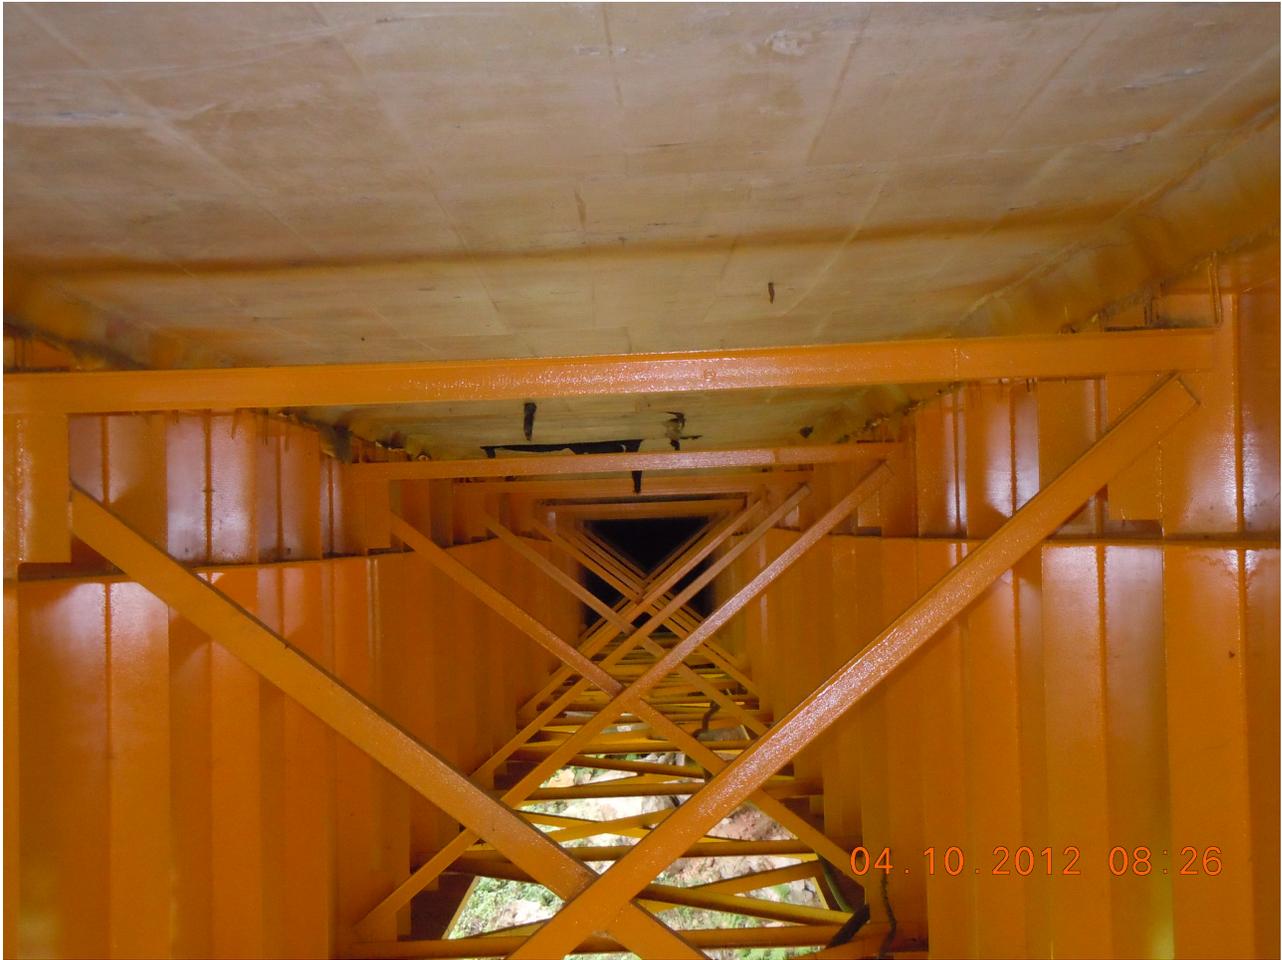
Componente.....: 10 Losa

Calif./Mantenim....: 0 / -

Daño/Observaciones.: Se encuentra en buen estado. Realizar limpieza y mantenimiento rutinario.

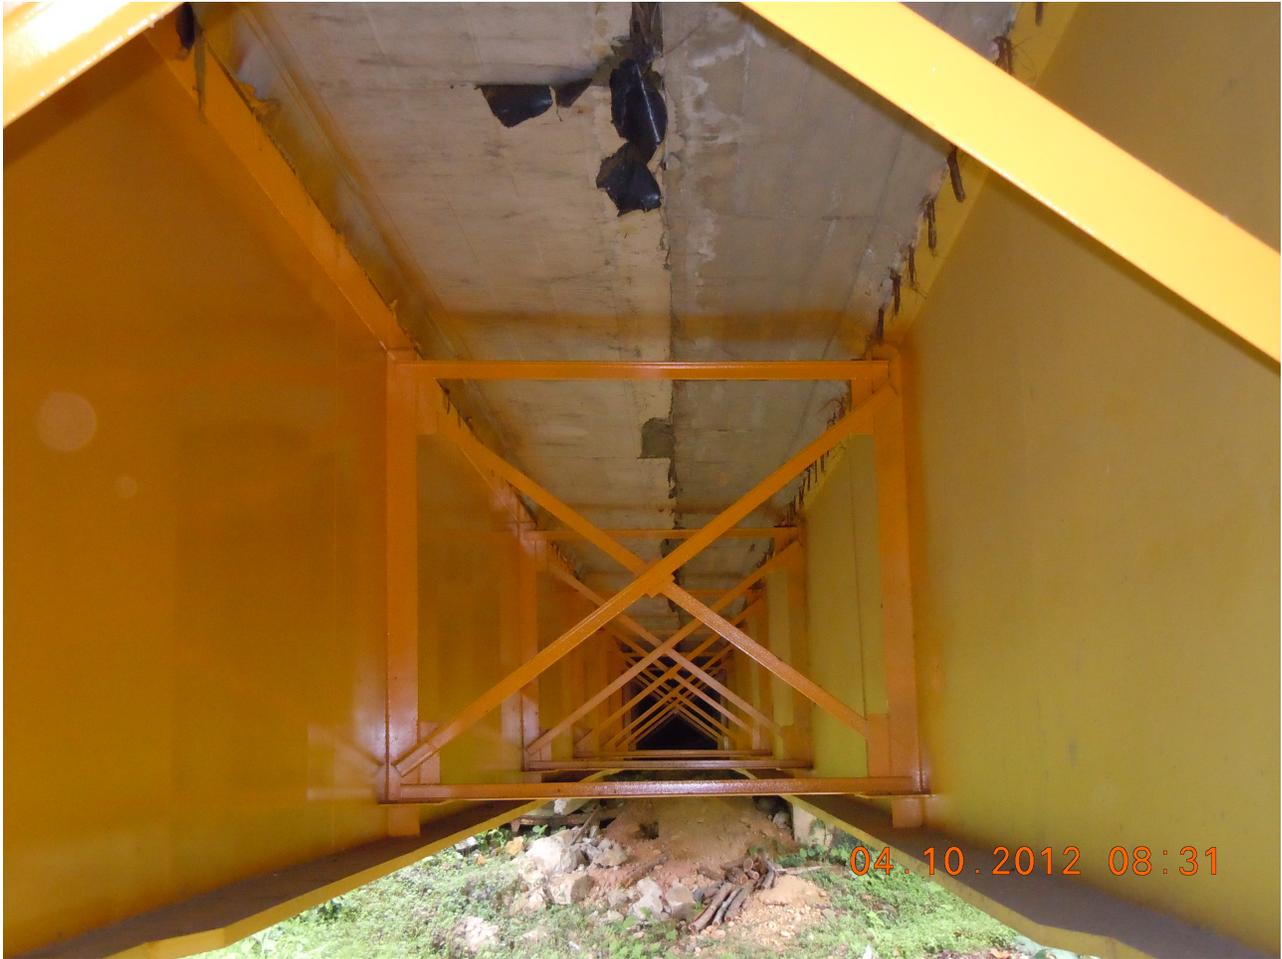
Componente.....: 10 Losa

Calif./Mantenim....: 0 / -

Daño/Observaciones.: Se encuentra en buen estado. Realizar limpieza y mantenimiento rutinario.

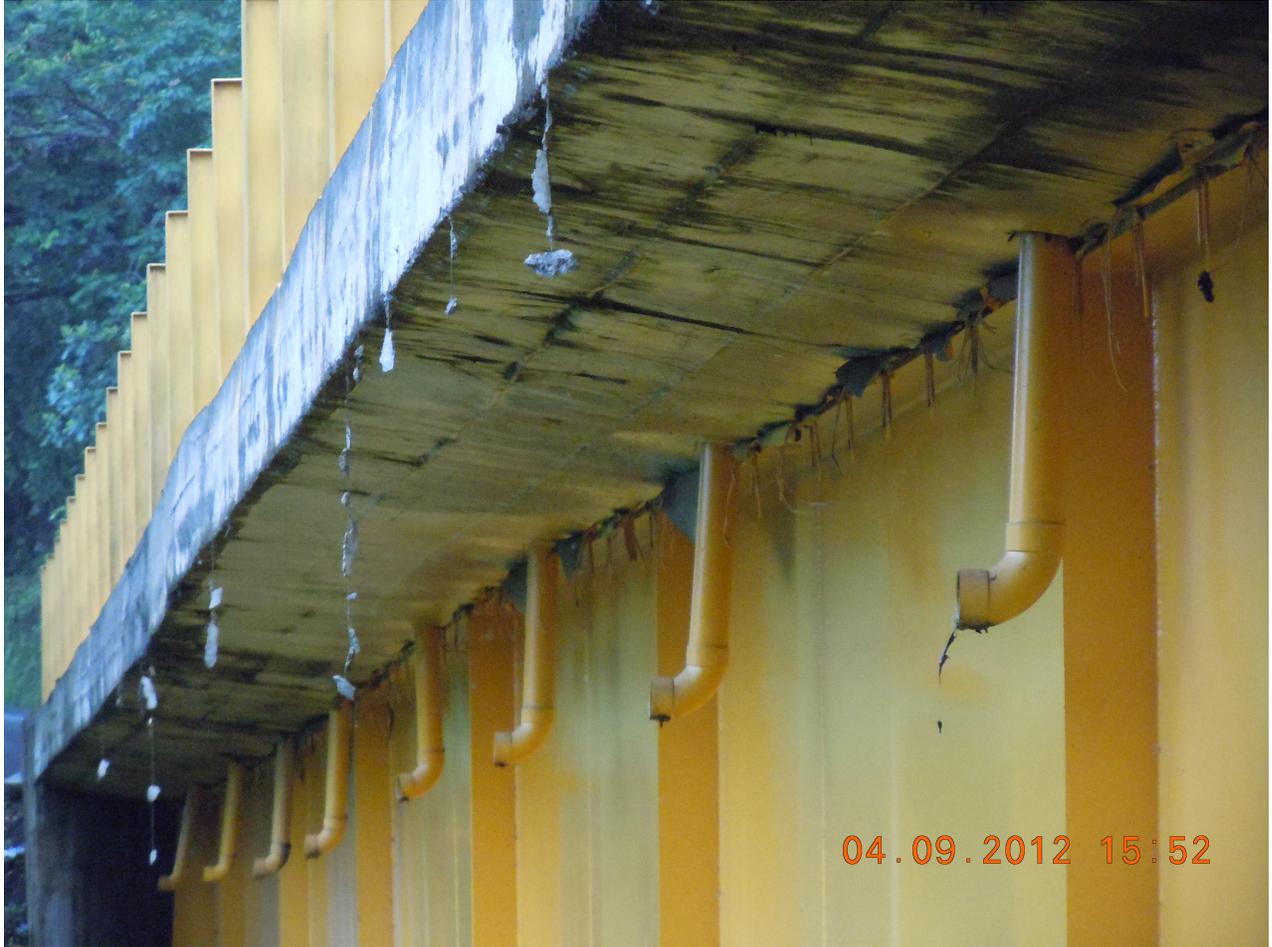
Componente.....: 10 Losa

Calif./Mantenim....: 0 / -

Daño/Observaciones.: Se encuentra en buen estado. Realizar limpieza y mantenimiento rutinario.

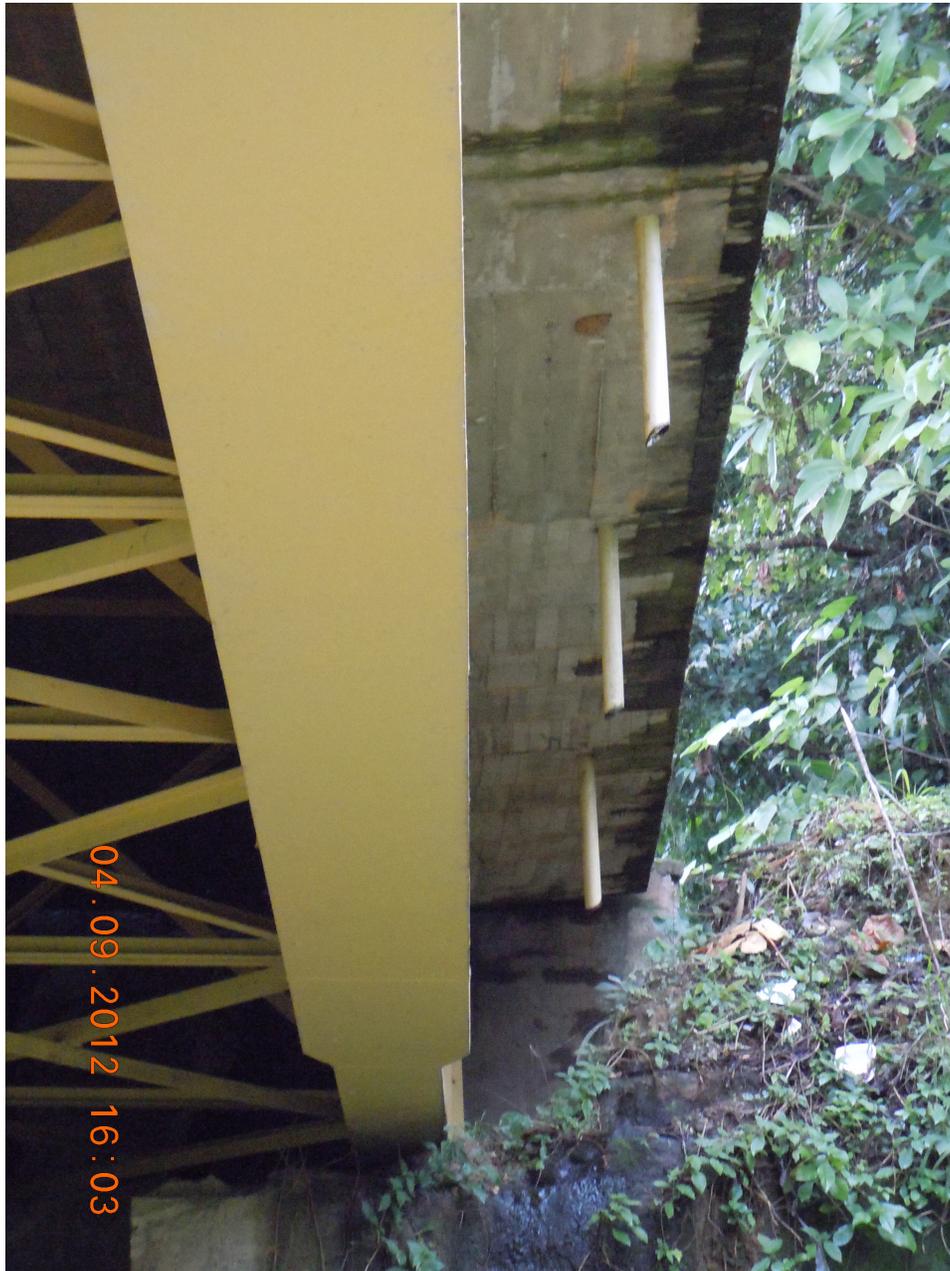
Componente.....: 10 Losa

Calif./Mantenim....: 0 / -

Daño/Observaciones.: Se encuentra en buen estado. Realizar limpieza y mantenimiento rutinario.

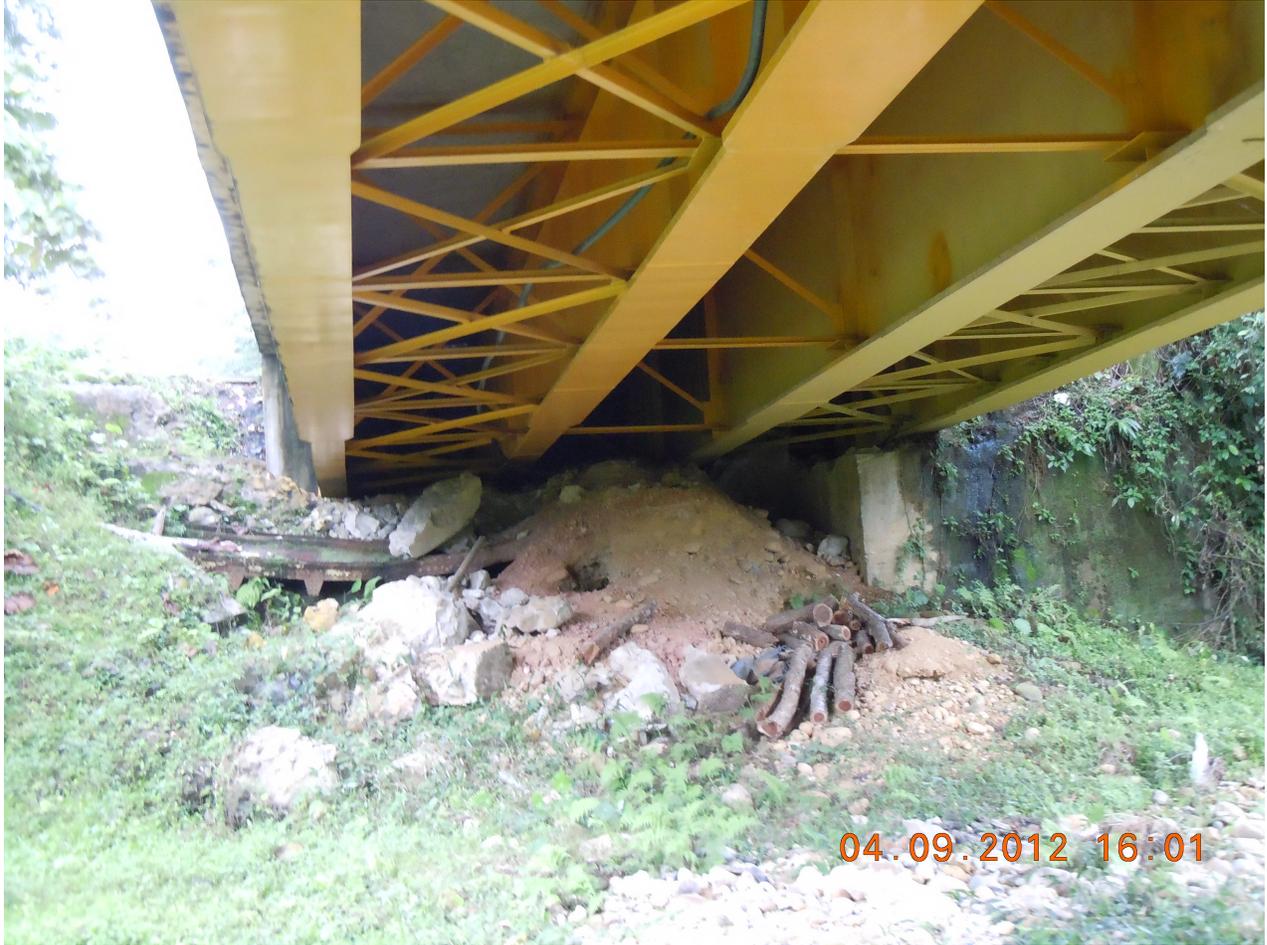
Componente.....: 11 Vigas/Largueros/Diafragmas

Calif./Mantenim....: 1 / -

Daño/Observaciones.: La estructura metálica se encuentra en buen estado.
Se observó inicio de corrosión en las conexiones de las vigas con los apoyos (Platinas y pernos).
Realizar limpieza y mantenimiento rutinario.

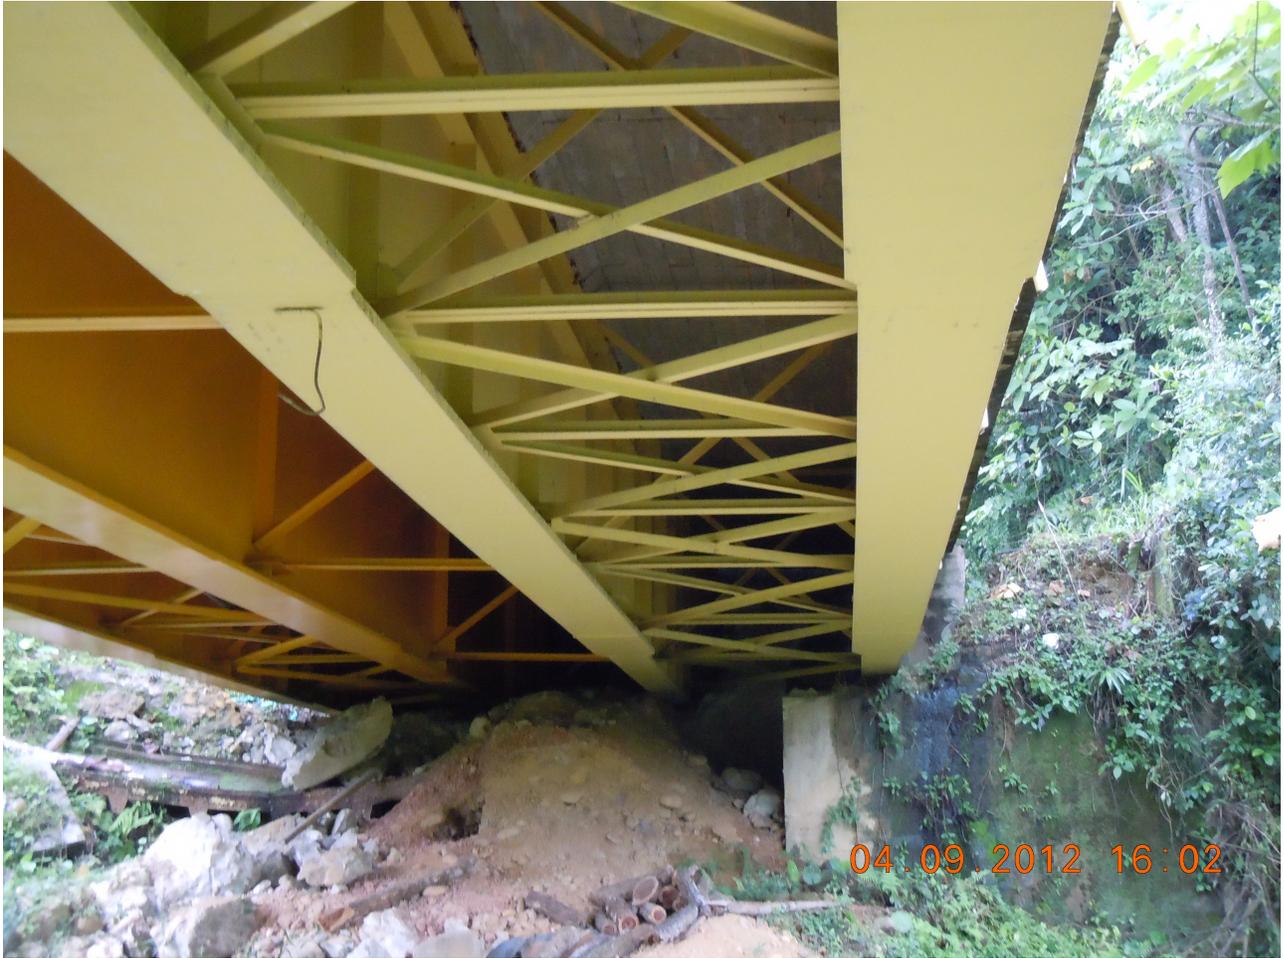
Componente.....: 11 Vigas/Largueros/Diafragmas

Calif./Mantenim....: 1 / -

Daño/Observaciones.: La estructura metálica se encuentra en buen estado.
Se observó inicio de corrosión en las conexiones de las vigas con los apoyos (Platinas y pernos).
Realizar limpieza y mantenimiento rutinario.

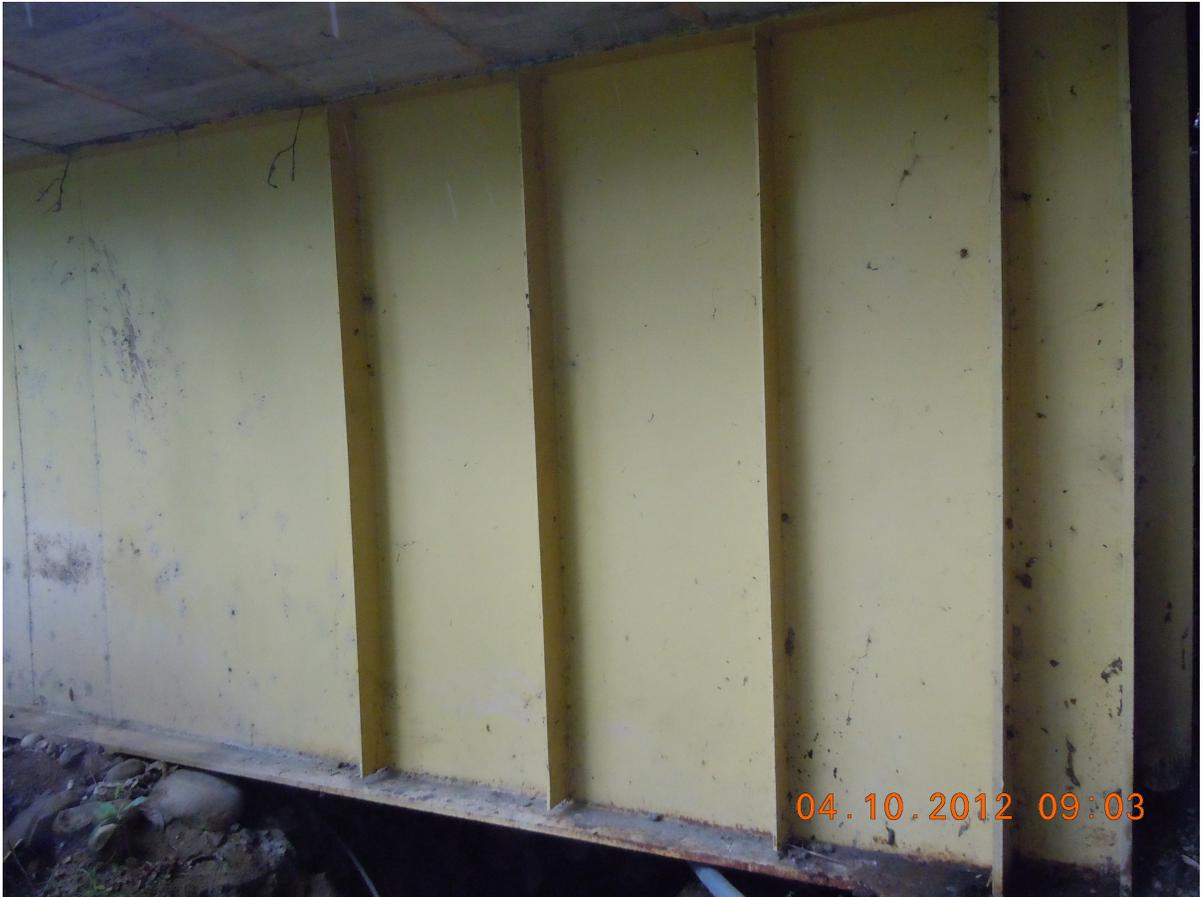
Componente.....: 11 Vigas/Largueros/Diafragmas

Calif./Mantenim....: 1 / -

Daño/Observaciones.: La estructura metálica se encuentra en buen estado.
Se observó inicio de corrosión en las conexiones de las vigas con los apoyos (Platinas y pernos).
Realizar limpieza y mantenimiento rutinario.

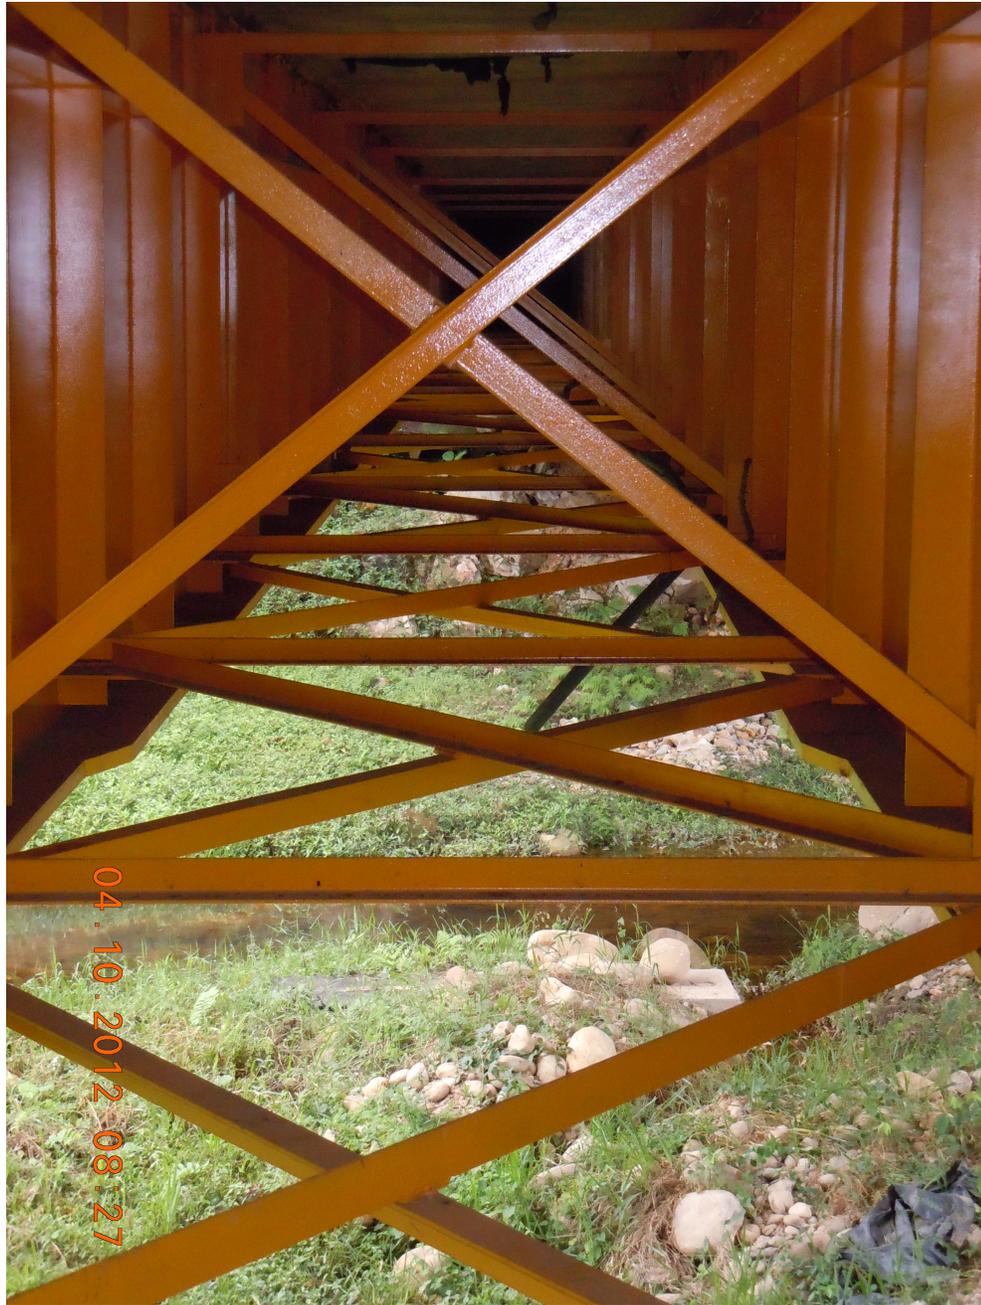
Componente.....: 14 Elementos de armadura

Calif./Mantenim....: 0 / -

Daño/Observaciones.: Todos los elementos se encuentran en buen estado.
Realizar limpieza y mantenimiento rutinario.

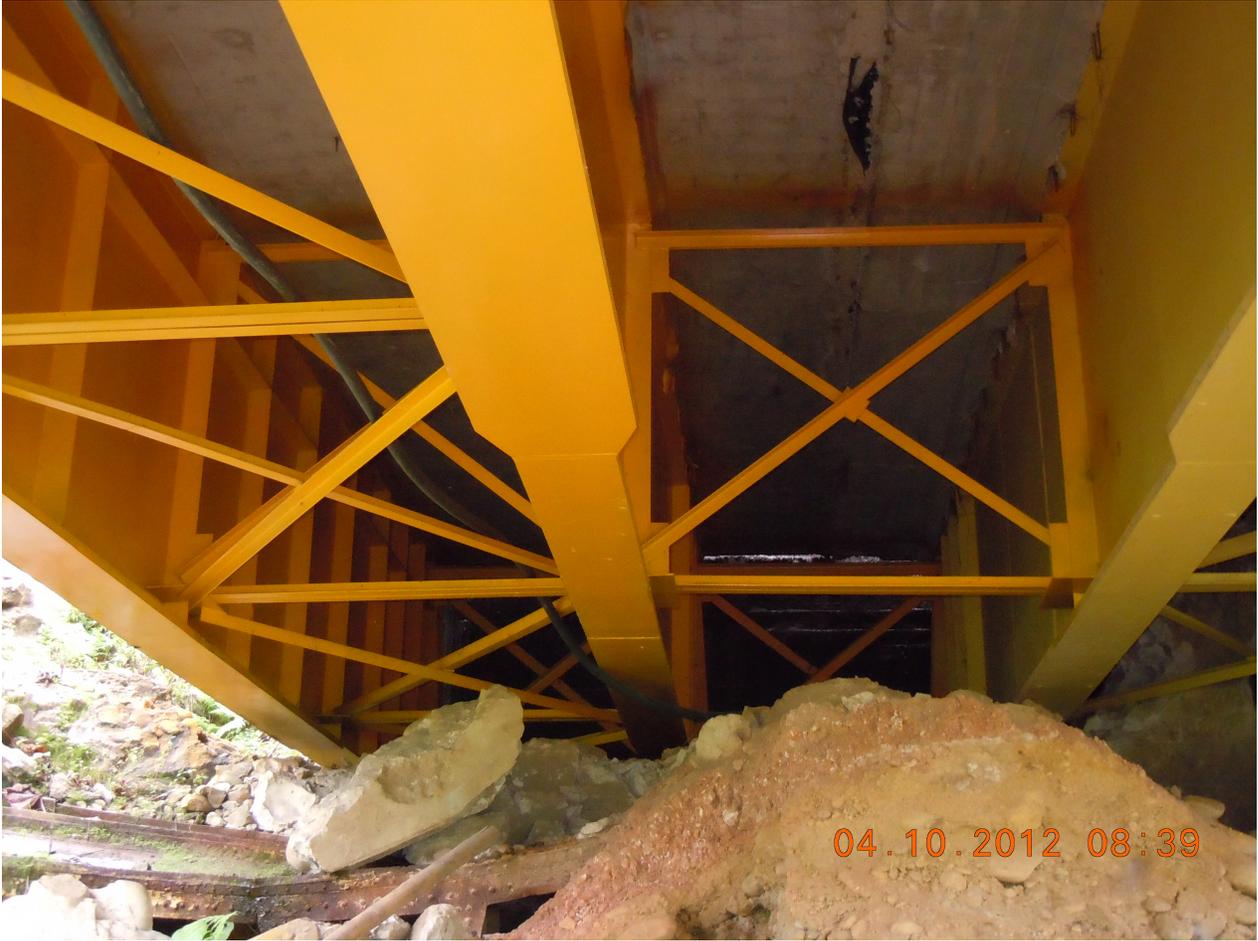
Componente.....: 14 Elementos de armadura

Calif./Mantenim....: 0 / -

Daño/Observaciones.: Todos los elementos se encuentran en buen estado.
Realizar limpieza y mantenimiento rutinario.

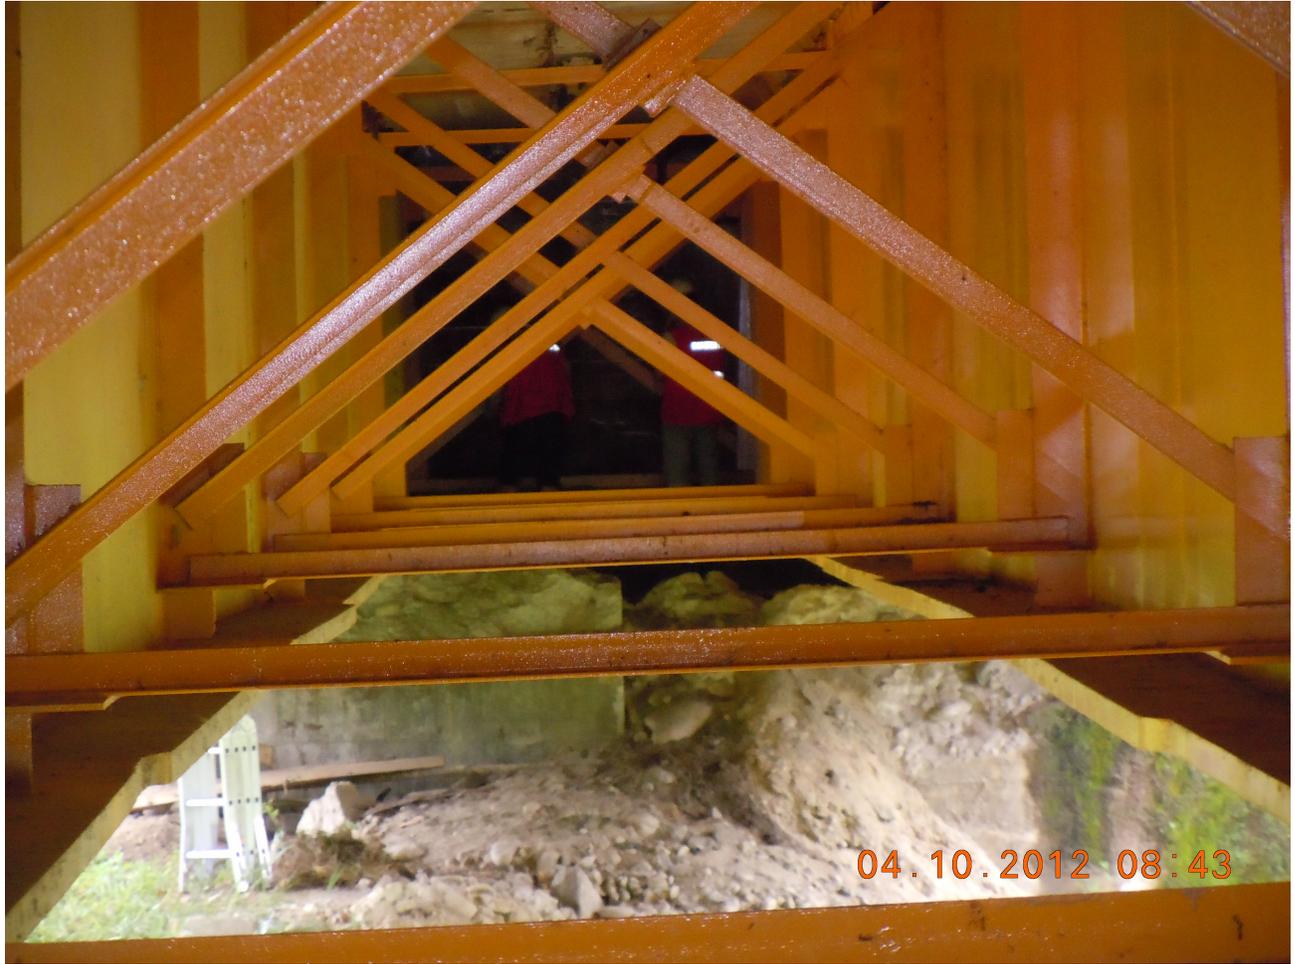
Componente.....: 14 Elementos de armadura

Calif./Mantenim....: 0 / -

Daño/Observaciones.: Todos los elementos se encuentran en buen estado.
Realizar limpieza y mantenimiento rutinario.
