SDC/INV	SiPuCol	Fecha	Hoja
	Informe de inspección principal	15/08/12	1
16-6509-006.00 Caño Seco			
Regional.....: 16 Meta			
Ruta.....: Troncal Villa Garzón - Saravena			
Carretera.....: Yé de Granada - Villavicencio			
Lado de la car...: 0			
Abscisa.....: 29+0600			
No del registro...: 1297			
Año de construcción.....:			
Año de la última reconstrucción.....: 2009			
Paso Superior/Inferior.....: S			
Dir. de abs. de la carretera principal.: N			
Requisitos de la inspección.....: 0 Nada			
Recolección de datos : Fecha.....: 2012.04.09			
: Iniciales.....: M.E.R			
Posición geográfica...:			
Latitud: 3 gra 48,65 min N Longitud: 73 gra 44,99 min O Altitud: 460 m			
Geometría: Número de luces.....: 1			
Longitud de la luz menor (m): 55,50			
Longitud de la luz mayor (m): 55,50			
Longitud total(m): 55,50			
Ancho del tablero.....(m): 9,95			
Ancho del separador.....(m): 0,00			
Ancho del andén izquierdo(m): 0,00

Resumen cronológico:	Fecha	Actividades
	1996.07.15	Inspección principal
	2002.06.17	Inspección principal
	2006.12.21	Inspección principal
	2012.04.12	Inspección principal

El puente fue reconstruido en el año 2009.

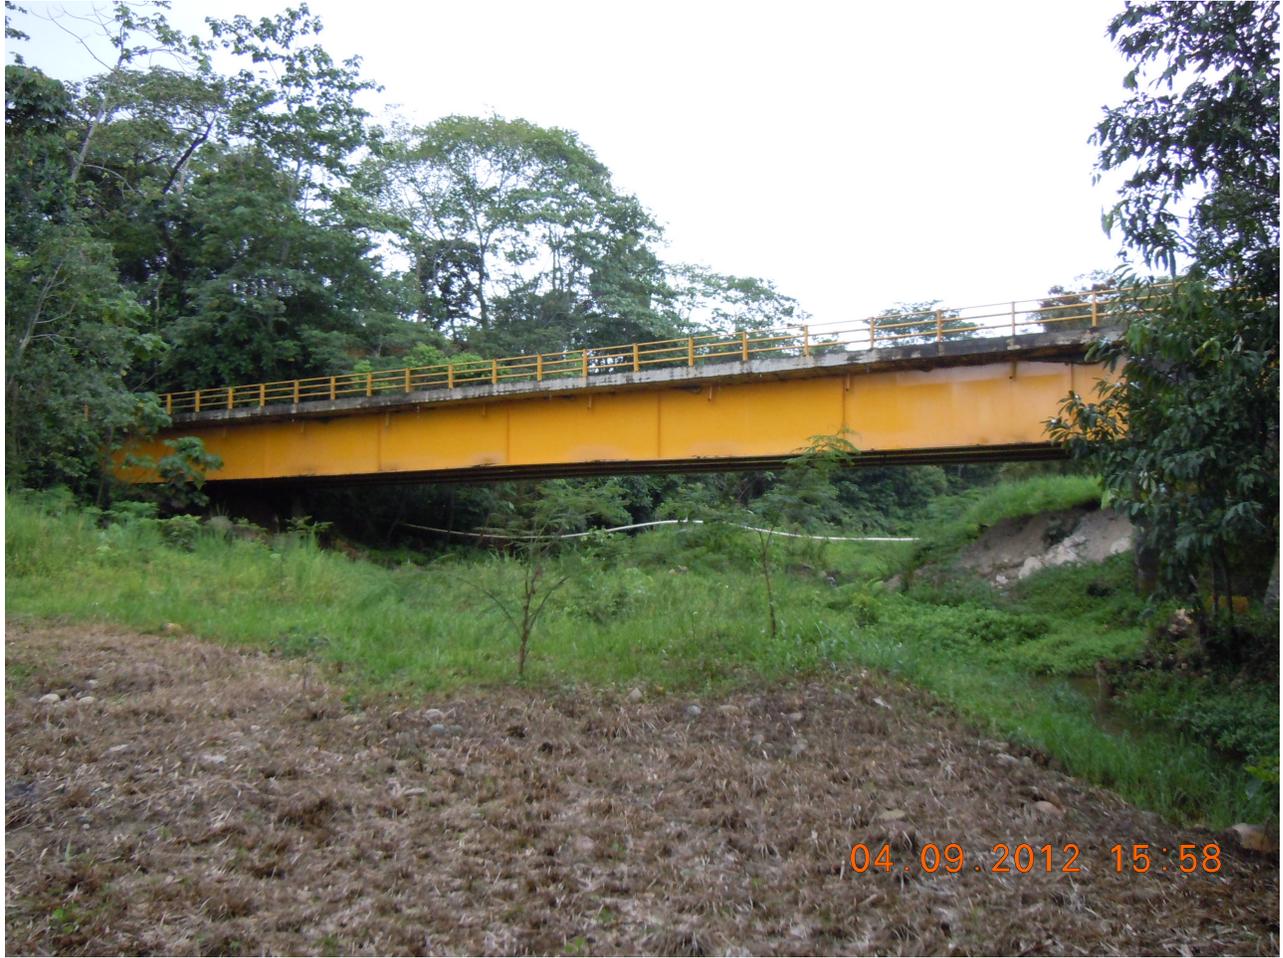
Componente.....: 15 Cauce

Calif./Mantenim....: 0 / -

Daño/Observaciones.: Ver Anexo 2. Recomendaciones Hidráulicas y Ver Anexo 3 Recomendaciones Geológicas.

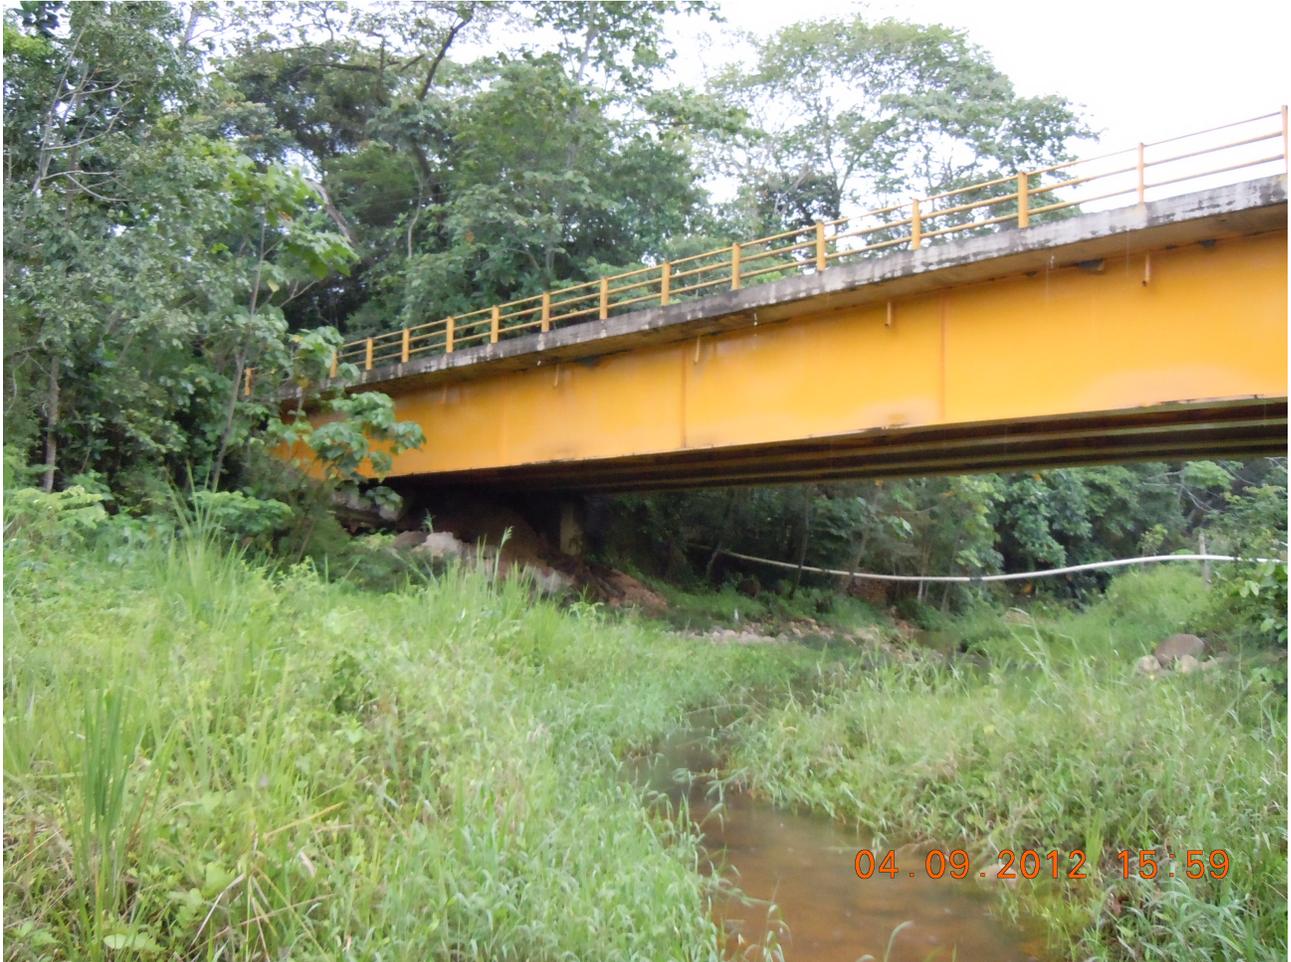
Componente.....: 15 Cauce

Calif./Mantenim....: 0 / -

Daño/Observaciones.: Ver Anexo 2. Recomendaciones Hidráulicas y Ver Anexo 3 Recomendaciones Geológicas.

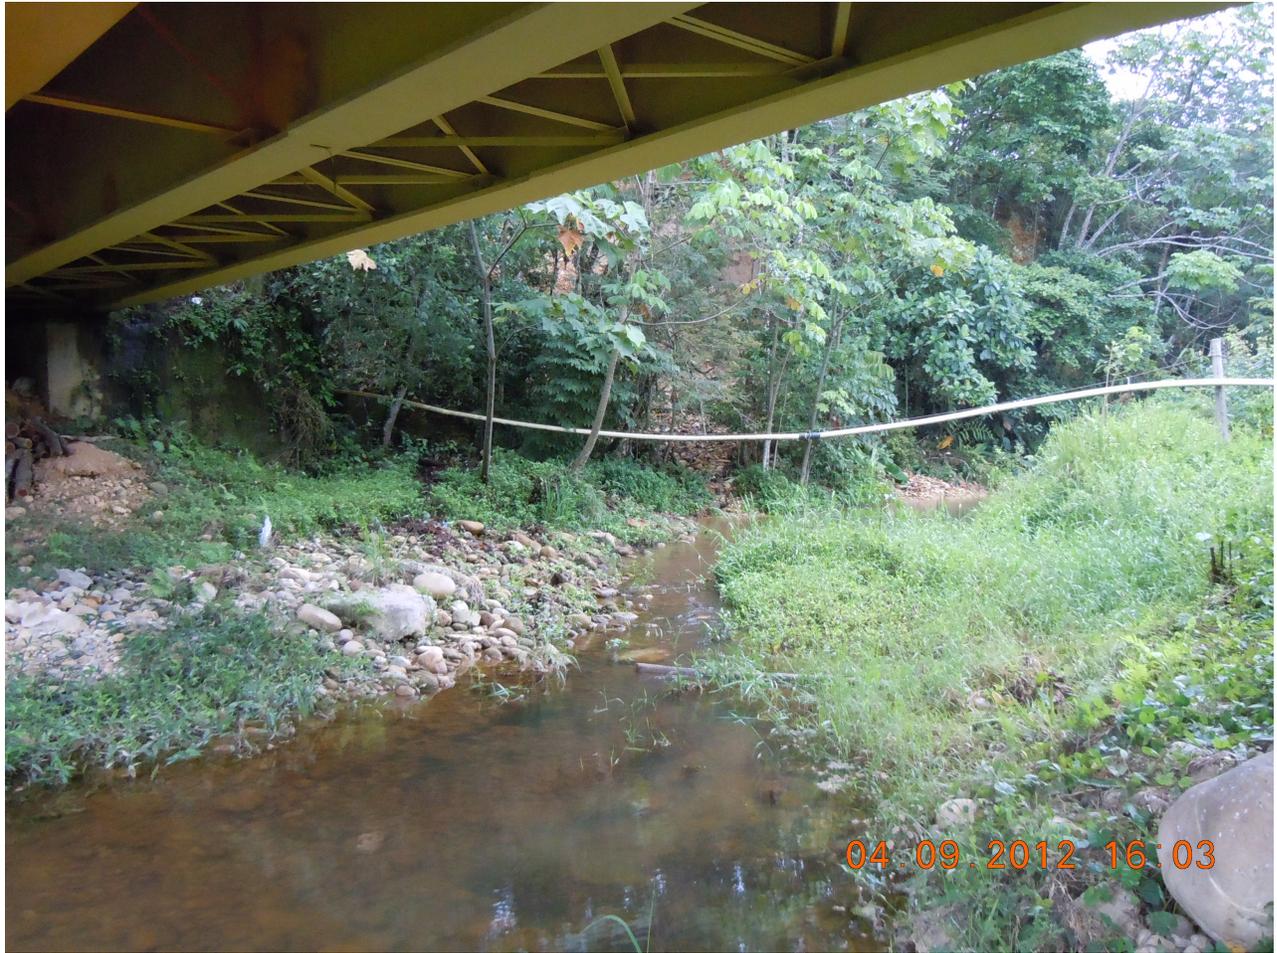
Componente.....: 15 Cauce
Calif./Mantenim....: 0 / -
Daño/Observaciones.: Ver Anexo 2. Recomendaciones Hidráulicas y Ver Anexo 3 Recomendaciones Geológicas.

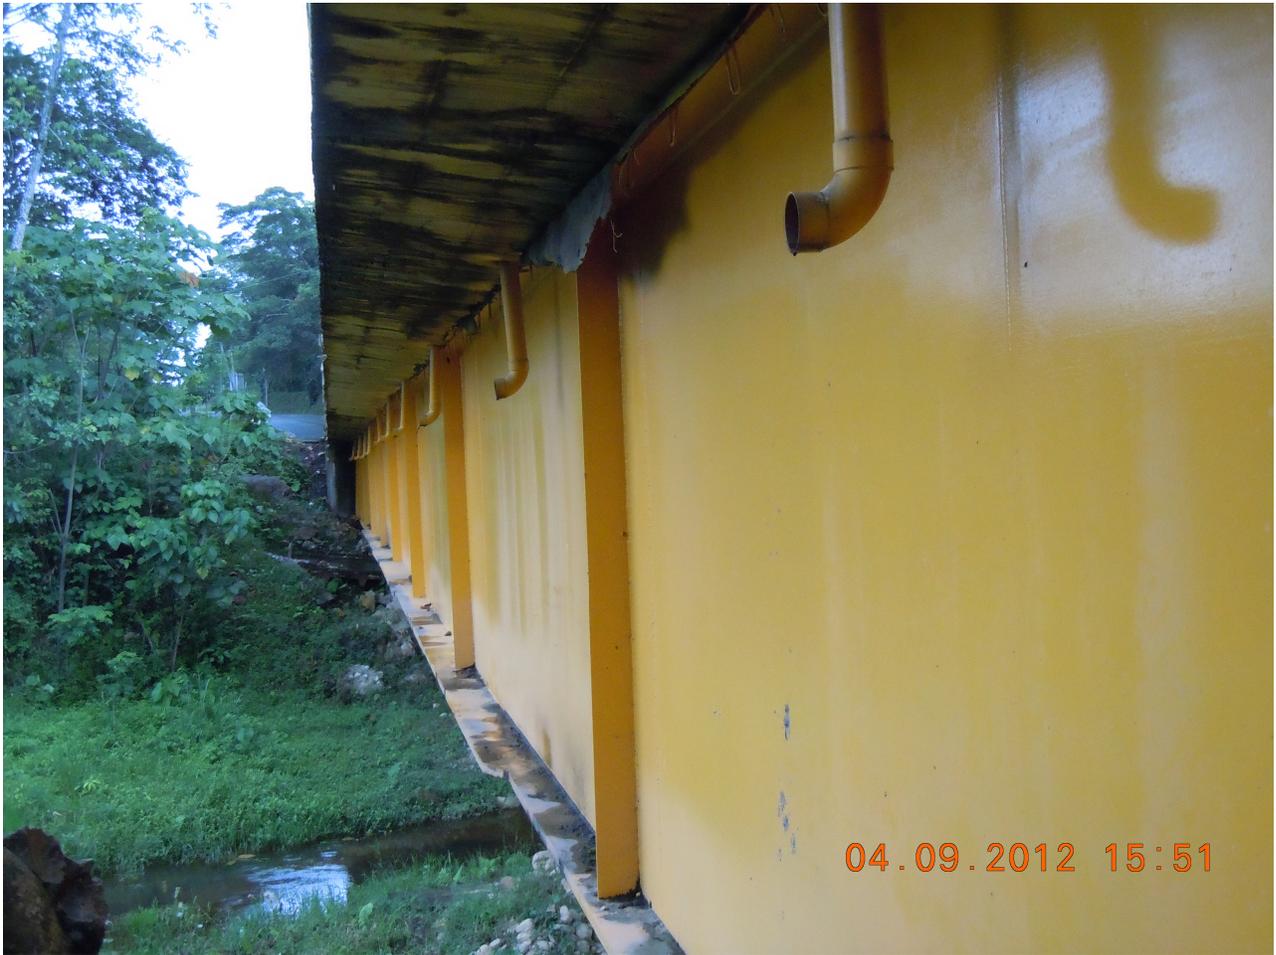
Componente.....: 16 Otros elementos

Calif./Mantenim....: 0 /

Daño/Observaciones.: El puente cuenta con desagües, pero se recomienda alargar los del voladizo #1, ya que los existentes descargan el agua en la parte inferior de la viga, generando corrosión. Realizar limpieza y mantenimiento rutinario.

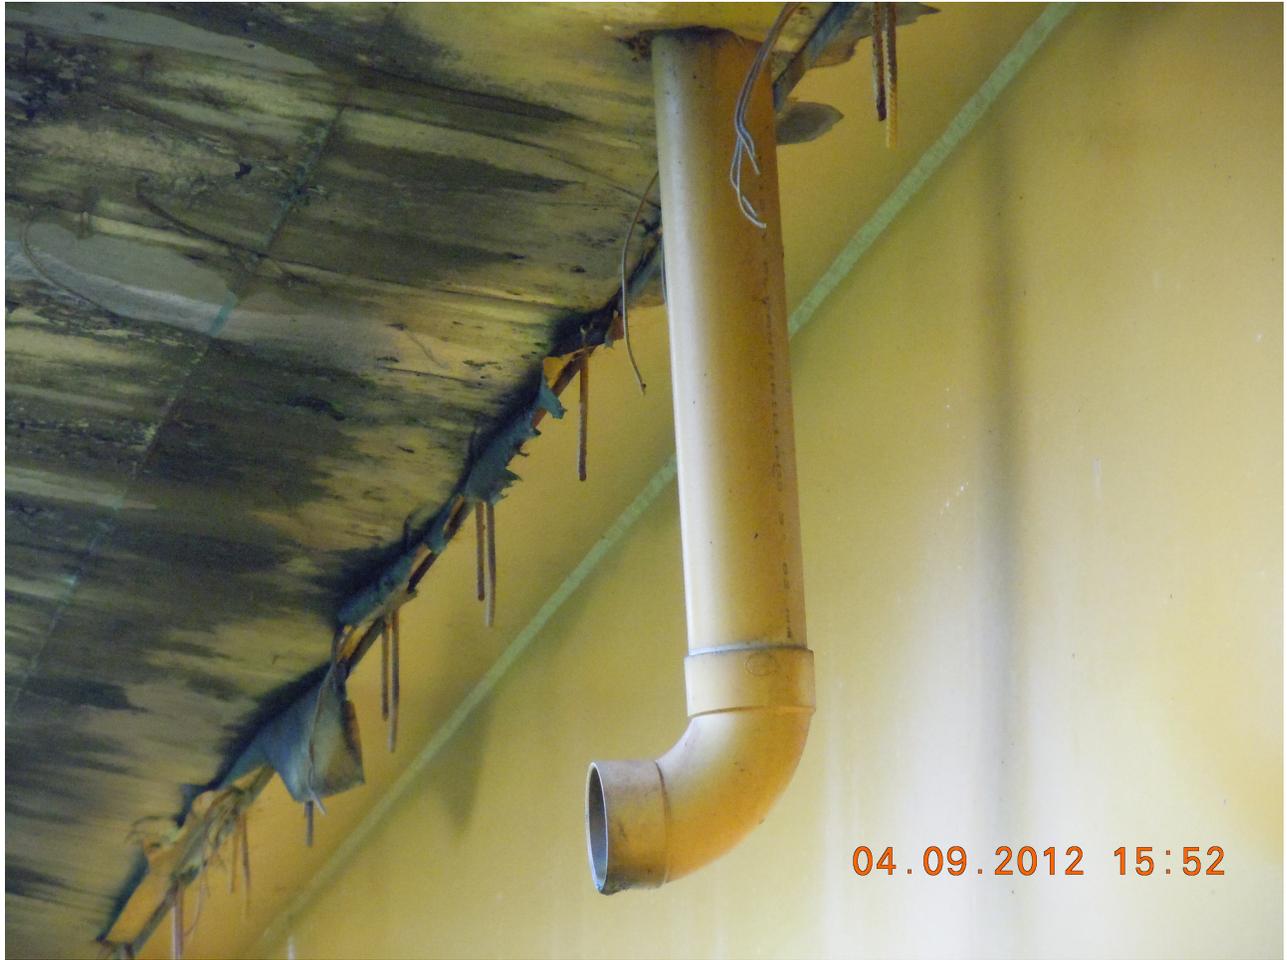
Componente.....: 16 Otros elementos

Calif./Mantenim....: 0 /

Daño/Observaciones.: El puente cuenta con desagües, pero se recomienda alargar los del voladizo #1, ya que los existentes descargan el agua en la parte inferior de la viga, generando corrosión. Realizar limpieza y mantenimiento rutinario.

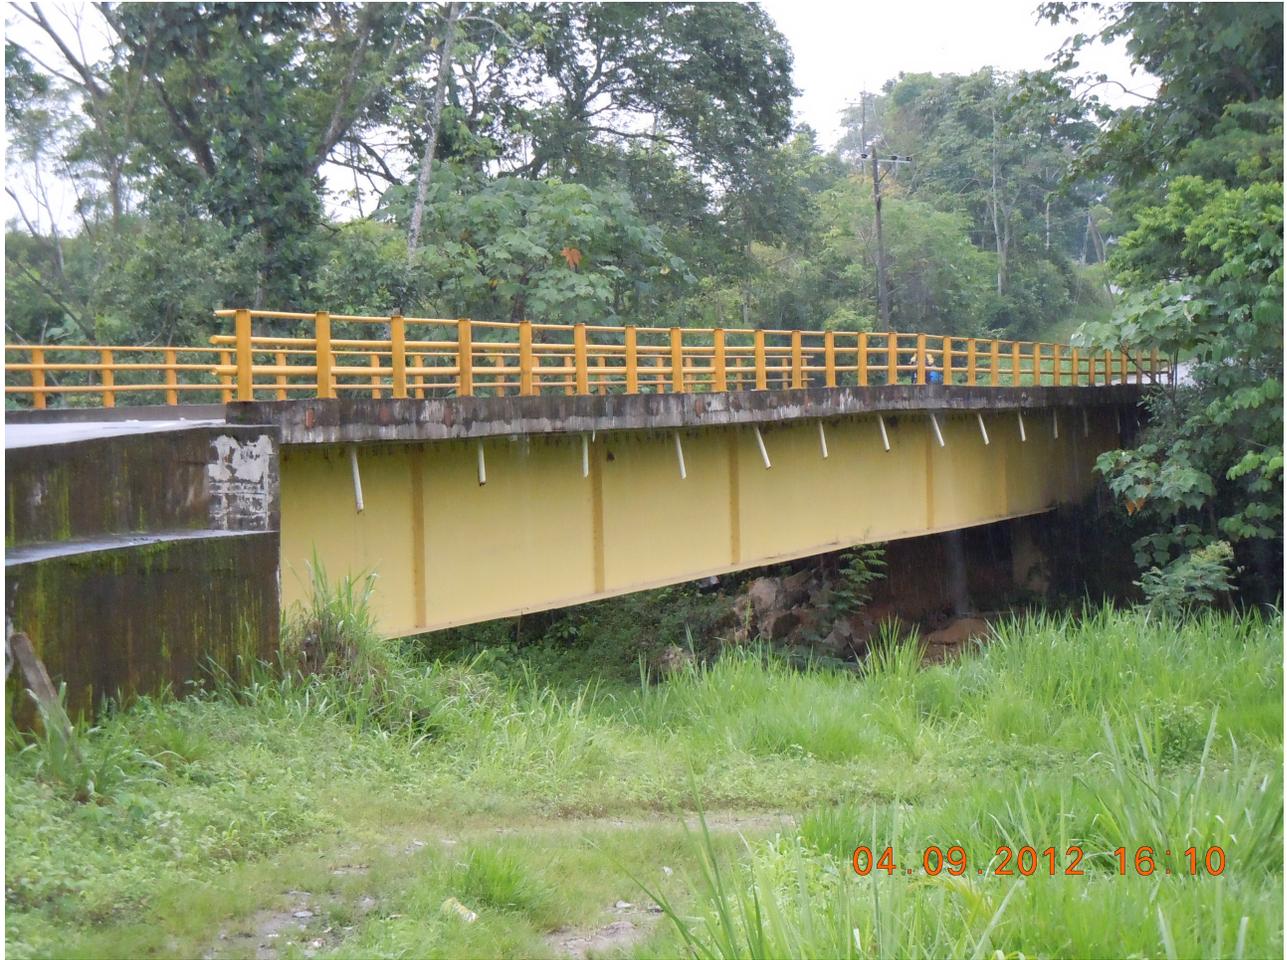
Componente.....: 16 Otros elementos

Calif./Mantenim....: 0 /

Daño/Observaciones.: El puente cuenta con desagües, pero se recomienda alargar los del voladizo #1, ya que los existentes descargan el agua en la parte inferior de la viga, generando corrosión. Realizar limpieza y mantenimiento rutinario.

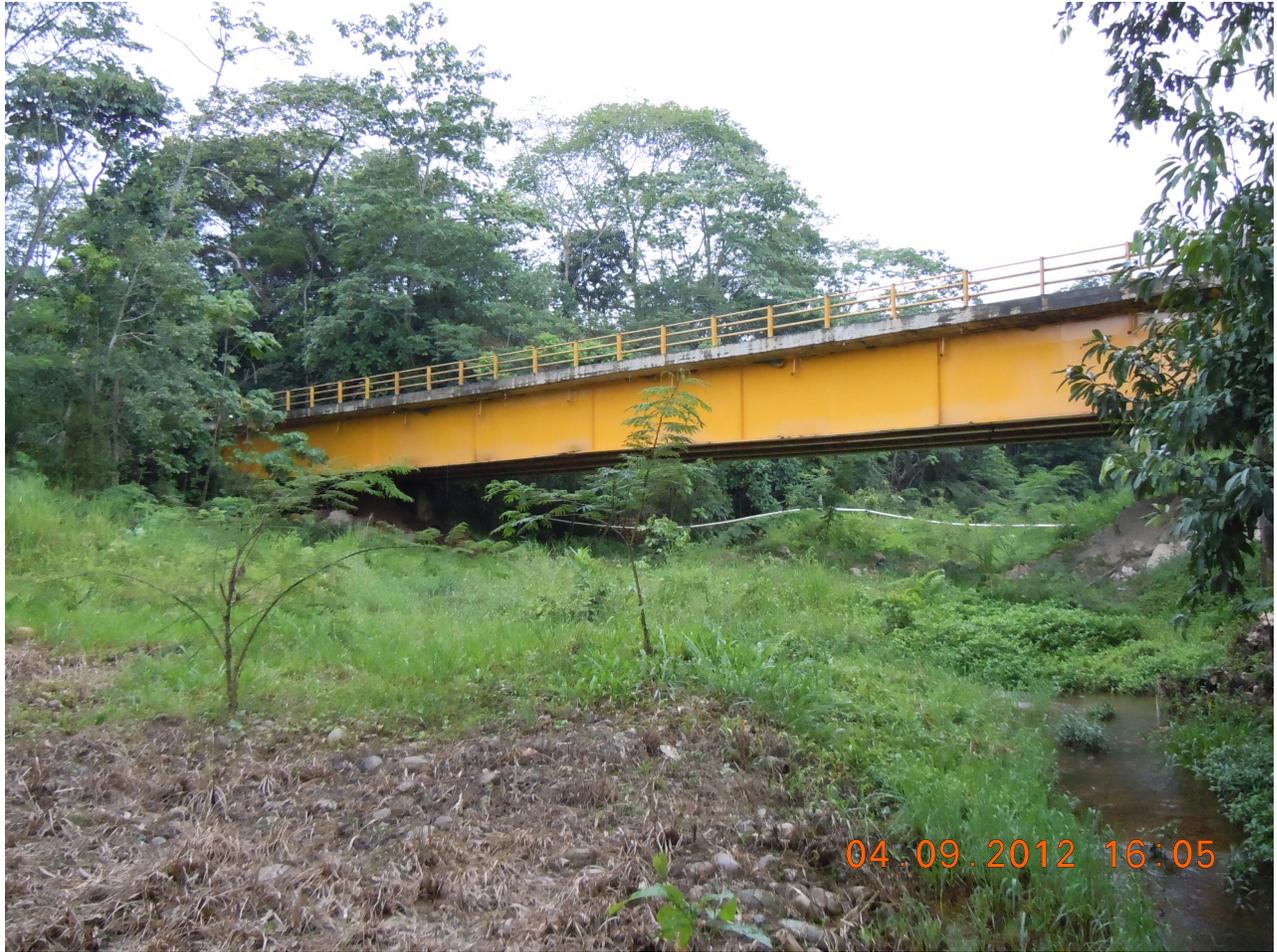
Componente.....: 17 Puente en general

Calif./Mantenim....: 1 / -

Daño/Observaciones.: El puente se encuentra en buen estado ya que es prácticamente nuevo (reconstruido en el 2009). Realizar limpieza y mantenimiento rutinario. Ver Anexo 4. Recomendaciones Geotécnicas

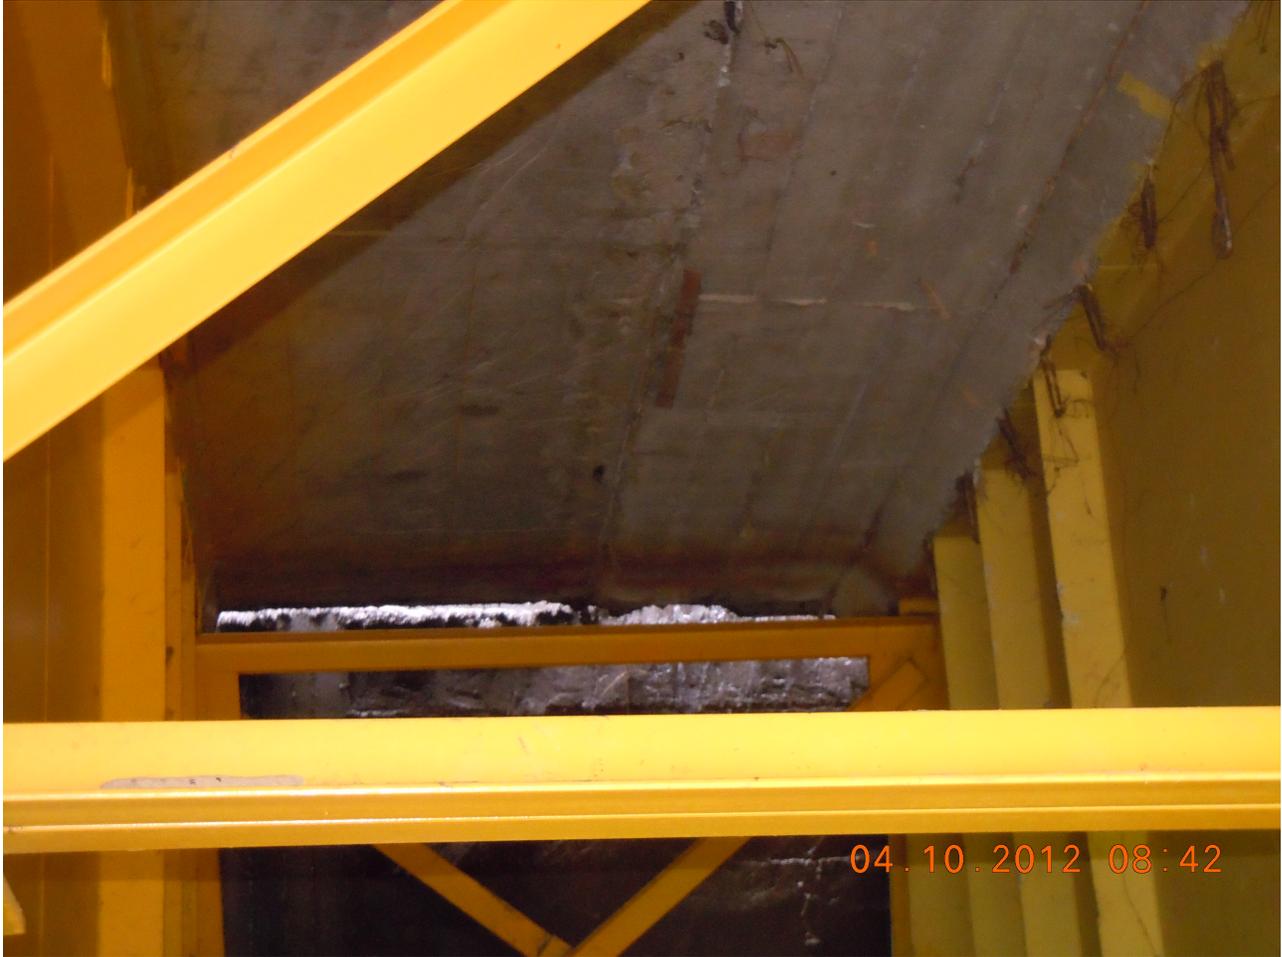
Componente.....: 17 Puente en general

Calif./Mantenim....: 1 / -

Daño/Observaciones.: El puente se encuentra en buen estado ya que es prácticamente nuevo (reconstruido en el 2009). Realizar limpieza y mantenimiento rutinario. Ver Anexo 4. Recomendaciones Geotécnicas

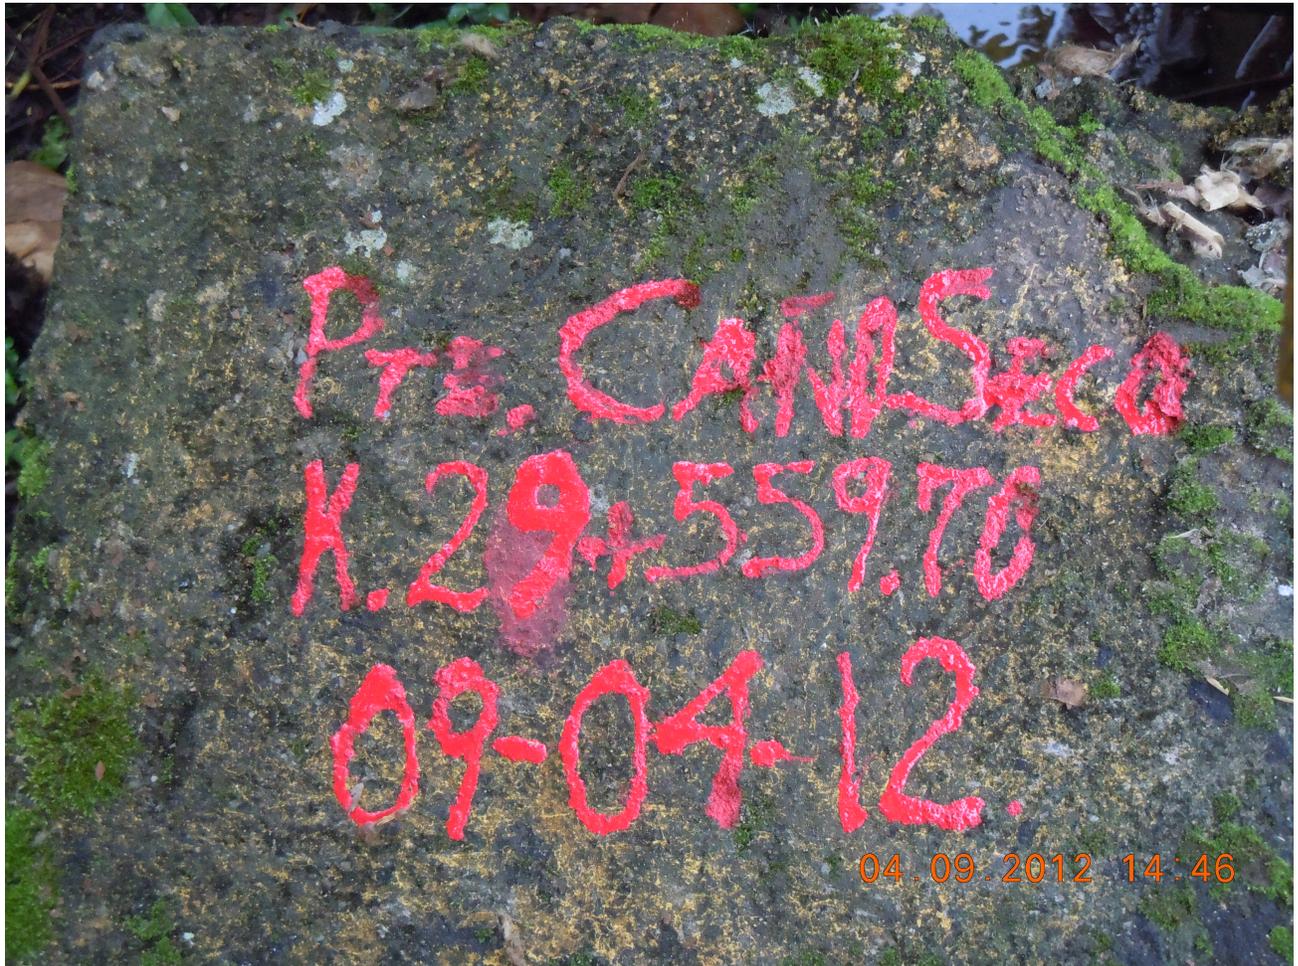
Componente.....: 17 Puente en general

Calif./Mantenim....: 1 / -

Daño/Observaciones.: El puente se encuentra en buen estado ya que es prácticamente nuevo (reconstruido en el 2009). Realizar limpieza y mantenimiento rutinario. Ver Anexo 4. Recomendaciones Geotécnicas
