| SDC/INV | SiPuCol | Fecha | Hoja |
|--|---|---|---|
| | Informe de inspección principal | 15/08/12 | 1 |
| 16-6509-008.00 Caño Camelia | | | |
| Regional.....: 16 Meta | | | |
| Carretera.....: Yé de Granada - Villavicencio | | | |

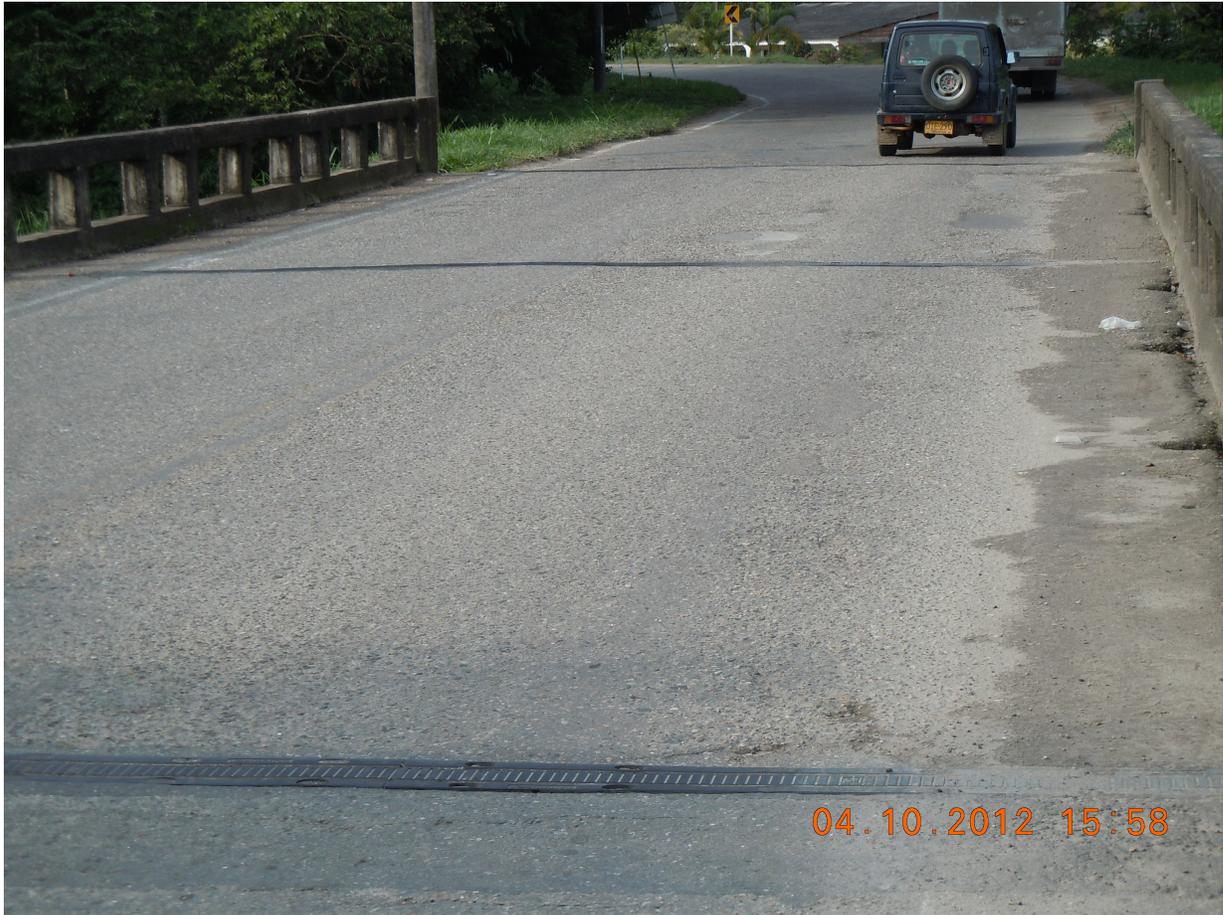
Componente.....: 1 Superficie del puente

Calif./Mantenim....: 2 / -

Daño/Observaciones.: La superficie se encuentra desgastada, con agregado expuesto, pequeños baches debido a pérdida de agregado. Se aprecia hundimiento en los accesos.

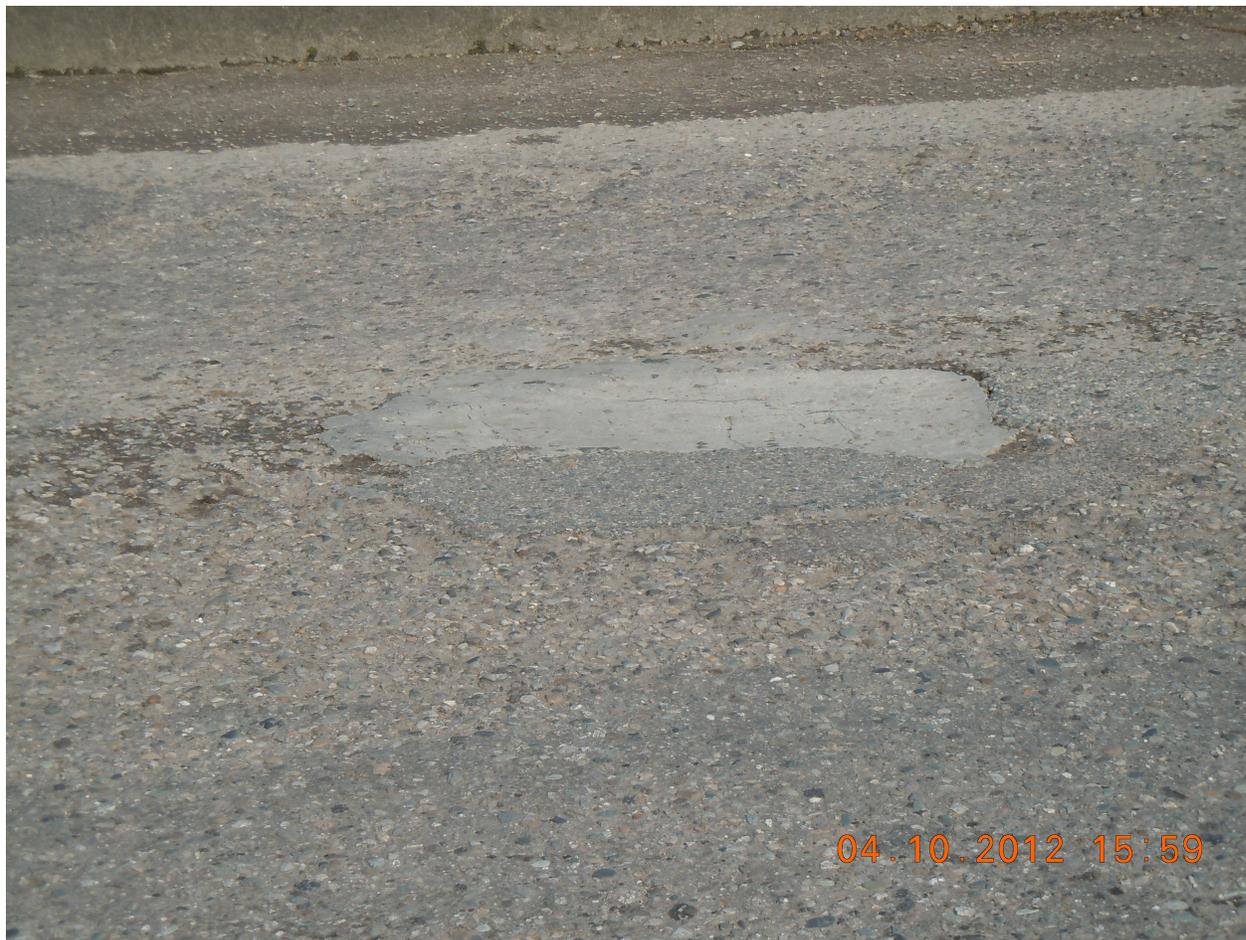
Componente.....: 1 Superficie del puente

Calif./Mantenim....: 2 / -

Daño/Observaciones.: La superficie se encuentra desgastada, con agregado expuesto, pequeños baches debido a pérdida de agregado. Se aprecia hundimiento en los accesos.

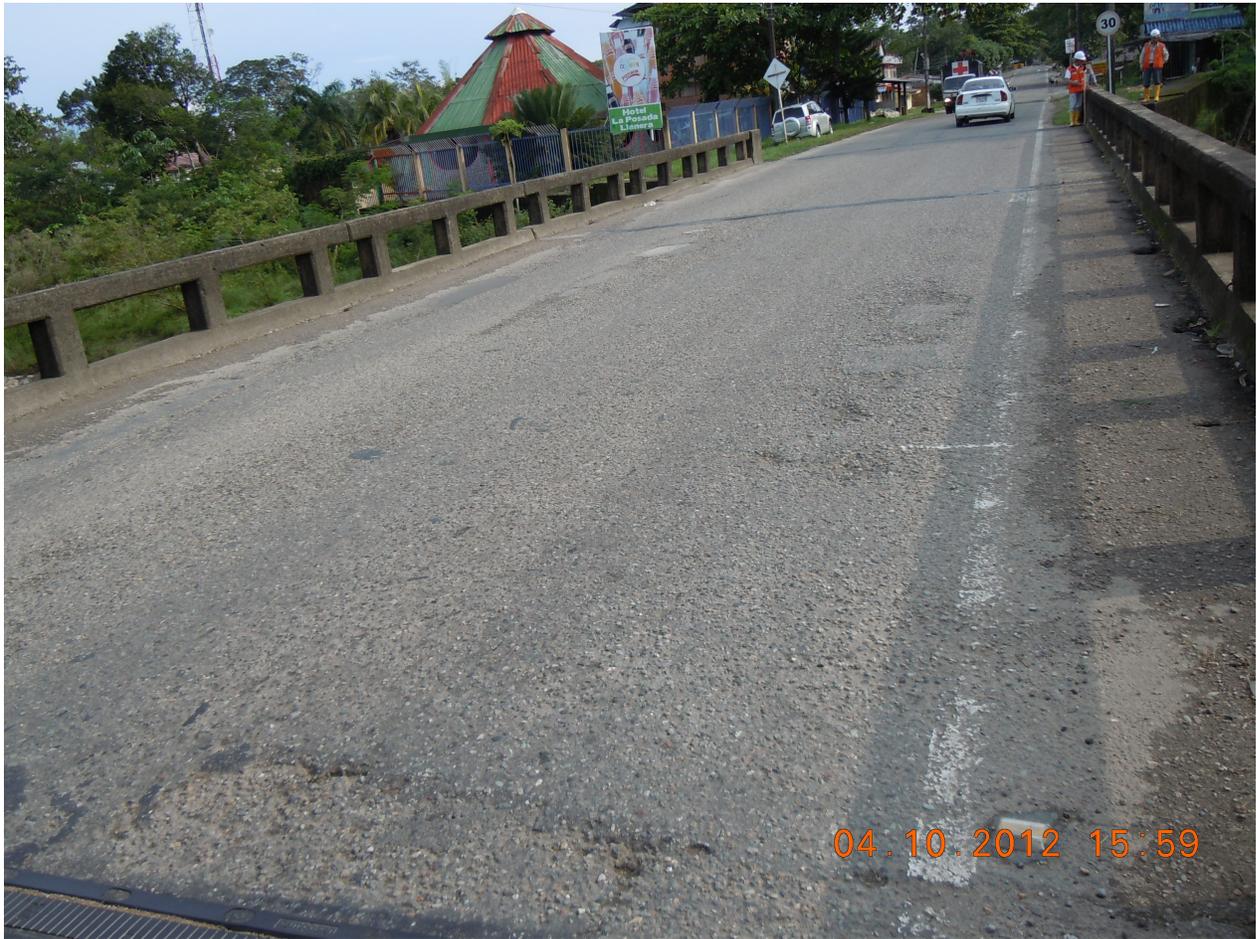
Componente.....: 1 Superficie del puente

Calif./Mantenim....: 2 / -

Daño/Observaciones.: La superficie se encuentra desgastada, con agregado expuesto, pequeños baches debido a pérdida de agregado. Se aprecia hundimiento en los accesos.

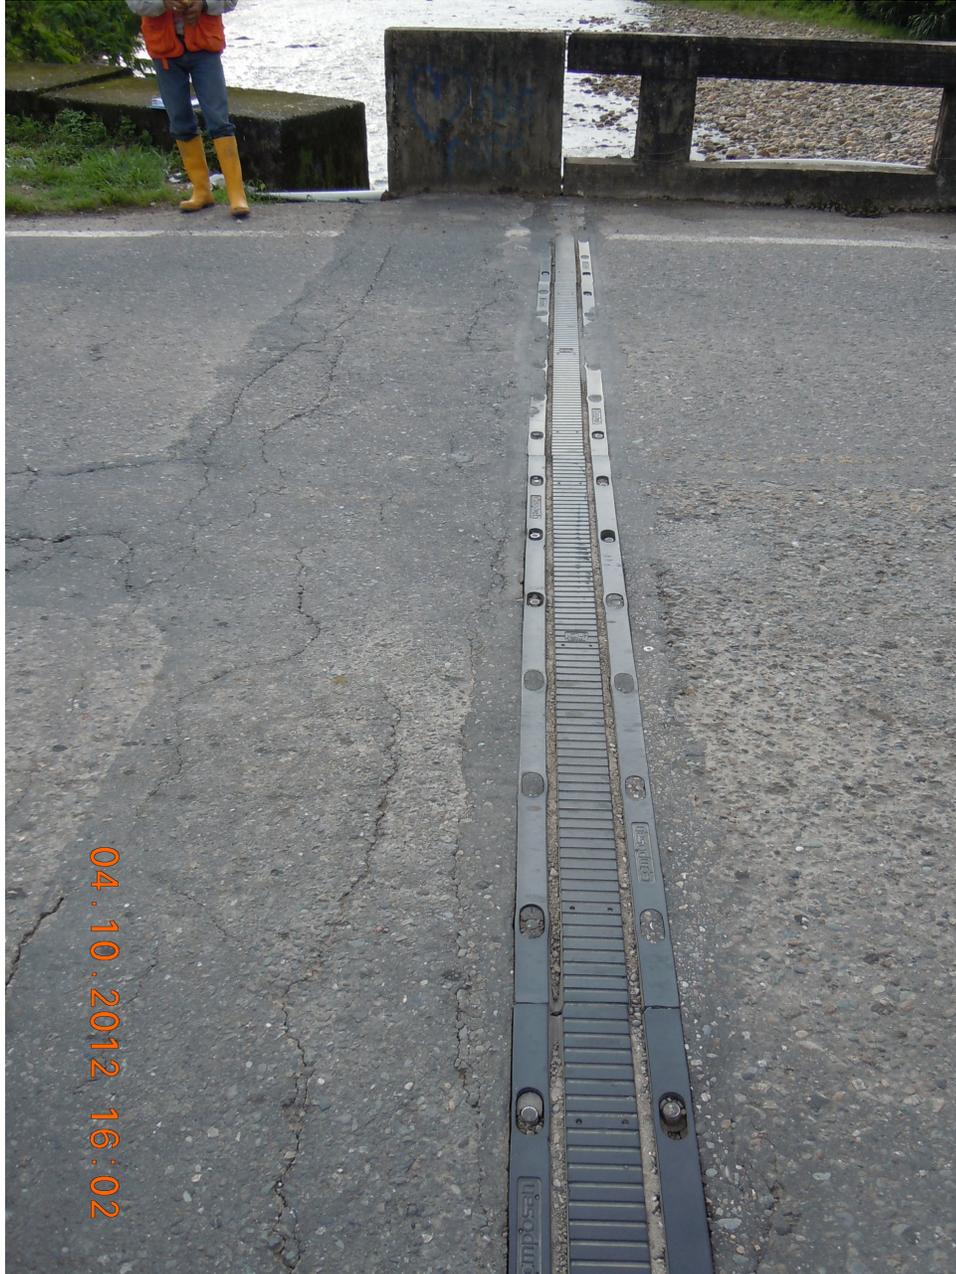
Componente.....: 2 Juntas de expansión

Calif./Mantenim....: 2 / -

Daño/Observaciones.: Las juntas presentan deficiencia en el anclaje y el bloque de anclaje se encuentra en mal estado.

Tipo de daño.....: Otro

Reparaciones.....: A Reparación de junta

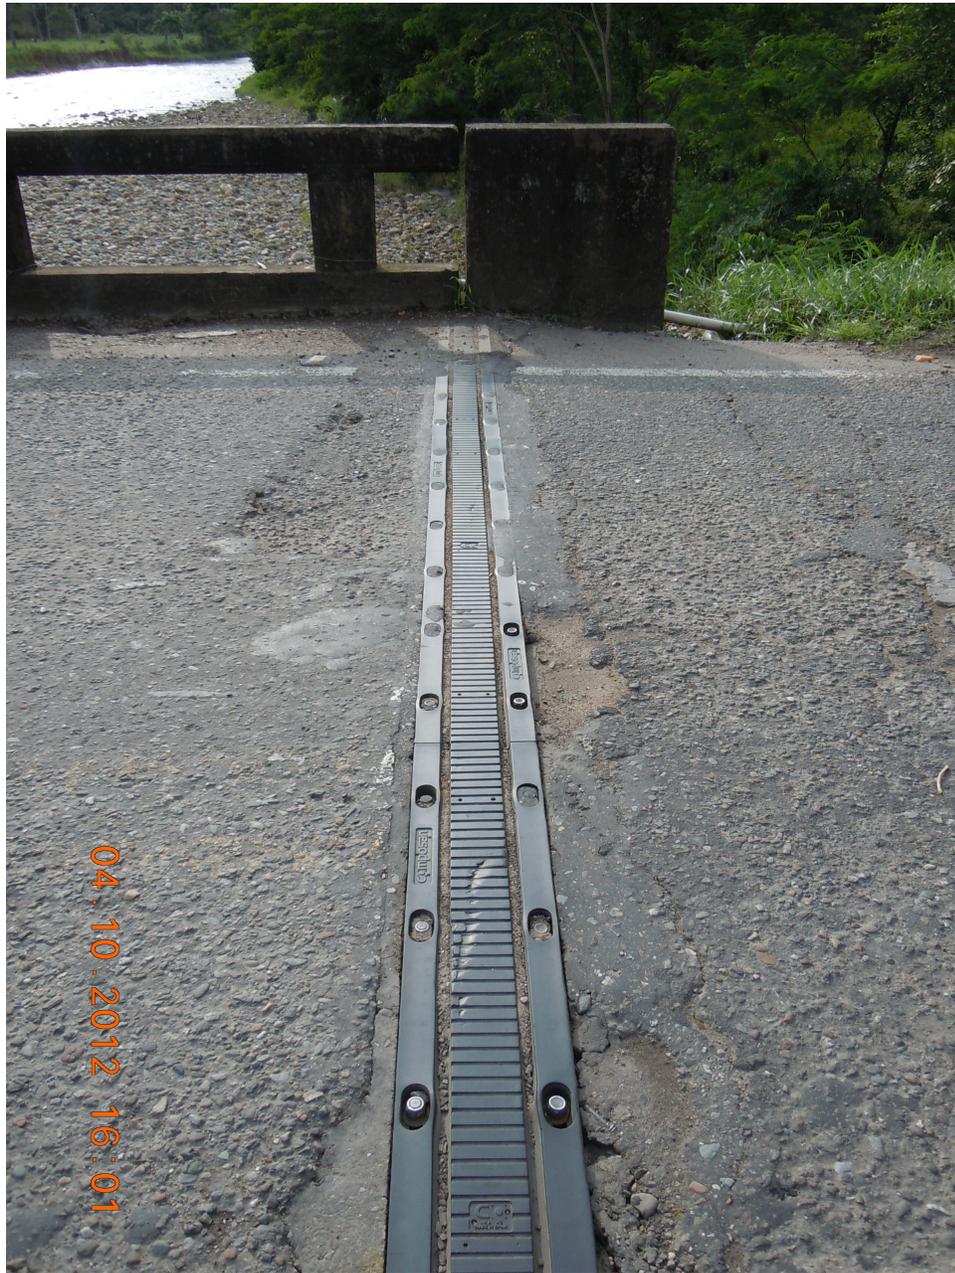
Componente.....: 2 Juntas de expansión

Calif./Mantenim....: 2 / -

Daño/Observaciones.: Las juntas presentan deficiencia en el anclaje y el bloque de anclaje se encuentra en mal estado.

Tipo de daño.....: Otro

Reparaciones.....: A Reparación de junta

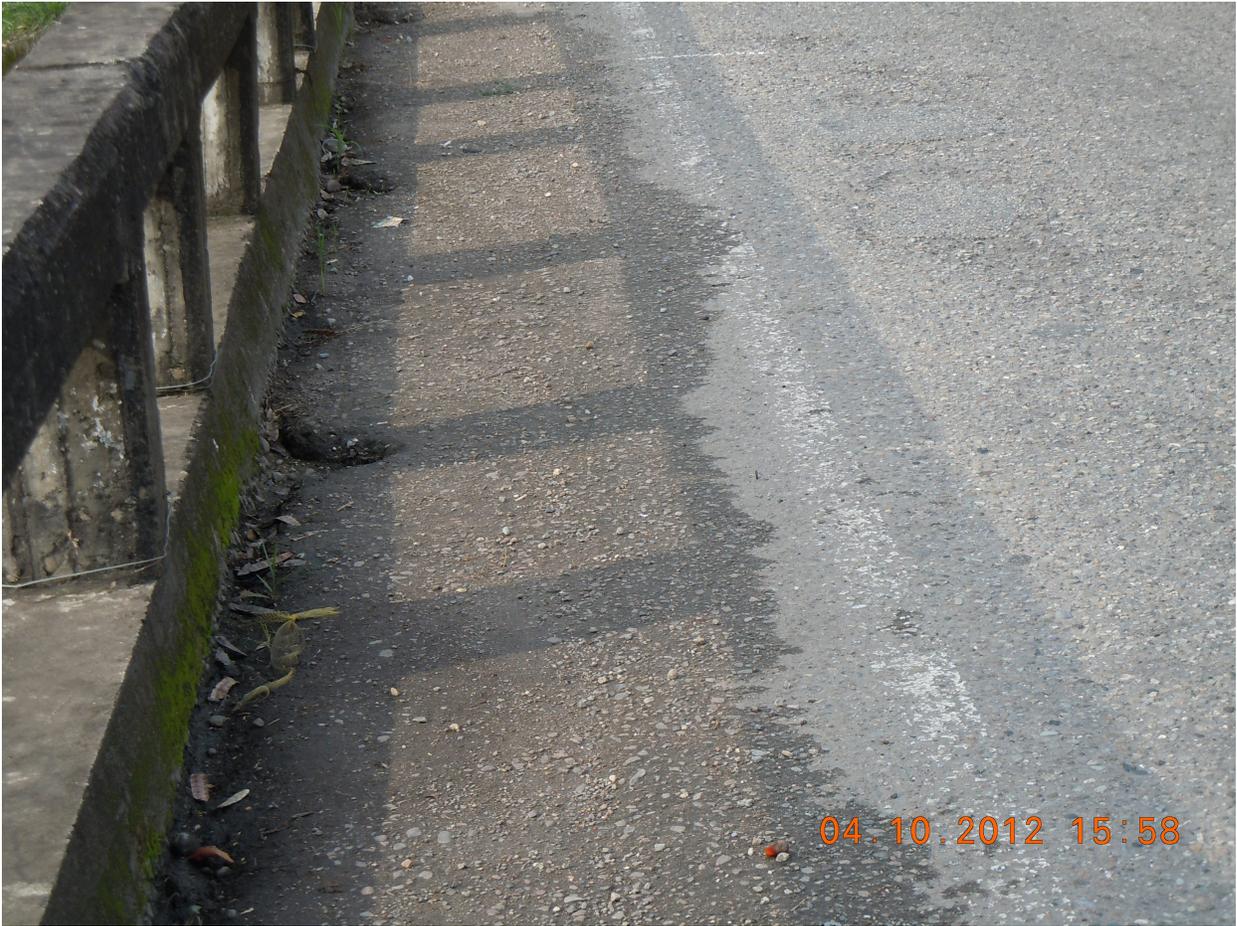
Componente.....: 3 Andenes/Bordillos

Calif./Mantenim....: 1 / -

Daño/Observaciones.: Se debe realizar limpieza y mantenimiento rutinario.

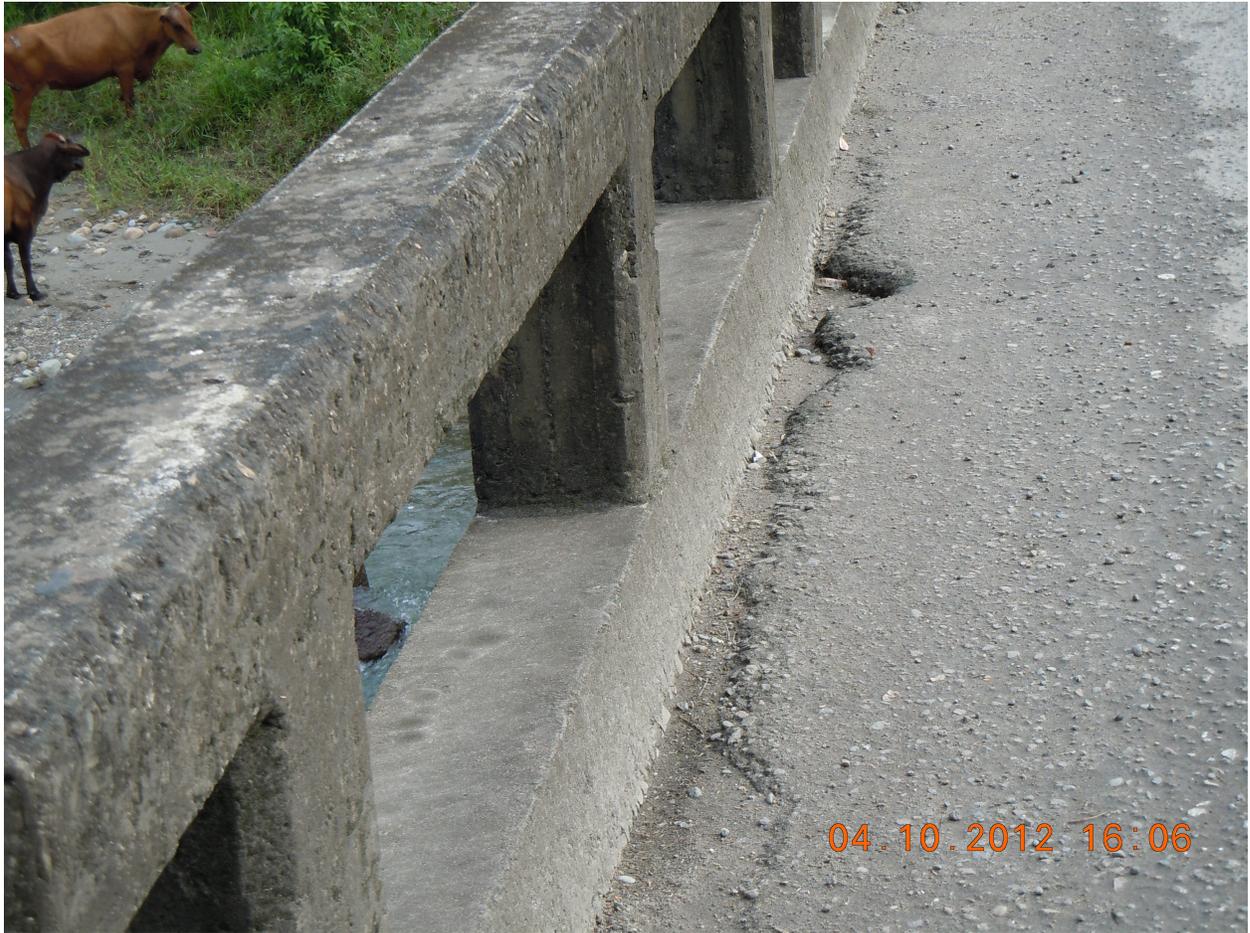
Componente.....: 3 Andenes/Bordillos

Calif./Mantenim....: 1 / -

Daño/Observaciones.: Se debe realizar limpieza y mantenimiento rutinario.

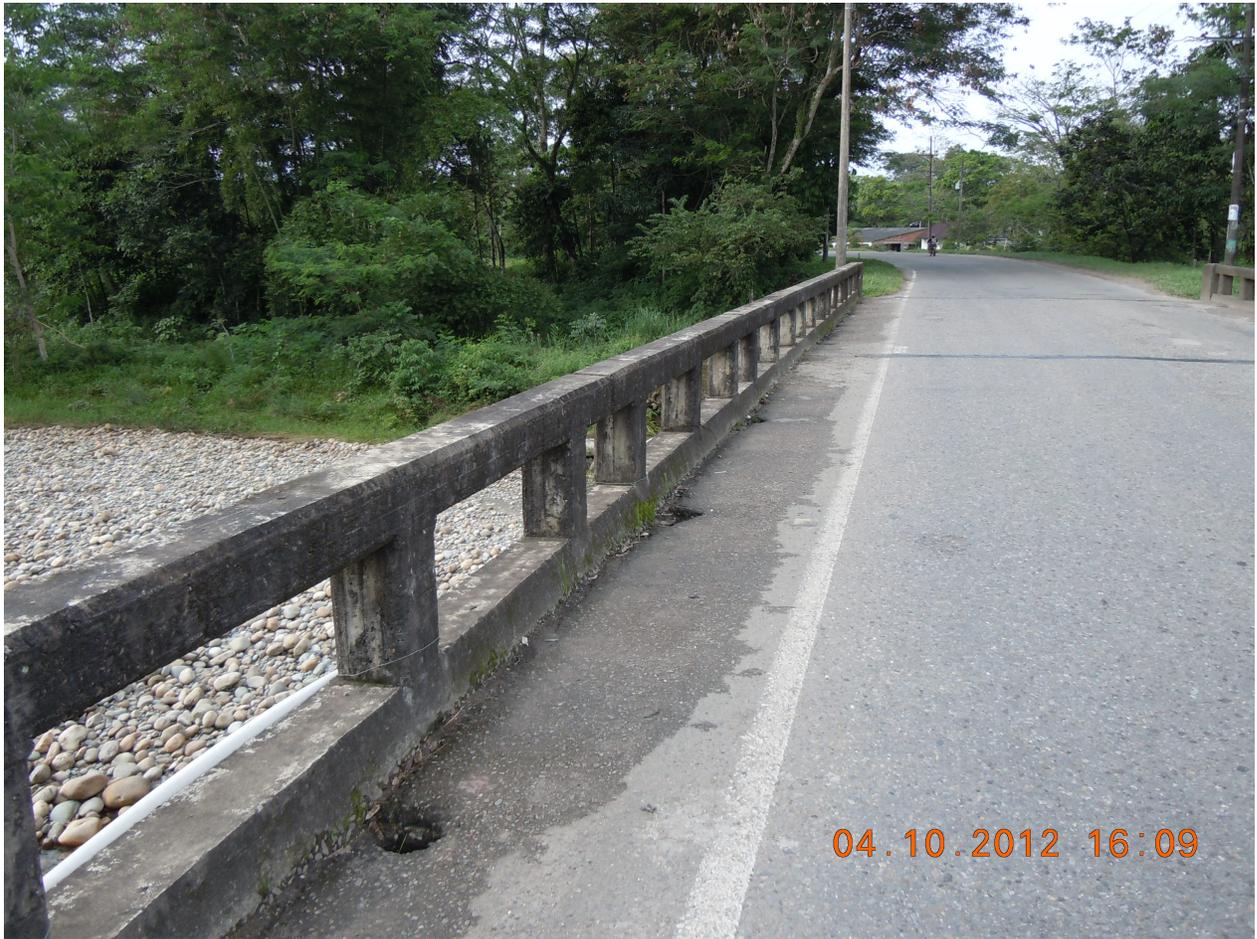
Componente.....: 4 Barandas

Calif./Mantenim....: 4 / -

Daño/Observaciones.: Las barandas que existen son deficiente, se deben cambiar por barandas vehiculares metálicas.  
Z(m): Instalación de barandas vehiculares metálicas.

Tipo de daño.....: Otro

Reparaciones.....: Z Otra

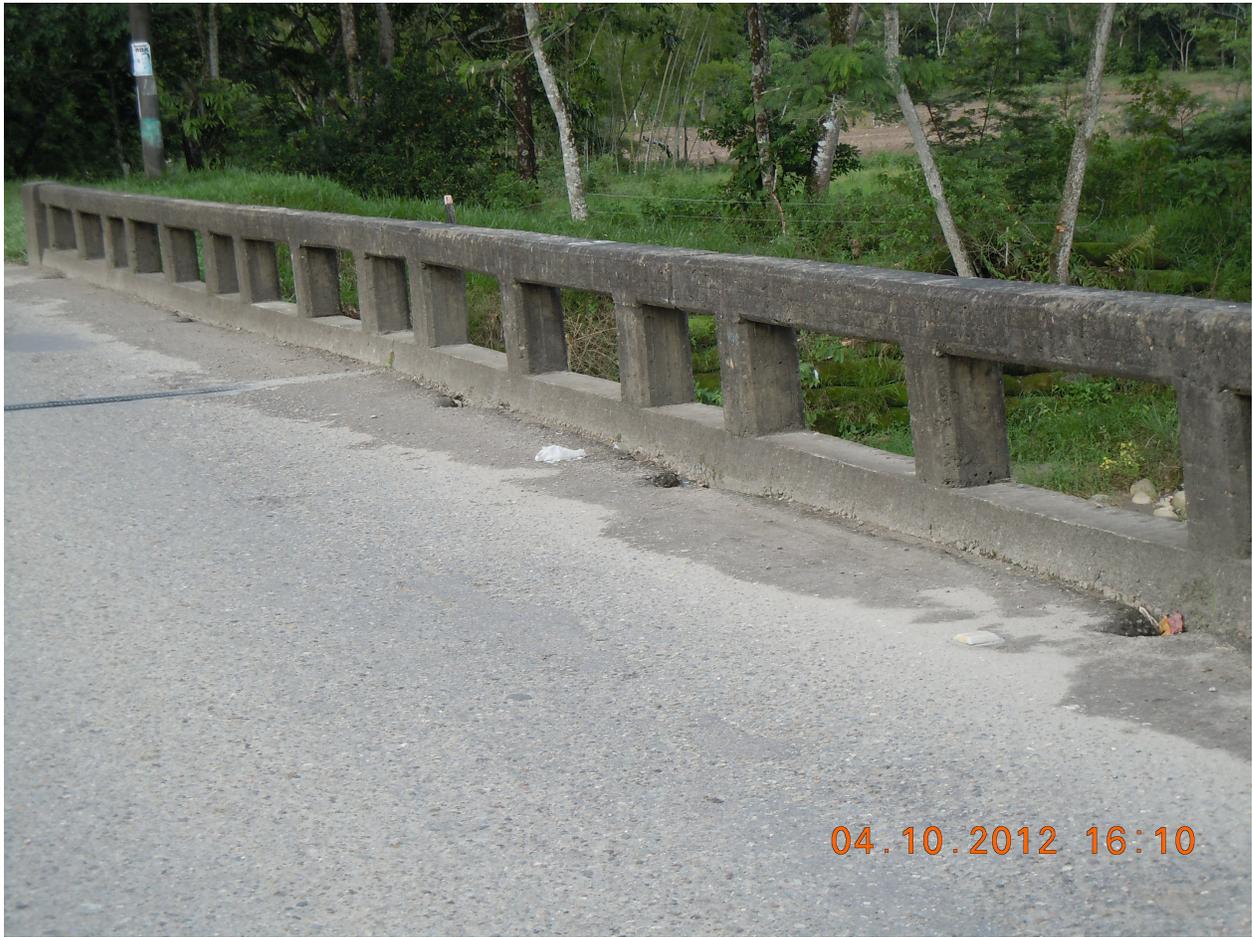
Componente.....: 4 Barandas

Calif./Mantenim....: 4 / -

Daño/Observaciones.: Las barandas que existen son deficiente, se deben cambiar por barandas vehiculares metálicas.  
Z(m): Instalación de barandas vehiculares metálicas.

Tipo de daño.....: Otro

Reparaciones.....: Z Otra

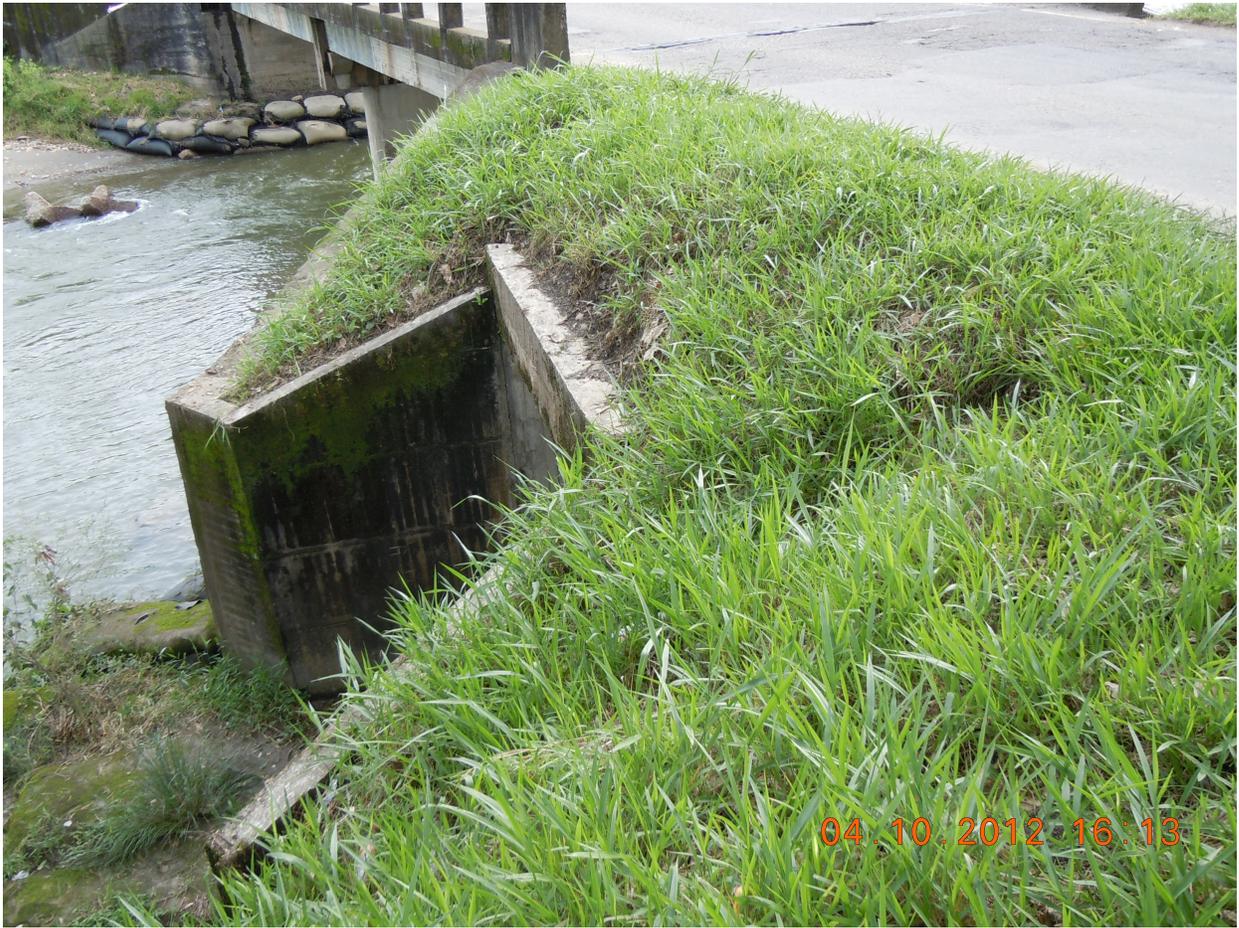
Componente.....: 5 Conos/Taludes

Calif./Mantenim....: 1 / -

Daño/Observaciones.: Se debe realizar limpieza y mantenimiento rutinario

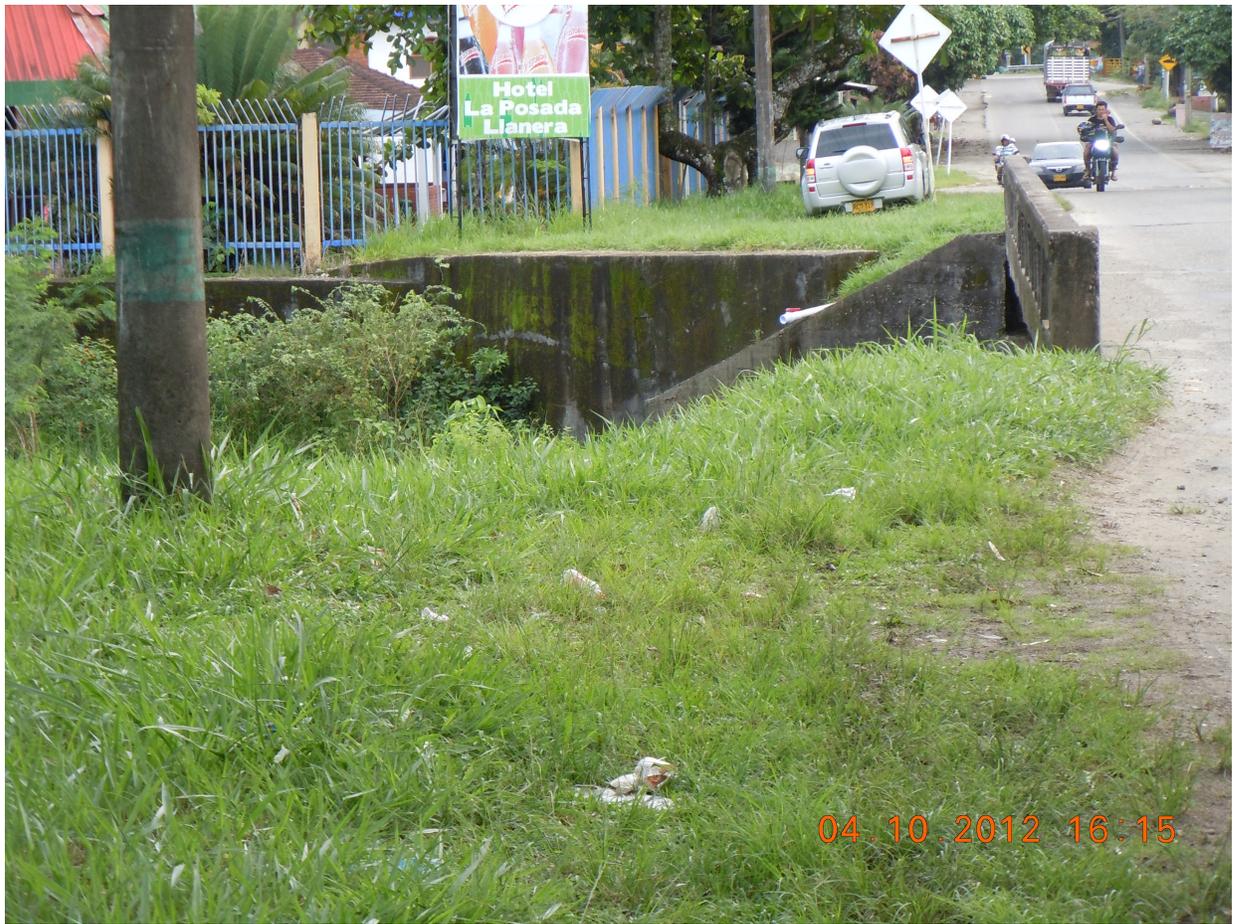
Componente.....: 5 Conos/Taludes

Calif./Mantenim....: 1 / -

Daño/Observaciones.: Se debe realizar limpieza y mantenimiento rutinario

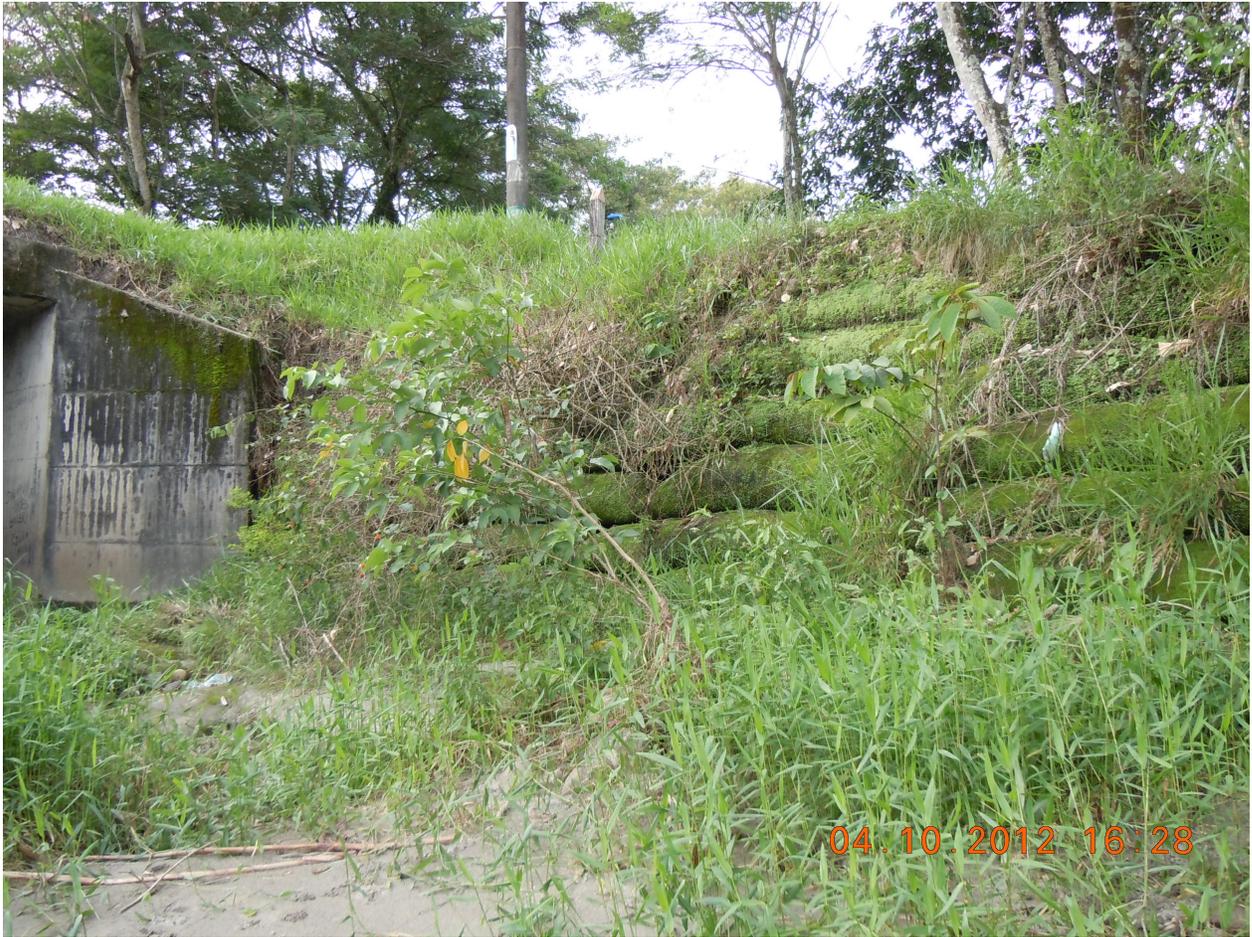
Componente.....: 5 Conos/Taludes

Calif./Mantenim....: 1 / -

Daño/Observaciones.: Se debe realizar limpieza y mantenimiento rutinario

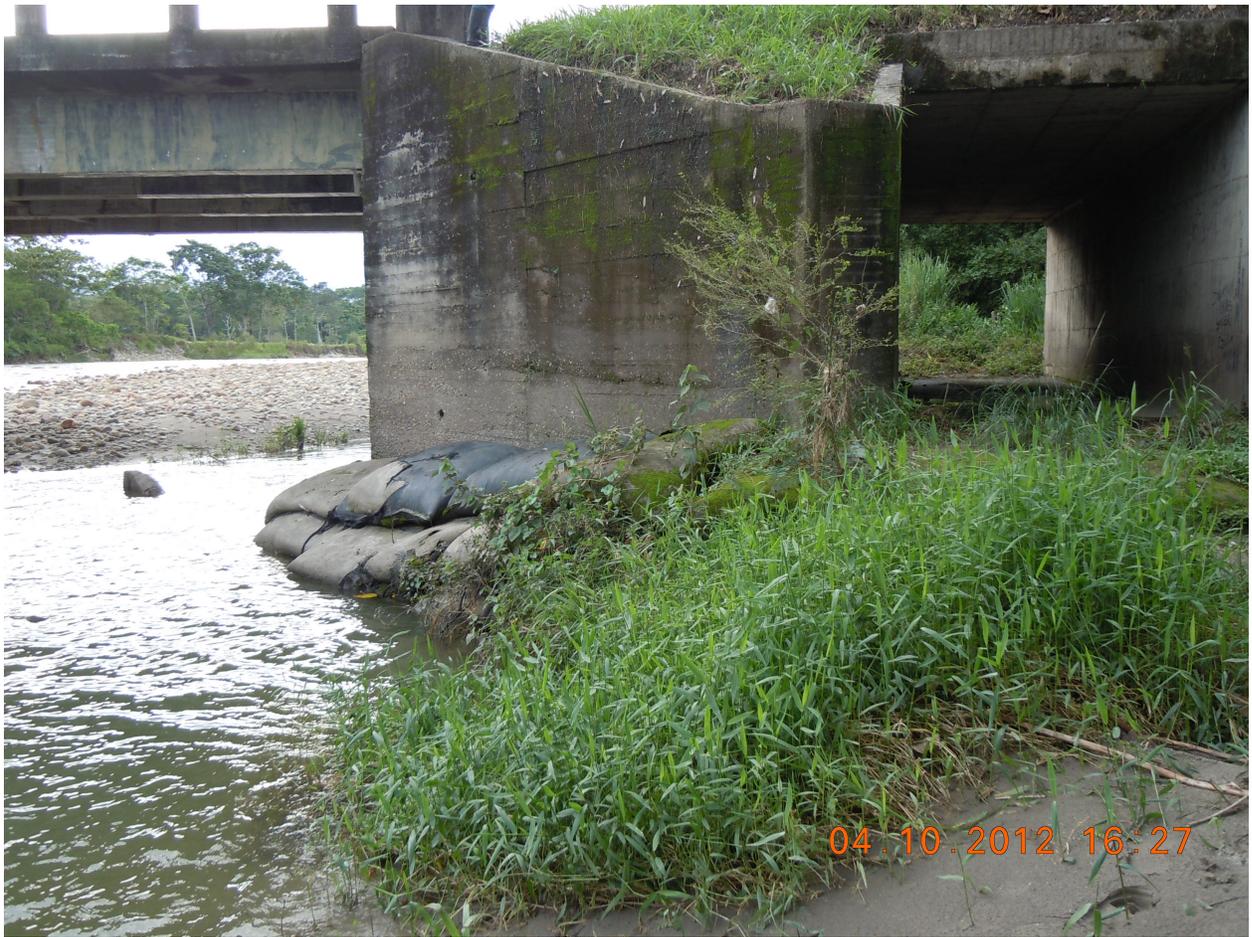
Componente.....: 6 Aletas

Calif./Mantenim....: 1 / -

Daño/Observaciones.: Se debe realizar limpieza y mantenimiento rutinario.

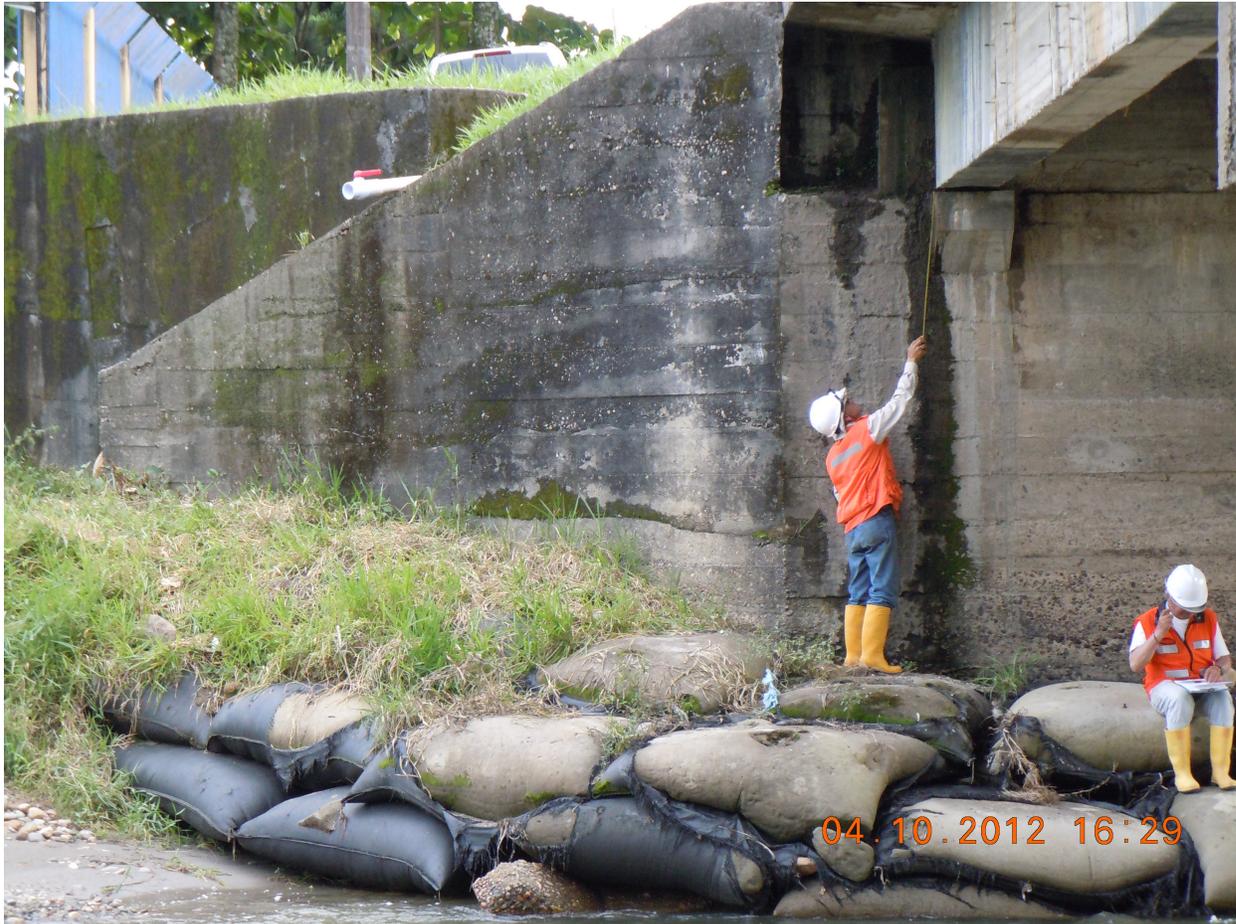
Componente.....: 6 Aletas

Calif./Mantenim....: 1 / -

Daño/Observaciones.: Se debe realizar limpieza y mantenimiento rutinario.

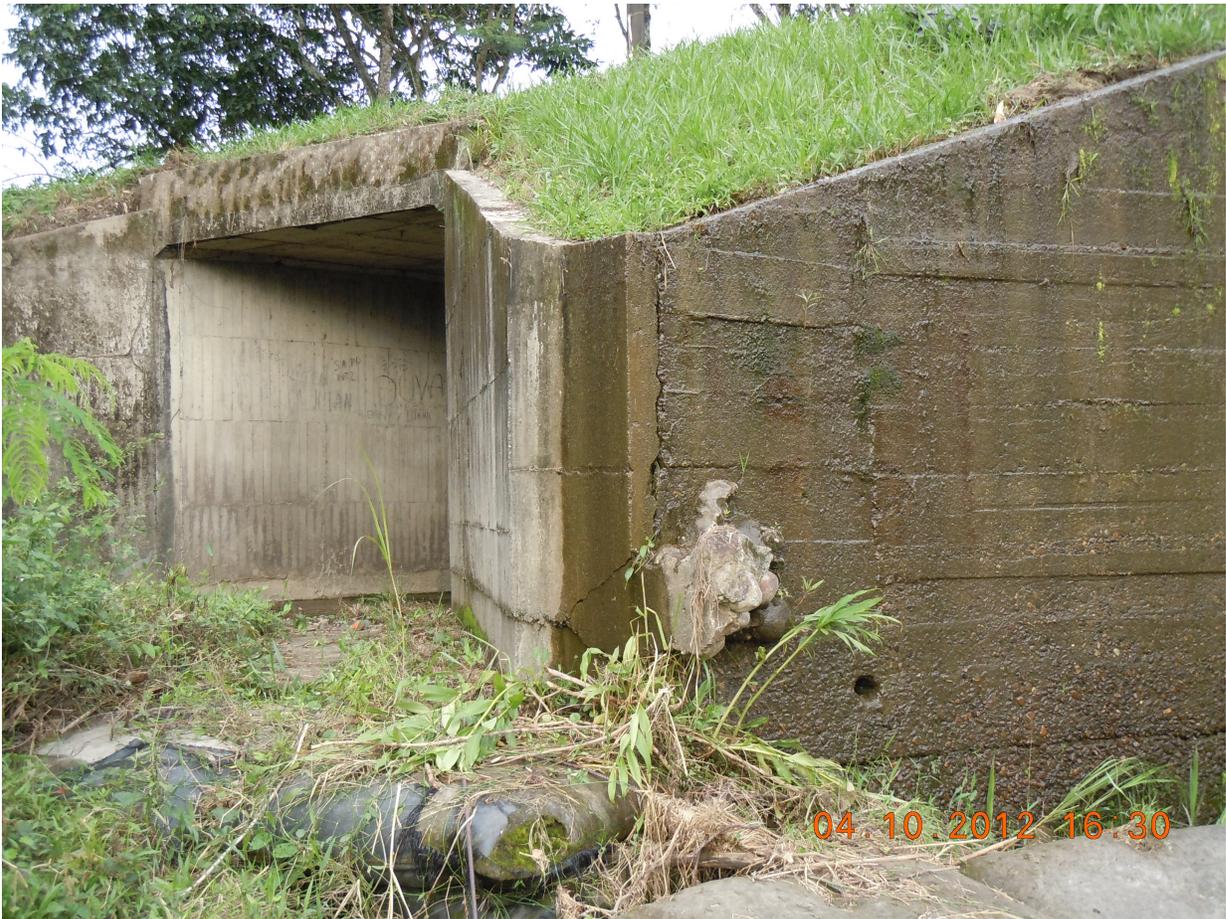
Componente.....: 6 Aletas

Calif./Mantenim....: 1 / -

Daño/Observaciones.: Se debe realizar limpieza y mantenimiento rutinario.

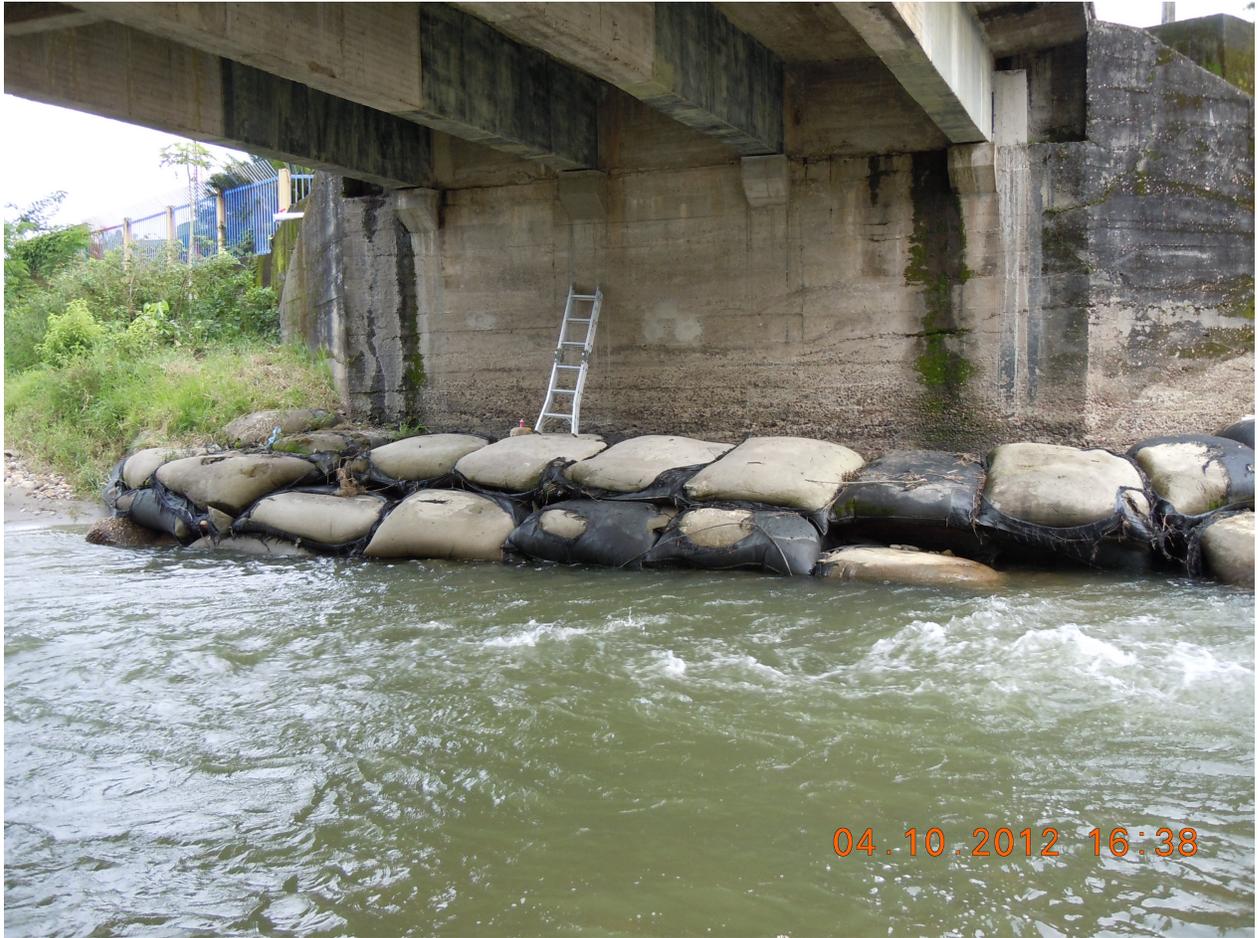
Componente.....: 7 Estribos

Calif./Mantenim....: 2 / -

Daño/Observaciones.: Se observa socavación en el Estribo E1, aguas arriba.

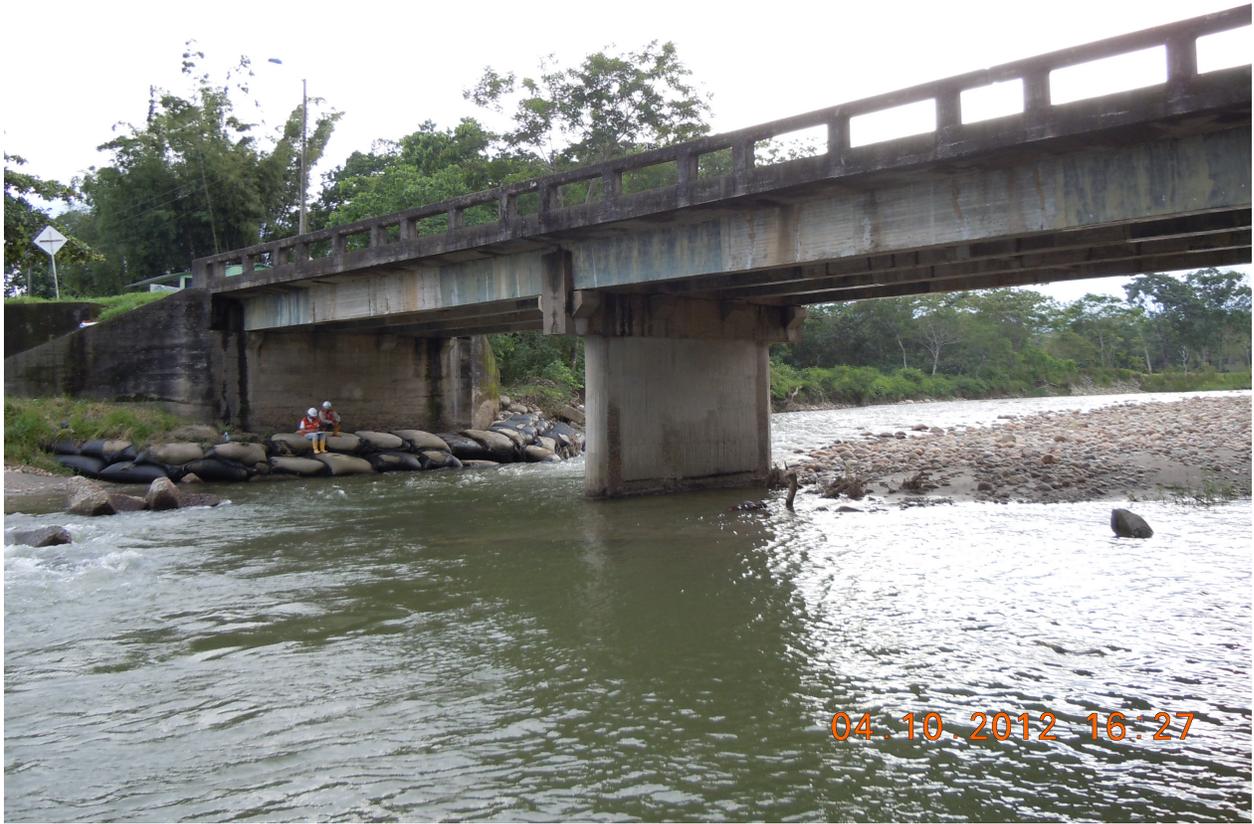
Componente.....: 7 Estribos

Calif./Mantenim....: 2 / -

Daño/Observaciones.: Se observa socavación en el Estribo E1, aguas arriba.

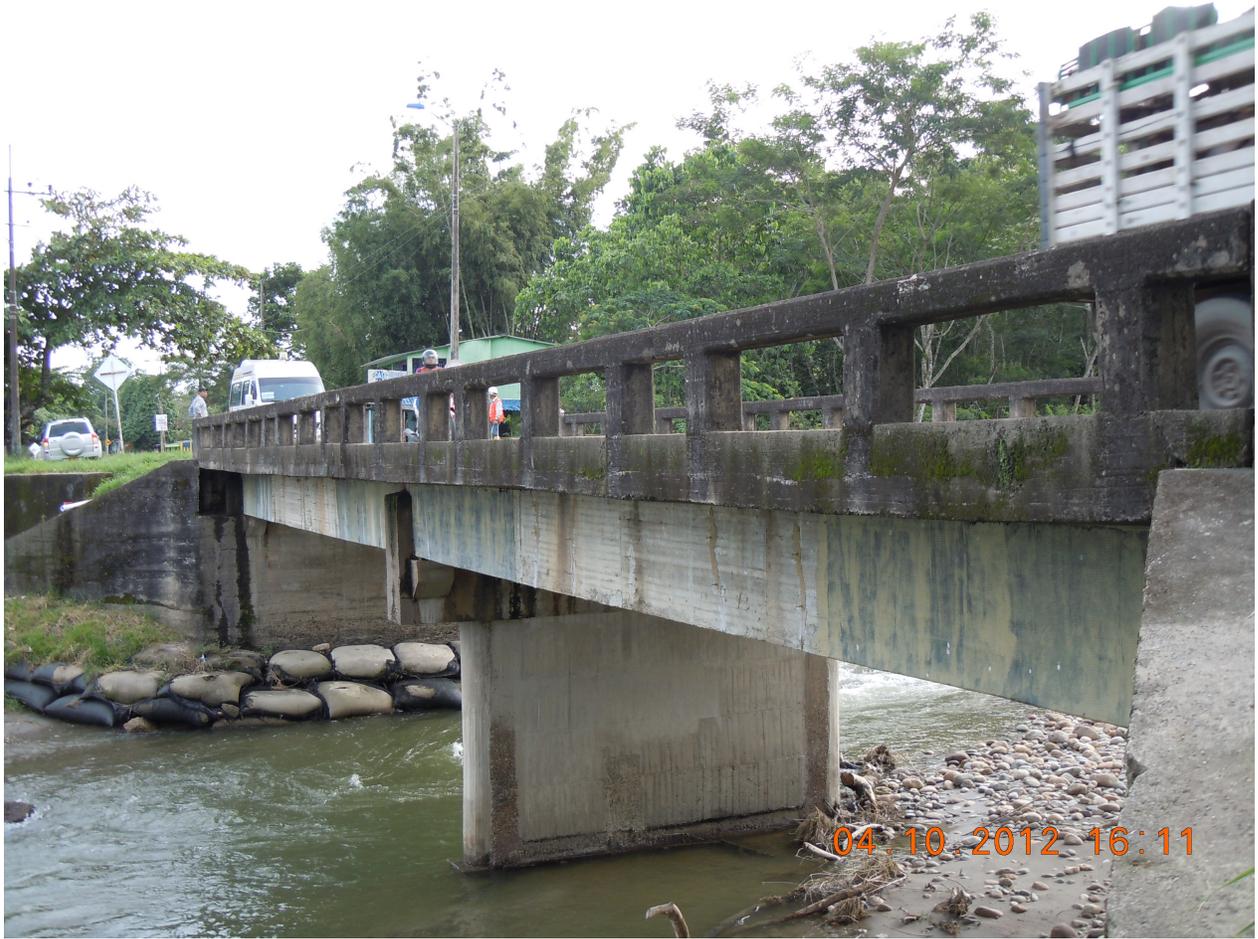
Componente.....: 8 Pilas

Calif./Mantenim....: 2 / -

Daño/Observaciones.: Presenta manchas de humedad y vegetación ocasionadas por infiltración proveniente de la junta de expansión y agregado expuesto en la base debido a degradación de la corriente. Se presenta socavación aguas arriba. Se debe realizar limpieza y mantenimiento rutinario.

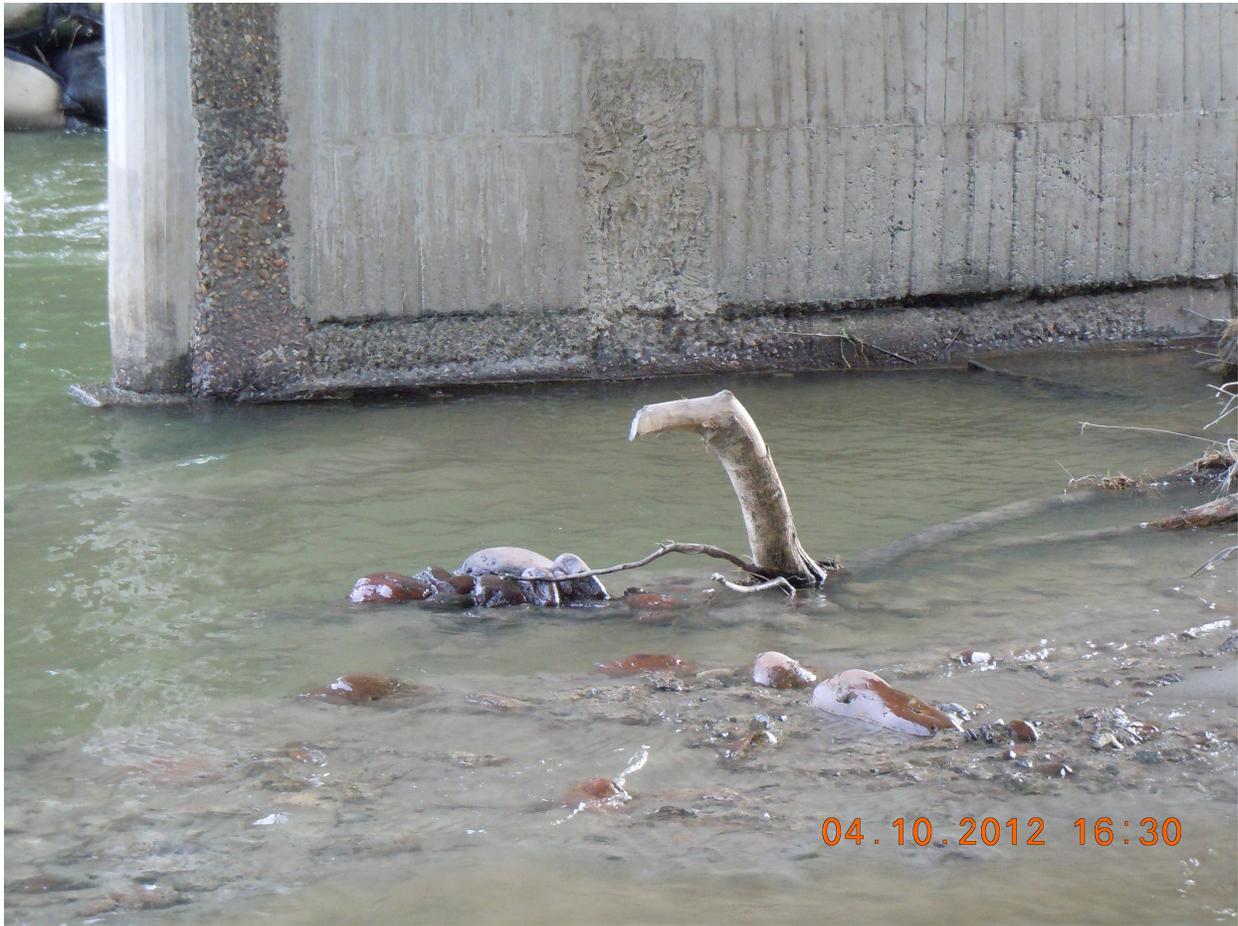
Componente.....: 8 Pilas

Calif./Mantenim....: 2 / -

Daño/Observaciones.: Presenta manchas de humedad y vegetación ocasionadas por infiltración proveniente de la junta de expansión y agregado expuesto en la base debido a degradación de la corriente. Se presenta socavación aguas arriba. Se debe realizar limpieza y mantenimiento rutinario.
