| SDC/INV | SiPuCol | Fecha | Hoja |
|--|---|---|---|
| | Informe de inspección principal | 15/08/12 | 1 |
| 16-6509-008.00 Caño Camelia | | | |
| Regional.....: 16 Meta | | | |
| Carretera.....: Yé de Granada - Villavicencio | | | |

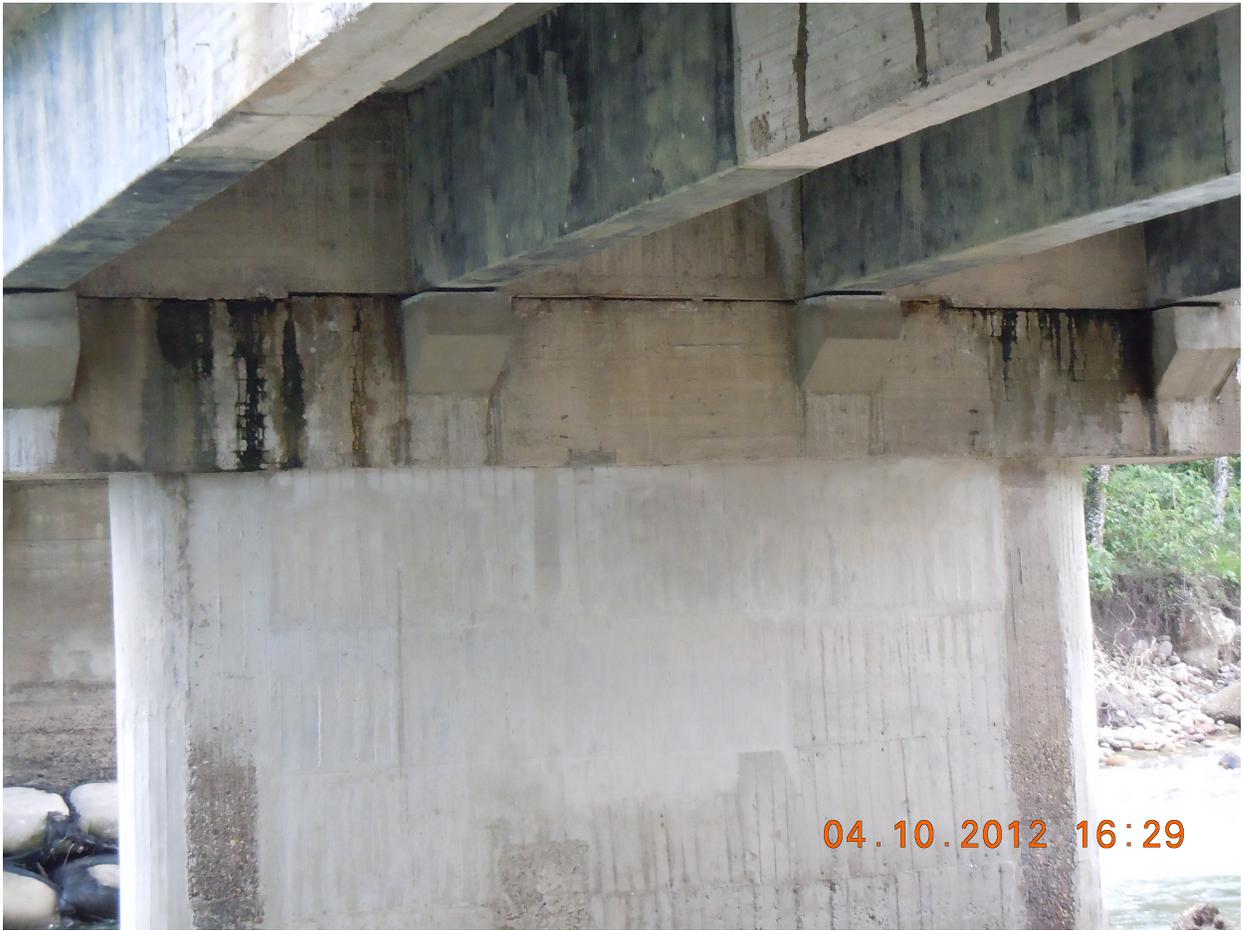
Componente.....: 9 Apoyos

Calif./Mantenim....: 1 / -

Daño/Observaciones.: Presentan manchas de humedad debido a la infiltración proveniente de las juntas. Se debe realizar limpieza y mantenimiento rutinario. Se observa que se aumento la longitud de apoyo con la construcción de ménsulas.

Tipo de daño.....: Infiltración

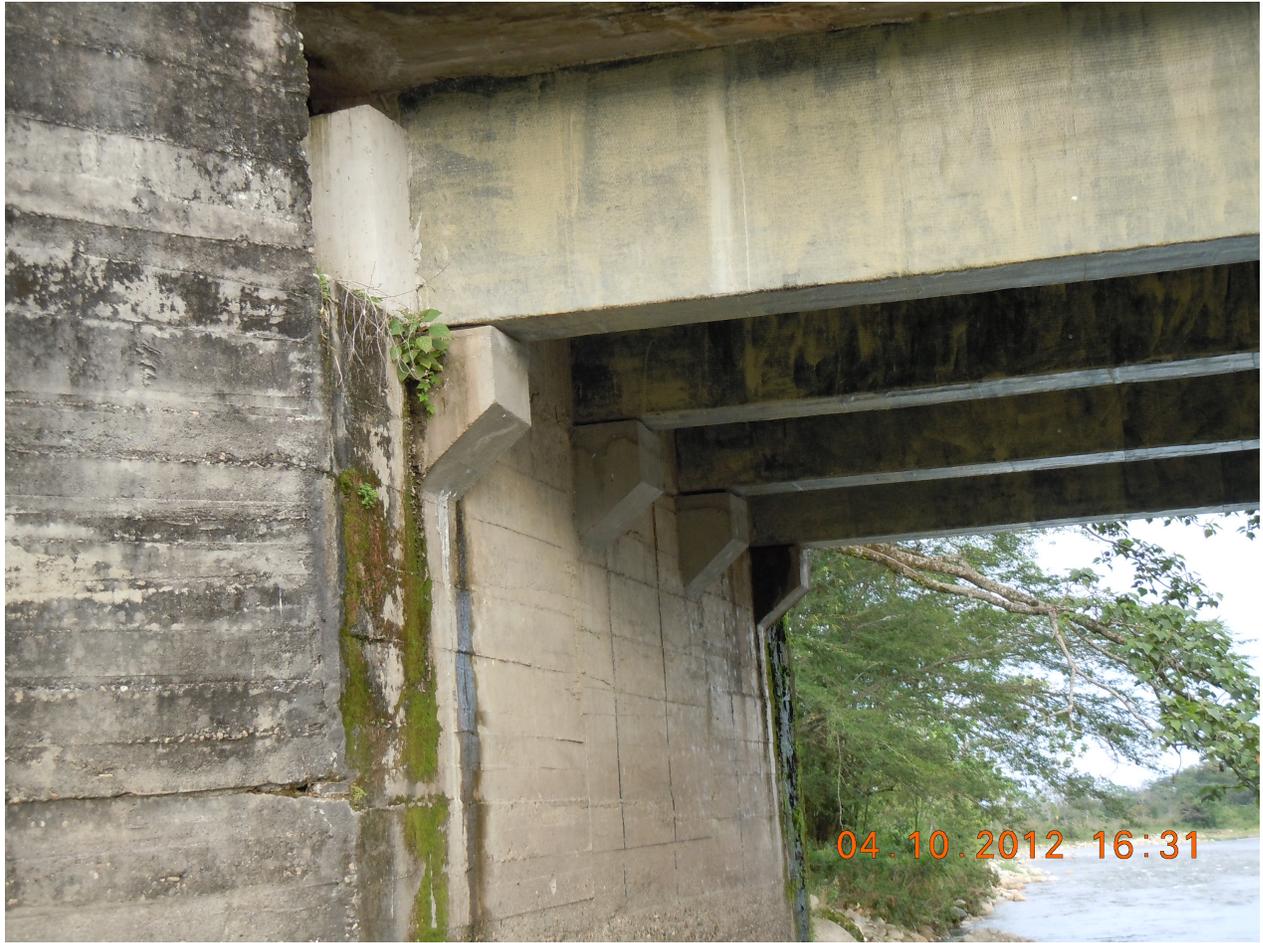
Componente.....: 9 Apoyos

Calif./Mantenim....: 1 / -

Daño/Observaciones.: Presentan manchas de humedad debido a la infiltración proveniente de las juntas. Se debe realizar limpieza y mantenimiento rutinario. Se observa que se aumento la longitud de apoyo con la construcción de ménsulas.

Tipo de daño.....: Infiltración

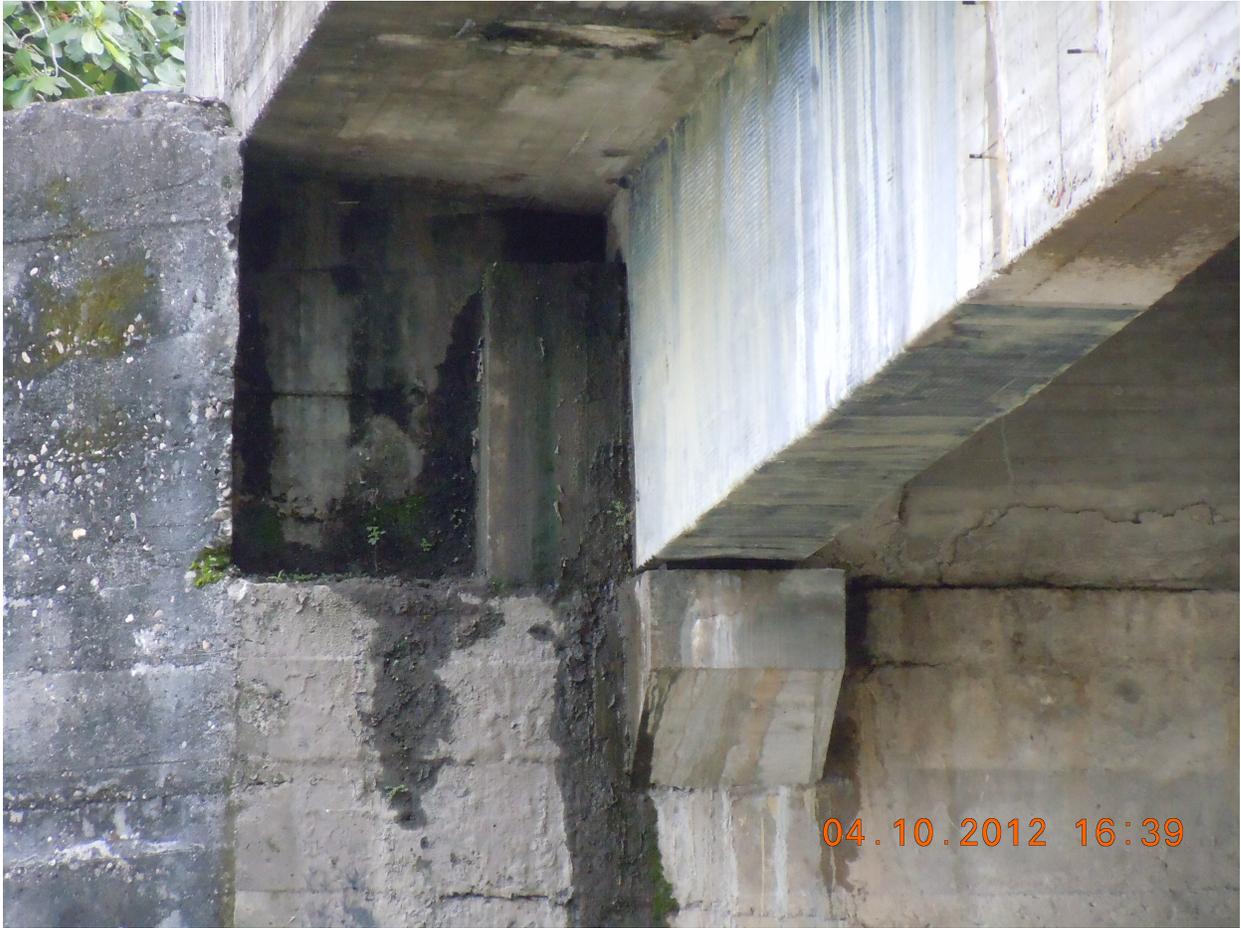
Componente.....: 9 Apoyos

Calif./Mantenim....: 1 / -

Daño/Observaciones.: Presentan manchas de humedad debido a la infiltración proveniente de las juntas. Se debe realizar limpieza y mantenimiento rutinario. Se observa que se aumento la longitud de apoyo con la construcción de ménsulas.

Tipo de daño.....: Infiltración

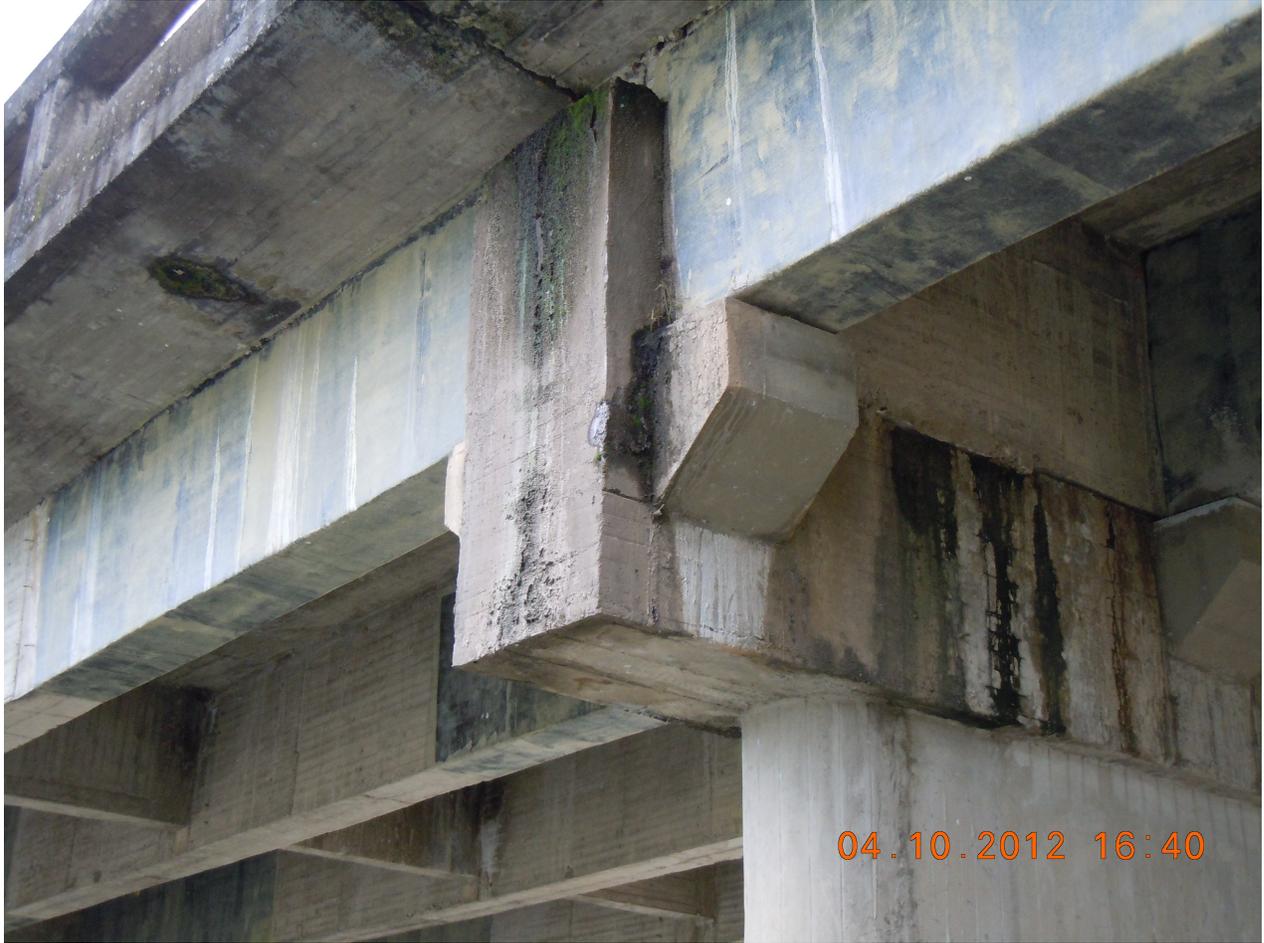
Componente.....: 9 Apoyos

Calif./Mantenim....: 1 / -

Daño/Observaciones.: Presentan manchas de humedad debido a la infiltración proveniente de las juntas. Se debe realizar limpieza y mantenimiento rutinario. Se observa que se aumento la longitud de apoyo con la construcción de ménsulas.

Tipo de daño.....: Infiltración

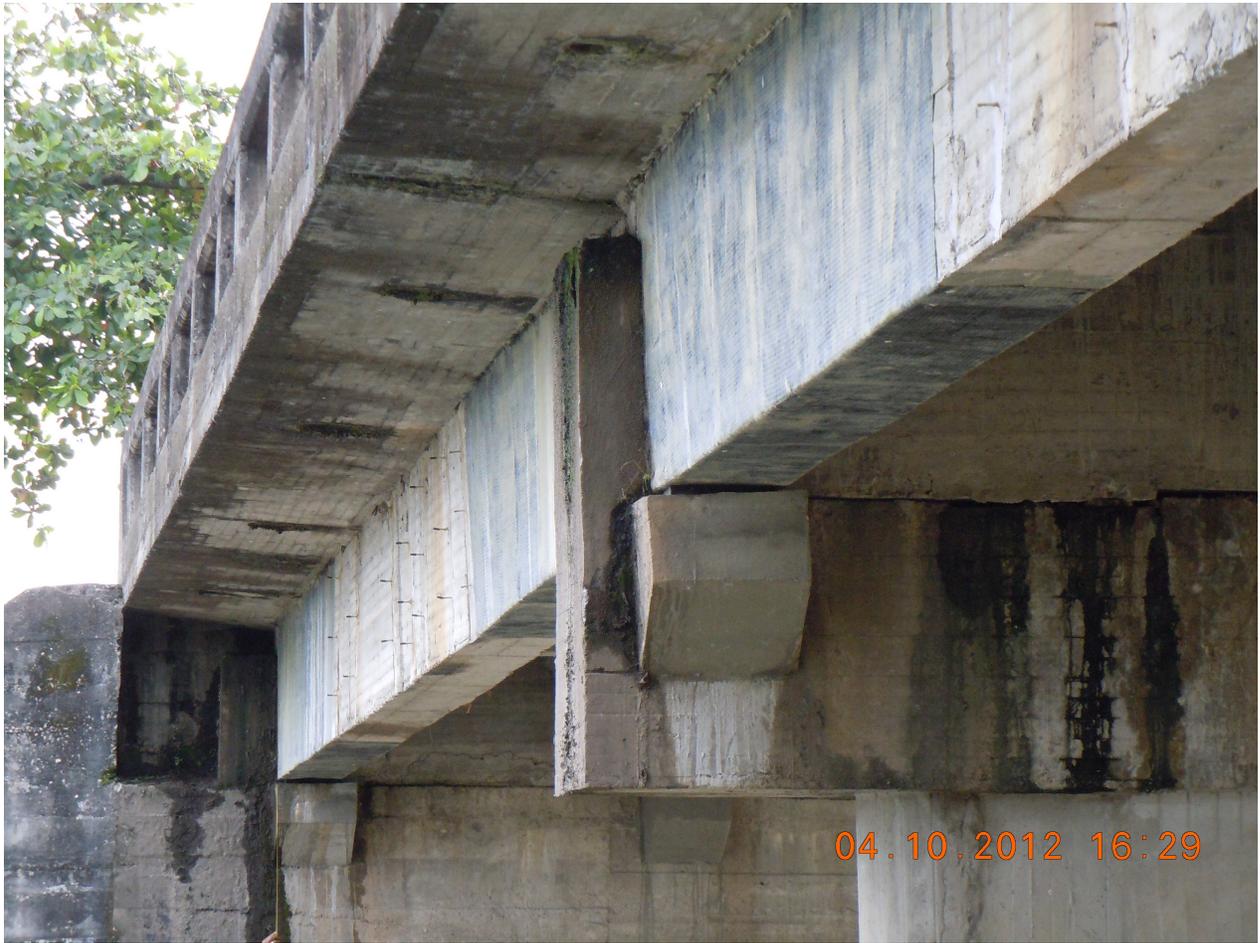
Componente.....: 10 Losa

Calif./Mantenim....: 2 / -

Daño/Observaciones.: Los voladizos presentan manchas de humedad y vegetación. Los drenes no cuentan con tubería, lo cual esta afectando el concreto, exponiendo el acero de refuerzo. Se debe realizar limpieza y mantenimiento rutinario.

Tipo de daño.....: Infiltración

Reparaciones.....: E Reparación de drenes

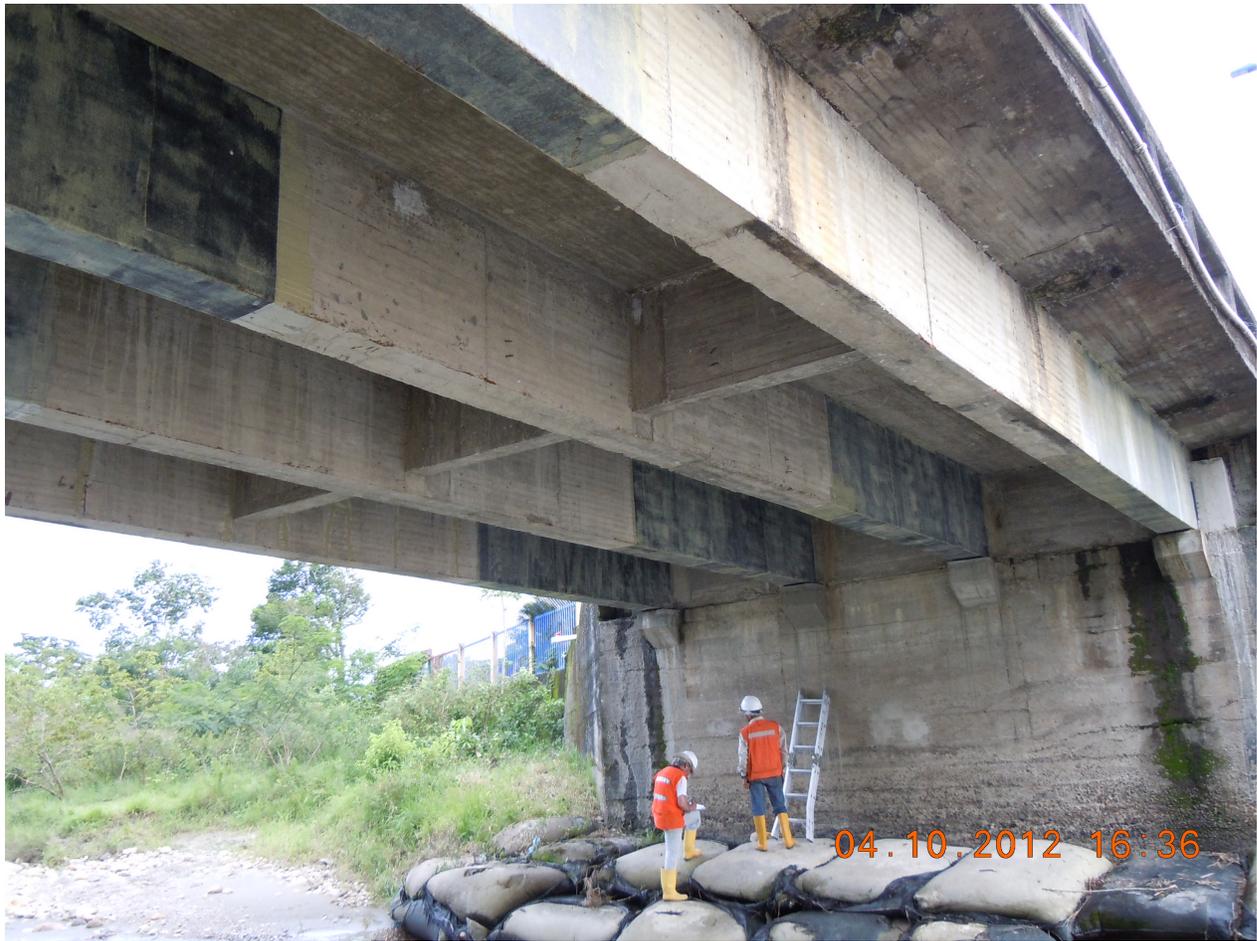
Componente.....: 10 Losa

Calif./Mantenim....: 2 / -

Daño/Observaciones.: Los voladizos presentan manchas de humedad y vegetación. Los drenes no cuentan con tubería, lo cual esta afectando el concreto, exponiendo el acero de refuerzo. Se debe realizar limpieza y mantenimiento rutinario.

Tipo de daño.....: Infiltración

Reparaciones.....: E Reparación de drenes

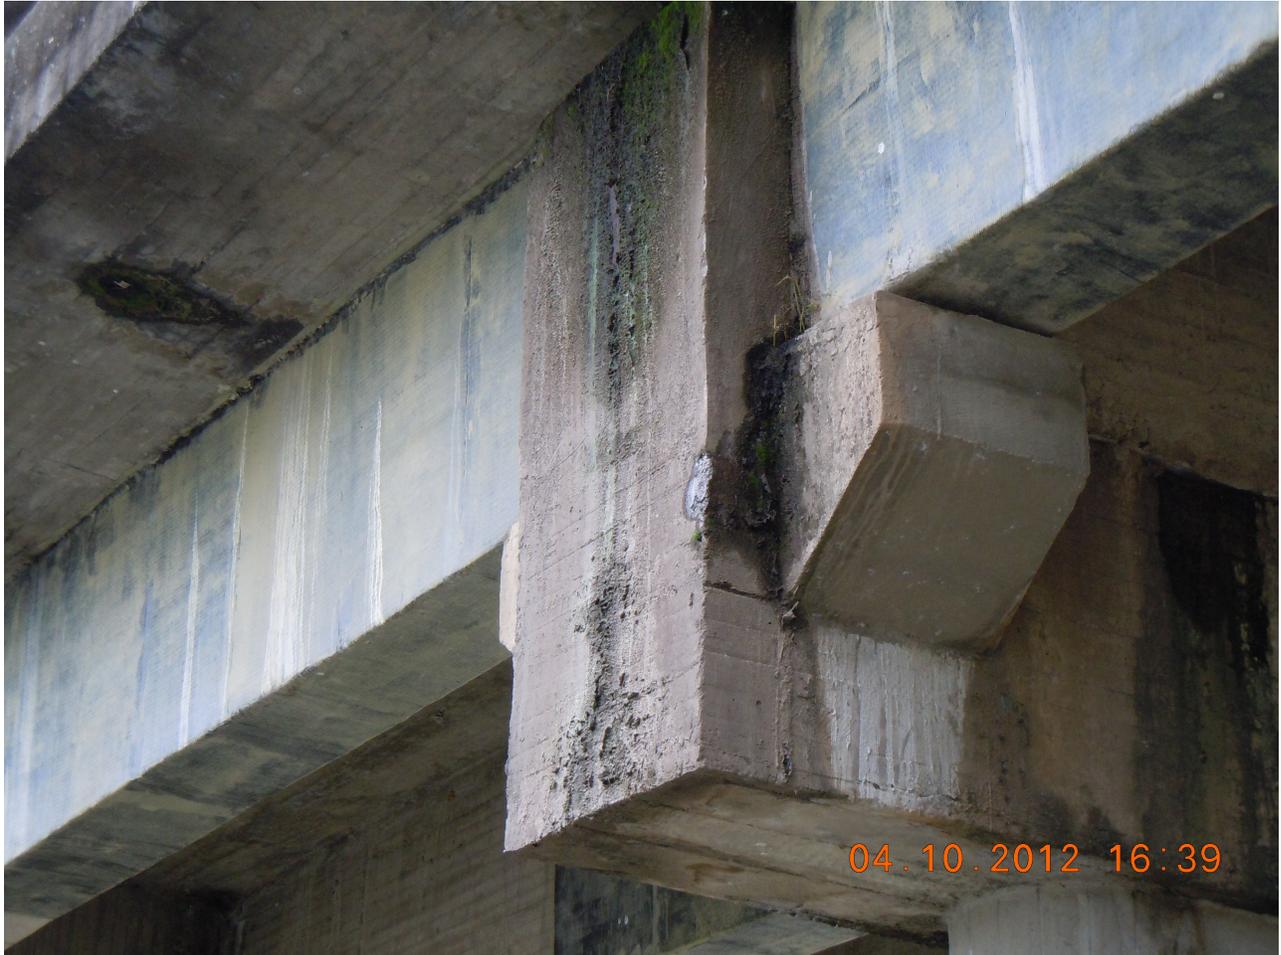
Componente.....: 10 Losa

Calif./Mantenim....: 2 / -

Daño/Observaciones.: Los voladizos presentan manchas de humedad y vegetación. Los drenes no cuentan con tubería, lo cual esta afectando el concreto, exponiendo el acero de refuerzo. Se debe realizar limpieza y mantenimiento rutinario.

Tipo de daño.....: Infiltración

Reparaciones.....: E Reparación de drenes

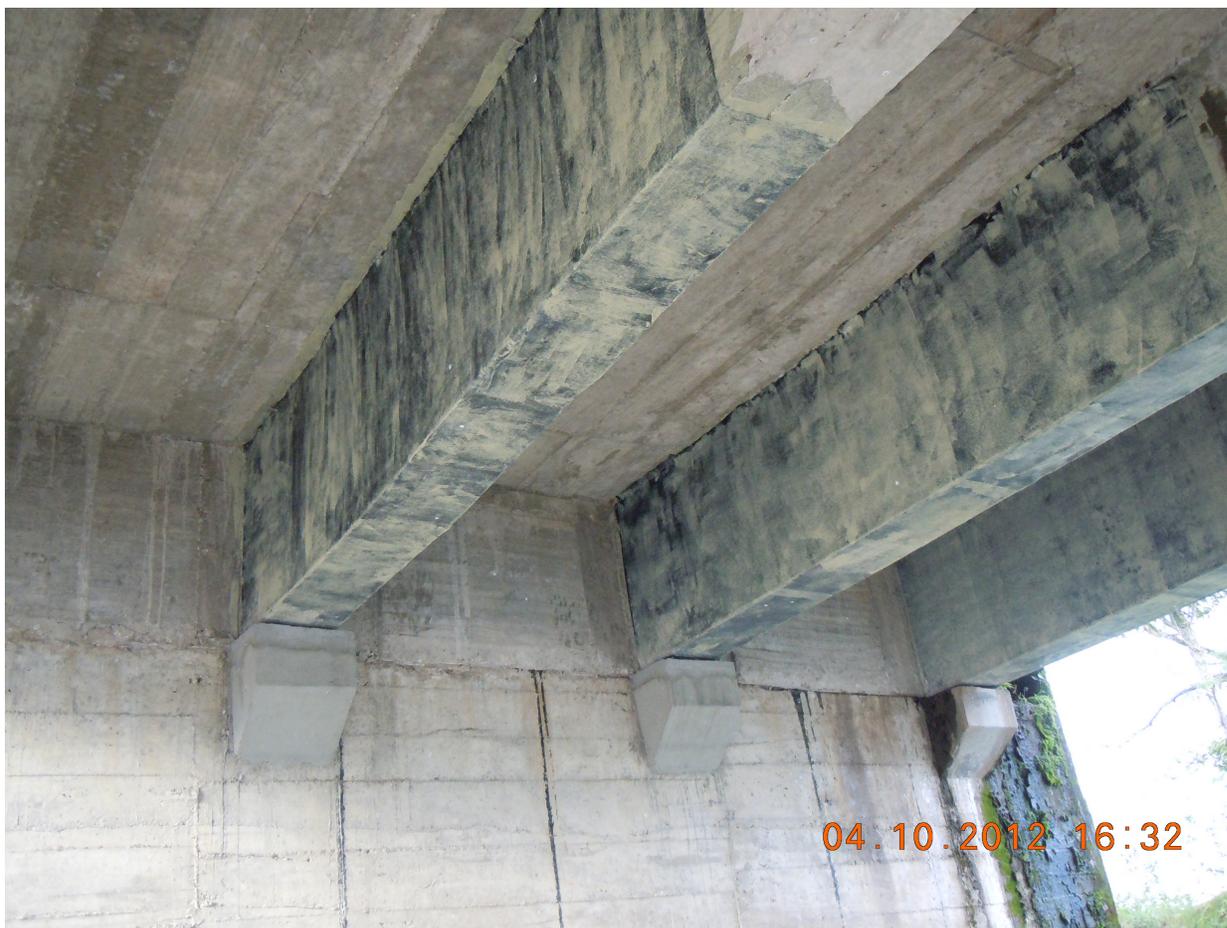
Componente.....: 11 Vigas/Largueros/Diafragmas

Calif./Mantenim....: 0 / -

Daño/Observaciones.: Las vigas fueron reforzadas con friba de carbono en el 2010.

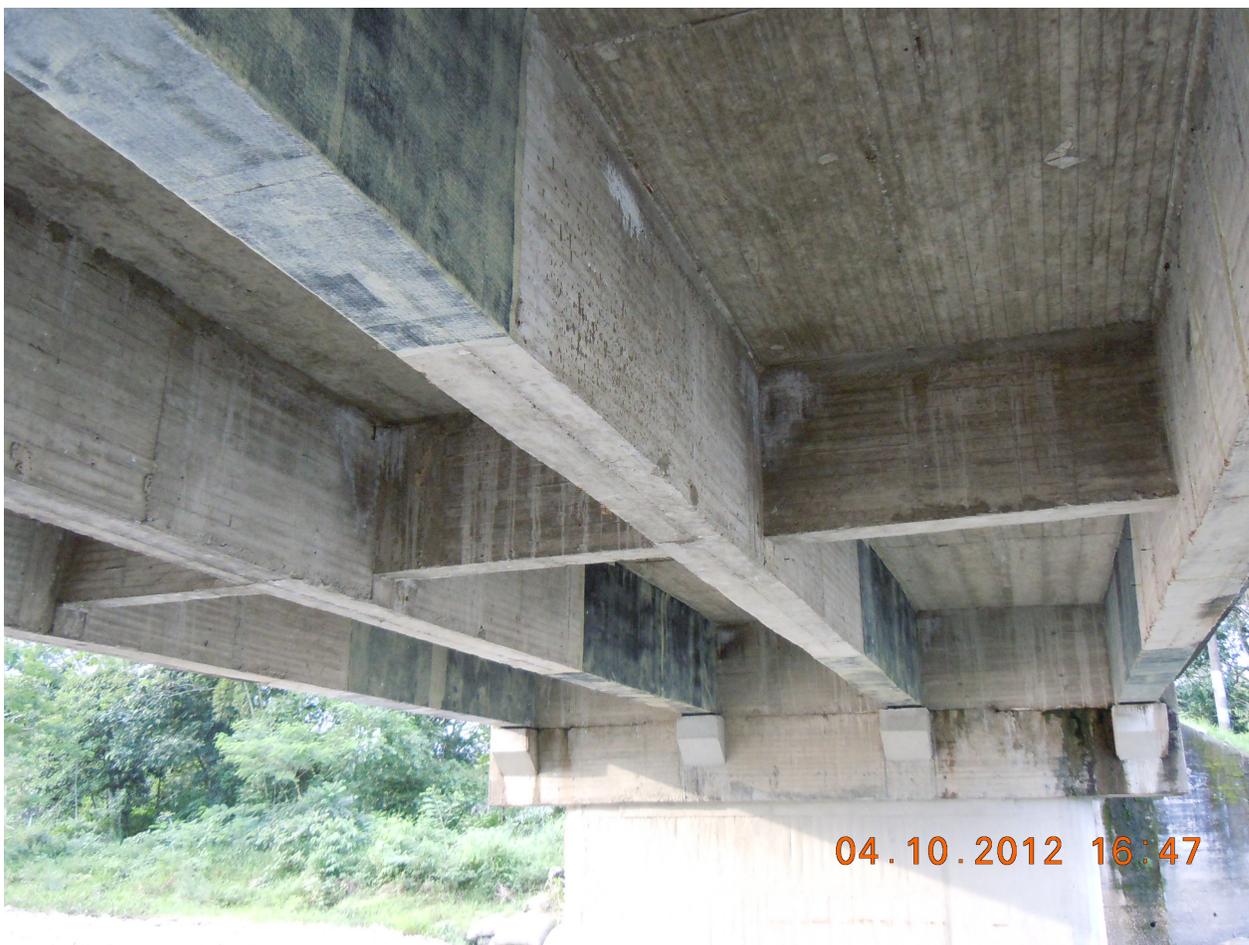
Componente.....: 11 Vigas/Largueros/Diafragmas

Calif./Mantenim....: 0 / -

Daño/Observaciones.: Las vigas fueron reforzadas con friba de carbono en el 2010.

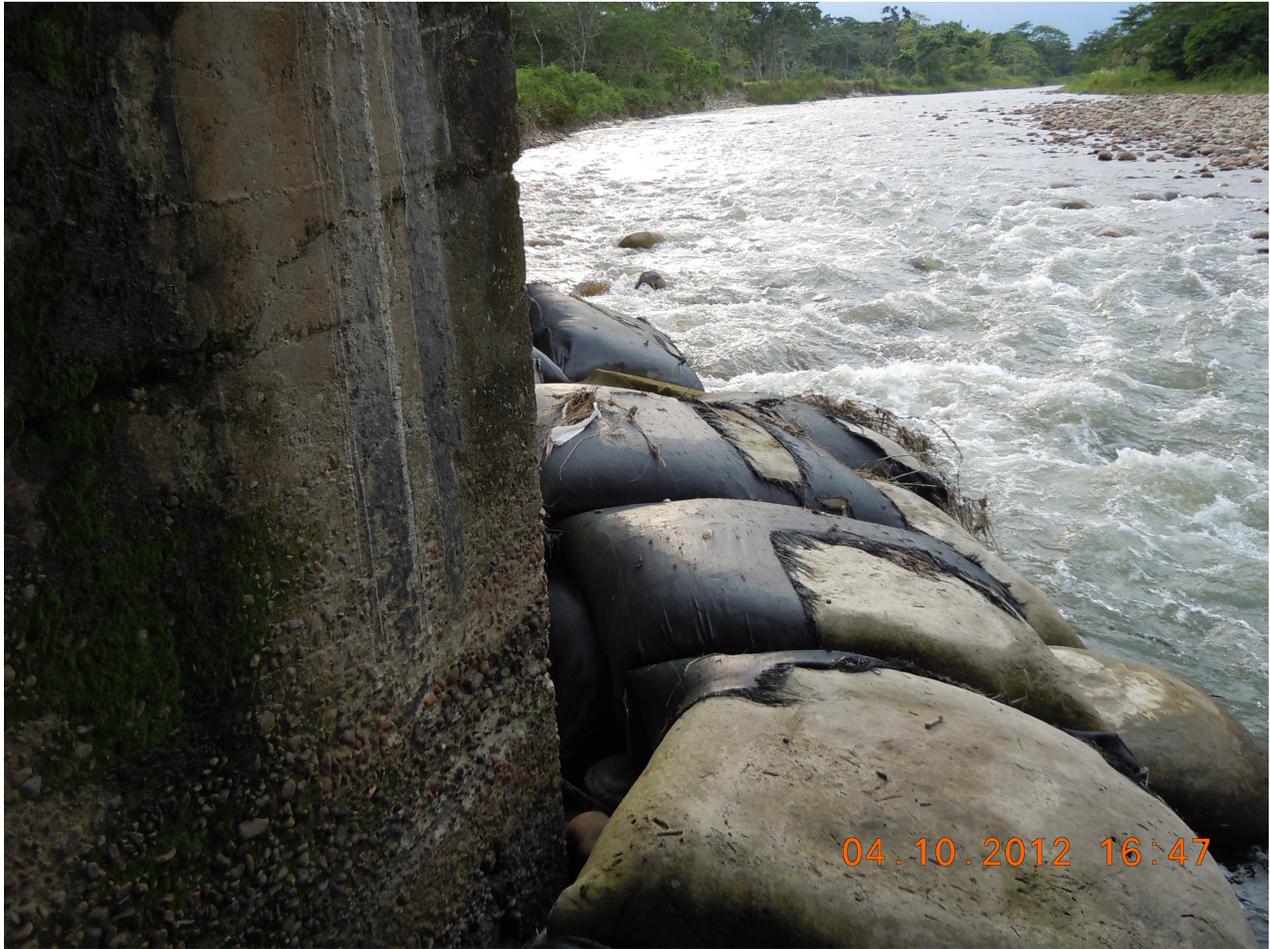
Componente.....: 15 Cauce

Calif./Mantenim....: 2 / -

Daño/Observaciones.: La aleta #3 y el estribo #2, presentan una protección en bolsacreto que se desplomo y no esta funcionando correctamente, se recomienda reconstruirla. El puente cuenta con aliviadero en sus extremo del costado Guamal. Bajo la luz 2 se encuentra parte de uno de los estribos antiguos, el cual está generando encuallamiento del cauce, debe

Tipo de daño.....: Erosión / socavación

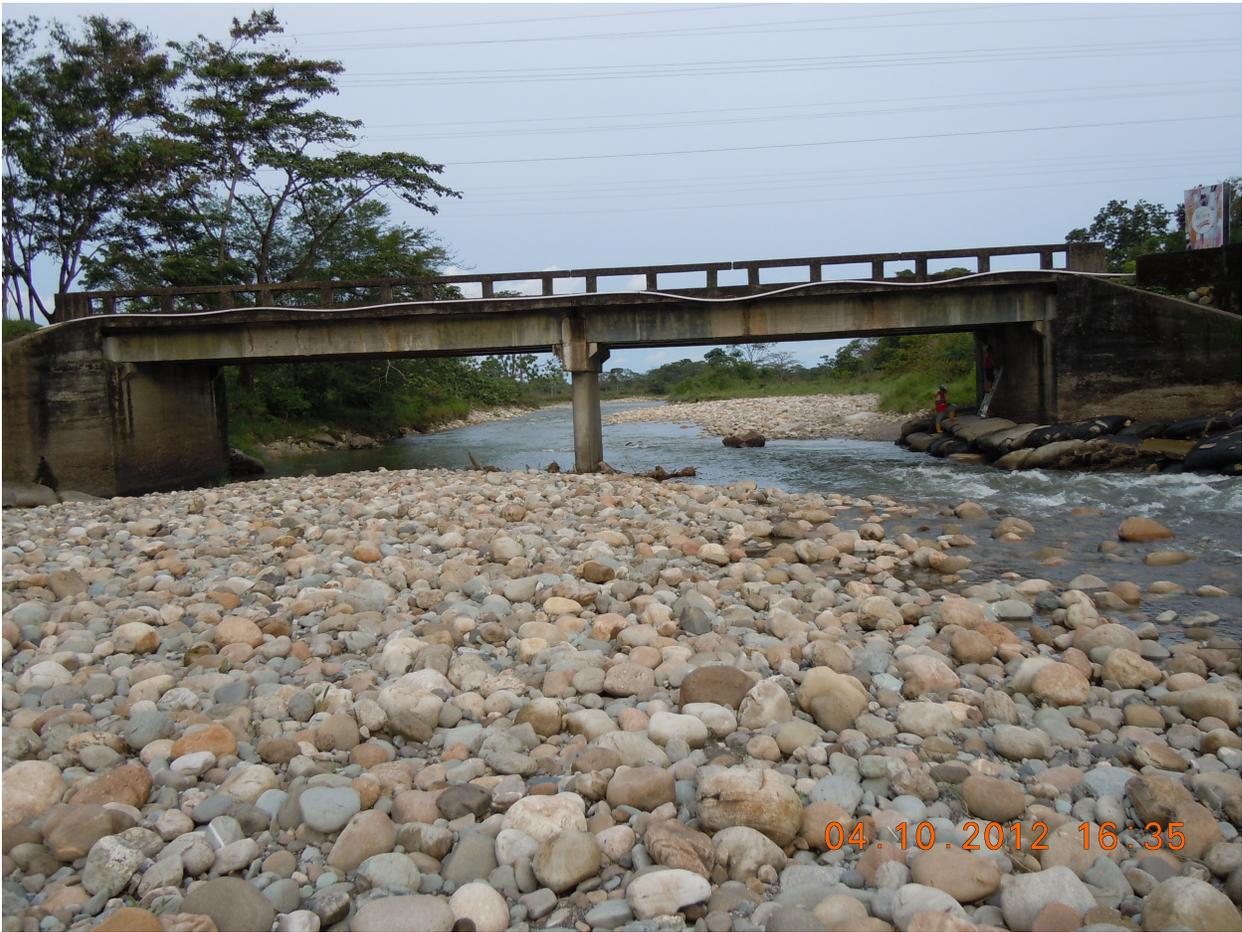
Componente.....: 15 Cauce

Calif./Mantenim....: 2 / -

Daño/Observaciones.: La aleta #3 y el estribo #2, presentan una protección en bolsacreto que se desplomo y no esta funcionando correctamente, se recomienda reconstruirla. El puente cuenta con aliviadero en sus extremo del costado Guamal. Bajo la luz 2 se encuentra parte de uno de los estribos antiguos, el cual está generando encuallamiento del cauce, debe

Tipo de daño.....: Erosión / socavación

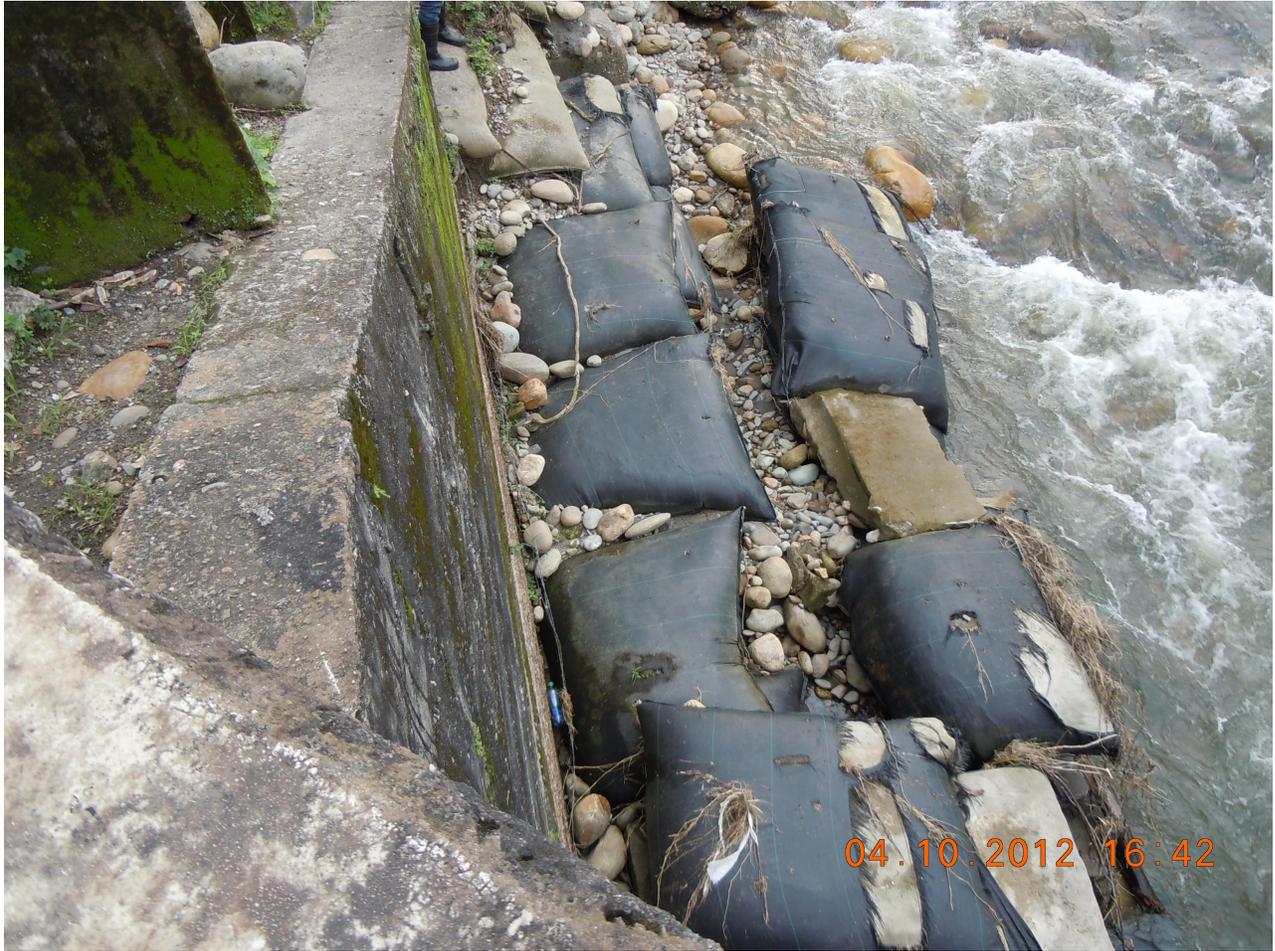
Componente.....: 15 Cauce

Calif./Mantenim....: 2 / -

Daño/Observaciones.: La aleta #3 y el estribo #2, presentan una protección en bolsacreto que se desplomo y no esta funcionando correctamente, se recomienda reconstruirla. El puente cuenta con aliviadero en sus extremo del costado Guamal. Bajo la luz 2 se encuentra parte de uno de los estribos antiguos, el cual está generando encuallamiento del cauce, debe

Tipo de daño.....: Erosión / socavación

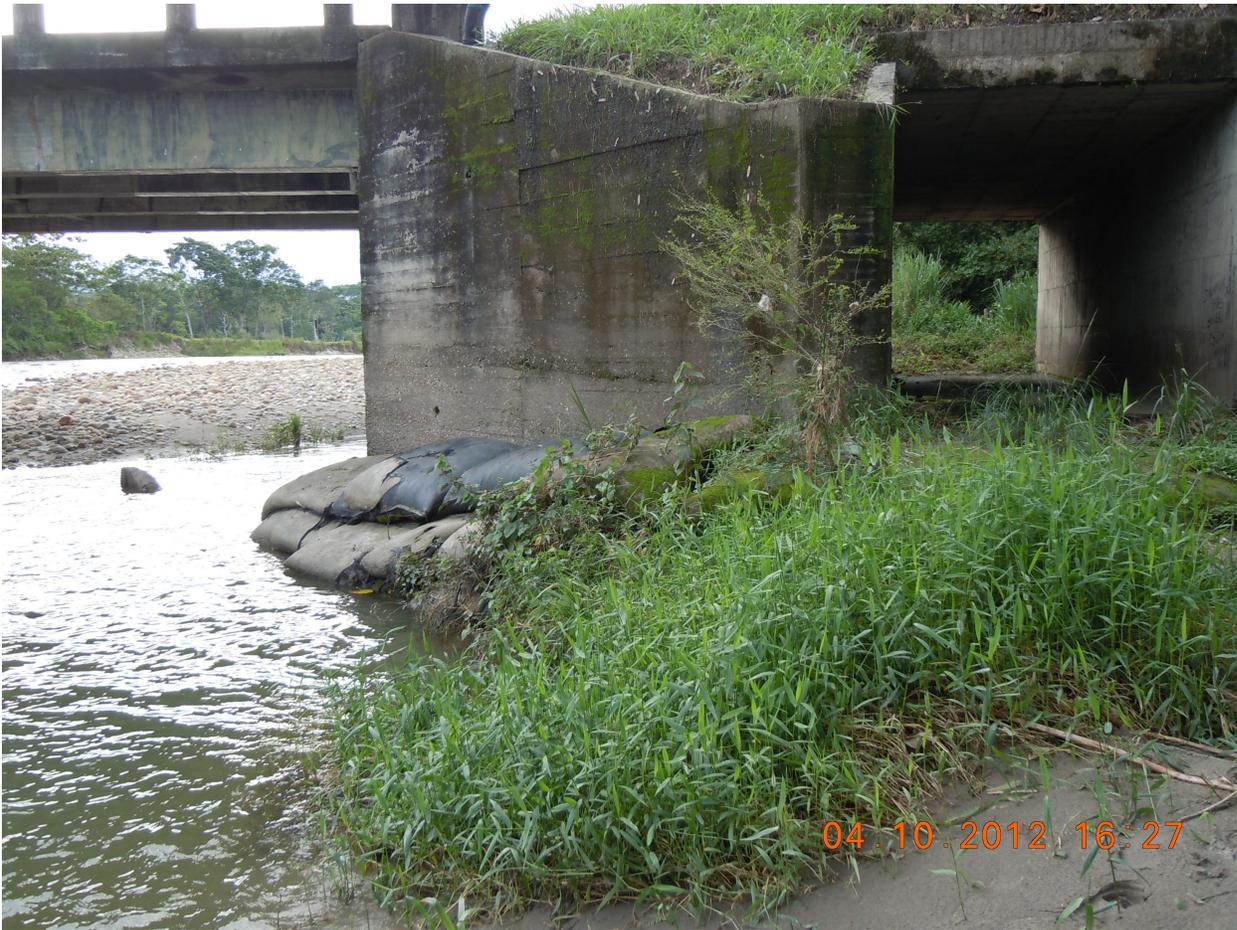
Componente.....: 15 Cauce

Calif./Mantenim....: 2 / -

Daño/Observaciones.: La aleta #3 y el estribo #2, presentan una protección en bolsacreto que se desplomo y no esta funcionando correctamente, se recomienda reconstruirla. El puente cuenta con aliviadero en sus extremo del costado Guamal. Bajo la luz 2 se encuentra parte de uno de los estribos antiguos, el cual está generando encuallamiento del cauce, debe

Tipo de daño.....: Erosión / socavación

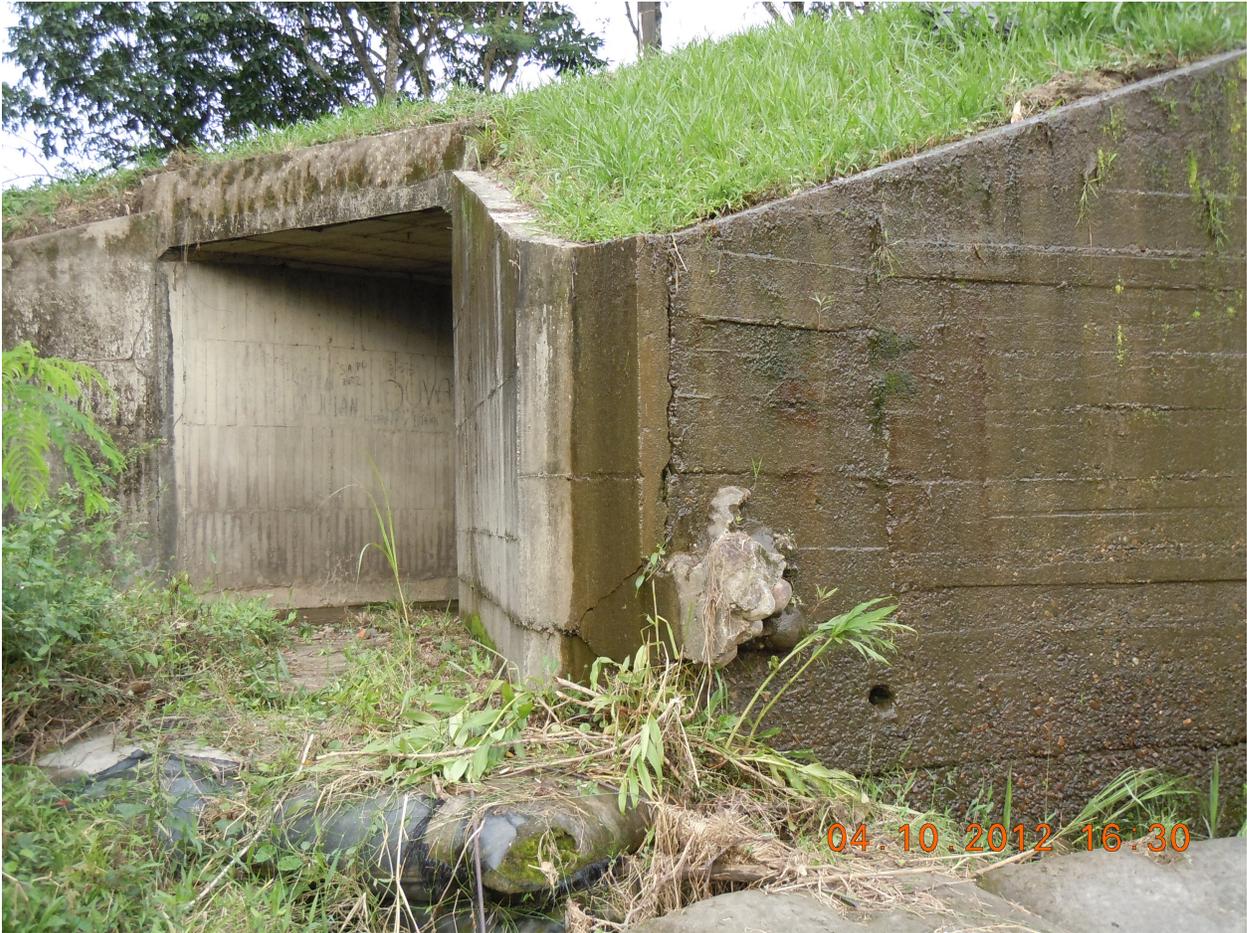
Componente.....: 15 Cauce

Calif./Mantenim....: 2 / -

Daño/Observaciones.: La aleta #3 y el estribo #2, presentan una protección en bolsacreto que se desplomo y no esta funcionando correctamente, se recomienda reconstruirla. El puente cuenta con aliviadero en sus extremo del costado Guamal. Bajo la luz 2 se encuentra parte de uno de los estribos antiguos, el cual está generando encuallamiento del cauce, debe

Tipo de daño.....: Erosión / socavación

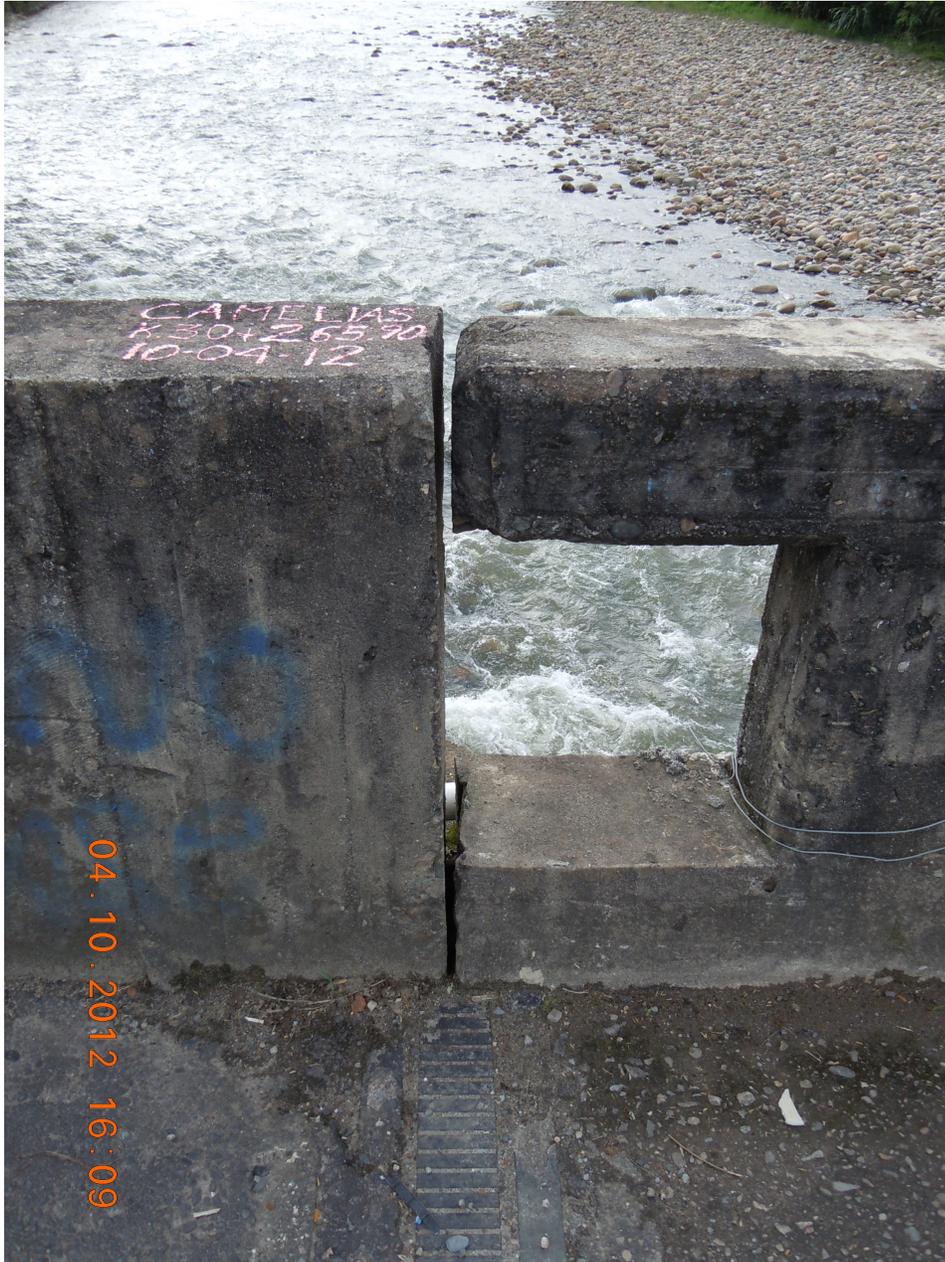
Componente.....: 17 Puente en general

Calif./Mantenim.....: 2 / -

Daño/Observaciones.: Se debe realizar limpieza y mantenimiento rutinario. Se debe hacer un seguimiento al cauce debido a la socavación en la pila #1 aguas arriba. Ver Anexo 4. Recomendaciones Geotécnicas.

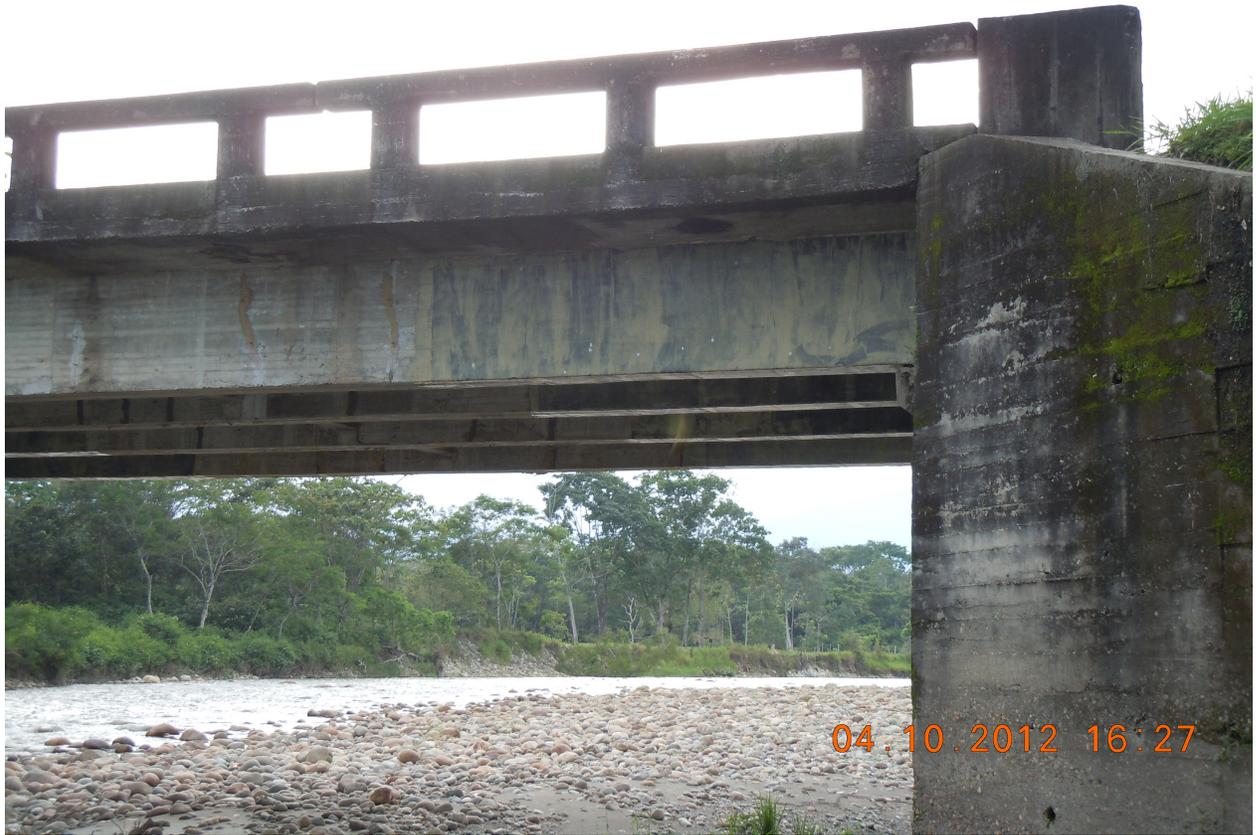
Componente.....: 17 Puente en general

Calif./Mantenim....: 2 / -

Daño/Observaciones.: Se debe realizar limpieza y mantenimiento rutinario. Se debe hacer un seguimiento al cauce debido a la socavación en la pila #1 aguas arriba. Ver Anexo 4. Recomendaciones Geotécnicas.
