SDC/INV	SiPuCol	Fecha	Hoja
	Informe de inspección principal	15/08/12	1
16-6509-009.00 Guamal			
Regional.....: 16 Meta			
Ruta.....: Troncal Villa Garzón - Saravena			
Carretera.....: Yé de Granada - Villavicencio			
Lado de la car...: 0			
Abscisa.....: 37+0138			
No del registro...: 1301			
Año de construcción.....: 1961			
Año de la última reconstrucción.....:			
Paso Superior/Inferior.....: S			
Dir. de abs. de la carretera principal.: N			
Requisitos de la inspección.....: 1 Grua con canastilla (snooper)			
Recolección de datos : Fecha.....: 2012.04.12			
: Iniciales.....: M.E.R			
Posición geográfica...:			
Latitud: 3 gra 52,2 min N Longitud: 73 gra 46,28 min O Altitud: 522 m			
Geometría: Número de luces.....: 5			
Longitud de la luz menor (m): 31,00			
Longitud de la luz mayor (m): 31,35			
Longitud total(m): 156,83			
Ancho del tablero.....(m): 6,40			
Ancho del separador.....(m): 0,00			
Ancho del andén izquierdo(m): 0,00

16-6509-009.00 Guamal

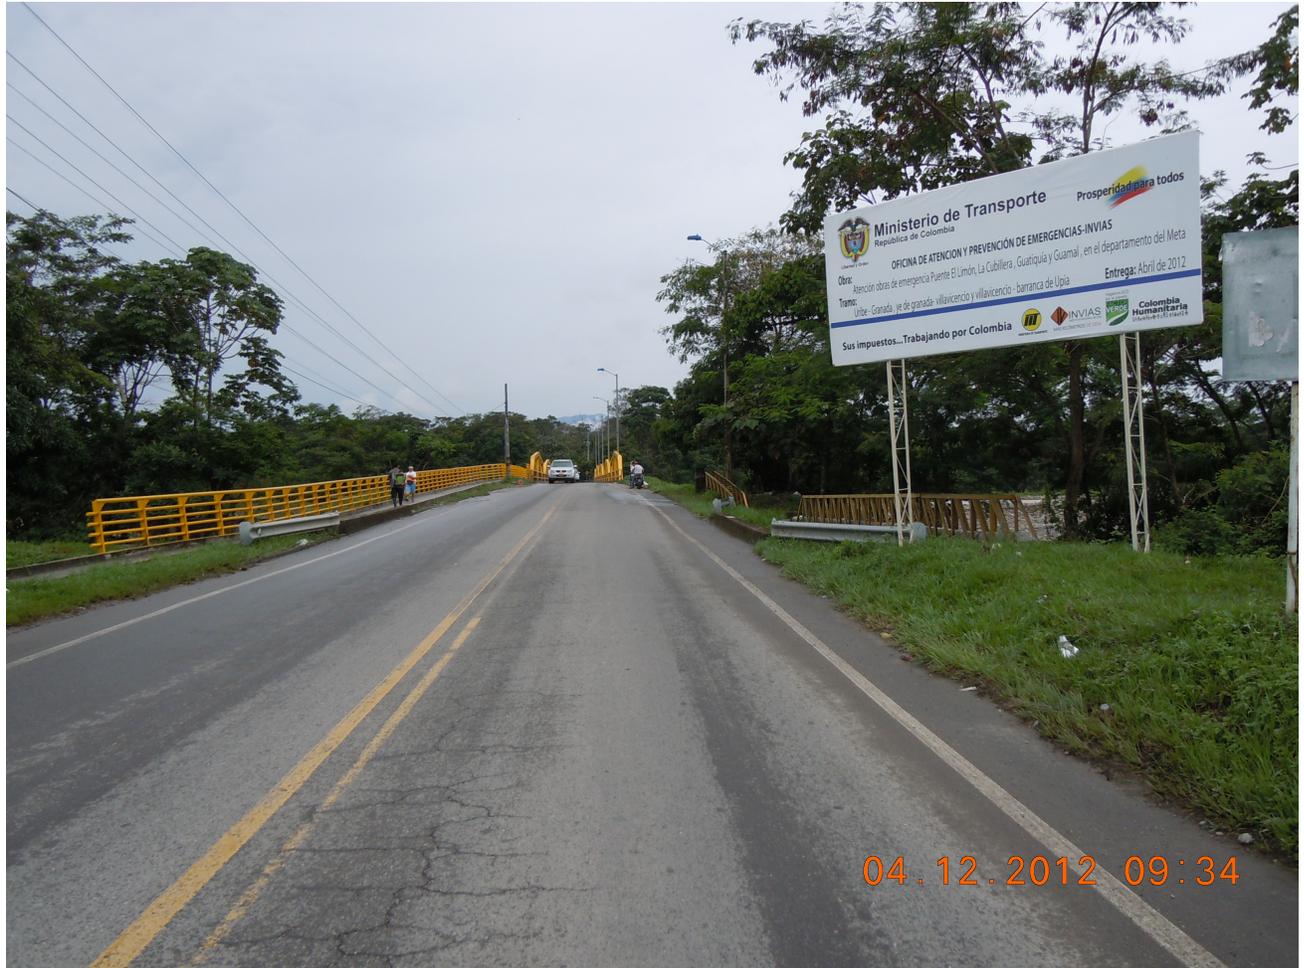
Componente.....:	1	Superficie del puente
Calif./Mantenim.....:	3	/ -
Daño/Observaciones.:	La superficie del puente se encuentra fisurada y desgastada, con agregado y acero expuesto. La losa de la luz 5 se encuentra fracturada y requiere ser cambiada.	
Tipo de daño.....:	Daño estr.(sobrecar./dis.insu)	
Reparaciones.....:	B Cambio del pavimento de concreto

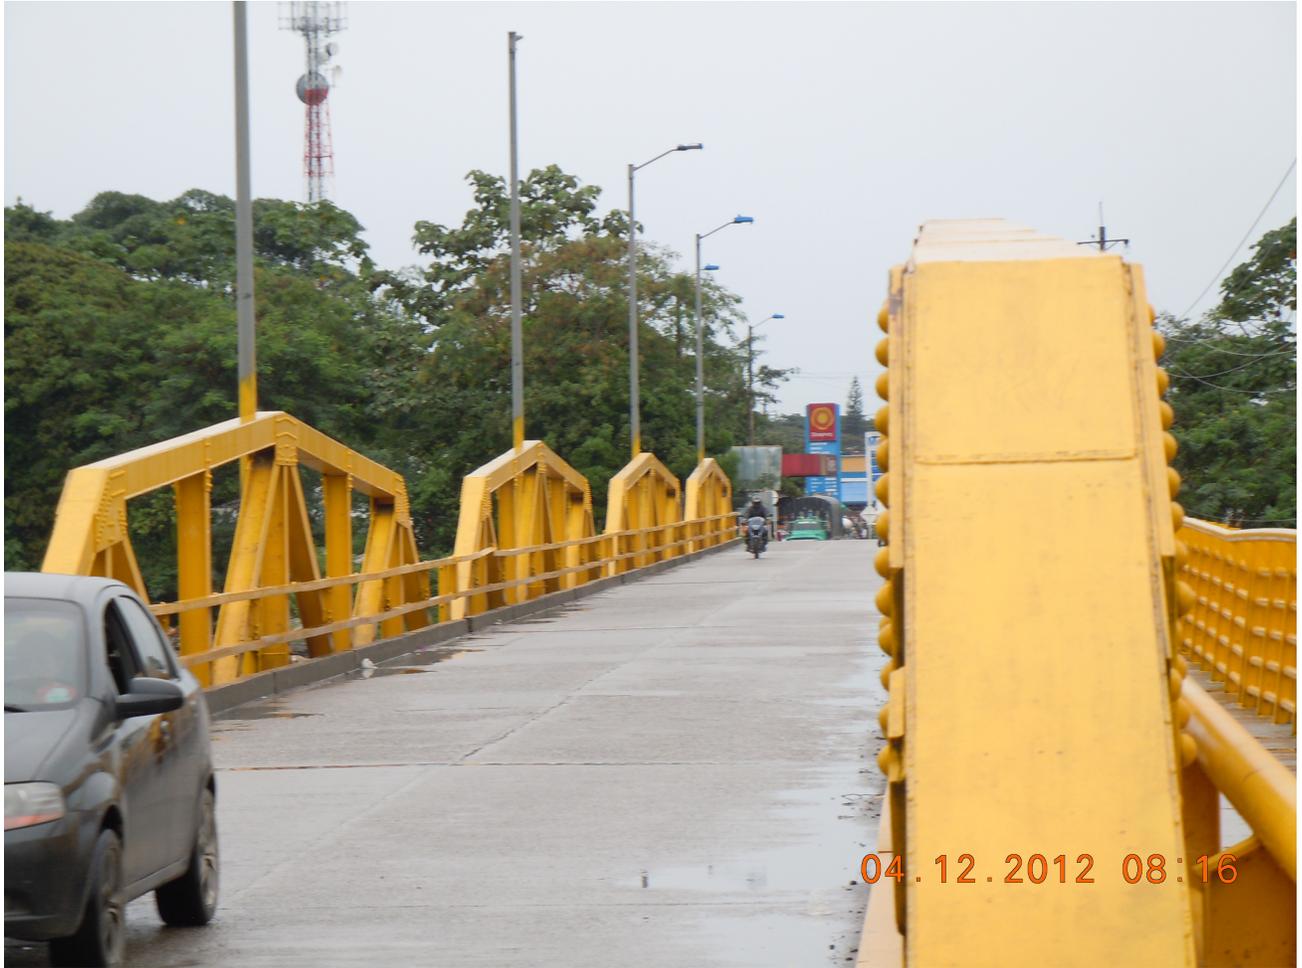
Componente.....: 1 Superficie del puente

Daño/Observaciones.: La superficie del puente se encuentra fisurada y desgastada, con agregado y acero expuesto. La losa de la luz 5 se encuentra fracturada y requiere ser cambiada.

Tipo de daño.....: Daño estr.(sobrecar./dis.insu)

Reparaciones.....: B Cambio del pavimento de concreto

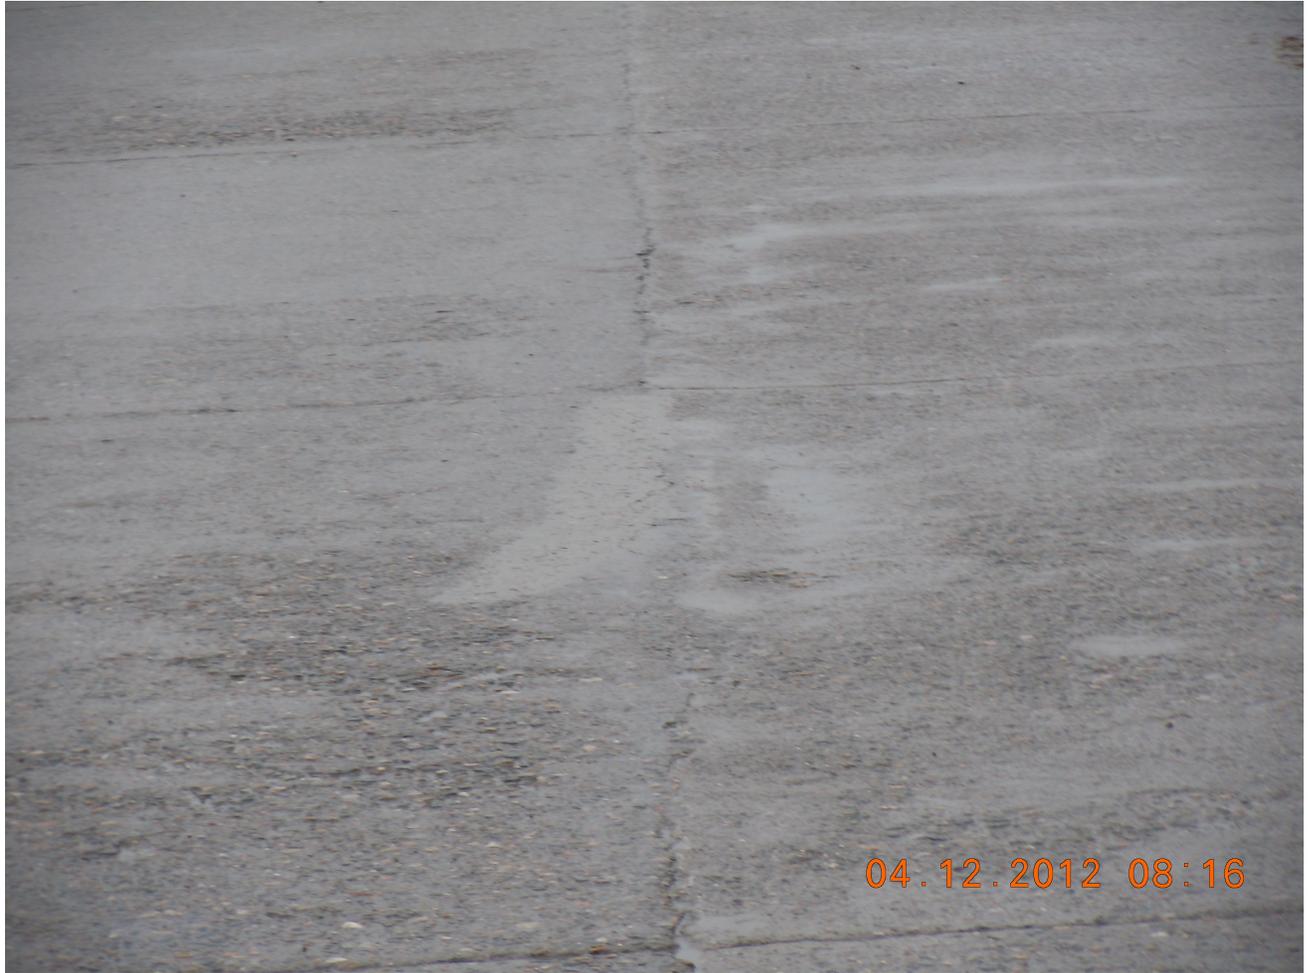
Componente.....: 1 Superficie del puente

Daño/Observaciones.: La superficie del puente se encuentra fisurada y desgastada, con agregado y acero expuesto. La losa de la luz 5 se encuentra fracturada y requiere ser cambiada.

Tipo de daño.....: Daño estr.(sobrecar./dis.insu)

Reparaciones.....: B Cambio del pavimento de concreto

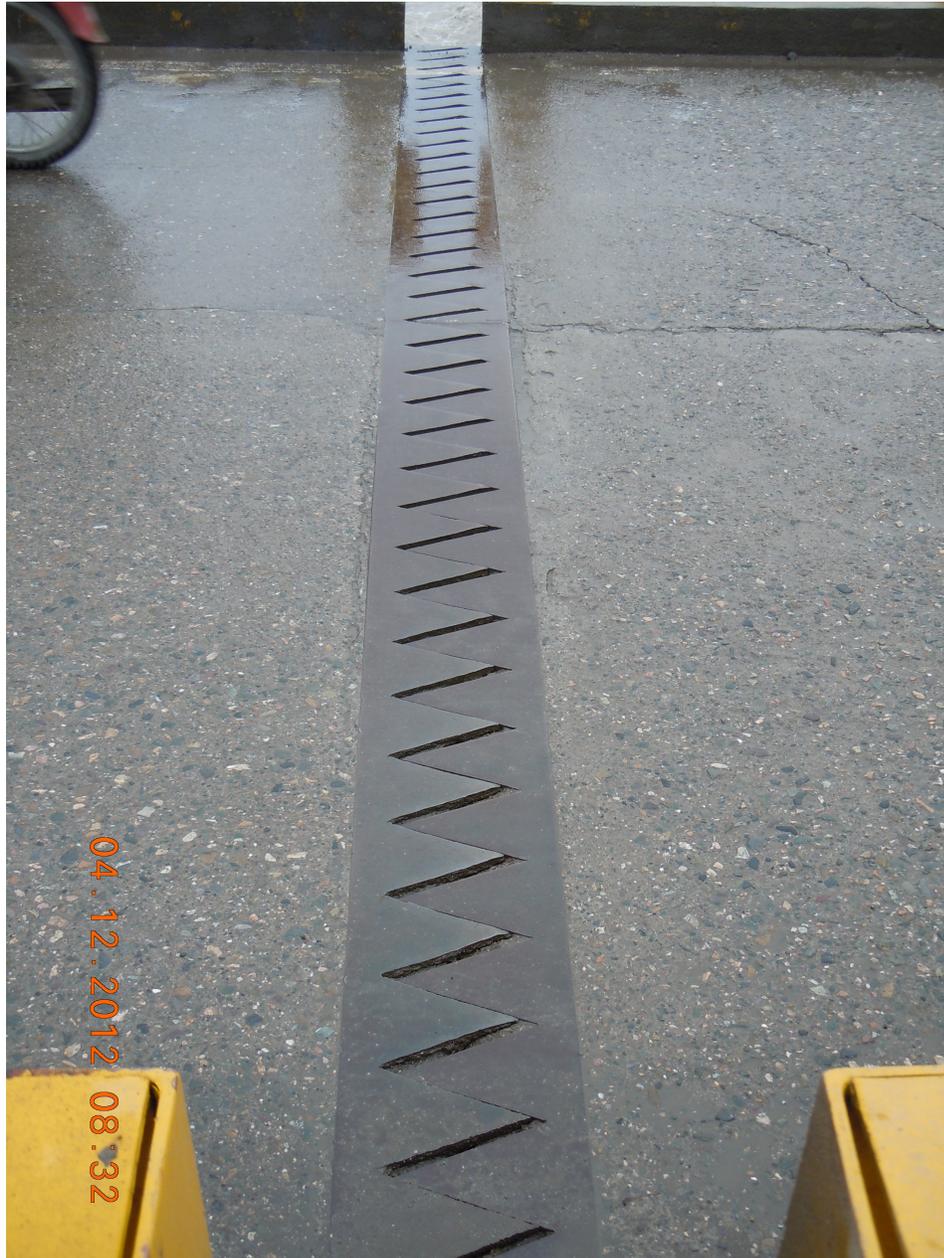
Componente.....: 2 Juntas de expansión

Daño/Observaciones.: Se observó fisuración del concreto de anclaje de las juntas e infiltración de agua a través de ellas

Tipo de daño.....: Infiltración

Reparaciones.....: A Reparación de junta

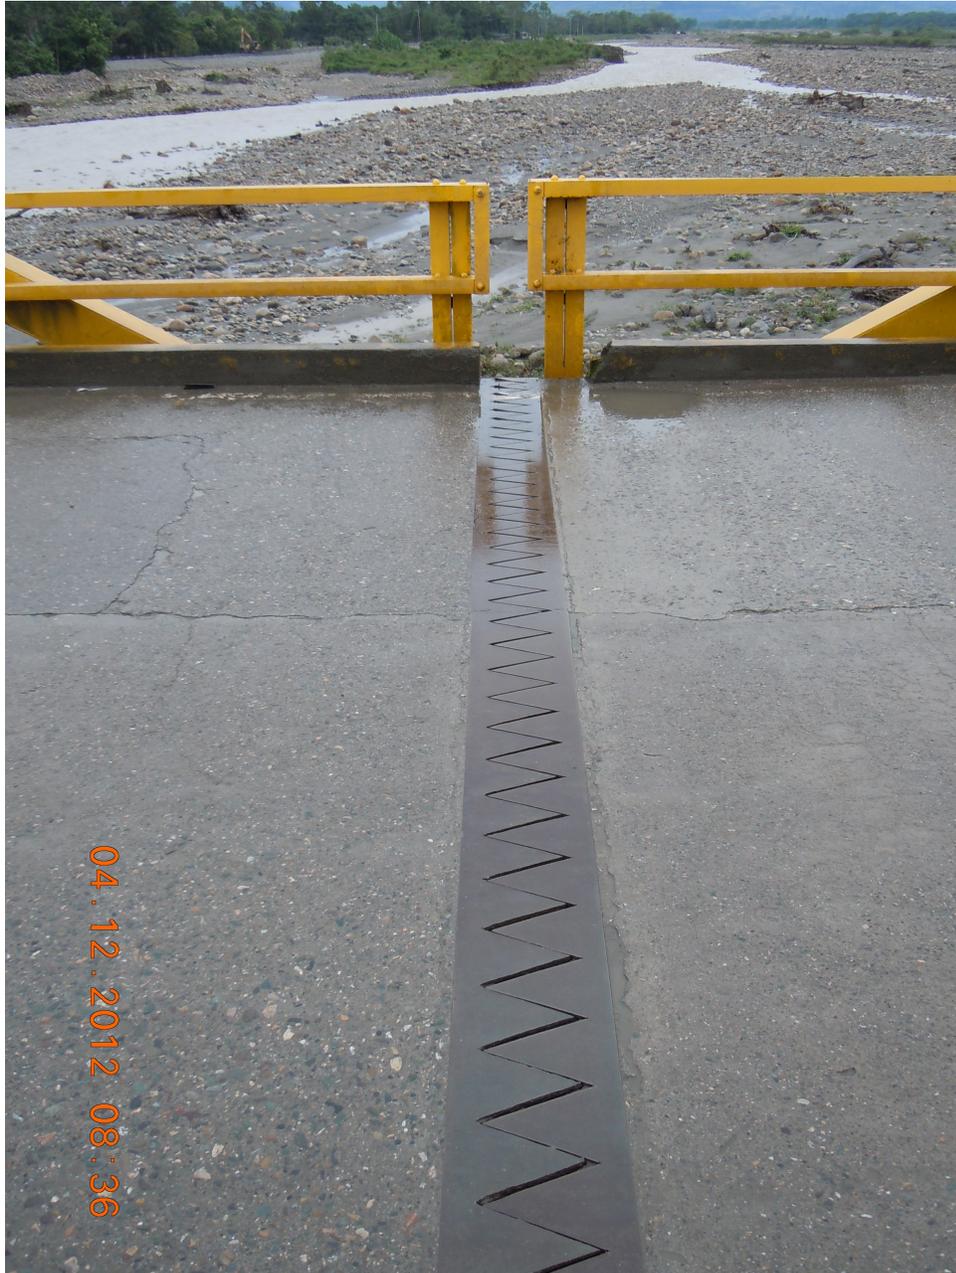
Componente.....: 2 Juntas de expansión

Daño/Observaciones.: Se observó fisuración del concreto de anclaje de las juntas e infiltración de agua a través de ellas

Tipo de daño.....: Infiltración

Reparaciones.....: A Reparación de junta

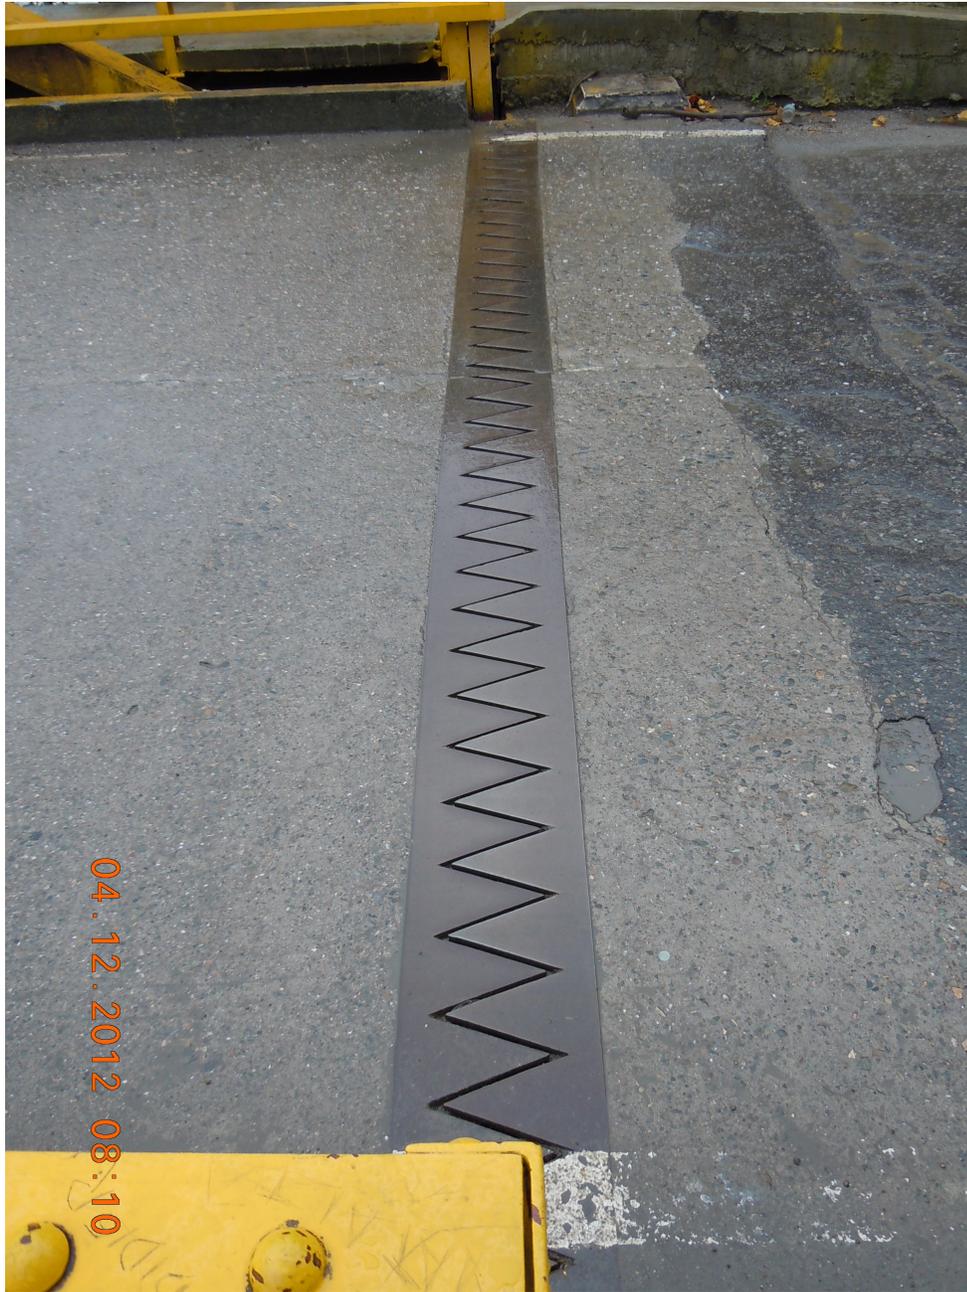
Componente.....: 2 Juntas de expansión

Daño/Observaciones.: Se observó fisuración del concreto de anclaje de las juntas e infiltración de agua a través de ellas

Tipo de daño.....: Infiltración

Reparaciones.....: A Reparación de junta

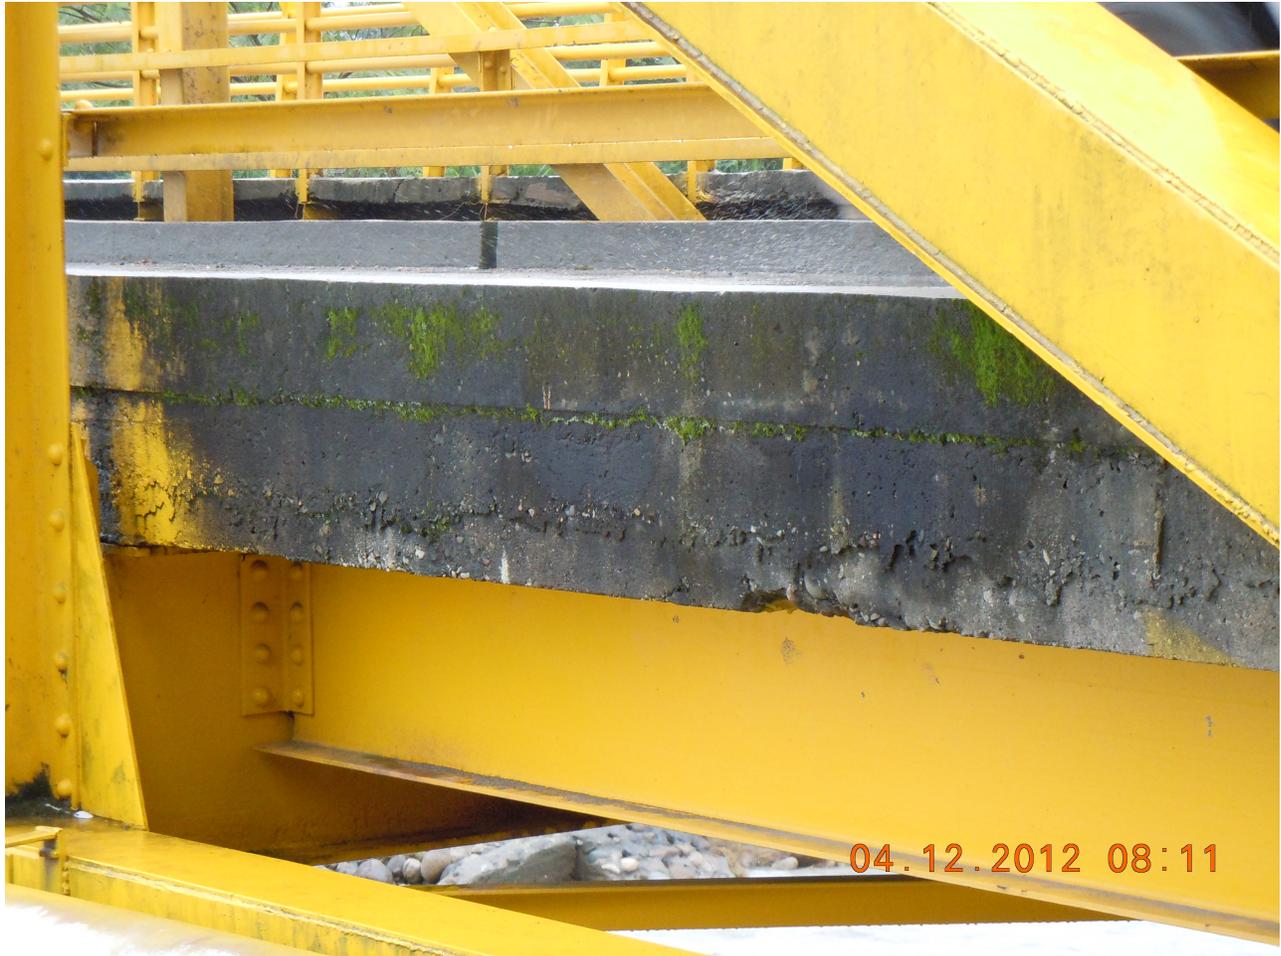
Componente.....: 3 Andenes/Bordillos

Daño/Observaciones.: Se observa fractura de los bordillos cerca a los accesos del puente. Presentan suciedad y vegetación. Se debe realizar limpieza y mantenimiento rutinario.

Tipo de daño.....: Impacto

Reparaciones.....: B Reparación de concreto

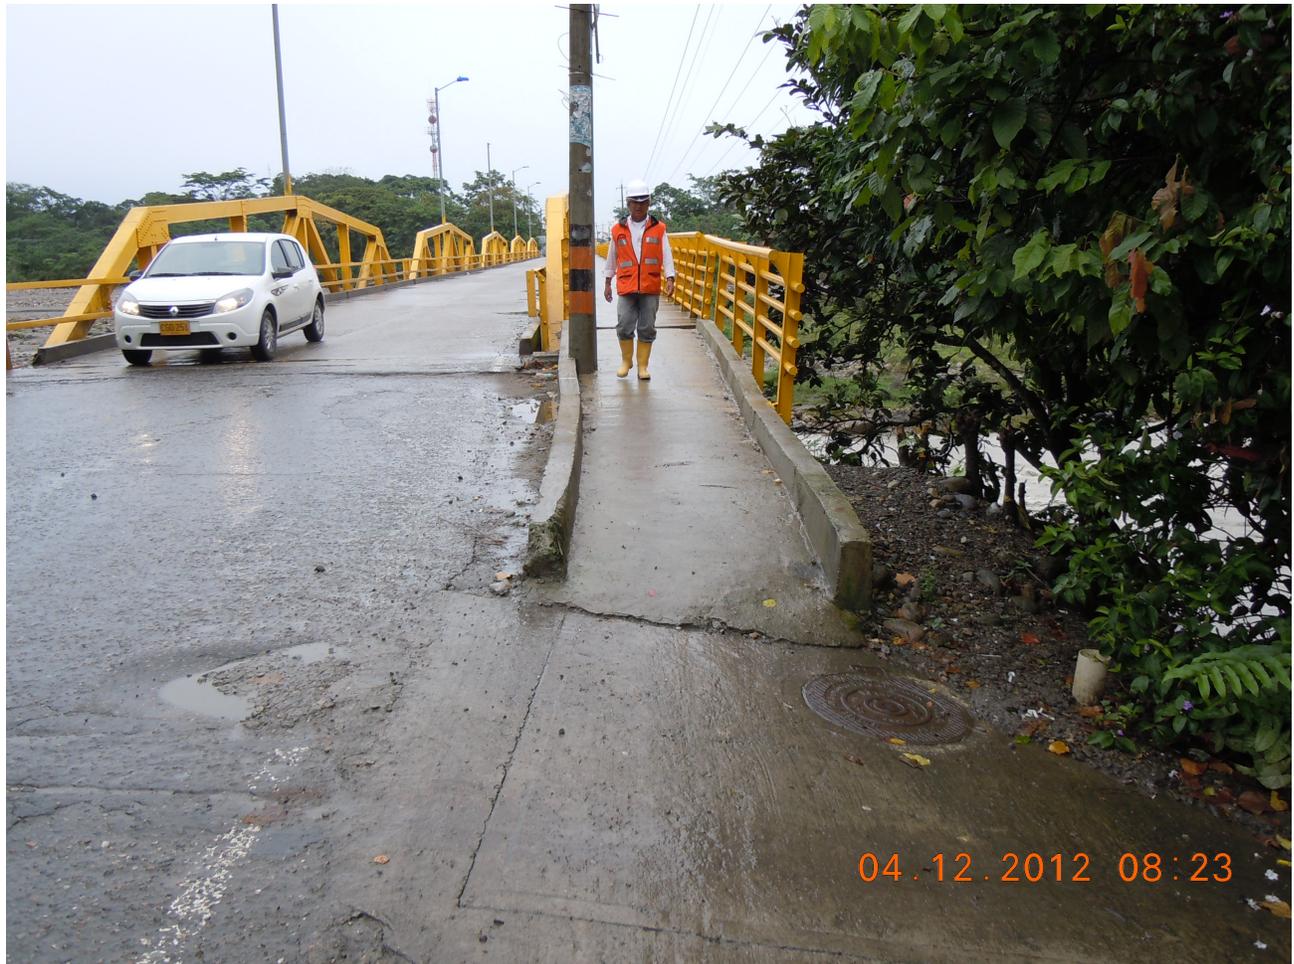
Componente.....: 3 Andenes/Bordillos

Daño/Observaciones.: Se observa fractura de los bordillos cerca a los accesos del puente. Presentan suciedad y vegetación. Se debe realizar limpieza y mantenimiento rutinario.

Tipo de daño.....: Impacto

Reparaciones.....: B Reparación de concreto

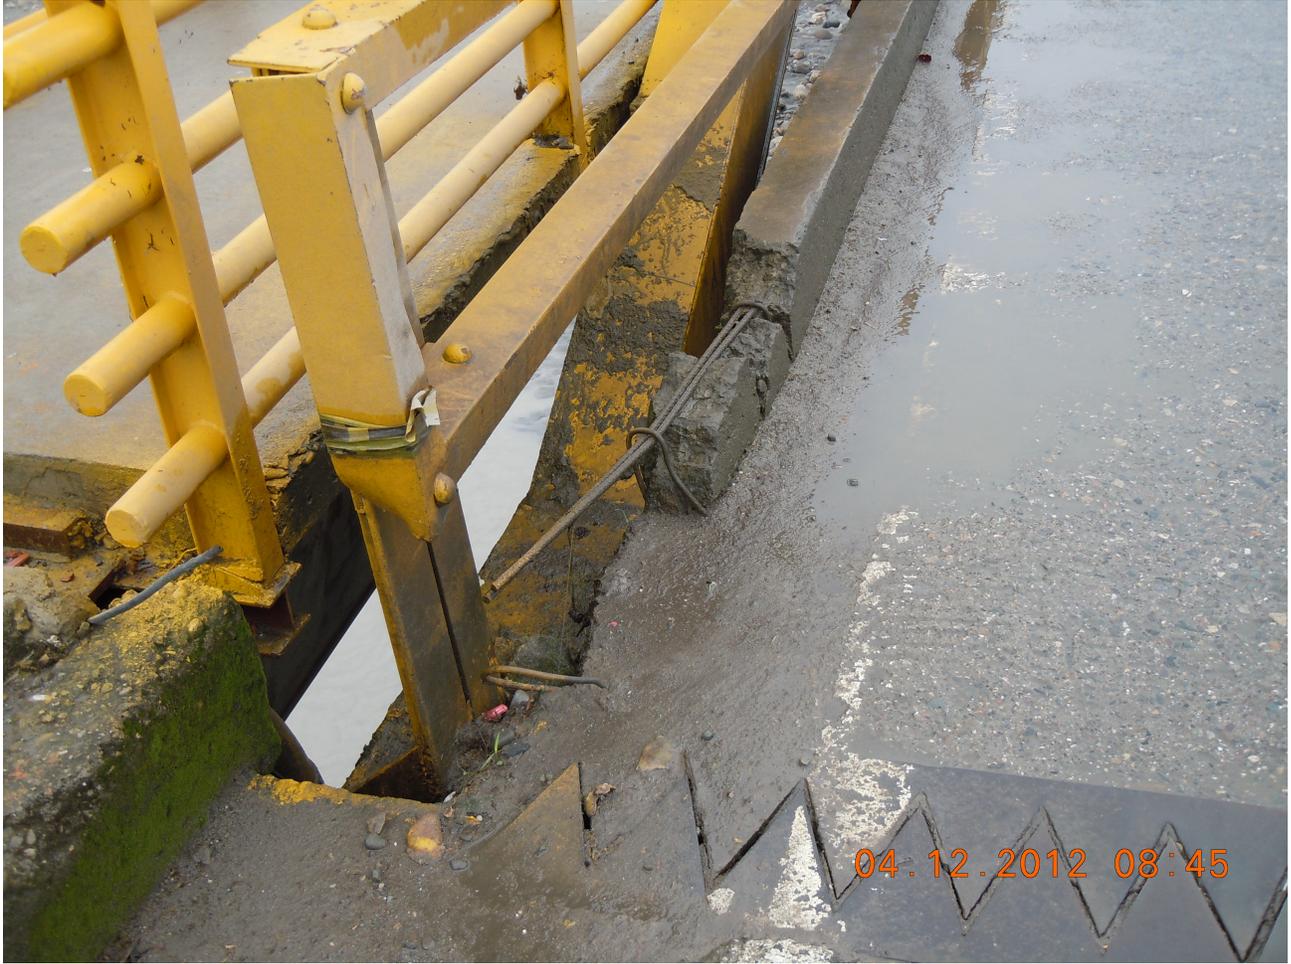
Componente.....: 3 Andenes/Bordillos
 Calif./Mantenim....: 2 / -
 Daño/Observaciones.: Se observa fractura de los bordillos cerca a los accesos del puente. Presentan suciedad y vegetación. Se debe realizar limpieza y mantenimiento rutinario.
 Tipo de daño.....: Impacto
 Reparaciones.....: B Reparación de concreto

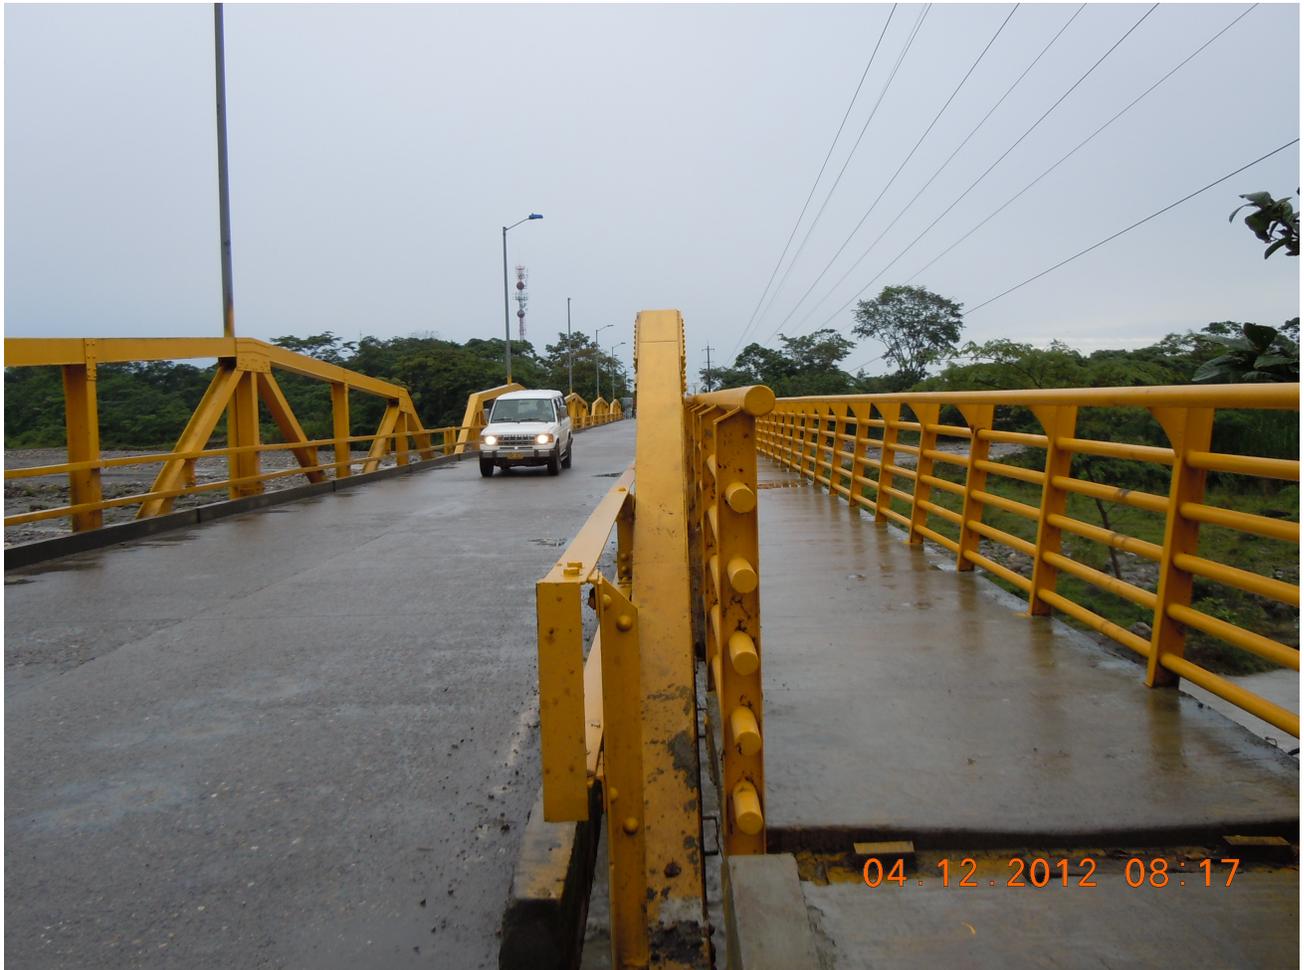
Componente.....: 4 Barandas

Daño/Observaciones.: Las barandas presentan impactos en varias zonas del puente. Las barandas de la pasarela peatonal se encuentran en buen estado. Se debe realizar limpieza y mantenimiento rutinario.

Tipo de daño.....: Impacto

Reparaciones.....: B Reparación de baranda de acero

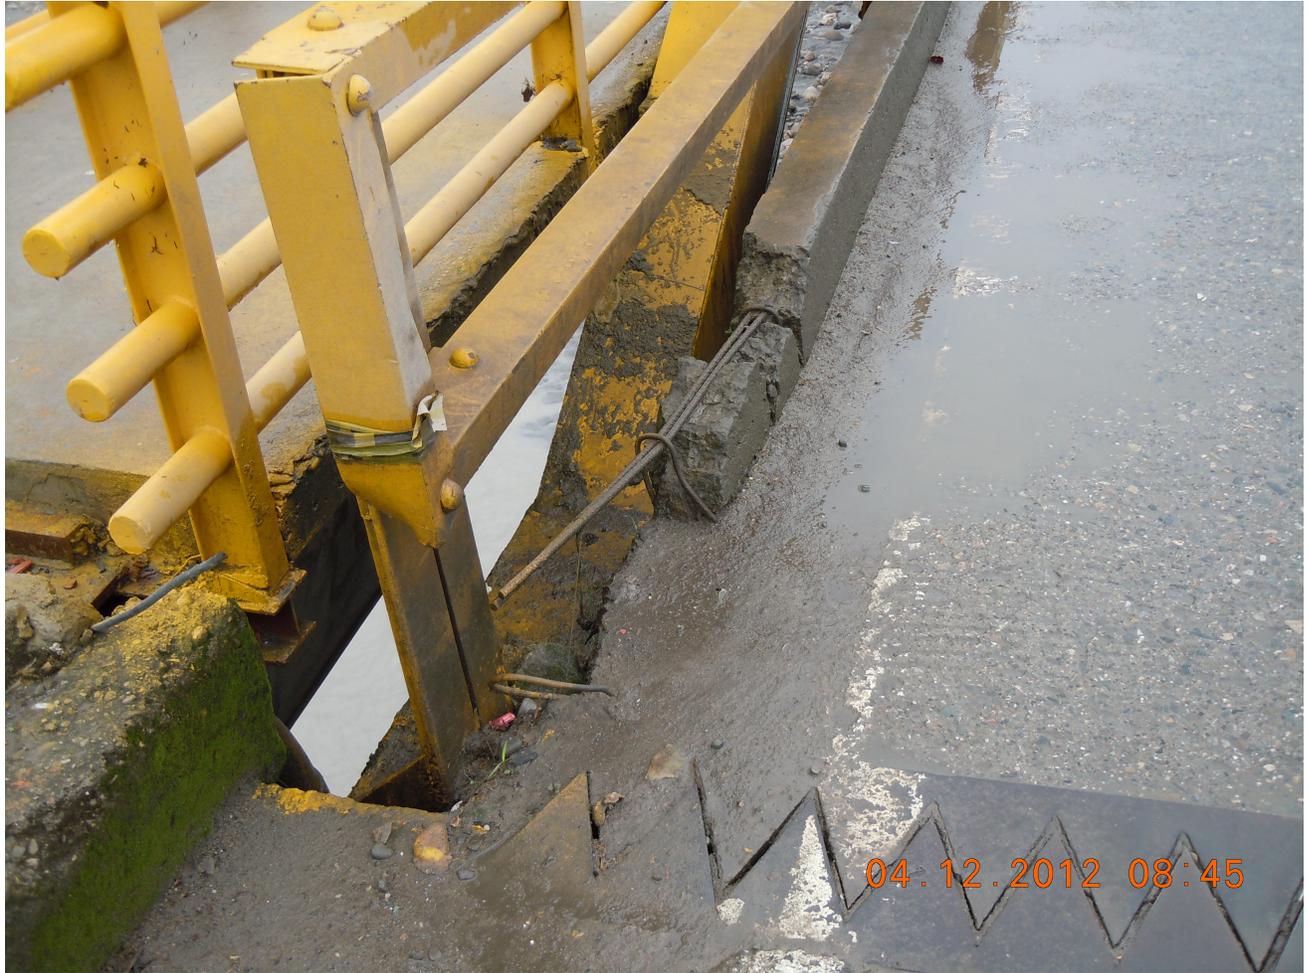
Componente.....: 4 Barandas

Daño/Observaciones.: Las barandas presentan impactos en varias zonas del puente. Las barandas de la pasarela peatonal se encuentran en buen estado. Se debe realizar limpieza y mantenimiento rutinario.

Tipo de daño.....: Impacto

Reparaciones.....: B Reparación de baranda de acero

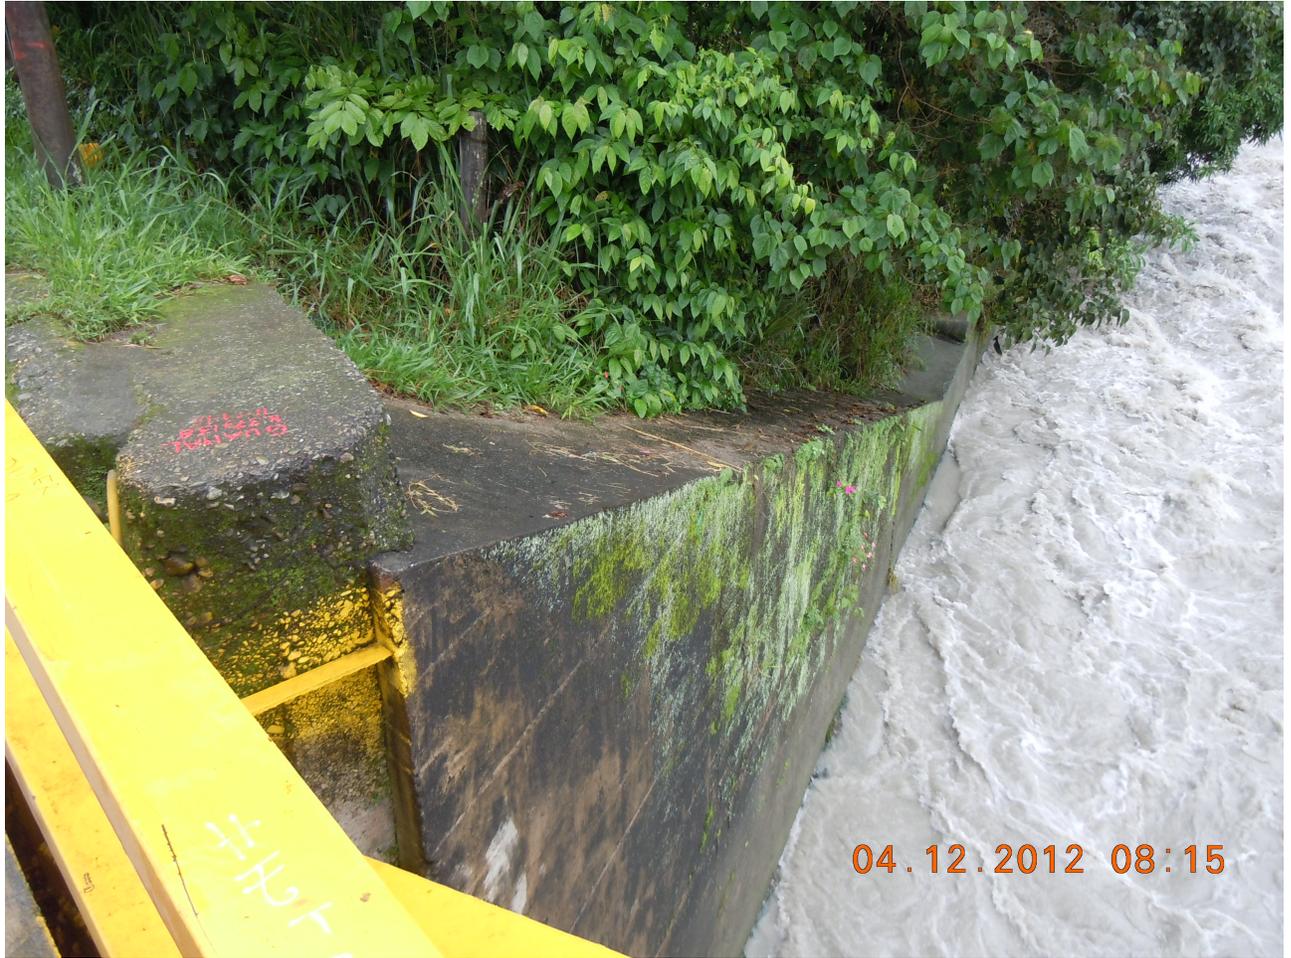
Componente.....: 5 Conos/Taludes

Daño/Observaciones.: En general se encuentran en buen estado. Se debe realizar limpieza y mantenimiento rutinario.

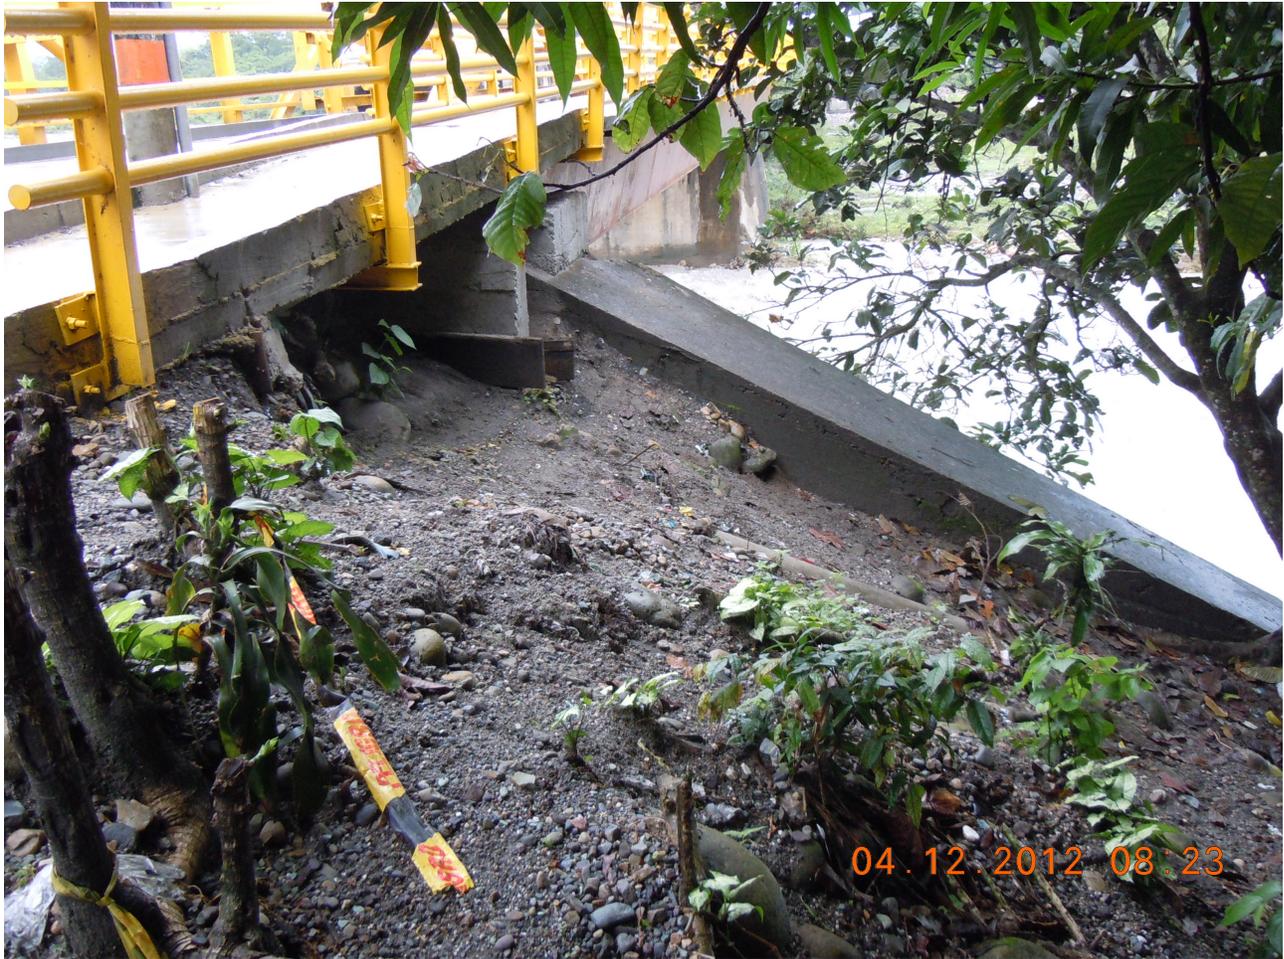
Componente.....: 5 Conos/Taludes

Daño/Observaciones.: En general se encuentran en buen estado. Se debe realizar limpieza y mantenimiento rutinario.

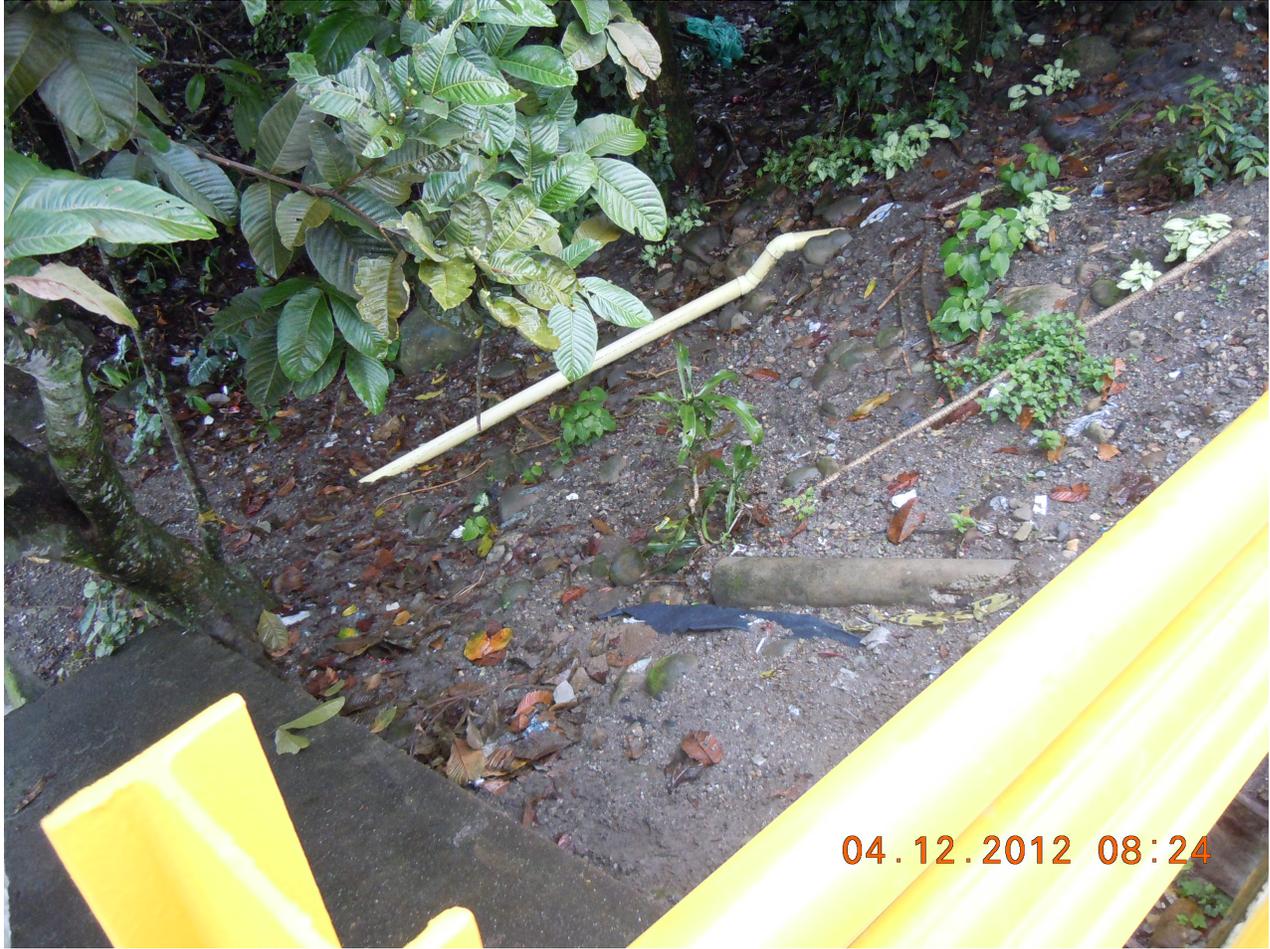
Componente.....: 5 Conos/Taludes

Daño/Observaciones.: En general se encuentran en buen estado. Se debe realizar limpieza y mantenimiento rutinario.

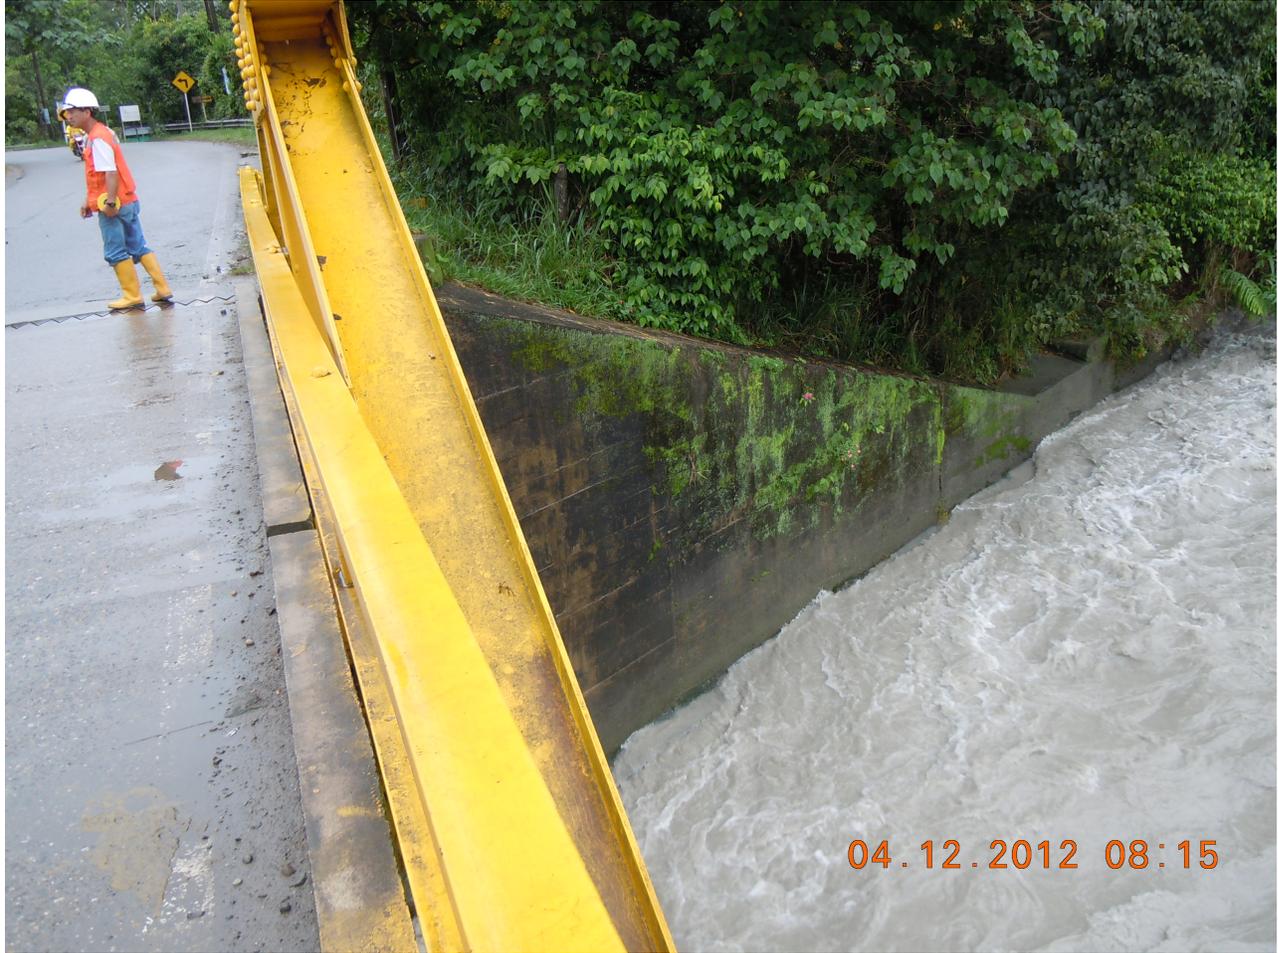
Componente.....: 6 Aletas

Daño/Observaciones.: Se observó vegetación y suciedad acumuladas en las aletas. Se debe realizar limpieza y mantenimiento rutinario.

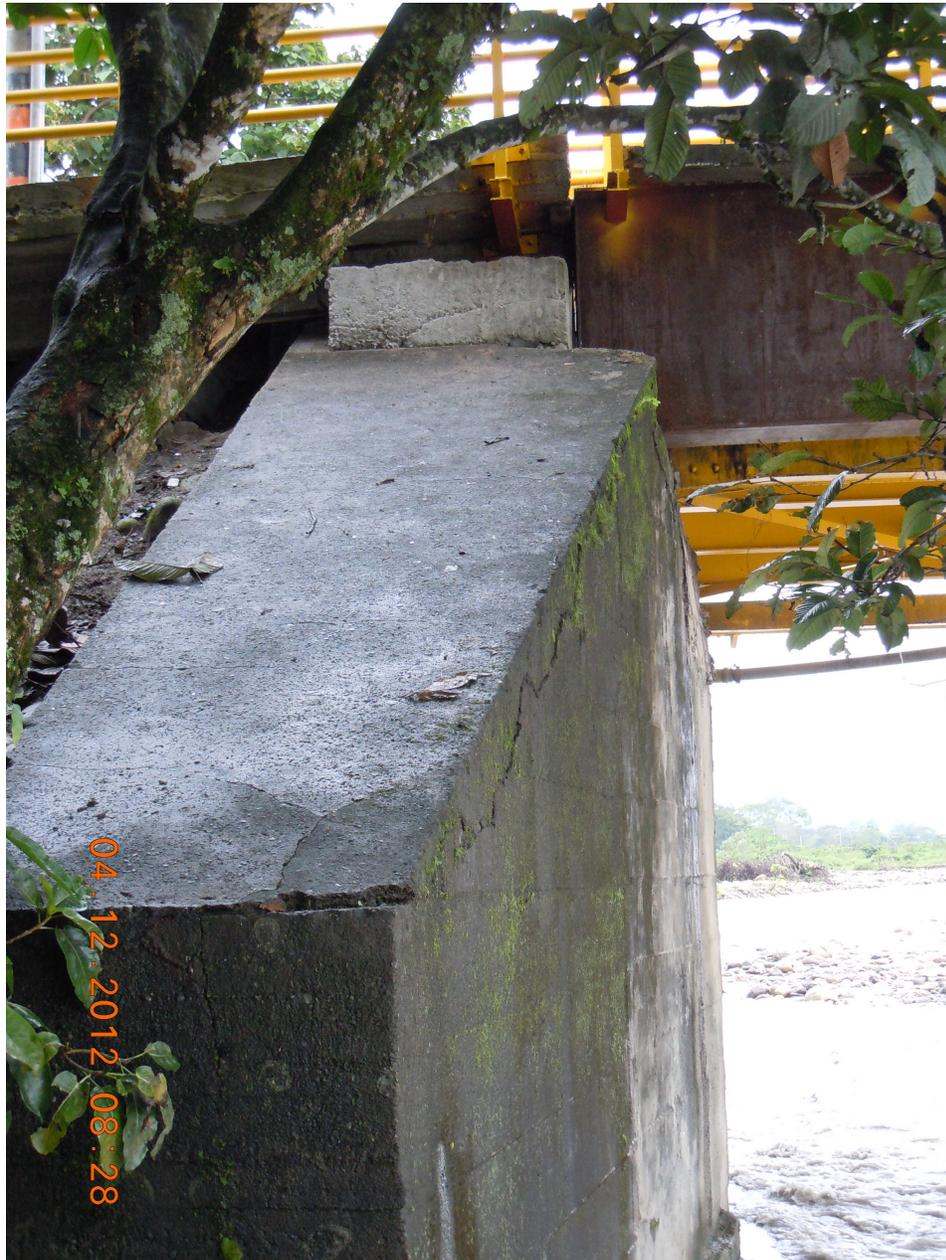
Componente.....: 6 Aletas

Daño/Observaciones.: Se observó vegetación y suciedad acumuladas en las aletas. Se debe realizar limpieza y mantenimiento rutinario.

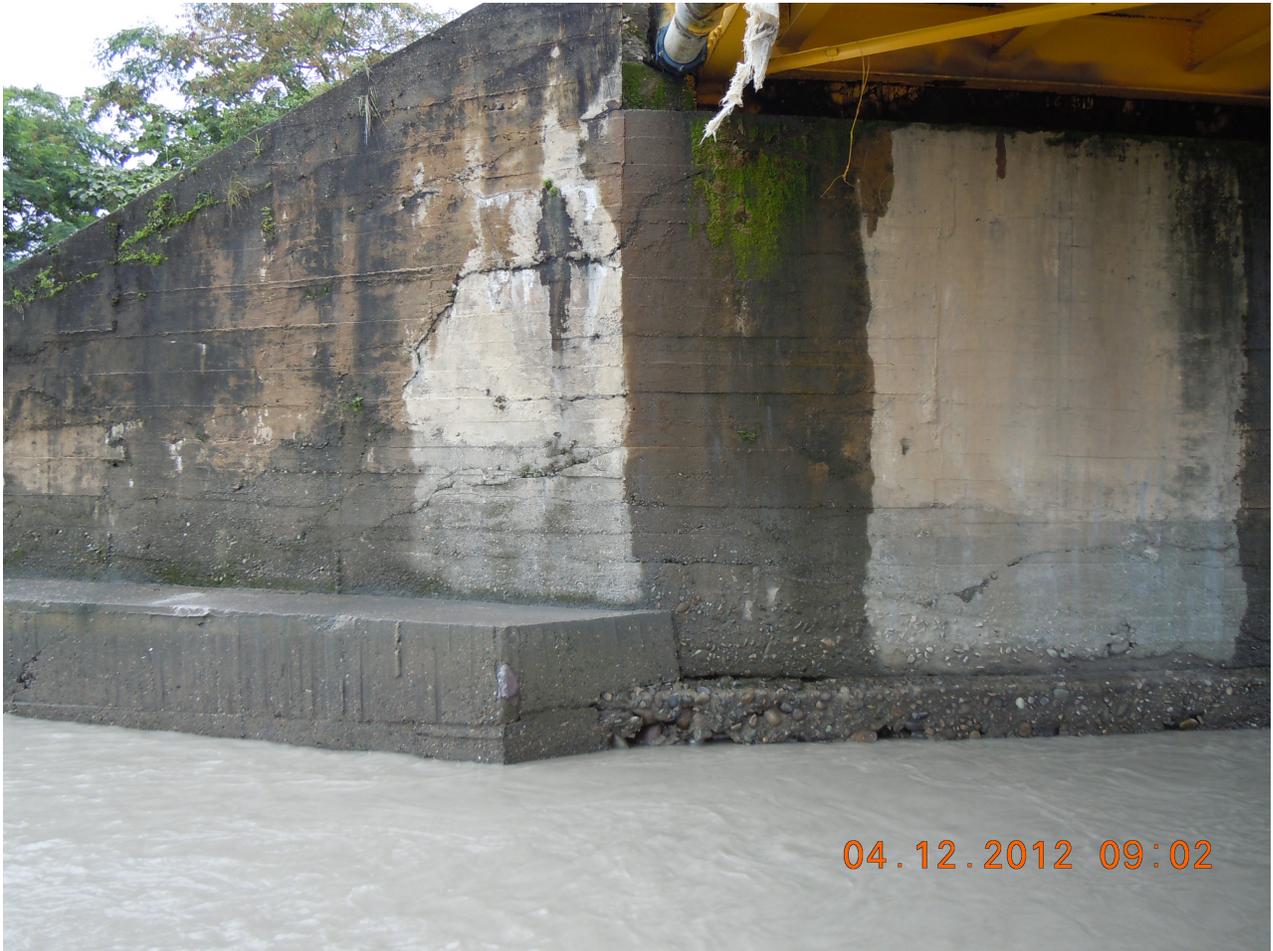
Componente.....: 7 Estribos

Daño/Observaciones.: Presentan filtración proveniente de las juntas y
vegetación excesiva. Se debe realizar limpieza y
mantenimiento rutinario.

Tipo de daño.....: Infiltración
