SDC/INV	SiPuCol	Fecha	Hoja
	Informe de inspección principal	15/08/12	1
16-6509-009.00 Guamal			
Regional.....: 16 Meta			
Ruta.....: Troncal Villa Garzón - Saravena			
Carretera.....: Yé de Granada - Villavicencio			
Lado de la car...: 0			
Abscisa.....: 37+0138			
No del registro...: 1301			
Año de construcción.....: 1961			
Año de la última reconstrucción.....:			
Paso Superior/Inferior.....: S			
Dir. de abs. de la carretera principal.: N			
Requisitos de la inspección.....: 1 Grua con canastilla (snooper)			
Recolección de datos : Fecha.....: 2012.04.12			
: Iniciales.....: M.E.R			
Posición geográfica...:			
Latitud: 3 gra 52,2 min N Longitud: 73 gra 46,28 min O Altitud: 522 m			
Geometría: Número de luces.....: 5			
Longitud de la luz menor (m): 31,00			
Longitud de la luz mayor (m): 31,35			
Longitud total(m): 156,83			
Ancho del tablero.....(m): 6,40			
Ancho del separador.....(m): 0,00			
Ancho del andén izquierdo(m): 0,00

16-6509-009.00 Guamal

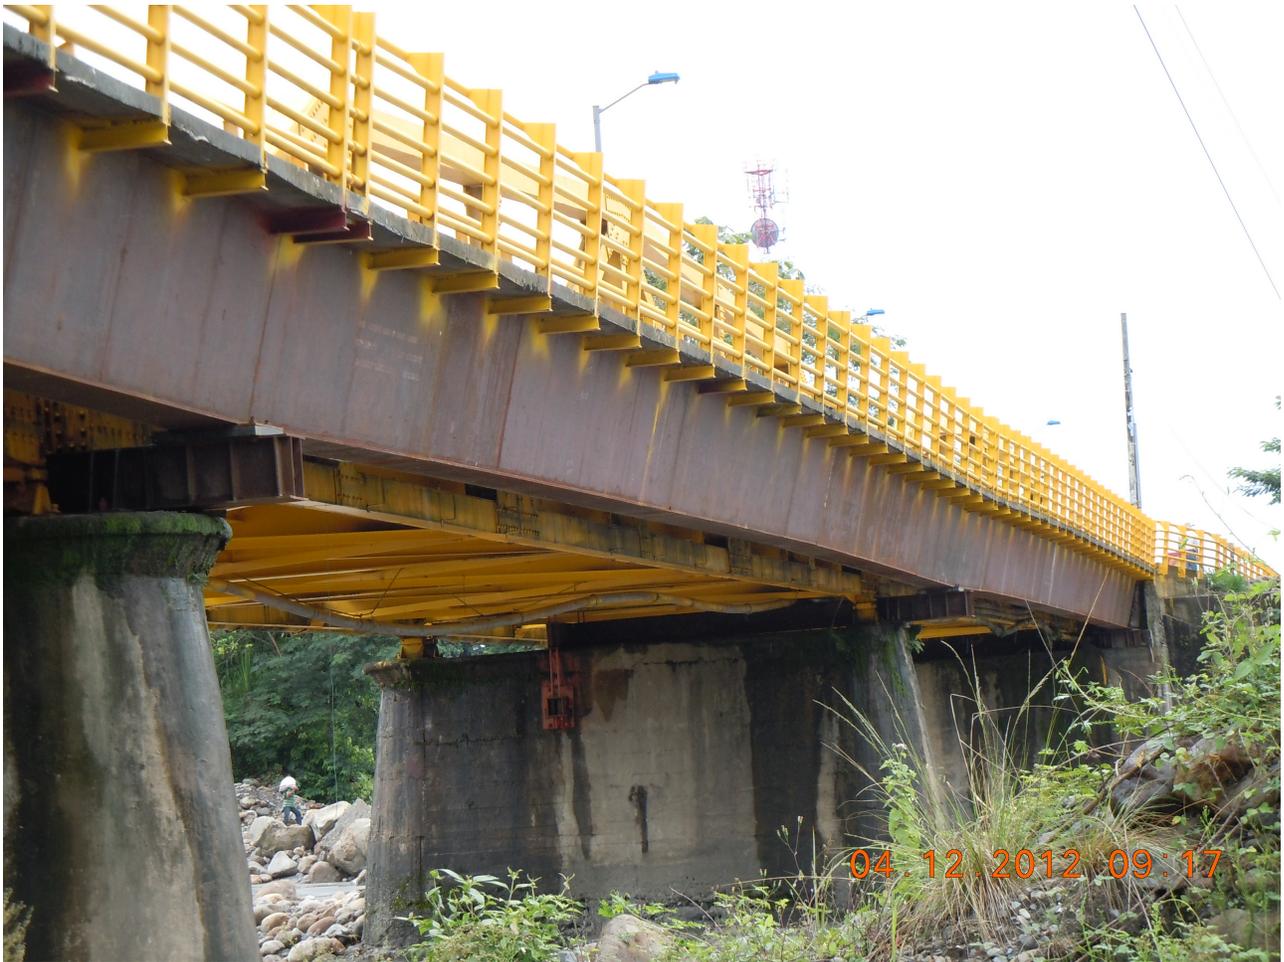
Componente.....: 8 Pilas

Daño/Observaciones.: Infiltración excesiva a través de las juntas de expansión y vegetación en los costados de las pilas. En las pilas se encuentran apoyados los anclajes utilizados para el adosamiento de la pasarela peatonal. En la pila #4 se observa erosión. La pila #3 presenta fisuras de 0.15mm de espesor. Se debe realizar limpieza y mantenimiento rutinario.

Tipo de daño.....: Infiltración

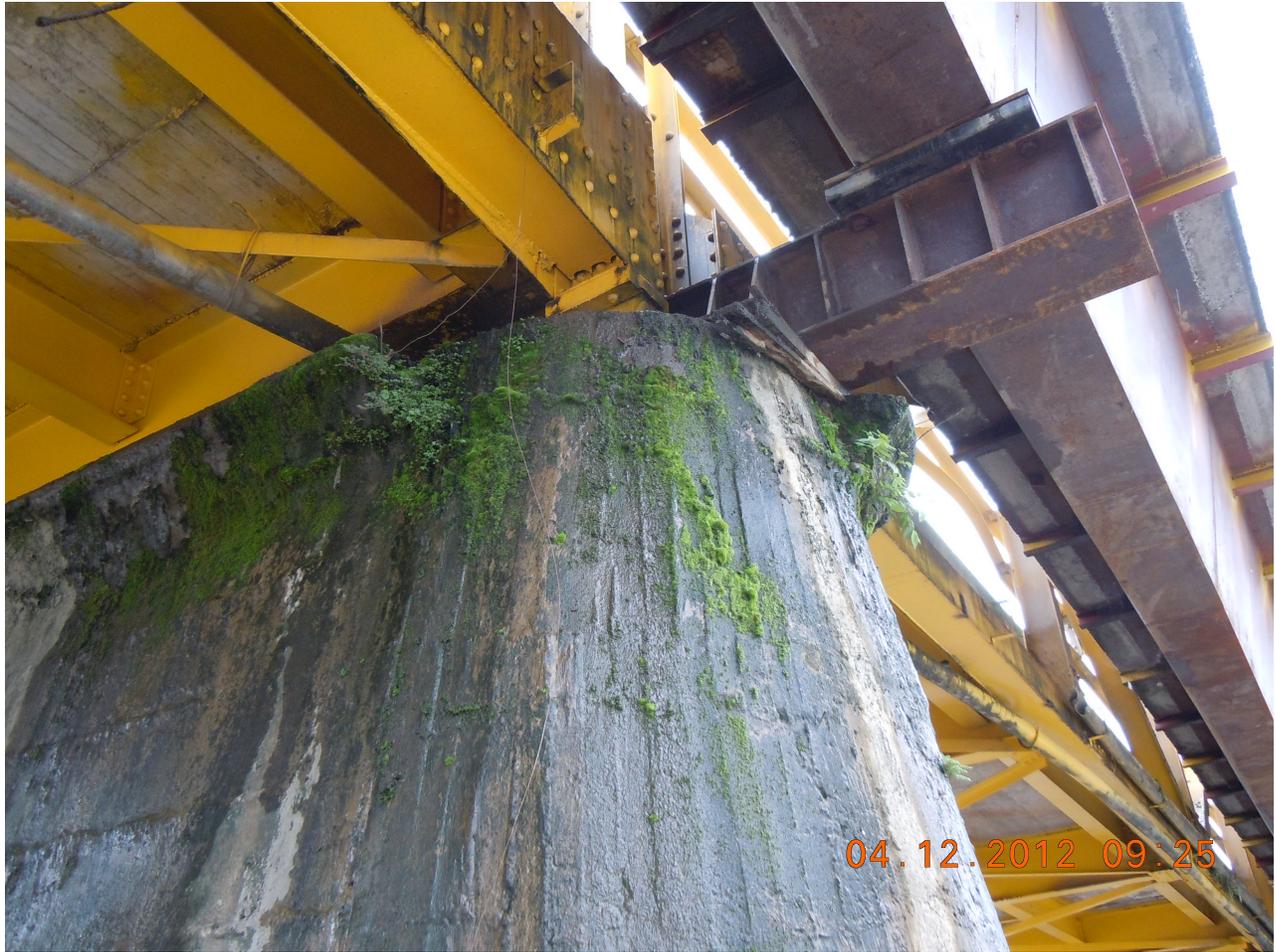
Componente.....: 8 Pilas

Daño/Observaciones.: Infiltración excesiva a través de las juntas de expansión y vegetación en los costados de las pilas. En las pilas se encuentran apoyados los anclajes utilizados para el adosamiento de la pasarela peatonal. En la pila #4 se observa erosión. La pila #3 presenta fisuras de 0.15mm de espesor. Se debe realizar limpieza y mantenimiento rutinario.

Tipo de daño.....: Infiltración

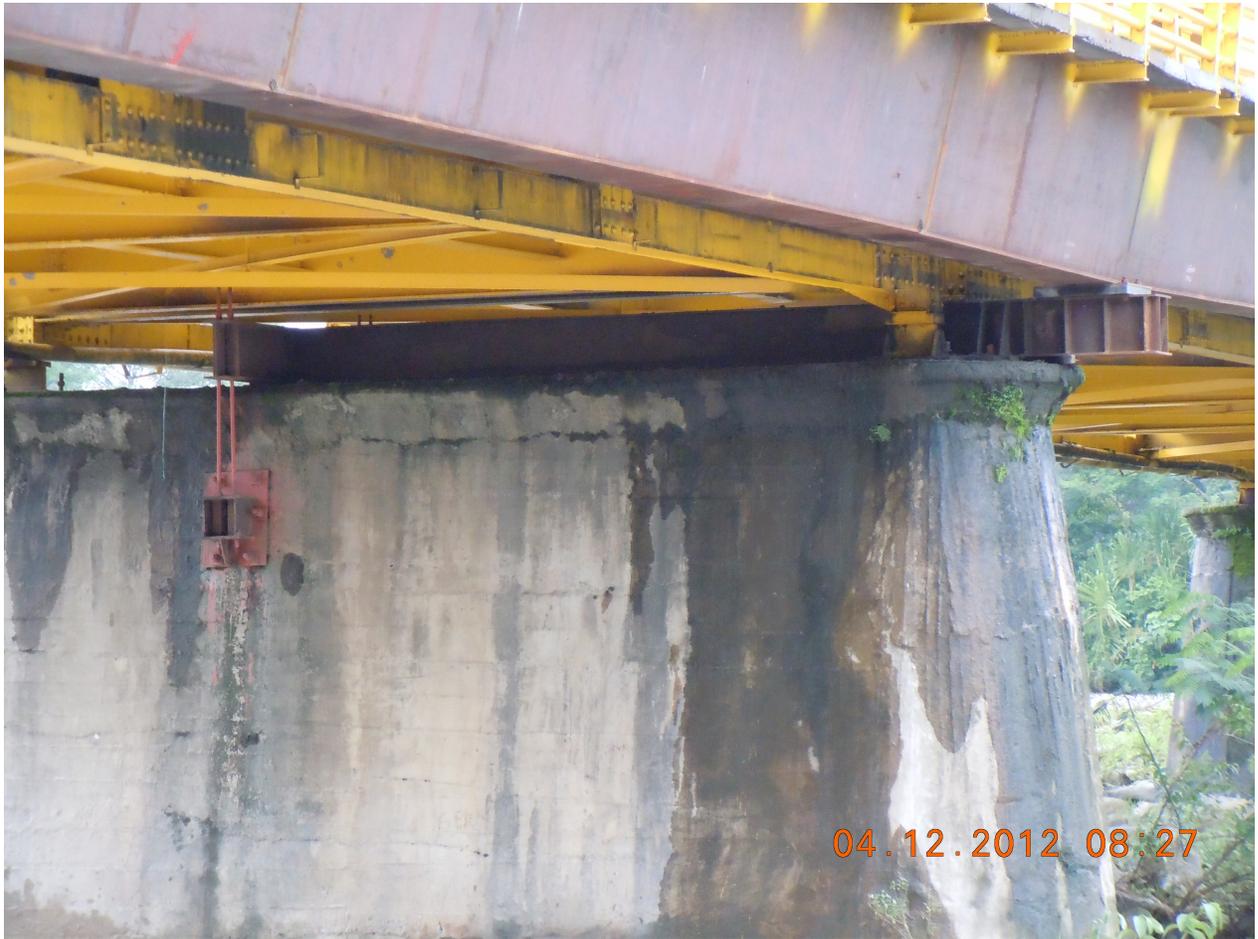
Componente.....: 8 Pilas

Daño/Observaciones.: Infiltración excesiva a través de las juntas de expansión y vegetación en los costados de las pilas. En las pilas se encuentran apoyados los anclajes utilizados para el adosamiento de la pasarela peatonal. En la pila #4 se observa erosión. La pila #3 presenta fisuras de 0.15mm de espesor. Se debe realizar limpieza y mantenimiento rutinario.

Tipo de daño.....: Infiltración

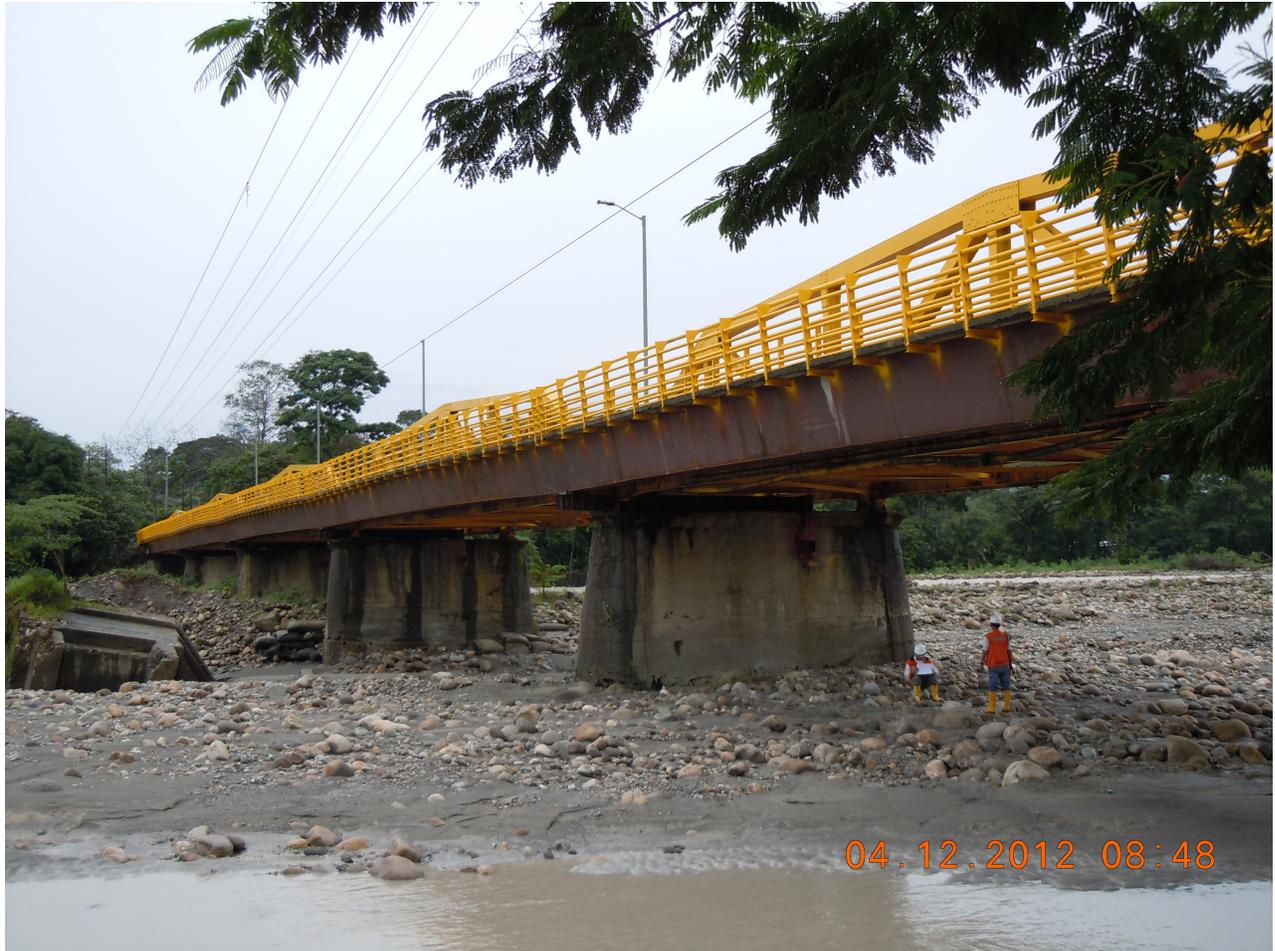
Componente.....: 8 Pilas

Daño/Observaciones.: Infiltración excesiva a través de las juntas de expansión y vegetación en los costados de las pilas. En las pilas se encuentran apoyados los anclajes utilizados para el adosamiento de la pasarela peatonal. En la pila #4 se observa erosión. La pila #3 presenta fisuras de 0.15mm de espesor. Se debe realizar limpieza y mantenimiento rutinario.

Tipo de daño.....: Infiltración

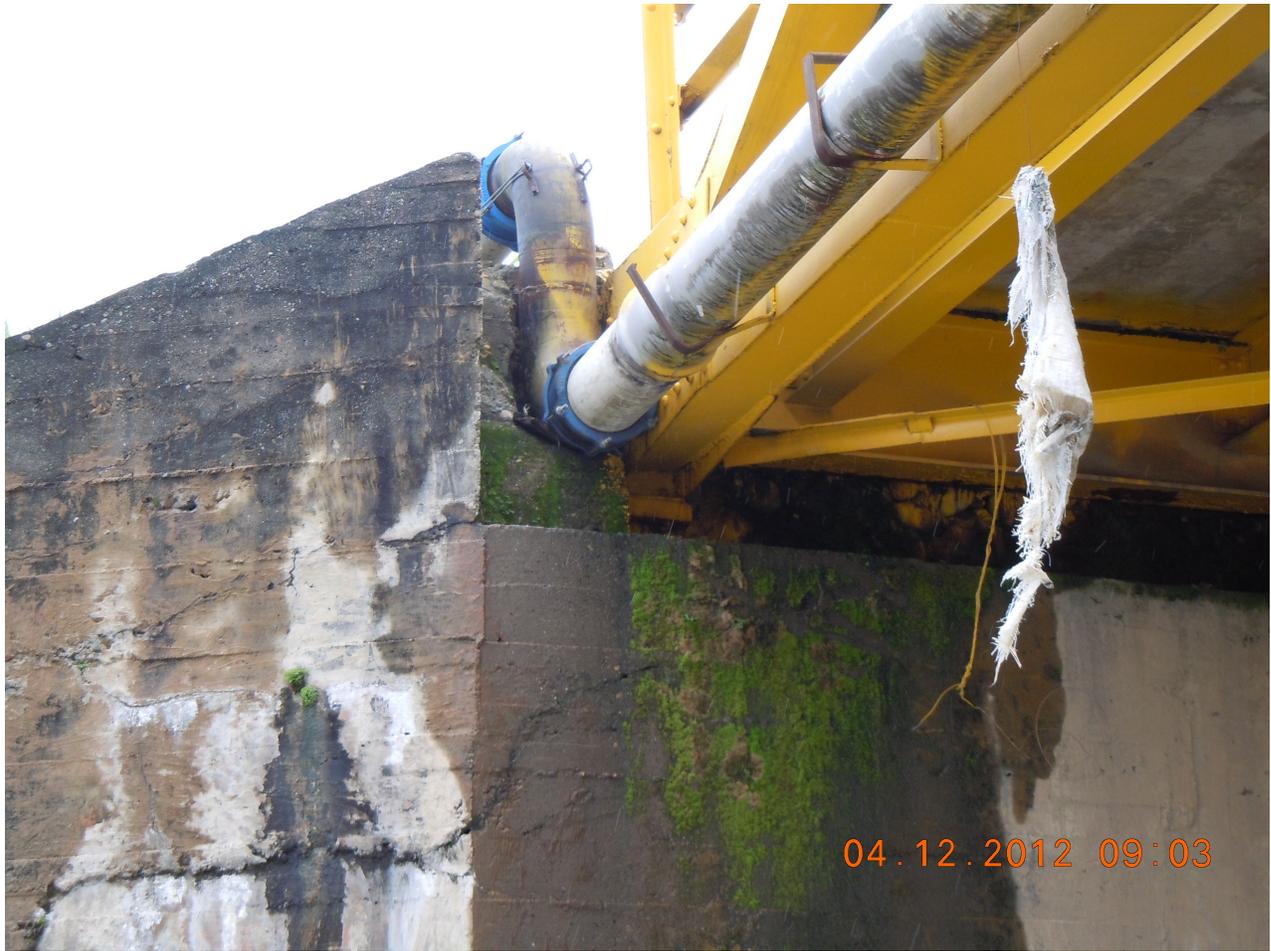
Componente.....: 9 Apoyos
 Calif./Mantenim....: 2 / -
 Daño/Observaciones.: Infiltración excesiva y corrosión en los apoyos. Se debe realizar mantenimiento, consistente en limpieza y pintura (Z en unidades).
 Tipo de daño.....: Corrosión de acero estructural
 Reparaciones.....: Z Otra

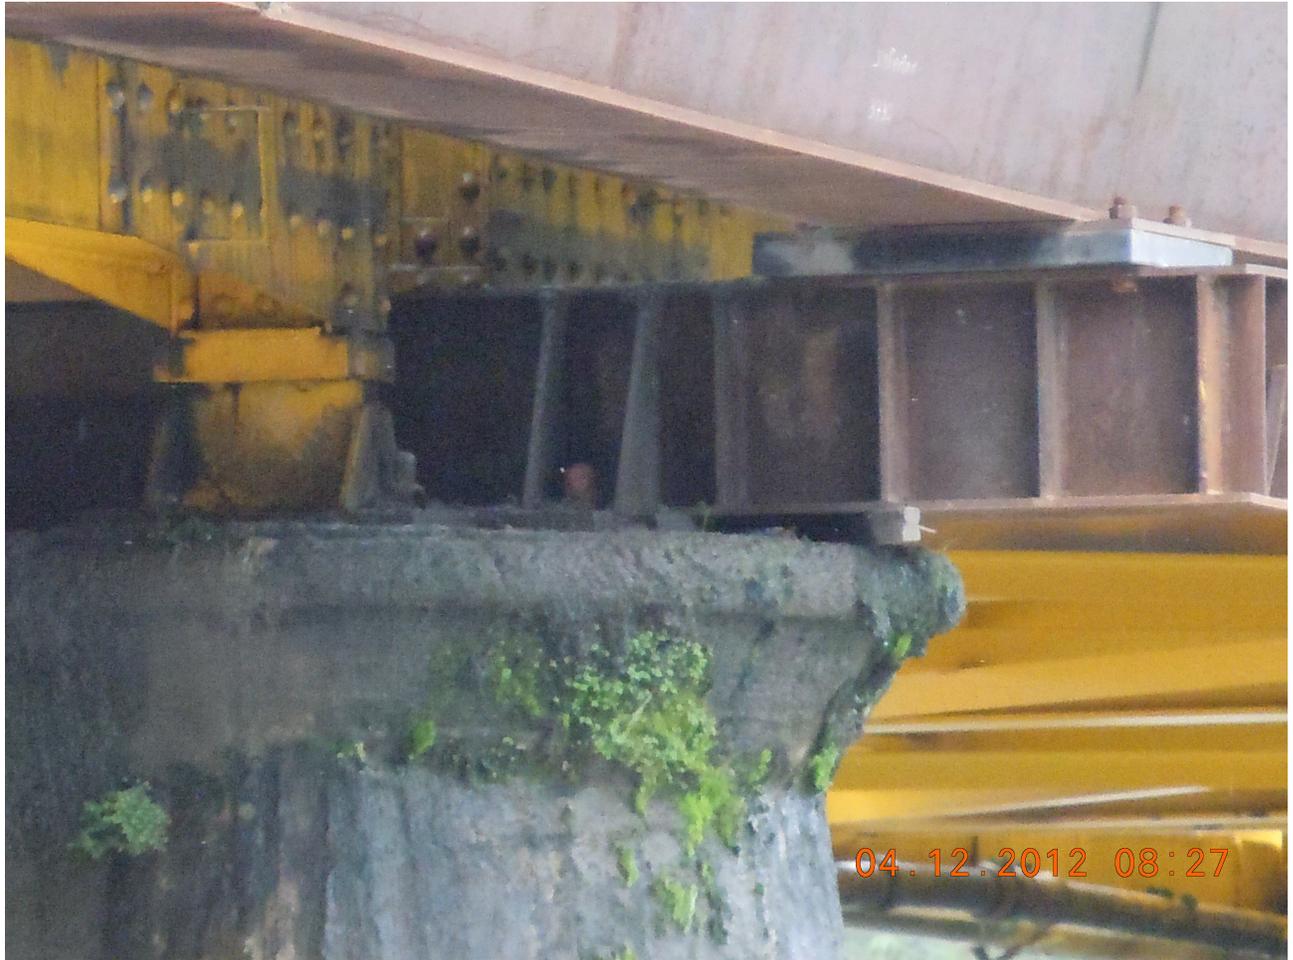
Componente.....: 9 Apoyos
 Calif./Mantenim....: 2 / -
 Daño/Observaciones.: Infiltración excesiva y corrosión en los apoyos. Se debe realizar mantenimiento, consistente en limpieza y pintura (Z en unidades).
 Tipo de daño.....: Corrosión de acero estructural
 Reparaciones.....: Z Otra

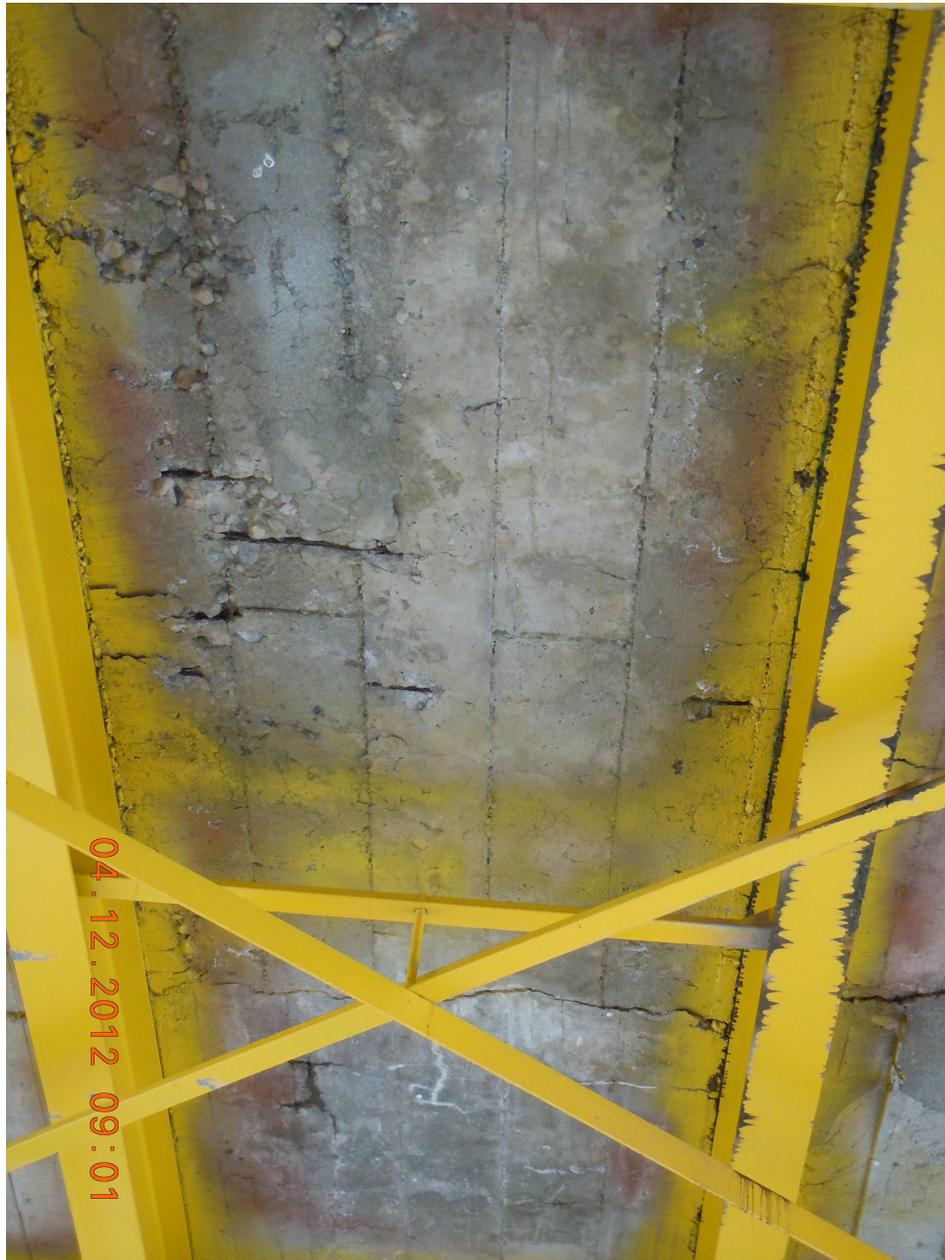
Componente.....: 10 Losa

Daño/Observaciones.: La luz #5 presenta acero expuesto con corrosión, fisuras y daño del concreto por humedad en todas las losas. Las demás luces presentan el mismo daño que la luz #5 en un 75% de la losa.

Tipo de daño.....: Daño en conc. / acero expuesto

Reparaciones.....: C Cambio de la losa

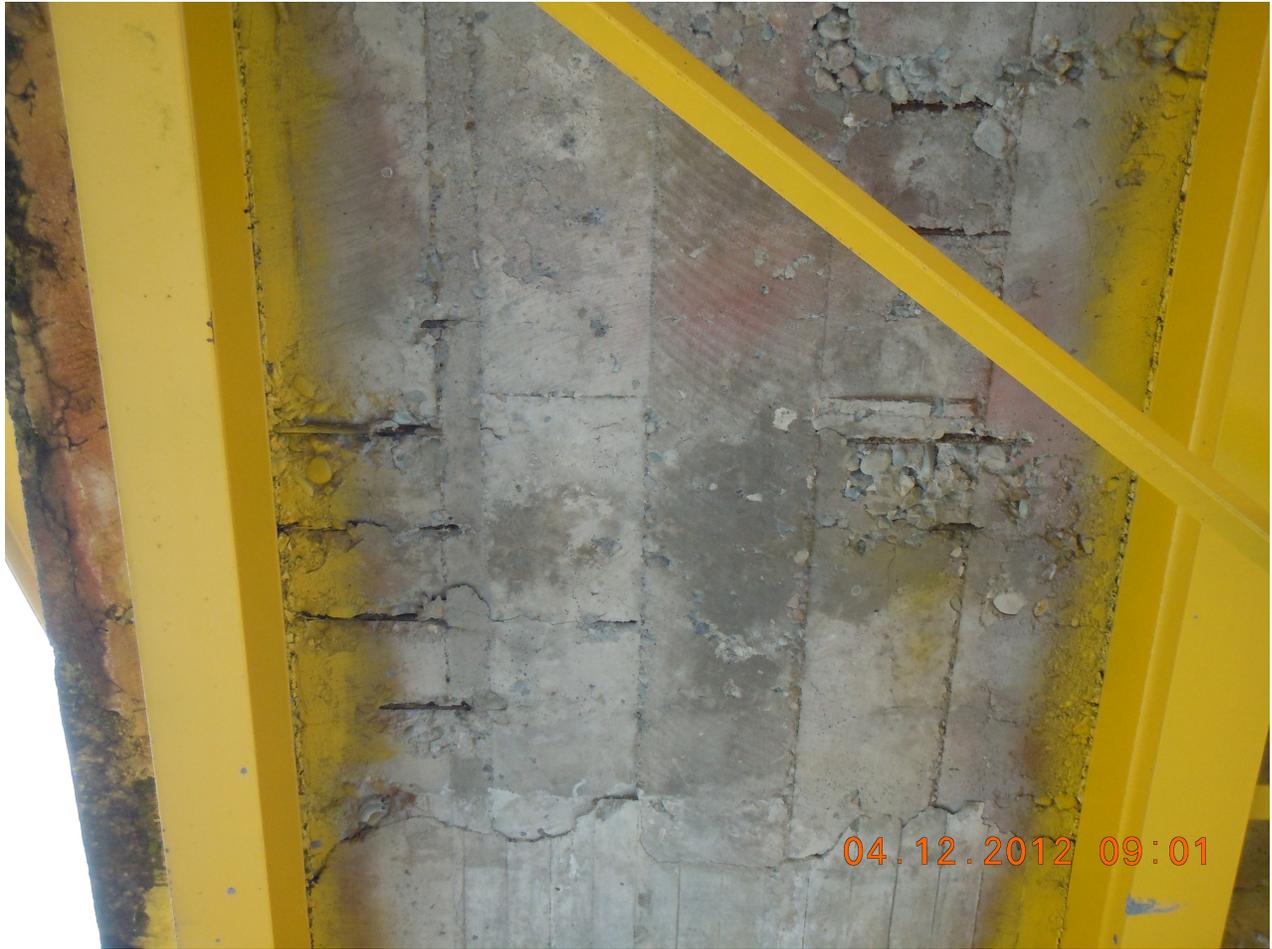
Componente.....:	10	Losa
Calif./Mantenim.....:	3	/ -
Daño/Observaciones.:	La luz #5 presenta acero expuesto con corrosión, fisuras y daño del concreto por humedad en todas las losas. Las demás luces presentan el mismo daño que la luz #5 en un 75% de la losa.	
Tipo de daño.....:	Daño en conc. / acero expuesto	
Reparaciones.....:	C Cambio de la losa

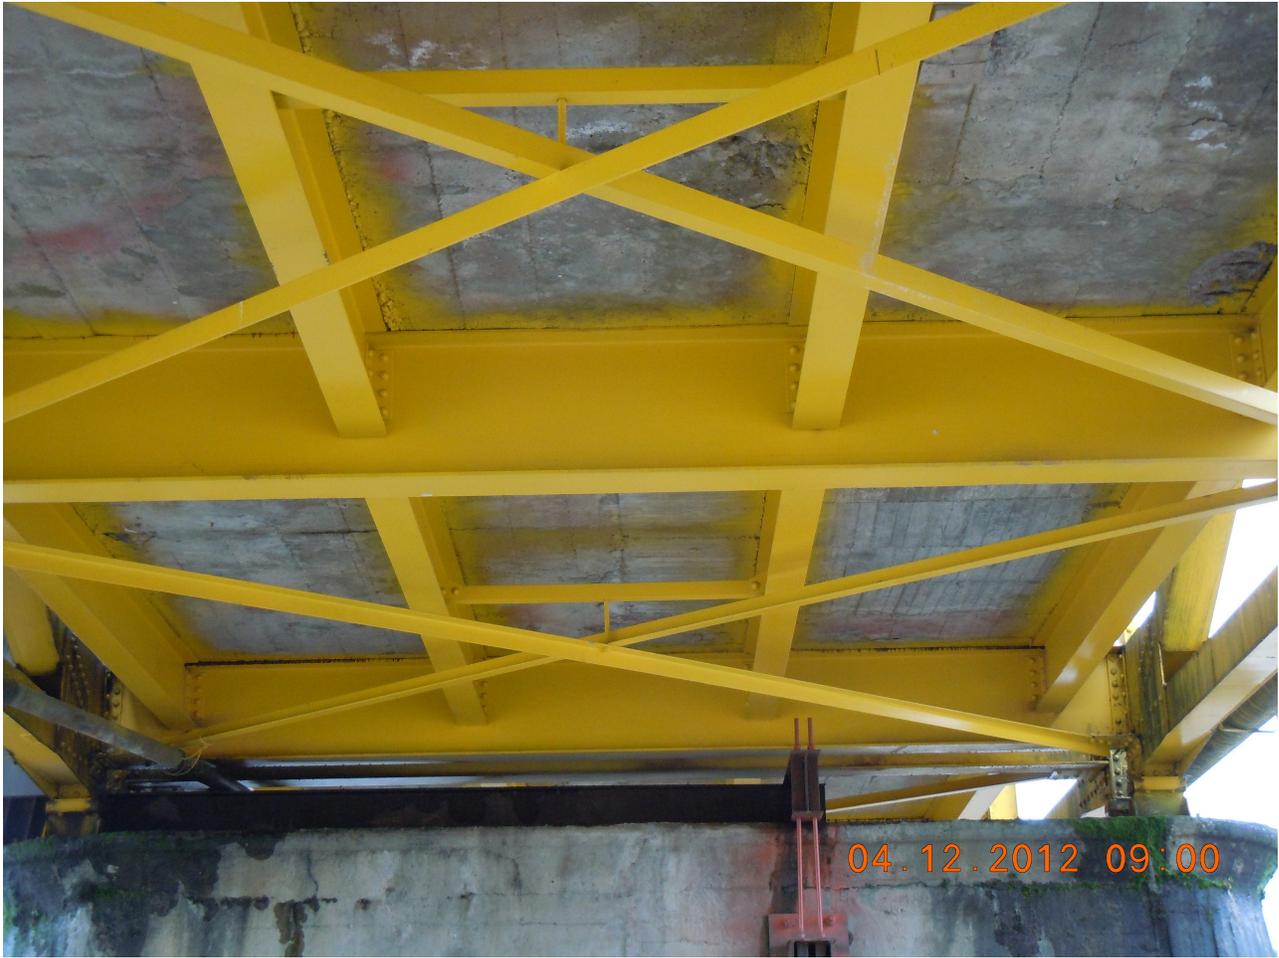
Componente.....: 11 Vigas/Largueros/Diafragmas

Daño/Observaciones.: Las vigas se encuentran en buen estado. Se observa que la estructura metálica fue pintada recientemente (vigas transversales, nudos contravientos). Se presenta humedad en la zona de los apoyos sobre pilas. Las vigas transversales presentan humedad en sus caras externas. Se debe realizar limpieza y mantenimiento rutinario.

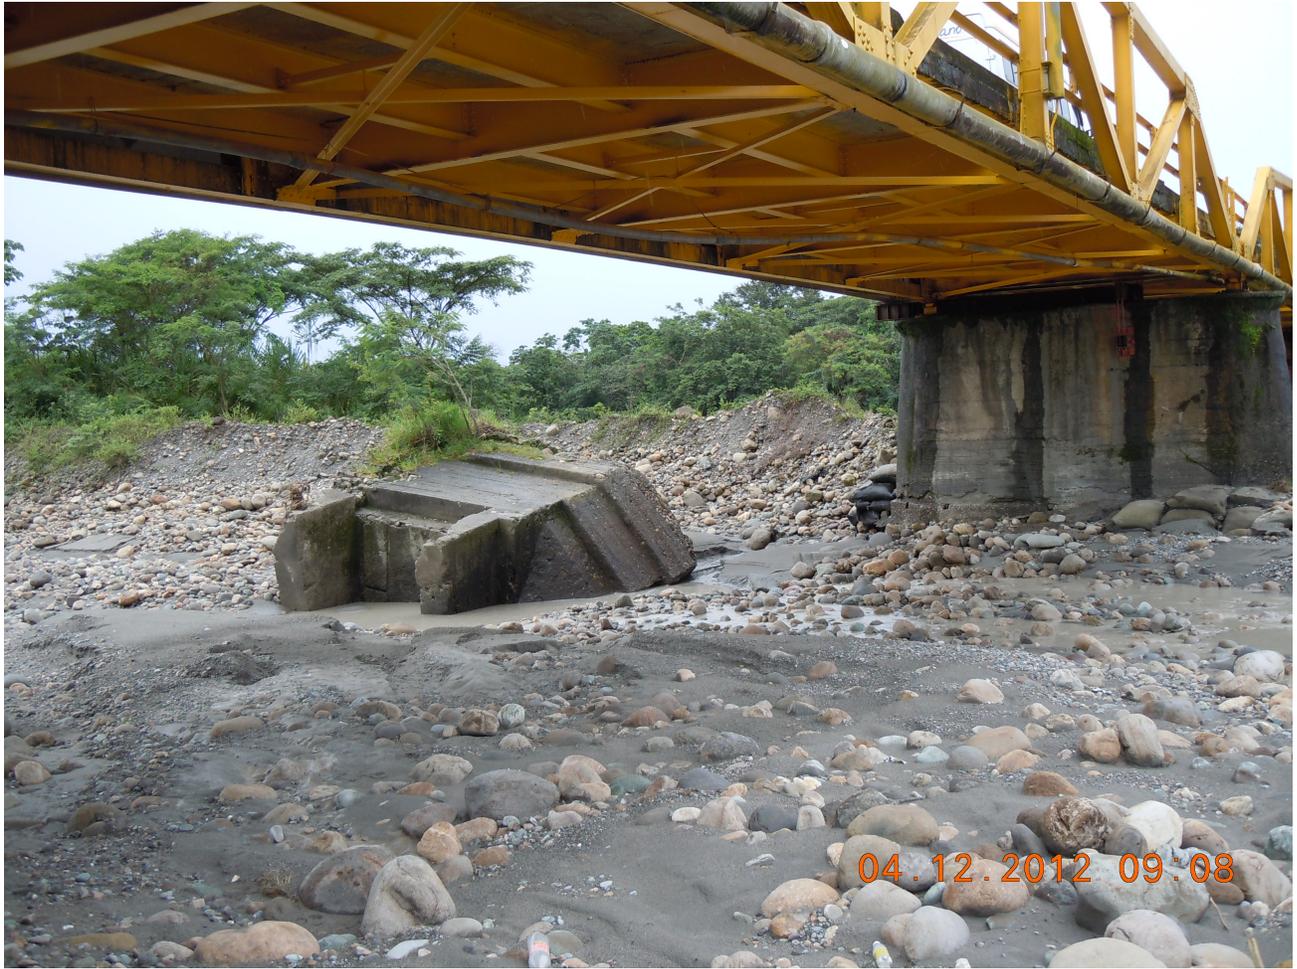
Componente.....: 11 Vigas/Largueros/Diafragmas

Daño/Observaciones.: Las vigas se encuentran en buen estado. Se observa que la estructura metálica fue pintada recientemente (vigas transversales, nudos contravientos). Se presenta humedad en la zona de los apoyos sobre pilas. Las vigas transversales presentan humedad en sus caras externas. Se debe realizar limpieza y mantenimiento rutinario.

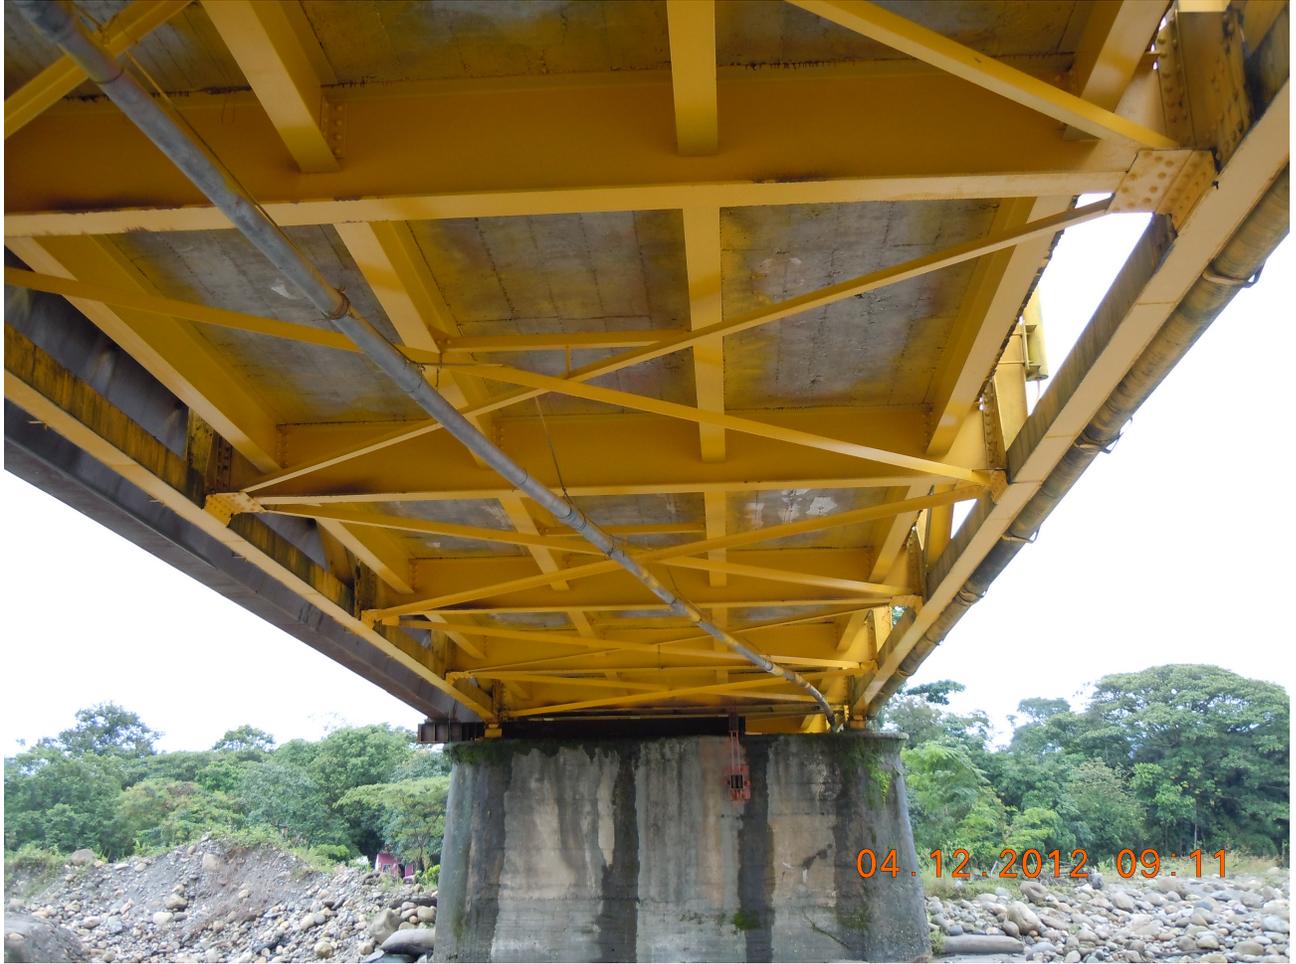
Componente.....: 11 Vigas/Largueros/Diafragmas

Daño/Observaciones.: Las vigas se encuentran en buen estado. Se observa que la estructura metálica fue pintada recientemente (vigas transversales, nudos contravientos). Se presenta humedad en la zona de los apoyos sobre pilas. Las vigas transversales presentan humedad en sus caras externas. Se debe realizar limpieza y mantenimiento rutinario.

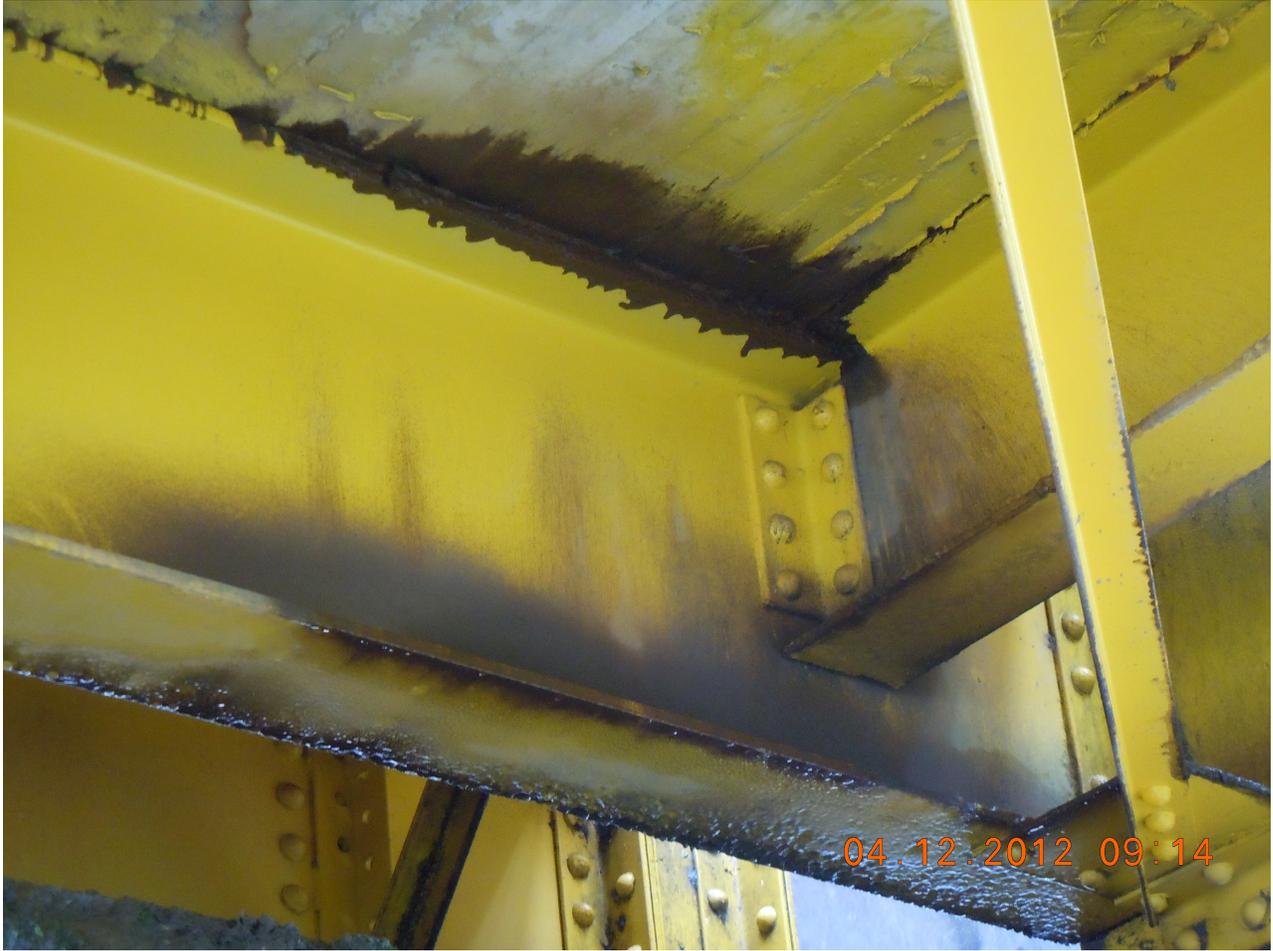
Componente.....: 11 Vigas/Largueros/Diafragmas

Daño/Observaciones.: Las vigas se encuentran en buen estado. Se observa que la estructura metálica fue pintada recientemente (vigas transversales, nudos contravientos). Se presenta humedad en la zona de los apoyos sobre pilas. Las vigas transversales presentan humedad en sus caras externas. Se debe realizar limpieza y mantenimiento rutinario.

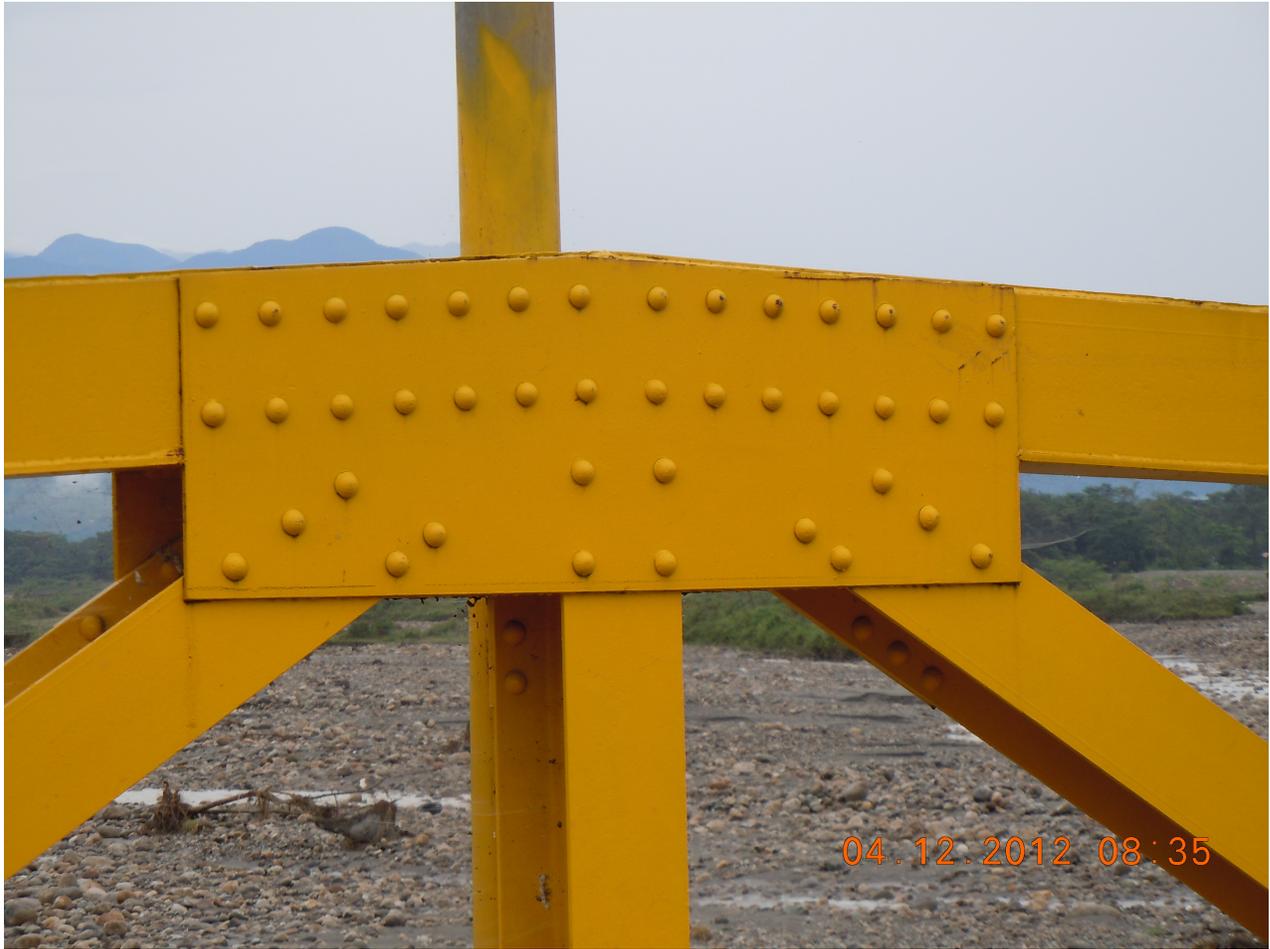
Componente.....: 14 Elementos de armadura

Daño/Observaciones.: En general los elementos de armadura se encuentran en buen estado. Las barandas presentan impacto, y se reportan ya que hacen parte integral de la estructura. A pesar de que se observa que el puente fue recientemente intervenido, hay zonas con corrosión superficial. Se debe realizar limpieza y mantenimiento rutinario.

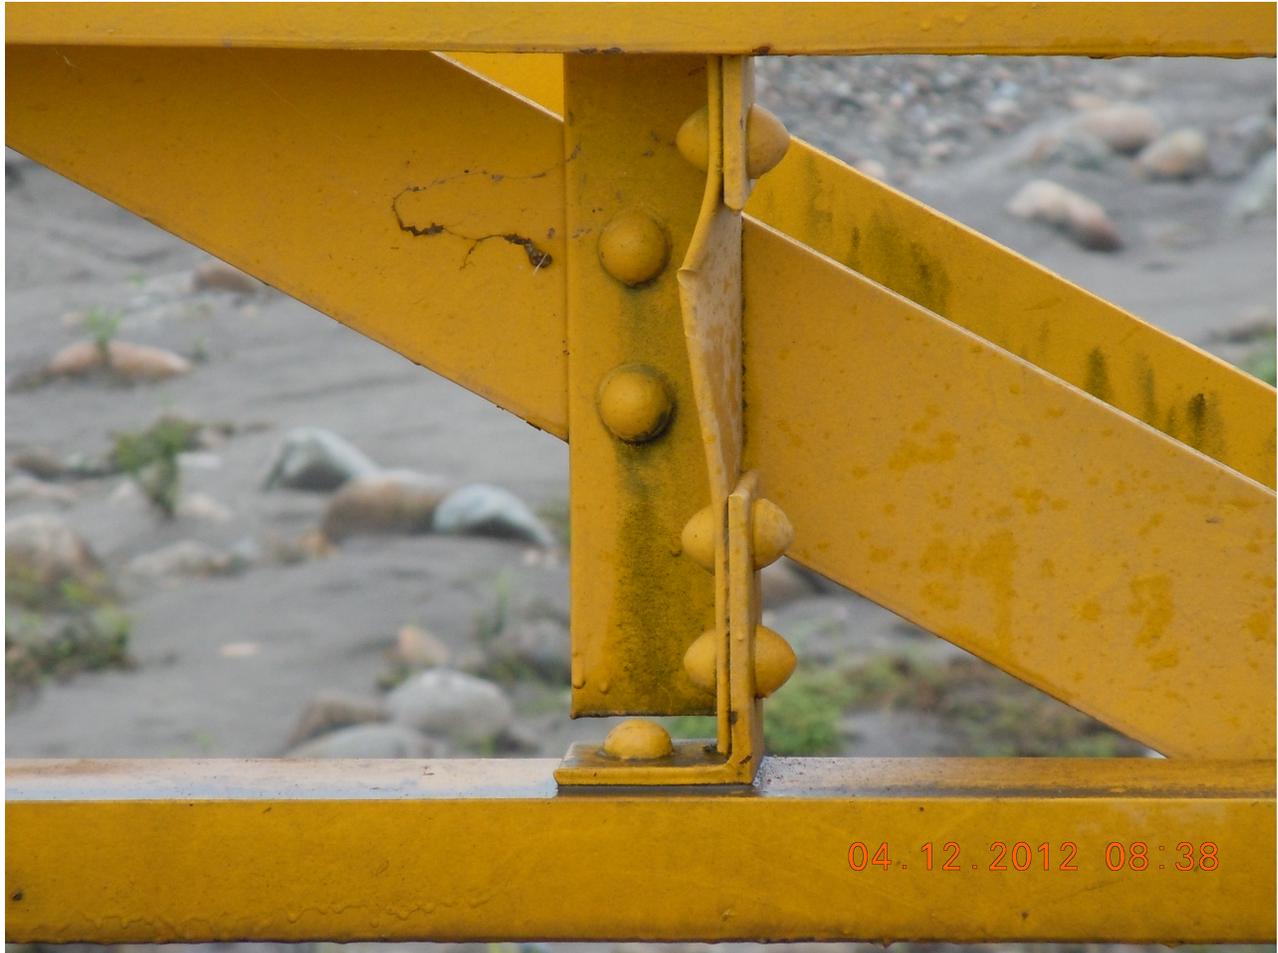
Componente.....: 14 Elementos de armadura

Daño/Observaciones.: En general los elementos de armadura se encuentran en buen estado. Las barandas presentan impacto, y se reportan ya que hacen parte integral de la estructura. A pesar de que se observa que el puente fue recientemente intervenido, hay zonas con corrosión superficial. Se debe realizar limpieza y mantenimiento rutinario.

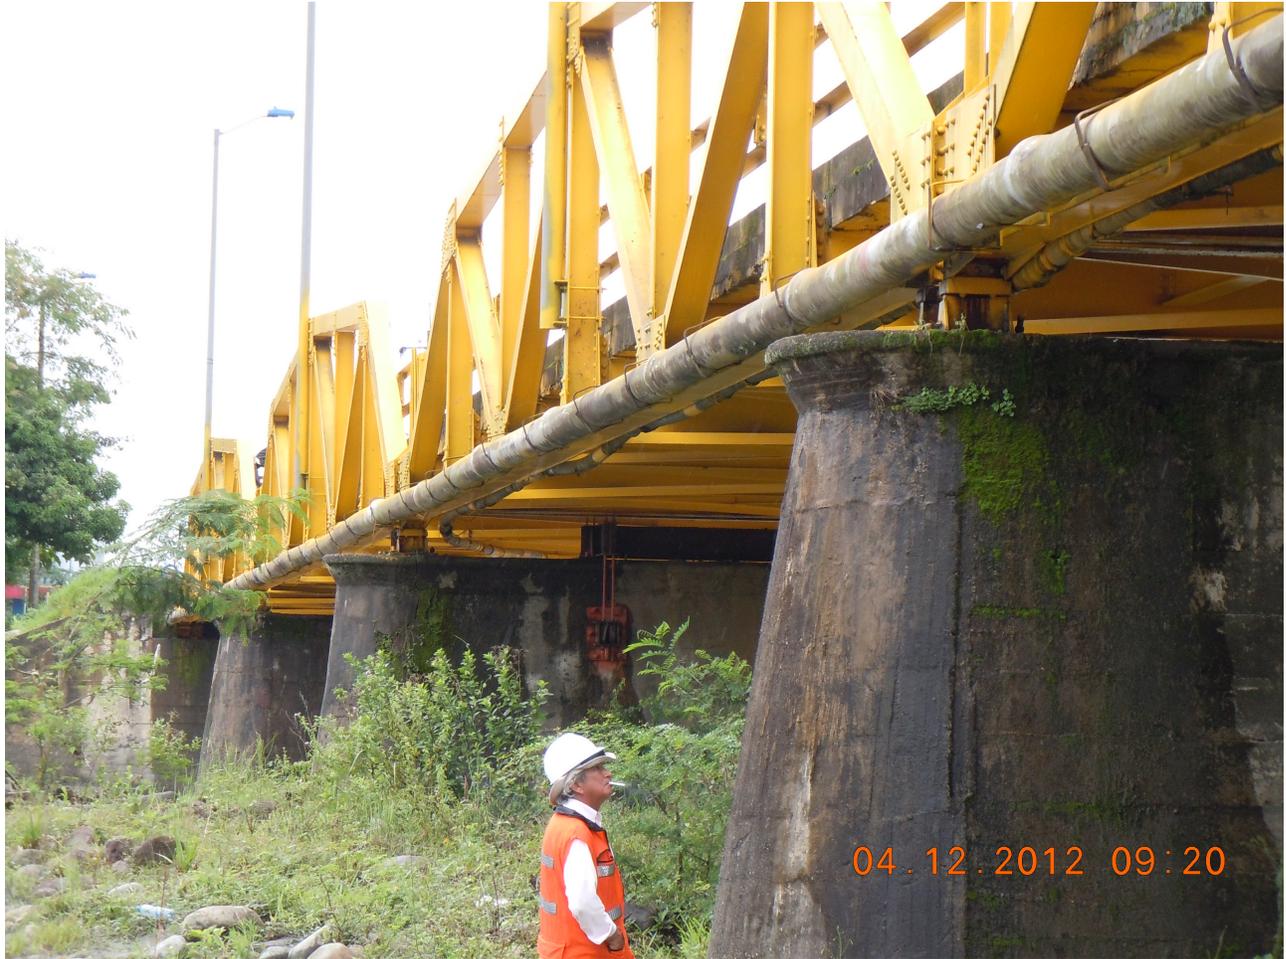
Componente.....: 14 Elementos de armadura

Daño/Observaciones.: En general los elementos de armadura se encuentran en buen estado. Las barandas presentan impacto, y se reportan ya que hacen parte integral de la estructura. A pesar de que se observa que el puente fue recientemente intervenido, hay zonas con corrosión superficial. Se debe realizar limpieza y mantenimiento rutinario.

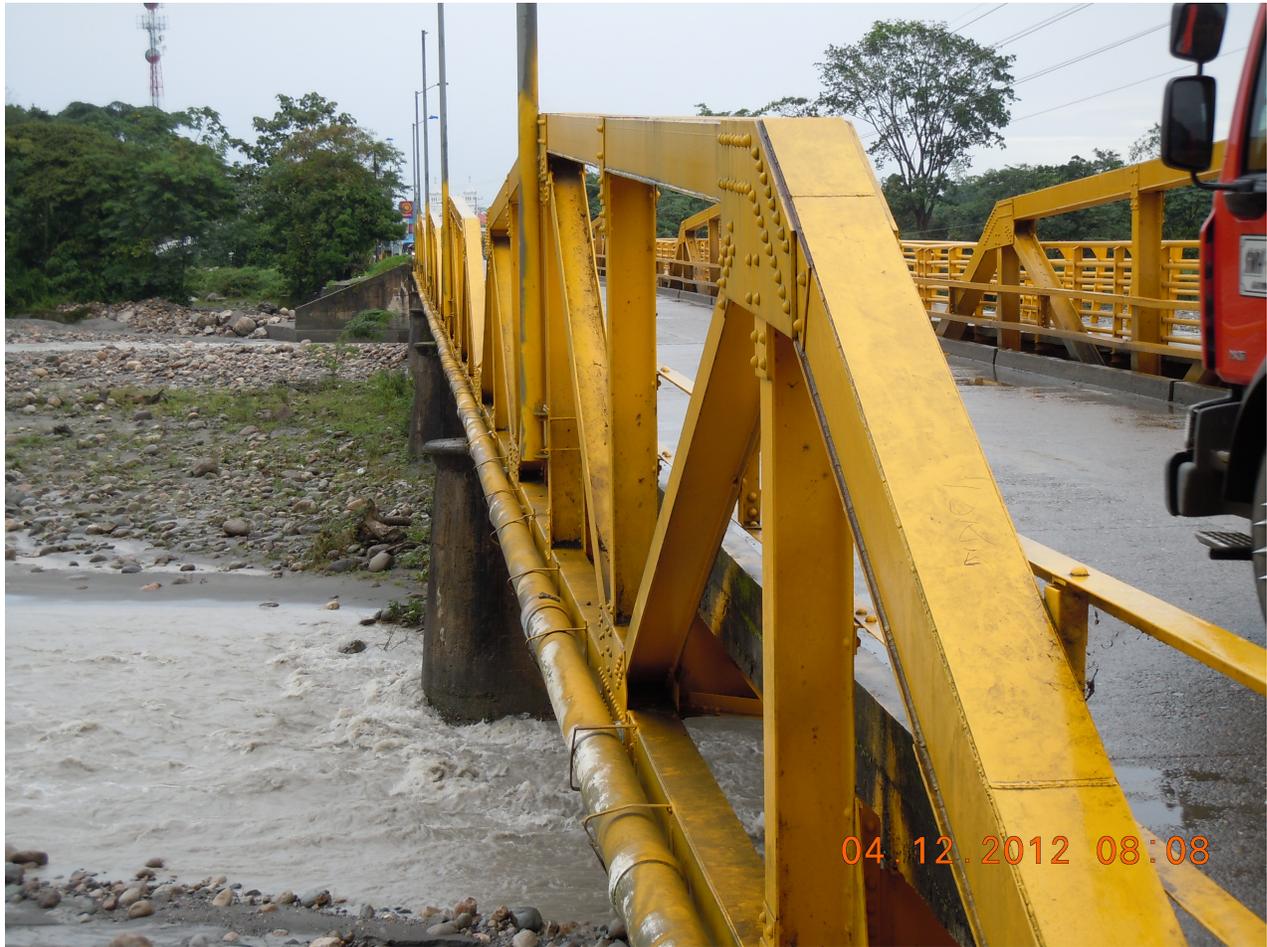
Componente.....: 15 Cauce

Daño/Observaciones.: El cauce está recargado sobre los estribos. En el estribo #1 el cauce ataca la aleta#1 y las protecciones han sido movidas por la corriente. Reconstruir protecciones de la orilla #1 aguas arriba. Entre las pilas #3 y #4 aguas abajo se encuentra un gran bloque de concreto. Requiere protección par estribo de margen izquierda. Ver

Tipo de daño.....: Erosión / socavación

Reparaciones.....: C Protección del cauce

Z Otra

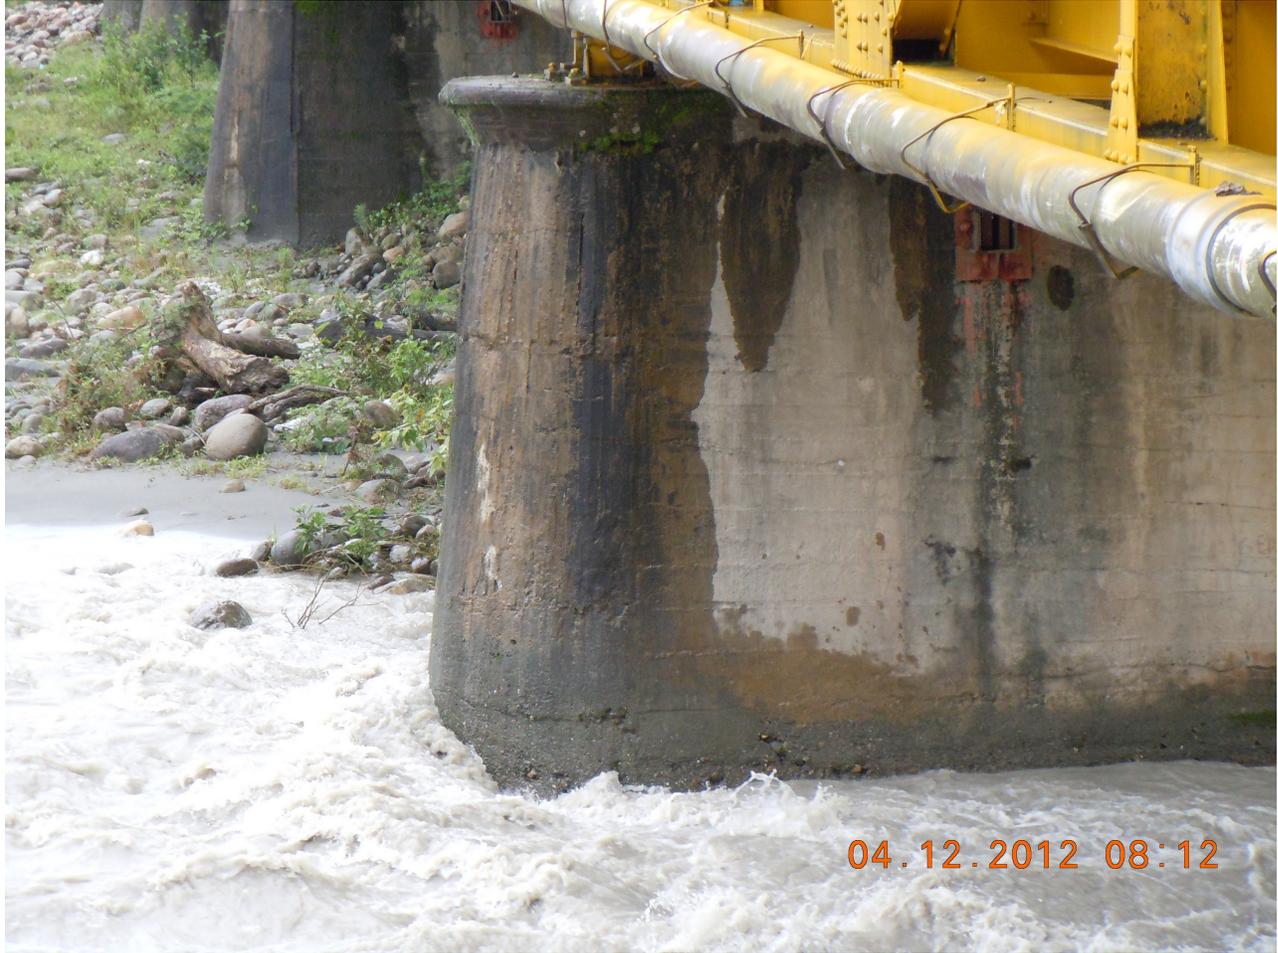
Componente.....: 15 Cauce

Daño/Observaciones.: El cauce está recargado sobre los estribos. En el estribo #1 el cauce ataca la aleta#1 y las protecciones han sido movidas por la corriente. Reconstruir protecciones de la orilla #1 aguas arriba. Entre las pilas #3 y #4 aguas abajo se encuentra un gran bloque de concreto. Requiere protección par estribo de margen izquierda. Ver

Tipo de daño.....: Erosión / socavación

Reparaciones.....: C Protección del cauce
Z Otra
