SDC/INV	SiPuCol	Fecha	Hoja
	Informe de inspección principal	15/08/12	1
16-6509-009.00 Guamal			
Regional.....: 16 Meta			
Ruta.....: Troncal Villa Garzón - Saravena			
Carretera.....: Yé de Granada - Villavicencio			
Lado de la car...: 0			
Abscisa.....: 37+0138			
No del registro...: 1301			
Año de construcción.....: 1961			
Año de la última reconstrucción.....:			
Paso Superior/Inferior.....: S			
Dir. de abs. de la carretera principal.: N			
Requisitos de la inspección.....: 1 Grua con canastilla (snooper)			
Recolección de datos : Fecha.....: 2012.04.12			
: Iniciales.....: M.E.R			
Posición geográfica...:			
Latitud: 3 gra 52,2 min N Longitud: 73 gra 46,28 min O Altitud: 522 m			
Geometría: Número de luces.....: 5			
Longitud de la luz menor (m): 31,00			
Longitud de la luz mayor (m): 31,35			
Longitud total(m): 156,83			
Ancho del tablero.....(m): 6,40			
Ancho del separador.....(m): 0,00			
Ancho del andén izquierdo(m): 0,00

16-6509-009.00 Guamal

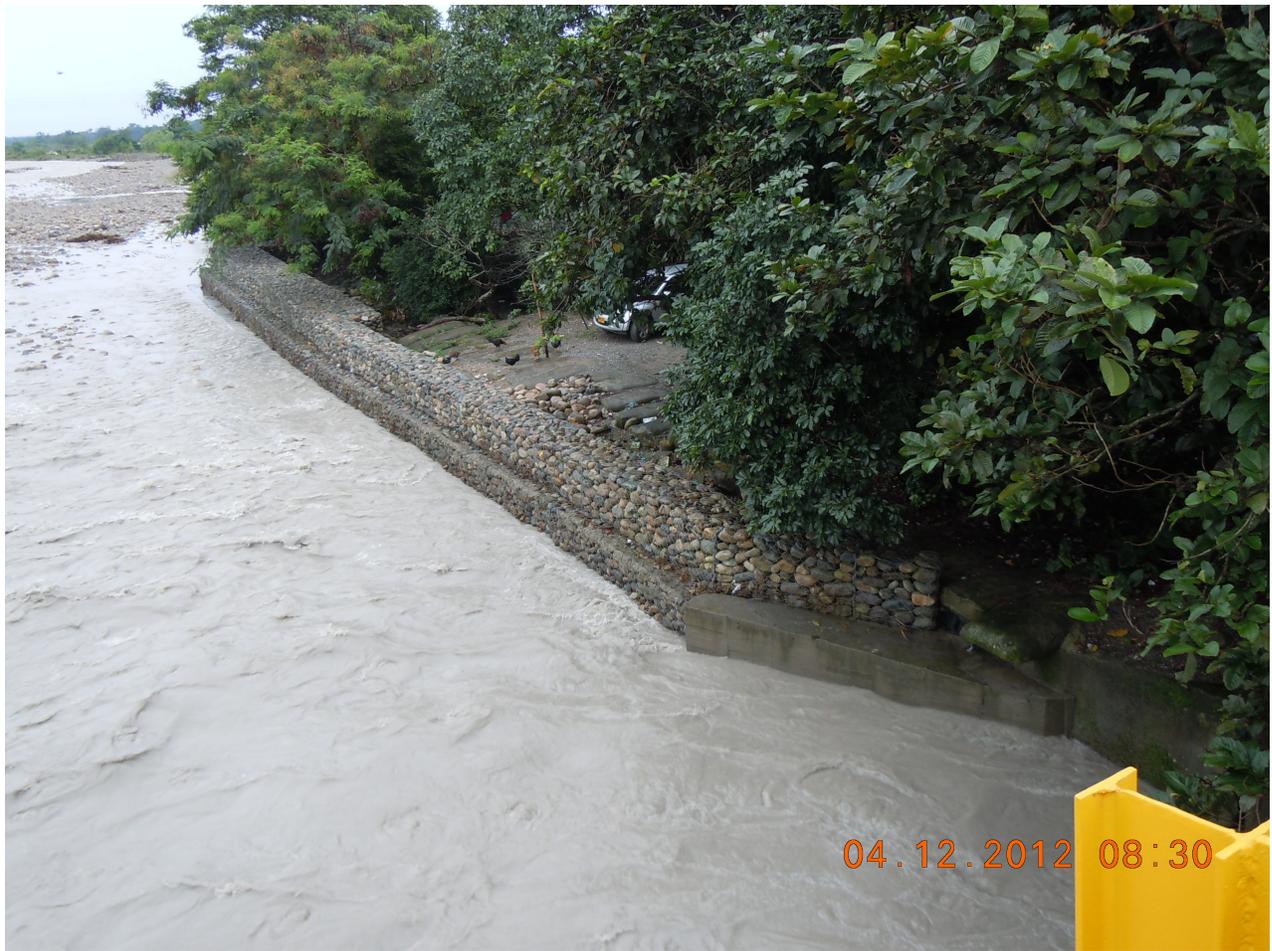
Componente.....: 15 Cauce

Daño/Observaciones.: El cauce está recargado sobre los estribos. En el estribo #1 el cauce ataca la aleta#1 y las protecciones han sido movidas por la corriente. Reconstruir protecciones de la orilla #1 aguas arriba. Entre las pilas #3 y #4 aguas abajo se encuentra un gran bloque de concreto. Requiere protección par estribo de margen izquierda. Ver

Tipo de daño.....: Erosión / socavación

Reparaciones.....: C Protección del cauce
Z Otra

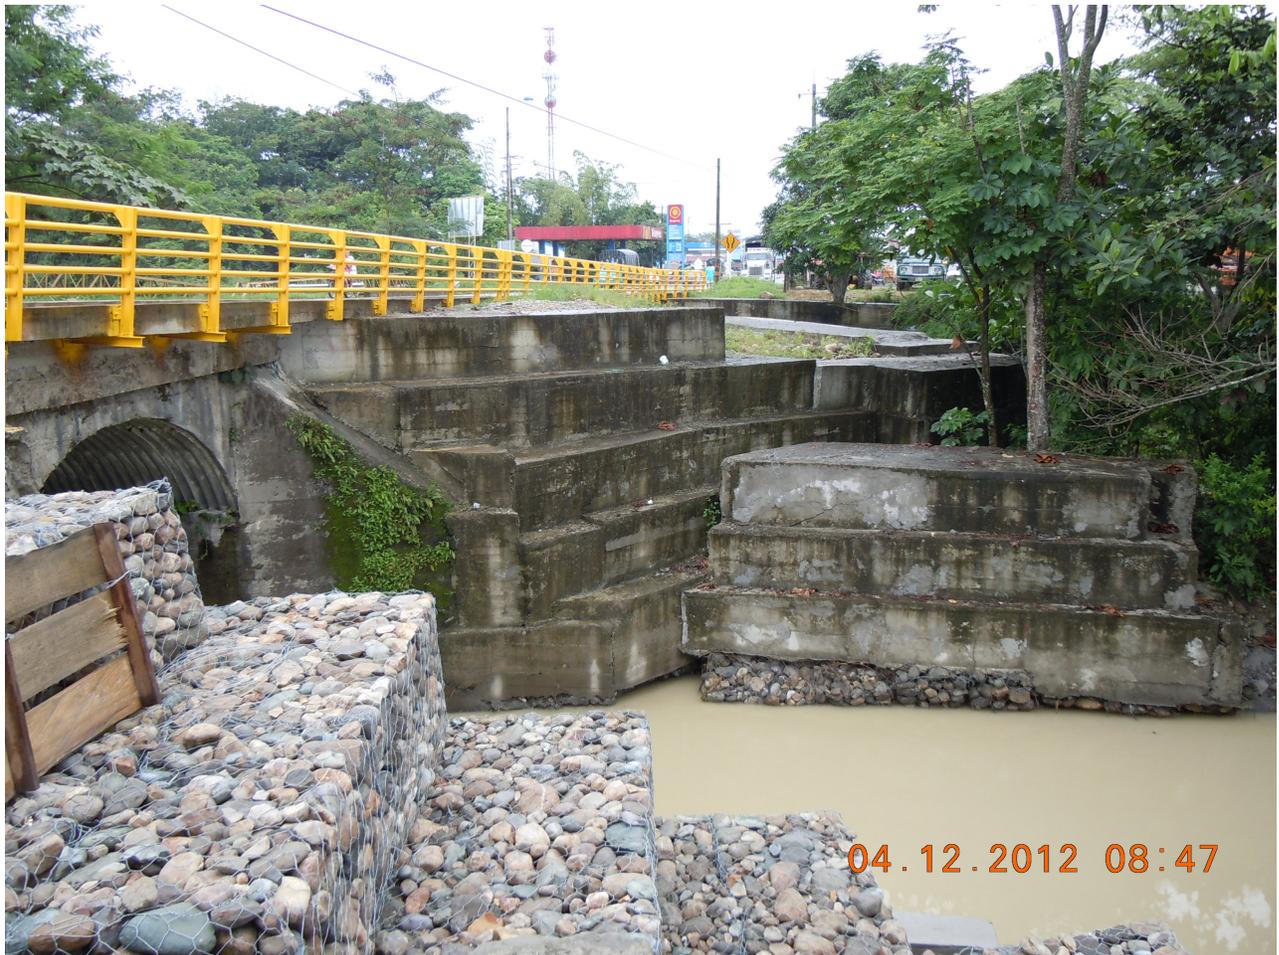
Componente.....: 15 Cauce

Daño/Observaciones.: El cauce está recargado sobre los estribos. En el estribo #1 el cauce ataca la aleta#1 y las protecciones han sido movidas por la corriente. Reconstruir protecciones de la orilla #1 aguas arriba. Entre las pilas #3 y #4 aguas abajo se encuentra un gran bloque de concreto. Requiere protección par estribo de margen izquierda. Ver

Tipo de daño.....: Erosión / socavación

Reparaciones.....: C Protección del cauce

Z Otra

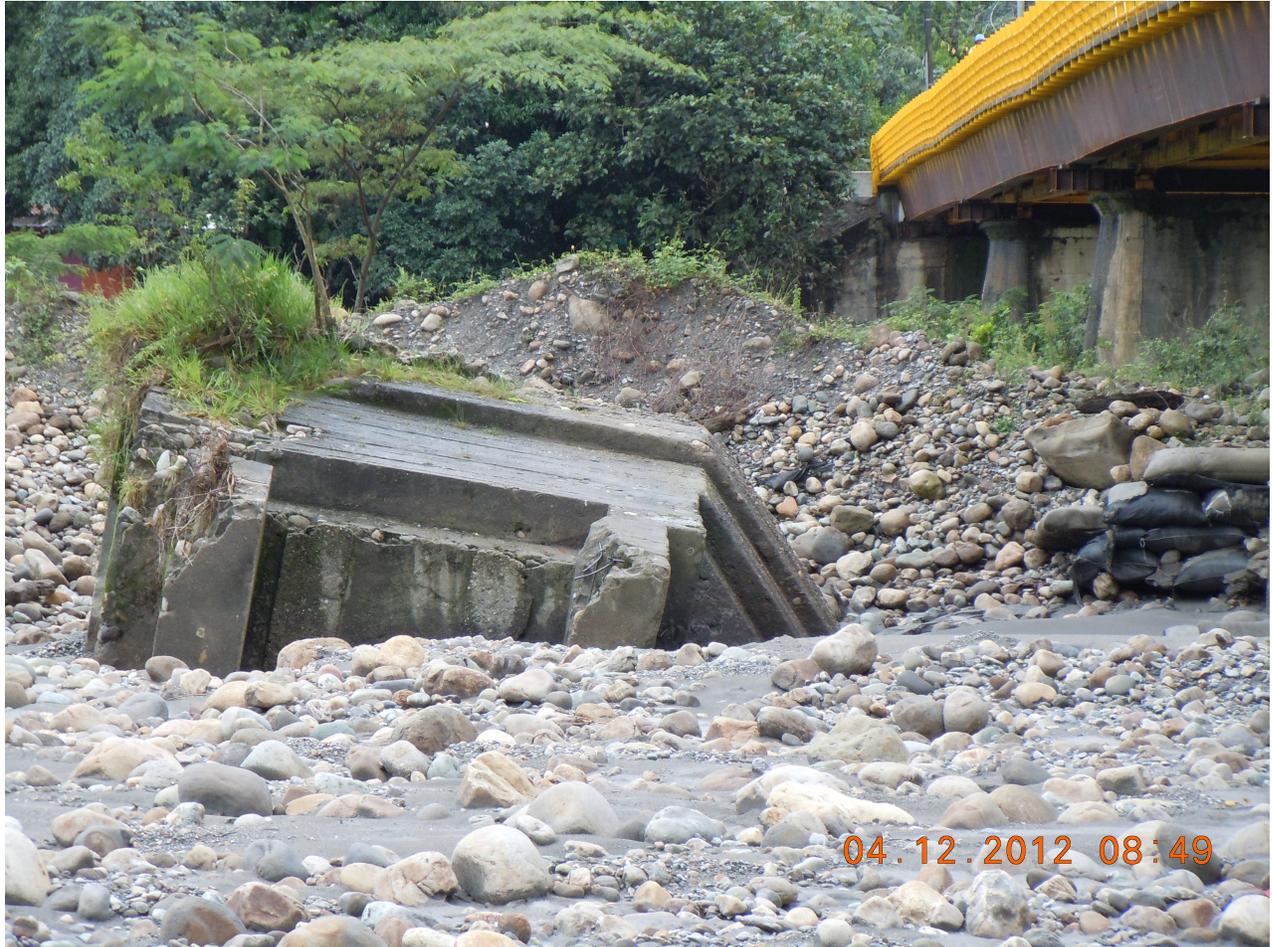
Componente.....: 15 Cauce

Daño/Observaciones.: El cauce está recargado sobre los estribos. En el estribo #1 el cauce ataca la aleta#1 y las protecciones han sido movidas por la corriente. Reconstruir protecciones de la orilla #1 aguas arriba. Entre las pilas #3 y #4 aguas abajo se encuentra un gran bloque de concreto. Requiere protección par estribo de margen izquierda. Ver

Tipo de daño.....: Erosión / socavación

Reparaciones.....: C Protección del cauce
Z Otra

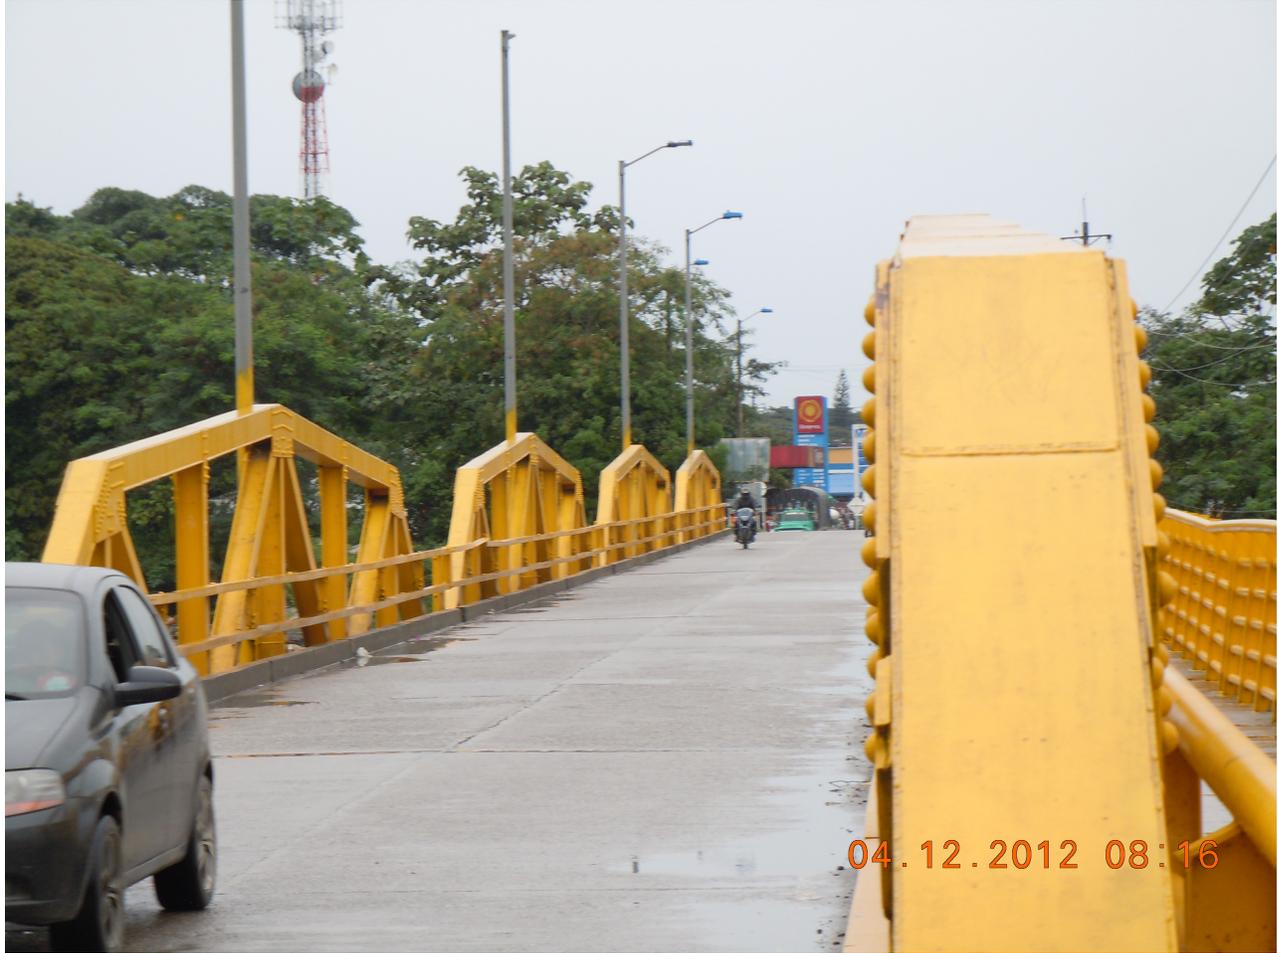
Componente.....: 16 Otros elementos

Daño/Observaciones.: Al puente se encuentra adosada una tubería. El puente cuenta con iluminación en buen estado.

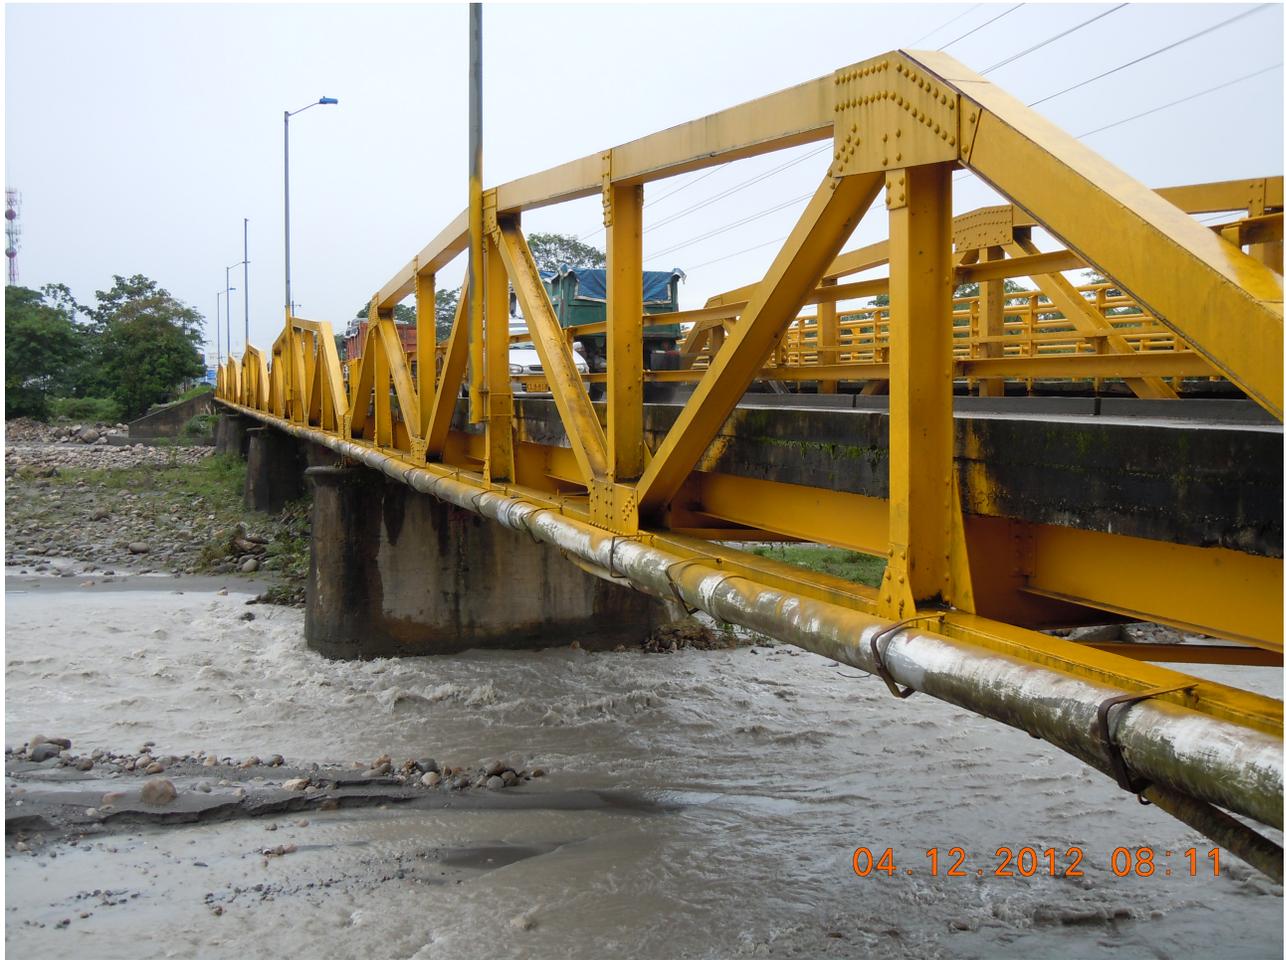
Componente.....: 16 Otros elementos

Daño/Observaciones.: Al puente se encuentra adosada una tubería. El puente cuenta con iluminación en buen estado.

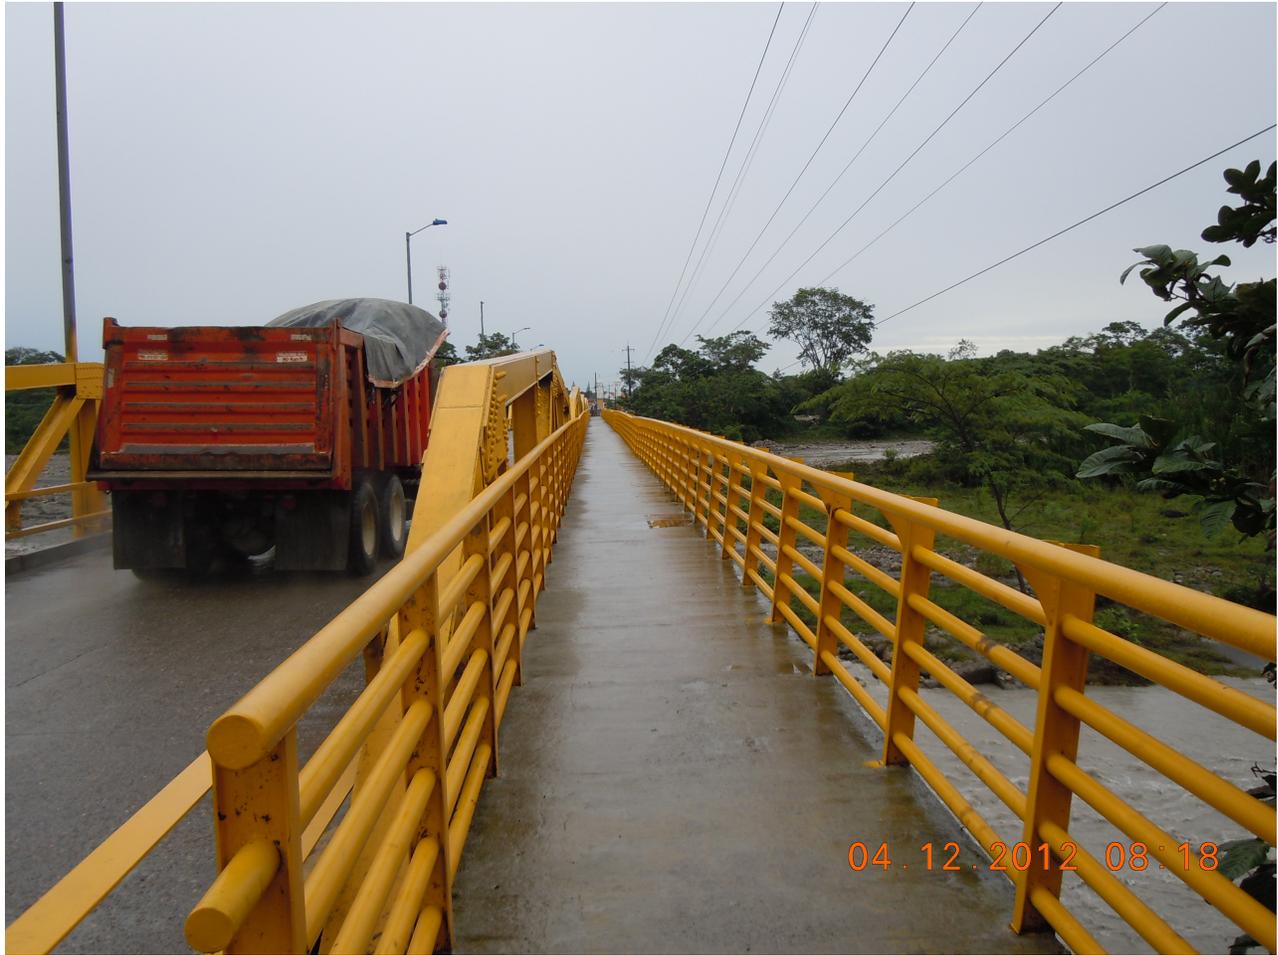
Componente.....: 17 Puente en general

Daño/Observaciones.: El puente es muy angosto, no pueden circular dos vehículos simultáneamente. Se recomienda hacer un seguimiento al comportamiento de los anclajes colocados para el adosamiento de la pasarela peatonal. En el momentos de la inspección se estaban llevando a cabo obras de emergencia. Ver Anexo 1. Recomendaciones Estructurales y Ver Anexo

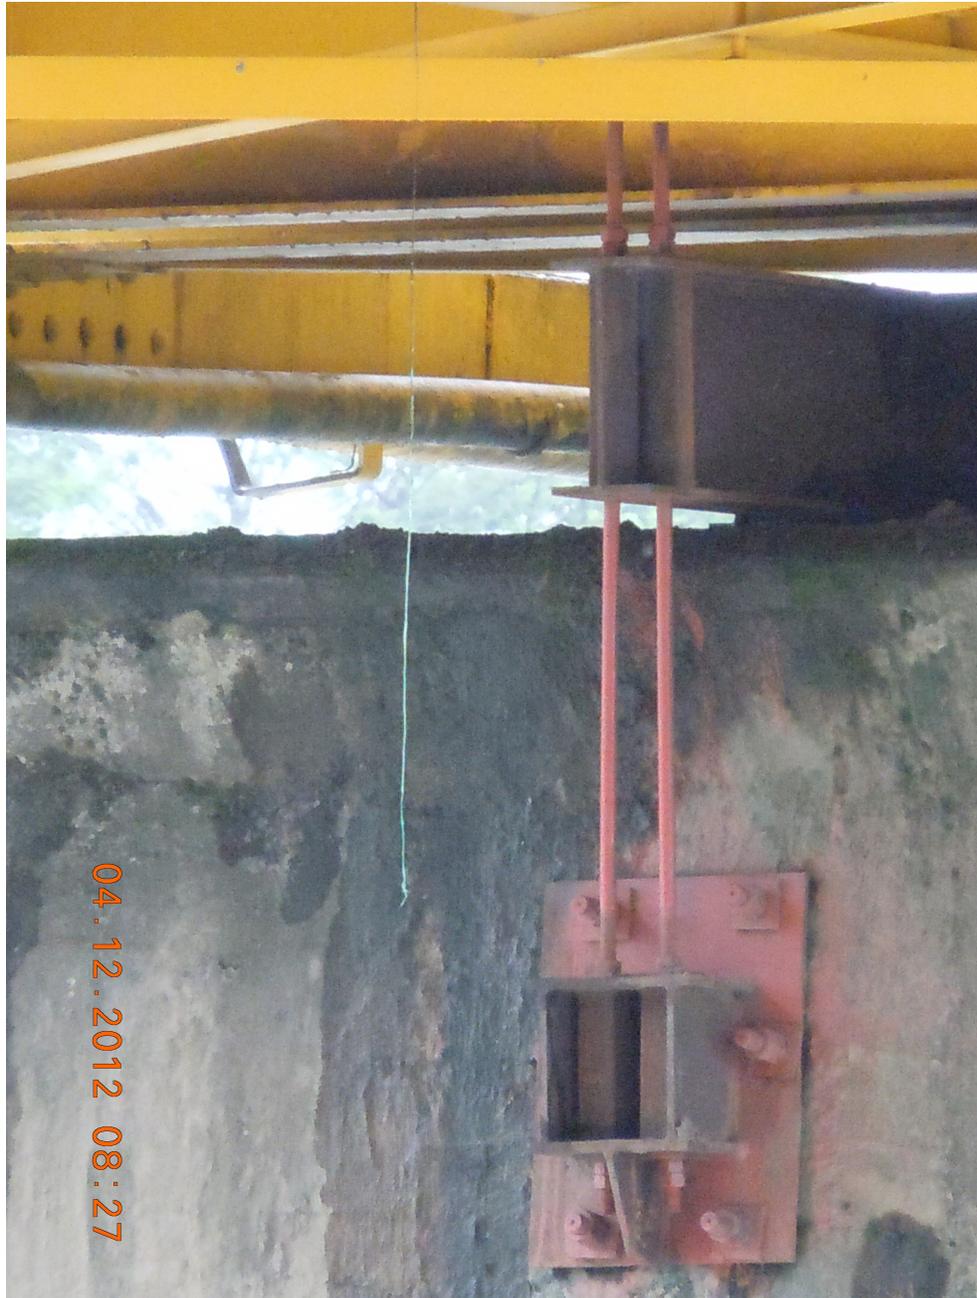
Componente.....: 17 Puente en general

Daño/Observaciones.: El puente es muy angosto, no pueden circular dos vehículos simultáneamente. Se recomienda hacer un seguimiento al comportamiento de los anclajes colocados para el adosamiento de la pasarela peatonal. En el momentos de la inspección se estaban llevando a cabo obras de emergencia. Ver Anexo 1. Recomendaciones Estructurales y Ver Anexo

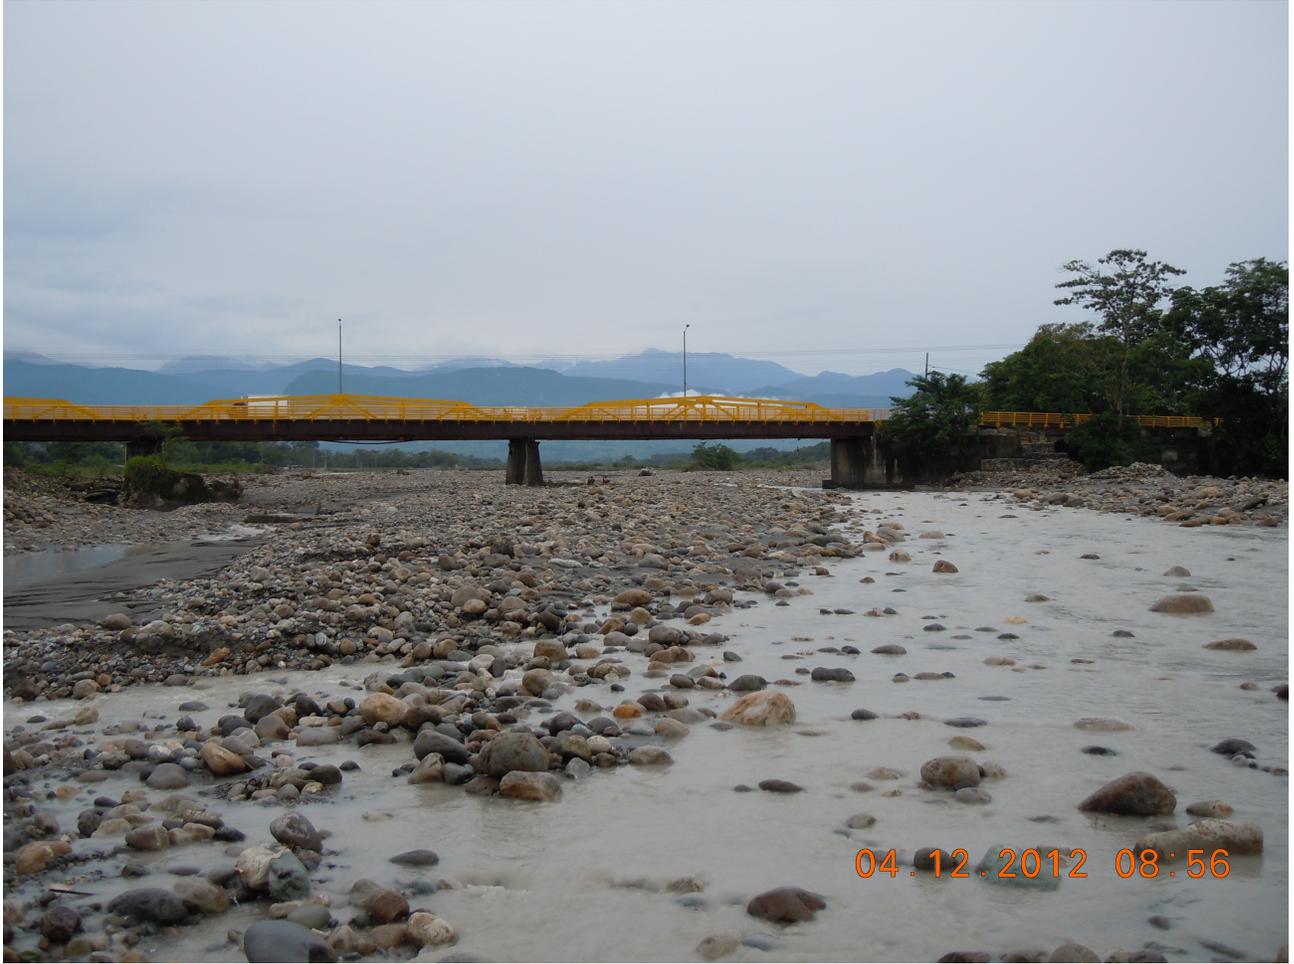
Componente.....: 17 Puente en general

Daño/Observaciones.: El puente es muy angosto, no pueden circular dos vehículos simultáneamente. Se recomienda hacer un seguimiento al comportamiento de los anclajes colocados para el adosamiento de la pasarela peatonal. En el momentos de la inspección se estaban llevando a cabo obras de emergencia. Ver Anexo 1. Recomendaciones Estructurales y Ver Anexo

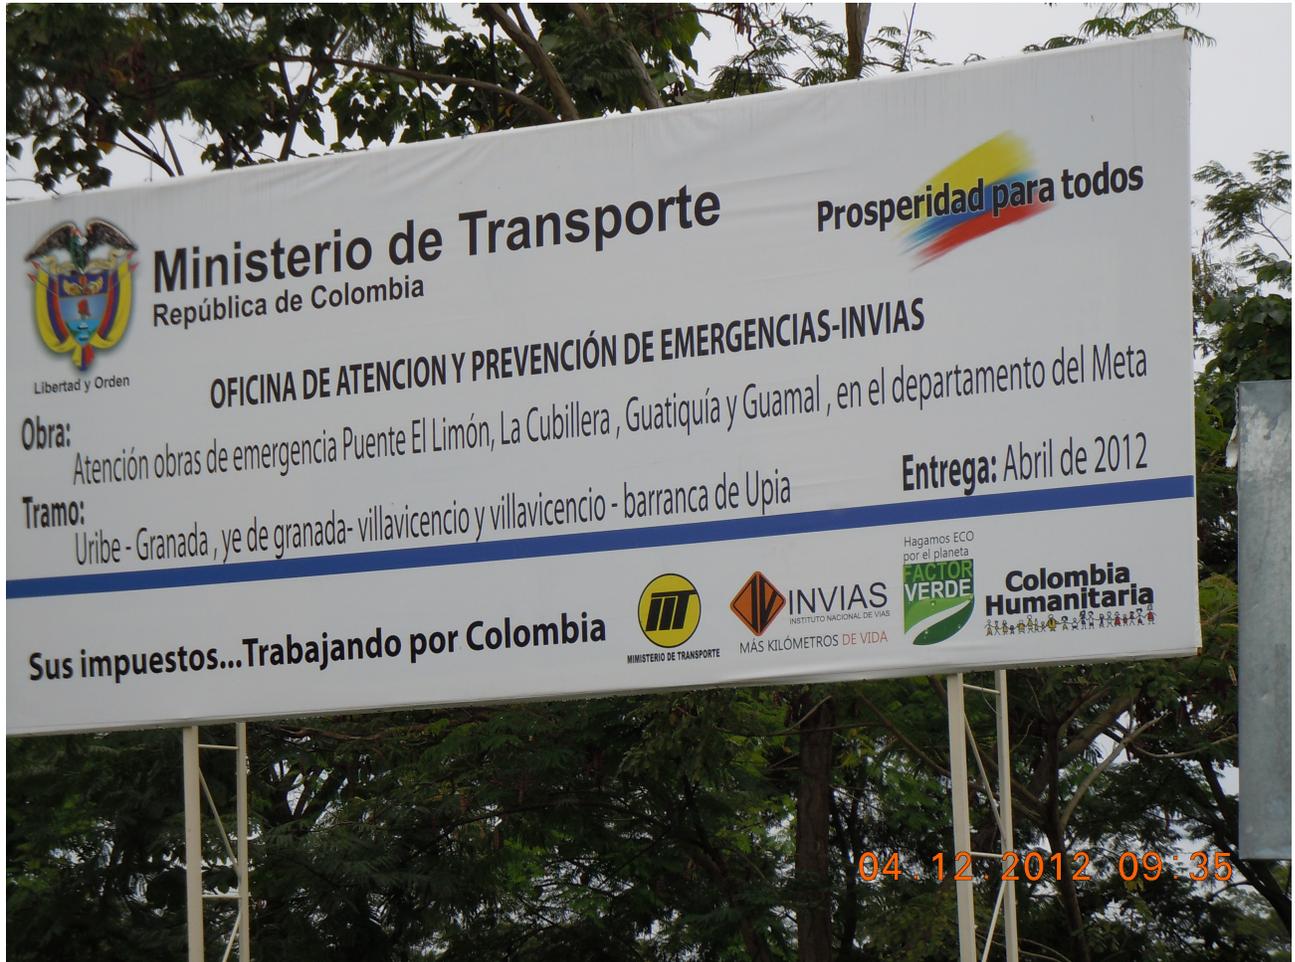
Componente.....: 17 Puente en general

Daño/Observaciones.: El puente es muy angosto, no pueden circular dos vehículos simultáneamente. Se recomienda hacer un seguimiento al comportamiento de los anclajes colocados para el adosamiento de la pasarela peatonal. En el momentos de la inspección se estaban llevando a cabo obras de emergencia. Ver Anexo 1. Recomendaciones Estructurales y Ver Anexo
