SDC/INV	SiPuCol	Fecha	Hoja
	Informe de inspección principal	15/08/12	1
16-6509-012.00 Orotoy			
Regional.....: 16 Meta			
Ruta.....: Troncal Villa Garzón - Saravena			
Carretera.....: Yé de Granada - Villavicencio			
Lado de la car...: 0			
Abscisa.....: 43+0609			
No del registro...: 1304			
Año de construcción.....:			
Año de la última reconstrucción.....:			
Paso Superior/Inferior.....: S			
Dir. de abs. de la carretera principal.: N			
Requisitos de la inspección.....: 0 Nada			
Recolección de datos : Fecha.....: 2012.04.12			
: Iniciales.....: M.E.R			
Posición geográfica...:			
Latitud: 3 gra 55,81 min N Longitud: 73 gra 46,055 min O Altitud: 542 m			
Geometría: Número de luces.....: 1			
Longitud de la luz menor (m): 19,90			
Longitud de la luz mayor (m): 19,90			
Longitud total(m): 19,90			
Ancho del tablero.....(m): 8,62			
Ancho del separador.....(m): 0,00			
Ancho del andén izquierdo(m): 0,00			
Ancho del andén derecho..(m): 0,00

SDC/INV	SiPuCol	Fecha	Hoja
	Informe de inspección principal	15/08/12	2
16-6509-012.00 Orotoy			
Subestructura:			
Estribos.: Tipo.....	10	Con aletas integrados	
Material.....	20	Concreto ciclópeo	
Tipo de cimentación.....	10	Cimentación superfi

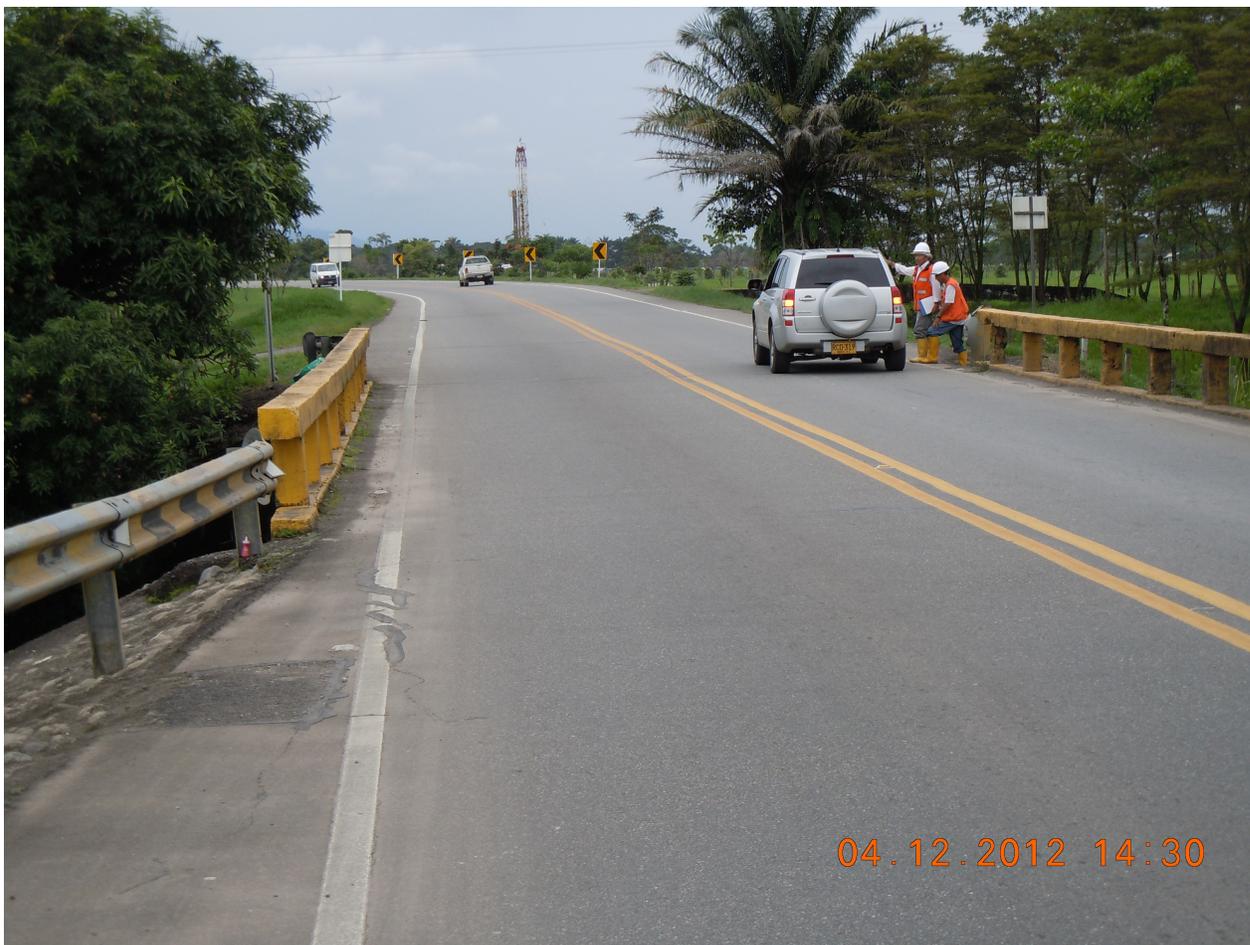
Componente.....: 1 Superficie del puente

Calif./Mantenim....: 0 / -

Daño/Observaciones.: La superficie se encuentra en buen estado. Se deben destapar y limpiar los drenes.

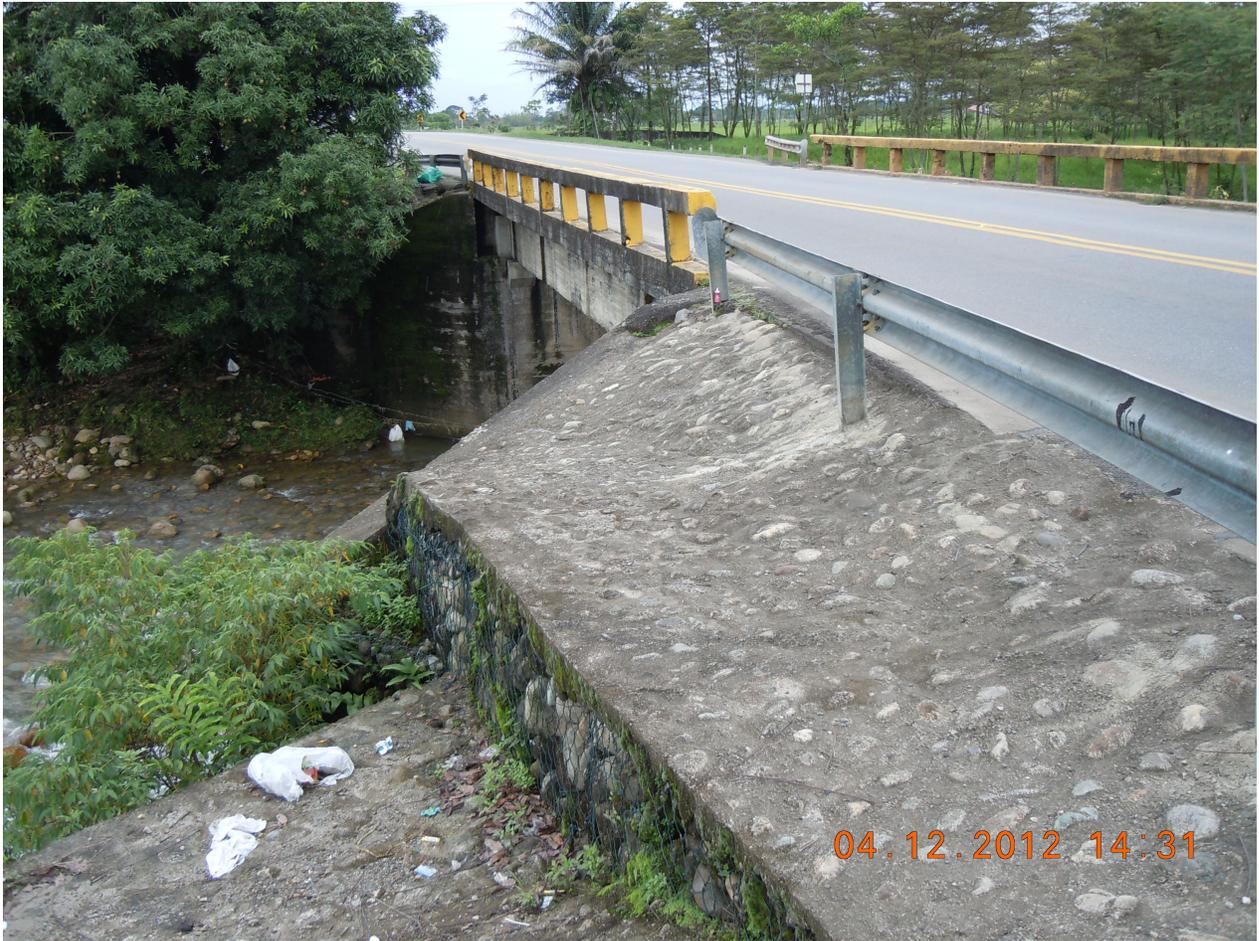
Componente.....: 2 Juntas de expansión

Calif./Mantenim....: 2 / -

Daño/Observaciones.: El puente carece de dispositivos de juntas, se recomienda instalar juntas de bloque de neopreno.
Z(m): Colocación de junta de bloque de neopreno.

Tipo de daño.....: Infiltración

Reparaciones.....: Z Otra

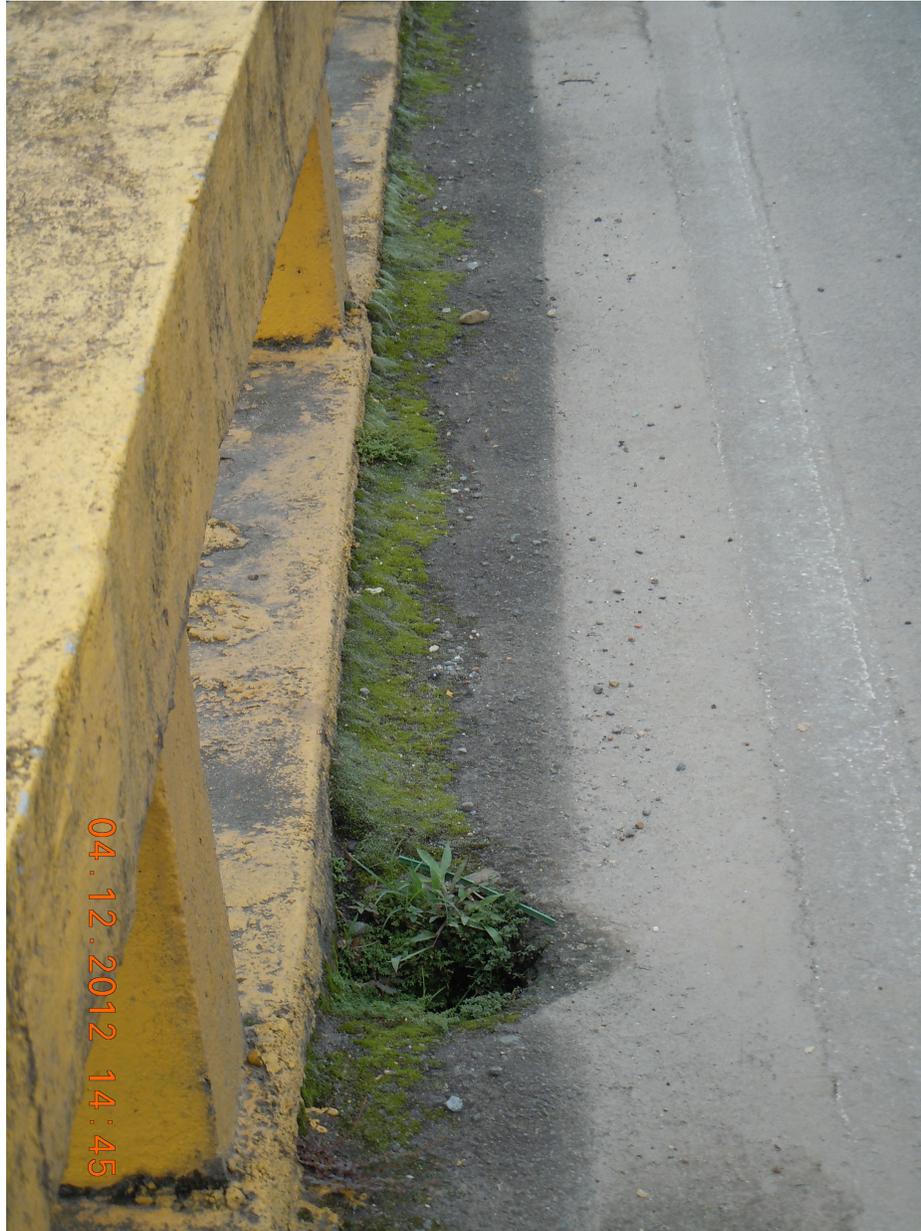
Componente.....: 3 Andenes/Bordillos

Calif./Mantenim....: 1 / -

Daño/Observaciones.: Los bordillos se encuentran en buen estado, falta mantenimiento y limpieza.

Tipo de daño.....: Impacto

Reparaciones.....: B Reparación de concreto

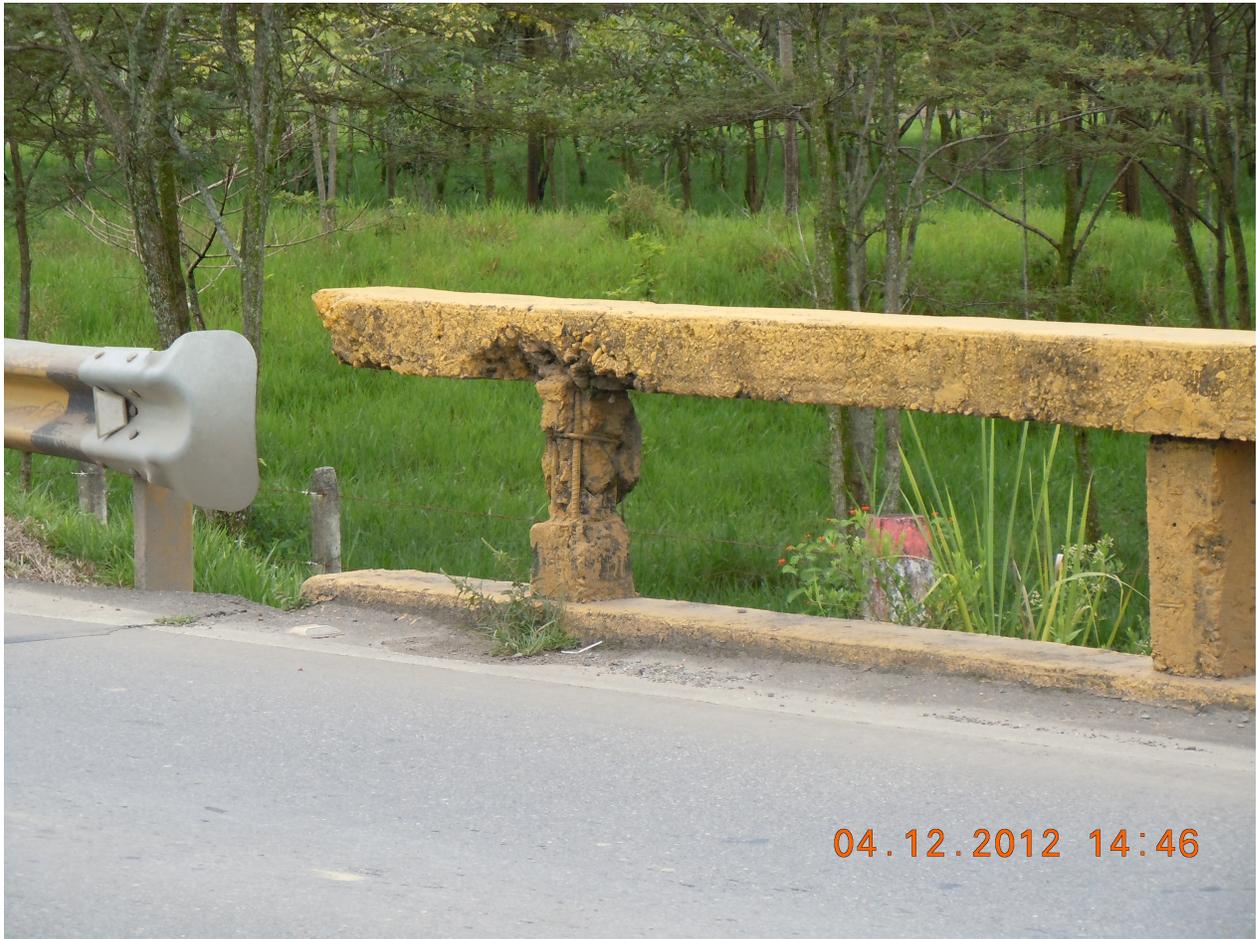
Componente.....: 4 Barandas

Calif./Mantenim....: 4 / -

Daño/Observaciones.: Las pilas de la baranda #2 se encuentran golpeadas con acero expuesto y presenta corrosión. El diseño es insuficiente. Se deben cambiar por barandas vehiculares metálicas.
El puente cuenta a la entrada y a la salida con Flex Beam.

Tipo de daño.....: Impacto

Z(m): Instalación de barandas vehiculares metálicas.

Reparaciones.....: Z: otra

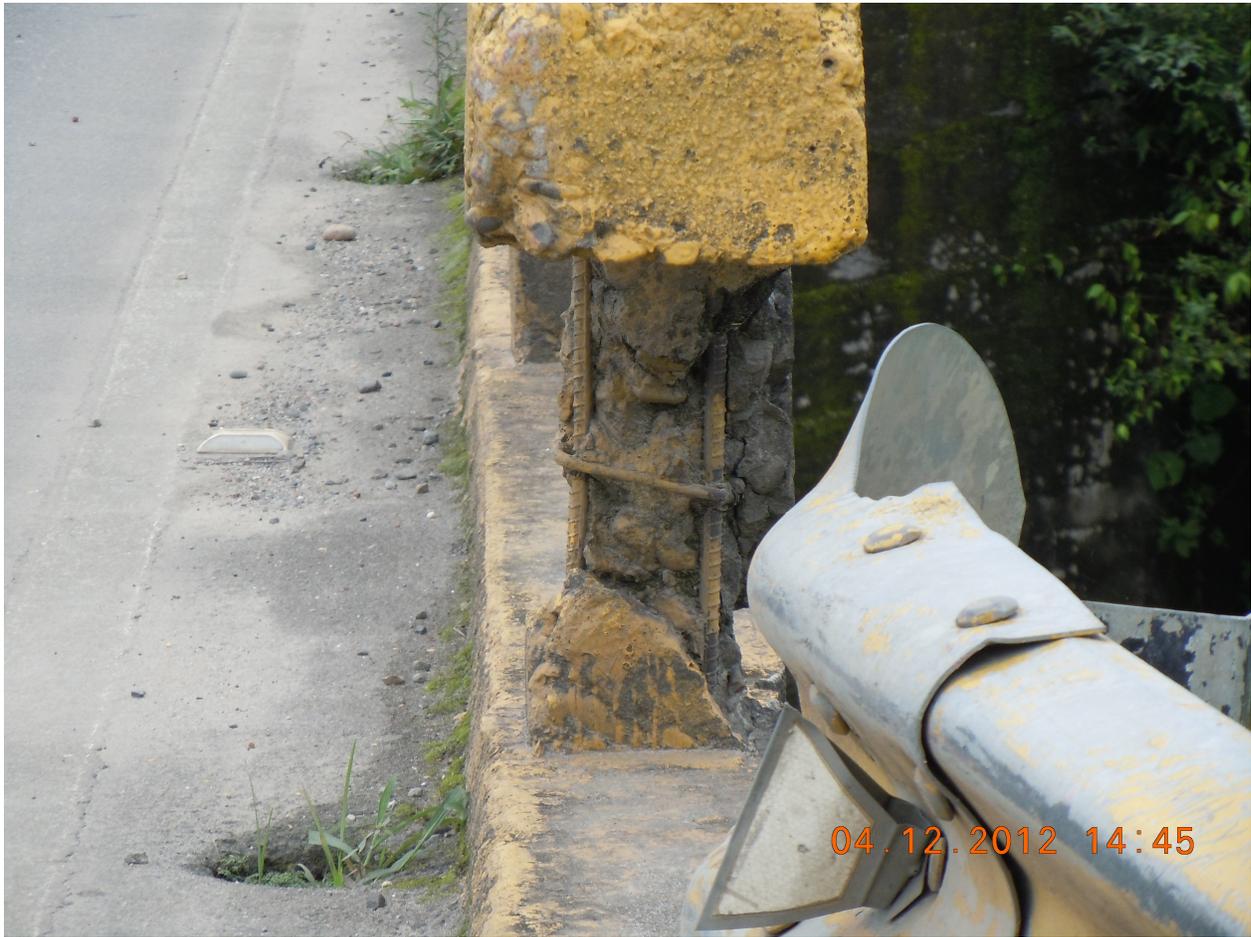
Componente.....: 4 Barandas

Calif./Mantenim....: 4 / -

Daño/Observaciones.: Las pilas de la baranda #2 se encuentran golpeadas con acero expuesto y presenta corrosión. El diseño es insuficiente. Se deben cambiar por barandas vehiculares metálicas.
El puente cuenta a la entrada y a la salida con Flex Beam.
Z(m): Instalación de barandas vehiculares metálicas.

Tipo de daño.....: Impacto

Reparaciones.....: Z: otra

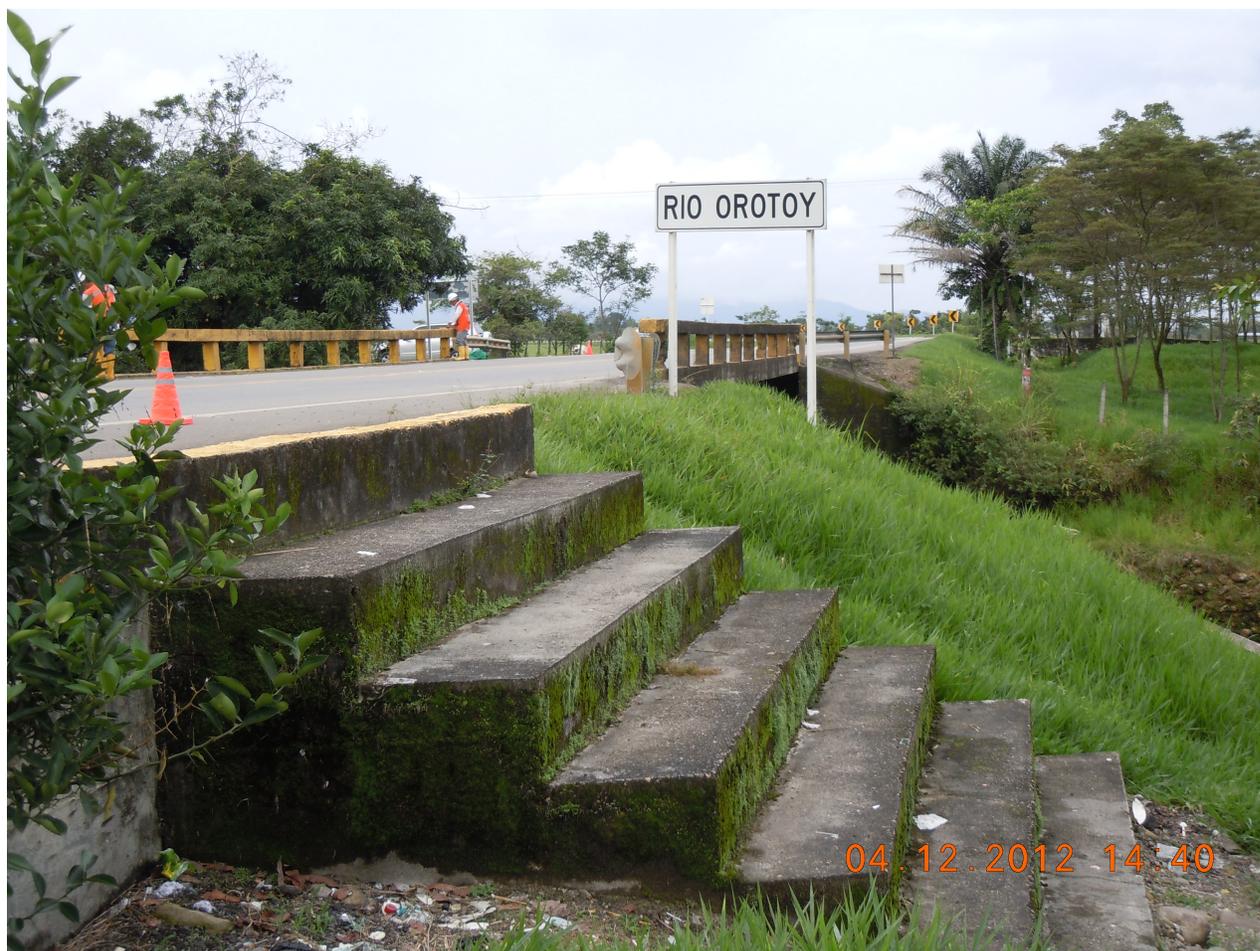
Componente.....: 5 Conos/Taludes

Calif./Mantenim....: 1 / -

Daño/Observaciones.: Los conos se encuentran en buen estado.

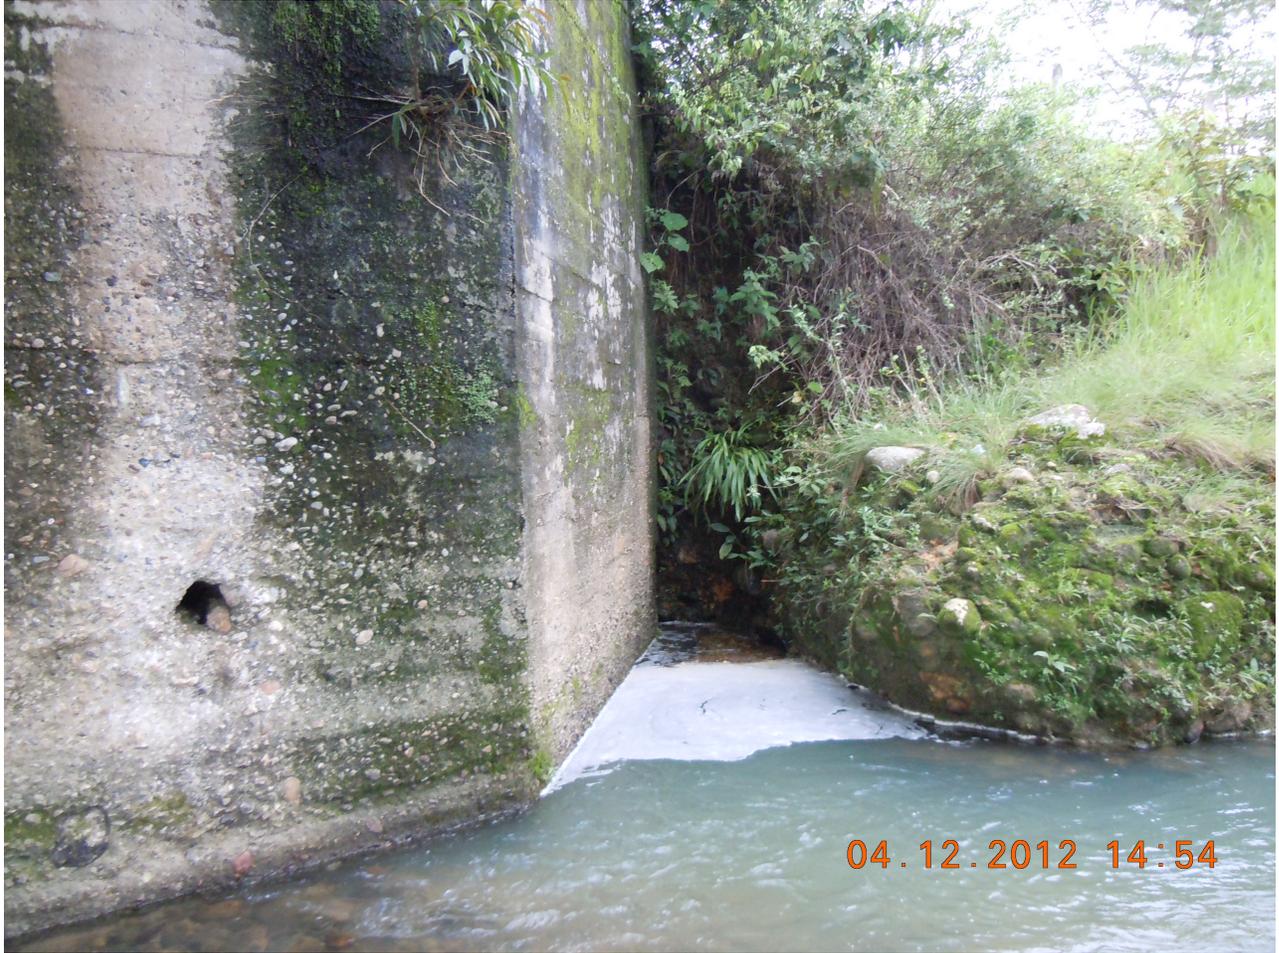
Componente.....: 6 Aletas
 Calif./Mantenim....: 2 / -
 Daño/Observaciones.: Se observa vegetación y humedad en las aletas.
 Requiere de labores de mantenimiento rutinario. La
 aleta #1 presenta socavación.
 Tipo de daño.....: Erosión / socavación
 Reparaciones.....: Z Otra

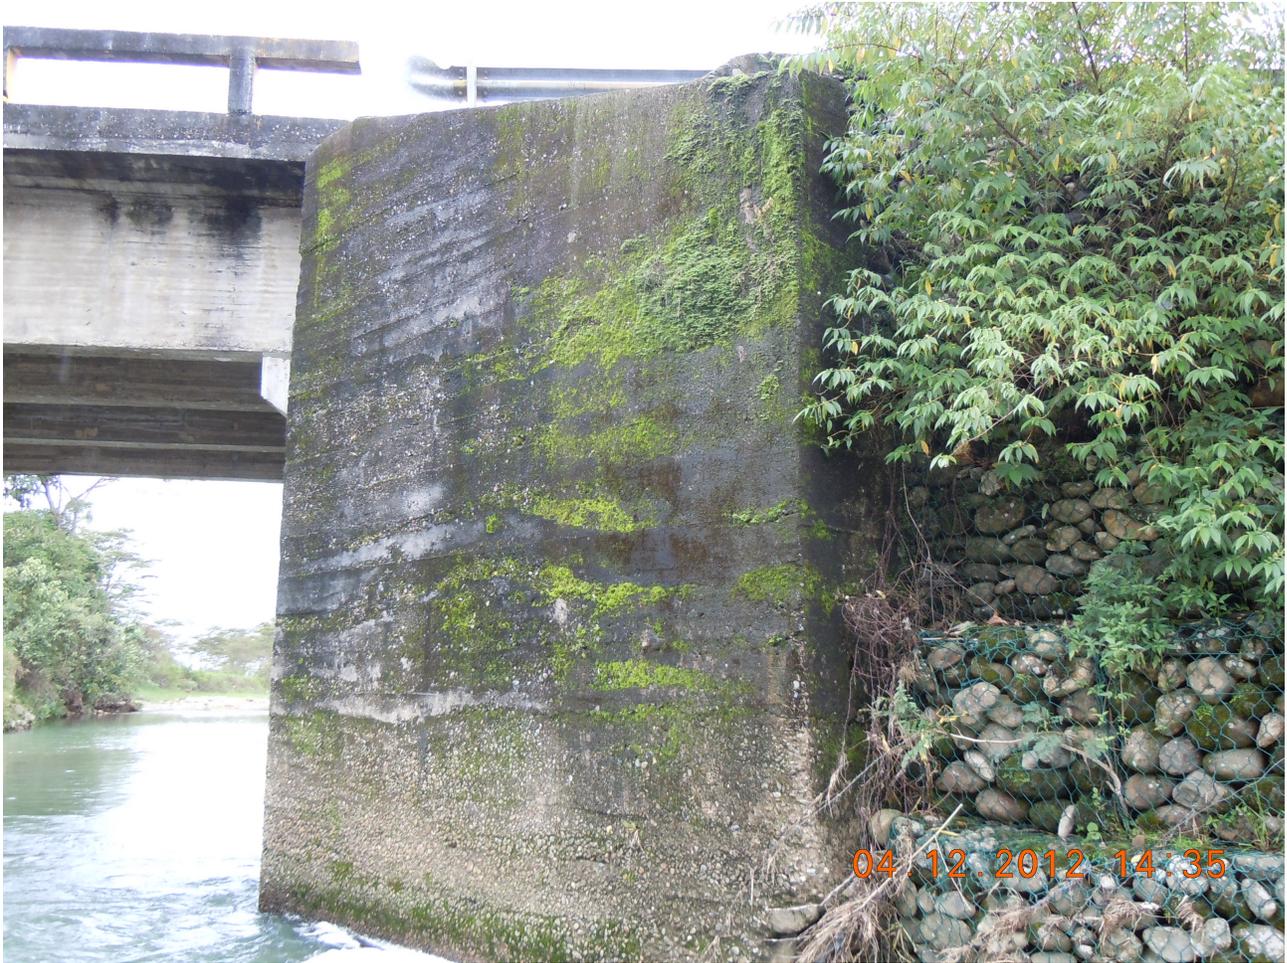
Componente.....: 6 Aletas

Calif./Mantenim....: 2 / -

Daño/Observaciones.: Se observa vegetación y humedad en las aletas.
 Requiere de labores de mantenimiento rutinario. La
 aleta #1 presenta socavación.

Tipo de daño.....: Erosión / socavación

Reparaciones.....: Z Otra

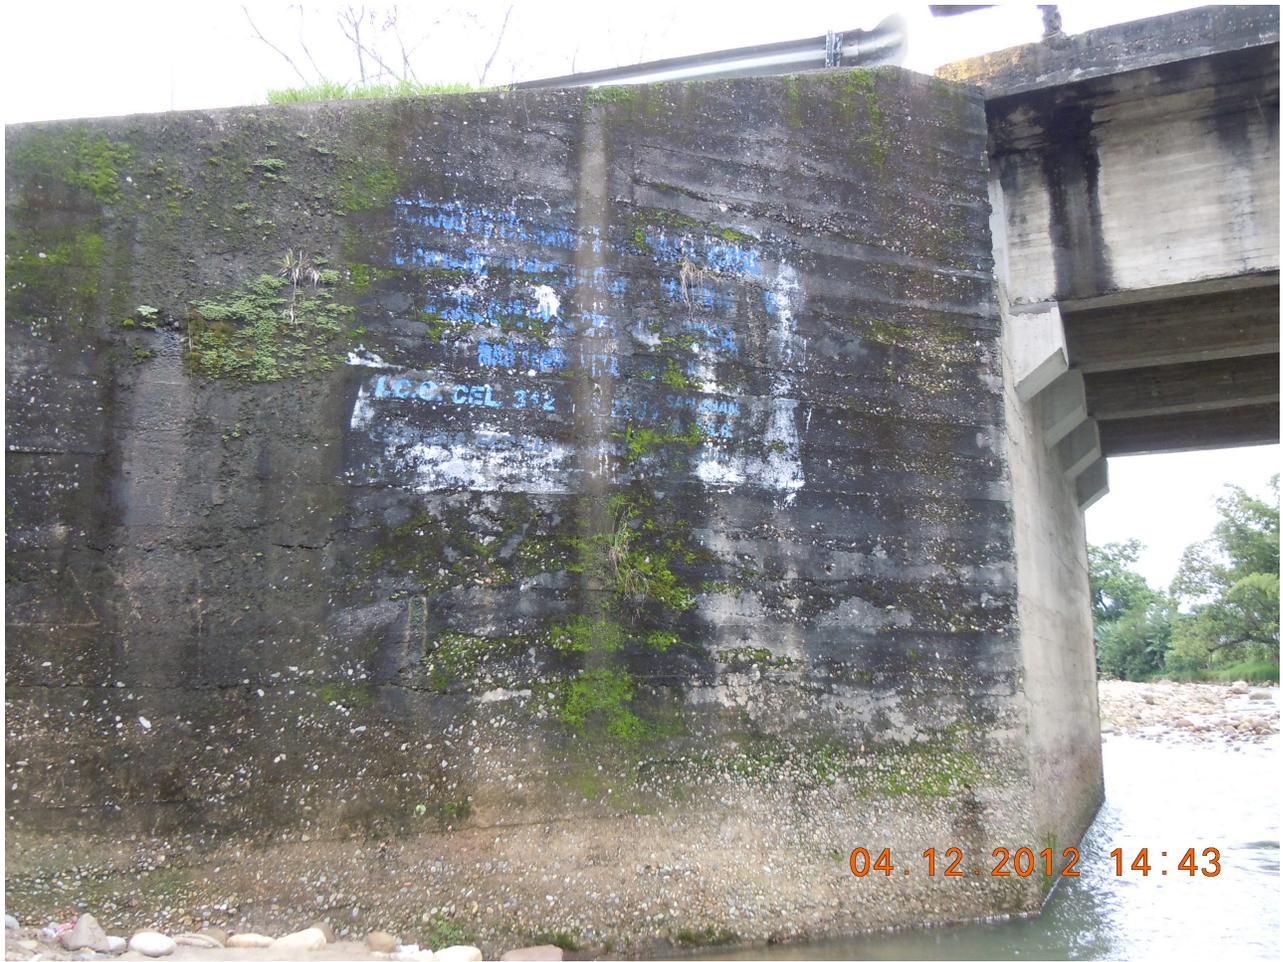
Componente.....: 6 Aletas

Calif./Mantenim....: 2 / -

Daño/Observaciones.: Se observa vegetación y humedad en las aletas. Requiere de labores de mantenimiento rutinario. La aleta #1 presenta socavación.

Tipo de daño.....: Erosión / socavación

Reparaciones.....: Z Otra

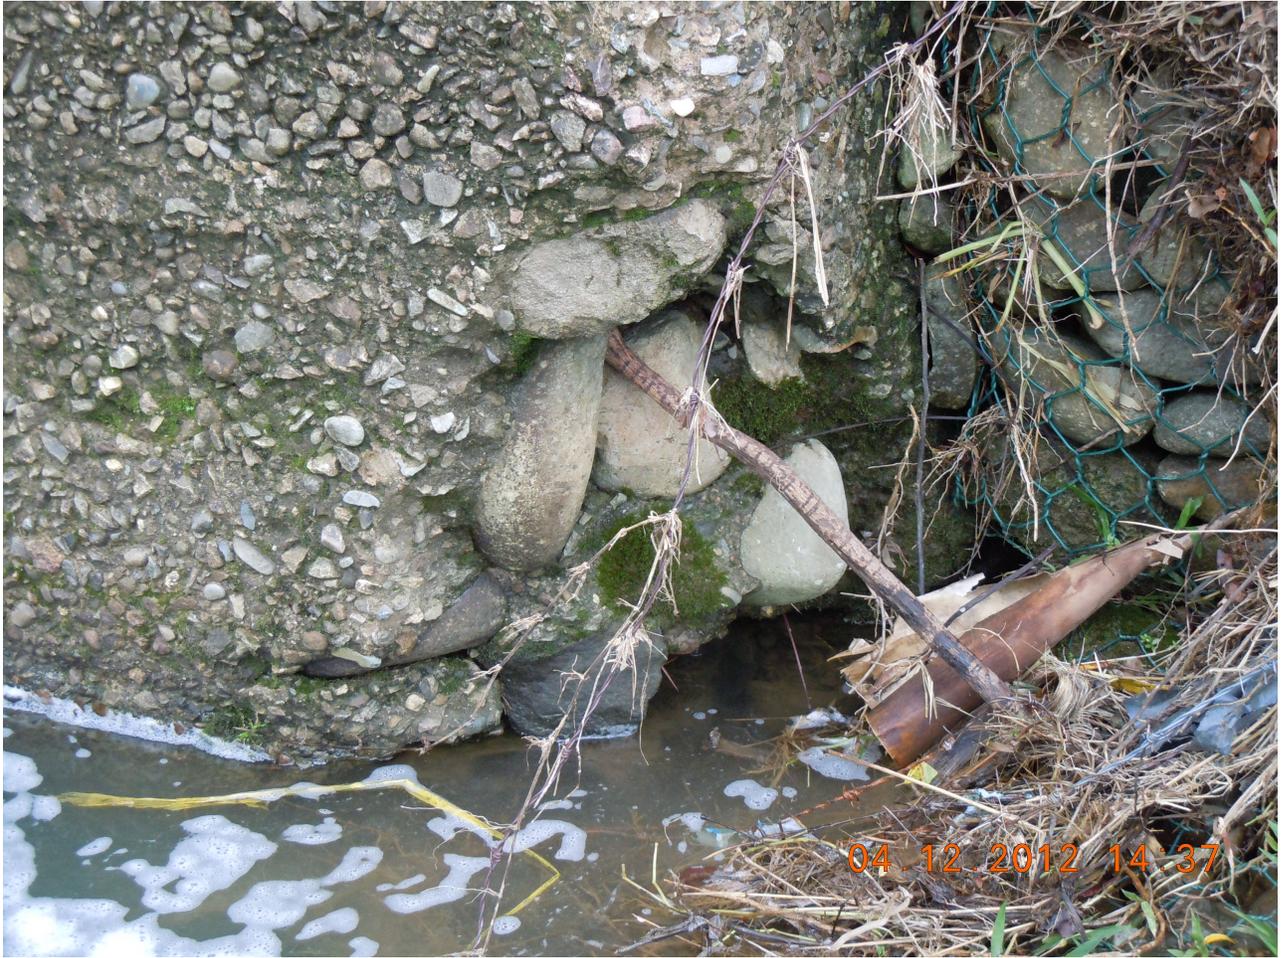
Componente.....: 6 Aletas

Calif./Mantenim....: 2 / -

Daño/Observaciones.: Se observa vegetación y humedad en las aletas.
Requiere de labores de mantenimiento rutinario. La
aleta #1 presenta socavación.

Tipo de daño.....: Erosión / socavación

Reparaciones.....: Z Otra

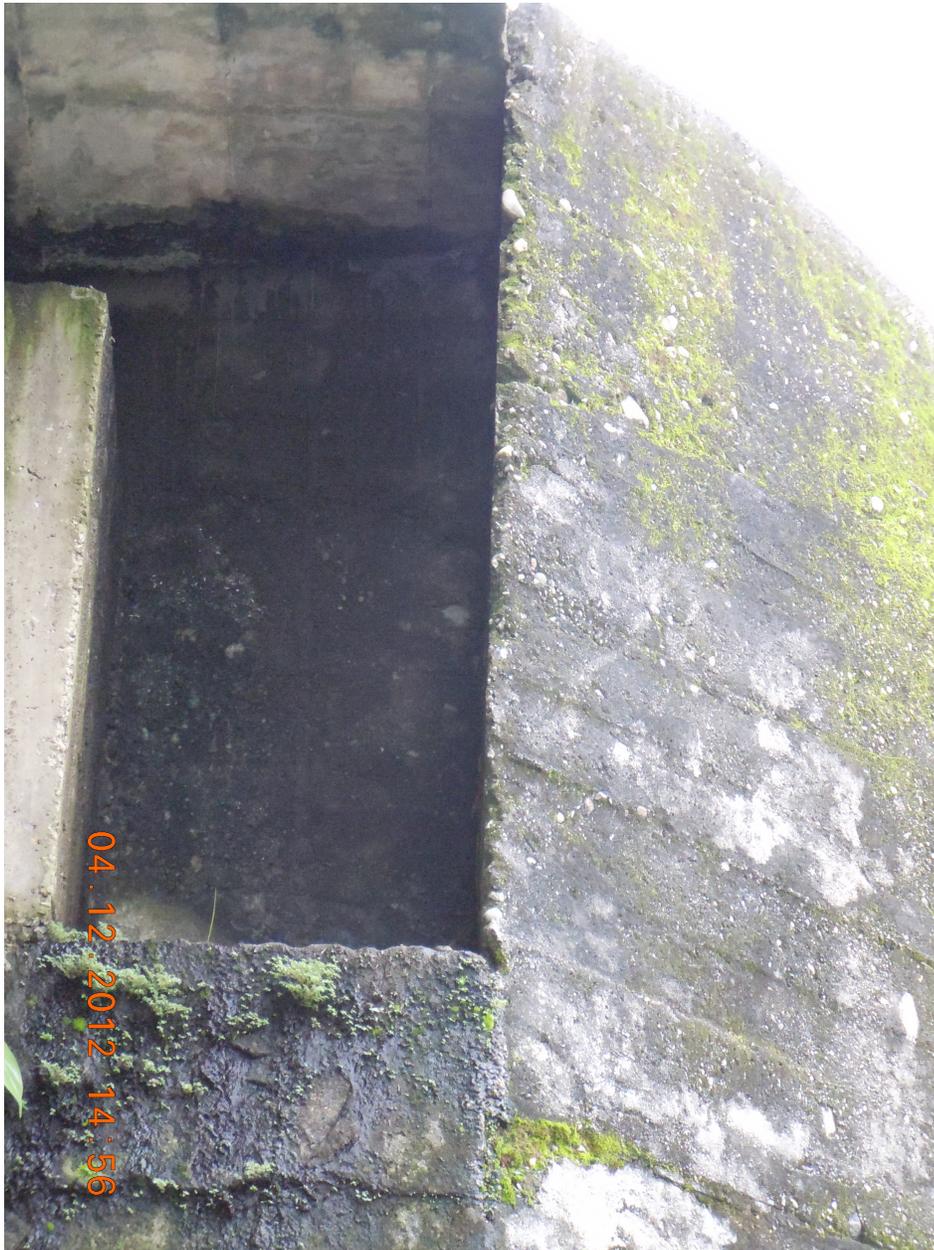
Componente.....: 7 Estribos

Calif./Mantenim....: 1 / -

Daño/Observaciones.: Presentan manchas y vegetación en su silla,
requieren de limpieza y mantenimiento rutinario.

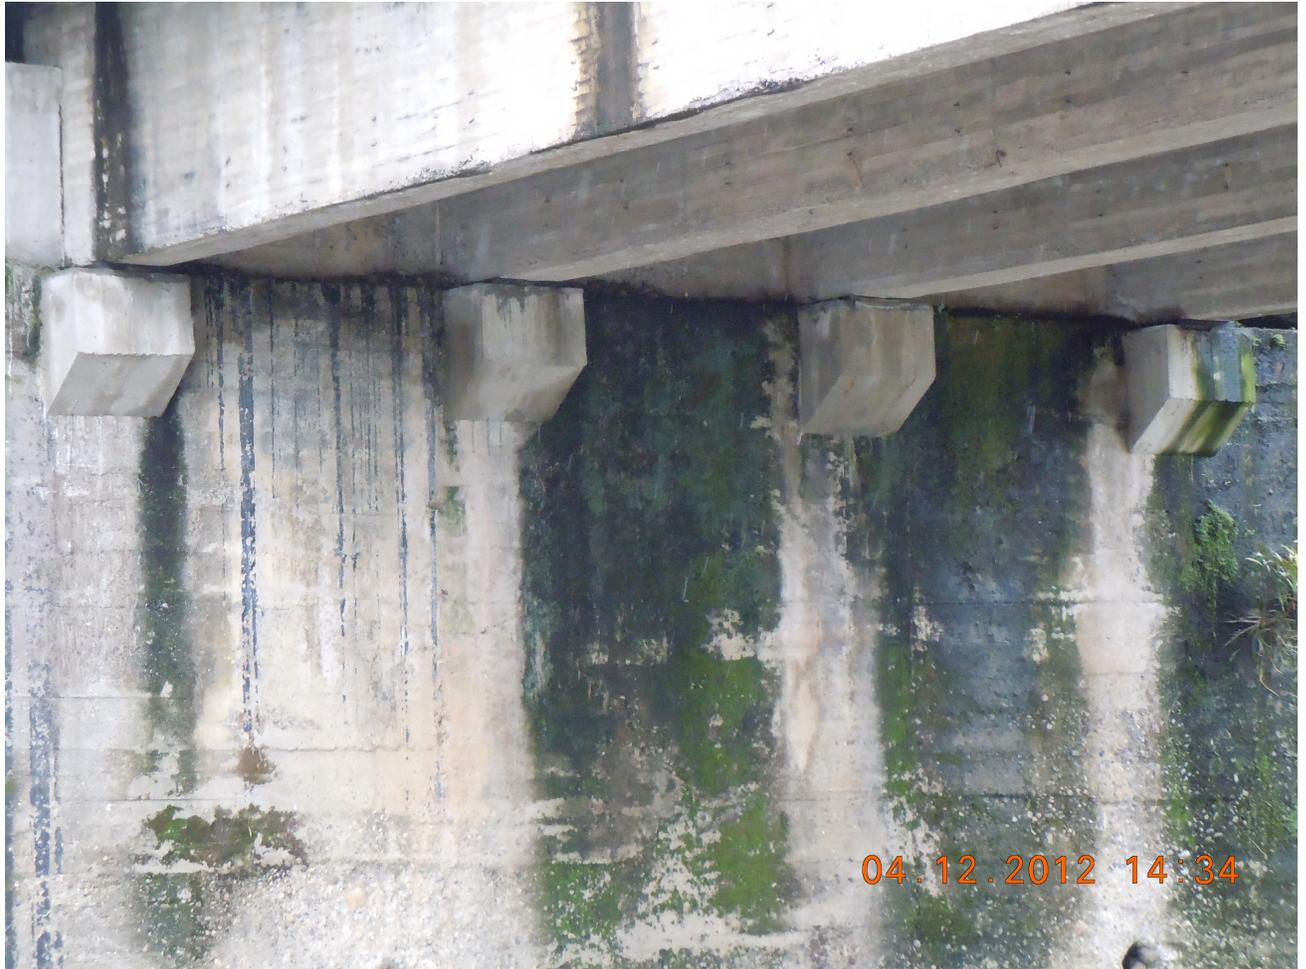
Componente.....: 7 Estribos

Calif./Mantenim....: 1 / -

Daño/Observaciones.: Presentan manchas y vegetación en su silla, requieren de limpieza y mantenimiento rutinario.

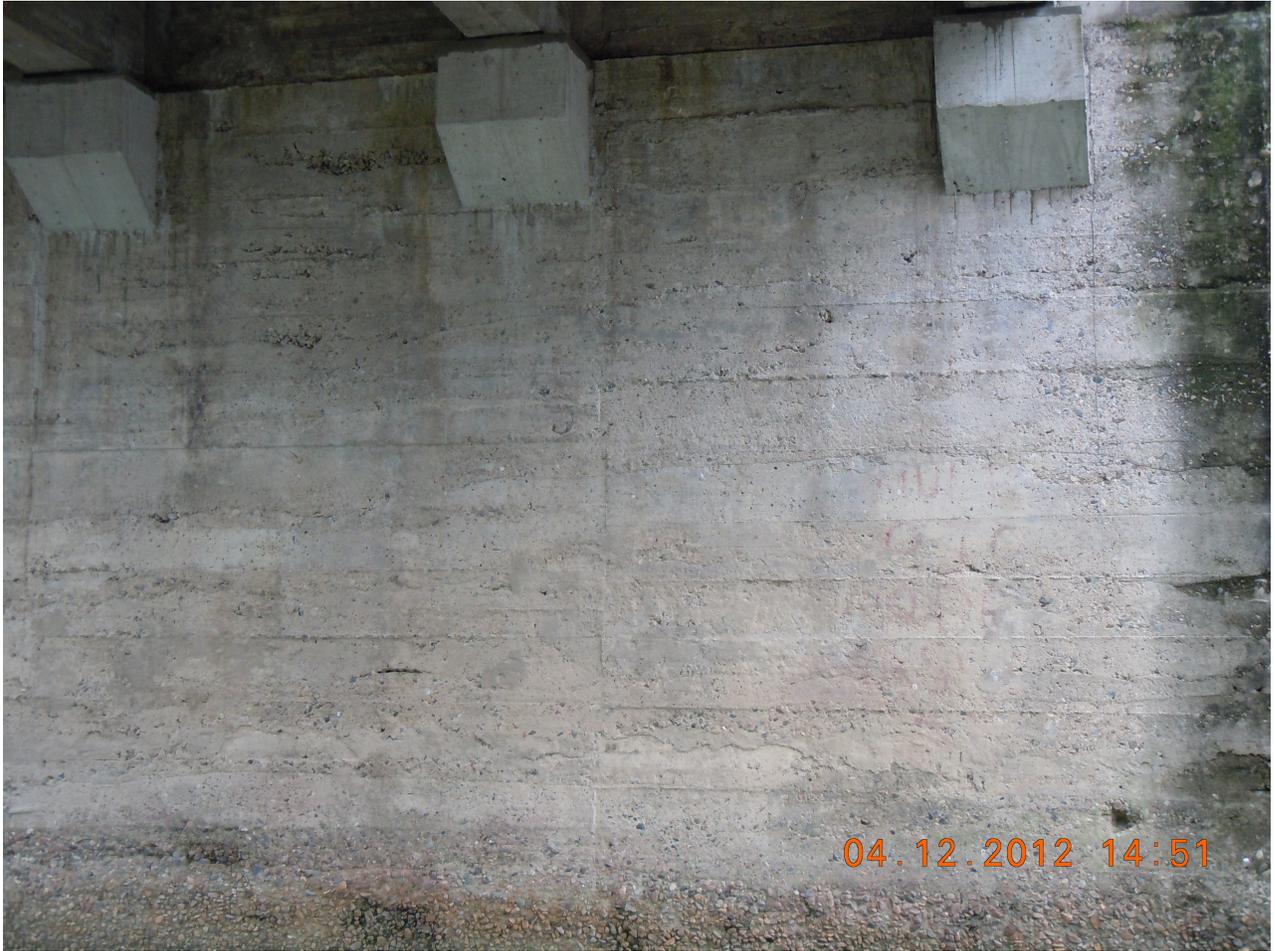
Componente.....: 7 Estribos

Calif./Mantenim....: 1 / -

Daño/Observaciones.: Presentan manchas y vegetación en su silla,
requieren de limpieza y mantenimiento rutinario.

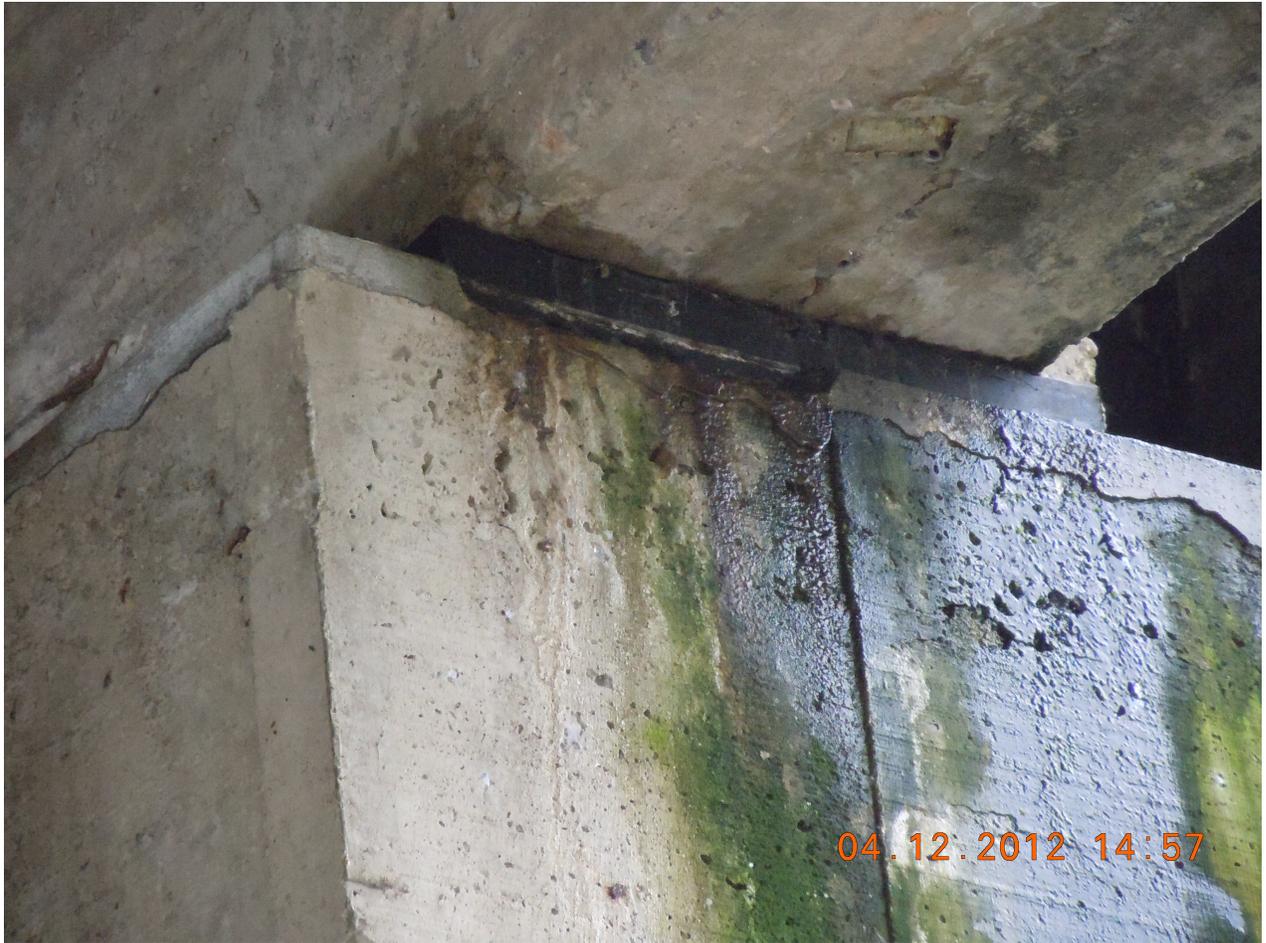
Componente.....: 9 Apoyos

Calif./Mantenim....: 1 / -

Daño/Observaciones.: No se aprecia daños en las zonas de apoyo de las vigas. Se observa humedad y vegetación por infiltración. Se debe realizar limpieza y mantenimiento rutinario. Se observa construcción de mensulas recientemente. Los neoprenos se encuentran en buen estado.

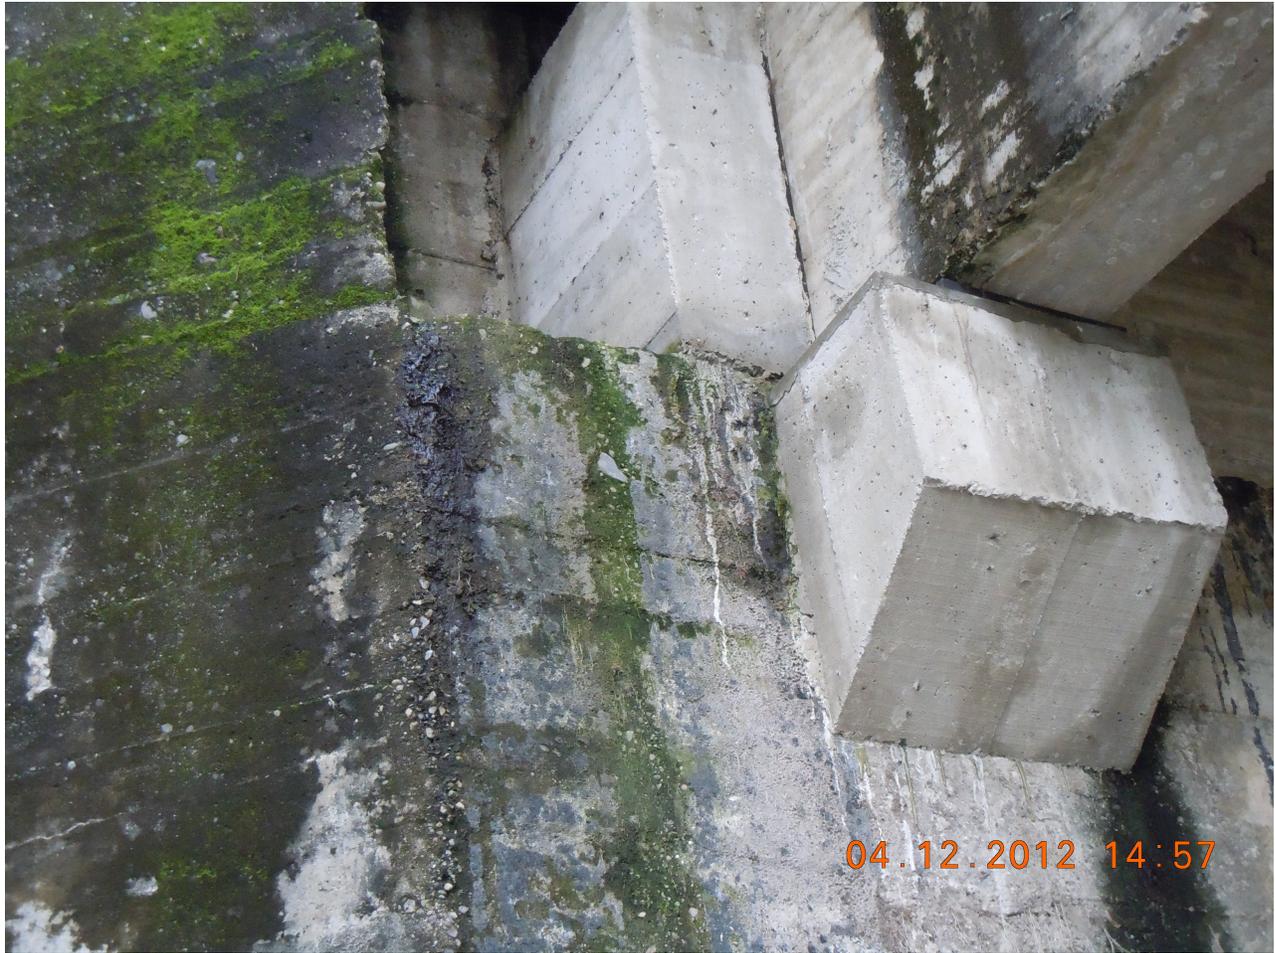
Componente.....: 9 Apoyos

Calif./Mantenim....: 1 / -

Daño/Observaciones.: No se aprecia daños en las zonas de apoyo de las vigas. Se observa humedad y vegetación por infiltración. Se debe realizar limpieza y mantenimiento rutinario. Se observa construcción de mensulas recientemente. Los neoprenos se encuentran en buen estado.

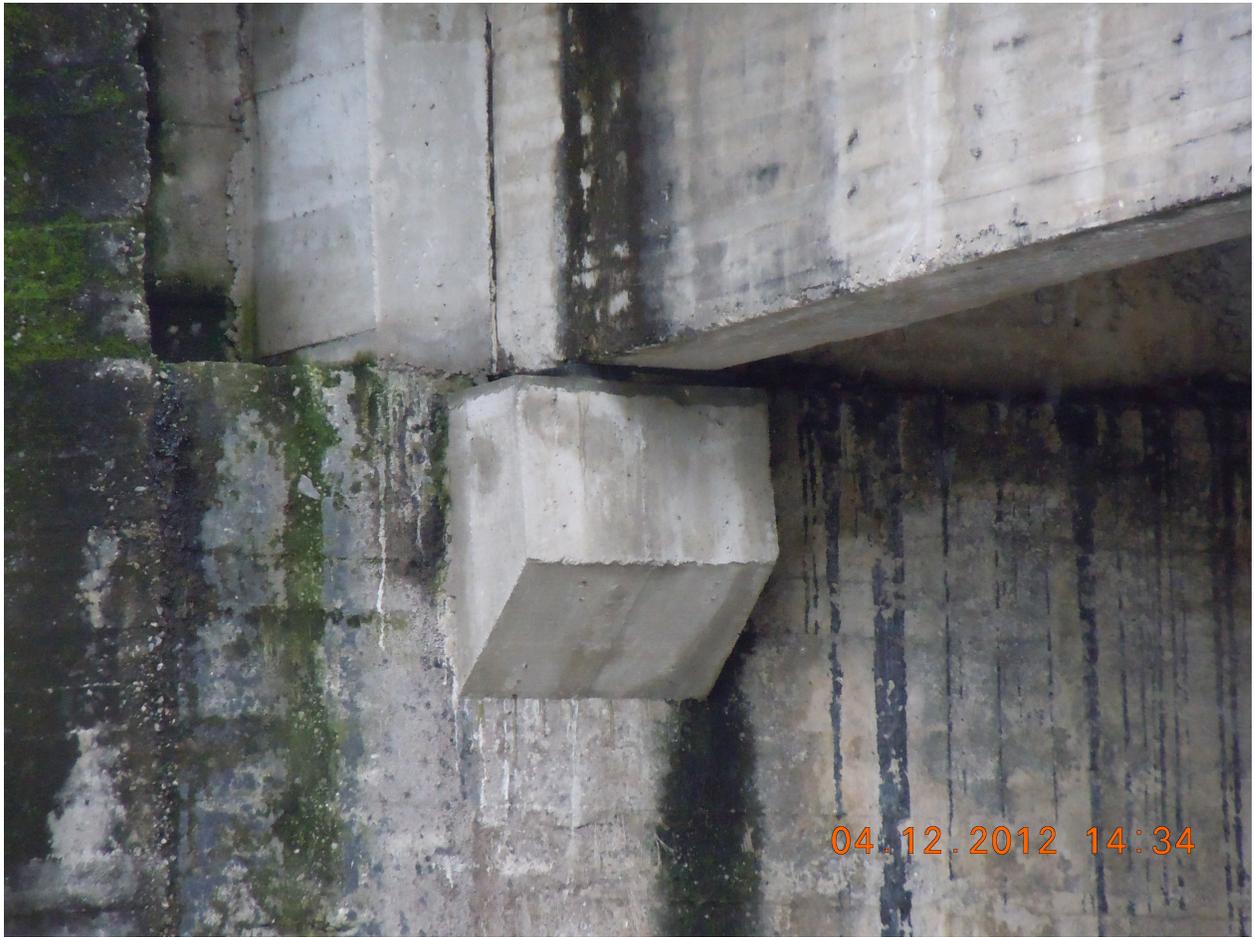
Componente.....: 9 Apoyos

Calif./Mantenim....: 1 / -

Daño/Observaciones.: No se aprecia daños en las zonas de apoyo de las vigas. Se observa humedad y vegetación por infiltración. Se debe realizar limpieza y mantenimiento rutinario. Se observa construcción de mensulas recientemente. Los neoprenos se encuentran en buen estado.

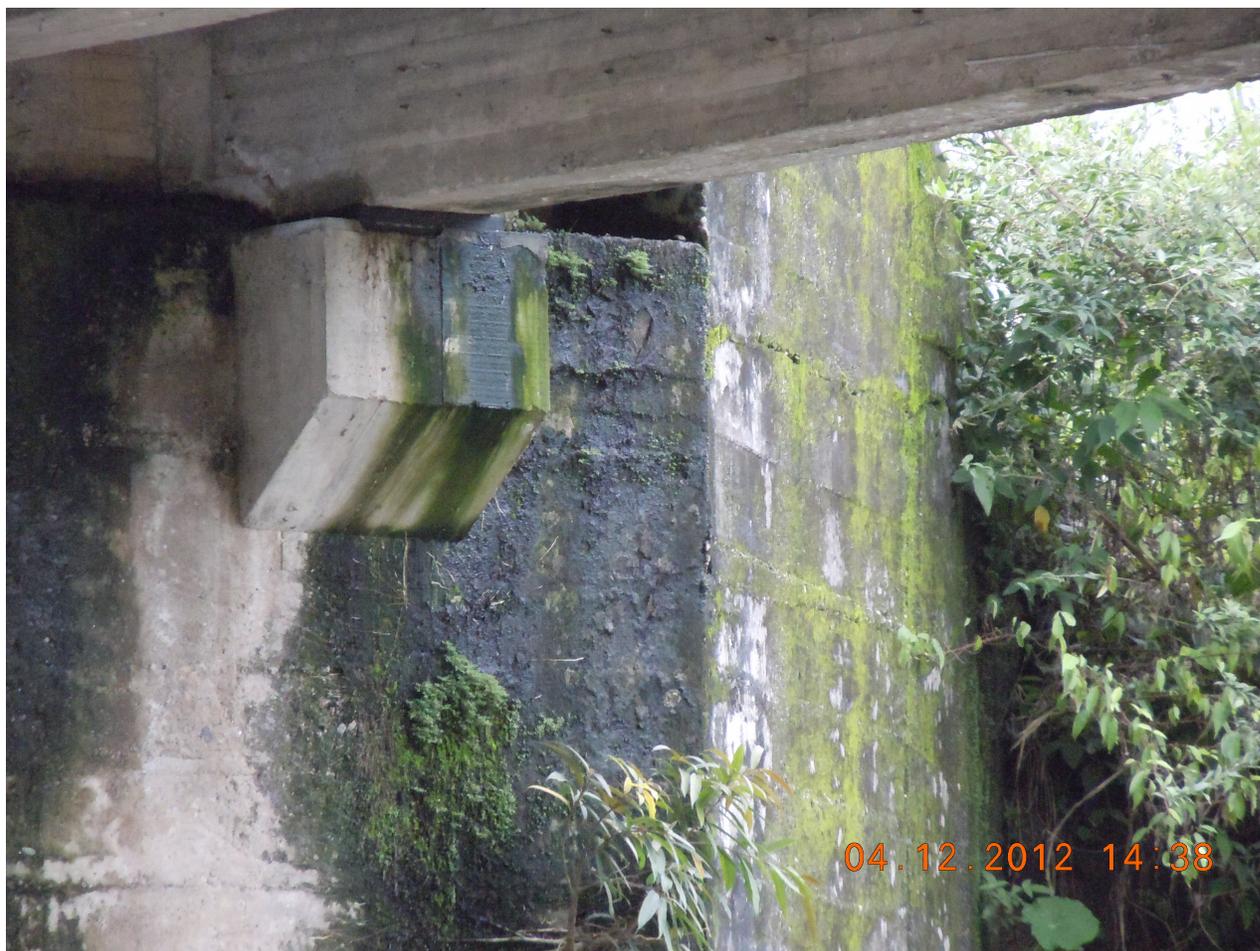
Componente.....: 9 Apoyos

Calif./Mantenim....: 1 / -

Daño/Observaciones.: No se aprecia daños en las zonas de apoyo de las vigas. Se observa humedad y vegetación por infiltración. Se debe realizar limpieza y mantenimiento rutinario. Se observa construcción de mensulas recientemente. Los neoprenos se encuentran en buen estado.

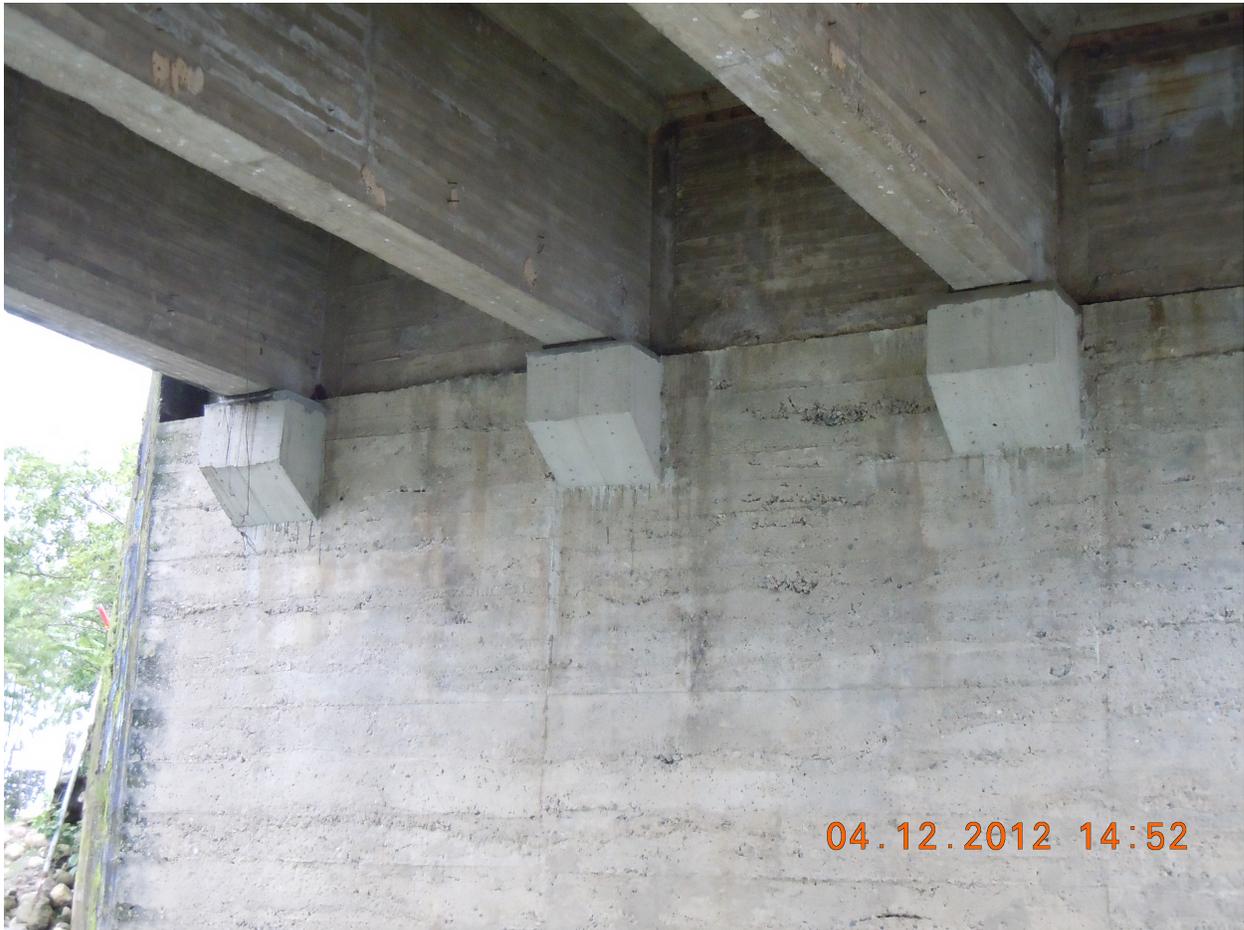
Componente.....: 9 Apoyos

Calif./Mantenim....: 1 / -

Daño/Observaciones.: No se aprecia daños en las zonas de apoyo de las vigas. Se observa humedad y vegetación por infiltración. Se debe realizar limpieza y mantenimiento rutinario. Se observa construcción de mensulas recientemente. Los neoprenos se encuentran en buen estado.
