SDC/INV	SiPuCol	Fecha	Hoja
	Informe de inspección principal	15/08/12	1
16-6509-012.00 Orotoy			
Regional.....: 16 Meta			
Ruta.....: Troncal Villa Garzón - Saravena			
Carretera.....: Yé de Granada - Villavicencio			
Lado de la car...: 0			
Abscisa.....: 43+0609			
No del registro...: 1304			
Año de construcción.....:			
Año de la última reconstrucción.....:			
Paso Superior/Inferior.....: S			
Dir. de abs. de la carretera principal.: N			
Requisitos de la inspección.....: 0 Nada			
Recolección de datos : Fecha.....: 2012.04.12			
: Iniciales.....: M.E.R			
Posición geográfica...:			
Latitud: 3 gra 55,81 min N Longitud: 73 gra 46,055 min O Altitud: 542 m			
Geometría: Número de luces.....: 1			
Longitud de la luz menor (m): 19,90			
Longitud de la luz mayor (m): 19,90			
Longitud total(m): 19,90			
Ancho del tablero.....(m): 8,62			
Ancho del separador.....(m): 0,00			
Ancho del andén izquierdo(m): 0,00			
Ancho del andén derecho..(m): 0,00

SDC/INV	SiPuCol	Fecha	Hoja
	Informe de inspección principal	15/08/12	2
16-6509-012.00 Orotoy			
Subestructura:			
Estribos.: Tipo.....	10	Con aletas integrados	
Material.....	20	Concreto ciclópeo	
Tipo de cimentación.....	10	Cimentación superfi

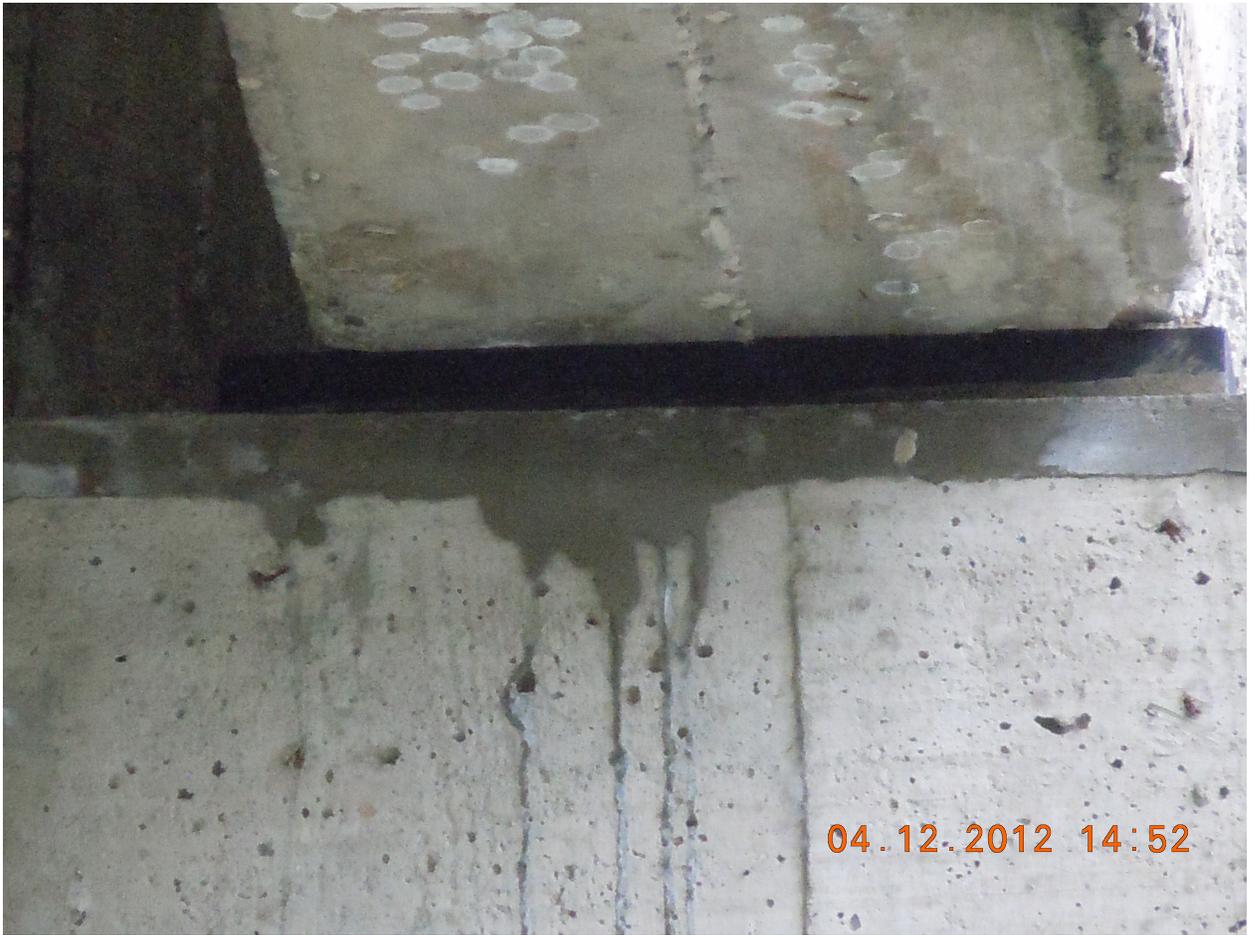
Componente.....: 9 Apoyos

Calif./Mantenim....: 1 / -

Daño/Observaciones.: No se aprecia daños en las zonas de apoyo de las vigas. Se observa humedad y vegetación por infiltración. Se debe realizar limpieza y mantenimiento rutinario. Se observa construcción de mensulas recientemente. Los neoprenos se encuentran en buen estado.

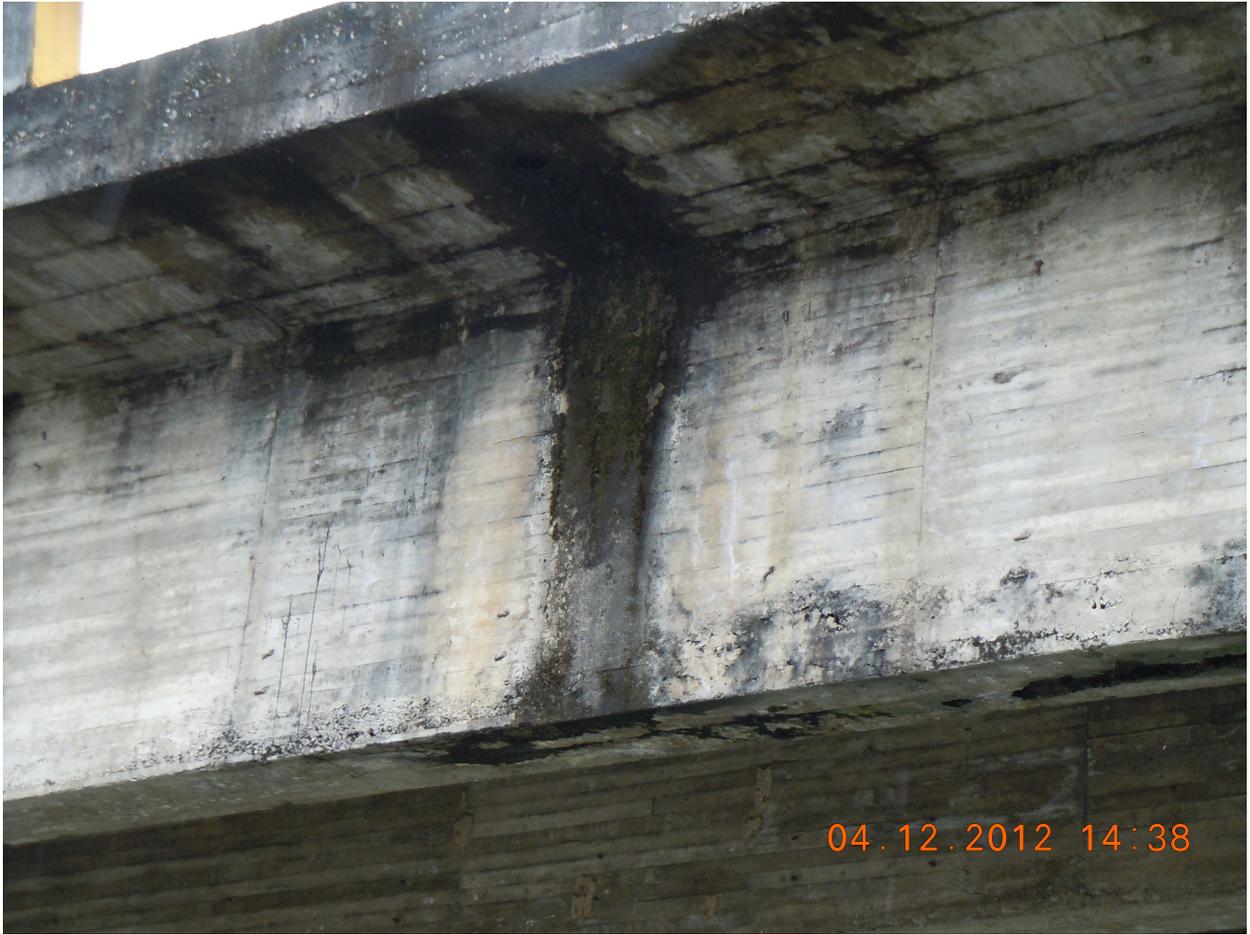
Componente.....: 10 Losa

Calif./Mantenim....: 2 / -

Daño/Observaciones.: Los voladizos presentan vegetación y manchas por el agua de los drenes, los cuales no cuentan con tubería. Se debe realizar limpieza y mantenimiento rutinario.

Tipo de daño.....: Infiltración

Reparaciones.....: E Reparación de drenes

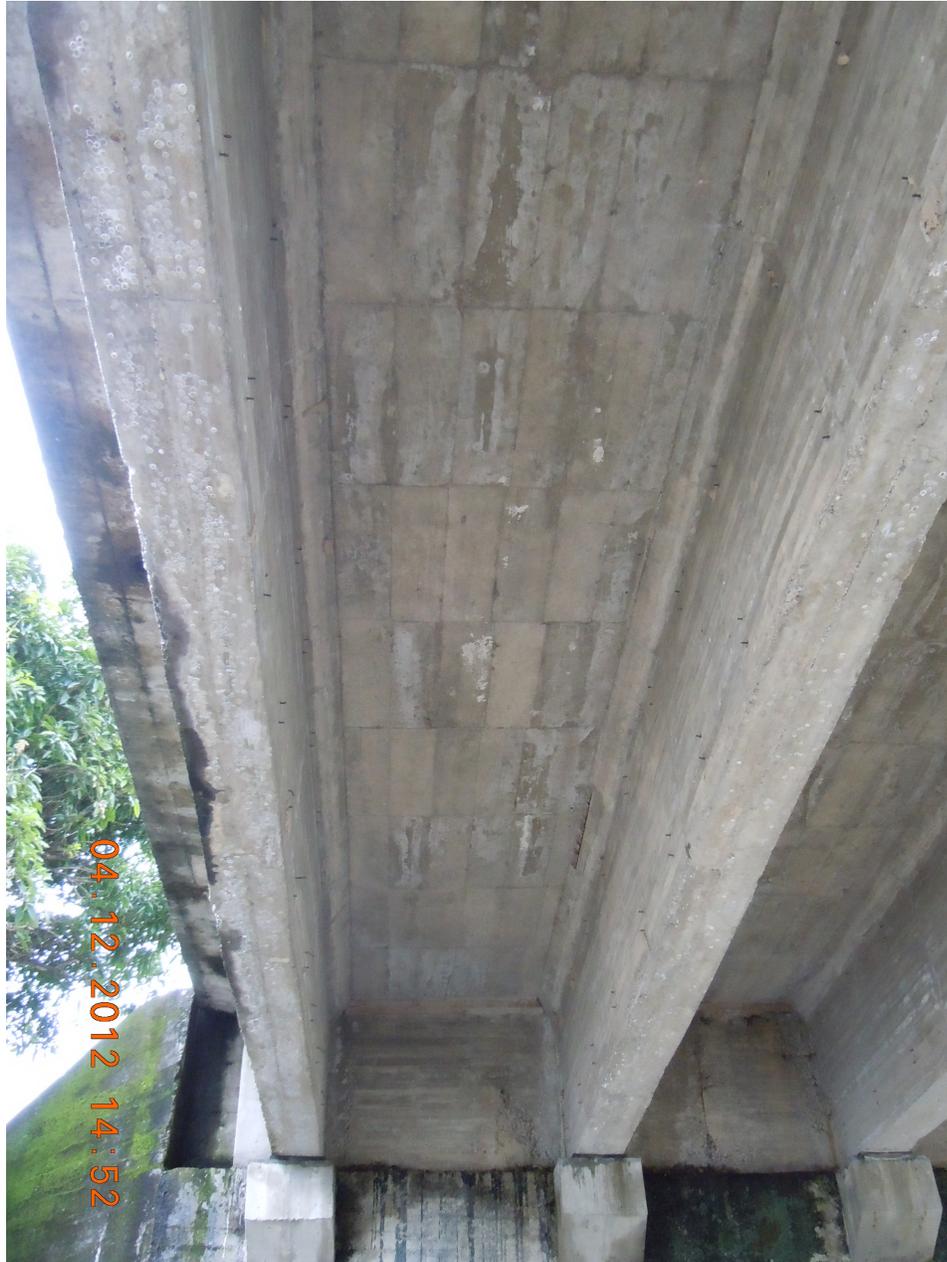
Componente.....: 10 Losa

Calif./Mantenim....: 2 / -

Daño/Observaciones.: Los voladizos presentan vegetación y manchas por el agua de los drenes, los cuales no cuentan con tubería. Se debe realizar limpieza y mantenimiento rutinario.

Tipo de daño.....: Infiltración

Reparaciones.....: E Reparación de drenes

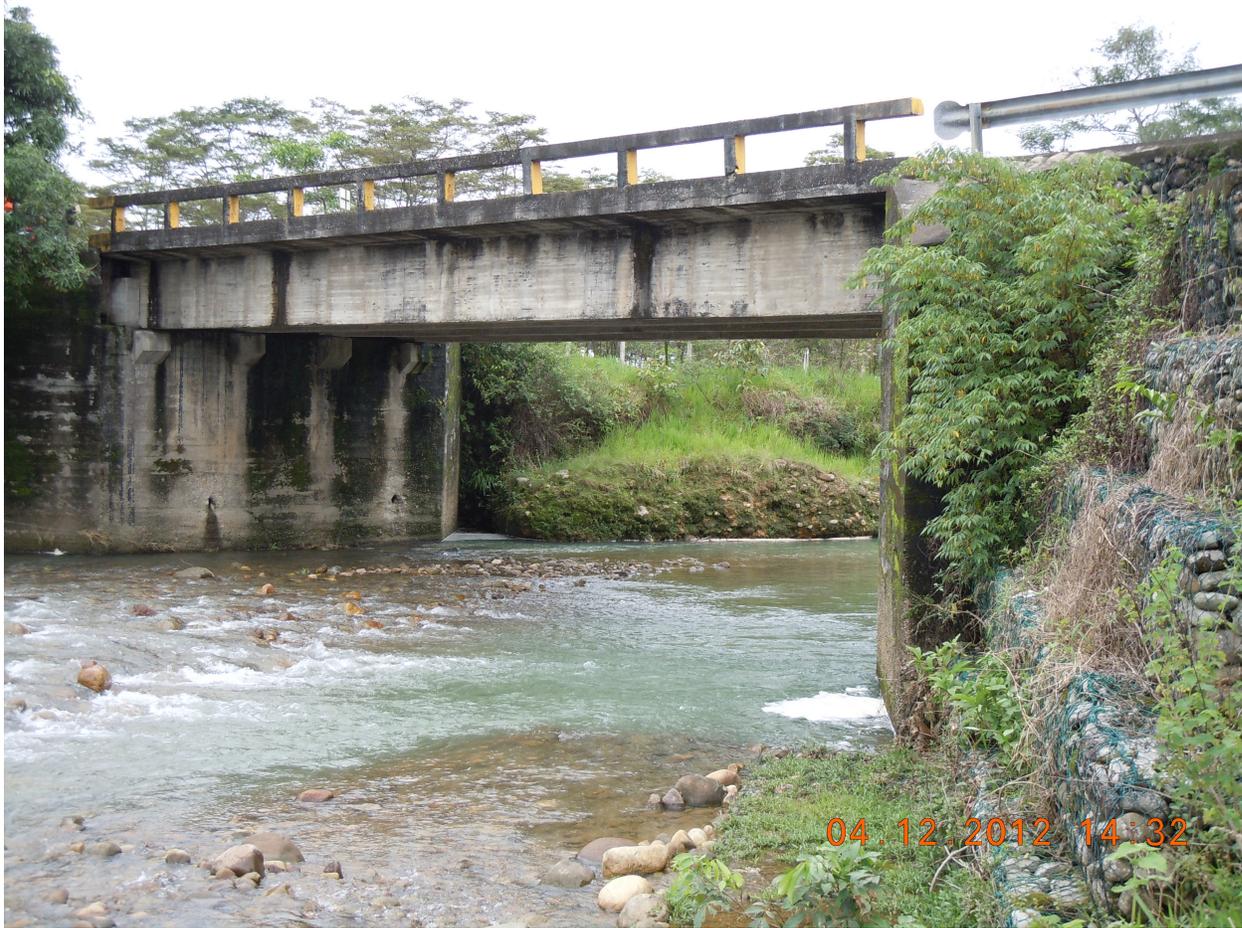
Componente.....: 10 Losa

Calif./Mantenim....: 2 / -

Daño/Observaciones.: Los voladizos presentan vegetación y manchas por el agua de los drenes, los cuales no cuentan con tubería. Se debe realizar limpieza y mantenimiento rutinario.

Tipo de daño.....: Infiltración

Reparaciones.....: E Reparación de drenes

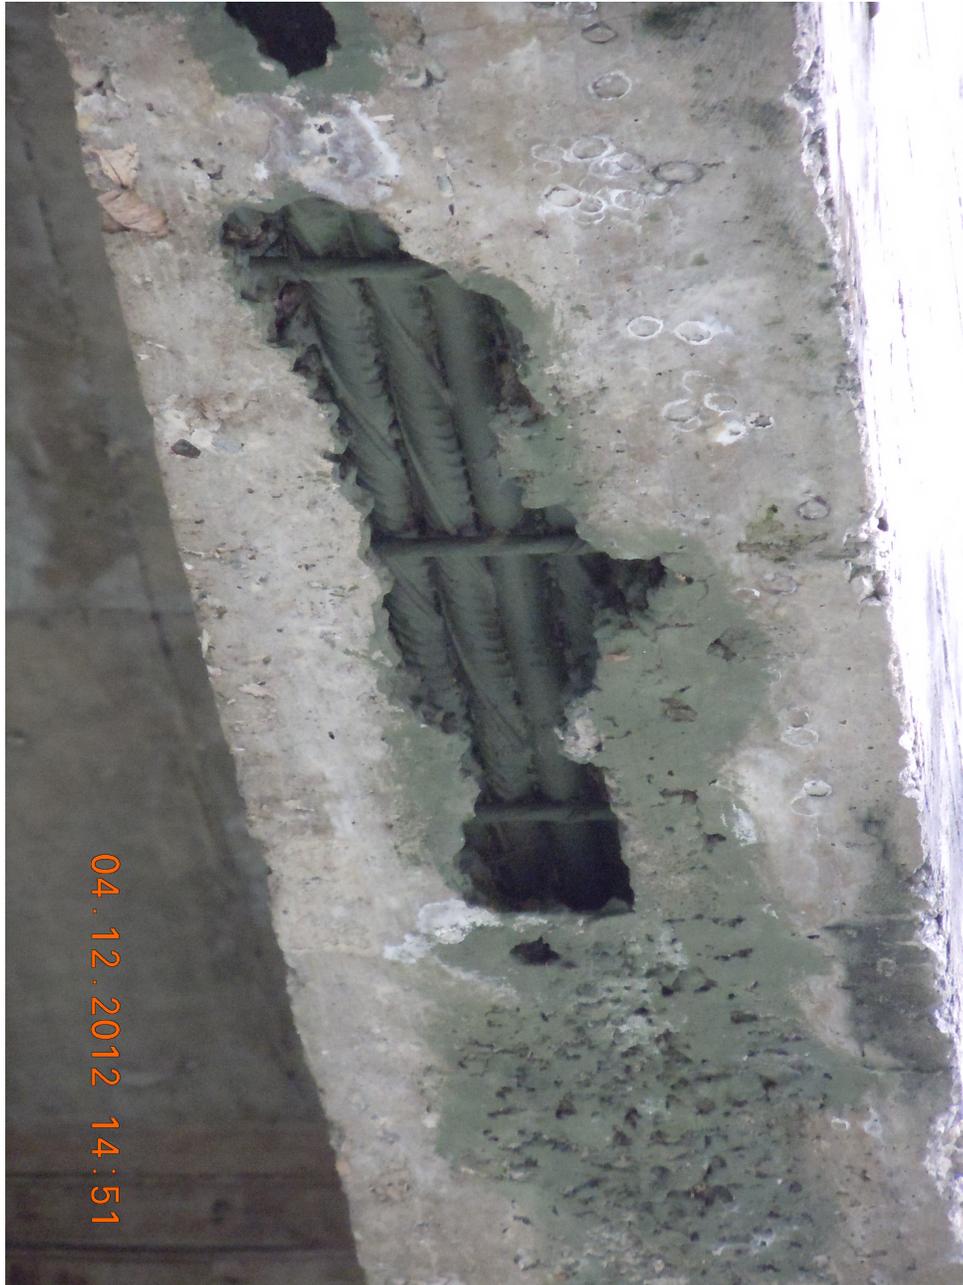
Componente.....: 11 Vigas/Largueros/Diafragmas

Calif./Mantenim....: 3 / -

Daño/Observaciones.: Presentan manchas provenientes de los drenes. Las vigas V1, V2 y V3 presentan perdida del recubrimiento en el patín inferior dejando el acero expuesto, el cual fue cubierto con un anticorrosivo. Se recomienda colocar una capa de mortero para cubrir el refuerzo expuesto. Se debe realizar limpieza y mantenimiento rutinario.

Tipo de daño.....: Daño en conc. / acero expuesto

Reparaciones.....: A Reparación de concreto

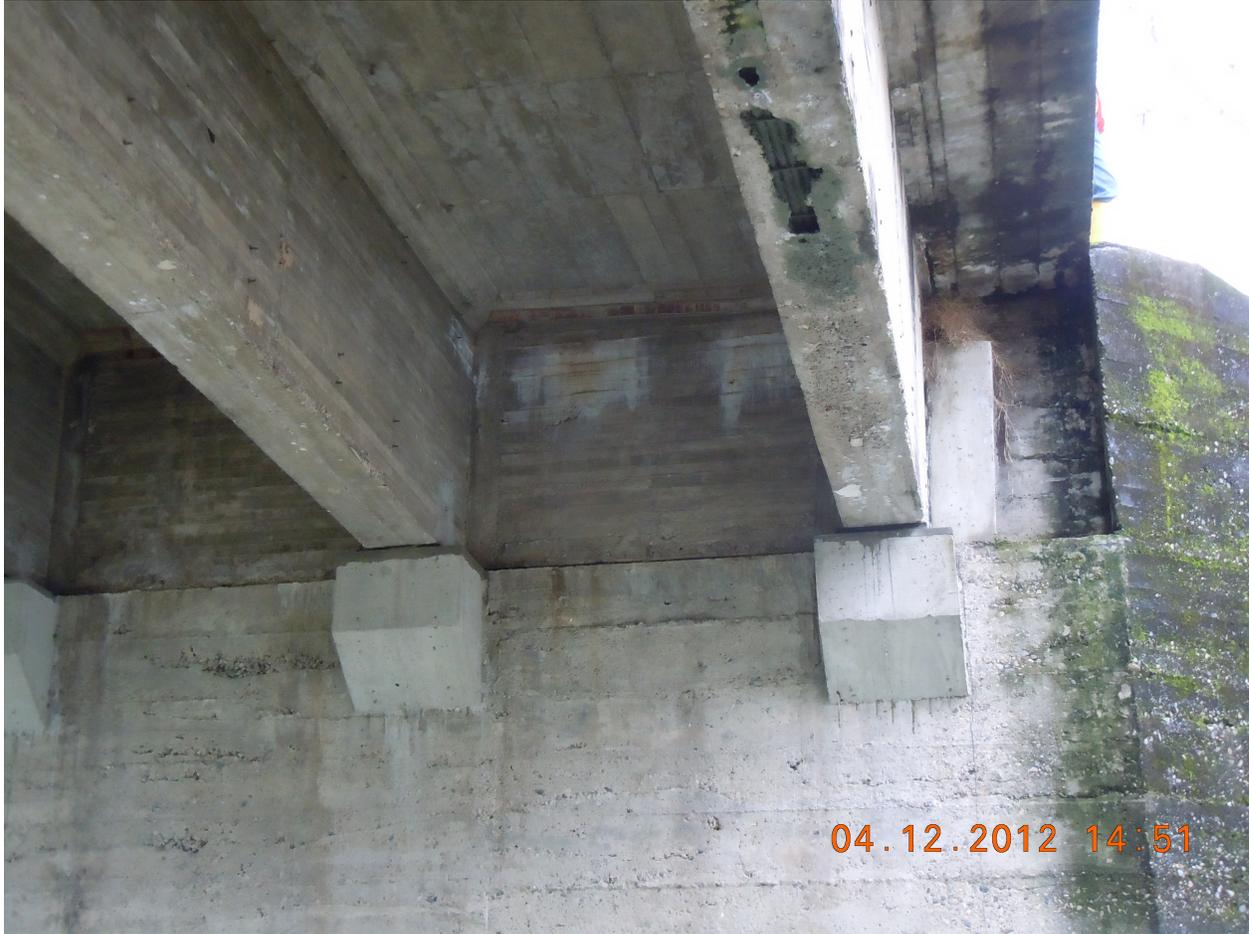
Componente.....: 11 Vigas/Largueros/Diafragmas

Calif./Mantenim....: 3 / -

Daño/Observaciones.: Presentan manchas provenientes de los drenes. Las vigas V1, V2 y V3 presentan perdida del recubrimiento en el patín inferior dejando el acero expuesto, el cual fue cubierto con un anticorrosivo. Se recomienda colocar una capa de mortero para cubrir el refuerzo expuesto. Se debe realizar limpieza y mantenimiento rutinario.

Tipo de daño.....: Daño en conc. / acero expuesto

Reparaciones.....: A Reparación de concreto

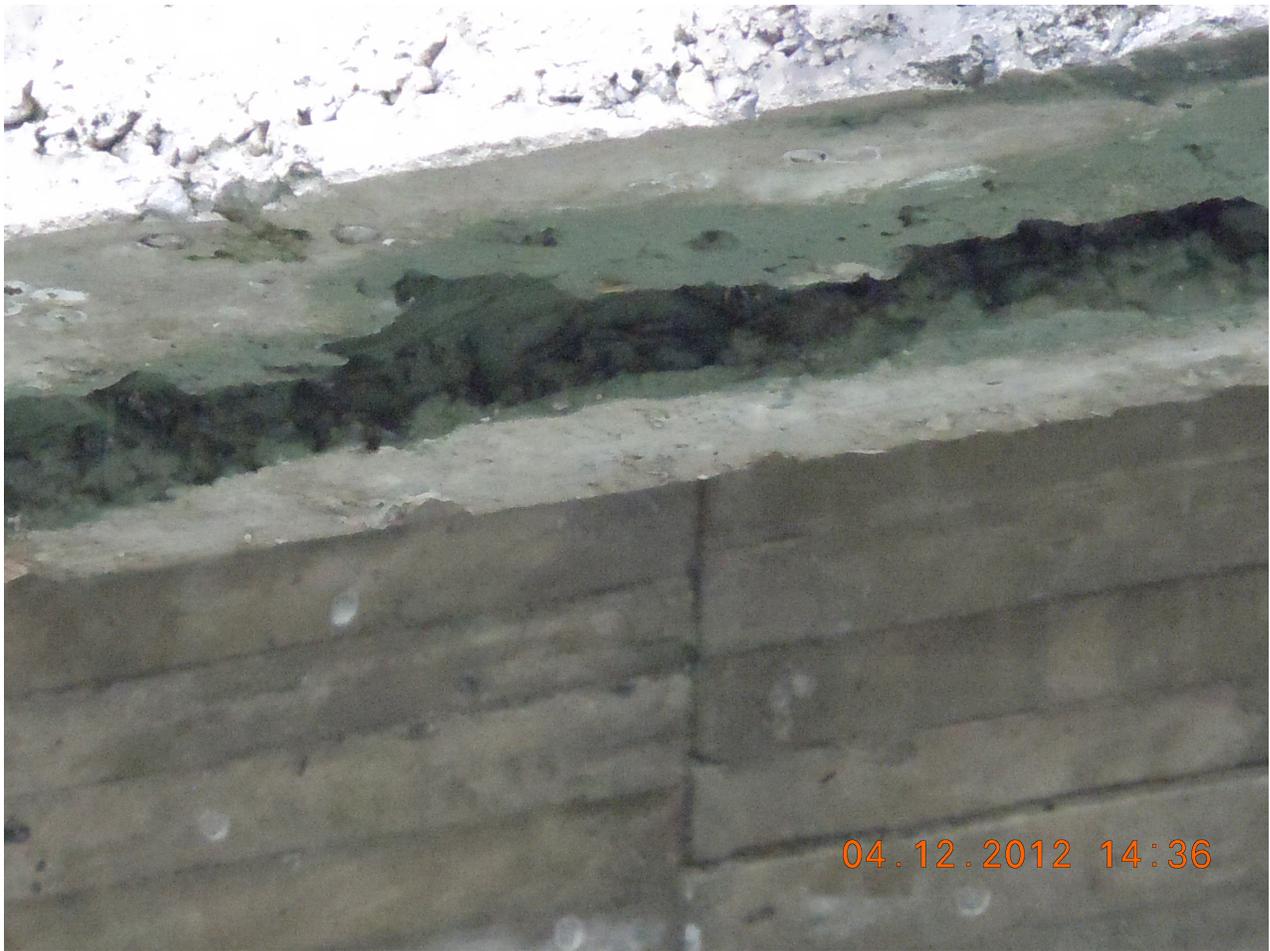
Componente.....: 11 Vigas/Largueros/Diafragmas

Calif./Mantenim....: 3 / -

Daño/Observaciones.: Presentan manchas provenientes de los drenes. Las vigas V1, V2 y V3 presentan perdida del recubrimiento en el patín inferior dejando el acero expuesto, el cual fue cubierto con un anticorrosivo. Se recomienda colocar una capa de mortero para cubrir el refuerzo expuesto. Se debe realizar limpieza y mantenimiento rutinario.

Tipo de daño.....: Daño en conc. / acero expuesto

Reparaciones.....: A Reparación de concreto

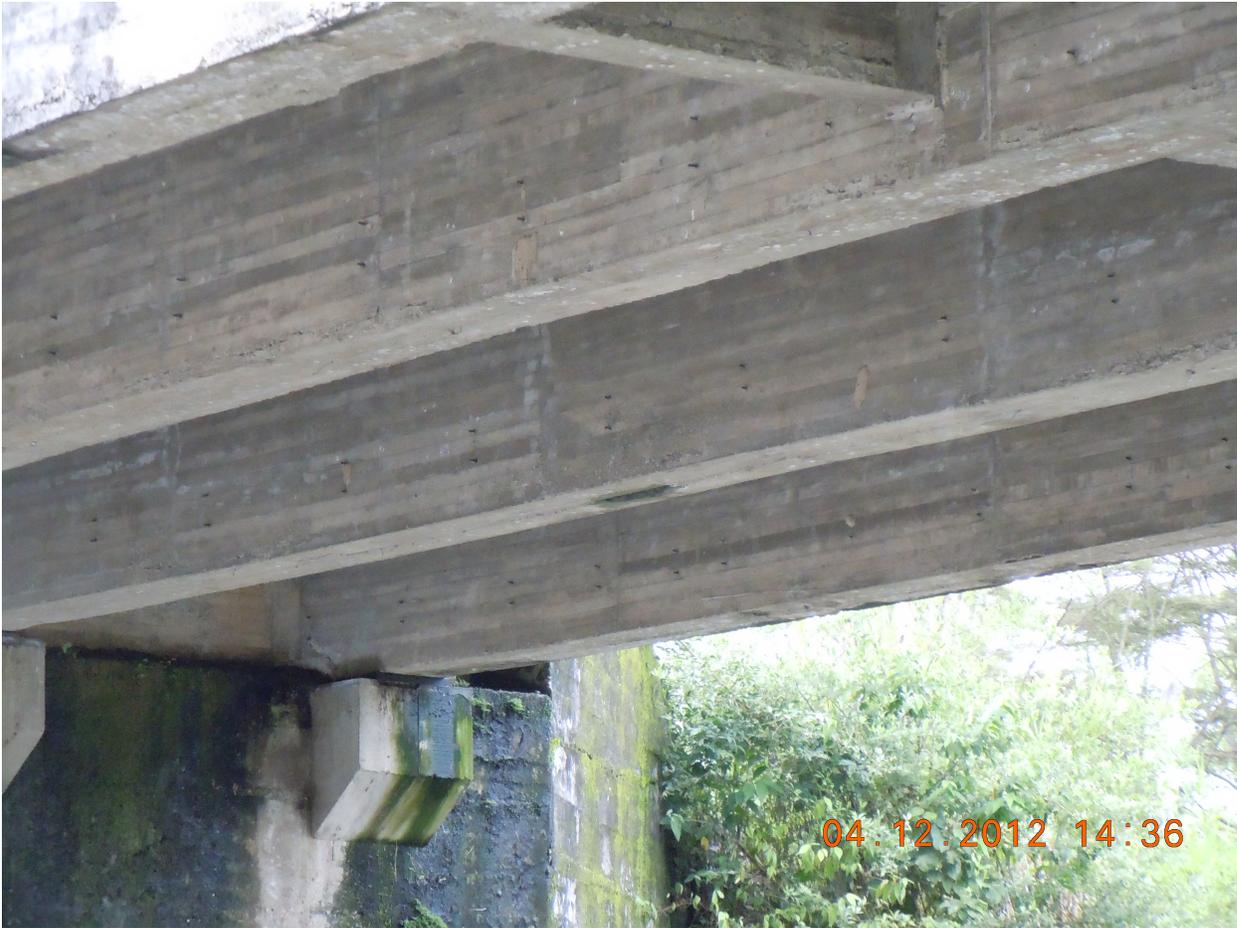
Componente.....: 11 Vigas/Largueros/Diafragmas

Calif./Mantenim....: 3 / -

Daño/Observaciones.: Presentan manchas provenientes de los drenes. Las vigas V1, V2 y V3 presentan perdida del recubrimiento en el patín inferior dejando el acero expuesto, el cual fue cubierto con un anticorrosivo. Se recomienda colocar una capa de mortero para cubrir el refuerzo expuesto. Se debe realizar limpieza y mantenimiento rutinario.

Tipo de daño.....: Daño en conc. / acero expuesto

Reparaciones.....: A Reparación de concreto

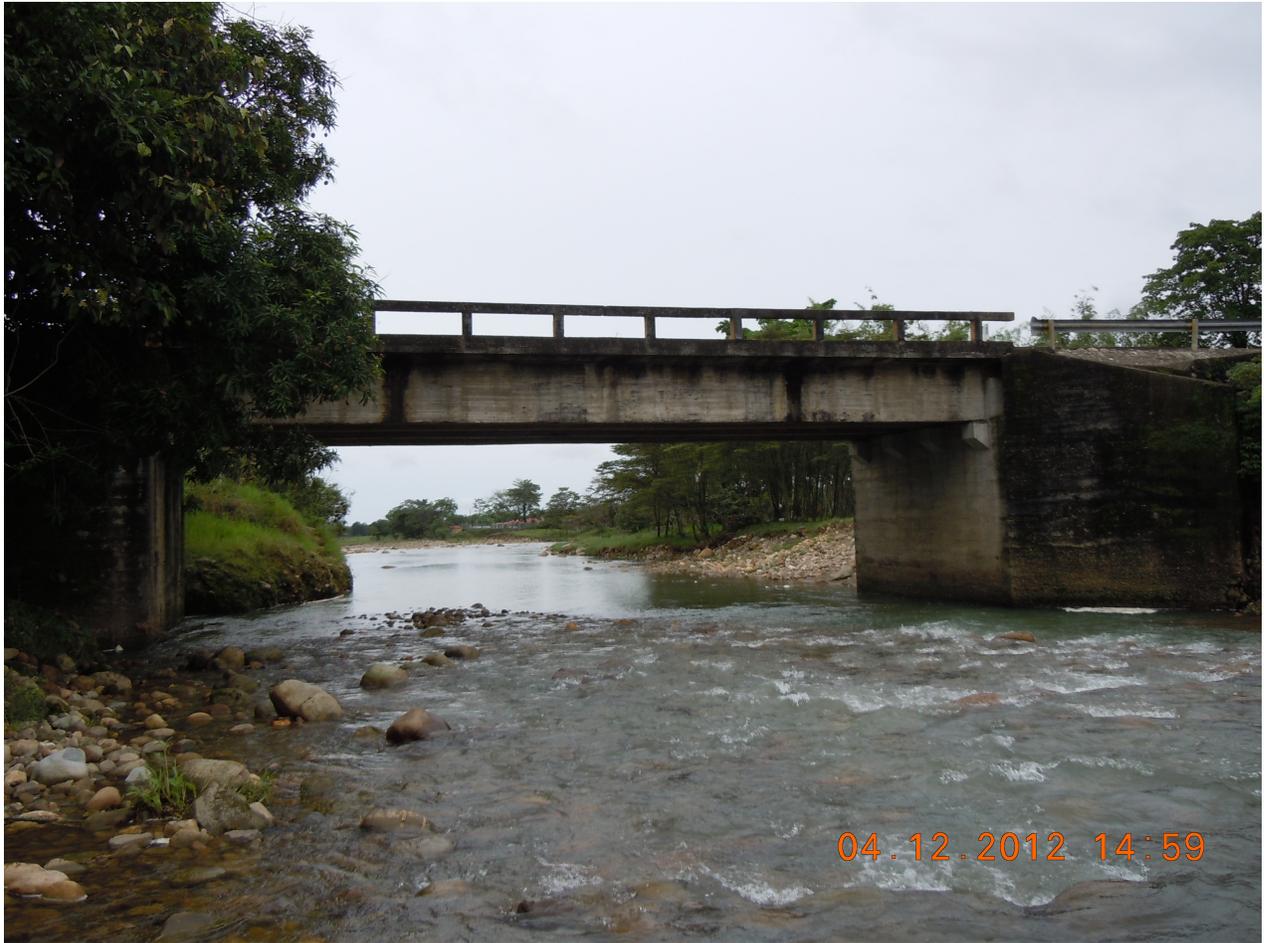
Componente.....: 15 Cauce

Calif./Mantenim....: 2 / -

Daño/Observaciones.: El cauce se ha recargado sobre el estribo #2 presentando una profundización del cauce al pie del estribo, aun que no se detecto socavación es recomendable construir una protección preventiva. Se recomienda realizar una protección del Estribo con bolsacretos o piedra pegada en dos capas, con diámetro no menor a 0.25m y realizar un dragado al

Tipo de daño.....: Erosión / socavación

Reparaciones.....: C Protección del cauce

B Reencauzamiento

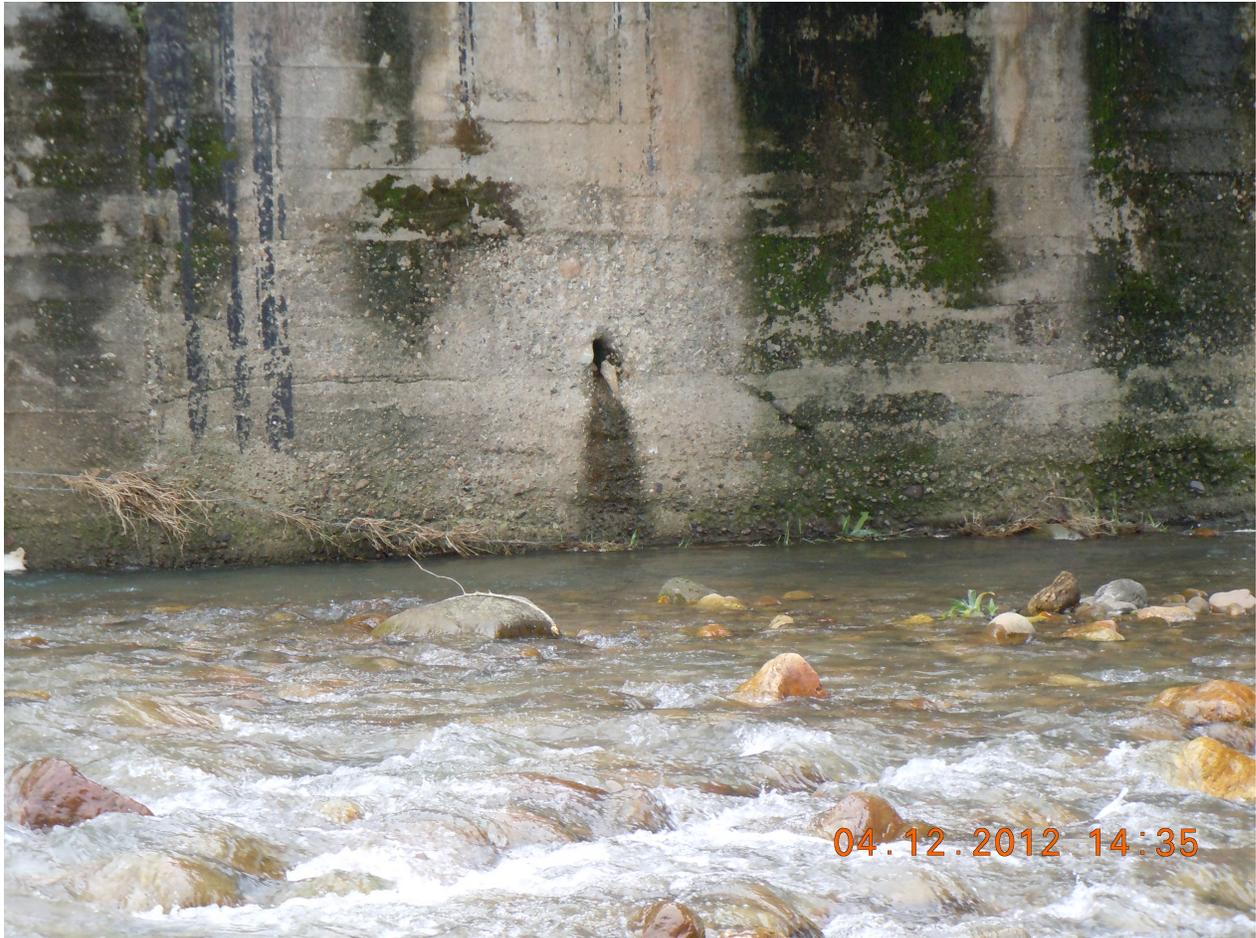
Componente.....: 15 Cauce

Calif./Mantenim....: 2 / -

Daño/Observaciones.: El cause se ha recargado sobre el estribo #2 presentando una profundización del cauce al pie del estribo, aun que no se detecto socavación es recomendable construir una protección preventiva. Se recomienda realizar una protección del Estribo con bolsacretos o piedra pegada en dos capas, con diámetro no menor a 0.25m y realizar un dragado al

Tipo de daño.....: Erosión / socavación

Reparaciones.....: C Protección del cauce

B Reencauzamiento

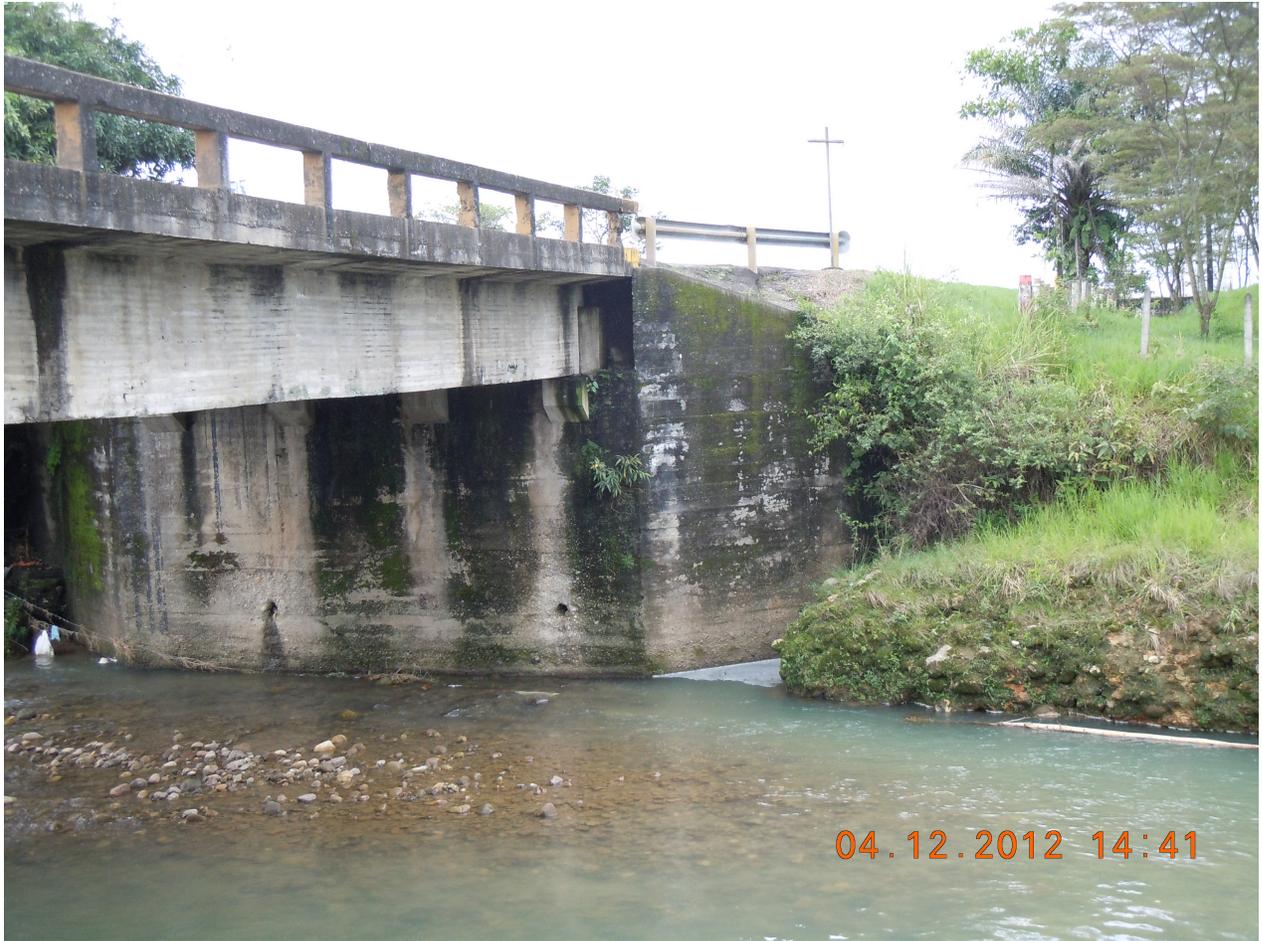
Componente.....: 15 Cauce

Calif./Mantenim....: 2 / -

Daño/Observaciones.: El cauce se ha recargado sobre el estribo #2 presentando una profundización del cauce al pie del estribo, aun que no se detecto socavación es recomendable construir una protección preventiva. Se recomienda realizar una protección del Estribo con bolsacretos o piedra pegada en dos capas, con diámetro no menor a 0.25m y realizar un dragado al

Tipo de daño.....: Erosión / socavación

Reparaciones.....: C Protección del cauce

B Reencauzamiento

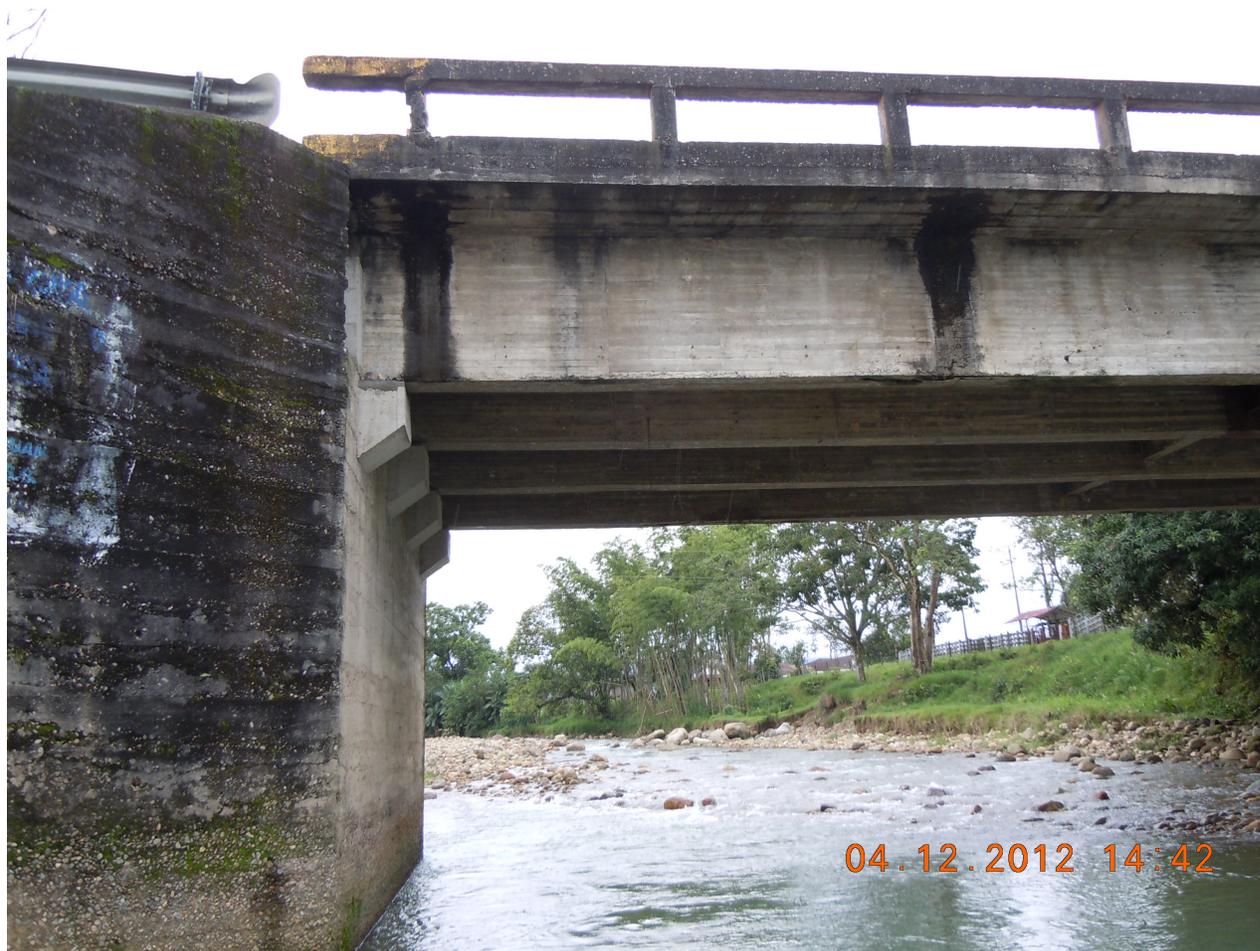
Componente.....: 17 Puente en general

SDC/INV		SiPuCol			Fecha		Hoja	
		Informe de inspección principal			15/08/12		7	
16-6509-012.00 Orotoy								
Número de componente Trabajo - Descripción del daño Tipo de daño	Cal ifi	Man ten	Ins Esp	Obras de reparación				Fo tos
				T P	Can ti	Año	Costo	
17 Puente en general - Debido a lo progresivo del fenomeno de socavación, se da esta clasificación. Ver Anexo 4 Recomendaciones Geotécnicas.	3	-						1

Calif./Mantenim....: 3 / -

Daño/Observaciones.: Debido a lo progresivo del fenomeno de socavación, se da esta clasificación. Ver Anexo 3 Recomendaciones Geotécnicas.
