SDC/INV	SiPuCol	Fecha	Hoja
	Informe de inspección principal	15/08/12	1
16-6509-013.00 Playón			
Regional.....: 16 Meta			
Ruta.....: Troncal Villa Garzón - Saravena			
Carretera.....: Yé de Granada - Villavicencio			
Lado de la car...: 0			
Abscisa.....: 48+0430			
No del registro...: 1305			
Año de construcción.....:			
Año de la última reconstrucción.....:			
Paso Superior/Inferior.....: S			
Dir. de abs. de la carretera principal.: N			
Requisitos de la inspección.....: 0 Nada			
Recolección de datos : Fecha.....: 2012.04.13			
: Iniciales.....: M.E.R			
Posición geográfica...:			
Latitud: 3 gra 58,41 min N Longitud: 73 gra 46,03 min O Altitud: 523 m			
Geometría: Número de luces.....: 2			
Longitud de la luz menor (m): 13,60			
Longitud de la luz mayor (m): 35,85			
Longitud total(m): 49,45			
Ancho del tablero.....(m): 8,60			
Ancho del separador.....(m): 0,00			
Ancho del andén izquierdo(m): 0,00			
Ancho del andén derecho..(m): 0,00

16-6509-013.00 Playón

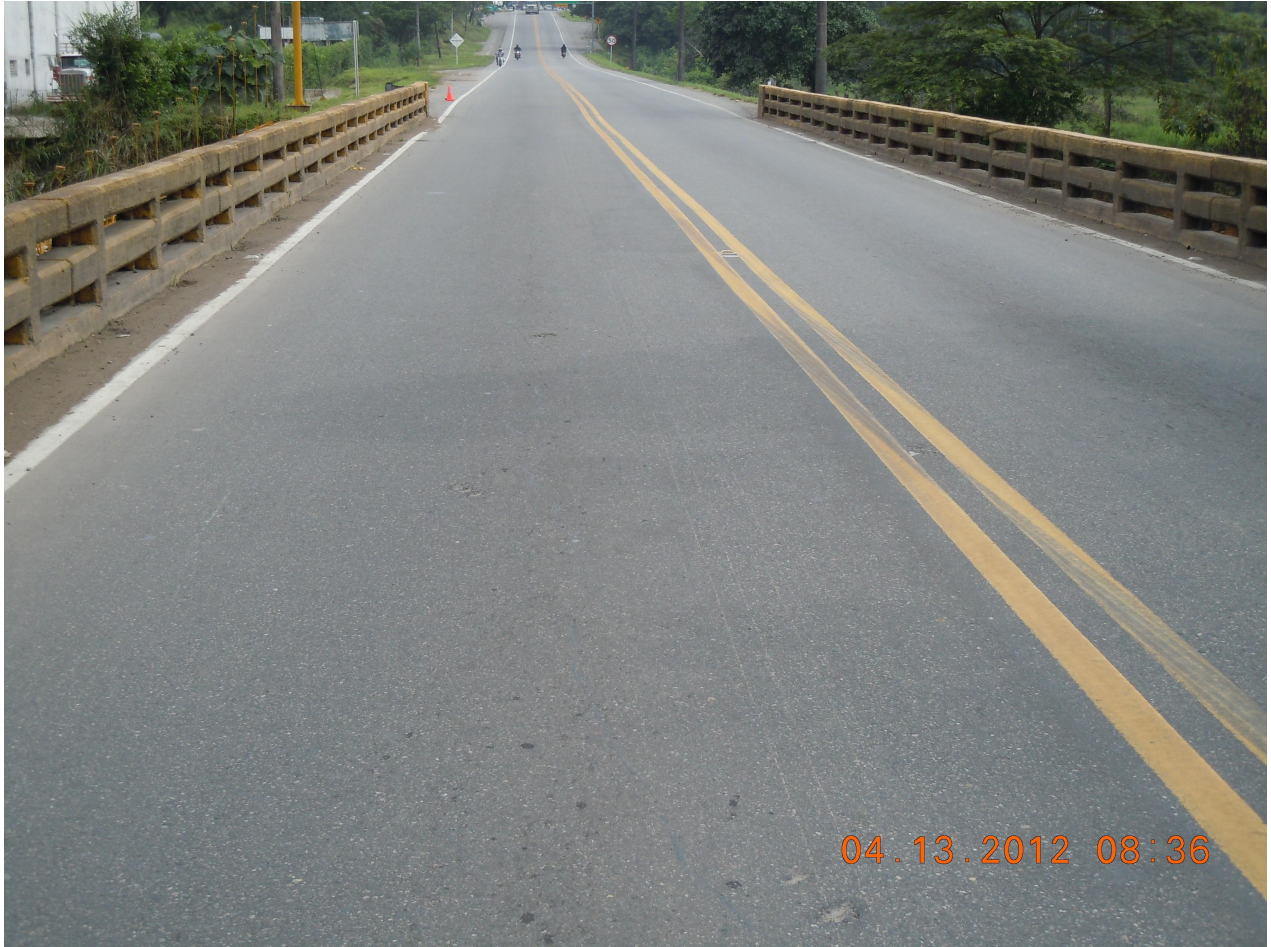
Componente.....: 1 Superficie del puente

Calif./Mantenim....: 0 / -

Daño/Observaciones.: La superficie del puente se encuentra en buen estado.

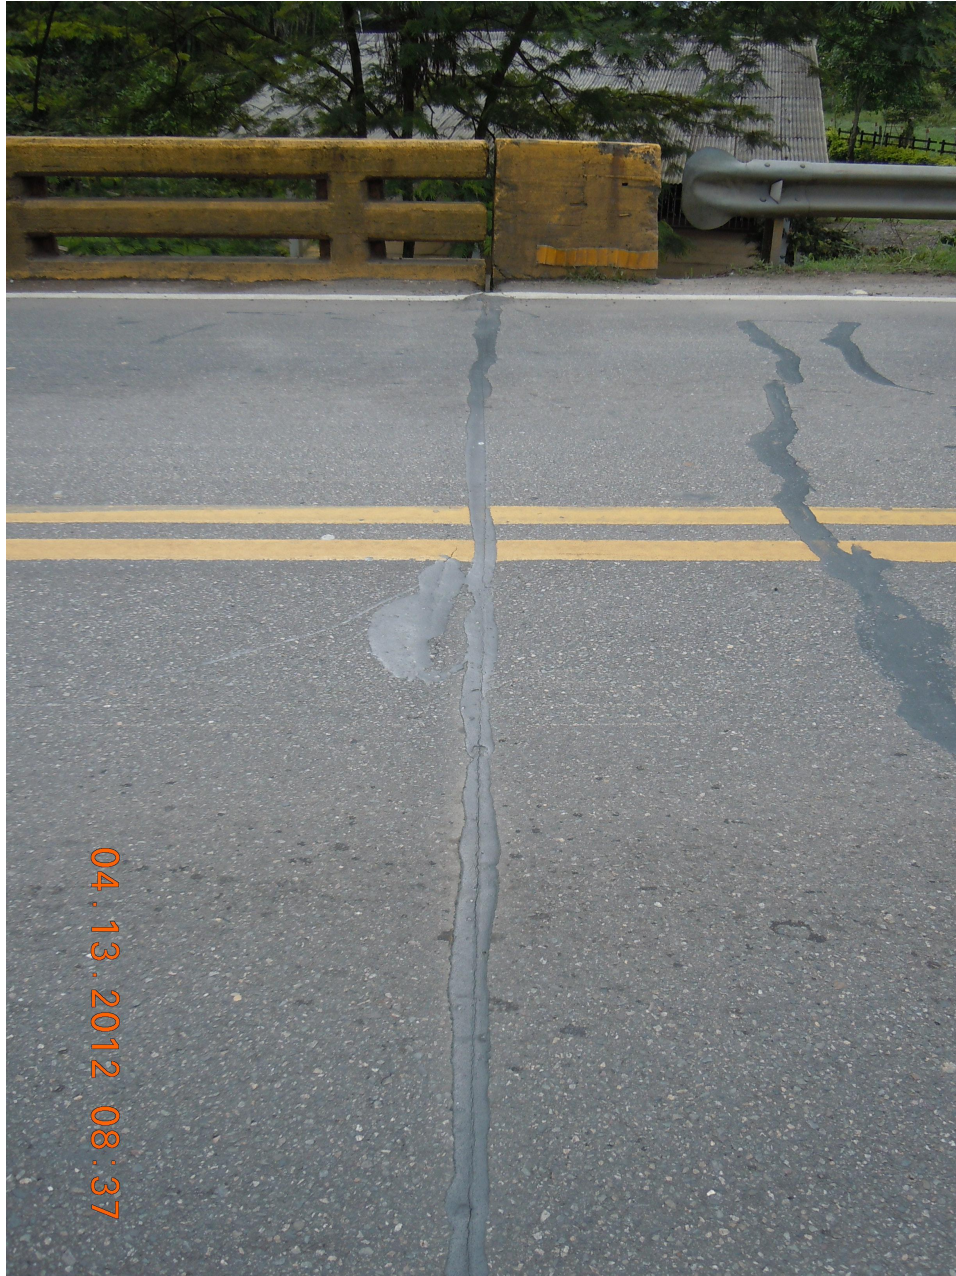
Componente.....: 2 Juntas de expansión

Calif./Mantenim....: 2 / -

Daño/Observaciones.: El puente carece de dispositivos de juntas. Se recomienda instalar juntas de bloque de neopreno.
Z(m): Colocación de junta de bloque de neopreno.

Tipo de daño.....: Infiltración

Reparaciones.....: Z Otra

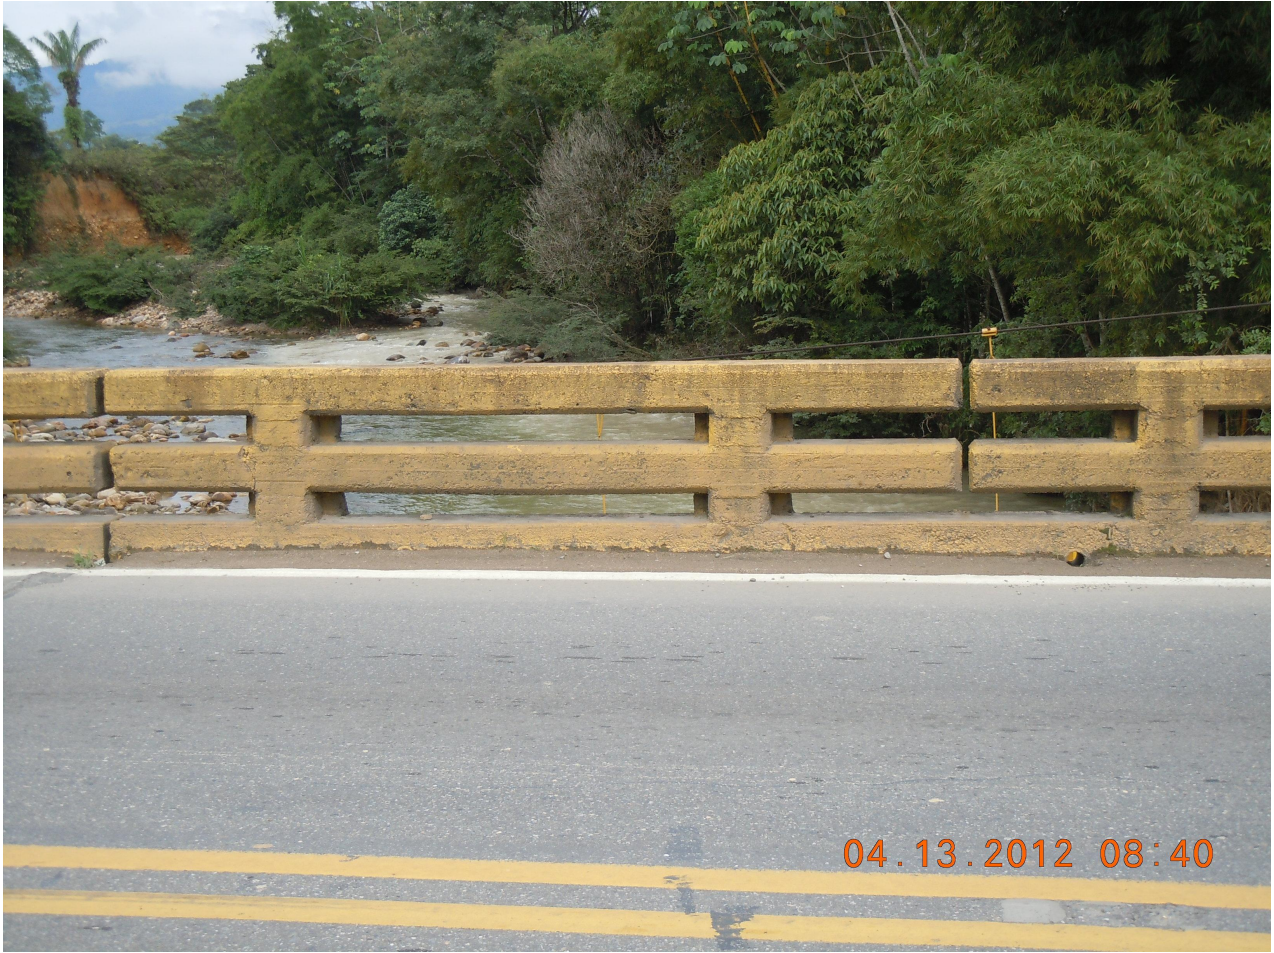
Componente.....: 4 Barandas

Calif./Mantenim....: 3 / -

Daño/Observaciones.: Las barandas se encuentran en buen estado,
requieren de mantenimiento rutinario.

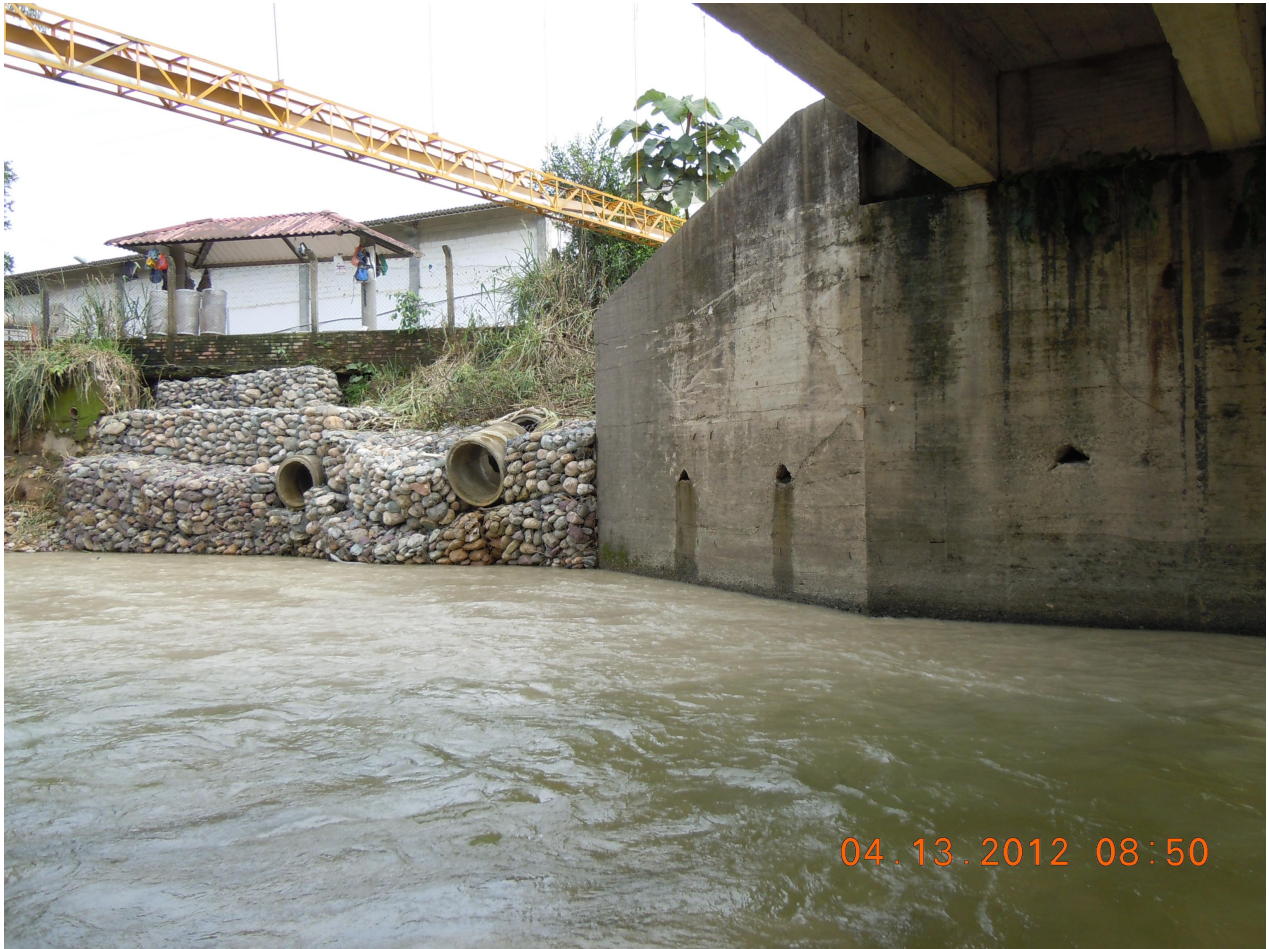
Componente.....: 5 Conos/Taludes

Calif./Mantenim....: 4 / -

Daño/Observaciones.: El cono # 3 se encuentra afectado por erosión producida conjuntamente por el río y dos alcantarillas que desagua en la base de la aleta #3. El cono 4 se observó erosionado por acción del río.

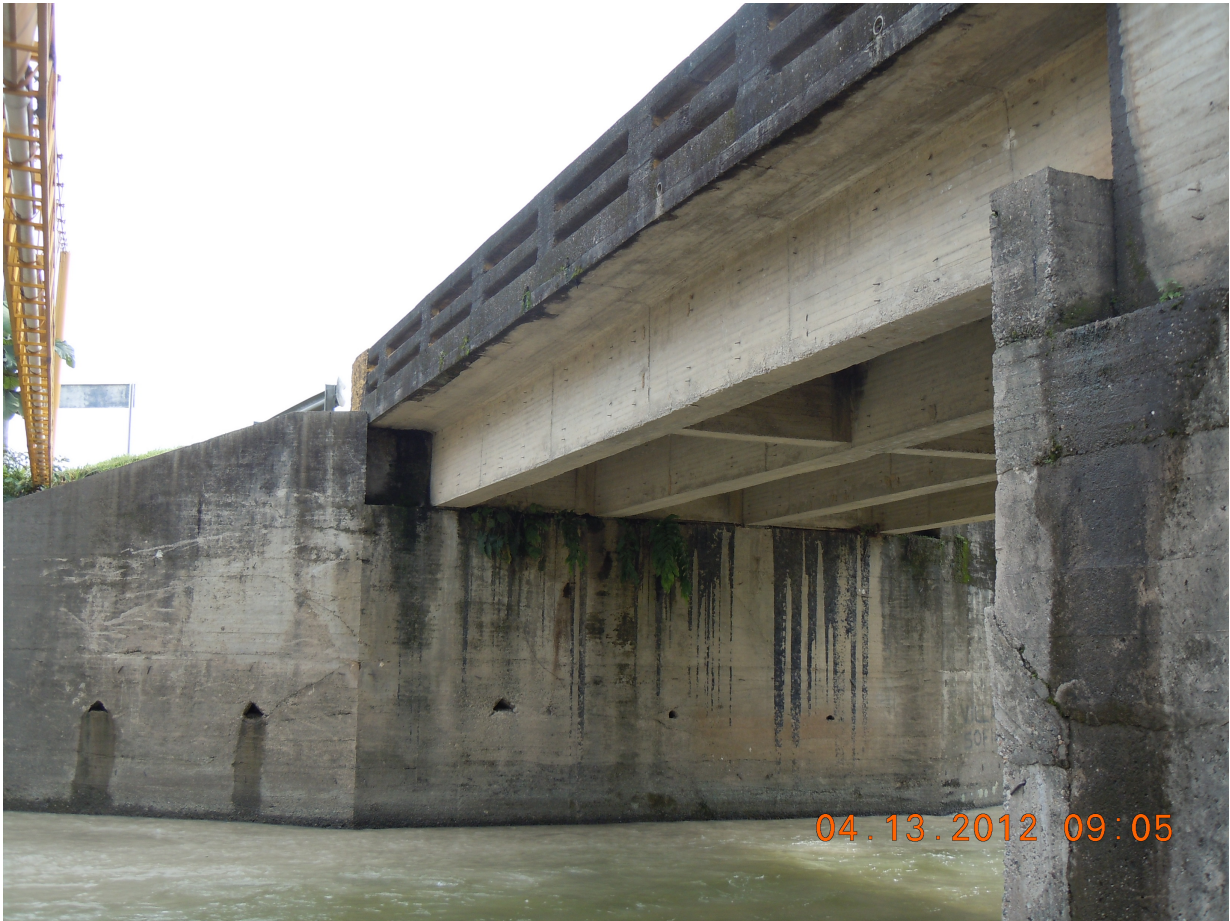
Componente.....: 7 Estribos

Calif./Mantenim....: 1 / -

Daño/Observaciones.: Los estribos presentan manchas de humedad causada por infiltración proveniente de la juntas de inspección del puente.

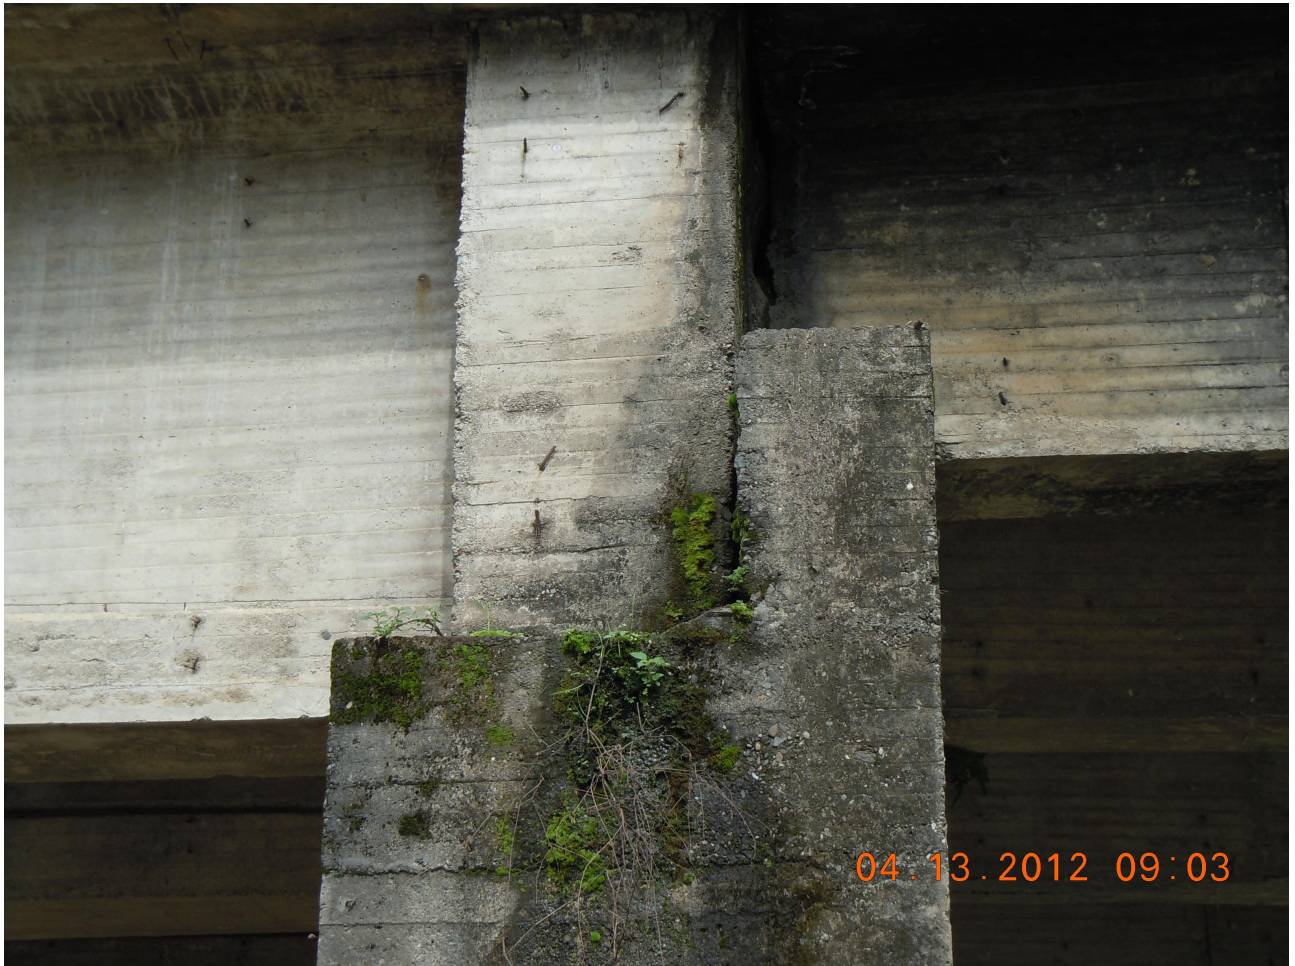
Componente.....: 8 Pilas

Calif./Mantenim....: 1 / -

Daño/Observaciones.: La pila central presenta vegetación y manchas de humedad causada por infiltración proveniente de junta central del puente.

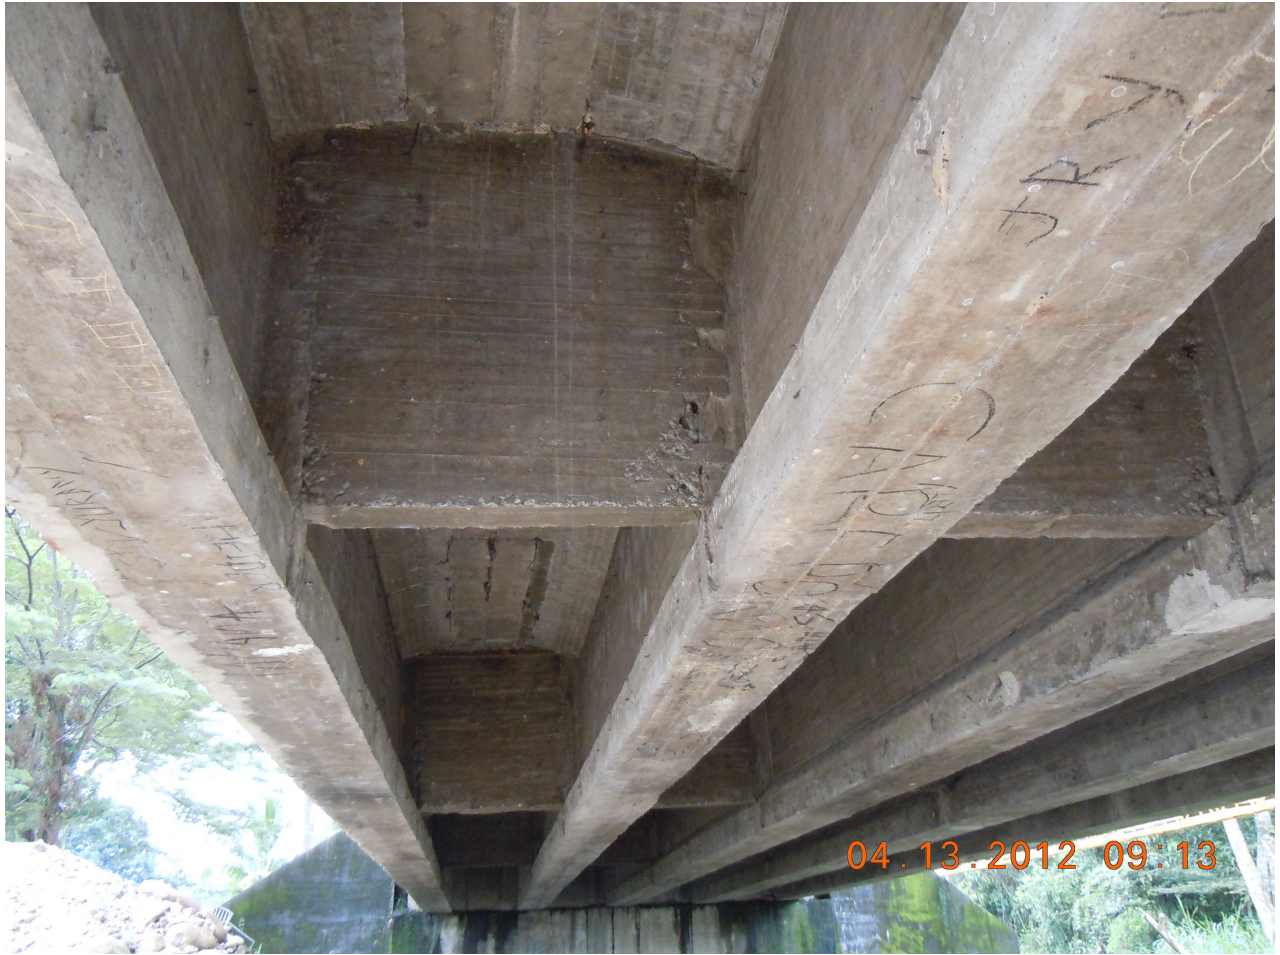
Componente.....: 11 Vigas/Largueros/Diafragmas
Calif./Mantenim....: 0 / -
Daño/Observaciones.: Las vigas se encuentran en buen estado.

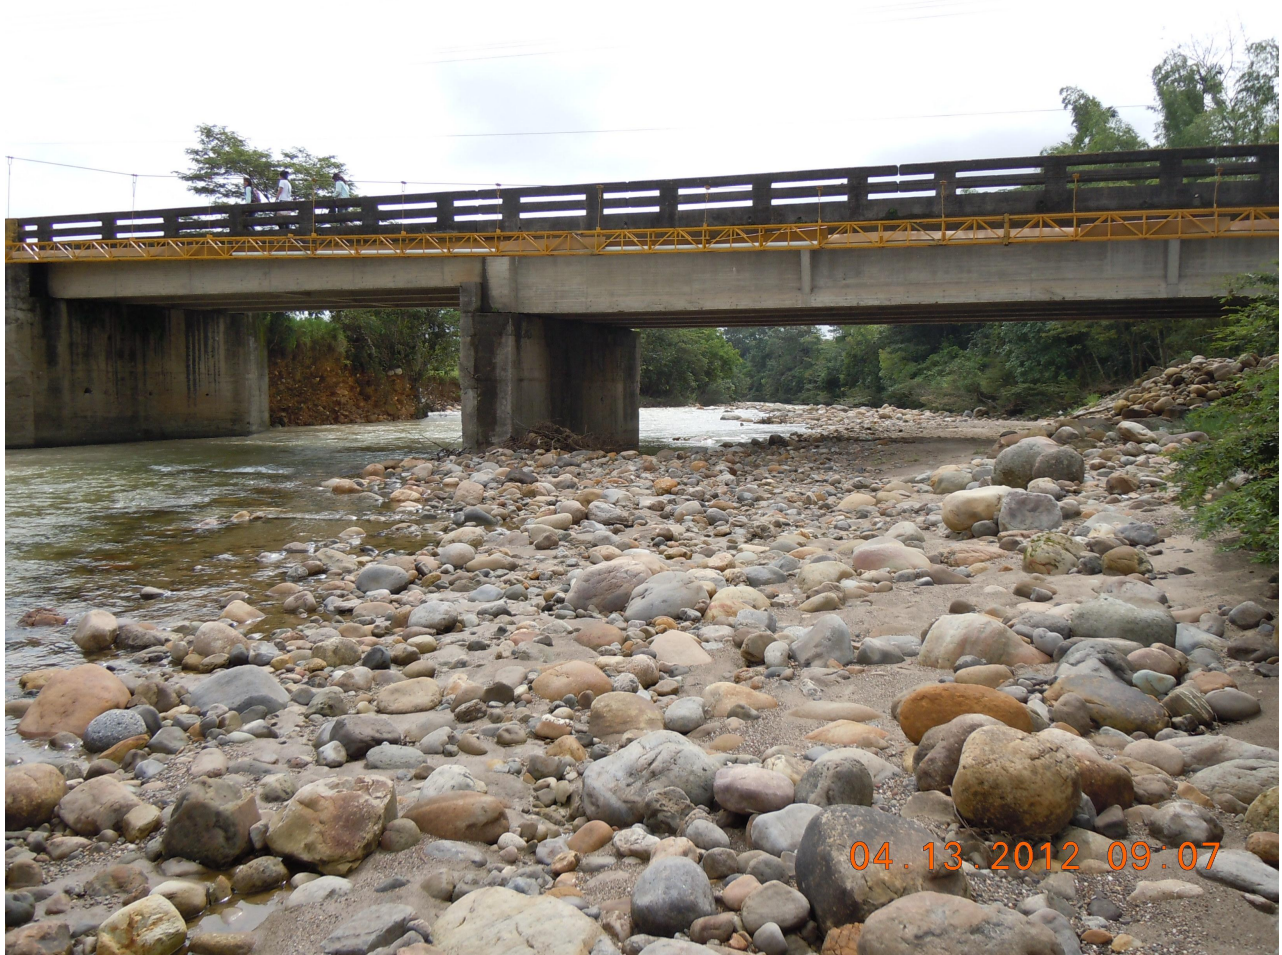
Componente.....: 15 Cauce

SDC/INV		SiPuCol			Fecha			Hoja
		Informe de inspección principal			15/08/12			6
16-6509-013.00 Playón								
Número de componente Trabajo - Descripción del daño Tipo de daño	Cal ifi	Man ten	Ins Esp	Obras de reparación				Fo tos
				T P	Can ti	Año	Costo	
15 Cauce B:Reencauzamiento C:Protección del cauce - El cauce se encuentra recargado sobre el estribo #2 y bajo la luz#2 que es la más corta del puente, lo que está ocasionando profundización del cauce. Se observó erosión del terraplén en las aletas #3 y #4. Aledaño a la aleta #3 se observa la presencia de dos alcantarillas que desaguan en su base y han erosionado la pata del terraplén y amenazando con socavar la aleta. Se evidencia el intento de trabajos de reparación que terminaron colapsando. Se recomienda la construcción de tres espolones aguas abajo en la margen izquierda (260'000.000 de metros cuadrados), adicionalmente el dragado de la unión de los ríos y en la margen derecha, aguas arriba, para mejorar la capacidad hidráulica y encauzar el río. Ver Anexo 2. Recomendaciones Hidráulicas y Ver Anexo 3 Recomendaciones Geológicas. Erosión / socavación	2	-		B C	2300 300	2012 2012		2

Calif./Mantenim....: 2 / -

Daño/Observaciones.: El cauce se encuentra recargado sobre el estribo #2 y bajo la luz#2 que es la más corta del puente, lo que está ocasionando profundización del cauce. Se observó erosión del terraplén en las aletas #3 y #4. Aledaño a la aleta #3 se observa la presencia de dos alcantarillas que desaguan en su base y han erosionado la pata del terraplén y amenazando con

Tipo de daño.....: Erosión / socavación

Reparaciones.....: B Reencauzamiento

C Protección del cauce

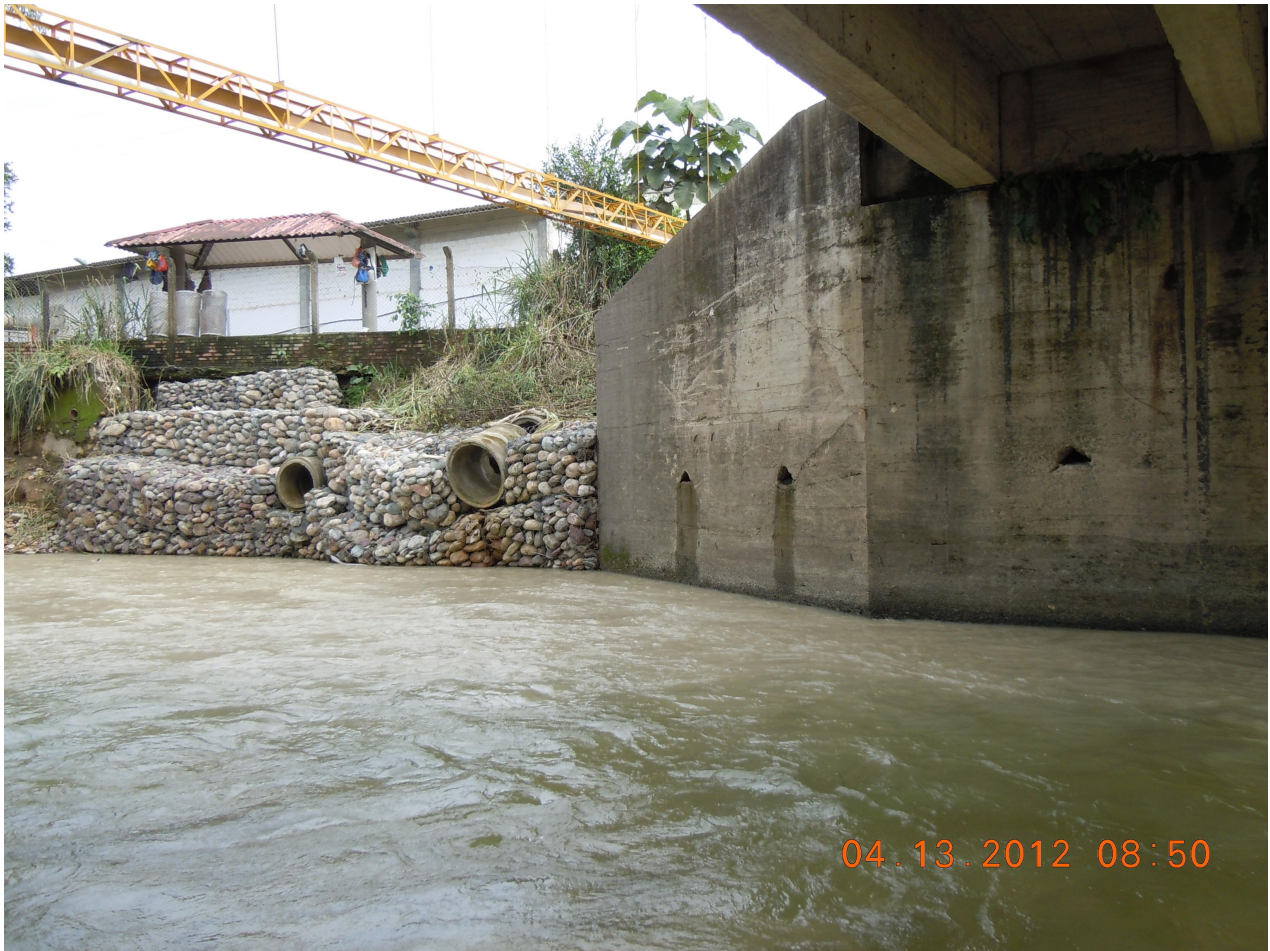
Componente.....: 15 Cauce

Calif./Mantenim....: 2 / -

Daño/Observaciones.: El cauce se encuentra recargado sobre el estribo #2 y bajo la luz#2 que es la más corta del puente, lo que está ocasionando profundización del cauce. Se observó erosión del terraplén en las aletas #3 y #4. Aledaño a la aleta #3 se observa la presencia de dos alcantarillas que desaguan en su base y han erosionado la pata del terraplén y amenazando con

Tipo de daño.....: Erosión / socavación

Reparaciones.....: B Reencauzamiento

C Protección del cauce

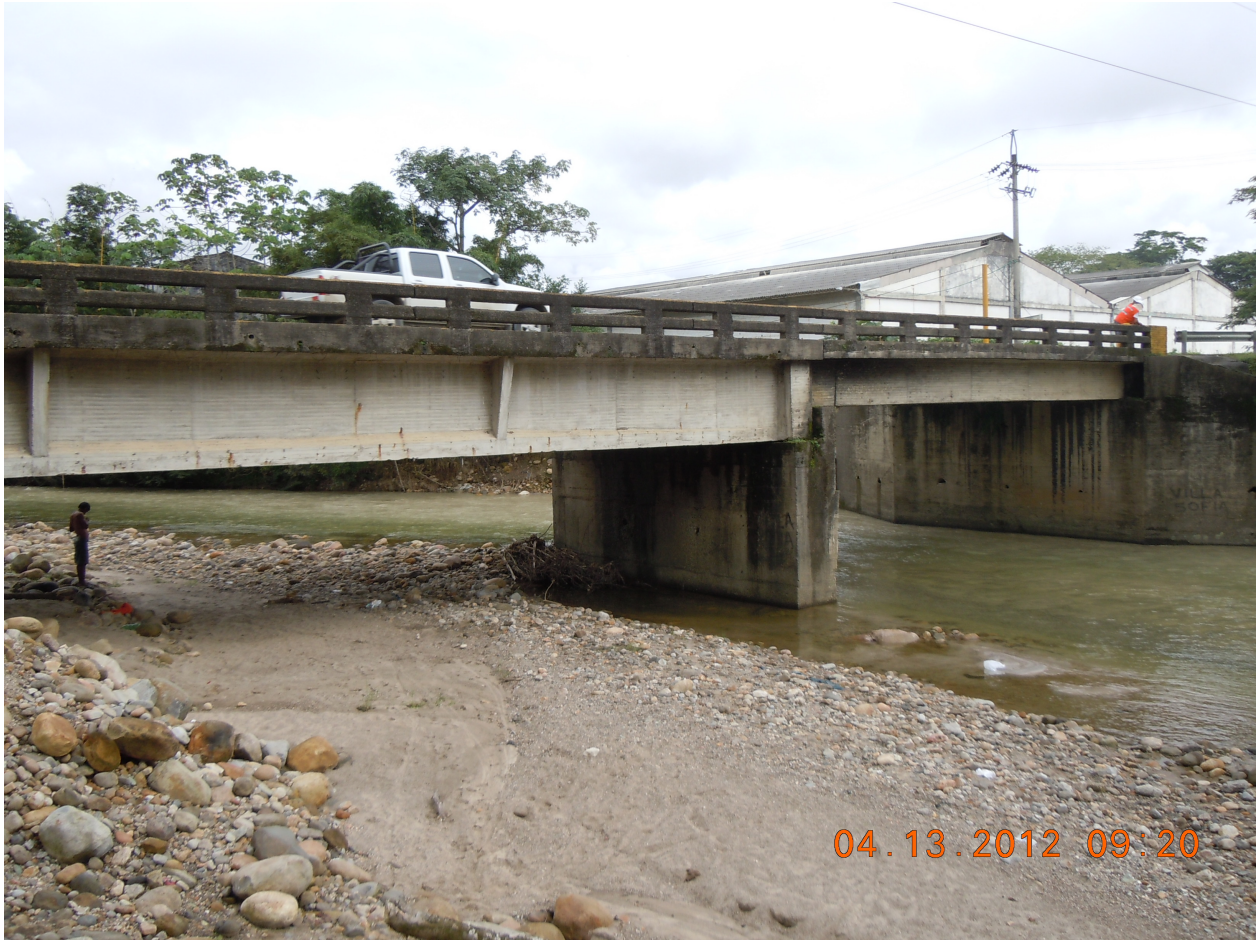
Componente.....: 17 Puente en general

Calif./Mantenim....: 3 / -

Daño/Observaciones.: El puente requiere pronta atención debido al proceso de erosión del acceso #2.
