SDC/INV	SiPuCol	Fecha	Hoja
	Informe de inspección principal	15/08/12	1
16-6509-014.00 Acacias			
Regional.....: 16 Meta			
Ruta.....: Troncal Villa Garzón - Saravena			
Carretera.....: Yé de Granada - Villavicencio			
Lado de la car...: 0			
Abscisa.....: 50+0384			
No del registro...: 1306			
Año de construcción.....:			
Año de la última reconstrucción.....:			
Paso Superior/Inferior.....: S			
Dir. de abs. de la carretera principal.: N			
Requisitos de la inspección.....: 0 Nada			
Recolección de datos : Fecha.....: 2012.04.13			
: Iniciales.....: M.E.R			
Posición geográfica...:			
Latitud: 3 gra 59,68 min N Longitud: 73 gra 46,15 min O Altitud: 536 m			
Geometría: Número de luces.....: 1			
Longitud de la luz menor (m): 27,76			
Longitud de la luz mayor (m): 27,76			
Longitud total(m): 27,76			
Ancho del tablero.....(m): 9,60			
Ancho del separador.....(m): 0,00			
Ancho del andén izquierdo(m): 0,60			
Ancho del andén derecho..(m): 0,60

Resumen cronológico:	Fecha	Actividades
	1996.07.07	Inspección principal
	2002.06.17	Inspección principal
	2006.12.26	Inspección principal
	2012.04.13	Inspección principal

Ultima inspección principal :

Fecha.....: 2012.04.13
 Iniciales.....: M

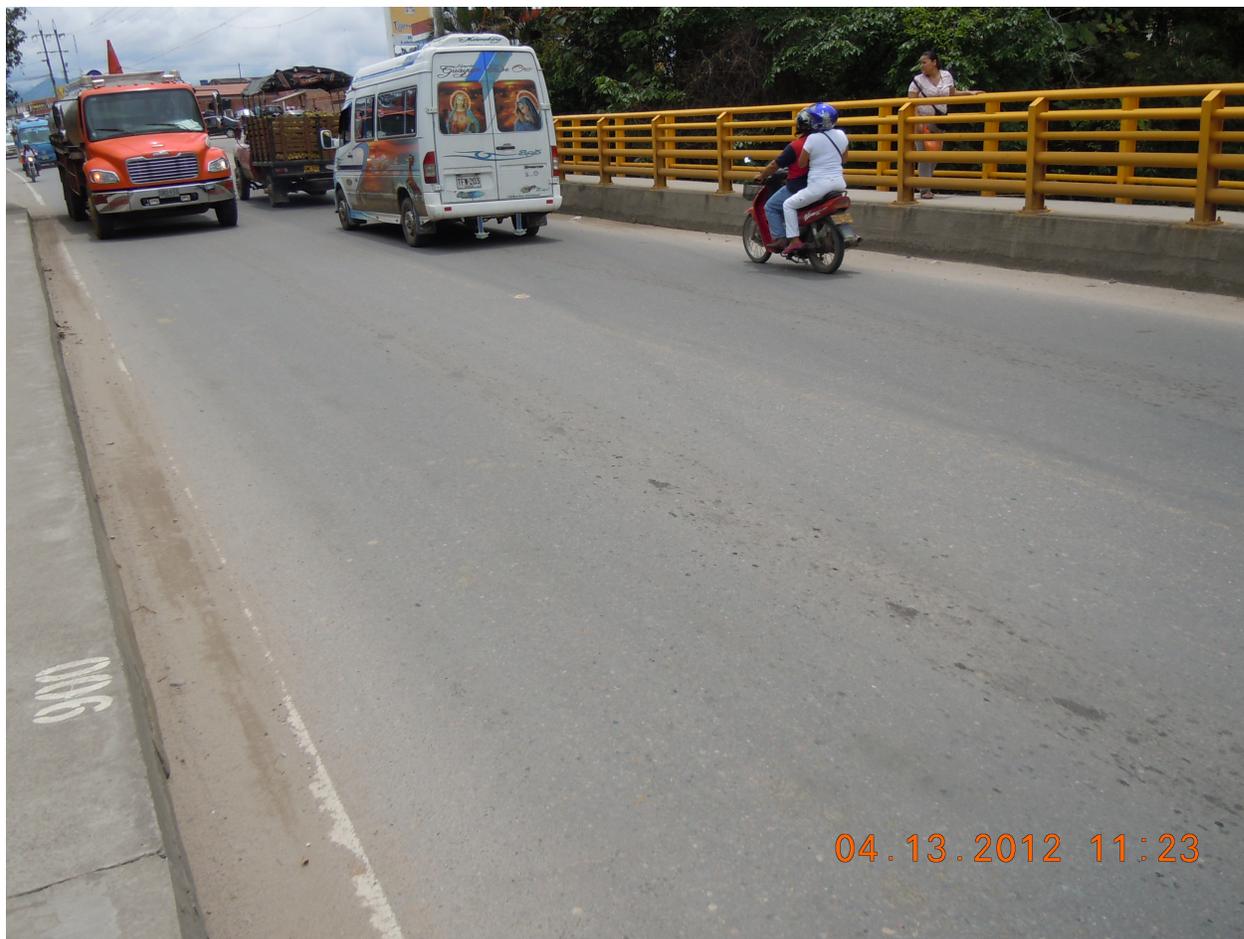
Componente.....: 1 Superficie del puente

Daño/Observaciones.: La superficie se encuentra en buen estado. El puente no cuenta con drenajes. Ver Anexo 4. Recomendaciones Geotécnicas.

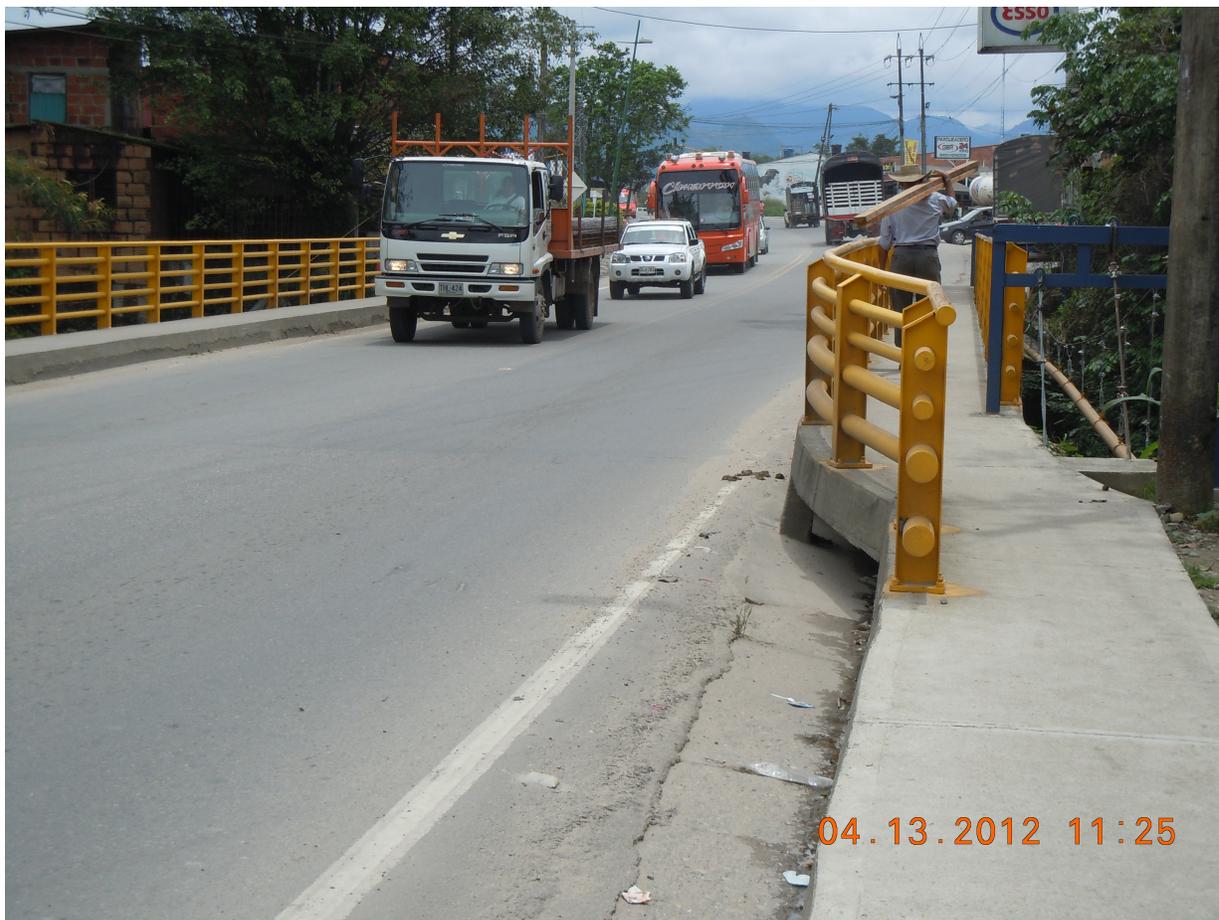
Componente.....: 1 Superficie del puente

Daño/Observaciones.: La superficie se encuentra en buen estado. El puente no cuenta con drenajes. Ver Anexo 4. Recomendaciones Geotécnicas.

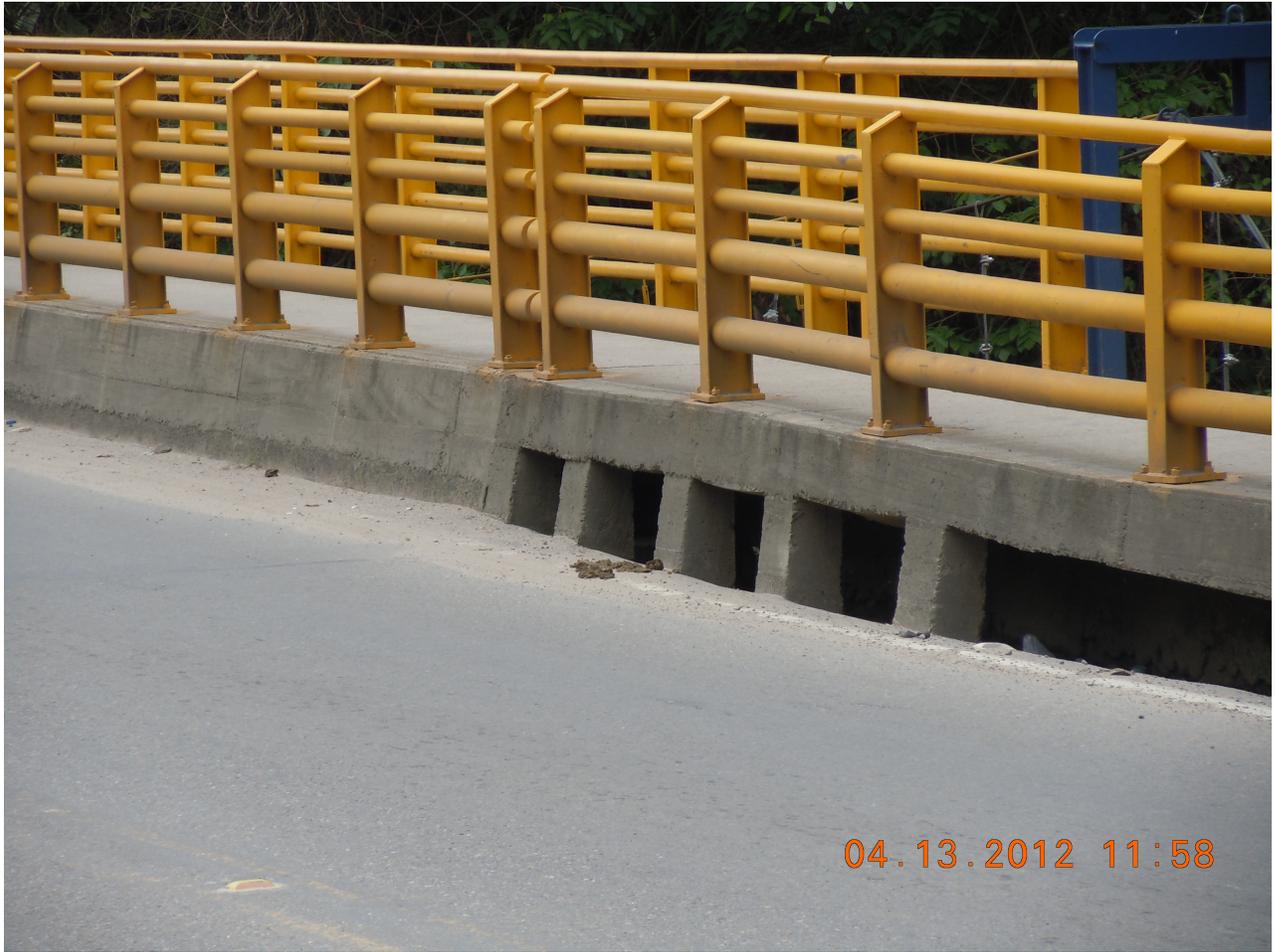
Componente.....: 1 Superficie del puente

Daño/Observaciones.: La superficie se encuentra en buen estado. El puente no cuenta con drenajes. Ver Anexo 4. Recomendaciones Geotécnicas.

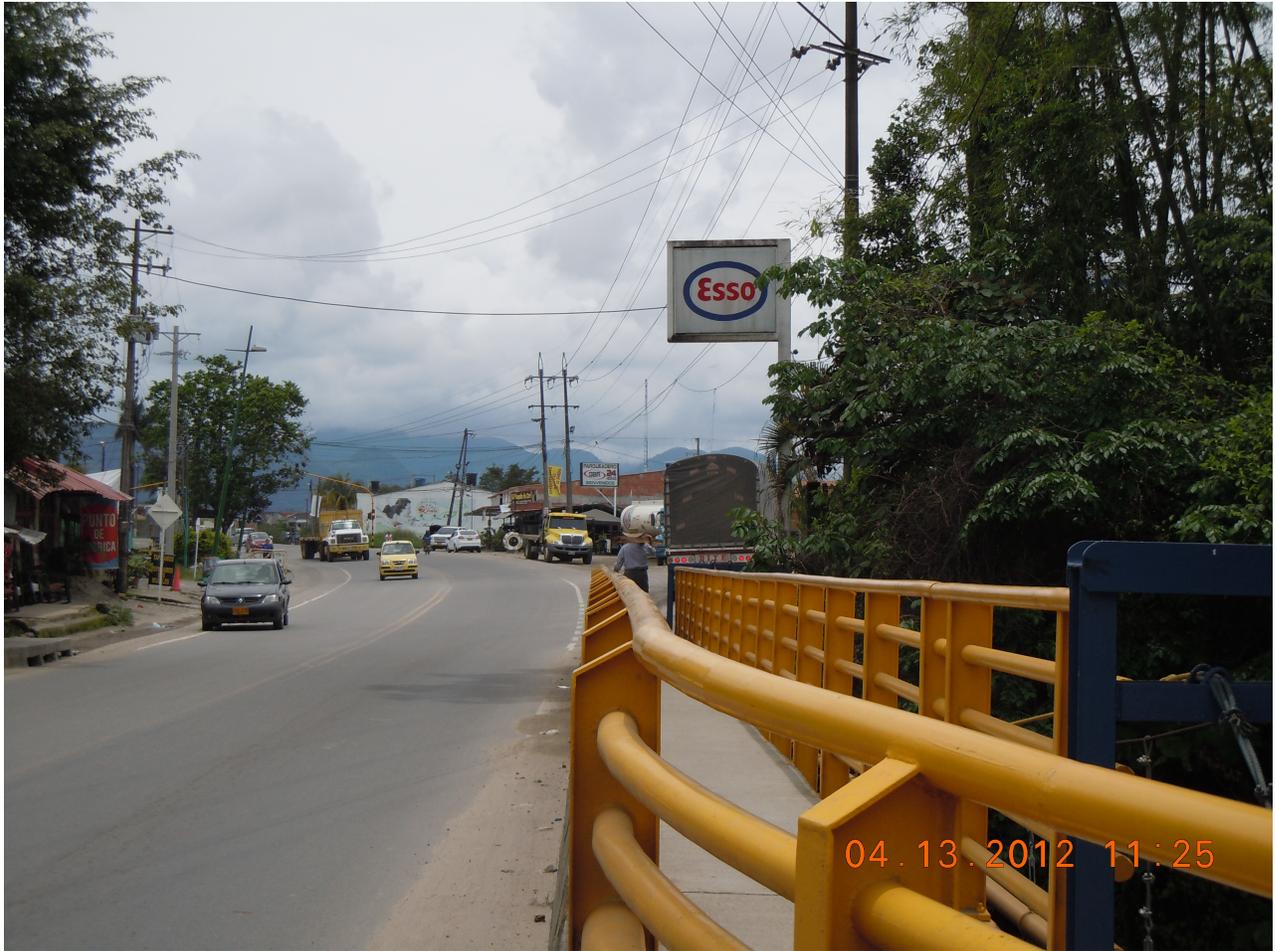
Componente.....: 2 Juntas de expansión

Daño/Observaciones.: El puente carece de dispositivos de juntas. Se deben instalar juntas de bloque de neopreno.
Z(m): Colocación de junta de bloque de neopreno.

Tipo de daño.....: Infiltración

Reparaciones.....: Z Otra

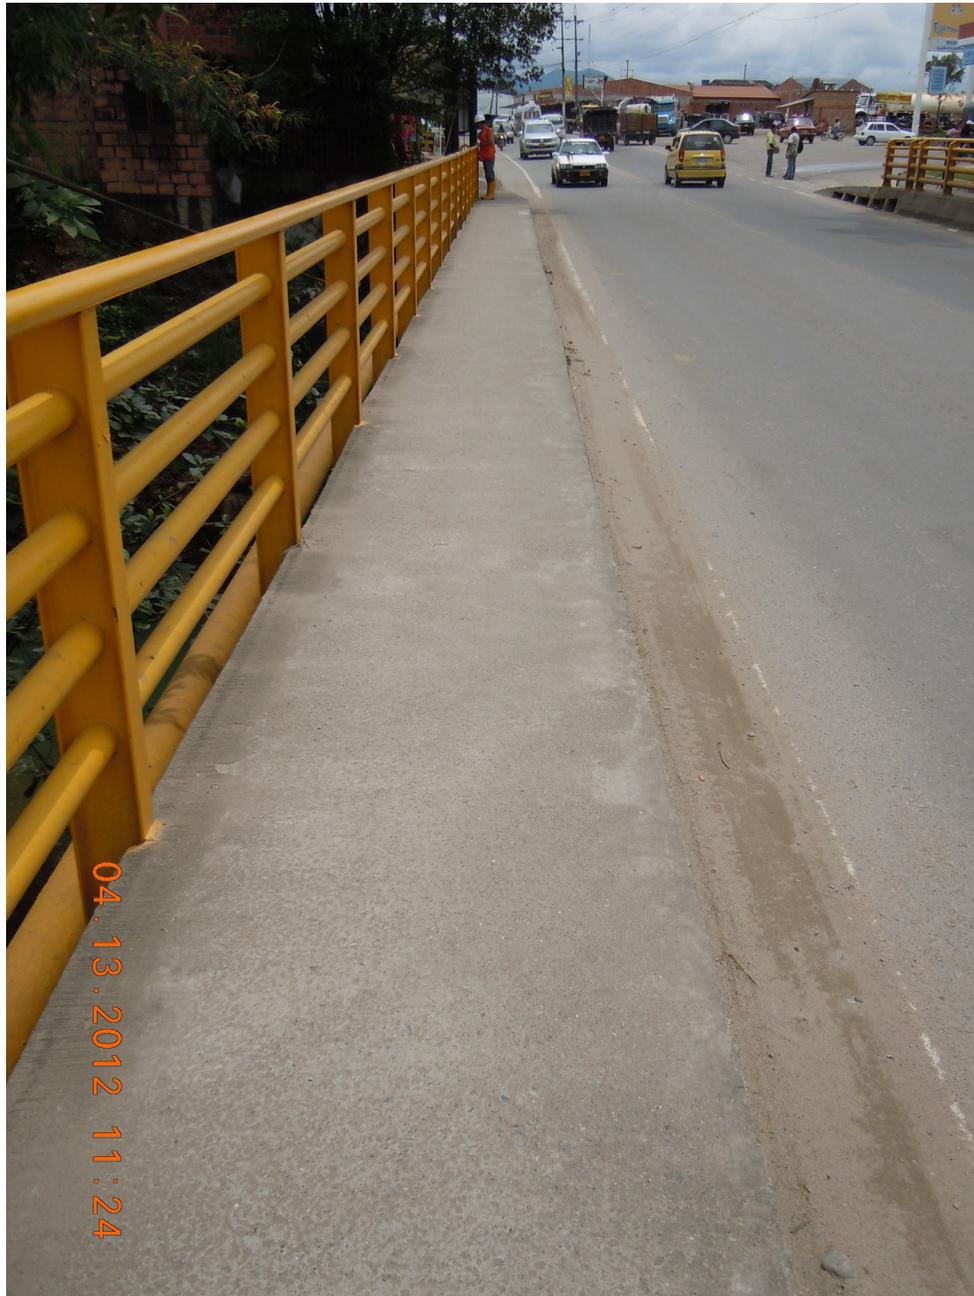
Componente.....: 3 Andenes/Bordillos

Daño/Observaciones.: Se encuentran en buen estado. El puente cuenta con una pasarela peatonal y un anden. La pasarela peatonal fue adosada a la estructura original.

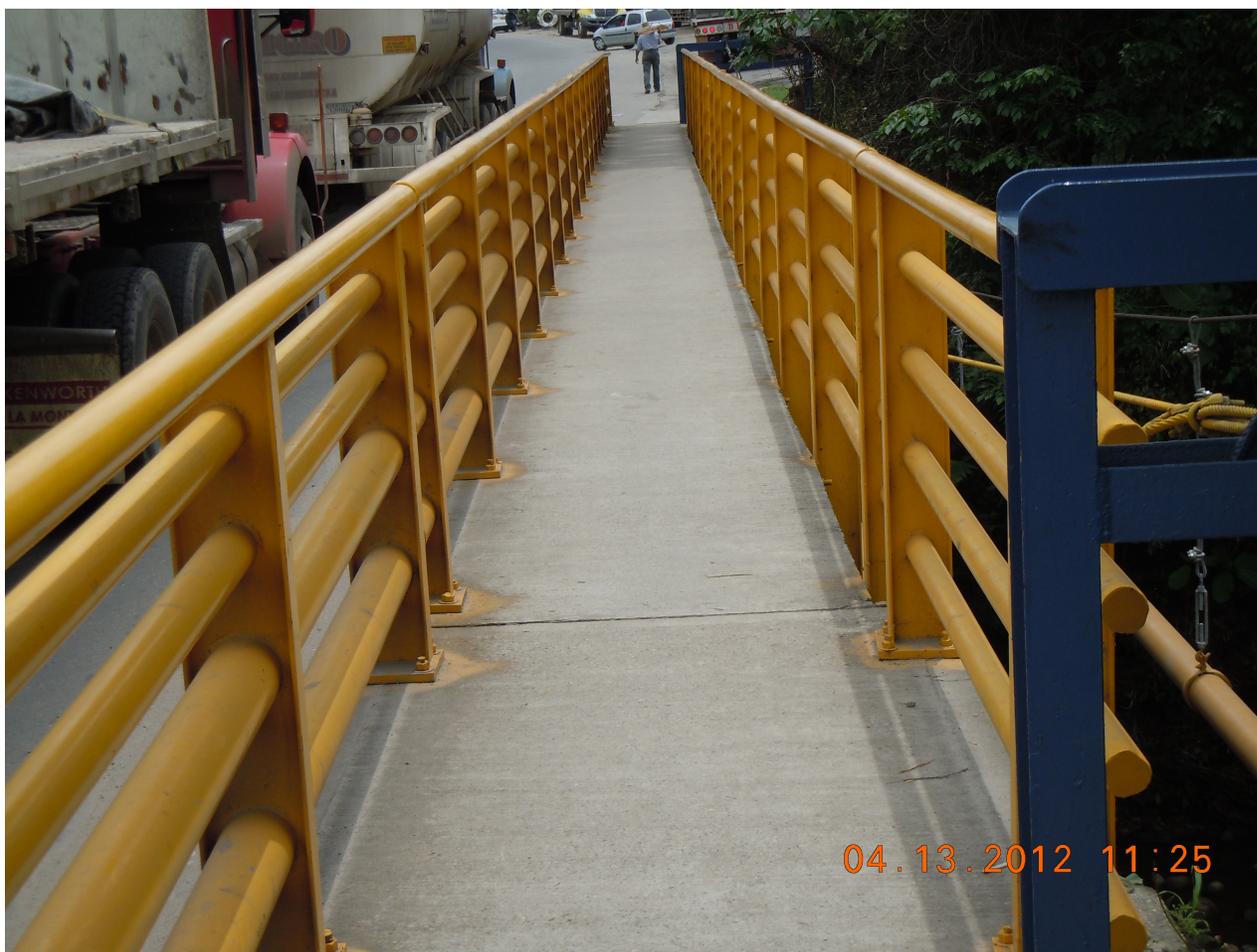
Componente.....: 3 Andenes/Bordillos

Daño/Observaciones.: Se encuentran en buen estado. El puente cuenta con una pasarela peatonal y un andén. La pasarela peatonal fue adosada a la estructura original.

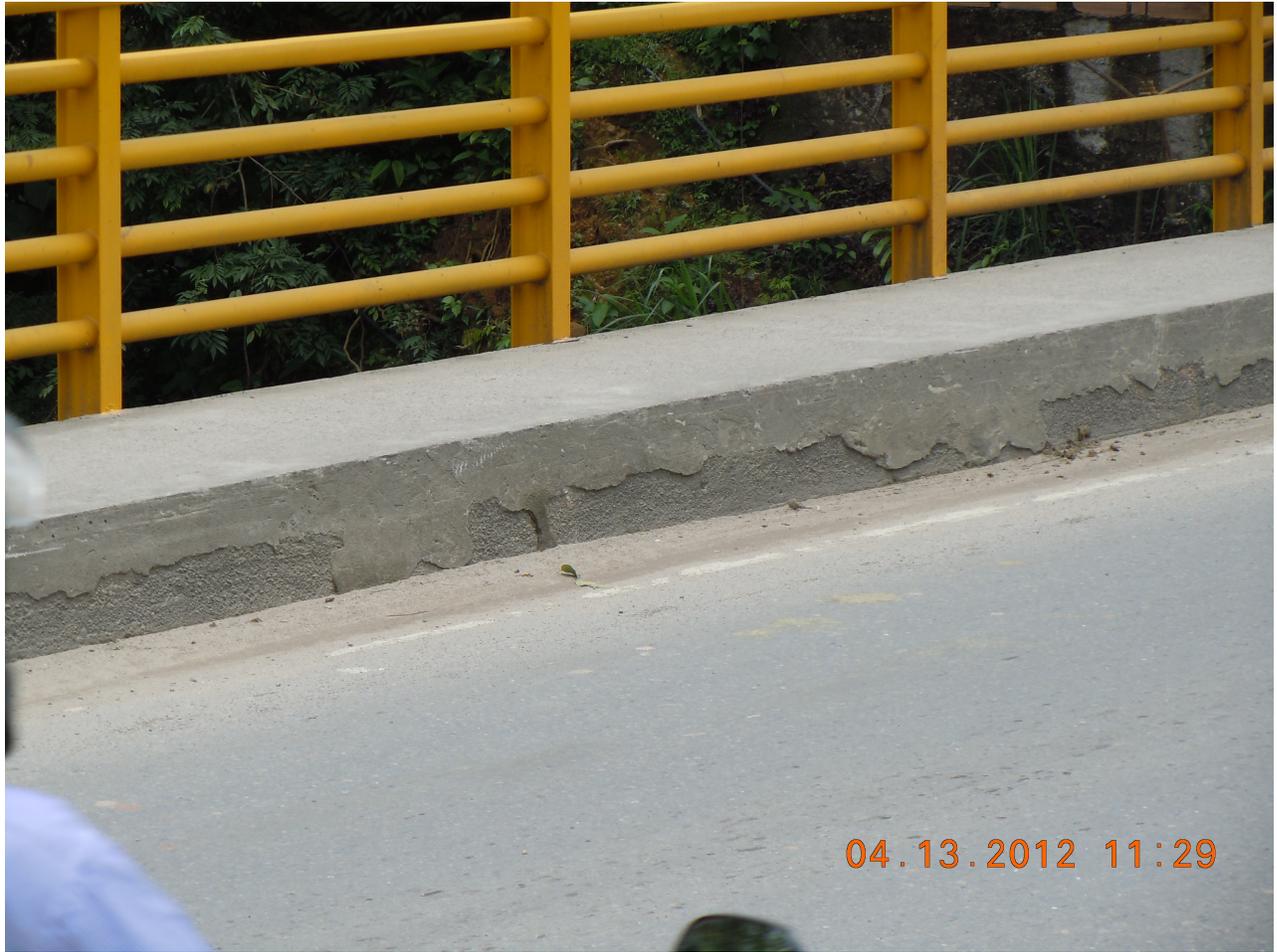
Componente.....: 3 Andenes/Bordillos

Daño/Observaciones.: Se encuentran en buen estado. El puente cuenta con una pasarela peatonal y un andén. La pasarela peatonal fue adosada a la estructura original.

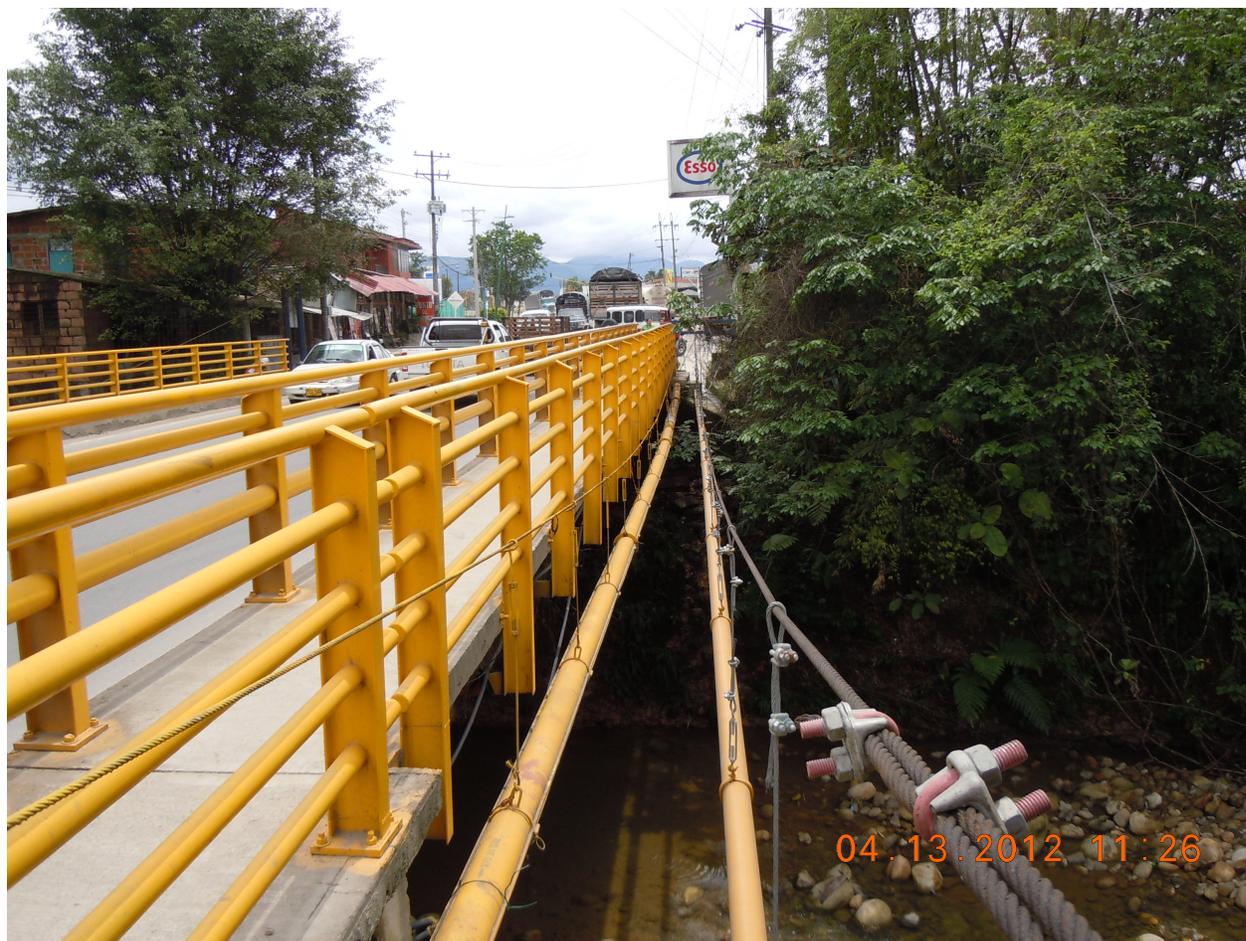
Componente.....: 4 Barandas

Daño/Observaciones.: Las barandas se encuentran en buen estado. Se debe realizar limpieza y mantenimiento rutinario.

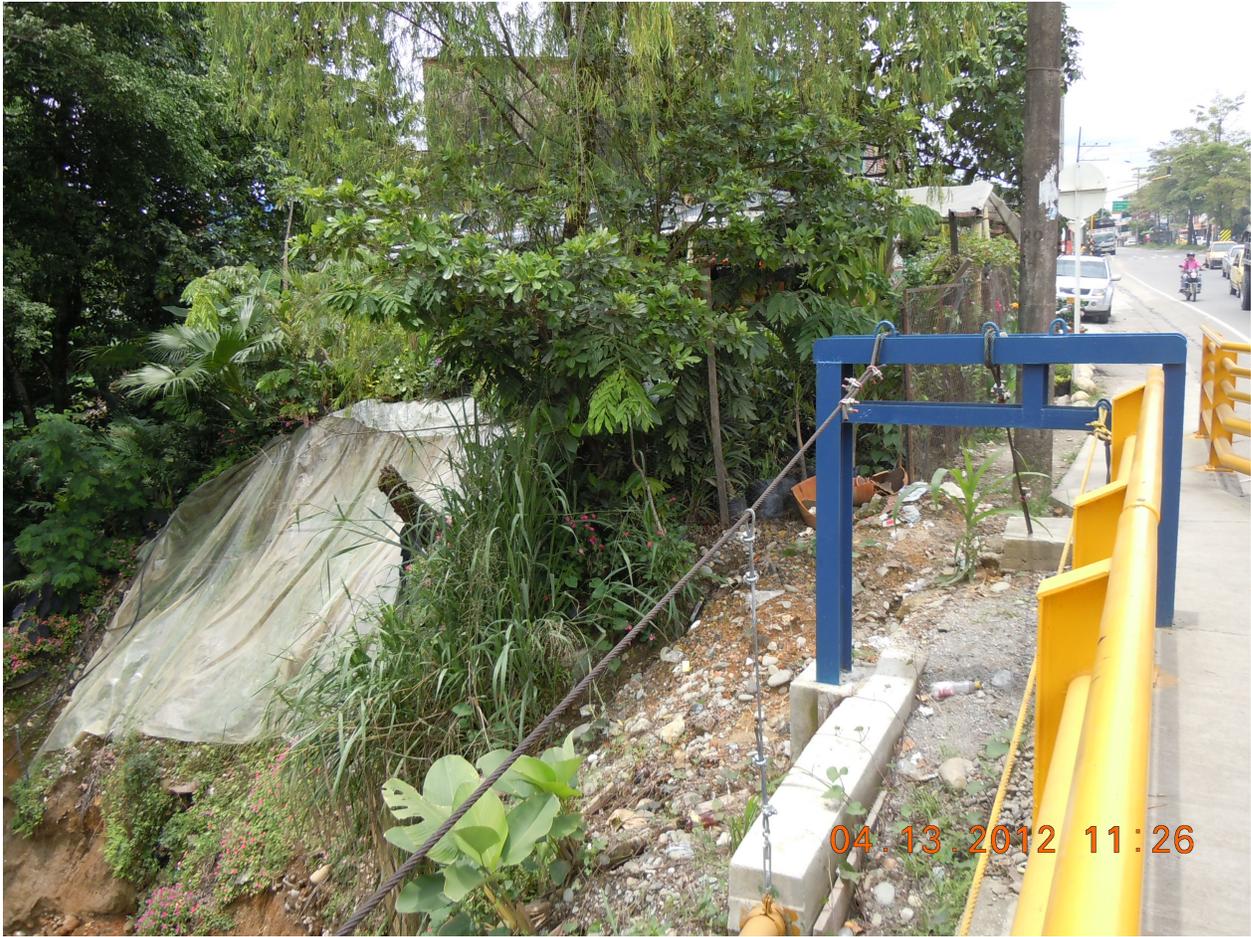
Componente.....: 5 Conos/Taludes

Daño/Observaciones.: Los conos y taludes presentan excesiva vegetación debido a la falta de mantenimiento rutinario. Se observa que debido al comercio de gas se han invadido el cono #3. Se debe realizar limpieza y mantenimiento rutinario.

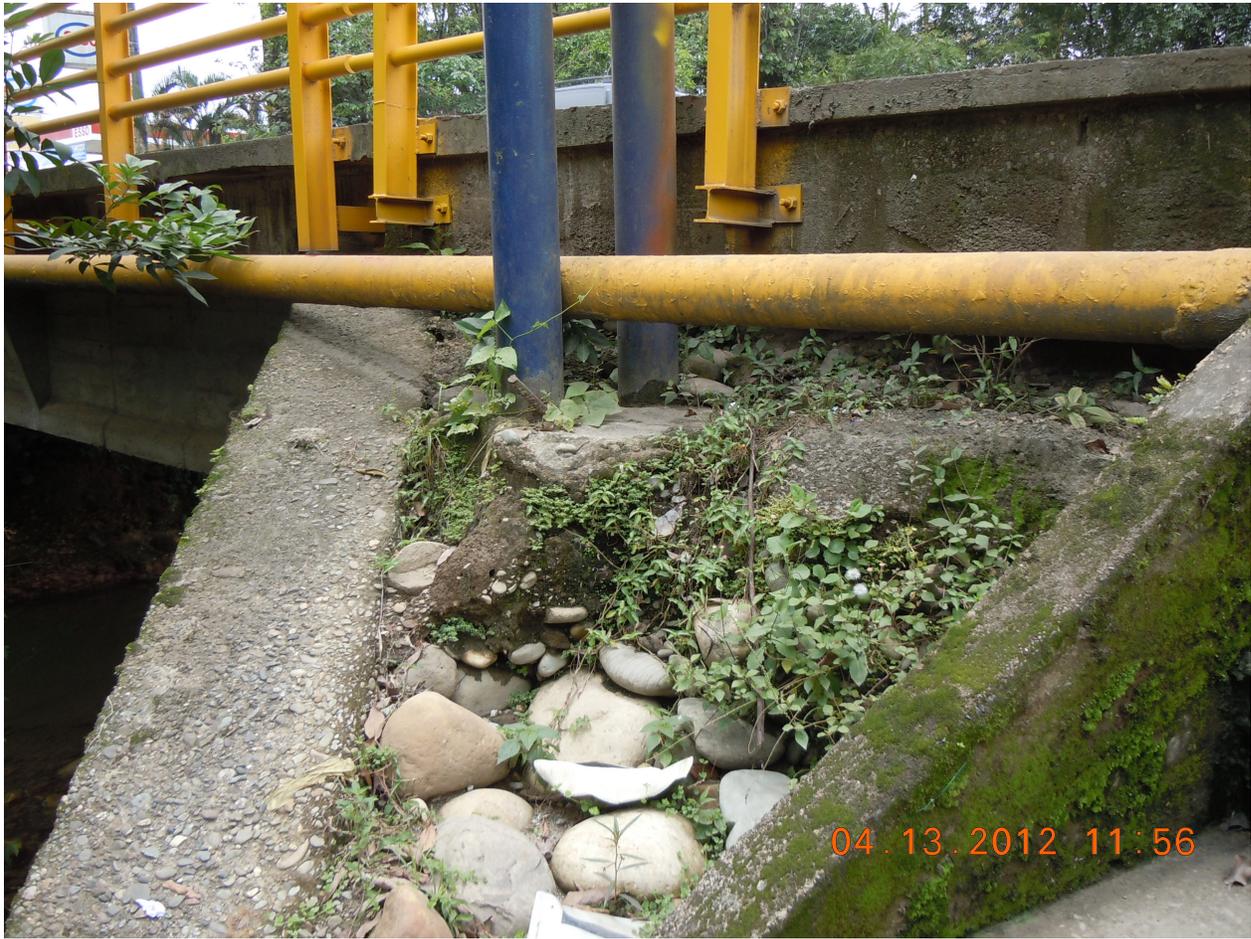
Componente.....: 5 Conos/Taludes

Daño/Observaciones.: Los conos y taludes presentan excesiva vegetación debido a la falta de mantenimiento rutinario. Se observa que debido al comercio de gas se han invadido el cono #3. Se debe realizar limpieza y mantenimiento rutinario.

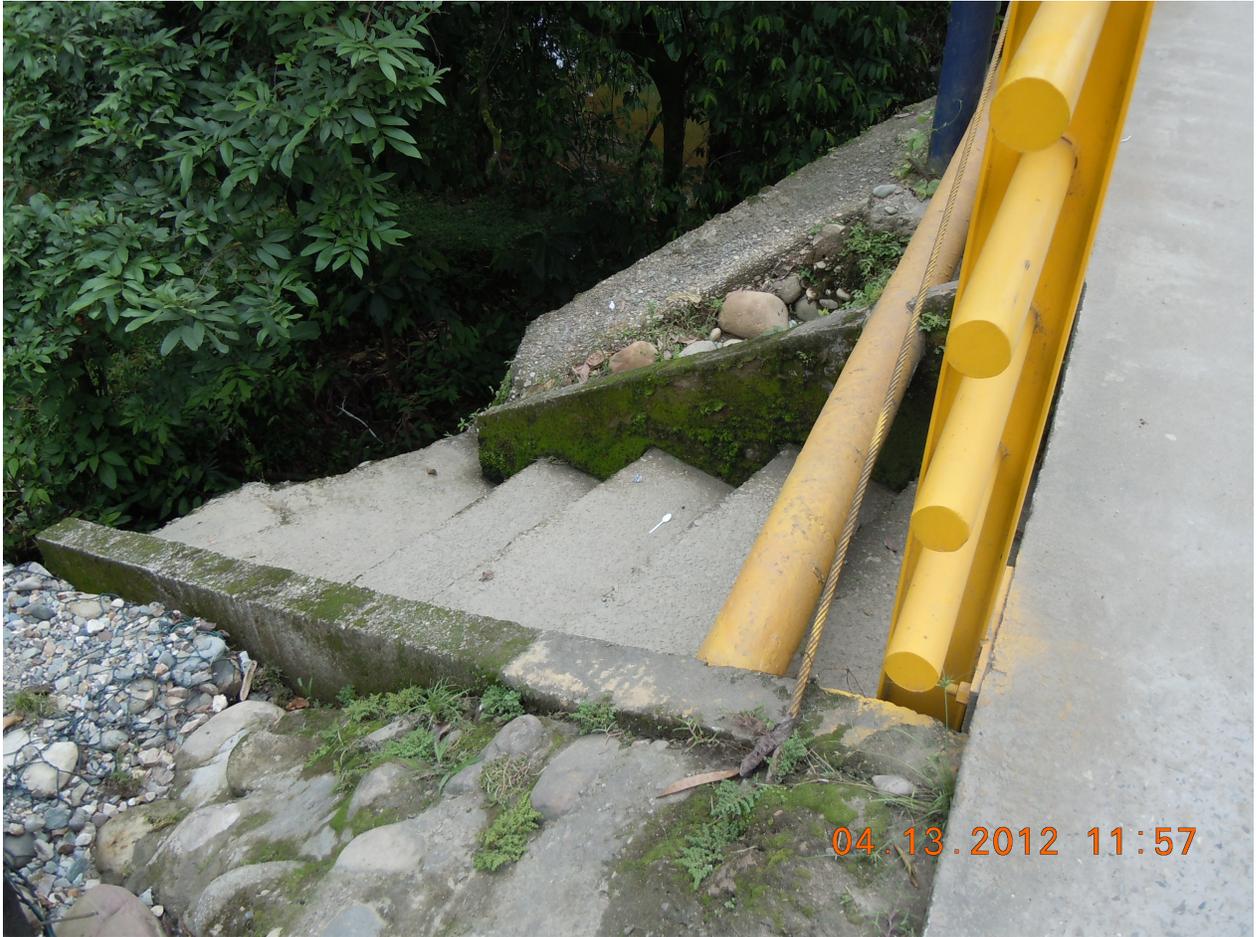
Componente.....: 5 Conos/Taludes

Daño/Observaciones.: Los conos y taludes presentan excesiva vegetación debido a la falta de mantenimiento rutinario. Se observa que debido al comercio de gas se han invadido el cono #3. Se debe realizar limpieza y mantenimiento rutinario.

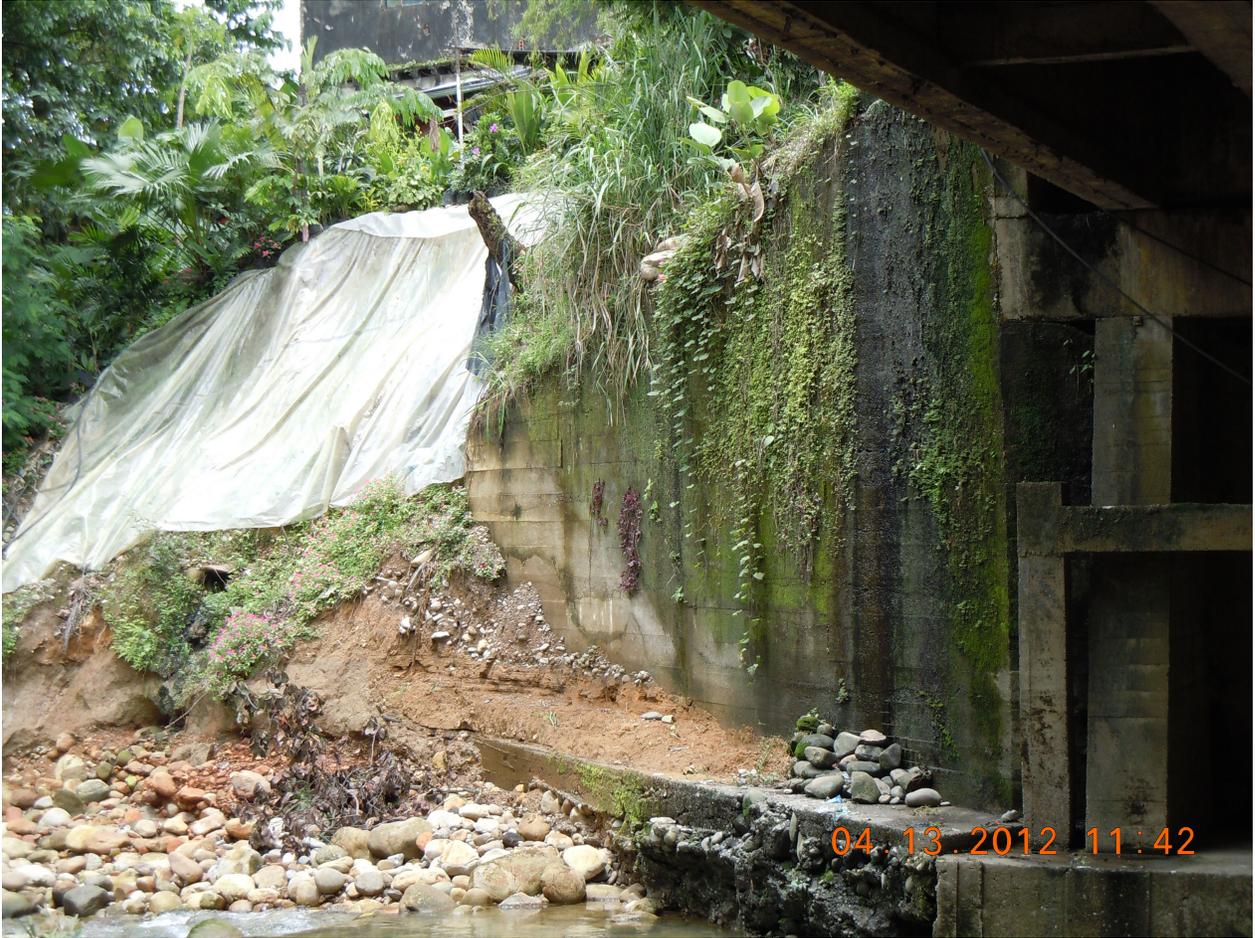
Componente.....: 6 Aletas

Daño/Observaciones.: Las aletas presentan humedad y vegetación por falta de mantenimiento rutinario. En la aleta #2 se observa socavación en el concreto ciclopeo. Una de las aletas tiene una grieta, debido a una junta fría de proceso constructivo. Se debe realizar limpieza y mantenimiento rutinario.

Tipo de daño.....: Erosión / socavación

Reparaciones.....: A Reparación de concreto

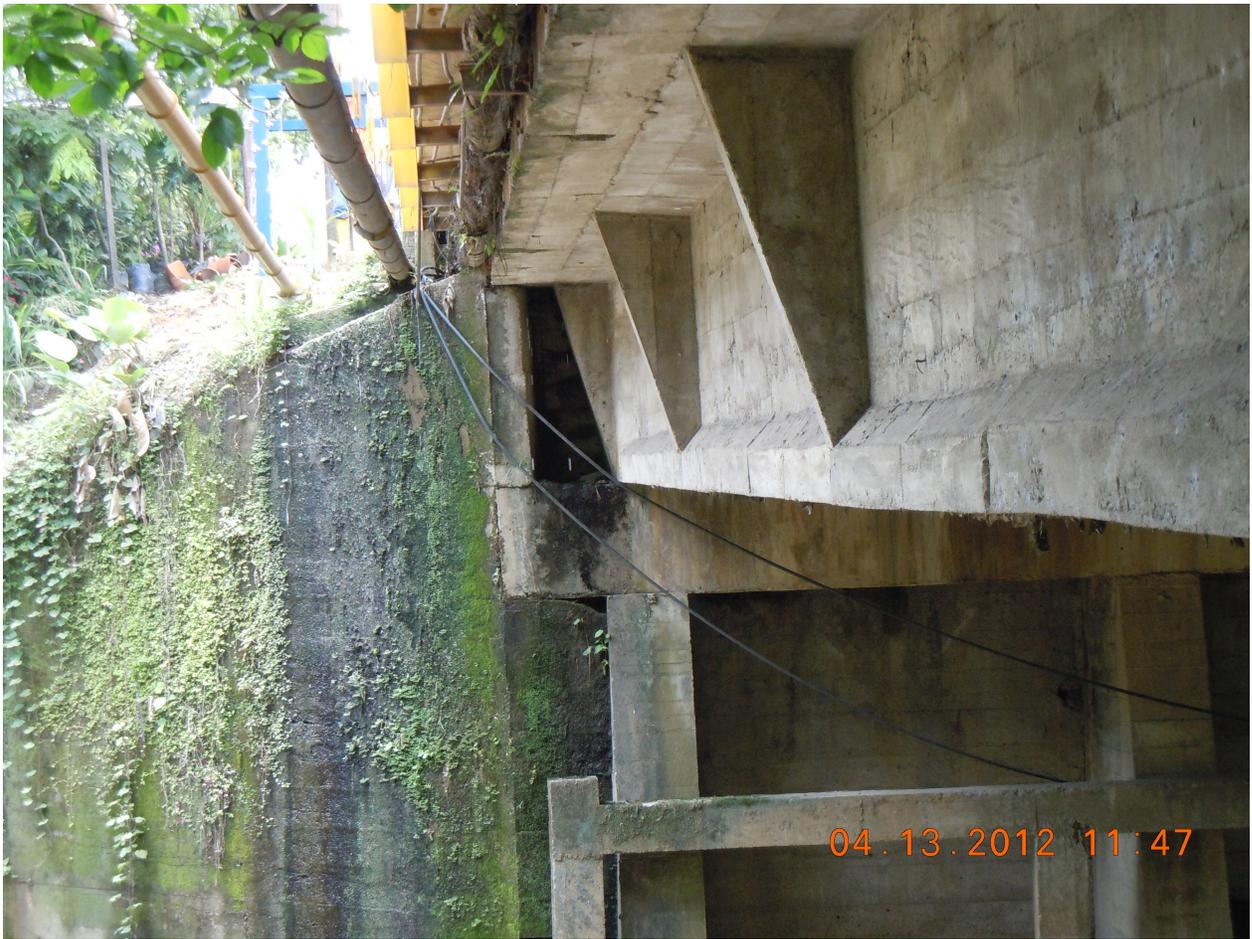
Componente.....: 6 Aletas

Daño/Observaciones.: Las aletas presentan humedad y vegetación por falta de mantenimiento rutinario. En la aleta #2 se observa socavación en el concreto ciclopeo. Una de las aletas tiene una grieta, debido a una junta fría de proceso constructivo. Se debe realizar limpieza y mantenimiento rutinario.

Tipo de daño.....: Erosión / socavación

Reparaciones.....: A Reparación de concreto

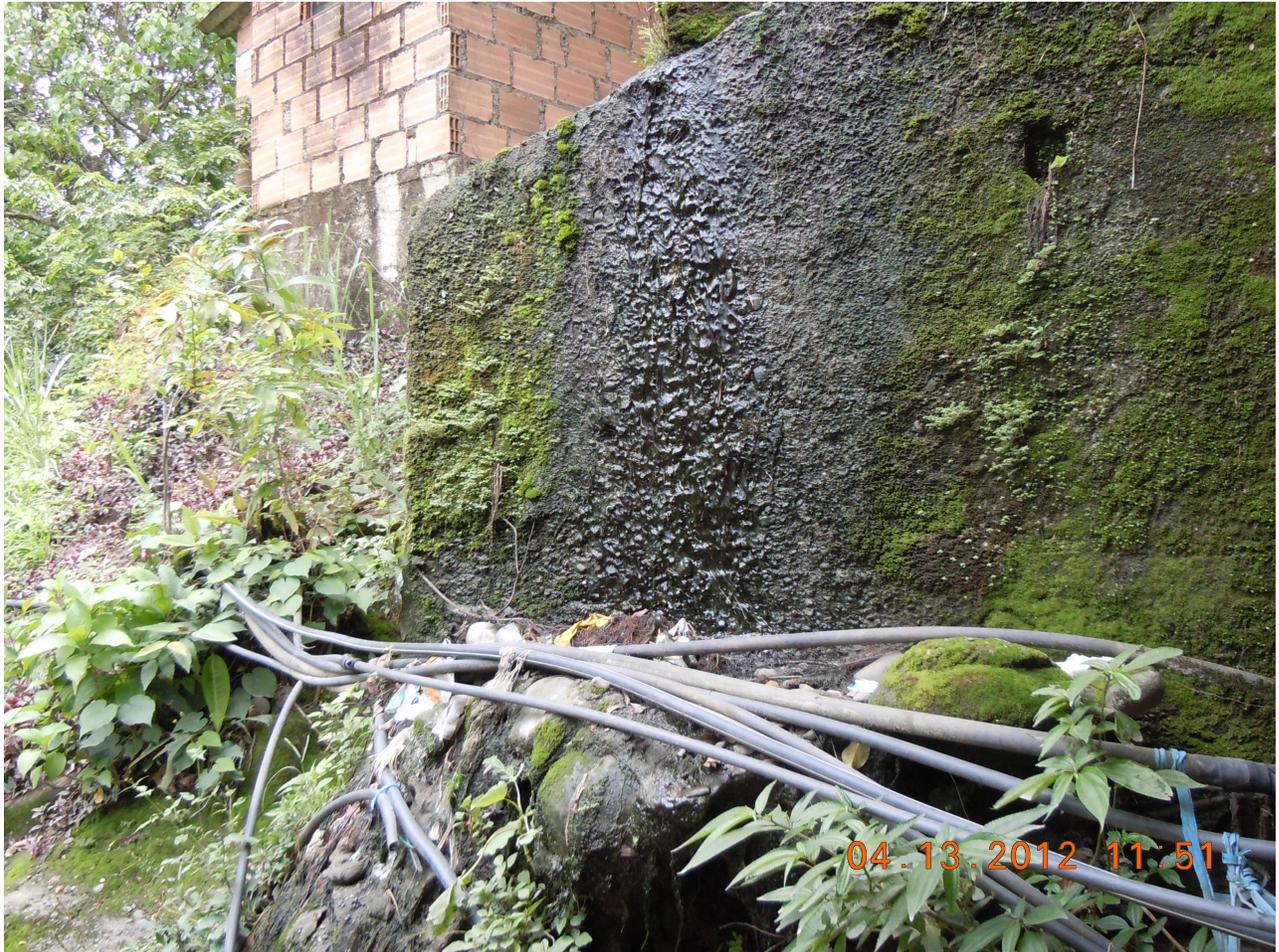
Componente.....: 6 Aletas

Daño/Observaciones.: Las aletas presentan humedad y vegetación por falta de mantenimiento rutinario. En la aleta #2 se observa socavación en el concreto ciclopeo. Una de las aletas tiene una grieta, debido a una junta fría de proceso constructivo. Se debe realizar limpieza y mantenimiento rutinario.

Tipo de daño.....: Erosión / socavación

Reparaciones.....: A Reparación de concreto

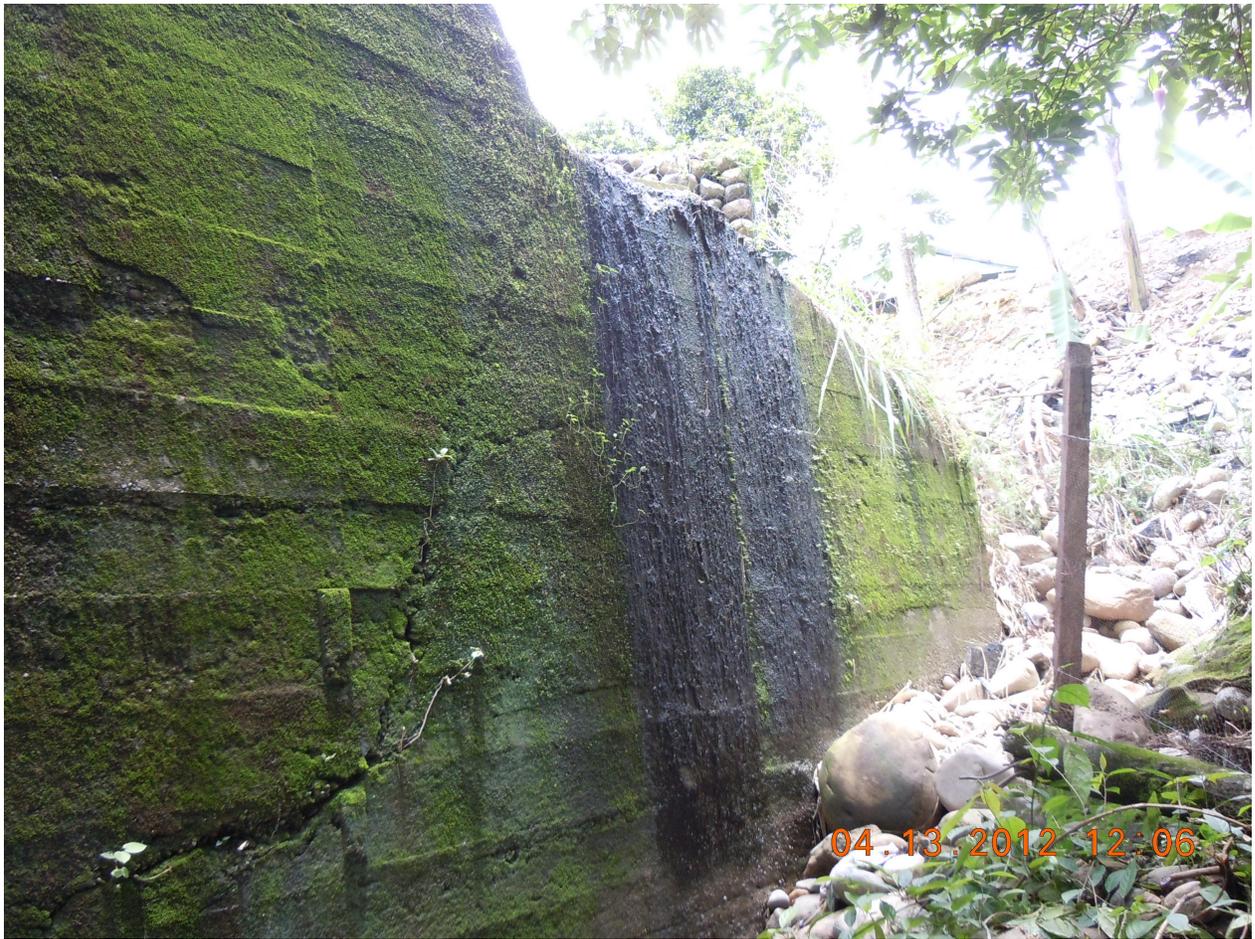
Componente.....: 6 Aletas

Daño/Observaciones.: Las aletas presentan humedad y vegetación por falta de mantenimiento rutinario. En la aleta #2 se observa socavación en el concreto ciclopeo. Una de las aletas tiene una grieta, debido a una junta fría de proceso constructivo. Se debe realizar limpieza y mantenimiento rutinario.

Tipo de daño.....: Erosión / socavación

Reparaciones.....: A Reparación de concreto

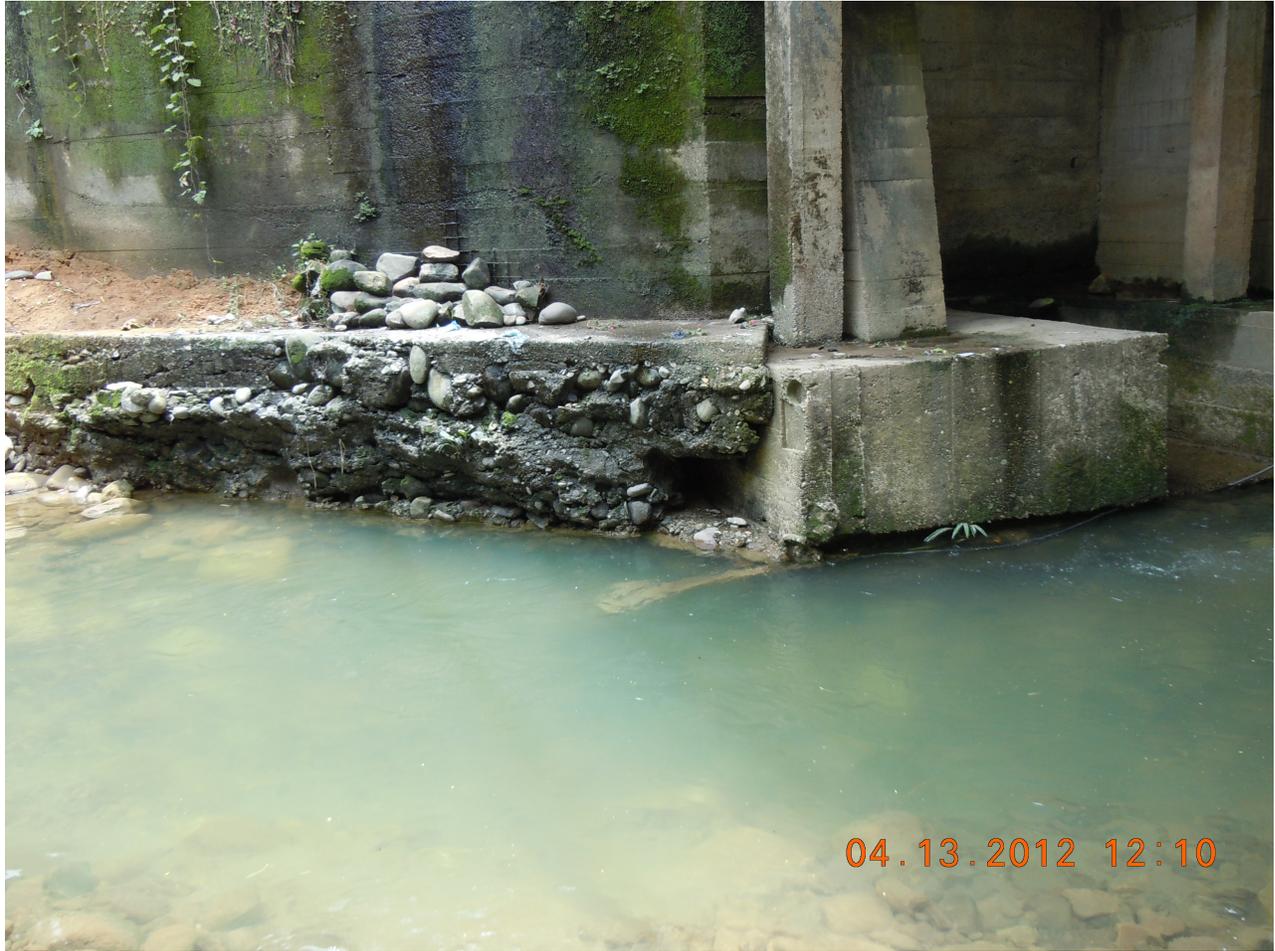
Componente.....: 6 Aletas

Daño/Observaciones.: Las aletas presentan humedad y vegetación por falta de mantenimiento rutinario. En la aleta #2 se observa socavación en el concreto ciclopeo. Una de las aletas tiene una grieta, debido a una junta fría de proceso constructivo. Se debe realizar limpieza y mantenimiento rutinario.

Tipo de daño.....: Erosión / socavación

Reparaciones.....: A Reparación de concreto

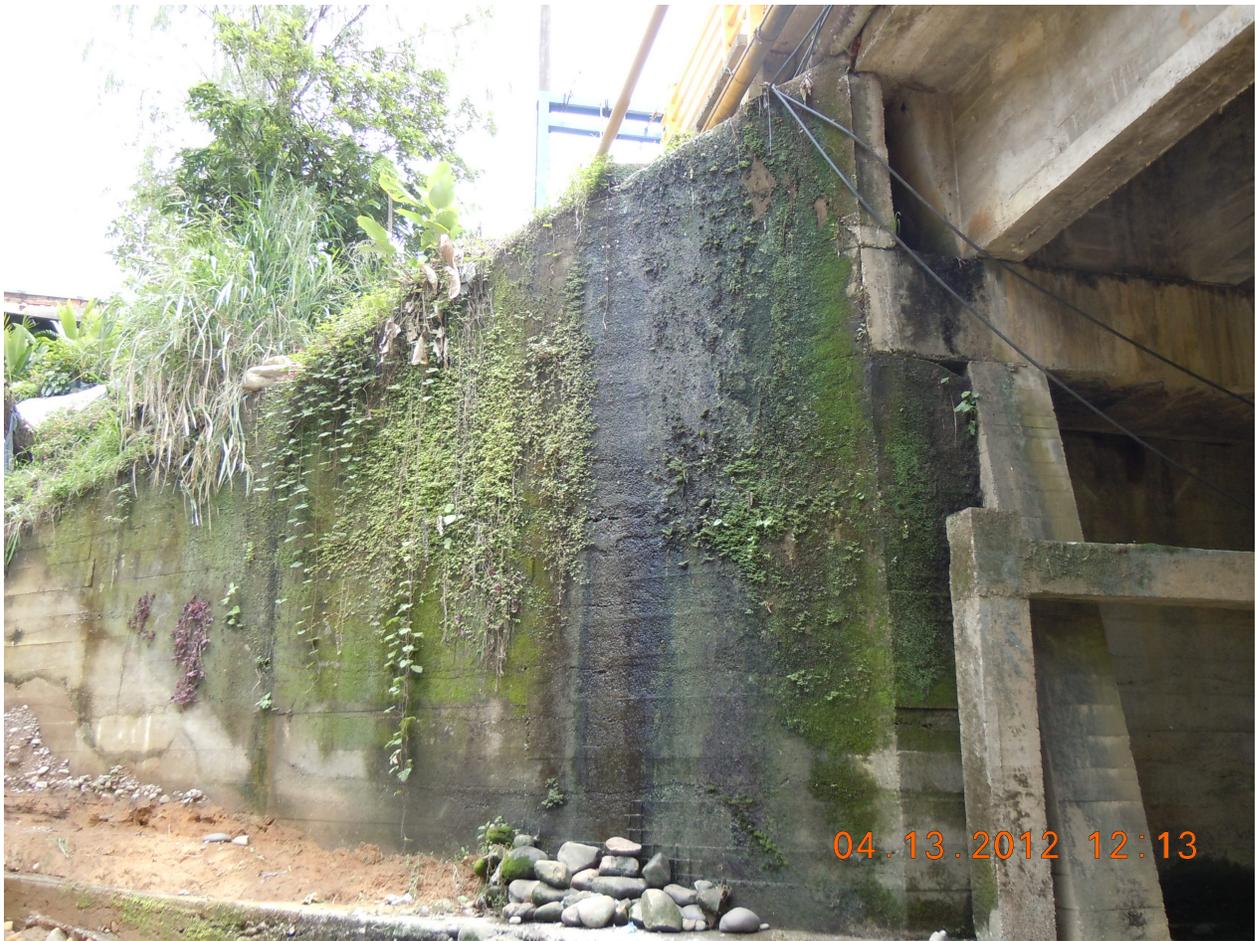
Componente.....: 6 Aletas

Daño/Observaciones.: Las aletas presentan humedad y vegetación por falta de mantenimiento rutinario. En la aleta #2 se observa socavación en el concreto ciclopeo. Una de las aletas tiene una grieta, debido a una junta fría de proceso constructivo. Se debe realizar limpieza y mantenimiento rutinario.

Tipo de daño.....: Erosión / socavación

Reparaciones.....: A Reparación de concreto

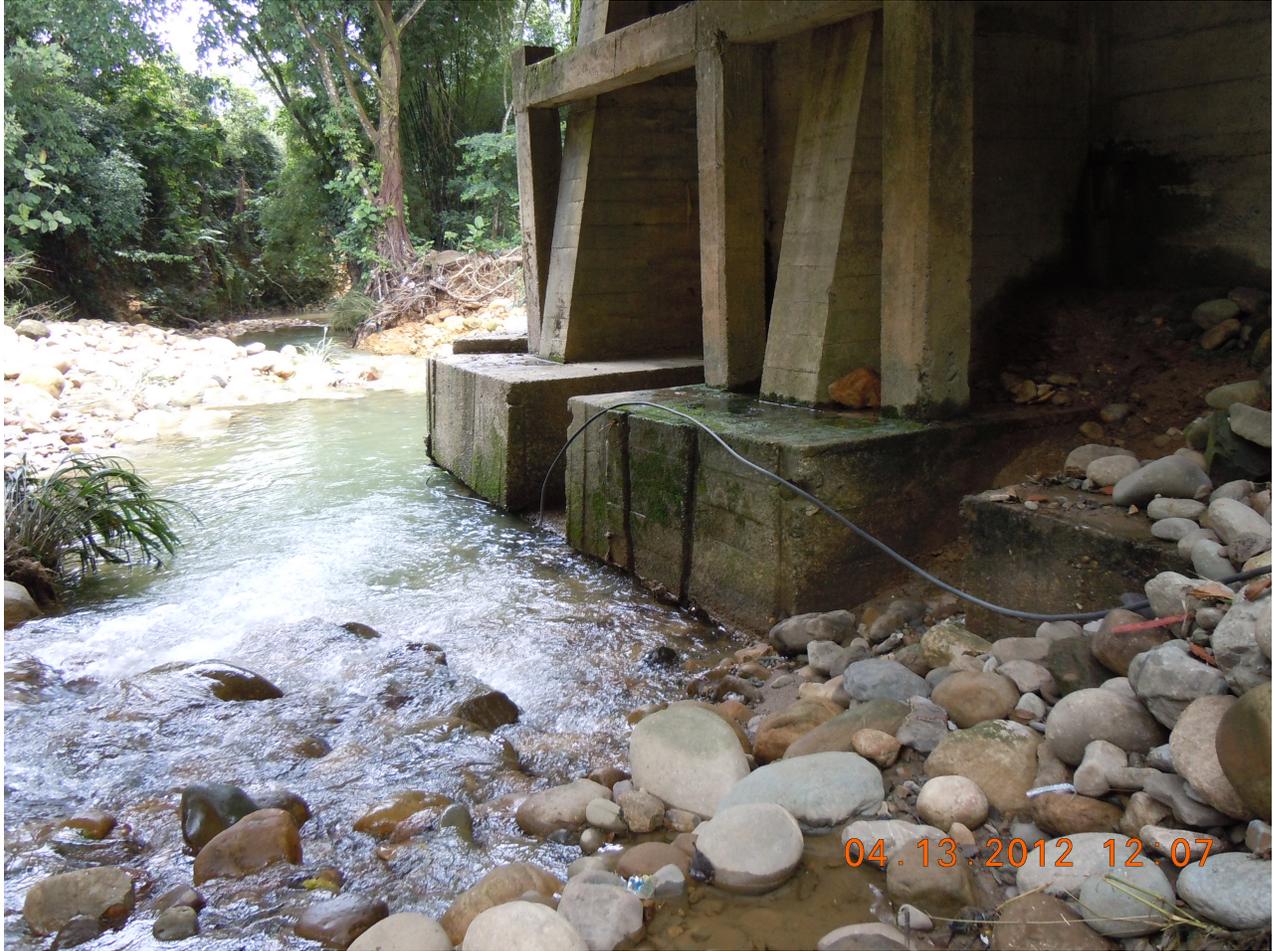
Componente.....: 7 Estribos

Daño/Observaciones.: Los estribos presentan manchas de humedad causada por infiltración proveniente de la juntas de expansión del puente. El estribo sur fue reforzado. En el estribo #1 se presenta socavación y agrietamiento horizontal. Se debe realizar limpieza y mantenimiento rutinario. En frente al estribo #1, se observa una estructura utilizada en el momento

Tipo de daño.....: Erosión / socavación

Reparaciones.....: A Reparación de concreto
