SDC/INV	SiPuCol	Fecha	Hoja
	Informe de inspección principal	15/08/12	1
16-6509-014.00 Acacias			
Regional.....: 16 Meta			
Ruta.....: Troncal Villa Garzón - Saravena			
Carretera.....: Yé de Granada - Villavicencio			
Lado de la car...: 0			
Abscisa.....: 50+0384			
No del registro...: 1306			
Año de construcción.....:			
Año de la última reconstrucción.....:			
Paso Superior/Inferior.....: S			
Dir. de abs. de la carretera principal.: N			
Requisitos de la inspección.....: 0 Nada			
Recolección de datos : Fecha.....: 2012.04.13			
: Iniciales.....: M.E.R			
Posición geográfica...:			
Latitud: 3 gra 59,68 min N Longitud: 73 gra 46,15 min O Altitud: 536 m			
Geometría: Número de luces.....: 1			
Longitud de la luz menor (m): 27,76			
Longitud de la luz mayor (m): 27,76			
Longitud total(m): 27,76			
Ancho del tablero.....(m): 9,60			
Ancho del separador.....(m): 0,00			
Ancho del andén izquierdo(m): 0,60			
Ancho del andén derecho..(m): 0,60

Resumen cronológico:	Fecha	Actividades
	1996.07.07	Inspección principal
	2002.06.17	Inspección principal
	2006.12.26	Inspección principal
	2012.04.13	Inspección principal

Ultima inspección principal :

Fecha.....: 2012.04.13
 Iniciales.....: M

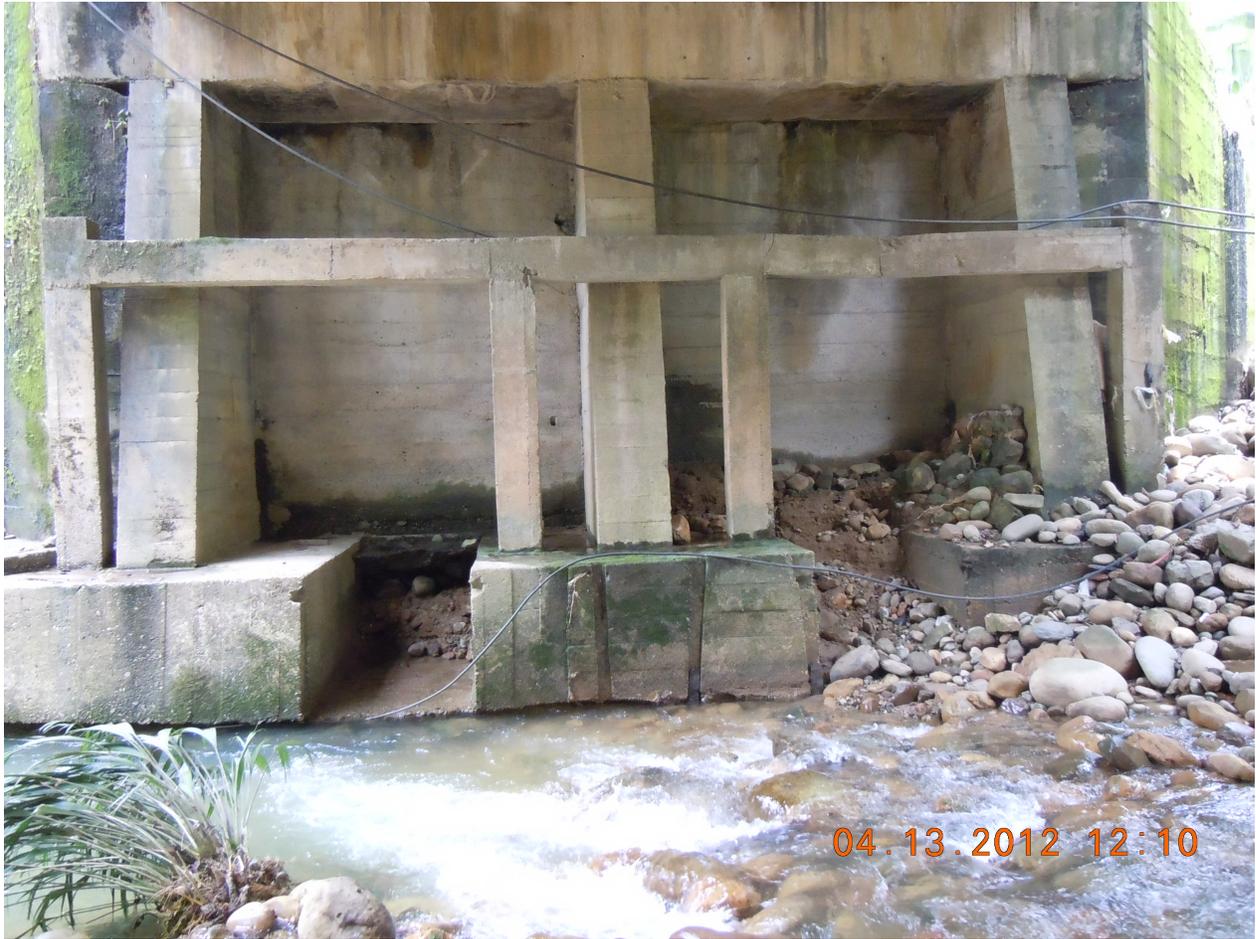
Componente.....: 7 Estribos

Daño/Observaciones.: Los estribos presentan manchas de humedad causada por infiltración proveniente de la juntas de expansión del puente. El estribo sur fue reforzado. En el estribo #1 se presenta socavación y agrietamiento horizontal. Se debe realizar limpieza y mantenimiento rutinario. En frente al estribo #1, se observa una estructura utilizada en el momento

Tipo de daño.....: Erosión / socavación

Reparaciones.....: A Reparación de concreto

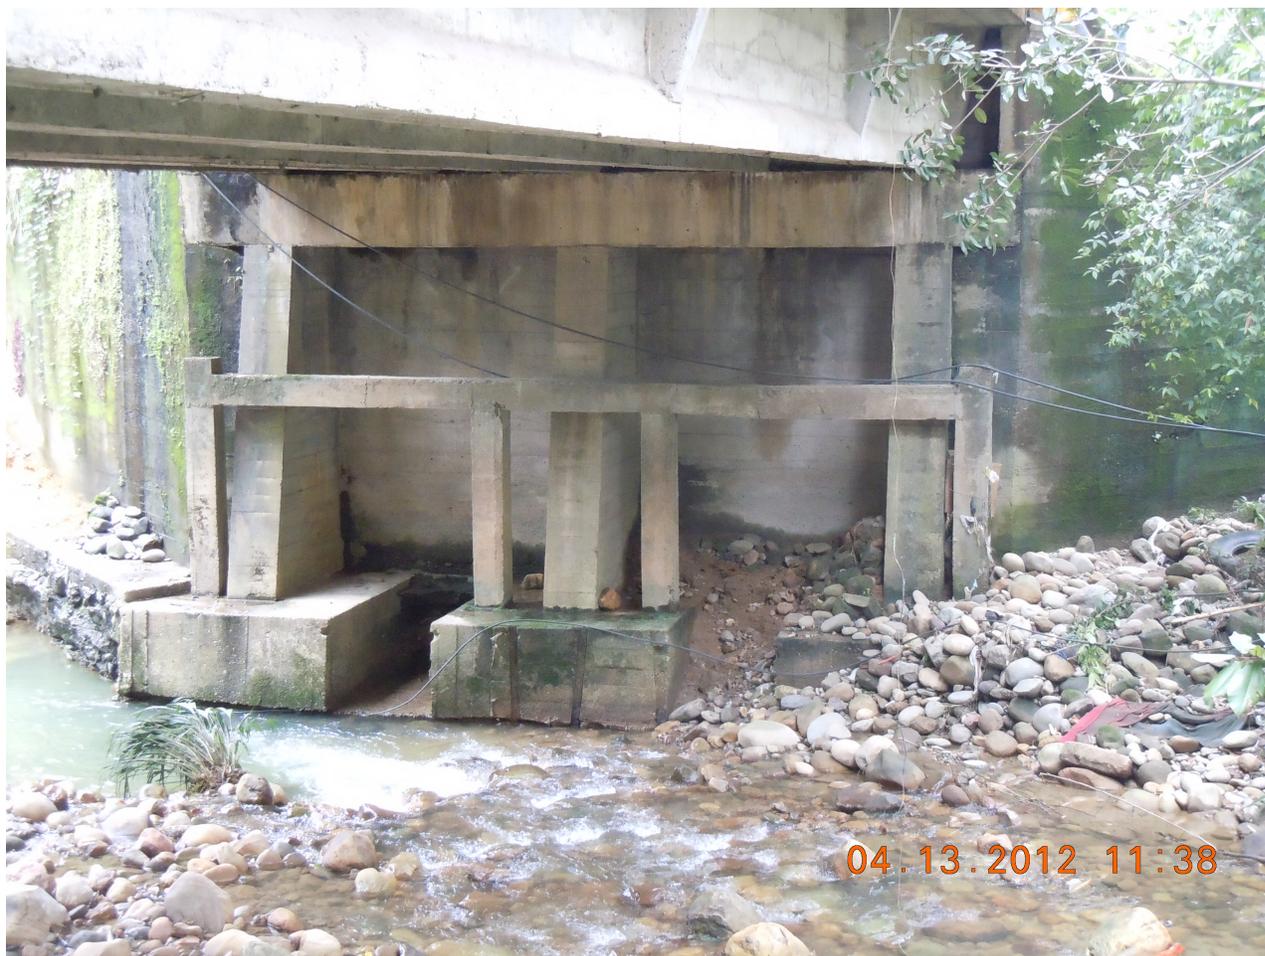
Componente.....: 7 Estribos

Daño/Observaciones.: Los estribos presentan manchas de humedad causada por infiltración proveniente de la juntas de expansión del puente. El estribo sur fue reforzado. En el estribo #1 se presenta socavación y agrietamiento horizontal. Se debe realizar limpieza y mantenimiento rutinario. En frente al estribo #1, se observa una estructura utilizada en el momento

Tipo de daño.....: Erosión / socavación

Reparaciones.....: A Reparación de concreto

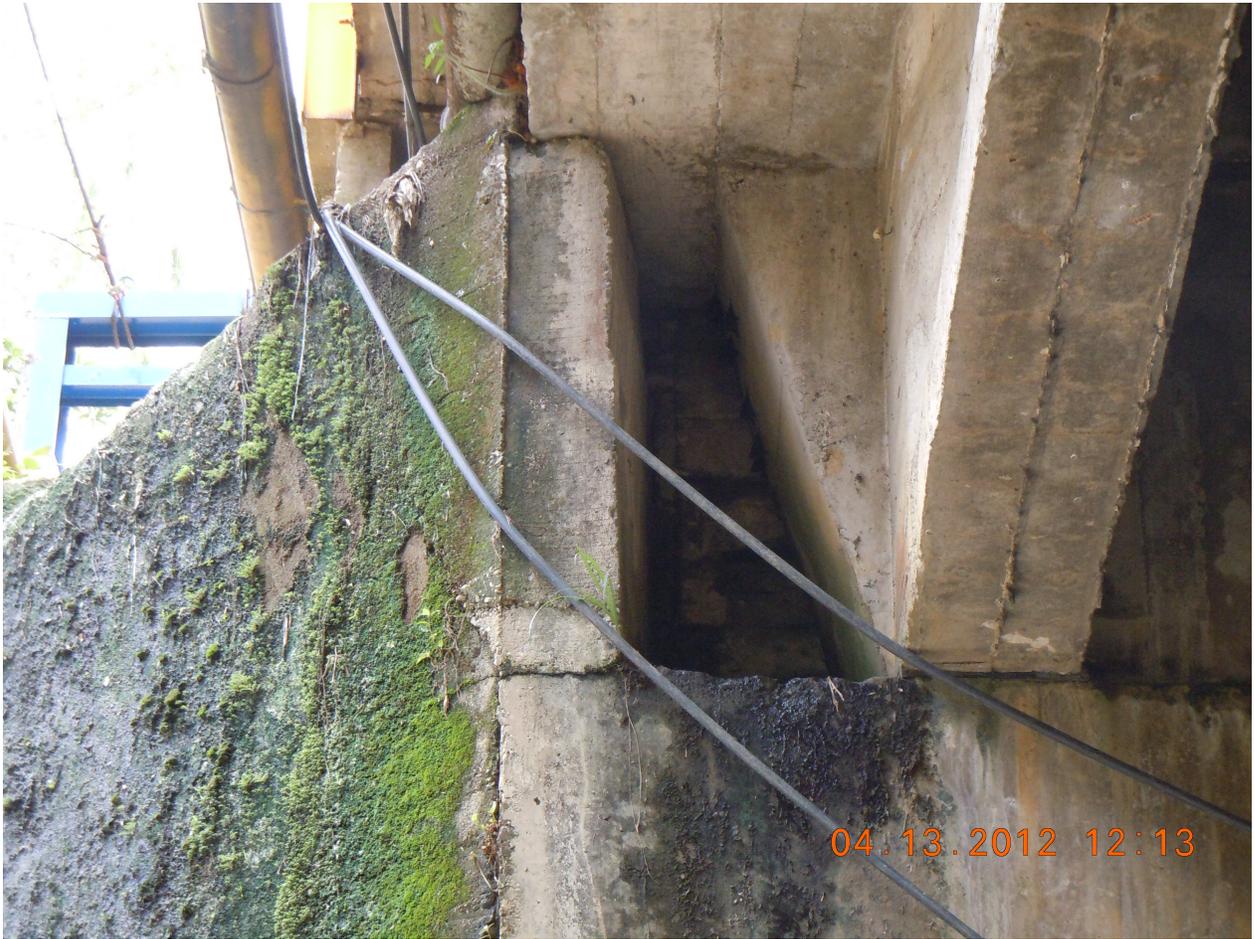
Componente.....: 9 Apoyos

Daño/Observaciones.: Se observa humedad y manchas en la zona de los apoyos. Se debe realizar limpieza y mantenimiento rutinario. No presentan daños considerables.

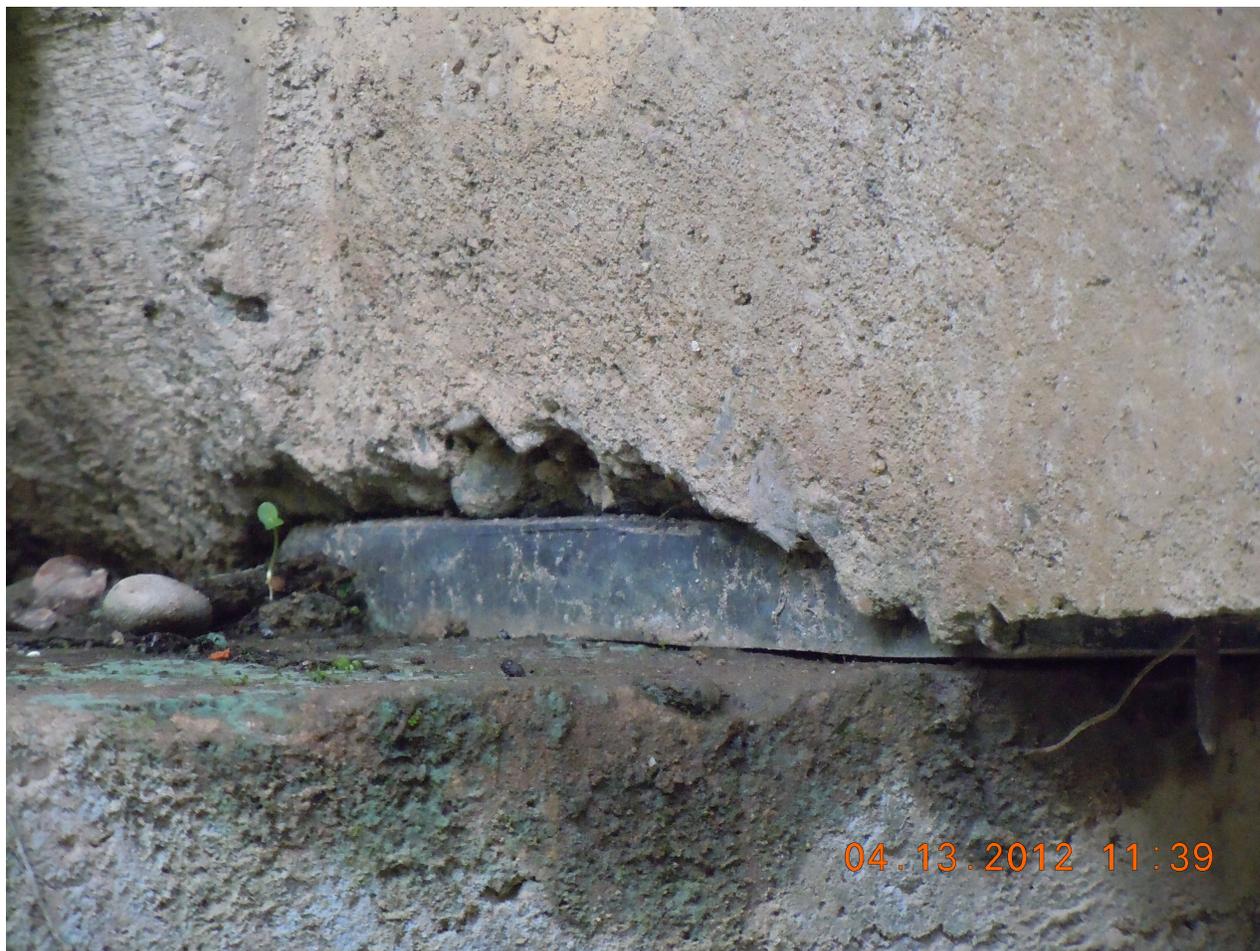
Componente.....: 9 Apoyos

Daño/Observaciones.: Se observa humedad y manchas en la zona de los apoyos. Se debe realizar limpieza y mantenimiento rutinario. No presentan daños considerables.

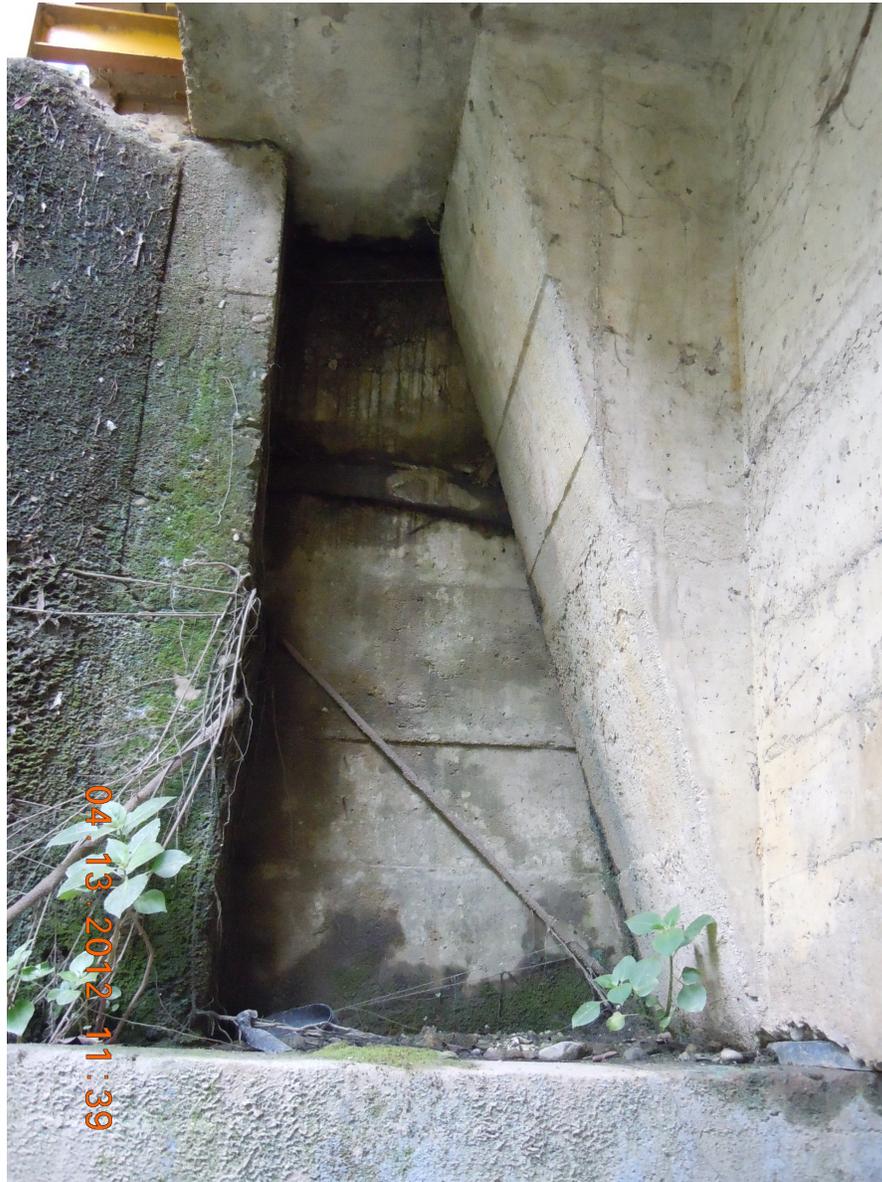
Componente.....: 9 Apoyos

Daño/Observaciones.: Se observa humedad y manchas en la zona de los apoyos. Se debe realizar limpieza y mantenimiento rutinario. No presentan daños considerables.

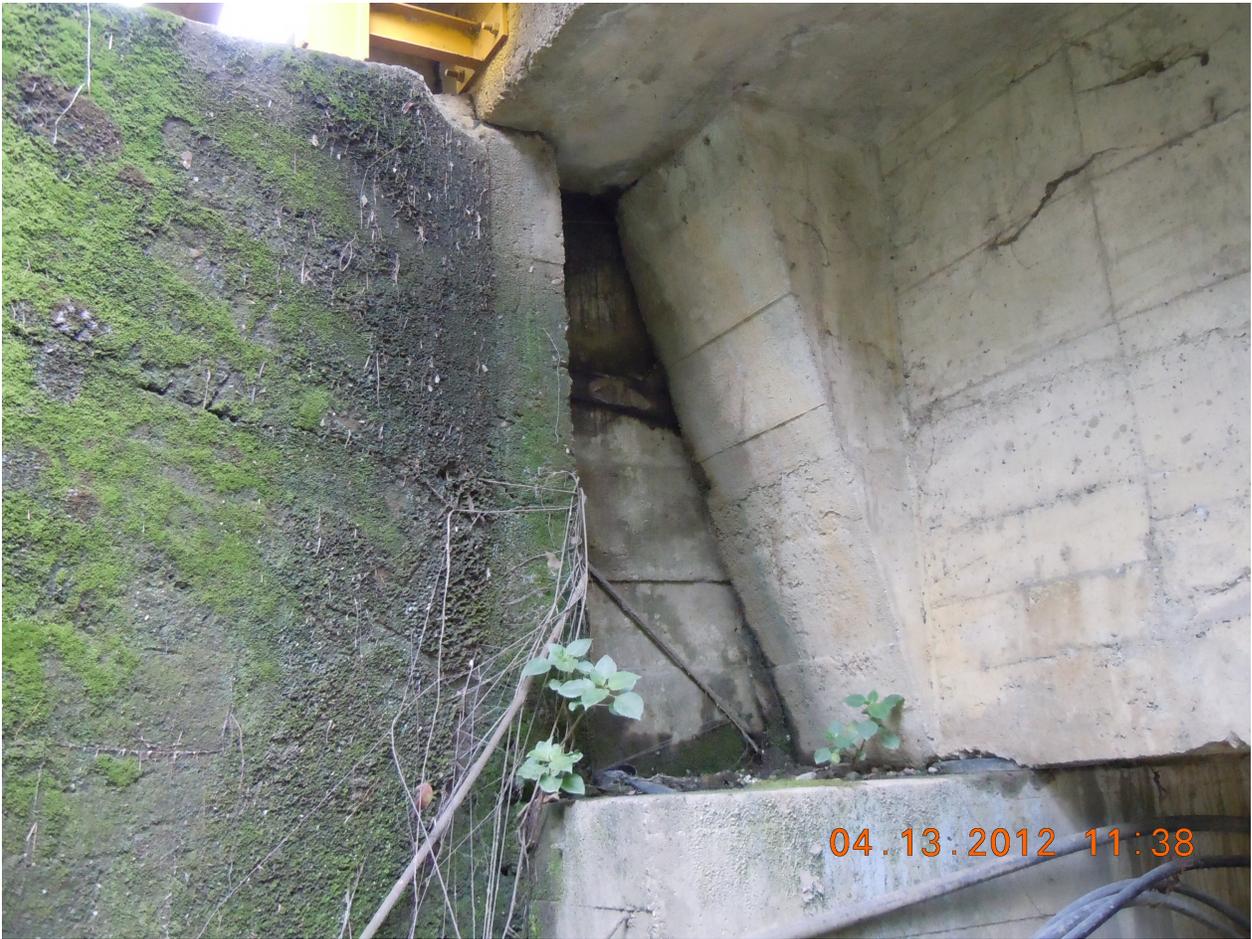
Componente.....: 9 Apoyos

Daño/Observaciones.: Se observa humedad y manchas en la zona de los apoyos. Se debe realizar limpieza y mantenimiento rutinario. No presentan daños considerables.

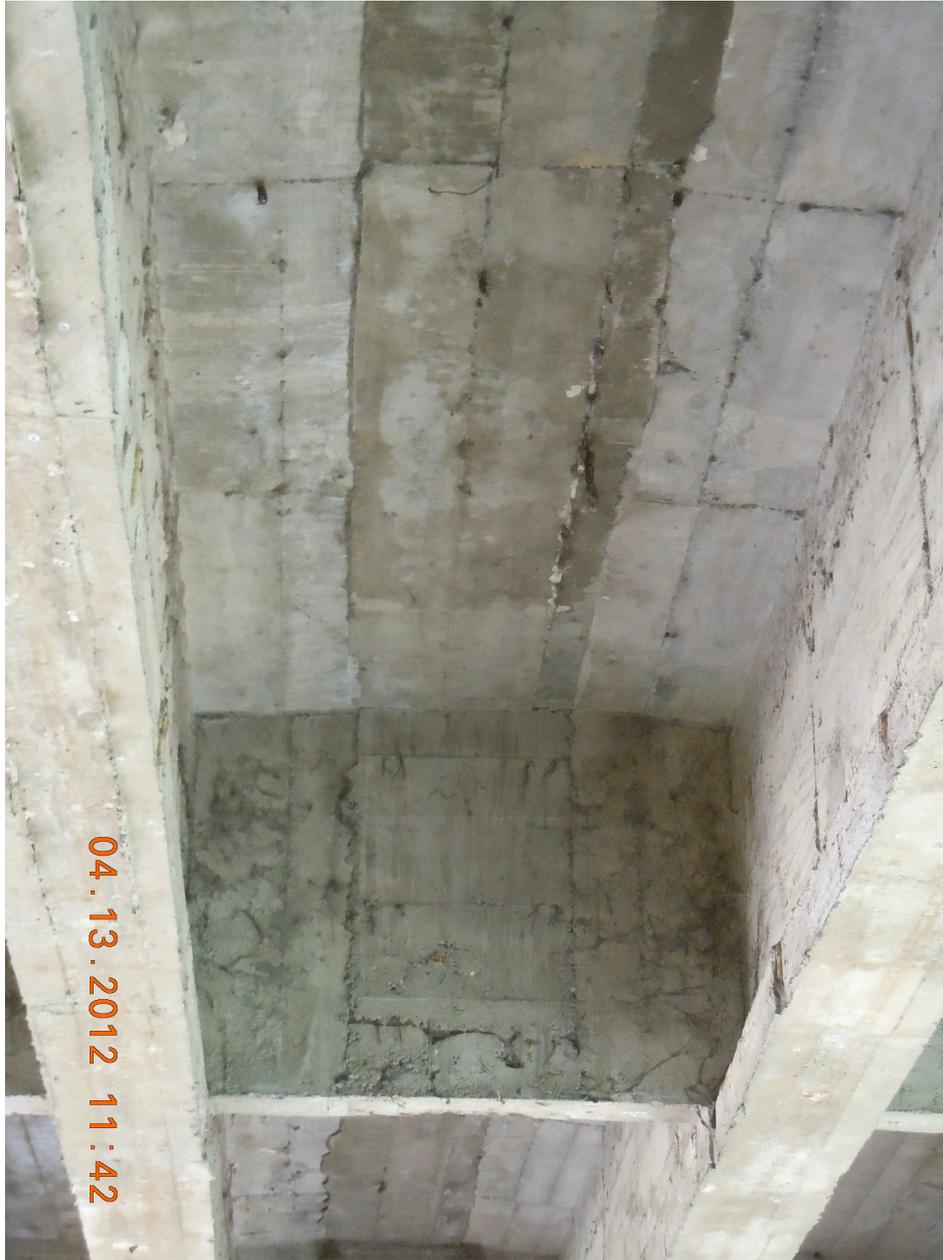
Componente.....: 10 Losa

Daño/Observaciones.: Se observan manchas en los voladizos debido al escurrimiento de agua de la superestructura. Se debe realizar limpieza y mantenimiento rutinario.

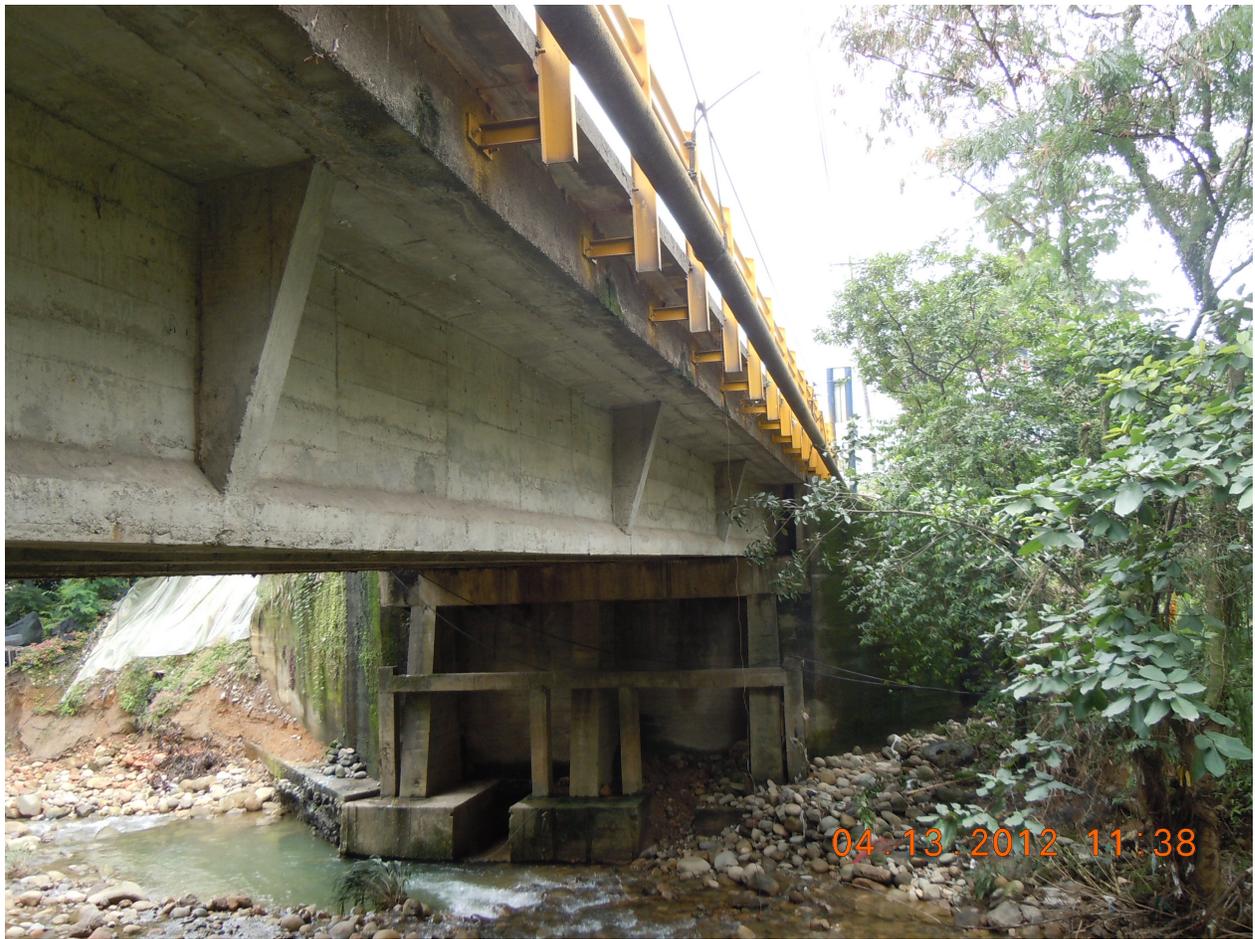
Componente.....: 10 Losa

Daño/Observaciones.: Se observan manchas en los voladizos debido al escurrimiento de agua de la superestructura. Se debe realizar limpieza y mantenimiento rutinario.

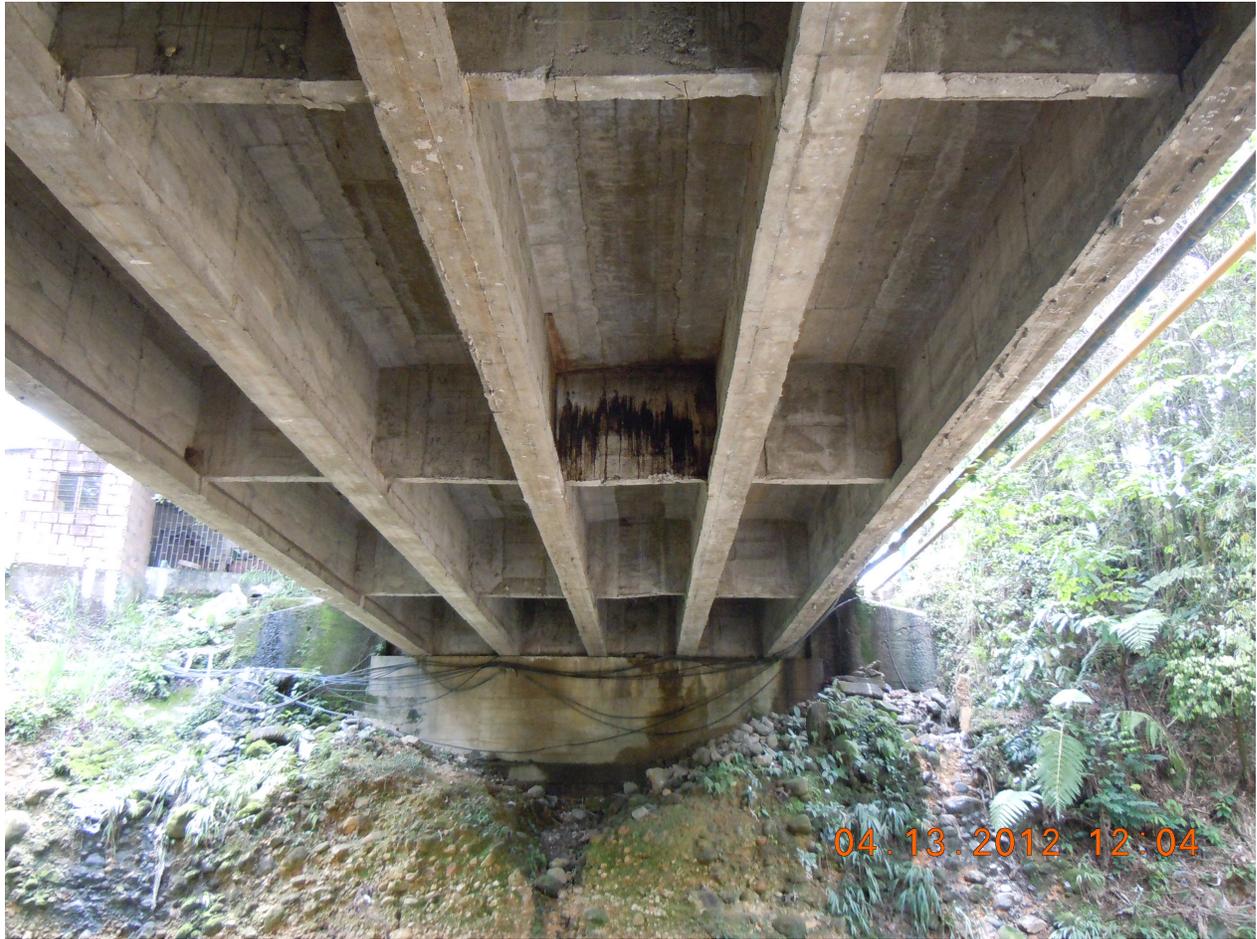
Componente.....: 11 Vigas/Largueros/Diafragmas

Daño/Observaciones.: Se observó daño en la viga V1 en la zona del apoyo del estribo #1, sobre el neopreno; descascaramiento del concreto. Concreto poroso y acero expuesto en V4 y V5 cerca del Apoyo #2 . En riostra intermedia se observa manchas

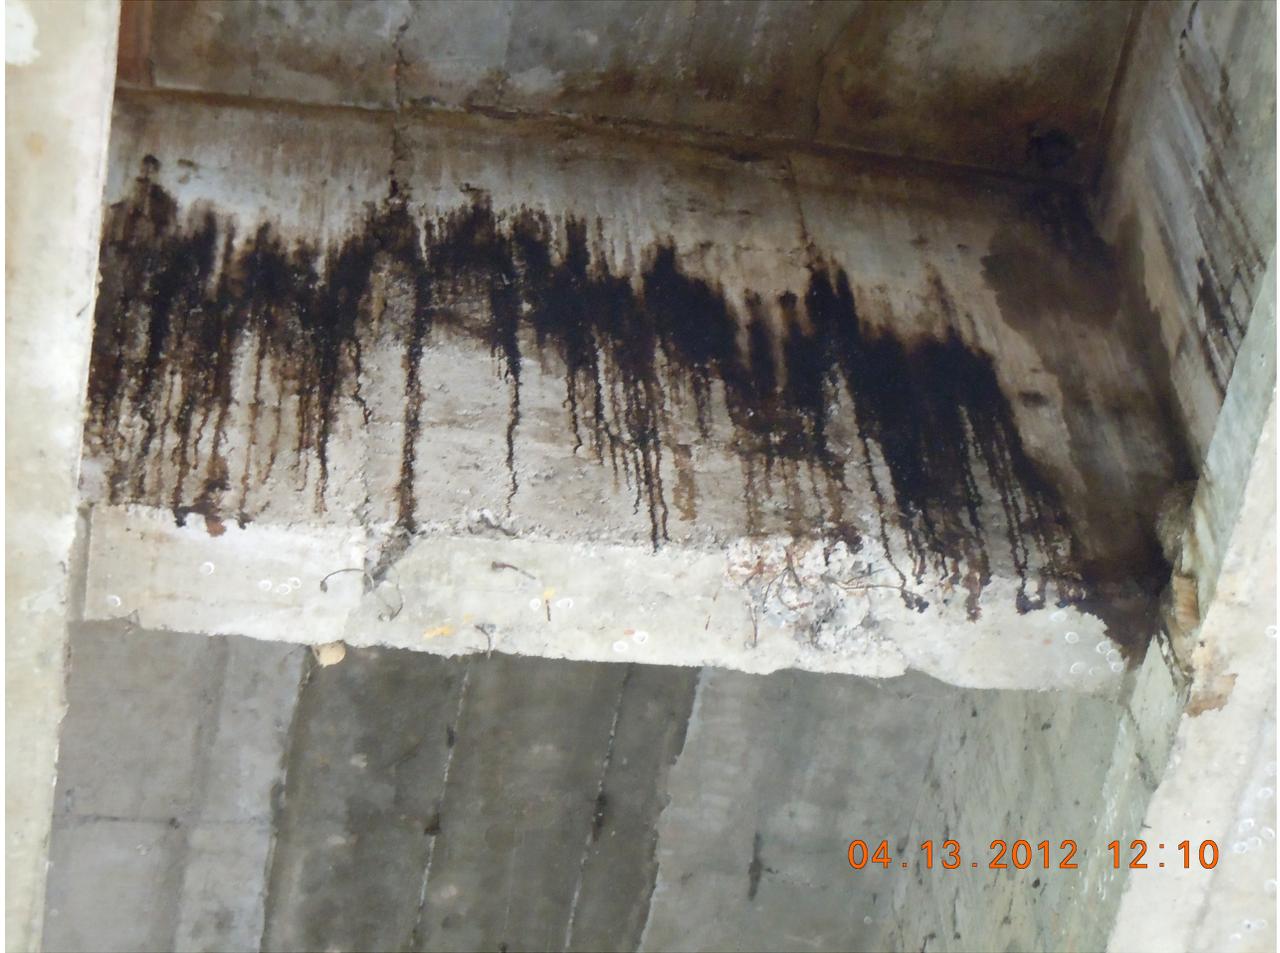
Componente.....: 11 Vigas/Largueros/Diafragmas

Daño/Observaciones.: Se observó daño en la viga V1 en la zona del apoyo del estribo #1, sobre el neopreno; descascaramiento del concreto. Concreto poroso y acero expuesto en V4 y V5 cerca del Apoyo #2 . En riostra intermedia se observa manchas

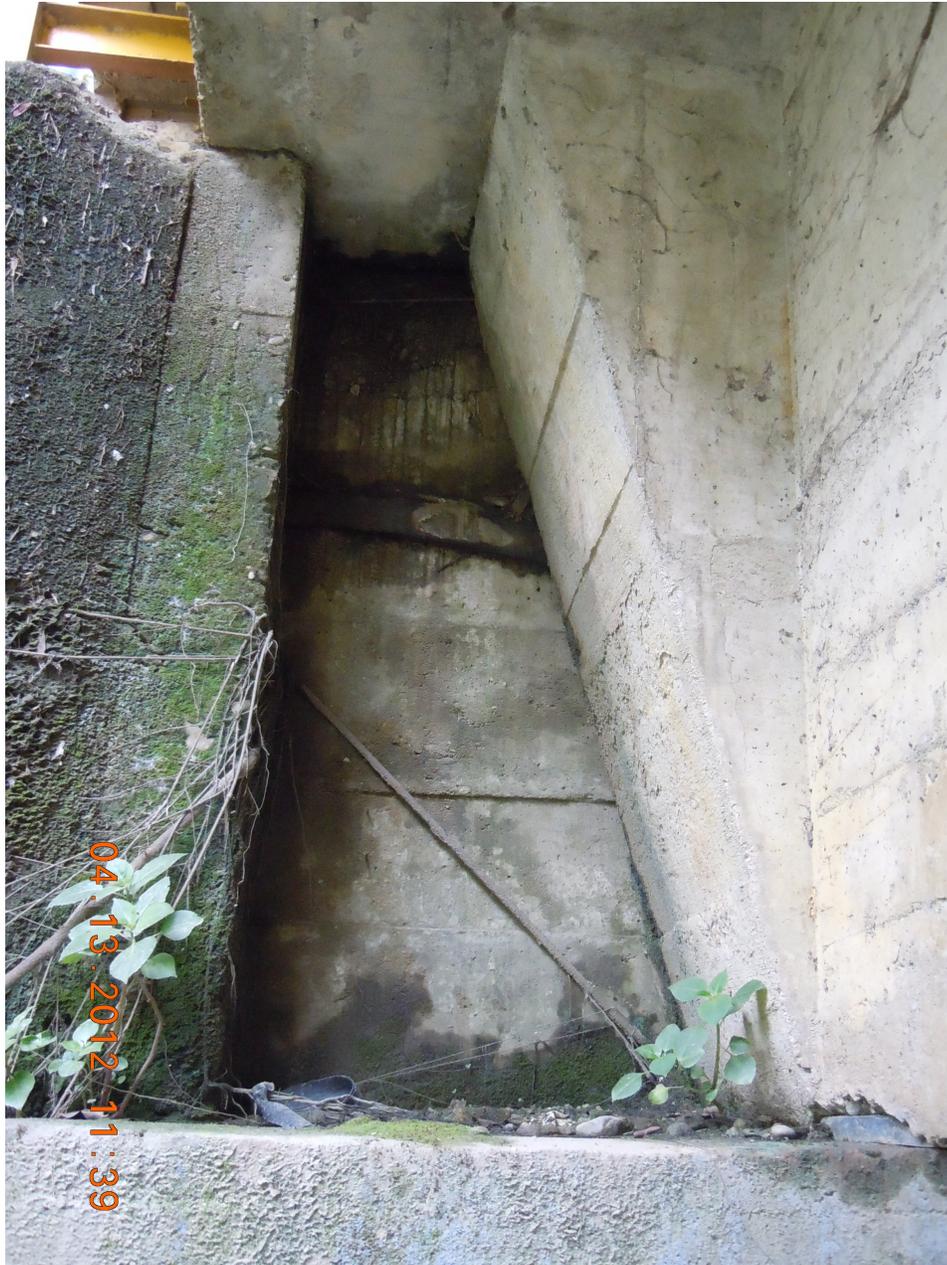
Componente.....: 11 Vigas/Largueros/Diafragmas

Daño/Observaciones.: Se observó daño en la viga V1 en la zona del apoyo del estribo #1, sobre el neopreno; descascare del concreto. Concreto poroso y acero expuesto en V4 y V5 cerca del Apoyo #2 . En riostra intermedia se observa manchas

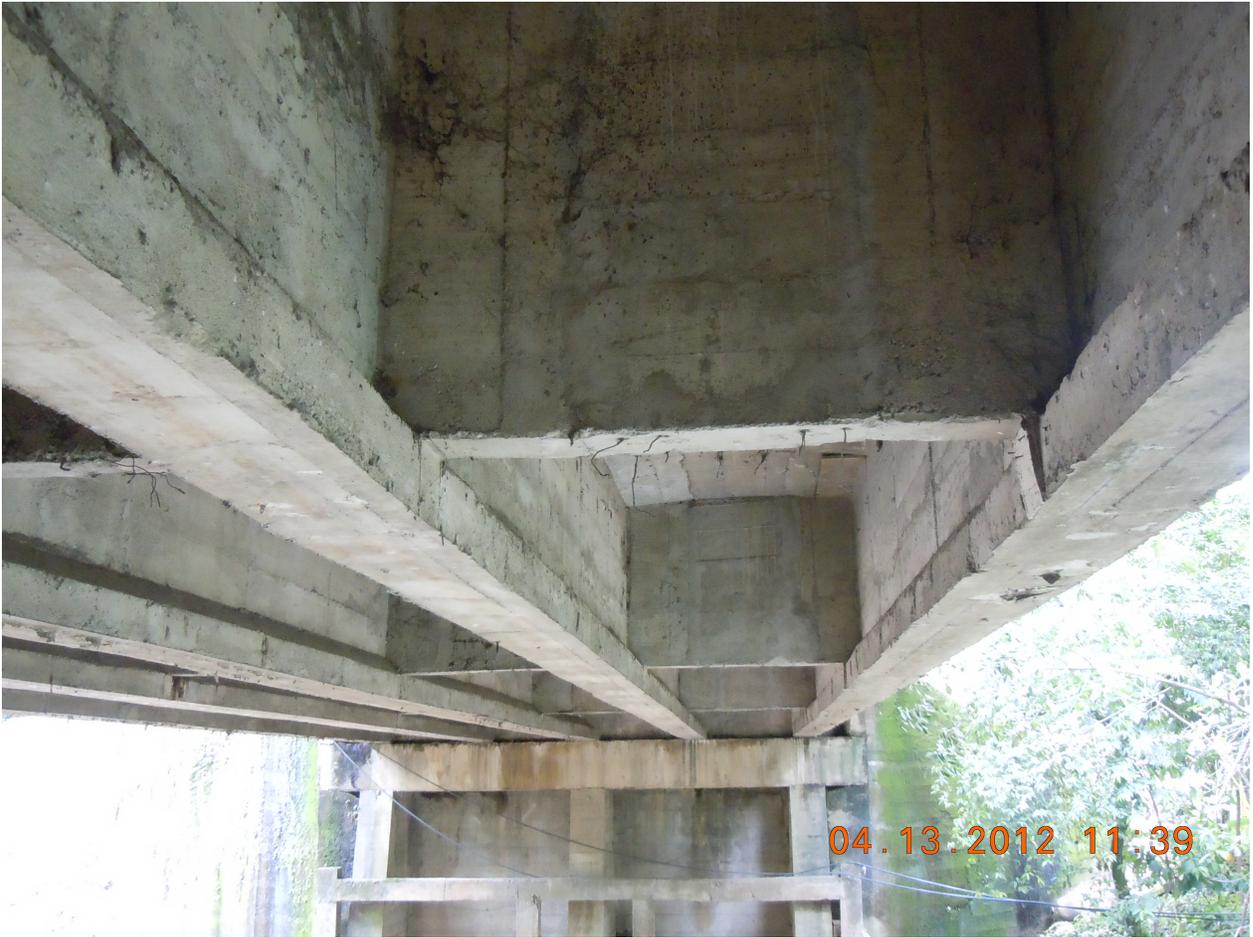
Componente.....: 11 Vigas/Largueros/Diafragmas

Daño/Observaciones.: Se observó daño en la viga V1 en la zona del apoyo del estribo #1, sobre el neopreno; descascare del concreto. Concreto poroso y acero expuesto en V4 y V5 cerca del Apoyo #2 . En riostra intermedia se observa manchas

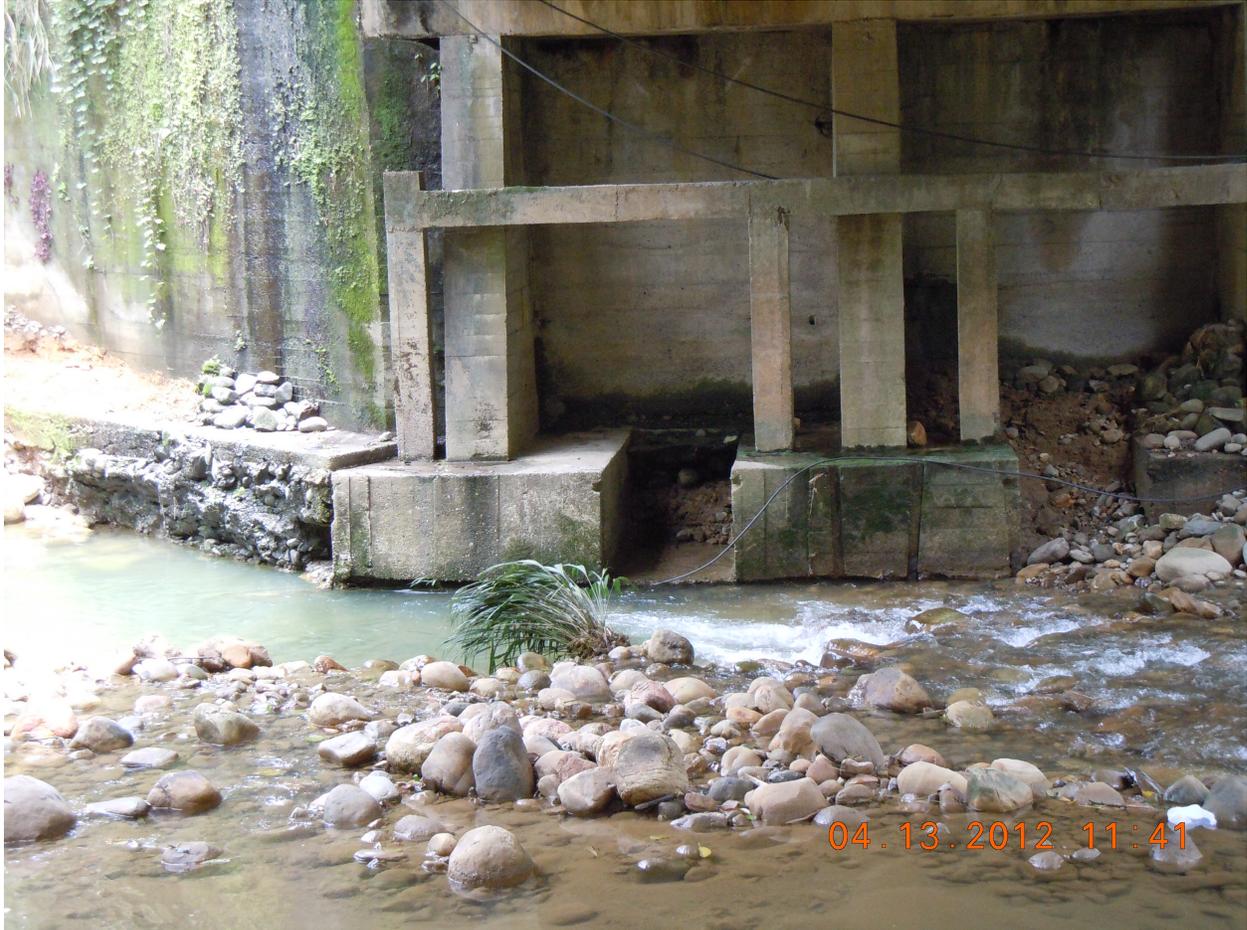
Componente.....: 15 Cauce

Daño/Observaciones.: Se observa socavación en la aleta #2 debido a la permanente acción de la corriente. Se recomienda realizar una protección del Estribo con bolsacretos o piedra pegada en dos capas, con diámetro no menor a 0.25m. Ver Anexo 2. Recomendaciones Hidráulicas y Ver Anexo 3 Recomendaciones Geológicas.

Tipo de daño.....: Erosión / socavación

Reparaciones.....: C Protección del cauce

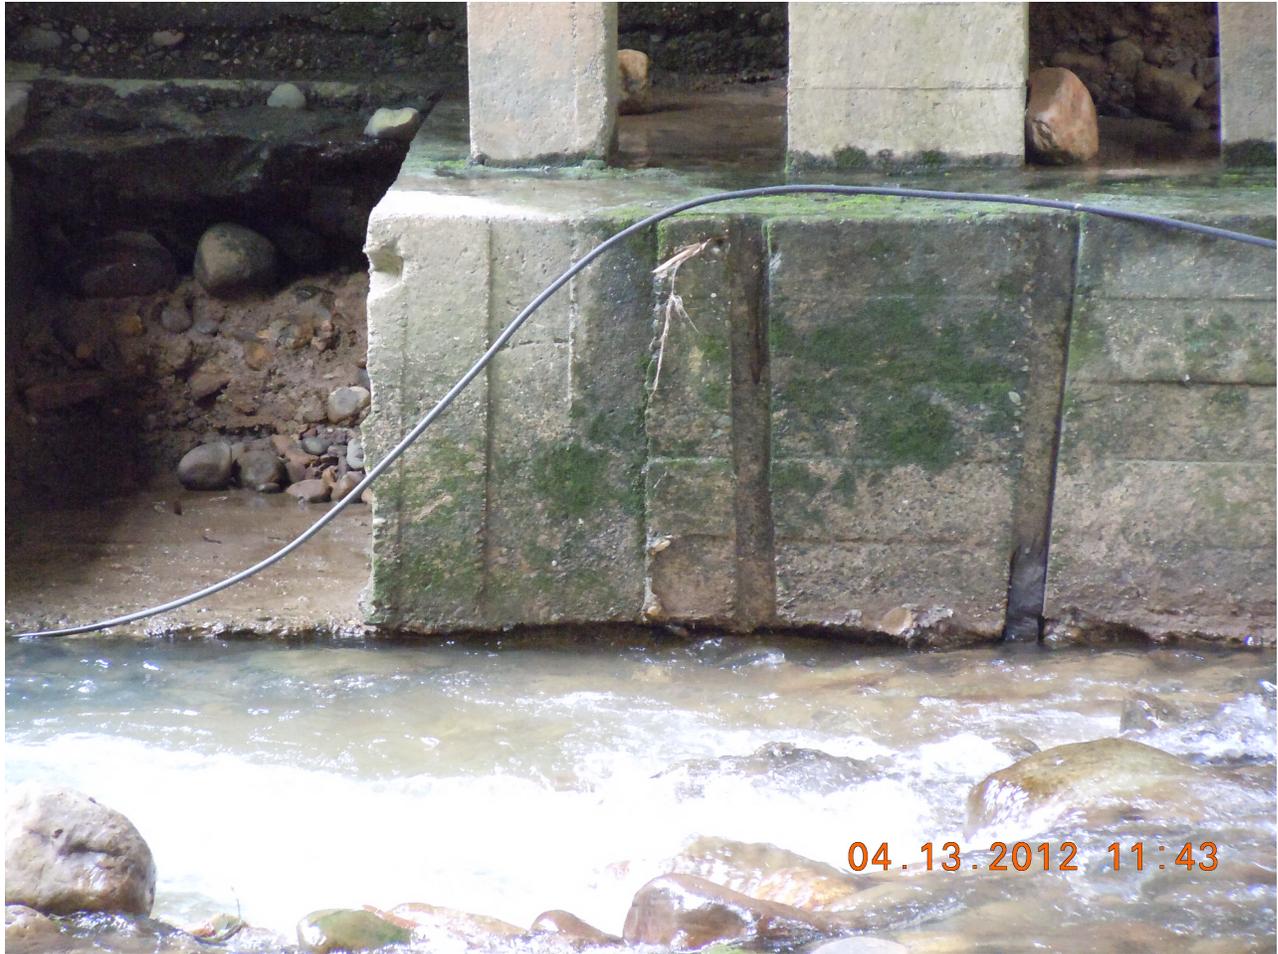
Componente.....: 15 Cauce

Daño/Observaciones.: Se observa socavación en la aleta #2 debido a la permanente acción de la corriente. Se recomienda realizar una protección del Estribo con bolsacretos o piedra pegada en dos capas, con diámetro no menor a 0.25m. Ver Anexo 2. Recomendaciones Hidráulicas y Ver Anexo 3 Recomendaciones Geológicas.

Tipo de daño.....: Erosión / socavación

Reparaciones.....: C Protección del cauce

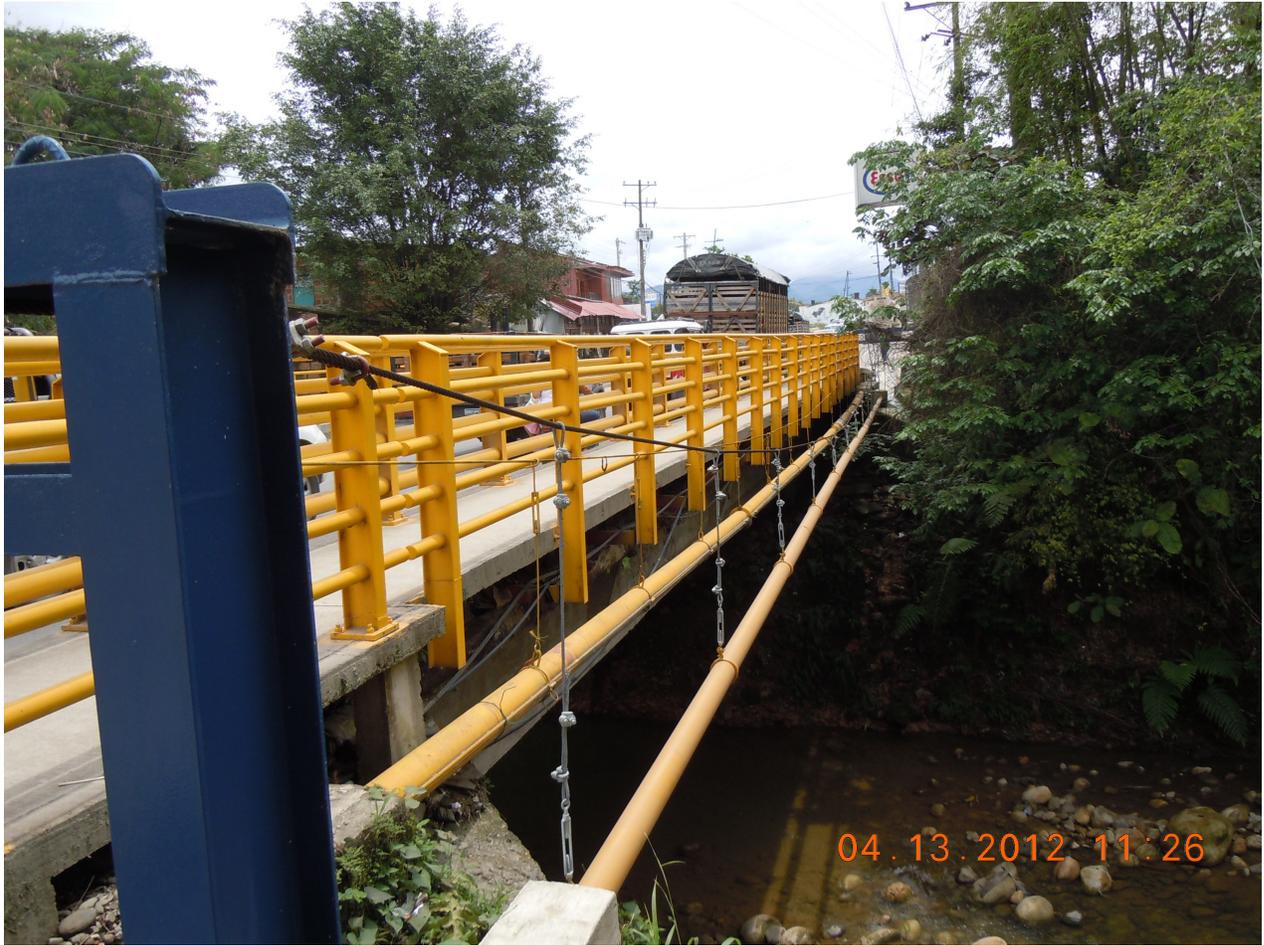
Componente.....: 16 Otros elementos

Daño/Observaciones.: Se observo una gran cantidad de servidumbres, especialmente una tubería de agua a presión de 8 in. adosada al bordillo #2, que presenta fuga en el atraque de la misma con la aleta 4.

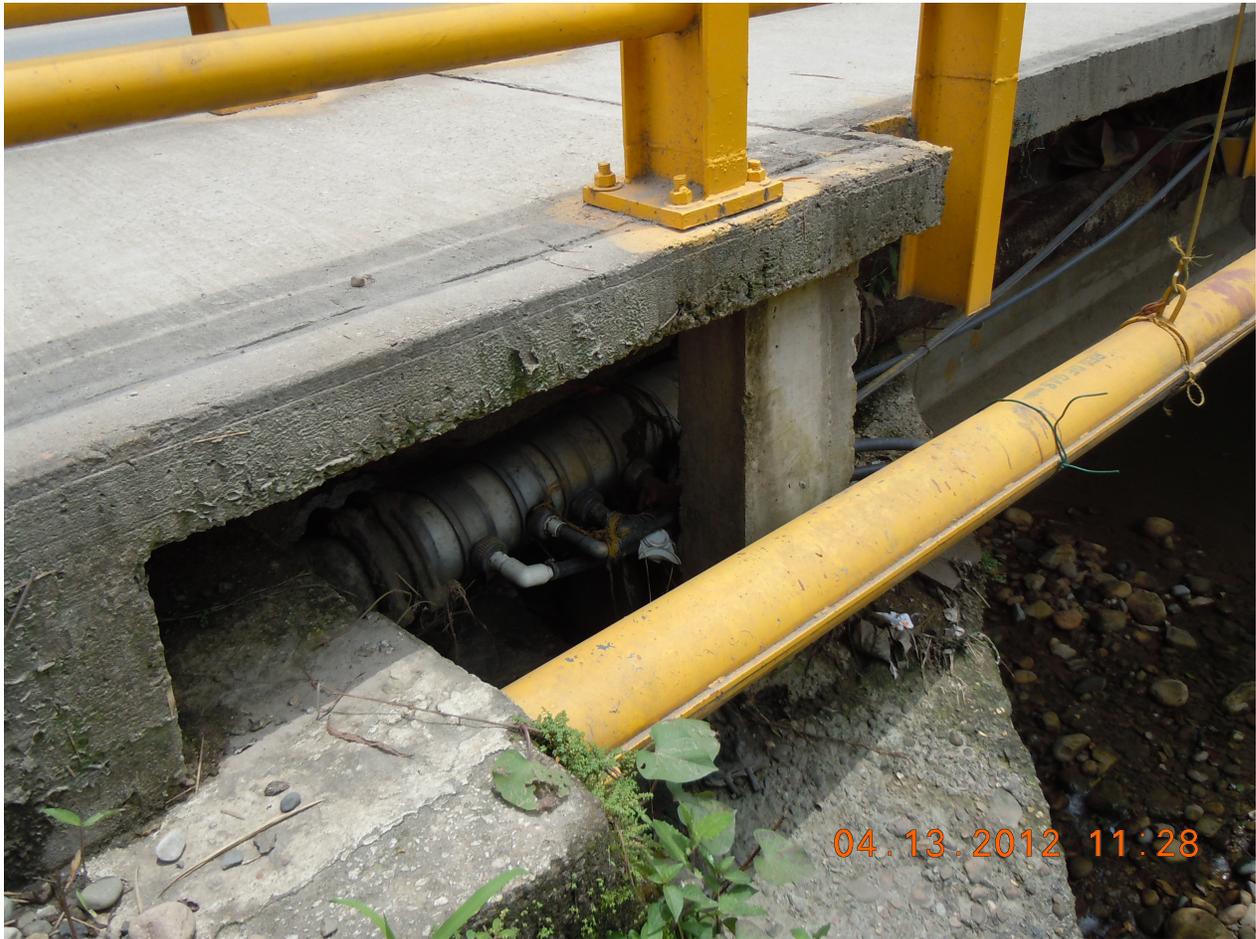
Componente.....: 16 Otros elementos

Daño/Observaciones.: Se observo una gran cantidad de servidumbres, especialmente una tuberia de agua a presión de 8 in. adosada al bordillo #2, que presenta fuga en el atraque de la misma con la aleta 4.

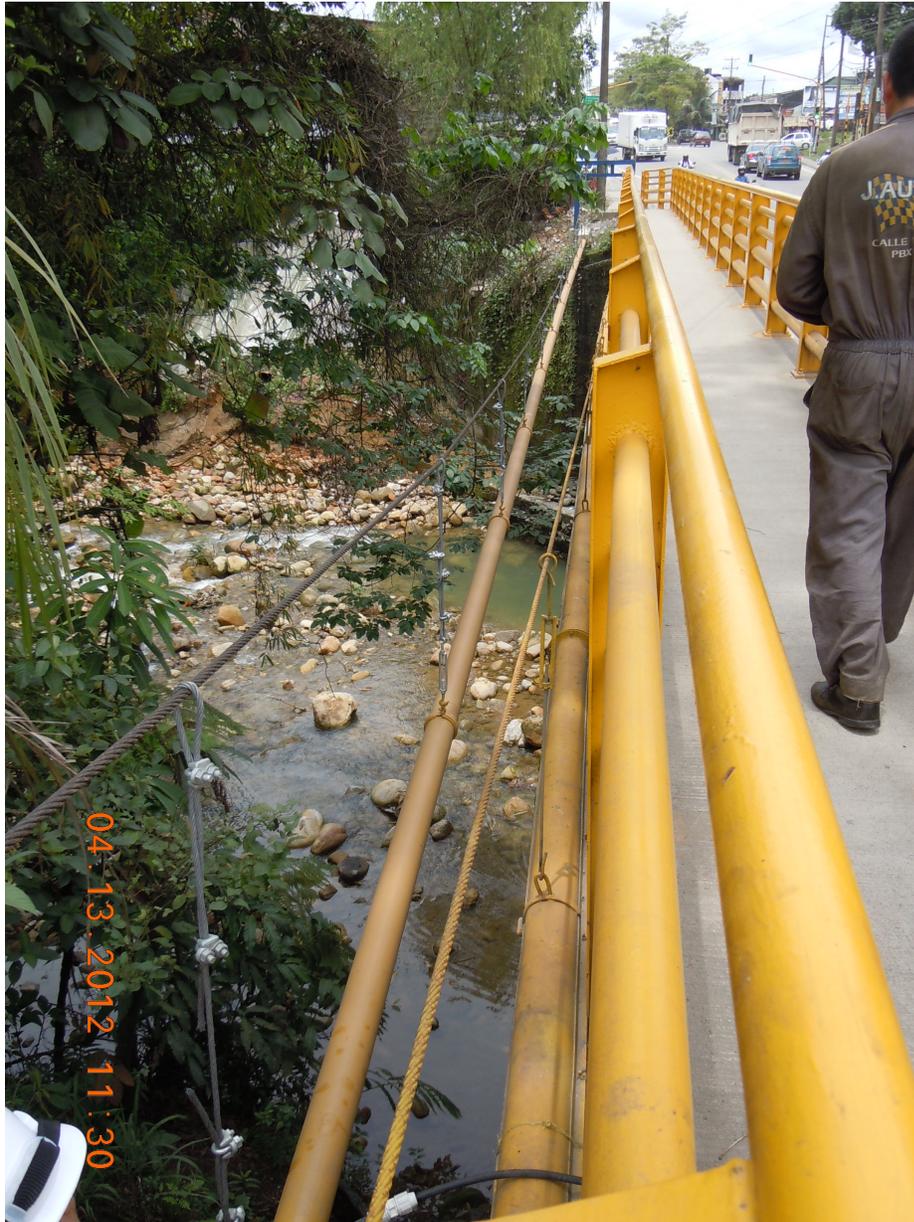
Componente.....: 16 Otros elementos

Daño/Observaciones.: Se observo una gran cantidad de servidumbres, especialmente una tubería de agua a presión de 8 in. adosada al bordillo #2, que presenta fuga en el atraque de la misma con la aleta 4.

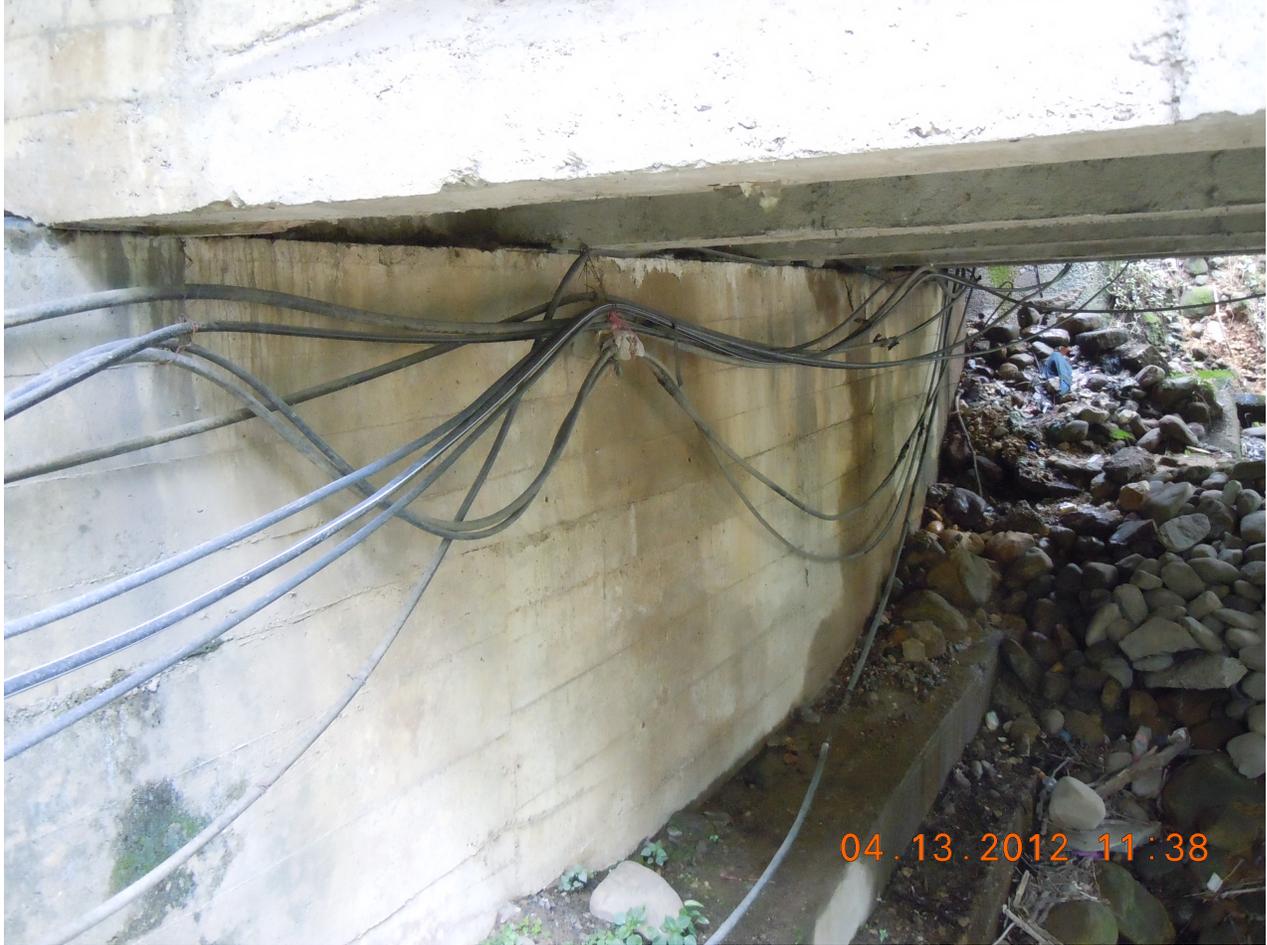
Componente.....: 16 Otros elementos

Daño/Observaciones.: Se observo una gran cantidad de servidumbres, especialmente una tubería de agua a presión de 8 in. adosada al bordillo #2, que presenta fuga en el atraque de la misma con la aleta 4.
