SDC/INV	SiPuCol	Fecha	Hoja
	Informe de inspección principal	15/08/12	1
16-6509-014.00 Acacias			
Regional.....: 16 Meta			
Ruta.....: Troncal Villa Garzón - Saravena			
Carretera.....: Yé de Granada - Villavicencio			
Lado de la car...: 0			
Abscisa.....: 50+0384			
No del registro...: 1306			
Año de construcción.....:			
Año de la última reconstrucción.....:			
Paso Superior/Inferior.....: S			
Dir. de abs. de la carretera principal.: N			
Requisitos de la inspección.....: 0 Nada			
Recolección de datos : Fecha.....: 2012.04.13			
: Iniciales.....: M.E.R			
Posición geográfica...:			
Latitud: 3 gra 59,68 min N Longitud: 73 gra 46,15 min O Altitud: 536 m			
Geometría: Número de luces.....: 1			
Longitud de la luz menor (m): 27,76			
Longitud de la luz mayor (m): 27,76			
Longitud total(m): 27,76			
Ancho del tablero.....(m): 9,60			
Ancho del separador.....(m): 0,00			
Ancho del andén izquierdo(m): 0,60			
Ancho del andén derecho..(m): 0,60

Resumen cronológico:	Fecha	Actividades
	1996.07.07	Inspección principal
	2002.06.17	Inspección principal
	2006.12.26	Inspección principal
	2012.04.13	Inspección principal

Ultima inspección principal :

Fecha.....: 2012.04.13
 Iniciales.....: M

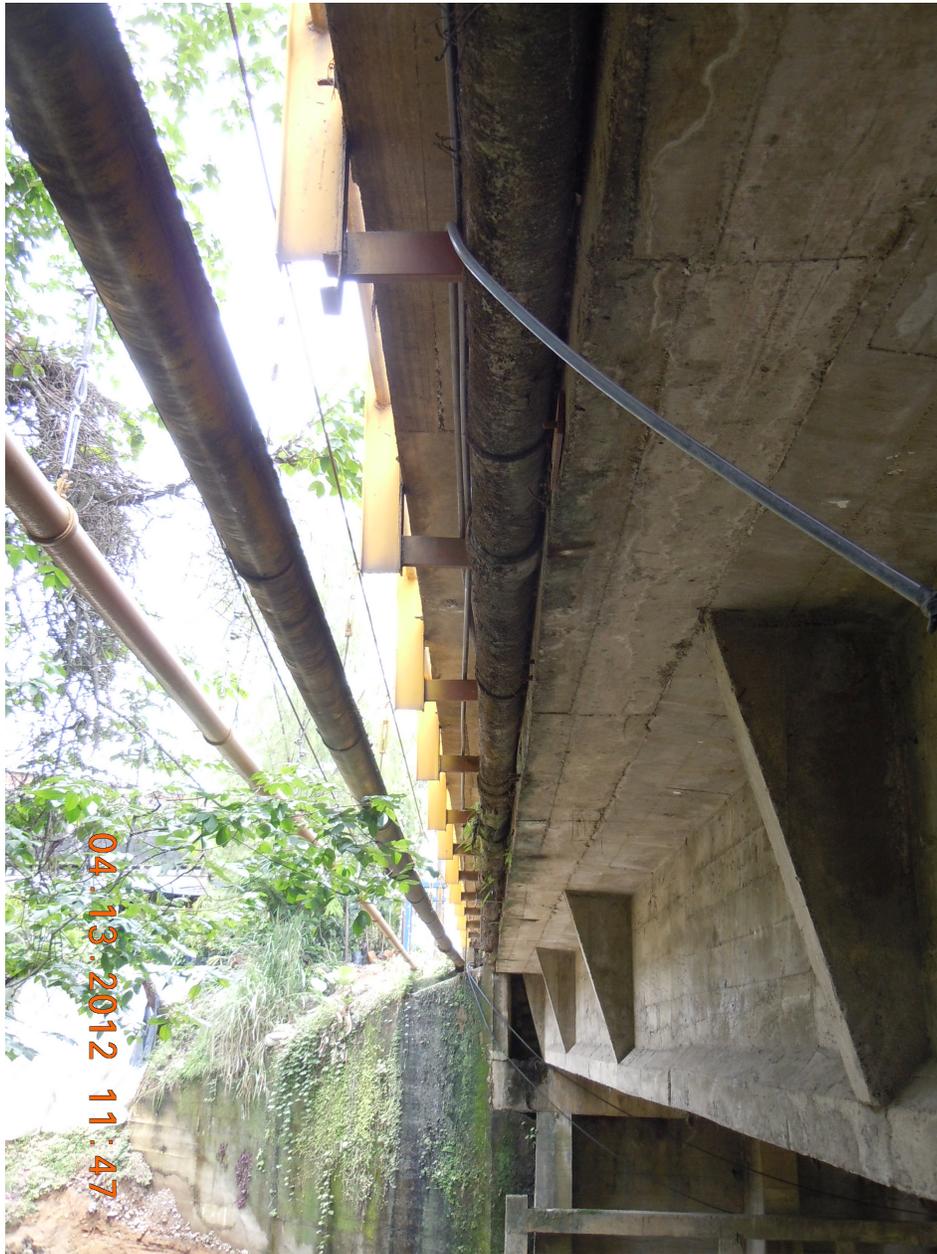
Componente.....: 16 Otros elementos

Daño/Observaciones.: Se observo una gran cantidad de servidumbres, especialmente una tubería de agua a presión de 8 in. adosada al bordillo #2, que presenta fuga en el atraque de la misma con la aleta 4.
