SDC/INV	SiPuCol	Fecha	Hoja
Informe de inspección principal		15/08/12	1
16-6509-015.00 Colonia Penal			
Regional.....: 16 Meta			
Ruta.....: Troncal Villa Garzón - Saravena			
Carretera.....: Yé de Granada - Villavicencio			
Lado de la car...:			
Abscisa.....: 52+0560			
No del registro...: 8026			
Año de construcción.....:			
Año de la última reconstrucción.....:			
Paso Superior/Inferior.....: S			
Dir. de abs. de la carretera principal.: N			
Requisitos de la inspección.....: 0 Nada			
Recolección de datos : Fecha.....: 2012.04.14			
: Iniciales.....: M.E.R			
Posición geográfica...:			
Latitud: 4 gra 0,31 min N Longitud: 73 gra 46,22 min O Altitud: 551 m			
Geometría: Número de luces.....: 1			
Longitud de la luz menor (m): 12,50			
Longitud de la luz mayor (m): 12,50			
Longitud total(m): 12,50			
Ancho del tablero.....(m): 8,40			
Ancho del separador.....(m): 0,00			
Ancho del andén izquierdo(m): 0,00			
Ancho del andén derecho..(m): 0,00

SDC/INV	SiPuCol	Fecha	Hoja
Informe de inspección principal		15/08/12	2
16-6509-015.00 Colonia Penal			
Subestructura:			
Estribos.: Tipo.....:	10	Con aletas integrados	
Material.....:	20	Concreto ciclópeo	
Tipo de cimentación.....:	10	Ciment

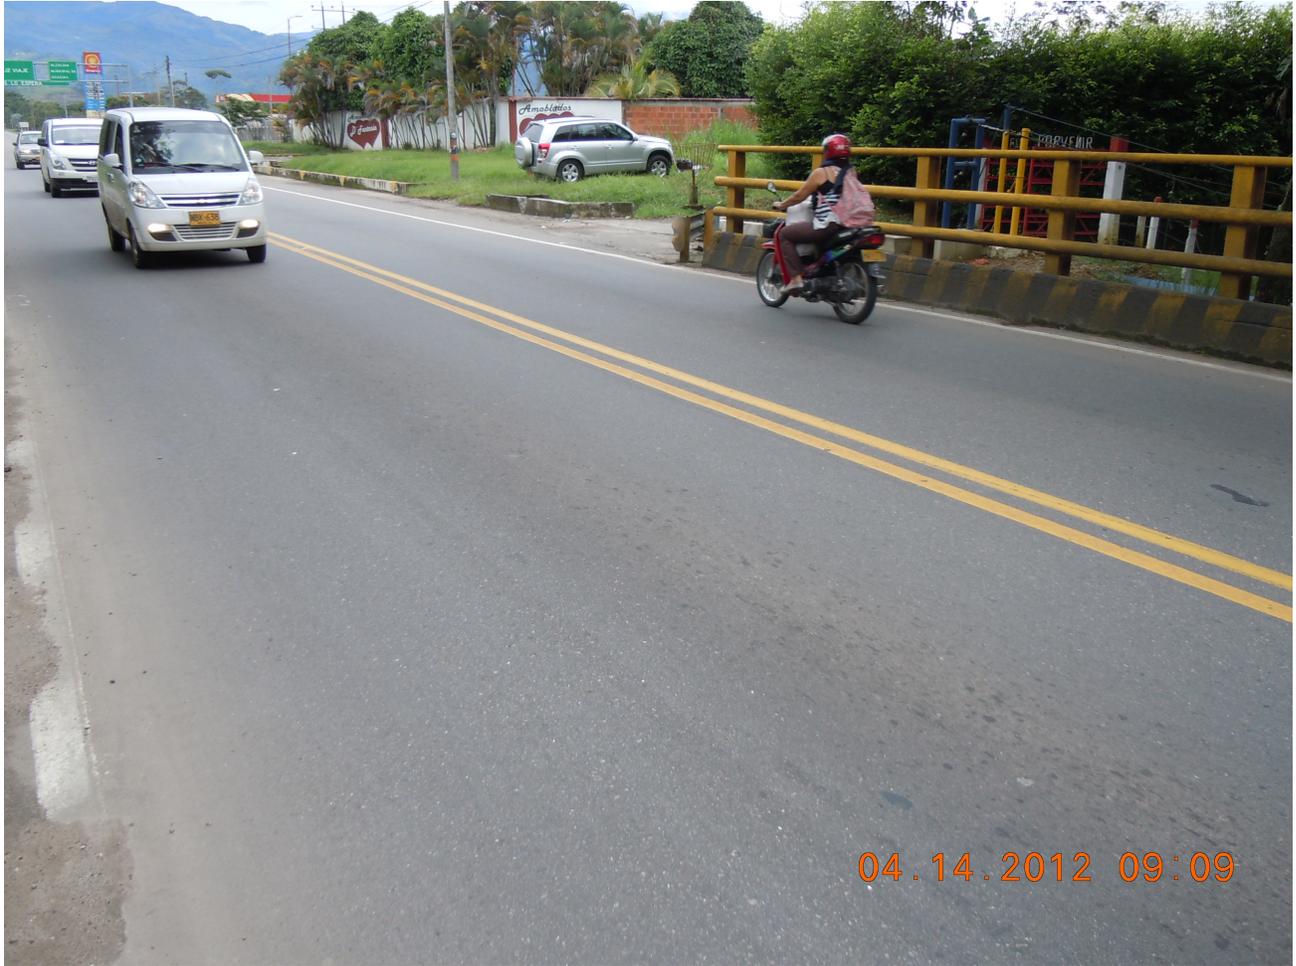
Componente.....: 1 Superficie del puente

Daño/Observaciones.: La superficie del puente se encuentra en buen estado.

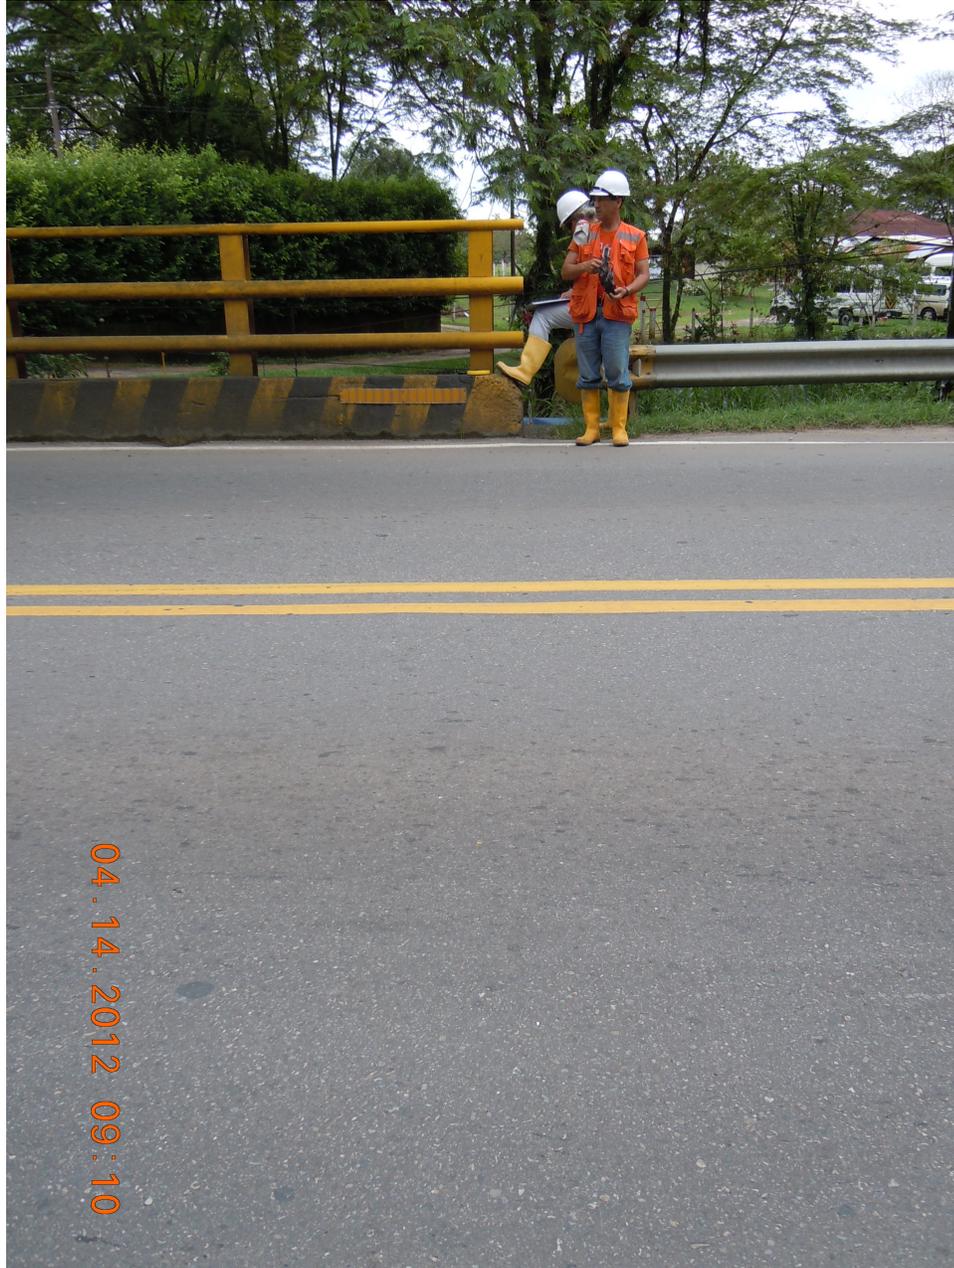
Componente.....: 2 Juntas de expansión

Calif./Mantenim....: 2 / -

Daño/Observaciones.: Se observó infiltración de agua a través de las juntas de expansión. No se pudo verificar la presencia de dispositivos en juntas. Se recomienda instalar junta de bloque de neopreno.

Tipo de daño.....: Infiltración

Z(m): Colocación de junta de bloque de neopreno.

Reparaciones.....: Z Otra

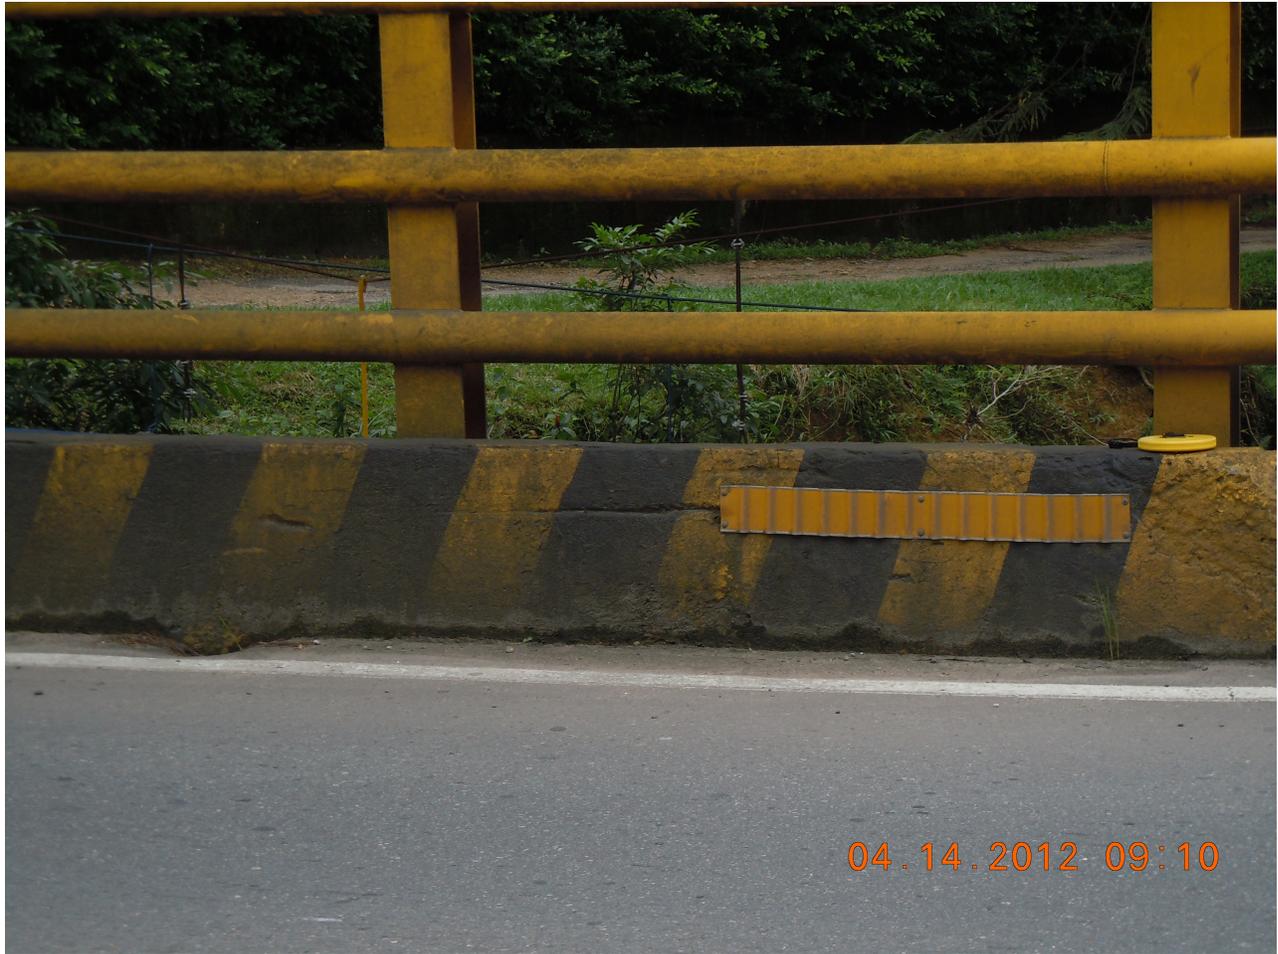
Componente.....: 3 Andenes/Bordillos
 Calif./Mantenim....: 2 / -
 Daño/Observaciones.: En el acceso del puente se observan impactos a los bordillos. Se debe realizar limpieza y mantenimiento rutinario. El puente cuenta a la entrada y a la salida con flex beam.
 Tipo de daño.....: Impacto
 Reparaciones.....: B Reparación de concreto

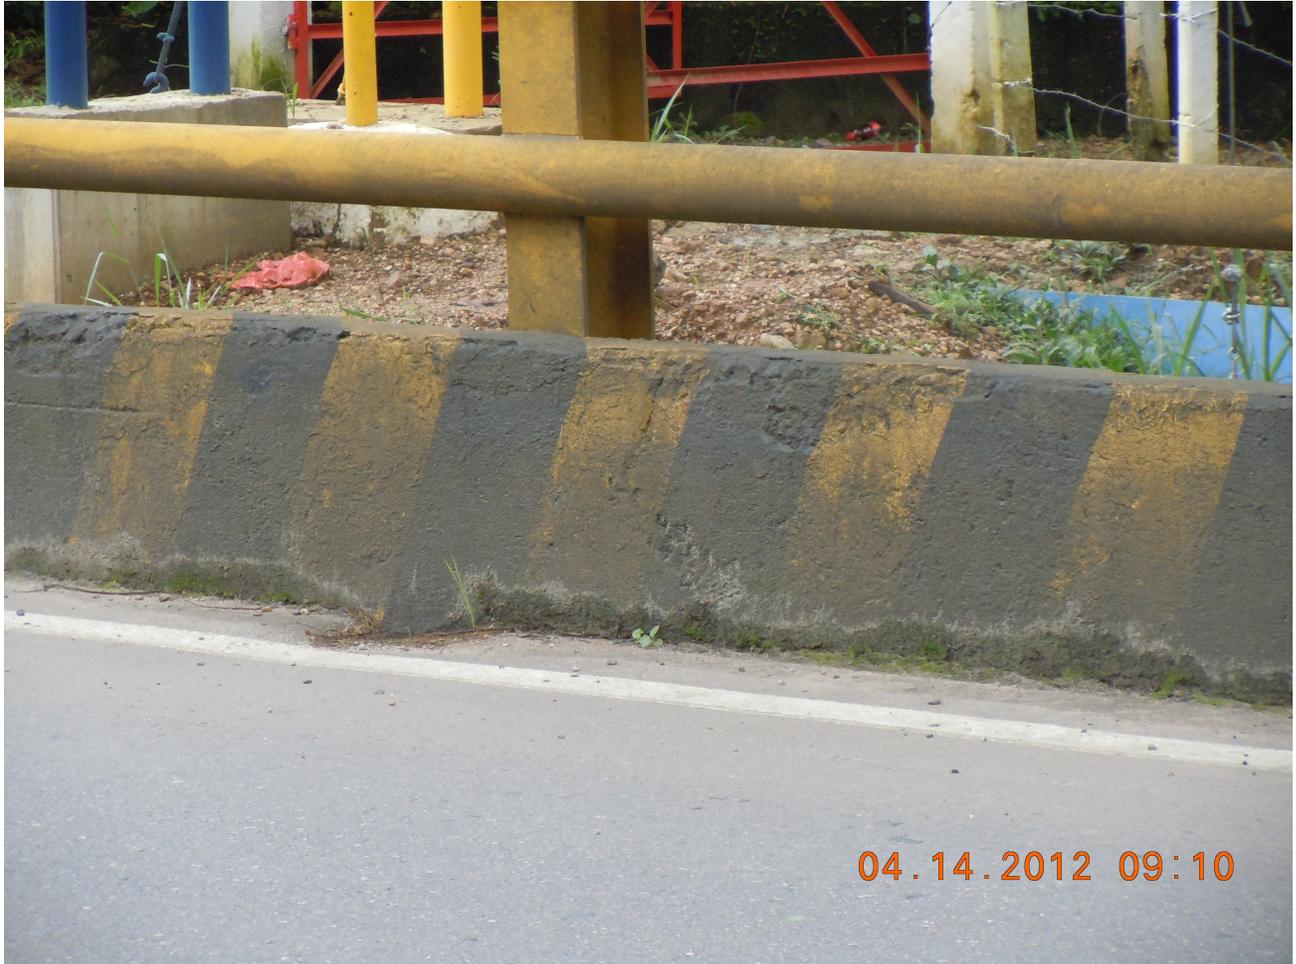
Componente.....: 3 Andenes/Bordillos

Calif./Mantenim....: 2 / -

Daño/Observaciones.: En el acceso del puente se observan impactos a los bordillos. Se debe realizar limpieza y mantenimiento rutinario. El puente cuenta a la entrada y a la salida con flex beam.

Tipo de daño.....: Impacto

Reparaciones.....: B Reparación de concreto

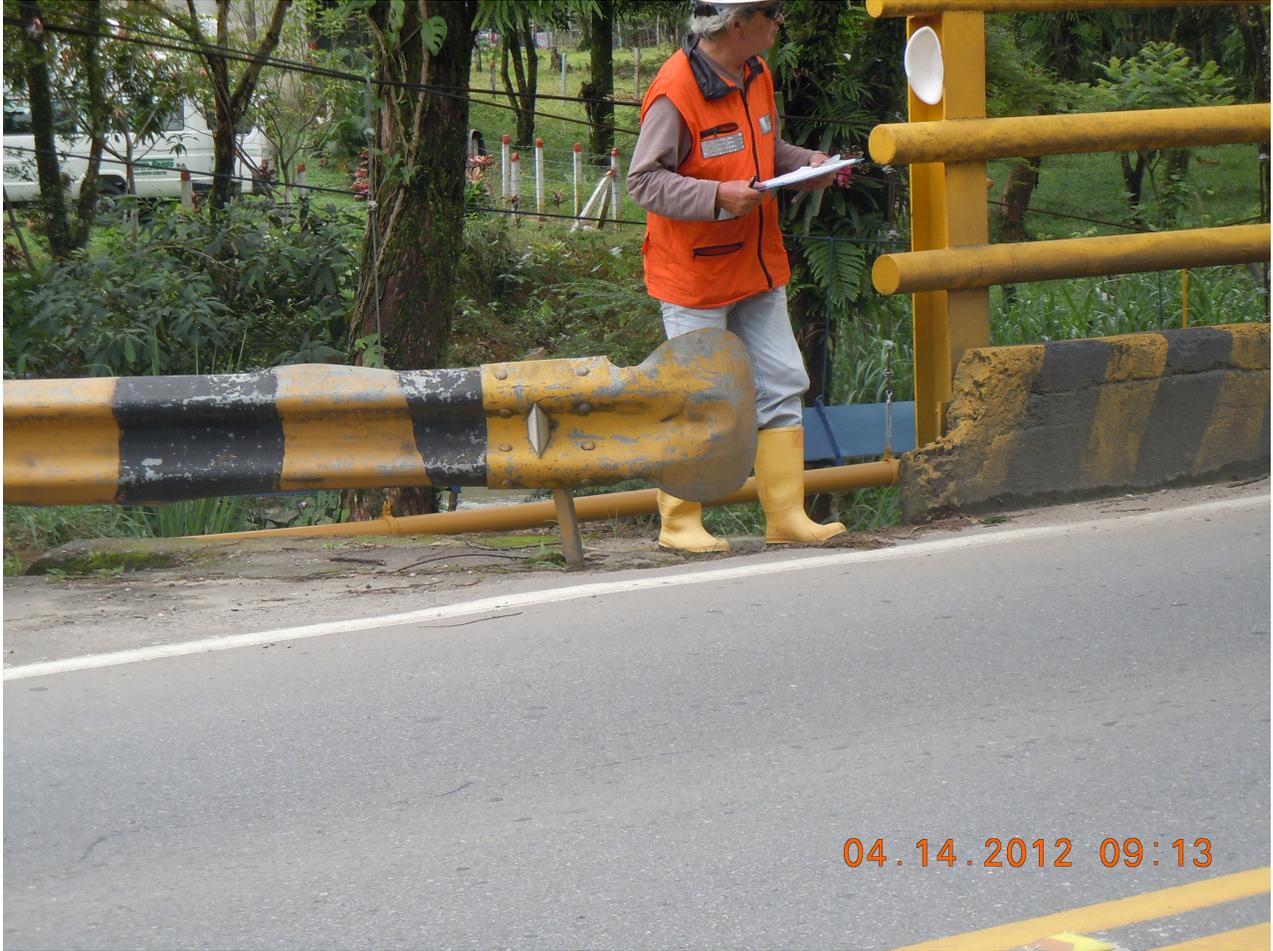
Componente.....: 3 Andenes/Bordillos

Calif./Mantenim....: 2 / -

Daño/Observaciones.: En el acceso del puente se observan impactos a los bordillos. Se debe realizar limpieza y mantenimiento rutinario. El puente cuenta a la entrada y a la salida con flex beam.

Tipo de daño.....: Impacto

Reparaciones.....: B Reparación de concreto

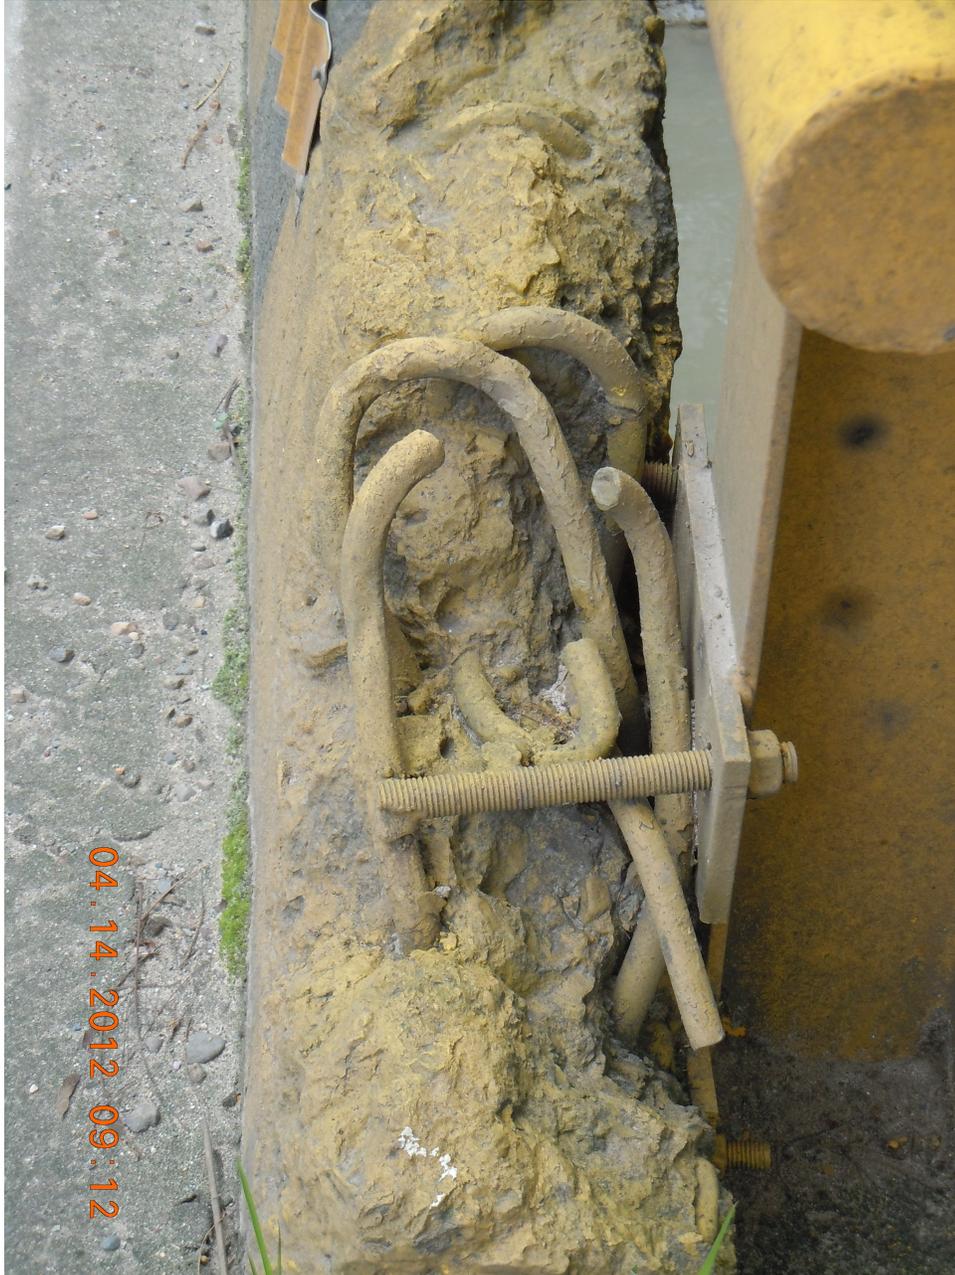
Componente.....: 3 Andenes/Bordillos

Calif./Mantenim....: 2 / -

Daño/Observaciones.: En el acceso del puente se observan impactos a los bordillos. Se debe realizar limpieza y mantenimiento rutinario. El puente cuenta a la entrada y a la salida con flex beam.

Tipo de daño.....: Impacto

Reparaciones.....: B Reparación de concreto

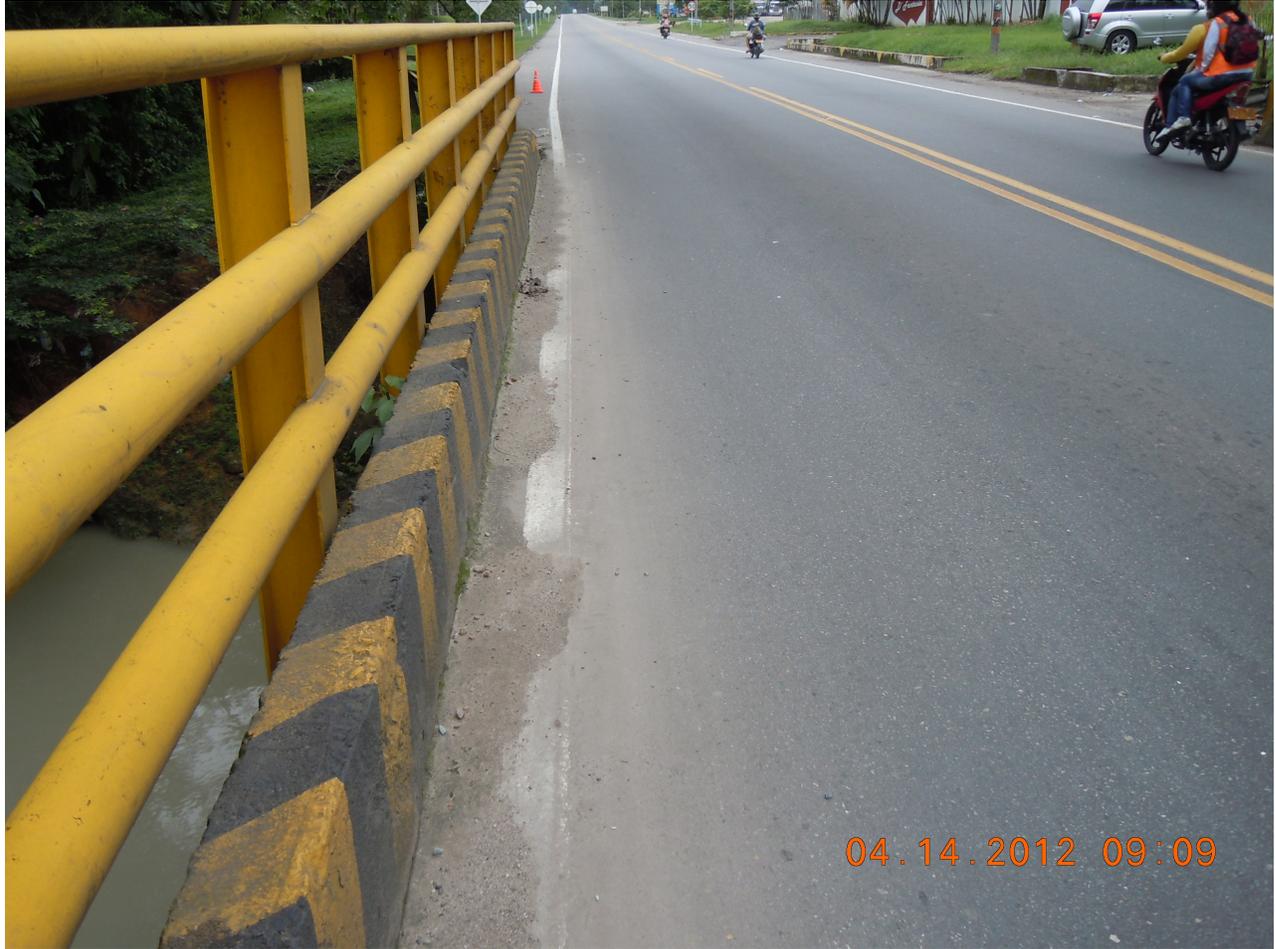
Componente.....: 4 Barandas

Calif./Mantenim....: 1 / -

Daño/Observaciones.: Se encuentran en buen estado. Se debe realizar limpieza y mantenimiento rutinario.

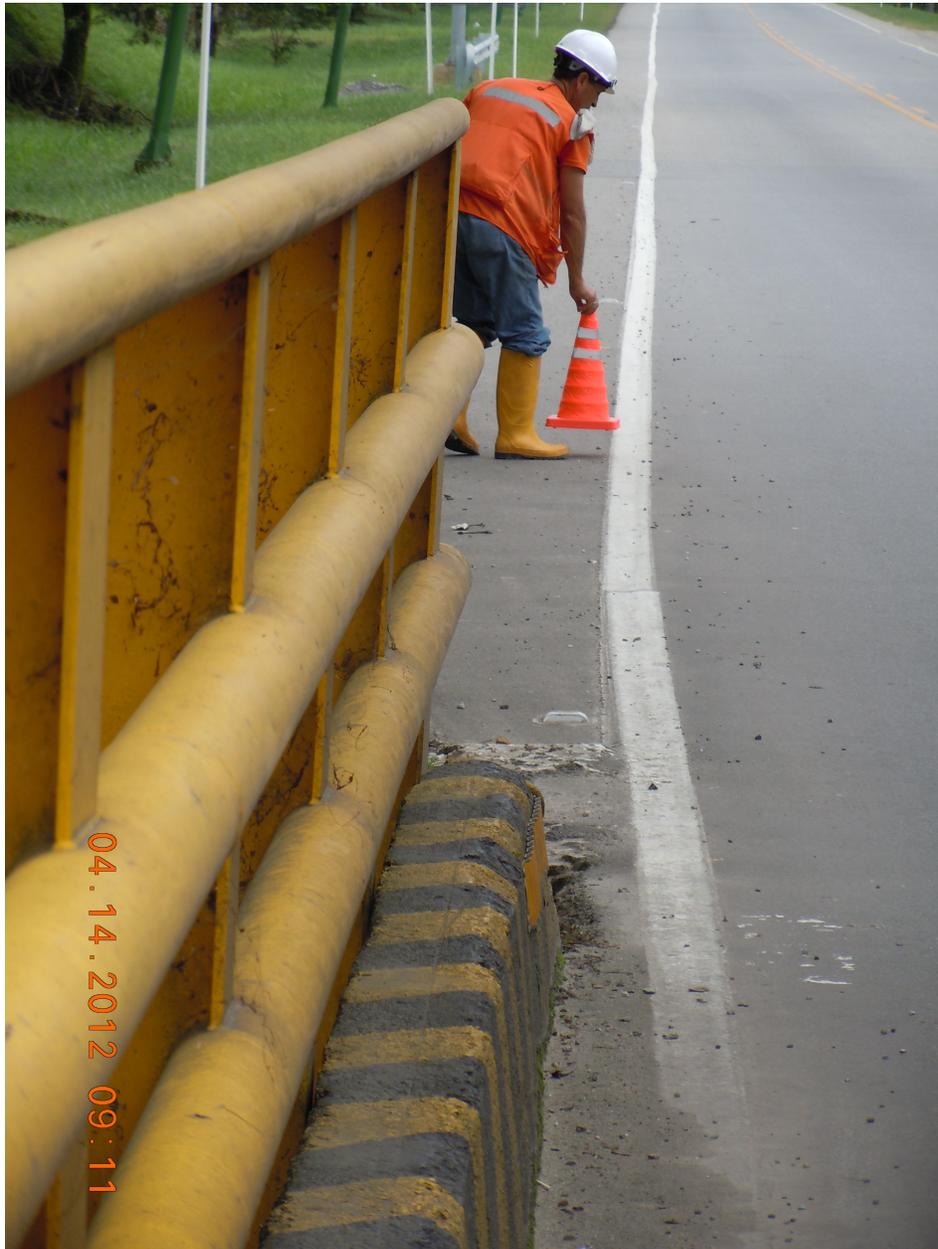
Componente.....: 4 Barandas

Calif./Mantenim....: 1 / -

Daño/Observaciones.: Se encuentran en buen estado. Se debe realizar limpieza y mantenimiento rutinario.

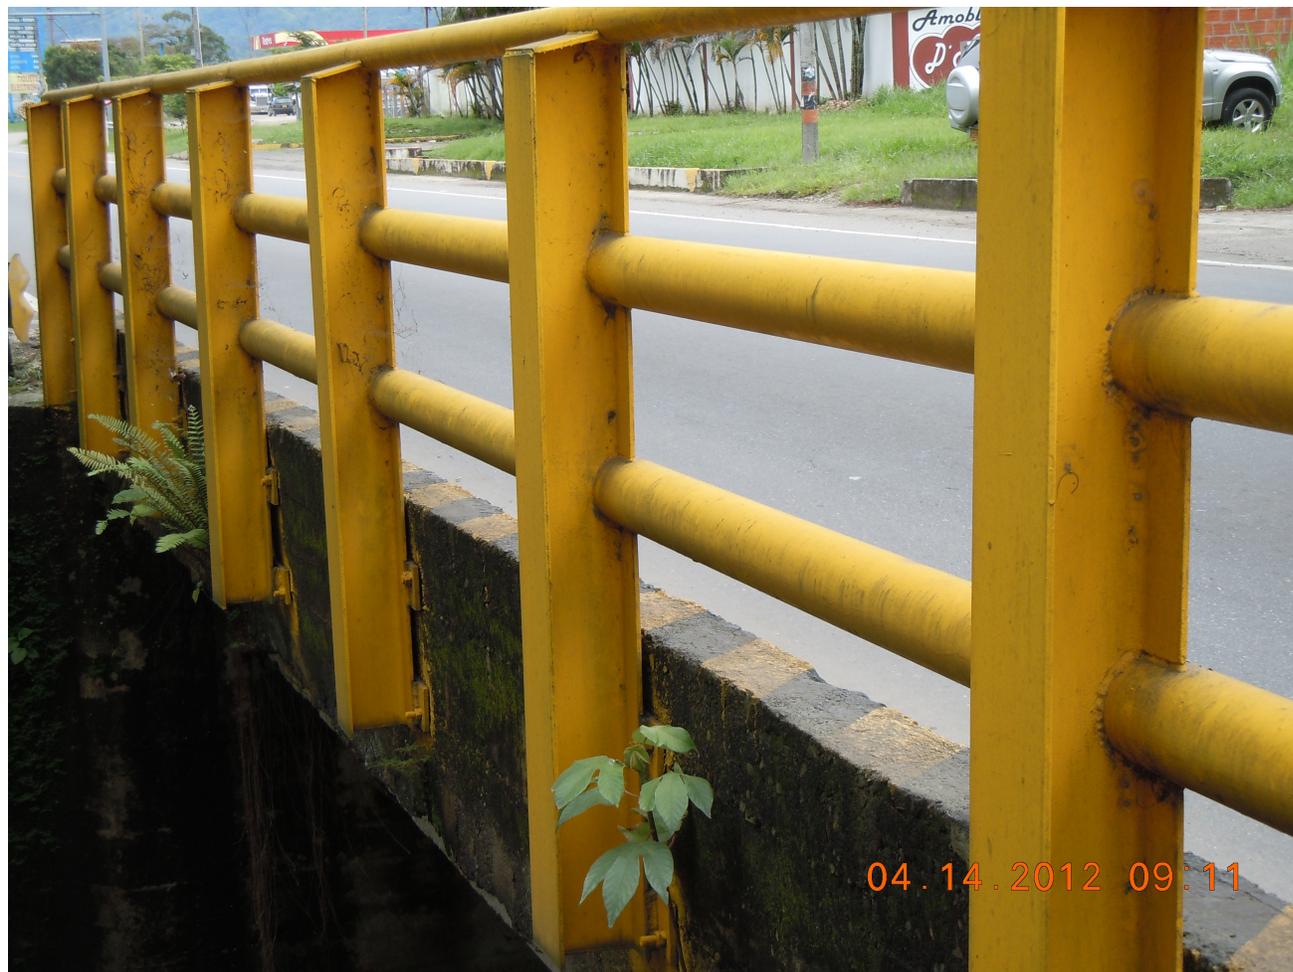
Componente.....: 4 Barandas

Calif./Mantenim....: 1 / -

Daño/Observaciones.: Se encuentran en buen estado. Se debe realizar limpieza y mantenimiento rutinario.

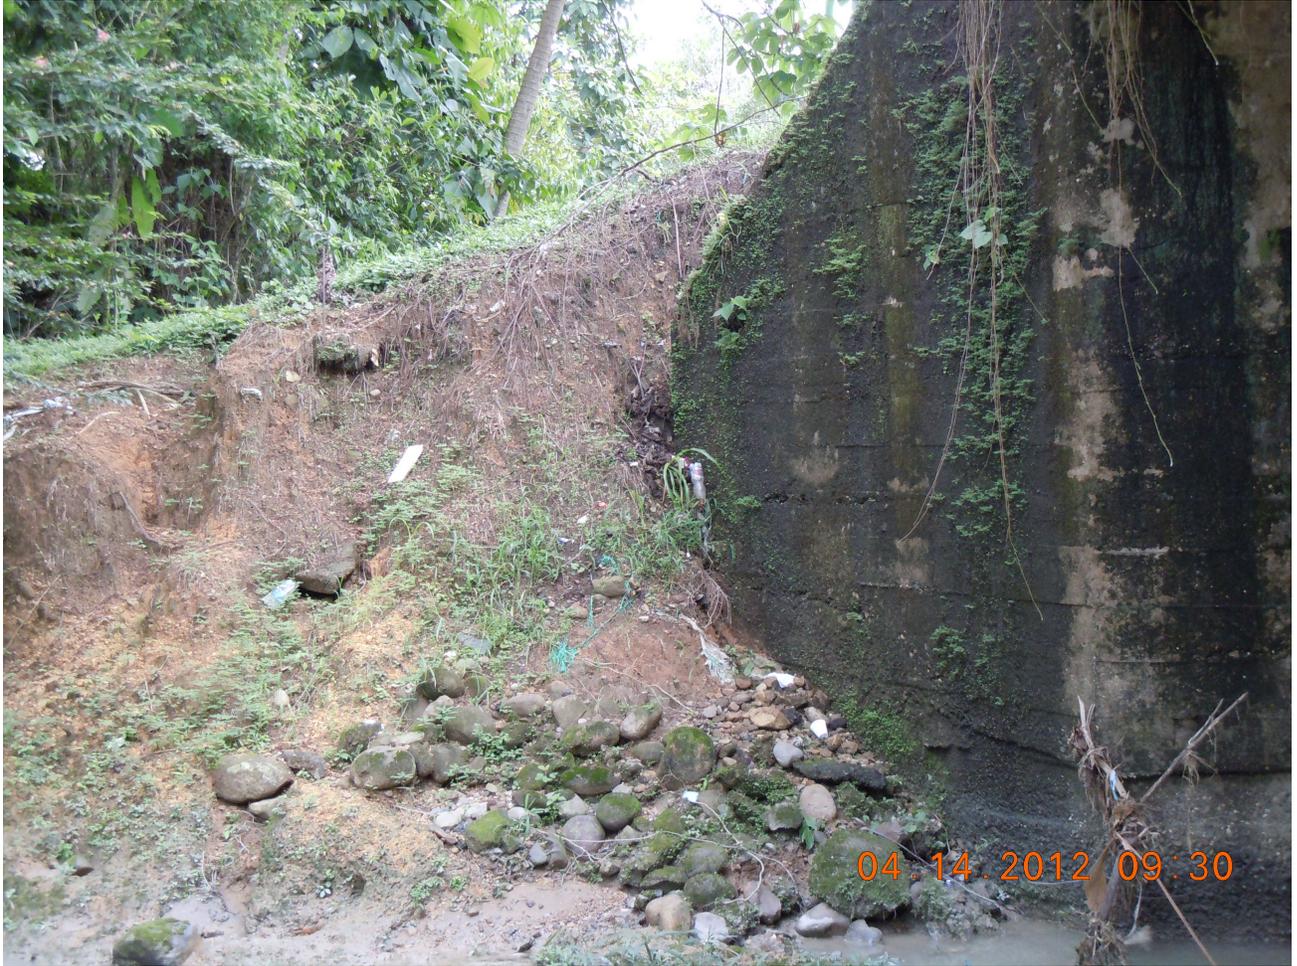
Componente.....: 5 Conos/Taludes

Calif./Mantenim....: 1 / -

Daño/Observaciones.: En general los conos se encuentran en buen estado.
El cono #1 presenta deslizamiento. Se debe realizar
limpieza y mantenimiento rutinario.

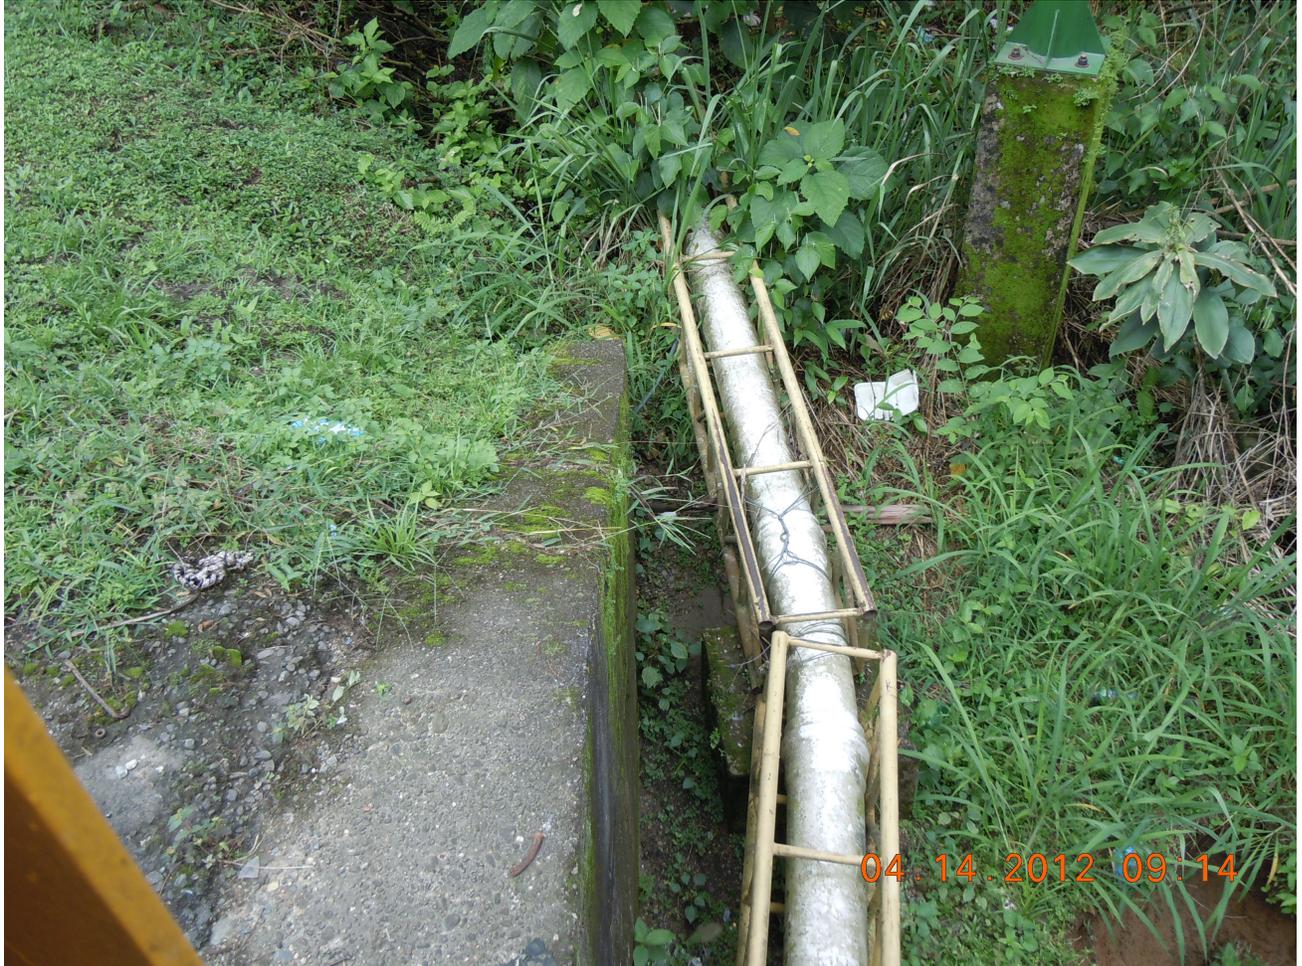
Componente.....: 5 Conos/Taludes

Calif./Mantenim....: 1 / -

Daño/Observaciones.: En general los conos se encuentran en buen estado.
El cono #1 presenta deslizamiento. Se debe realizar
limpieza y mantenimiento rutinario.

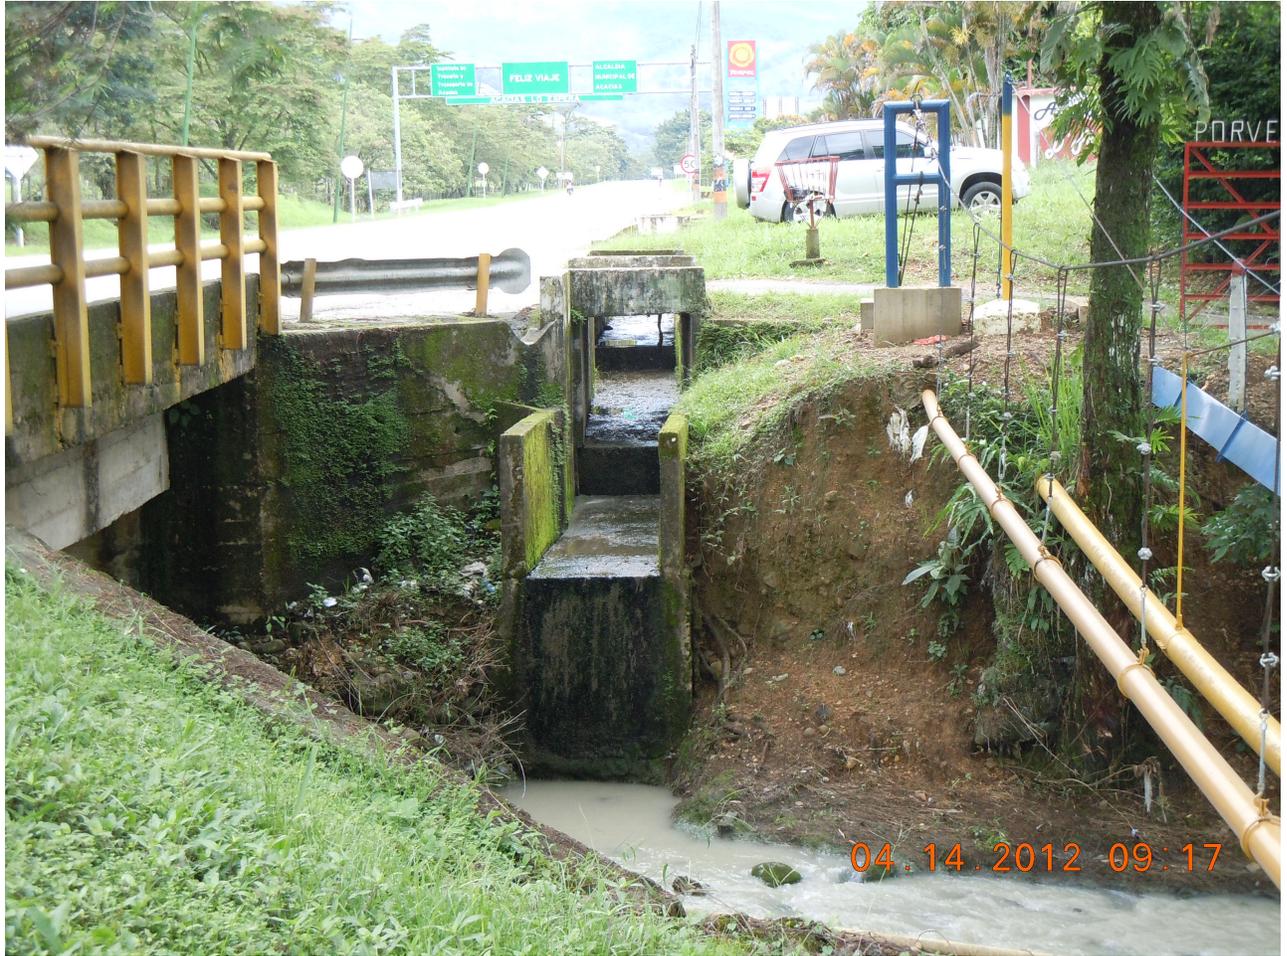
Componente.....: 5 Conos/Taludes

Calif./Mantenim....: 1 / -

Daño/Observaciones.: En general los conos se encuentran en buen estado.
El cono #1 presenta deslizamiento. Se debe realizar
limpieza y mantenimiento rutinario.

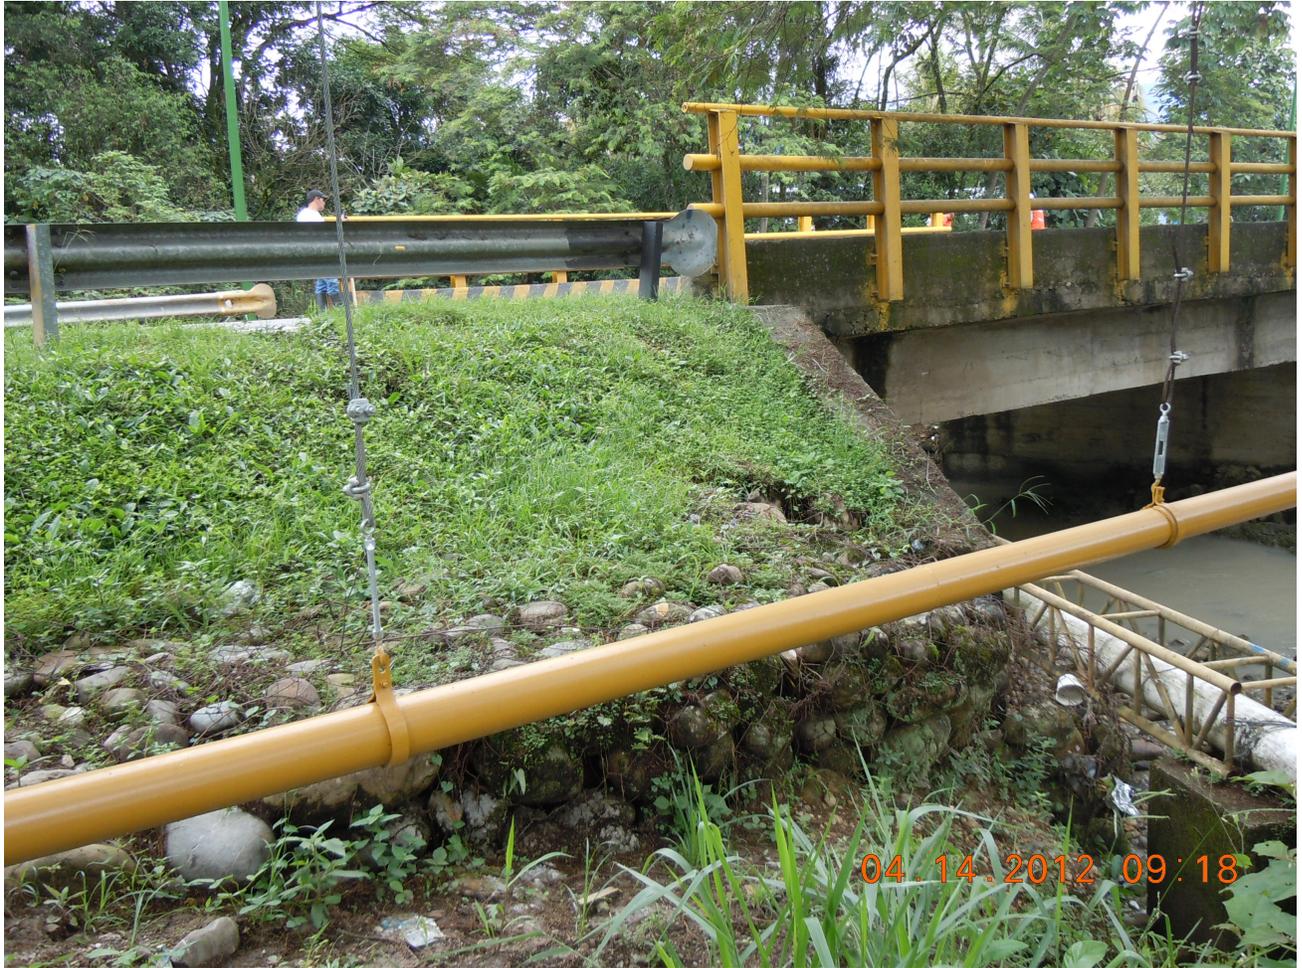
Componente.....: 5 Conos/Taludes

Calif./Mantenim....: 1 / -

Daño/Observaciones.: En general los conos se encuentran en buen estado.
El cono #1 presenta deslizamiento. Se debe realizar
limpieza y mantenimiento rutinario.

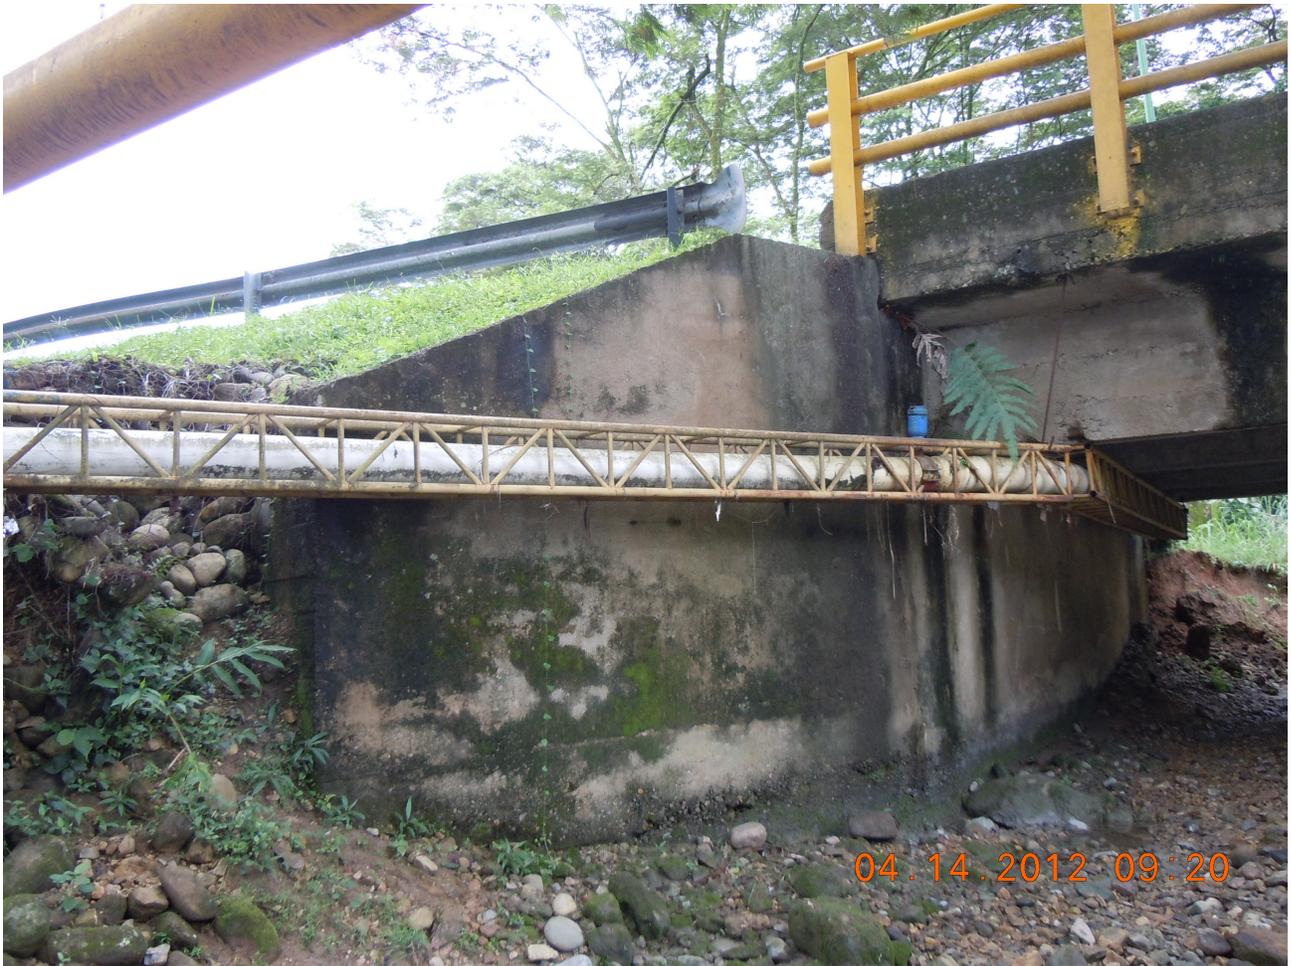
Componente.....: 6 Aletas

Calif./Mantenim....: 1 / -

Daño/Observaciones.: Las aletas presentan humedad y vegetación en sus caras. La aleta #1 presenta agrietamiento. Se observa degradación del concreto ciclopeo en la base de la aleta #2.

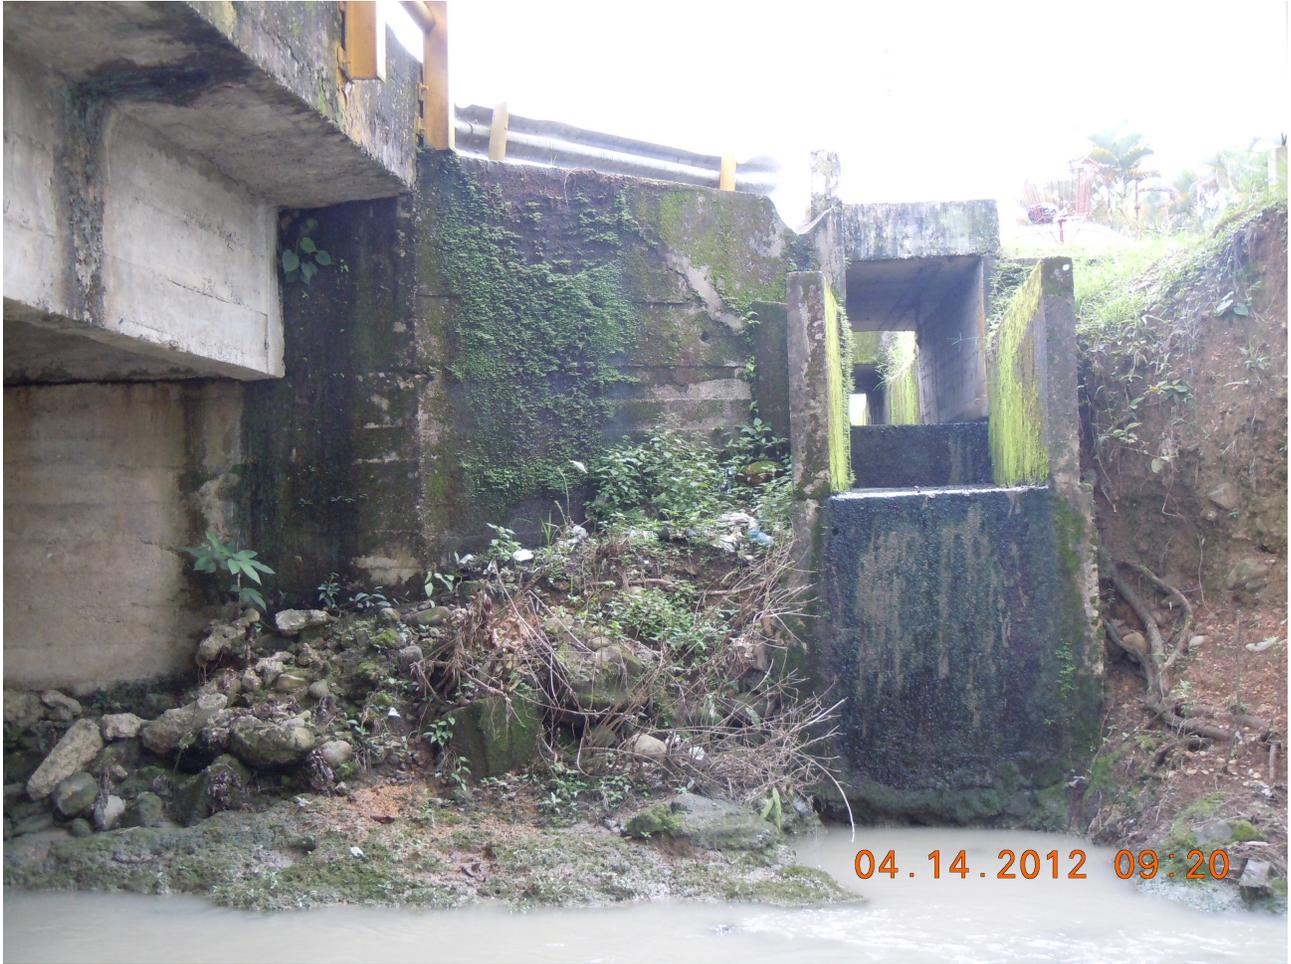
Componente.....: 6 Aletas

Calif./Mantenim....: 1 / -

Daño/Observaciones.: Las aletas presentan humedad y vegetación en sus caras. La aleta #1 presenta agrietamiento. Se observa degradación del concreto ciclopeo en la base de la aleta #2.

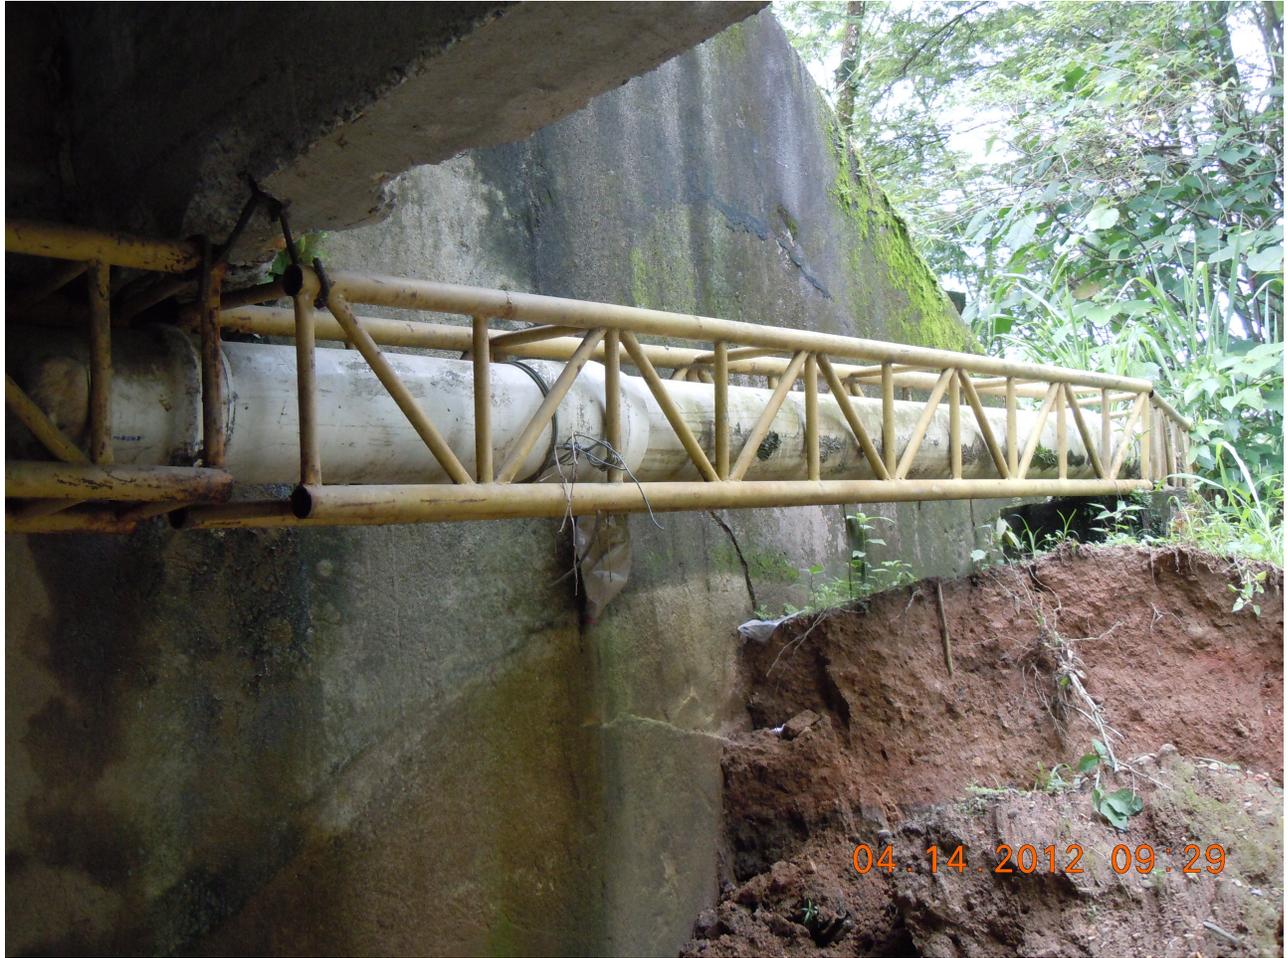
Componente.....: 6 Aletas

Calif./Mantenim....: 1 / -

Daño/Observaciones.: Las aletas presentan humedad y vegetación en sus caras. La aleta #1 presenta agrietamiento. Se observa degradación del concreto ciclopeo en la base de la aleta #2.

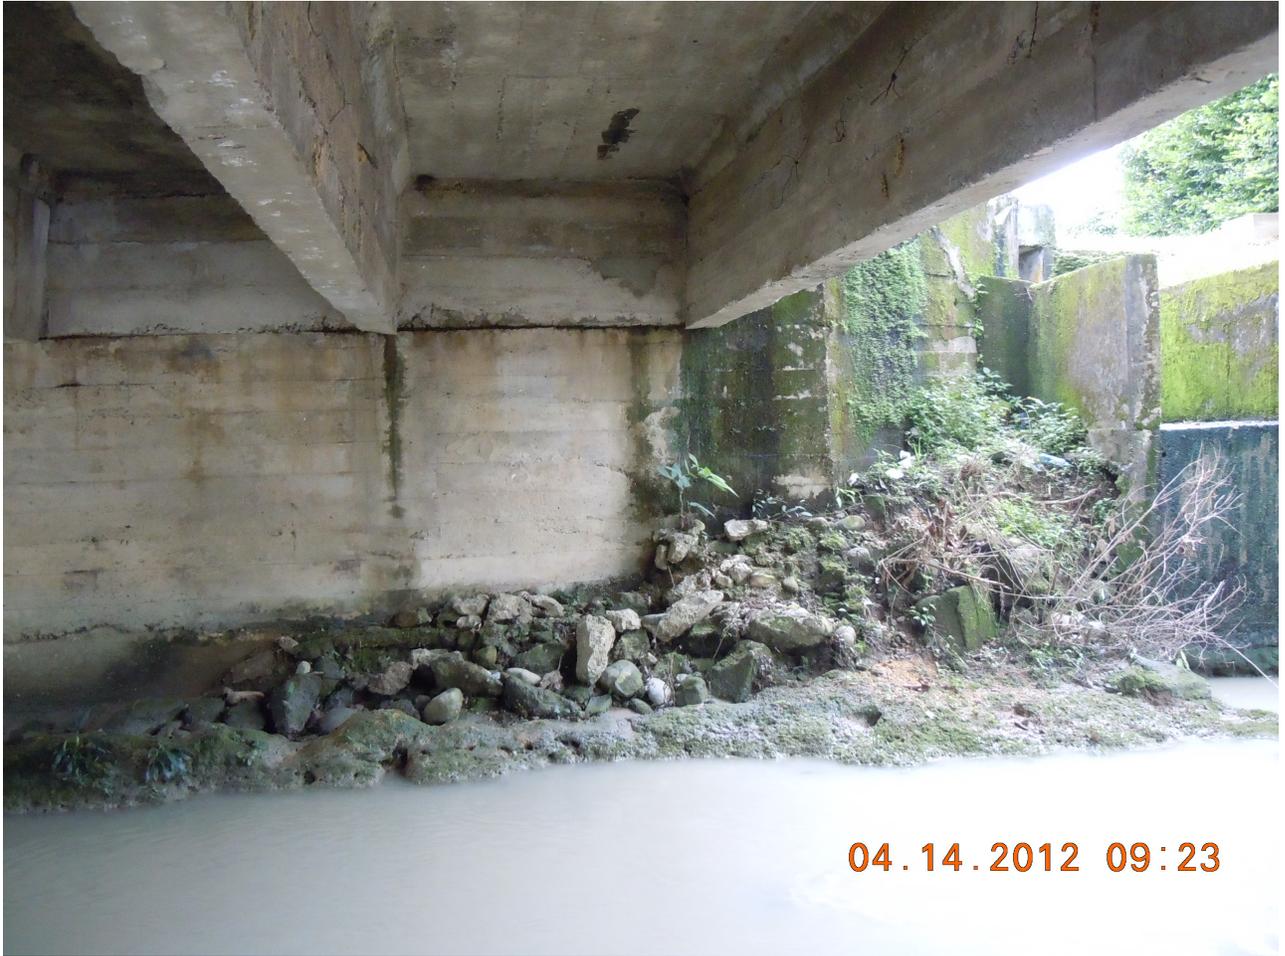
Componente.....: 7 Estribos

Calif./Mantenim....: 1 / -

Daño/Observaciones.: Los estribos presentan manchas de vegetación y humedad ocasionadas por infiltración proveniente de las juntas de expansión del puente. El estribo #1 presenta concreto ciclópeo a la vista. Se observa daño en la esquina superior de uno de los estribos.
