SDC/INV	SiPuCol	Fecha	Hoja
Informe de inspección principal		15/08/12	1
16-6509-015.00 Colonia Penal			
Regional.....: 16 Meta			
Ruta.....: Troncal Villa Garzón - Saravena			
Carretera.....: Yé de Granada - Villavicencio			
Lado de la car...:			
Abscisa.....: 52+0560			
No del registro...: 8026			
Año de construcción.....:			
Año de la última reconstrucción.....:			
Paso Superior/Inferior.....: S			
Dir. de abs. de la carretera principal.: N			
Requisitos de la inspección.....: 0 Nada			
Recolección de datos : Fecha.....: 2012.04.14			
: Iniciales.....: M.E.R			
Posición geográfica...:			
Latitud: 4 gra 0,31 min N Longitud: 73 gra 46,22 min O Altitud: 551 m			
Geometría: Número de luces.....: 1			
Longitud de la luz menor (m): 12,50			
Longitud de la luz mayor (m): 12,50			
Longitud total(m): 12,50			
Ancho del tablero.....(m): 8,40			
Ancho del separador.....(m): 0,00			
Ancho del andén izquierdo(m): 0,00			
Ancho del andén derecho..(m): 0,00

SDC/INV	SiPuCol	Fecha	Hoja
Informe de inspección principal		15/08/12	2
16-6509-015.00 Colonia Penal			
Subestructura:			
Estribos.: Tipo.....:	10	Con aletas integrados	
Material.....:	20	Concreto ciclópeo	
Tipo de cimentación.....:	10	Ciment

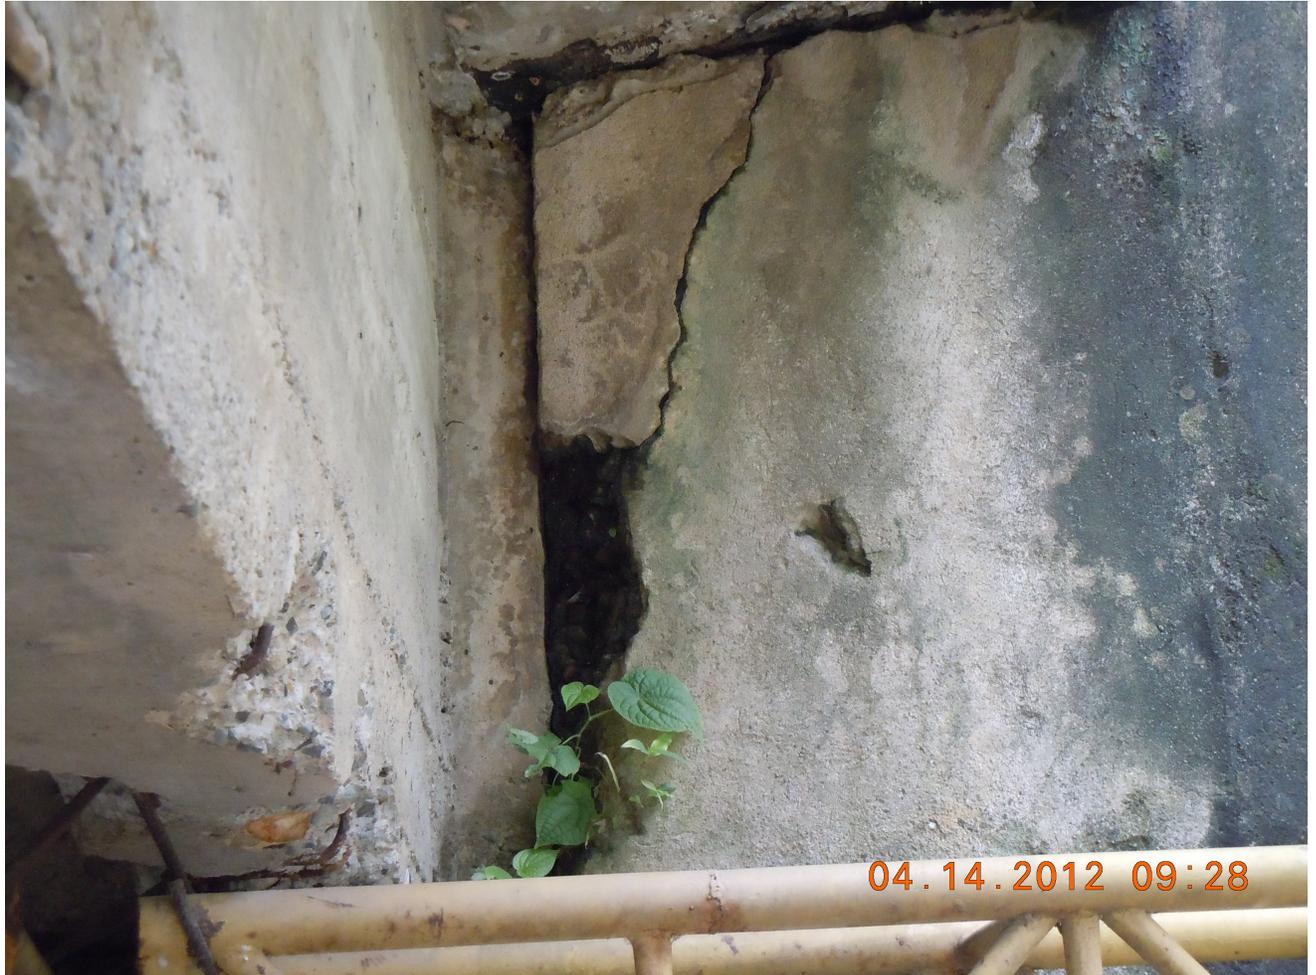
Componente.....: 7 Estribos

Calif./Mantenim....: 1 / -

Daño/Observaciones.: Los estribos presentan manchas de vegetación y humedad ocasionadas por infiltración proveniente de las juntas de expansión del puente. El estribo #1 presenta concreto ciclópeo a la vista. Se observa daño en la esquina superior de uno de los estribos.

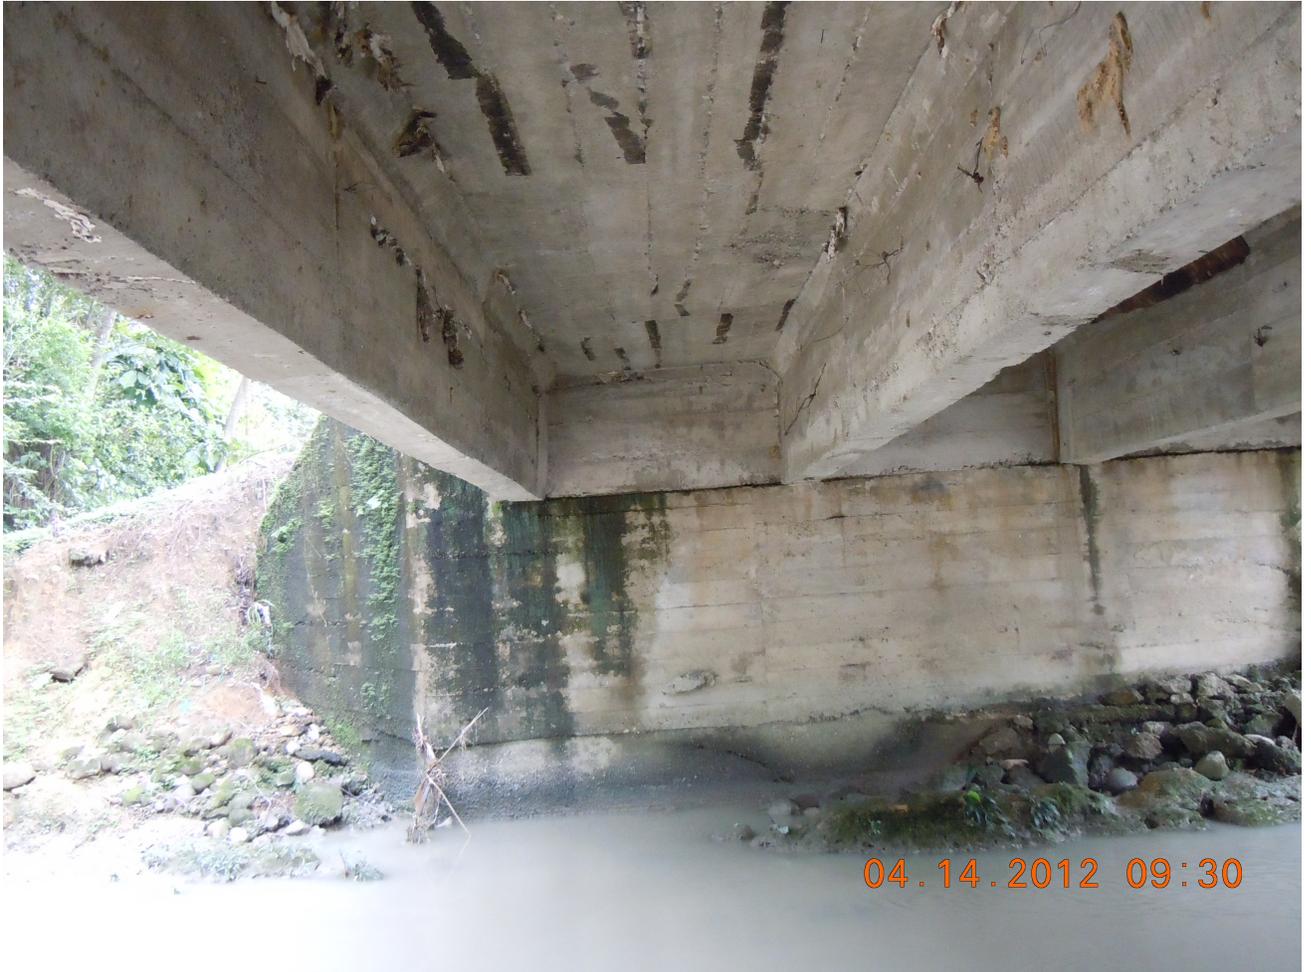
Componente.....: 7 Estribos

Calif./Mantenim....: 1 / -

Daño/Observaciones.: Los estribos presentan manchas de vegetación y humedad ocasionadas por infiltración proveniente de las juntas de expansión del puente. El estribo #1 presenta concreto ciclópeo a la vista. Se observa daño en la esquina superior de uno de los estribos.

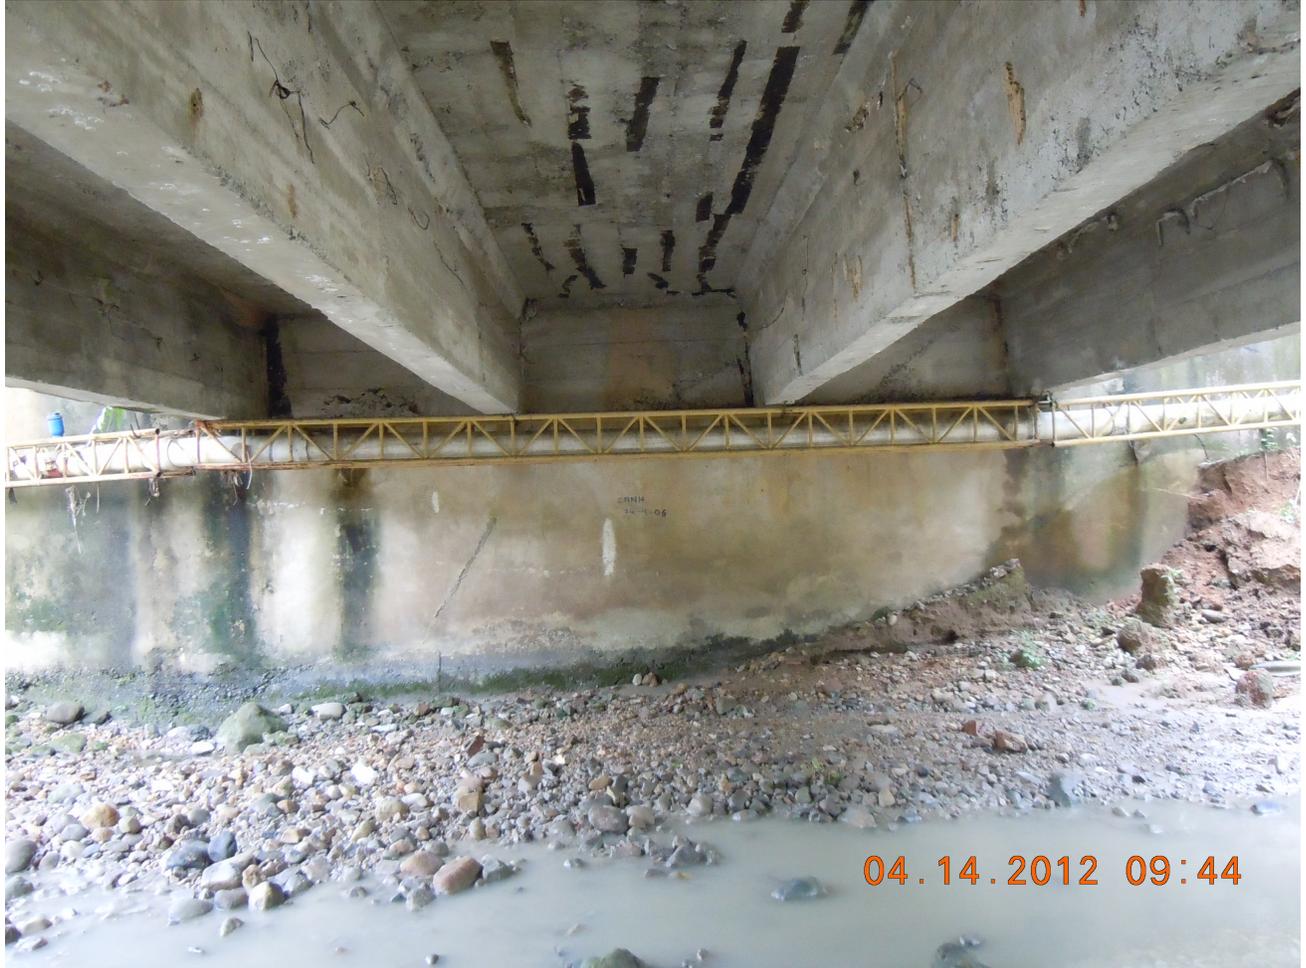
Componente.....: 7 Estribos

Calif./Mantenim....: 1 / -

Daño/Observaciones.: Los estribos presentan manchas de vegetación y humedad ocasionadas por infiltración proveniente de las juntas de expansión del puente. El estribo #1 presenta concreto ciclópeo a la vista. Se observa daño en la esquina superior de uno de los estribos.

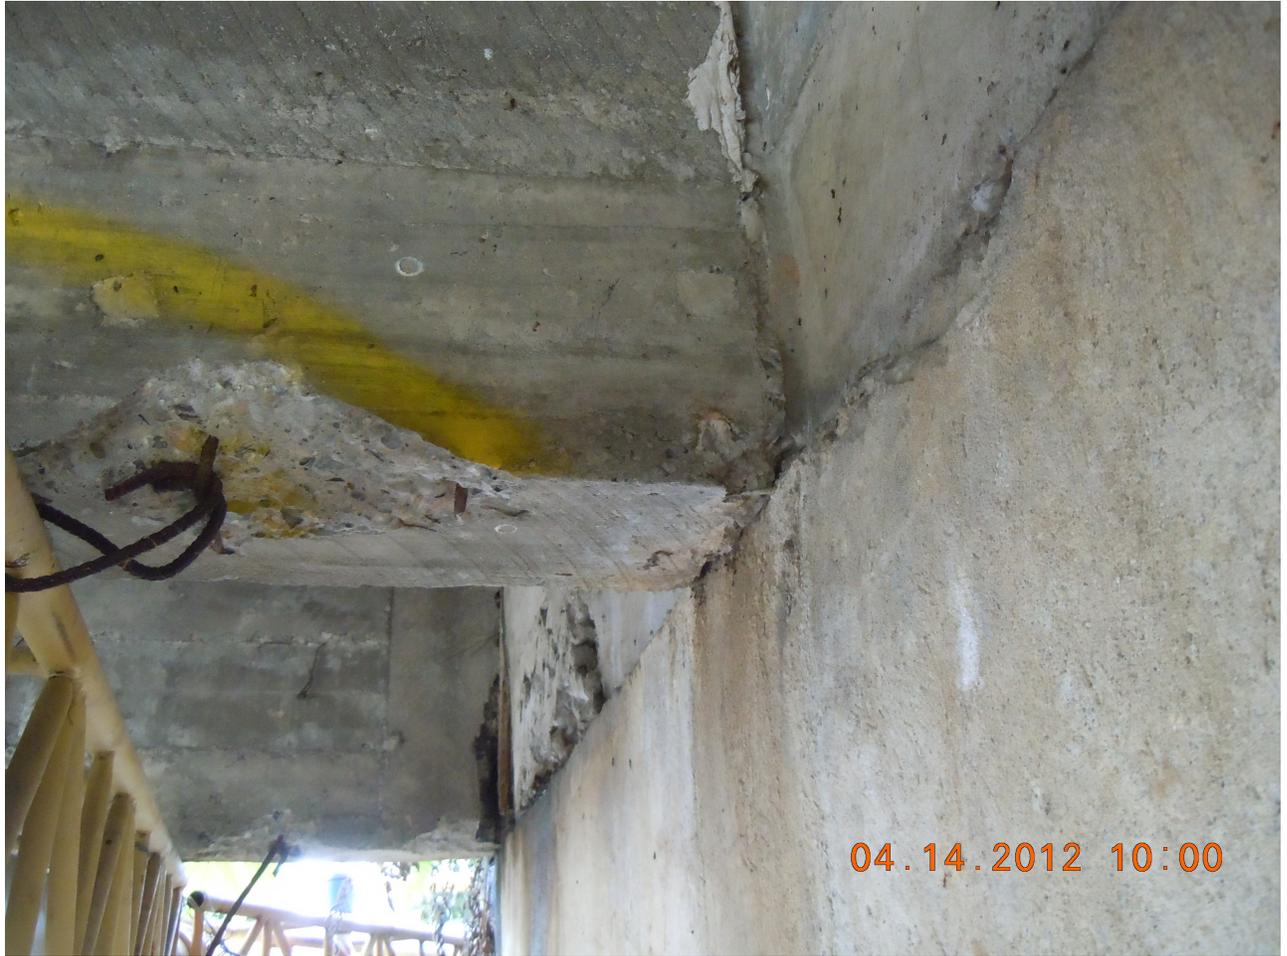
Componente.....: 9 Apoyos

Calif./Mantenim....: 1 / -

Daño/Observaciones.: No se aprecian daños en los apoyos. Se debe realizar limpieza y mantenimiento rutinario.

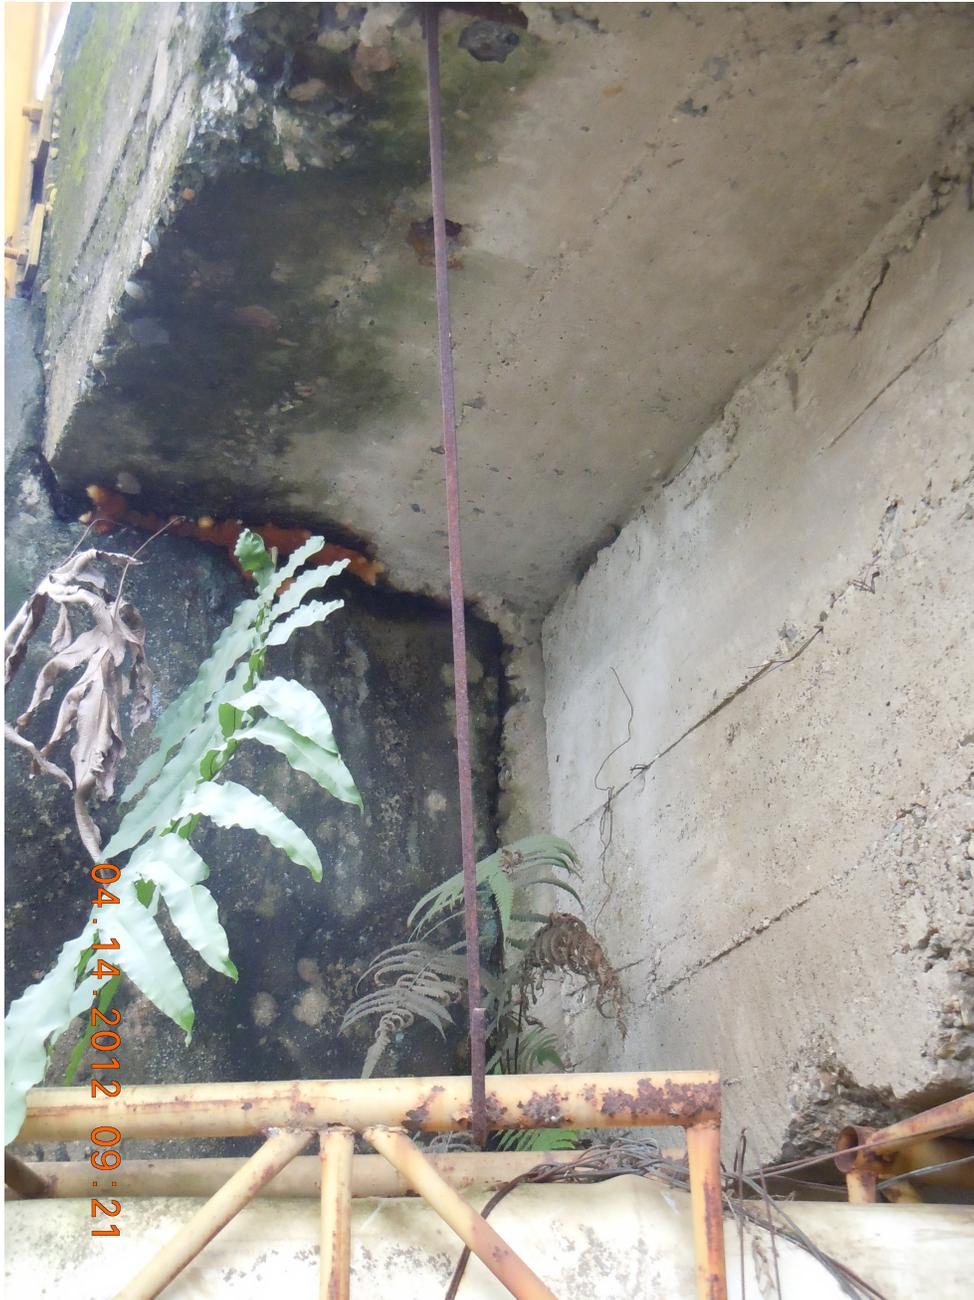
Componente.....: 9 Apoyos

Calif./Mantenim....: 1 / -

Daño/Observaciones.: No se aprecian daños en los apoyos. Se debe realizar limpieza y mantenimiento rutinario.

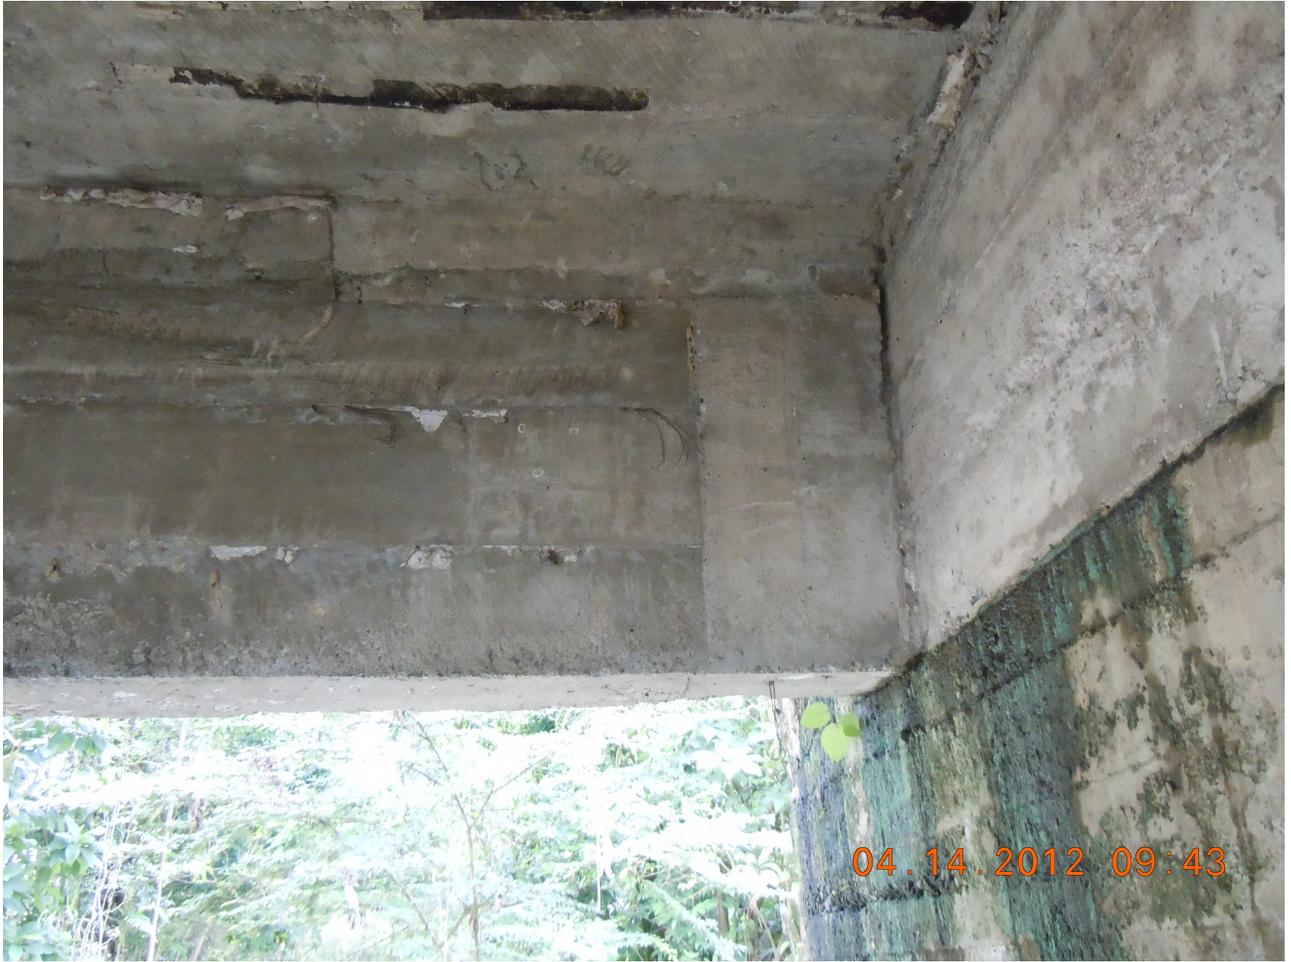
Componente.....: 9 Apoyos

Calif./Mantenim....: 1 / -

Daño/Observaciones.: No se aprecian daños en los apoyos. Se debe realizar limpieza y mantenimiento rutinario.

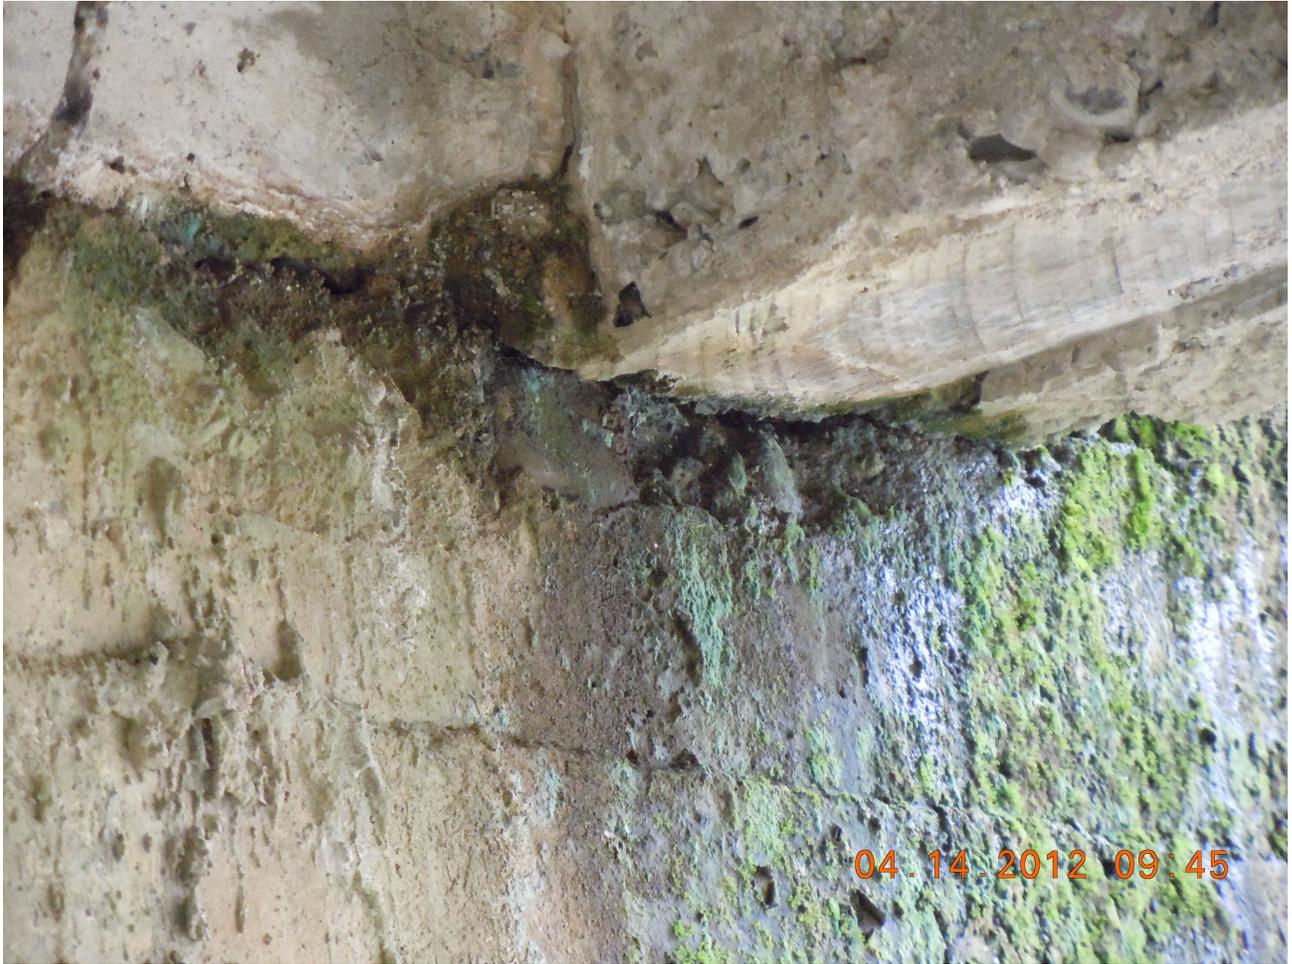
Componente.....: 9 Apoyos

Calif./Mantenim....: 1 / -

Daño/Observaciones.: No se aprecian daños en los apoyos. Se debe realizar limpieza y mantenimiento rutinario.

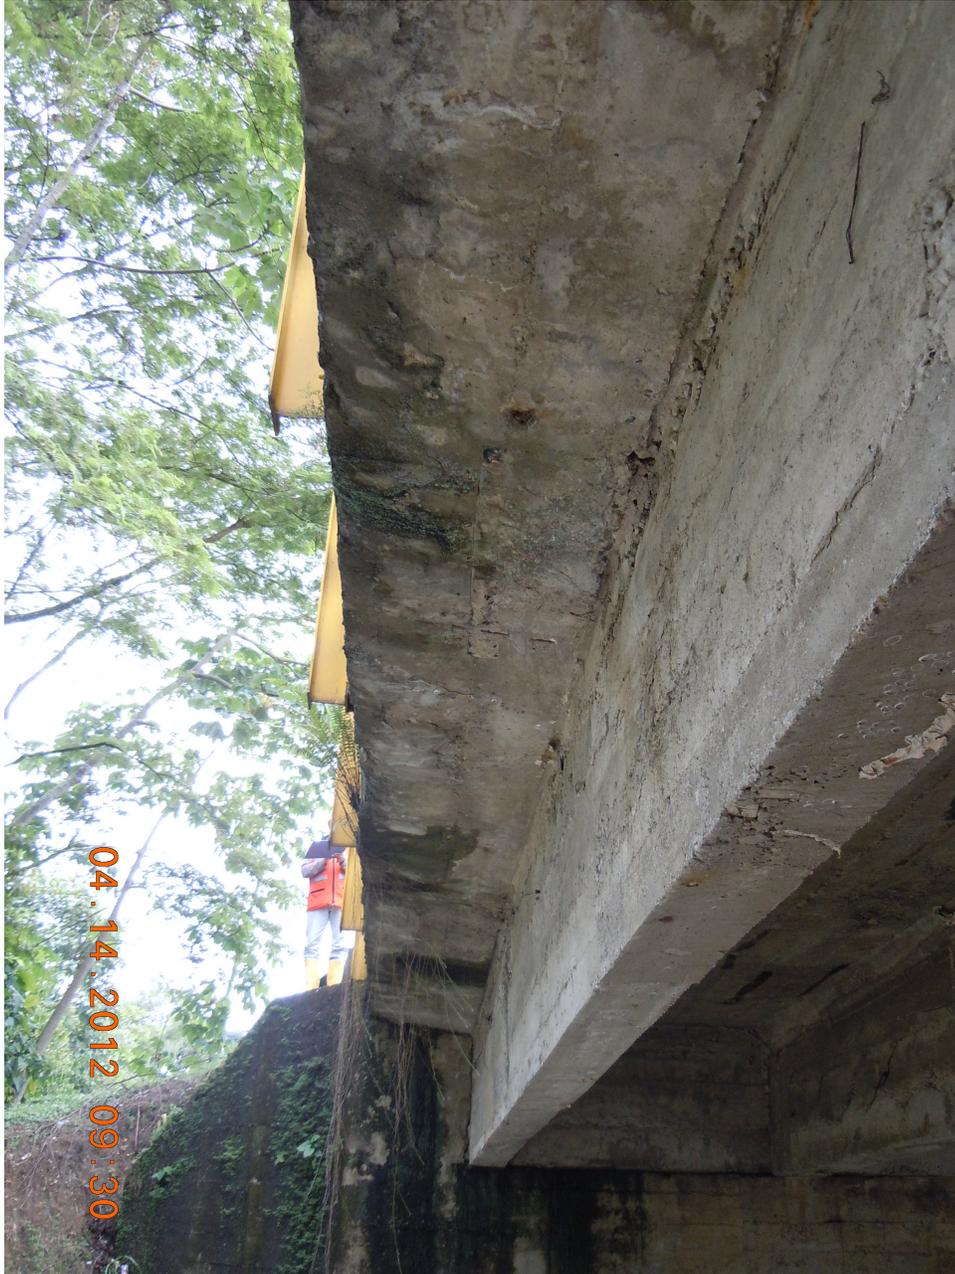
Componente.....: 10 Losa

Calif./Mantenim....: 2 / -

Daño/Observaciones.: La losa presenta concreto segregado debido a malas practicas constructivas, dejando acero de refuerzo expuesto entre vigas 2 y 4. Los drenajes carecen de tuberia de alargue, lo cual esta generando humedad en los voladizos.

Tipo de daño.....: Daño en conc. / acero expuesto

Reparaciones.....: B Reparación de concreto

E Reparación de drenes

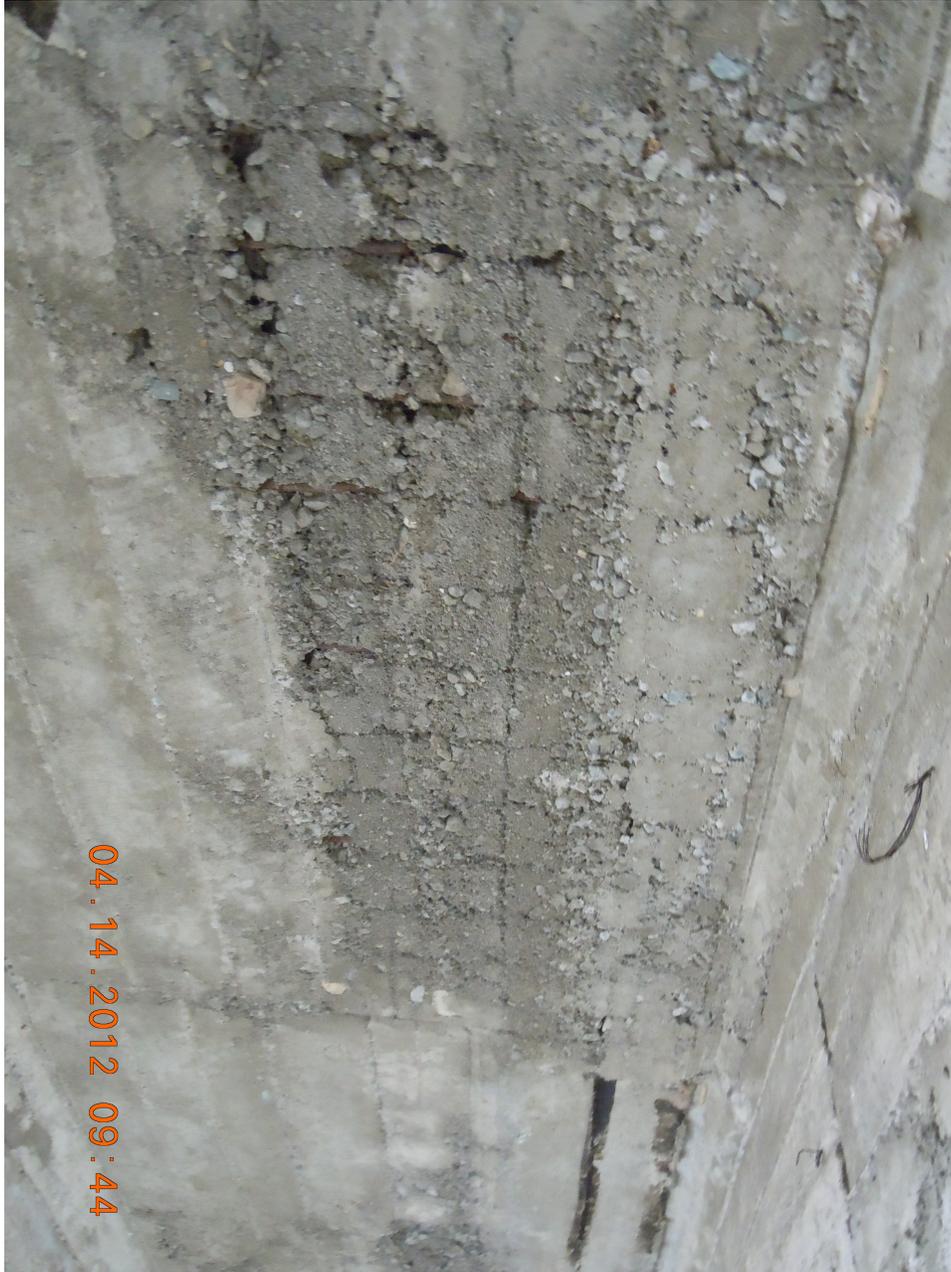
Componente.....: 10 Losa

Calif./Mantenim....: 2 / -

Daño/Observaciones.: La losa presenta concreto segregado debido a malas practicas constructivas, dejando acero de refuerzo expuesto entre vigas 2 y 4. Los drenajes carecen de tuberia de alargue, lo cual esta generando humedad en los voladizos.

Tipo de daño.....: Daño en conc. / acero expuesto

Reparaciones.....: B Reparación de concreto

E Reparación de drenes

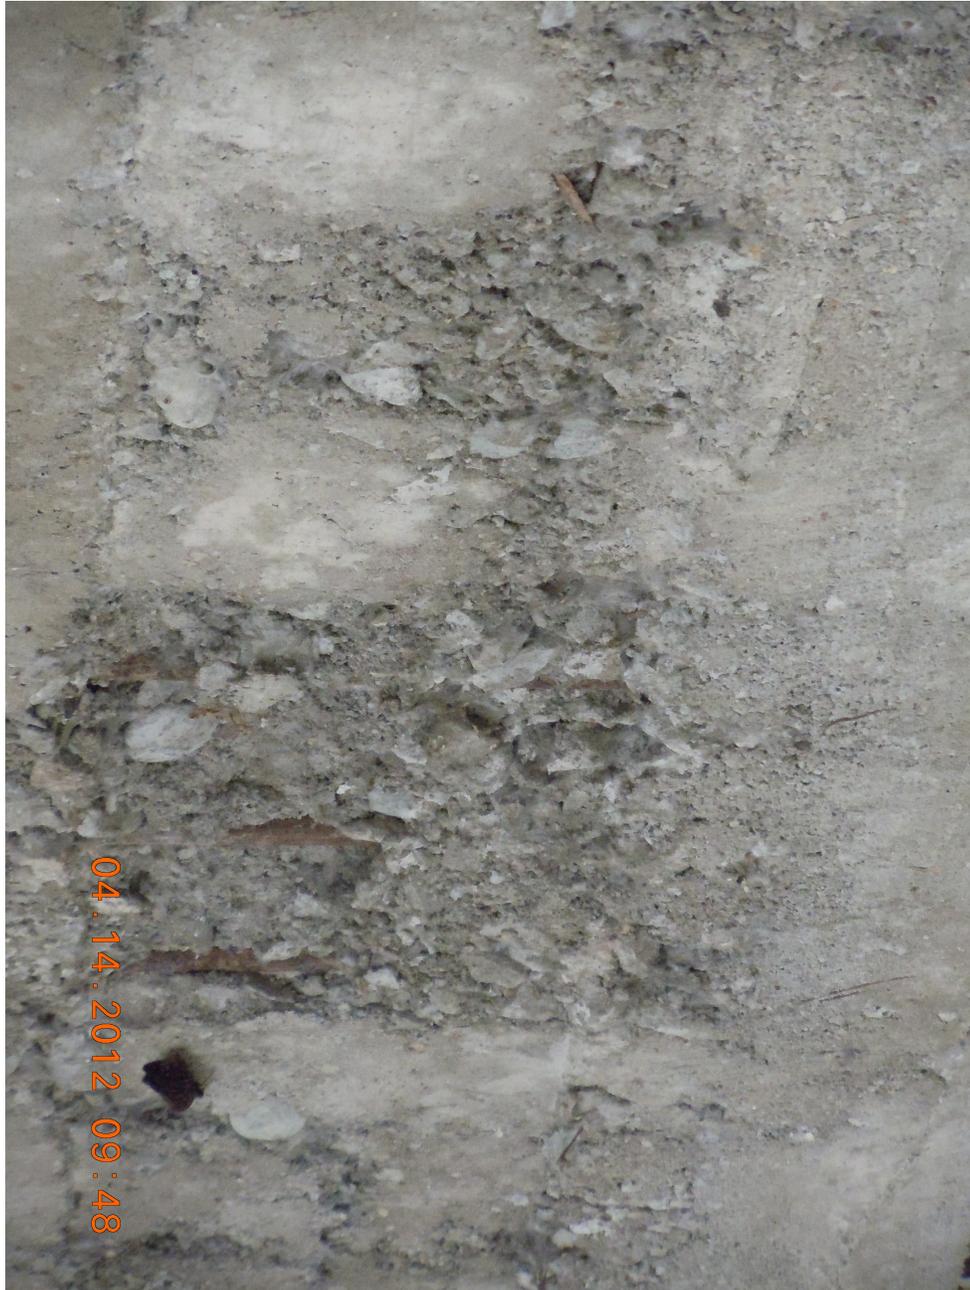
Componente.....: 10 Losa

Calif./Mantenim....: 2 / -

Daño/Observaciones.: La losa presenta concreto segregado debido a malas practicas constructivas, dejando acero de refuerzo expuesto entre vigas 2 y 4. Los drenajes carecen de tuberia de alargue, lo cual esta generando humedad en los voladizos.

Tipo de daño.....: Daño en conc. / acero expuesto

Reparaciones.....: B Reparación de concreto

E Reparación de drenes

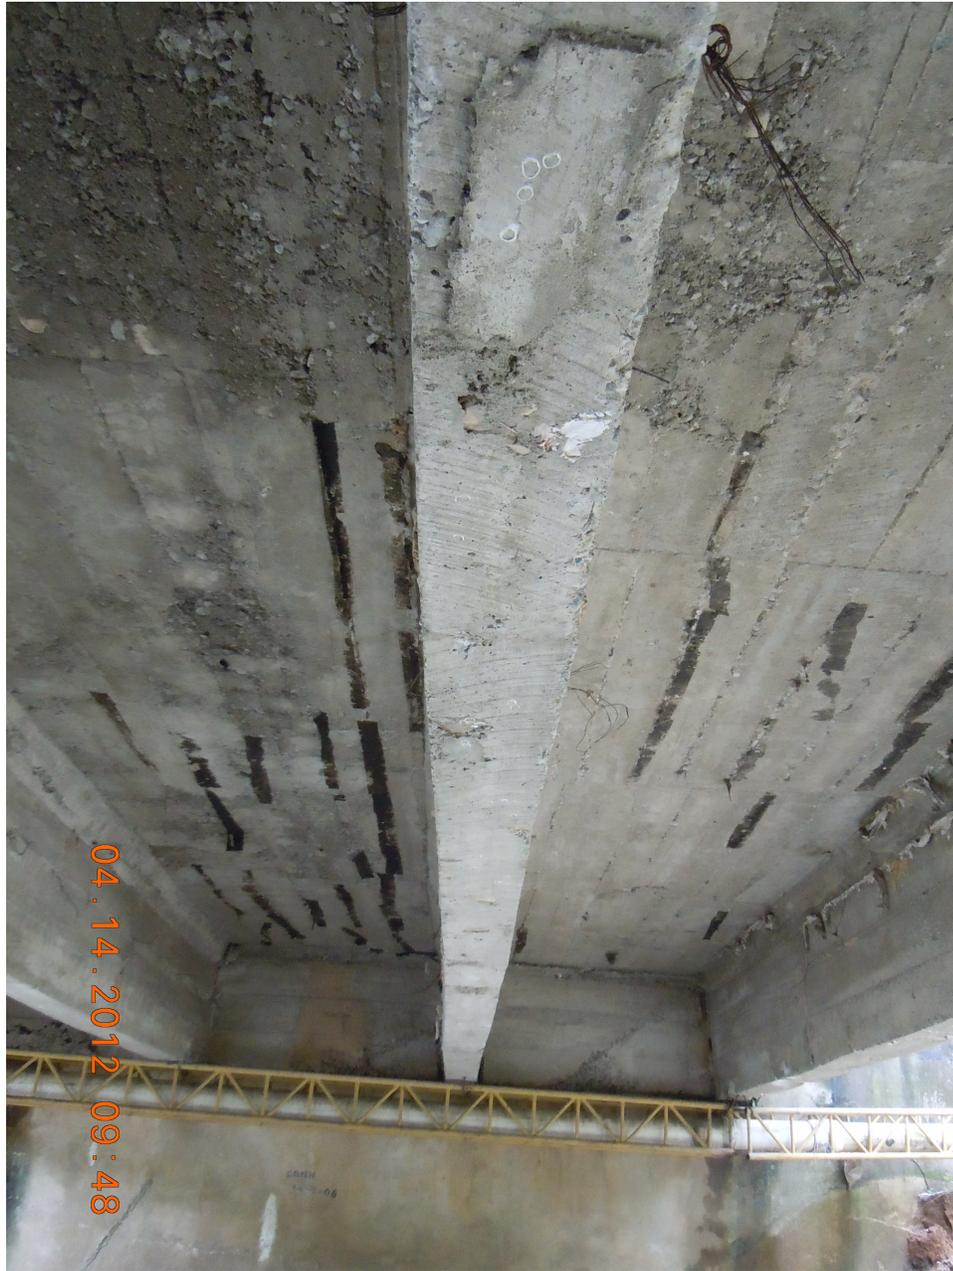
Componente.....: 10 Losa

Calif./Mantenim....: 2 / -

Daño/Observaciones.: La losa presenta concreto segregado debido a malas practicas constructivas, dejando acero de refuerzo expuesto entre vigas 2 y 4. Los drenajes carecen de tuberia de alargue, lo cual esta generando humedad en los voladizos.

Tipo de daño.....: Daño en conc. / acero expuesto

Reparaciones.....: B Reparación de concreto

E Reparación de drenes

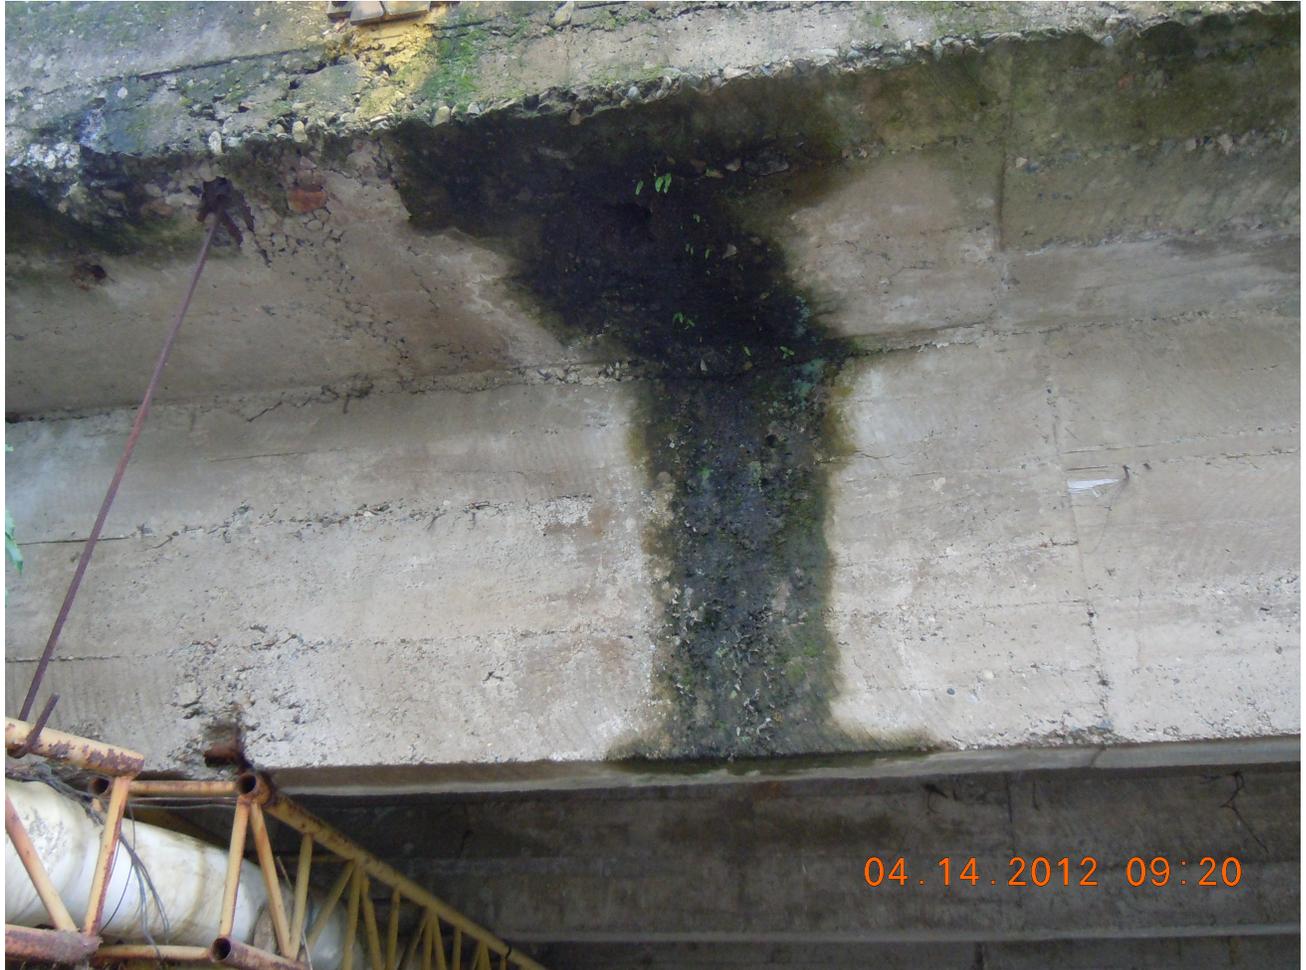
Componente.....: 10 Losa

Calif./Mantenim....: 2 / -

Daño/Observaciones.: La losa presenta concreto segregado debido a malas practicas constructivas, dejando acero de refuerzo expuesto entre vigas 2 y 4. Los drenajes carecen de tuberia de alargue, lo cual esta generando humedad en los voladizos.

Tipo de daño.....: Daño en conc. / acero expuesto

Reparaciones.....: B Reparación de concreto

E Reparación de drenes

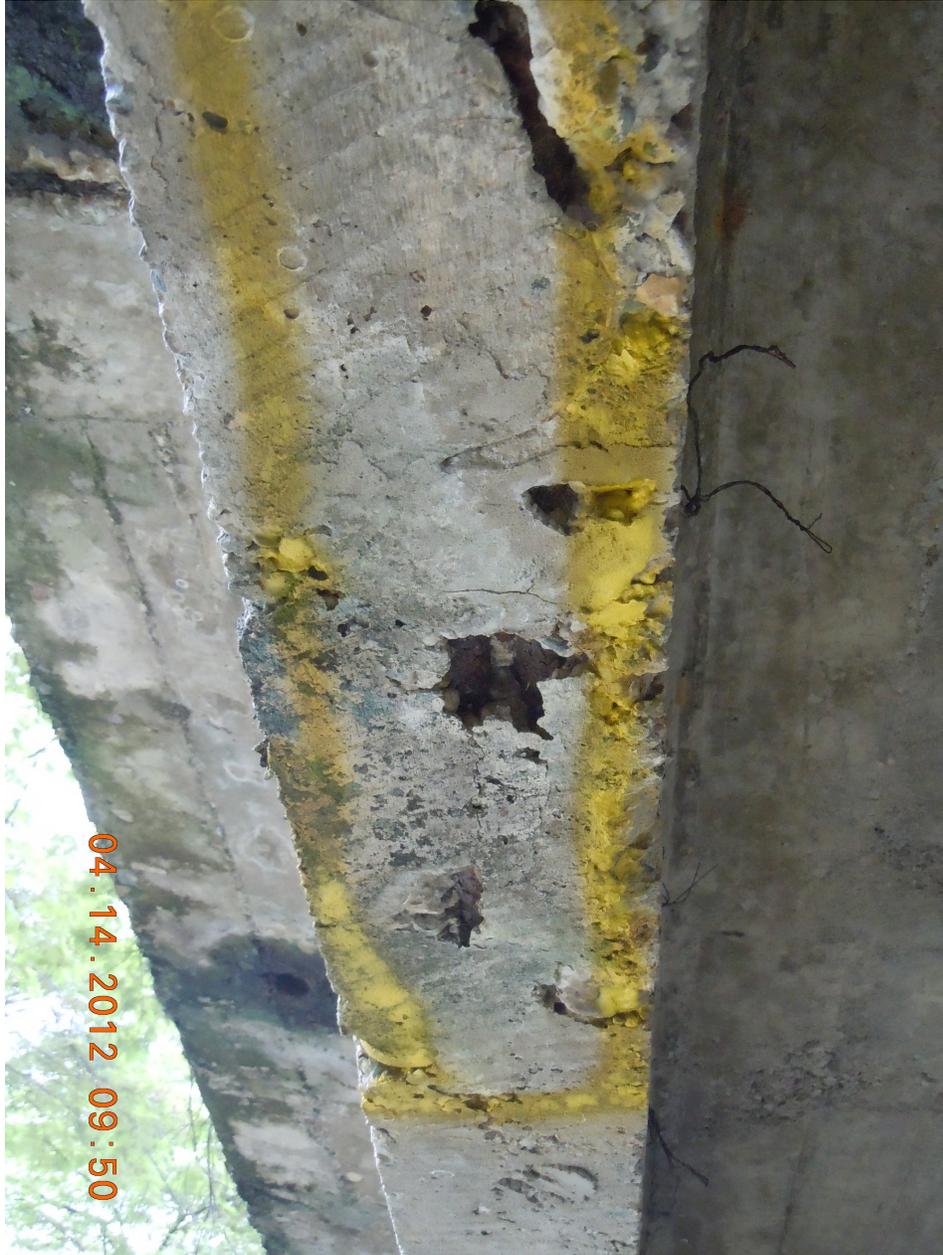
Componente.....: 11 Vigas/Largueros/Diafragmas

Calif./Mantenim....: 3 / -

Daño/Observaciones.: Las vigas 2 y 4 presentan descascaramiento del concreto cerca del estribo #2, en el patín inferior, dejando el refuerzo principal expuesto y con corrosión superficial. A las vigas cerca del estribo #1 les demolieron el recubrimiento de tal forma que quedara expuesto una parte del refuerzo transversal para de éste poder colgar una tubería. Ésta

Tipo de daño.....: Daño en conc. / acero expuesto

Reparaciones.....: A Reparación de concreto

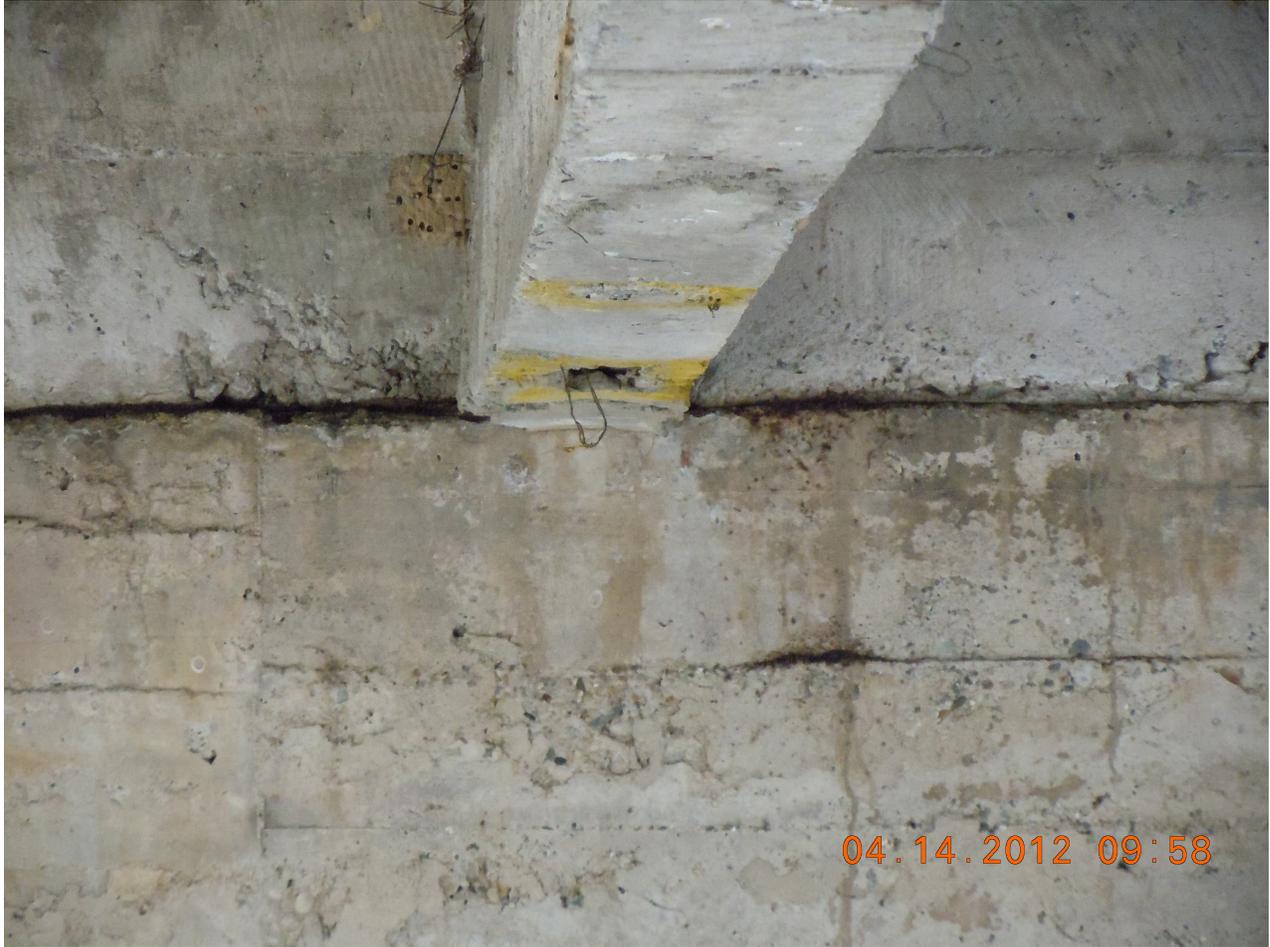
Componente.....: 11 Vigas/Largueros/Diafragmas

Calif./Mantenim....: 3 / -

Daño/Observaciones.: Las vigas 2 y 4 presentan descascaramiento del concreto cerca del estribo #2, en el patín inferior, dejando el refuerzo principal expuesto y con corrosión superficial. A las vigas cerca del estribo #1 les demolieron el recubrimiento de tal forma que quedara expuesto una parte del refuerzo transversal para de éste poder colgar una tubería. Ésta

Tipo de daño.....: Daño en conc. / acero expuesto

Reparaciones.....: A Reparación de concreto

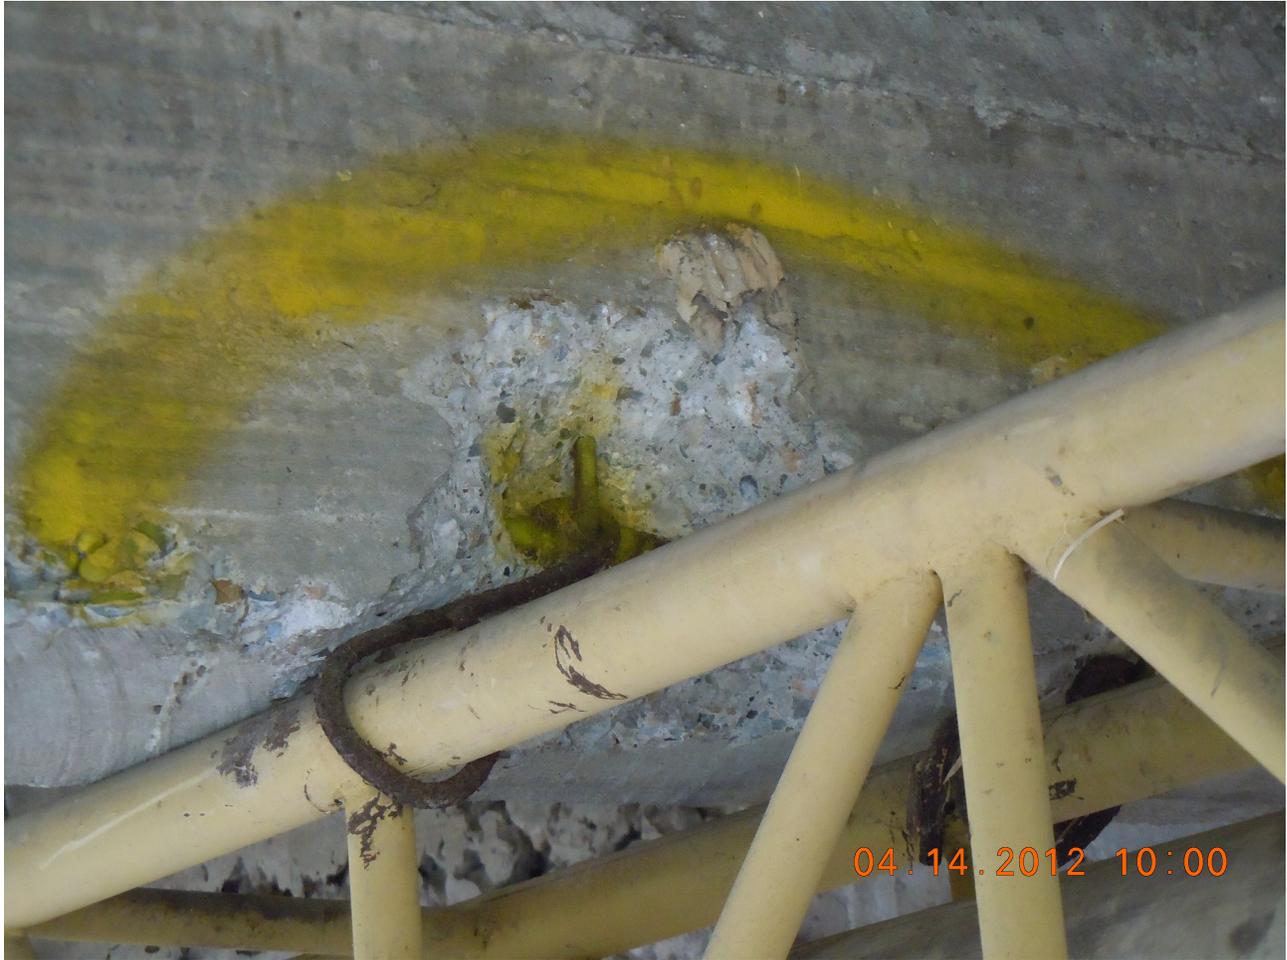
Componente.....: 11 Vigas/Largueros/Diafragmas

Calif./Mantenim....: 3 / -

Daño/Observaciones.: Las vigas 2 y 4 presentan descascaramiento del concreto cerca del estribo #2, en el patín inferior, dejando el refuerzo principal expuesto y con corrosión superficial. A las vigas cerca del estribo #1 les demolieron el recubrimiento de tal forma que quedara expuesto una parte del refuerzo transversal para de éste poder colgar una tubería. Ésta

Tipo de daño.....: Daño en conc. / acero expuesto

Reparaciones.....: A Reparación de concreto

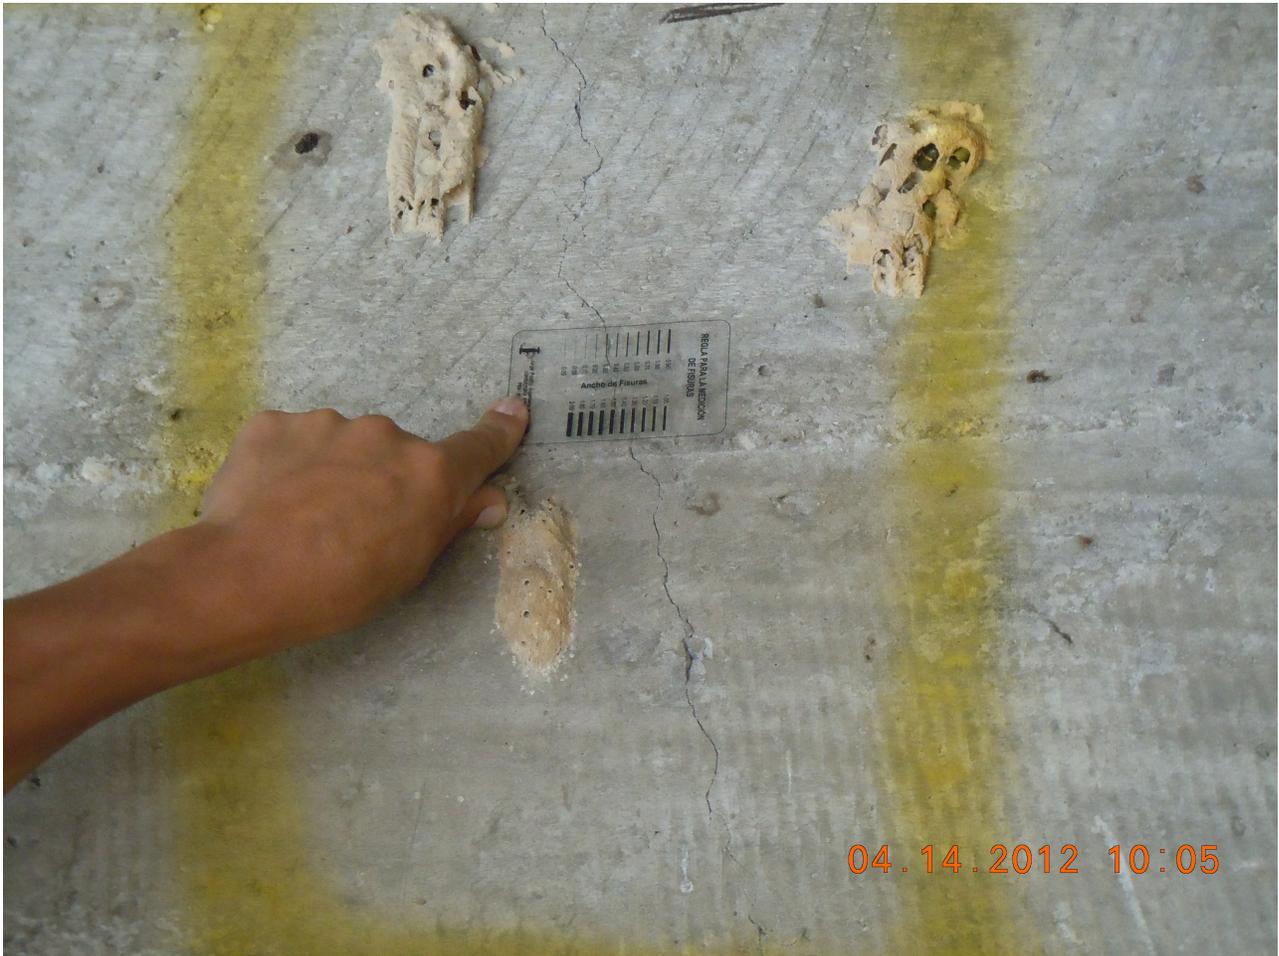
Componente.....: 11 Vigas/Largueros/Diafragmas

Calif./Mantenim....: 3 / -

Daño/Observaciones.: Las vigas 2 y 4 presentan descascaramiento del concreto cerca del estribo #2, en el patín inferior, dejando el refuerzo principal expuesto y con corrosión superficial. A las vigas cerca del estribo #1 les demolieron el recubrimiento de tal forma que quedara expuesto una parte del refuerzo transversal para de éste poder colgar una tubería. Ésta

Tipo de daño.....: Daño en conc. / acero expuesto

Reparaciones.....: A Reparación de concreto

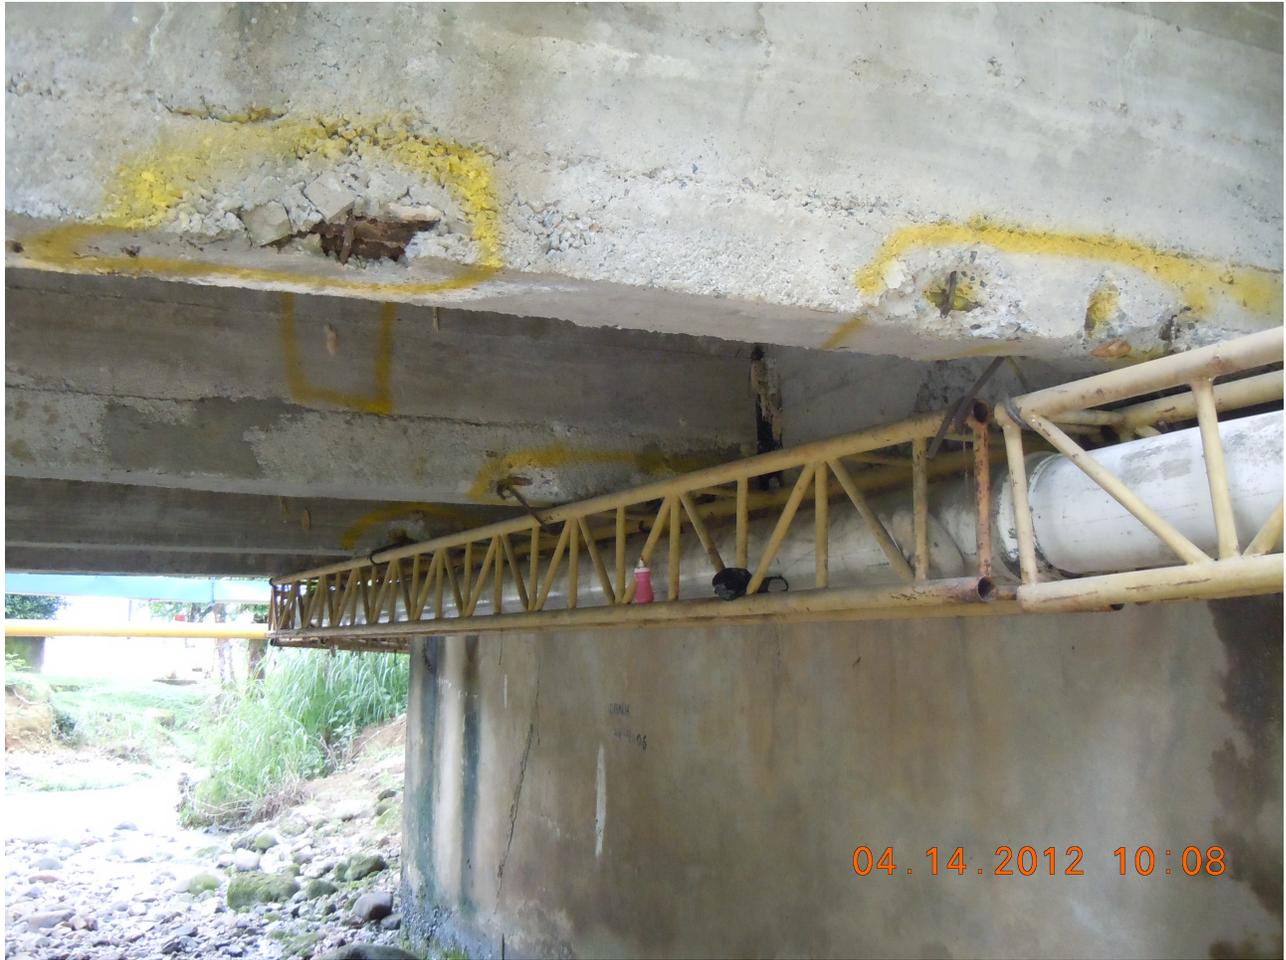
Componente.....: 11 Vigas/Largueros/Diafragmas

Calif./Mantenim....: 3 / -

Daño/Observaciones.: Las vigas 2 y 4 presentan descascaramiento del concreto cerca del estribo #2, en el patín inferior, dejando el refuerzo principal expuesto y con corrosión superficial. A las vigas cerca del estribo #1 les demolieron el recubrimiento de tal forma que quedara expuesto una parte del refuerzo transversal para de éste poder colgar una tubería. Ésta

Tipo de daño.....: Daño en conc. / acero expuesto

Reparaciones.....: A Reparación de concreto
