SDC/INV	SiPuCol	Fecha	Hoja
Informe de inspección principal		15/08/12	1
16-6509-015.00 Colonia Penal			
Regional.....: 16 Meta			
Ruta.....: Troncal Villa Garzón - Saravena			
Carretera.....: Yé de Granada - Villavicencio			
Lado de la car...:			
Abscisa.....: 52+0560			
No del registro...: 8026			
Año de construcción.....:			
Año de la última reconstrucción.....:			
Paso Superior/Inferior.....: S			
Dir. de abs. de la carretera principal.: N			
Requisitos de la inspección.....: 0 Nada			
Recolección de datos : Fecha.....: 2012.04.14			
: Iniciales.....: M.E.R			
Posición geográfica...:			
Latitud: 4 gra 0,31 min N Longitud: 73 gra 46,22 min O Altitud: 551 m			
Geometría: Número de luces.....: 1			
Longitud de la luz menor (m): 12,50			
Longitud de la luz mayor (m): 12,50			
Longitud total(m): 12,50			
Ancho del tablero.....(m): 8,40			
Ancho del separador.....(m): 0,00			
Ancho del andén izquierdo(m): 0,00			
Ancho del andén derecho..(m): 0,00

SDC/INV	SiPuCol	Fecha	Hoja
Informe de inspección principal		15/08/12	2
16-6509-015.00 Colonia Penal			
Subestructura:			
Estribos.: Tipo.....:	10	Con aletas integrados	
Material.....:	20	Concreto ciclópeo	
Tipo de cimentación.....:	10	Ciment

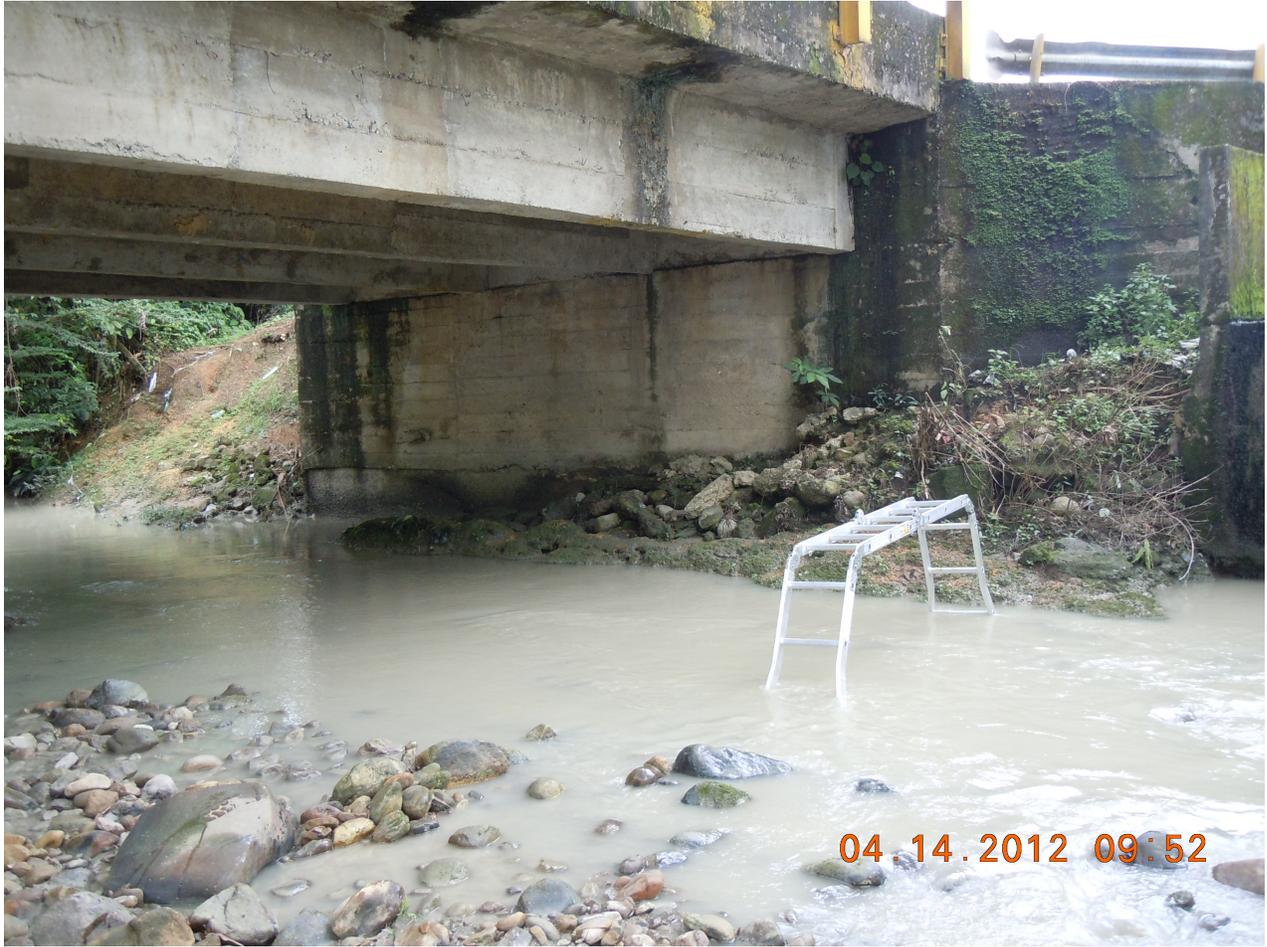
Componente.....: 15 Cauce

Calif./Mantenim....: 2 / -

Daño/Observaciones.: Se observó inicio de socavación en la base del estribo izquierdo. Se recomienda realizar una protección del Estribo y la base de la estructura escalonada de la estructura de entrega de agua de las cunetas con piedra pegada en dos capas, con diámetro no menor a 0.25m. Ver Anexo 2. Recomendaciones Hidráulicas y Ver Anexo 3

Tipo de daño.....: Erosión / socavación

Reparaciones.....: C Protección del cauce

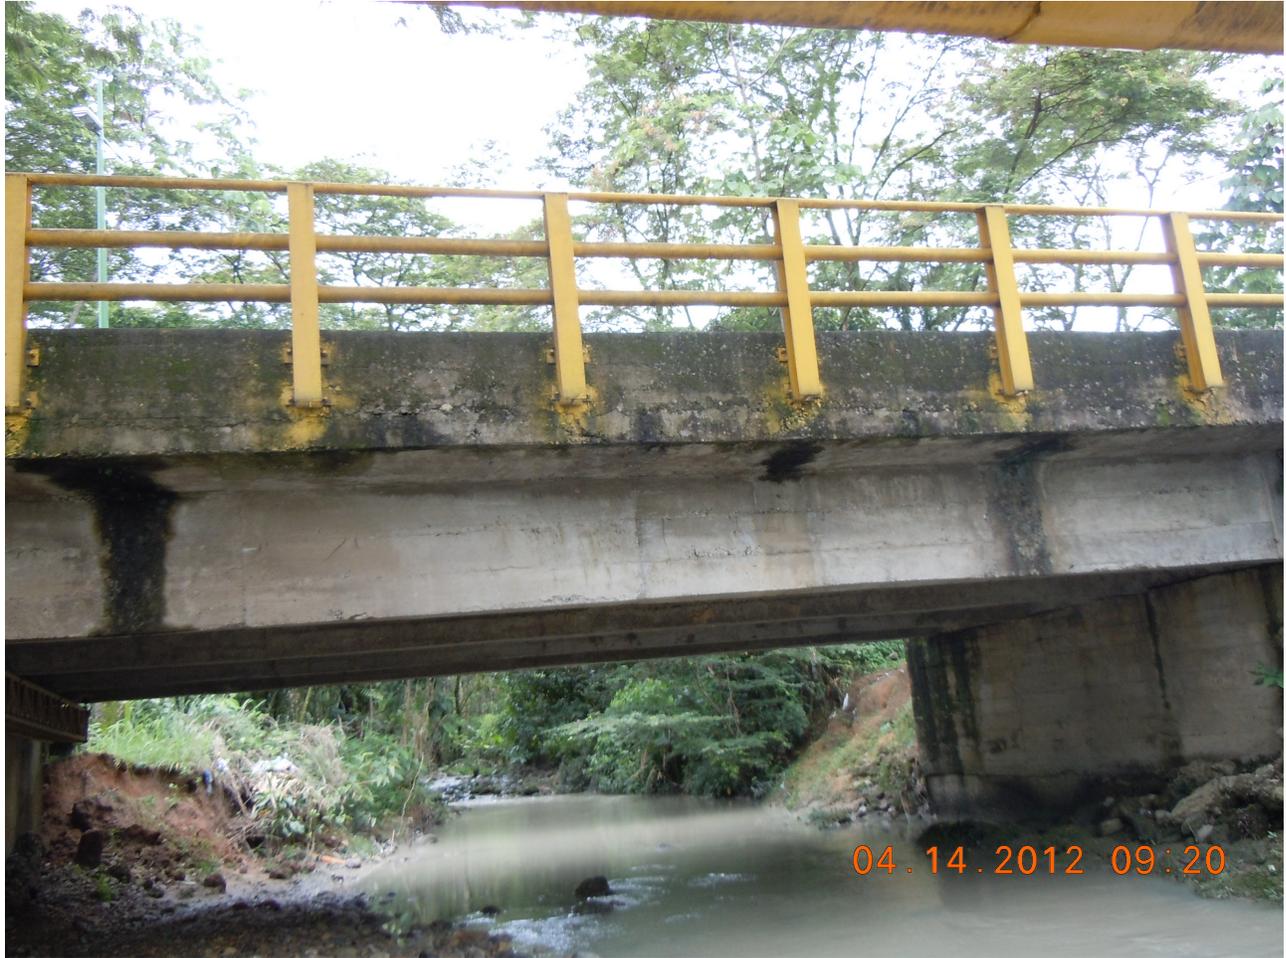
Componente.....: 15 Cauce

Calif./Mantenim....: 2 / -

Daño/Observaciones.: Se observó inicio de socavación en la base del estribo izquierdo. Se recomienda realizar una protección del Estribo y la base de la estructura escalonada de la estructura de entrega de agua de las cunetas con piedra pegada en dos capas, con diámetro no menor a 0.25m. Ver Anexo 2.
Recomendaciones Hidráulicas y Ver Anexo 3

Tipo de daño.....: Erosión / socavación

Reparaciones.....: C Protección del cauce

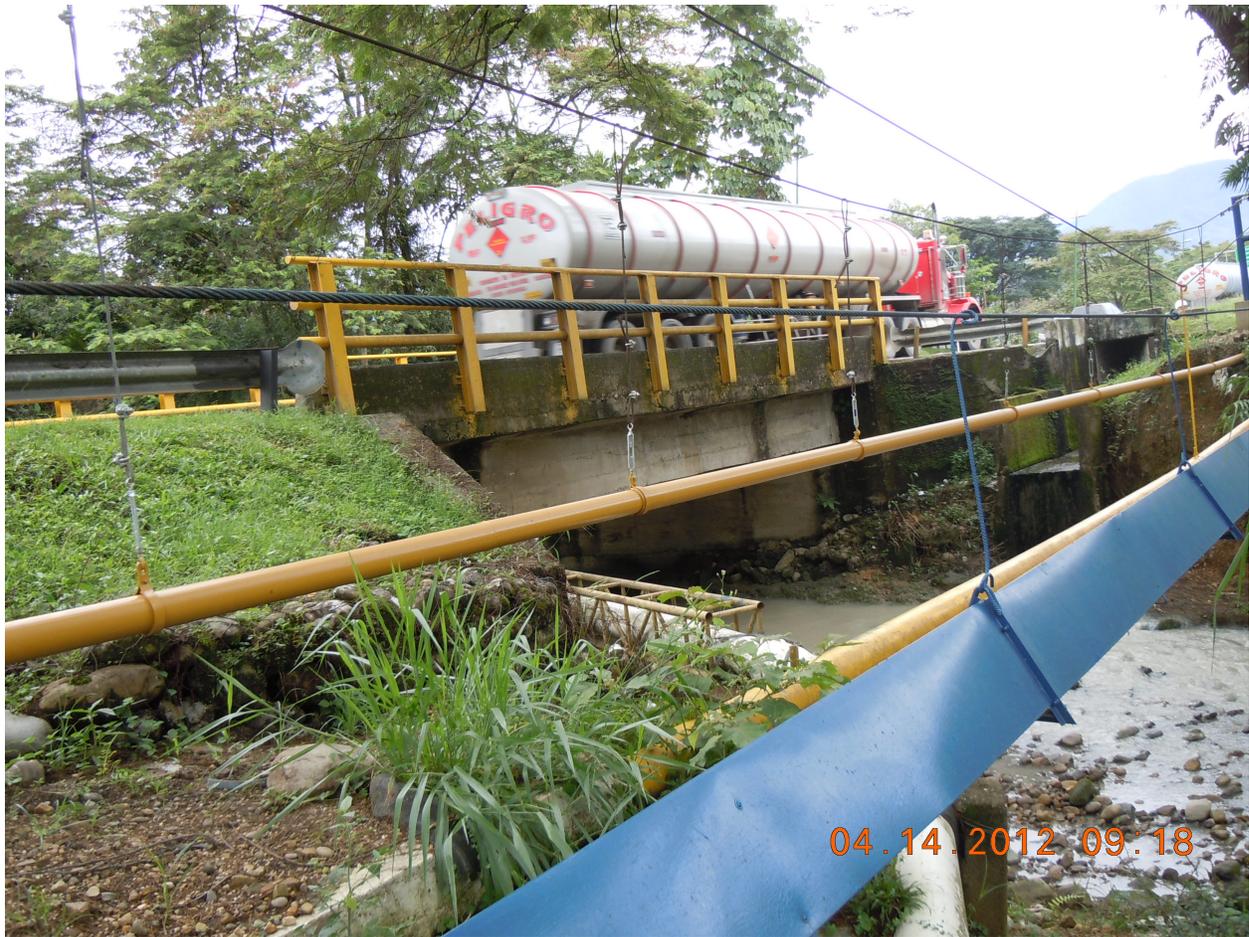
Componente.....: 17 Puente en general

Calif./Mantenim....: 3 / -

Daño/Observaciones.: Retirar tubería colgante de las vigas y losas, y reparar el concreto. Ver Anexo 1. Recomendaciones Estructurales y Ver Anexo 4. Recomendaciones Geotécnicas.
