SDC/INV	SiPuCol	Fecha	Hoja
	Informe de inspección principal	15/08/12	1
16-6509-017.00 Chupao			
Regional.....: 16 Meta			
Ruta.....: Troncal Villa Garzón - Saravena			
Carretera.....: Yé de Granada - Villavicencio			
Lado de la car...: 0			
Abscisa.....: 55+0240			
No del registro..: 1308			
Año de construcción.....:			
Año de la última reconstrucción.....:			
Paso Superior/Inferior.....: S			
Dir. de abs. de la carretera principal.: N			
Requisitos de la inspección.....: 0 Nada			
Recolección de datos : Fecha.....: 2012.04.14			
: Iniciales.....: M.E.R			
Posición geográfica...:			
Latitud: 4 gra 1,53 min N Longitud: 73 gra 46,29 min O Altitud: 552 m			
Geometría: Número de luces.....: 1			
Longitud de la luz menor (m): 13,25			
Longitud de la luz mayor (m): 13,25			
Longitud total(m): 13,25			
Ancho del tablero.....(m): 9,20			
Ancho del separador.....(m): 0,00			
Ancho del andén izquierdo(m): 0,00			
Ancho del andén derecho..(m): 0,00

16-6509-017.00 Chupao

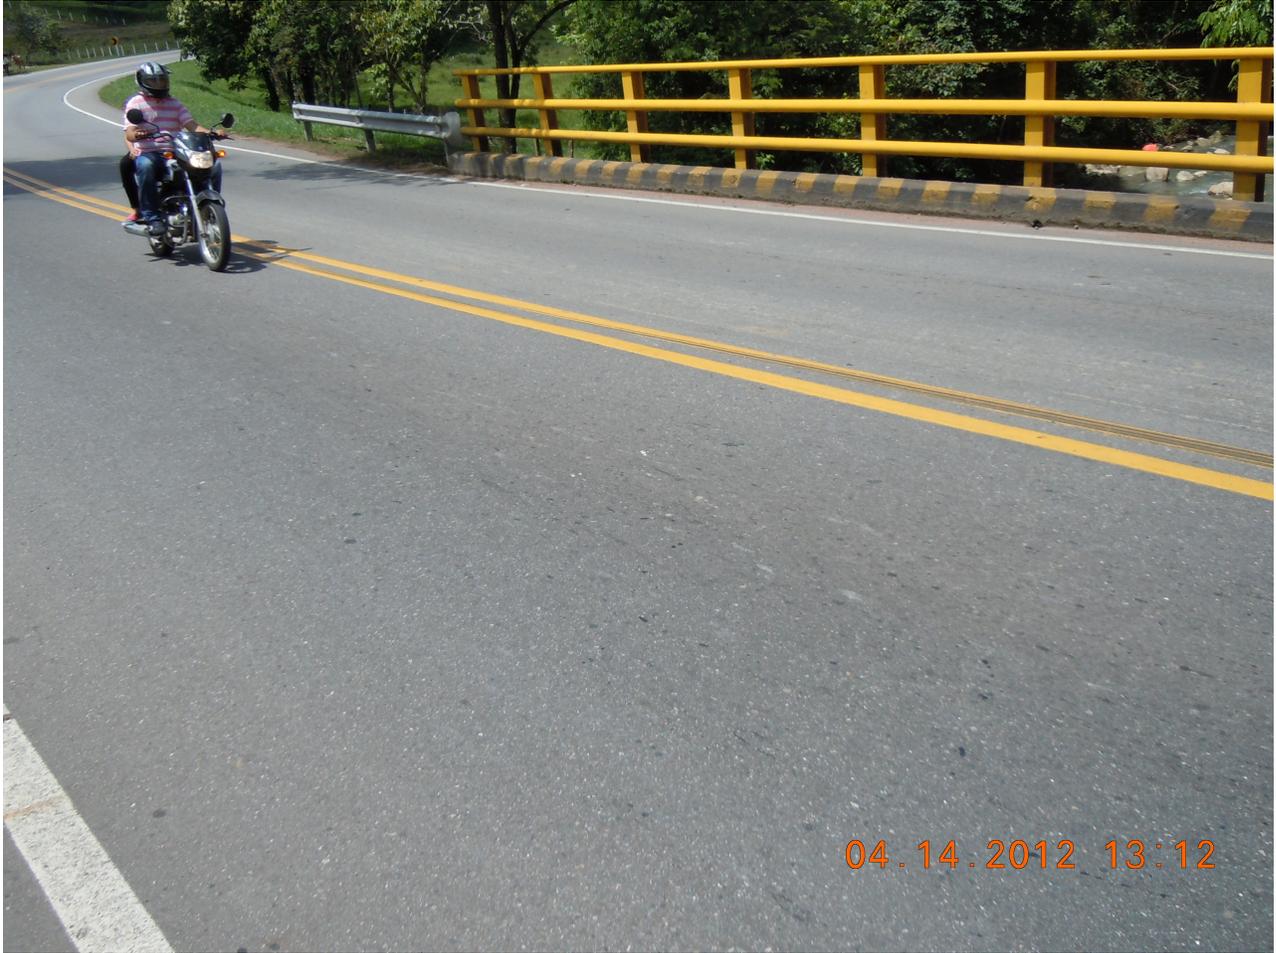
Componente.....: 1 Superficie del puente

Calif./Mantenim....: 0 / -

Daño/Observaciones.: La superficie se encuentra en buen estado.

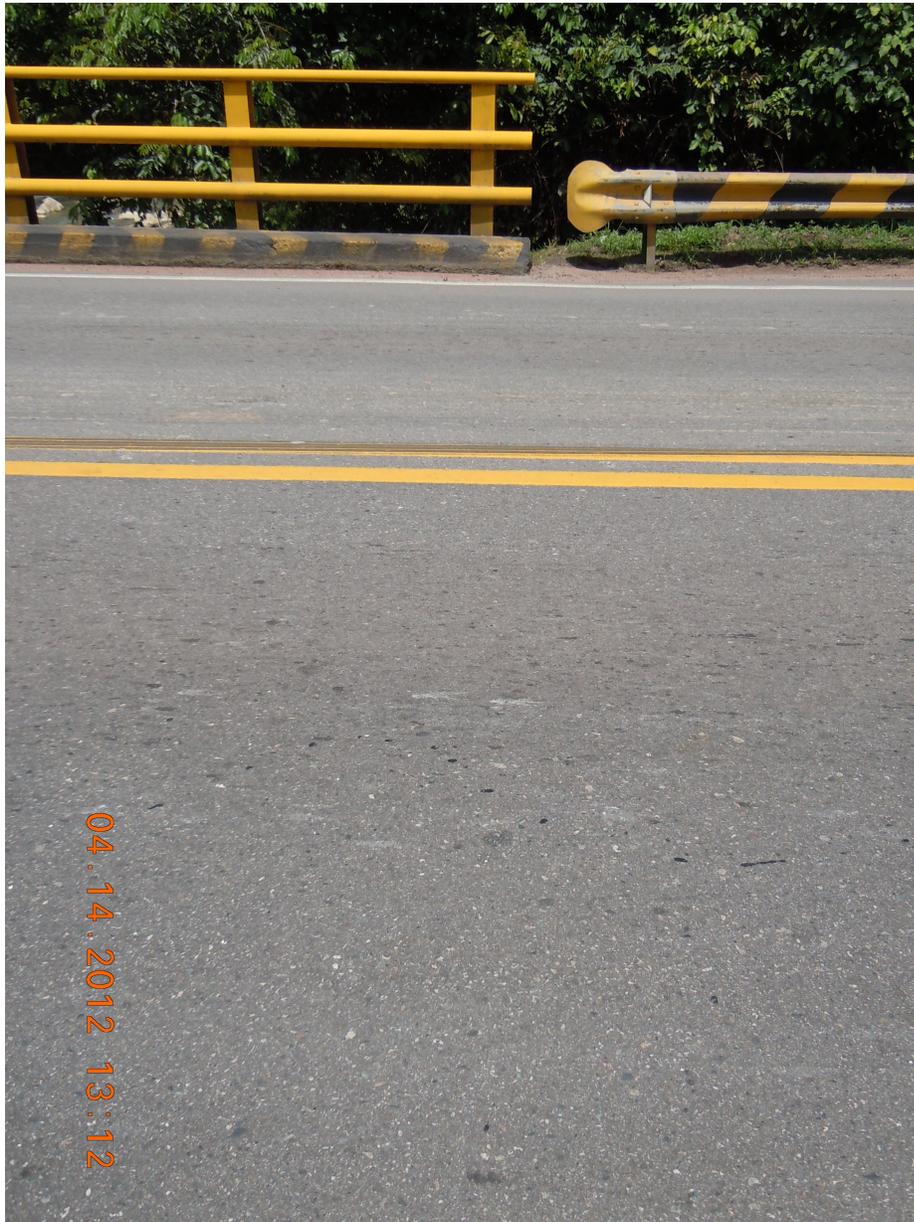
Componente.....: 2 Juntas de expansión

Calif./Mantenim....: 2 / -

Daño/Observaciones.: puente carece de dispositivos de juntas. Se recomienda instalar juntas de de bloque de neopreno.
Z(m): Colocación de junta de bloque de neopreno.

Tipo de daño.....: Infiltración

Reparaciones.....: Z Otra

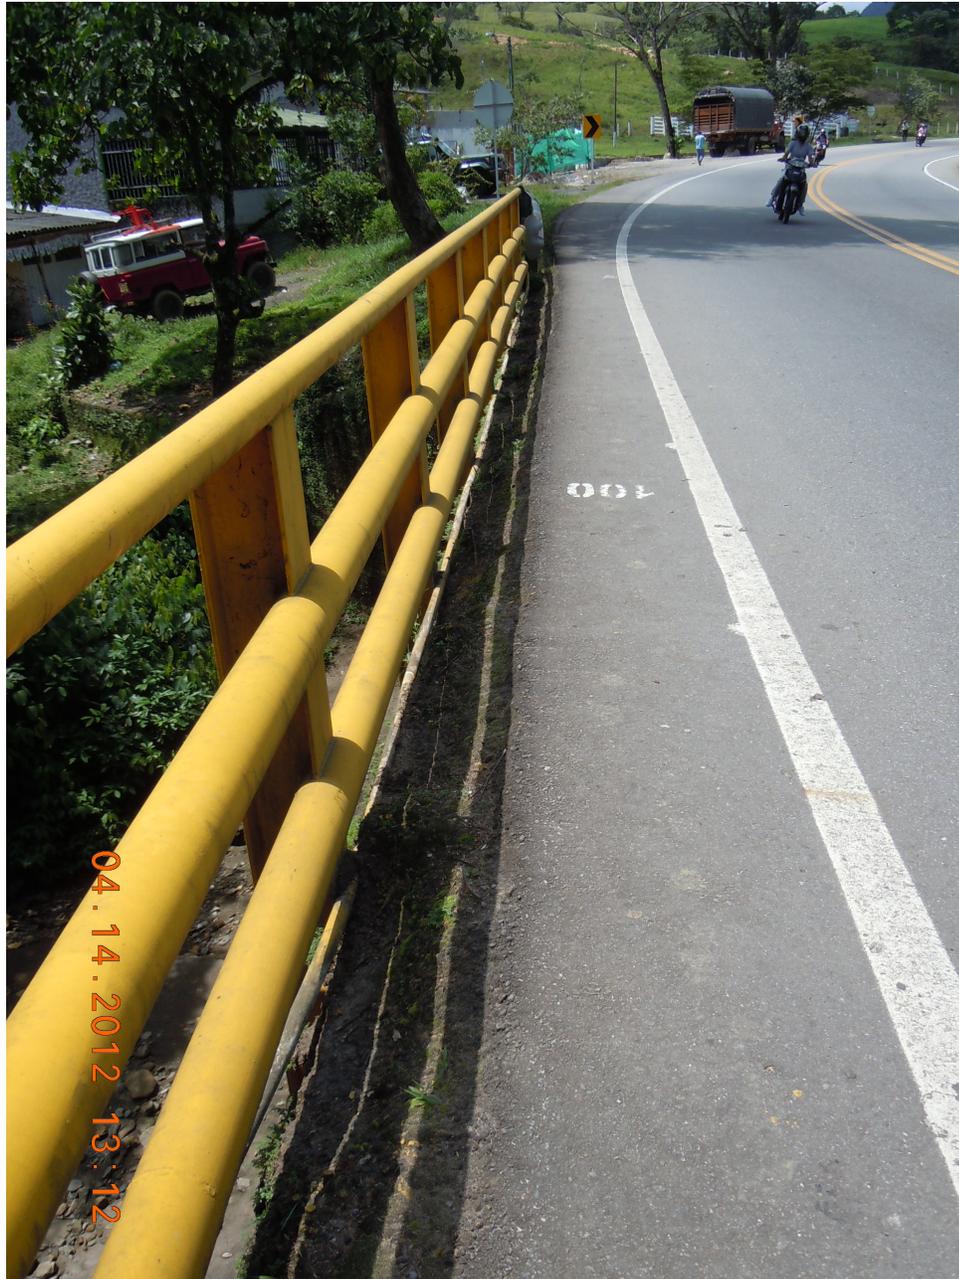
Componente.....: 3 Andenes/Bordillos

Calif./Mantenim....: 2 / -

Daño/Observaciones.: El puente está localizado dentro de un alineamiento curvo y por efecto del peralte el bordillo #1 presenta un altura por debajo del nivel de la superficie. Aumentar la altura del bordillo.

Tipo de daño.....: No registrado

Reparaciones.....: A Cambio de anden o bordillo

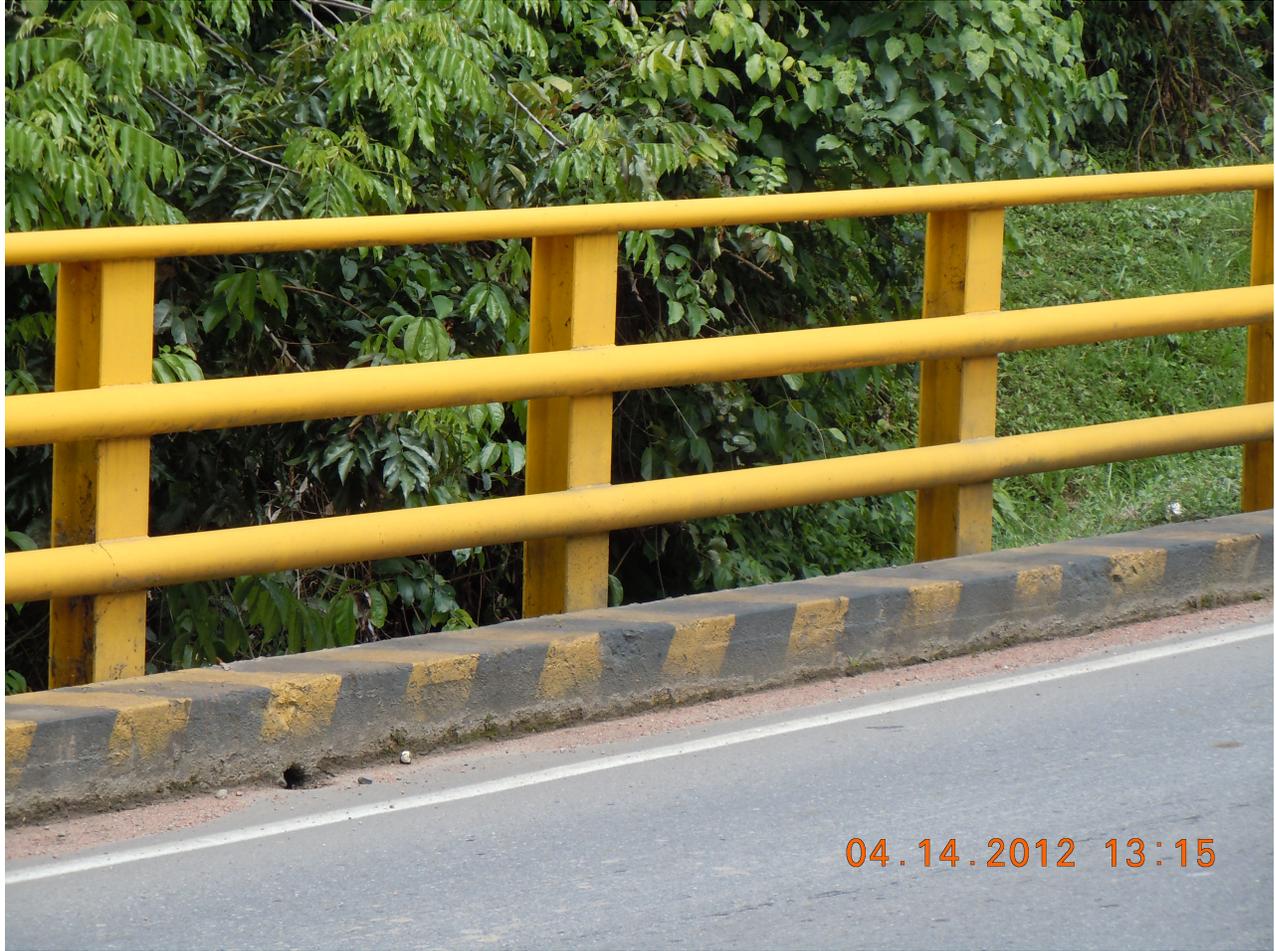
Componente.....: 3 Andenes/Bordillos

Calif./Mantenim....: 2 / -

Daño/Observaciones.: El puente está localizado dentro de un
alineamiento curvo y por efecto del peralte el
bordillo #1 presenta un altura por debajo del nivel
de la superficie. Aumentar la altura del bordillo.

Tipo de daño.....: No registrado

Reparaciones.....: A Cambio de anden o bordillo

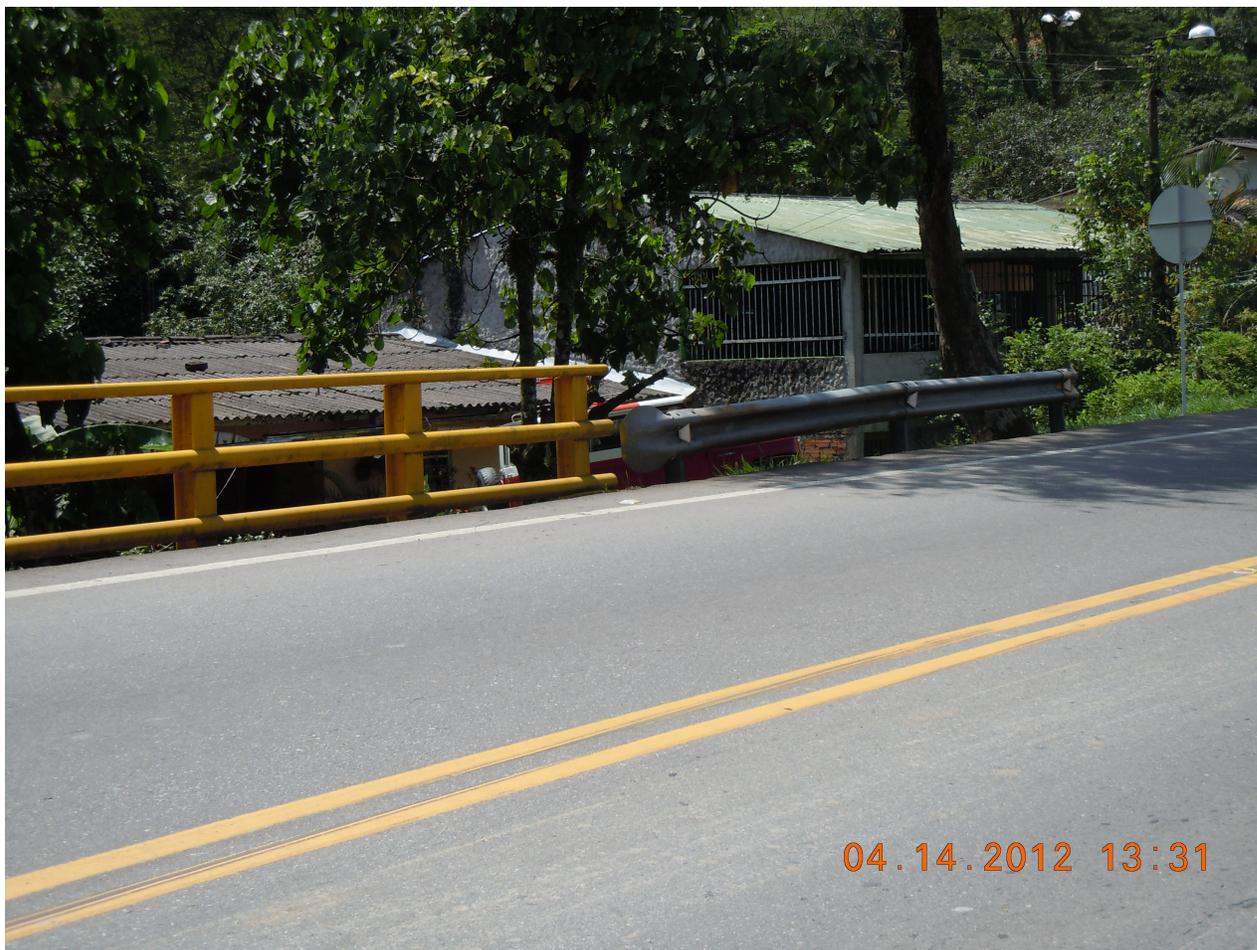
Componente.....: 4 Barandas
Calif./Mantenim....: 1 / -
Daño/Observaciones.: Mantenimiento rutinario.

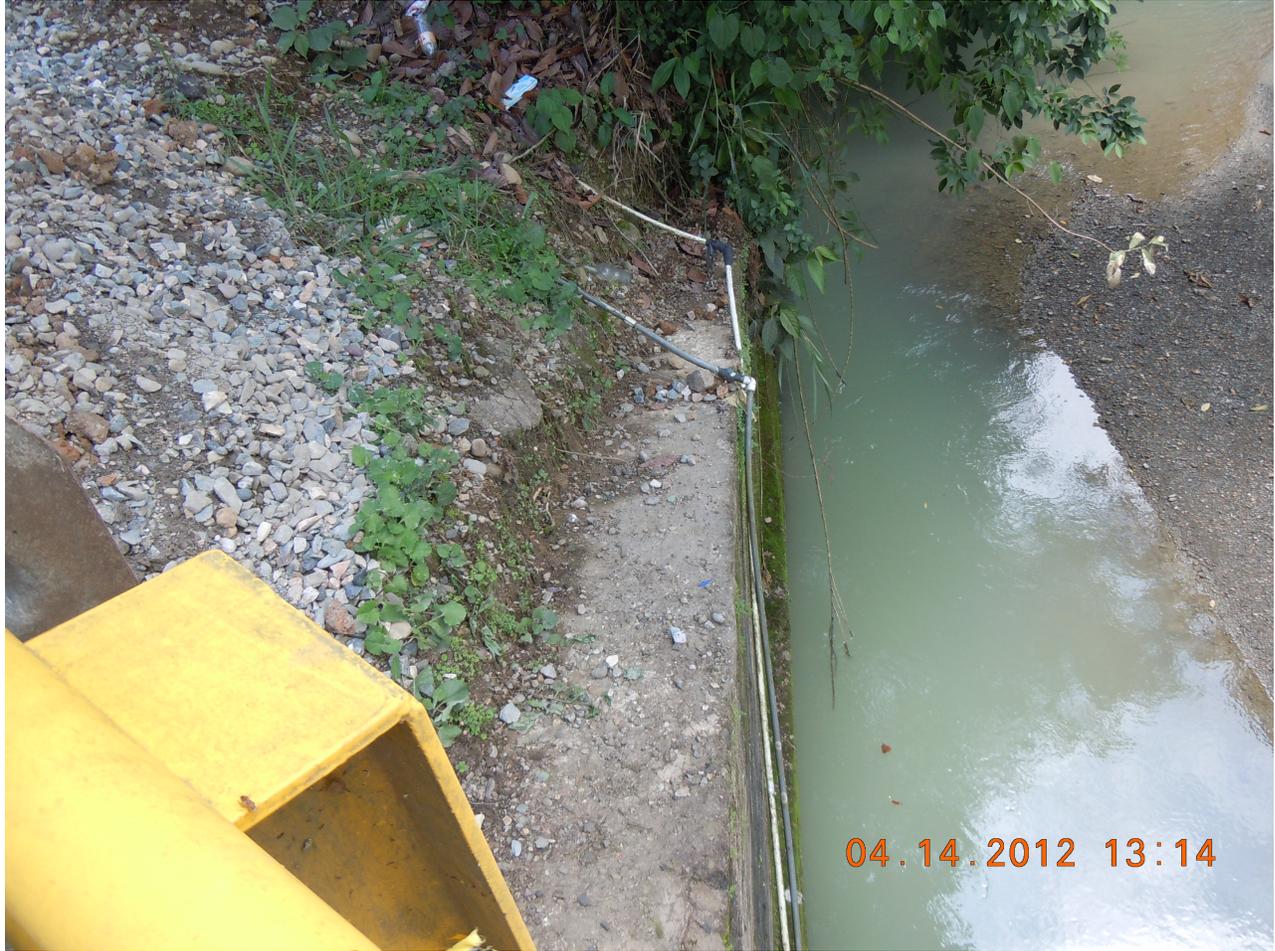
Componente.....: 5 Conos/Taludes

Calif./Mantenim....: 1 / -

Daño/Observaciones.: Erosión del terraplén contenido por la aleta #1.
Construir cuneta y dissipador.

Tipo de daño.....: Erosión / socavación

Reparaciones.....: D Construcción de cunetas

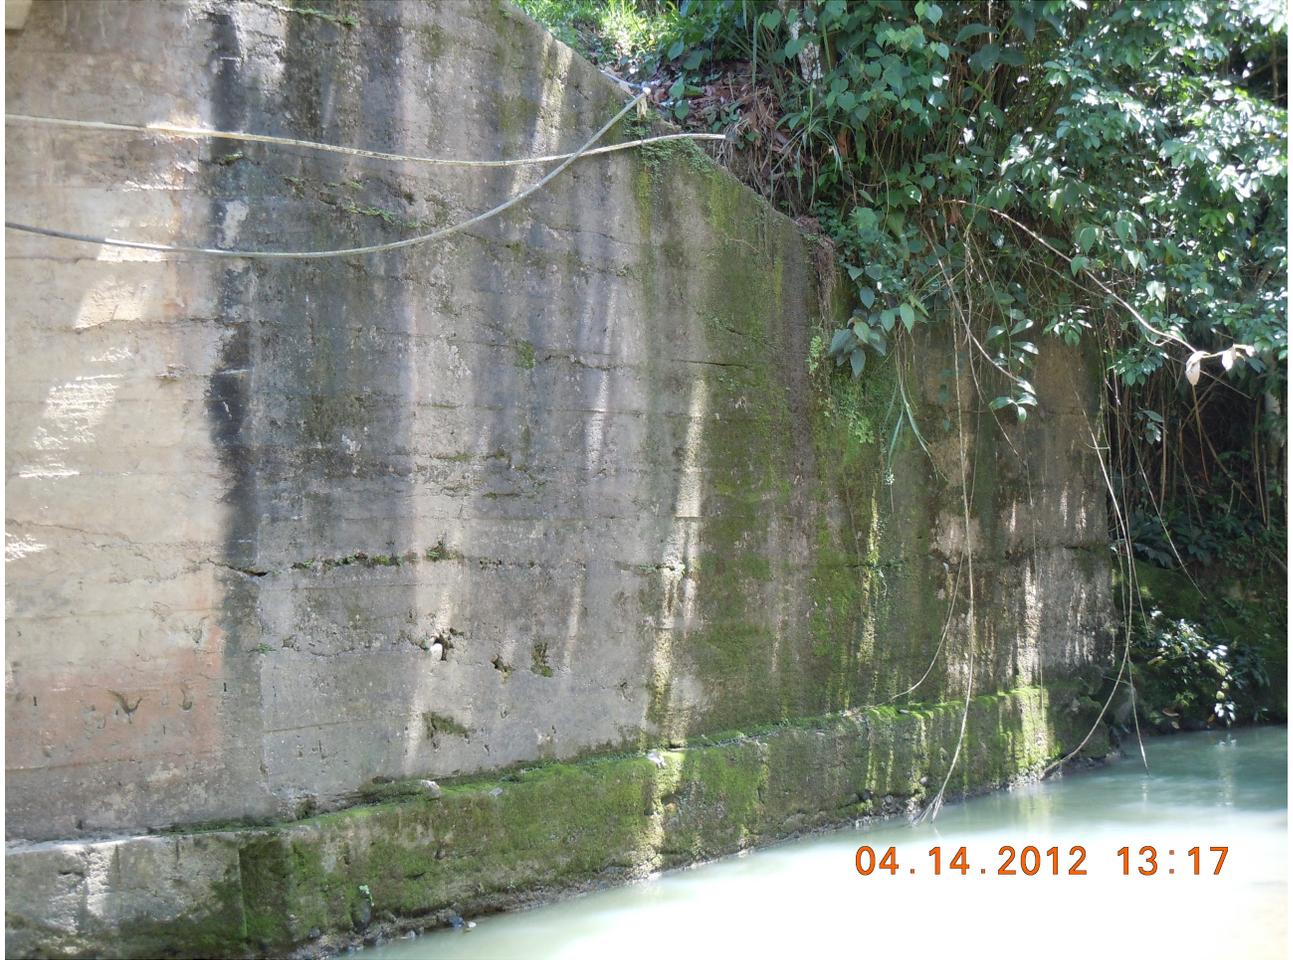
Componente.....: 6 Aletas

Calif./Mantenim....: 2 / -

Daño/Observaciones.: Las aletas presentan descomposición del concreto ciclópeo quedando expuestas las piedras en sectores de la base. Socavación en Aleta 1. Vegetación.

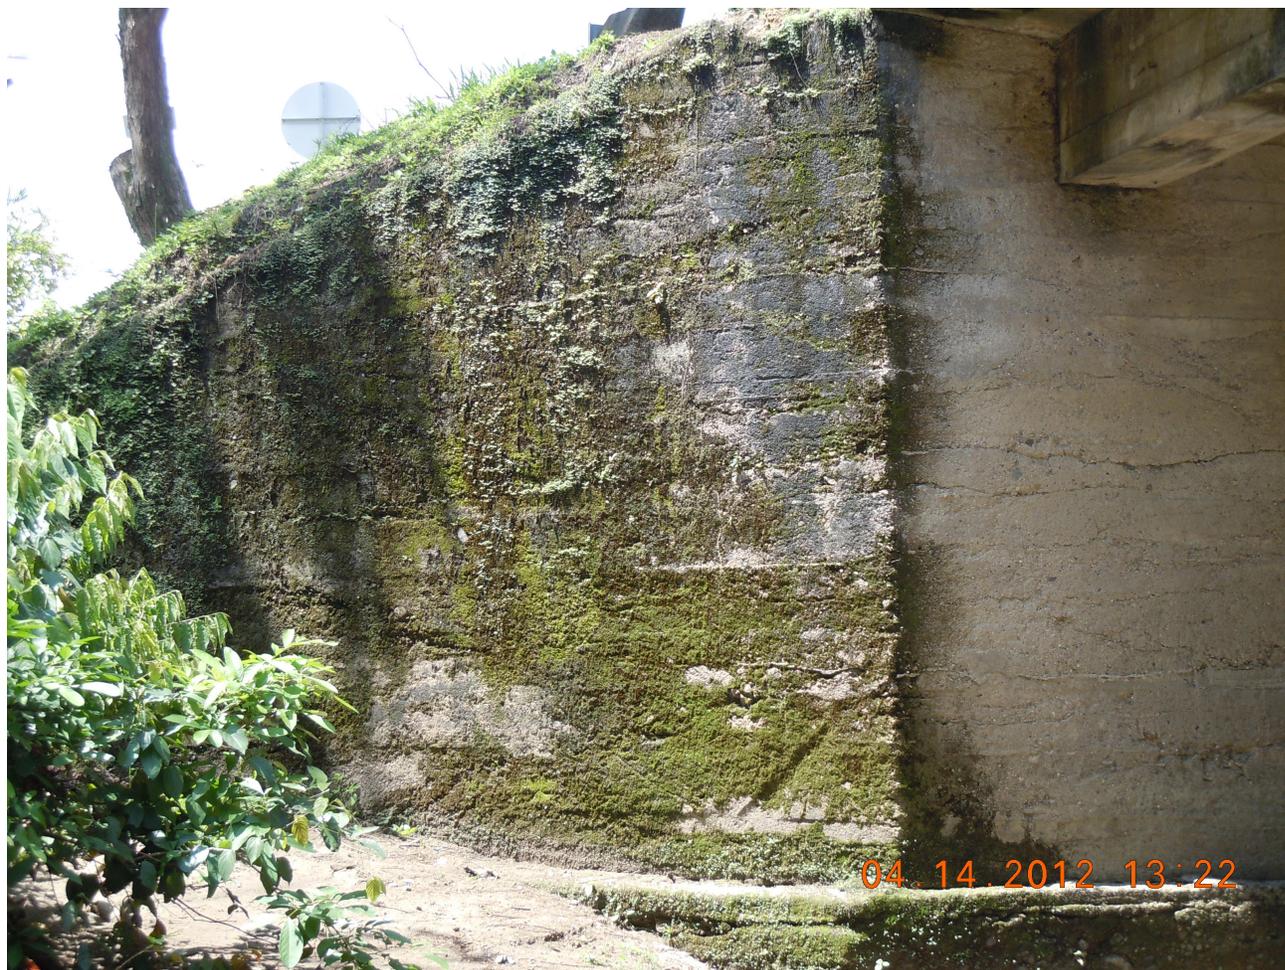
Componente.....: 6 Aletas

Calif./Mantenim....: 2 / -

Daño/Observaciones.: Las aletas presentan descomposición del concreto ciclópeo quedando expuestas las piedras en sectores de la base. Socavación en Aleta 1. Vegetación.

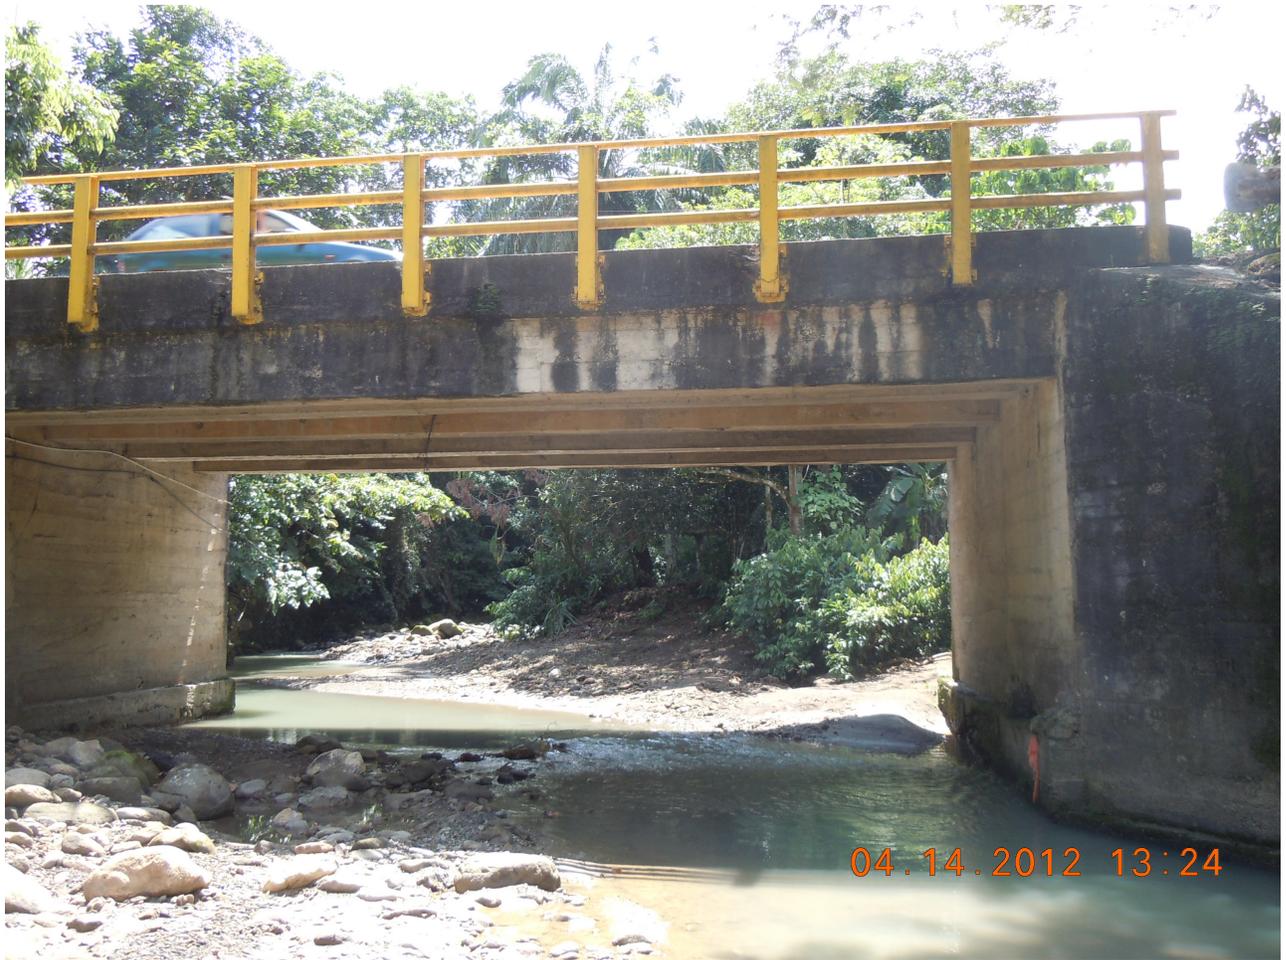
Componente.....: 7 Estribos

Calif./Mantenim....: 1 / -

Daño/Observaciones.: El estribo #2 presenta descomposición del concreto ciclópeo en la zarpa. el estribo #1 presenta grieta horizontal de 0.9 mm. Se recomienda hacerle seguimiento.

Reparaciones.....: A Reparación de concreto

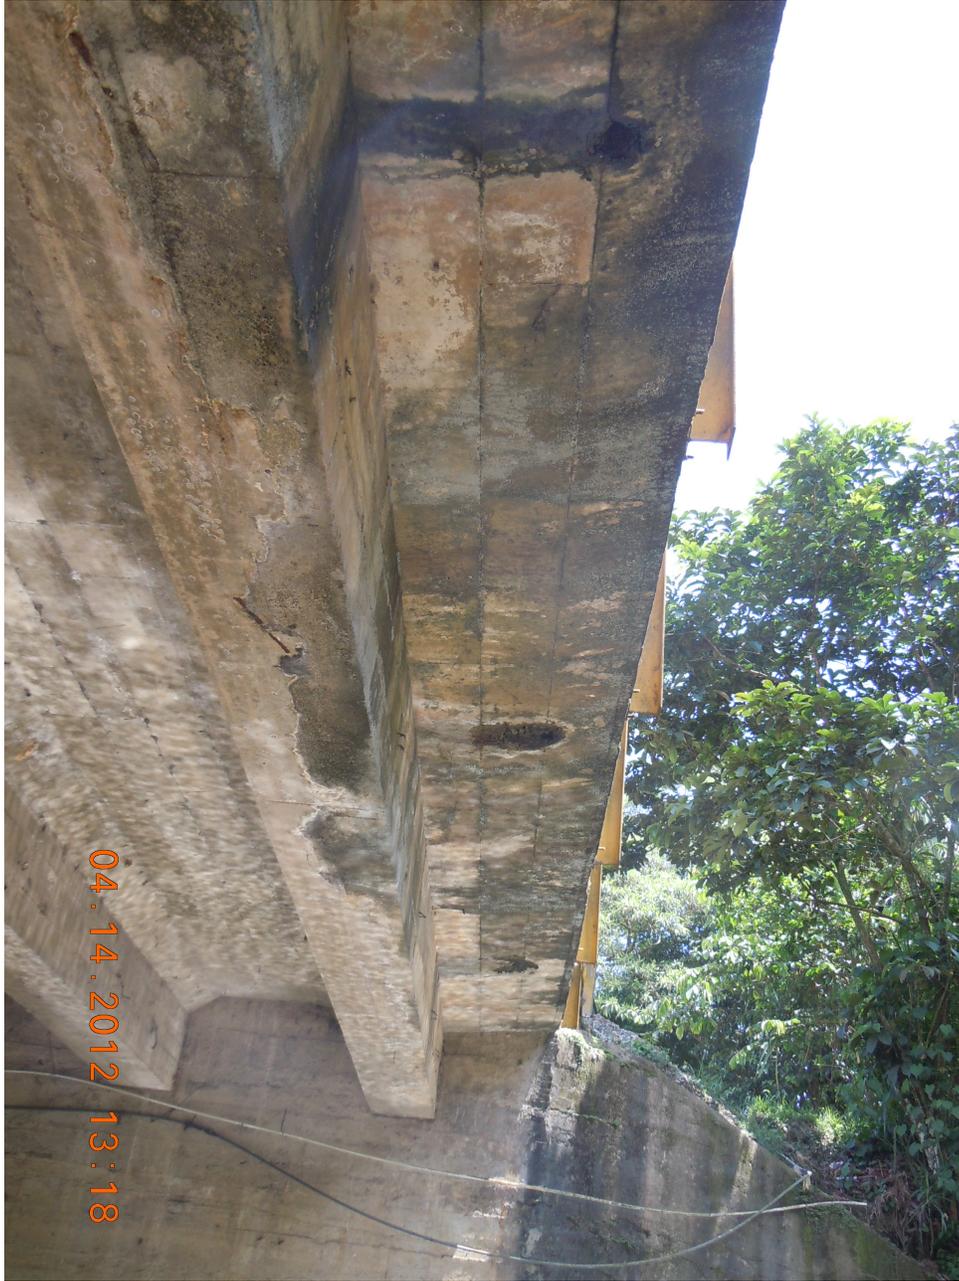
Componente.....: 10 Losa

Calif./Mantenim....: 2 / -

Daño/Observaciones.: Los voladizos presentan manchas de humedad por carecer de goteros.

Reparaciones.....: Limpieza / Mantenimiento rutinario

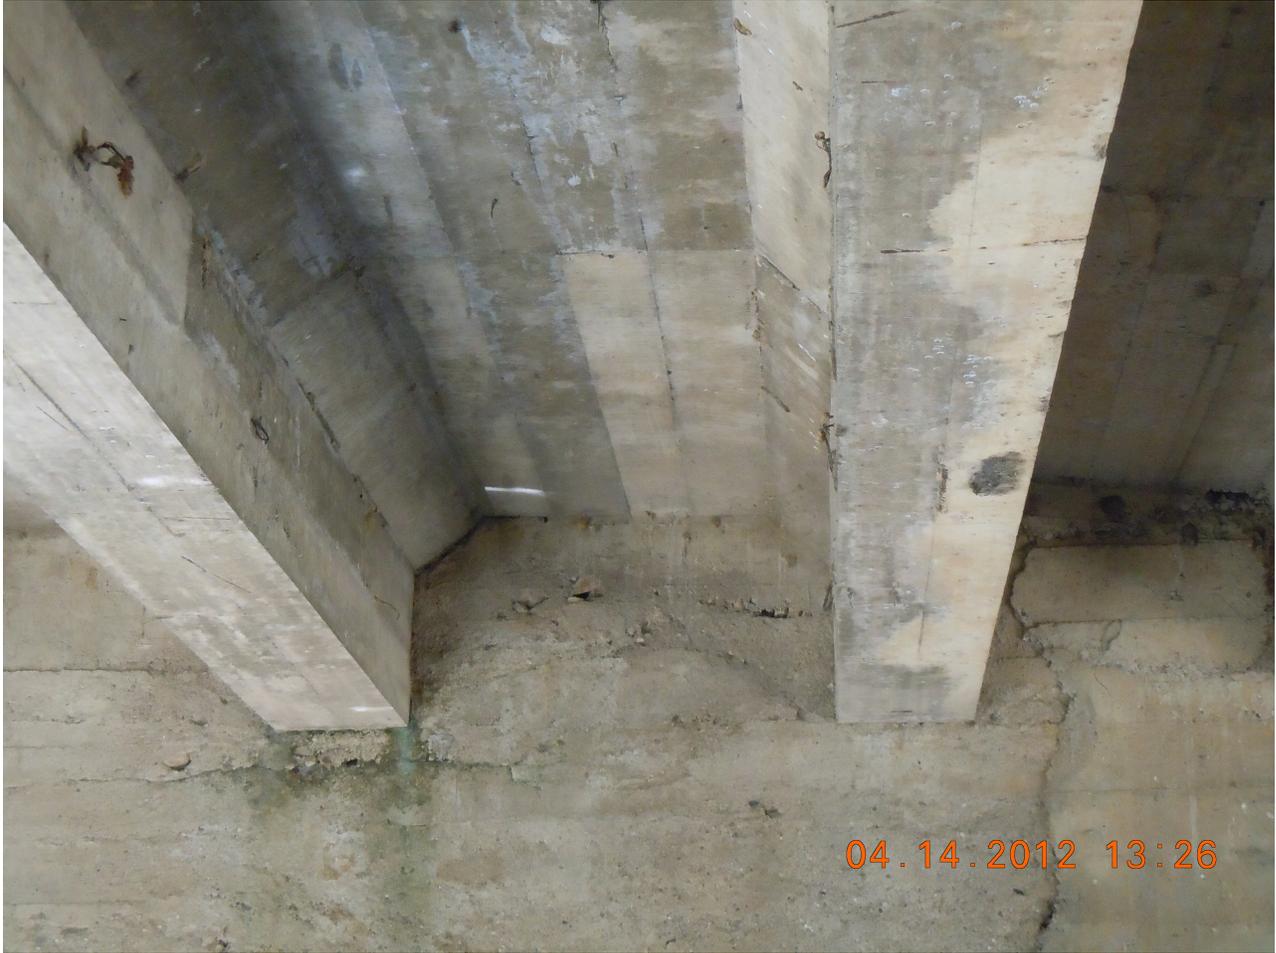
Componente.....: 11 Vigas/Largueros/Diafragmas
 Calif./Mantenim....: 1 / -
 Daño/Observaciones.: Se observaron manchas y vegetación en las caras
 externas de las vigas #1 y #5 por escurrimiento de
 agua proveniente de los voladizos.
 Reparaciones.....: Limpieza / Mantenimiento rutinario

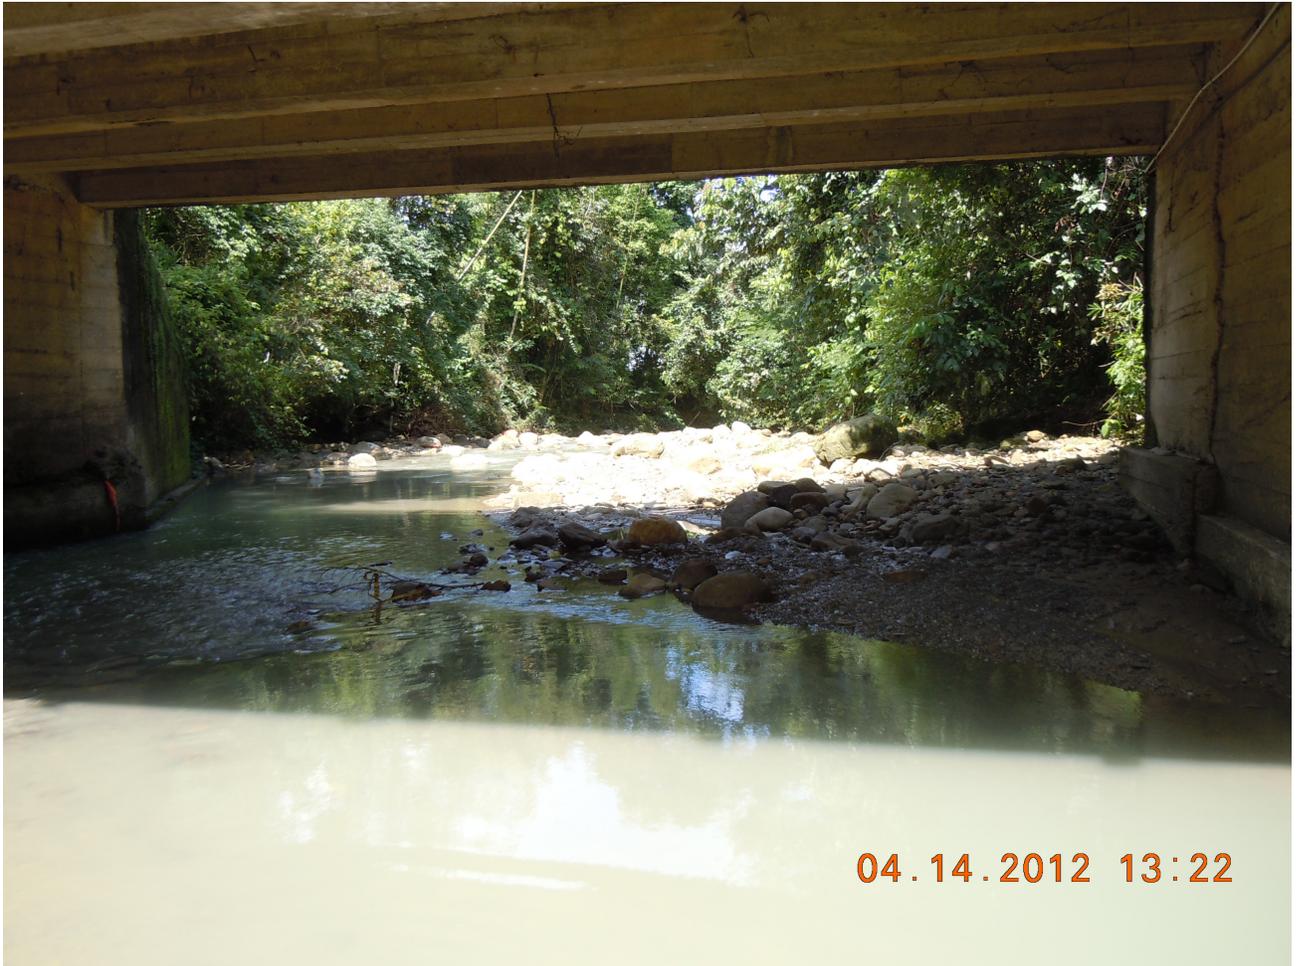
Componente.....: 15 Cauce

Calif./Mantenim....: 2 / -

Daño/Observaciones.: Las aletas #1 y #4 presentan erosión del cauce y se recomienda protegerlas, así mismo las riberas del río con bolsacretos, cimentados hasta por lo menos la profundidad de socavación. También se recomienda la construcción de una estructura de entrega de aguas provenientes de las cunetas. Ver Anexo 2. Recomendaciones Hidráulicas y Ver Anexo 3

Tipo de daño.....: Erosión / socavación

Reparaciones.....: C Protección del cauce

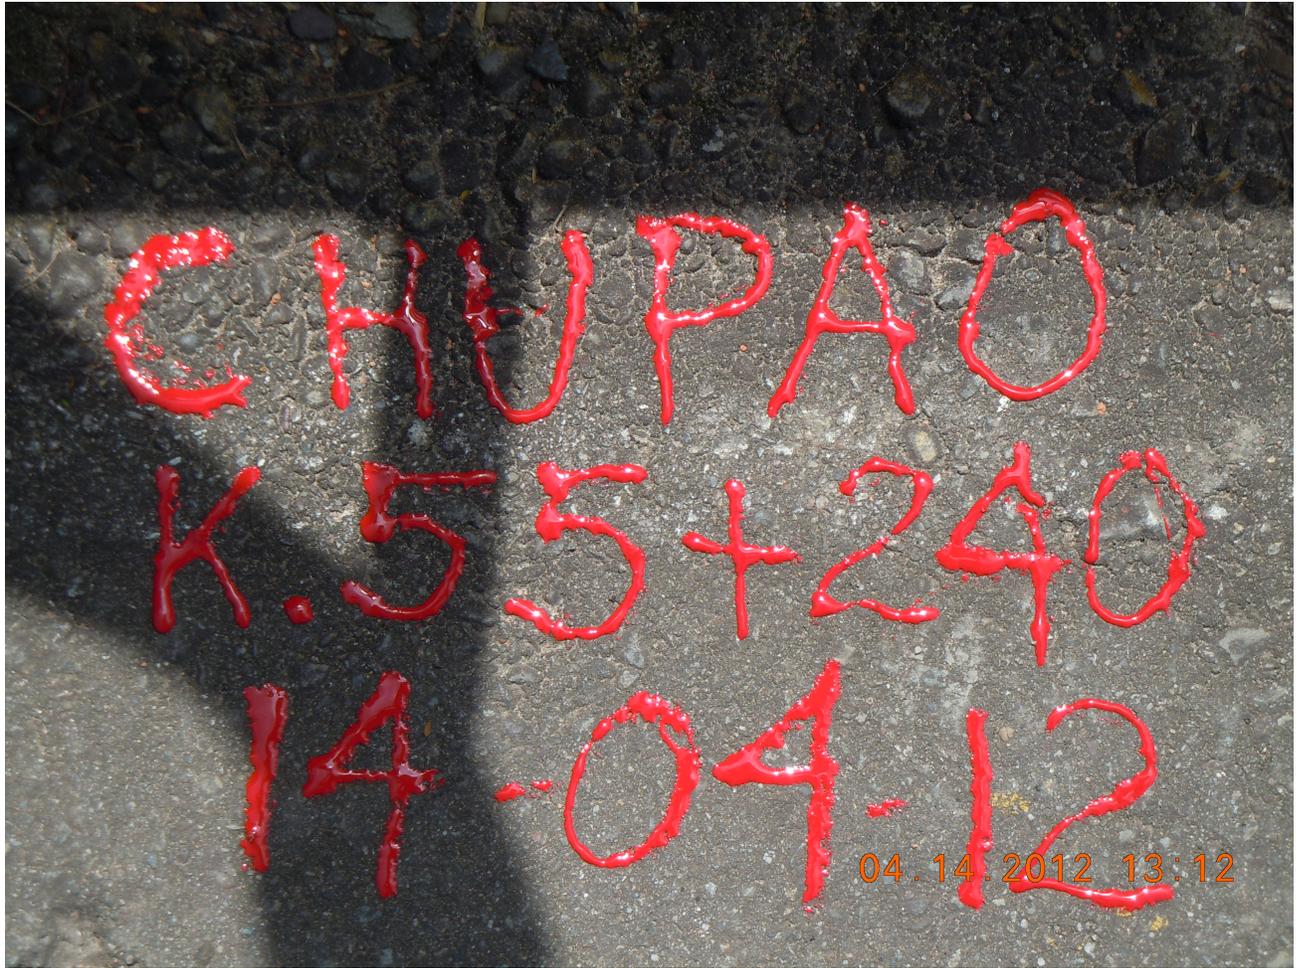
Componente.....: 17 Puente en general

Calif./Mantenim....: 2 / -

Daño/Observaciones.: El cauce requiere de protección para prevenir problemas de socavación.
