SDC/INV	SiPuCol	Fecha	Hoja
	Informe de inspección principal	15/08/12	1
16-6509-018.10 Guayuriba viejo			
Regional.....: 16 Meta			
Ruta.....: Troncal Villa Garzón - Saravena			
Carretera.....: Yé de Granada - Villavicencio			
Lado de la car...: 0			
Abscisa.....: 57+0857			
No del registro..: 1309			
Año de construcción.....:			
Año de la última reconstrucción.....:			
Paso Superior/Inferior.....: S			
Dir. de abs. de la carretera principal.: N			
Requisitos de la inspección.....: 3 Bote			
Recolección de datos : Fecha.....: 2012.04.15			
: Iniciales.....: M.E.R			
Posición geográfica...:			
Latitud: 4 gra 3,04 min N Longitud: 73 gra 45,58 min O Altitud: 533 m			
Geometría: Número de luces.....: 6			
Longitud de la luz menor (m): 10,00			
Longitud de la luz mayor (m): 47,00			
Longitud total .....(m): 166,80			
Ancho del tablero.....(m): 6,50			
Ancho del separador.....(m): 0,00			
Ancho del andén izquierdo(m): 0,00

Ultima inspección principal :

Fecha.....: 2012.04.15  
 Iniciales.....: M.E.R  
 Tiempo.....: Lluvioso  
 Temperatura.....(gra. C): 24

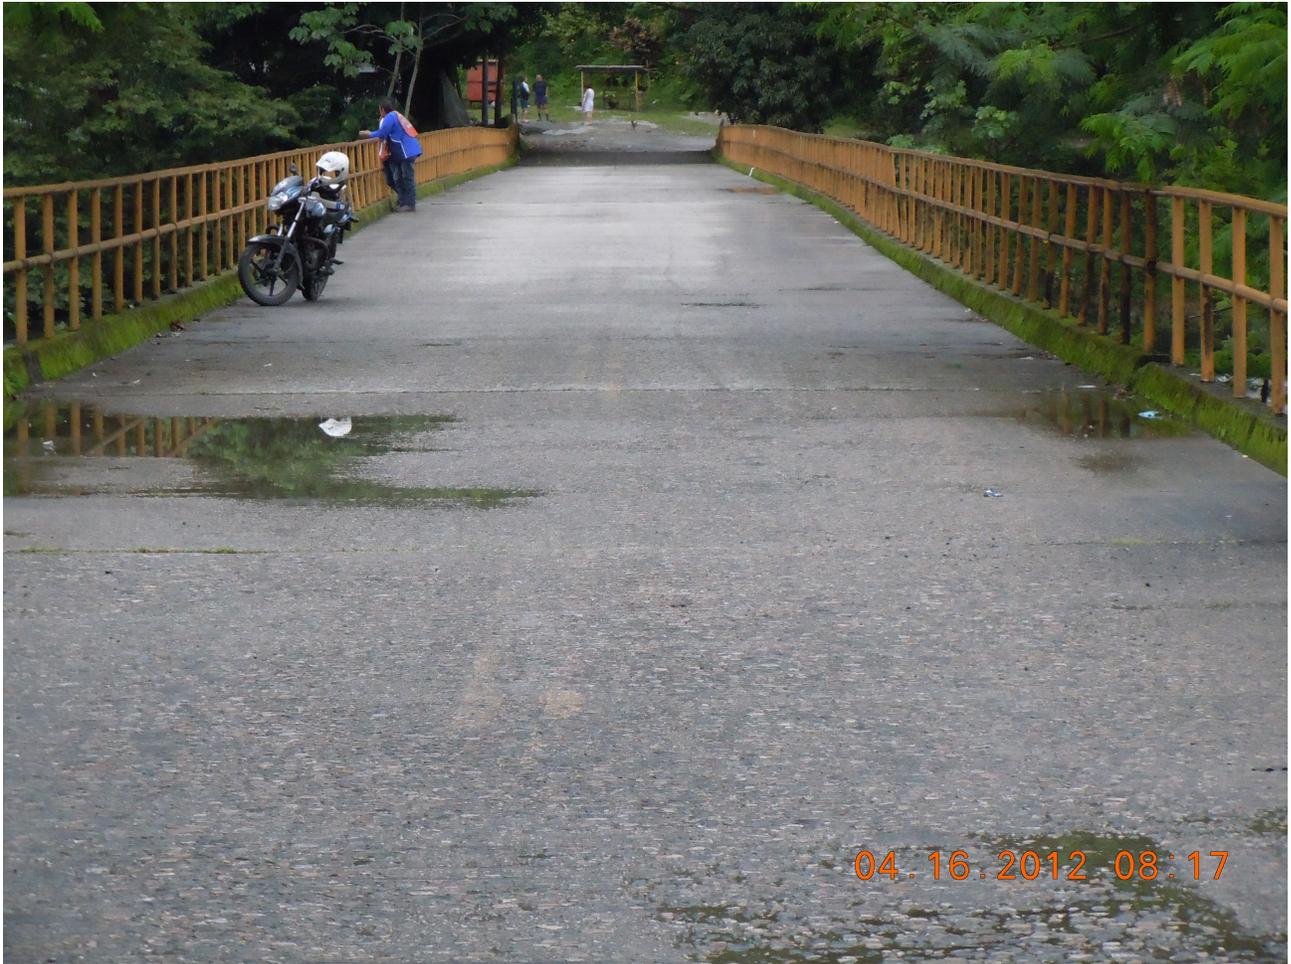
Componente.....: 1 Superficie del puente

Daño/Observaciones.: La superficie del pavimento asfáltico presenta desgaste, agregado expuesto y baches con acero del refuerzo expuesto. La superficie posee una capa de rodadura pobre.

Tipo de daño.....: Descomposición

Reparaciones.....: A Cambio del pavimento asfáltico

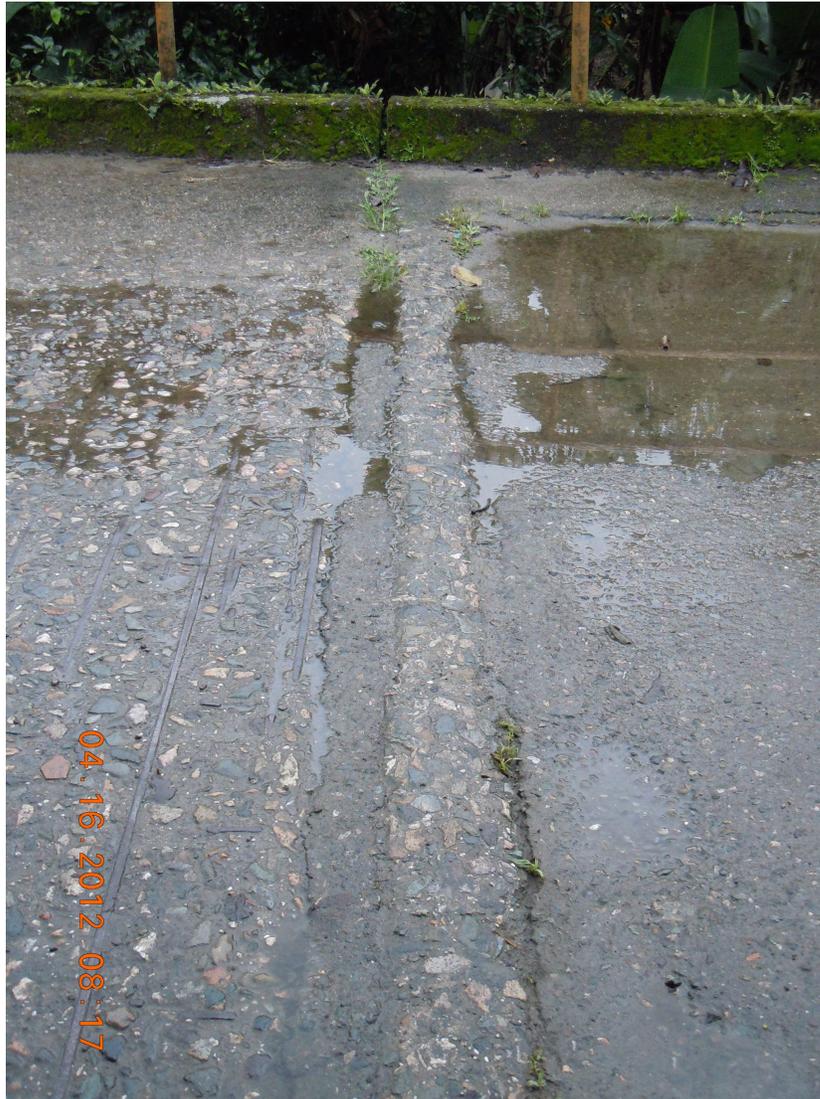
Componente.....: 1 Superficie del puente

Daño/Observaciones.: La superficie del pavimento asfáltico presenta desgaste, agregado expuesto y baches con acero del refuerzo expuesto. La superficie posee una capa de rodadura pobre.

Tipo de daño.....: Descomposición

Reparaciones.....: A Cambio del pavimento asfáltico

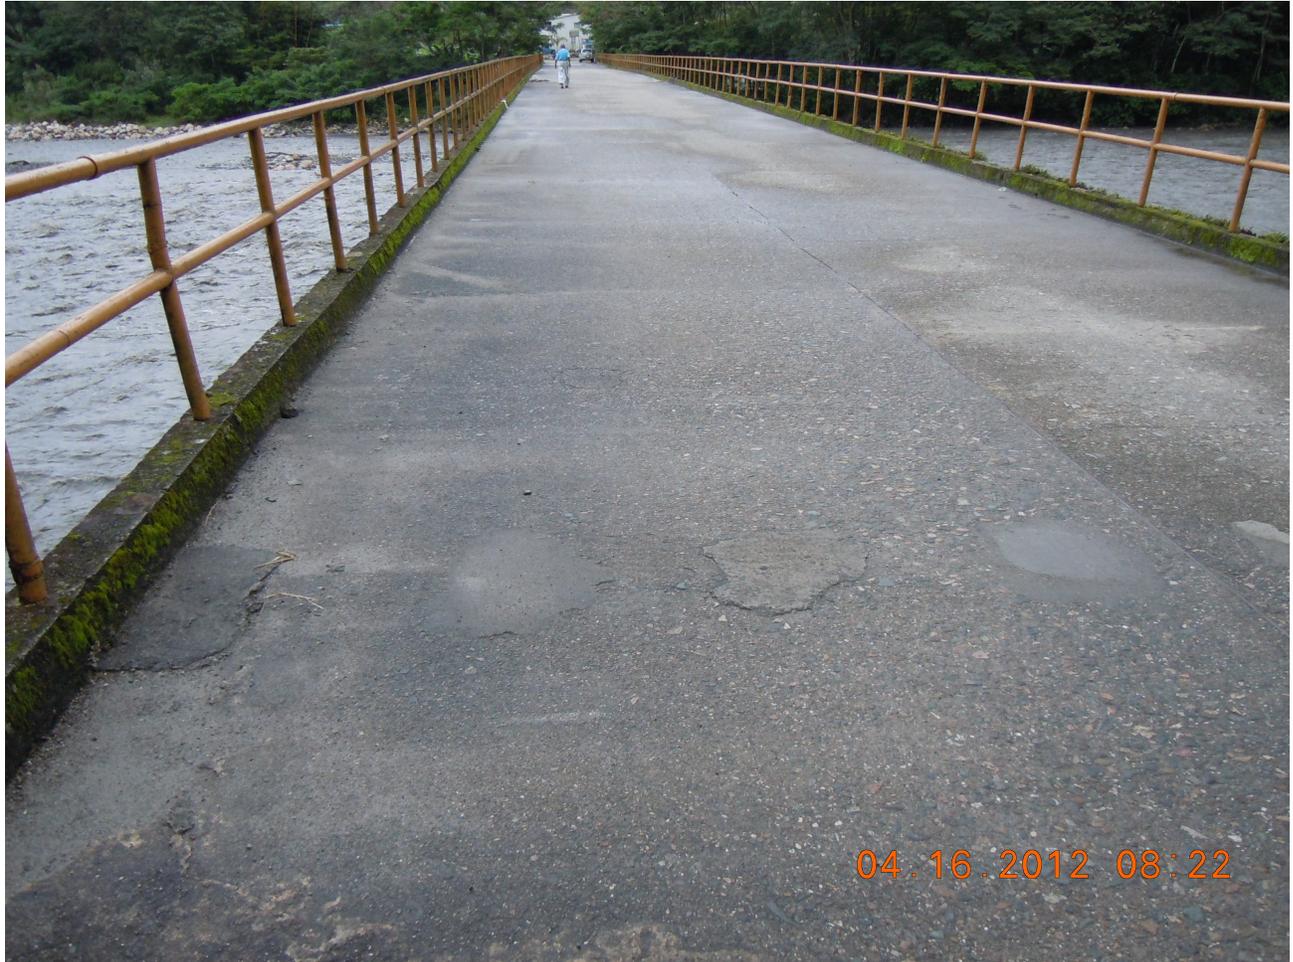
Componente.....: 1 Superficie del puente

Daño/Observaciones.: La superficie del pavimento asfáltico presenta desgaste, agregado expuesto y baches con acero del refuerzo expuesto. La superficie posee una capa de rodadura pobre.

Tipo de daño.....: Descomposición

Reparaciones.....: A Cambio del pavimento asfáltico

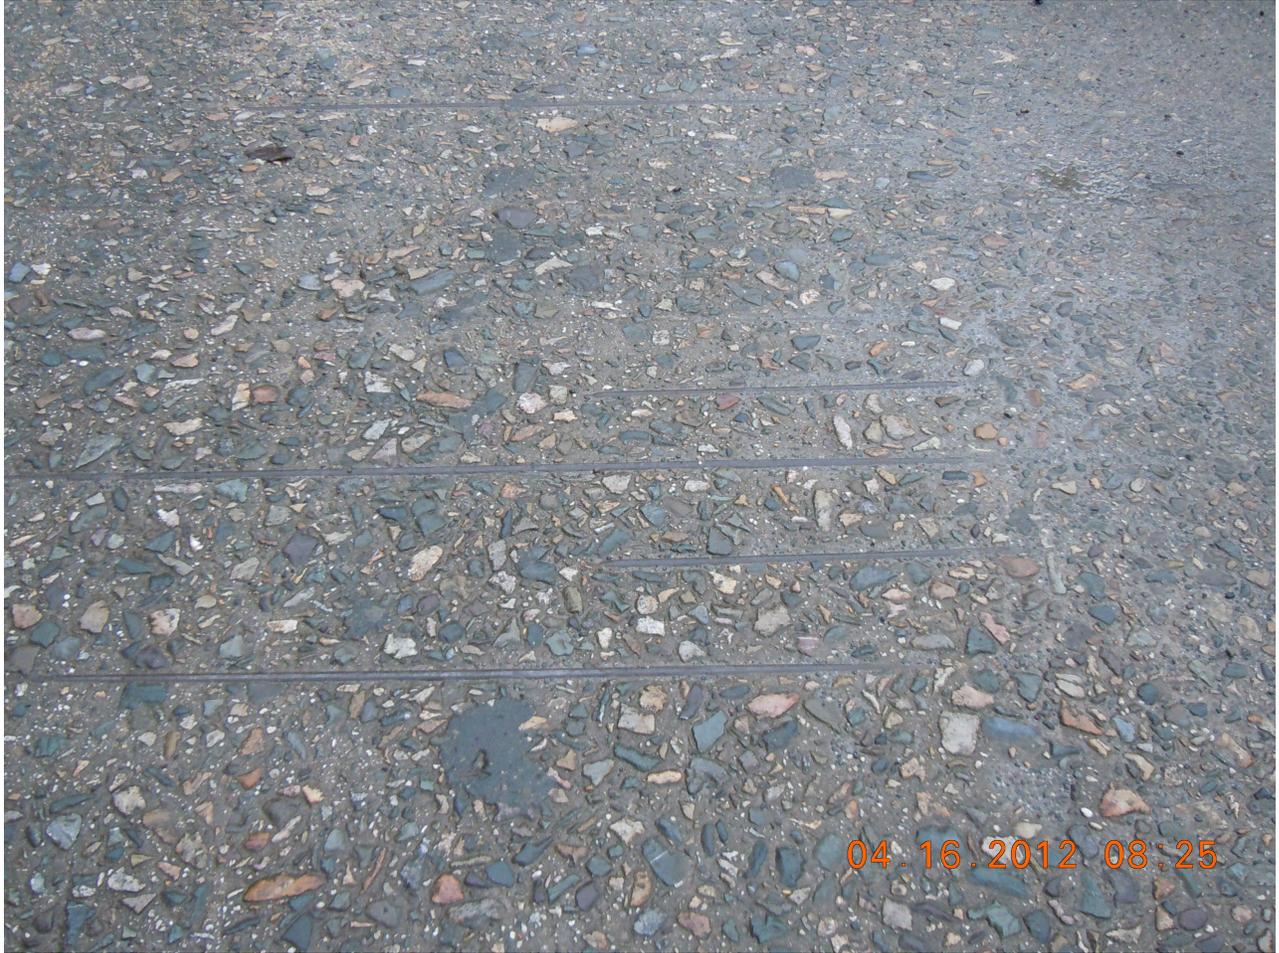
Componente.....: 1 Superficie del puente

Daño/Observaciones.: La superficie del pavimento asfáltico presenta desgaste, agregado expuesto y baches con acero del refuerzo expuesto. La superficie posee una capa de rodadura pobre.

Tipo de daño.....: Descomposición

Reparaciones.....: A Cambio del pavimento asfáltico

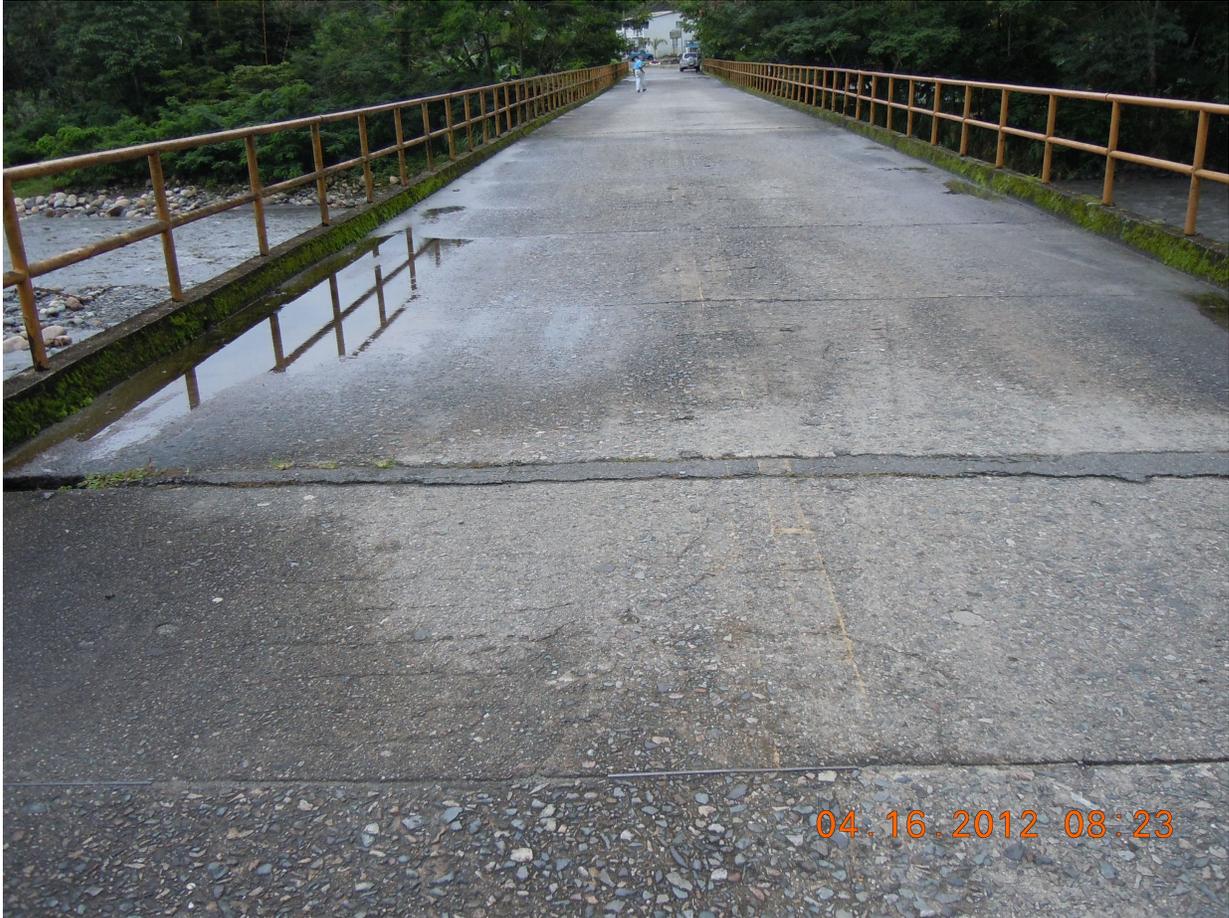
Componente.....: 2 Juntas de expansión

Daño/Observaciones.: El puente carece de dispositivos de juntas. Se recomienda instalar juntas de bloque de neopreno. Se presenta infiltración a través de la junta. El puente posee una sola junta la cual se encuentra en muy mal estado y tapada.

Tipo de daño.....: Infiltración

Z(m): Colocación de junte de bloque de neopreno.

Reparaciones.....: Z Otra

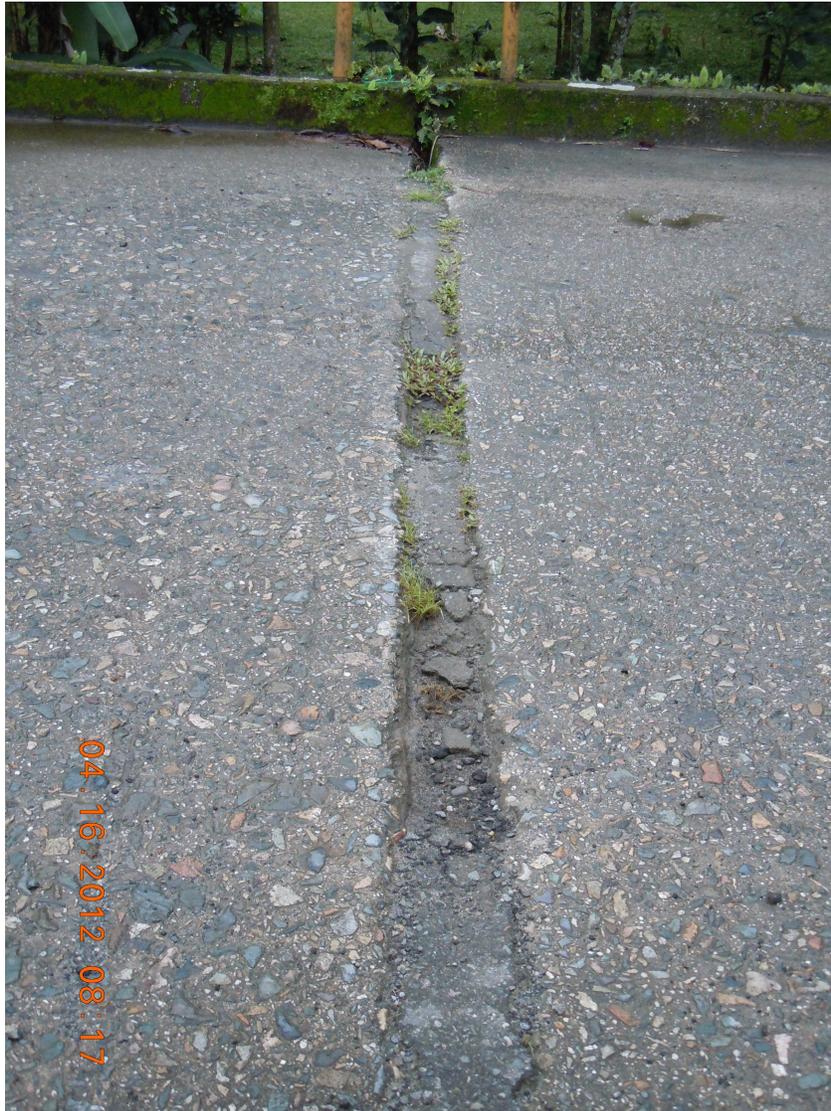
Componente.....: 2 Juntas de expansión

Daño/Observaciones.: El puente carece de dispositivos de juntas. Se recomienda instalar juntas de bloque de neopreno. Se presenta infiltración a través de la junta. El puente posee una sola junta la cual se encuentra en muy mal estado y tapada.

Tipo de daño.....: Infiltración

Z(m): Colocación de junte de bloque de neopreno.

Reparaciones.....: Z Otra

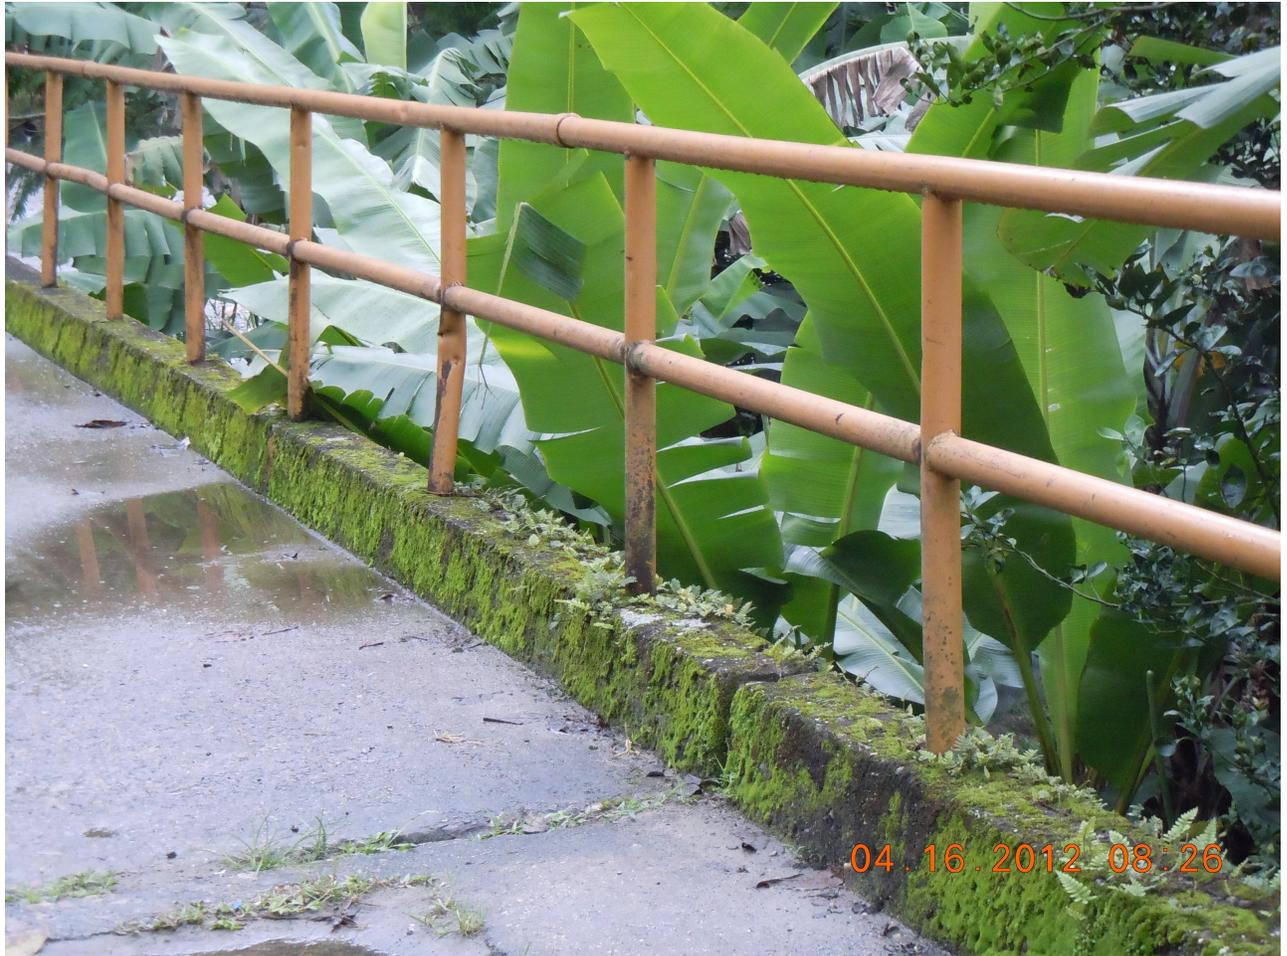
Componente.....: 3 Andenes/Bordillos

Daño/Observaciones.: Los bordillos presentan vegetación y humedad en sus caras exteriores. Requieren de la aplicación de labores de mantenimiento rutinario.

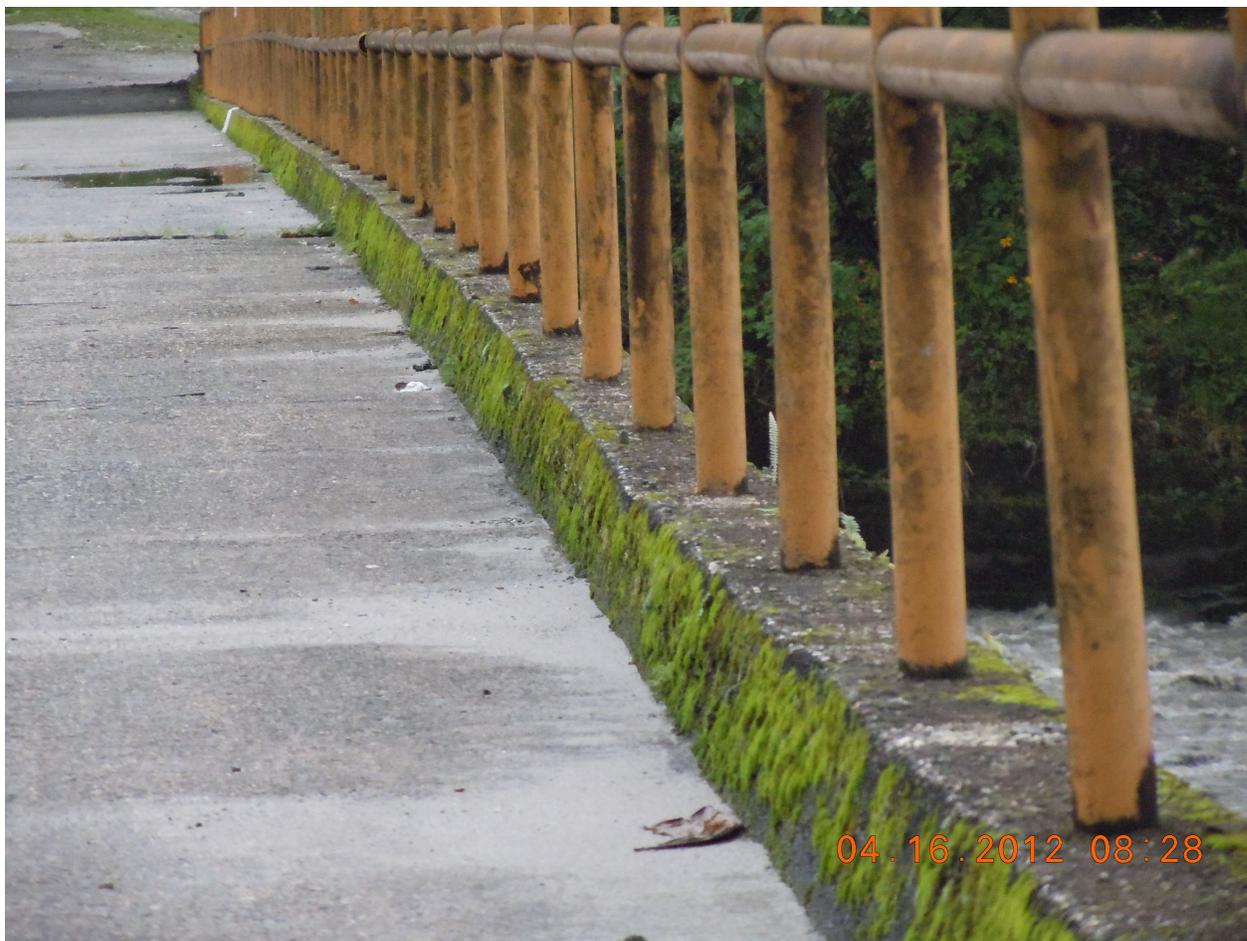
Componente.....: 3 Andenes/Bordillos

Daño/Observaciones.: Los bordillos presentan vegetación y humedad en sus caras exteriores. Requieren de la aplicación de labores de mantenimiento rutinario.

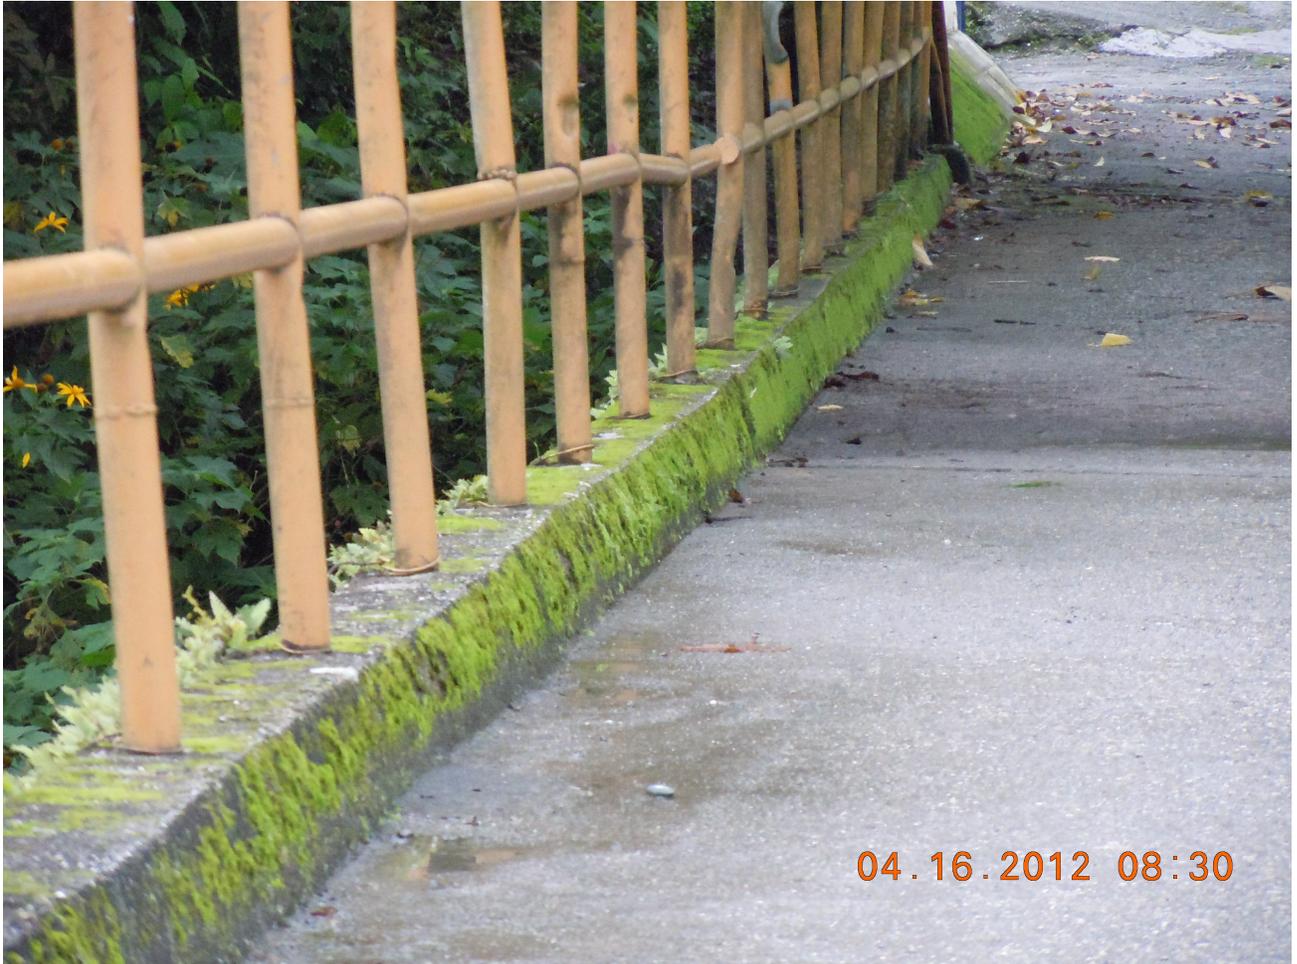
Componente.....: 3 Andenes/Bordillos

Daño/Observaciones.: Los bordillos presentan vegetación y humedad en sus caras exteriores. Requieren de la aplicación de labores de mantenimiento rutinario.

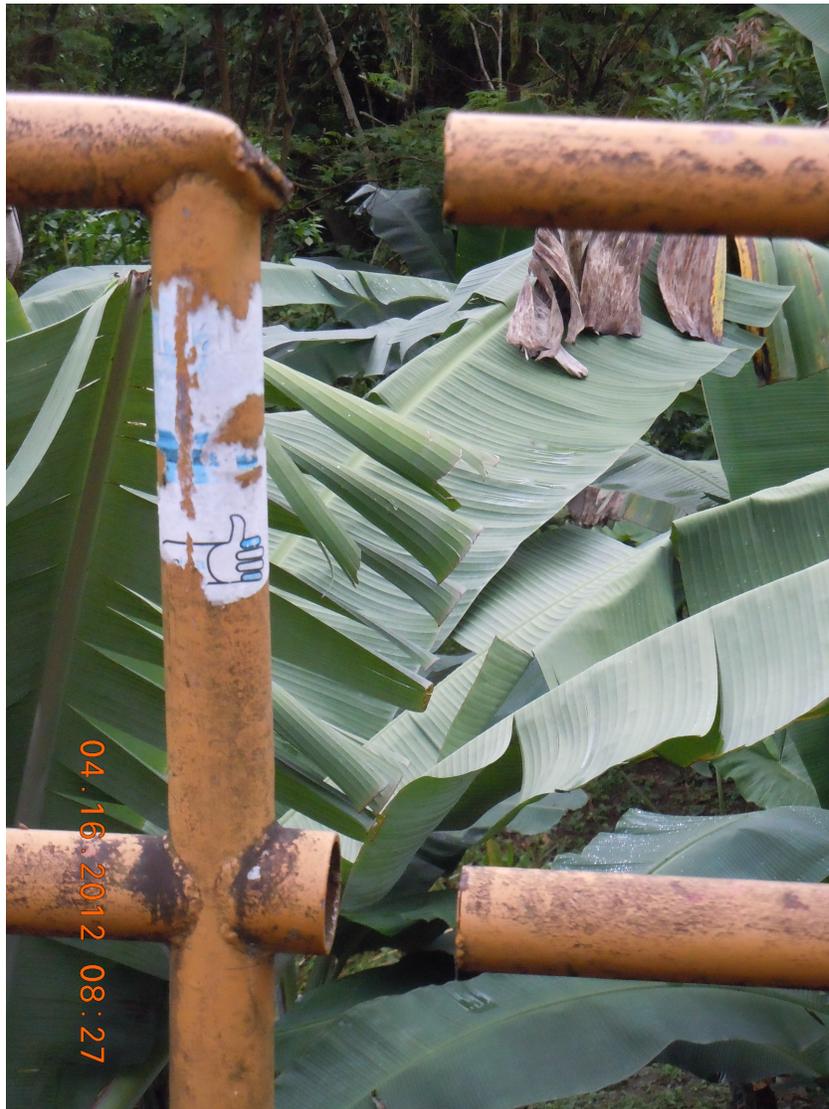
Componente.....: 4 Barandas

Daño/Observaciones.: Las barandas presentan impactos cerca de los accesos del puente, corrosión superficial, desalineamiento y desplome, y soldaduras en mal estado. Se deben cambiar por barandas vehiculares metálicas.

Tipo de daño.....: Impacto

Reparaciones.....: D Cambio de baranda de acero

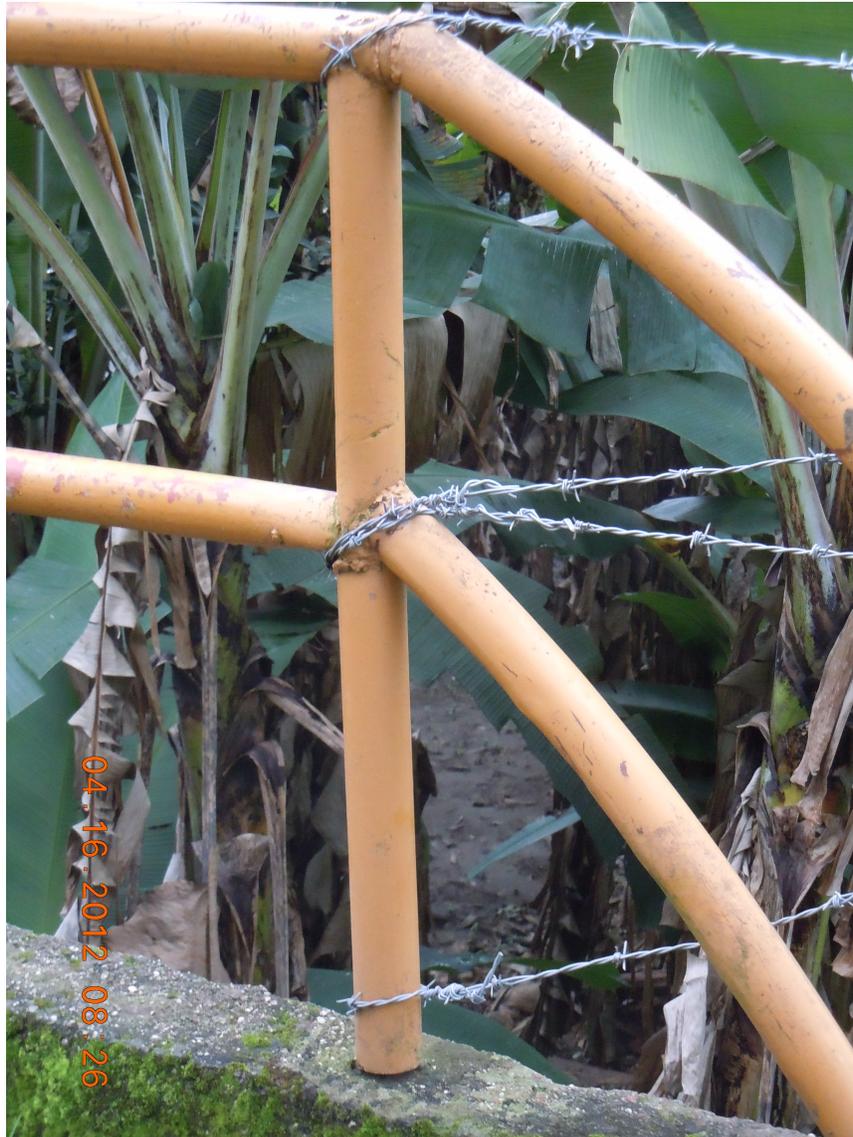
Componente.....: 4 Barandas

Daño/Observaciones.: Las barandas presentan impactos cerca de los accesos del puente, corrosión superficial, desalineamiento y desplome, y soldaduras en mal estado. Se deben cambiar por barandas vehiculares metálicas.

Tipo de daño.....: Impacto

Reparaciones.....: D Cambio de baranda de acero

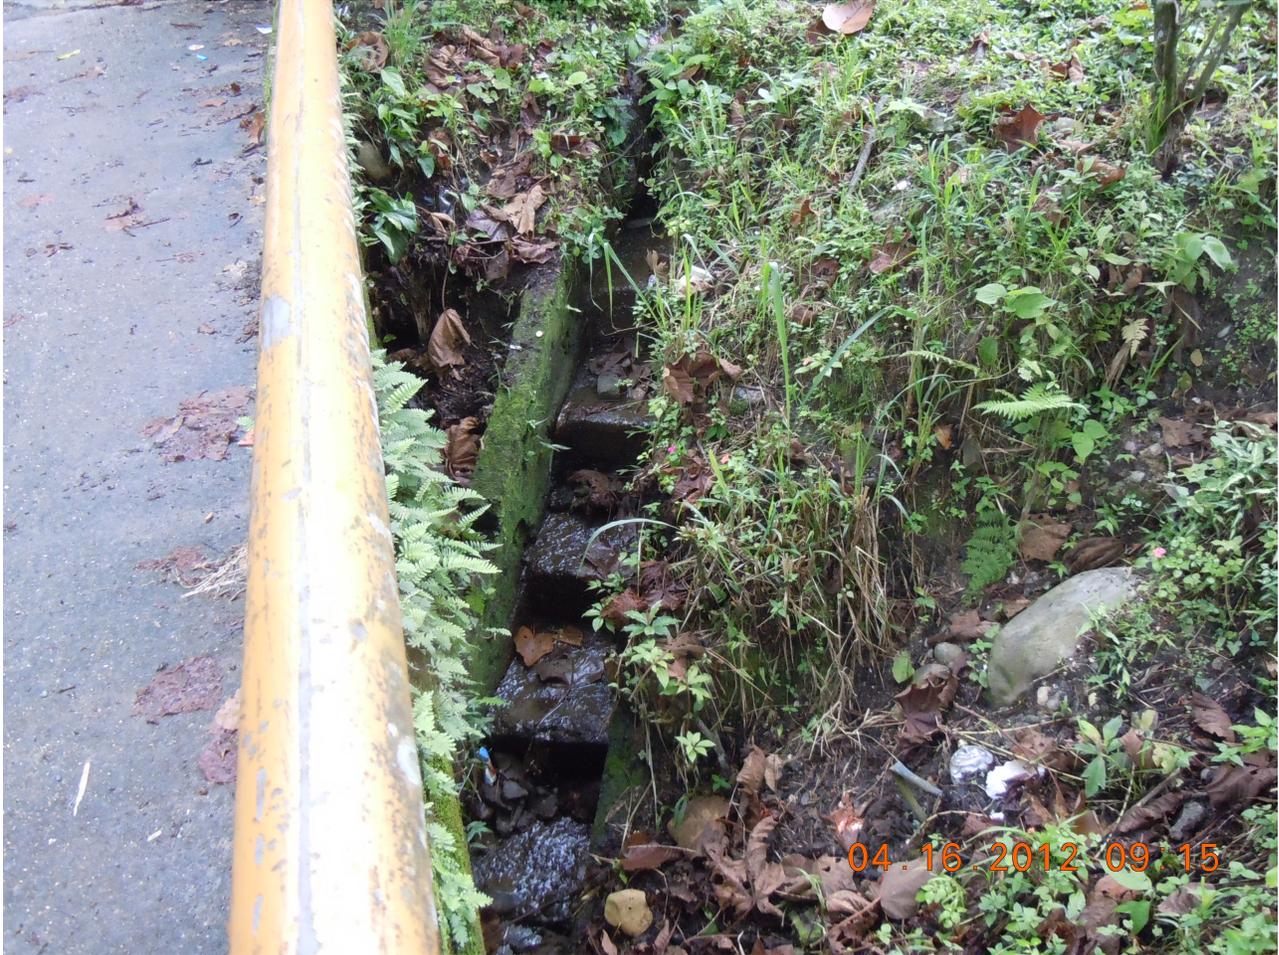
Componente.....: 5 Conos/Taludes

Daño/Observaciones.: El cono #4 presenta deslizamiento sobre gaviones, se recomienda su reconstrucción. En los conos #3 y #4 se observa bastante vegetación. Los taludes #1 y #2 presentan erosión sobre el terraplén de acceso, pero permanecen estables.

Tipo de daño.....: Erosión / socavación

Reparaciones.....: Z Otra

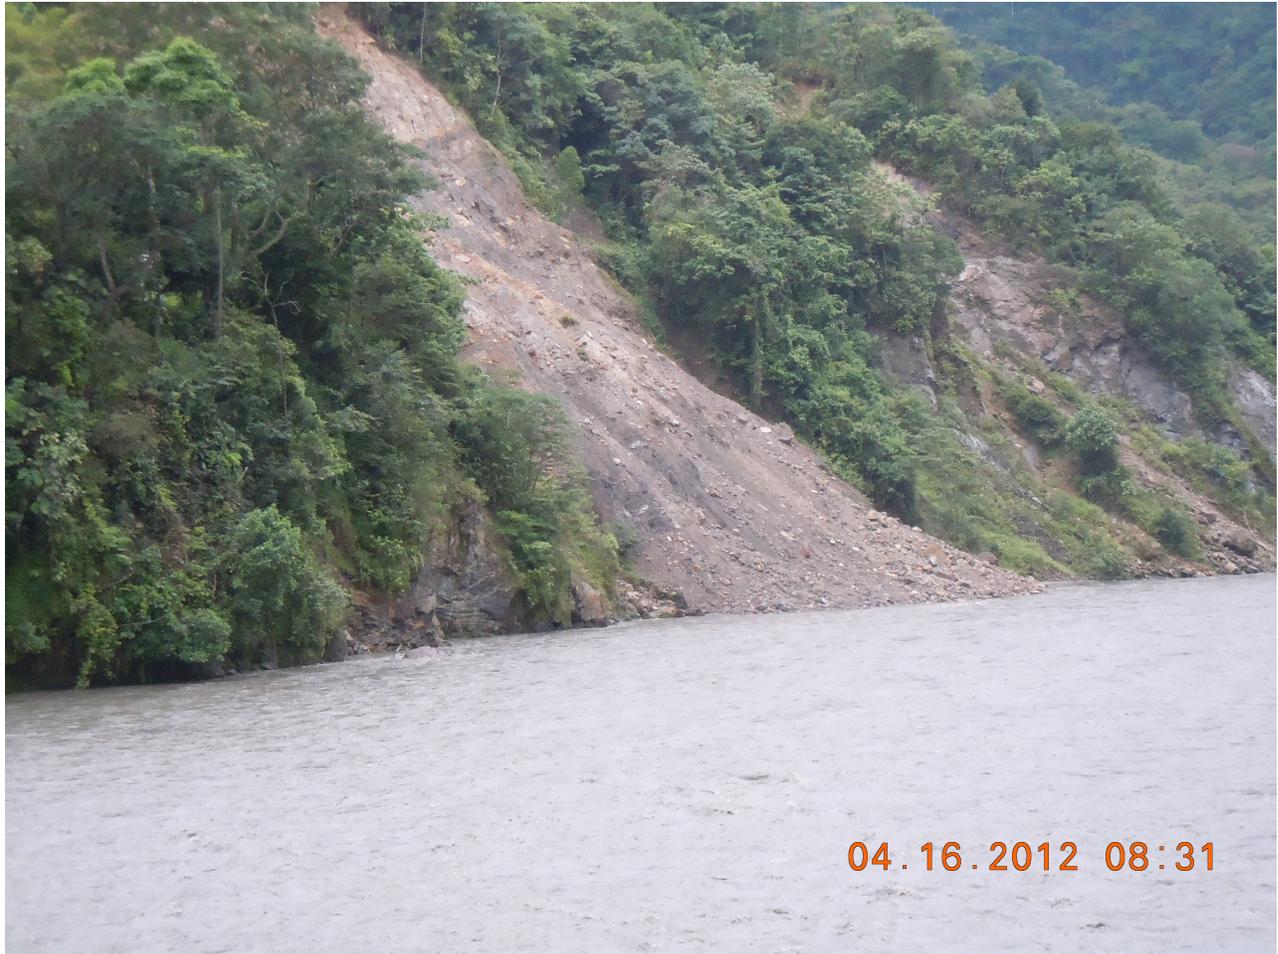
Componente.....: 5 Conos/Taludes

Daño/Observaciones.: El cono #4 presenta deslizamiento sobre gaviones, se recomienda su reconstrucción. En los conos #3 y #4 se observa bastante vegetación. Los taludes #1 y #2 presentan erosión sobre el terraplén de acceso, pero permanecen estables.

Tipo de daño.....: Erosión / socavación

Reparaciones.....: Z Otra

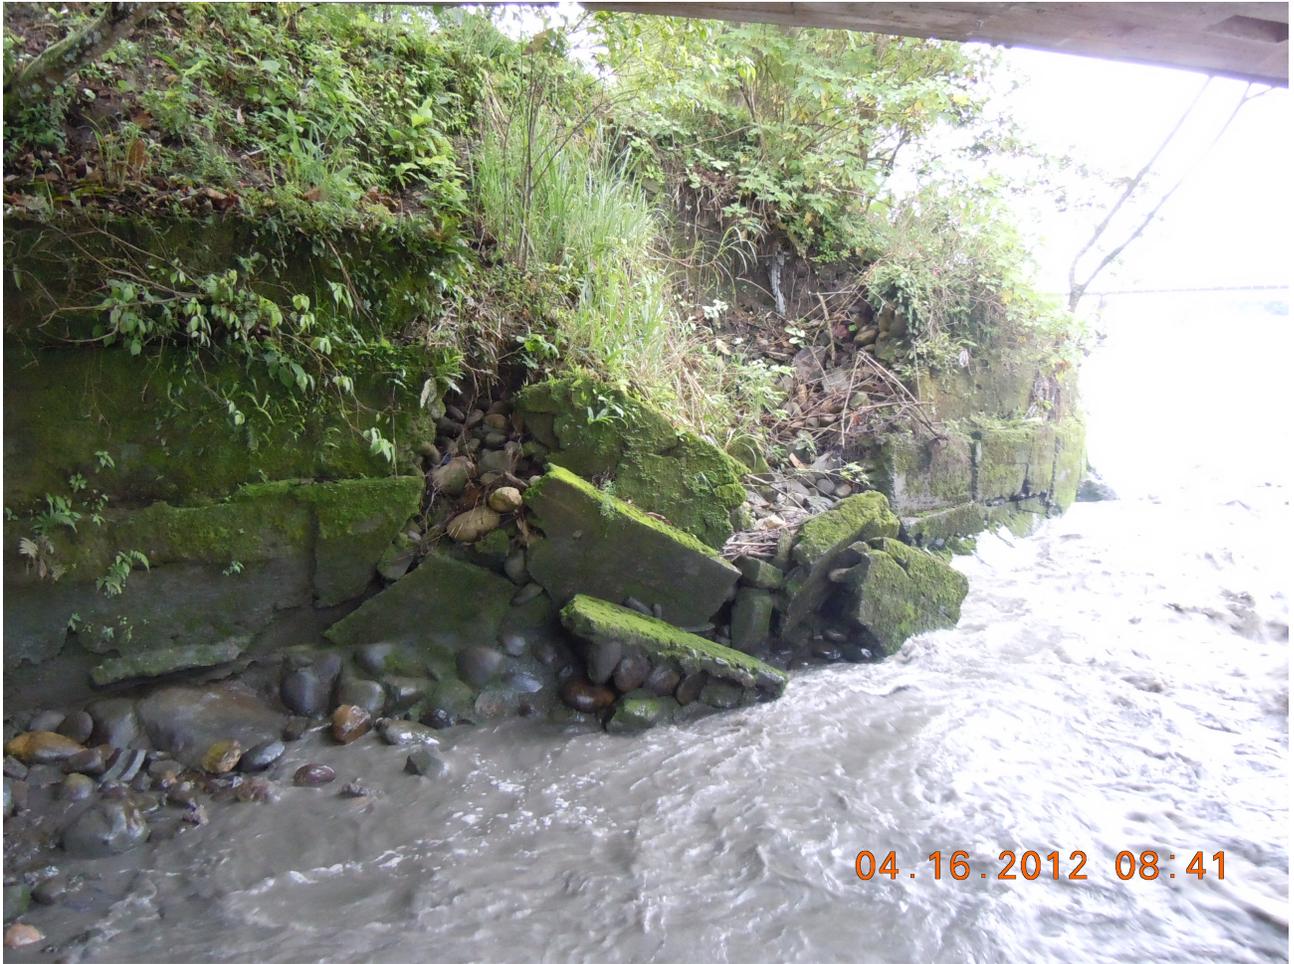
Componente.....: 5 Conos/Taludes

Daño/Observaciones.: El cono #4 presenta deslizamiento sobre gaviones, se recomienda su reconstrucción. En los conos #3 y #4 se observa bastante vegetación. Los taludes #1 y #2 presentan erosión sobre el terraplén de acceso, pero permanecen estables.

Tipo de daño.....: Erosión / socavación

Reparaciones.....: Z Otra

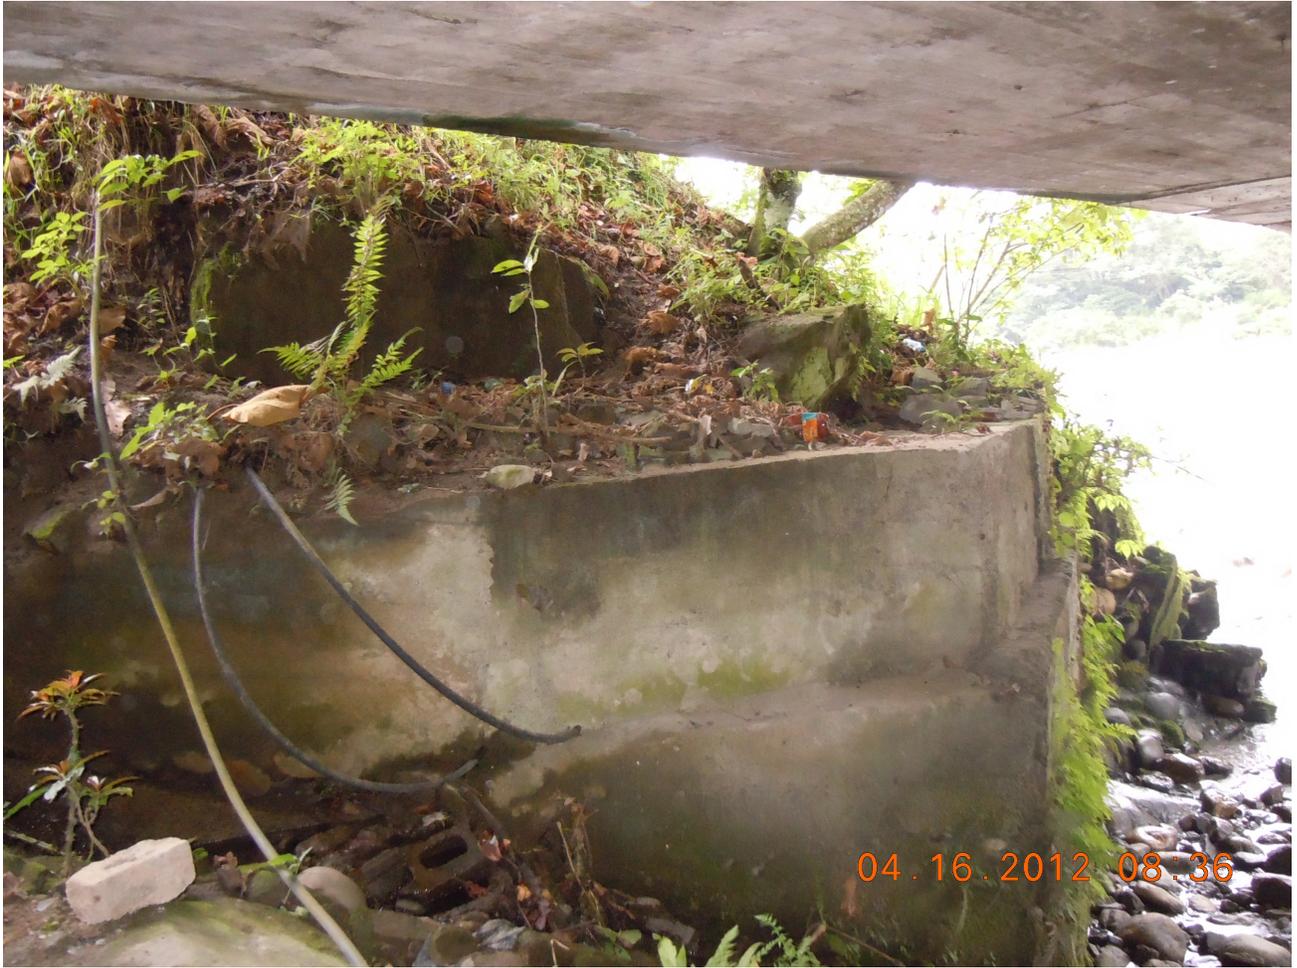
Componente.....:       6       Aletas

Daño/Observaciones.:    Se encuentran en buen estado. Requieren labores de  
limpieza y mantenimiento rutinario.

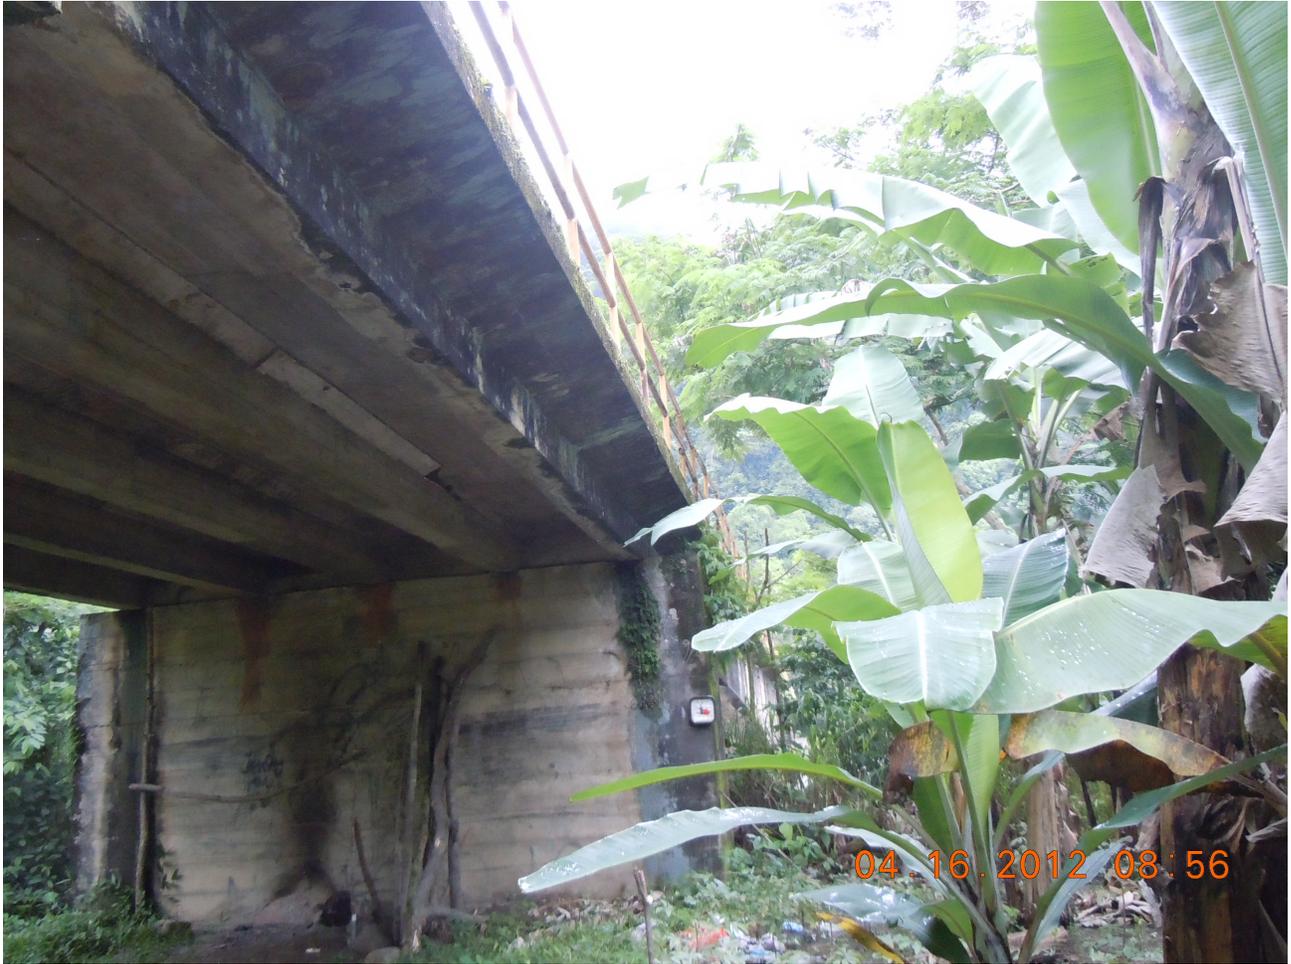
Componente.....: 7 Estribos

Daño/Observaciones.: El estribo #1 presenta una fisura diagonal, con un espesor que va desde 0.65 mm hasta 0.8 mm y una longitud de 1.54 m, se recomienda hacerle seguimiento, debido a que a pesar de que no ha aumentado de espesor si ha aumentado de longitud. Los estribos presentan manchas de humedad y de vegetación ocasionadas por la infiltración. El

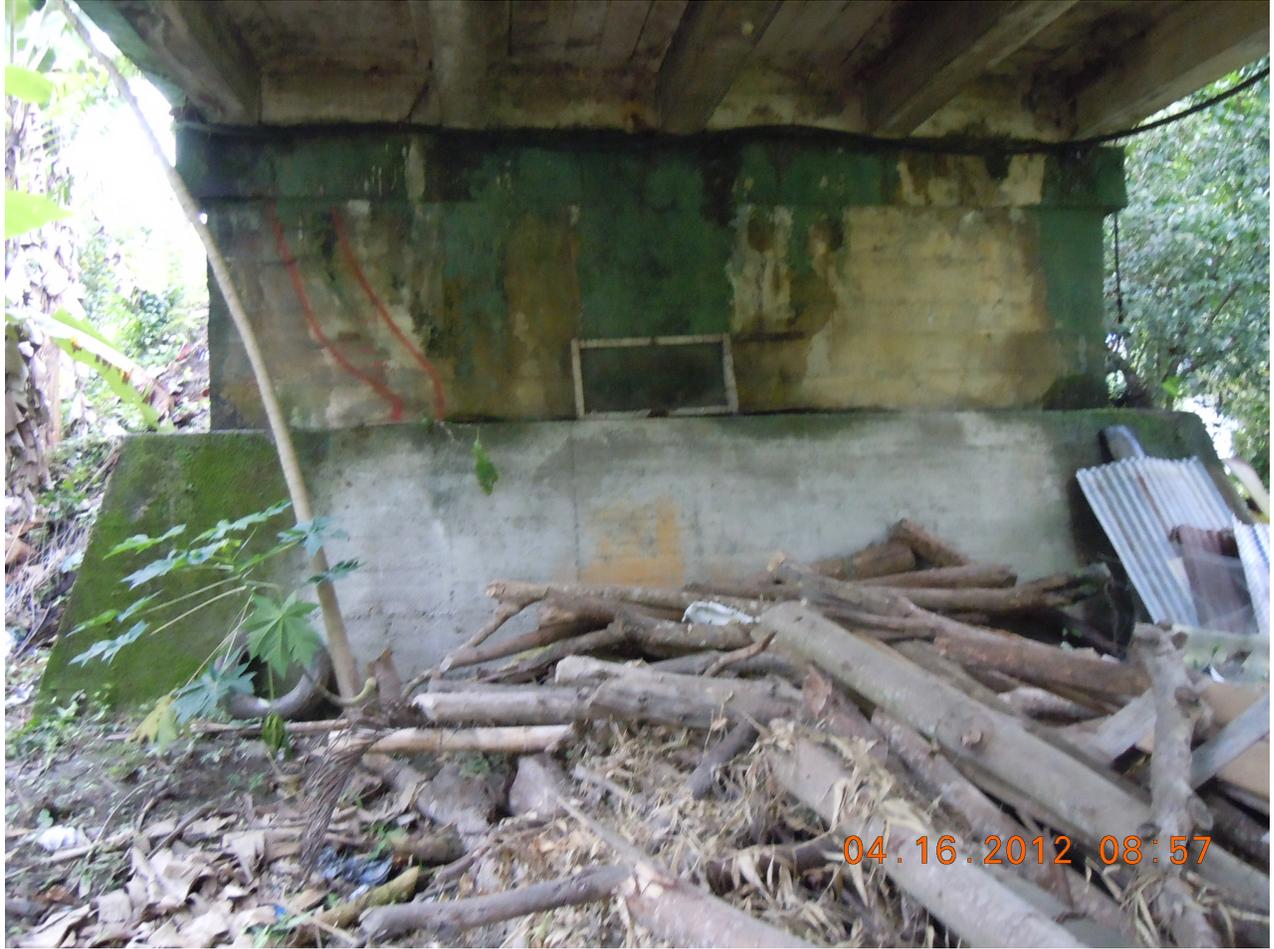
Componente.....: 7 Estribos

Daño/Observaciones.: El estribo #1 presenta una fisura diagonal, con un espesor que va desde 0.65 mm hasta 0.8 mm y una longitud de 1.54 m, se recomienda hacerle seguimiento, debido a que a pesar de que no ha aumentado de espesor si ha aumentado de longitud. Los estribos presentan manchas de humedad y de vegetación ocasionadas por la infiltración. El

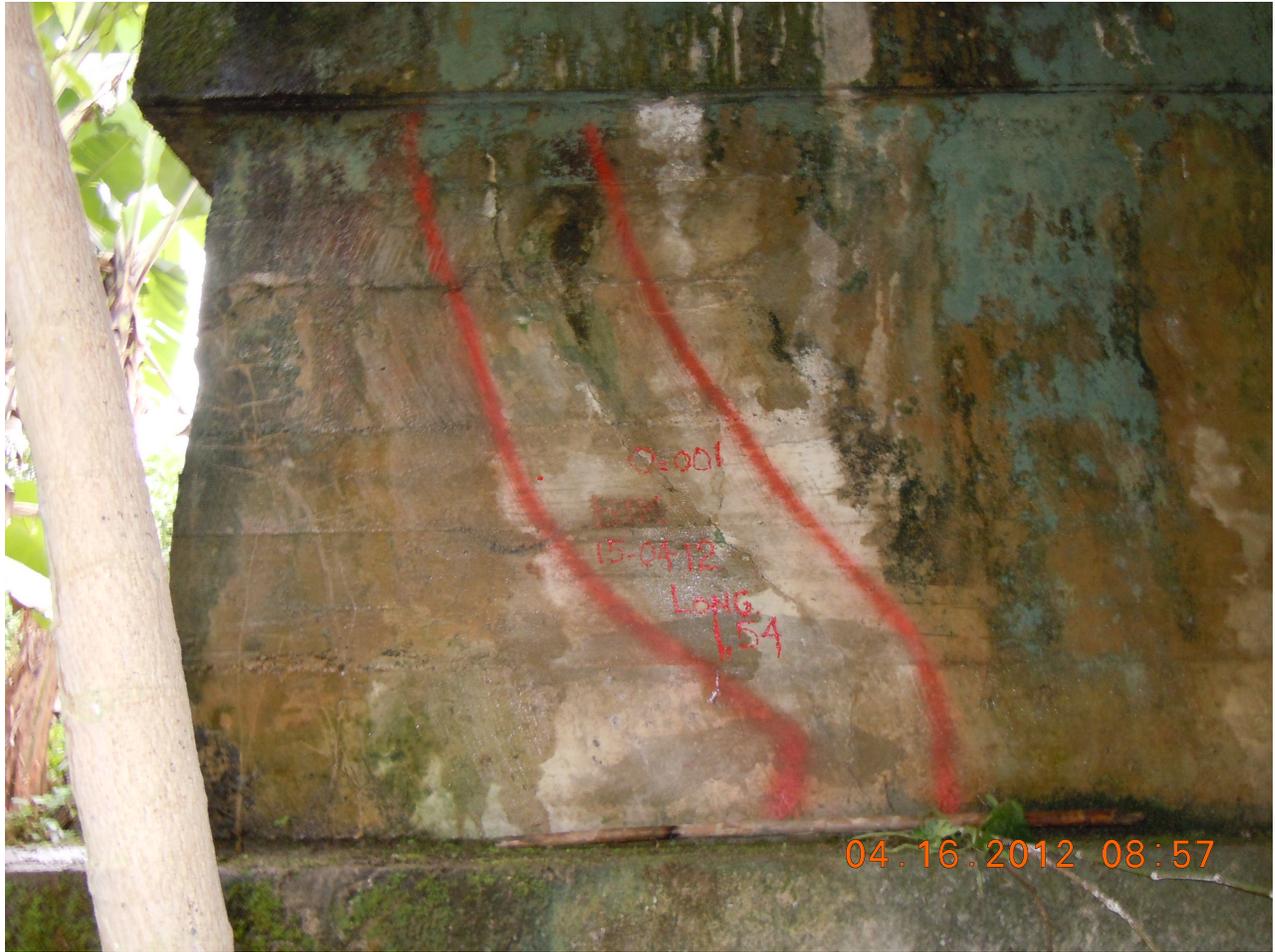
Componente.....: 7 Estribos

Daño/Observaciones.: El estribo #1 presenta una fisura diagonal, con un espesor que va desde 0.65 mm hasta 0.8 mm y una longitud de 1.54 m, se recomienda hacerle seguimiento, debido a que a pesar de que no ha aumentado de espesor si ha aumentado de longitud. Los estribos presentan manchas de humedad y de vegetación ocasionadas por la infiltración. El
