SDC/INV	SiPuCol	Fecha	Hoja
	Informe de inspección principal	15/08/12	1
16-6509-018.10 Guayuriba viejo			
Regional.....: 16 Meta			
Ruta.....: Troncal Villa Garzón - Saravena			
Carretera.....: Yé de Granada - Villavicencio			
Lado de la car...: 0			
Abscisa.....: 57+0857			
No del registro..: 1309			
Año de construcción.....:			
Año de la última reconstrucción.....:			
Paso Superior/Inferior.....: S			
Dir. de abs. de la carretera principal.: N			
Requisitos de la inspección.....: 3 Bote			
Recolección de datos : Fecha.....: 2012.04.15			
: Iniciales.....: M.E.R			
Posición geográfica...:			
Latitud: 4 gra 3,04 min N Longitud: 73 gra 45,58 min O Altitud: 533 m			
Geometría: Número de luces.....: 6			
Longitud de la luz menor (m): 10,00			
Longitud de la luz mayor (m): 47,00			
Longitud total .....(m): 166,80			
Ancho del tablero.....(m): 6,50			
Ancho del separador.....(m): 0,00			
Ancho del andén izquierdo(m): 0,00

Ultima inspección principal :

Fecha.....: 2012.04.15  
 Iniciales.....: M.E.R  
 Tiempo.....: Lluvioso  
 Temperatura.....(gra. C): 24

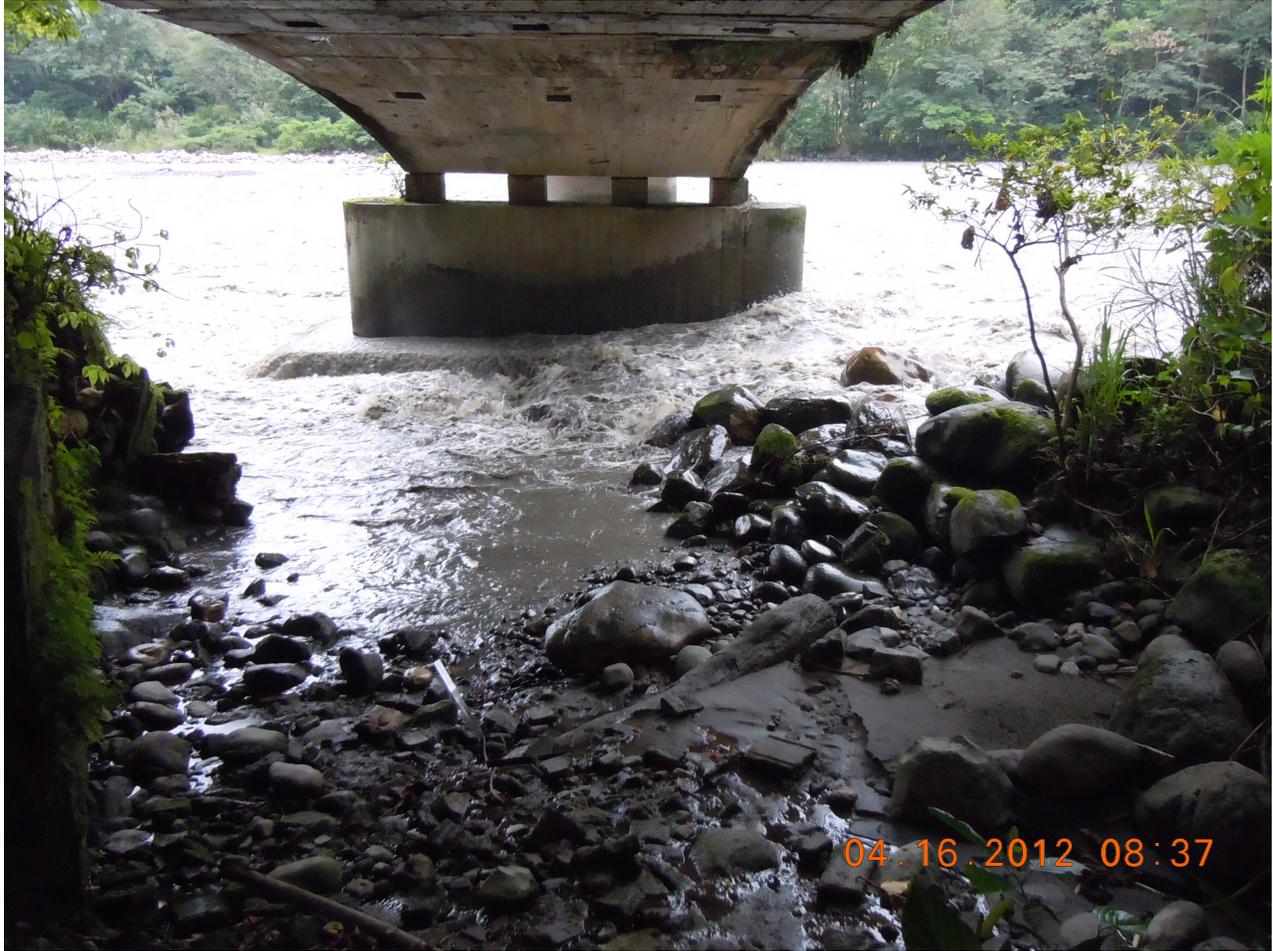
Componente.....: 8 Pilas

Daño/Observaciones.: La pila #1 presenta vegetación y humedad ocasionadas por la infiltración proveniente de la junta de expansión sobre ella. Se observó acero expuesto con corrosión superficial en la viga cabezal. En general las pilas presentan humedad y vegetación. Se debe realizar limpieza y mantenimiento rutinario.

Tipo de daño.....: Daño en concreto / corr. ref.

Reparaciones.....: A Reparación de concreto

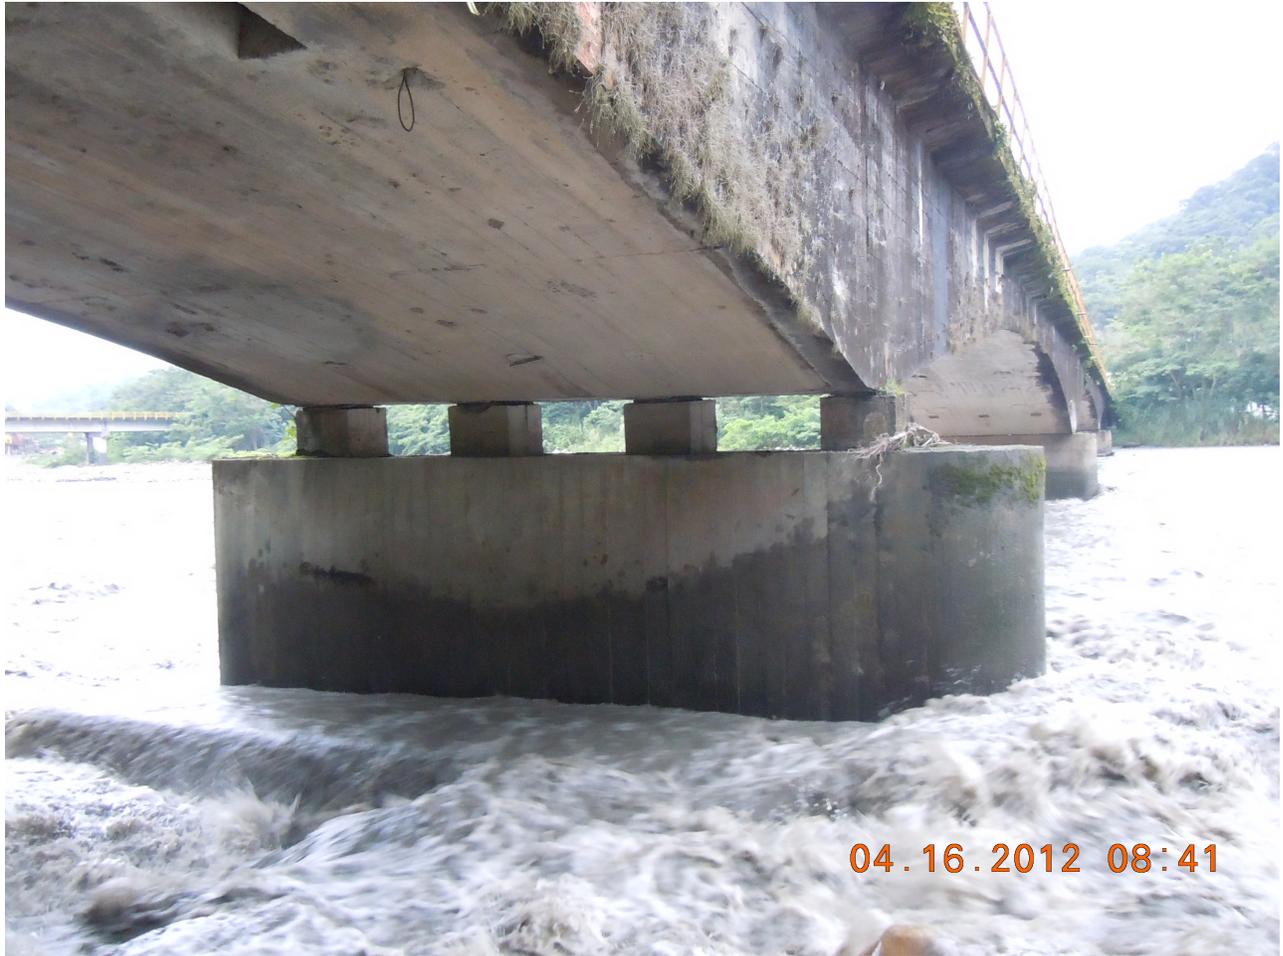
Componente.....: 8 Pilas

Daño/Observaciones.: La pila #1 presenta vegetación y humedad ocasionadas por la infiltración proveniente de la junta de expansión sobre ella. Se observó acero expuesto con corrosión superficial en la viga cabezal. En general las pilas presentan humedad y vegetación. Se debe realizar limpieza y mantenimiento rutinario.

Tipo de daño.....: Daño en concreto / corr. ref.

Reparaciones.....: A Reparación de concreto

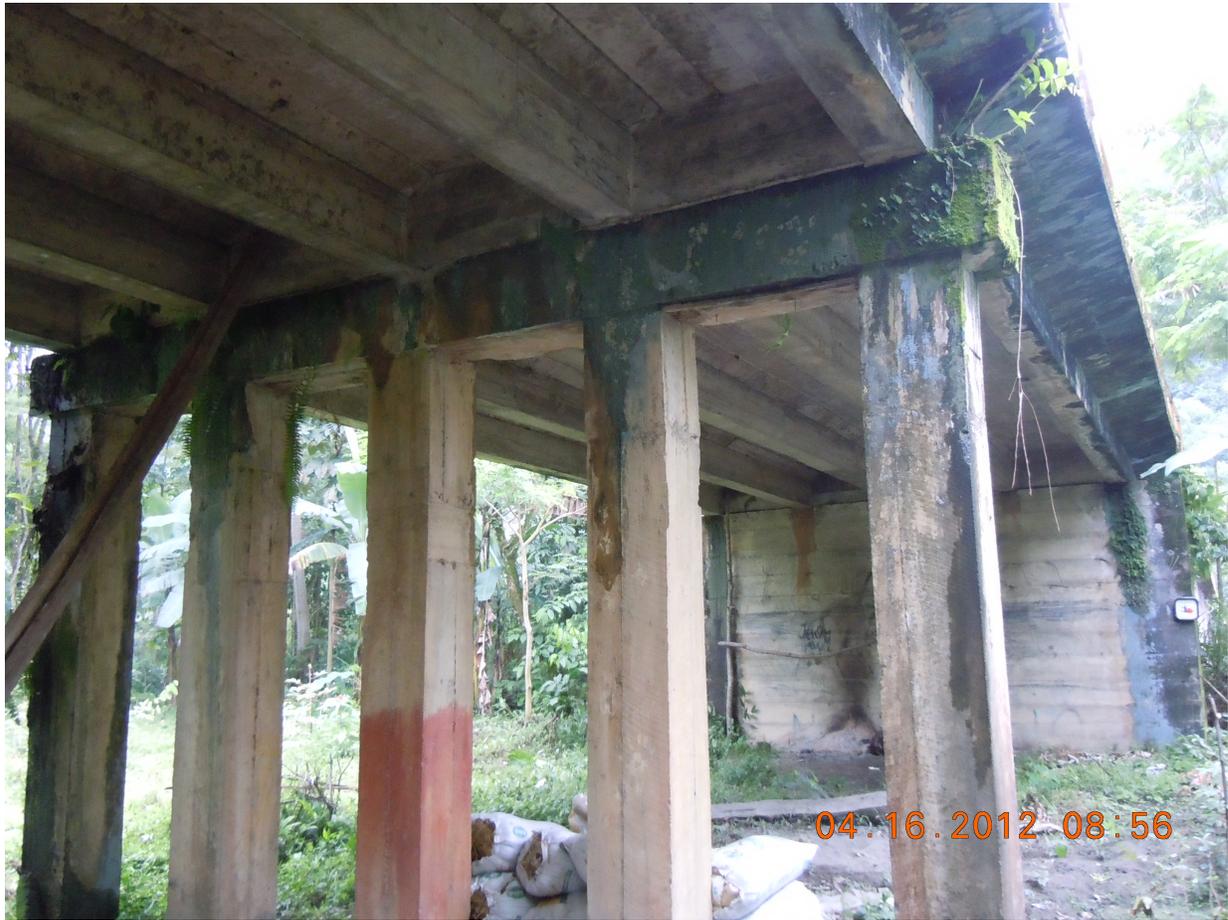
Componente.....: 8 Pilas

Daño/Observaciones.: La pila #1 presenta vegetación y humedad ocasionadas por la infiltración proveniente de la junta de expansión sobre ella. Se observó acero expuesto con corrosión superficial en la viga cabezal. En general las pilas presentan humedad y vegetación. Se debe realizar limpieza y mantenimiento rutinario.

Tipo de daño.....: Daño en concreto / corr. ref.

Reparaciones.....: A Reparación de concreto

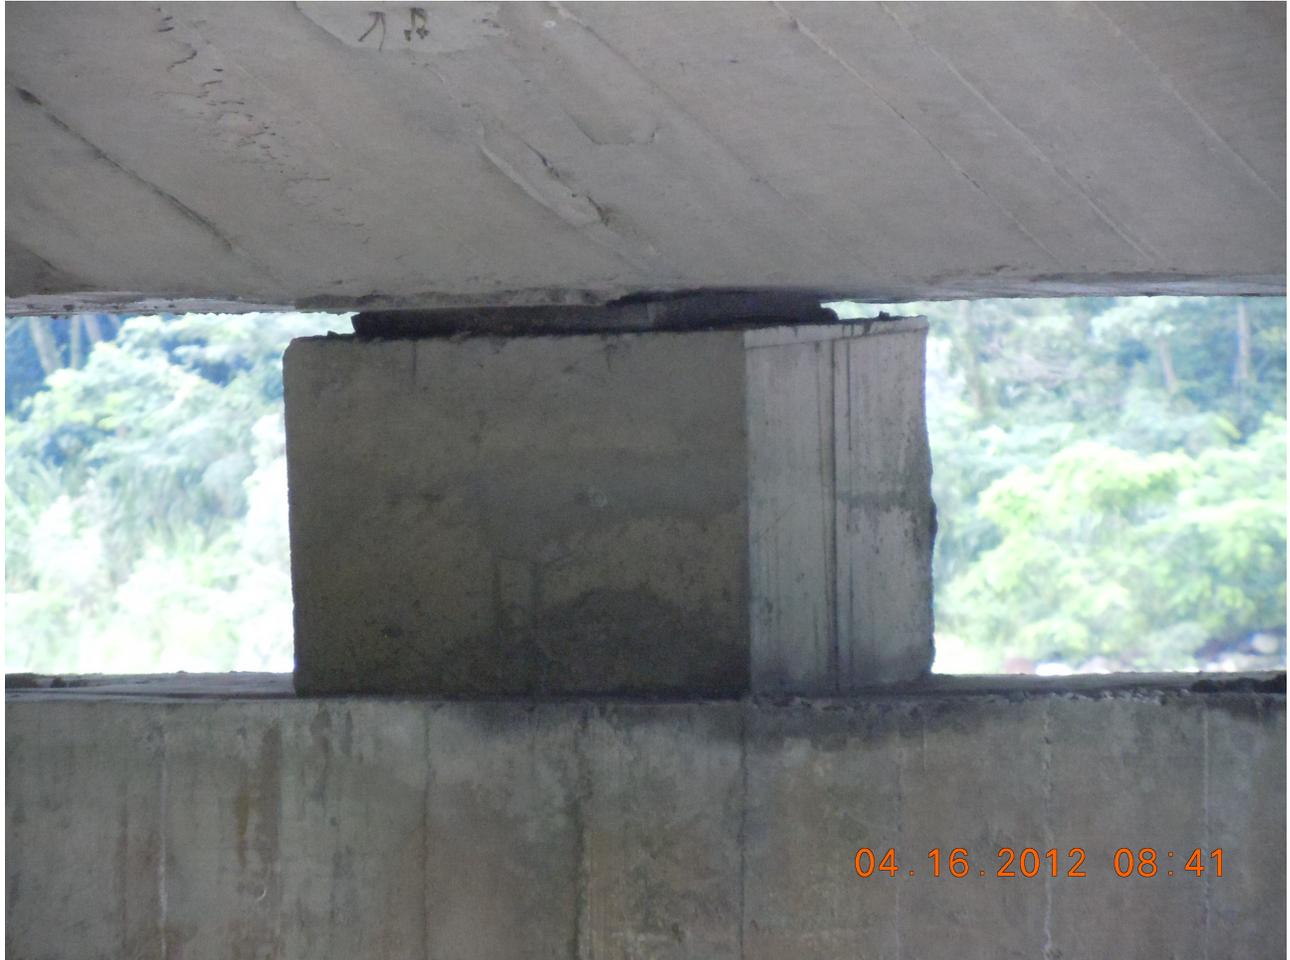
Componente.....: 9 Apoyos

Daño/Observaciones.: Se observó descascaramiento en las zonas de apoyo de la viga cabezal en la pila #1. Los apoyos en la viga Gerber presentan vegetación y humedad debido a la falta de sello impermeable en juntas.

Tipo de daño.....: Daño estr.(sobrecar./dis.insu)

Reparaciones.....: C Reparación de concreto / Lechadear

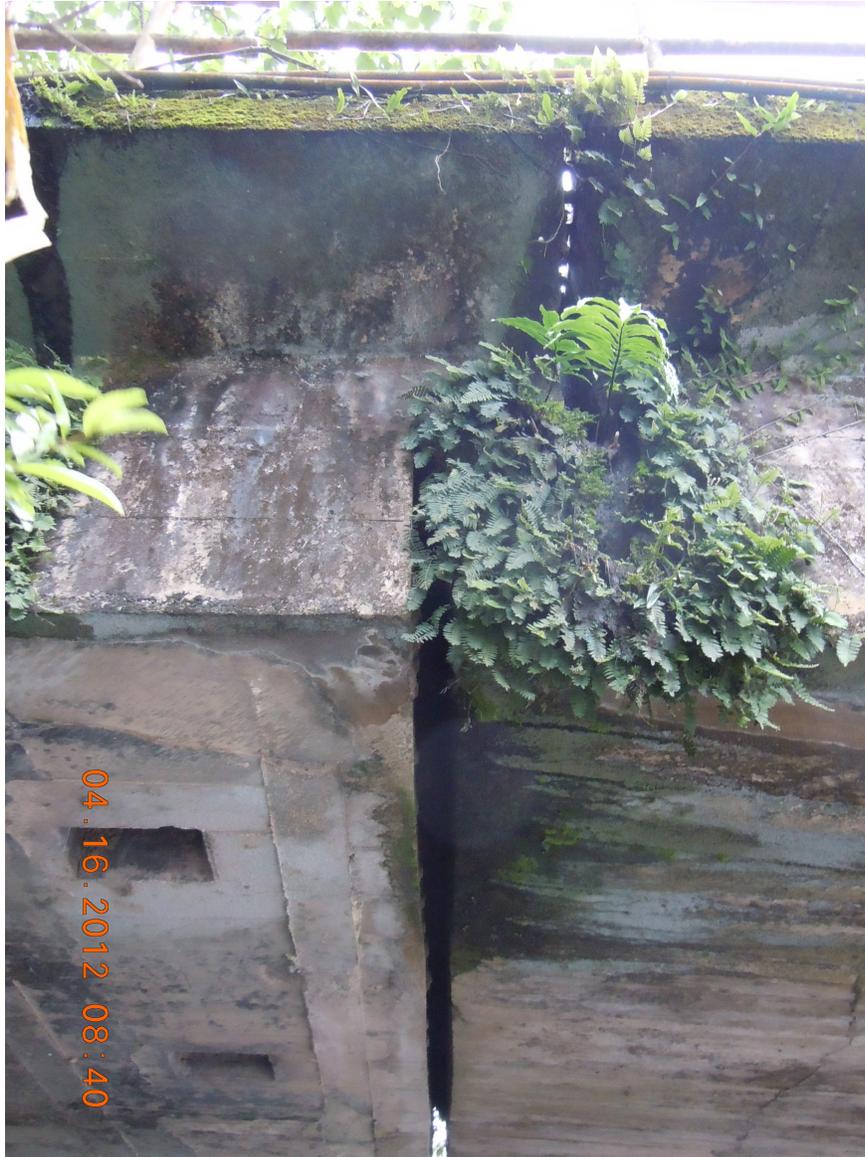
Componente.....: 9 Apoyos

Daño/Observaciones.: Se observó descascaramiento en las zonas de apoyo de la viga cabezal en la pila #1. Los apoyos en la viga Gerber presentan vegetación y humedad debido a la falta de sello impermeable en juntas.

Tipo de daño.....: Daño estr.(sobrecar./dis.insu)

Reparaciones.....: C Reparación de concreto / Lechadear

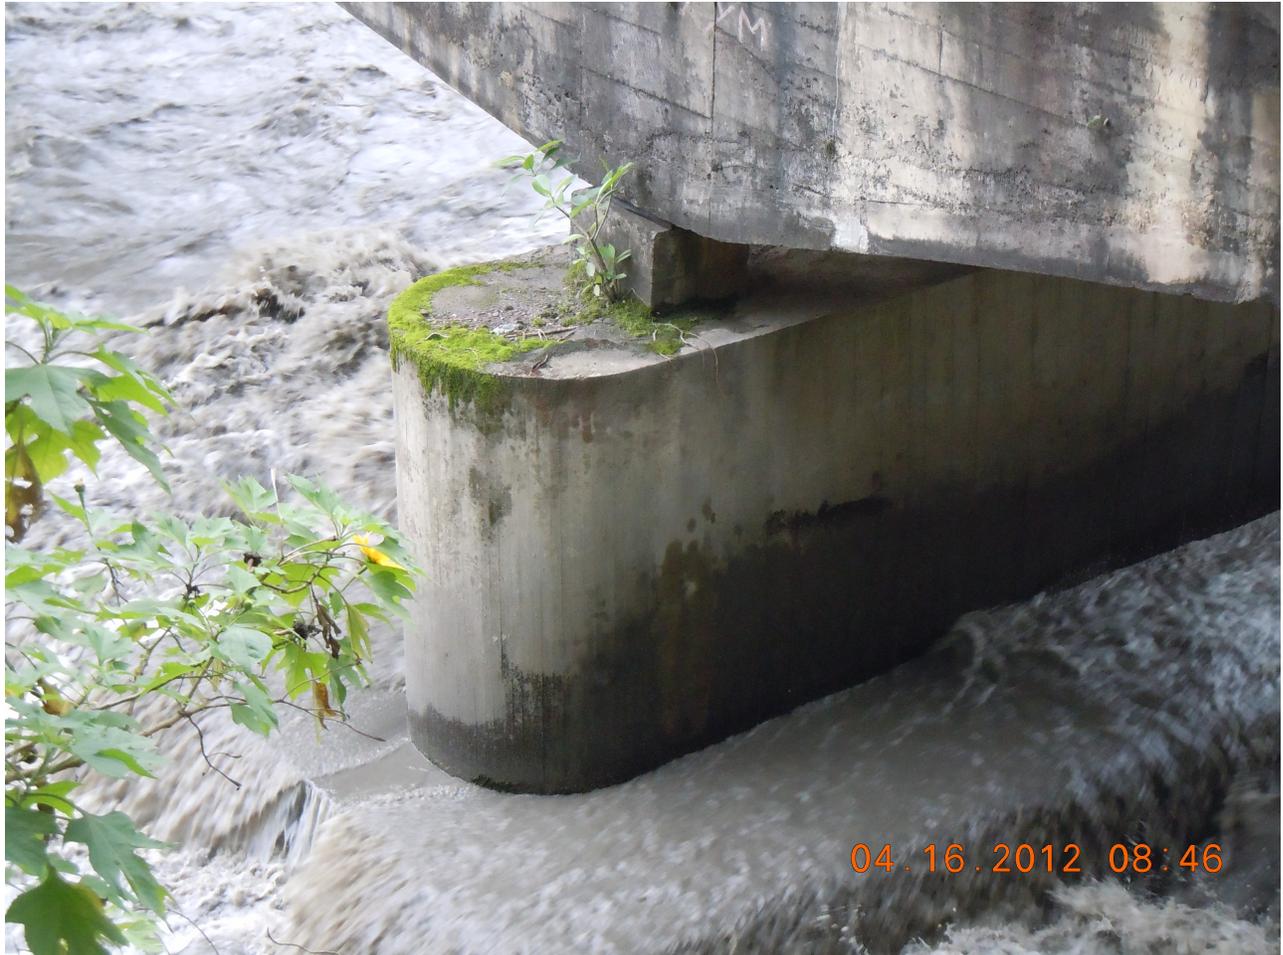
Componente.....: 9 Apoyos

Daño/Observaciones.: Se observó descascaramiento en las zonas de apoyo de la viga cabezal en la pila #1. Los apoyos en la viga Gerber presentan vegetación y humedad debido a la falta de sello impermeable en juntas.

Tipo de daño.....: Daño estr.(sobrecar./dis.insu)

Reparaciones.....: C Reparación de concreto / Lechadear

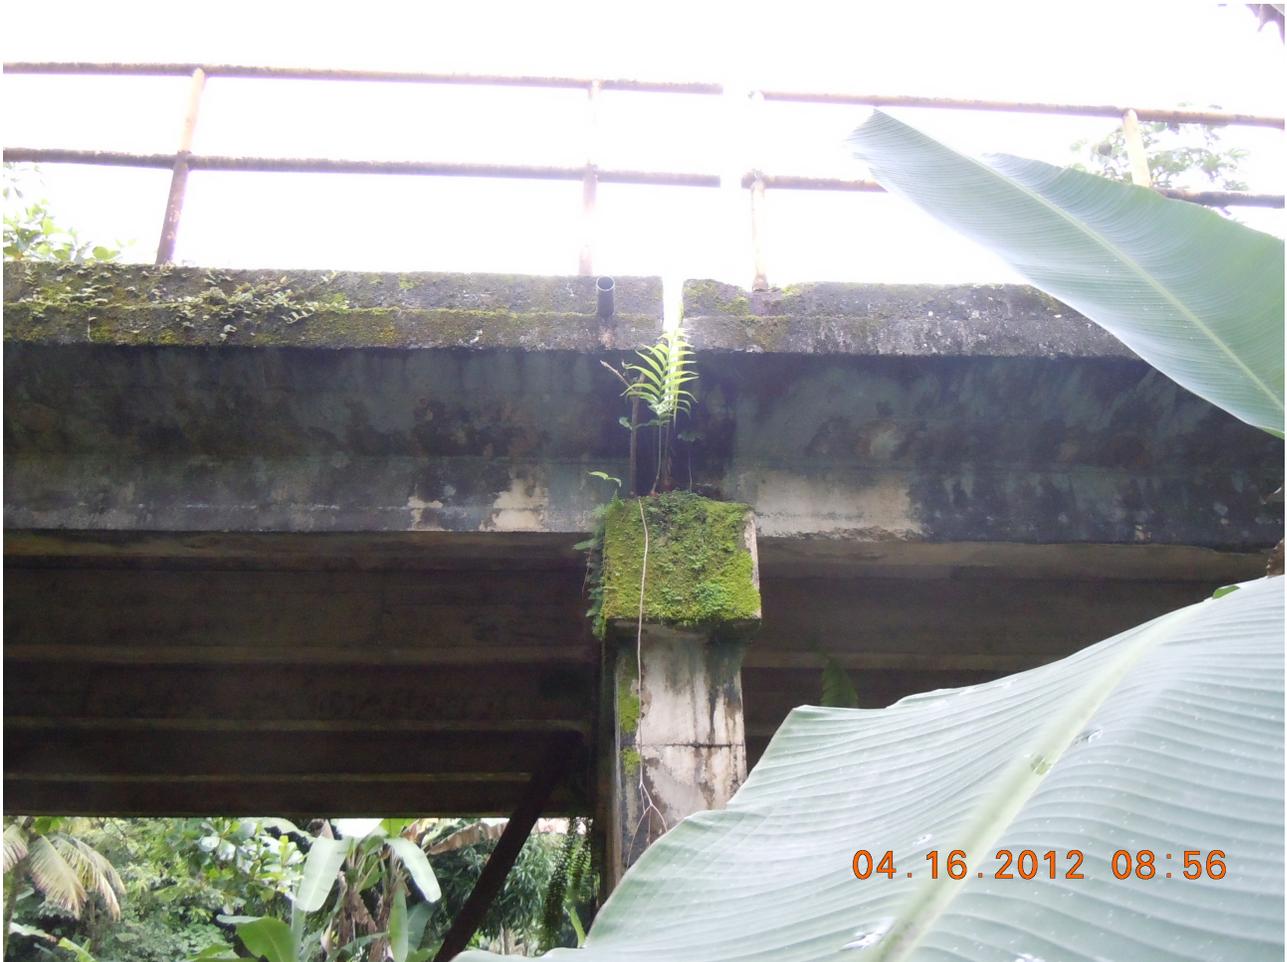
Componente.....: 9 Apoyos

Daño/Observaciones.: Se observó descascaramiento en las zonas de apoyo de la viga cabezal en la pila #1. Los apoyos en la viga Gerber presentan vegetación y humedad debido a la falta de sello impermeable en juntas.

Tipo de daño.....: Daño estr.(sobrecar./dis.insu)

Reparaciones.....: C Reparación de concreto / Lechadear

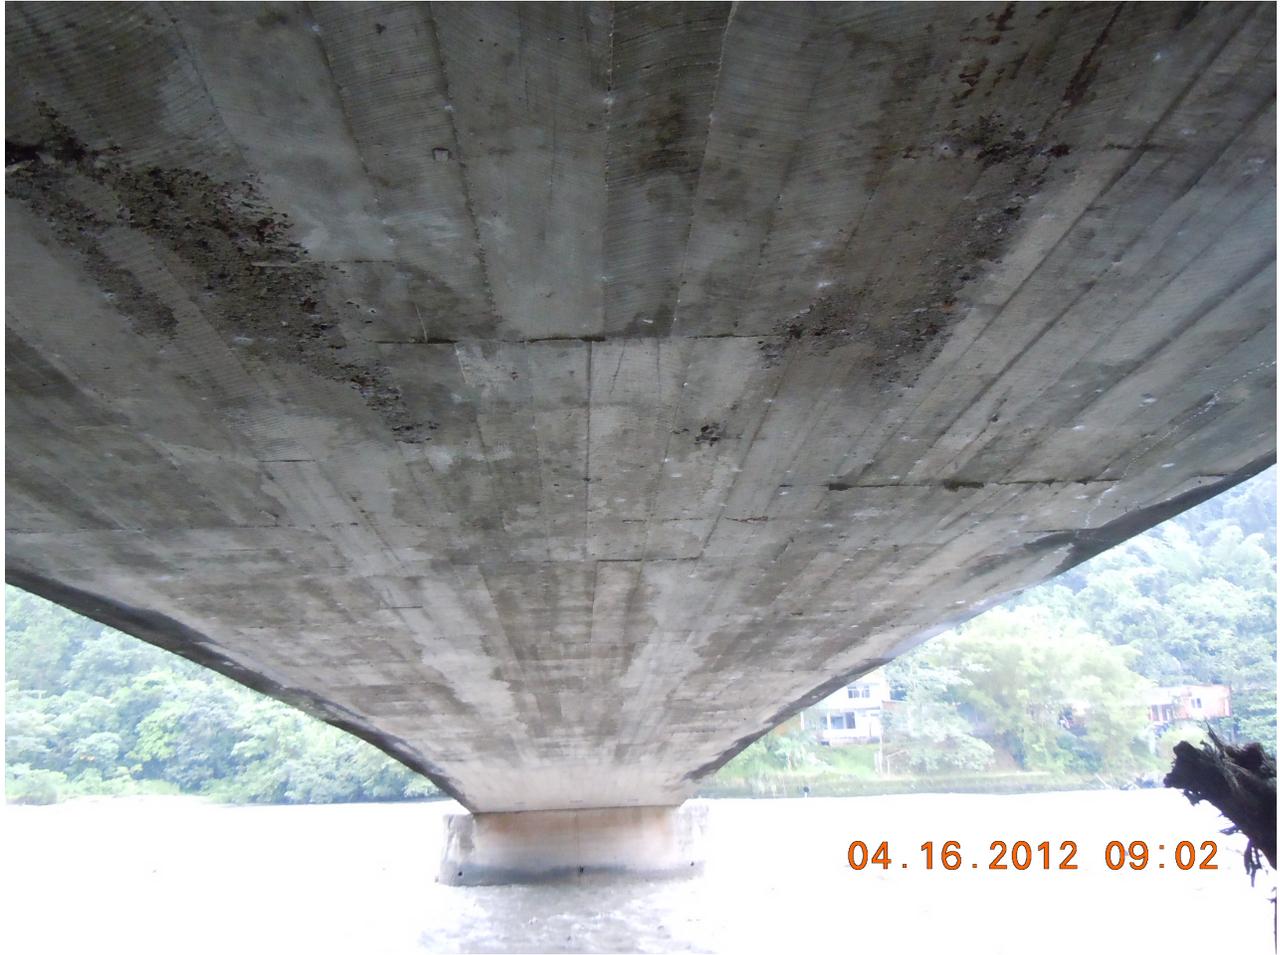
Componente.....: 10 Losa

Daño/Observaciones.: La losa de las ménsulas presentan concreto poroso. Los voladizos presentan manchas de humedad debido a drenes sin tubos de alargue. La losa de la luz #1 y #2 presenta concreto expuesto poroso con acero expuesto.

Tipo de daño.....: Daño en concreto / corr. ref.

Reparaciones.....: B Reparación de concreto

E Reparación de drenes

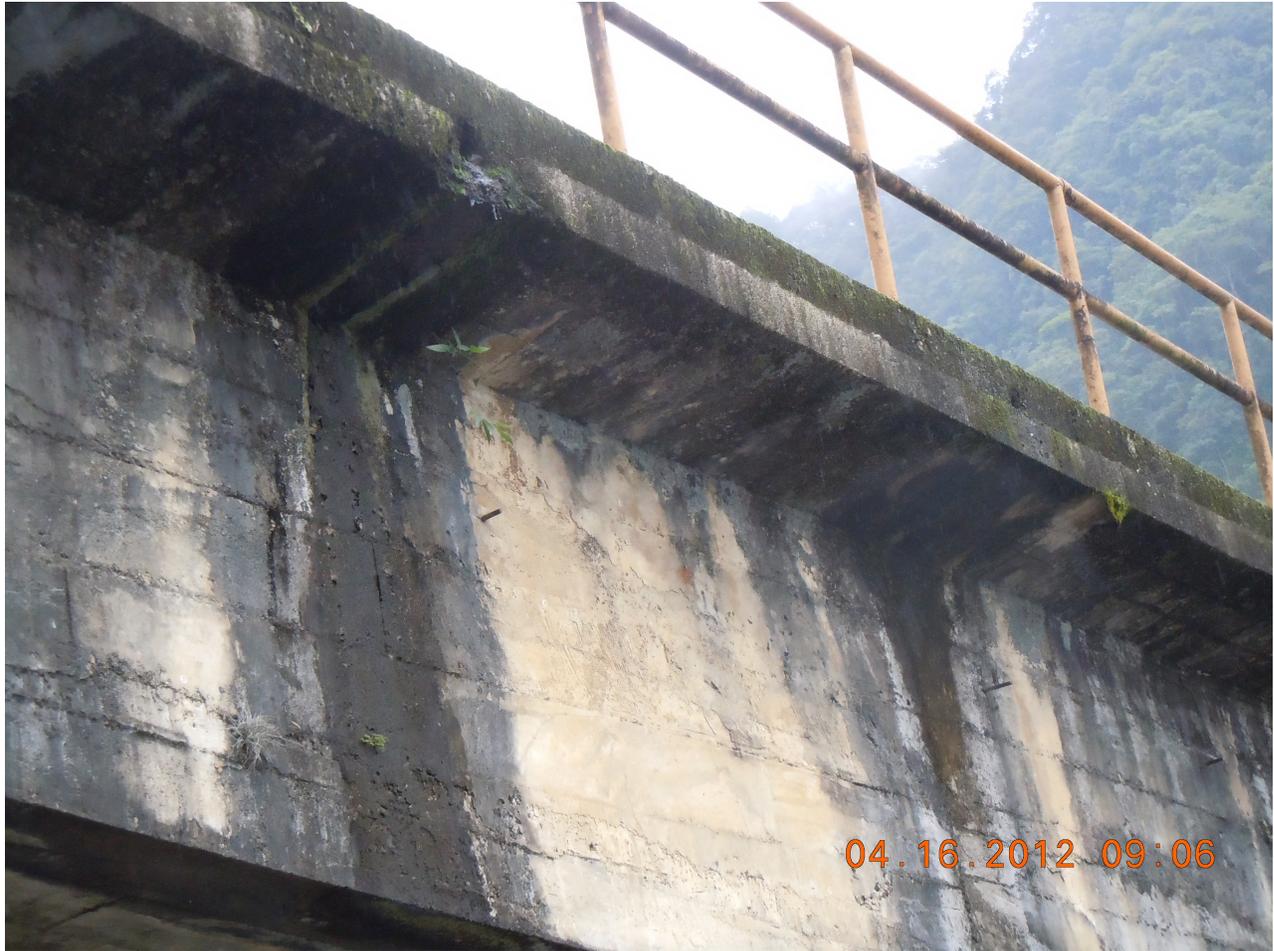
Componente.....: 10 Losa

Daño/Observaciones.: La losa de las ménsulas presentan concreto poroso. Los voladizos presentan manchas de humedad debido a drenes sin tubos de alargue. La losa de la luz #1 y #2 presenta concreto expuesto poroso con acero expuesto.

Tipo de daño.....: Daño en concreto / corr. ref.

Reparaciones.....: B Reparación de concreto

E Reparación de drenes

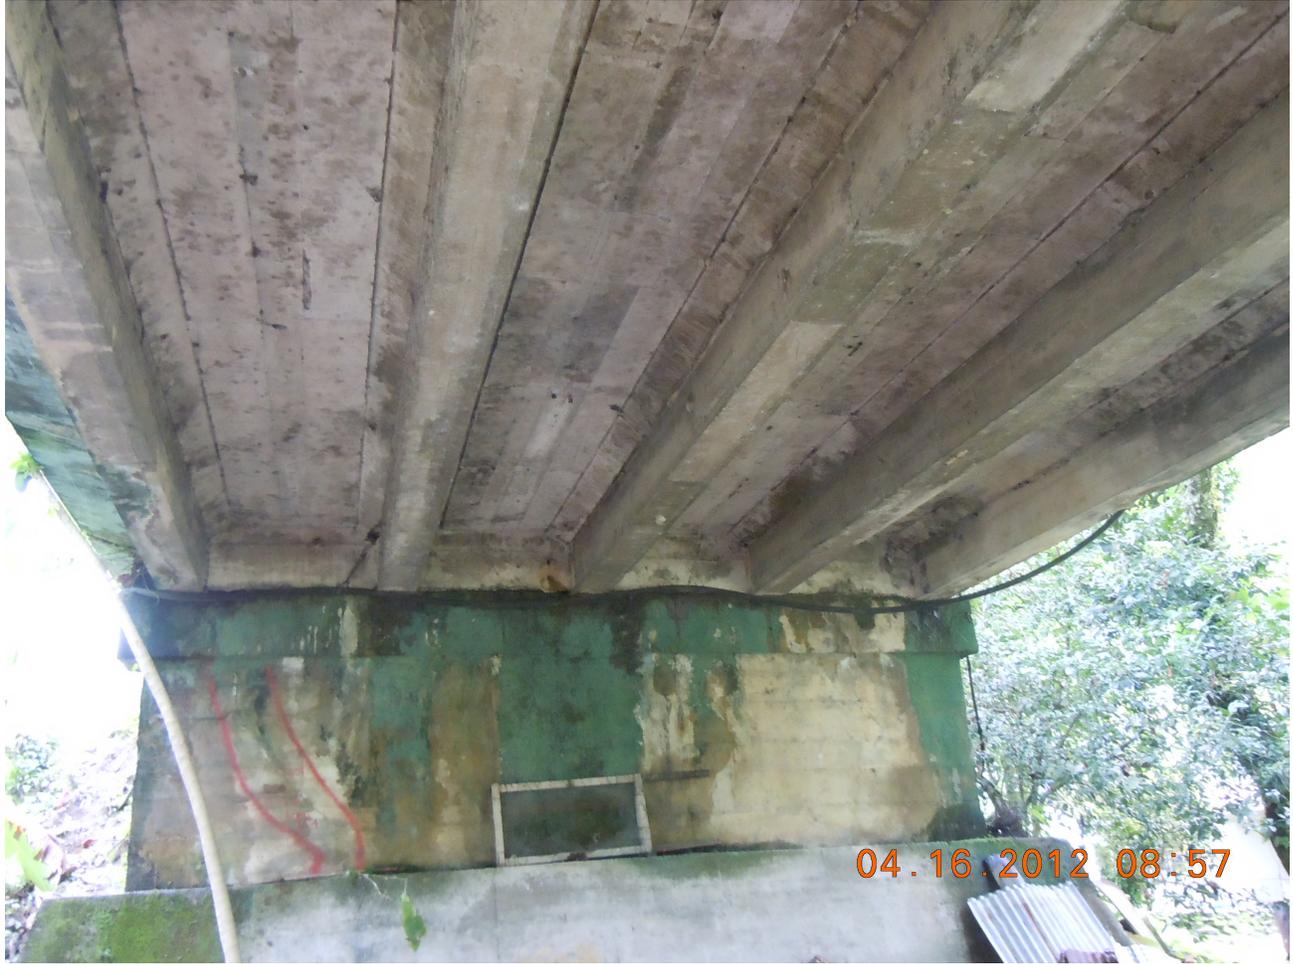
Componente.....: 10 Losa

Daño/Observaciones.: La losa de las ménsulas presentan concreto poroso. Los voladizos presentan manchas de humedad debido a drenes sin tubos de alargue. La losa de la luz #1 y #2 presenta concreto expuesto poroso con acero expuesto.

Tipo de daño.....: Daño en concreto / corr. ref.

Reparaciones.....: B Reparación de concreto

E Reparación de drenes

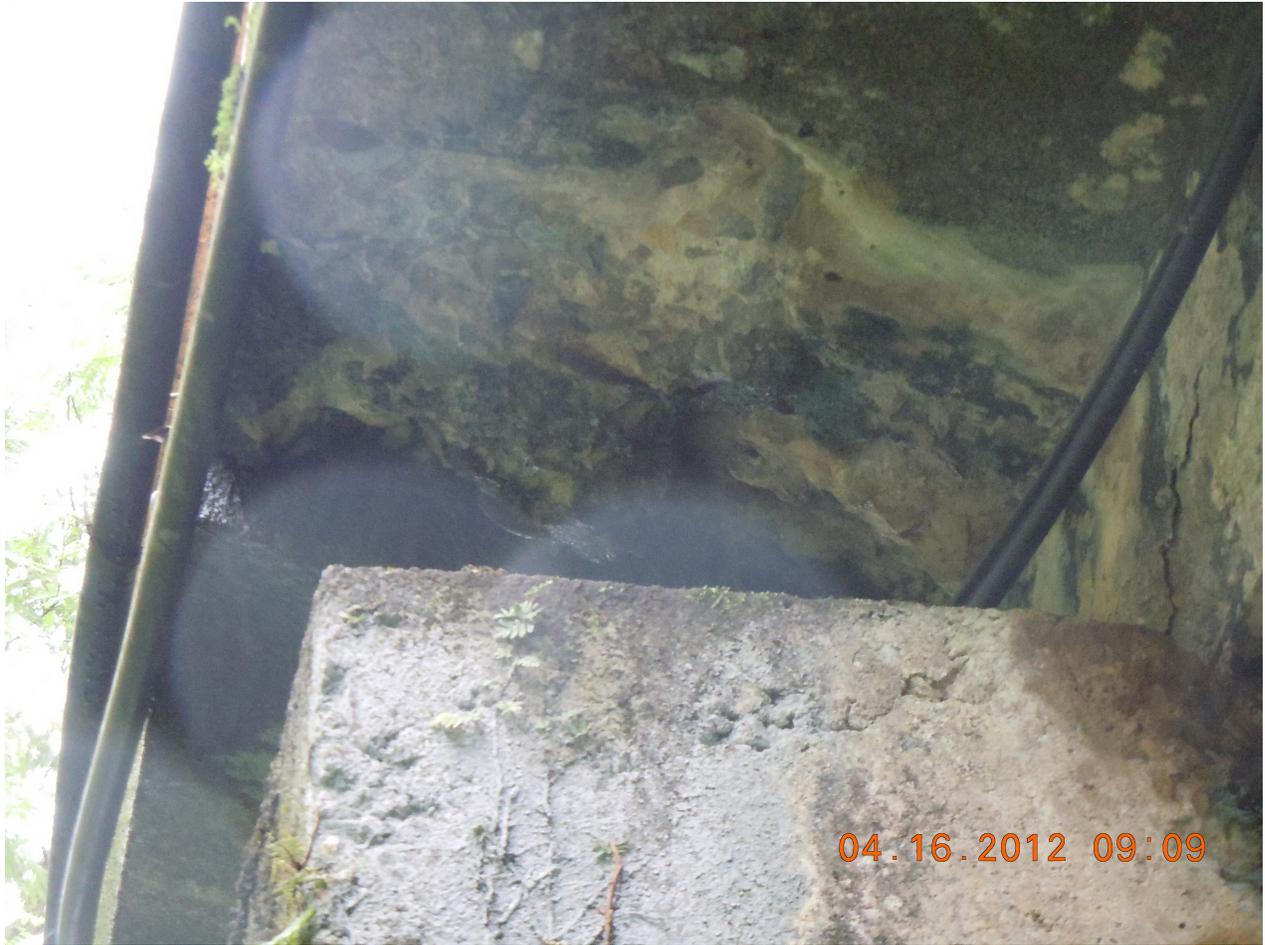
Componente.....: 10 Losa

Daño/Observaciones.: La losa de las ménsulas presentan concreto poroso. Los voladizos presentan manchas de humedad debido a drenes sin tubos de alargue. La losa de la luz #1 y #2 presenta concreto expuesto poroso con acero expuesto.

Tipo de daño.....: Daño en concreto / corr. ref.

Reparaciones.....: B Reparación de concreto

E Reparación de drenes

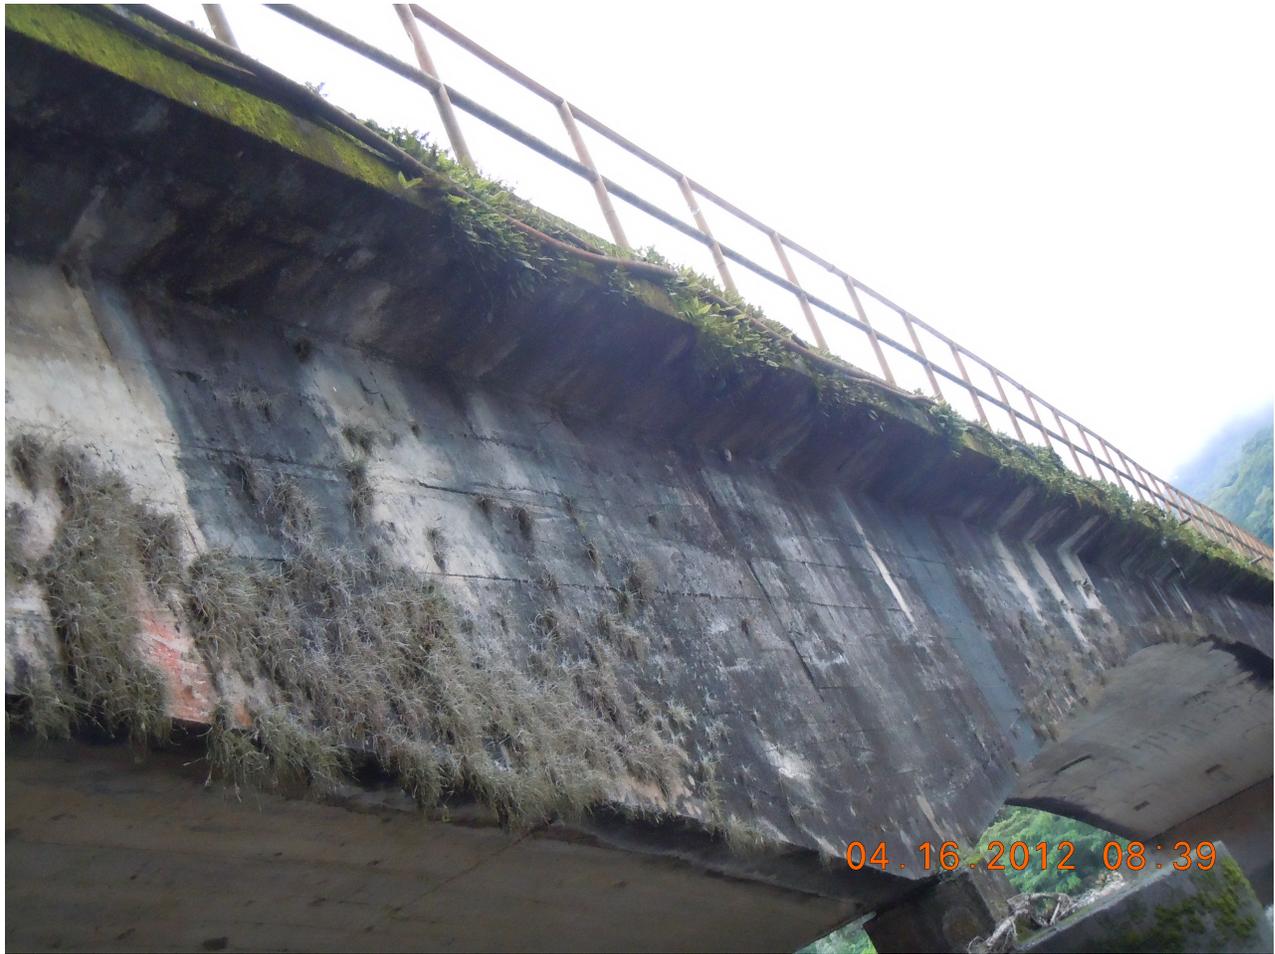
Componente.....: 11 Vigas/Largueros/Diafragmas

Daño/Observaciones.: Las vigas V1 y V4 presentan descascaramiento y acero con corrosión debido a la humedad aportada por los drenes sin tubería en la luz #4. La viga cajon de la luz #6 presenta descascaramiento sin acero expuesto

Tipo de daño.....: Infiltración

Reparaciones.....: A Reparación de concreto

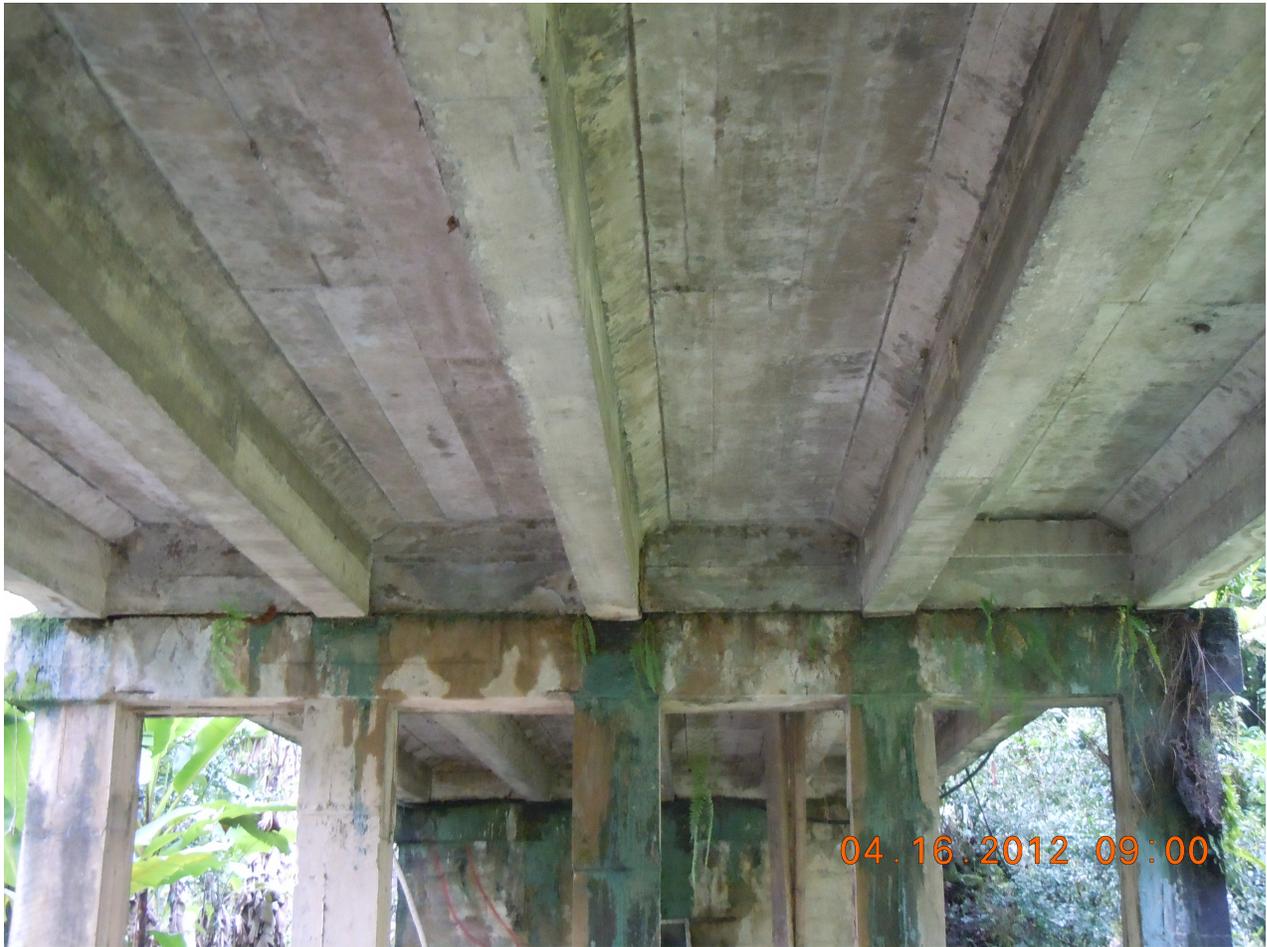
Componente.....: 11 Vigas/Largueros/Diafragmas

Daño/Observaciones.: Las vigas V1 y V4 presentan descascamiento y acero con corrosión debido a la humedad aportada por los drenes sin tubería en la luz #4. La viga cajon de la luz #6 presenta descascamiento sin acero expuesto

Tipo de daño.....: Infiltración

Reparaciones.....: A Reparación de concreto

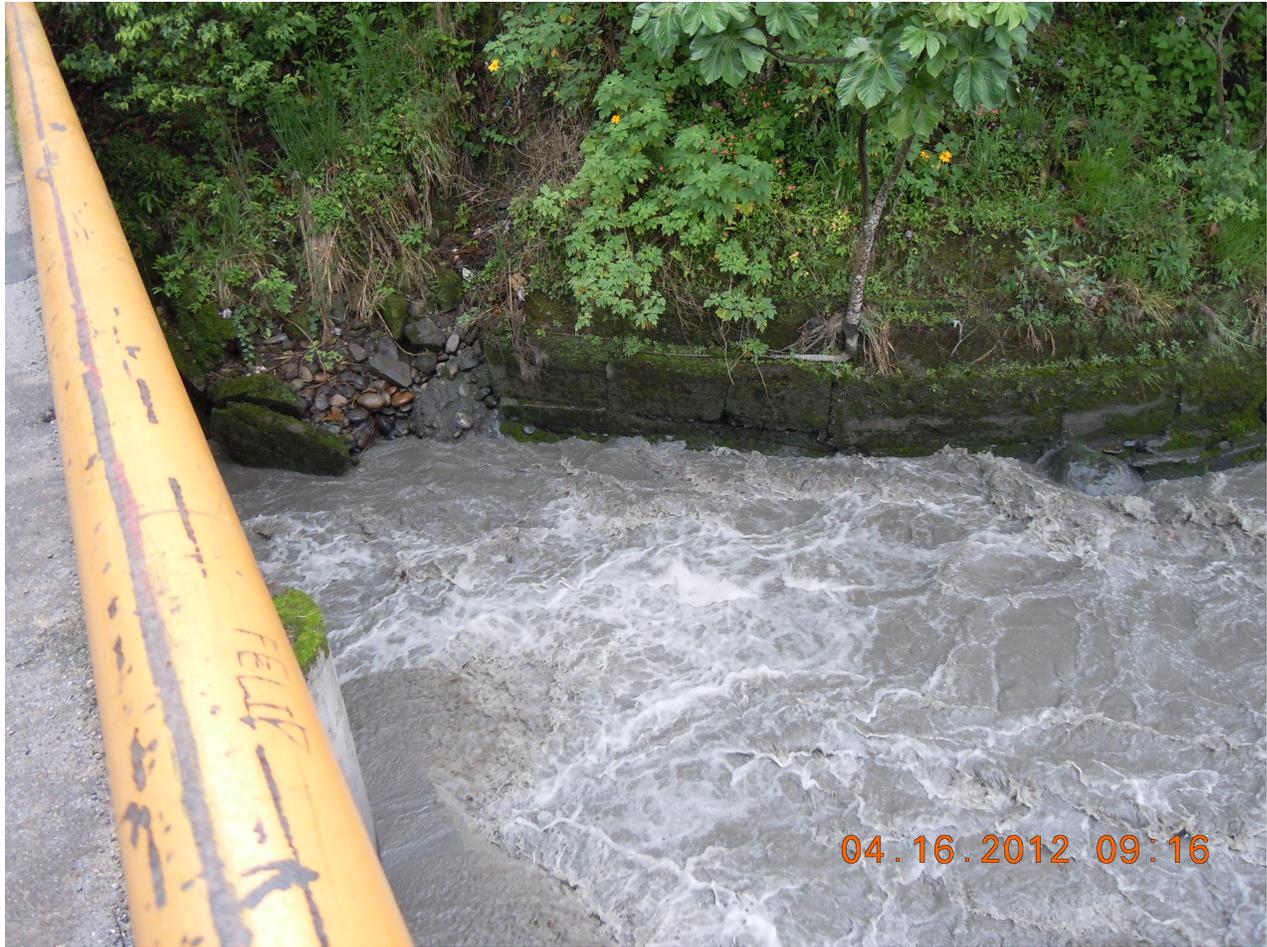
Componente.....: 15 Cauce

Daño/Observaciones.: Aguas arriba hacia el costado de Acacias se presento un gran deslizamiento. El cauce está recargado sobre las luces #3, #4, #5 y #6, mientras que las luces #1 y #2 presentan sedimentación. Hay un derrumbe de ladera que altera el cauce y susceptibilidad a la socavación. Presenta muro fallado. Ver Anexo 2. Recomendaciones Hidráulicas y

Tipo de daño.....: Erosión / socavación

Reparaciones.....: B Reencauzamiento

C Protección del cauce

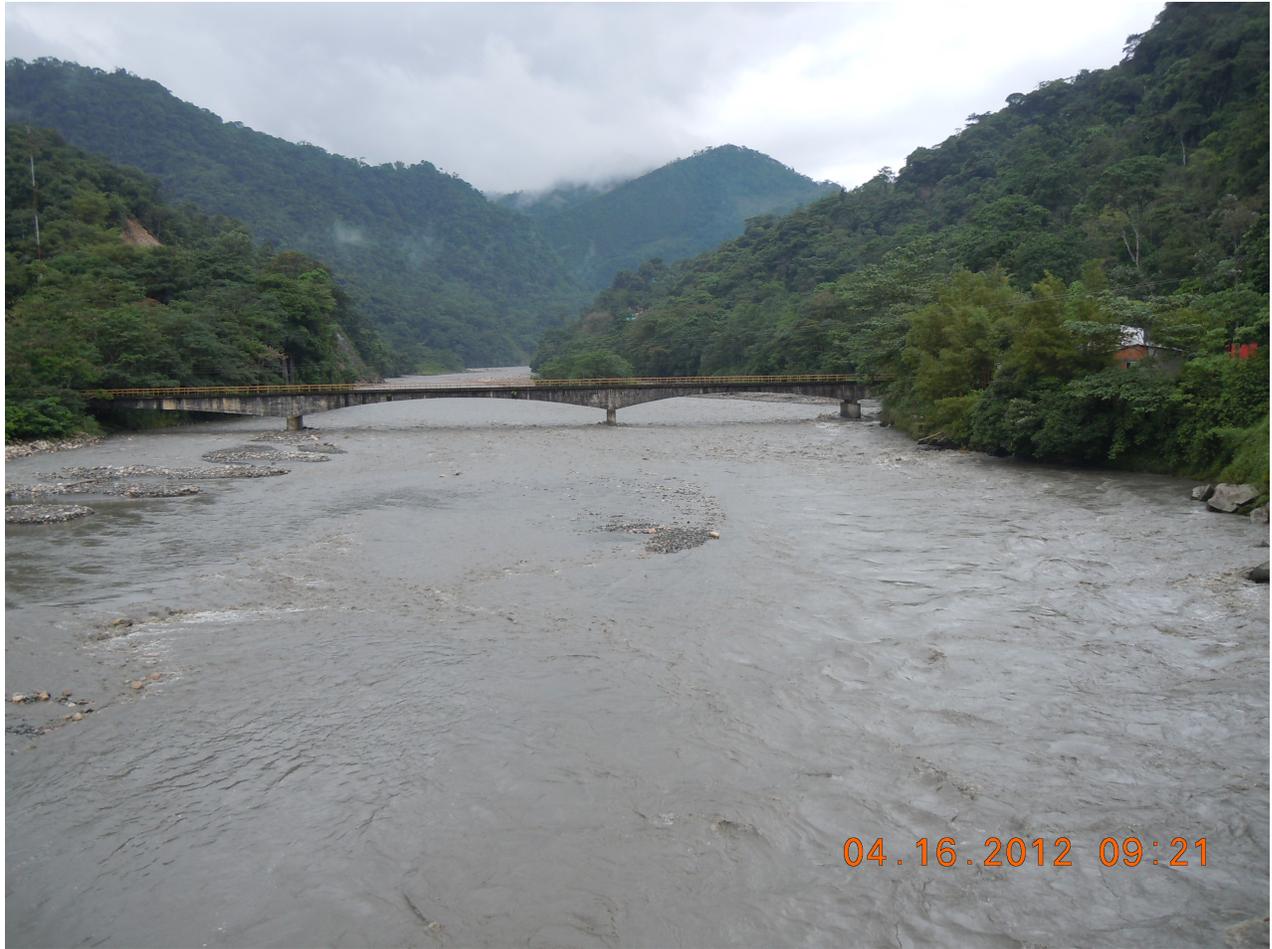
Componente.....: 15 Cauce

Daño/Observaciones.: Aguas arriba hacia el costado de Acacias se presento un gran deslizamiento. El cauce está recargado sobre las luces #3, #4, #5 y #6, mientras que las luces #1 y #2 presentan sedimentación. Hay un derrumbe de ladera que altera el cauce y susceptibilidad a la socavación. Presenta muro fallado. Ver Anexo 2. Recomendaciones Hidráulicas y

Tipo de daño.....: Erosión / socavación

Reparaciones.....: B Reencauzamiento

C Protección del cauce

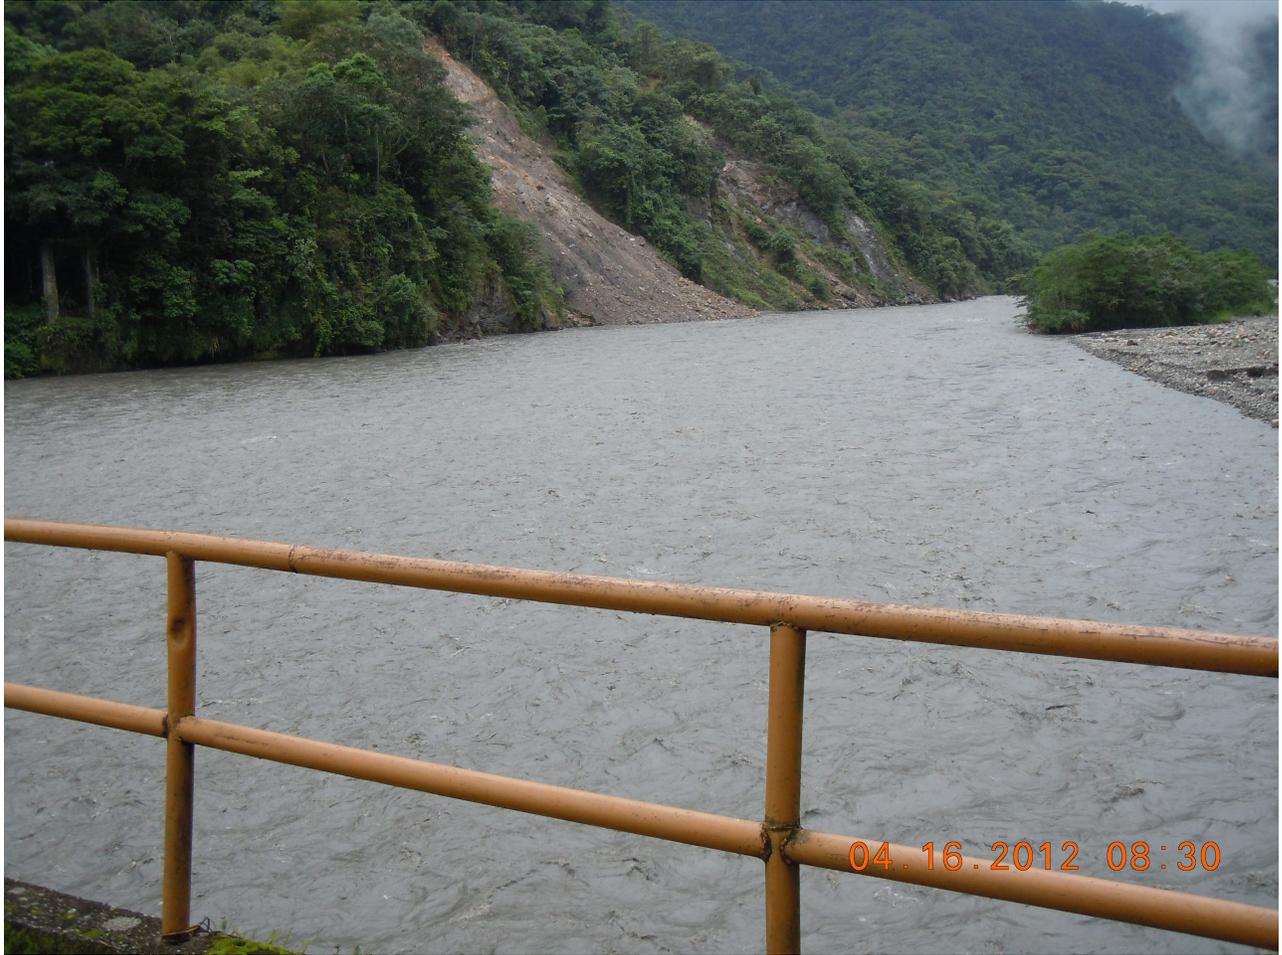
Componente.....: 15 Cauce

Daño/Observaciones.: Aguas arriba hacia el costado de Acacias se presento un gran deslizamiento. El cauce está recargado sobre las luces #3, #4, #5 y #6, mientras que las luces #1 y #2 presentan sedimentación. Hay un derrumbe de ladera que altera el cauce y susceptibilidad a la socavación. Presenta muro fallado. Ver Anexo 2. Recomendaciones Hidráulicas y

Tipo de daño.....: Erosión / socavación

Reparaciones.....: B Reencauzamiento

C Protección del cauce

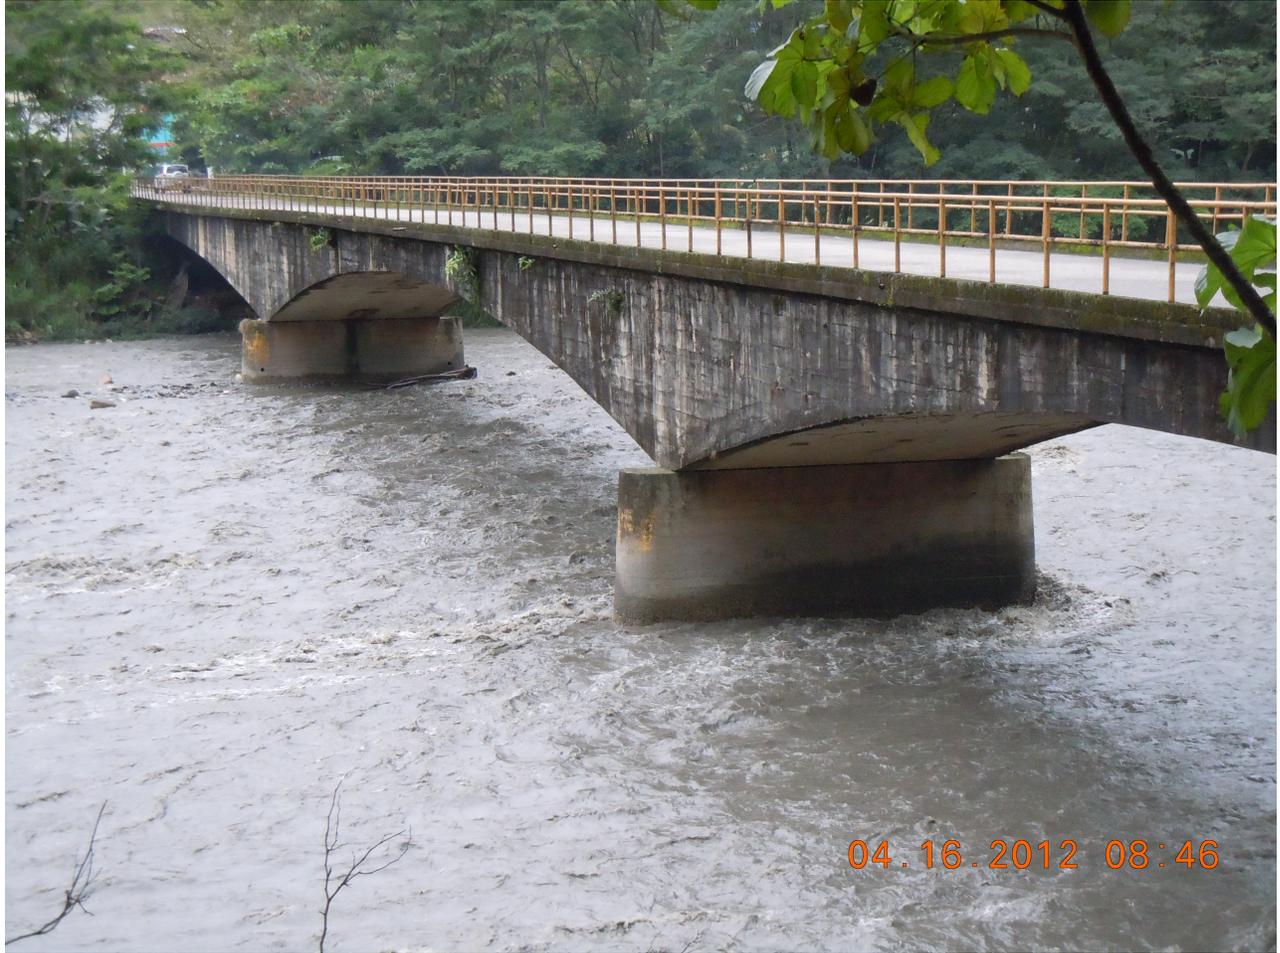
Componente.....: 17 Puente en general

Daño/Observaciones.: Se recomienda hacerle un seguimiento a las fisuras presentadas en el estribo #1. De igual forma al cauce, debido al deslizamiento presentado aguas arriba costado de Acacias. Ver Anexo 4.  
Recomendaciones Geotécnicas
